Prison militaire maritime puis civile, maison d'arrêt dite Prison de Pontaniou, rue de Pontaniou (Brest)

Numéro de dossier : IA29001880

Cadre de l'étude : enquête thématique régionale Inventaire des fortifications littorales de Bretagne, enquête thématique régionale Inventaire des héritages militaires en Bretagne

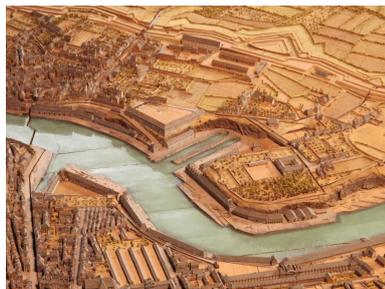
Vue générale du plan-relief de Brest depuis l'Est-nord-est (1807-1811) : la Penfeld et l'anse de Pontaniou.

Dominant la Penfeld, l'ancien couvent des Capucins et ses jardins ; la nouvelle prison maritime de Pontaniou immédiatement derrière le Bâtiment aux Lions
Phot. Guillaume Lécueillier
IVR53_20222905821NUCA

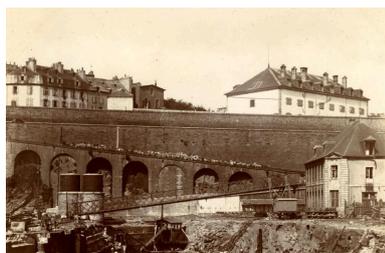
Vue générale en 1899 (avant surélévation du bâtiment carcéral). On peut voir : l'enduit de teinte claire qui recouvre les façades ; la couverture en pavillon en ardoise percée de lucarnes et souches de cheminée et couronnée de deux paratonnerres
IVR53_20232905437NUCA

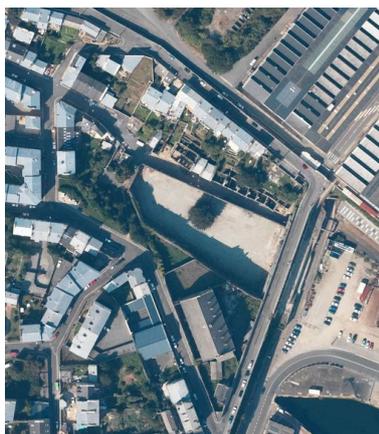
Vue aérienne verticale de la prison de Pontaniou, du terrain de la Madeleine et de la rue Saint-Malo
Phot. Brest Métropole Océane
IVR53_20052903177NUCA

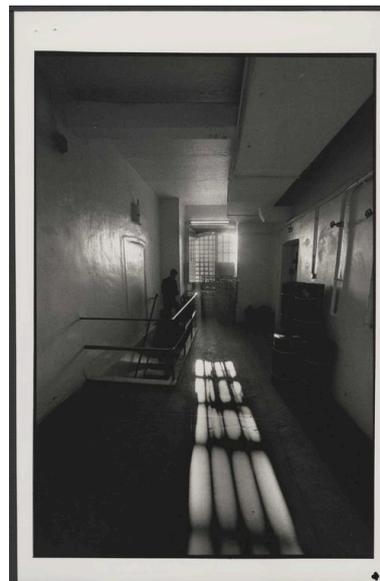
La prison de Pontaniou par Bruno Ravalard, 1989 : couloir desservant les cellules avec la lumière passant à travers les barreaux ; trémie d'escalier droit métallique (pignon Sud)
Autr. Bruno Ravalard
IVR53_20082908936NUC

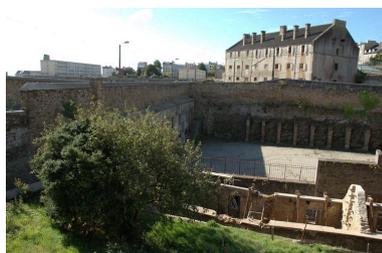
Vue générale depuis la rue du Carpon : pignon Nord et élévation Est. L'édifice domine le terrain de la Madeleine et la rue Saint-Malo

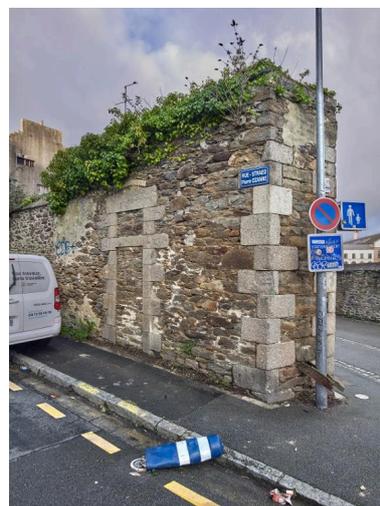
Vue du mur de clôture au carrefour des rues Pierre Ozanne (à gauche) et de Pontaniou (à droite) : il était à l'origine enduit. L'entrée piétonne côté rue Pierre Ozanne est murée par des moellons : elle comporte un petit arc de décharge

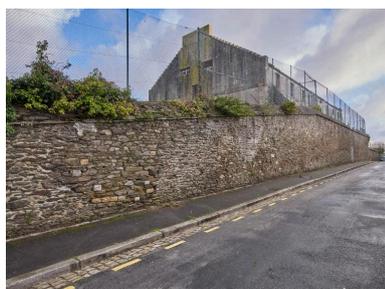
Vue du mur de clôture côté rue Pierre Ozanne : un haut grillage surmonte le mur
Phot. Bernard Bègne
IVR53_20232900600NUCA

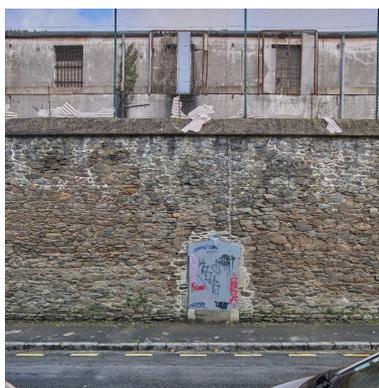
Vue de l'entrée piétonne côté rue Pierre Ozanne : elle est murée. Elle semble correspondre au massif de maçonnerie situé au nord du lavoir collectif
Phot. Bernard Bègne
IVR53_20232900590NUCA

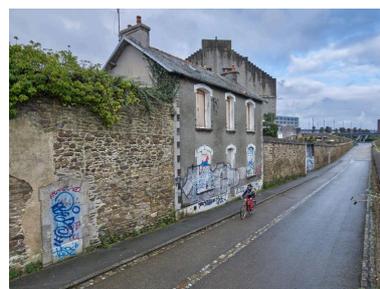
Vue de la prison depuis la rue de Pontaniou. De gauche à droite, entrée piétonne murée, logement pour l'agent principal et sa famille, entrée charretière (fermée par une porte métallique) et entrée piétonne murée. Le mur de clôture était enduit
Phot. Bernard Bègne
IVR53_20232900608NUCA

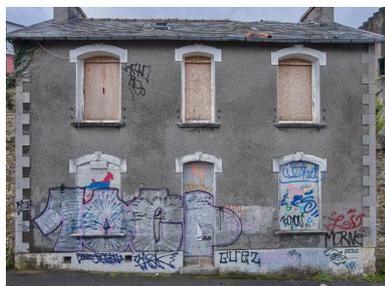
Vue du logement pour l'agent principal et sa famille. Ses ouvertures sont murées ou fermées. Entourages des ouvertures, chaînes d'angle et perron semblent en pierre de taille de granite. La maçonnerie de moellon est masquée par un enduit
Phot. Bernard Bègne
IVR53_20232900609NUCA

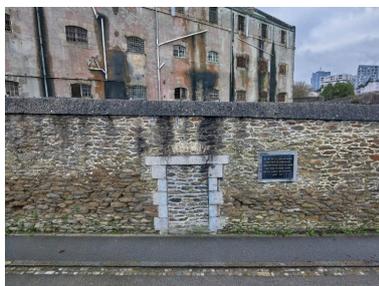
Vue de l'entrée piétonne côté rue de Pontaniou : elle est murée par des moellons. Sur le linteau en granite, on pouvait encore lire en 2005 : PRISON MARITIME. A droite, plaque commémorative des événements tragiques d'août 1944
Phot. Bernard Bègne
IVR53_20232900605NUCA

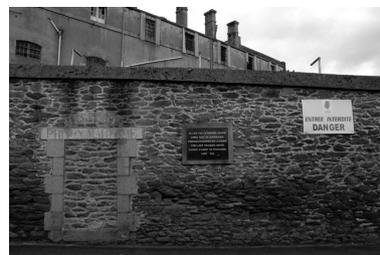
Vue du mur de clôture depuis la rue de Pontaniou : porte piétonne murée et plaque commémorative. Sur le linteau de la porte, on peut lire PRISON MARITIME (inscription antérieure à 1952)
Phot. Guillaume Lécueillier
IVR53_20052903169NUCA

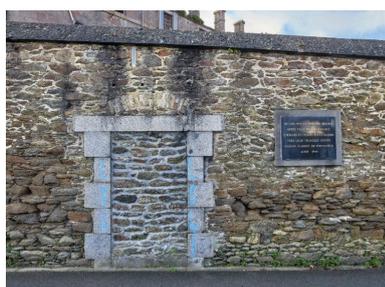
Vue de l'entrée piétonne côté rue de Pontaniou : elle est murée par des moellons. Sur le linteau en granite, on pouvait encore lire en 2005 : PRISON MARITIME. A droite, plaque commémorative des événements tragiques d'août 1944
Phot. Bernard Bègne
IVR53_20232900606NUCA

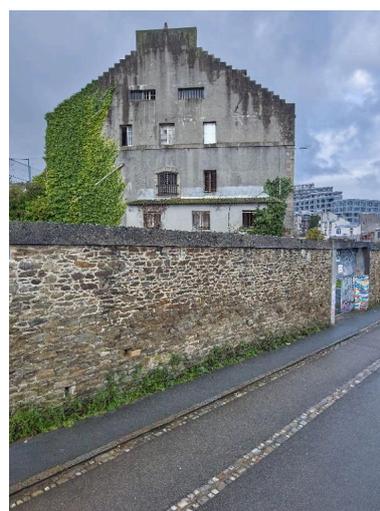
Vue du pignon sud du bâtiment carcéral depuis la rue de Pontaniou. Le pignon découvert est en gradin. Au premier-plan, le mur

de clôture. A droite, l'entrée
charretière ou entrée principale
Phot. Bernard Bègne
IVR53_20232900591NUCA

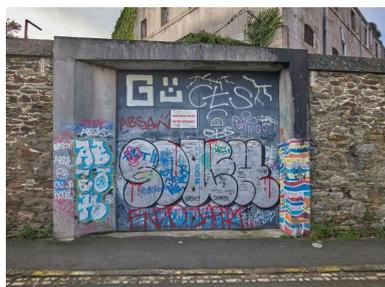
Vue de l'entrée charretière depuis
la rue de Pontaniou : c'est l'entrée
principale de la prison. Son piédroit
ouest est oblique afin de permettre
l'entrée optimale des véhicules
dans la cour d'honneur. Elle est
fermée par une porte métallique
Phot. Bernard Bègne
IVR53_20232900607NUCA

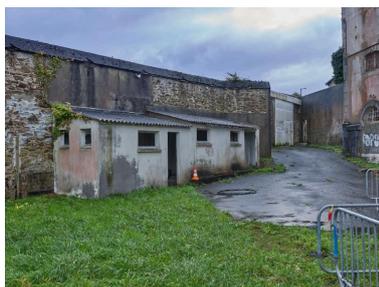
Vue du bâtiment accolé au mur
de clôture est. En arrière-plan à
droite, l'entrée principale de la prison
Phot. Bernard Bègne
IVR53_20232900555NUCA

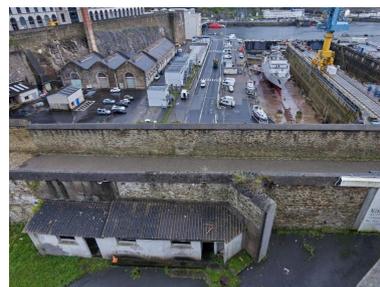
Vue du bâtiment accolé au mur de
clôture est. Derrière le mur, passe la
rue de Pontaniou. En arrière-plan, les
forges de Pontaniou reconnaissables
à leur haute cheminée et les formes
de Pontaniou (site militaire)
Phot. Bernard Bègne
IVR53_20232900556NUCA

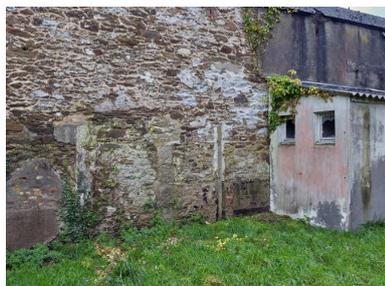
Vue de détail du mur de clôture
à l'est : porte murée débouchant
rue de Pontaniou. A droite,
bâtiment accolé au mur de clôture
Phot. Bernard Bègne
IVR53_20232900557NUCA

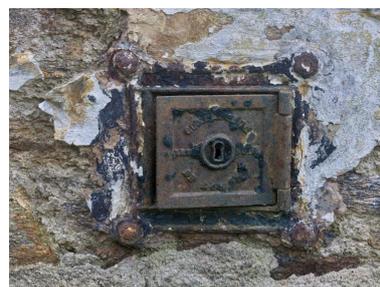
Vue de détail du mur de
clôture au nord : boîte de ronde
encastrée. On semble lire :
CON[TROL]EUR DE RONDE
Phot. Bernard Bègne
IVR53_20232900559NUCA

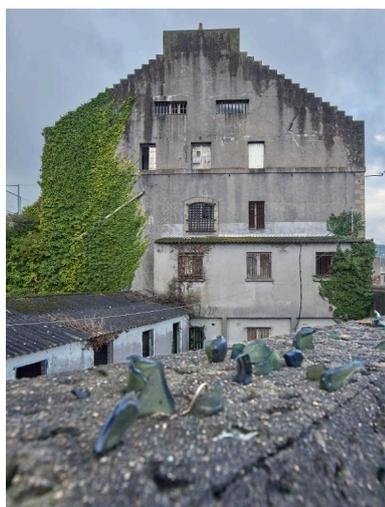
Vue du pignon sud du bâtiment carcéral depuis la rue de Pontaniou. Le pignon découvert est en gradin. Au premier plan, le mur de clôture dont le sommet est tapissé d'éclats de verre cassé
Phot. Bernard Bègne
IVR53_20232900592NUCA

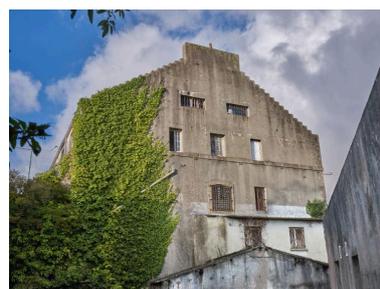
Vue du pignon sud du bâtiment carcéral : le lierre grimpe peu à peu sur l'enduit... Son pignon découvert est en gradin
Phot. Bernard Bègne
IVR53_20232900596NUCA

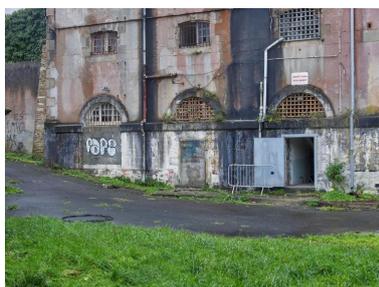
Vue de détail de l'élévation est du bâtiment carcéral : portes et baies en arc plein cintre dotées de grilles. Leurs gabarits ont été modifiés comme le montrent les piedroits et parpaings de béton. A gauche, une ancienne porte ; à droite, deux fenêtres
Phot. Bernard Bègne
IVR53_20232900602NUCA

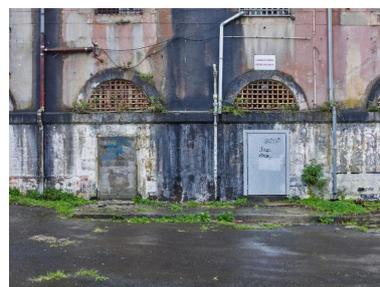
Vue de détail de l'élévation est du bâtiment carcéral : baies en arc plein cintre dotées de grilles. Leurs gabarits ont été modifiés comme le montrent les piedroits et parpaings de béton
Phot. Bernard Bègne
IVR53_20232900603NUCA

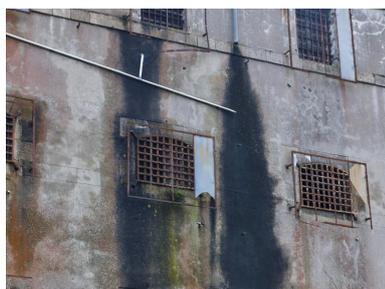
Vue de détail de l'élévation est du bâtiment carcéral : baies en arc segmentaire dotées de grille du troisième niveau (deuxième étage). Des carreaux à verre dépoli sur chassis externe ont été ajoutés devant les grilles
Phot. Bernard Bègne
IVR53_20232900604NUCA

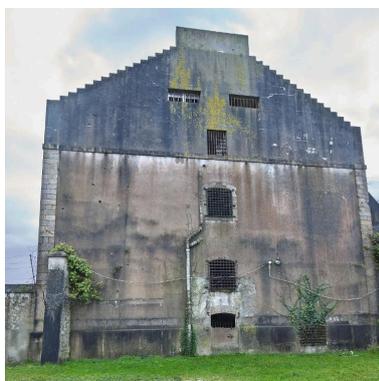
Vue générale du pignon nord du bâtiment carcéral : les chaînes d'angle en pierre de taille attestent de la surélévation du bâtiment. Le

pignon découvert est en gradin. Un contrefort soutient l'angle nord

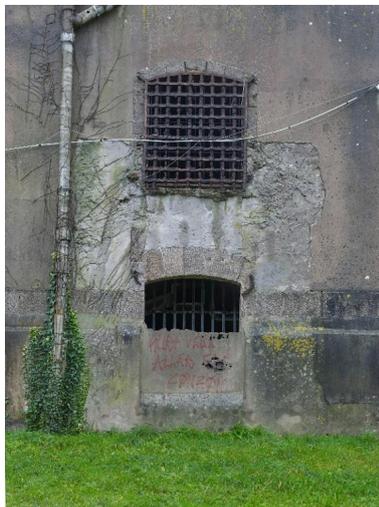
Vue de détail du pignon nord du bâtiment carcéral : chaîne d'angle en pierre de taille de granite gris. Les granites différents attestent d'une surélévation. On voit la trace d'un tirant disparu. A droite, impacts de tir

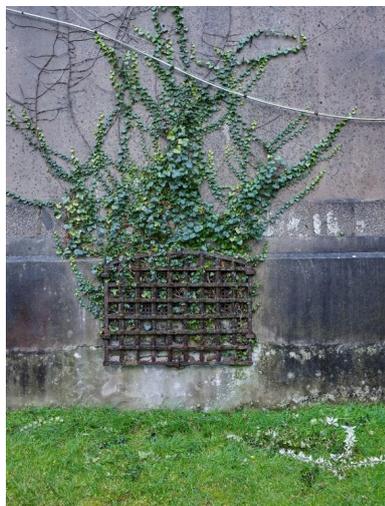
Vue de détail du pignon nord du bâtiment carcéral : fenêtre dotée de deux grilles (l'une à l'extérieure, l'autre à l'intérieure). Le lierre grimpant colonise les lieux

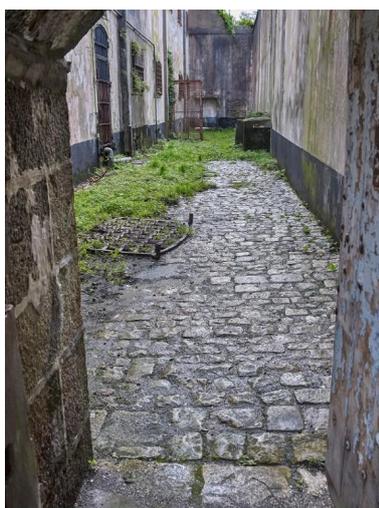
Vue générale de la cour ouest depuis le nord. Cette cour conserve son dallage d'origine. A gauche, l'élévation ouest du bâtiment carcéral avec son enduit et sa bande de propreté peinte en noir
Phot. Bernard Bègne
IVR53_20232900578NUCA

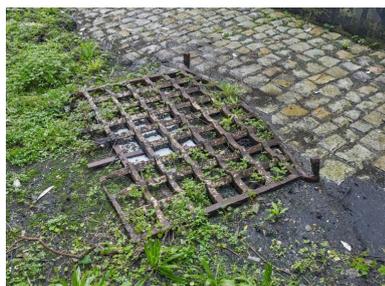
Vue d'une grille de fenêtre tombée dans la cour ouest. Ces grilles étaient depuis le sud. Cette cour conserve

scellée au plomb dans le granite.
Avec la corrosion, le fer gonfle et fait
éclater le granite et le scellement...

Vue d'une grille de fenêtre tombée dans la cour ouest. Ces grilles étaient scellée au plomb dans le granite. Avec la corrosion, le fer gonfle et fait éclater le granite et le scellement...

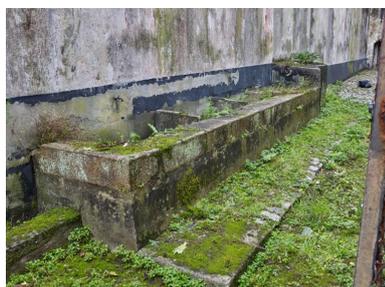
Vue du lavoir collectif accolé
au mur de clôture ouest côté
rue Pierre Ozanne. Des robinets
sont encastrés dans le mur. Le
mur conserve son enduit et sa
bande de propreté peinte en noir

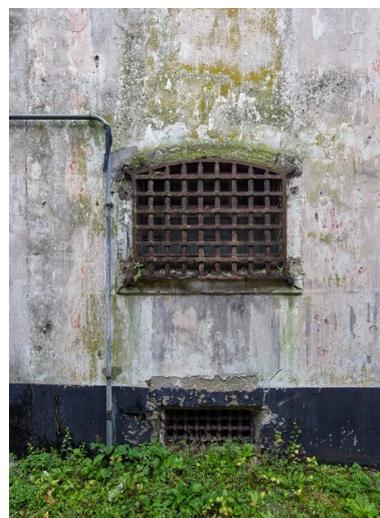
Phot. Bernard Bègne
IVR53_20232900588NUCA

Vue de détail de l'élévation ouest
du bâtiment carcéral : baie avec
grille donnant sur la cour. Le
mur conserve son enduit et sa
bande de propreté peinte en noir

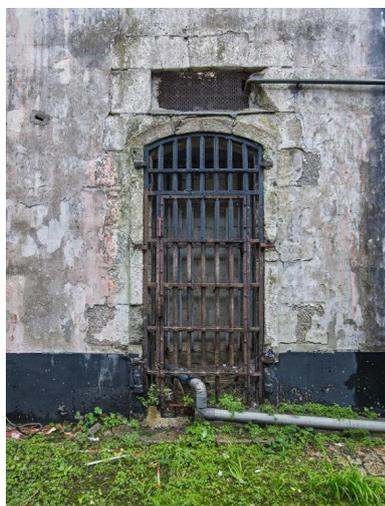
Phot. Bernard Bègne
IVR53_20232900589NUCA

Vue de détail de l'élévation ouest
du bâtiment carcéral : porte avec
grille donnant sur la cour. Le
mur conserve son enduit et sa
bande de propreté peinte en noir

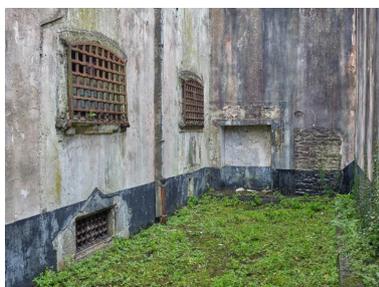
Phot. Bernard Bègne
IVR53_20232900586NUCA

Vue de l'extrémité sud de la cour
ouest : la porte sud est murée. Les
murs conservent leurs enduits et
leur bandes de propreté peintes
en noir. Sous la végétation, le
dallage de la cour est en place

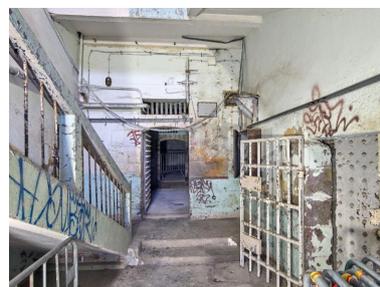
Phot. Bernard Bègne
IVR53_20232900610NUCA

Vue de la cage d'escalier au niveau
du rez-de-chaussée. A gauche,
l'escalier en béton armé ; à droite,
l'escalier en bois cloutée à verrou,
doublée d'une grille ; au centre,
porte donnant sur le couloir central

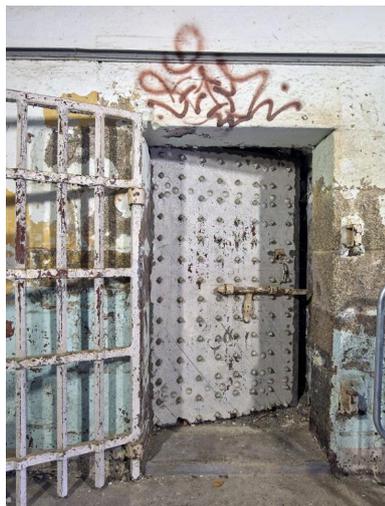
Phot. Bernard Bègne
IVR53_20232900613NUCA

Vue d'une porte en bois cloutée à verrou, doublée d'une grille, dans la cage d'escalier au niveau du rez-de-chaussée. Il s'agit de clous à tête pointe de diamant

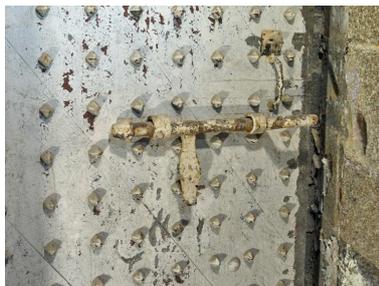
Vue de détail du verrou de la porte cloutée. Il s'agit de clous à tête pointe de diamant
Phot. Bernard Bègne
IVR53_20232900614NUCA

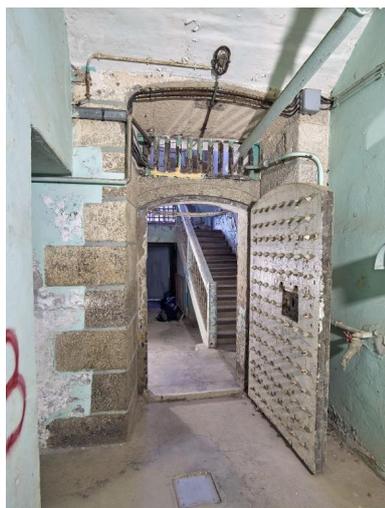
Phot. Bernard Bègne
IVR53_20232900612NUCA

Vue de la porte en bois cloutée depuis le couloir central : elle donne sur le rez-de-chaussée de la cage d'escalier. L'imposte est dotée de barreaux verticaux

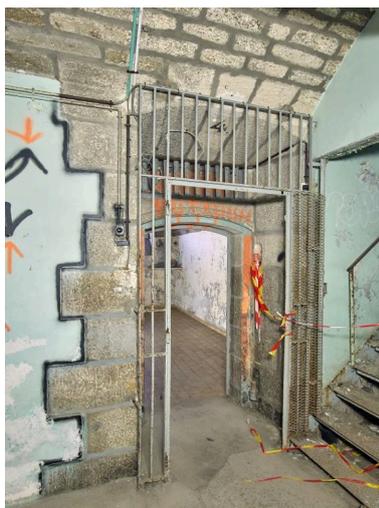
Phot. Bernard Bègne
IVR53_20232900622NUCA

Vue de l'entrée de l'une des pièces voûtées du rez-de-chaussée (deuxième travée depuis le sud, n° 4). La porte a disparu mais une grille la remplace. A droite, escalier droit métallique

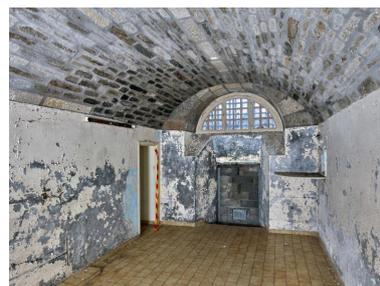
Phot. Bernard Bègne
IVR53_20232900621NUCA

Vue de l'une des pièces voûtées du rez-de-chaussée (deuxième travée depuis le sud, n° 4). La porte donnant vers l'est est murée en parpaing de béton

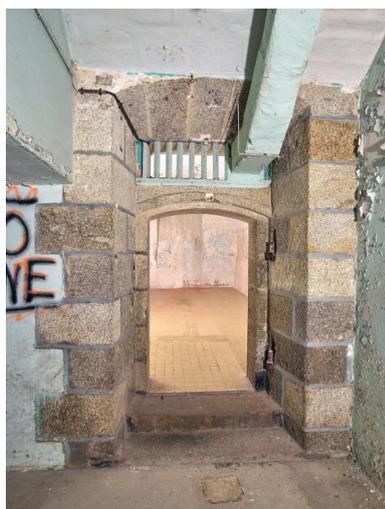
Phot. Bernard Bègne
IVR53_20232900619NUCA

Vue de l'entrée de l'une des pièces voûtées du rez-de-chaussée (n° 3 en partie effacé). Son imposte est dotée de barreaux verticaux ; un conduit distribuait de l'air chaud dans la pièce

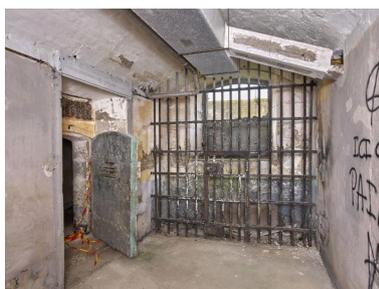
Phot. Bernard Bègne
IVR53_20232900629NUCA

Vue de l'extrémité nord du couloir central voûté du rez-de-chaussée. La fenêtre semblait être à l'origine une porte, doublée d'une grille avec porte piétonne. A droite, la porte de la cellule nord, côté ouest. Suspendu au plafond, le système de chauffage

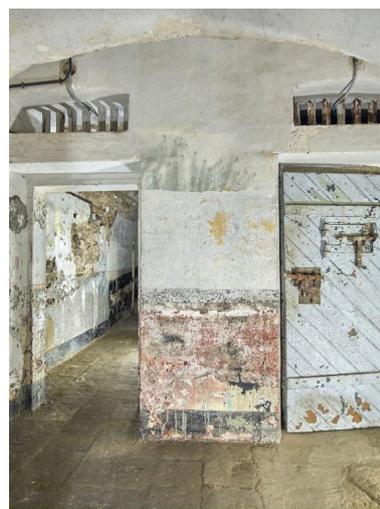
Phot. Bernard Bègne
IVR53_20232900630NUCA

Vue de la pièce voûtée nord du rez-de-chaussée, côté ouest. Elle est divisée en deux petites cellules qui conservent : porte en bois à juda et verrou, impostes à barreaux, enduit et peinture avec traces d'un bat-flanc. Au sol, dallage en granite

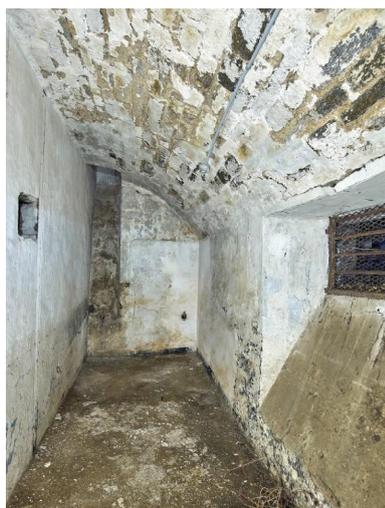
Phot. Bernard Bègne
IVR53_20232900631NUCA

Vue de la cellule nord du rez-de-chaussée, côté ouest : elle demeure dans la pénombre. Cette cellule conserve sa porte à juda et verrou, son imposte à barreaux, son enduit et sa peinture

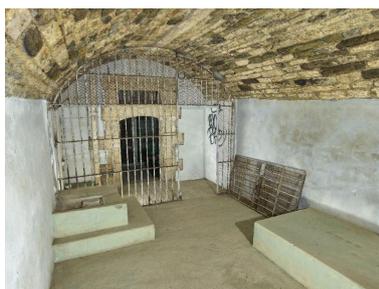
Phot. Bernard Bègne
IVR53_20232900628NUCA

Vue de l'une des cellules voûtées du rez-de-chaussée, côté ouest avec grille faisant sas (cellule de punition). A gauche, les toilettes à la turque (sans cloison) ; à droite, le soubassement en maçonnerie du lit

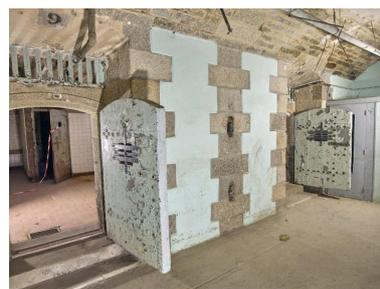
Phot. Bernard Bègne
IVR53_20232900624NUCA

Vue des portes n° 9 et 10 depuis le couloir central. Les impostes sont dotées de barreaux verticaux. Dans le couloir, deux gonds témoignent de l'ancienne distribution

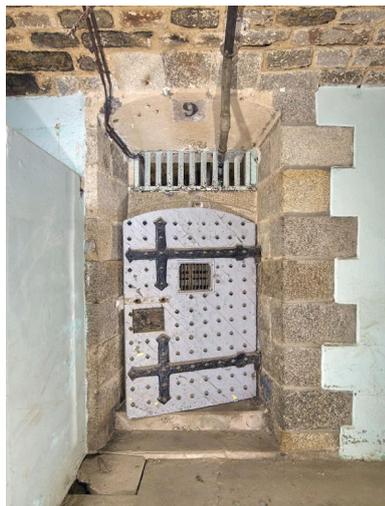
Vue de la porte n° 9 depuis le couloir central. L'imposte est dotée de barreaux verticaux. Les pentures sont en place mais verrou et serrure ont disparu
Phot. Bernard Bègne
IVR53_20232900625NUCA

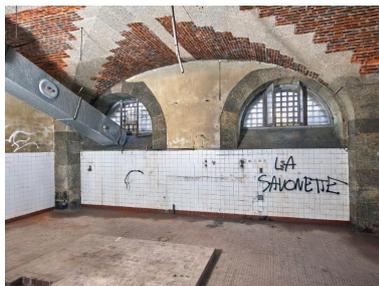
Vue de la pièce voûtée à deux travées du rez-de-chaussée, côté est : sa voûte complexe est en brique et en pierre de taille de granite gris. Elle servait de cuisine comme le montrent les murs et sols carrelés et le système d'aspiration
Phot. Bernard Bègne
IVR53_20232900626NUCA

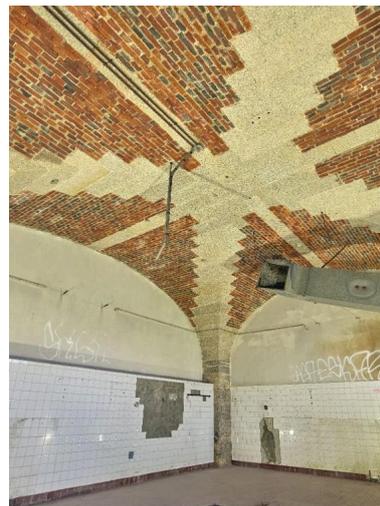
Vue de la pièce voûtée à deux travées du rez-de-chaussée, côté est : sa voûte complexe est en brique et en pierre de taille de granite gris. Elle servait de cuisine comme le montrent les murs et sols carrelés et le système d'aspiration
Phot. Bernard Bègne
IVR53_20232900627NUCA

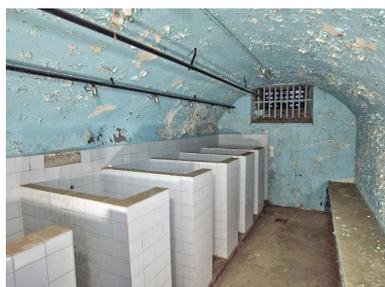
Vue de la pièce voûtée du rez-de-chaussée donnant dans la cour ouest. A gauche, les douches individuelles carrelées ; à droite, un banc. Au sol, ciment
Phot. Bernard Bègne
IVR53_20232900639NUCA

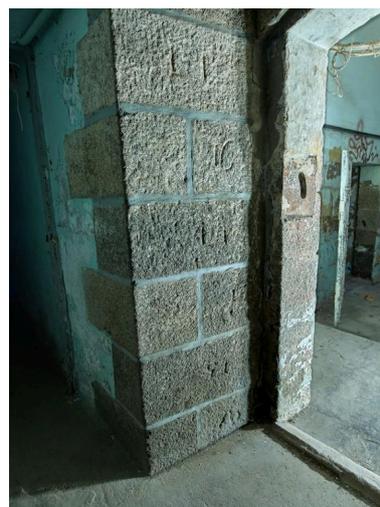
Vue de marques de tâcheron dans l'embrasure d'une porte
Phot. Bernard Bègne
IVR53_20232900620NUCA

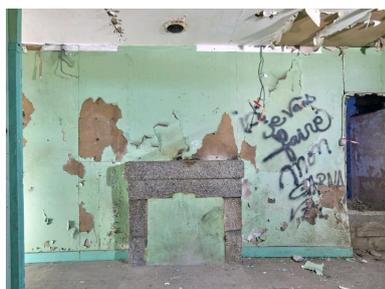
Vue d'une cheminée en place à l'extrémité nord du rez-de-chaussée, côté est (troisième travée depuis le nord)
Phot. Bernard Bègne
IVR53_20232900634NUCA

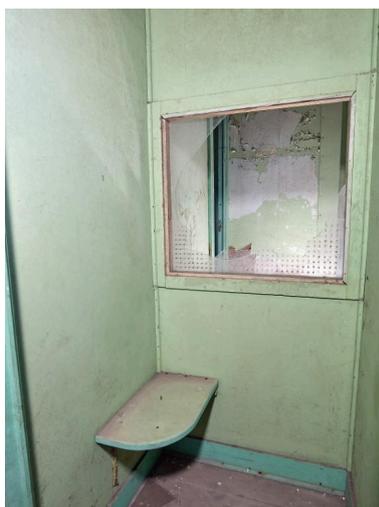
Vue du parloir situé au rez-de-chaussée (avant, avant dernière travée masquée par un bâtiment). Le plexiglas est perforé ; à gauche, assise
Phot. Bernard Bègne
IVR53_20232900635NUCA

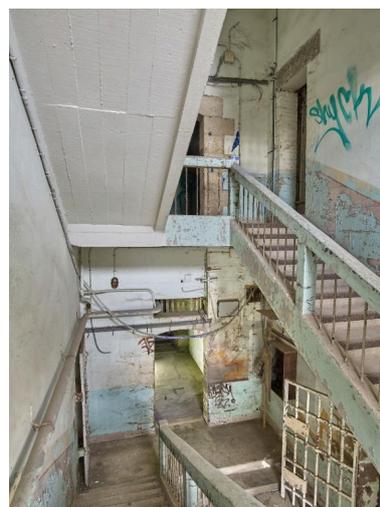
Vue de la cage d'escalier depuis le palier situé entre le rez-de-chaussée et le premier étage. L'escalier est en béton armé
Phot. Bernard Bègne
IVR53_20232900615NUCA

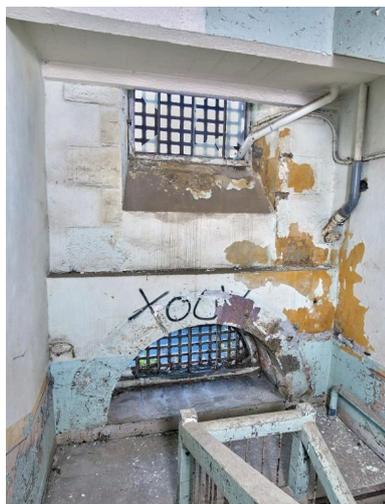
Vue du palier situé entre le rez-de-chaussée et le premier étage. L'escalier est en béton armé. Les baies ont perdu leurs carreaux en verre
Phot. Bernard Bègne
IVR53_20232900616NUCA

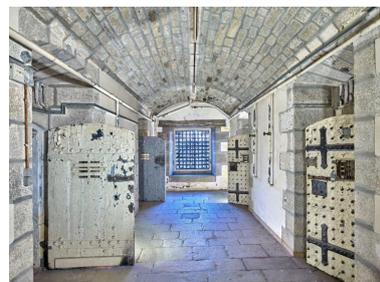
Vue de l'extrémité nord du couloir central voûté du premier étage : de part et d'autre, des cellules du quartier des femmes. Les portes ont perdu serrure et verrou
Phot. Bernard Bègne
IVR53_20232900637NUCA

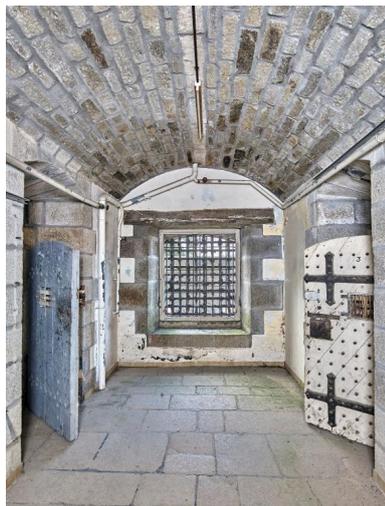
Vue de l'extrémité nord du couloir central voûté du premier étage : de part et d'autre, des cellules du quartier des femmes. Les portes ont perdu serrure et verrou
Phot. Bernard Bègne
IVR53_20232900638NUCA

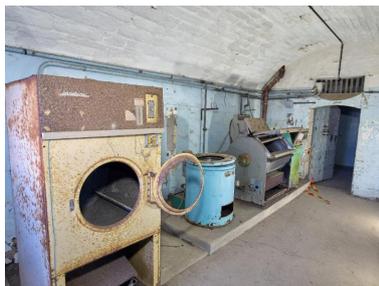
Vue de la buanderie située dans une pièce voûtée au premier étage, côté est : ensemble de machine à laver
Phot. Bernard Bègne
IVR53_20232900636NUCA

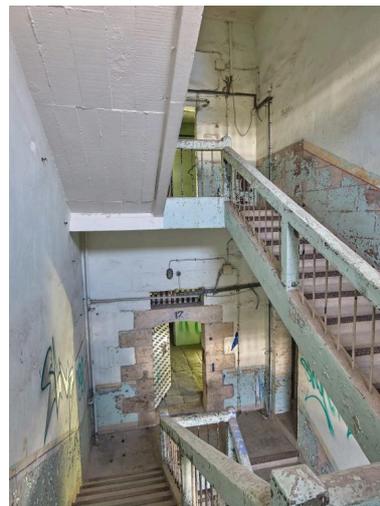
Vue de la cage d'escalier depuis le palier situé entre les premier (porte n° 17 ?) et deuxième étages. L'escalier est en béton armé. Quoique repeints en vert clair, les murs conservent leur enduit en faux appareillage
Phot. Bernard Bègne
IVR53_20232900617NUCA

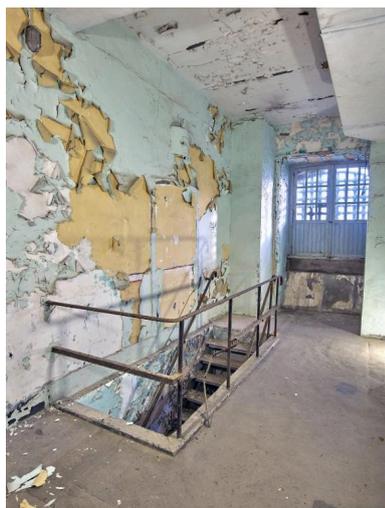
Vue du couloir central du deuxième étage, extrémité sud : travée d'escalier avec ses deux rampes. Au-dessus d'une porte de cellule (murée, car transformé en logement), boîte à lumière en place. Le sol semble en ciment
Phot. Bernard Bègne
IVR53_20232900650NUCA

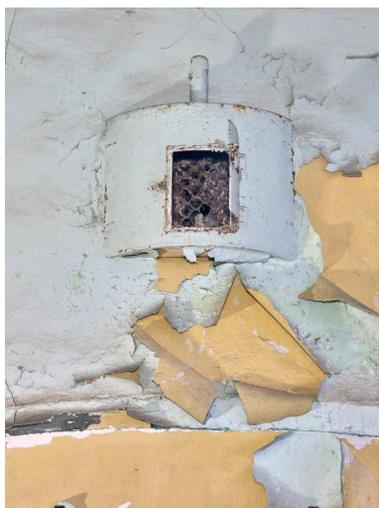
Vue du couloir central du deuxième étage, extrémité sud : boîte à lumière en place au-dessus d'une porte de cellule (murée, car transformé en logement)
Phot. Bernard Bègne
IVR53_20232900651NUCA

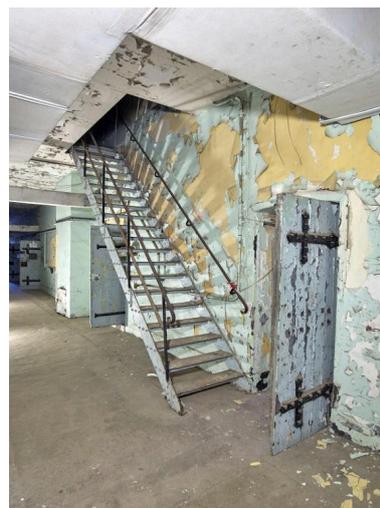
Vue du couloir central du deuxième étage : travée d'escalier avec ses deux rampes. Le sol semble en ciment
Phot. Bernard Bègne
IVR53_20232900648NUCA

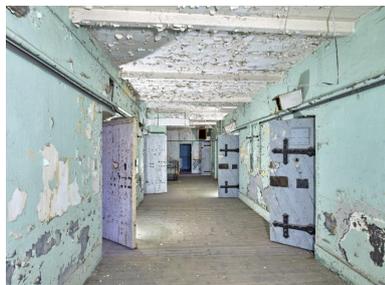
Vue de l'une des cellules du deuxième étage (plafond en voûtain de brique et poutrelles). A gauche, lavabo et toilette à la turque protégée par une porte battante ; au centre, la porte de la cellule avec son imposte ; sur le mur de droite, une oeuvre de Paul Bloas
Phot. Bernard Bègne
IVR53_20232900641NUCA

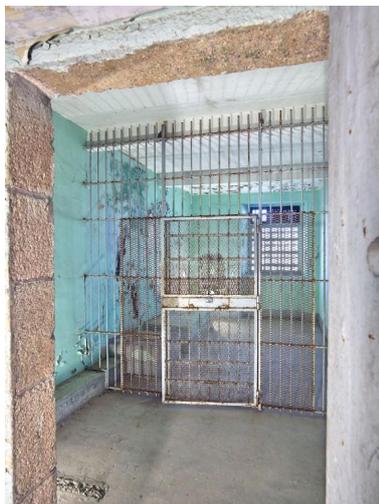
Vue de l'une des cellules du deuxième étage (plafond en voûtain de brique et poutrelles). Sur le mur de droite, une oeuvre de Paul Bloas
Phot. Bernard Bègne
IVR53_20232900640NUCA

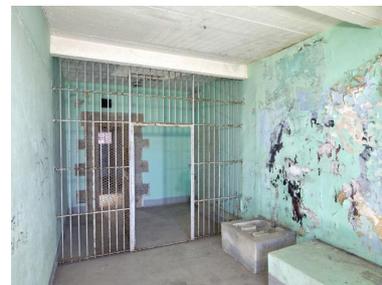
Vue du couloir central du troisième étage : de part et d'autre, des cellules. Les portes ont perdu serrure et verrou. La dalle du niveau de comble repose sur des poutres en béton ; le sol est en plancher bois
Phot. Bernard Bègne
IVR53_20232900646NUCA

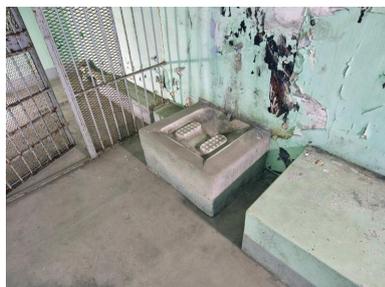
Vue de l'une des cellules du troisième étage avec grille faisant sas (cellule de punition). A gauche, toilette à la turque et soubassement en maçonnerie du lit
Phot. Bernard Bègne
IVR53_20232900643NUCA

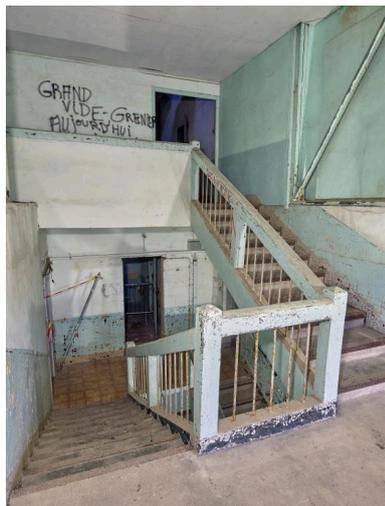
Vue de la cage d'escalier depuis le palier situé entre le troisième étage et le niveau de comble. L'escalier est en béton armé. Quoique repeints en vert clair, les murs conservent leur enduit en faux appareillage
Phot. Bernard Bègne
IVR53_20232900618NUCA

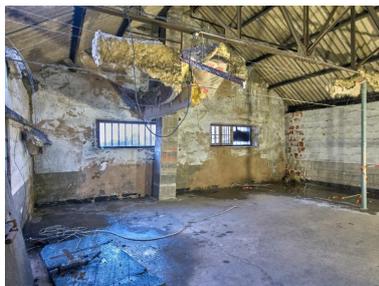
Vue du niveau de comble : extrémité nord. La charpente métallique porte des plaques de fibrociment ; fenêtres donnant vers le nord. Les murs conservent leur enduit et leur peinture d'origine. A gauche, portes de cellule déposées
Phot. Bernard Bègne
IVR53_20232900658NUCA

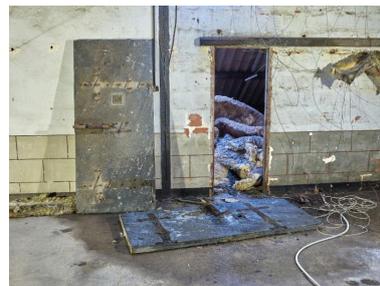
Vue du niveau de comble : extrémité nord, portes de cellule déposées. Elles ont perdu serrures et pentures ; seuls les verrous subsistent. Les murs conservent leur enduit et leur peinture d'origine
Phot. Bernard Bègne
IVR53_20232900659NUCA

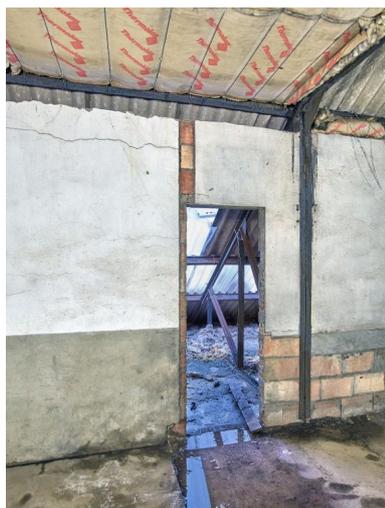
Vue du niveau de comble : les murs en brique conservent leur enduit et leur peinture d'origine. La charpente métallique porte des plaques de fibrociment et des plaques translucides
Phot. Bernard Bègne
IVR53_20232900655NUCA

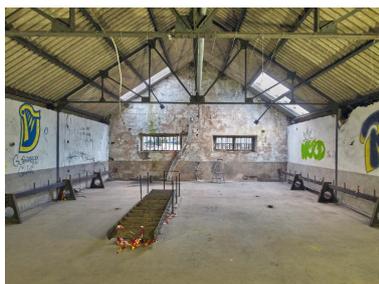
Vue du niveau de comble : extrémité sud, au centre, trémie d'escalier bouchée. Contre les murs qui ont conservé leur enduit et leur peinture d'origine, installation pour mailler des filets de pêche. La charpente métallique porte des plaques de fibrociment
Phot. Bernard Bègne
IVR53_20232900652NUCA

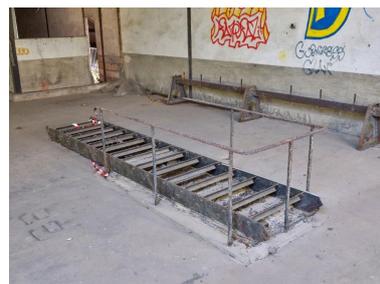
Vue du niveau de comble : extrémité sud, trémie d'escalier bouchée avec sa rampe en place et escalier droit métallique déposé. Contre les murs qui ont conservé leur enduit et leur peinture d'origine, installation pour mailler des filets de pêche
Phot. Bernard Bègne
IVR53_20232900654NUCA

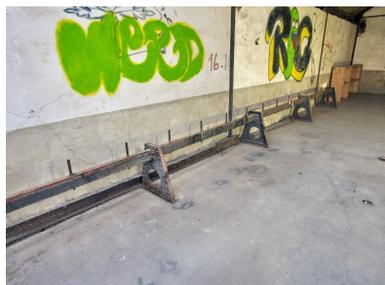
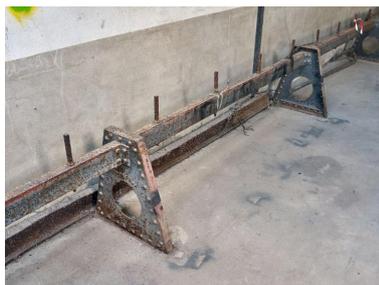
Vue du niveau de comble : extrémité sud, installation pour mailler des filets de pêche. Les murs conservent leur enduit et leur peinture d'origine ; sur certains, des graffitis contemporains
Phot. Bernard Bègne
IVR53_20232900656NUCA

Vue du niveau de comble : extrémité sud, installation pour mailler des filets de pêche. Le mur conserve enduit et peinture d'origine
Phot. Bernard Bègne
IVR53_20232900657NUCA

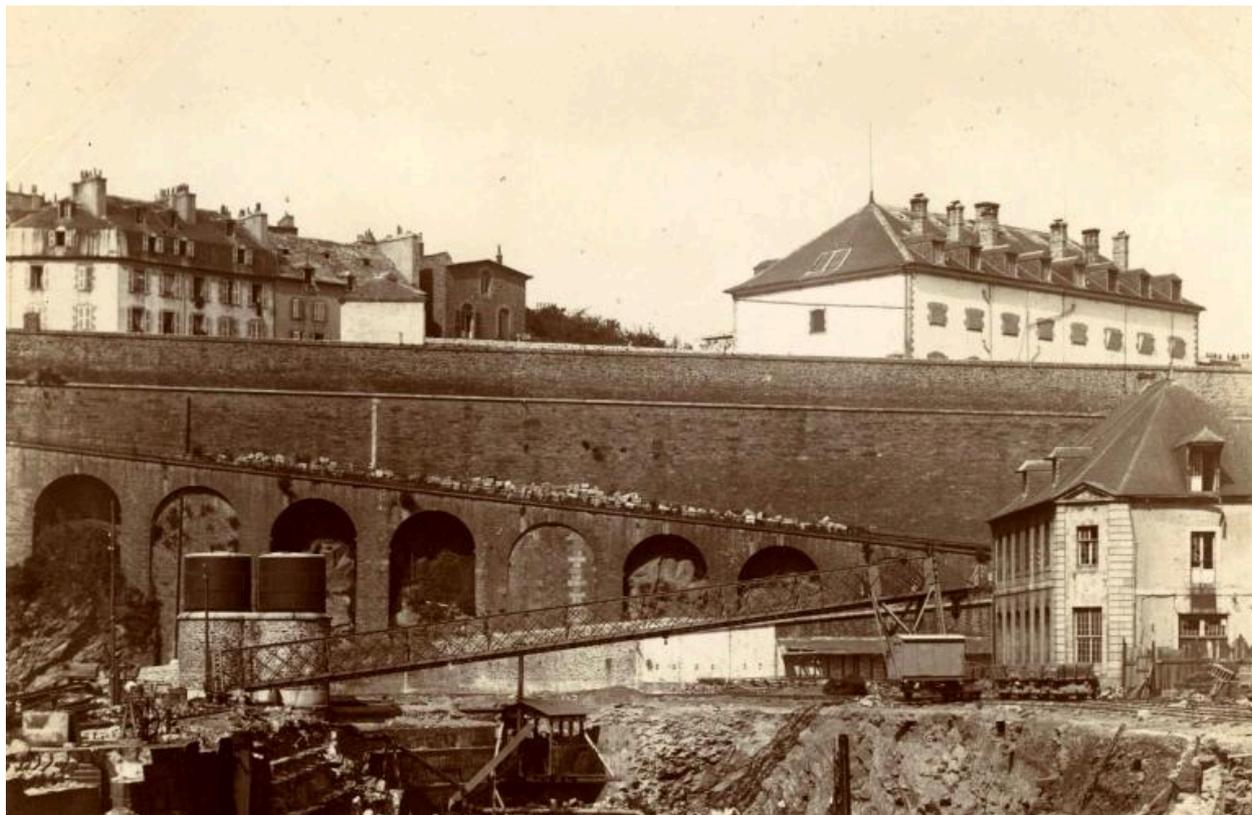
Vue générale en 1899 (avant surélévation du bâtiment carcéral). On peut voir : l'enduit de teinte claire qui recouvre les façades ; la couverture en pavillon en ardoise percée de lucarnes et souches de cheminée et couronnée de deux paratonnerres

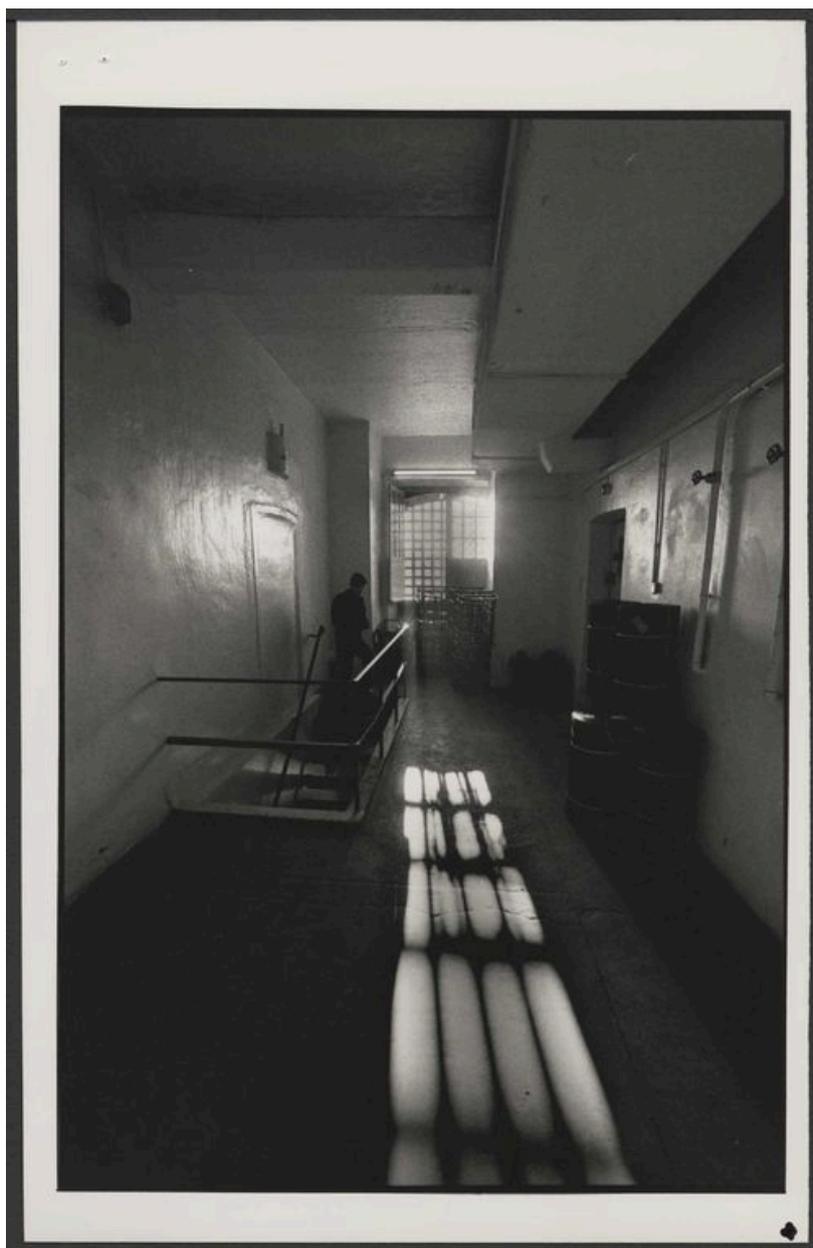
La prison de Pontaniou par Bruno Ravalard, 1989 : couloir desservant les cellules avec la lumière passant à travers les barreaux ; trémie d'escalier droit métallique (pignon Sud)

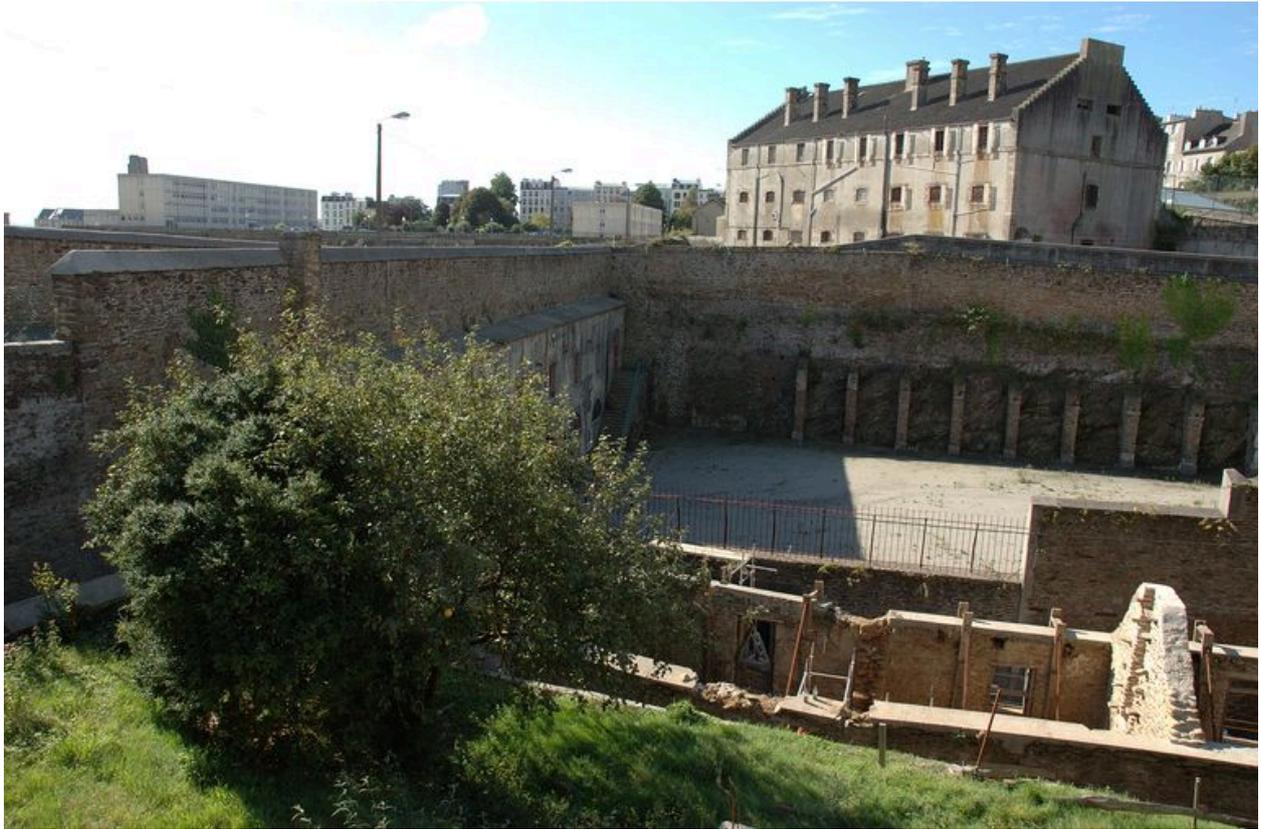
Vue générale depuis la rue du Carpon : pignon Nord et élévation Est. L'édifice domine le terrain de la Madeleine et la rue Saint-Malo

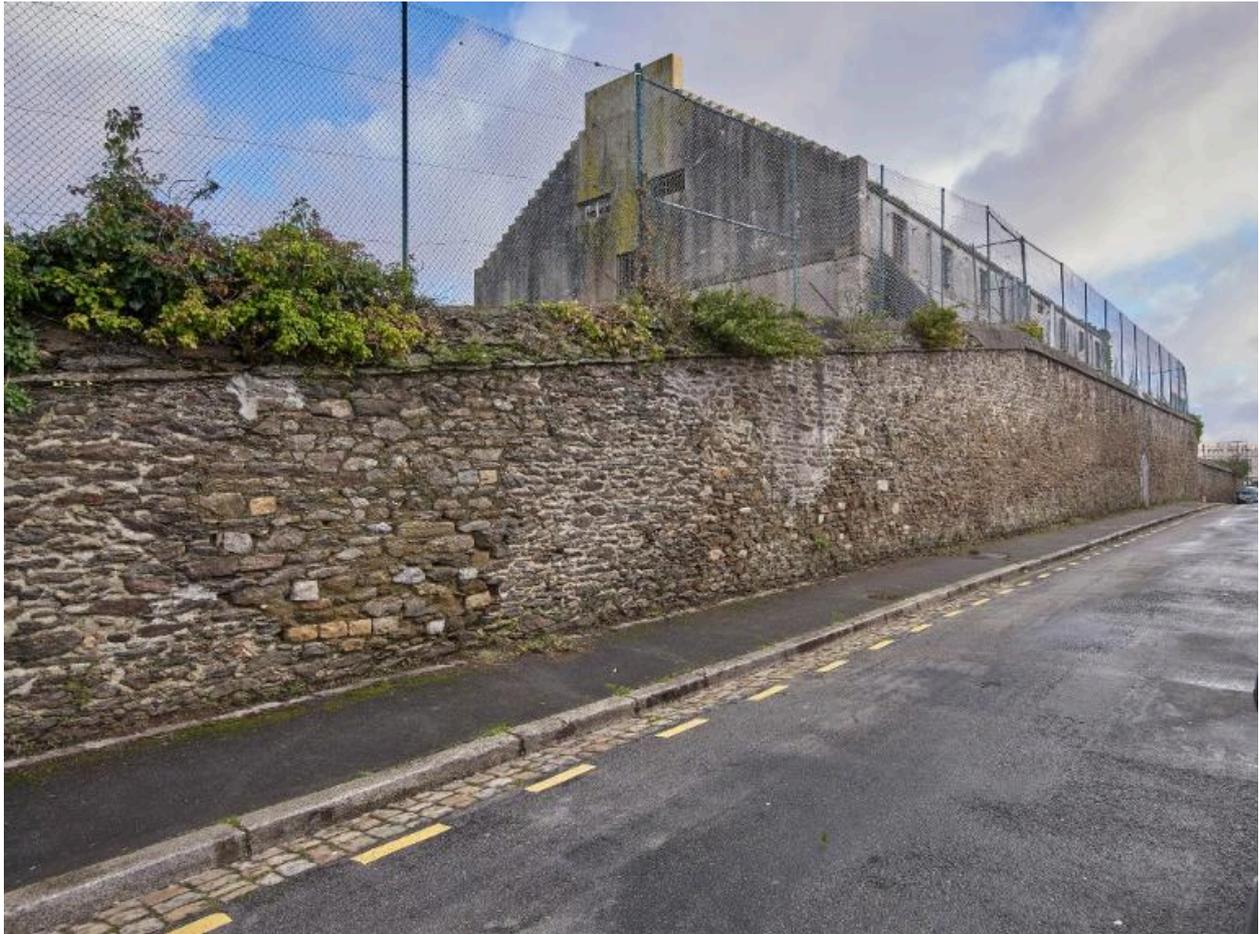
Vue du mur de clôture côté rue Pierre Ozanne : un haut grillage surmonte le mur

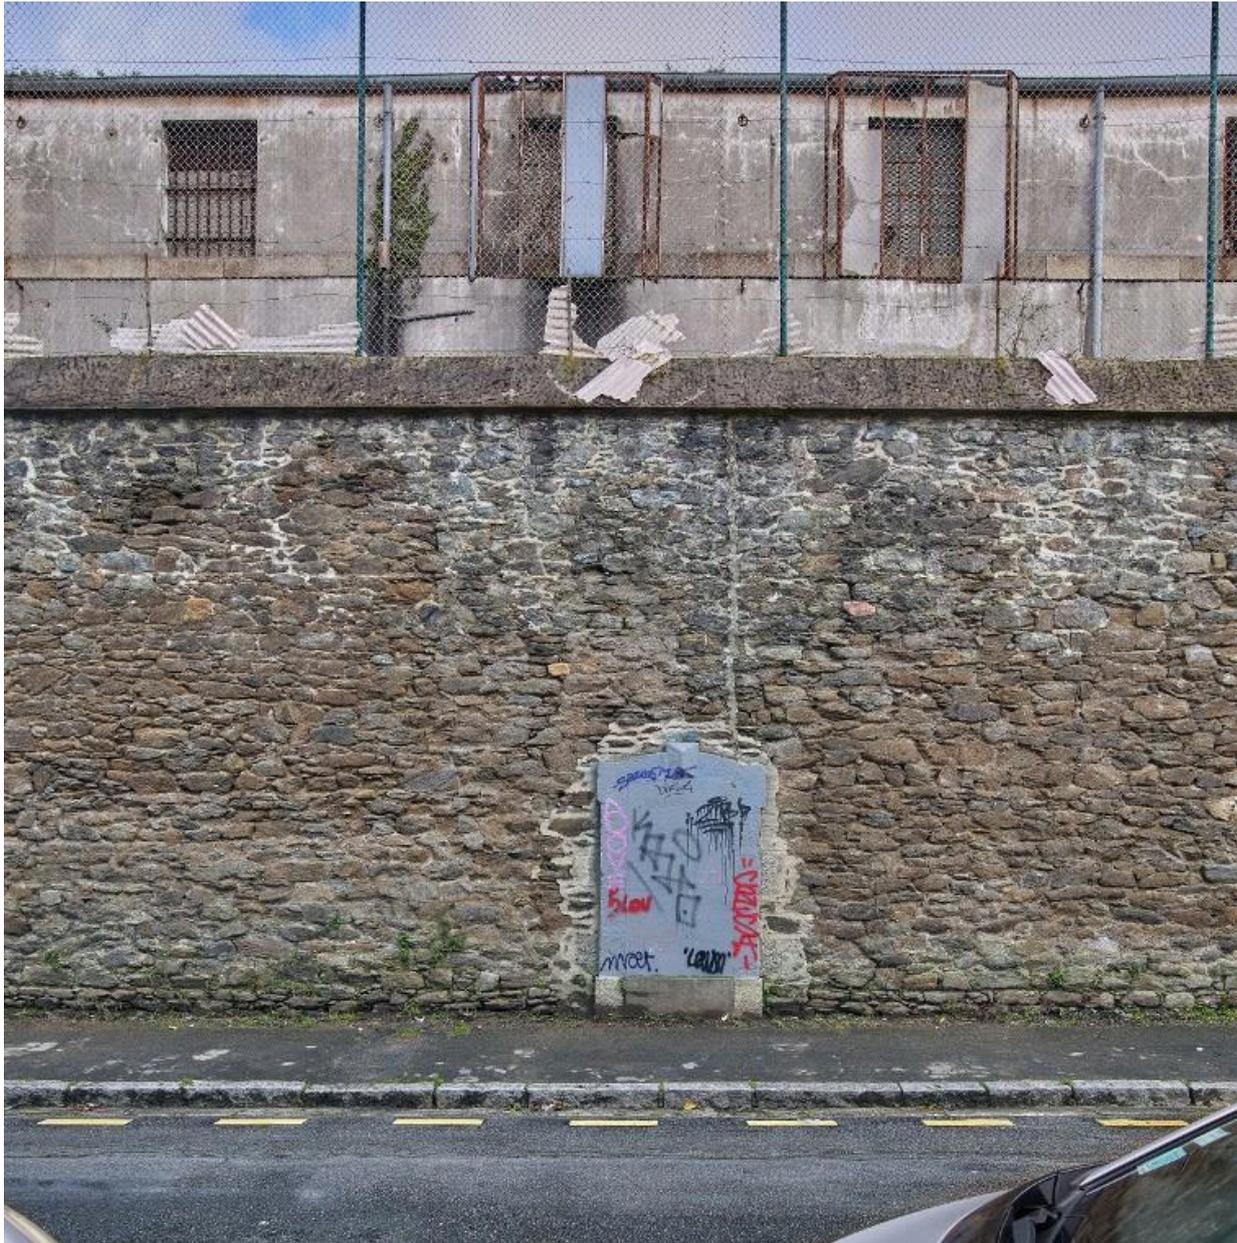
Vue de l'entrée piétonne côté rue Pierre Ozanne : elle est murée. Elle semble correspondre au massif de maçonnerie situé au nord du lavoir collectif

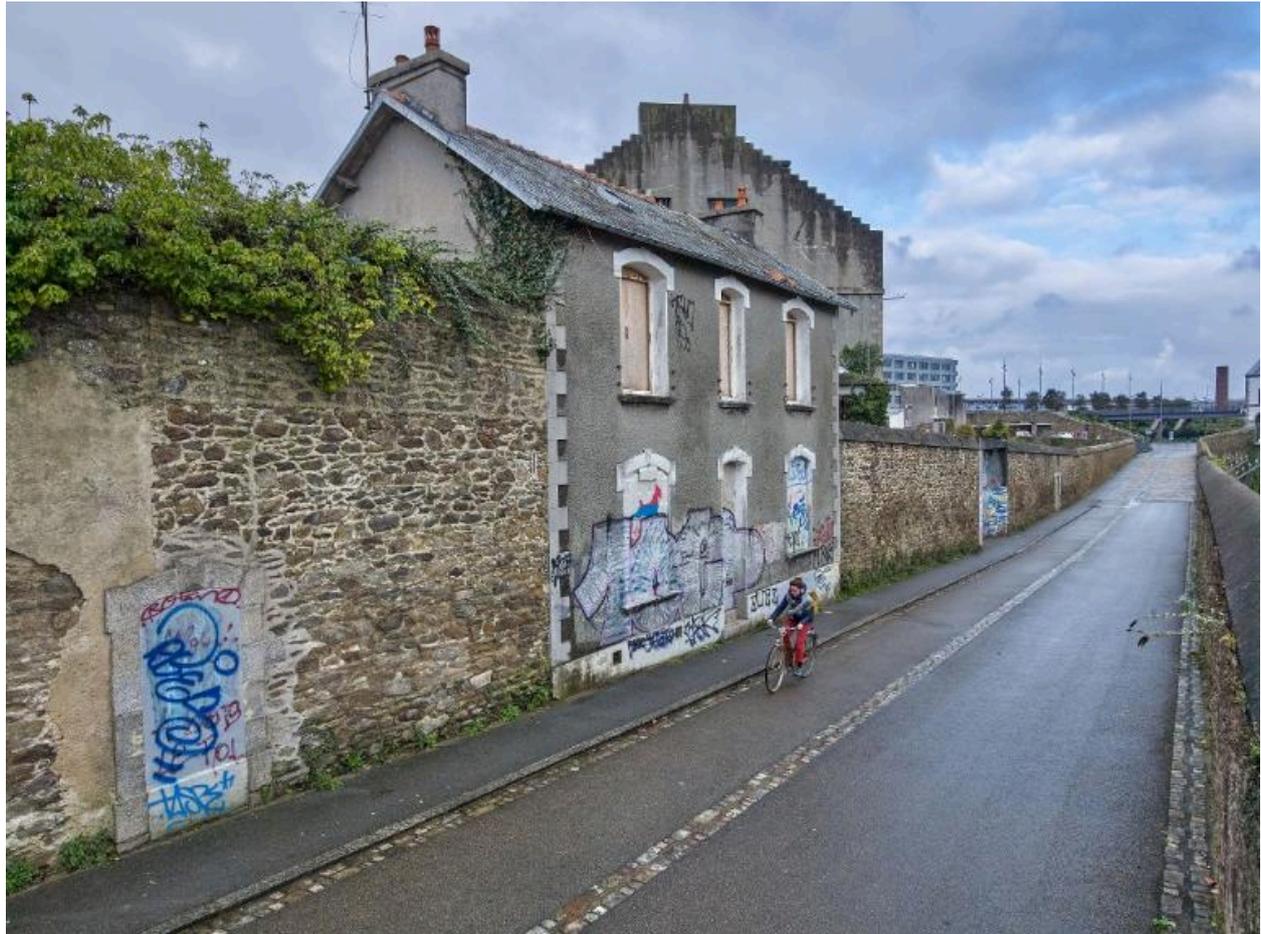
Vue de la prison depuis la rue de Pontaniou. De gauche à droite, entrée piétonne murée, logement pour l'agent principal et sa famille, entrée charretière (fermée par une porte métallique) et entrée piétonne murée. Le mur de clôture était enduit
