Prison militaire maritime puis civile, maison d'arrêt dite Prison de Pontaniou, rue de Pontaniou (Brest)

Numéro de dossier : IA29001880

Cadre de l'étude : enquête thématique régionale Inventaire des fortifications littorales de Bretagne, enquête thématique régionale Inventaire des héritages militaires en Bretagne

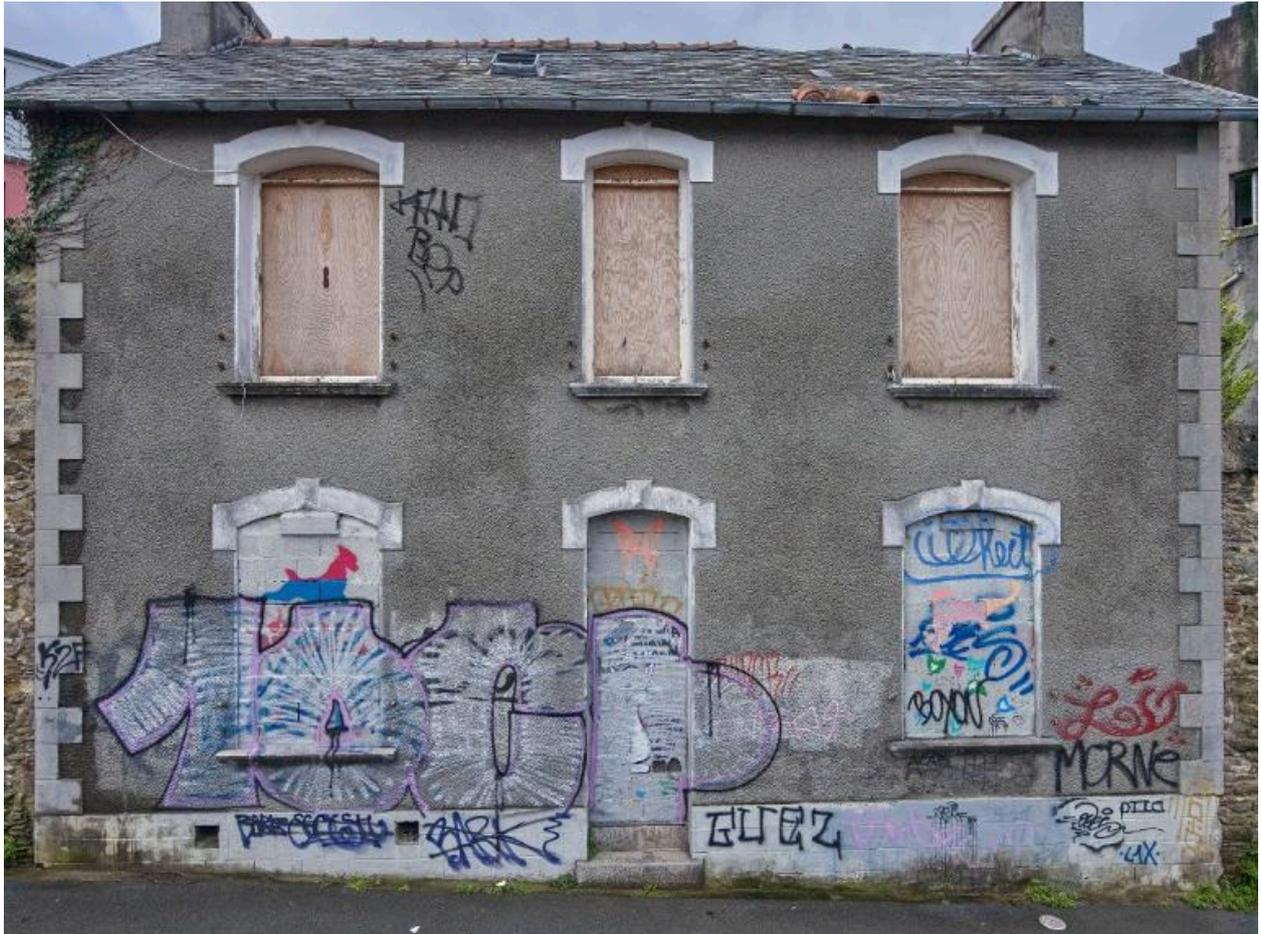
Vue du logement pour l'agent principal et sa famille. Ses ouvertures sont murées ou fermées. Entourages des ouvertures, chaînes d'angle et perron semblent en pierre de taille de granite. La maçonnerie de moellon est masquée par un enduit

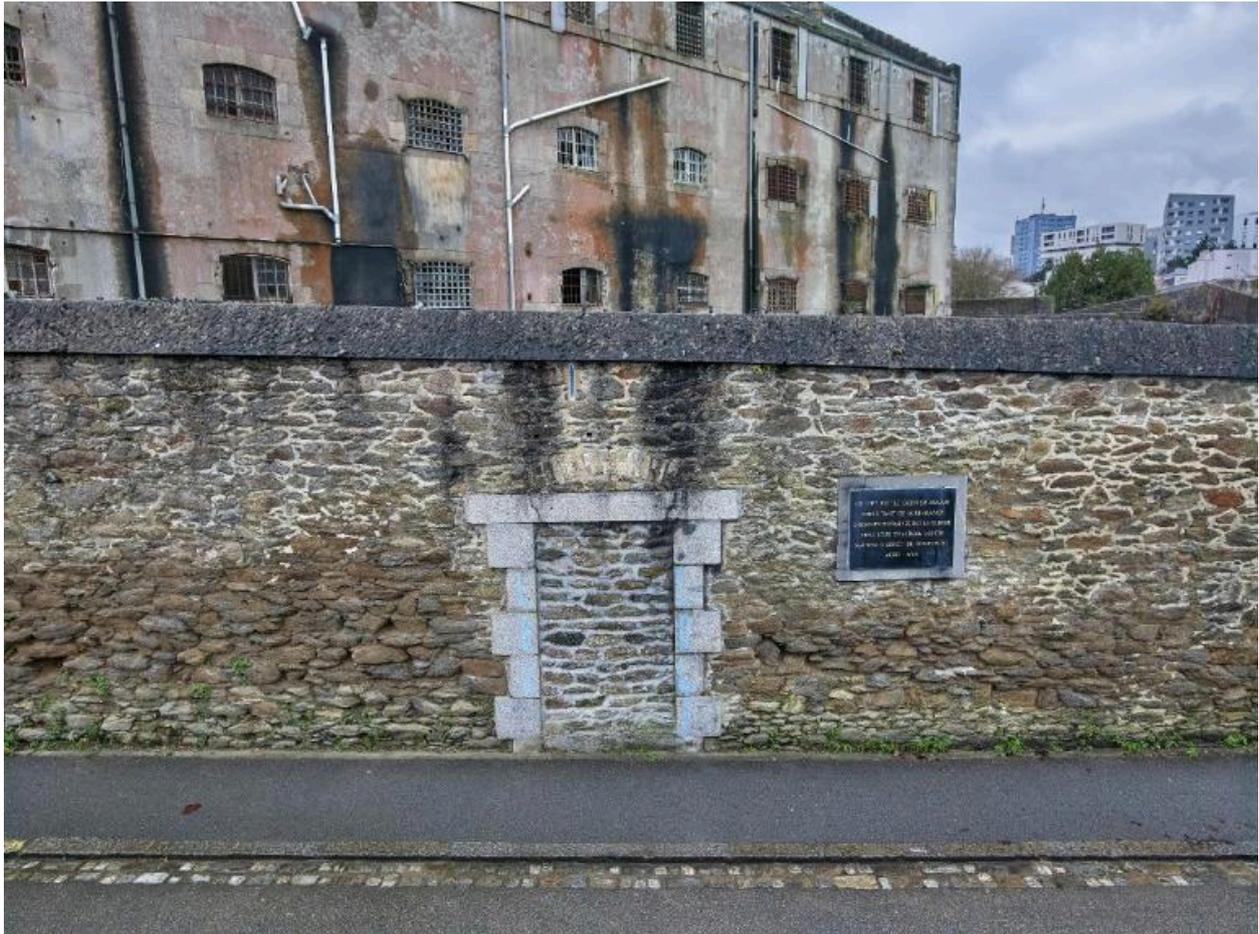
Vue de l'entrée piétonne côté rue de Pontaniou : elle est murée par des moellons. Sur le linteau en granite, on pouvait encore lire en 2005 : PRISON MARITIME. A droite, plaque commémorative des évènements tragiques d'août 1944

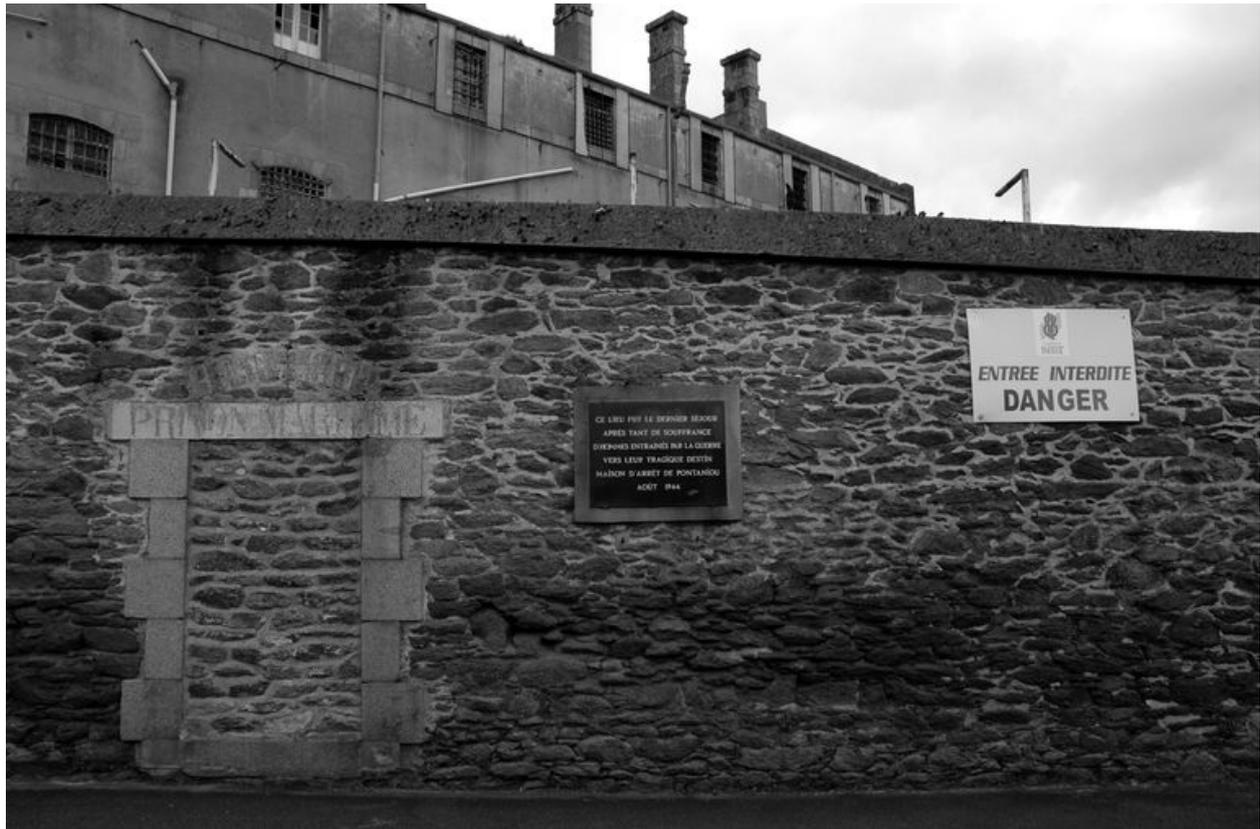
Vue du mur de clôture depuis la rue de Pontaniou : porte piétonne murée et plaque commémorative. Sur le linteau de la porte, on peut lire PRISON MARITIME (inscription antérieure à 1952)

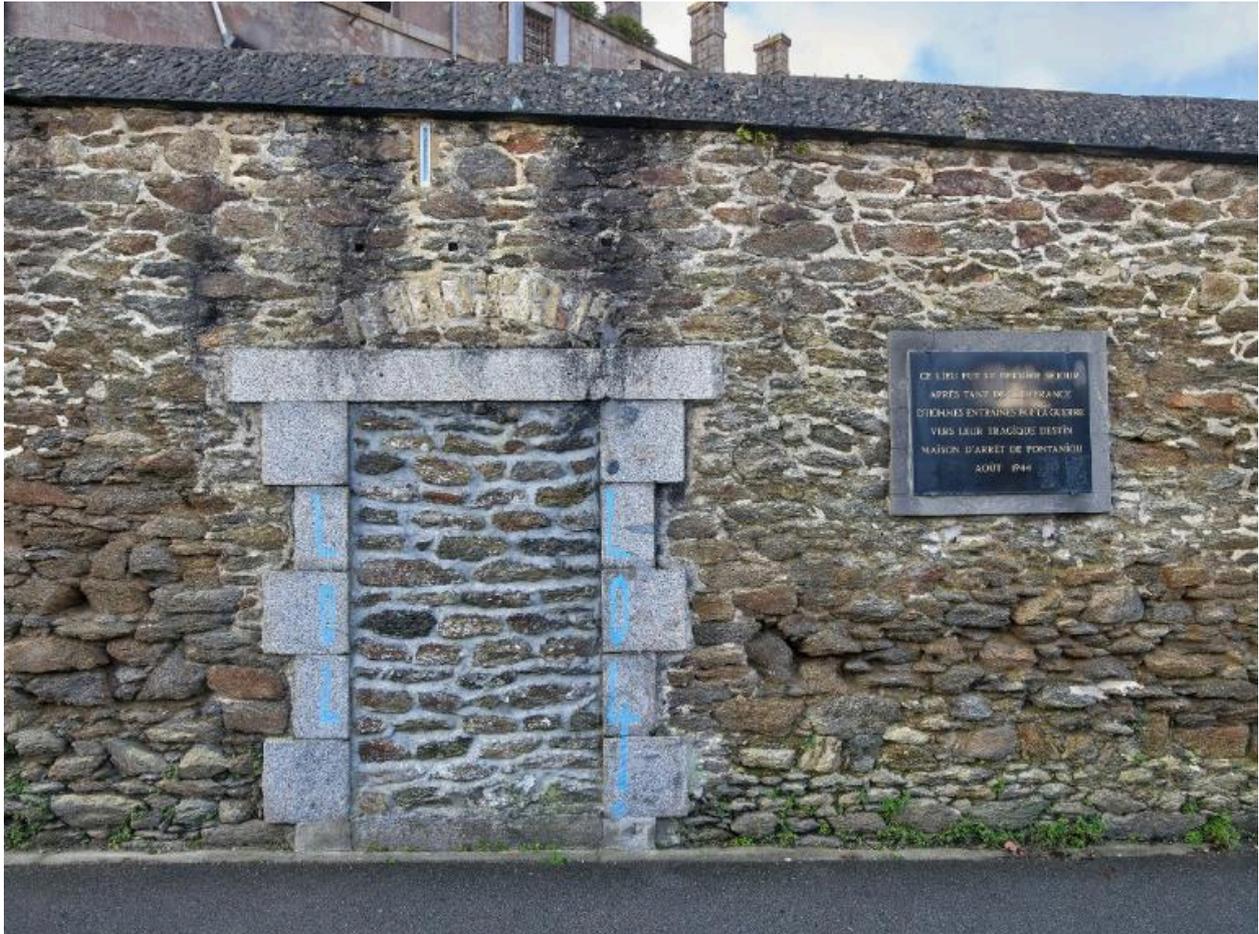
Vue de l'entrée piétonne côté rue de Pontaniou : elle est murée par des moellons. Sur le linteau en granite, on pouvait encore lire en 2005 : PRISON MARITIME. A droite, plaque commémorative des évènements tragiques d'août 1944

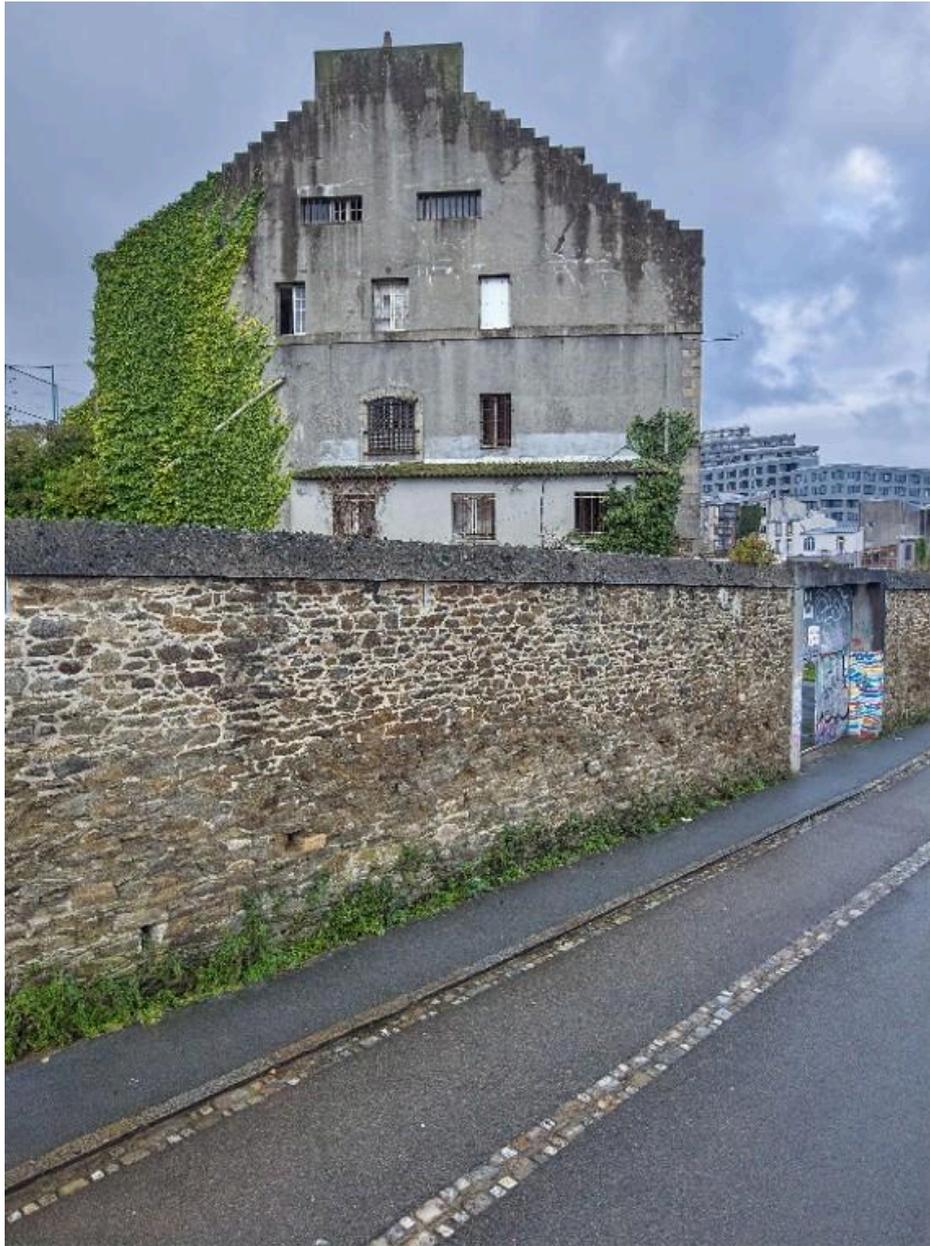
Vue du pignon sud du bâtiment carcéral depuis la rue de Pontaniou. Le pignon découvert est en gradin. Au premier-plan, le mur de clôture. A droite, l'entrée charretière ou entrée principale

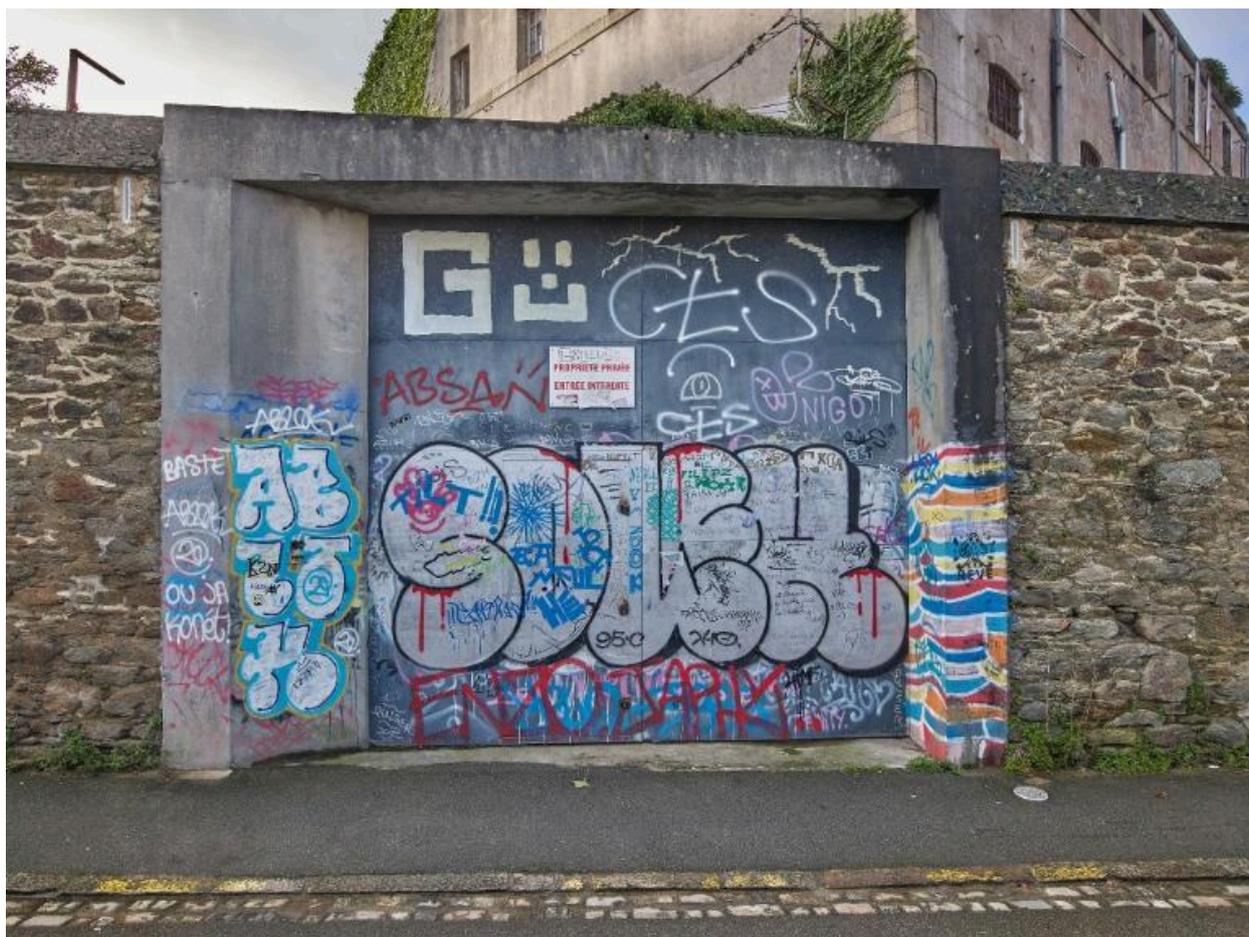
Vue de l'entrée charretière depuis la rue de Pontaniou : c'est l'entrée principale de la prison. Son pignon ouest est oblique afin de permettre l'entrée optimale des véhicules dans la cour d'honneur. Elle est fermée par une porte métallique

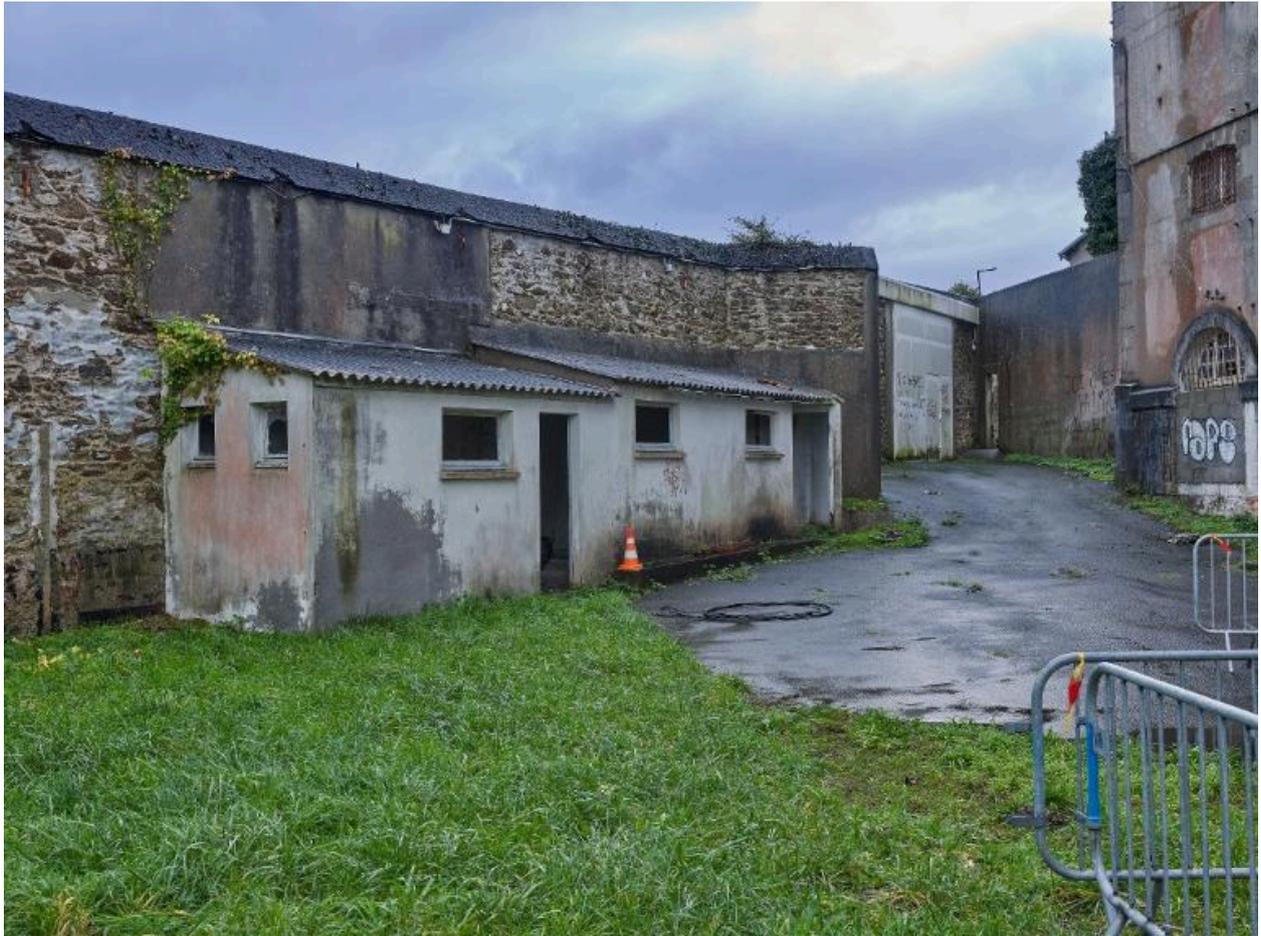
Vue du bâtiment accolé au mur de clôture est. En arrière-plan à droite, l'entrée principale de la prison

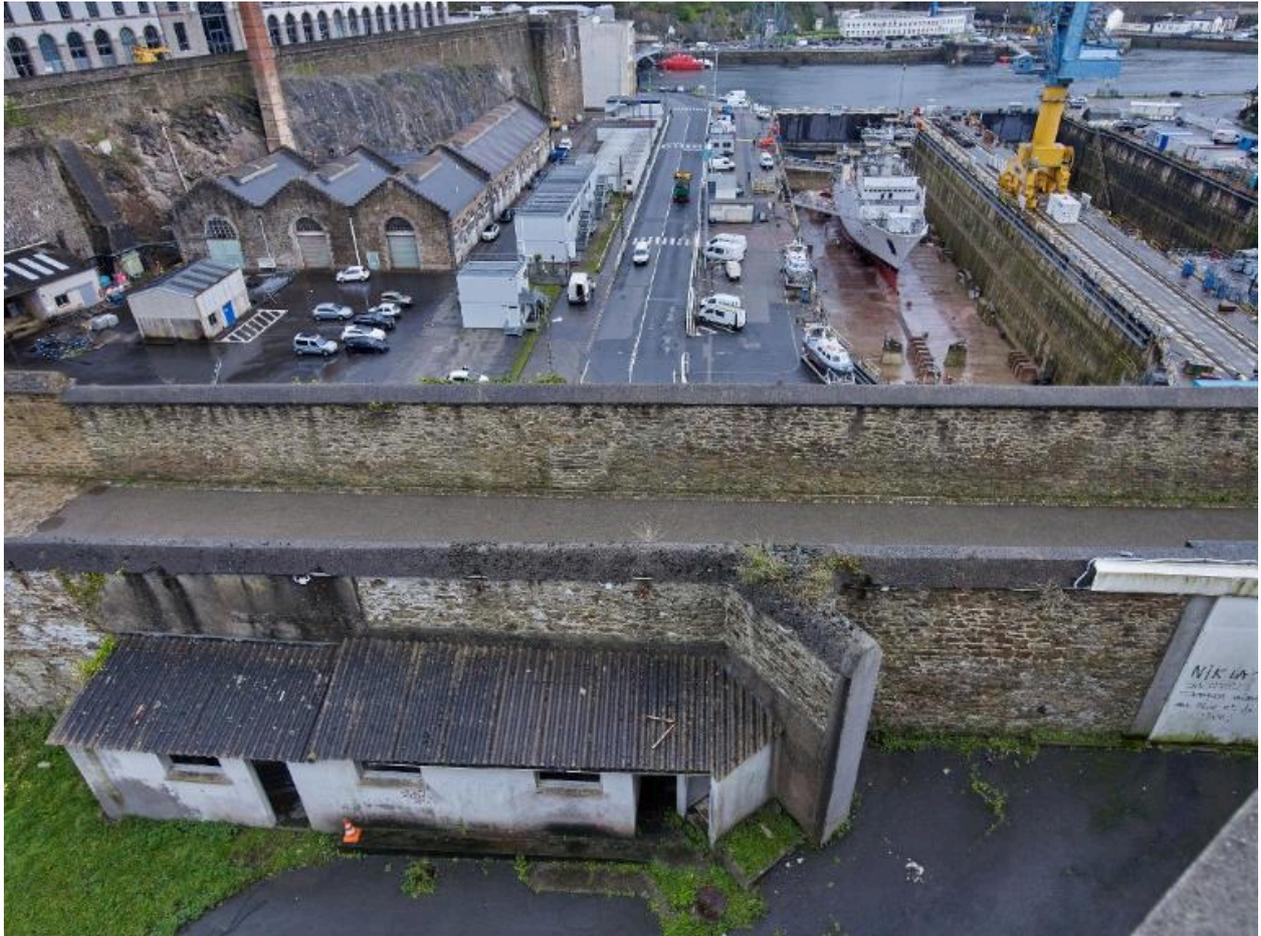
Vue du bâtiment accolé au mur de clôture est. Derrière le mur, passe la rue de Pontaniou. En arrière-plan, les forges de Pontaniou reconnaissables à leur haute cheminée et les formes de Pontaniou (site militaire)

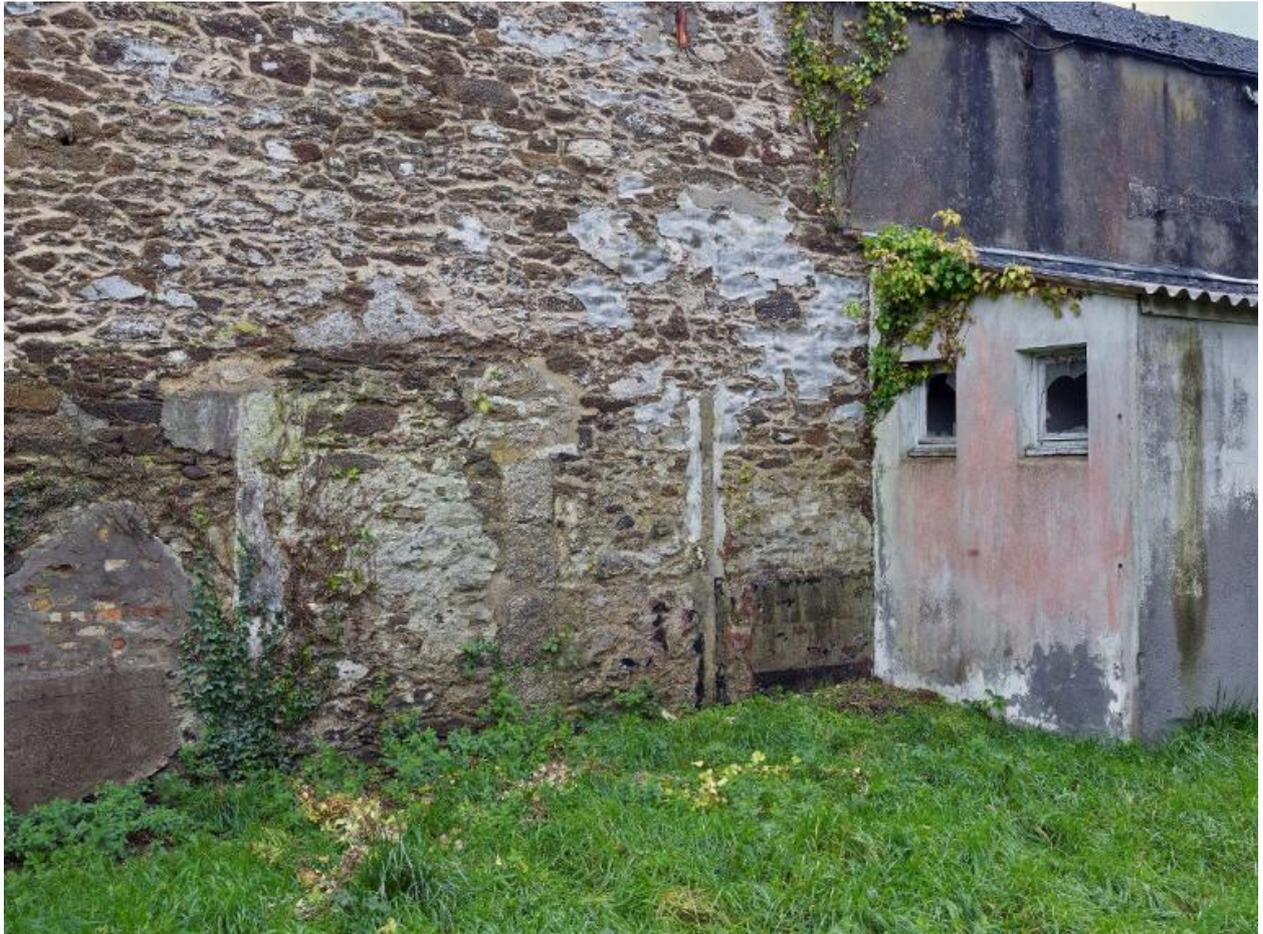
Vue de détail du mur de clôture à l'est : porte murée débouchant rue de Pontaniou. A droite, bâtiment accolé au mur de clôture

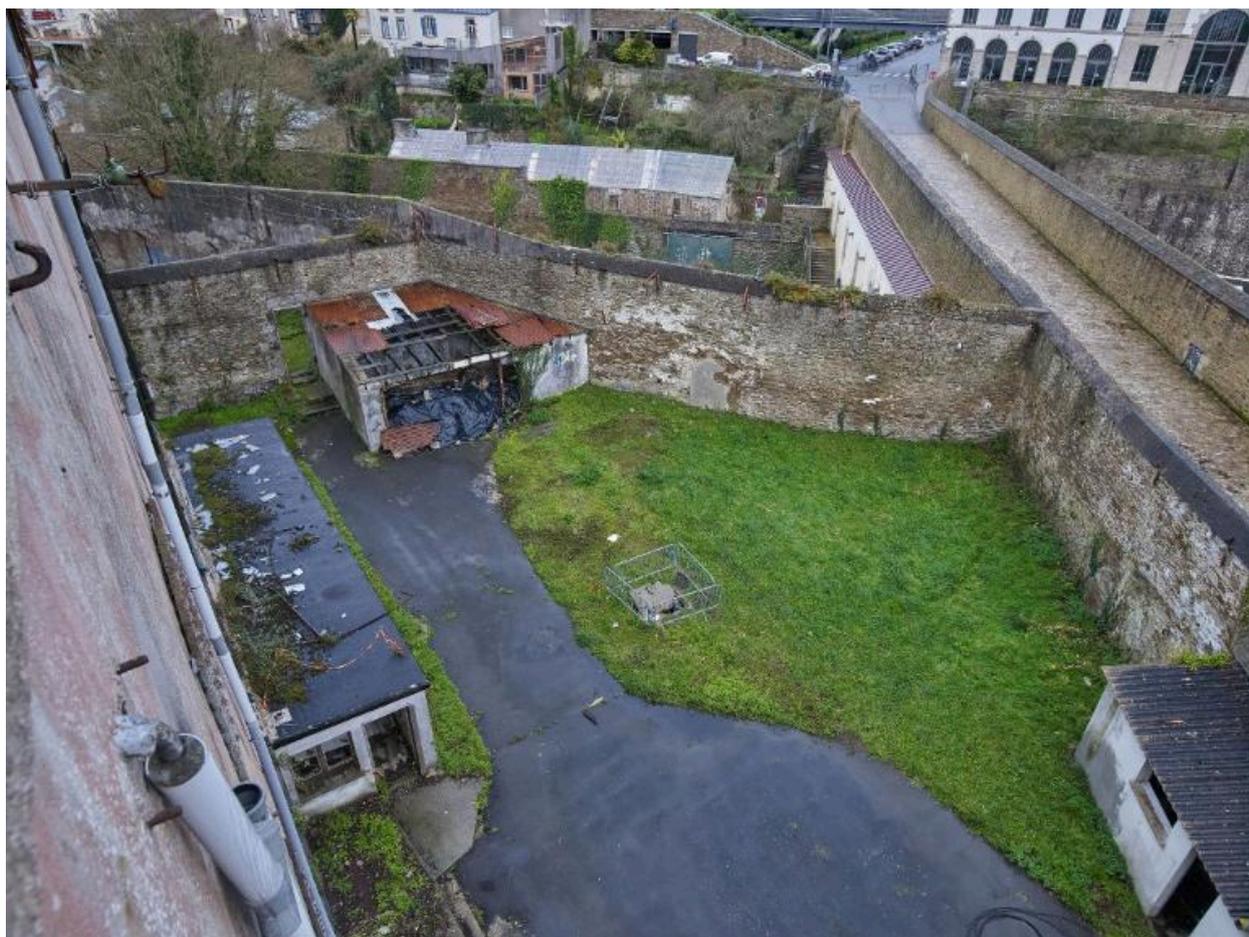
Vue générale de la cour depuis les étages de la prison. Des bâtiments ont été ajoutés dans la cour au fil du temps. En arrière-plan à droite, la Rue de Pontaniou qui passe au-dessus du bâtiment aux Lions

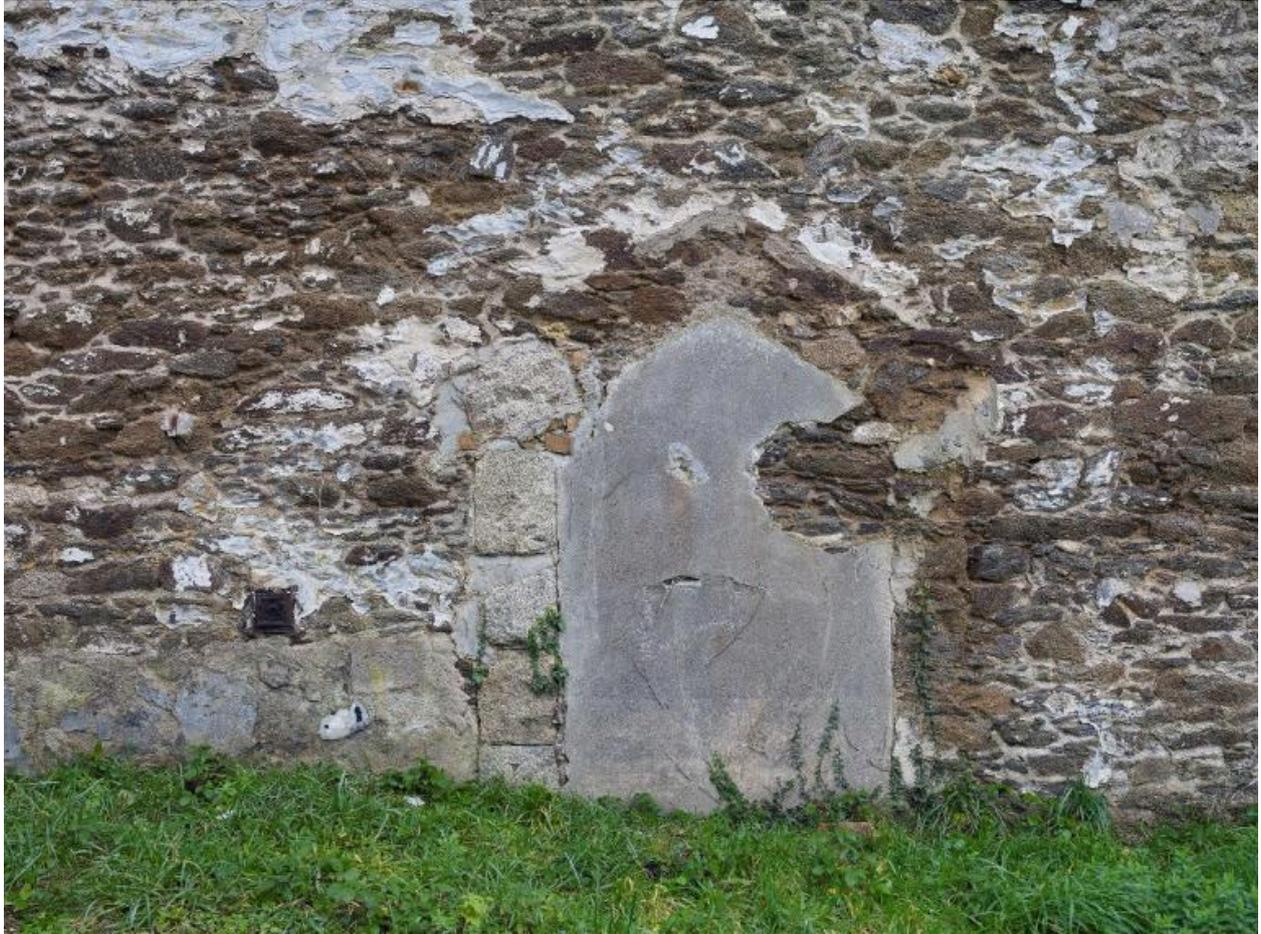
IVR53_20232900558NUCA

Vue de détail du mur de clôture à l'est : piédroit en pierre de taille

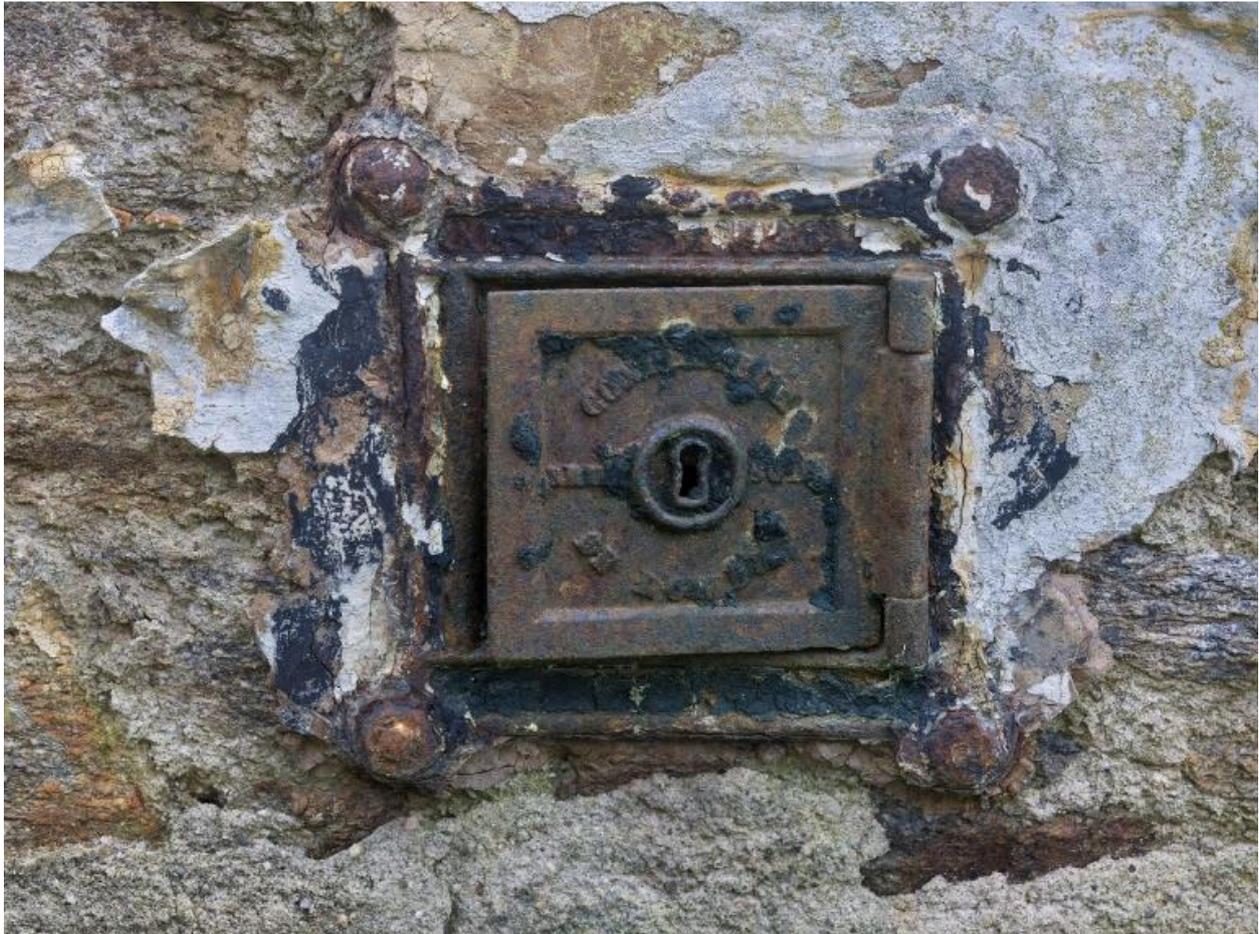
Vue de détail du mur de clôture au nord : boîte de ronde encastrée. On semble lire : CON[TROL]EUR DE RONDE

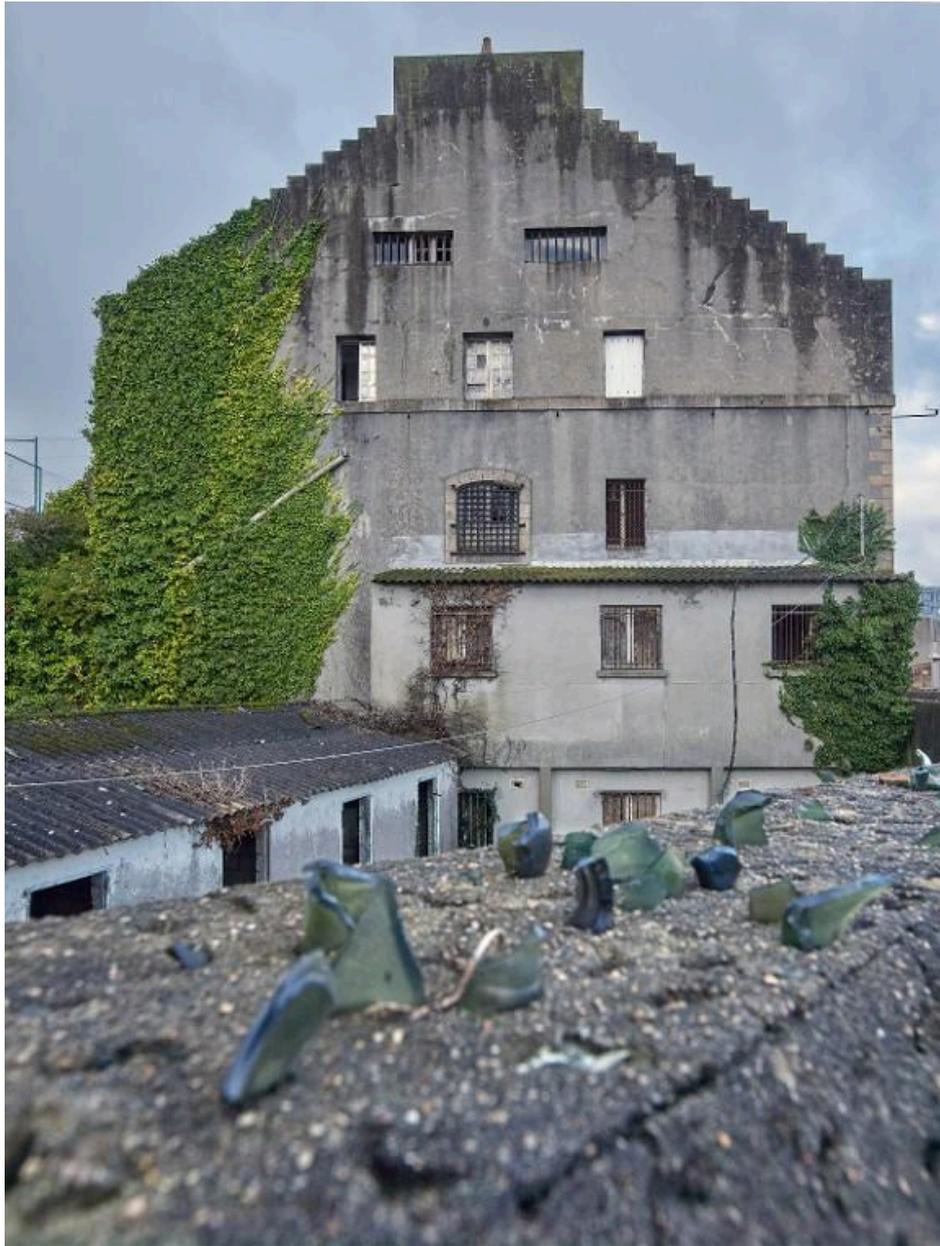
IVR53_20232900592NUCA

Vue du pignon sud du bâtiment carcéral depuis la rue de Pontaniou. Le pignon découvert est en gradin. Au premier plan, le mur de clôture dont le sommet est tapissé d'éclats de verre cassé

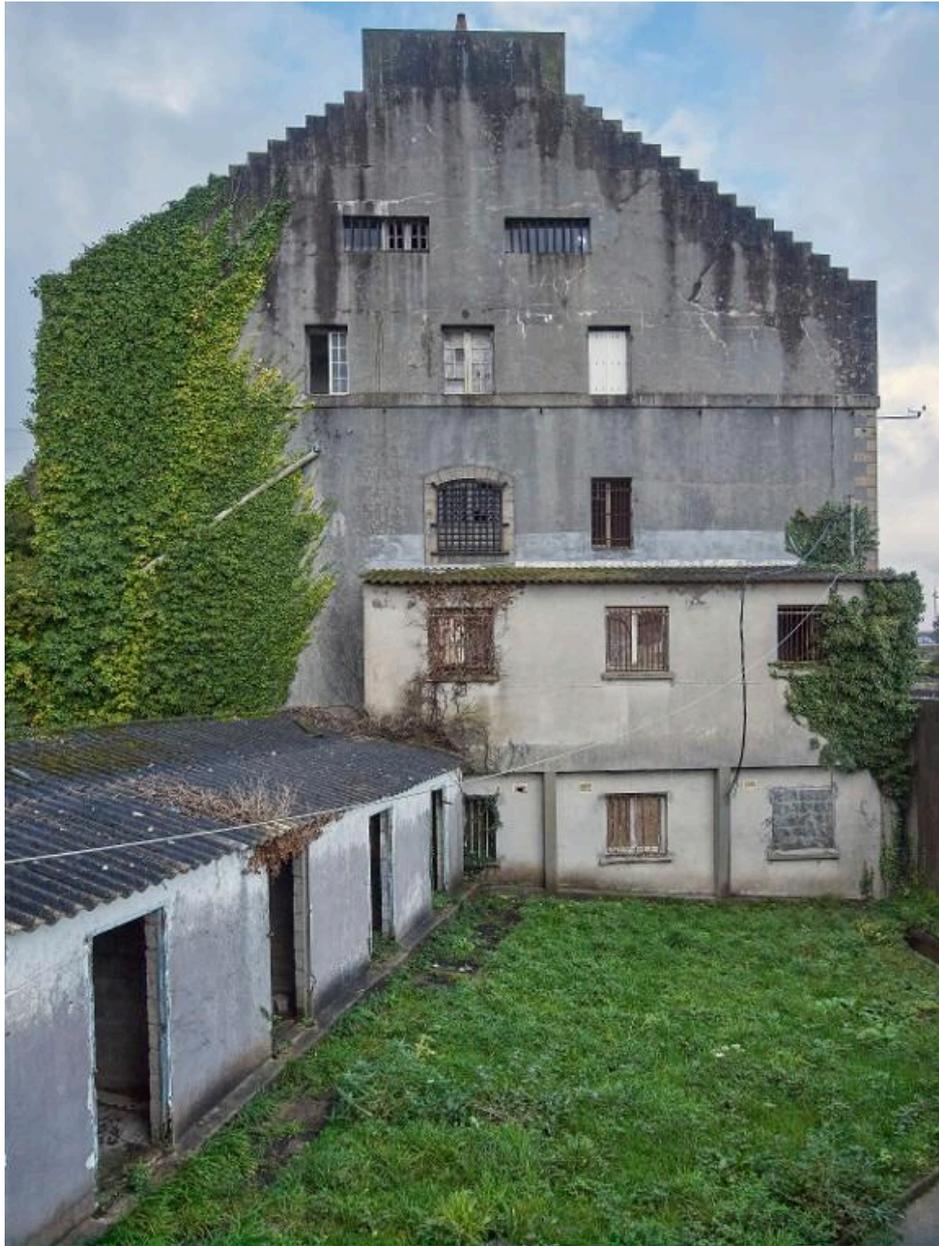
IVR53_20232900593NUCA

Vue du pignon sud du bâtiment carcéral depuis la rue de Pontaniou (au-dessus du mur de clôture). Le pignon découvert est en gradin. Des bâtiments sont accolés au pignon

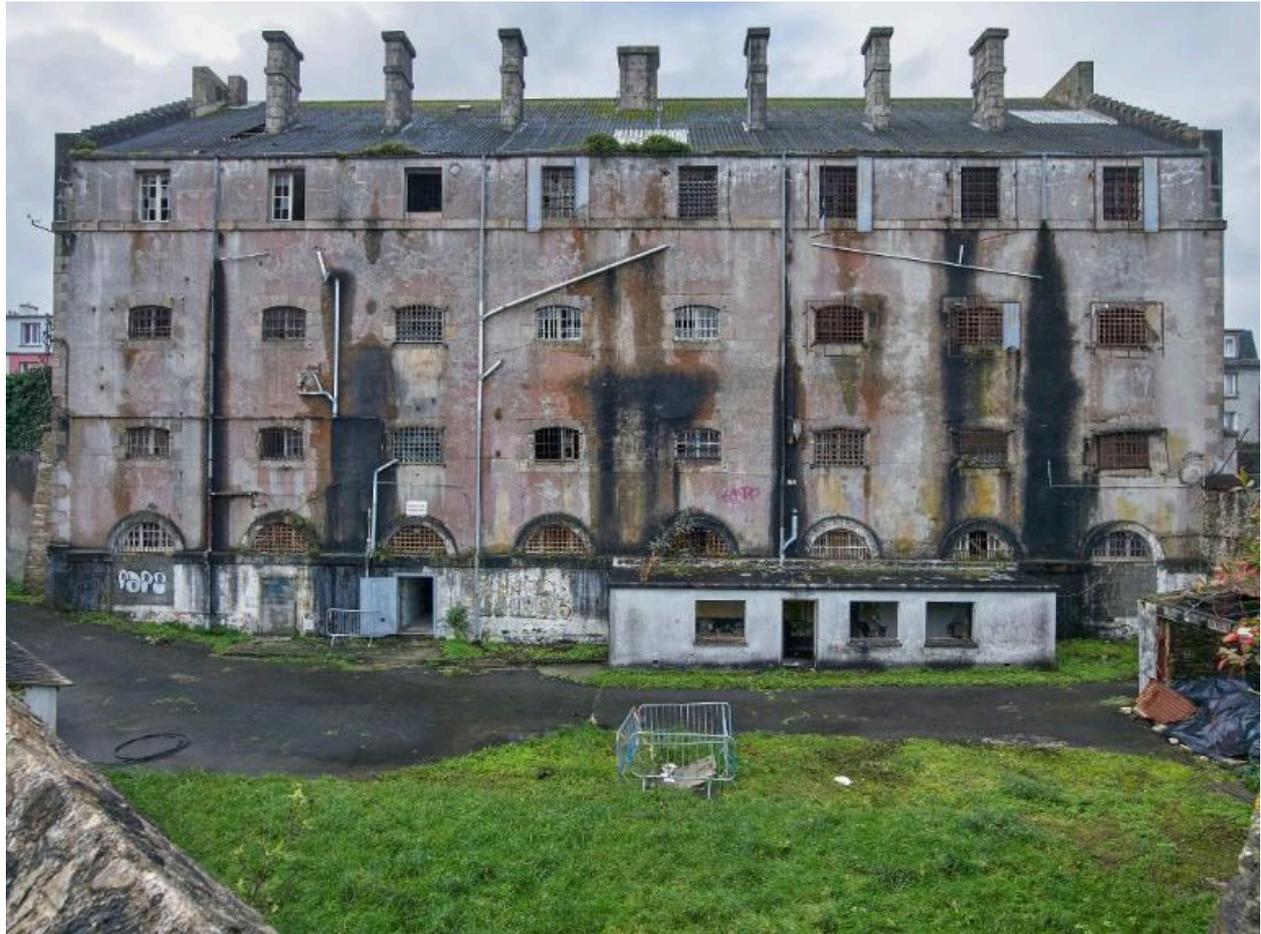
IVR53_20232900601NUCA

Vue générale de l'élévation est du bâtiment carcéral. Un bâtiment est accolé à cette élévation

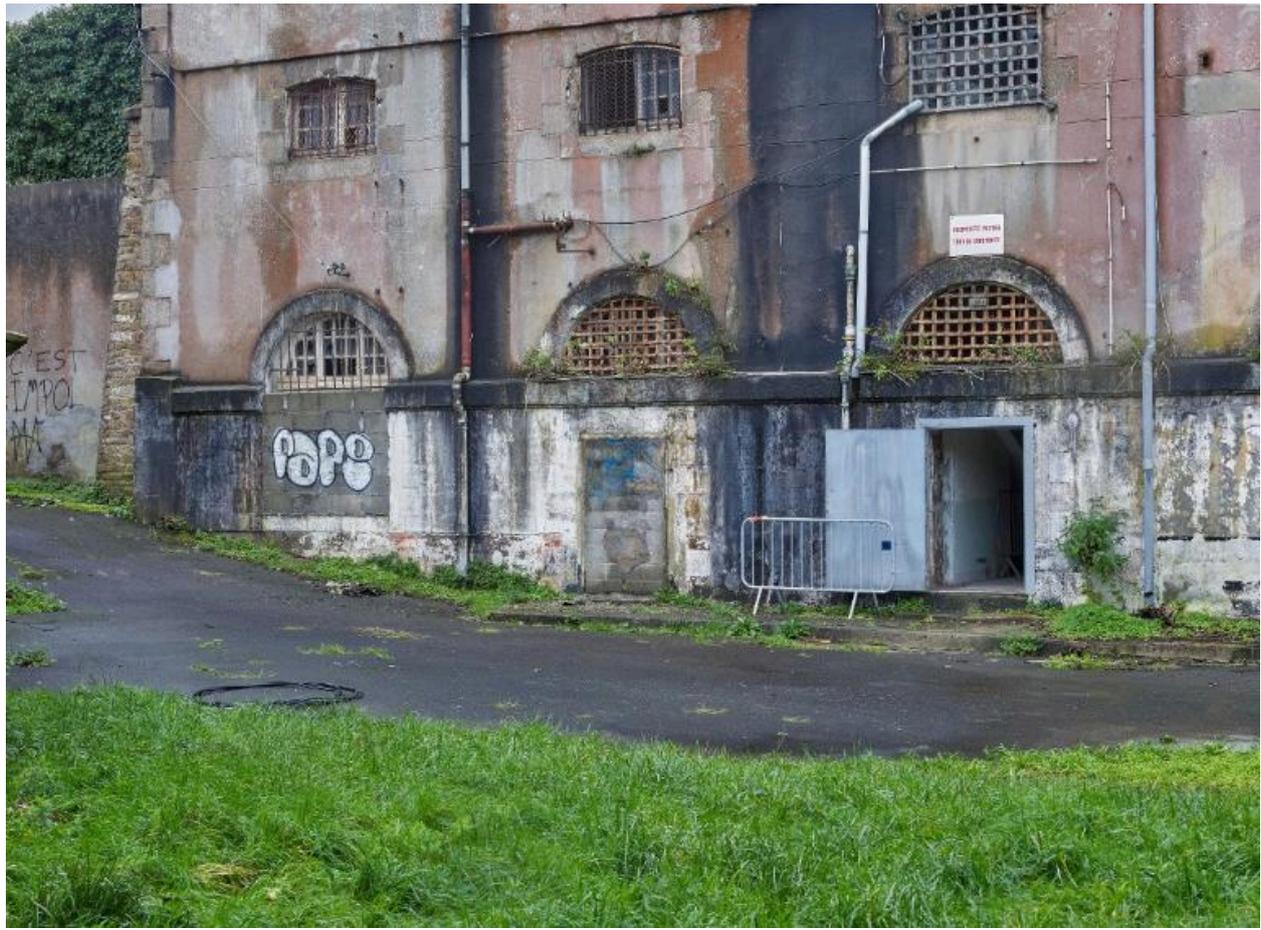
Vue de détail de l'élévation est du bâtiment carcéral : portes et baies en arc plein cintre dotées de grille. Leurs gabarits ont été modifiés comme le montrent les piedroits et parpaings de béton. A gauche, une ancienne porte ; à droite, deux fenêtres

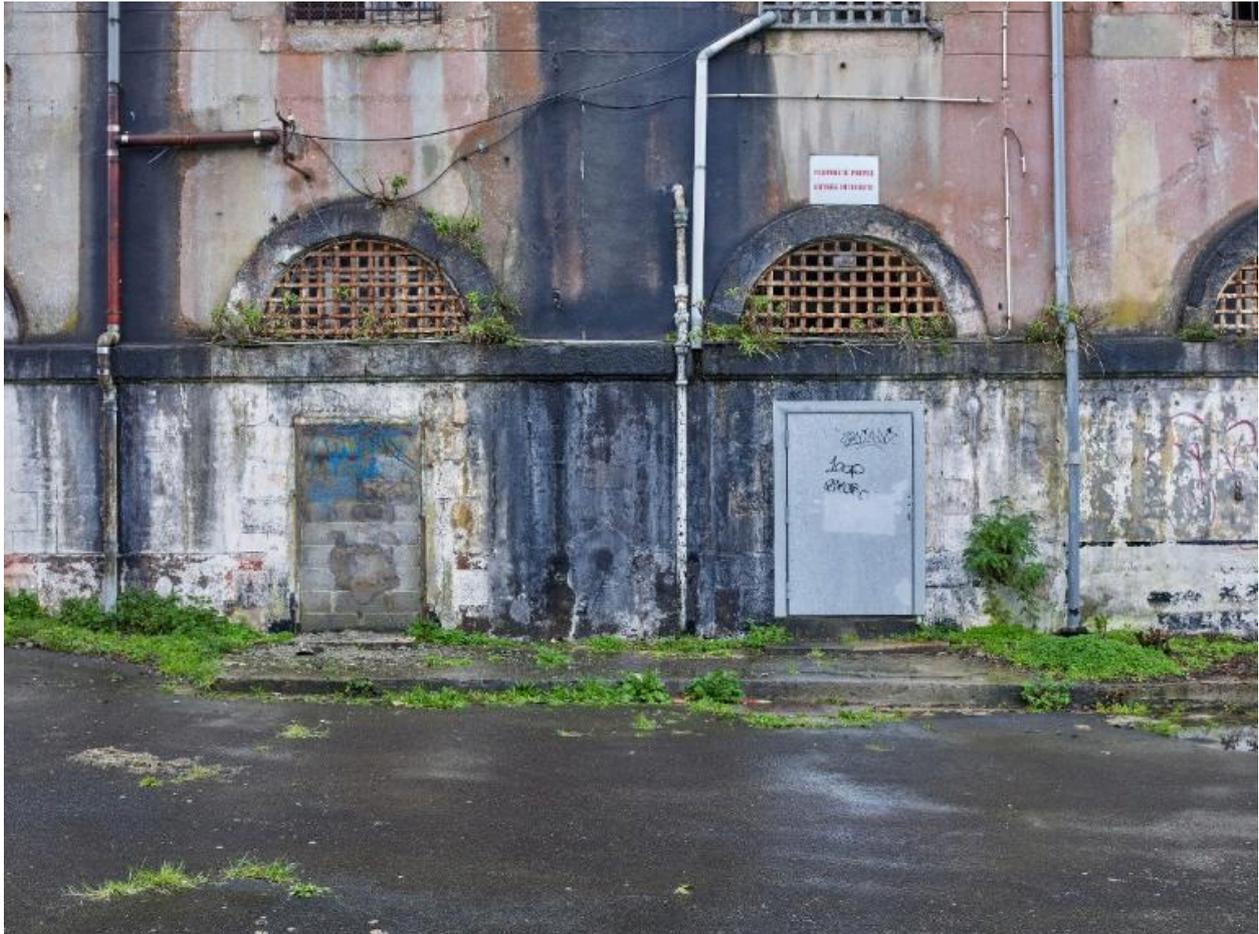
Vue de détail de l'élévation est du bâtiment carcéral : baies en arc plein cintre dotées de grille. Leurs gabarits ont été modifiés comme le montrent les piedroits et parpaings de béton

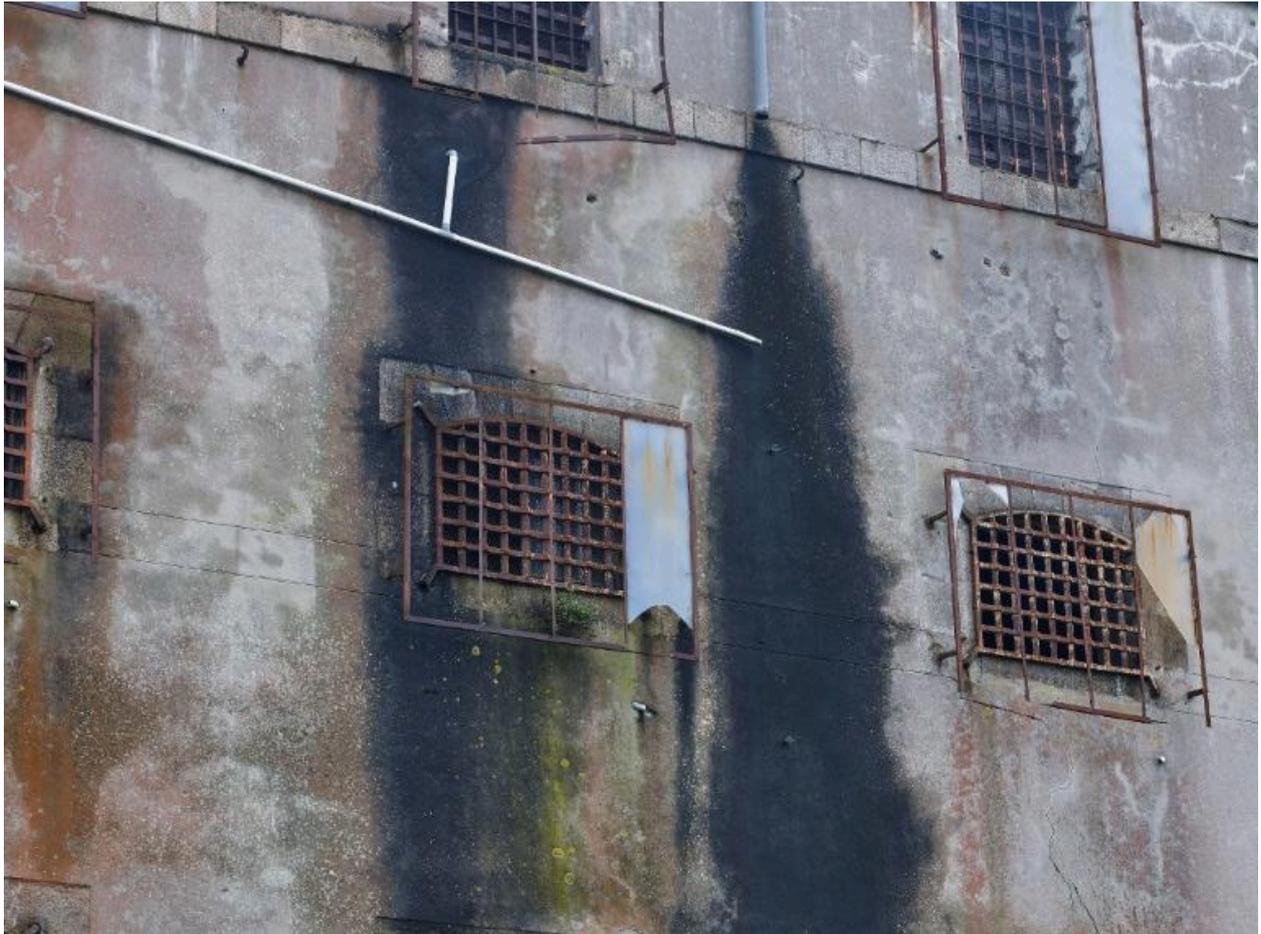
Vue de détail de l'élévation est du bâtiment carcéral : baies en arc segmentaire dotées de grille du troisième niveau (deuxième étage). Des carreaux à verre dépoli sur châssis externe ont été ajoutés devant les grilles

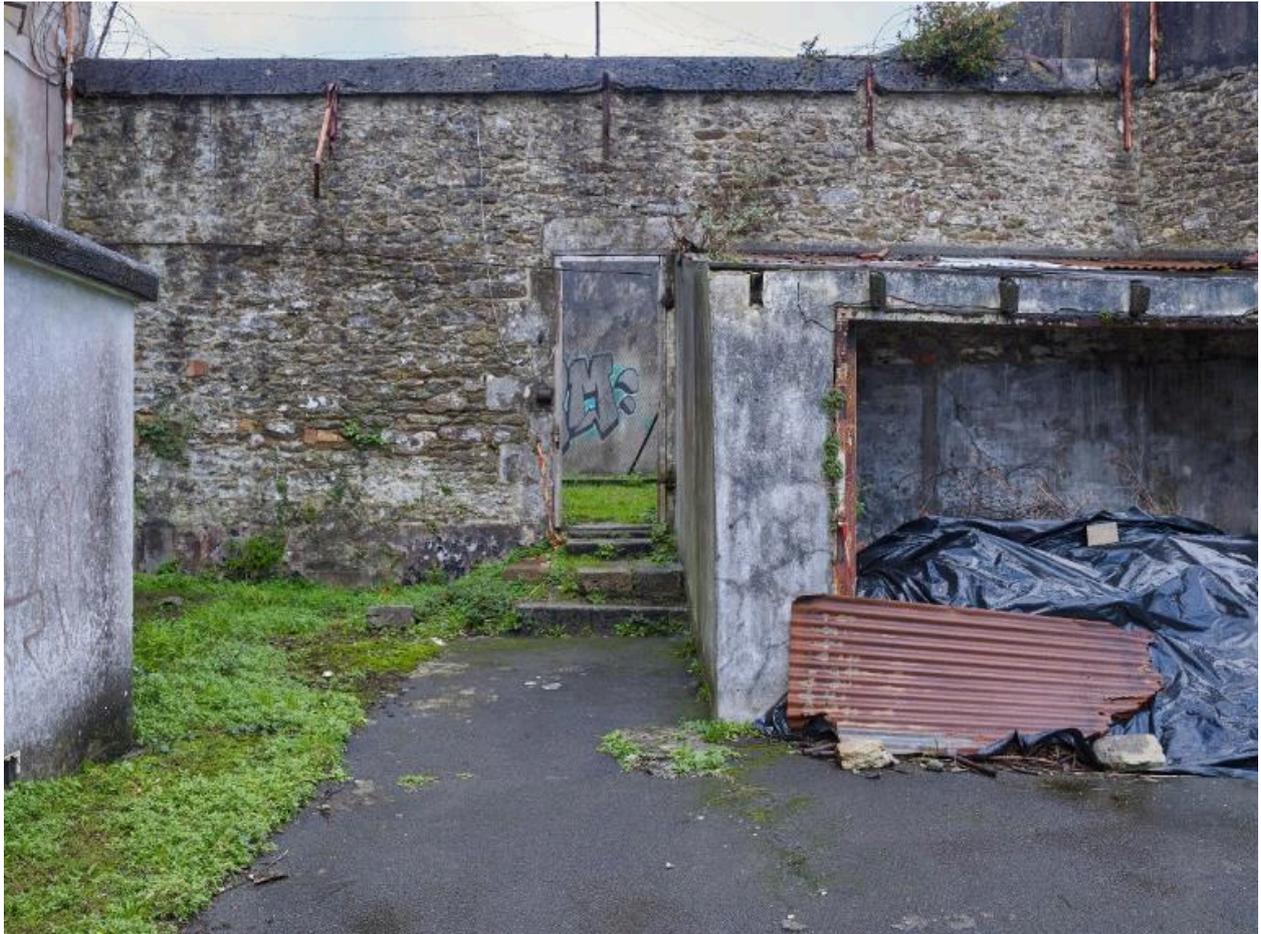
IVR53_20232900560NUCA

Vue du mur de clôture nord : au centre, porte de la cour nord. Elle est précédée de quelques marches. A droite, bâtiment accolé au mur de clôture ; à gauche, bâtiment accolé à l'élévation est du bâtiment carcéral
