Prison militaire maritime puis civile, maison d'arrêt dite Prison de Pontaniou, rue de Pontaniou (Brest)

Numéro de dossier : IA29001880

Cadre de l'étude : enquête thématique régionale Inventaire des fortifications littorales de Bretagne, enquête thématique régionale Inventaire des héritages militaires en Bretagne

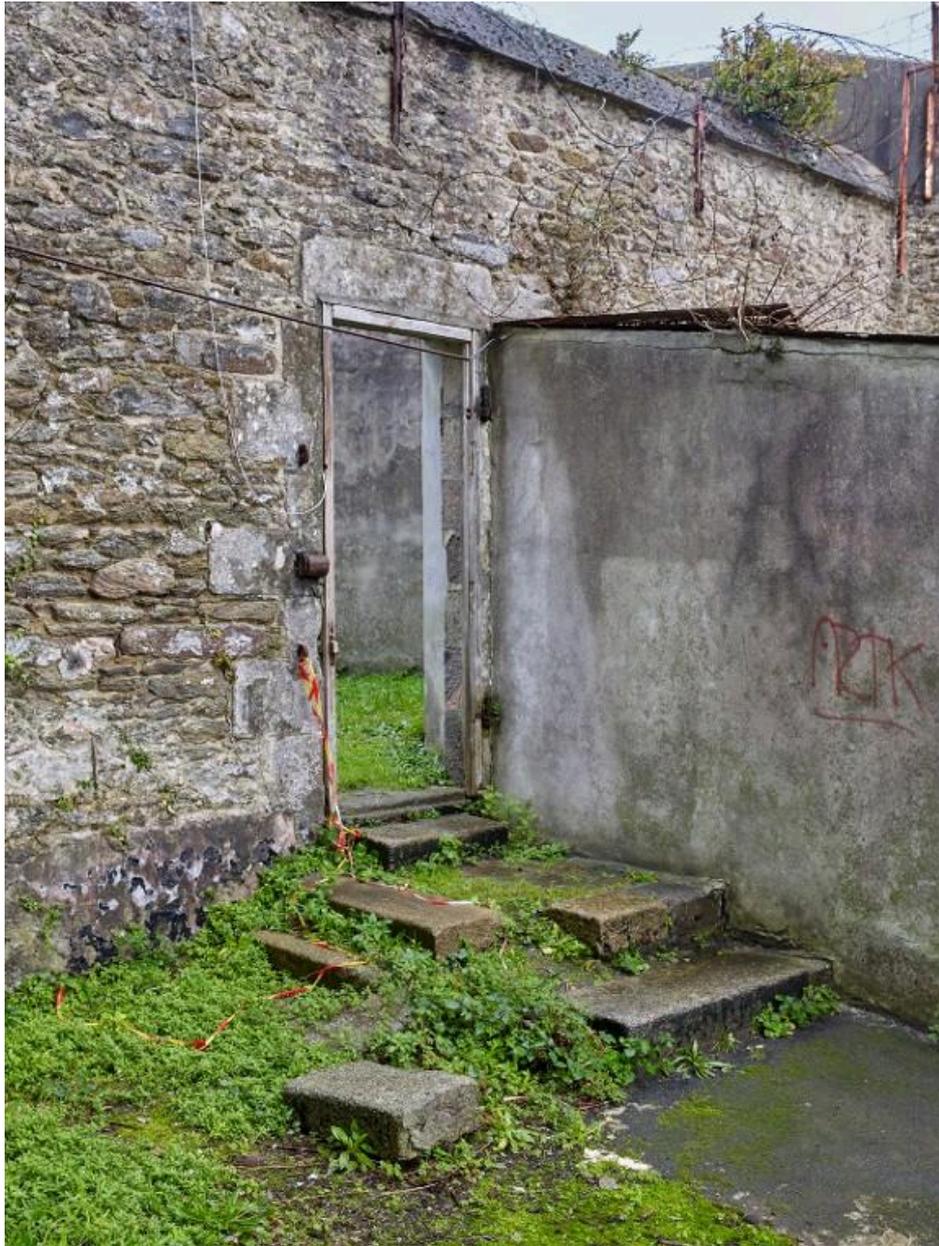
IVR53_20232900561NUCA

Vue du mur de clôture nord : au centre, porte de la cour nord. Elle est précédée de quelques marches. A droite, bâtiment accolé au mur de clôture

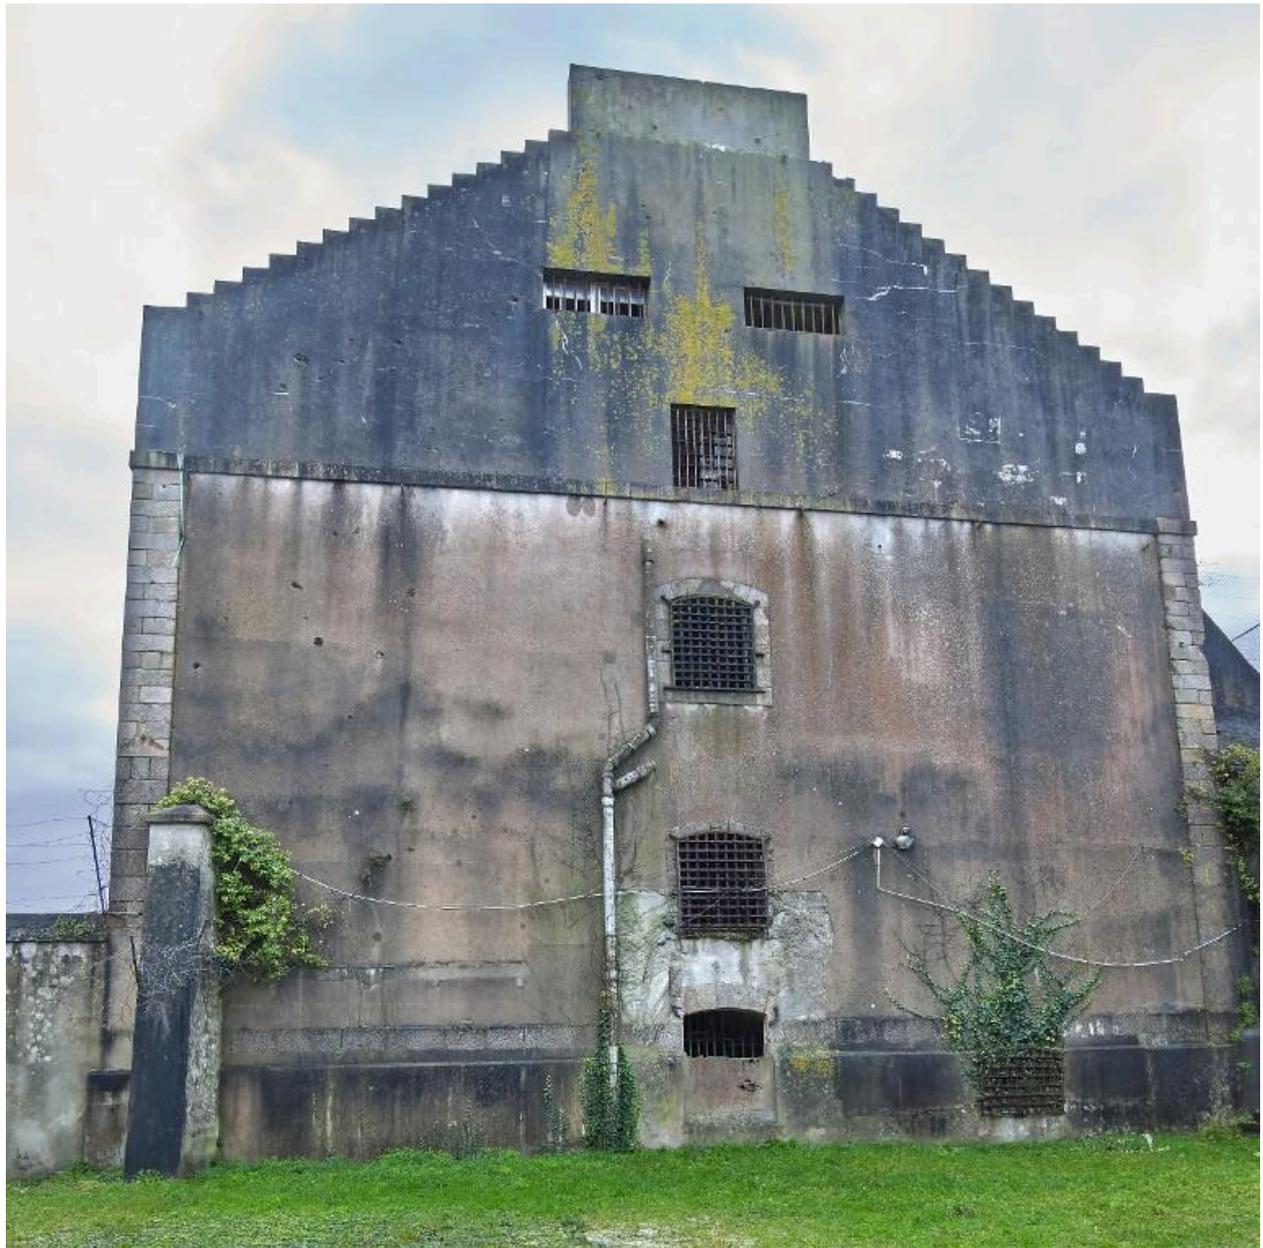
Vue générale du pignon nord du bâtiment carcéral : les chaînes d'angle en pierre de taille attestent de la surélévation du bâtiment. Le pignon découvert est en gradin. Un contrefort soutient l'angle nord

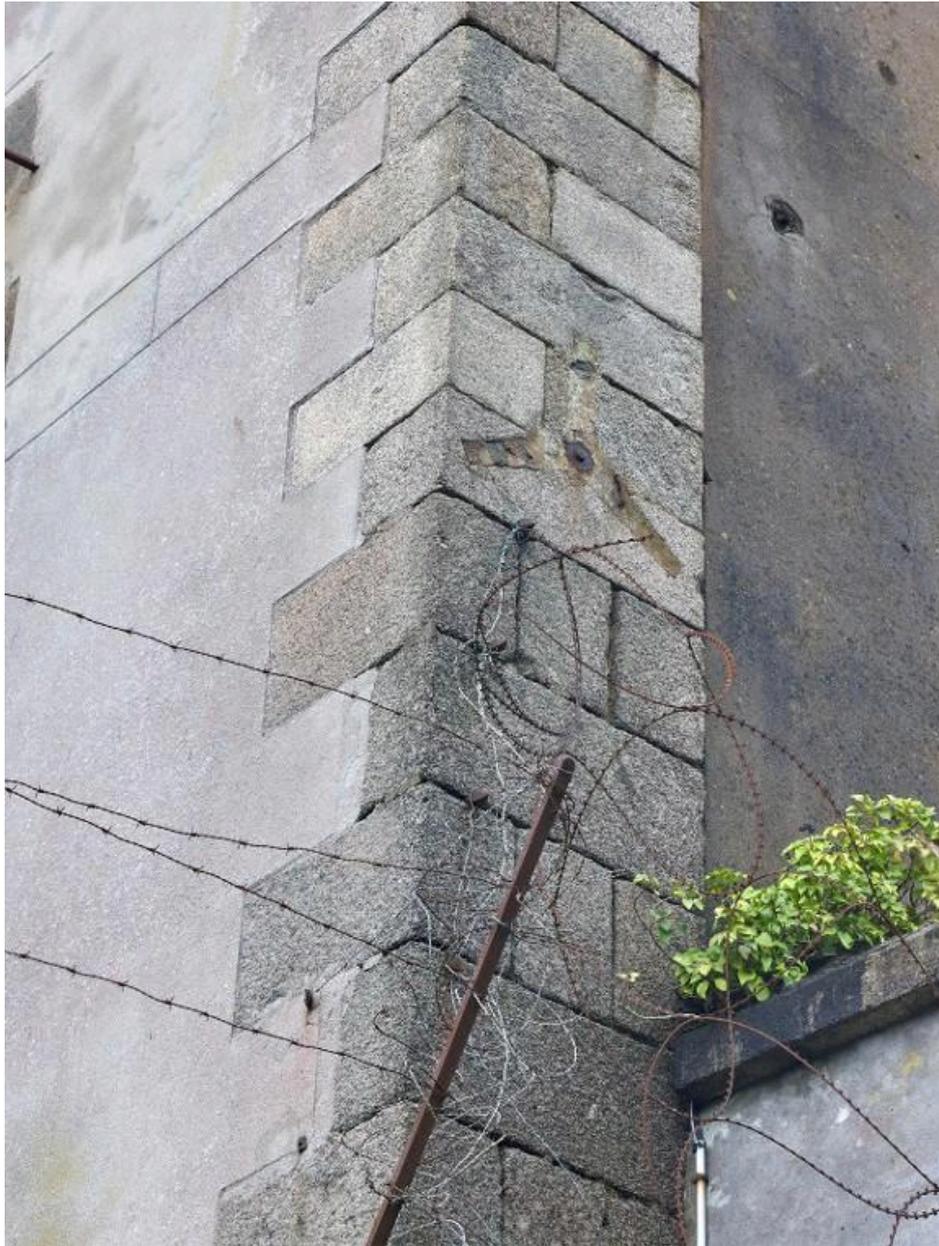
IVR53_20232900573NUCA

Vue de détail du pignon nord du bâtiment carcéral : chaîne d'angle en pierre de taille de granite gris. Les granites différents attestent d'une surélévation. On voit la trace d'un tirant disparu. A droite, impacts de tir

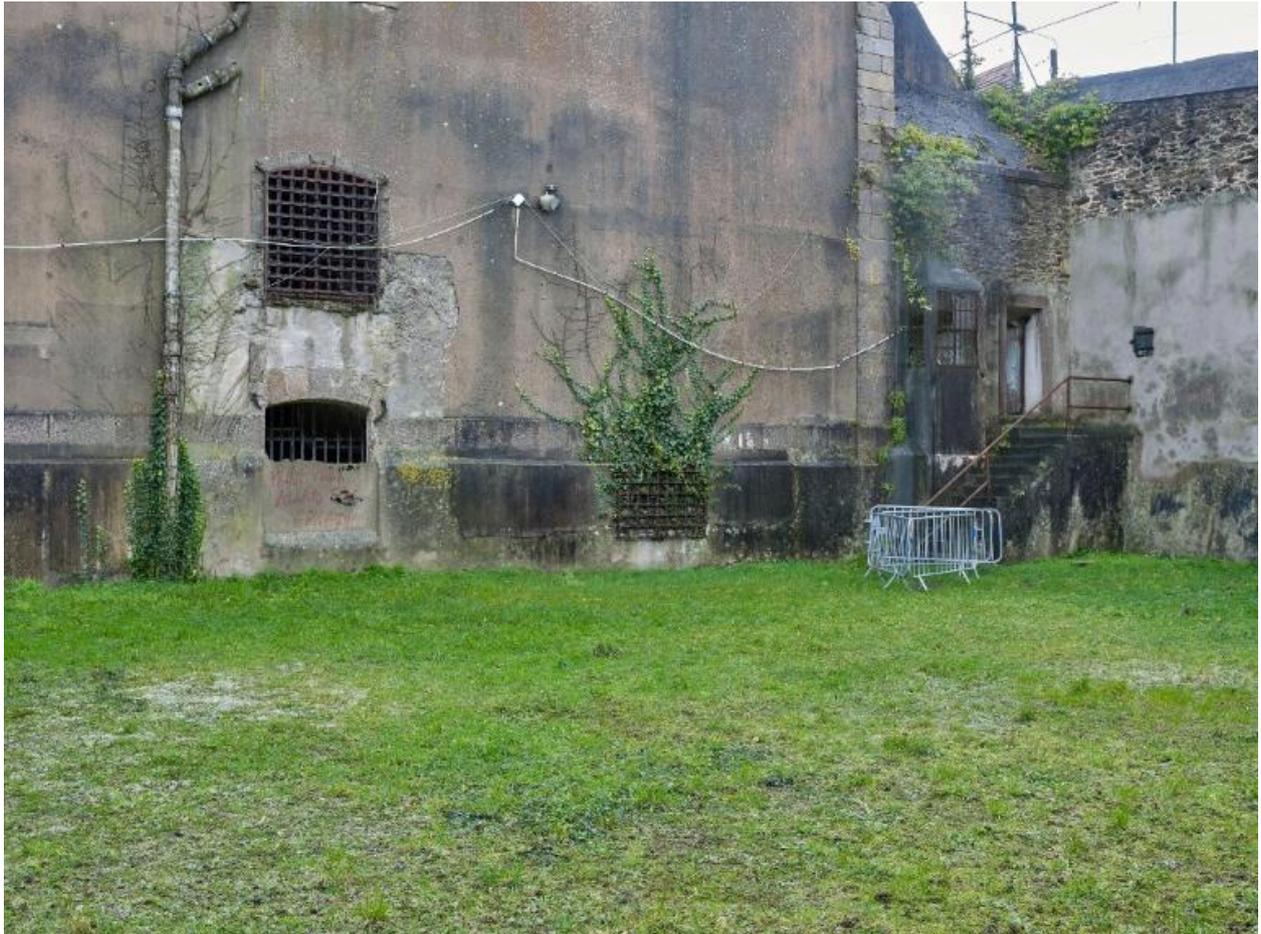
IVR53_20232900568NUCA

Vue du pignon nord du bâtiment carcéral et de l'accès à la cour ouest. L'accès se fait par un escalier, puis une porte doublée d'un poste de surveillance

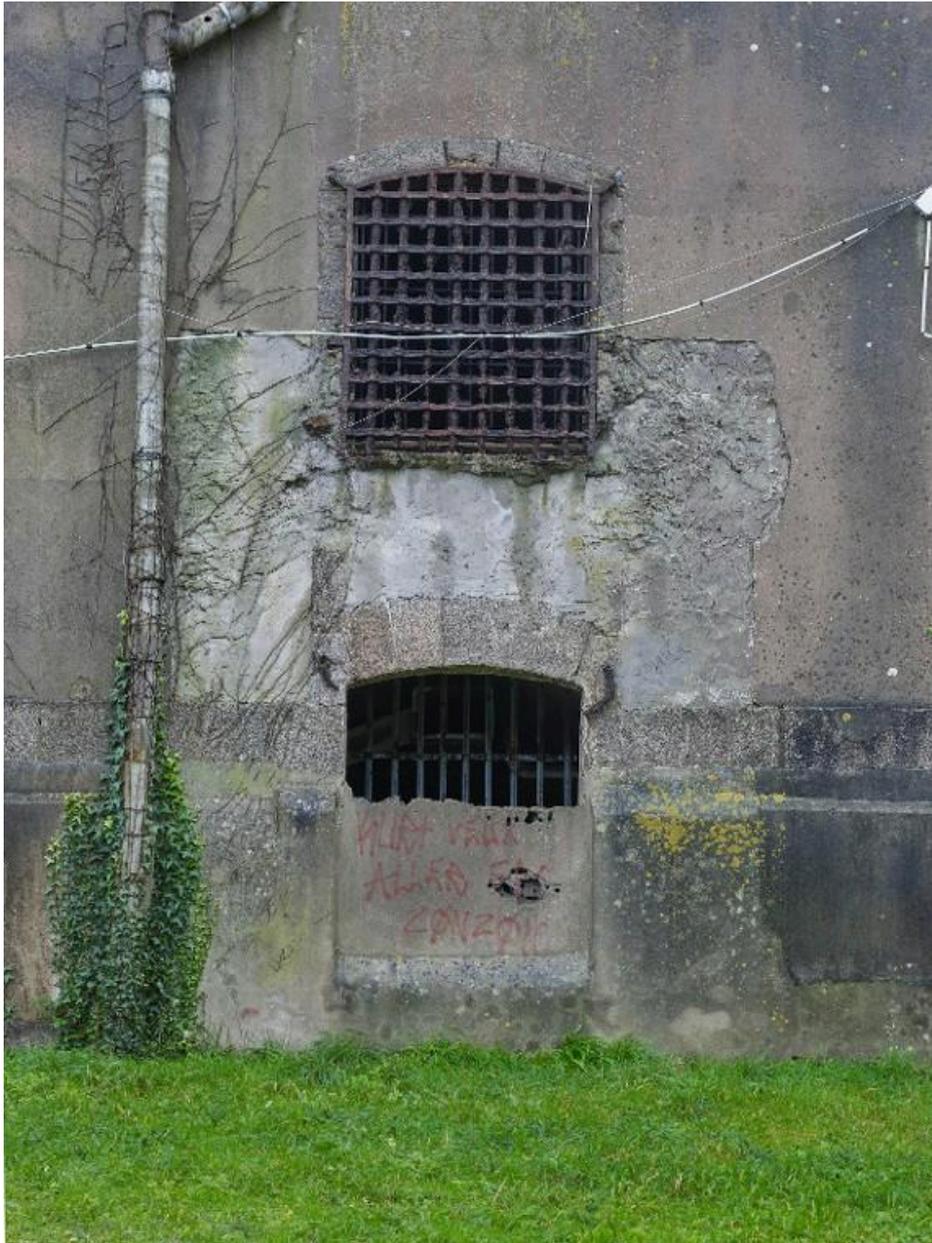
IVR53_20232900569NUCA

Vue de détail du pignon nord du bâtiment carcéral : porte partiellement murée (?) et fenêtre dotée d'une grille

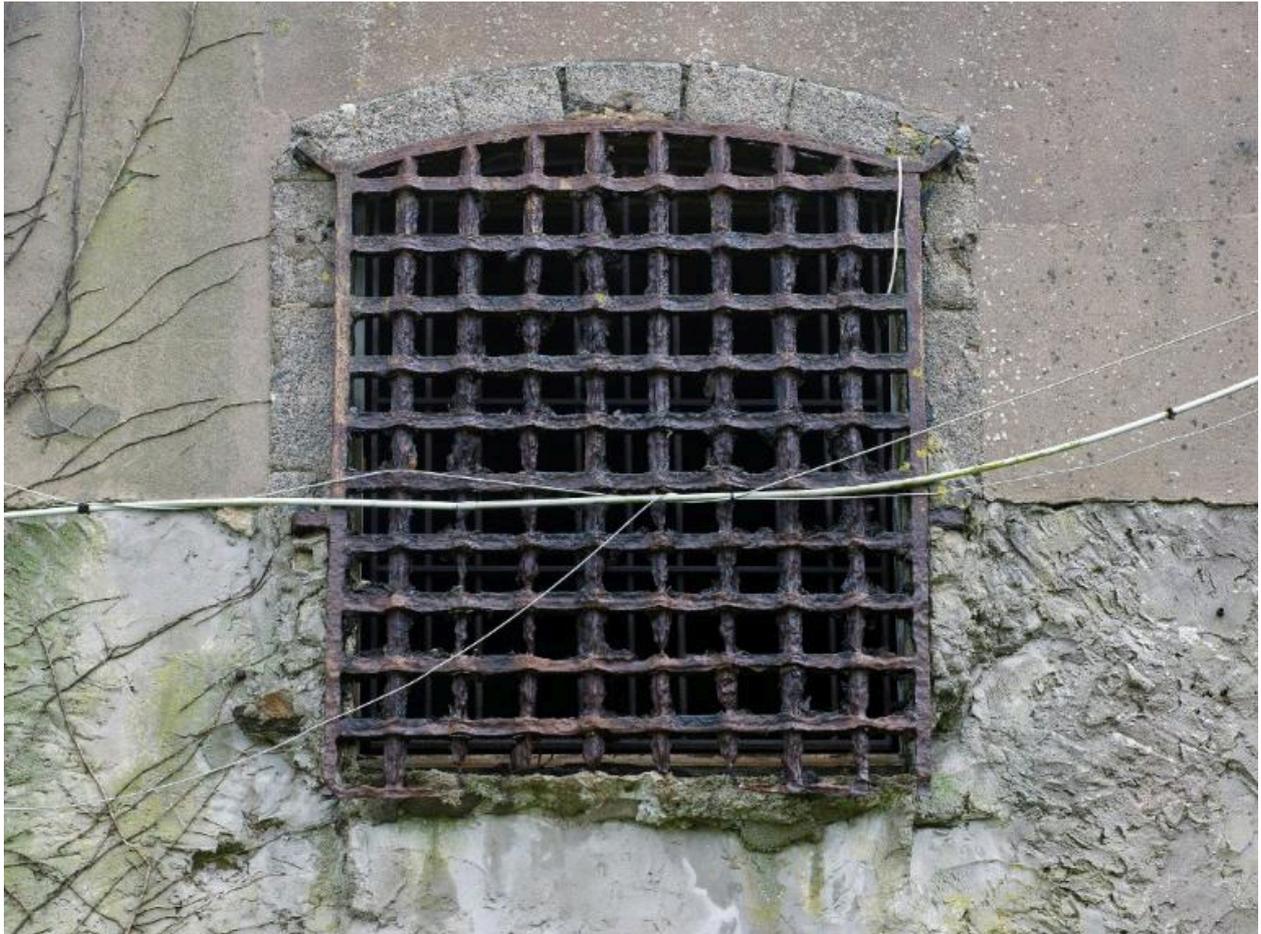
IVR53_20232900570NUCA

Vue de détail du pignon nord du bâtiment carcéral : fenêtre dotée d'une grille

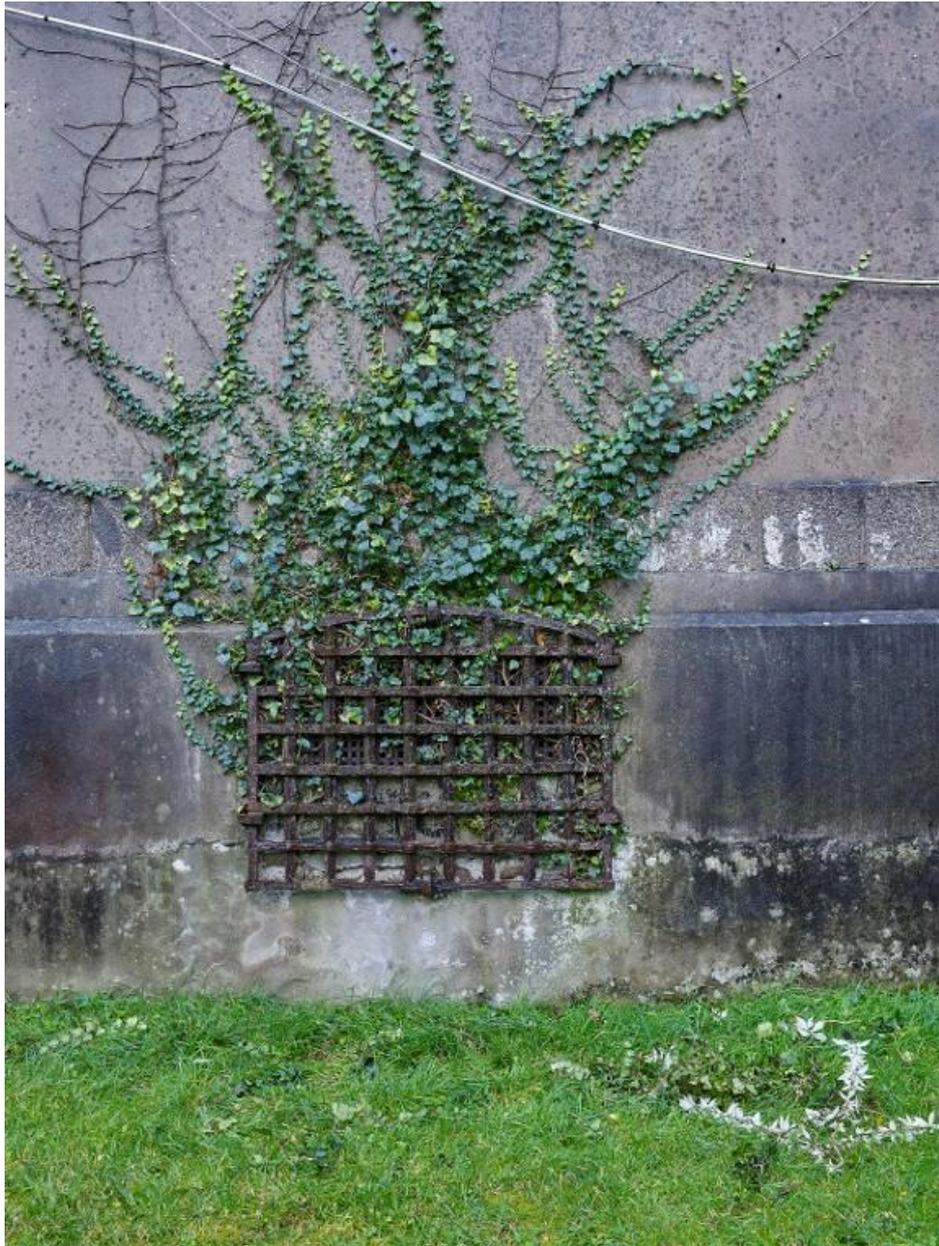
IVR53_20232900571NUCA

Vue de détail du pignon nord du bâtiment carcéral : fenêtre dotée de deux grilles (l'une à l'extérieure, l'autre à l'intérieure). Le lierre grimpant colonise les lieux

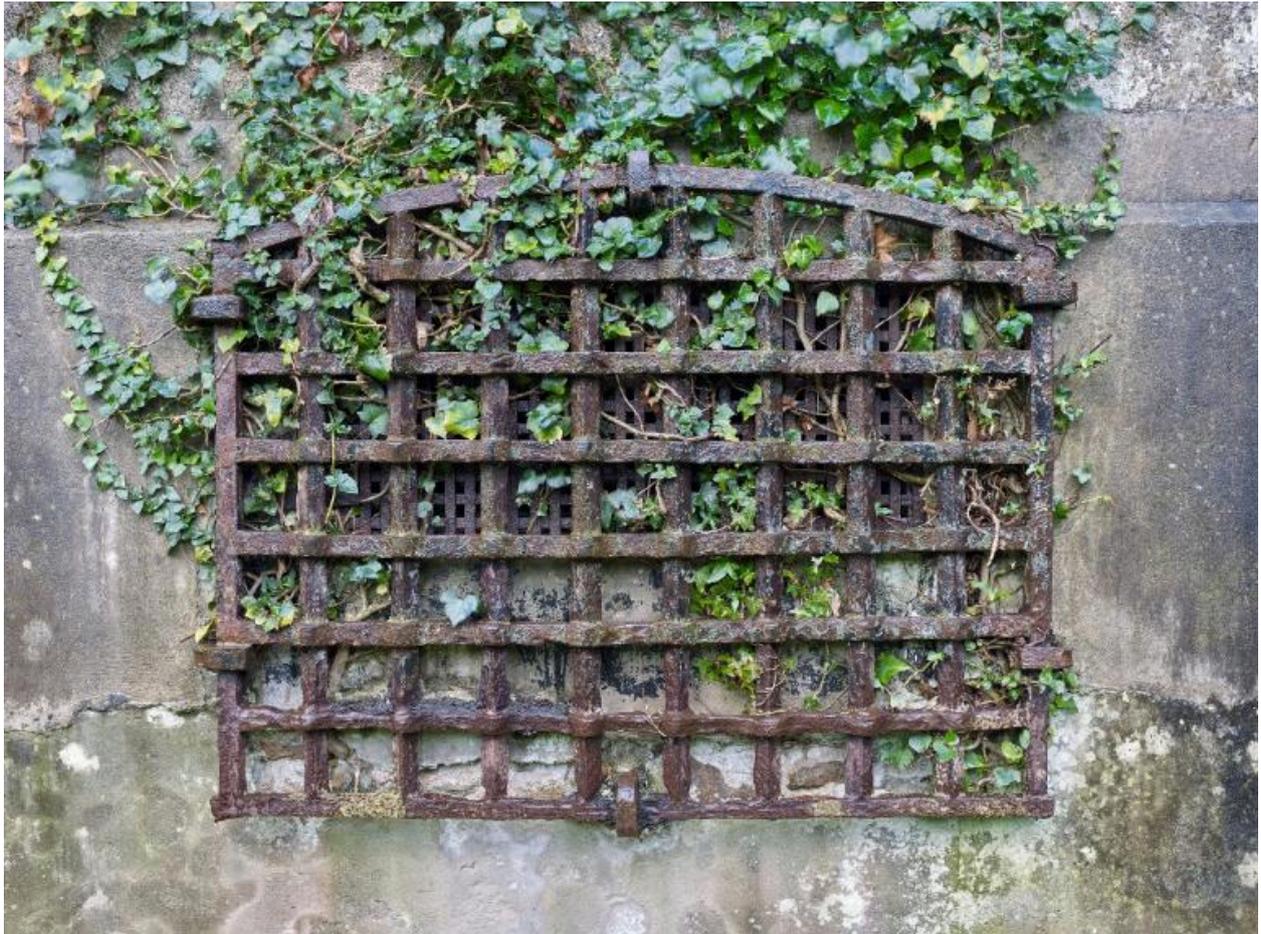
Vue de détail du pignon nord du bâtiment carcéral : fenêtre dotée de deux grilles (l'une à l'extérieure, l'autre à l'intérieure). Le lierre grim pant colonise les lieux

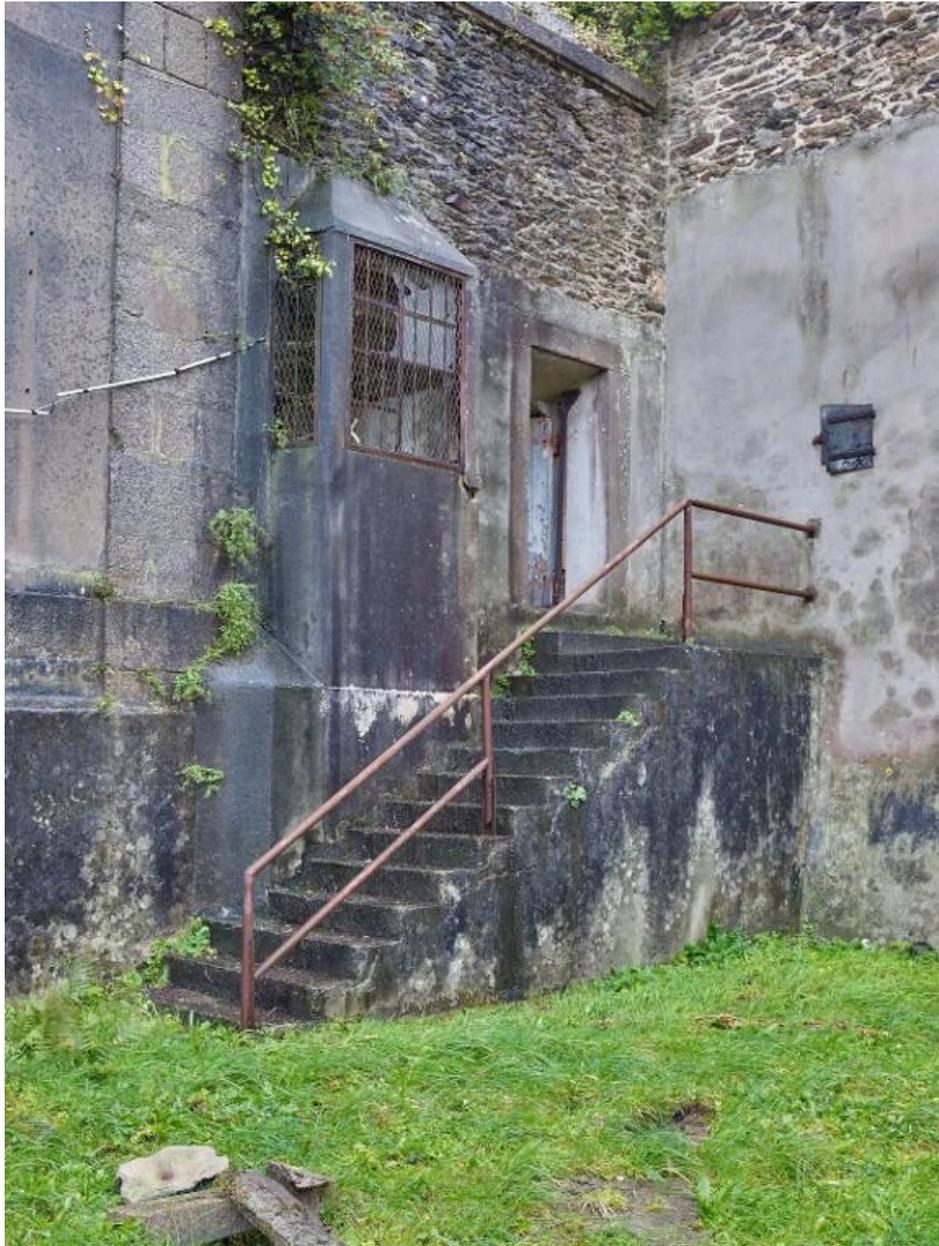
IVR53_20232900574NUCA

Vue de l'accès nord de la cour ouest : escalier, puis porte doublée d'un poste de surveillance. Une petite niche fermée par un volet métallique est aménagée dans l'épaisseur du mur de clôture ouest

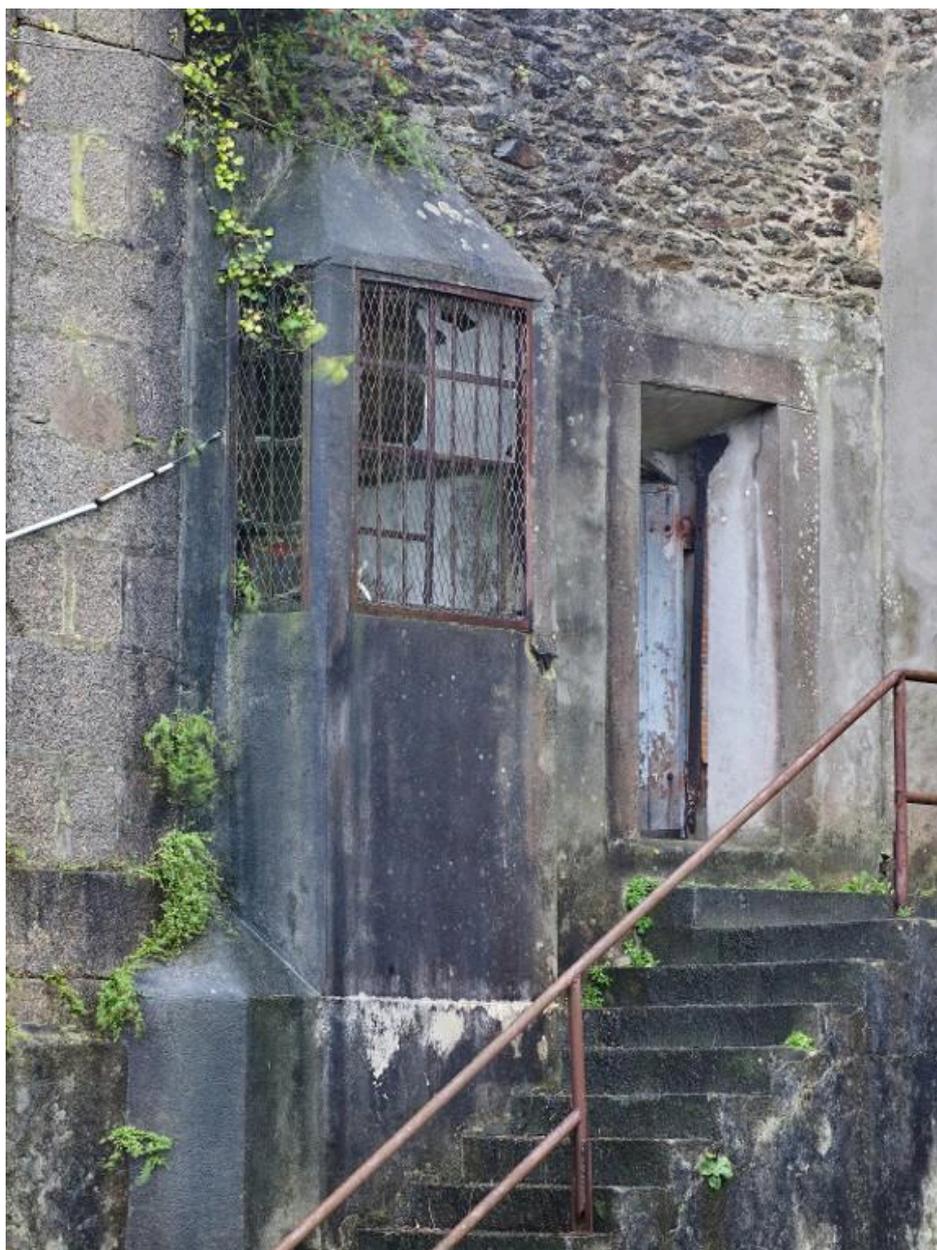
IVR53_20232900575NUCA

Vue de l'accès nord de la cour ouest : escalier, puis porte doublée d'un poste de surveillance. Une grille protégeait les petits carreaux du poste de surveillance de la cour nord

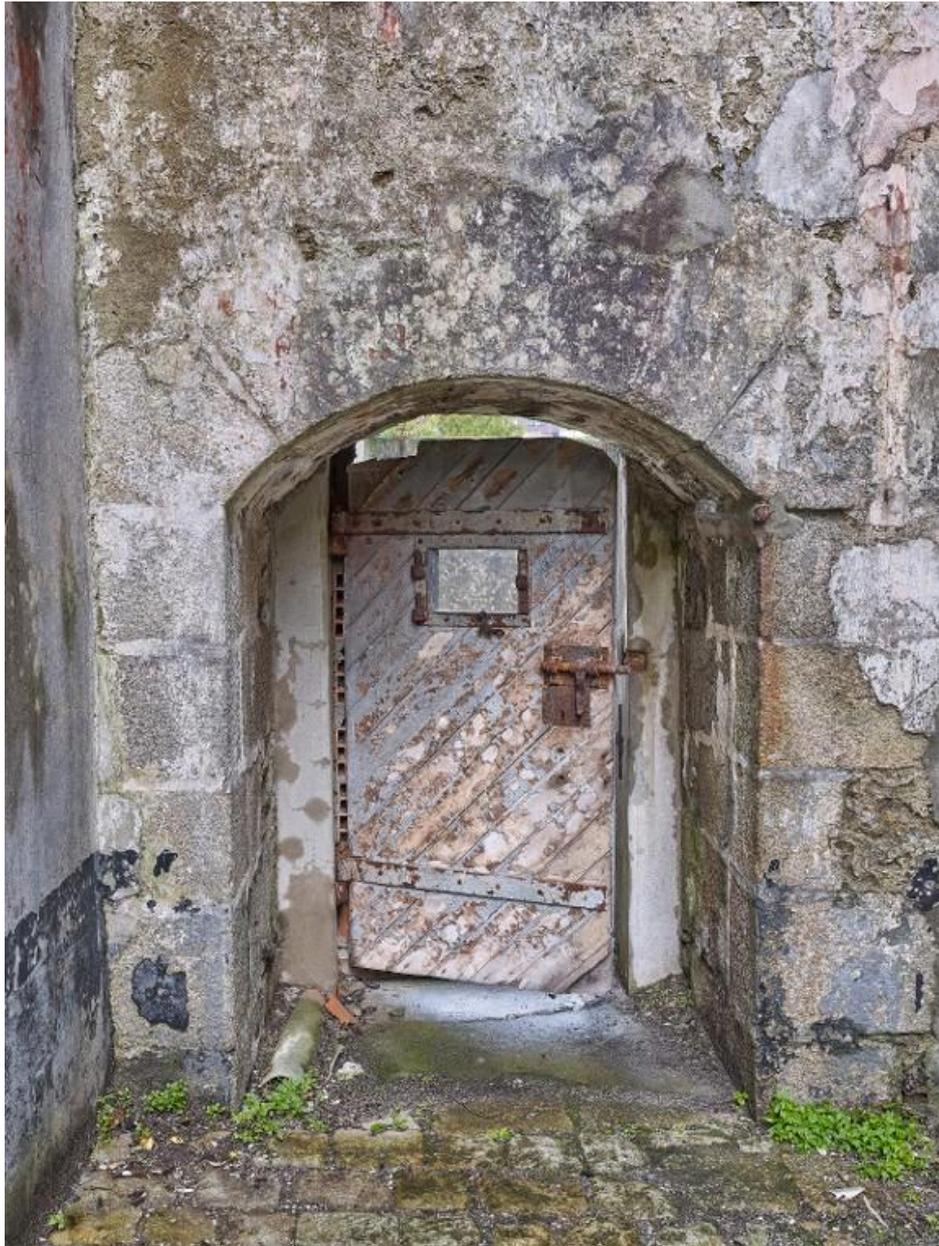
IVR53_20232900581NUCA

Vue de l'extrémité nord de la cour ouest : elle conserve sa porte en bois avec son verrou et ses pentures

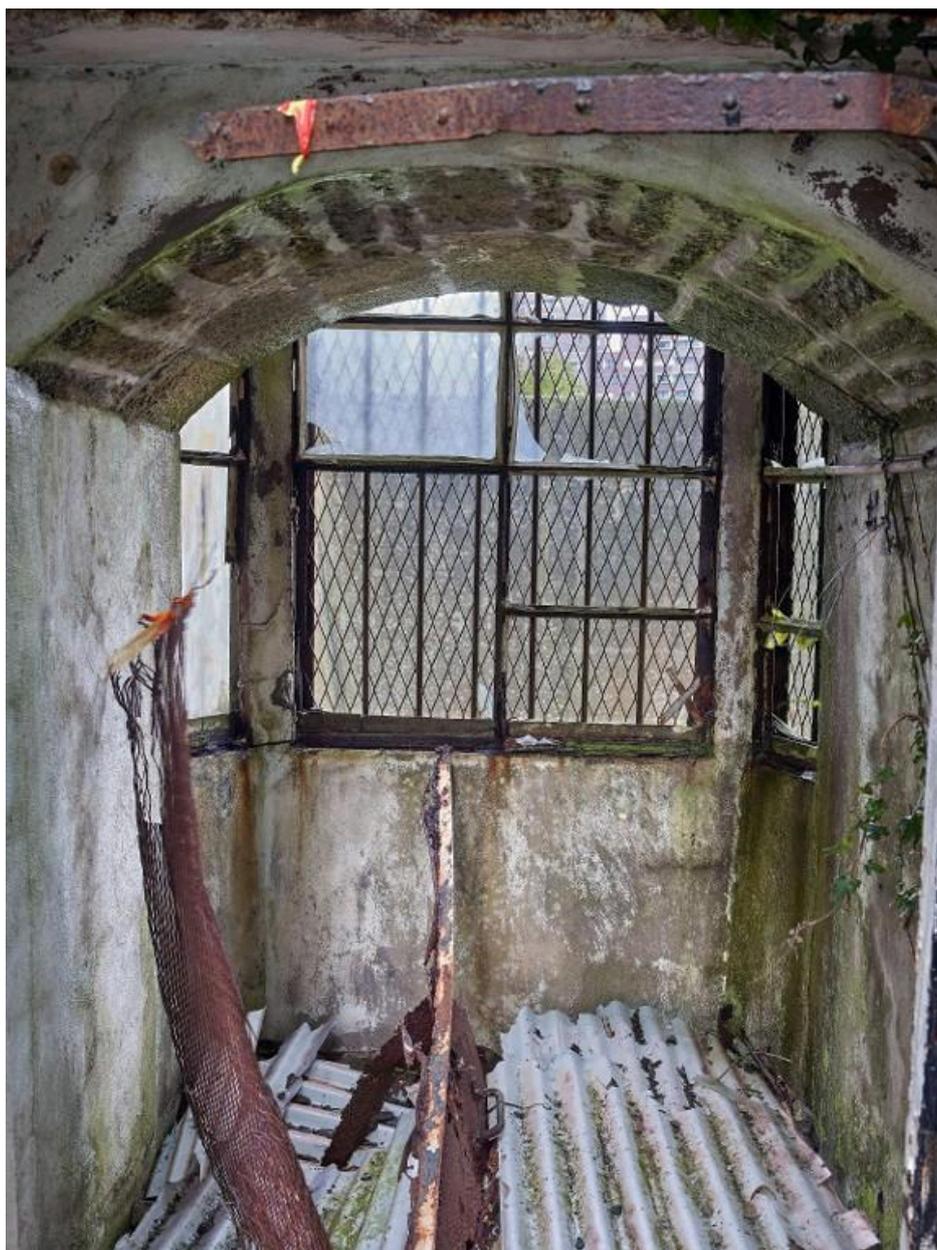
IVR53_20232900582NUCA

Vue de l'intérieur du poste de surveillance de la cour nord. Ses petits carreaux étaient protégés par une grille

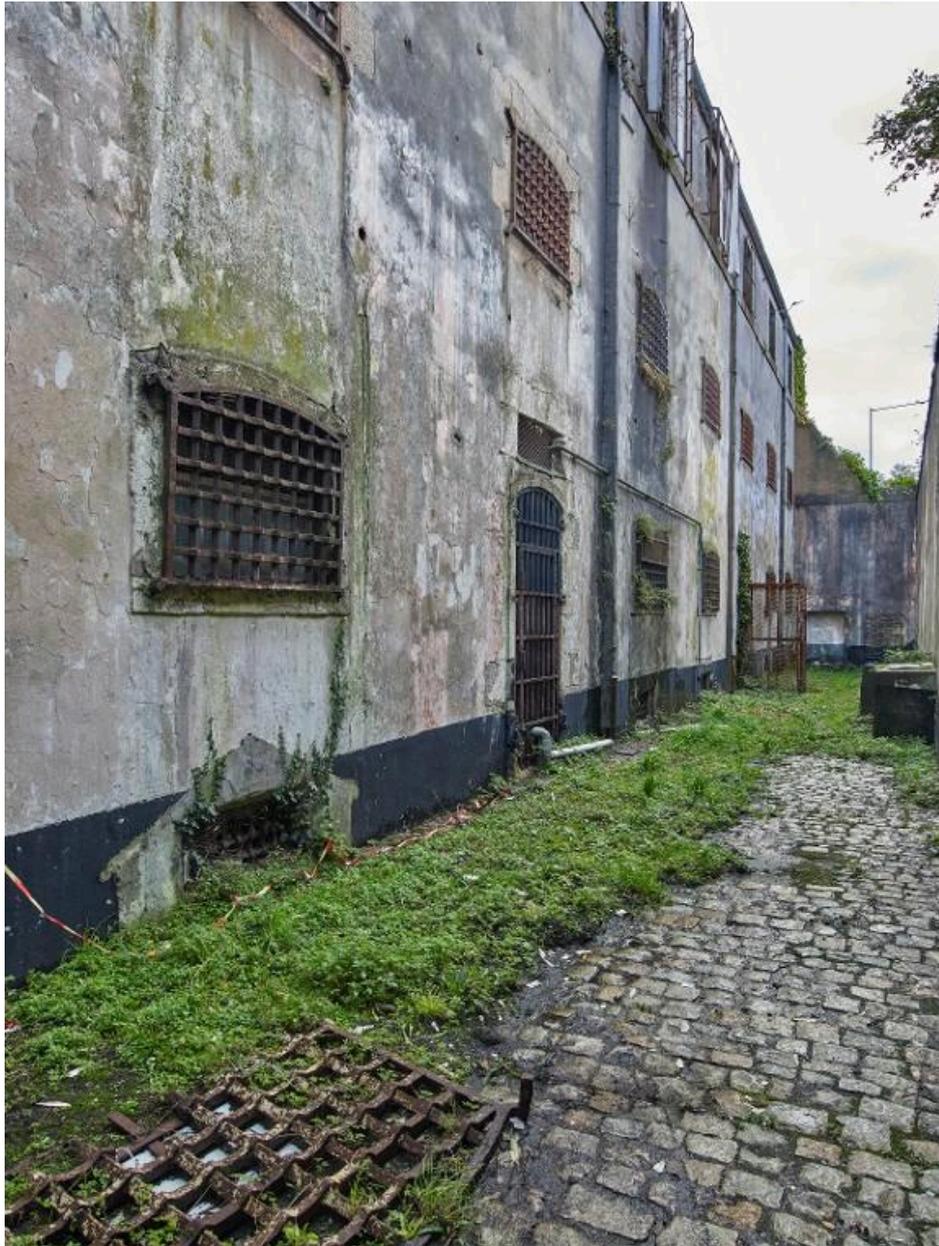
IVR53_20232900578NUCA

Vue générale de la cour ouest depuis le nord. Cette cour conserve son dallage d'origine. A gauche, l'élévation ouest du bâtiment carcéral avec son enduit et sa bande de propreté peinte en noir

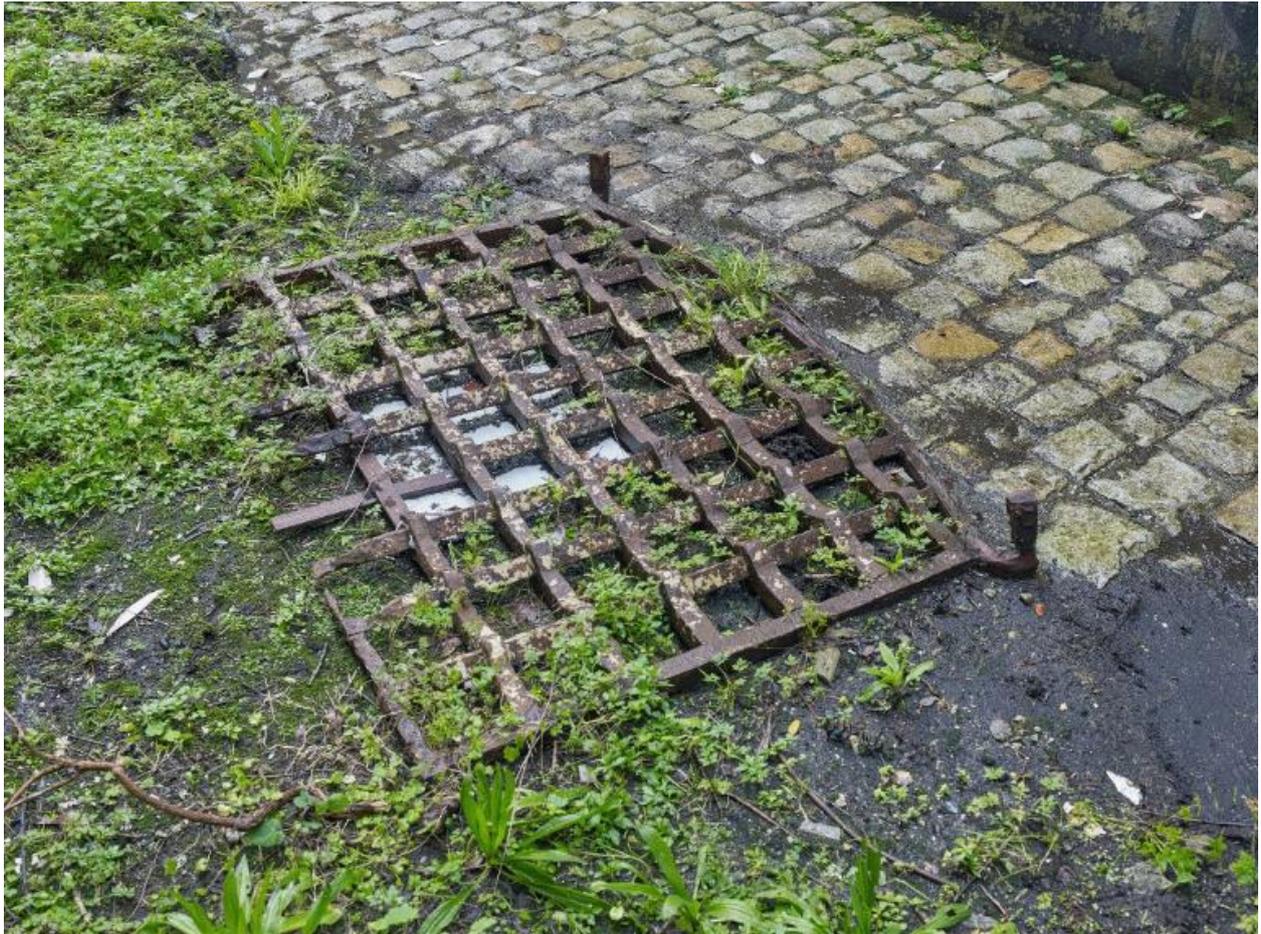
Vue d'une grille de fenêtre tombée dans la cour ouest. Ces grilles étaient scellée au plomb dans le granite. Avec la corrosion, le fer gonfle et fait éclater le granite et le scellement...

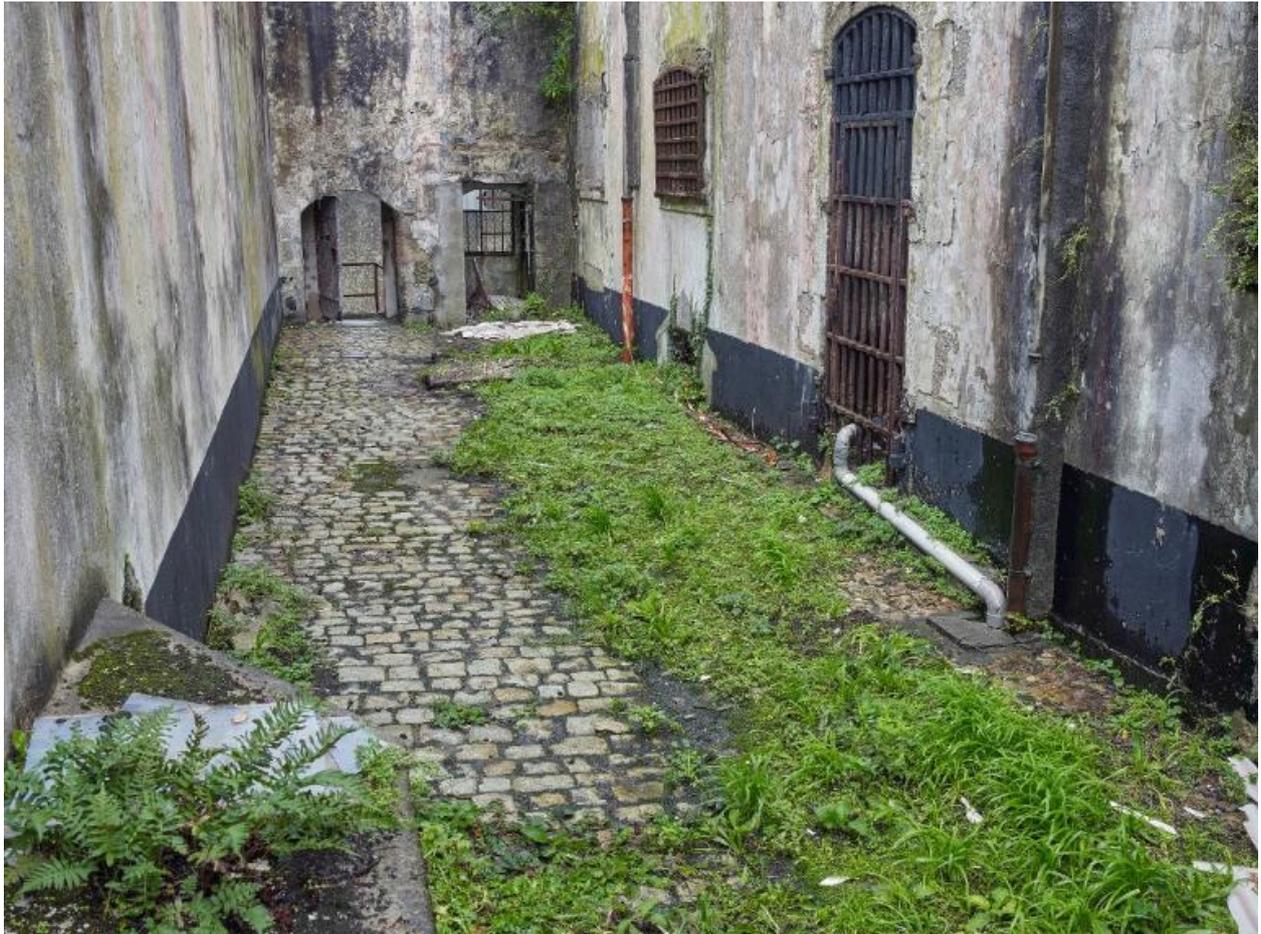
Vue générale de la cour ouest depuis le sud. Cette cour conserve son dallage d'origine. Les murs conservent également leurs enduits et leurs bandes de propreté peintes en noir

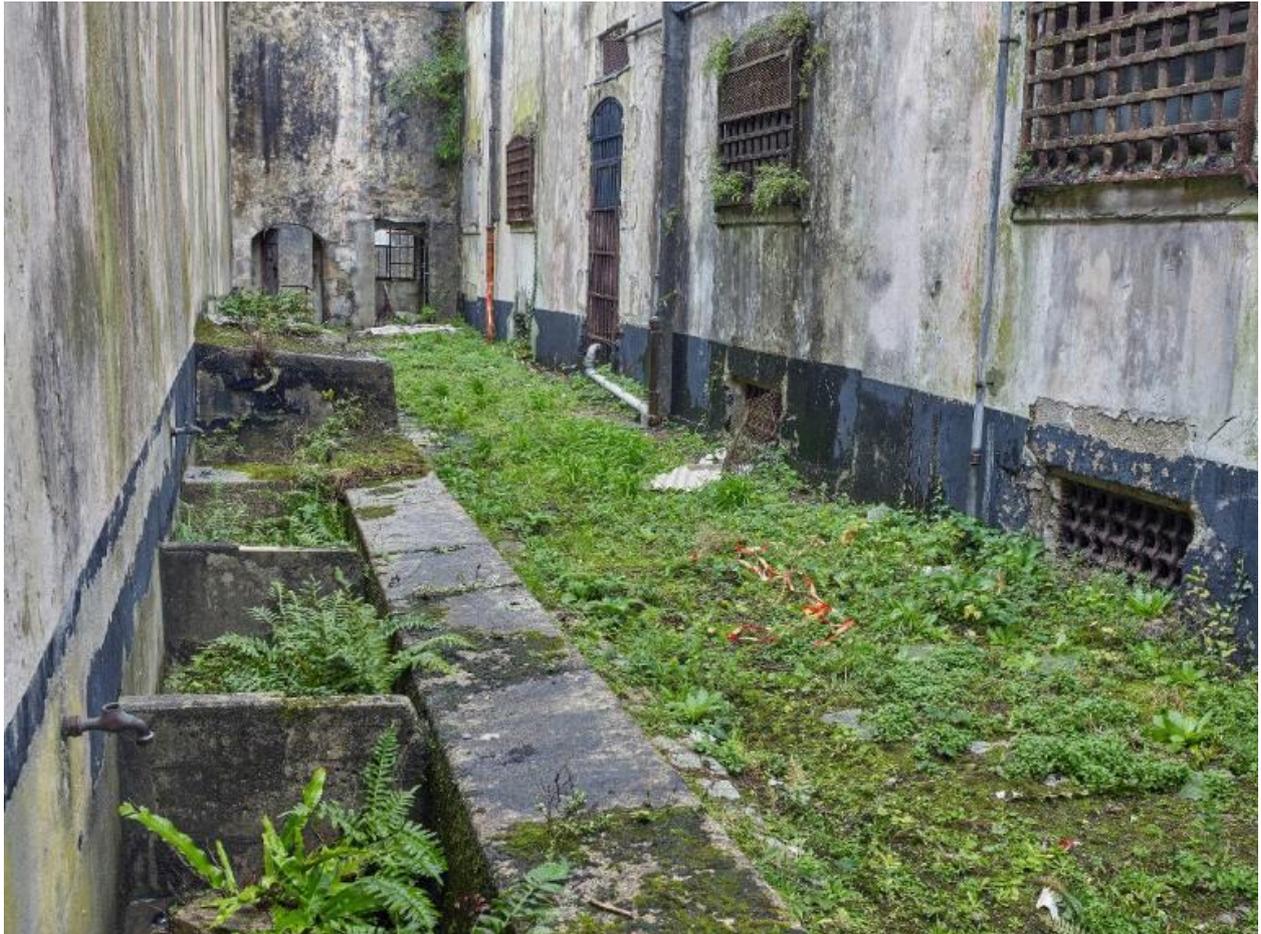
Vue du lavoir collectif accolé au mur de clôture ouest côté rue Pierre Ozanne. Des robinets sont encastrés dans le mur. Les murs conservent leurs enduits et leur bandes de propreté peintes en noir

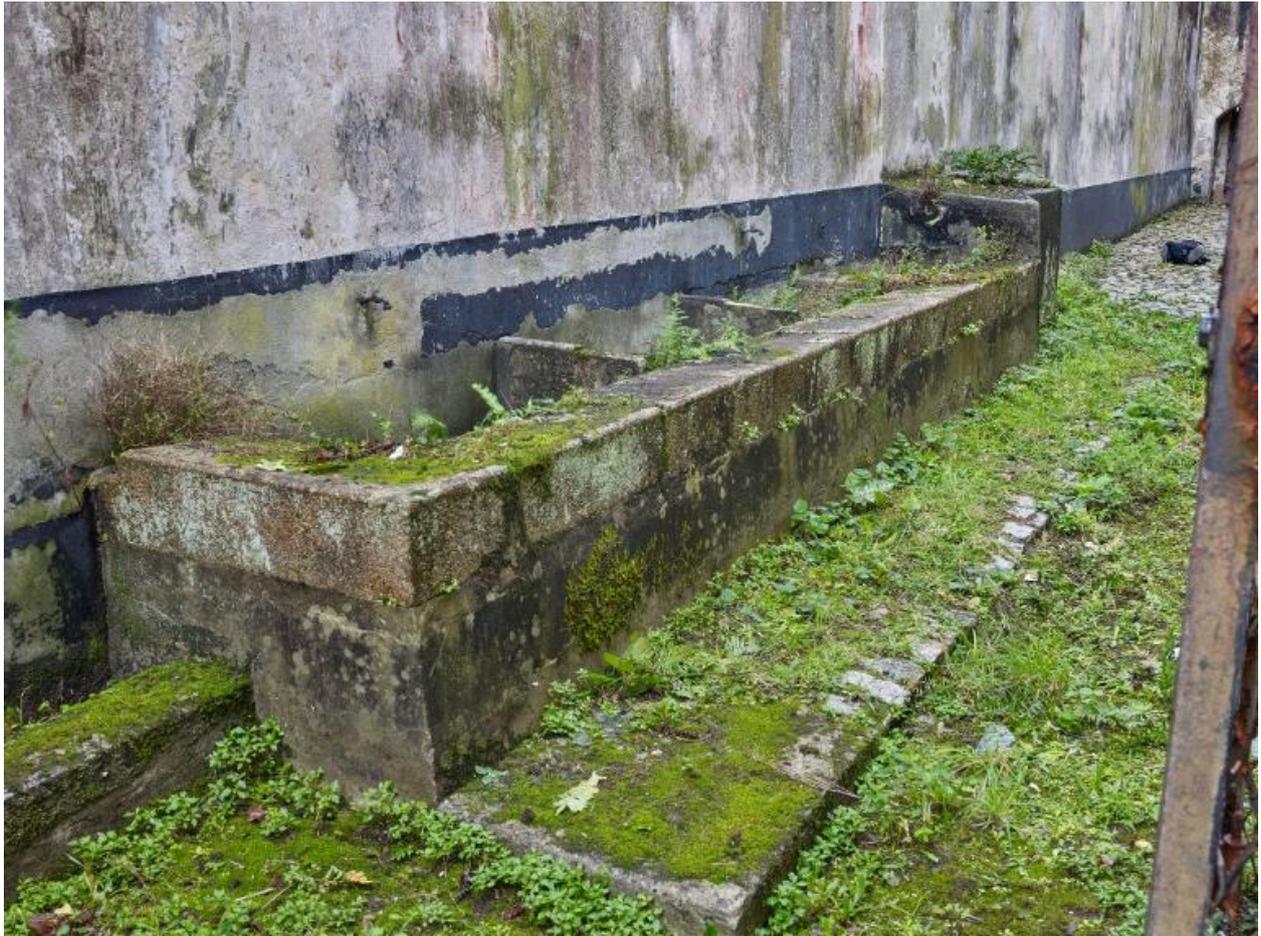
Vue du lavoir collectif accolé au mur de clôture ouest côté rue Pierre Ozanne. Des robinets sont encastrés dans le mur. Le mur conserve son enduit et sa bande de propreté peinte en noir

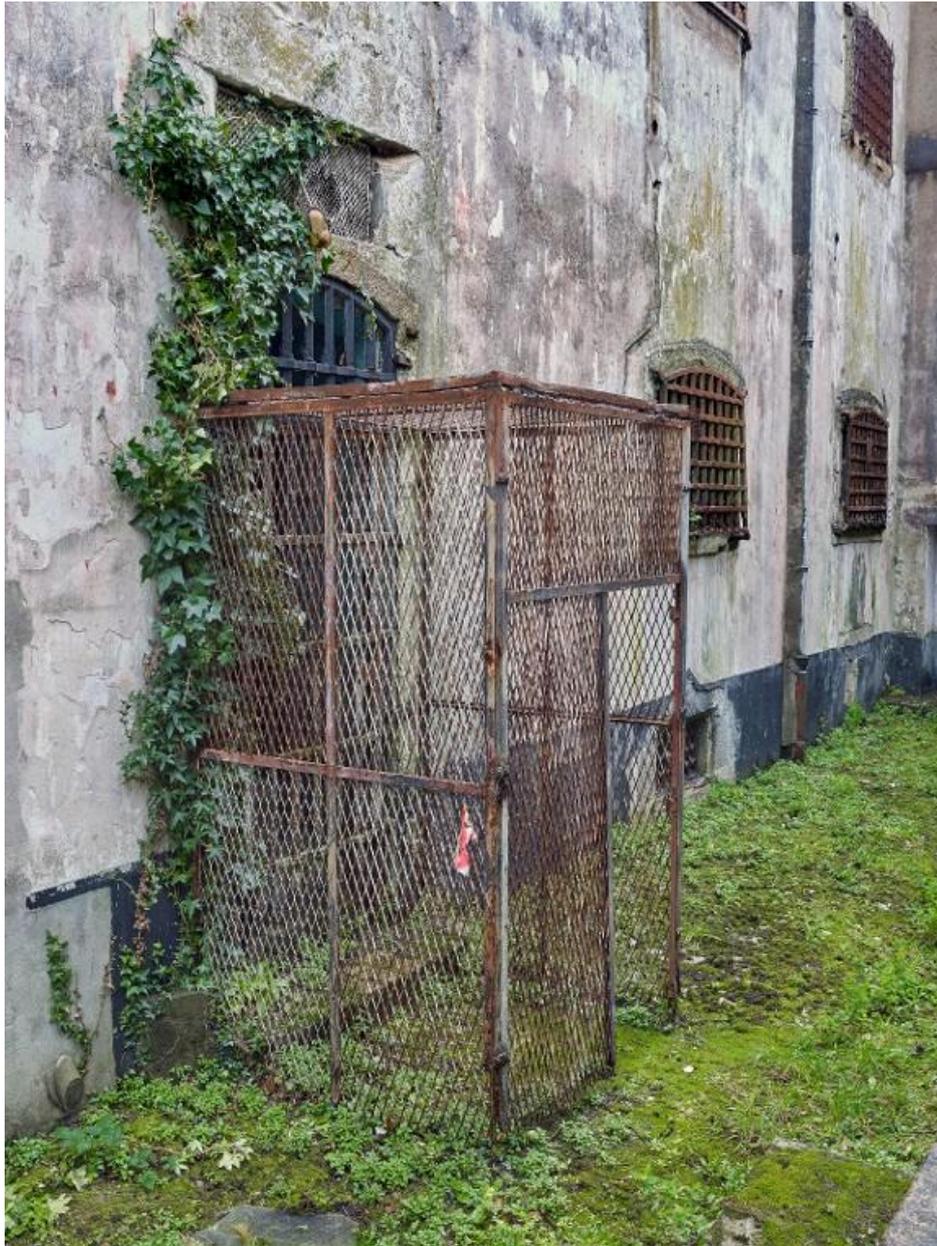
IVR53_20232900587NUCA

Vue de détail de l'élévation ouest du bâtiment carcéral : cage constituée de grillage métallique faisant sas et protégeant l'entrée de la cour, elle-même dotée d'une grille. Le mur conserve son enduit et sa bande de propreté peinte en noir
