Prison militaire maritime puis civile, maison d'arrêt dite Prison de Pontaniou, rue de Pontaniou (Brest)

Numéro de dossier : IA29001880

Cadre de l'étude : enquête thématique régionale Inventaire des fortifications littorales de Bretagne, enquête thématique régionale Inventaire des héritages militaires en Bretagne

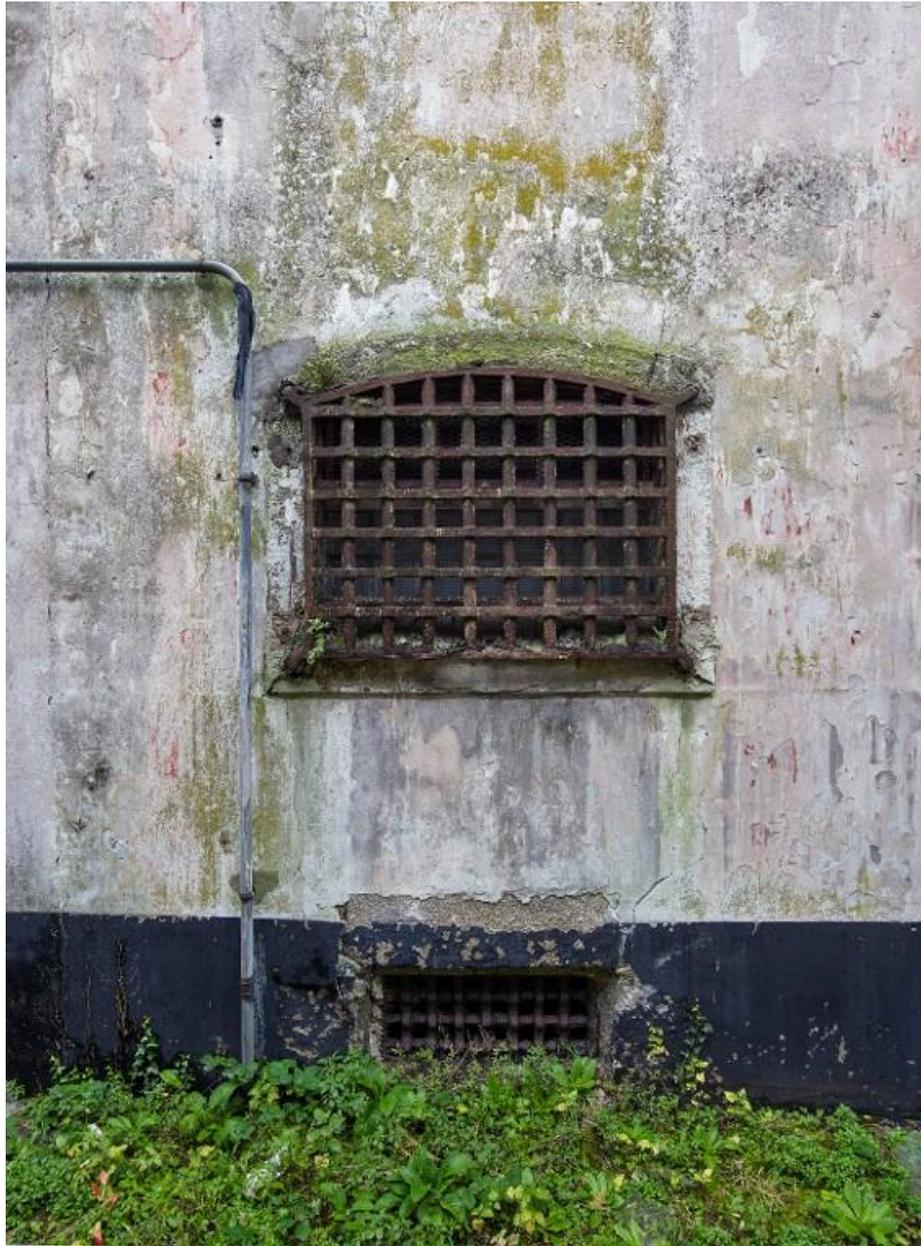
IVR53_20232900588NUCA

Vue de détail de l'élévation ouest du bâtiment carcéral : baie avec grille donnant sur la cour. Le mur conserve son enduit et sa bande de propreté peinte en noir

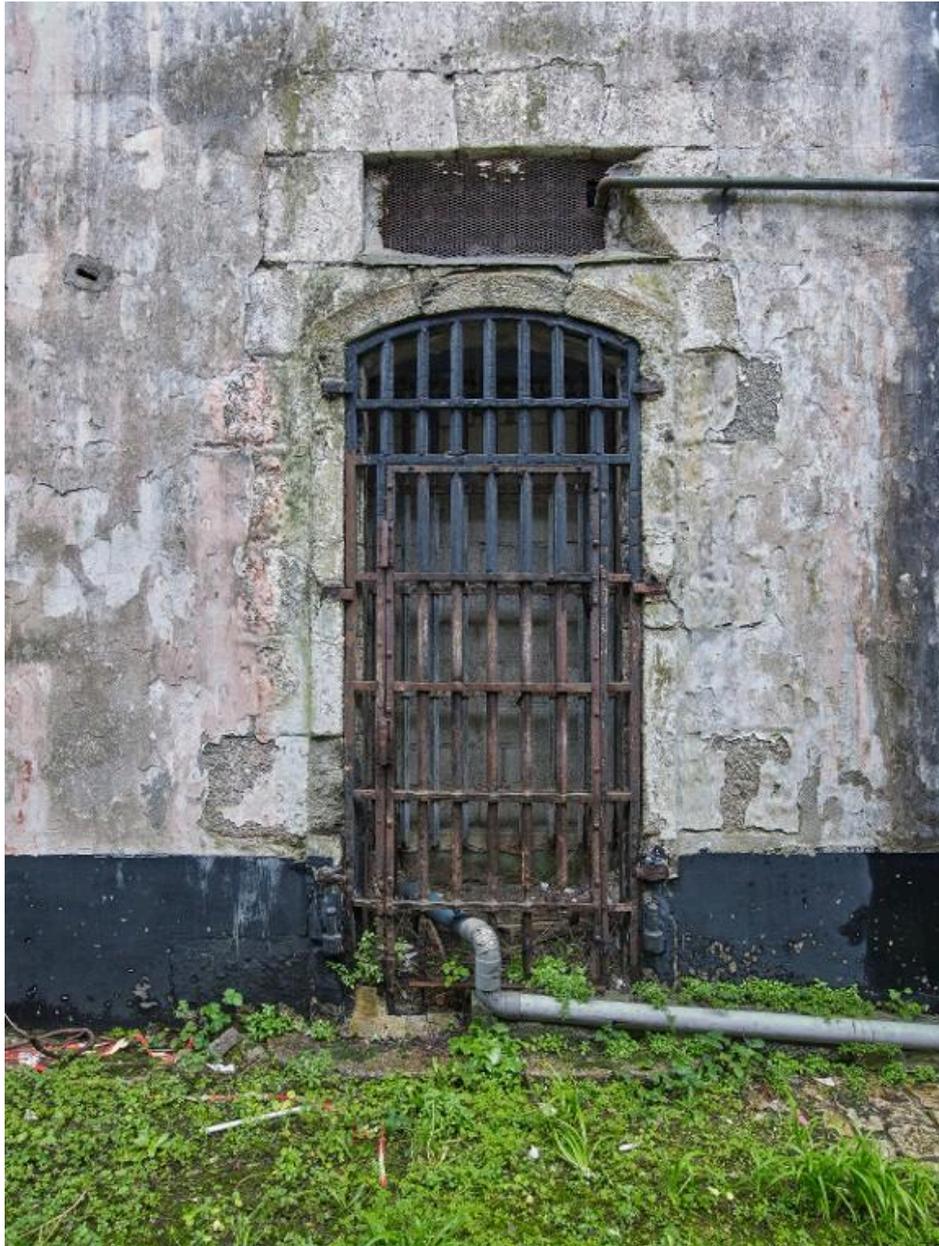
IVR53_20232900589NUCA

Vue de détail de l'élévation ouest du bâtiment carcéral : porte avec grille donnant sur la cour. Le mur conserve son enduit et sa bande de propreté peinte en noir

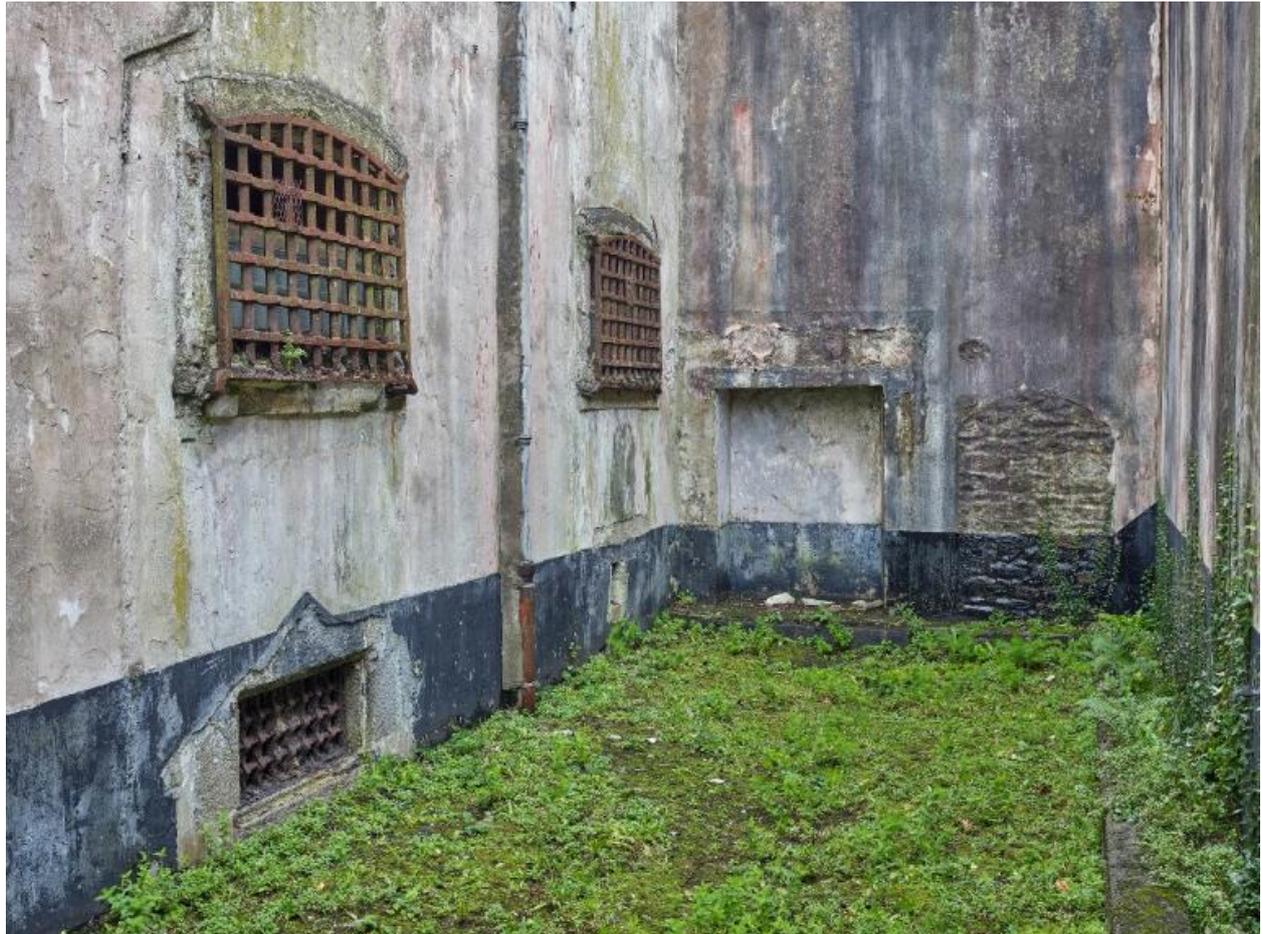
Vue de l'extrémité sud de la cour ouest : la porte sud est murée. Les murs conservent leurs enduits et leur bandes de propreté peintes en noir. Sous la végétation, le dallage de la cour est en place

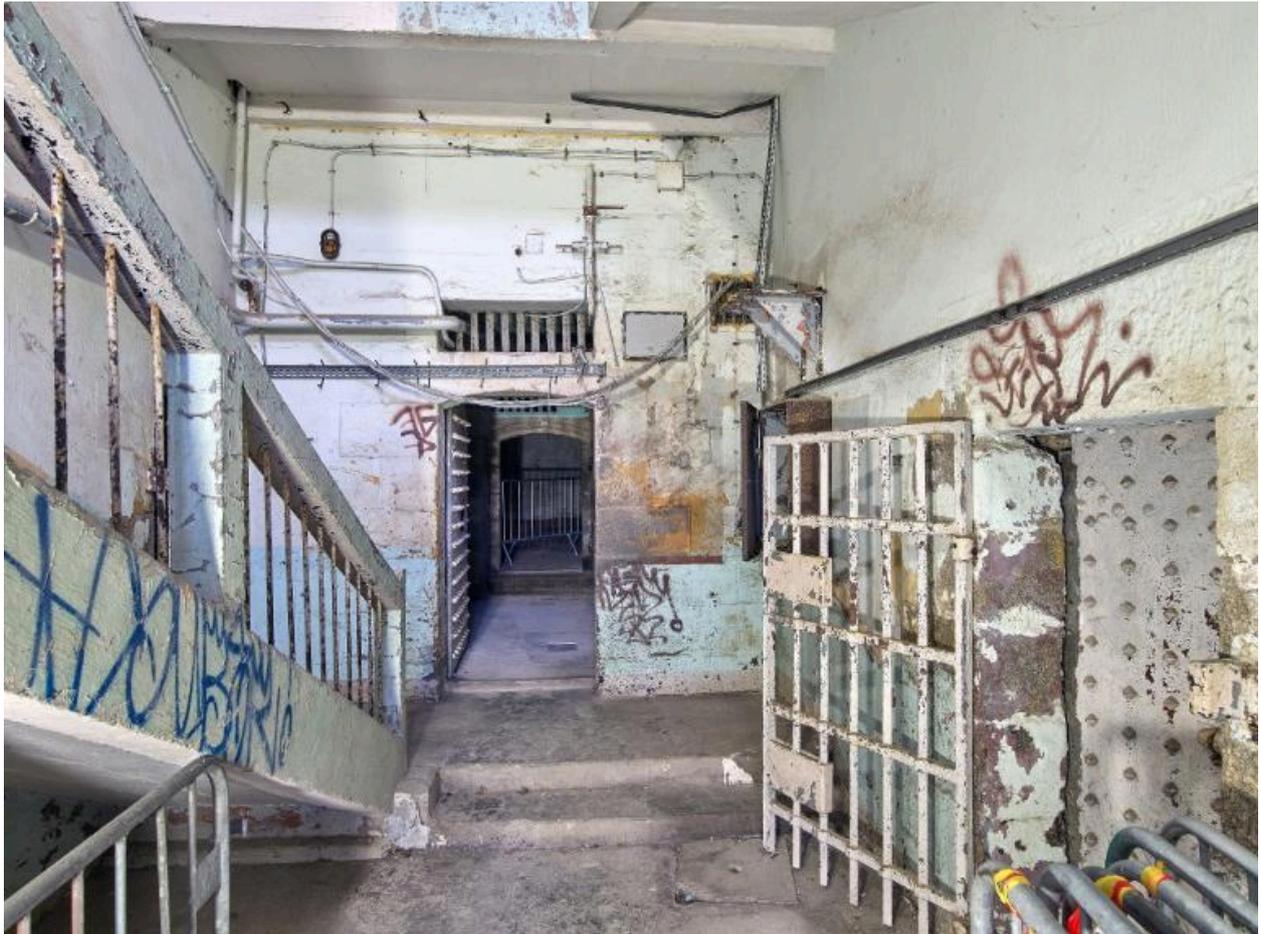
Vue de la cage d'escalier au niveau du rez-de-chaussée. A gauche, l'escalier en béton armé ; à droite, porte en bois cloutée à verrou, doublée d'une grille ; au centre, porte donnant sur le couloir central

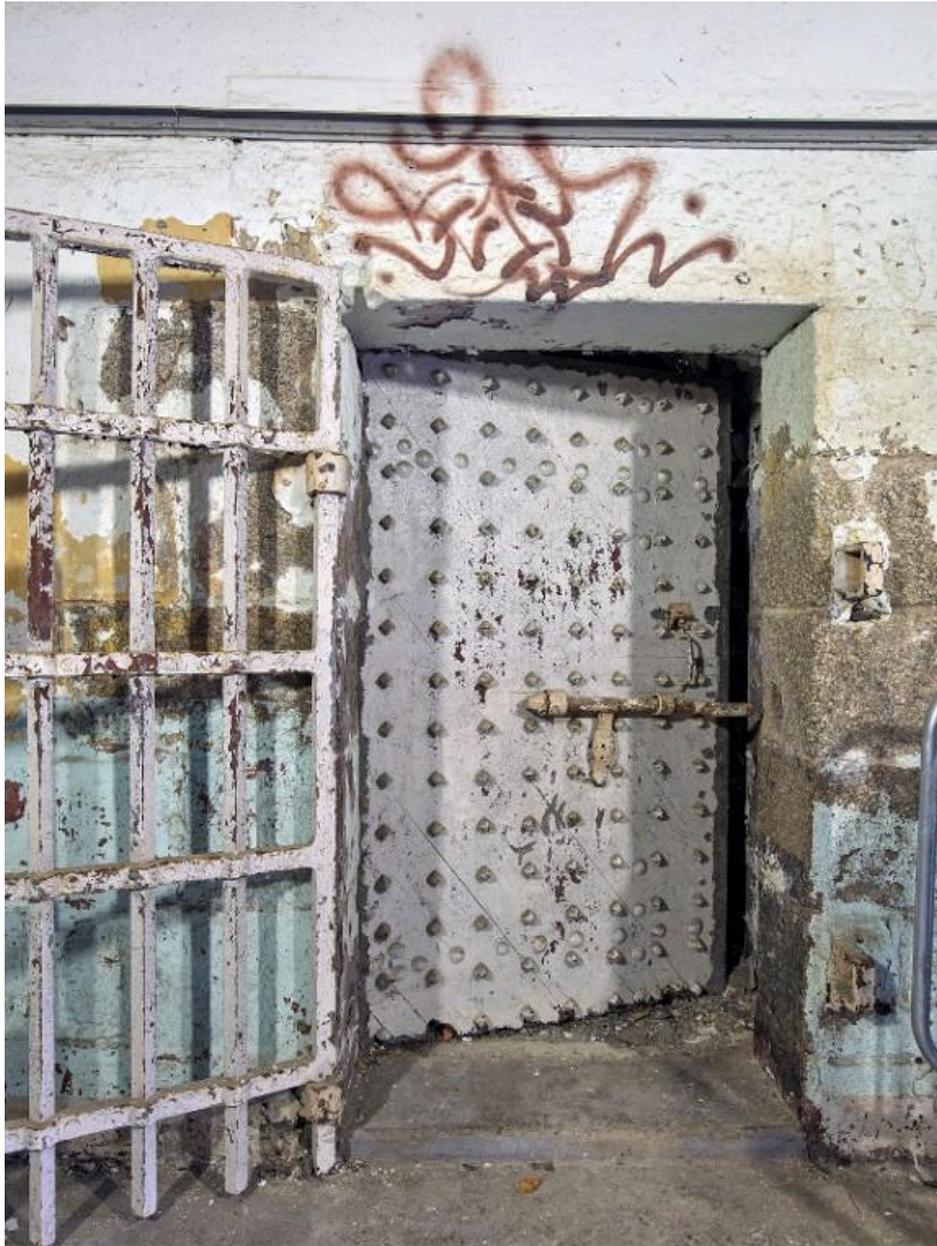
IVR53_20232900613NUCA

Vue d'une porte en bois cloutée à verrou, doublée d'une grille, dans la cage d'escalier au niveau du rez-de-chaussée. Il s'agit de clous à tête pointe de diamant

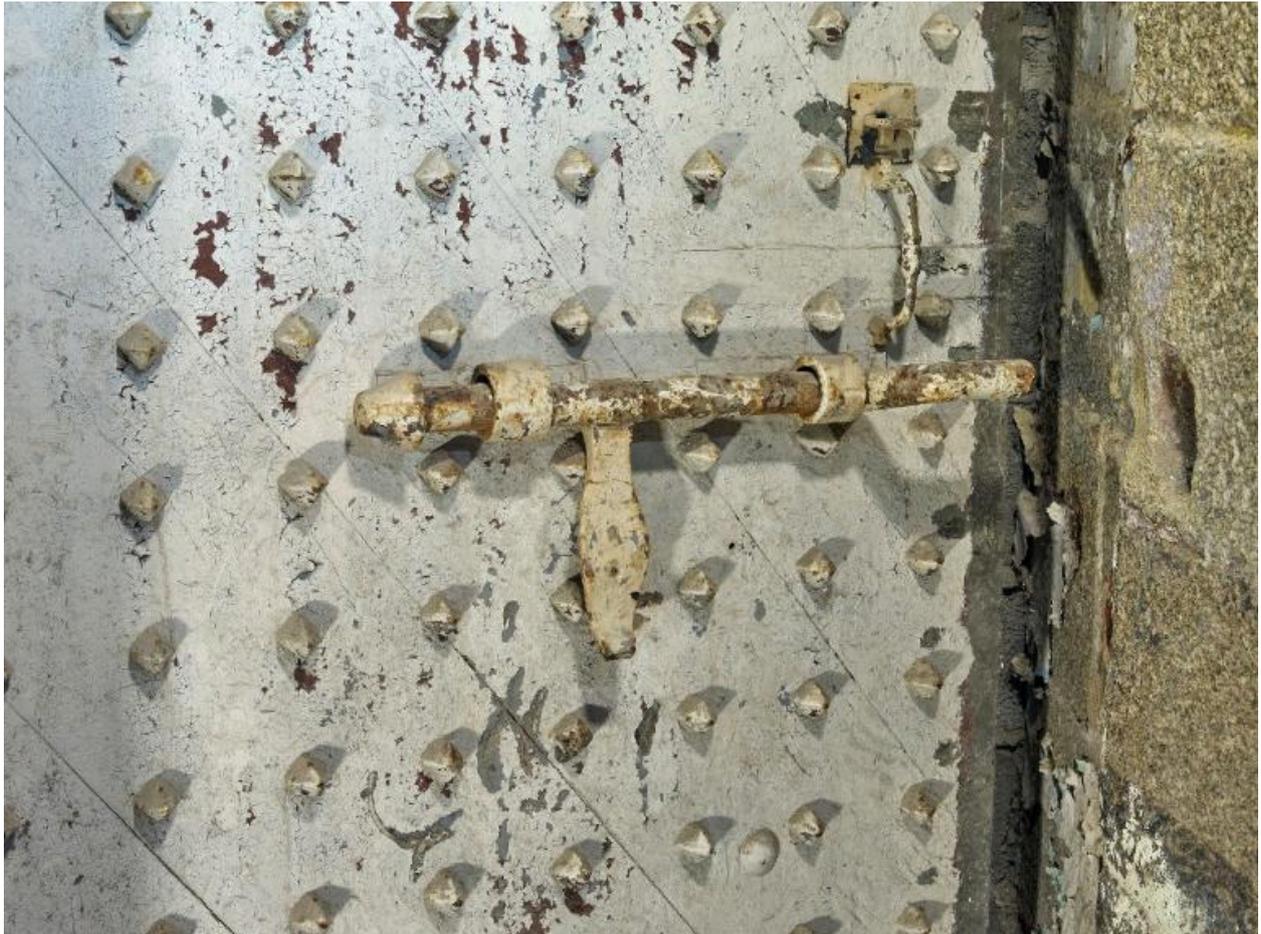
IVR53_20232900614NUCA

Vue de détail du verrou de la porte cloutée. Il s'agit de clous à tête pointe de diamant

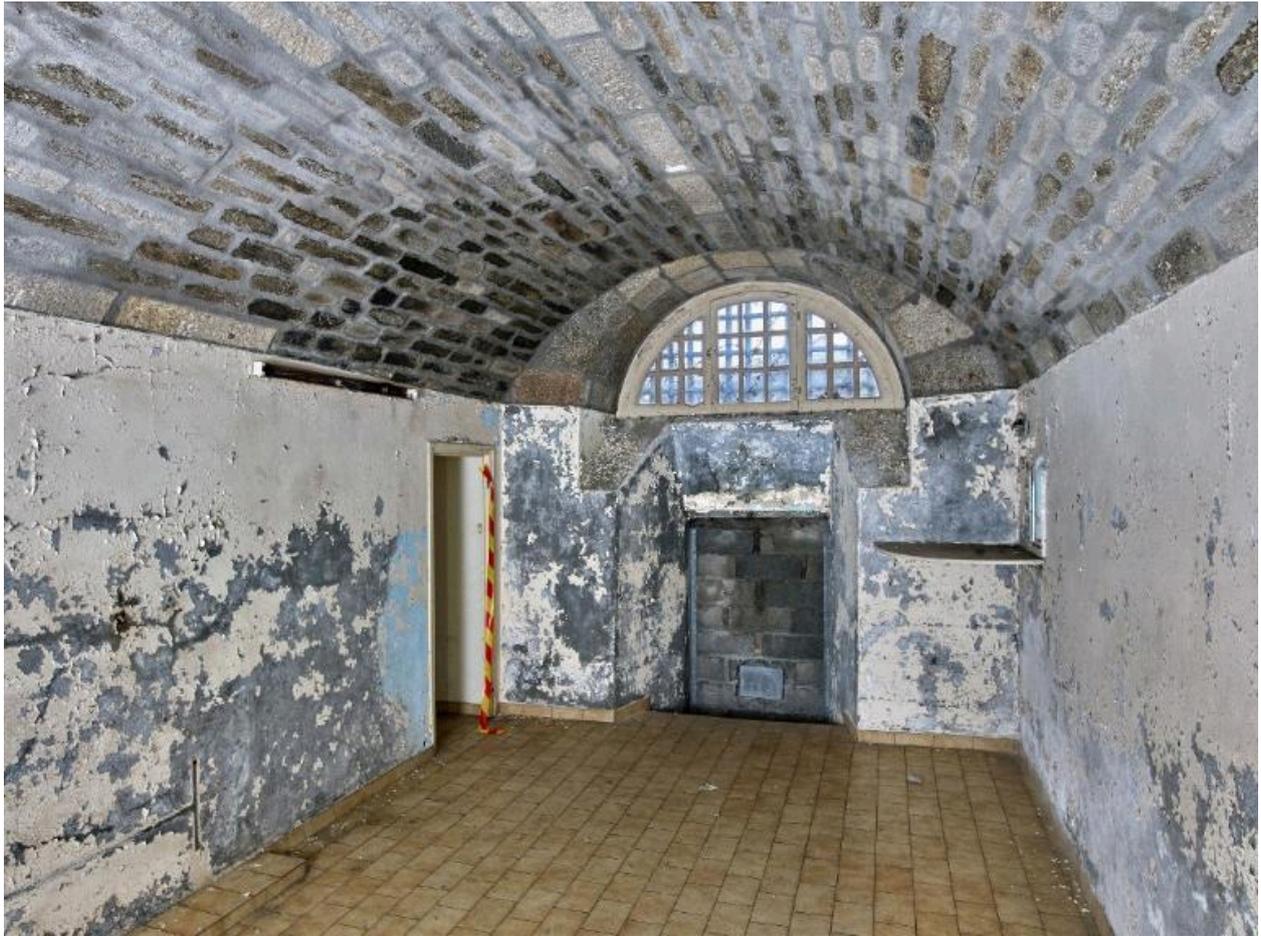
Vue de l'une des pièces voûtées du rez-de-chaussée (deuxième travée depuis le sud, n° 4). La porte donnant vers l'est est murée en parpaing de béton

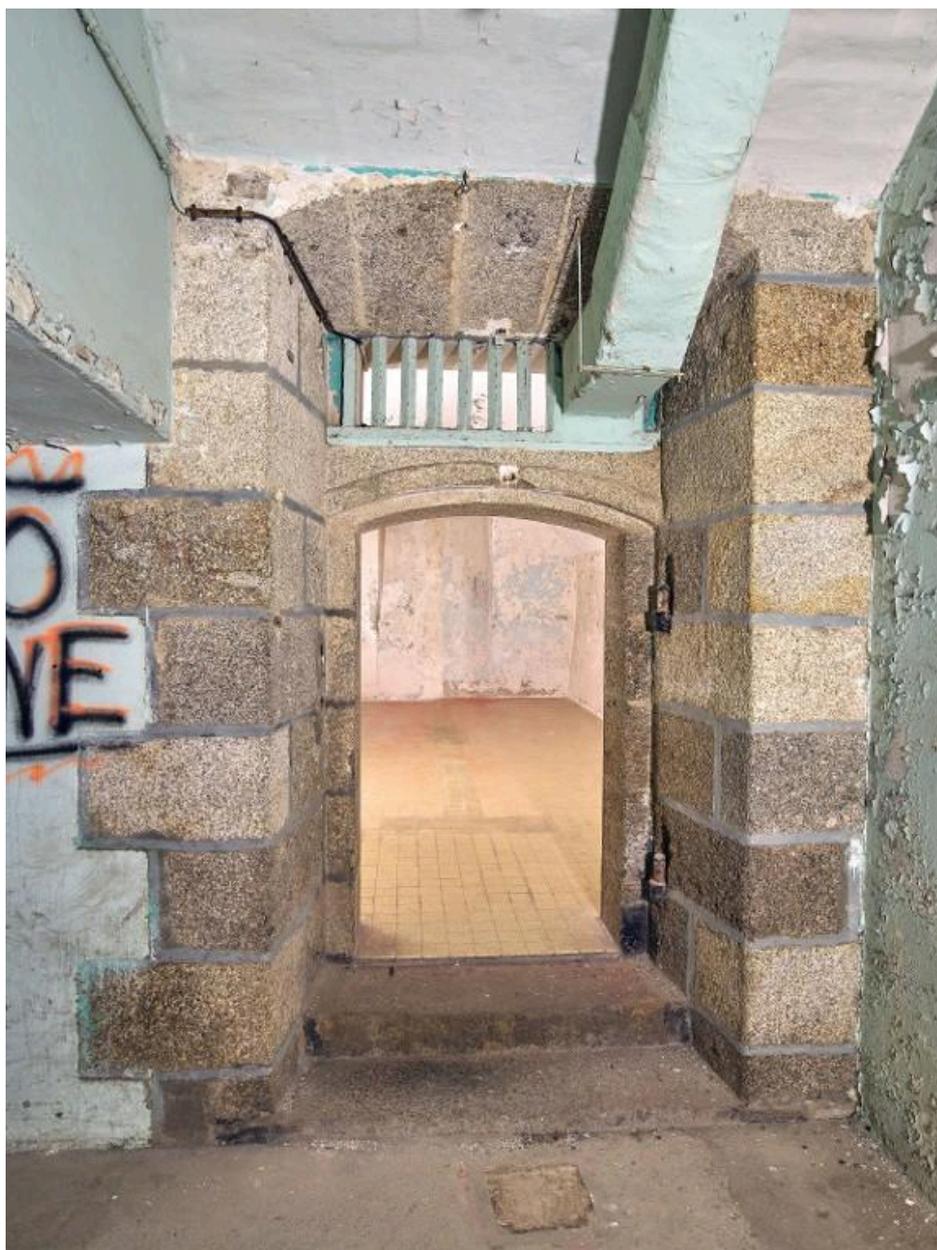
IVR53_20232900619NUCA

Vue de l'entrée de l'une des pièces voûtées du rez-de-chaussée (n° 3 en partie effacé). Son imposte est dotée de barreaux verticaux ; un conduit distribuait de l'air chaud dans la pièce

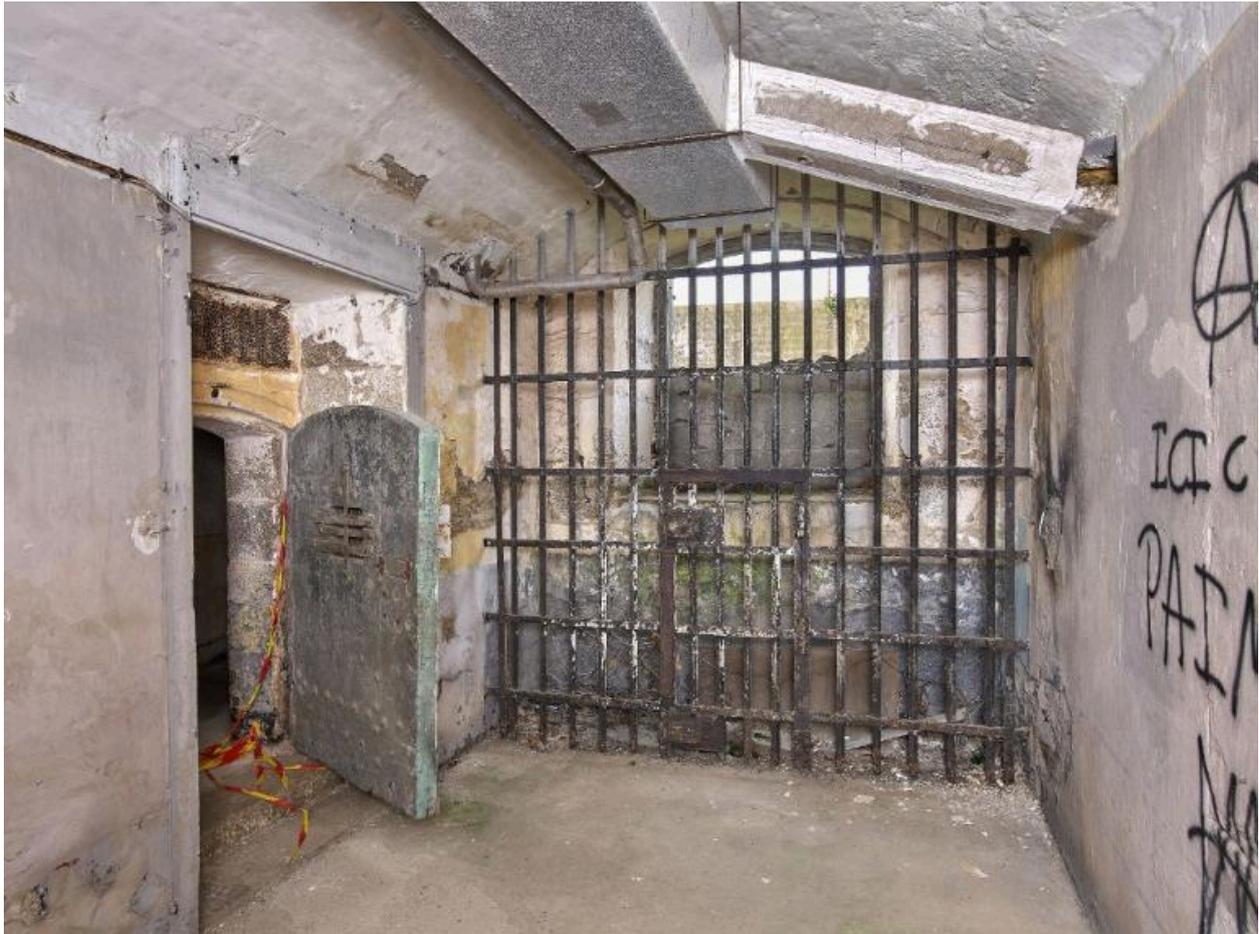
IVR53_20232900629NUCA

Vue de l'extrémité nord du couloir central voûté du rez-de-chaussée. La fenêtre semblait être à l'origine une porte, doublée d'une grille avec porte piétonne. A droite, la porte de la cellule nord, côté ouest. Suspendu au plafond, le système de chauffage

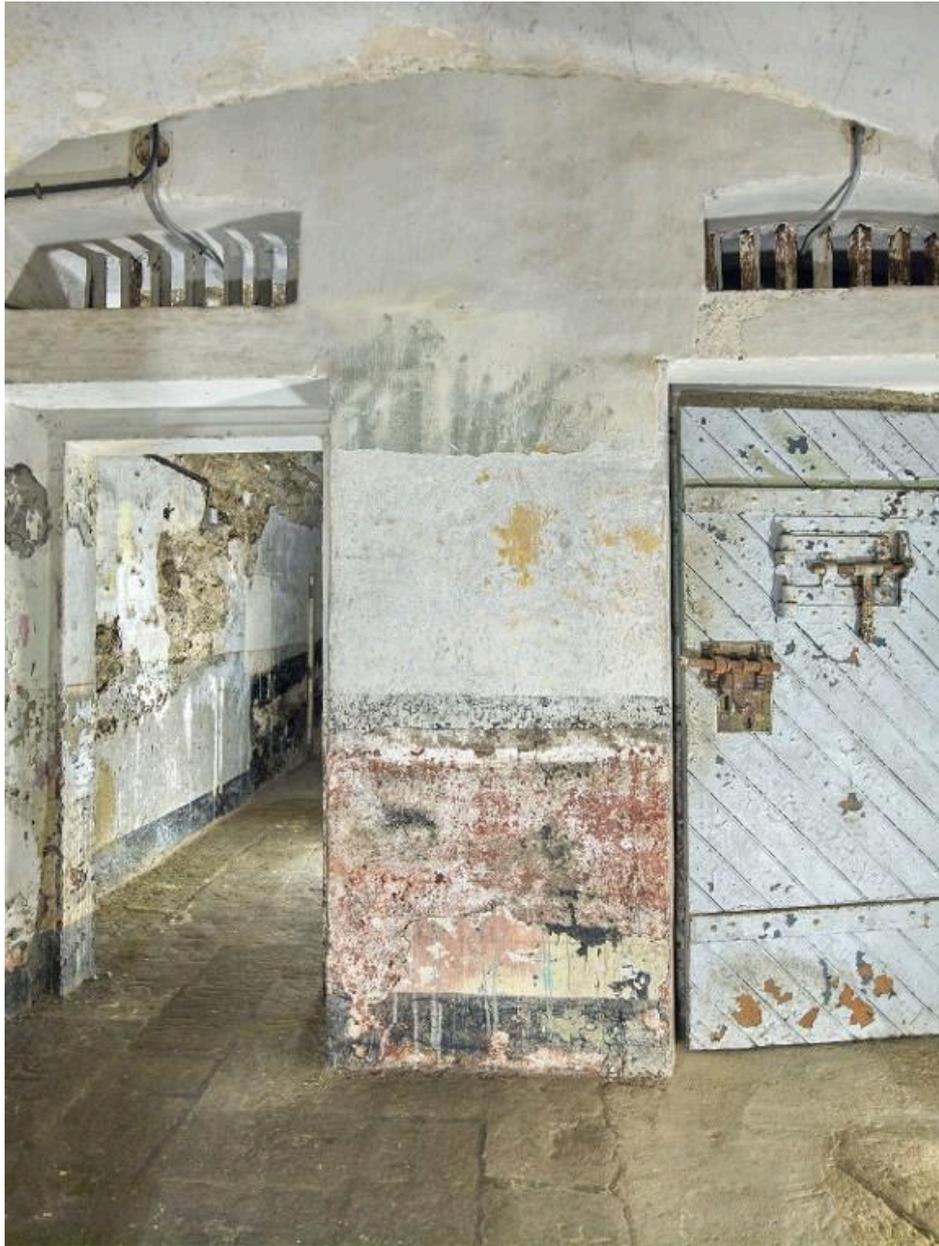
IVR53_20232900630NUCA

Vue de la pièce voûtée nord du rez-de-chaussée, côté ouest. Elle est divisée en deux petites cellules qui conservent : porte en bois à juda et verrou, impostes à barreaux, enduit et peinture avec traces d'un bat-flanc. Au sol, dallage en granite

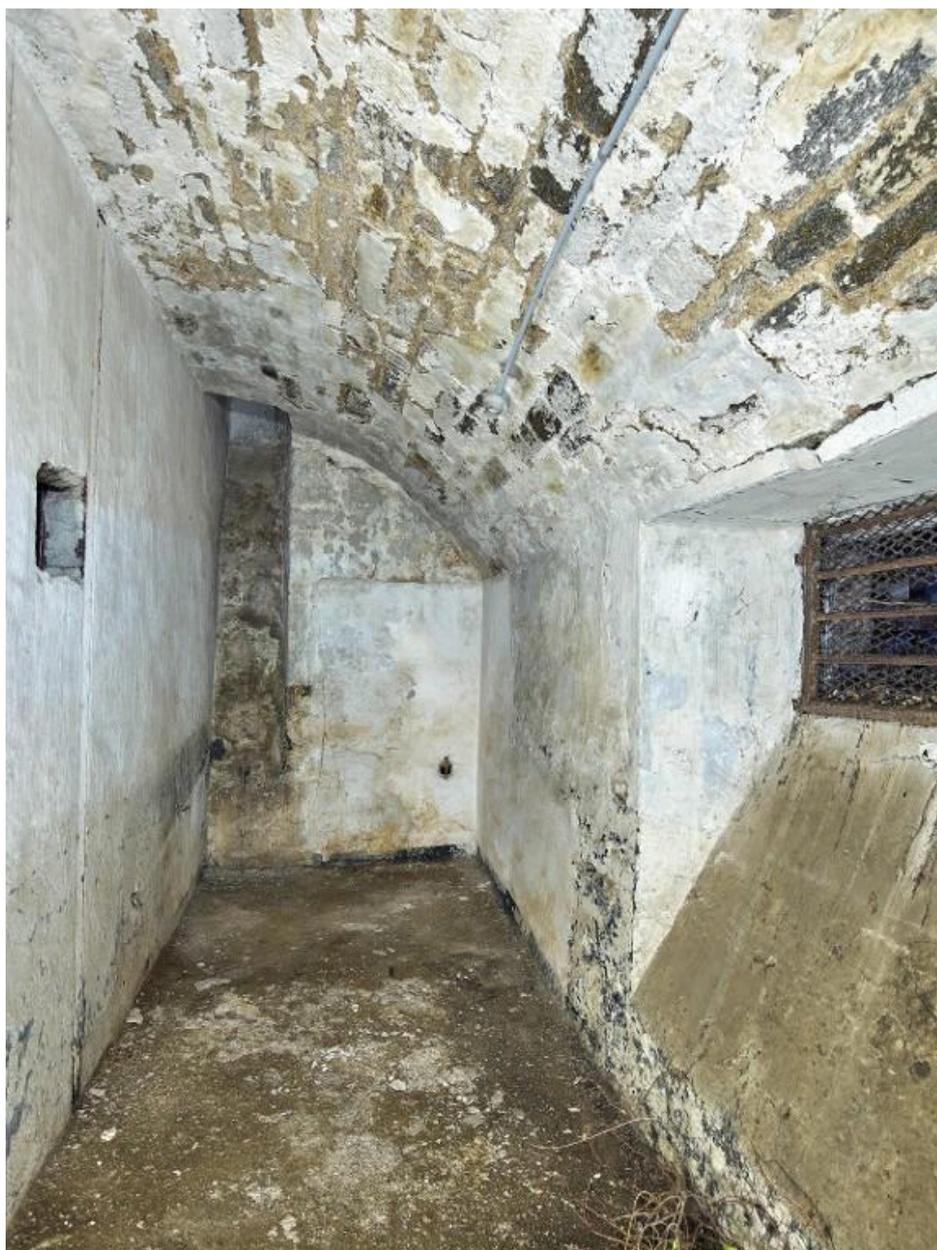
IVR53_20232900631NUCA

Vue de la cellule nord du rez-de-chaussée, côté ouest : elle demeure dans la pénombre. Cette cellule conserve sa porte à juda et verrou, son imposte à barreaux, son enduit et sa peinture

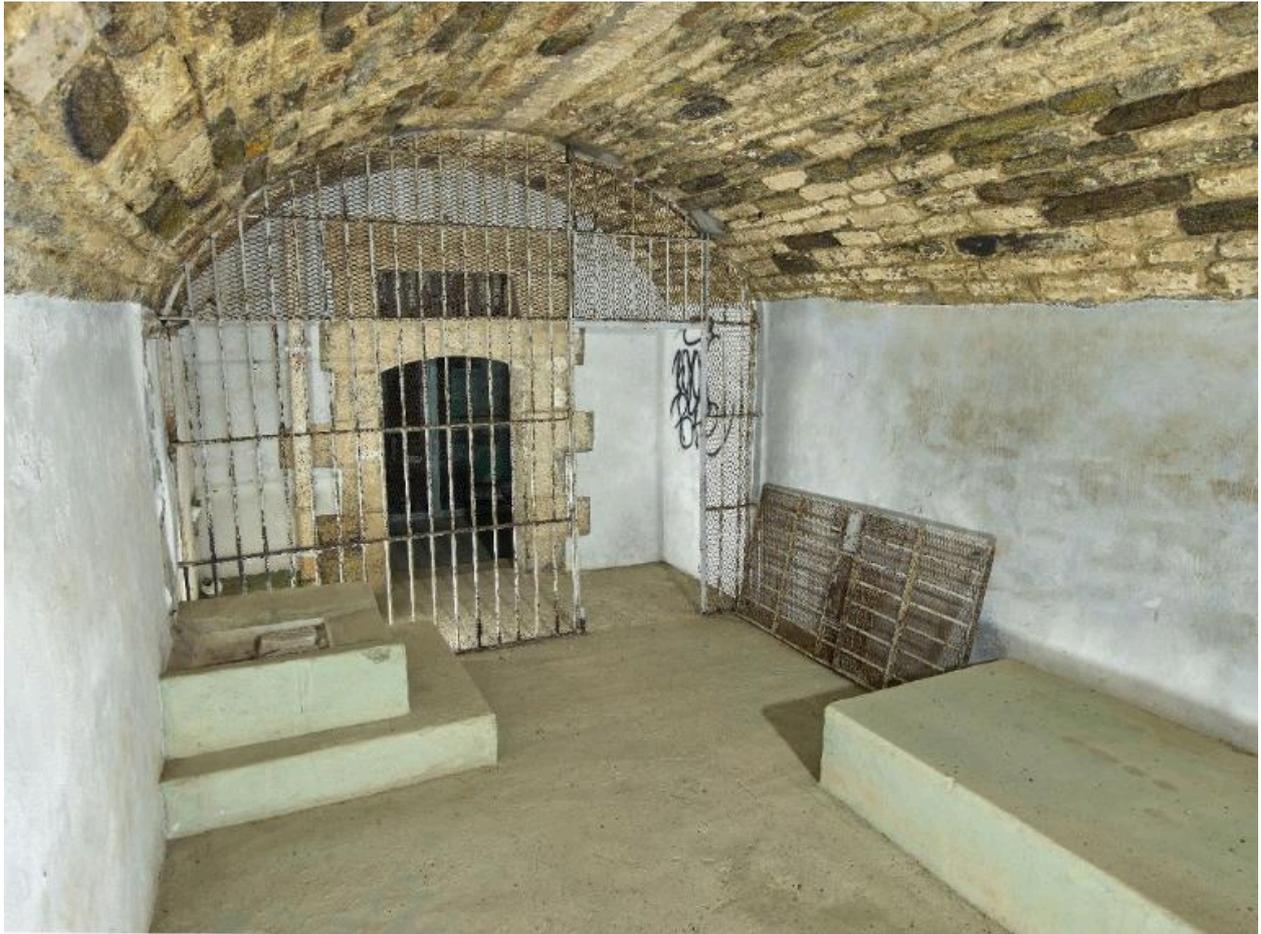
Vue de l'une des cellules voûtées du rez-de-chaussée, côté ouest avec grille faisant sas (cellule de punition). A gauche, les toilettes à la turque (sans cloison) ; à droite, le soubassement en maçonnerie du lit

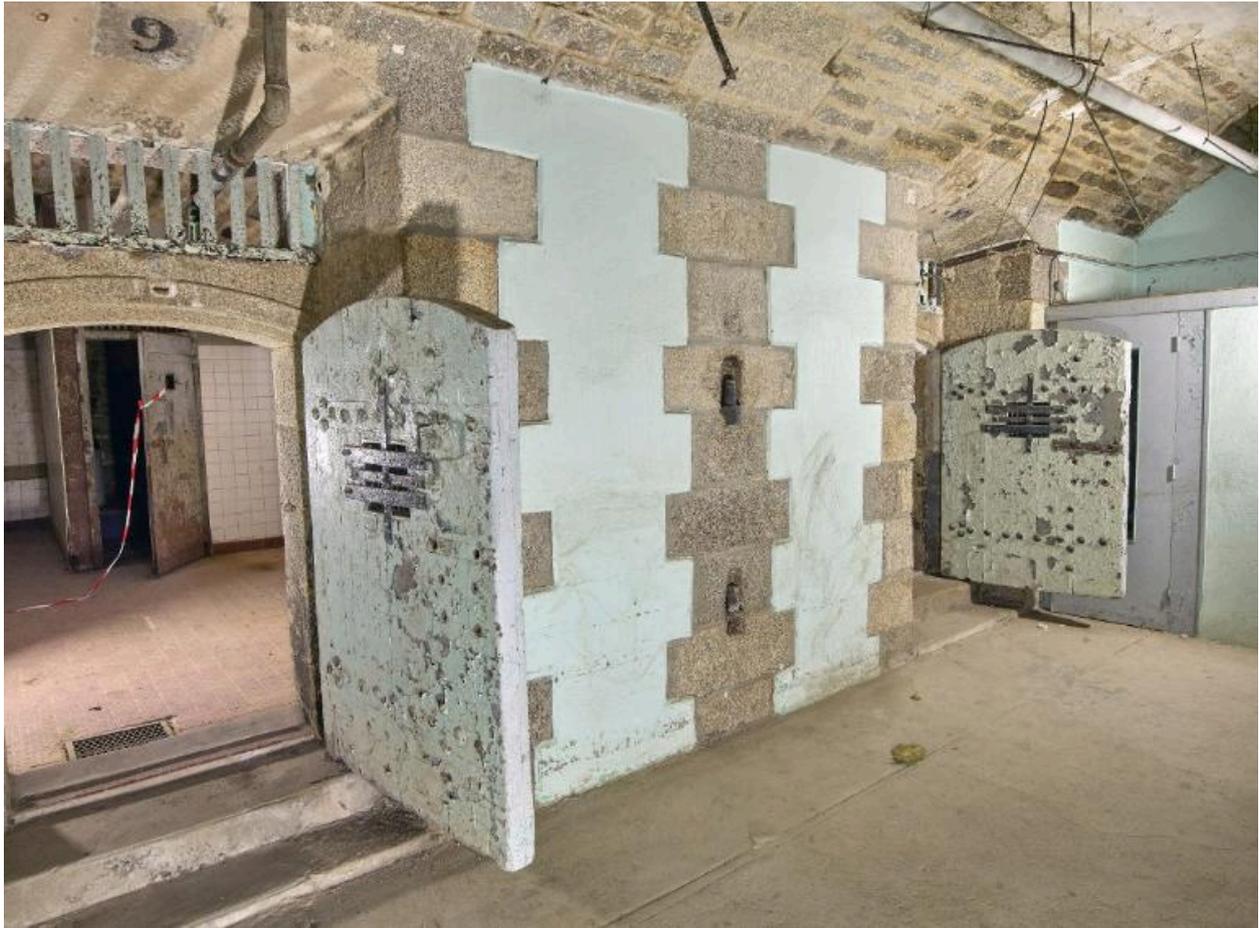
IVR53_20232900624NUCA

Vue des portes n° 9 et 10 depuis le couloir central. Les impostes sont dotées de barreaux verticaux. Dans le couloir, deux gonds témoignent de l'ancienne distribution

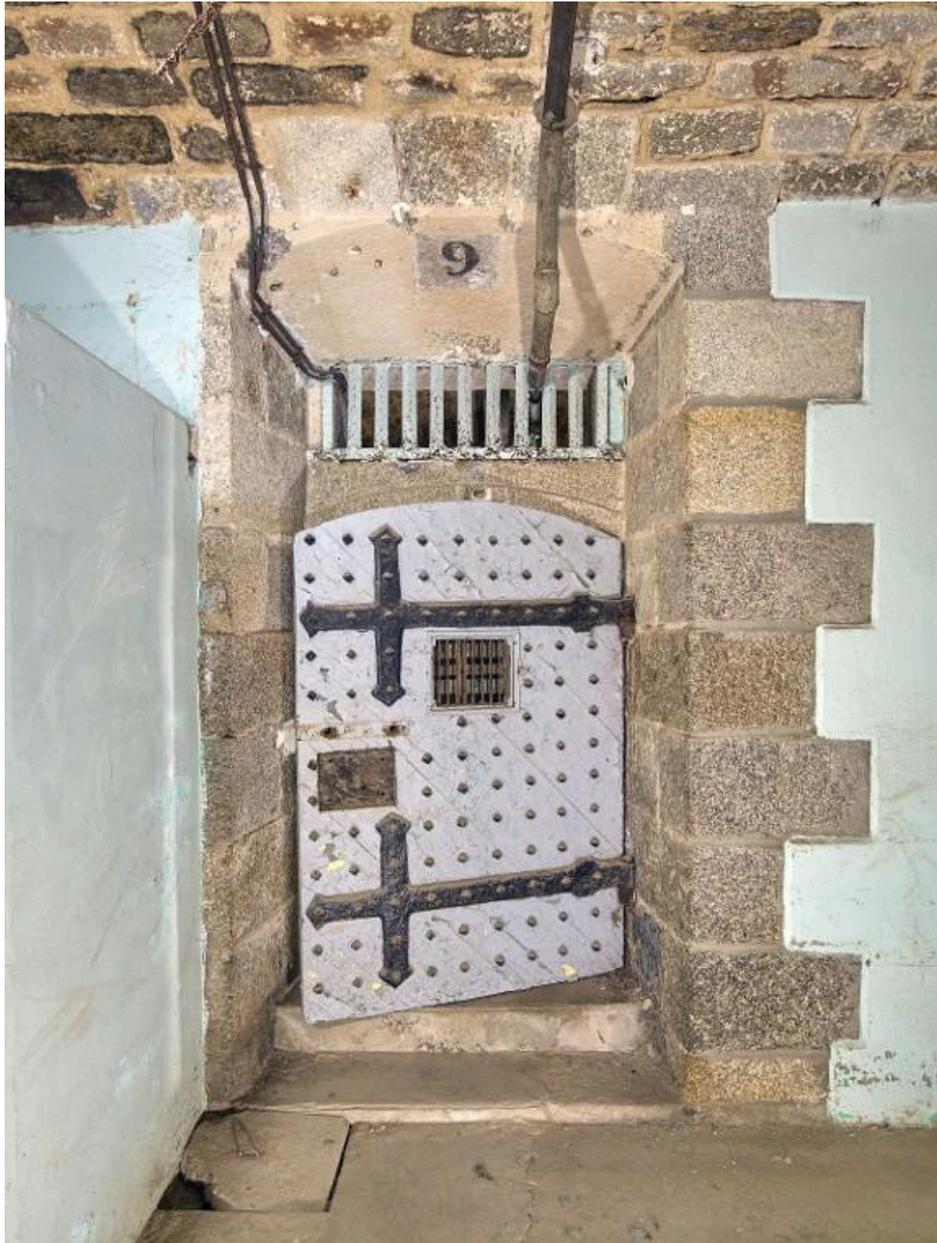
IVR53_20232900625NUCA

Vue de la porte n° 9 depuis le couloir central. L'imposte est dotée de barreaux verticaux. Les pentures sont en place mais verrou et serrure ont disparu

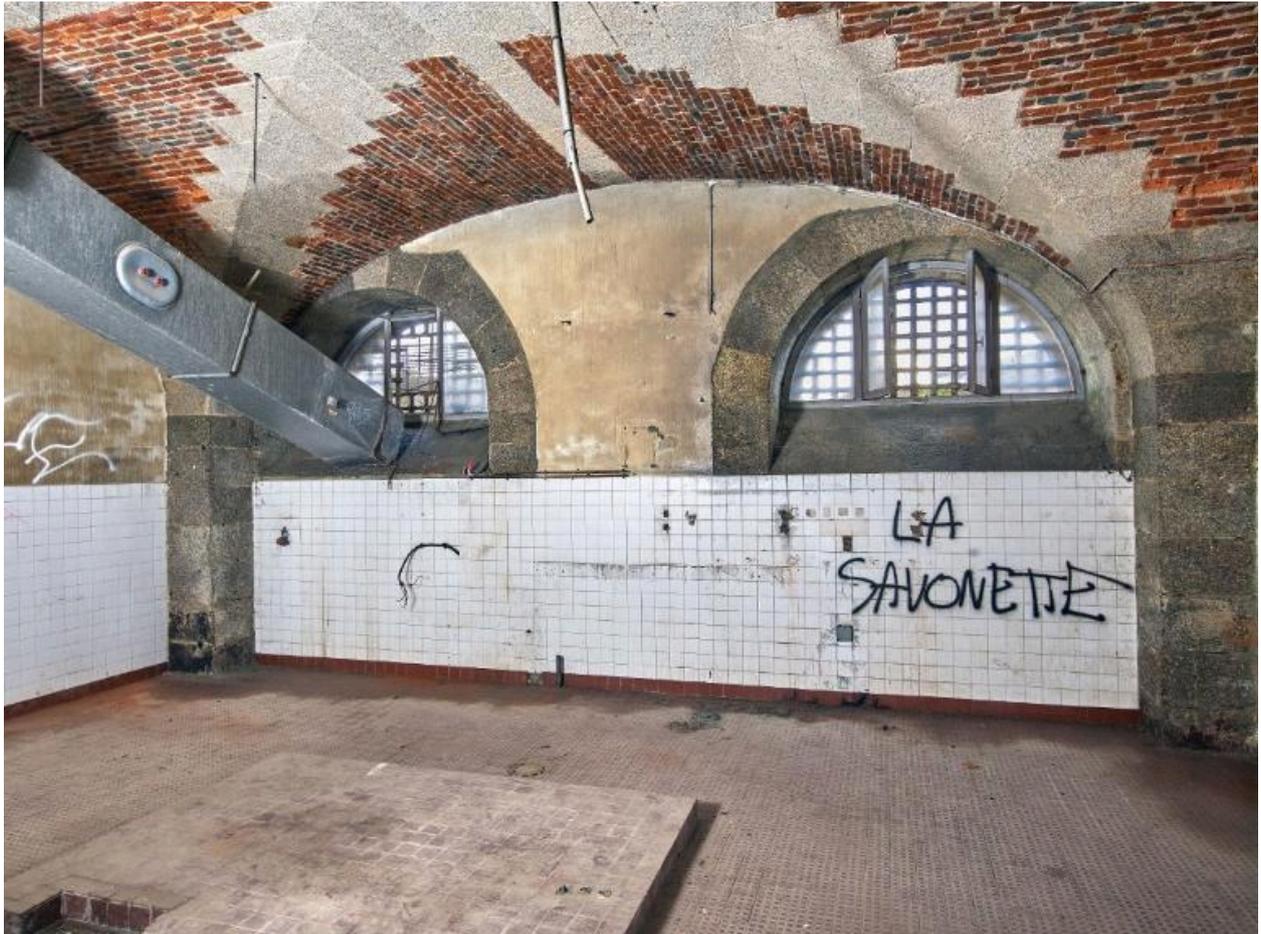
Vue de la pièce voûtée à deux travées du rez-de-chaussée, côté est : sa voûte complexe est en brique et en pierre de taille de granite gris. Elle servait de cuisine comme le montrent les murs et sols carrelés et le système d'aspiration

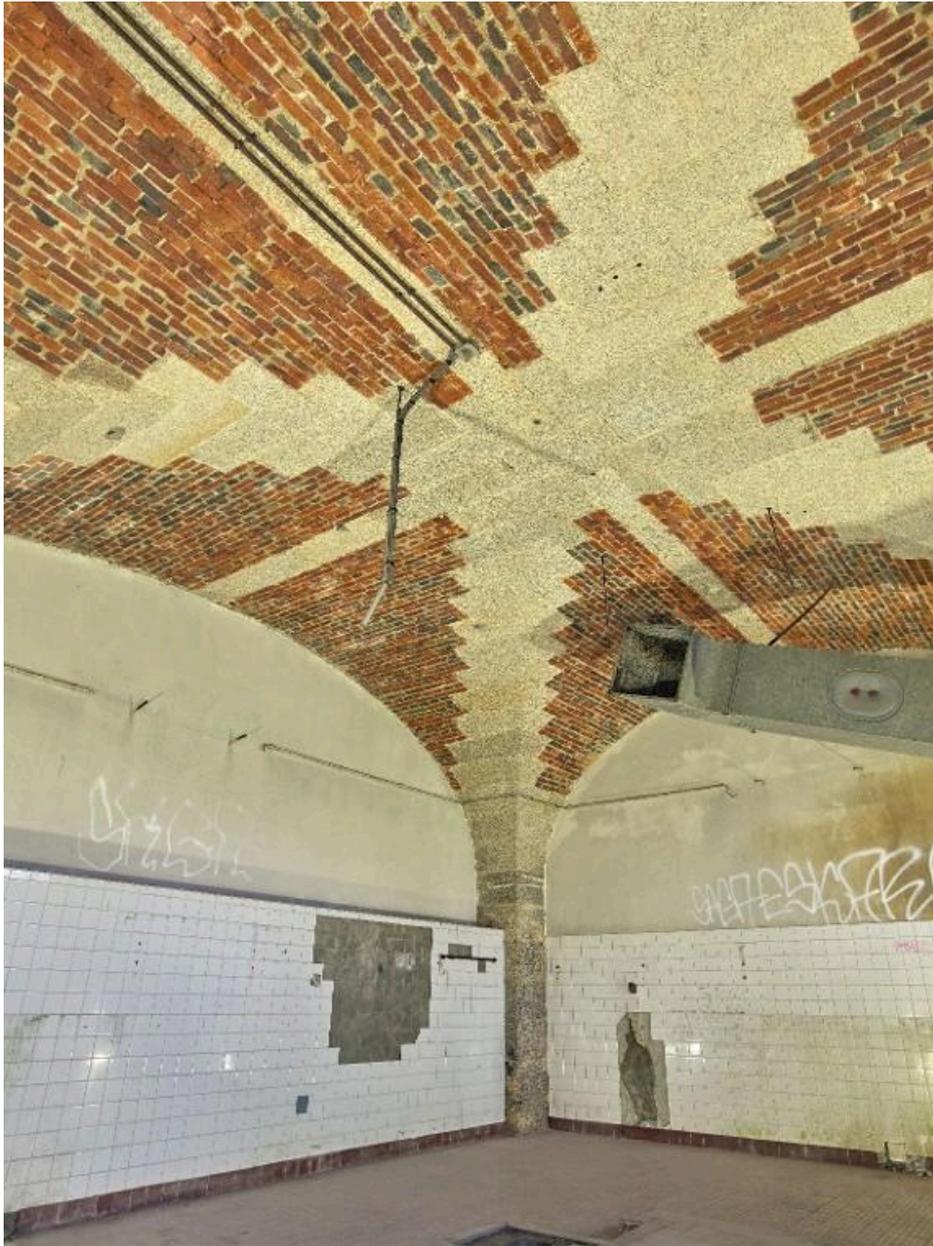
IVR53_20232900627NUCA

Vue de la pièce voûtée à deux travées du rez-de-chaussée, côté est : sa voûte complexe est en brique et en pierre de taille de granite gris. Elle servait de cuisine comme le montrent les murs et sols carrelés et le système d'aspiration

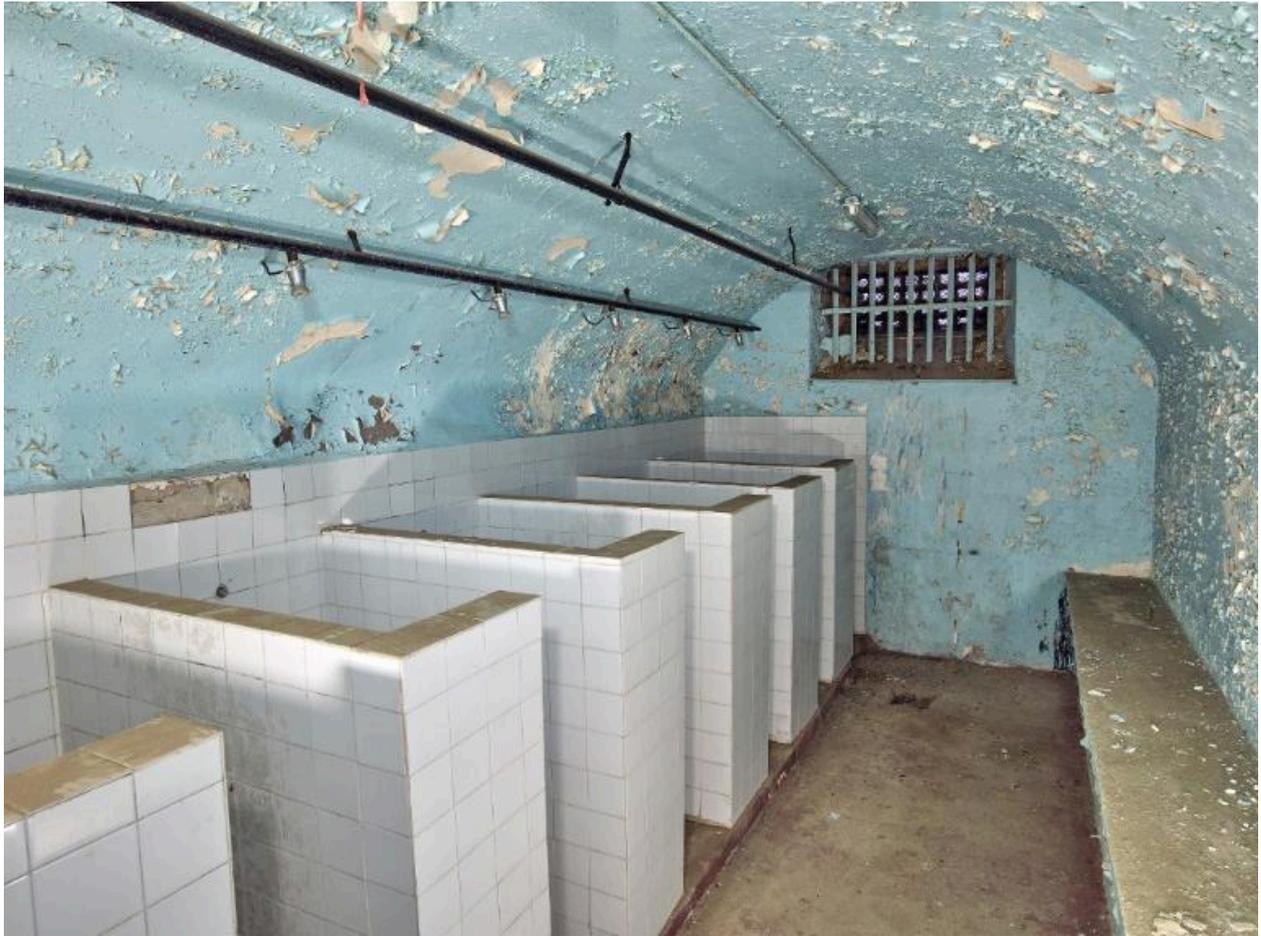
IVR53_20232900639NUCA

Vue de la pièce voûtée du rez-de-chaussée donnant dans la cour ouest. A gauche, les douches individuelles carrelées ; à droite, un banc. Au sol, ciment

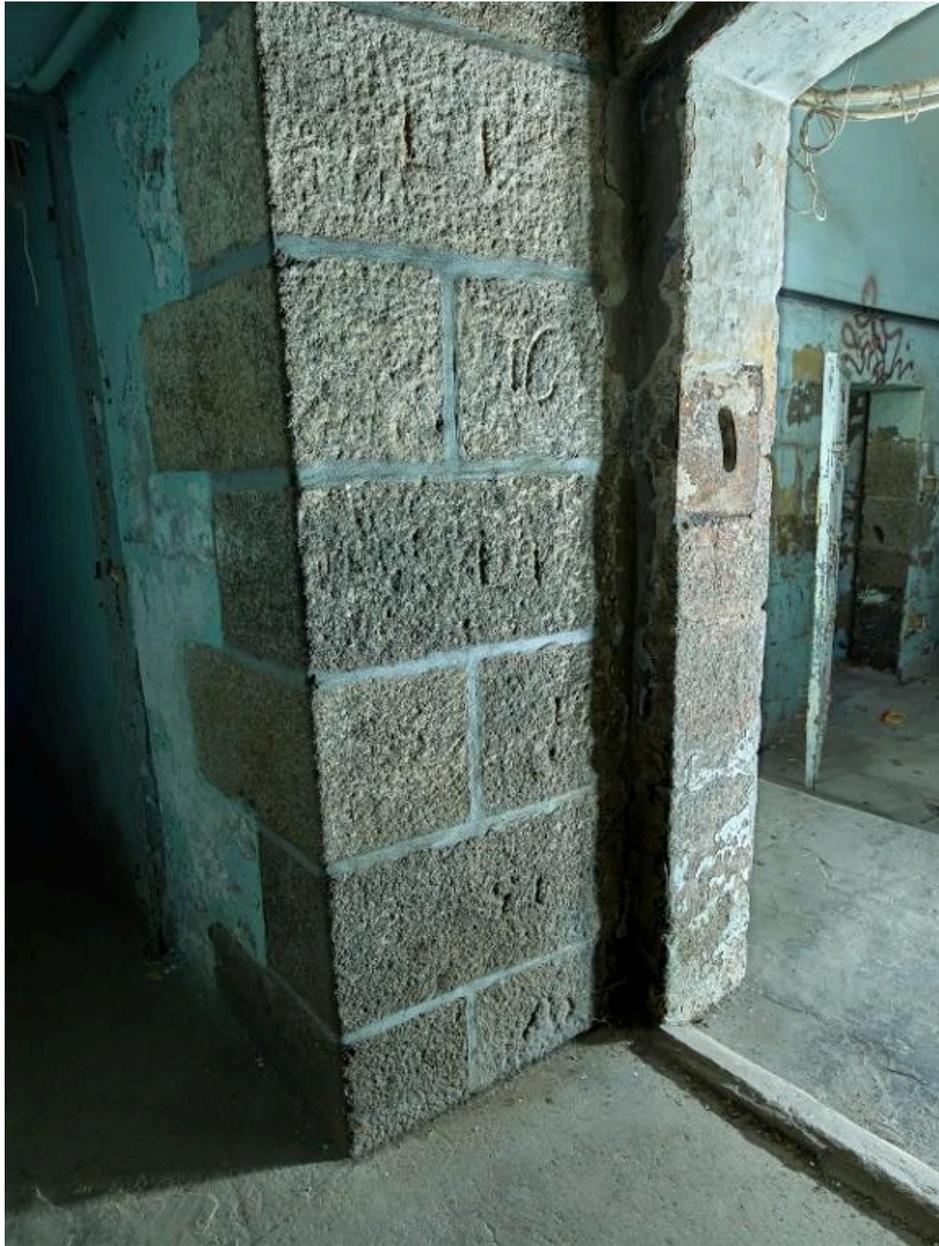
IVR53_20232900620NUCA

Vue de marques de tâcheron dans l'embrasure d'une porte

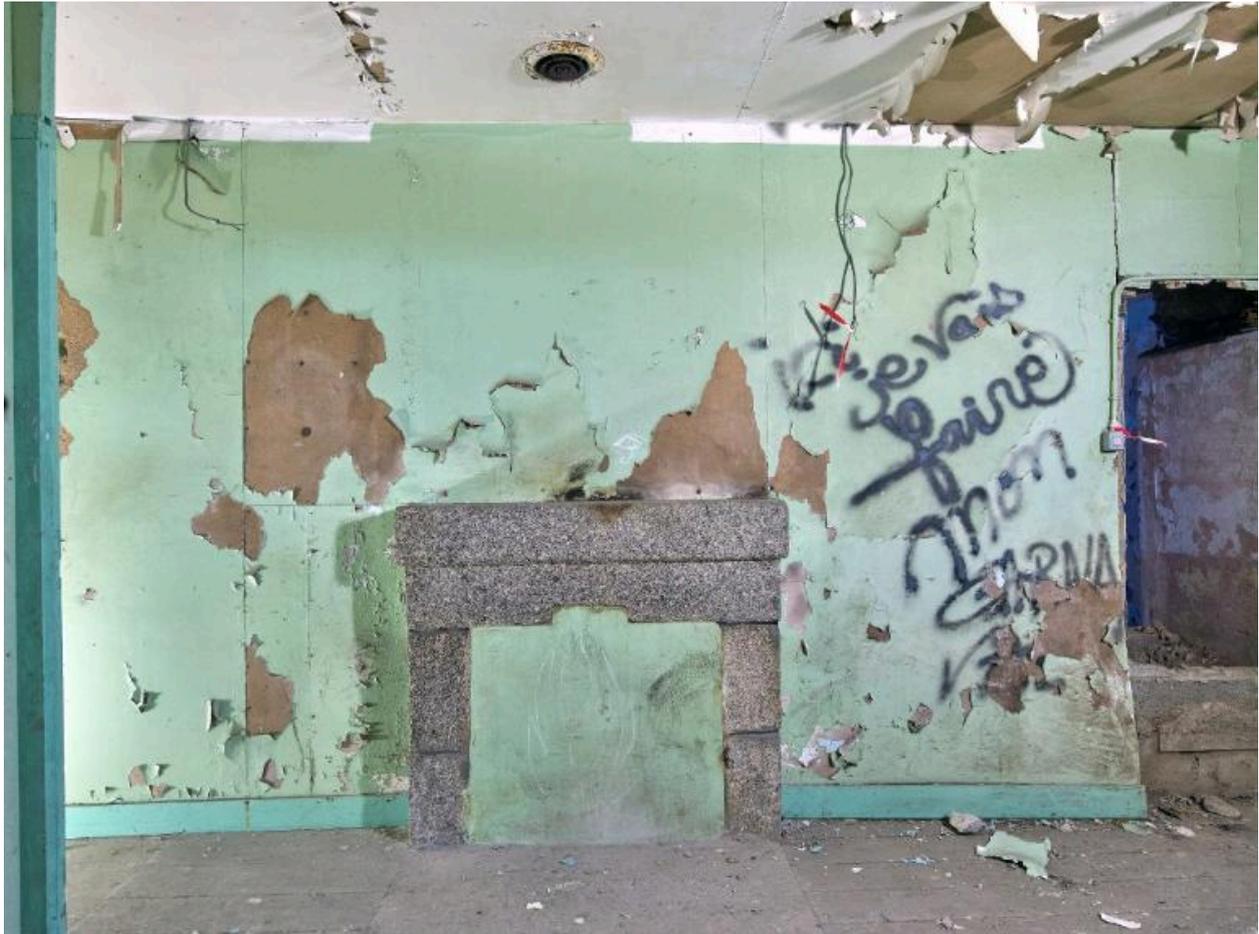
IVR53_20232900634NUCA

Vue d'une cheminée en place à l'extrémité nord du rez-de-chaussée, côté est (troisième travée depuis le nord)
