Prison militaire maritime puis civile, maison d'arrêt dite Prison de Pontaniou, rue de Pontaniou (Brest)

Numéro de dossier : IA29001880

Cadre de l'étude : enquête thématique régionale Inventaire des fortifications littorales de Bretagne, enquête thématique régionale Inventaire des héritages militaires en Bretagne

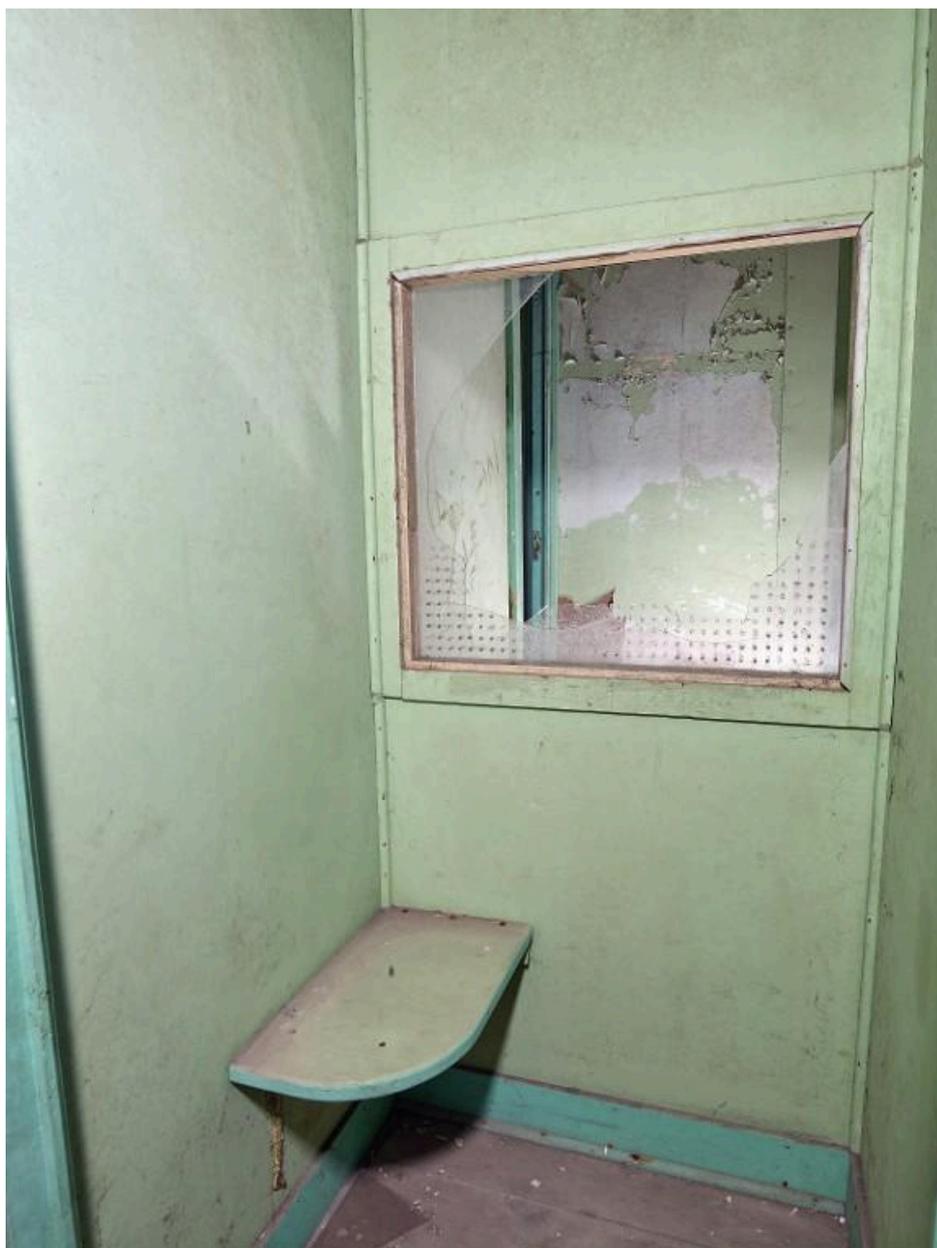
IVR53_20232900635NUCA

Vue du parloir situé au rez-de-chaussée (avant, avant dernière travée masquée par un bâtiment). Le plexiglas est perforé ; à gauche, assise

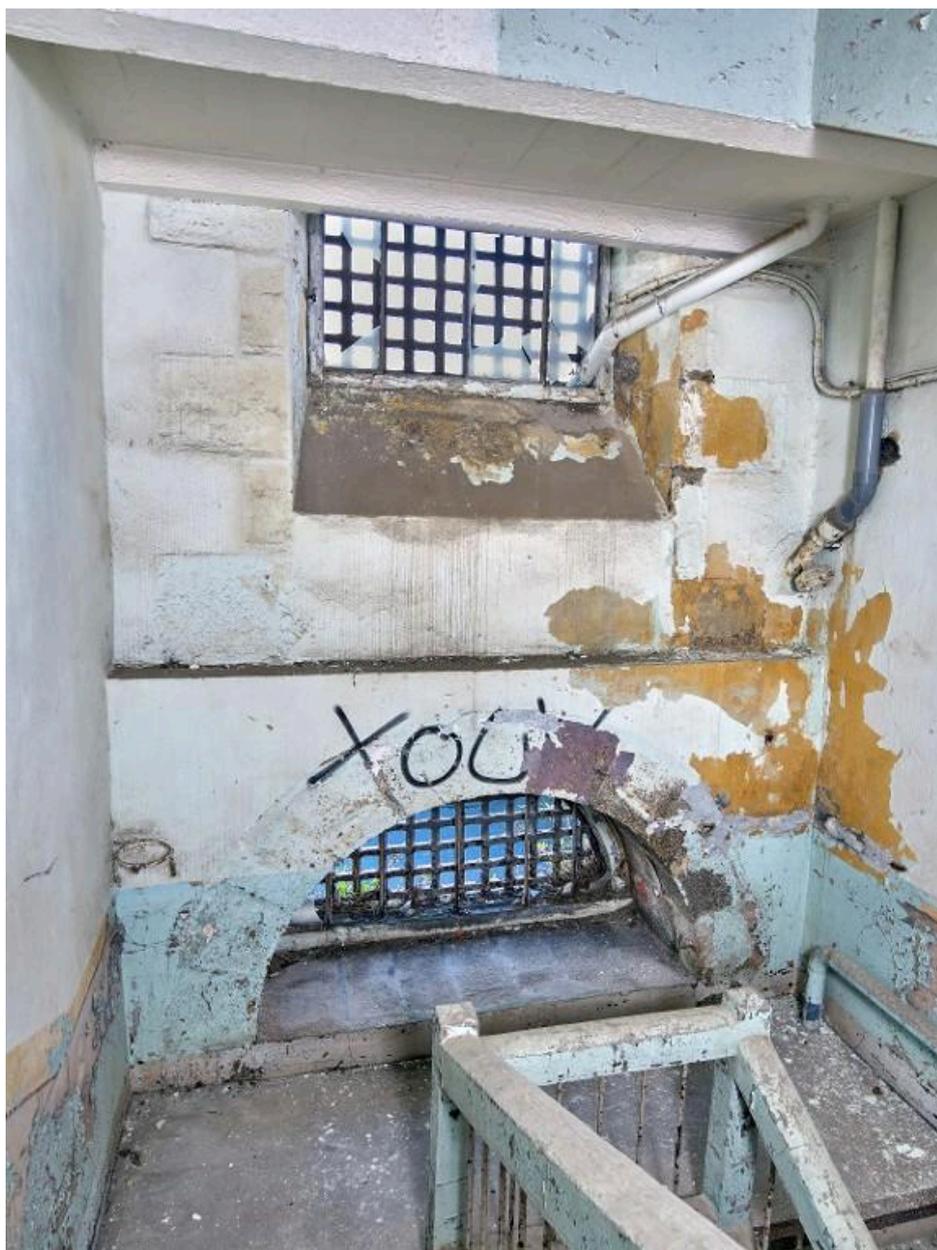
IVR53_20232900616NUCA

Vue du palier situé entre le rez-de-chaussée et le premier étage. L'escalier est en béton armé. Les baies ont perdu leurs carreaux en verre

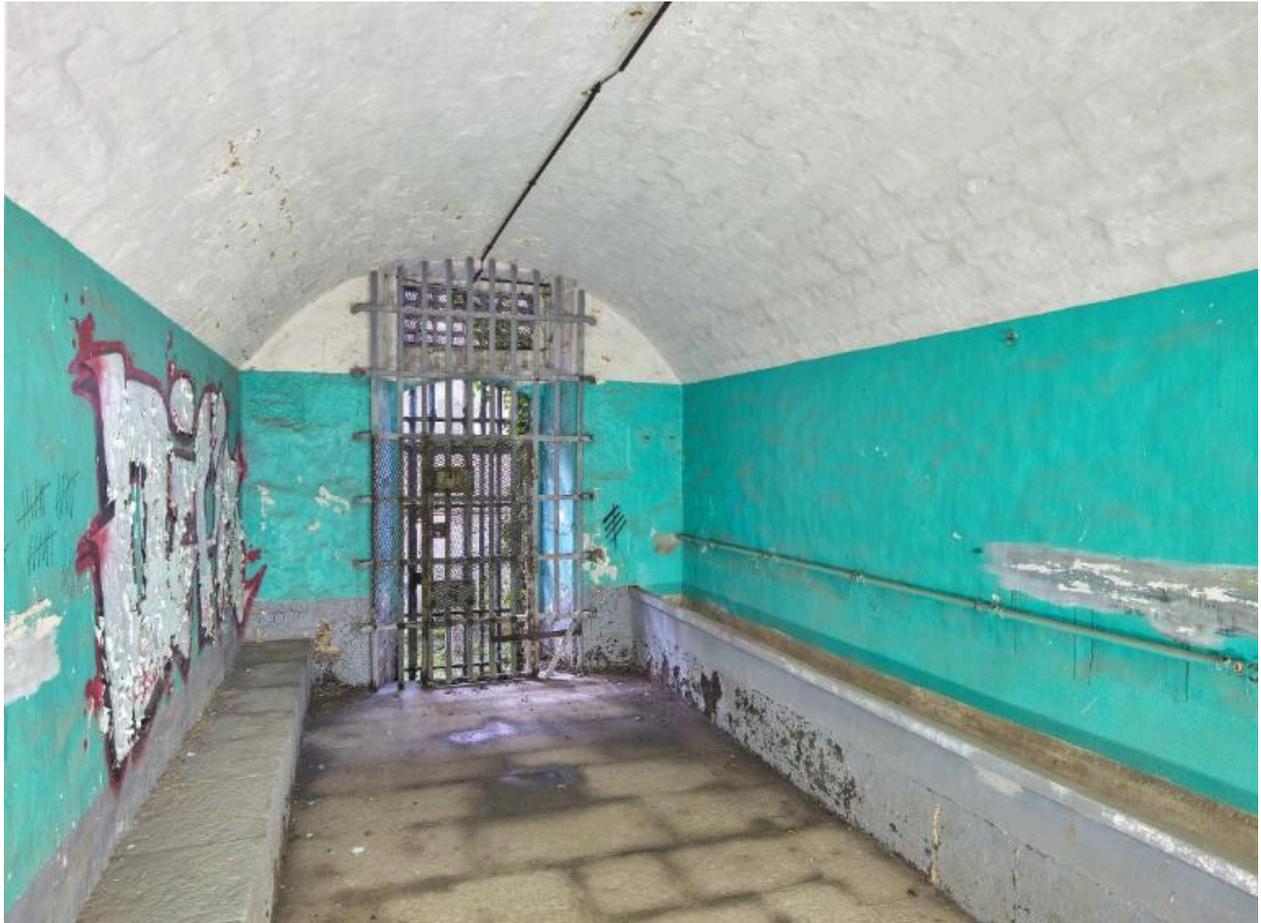
IVR53_20232900632NUCA

Vue du couloir vestibule voûté du premier étage donnant dans la cour ouest. A gauche, un banc en pierre ; à droite, un long évier avec emplacement pour des robinets. Au sol, dallage en granite

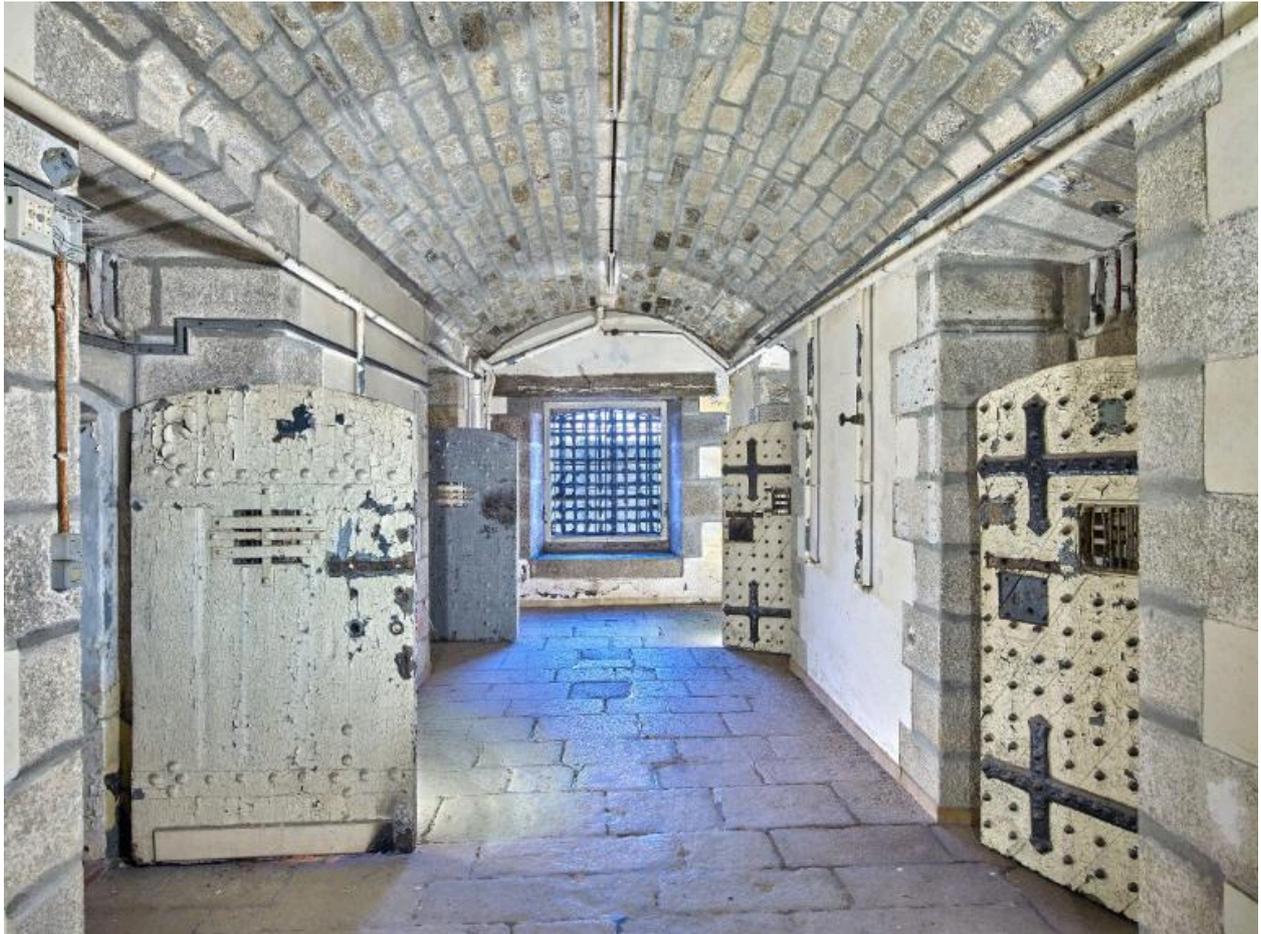
Vue de l'extrémité nord du couloir central voûté du premier étage : de part et d'autre, des cellules du quartier des femmes. Les portes ont perdu serrure et verrou

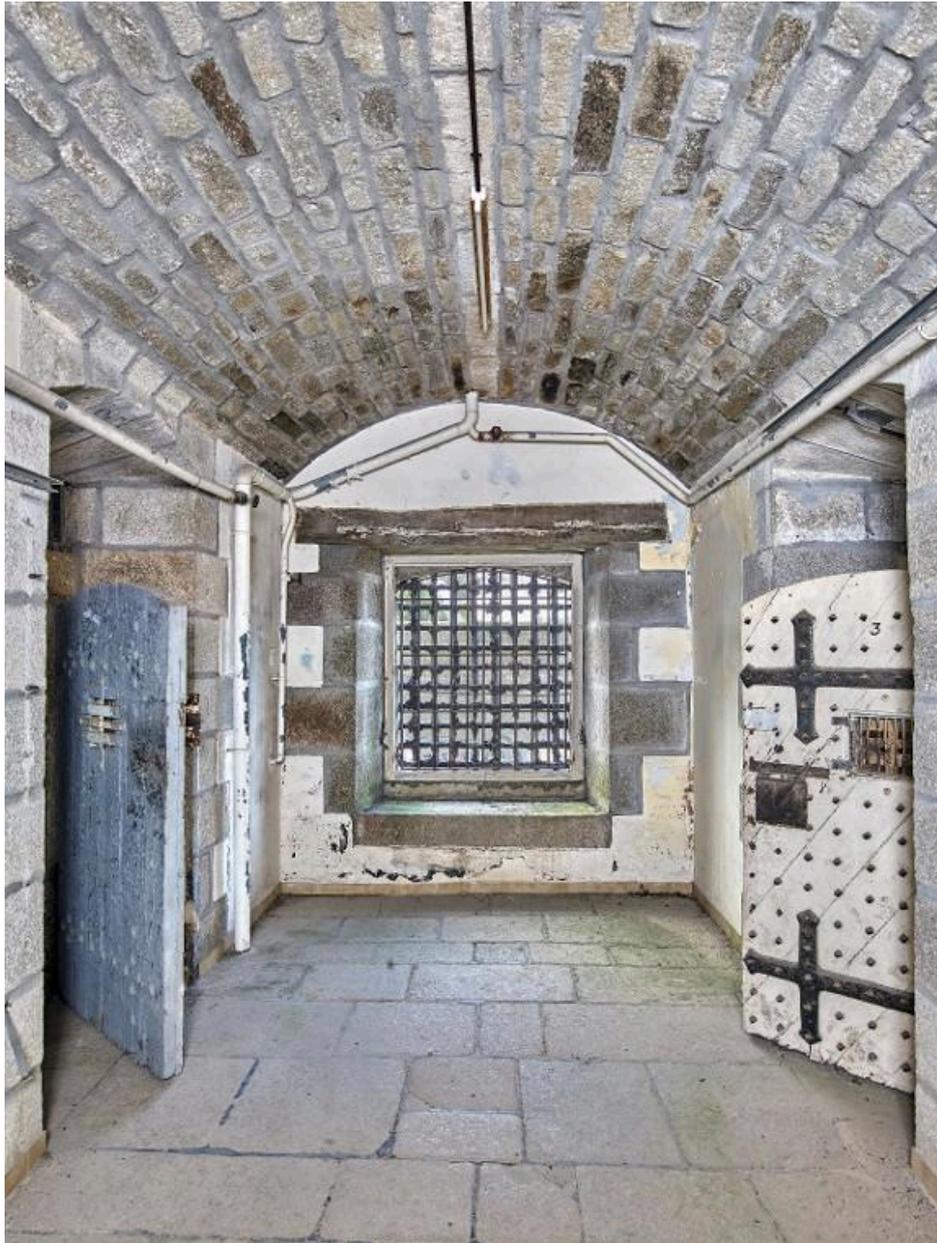
IVR53_20232900638NUCA

Vue de l'extrémité nord du couloir central voûté du premier étage : de part et d'autre, des cellules du quartier des femmes. Les portes ont perdu serrure et verrou

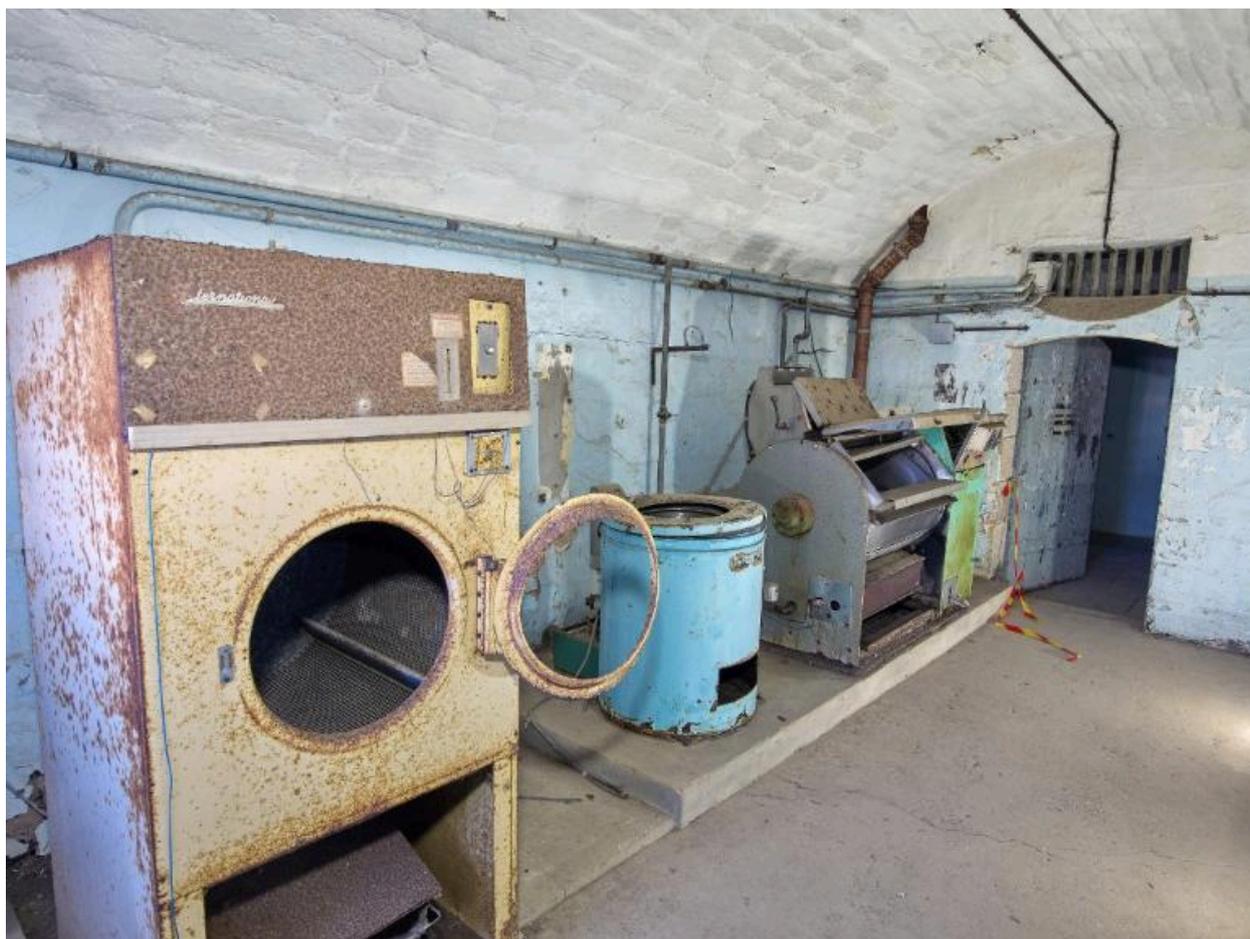
IVR53_20232900636NUCA

Vue de la buanderie située dans une pièce voûtée au premier étage, côté est : ensemble de machine à laver

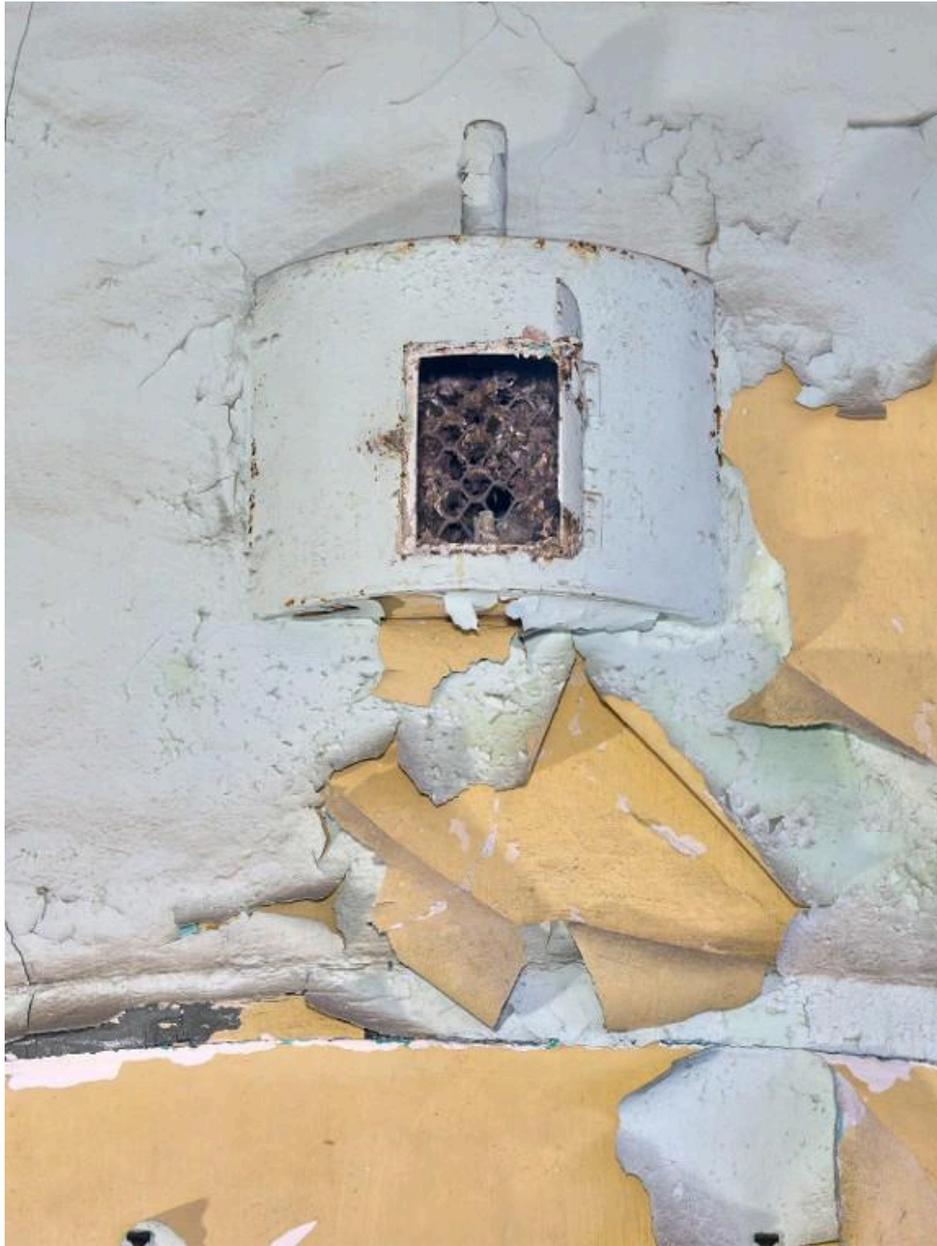
IVR53_20232900651NUCA

Vue du couloir central du deuxième étage, extrémité sud : boîte à lumière en place au-dessus d'une porte de cellule (murée, car transformé en logement)

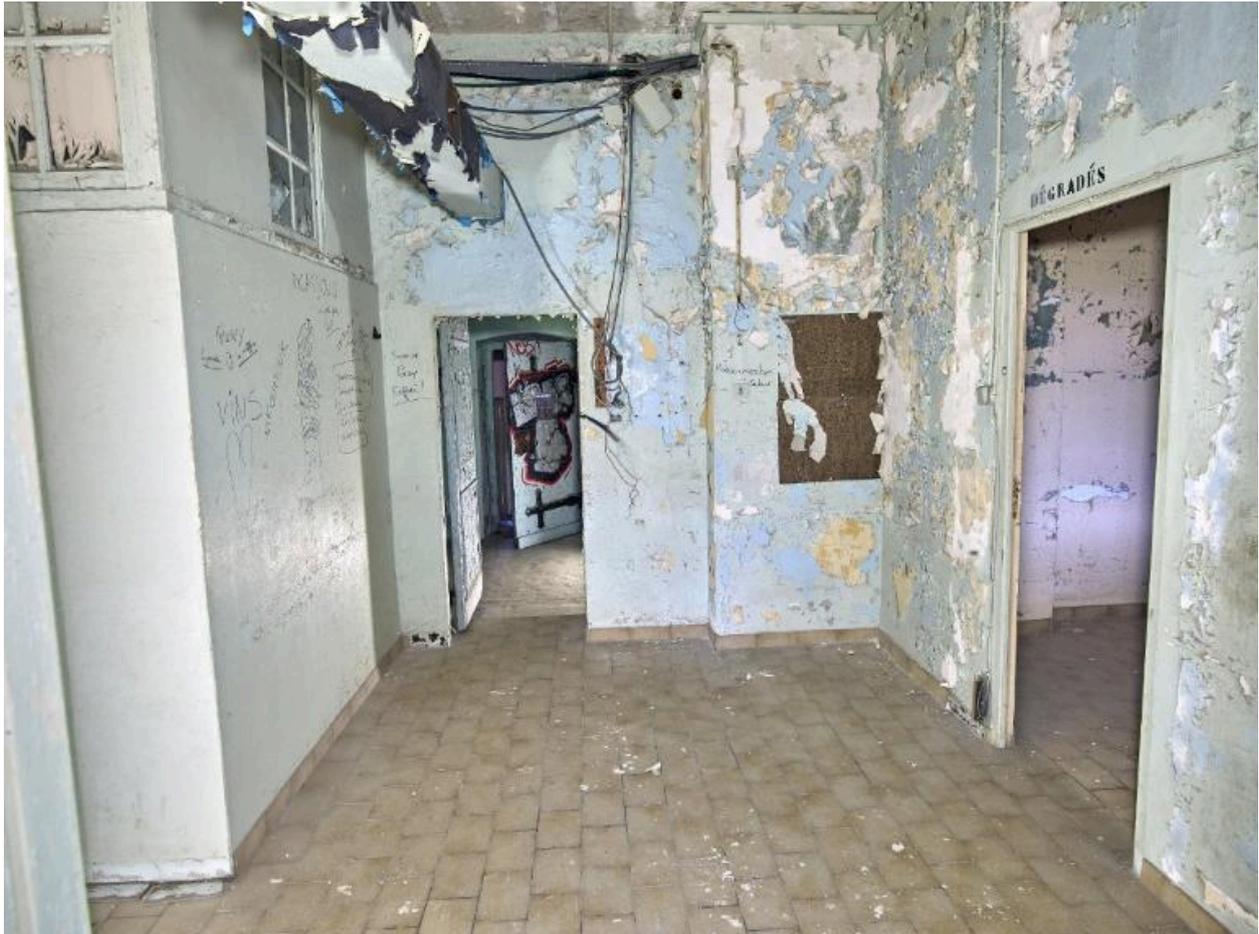
IVR53_20232900649NUCA

Vue du deuxième étage : poste de garde des surveillants. Sur le mur du fond, les vestiges d'un tableau en liège. Au-dessus de la porte, on peut lire Dégradés (c'était la fouille)

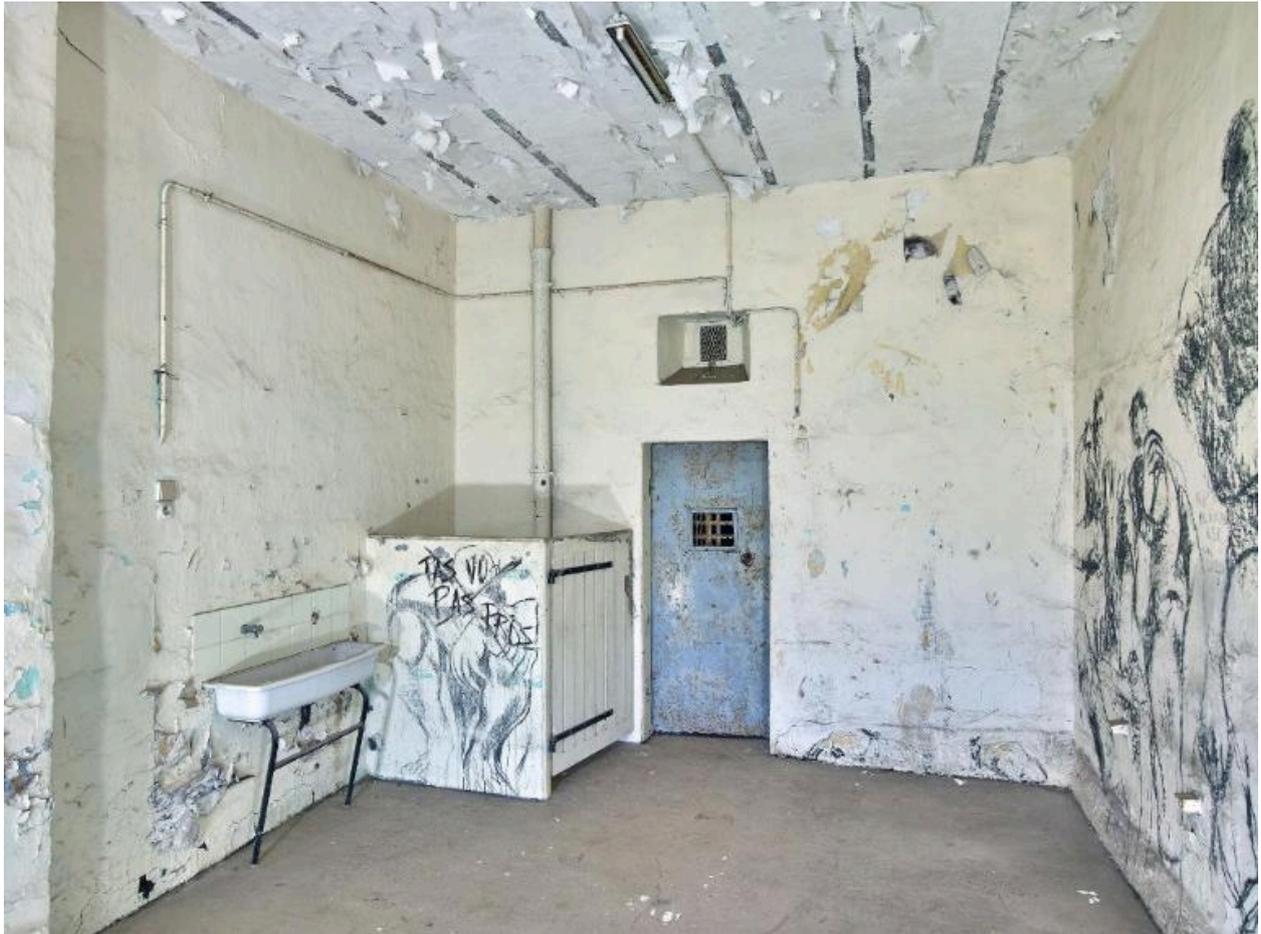
IVR53_20232900641NUCA

Vue de l'une des cellules du deuxième étage (plafond en voûtain de brique et poutrelles). A gauche, lavabo et toilette à la turque protégée par une porte battante ; au centre, la porte de la cellule avec son imposte ; sur le mur de droite, une oeuvre de Paul Bloas

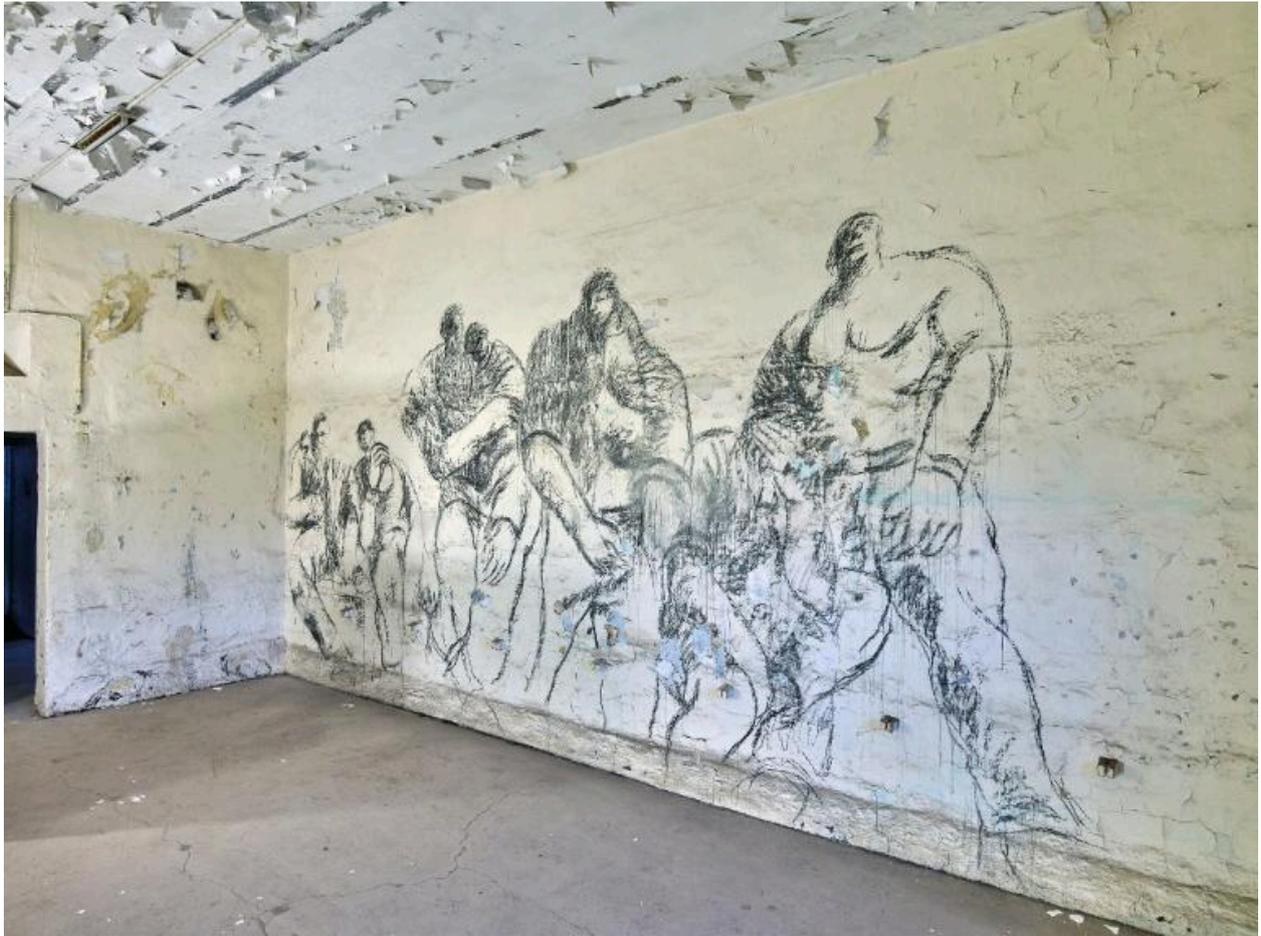
IVR53_20232900640NUCA

Vue de l'une des cellules du deuxième étage (plafond en voûtain de brique et poutrelles). Sur le mur de droite, une oeuvre de Paul Bloas

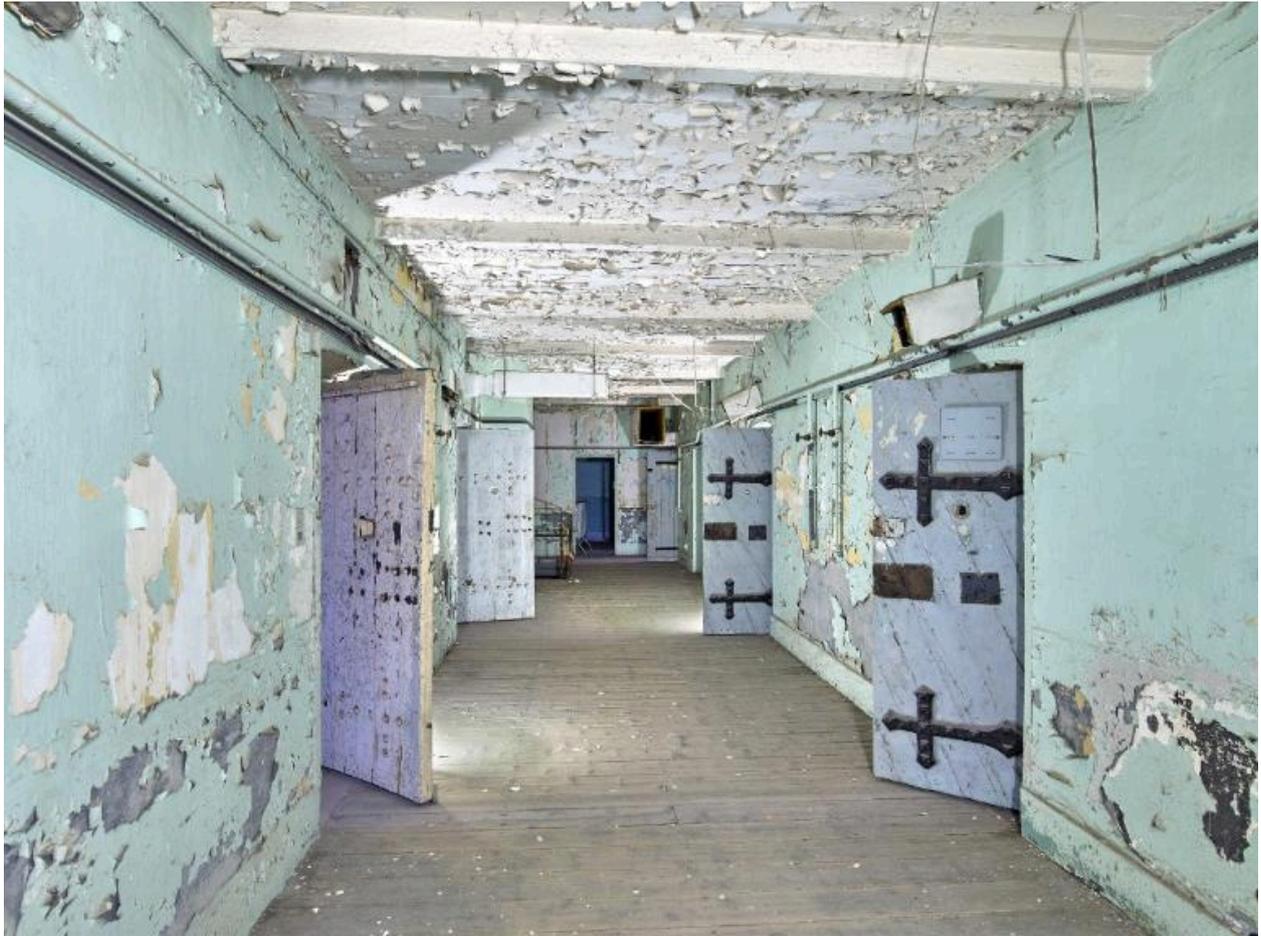
Vue du couloir central du troisième étage : de part et d'autre, des cellules. Les portes ont perdu serrure et verrou. La dalle du niveau de comble repose sur des poutres en béton ; le sol est en plancher bois

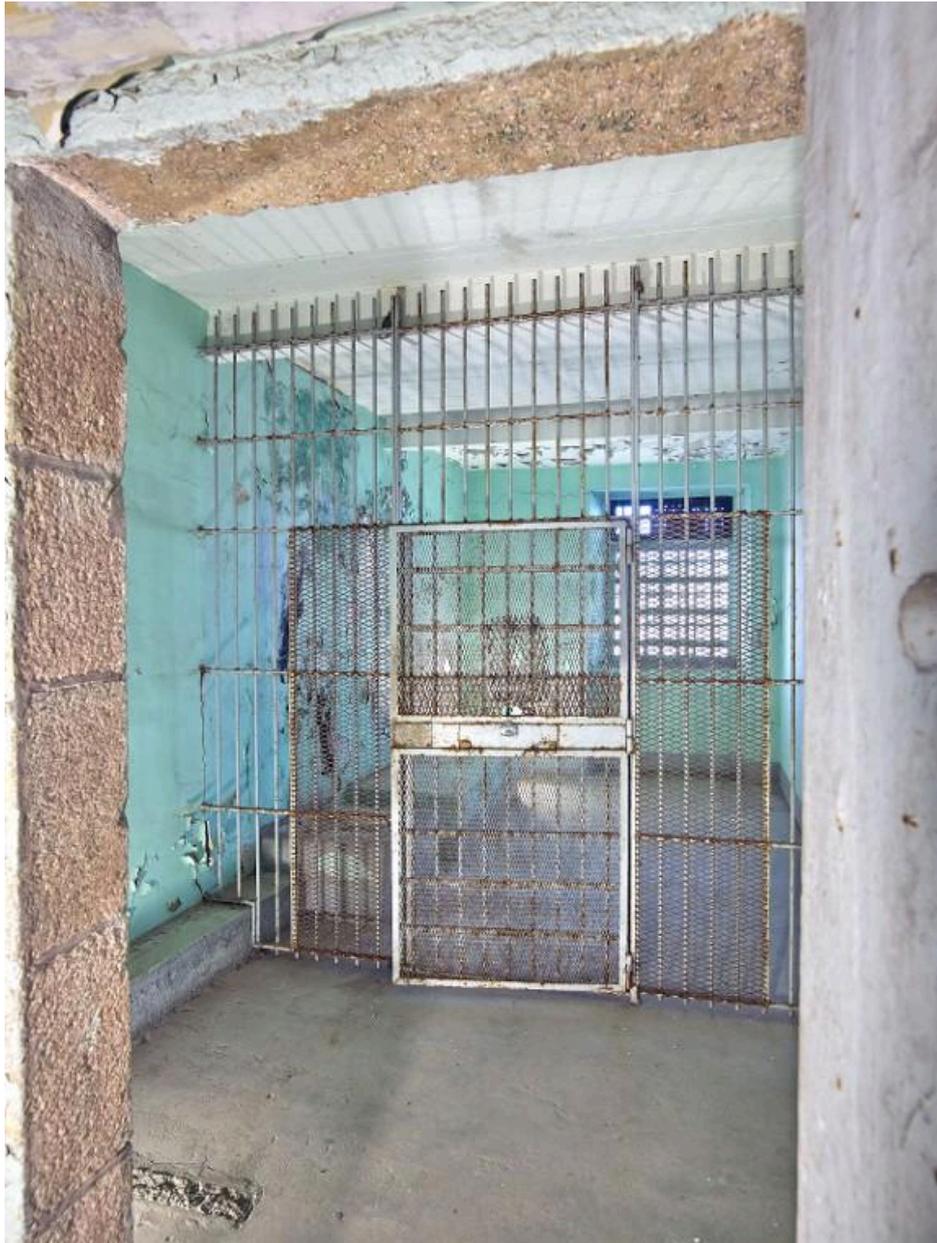
IVR53_20232900643NUCA

Vue de l'une des cellules du troisième étage avec grille faisant sas (cellule de punition). A gauche, toilette à la turque et soubassement en maçonnerie du lit

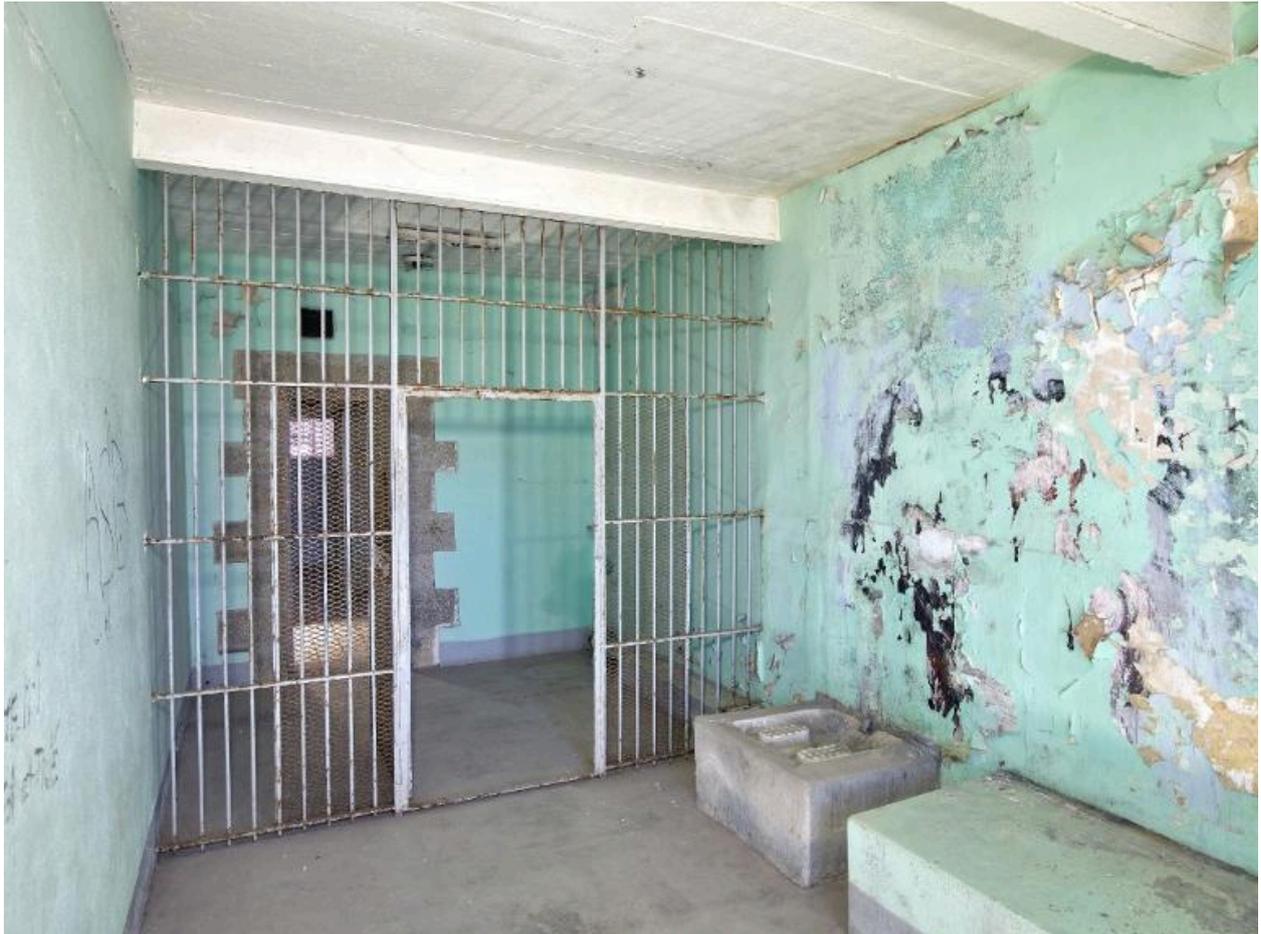
IVR53_20232900644NUCA

Vue de l'une des cellules du troisième étage avec grille faisant sas (cellule de punition). A droite, toilette à la turque (sans cloison) et soubassement en maçonnerie du lit

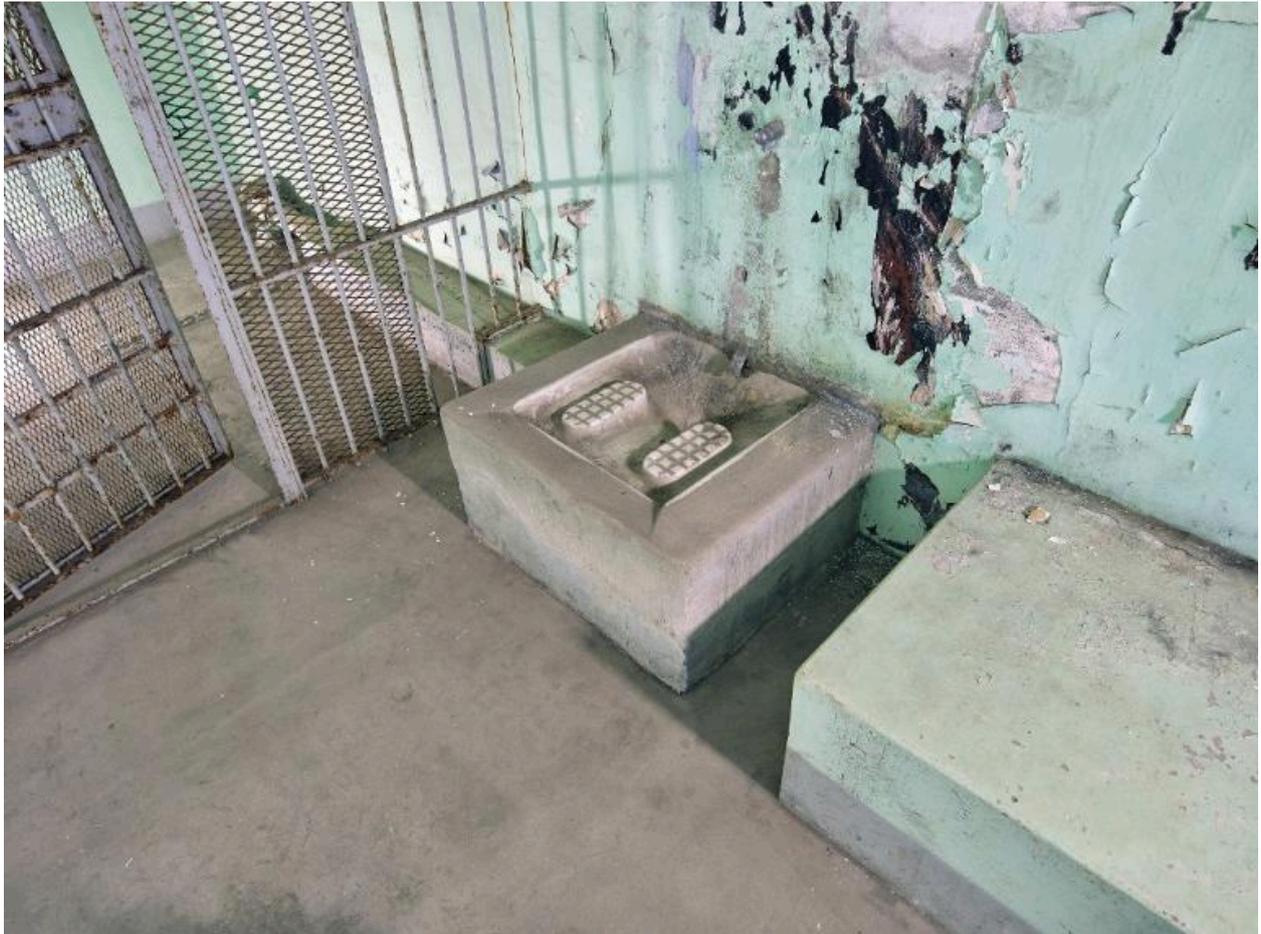
IVR53_20232900645NUCA

Vue de l'une des cellules du troisième étage avec grille faisant sas (cellule de punition). Au centre, toilette à la turque (sans cloison) ; à droite, soubassement en maçonnerie du lit

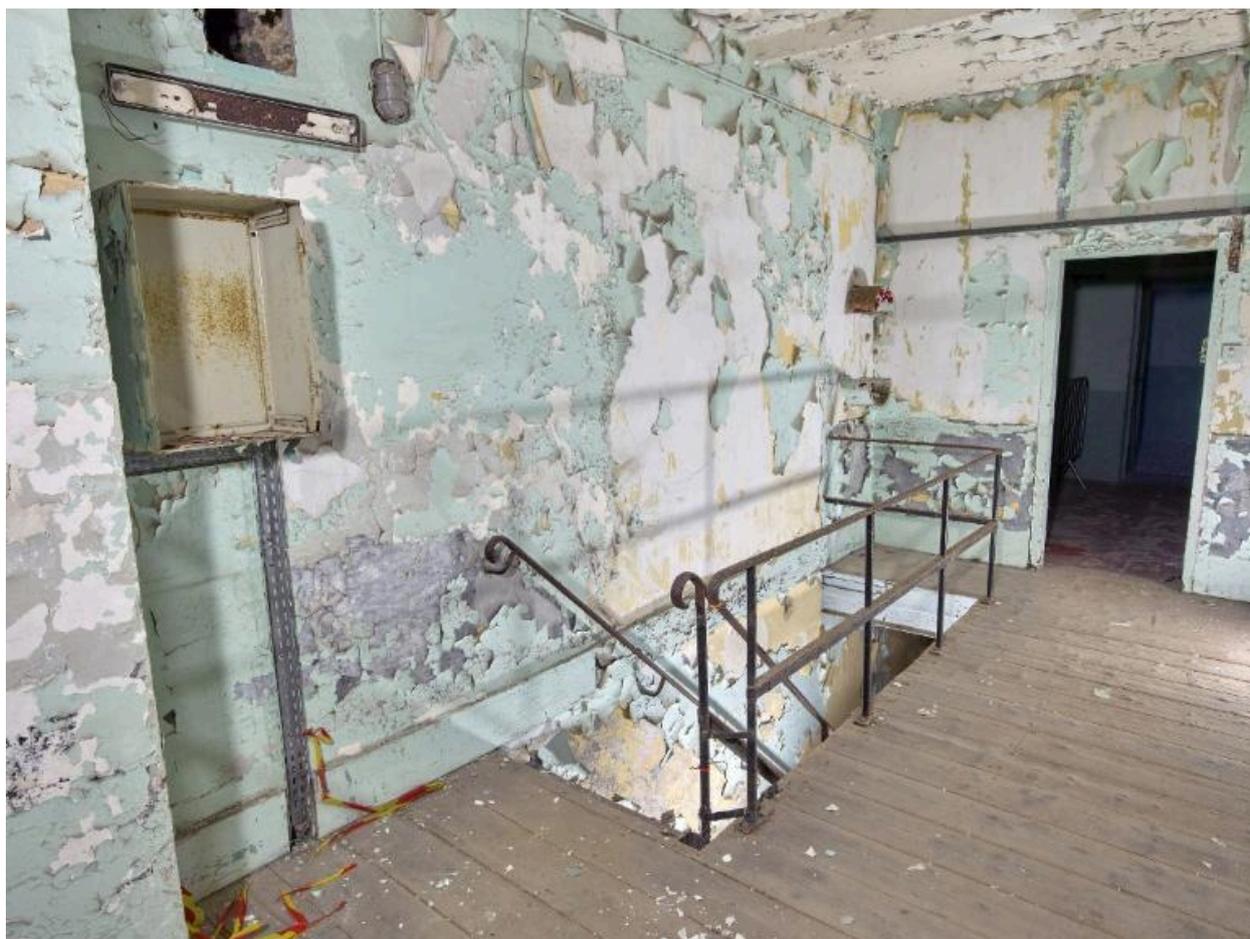
IVR53_20232900647NUCA

Vue du couloir central du troisième étage : travée d'escalier avec ses deux rampes. Le sol est en plancher bois dans le couloir

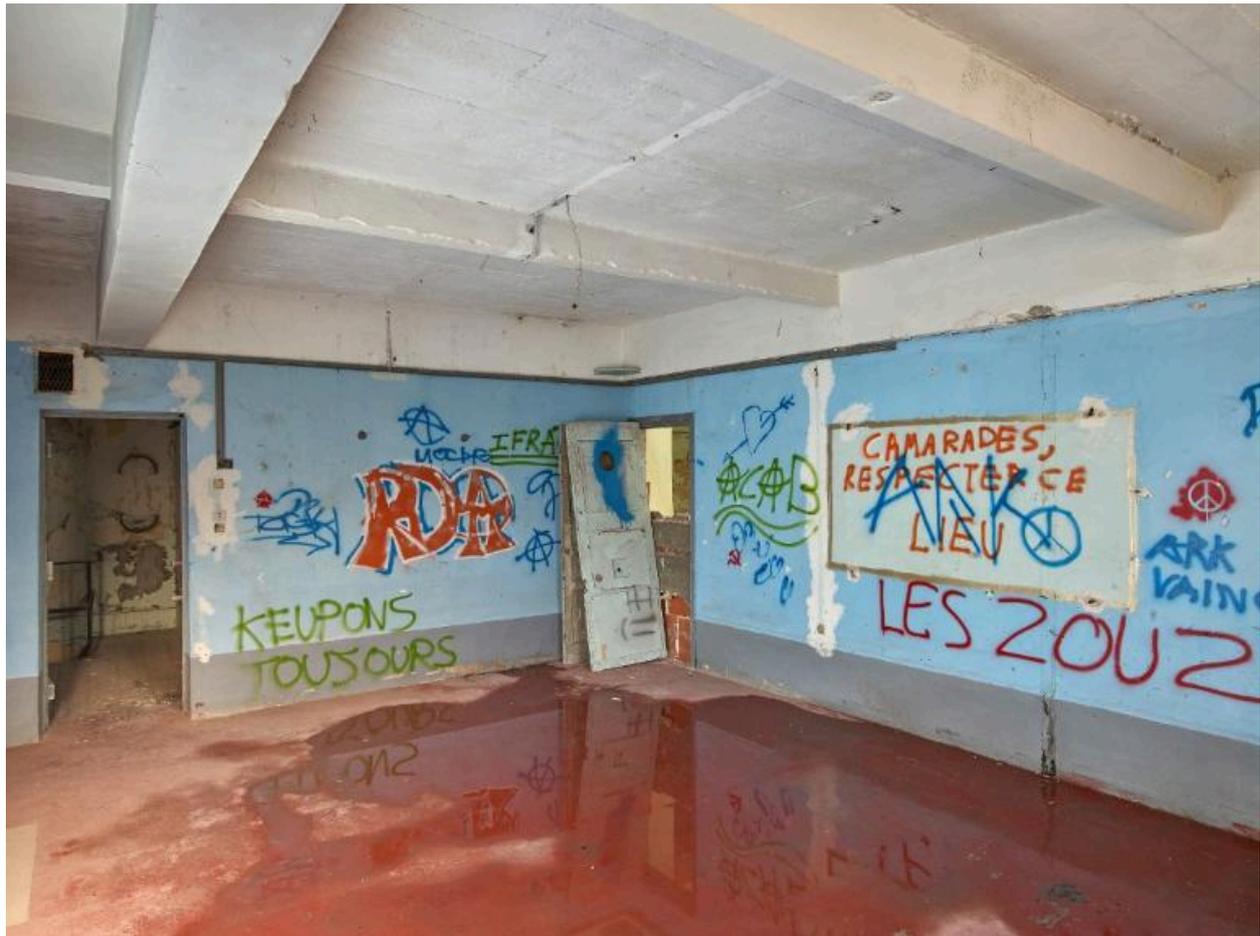
IVR53_20232900642NUCA

Vue de l'une des pièces du troisième étage : salle de calsse. La dalle de l'étage de comble repose sur des poutres en béton

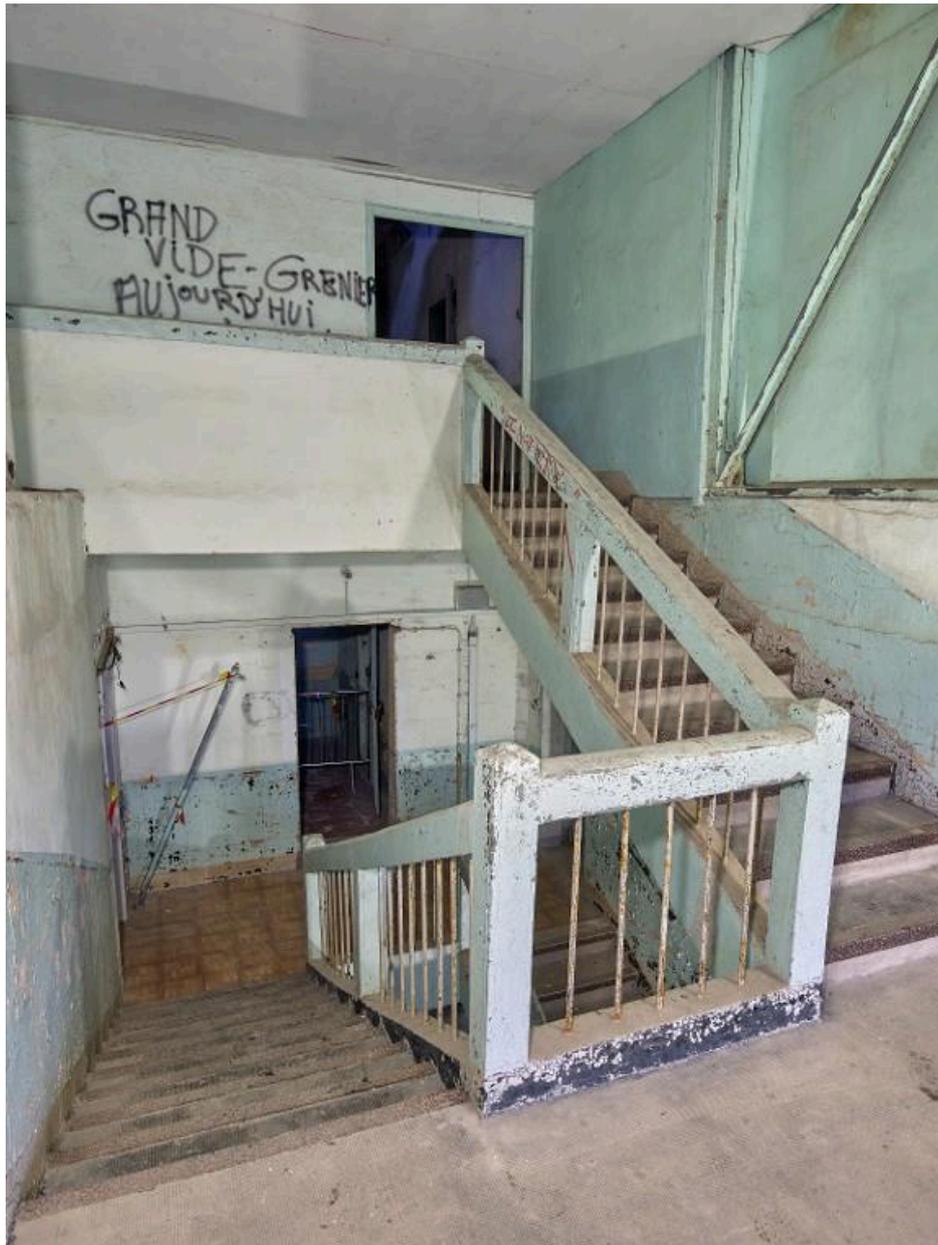
IVR53_20232900618NUCA

Vue de la cage d'escalier depuis le palier situé entre le troisième étage et le niveau de comble. L'escalier est en béton armé. Quoique repeints en vert clair, les murs conservent leur enduit en faux appareillage

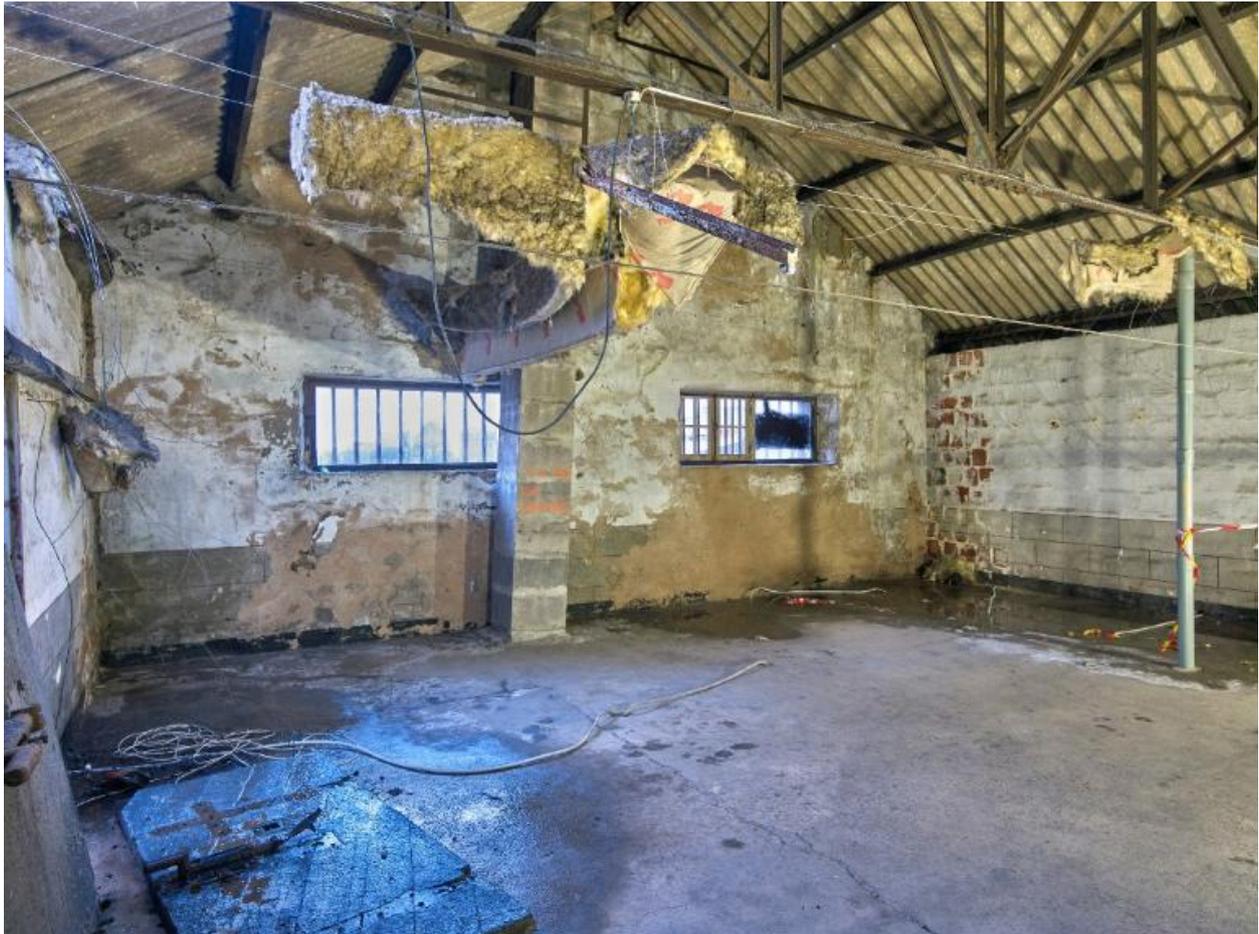
Vue du niveau de comble : extrémité nord. La charpente métallique porte des plaques de fibrociment ; fenêtres donnant vers le nord. Les murs conservent leur enduit et leur peinture d'origine. A gauche, portes de cellule déposées
