Prison militaire maritime puis civile, maison d'arrêt dite Prison de Pontaniou, rue de Pontaniou (Brest)

Numéro de dossier : IA29001880

Cadre de l'étude : enquête thématique régionale Inventaire des fortifications littorales de Bretagne, enquête thématique régionale Inventaire des héritages militaires en Bretagne

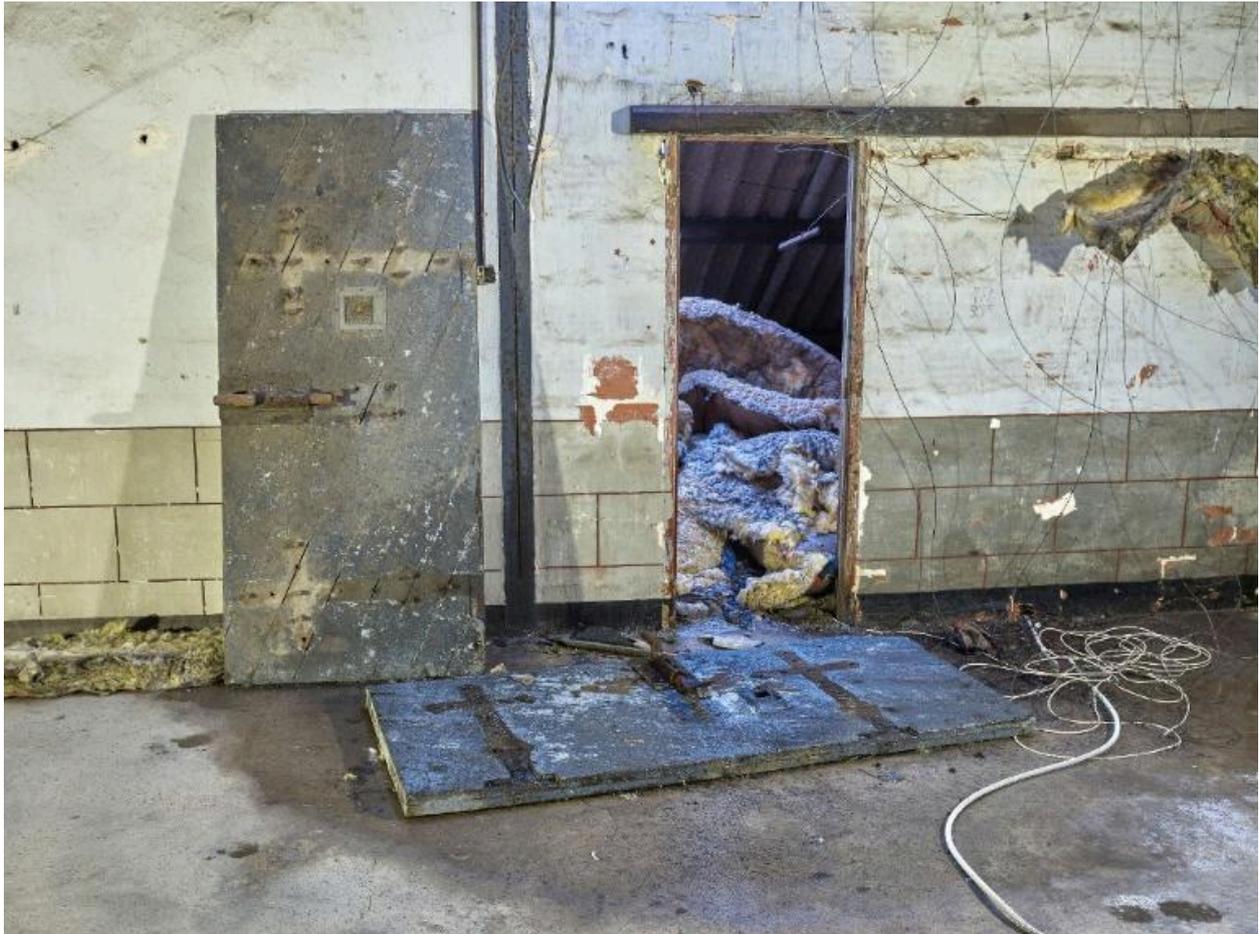
Vue du niveau de comble : extrémité nord, portes de cellule déposées. Elles ont perdu serrures et pentures ; seuls les verrous subsistent. Les murs conservent leur enduit et leur peinture d'origine

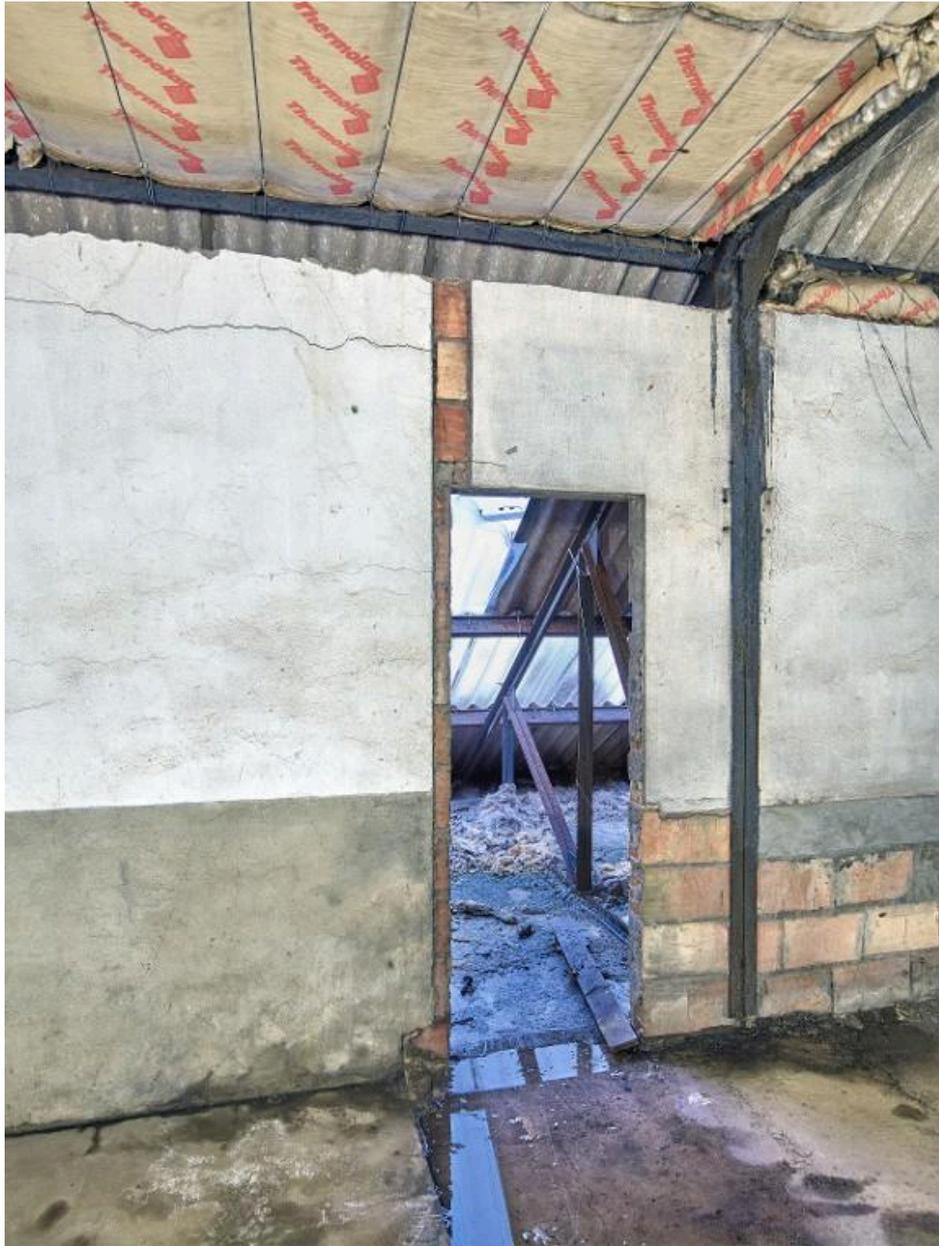
IVR53_20232900655NUCA

Vue du niveau de comble : les murs en brique conservent leur enduit et leur peinture d'origine. La charpente métallique porte des plaques de fibrociment et des plaques translucides

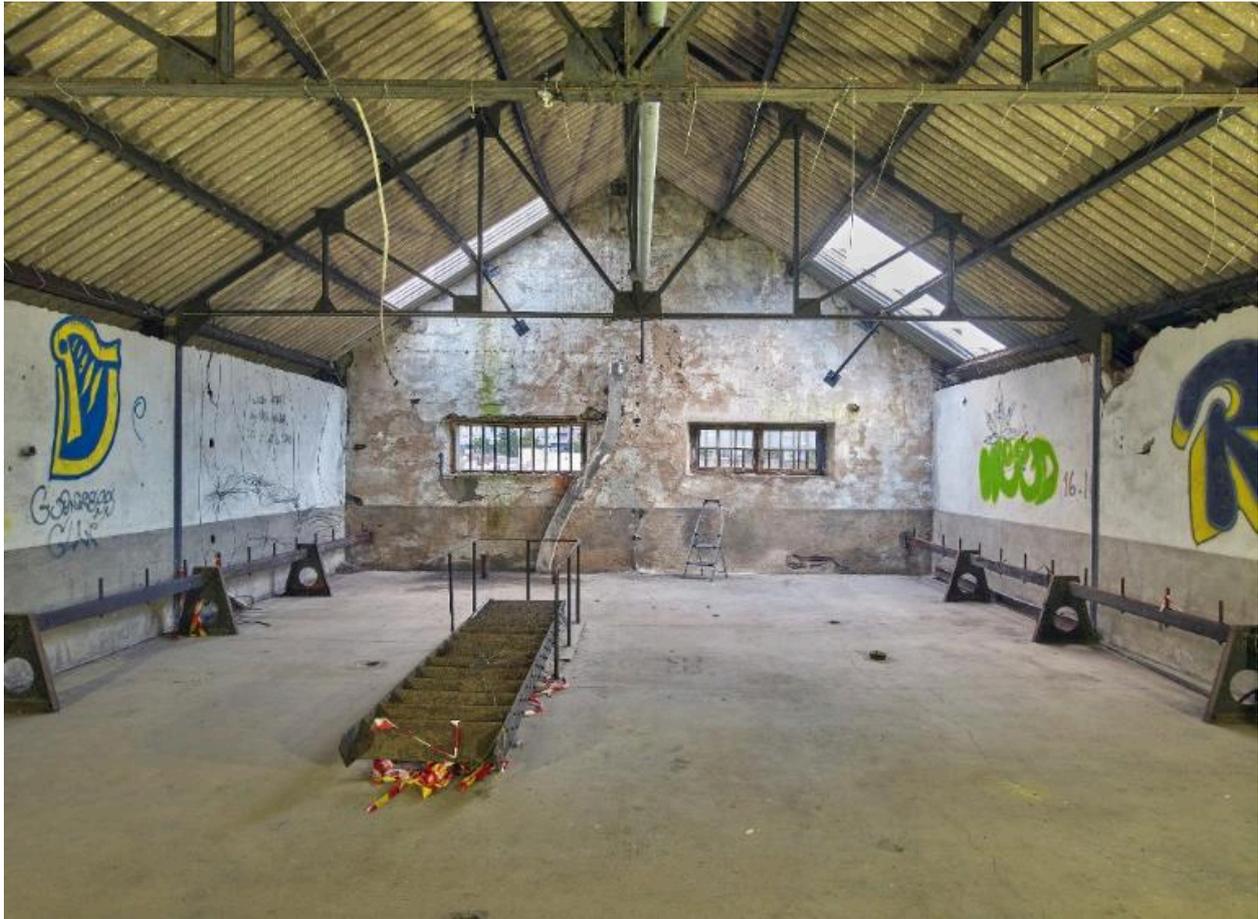
IVR53_20232900652NUCA

Vue du niveau de comble : extrémité sud, au centre, trémie d'escalier bouchée. Contre les murs qui ont conservé leur enduit et leur peinture d'origine, installation pour mailler des filets de pêche. La charpente métallique porte des plaques de fibrociment

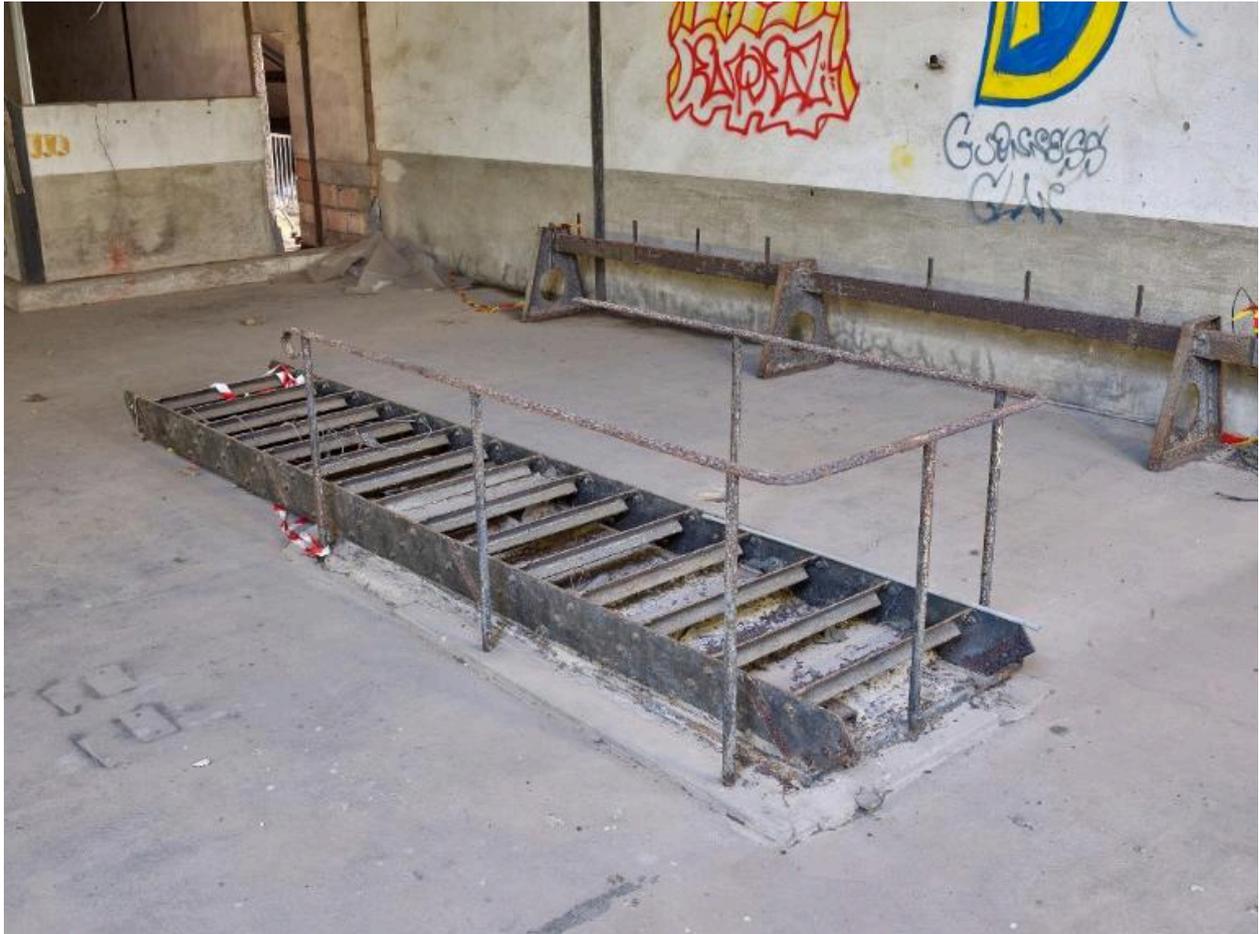
Vue du niveau de comble : extrémité sud, trémie d'escalier bouchée avec sa rampe en place et escalier droit métallique déposé. Contre les murs qui ont conservé leur enduit et leur peinture d'origine, installation pour mailler des filets de pêche

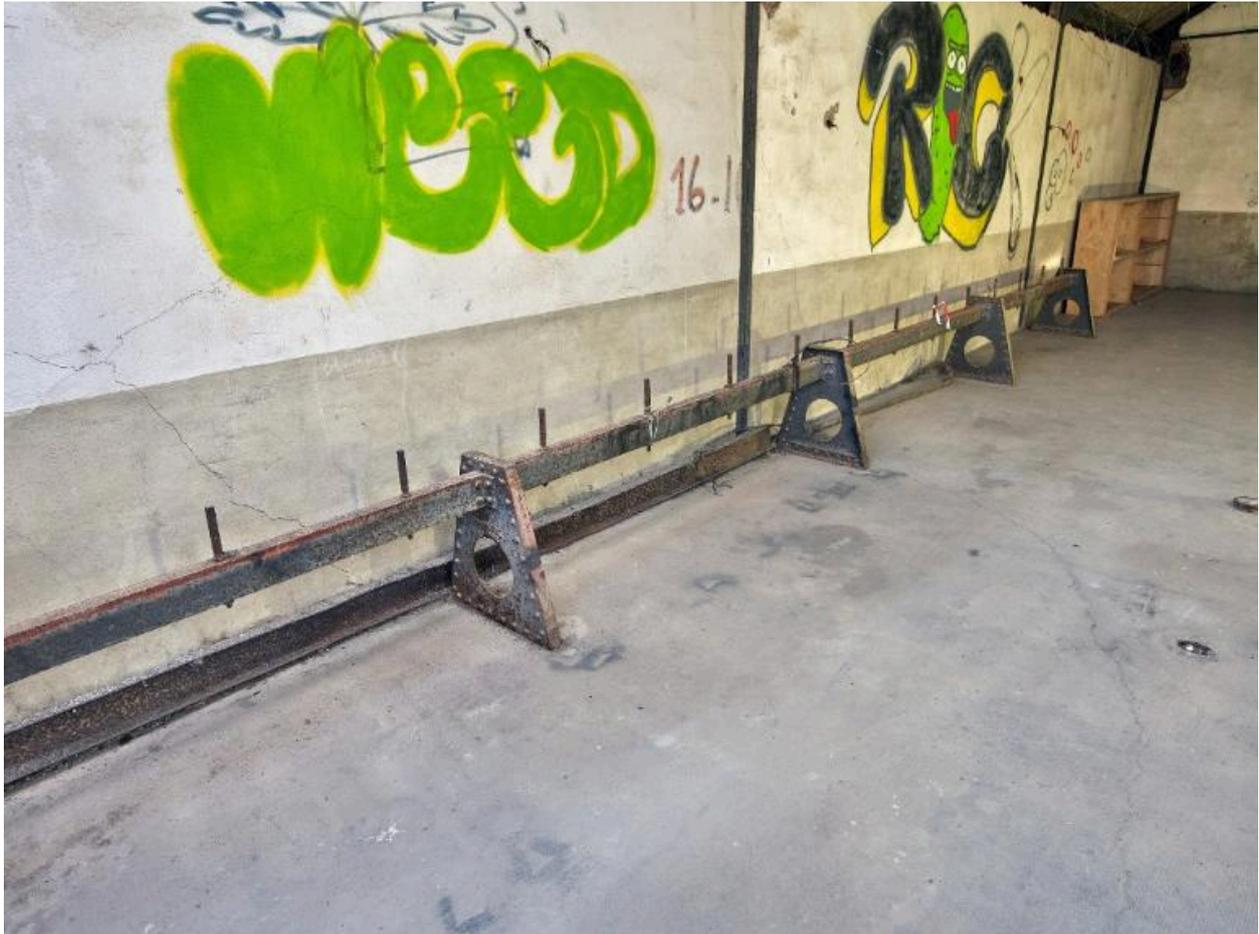
IVR53_20232900656NUCA

Vue du niveau de comble : extrémité sud, installation pour mailler des filets de pêche. Les murs conservent leur enduit et leur peinture d'origine ; sur certains, des graffitis contemporains

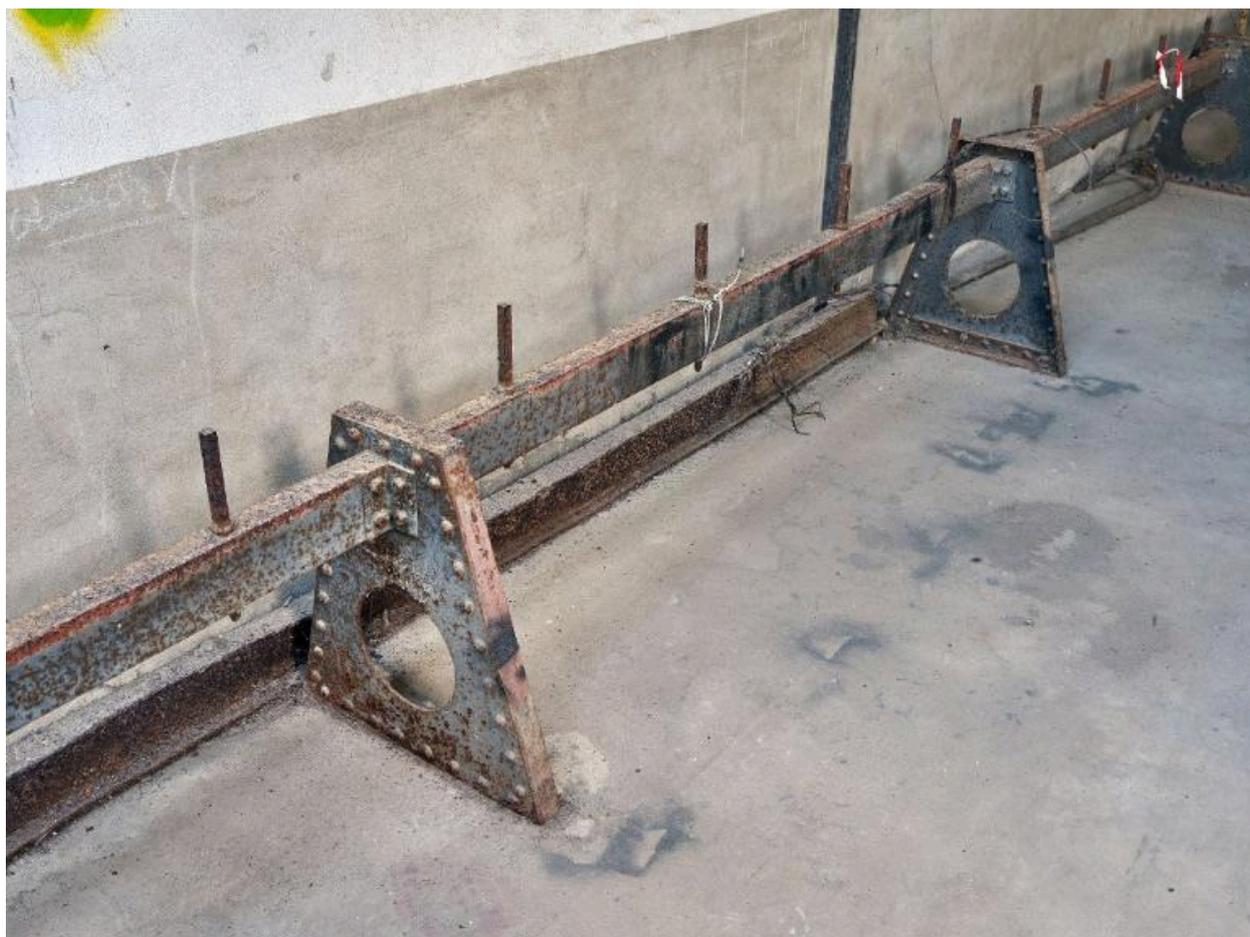
IVR53_20232900657NUCA

Vue du niveau de comble : extrémité sud, installation pour mailler des filets de pêche. Le mur conserve enduit et peinture d'origine
