Bretagne, Finistère
Landéda
Énez Vihan

Bunker - casemate de type 505 avec créneau blindé (A 35/22), Enez Vihan (Landéda)

Numéro de dossier : IA29001727

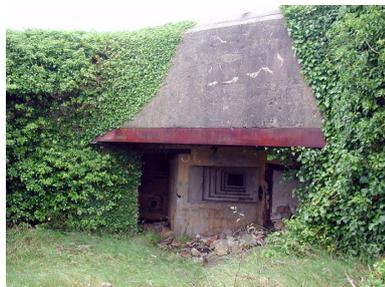
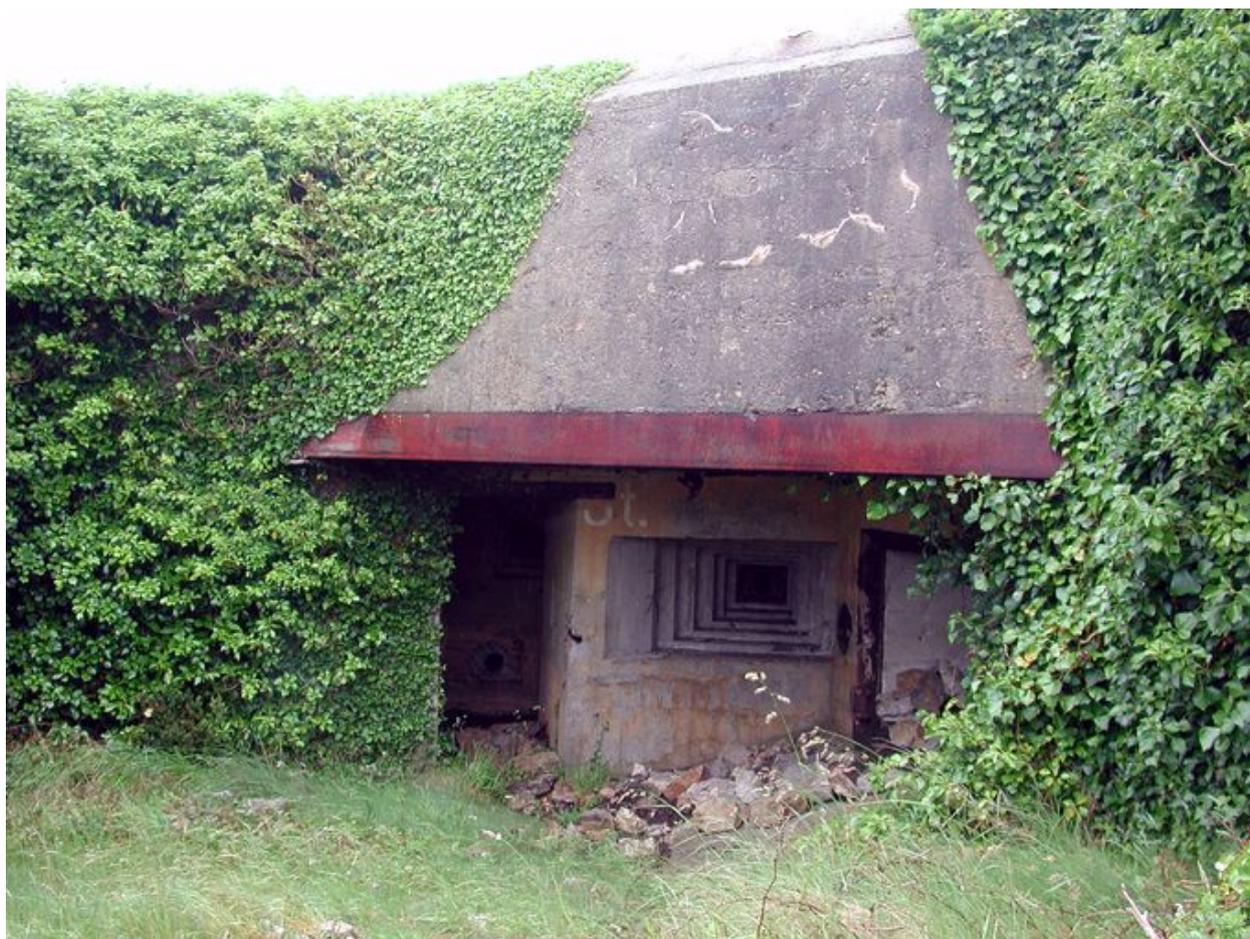
Vue de l'entrée protégée par un créneau de défense (état en 2003). La peinture ocre jaune est d'origine : l'abréviation St signifie Ständig, elle indique une fortification permanente à la garnison en cas de bombardement
Phot. Guillaume Lécueillier
IVR53_20032902489NUCA

Vue de l'entrée protégée par un créneau de défense (état en 2003). La peinture ocre jaune est d'origine : l'abréviation St signifie Ständig, elle indique une fortification permanente à la garnison en cas de bombardement

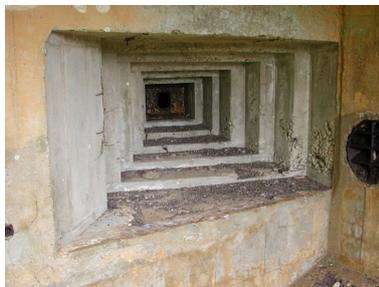
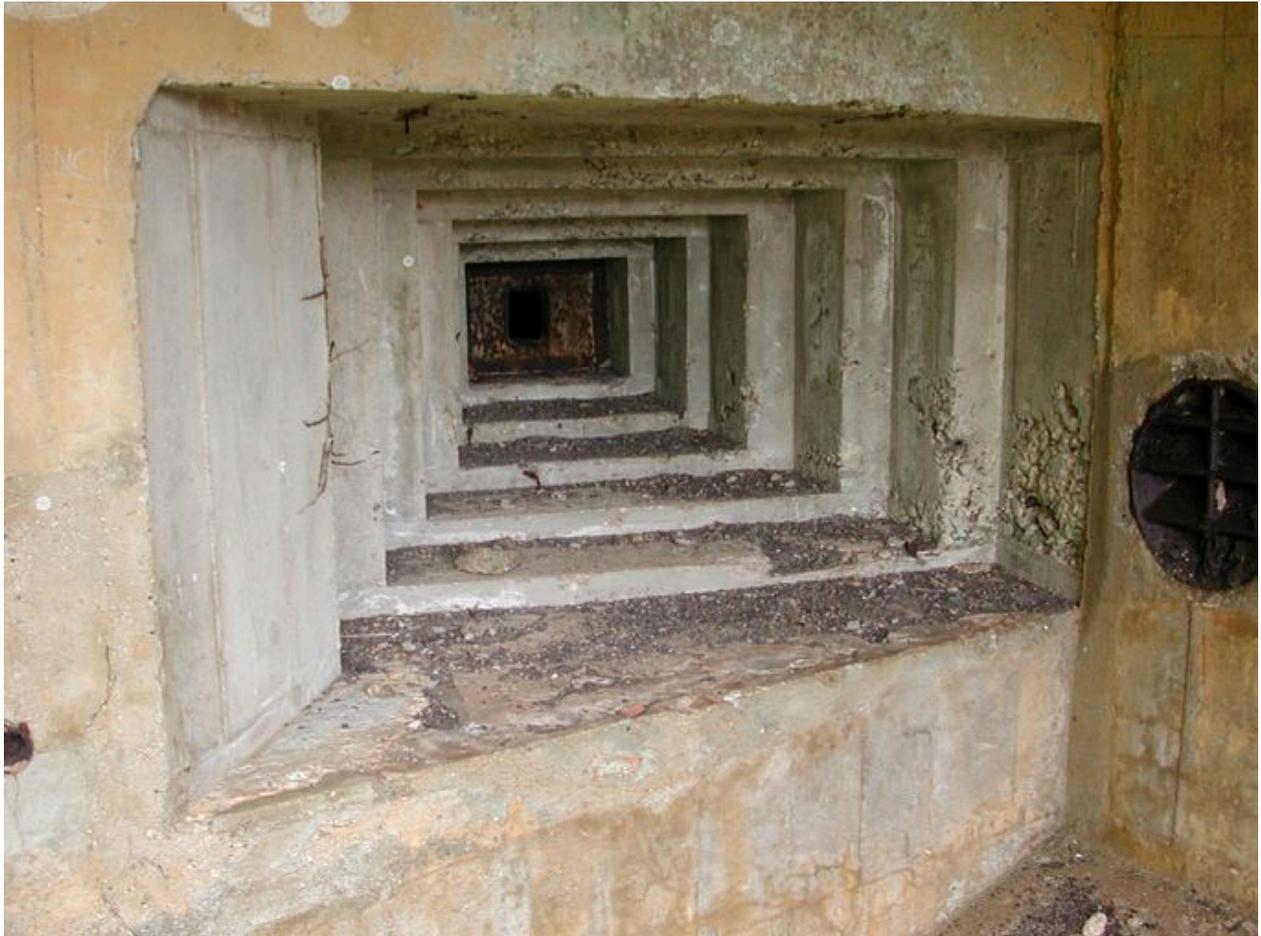
Vue du créneau de défense de l'entrée (état en 2003). La peinture ocre jaune est d'origine
Phot. Guillaume Lécueillier
IVR53_20032902493NUCA

Vue du créneau de défense de l'entrée (état en 2003). La peinture ocre jaune est d'origine

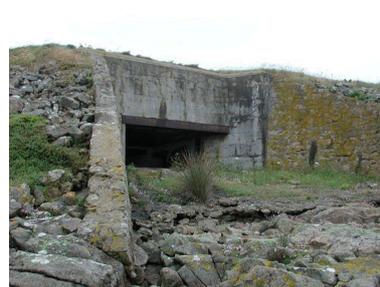
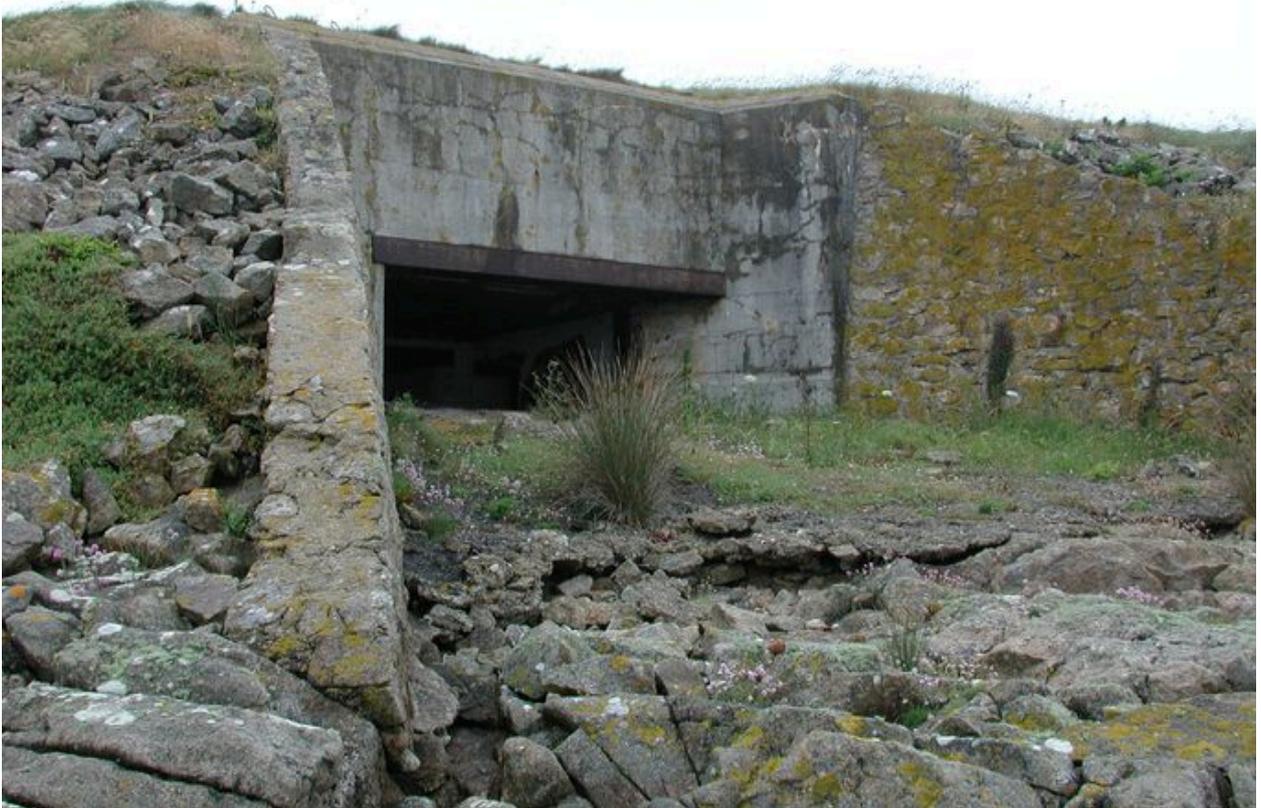
Vue de l'embrasure orientée vers l'est (état en 2003). A gauche, le mur de flanquement. Le créneau blindé a été ferrailé après-guerre
Phot. Guillaume Lécueillier
IVR53_20032902490NUCA

Vue de l'embrasure orientée vers l'est (état en 2003). A gauche, le mur de flanquement. Le créneau blindé a été ferrillé après-guerre

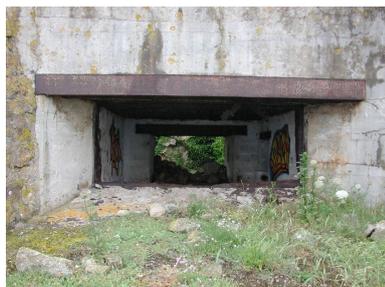
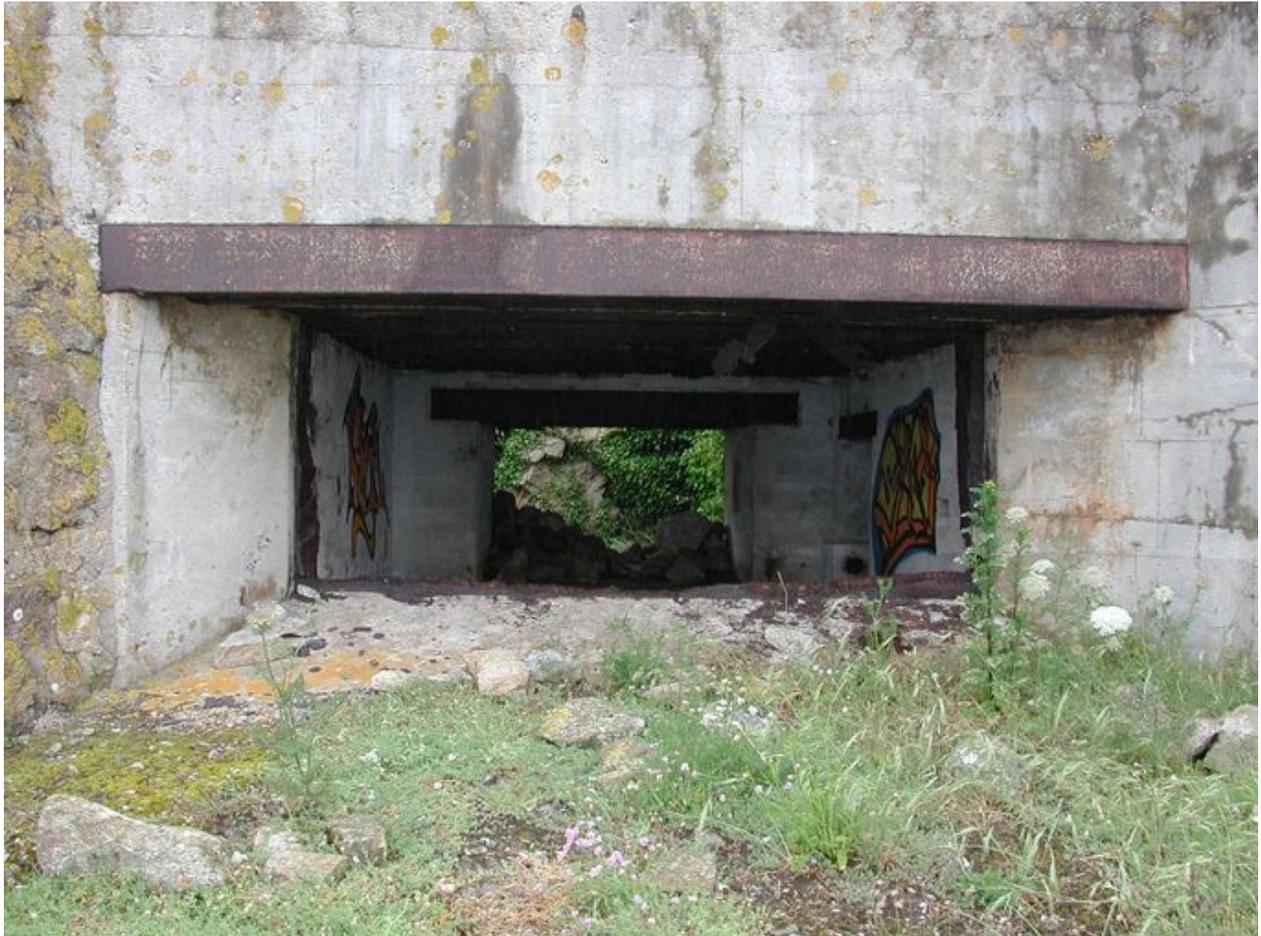
Vue de l'embrasure orientée vers l'est (état en 2003). Le créneau blindé a été ferrailé après-guerre
Phot. Guillaume Lécueillier
IVR53_20032902491NUCA

Vue de l'embrasure orientée vers l'est (état en 2003). Le créneau blindé a été ferrailé après-guerre

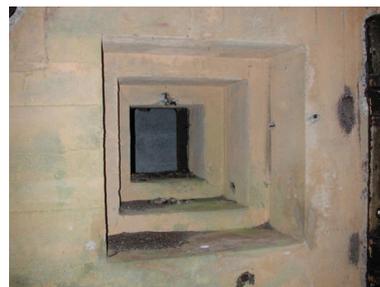
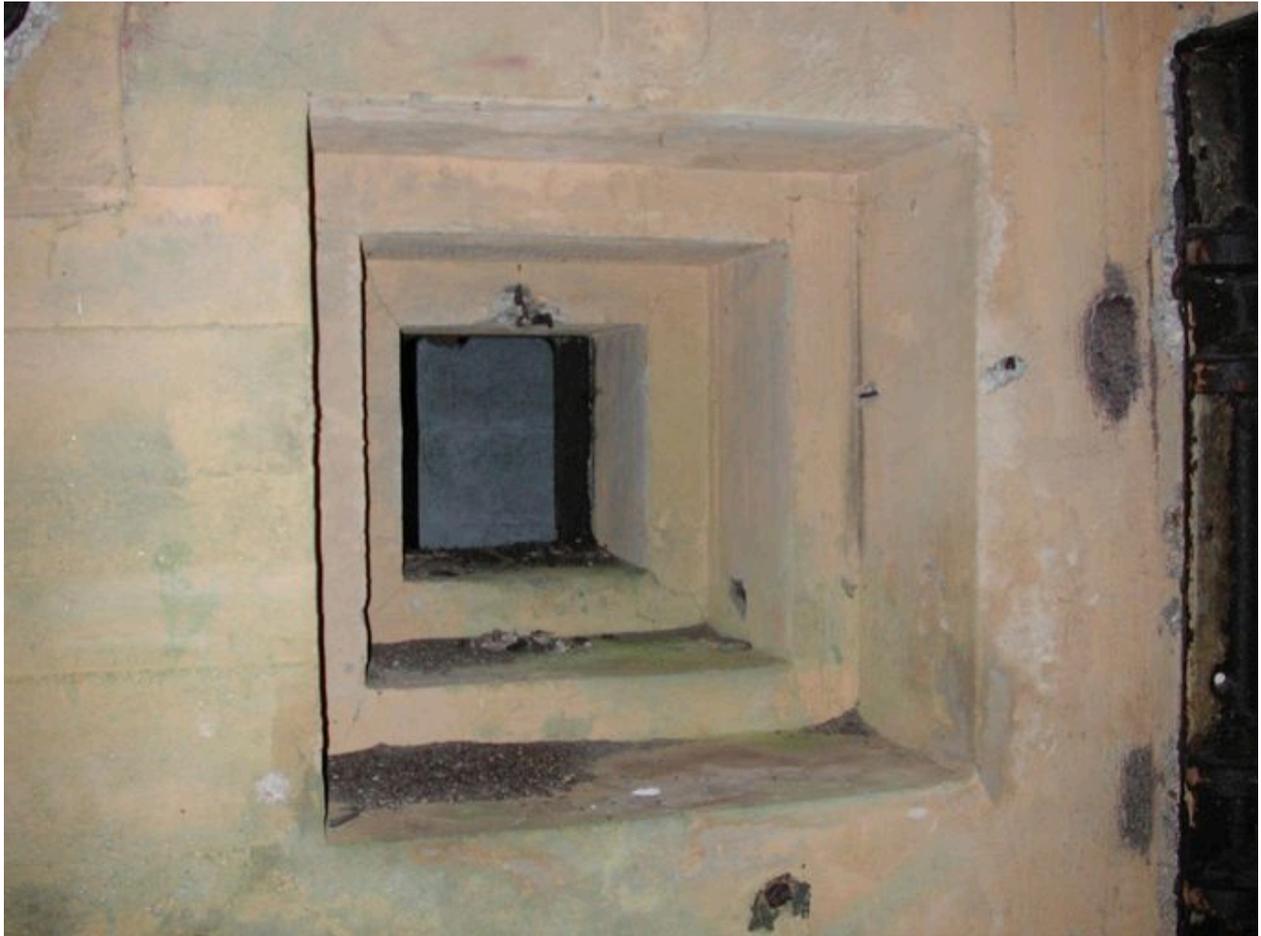
La forme en escalier évite l'effet entonnoir d'un projectile ennemi. Ici, la deuxième caponnière
Phot. Guillaume Lécueillier
IVR53_20032902494NUCA

La forme en escalier évite l'effet entonnoir d'un projectile ennemi. Ici, la deuxième caponnière

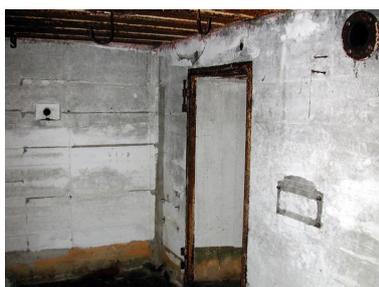
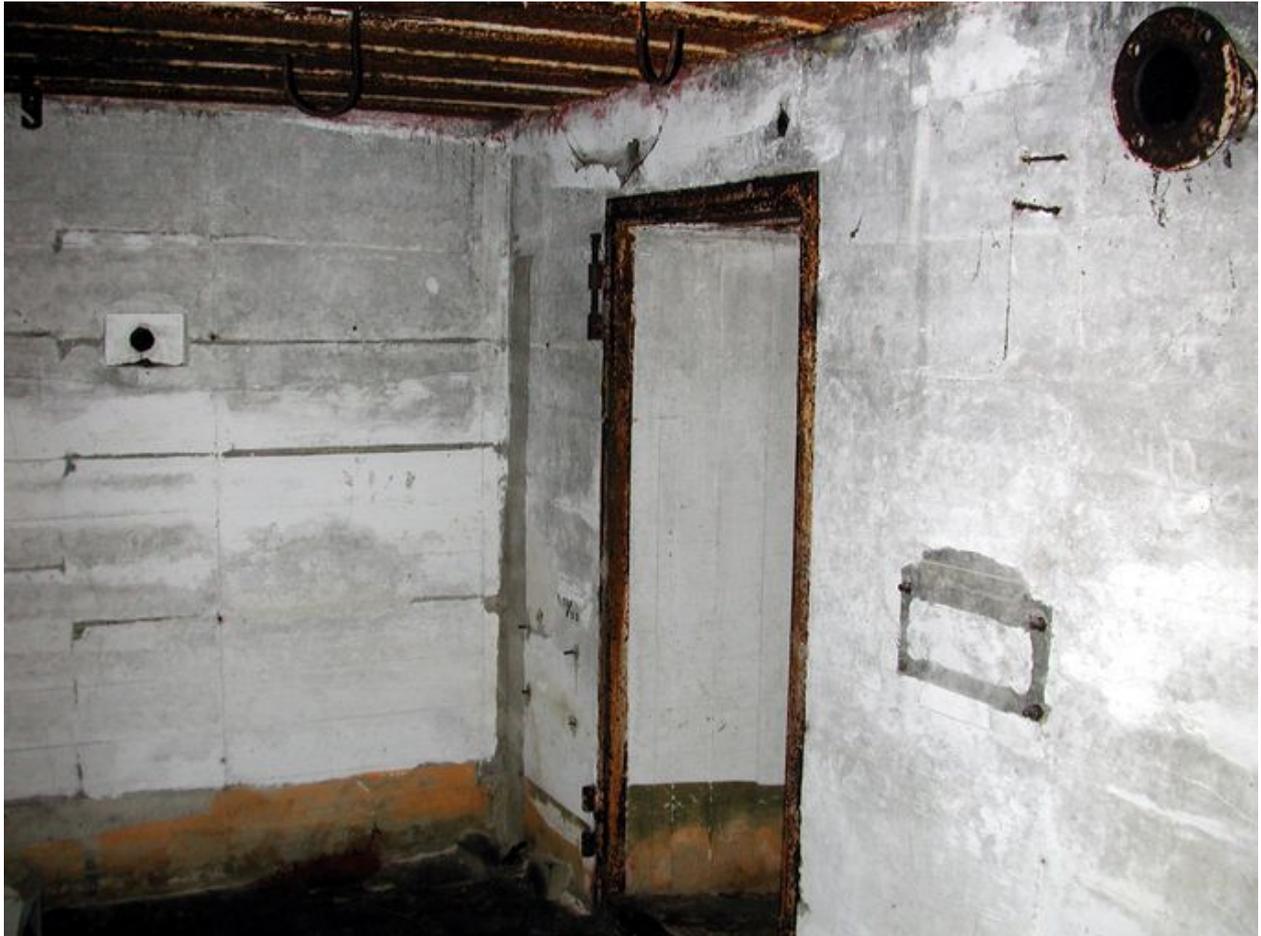
La chambre de troupe avec ses marquages
Phot. Guillaume Lécueillier
IVR53_20032902496NUCA

La chambre de troupe avec ses marquages

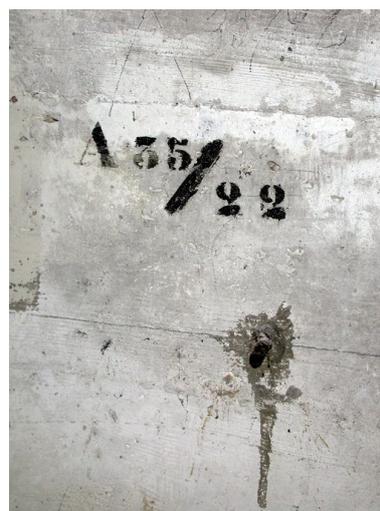
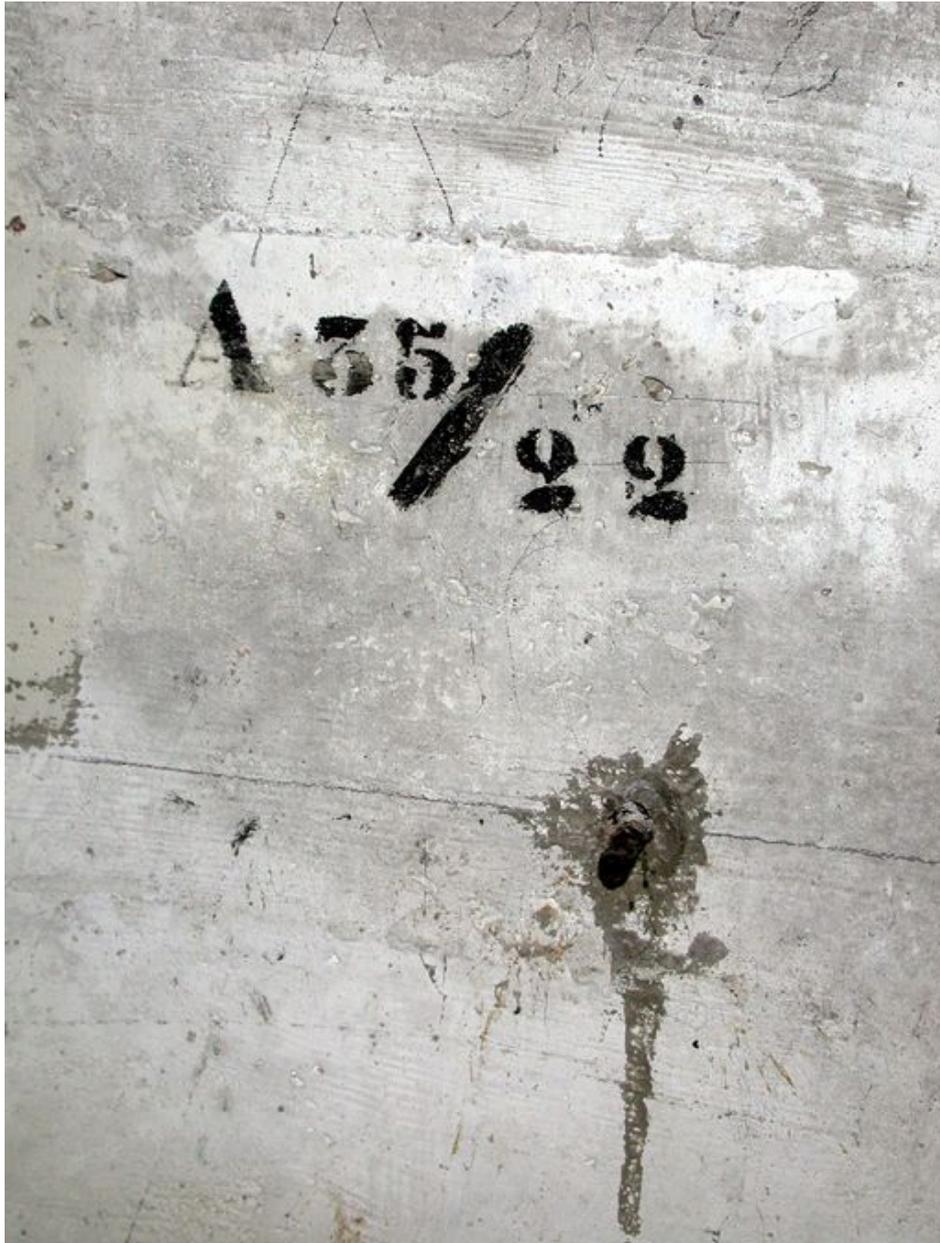
Le numéro de l'ensemble fortifié : "A 35" et le numéro du blockhaus : "22" sont peints au dessus du central téléphonique aujourd'hui disparu
Phot. Guillaume Lécueillier

Le numéro de l'ensemble fortifié : "A 35" et le numéro du blockhaus : "22" sont peints au dessus du central téléphonique aujourd'hui disparu

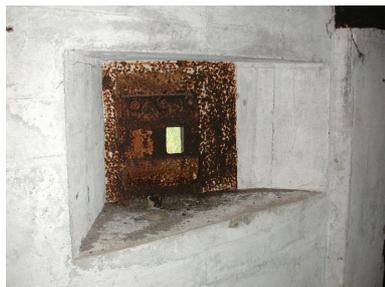
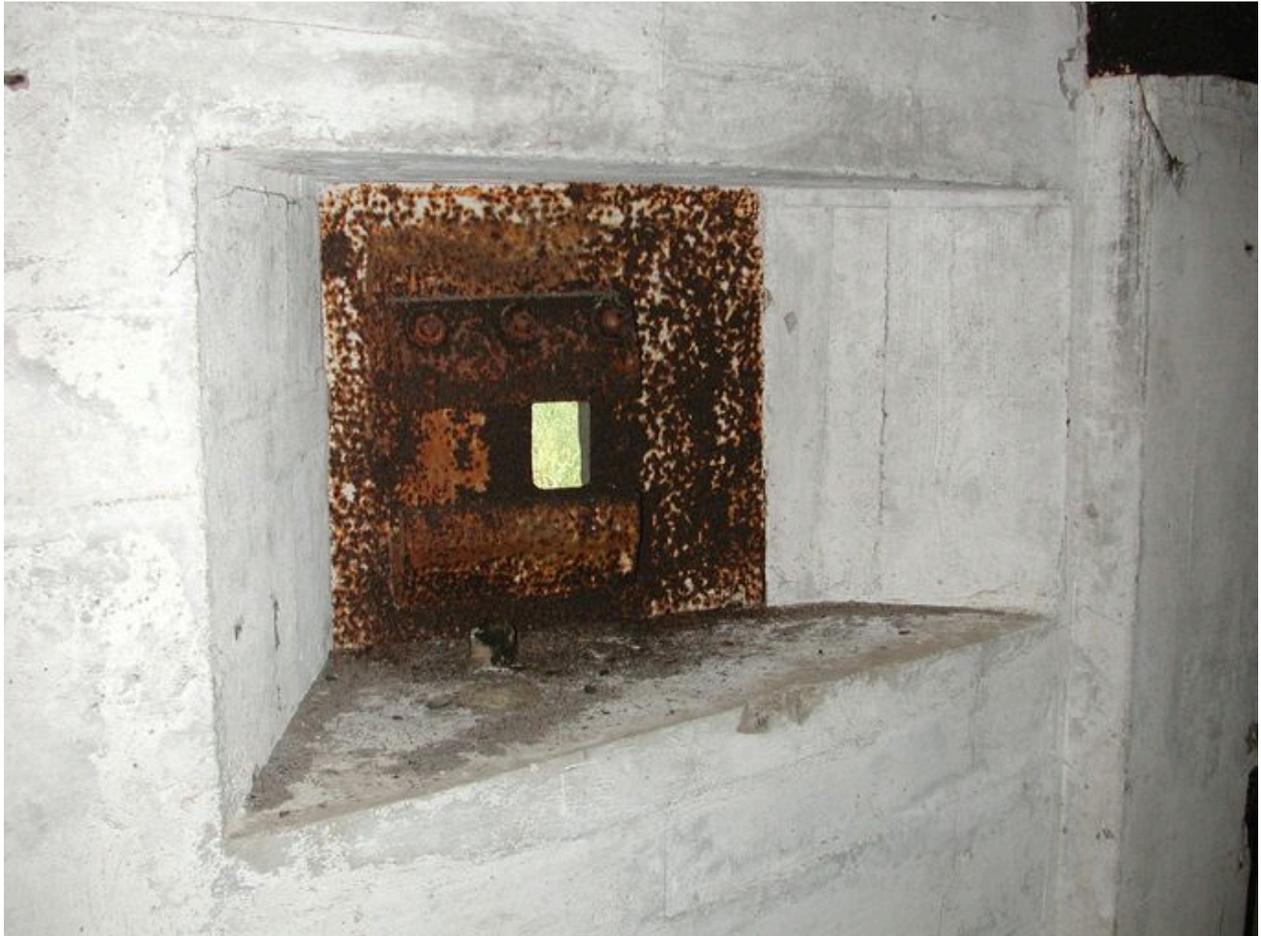
Les caponnières blindées
sont toujours à poste.
Phot. Guillaume Lécueillier
IVR53_20032902498NUCA

Les caponnières blindées sont toujours à poste.

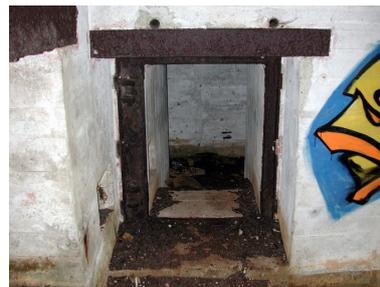
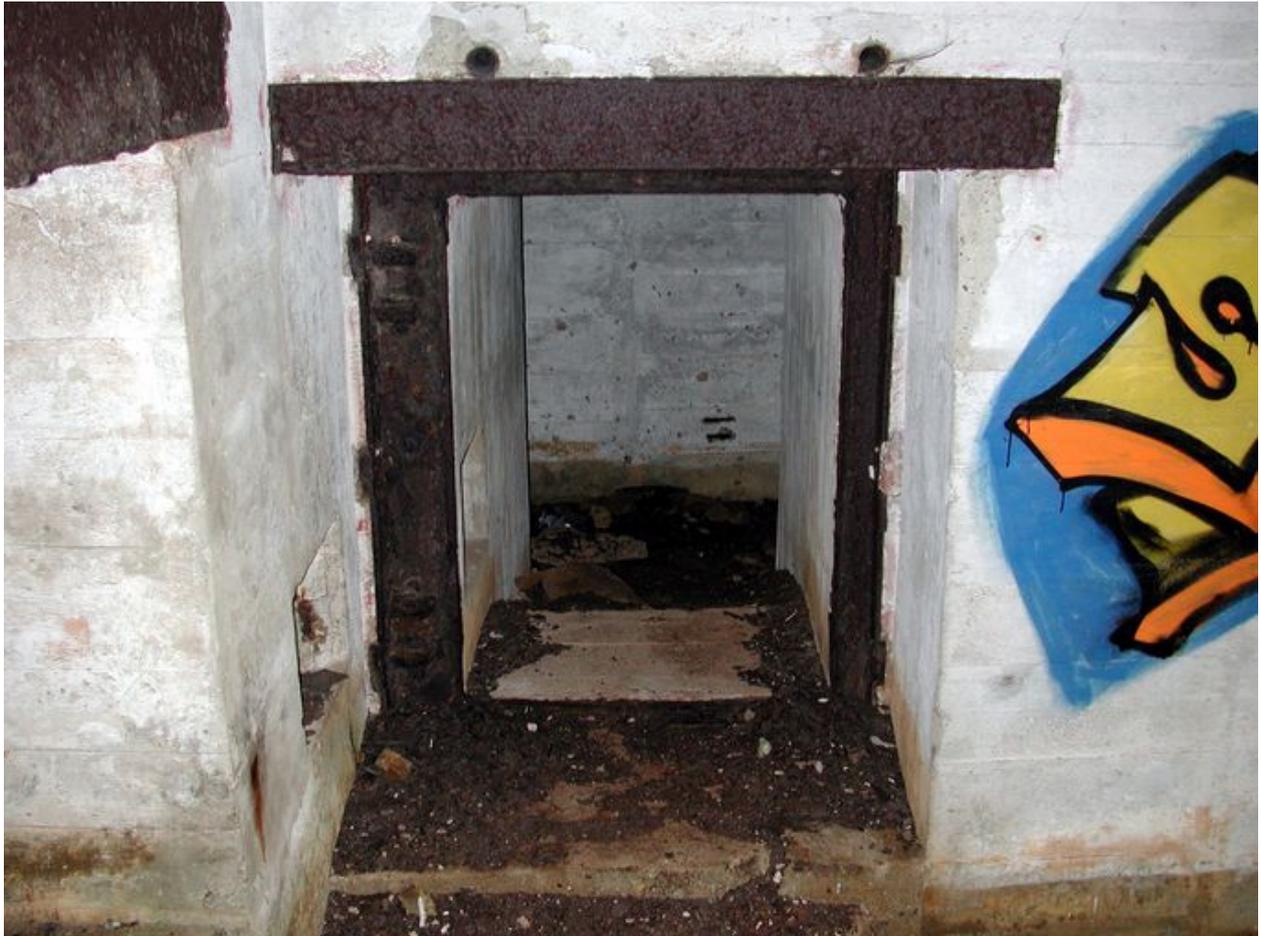
Une petite porte blindée reliait
le couloir à la chambre de tir
Phot. Guillaume Lécueillier
IVR53_20032902500NUCA

Une petite porte blindée reliait le couloir à la chambre de tir

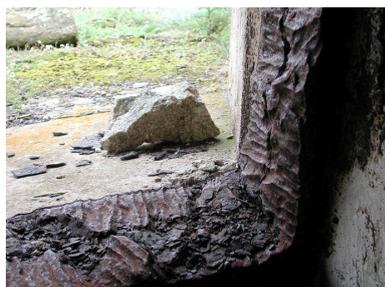
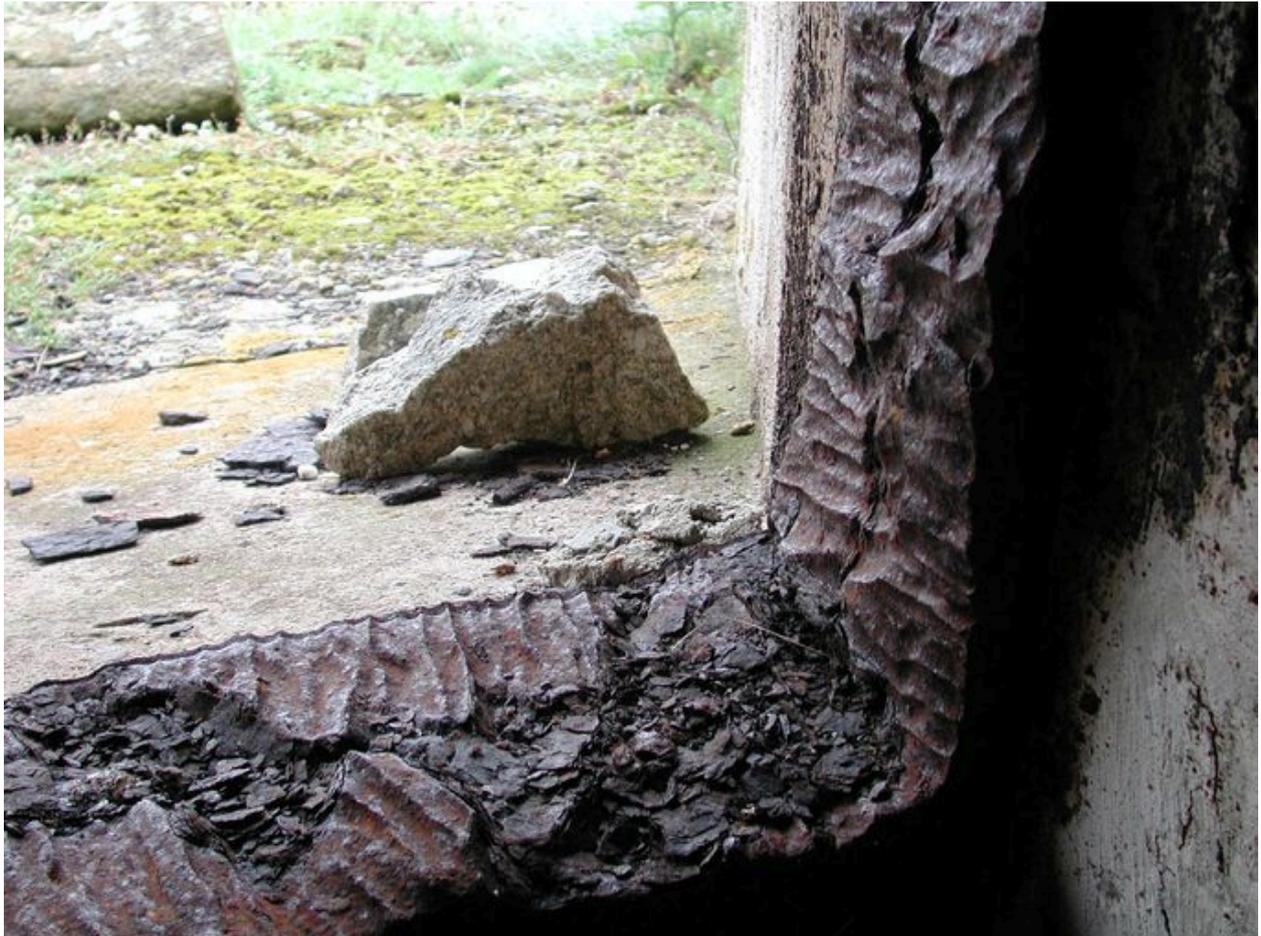
Notez l'épaisseur du blindage
au niveau de l'embrasure
Phot. Guillaume Lécueillier
IVR53_20032902501NUCA

Notez l'épaisseur du blindage au niveau de l'embrasure

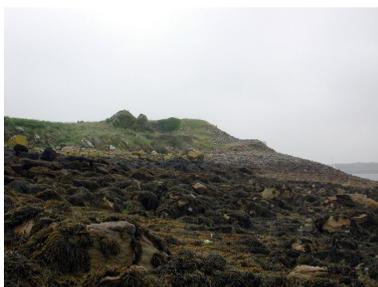
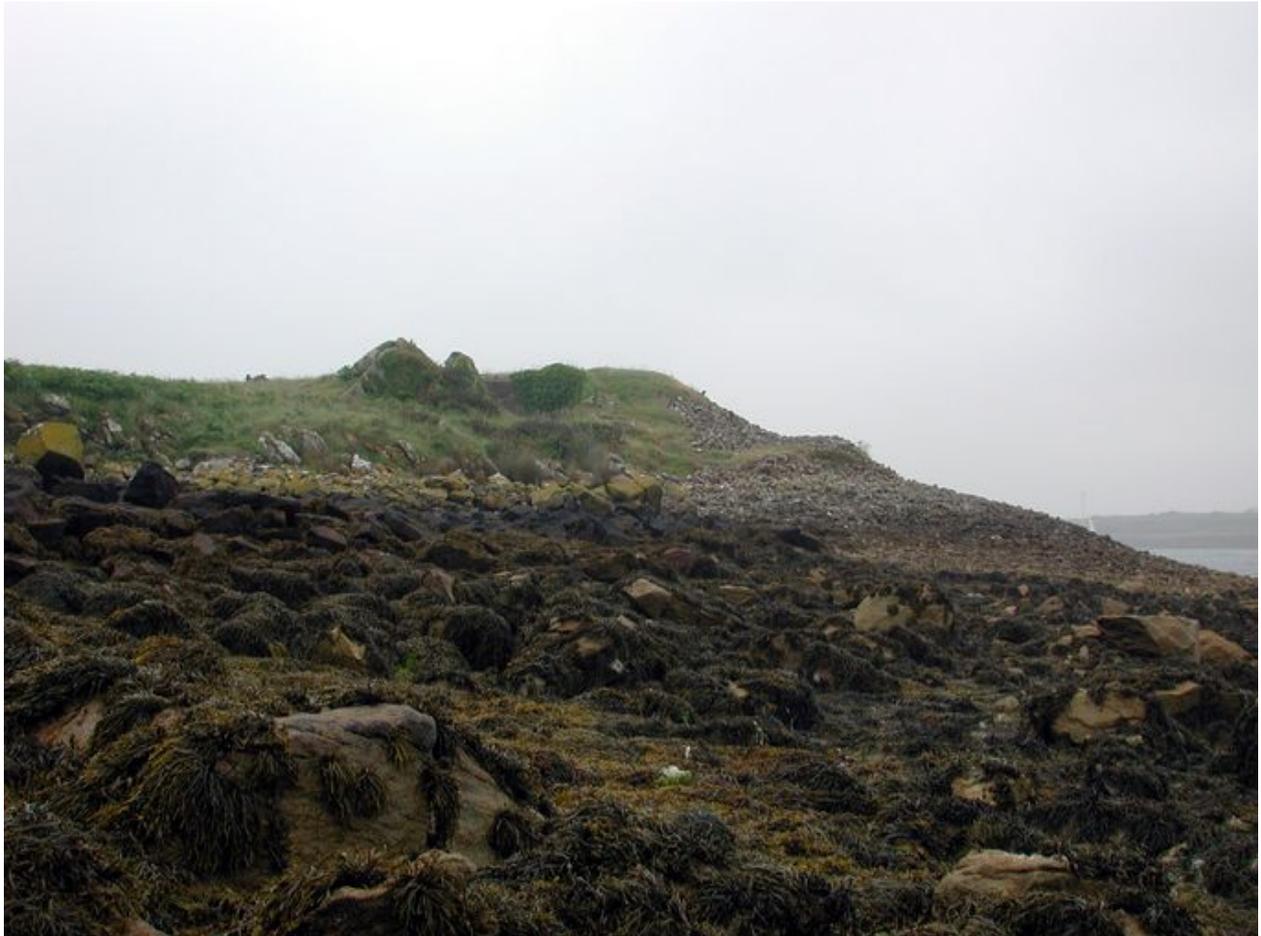
Prés de 500 mètres cubes
de pierre ont été déroctés
pour la construction de l'abri
Phot. Guillaume Lécueillier
IVR53_20032902502NUCA

Prés de 500 mètres cubes de pierre ont été déroctés pour la construction de l'abri
