## Chapelle Notre-Dame de Quelven (Guern)

Numéro de dossier : IA00010510

Cadre de l'étude : inventaire topographique , enquête thématique régionale L'architecture gothique en Bretagne, inventaire topographique Inventaire du patrimoine de Pontivy Communauté

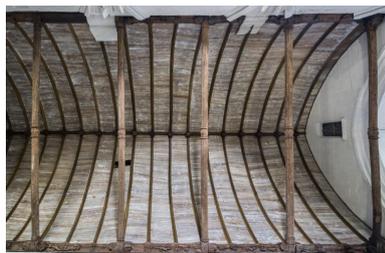
Vue de détail : sablière sur  
le mur sud de la chapelle.  
Phot. Delia Gaulin-Crespel  
IVR53\_20205600835NUCA

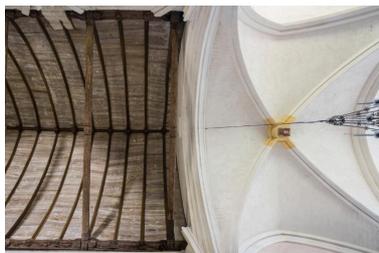
Vue de la charpente lambrissée en berceau brisé couvrant le vaisseau central de la nef.  
Phot. Delia Gaulin-Crespel  
IVR53\_20205600837NUCA

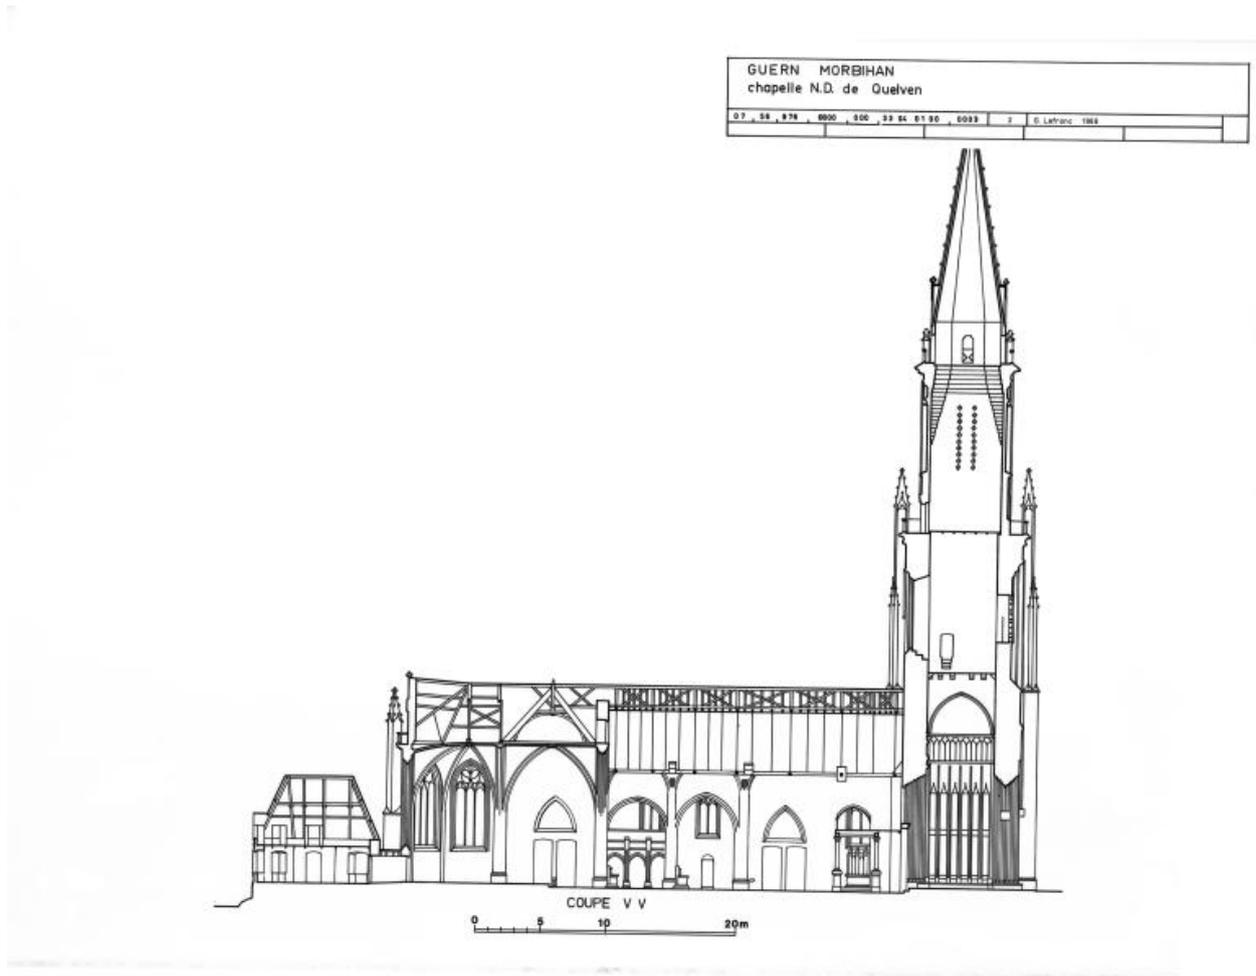
IVR53\_19865600091P

Elévation, coupe V-V.

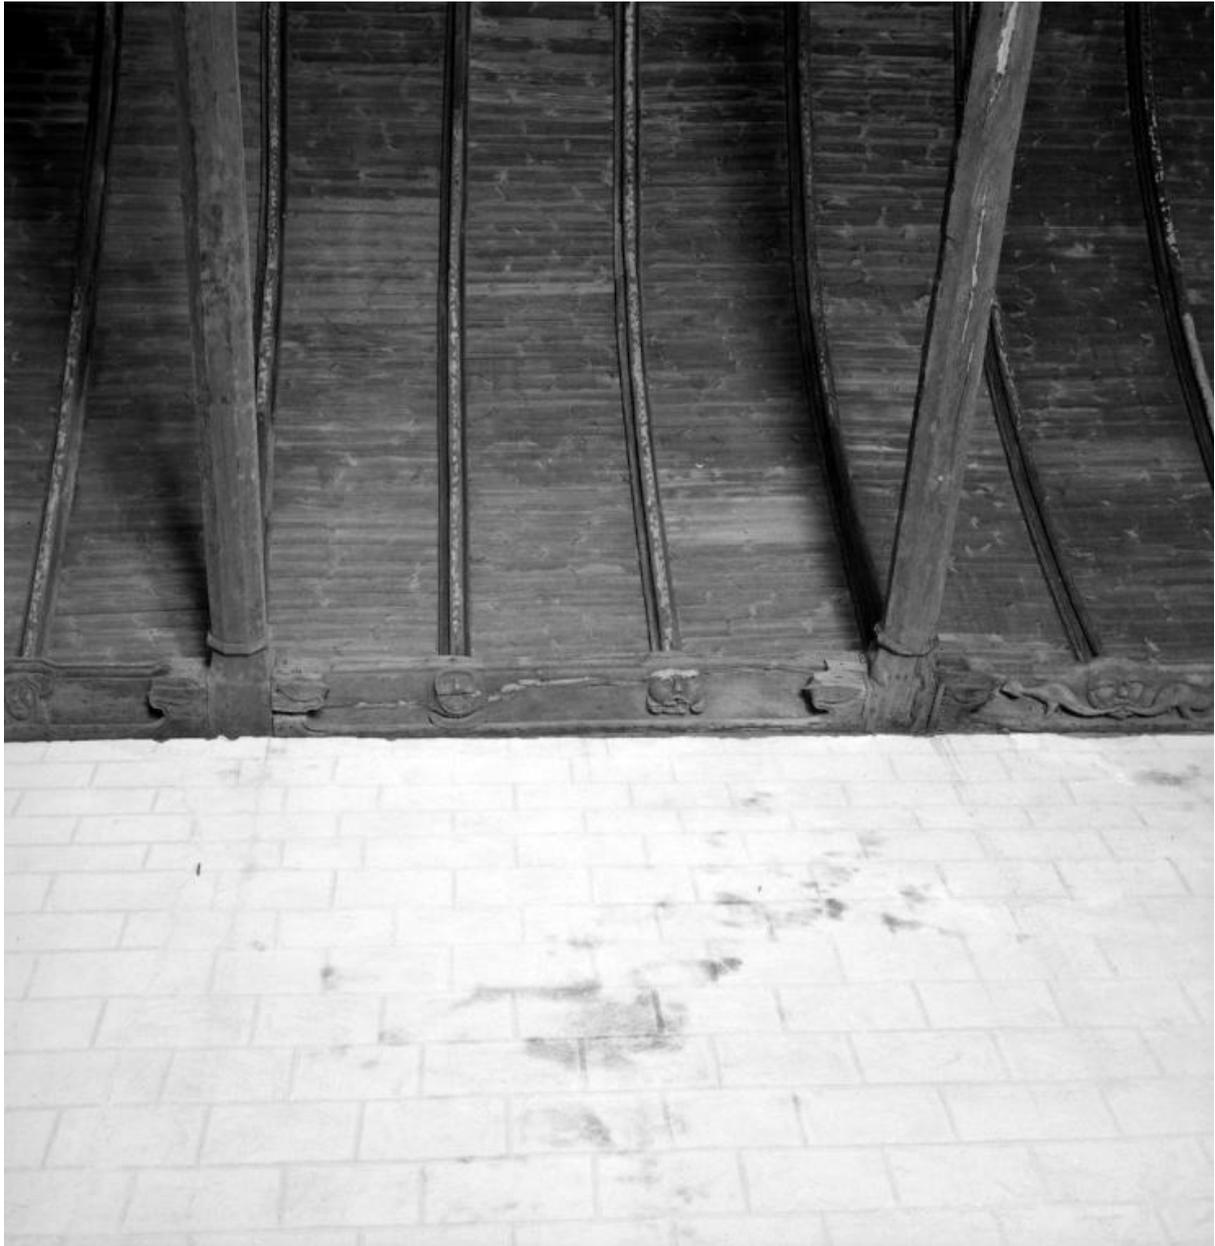
IVR53\_19665601255X

Sablères, détail du mur nord de la nef, entre entrants 2 et 3.

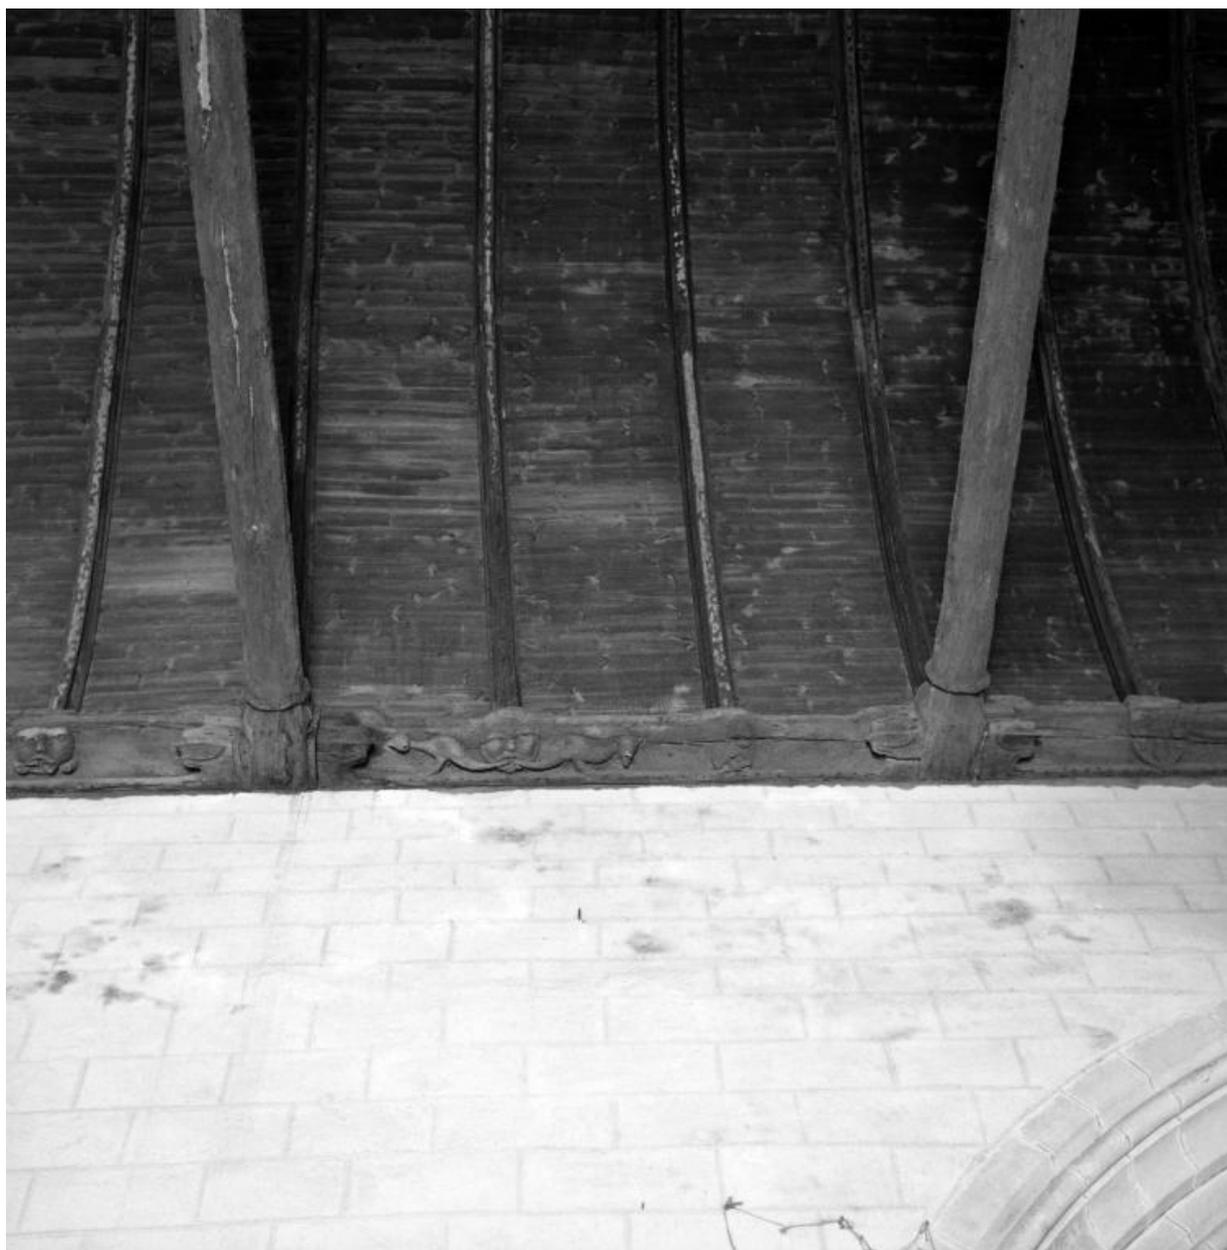
IVR53\_19665601256X

Sablères, détail du mur nord de la nef, entre entrants 3 et 4.

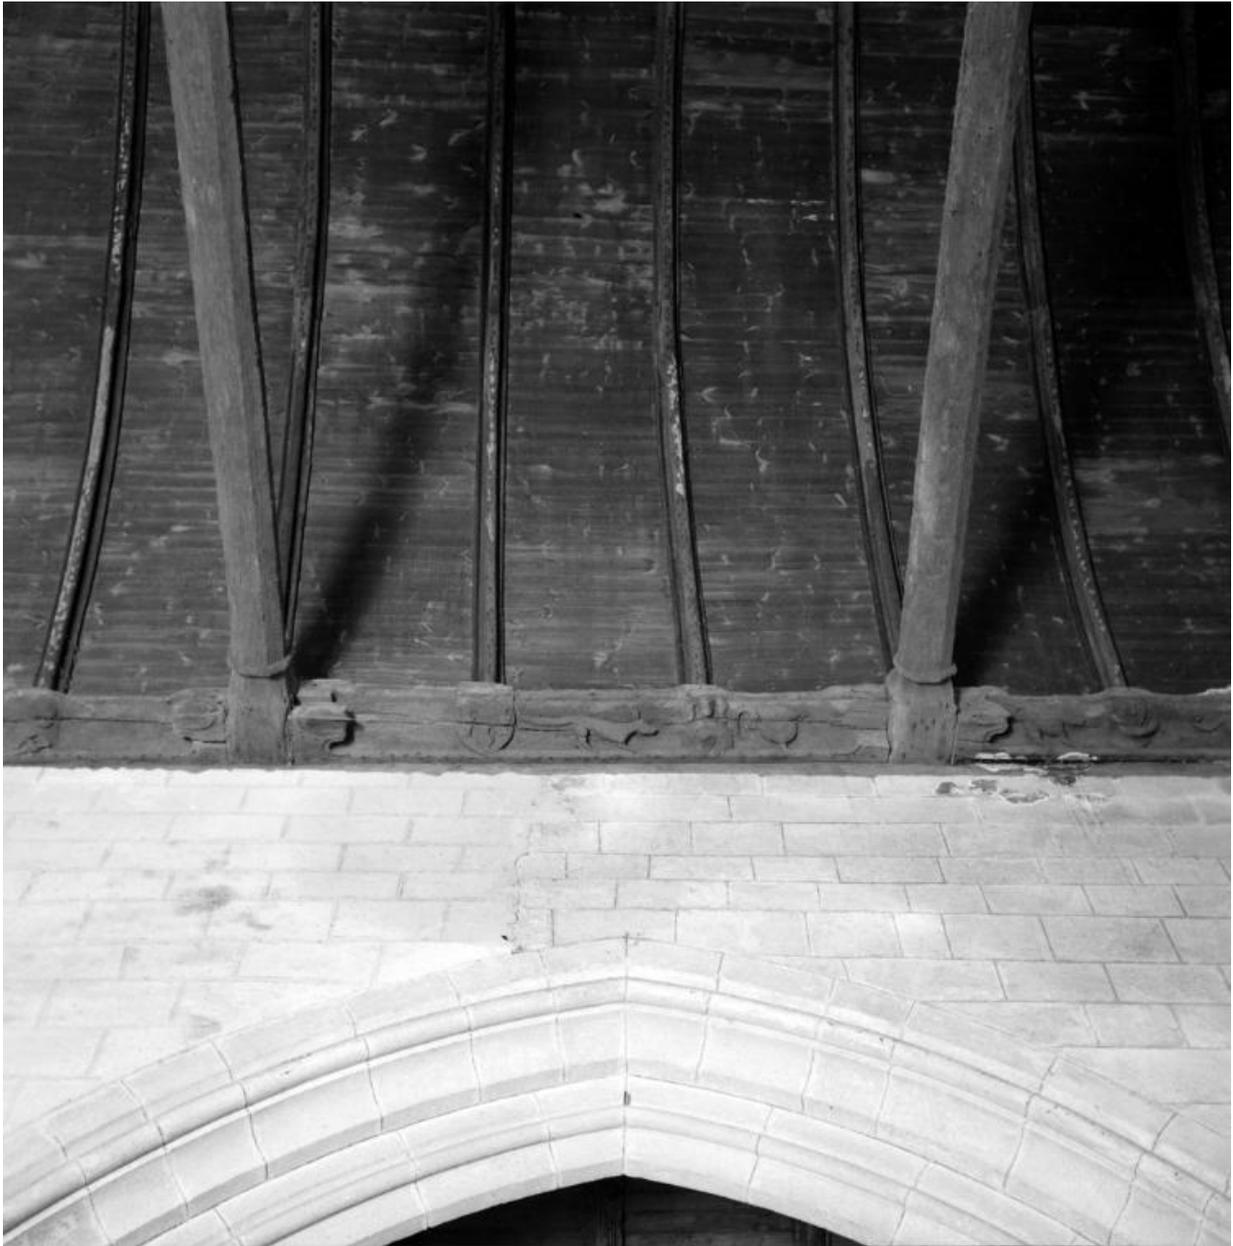
IVR53\_19665601254X

Sablères, détail du mur nord de la nef, entre entrants 4 et 5.

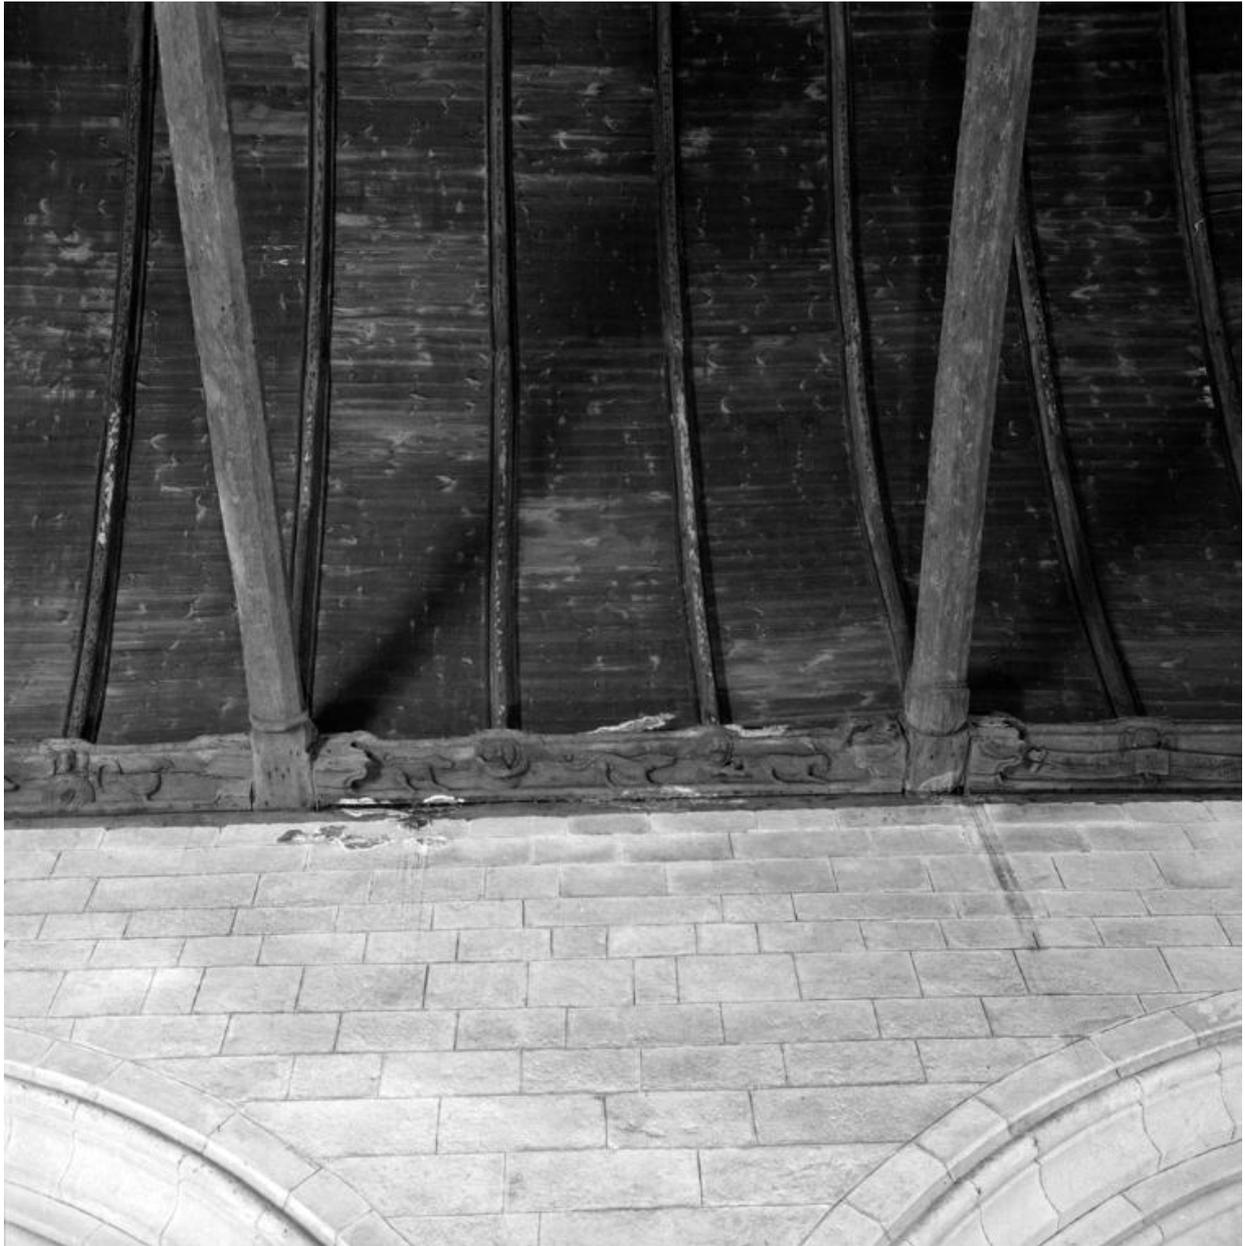
IVR53\_19665601257X

Sablères, détail du mur nord de la nef, entre entrails 5 et 6.

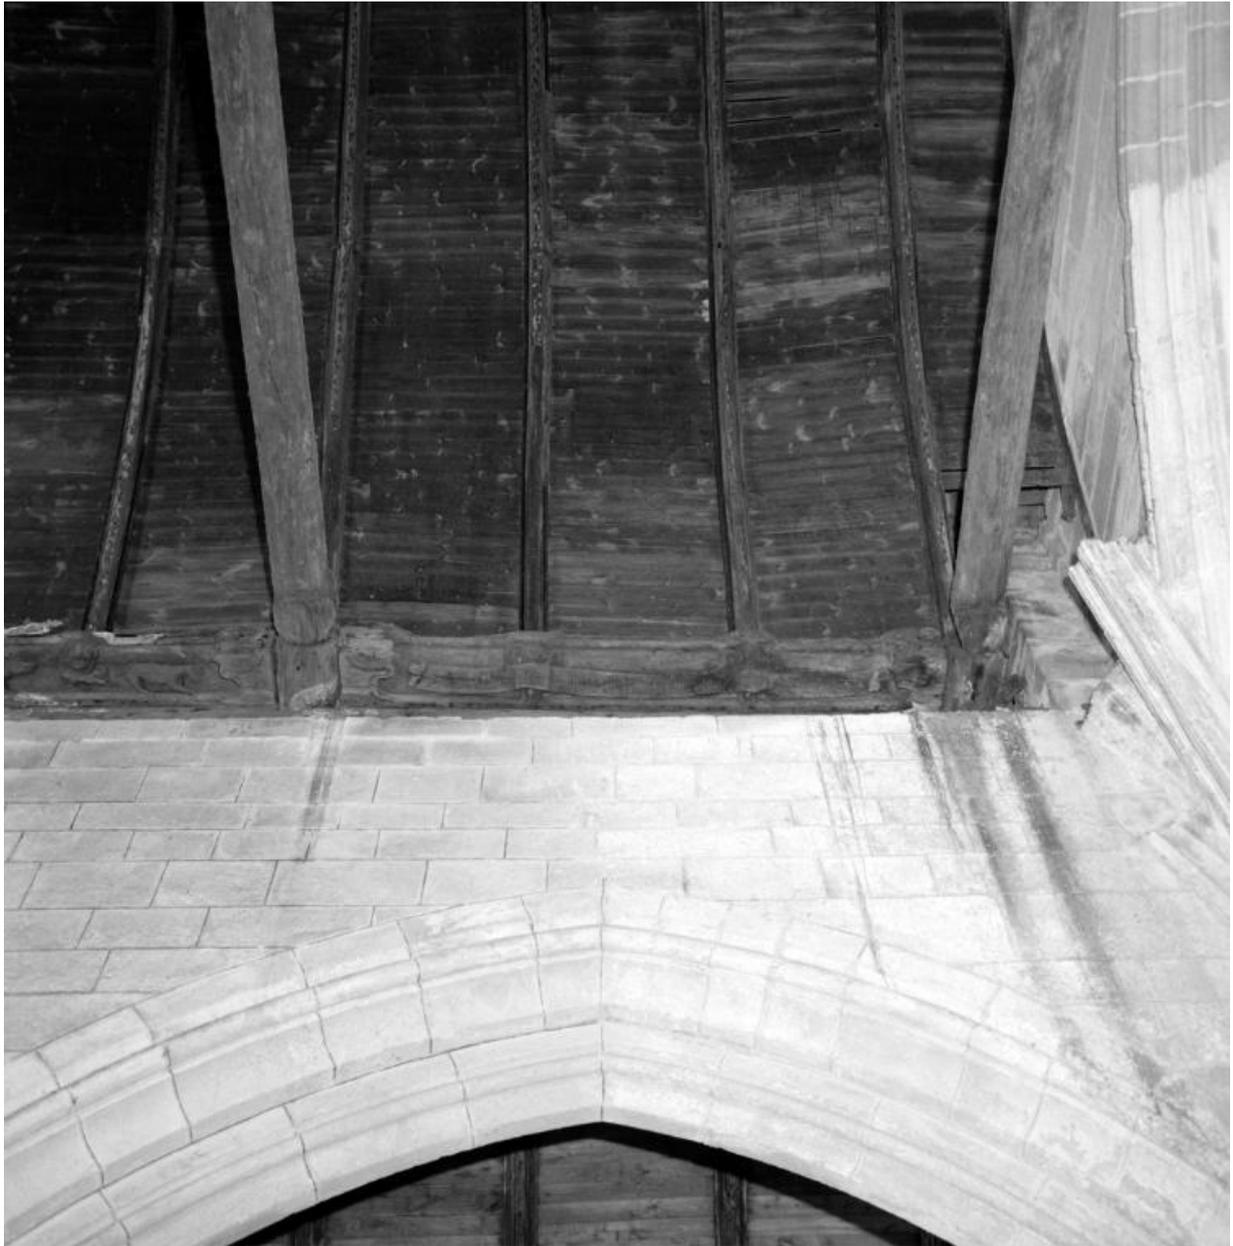
IVR53\_19665601258X

Sablères, détail du mur nord de la nef, entre entrants 6 et 7.

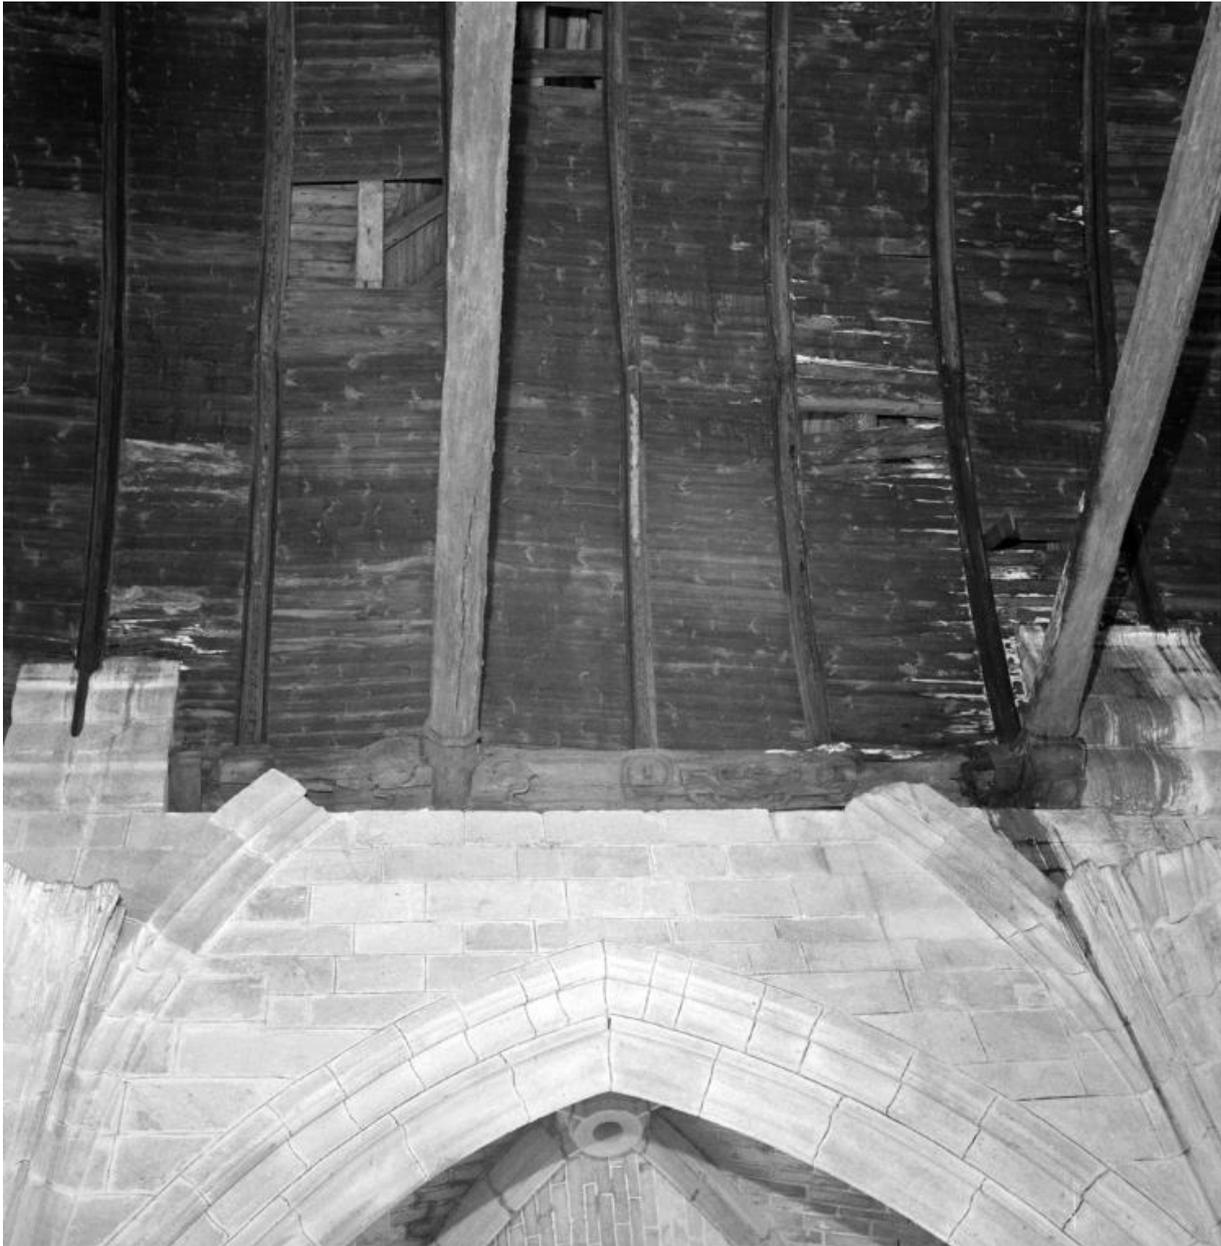
IVR53\_19665601260X

Sablères, détail au-dessous de l'arcade ouest du mur sud de la nef.

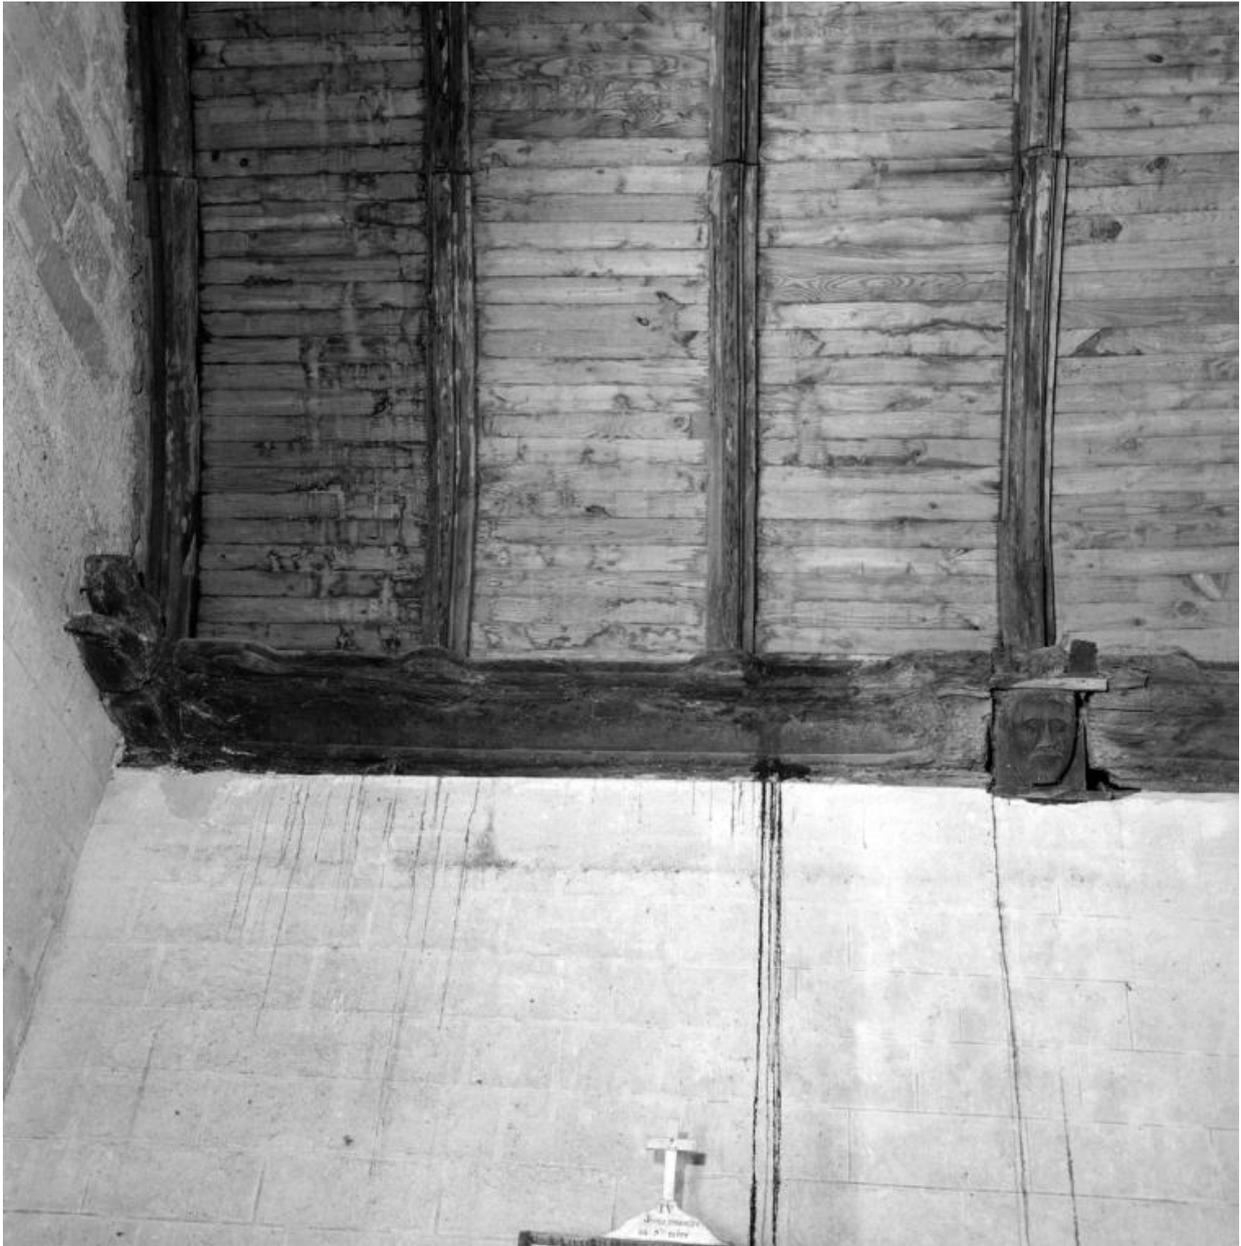
IVR53\_19665601261X

Sablères, détail du bas côté nord partie ouest.

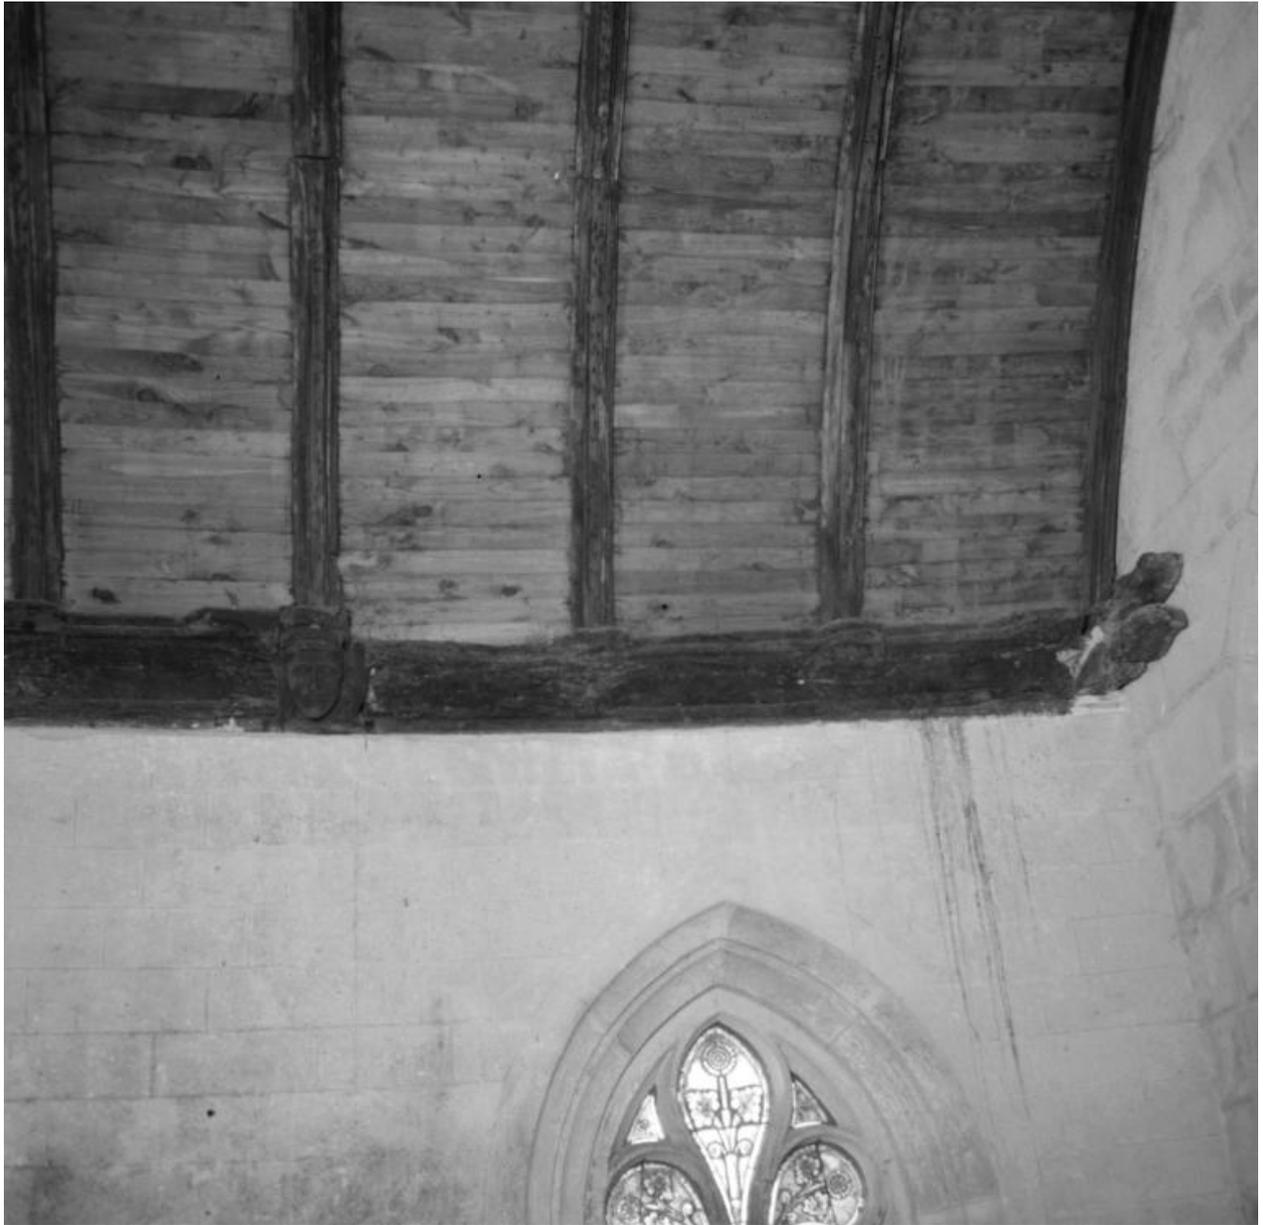
IVR53\_19665601262X

Sablères, détail du bas côté nord partie est.

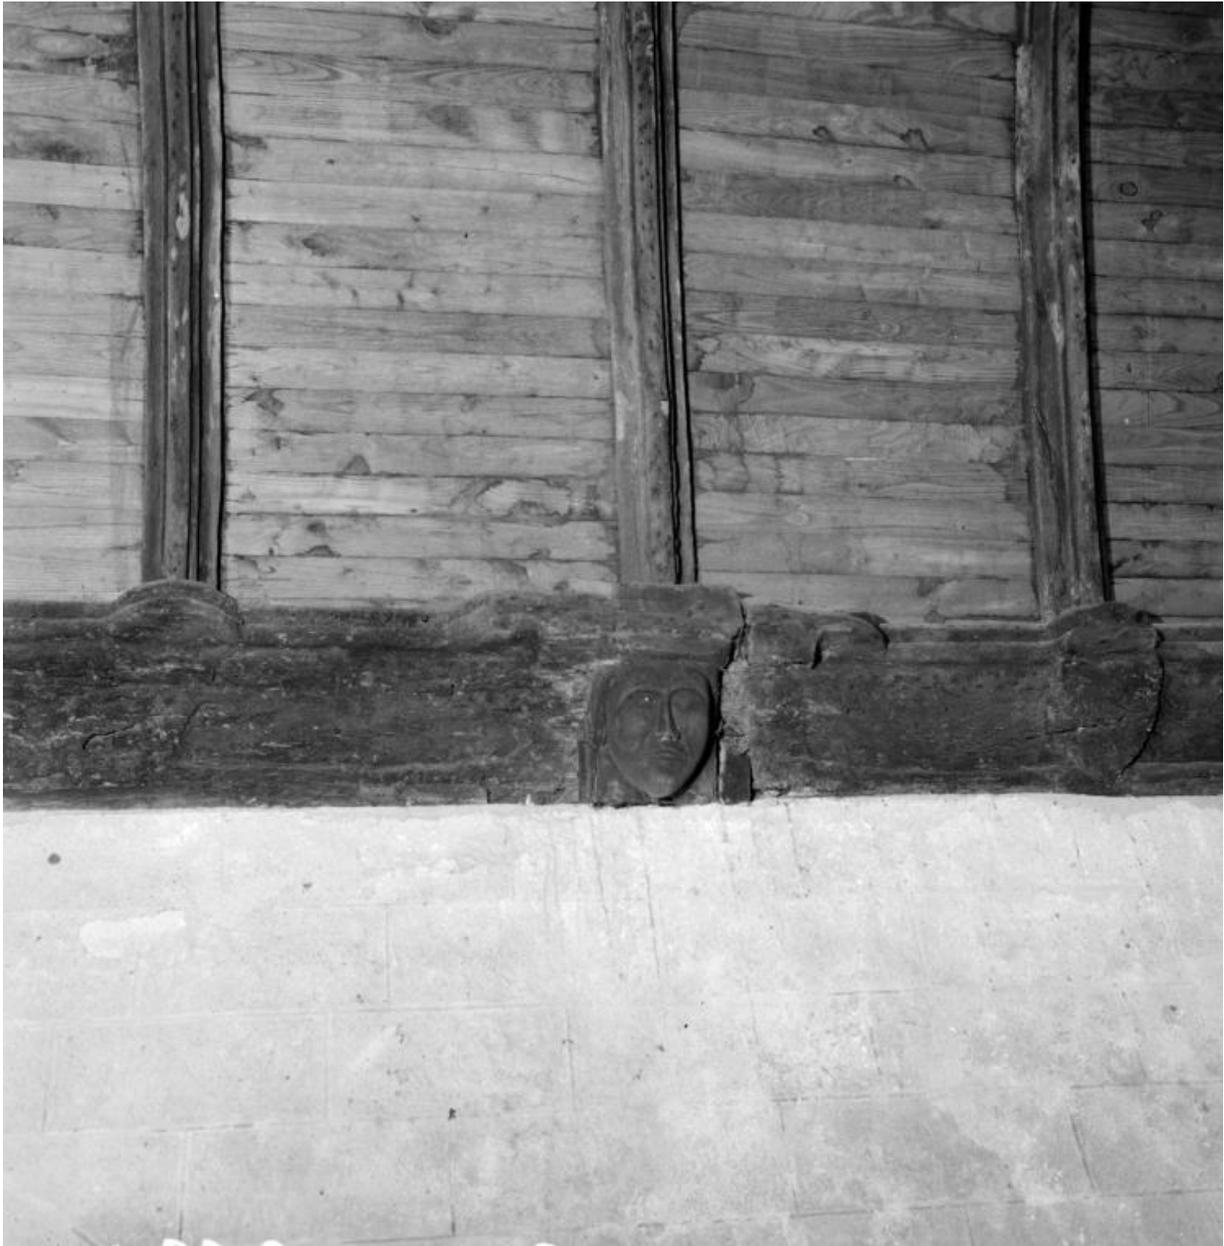
IVR53\_19665601263X

Sablères, détail du bas côté nord partie centrale

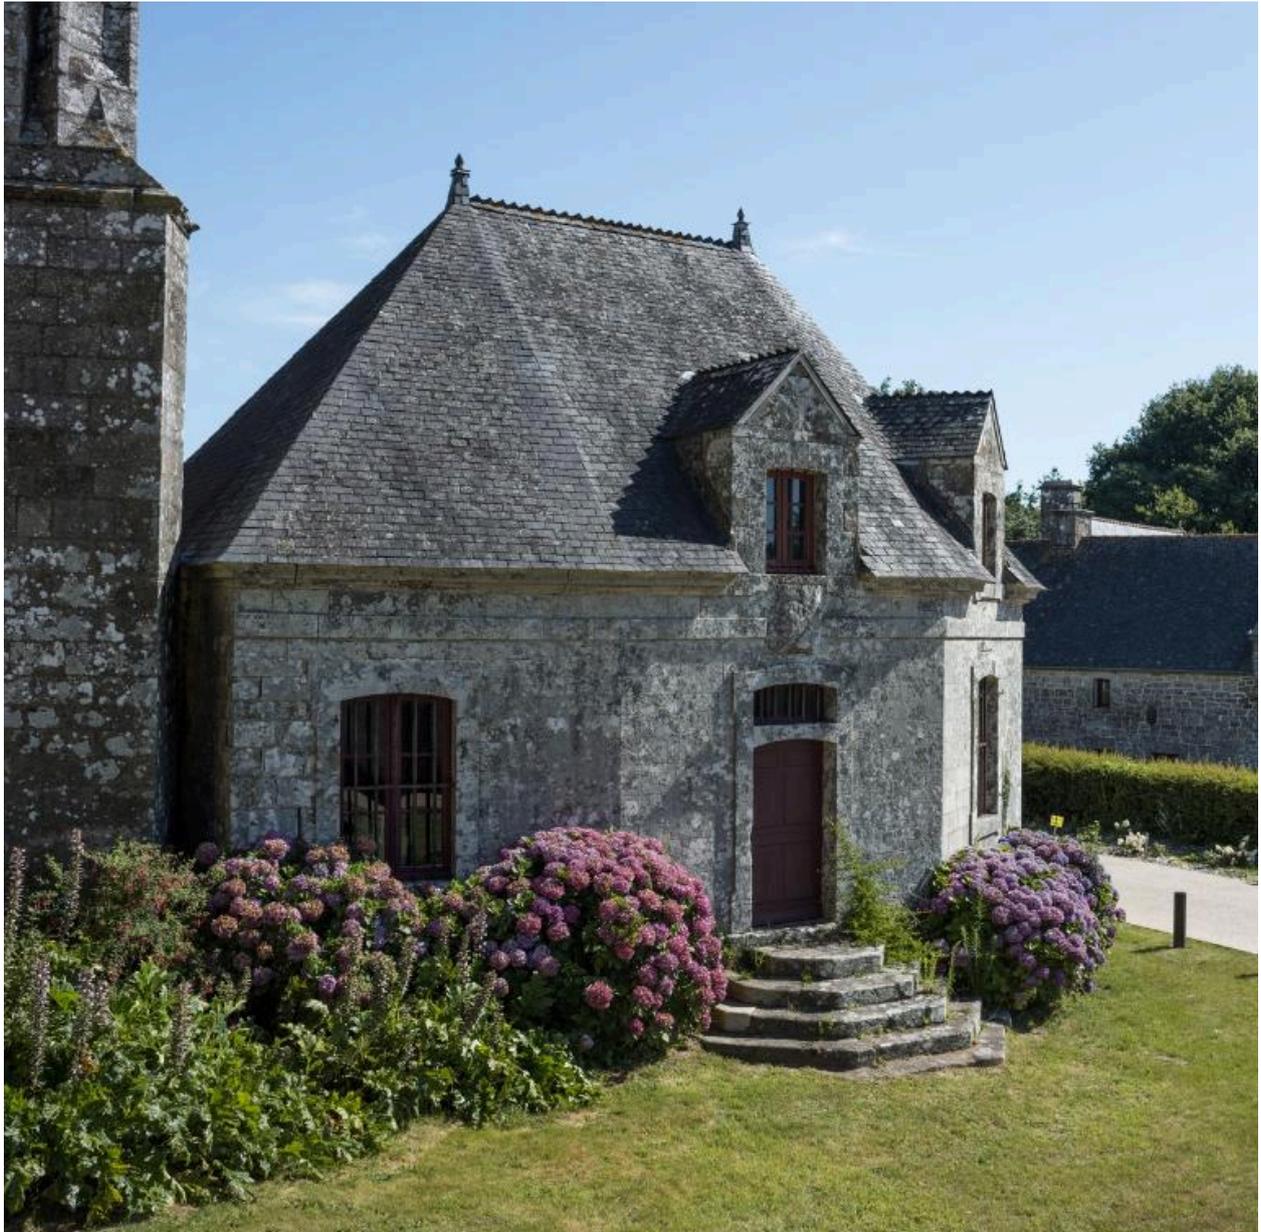
IVR53\_20205600817NUCA

Vue générale : sacristie d'axe.

Typologies : chevet Beaumanoir ; tribune seigneuriale ; portail type Vannes ; sacristie d'axe à étage

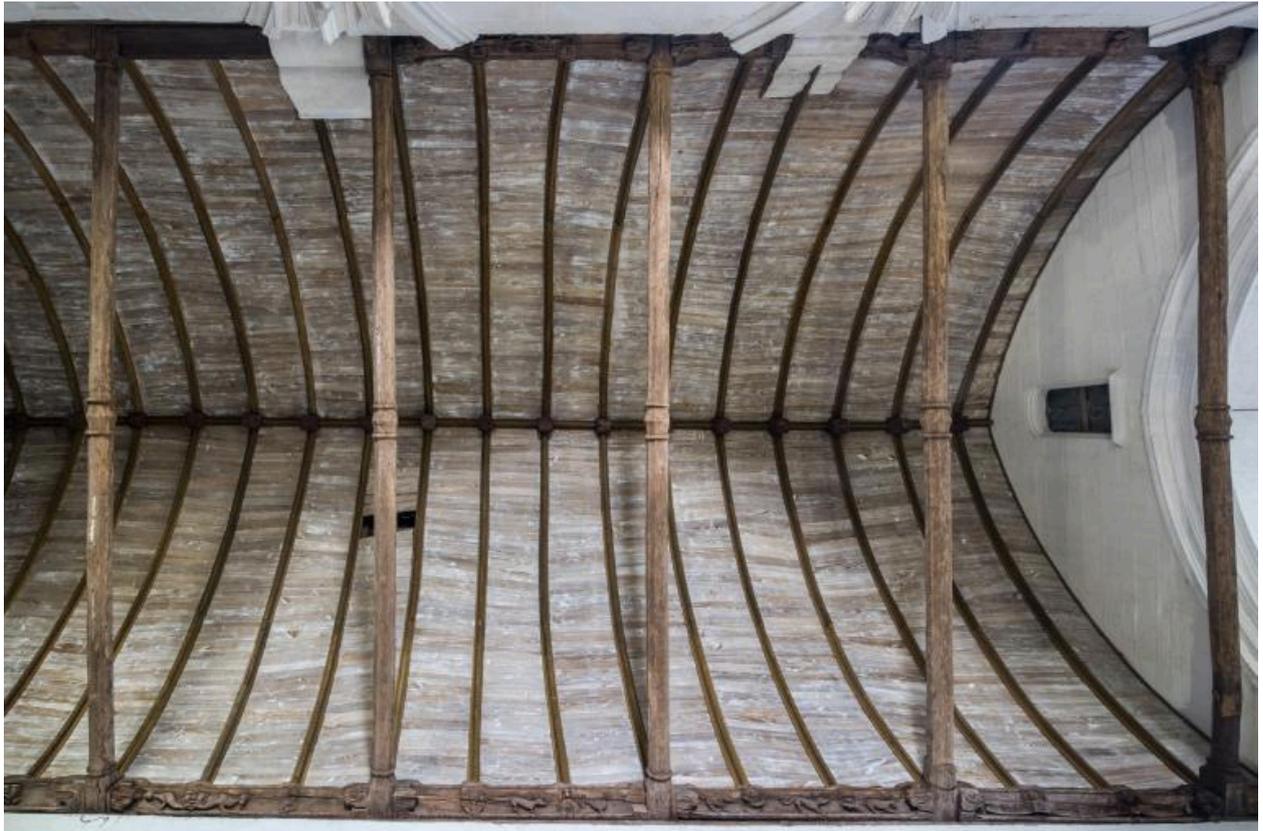
Vue de la charpente lambrissée en berceau brisé couvrant le vaisseau central de la nef.

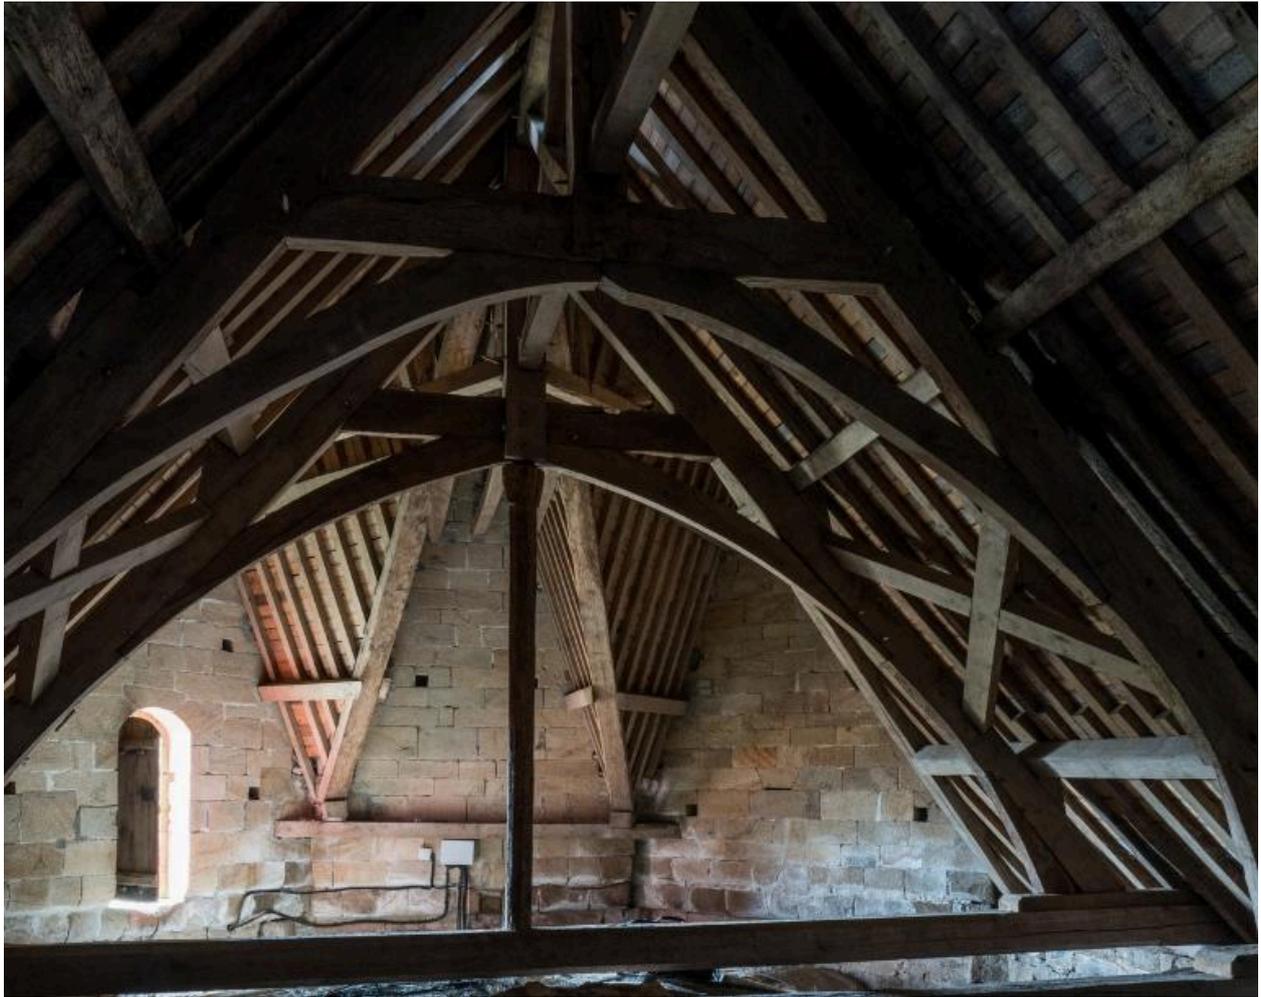
Vue à contre-jour de la charpente du choeur et du revers des pignons de l'abside.

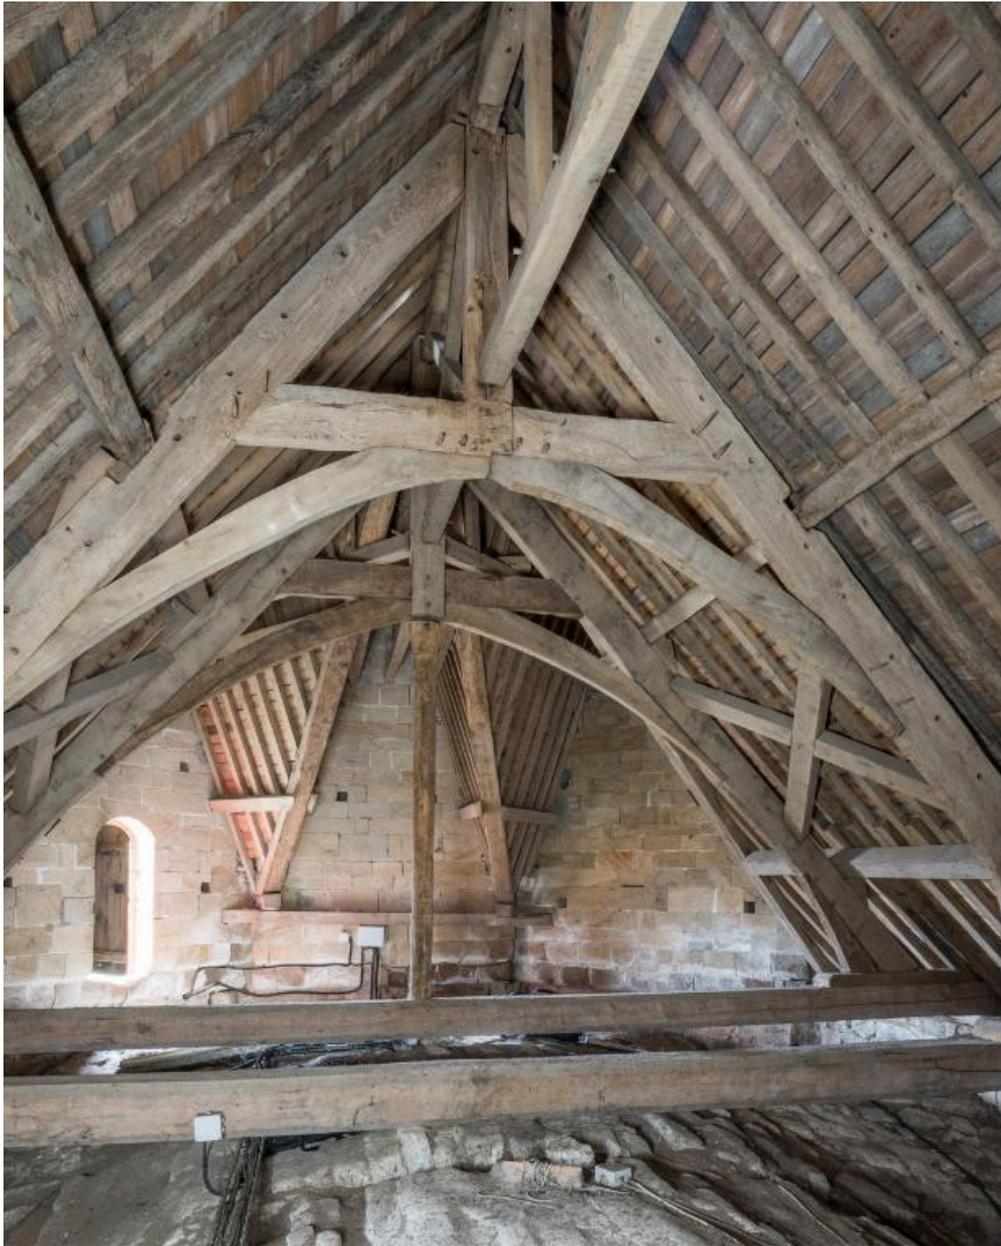
Vue de la charpente du choeur et du revers des pignons de l'abside.

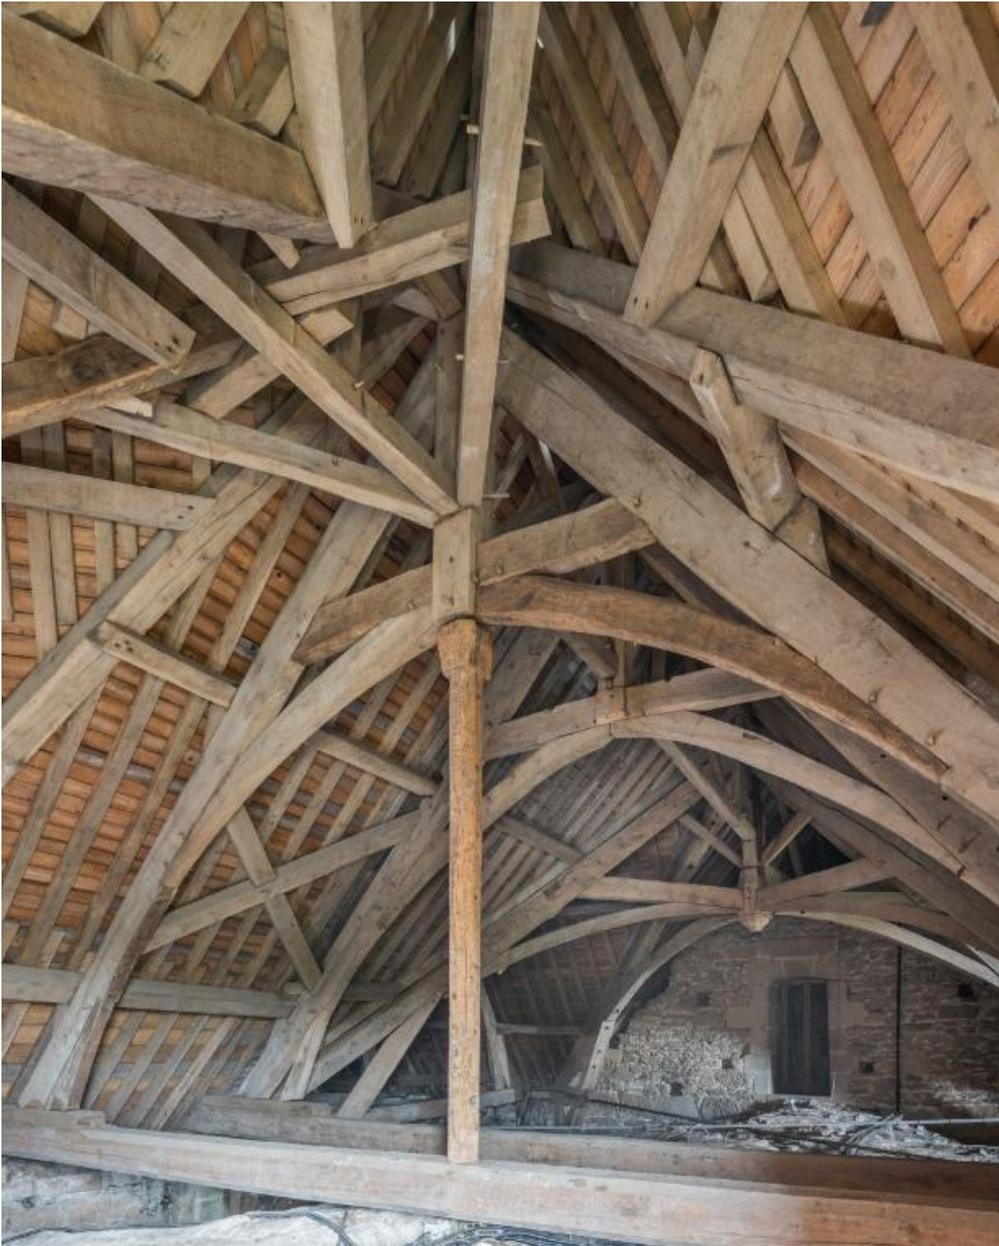
Vue de la charpente de l'abside et de la ferme orientale du choeur.

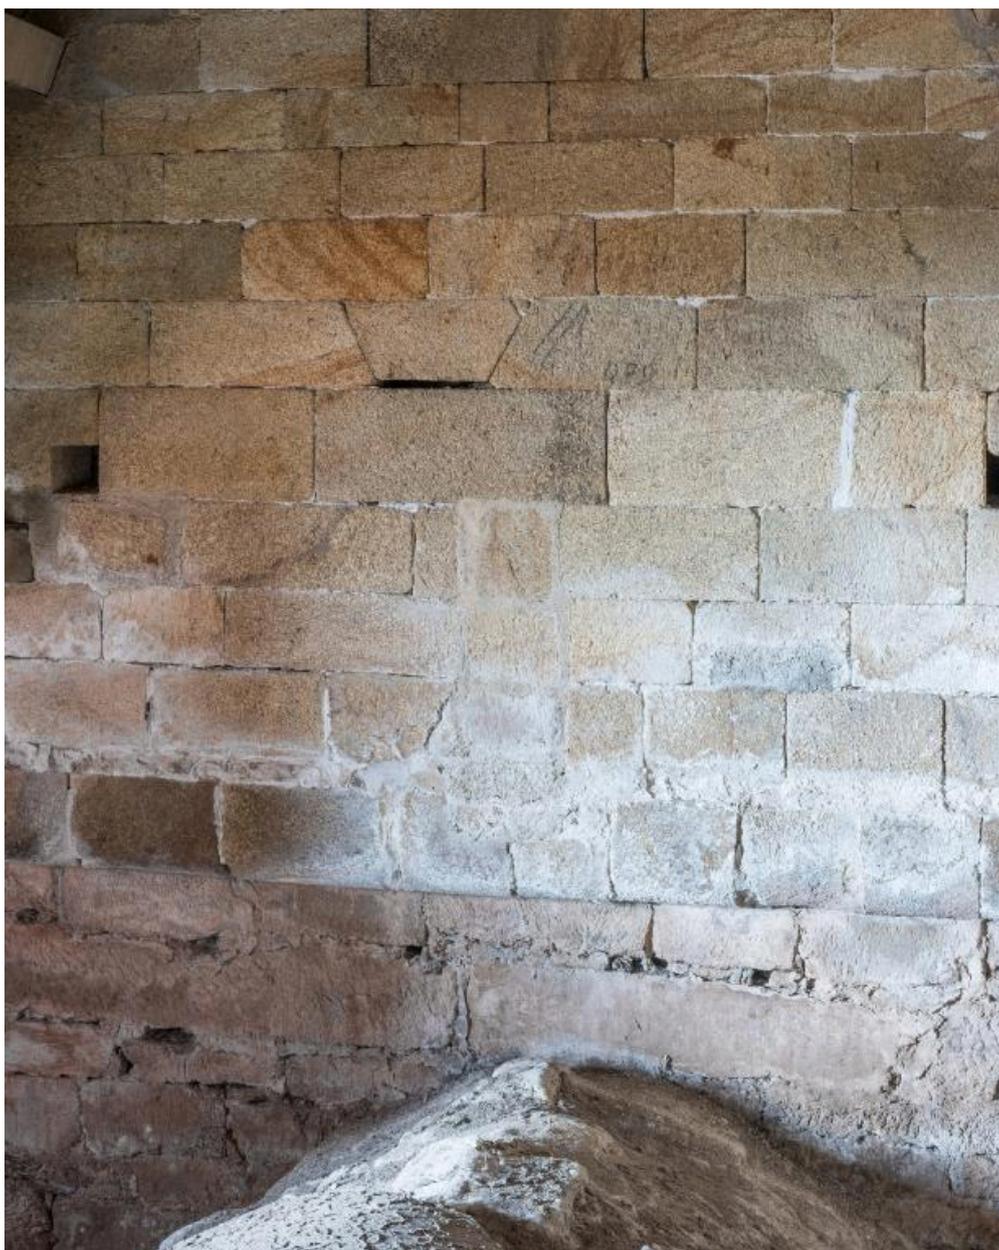
Vue du revers du pignon sud de l'abside.
