## Chapelle Notre-Dame de Quelven (Guern)

Numéro de dossier : IA00010510

Cadre de l'étude : inventaire topographique , enquête thématique régionale L'architecture gothique en Bretagne, inventaire topographique Inventaire du patrimoine de Pontivy Communauté

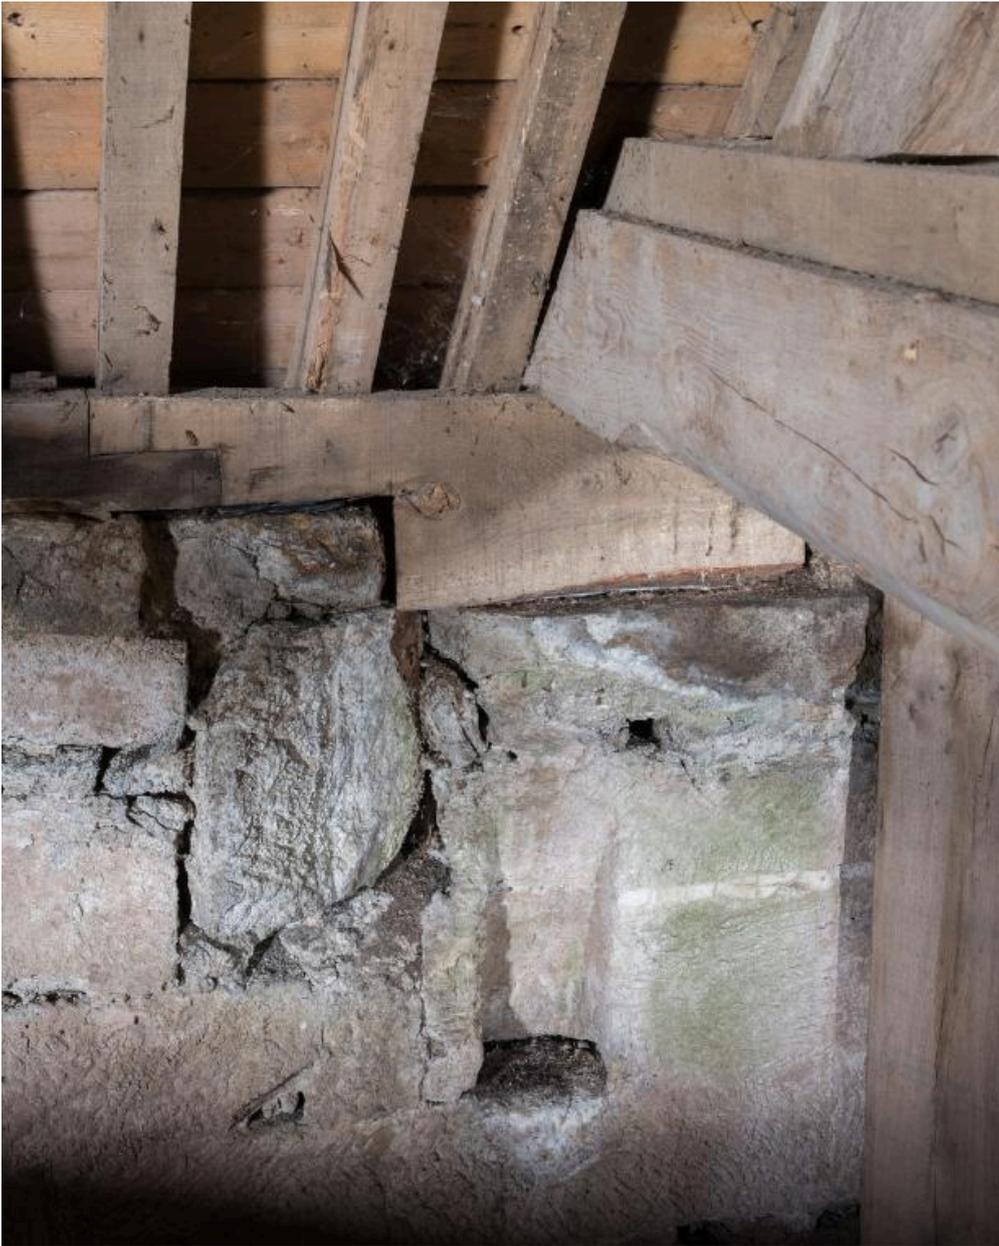
Vue détail : vestige d'empochement au sommet du mur sud de la travée droite du chœur.

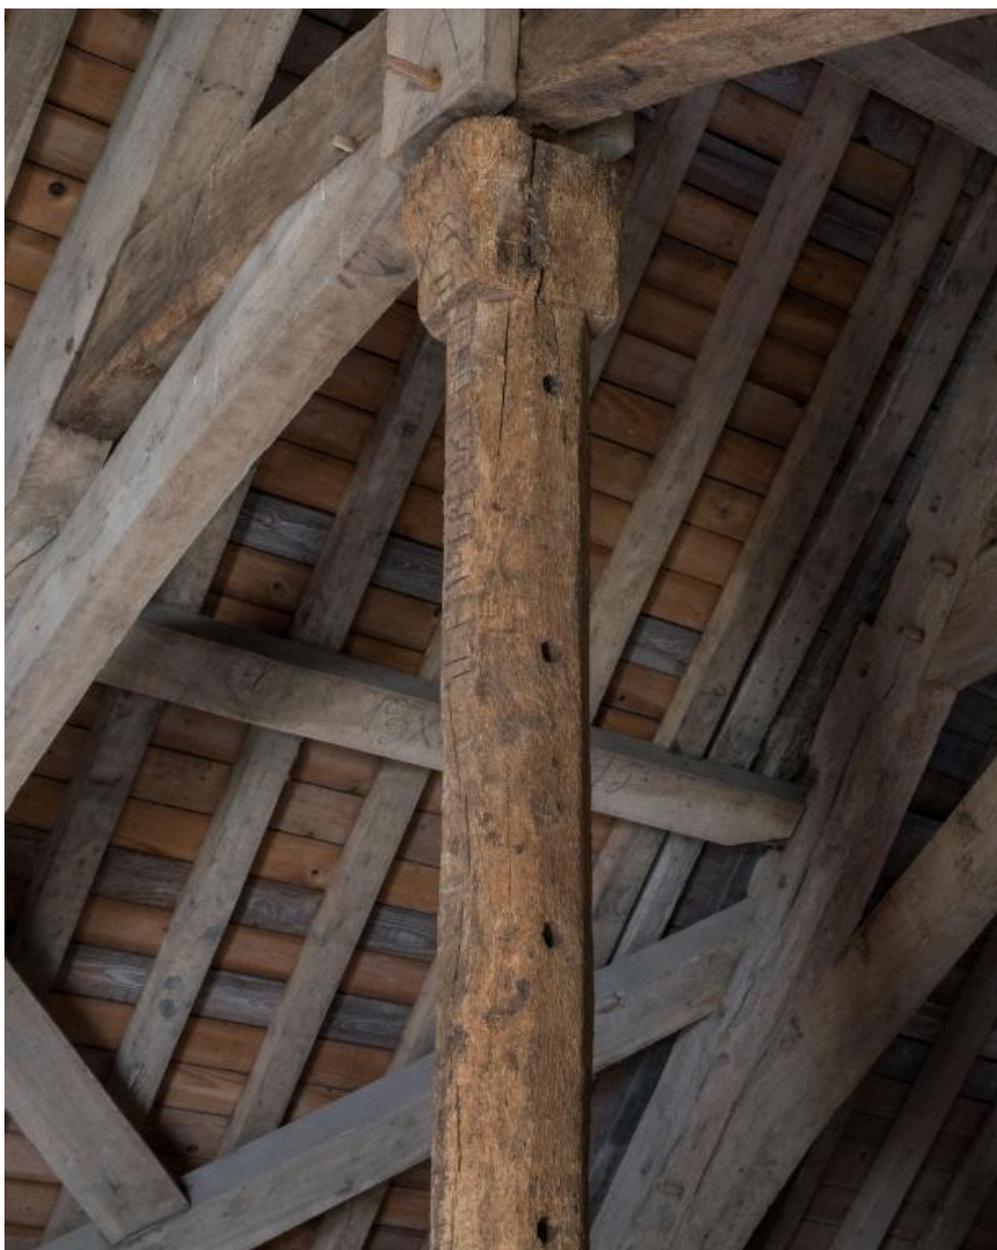
Vue oblique de la partie haute du poinçon de la ferme orientale de la charpente du chœur.

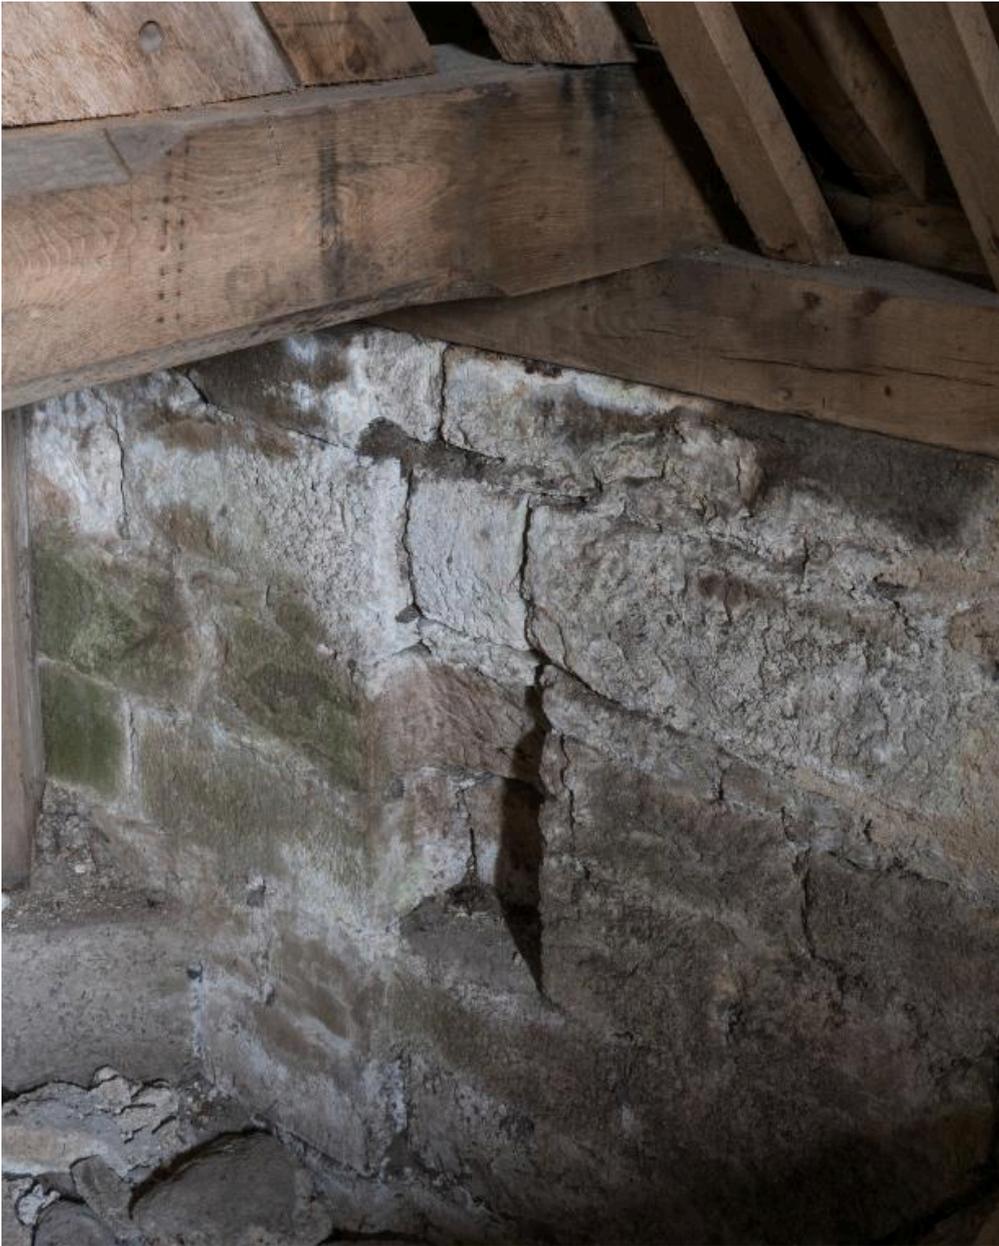
Vue de détail : vestige d'empochement en partie haute du mur ouest du croisillon nord.

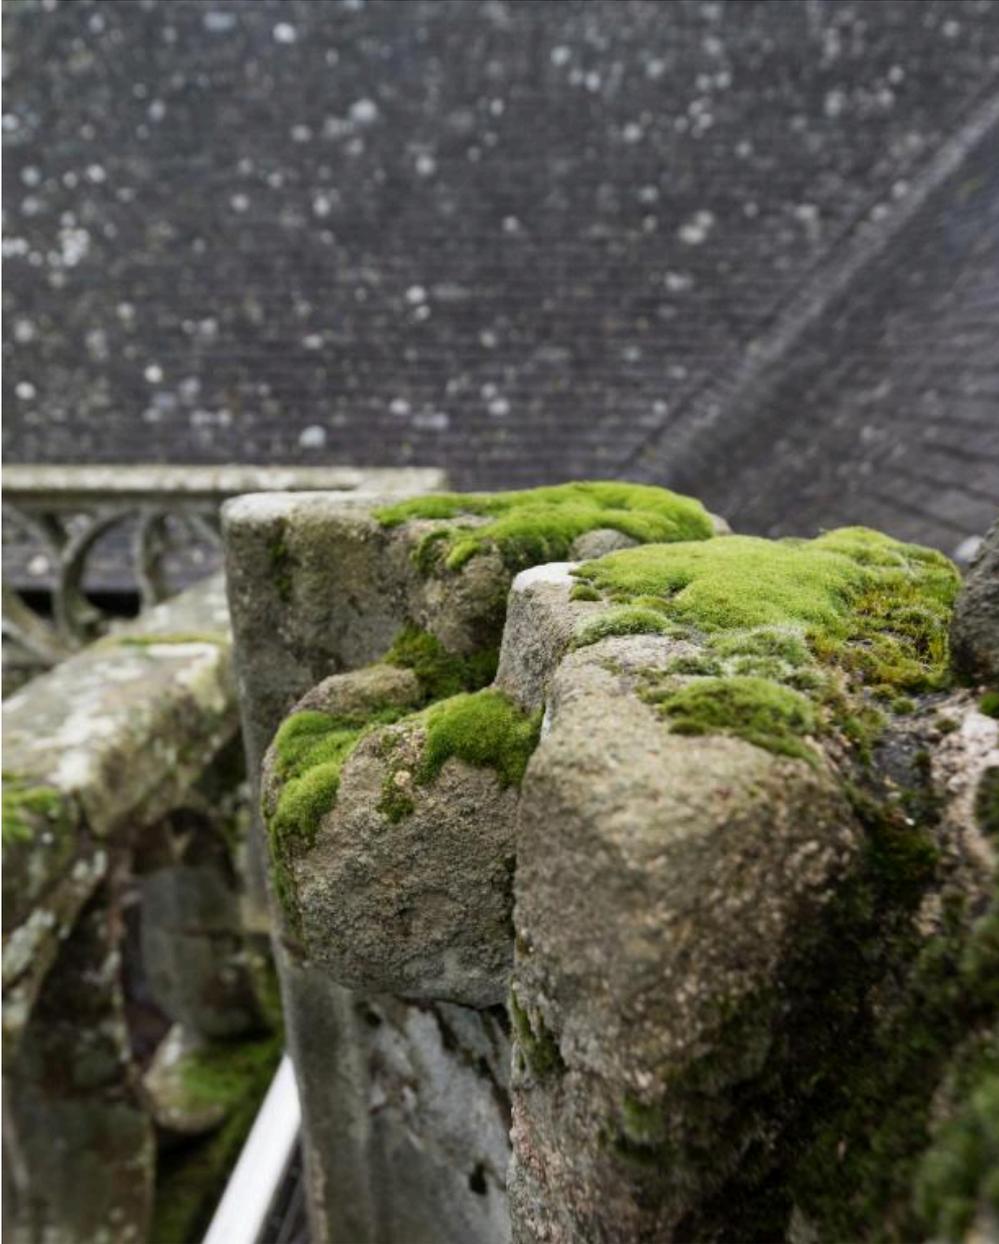
Vue de détail : vestige d'un écoulement d'une précédente toiture, au sud du chevet.

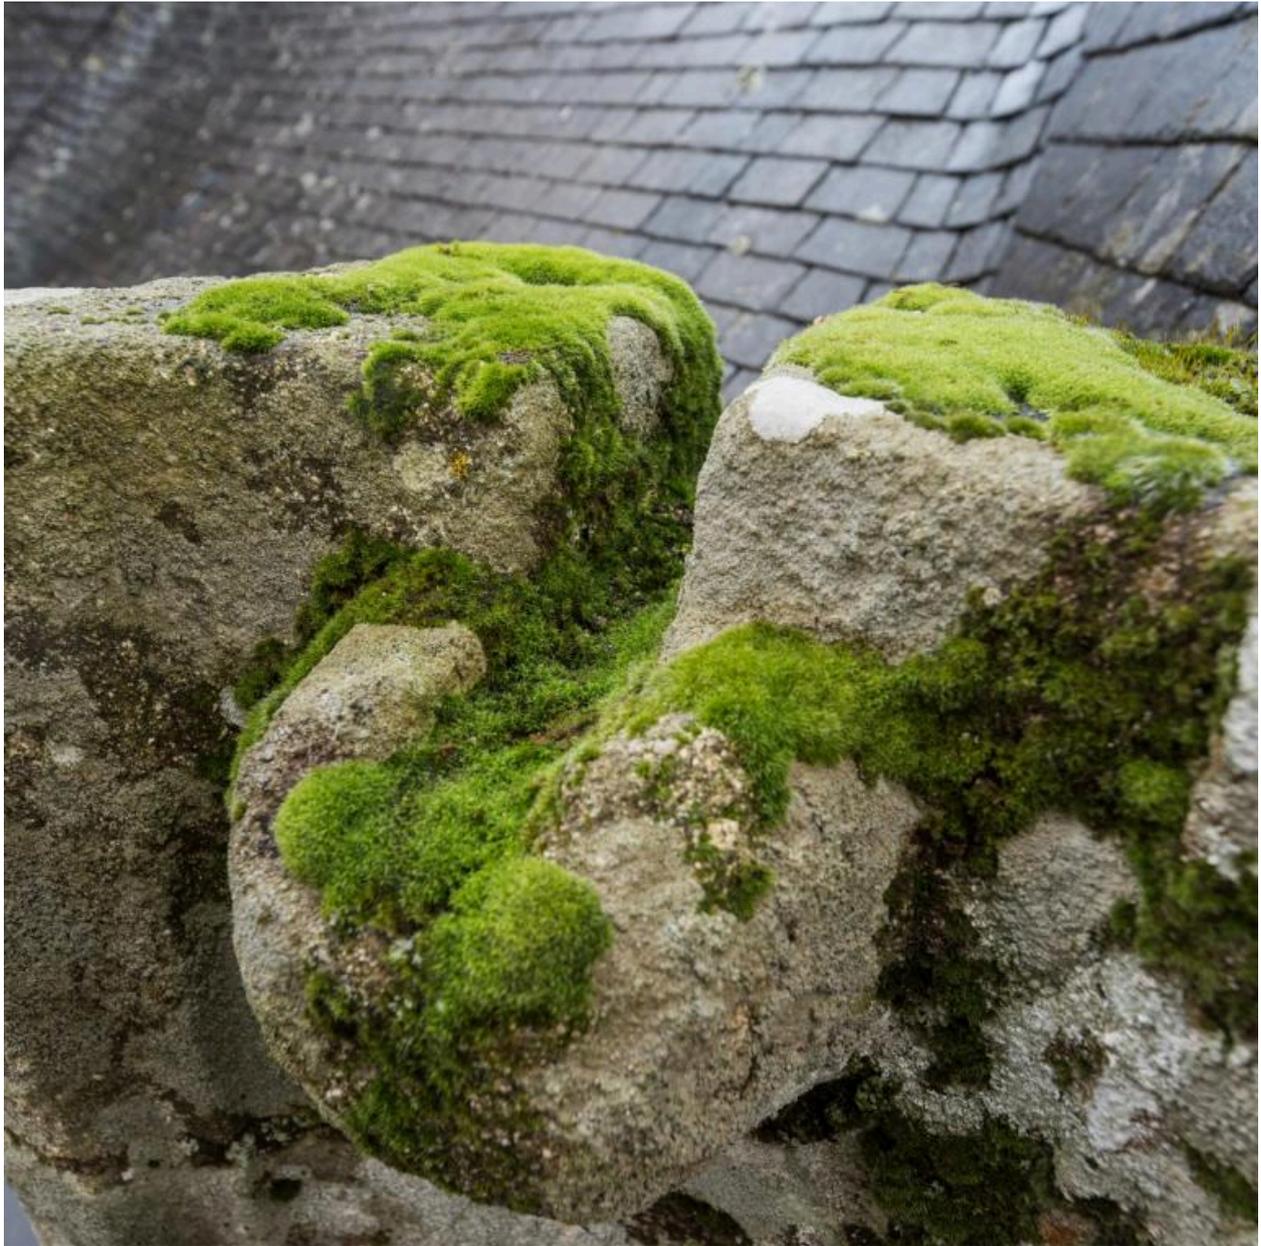
Vue de détail : vestige d'un écoulement d'une précédente toiture, au sud du chevet.
