Bretagne, Finistère
Primelin

Chapelle Saint-Chrysanthe (Primelin) (ancienne enquête thématique Les édifices religieux publics dans le Finistère (1801-1905))

Numéro de dossier : IA29003409

Cadre de l'étude : enquête thématique départementale Inventaire des édifices religieux publics dans le Finistère [1801-1905]

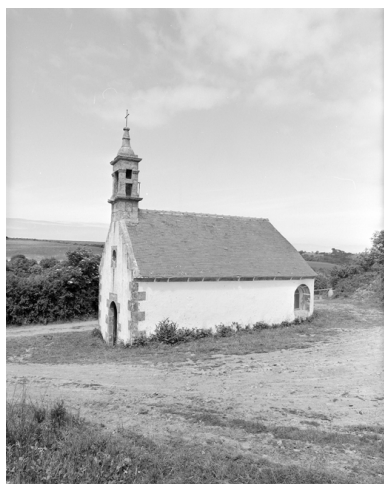
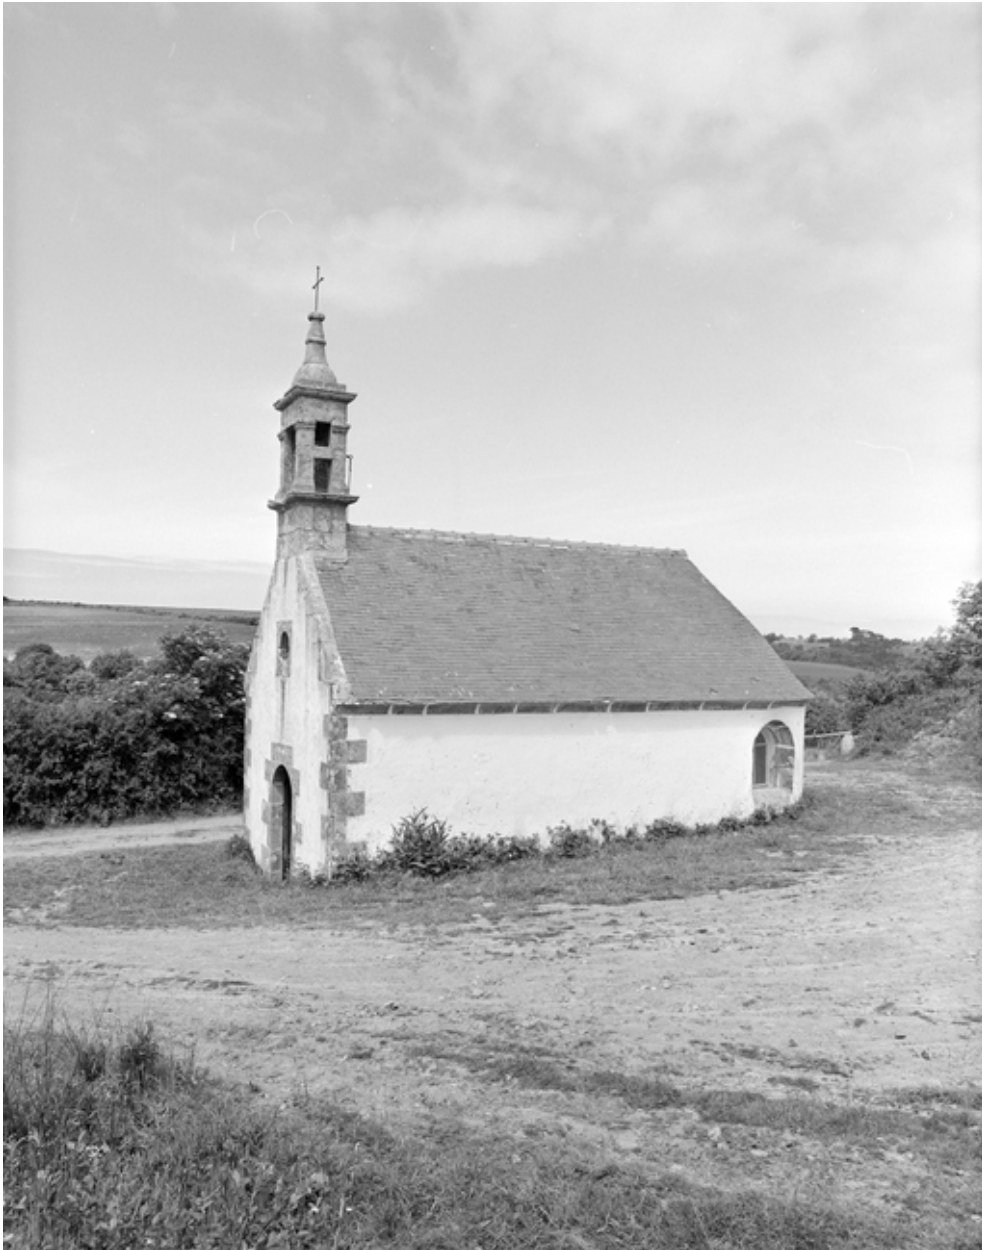
Primelin, chapelle Sainte-Chysanthe :
vue générale sud-ouest, état en 1978
Phot. François Dagorn
IVR53_19782900959X

Primelin, chapelle Sainte-Chysanthe : vue générale sud-ouest, état en 1978

Petit édifice de plan allongé à vaisseau unique. Pignon ouest amorti d'un clocheton à dôme. Chevet arrondi. Gros oeuvre en moellon de schiste et de grès enduit de ciment peint en blanc, à l'exception des encadrements des baies en pierre de taille de granite. Choeur semi-circulaire et lambris de couvrement peint en bleu. Sol couvert de dalles de granite.

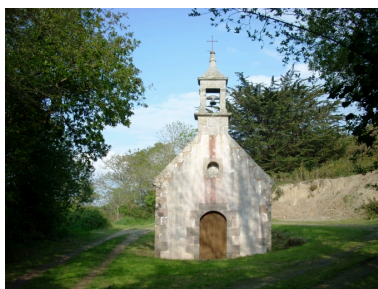
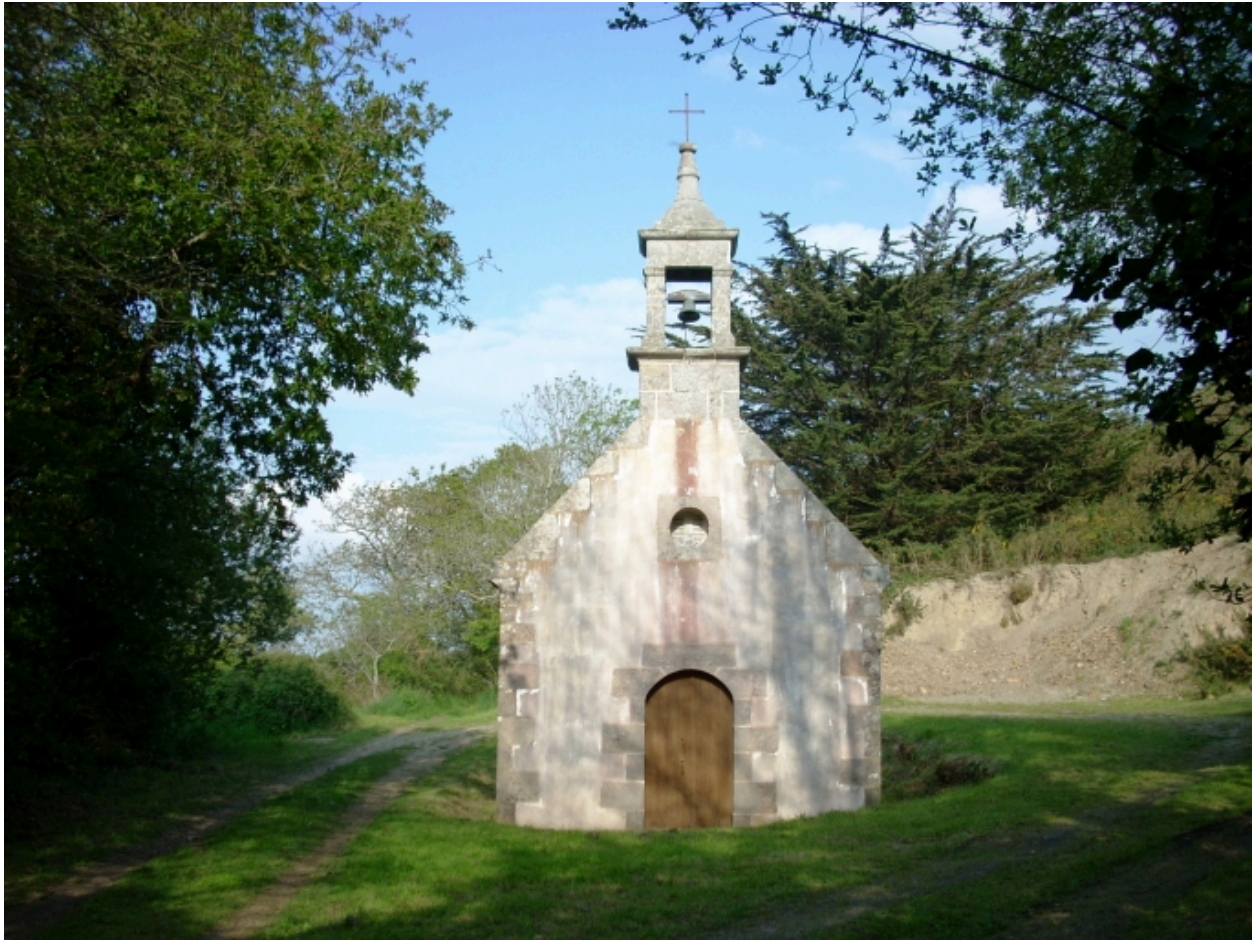
Primelin, chapelle Saint-
Chrysanthe : élévation ouest
Phot. Gwénaél Fauchille
IVR53_20082905755NUCA

Primelin, chapelle Saint-Chrysanthe : élévation ouest

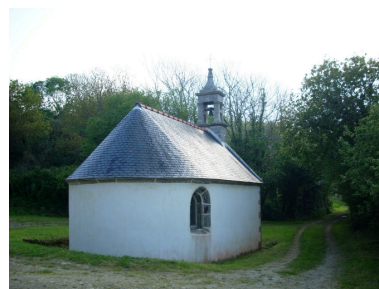
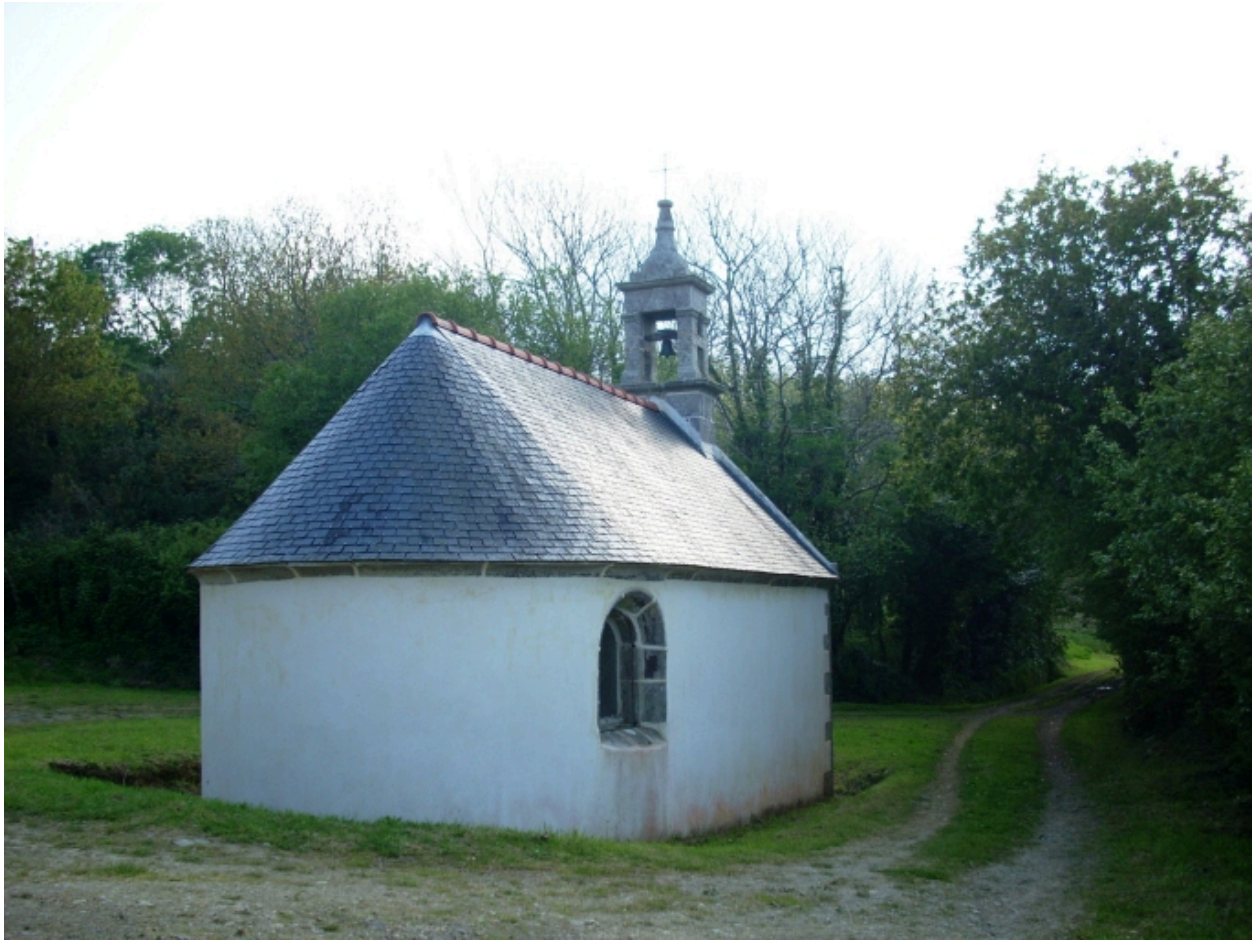
Primelin, chapelle Saint-
Chrysanthe : vue générale nord-est
Phot. Gwénaél Fauchille
IVR53_20082905756NUCA

Primelin, chapelle Saint-Chrysanthe : vue générale nord-est

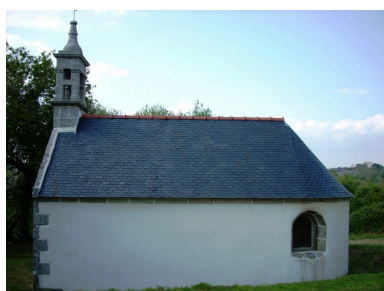
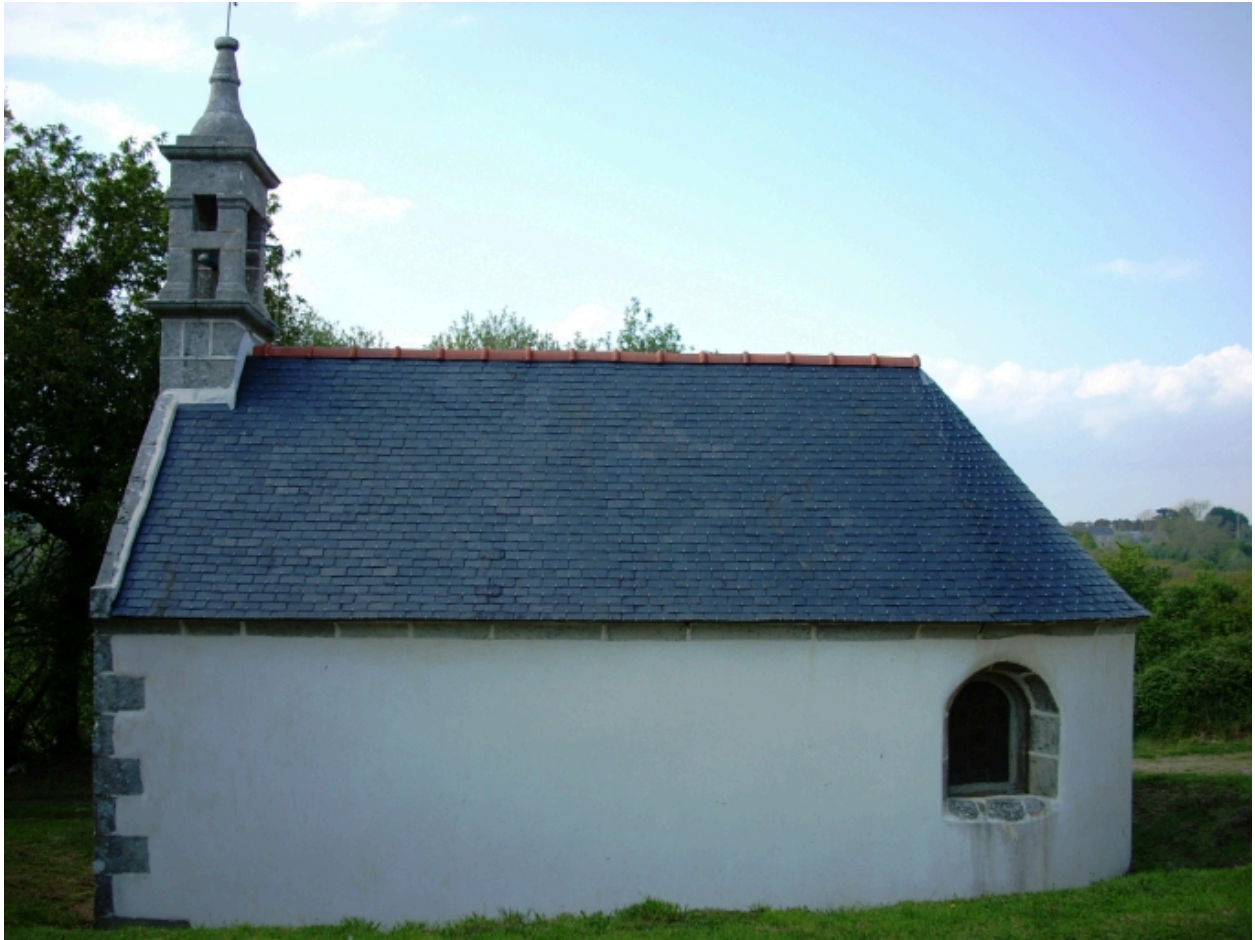
Primelin, chapelle Saint-
Chrysanthe : élévation sud
Phot. Gwénaél Fauchille
IVR53_20082905757NUCA

Primelin, chapelle Saint-Chrysanthe : élévation sud

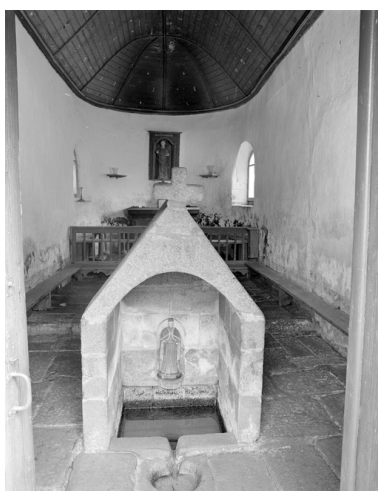
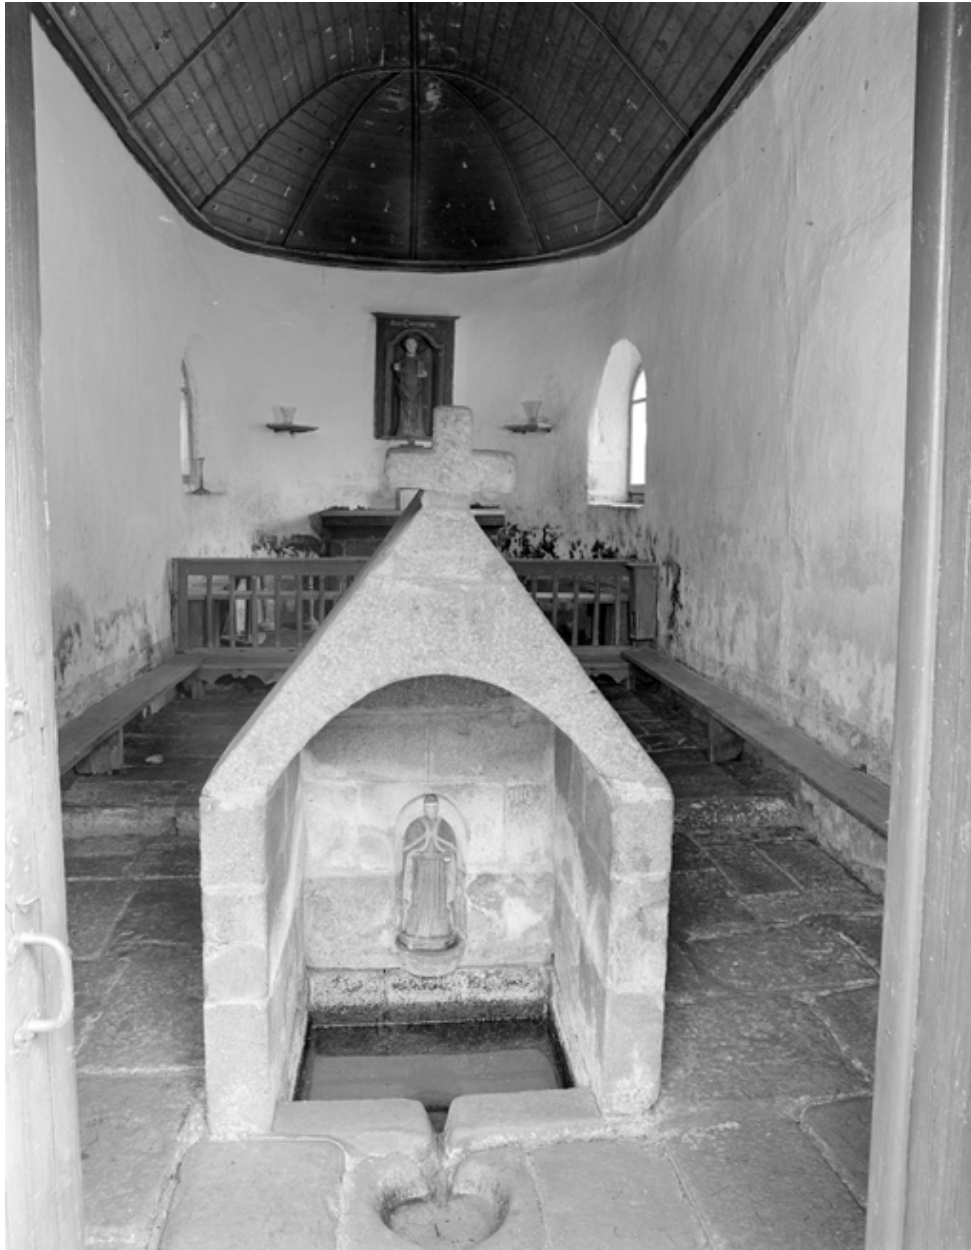
Primelin, chapelle Saint-Chrysanthe :
vue intérieure ouest/est, état en 1978

Primelin, chapelle Saint-Chrysanthe : vue intérieure ouest/est, état en 1978

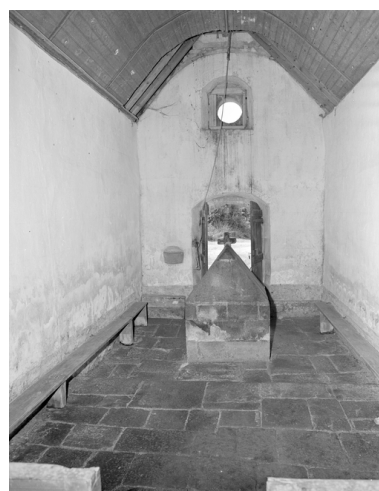
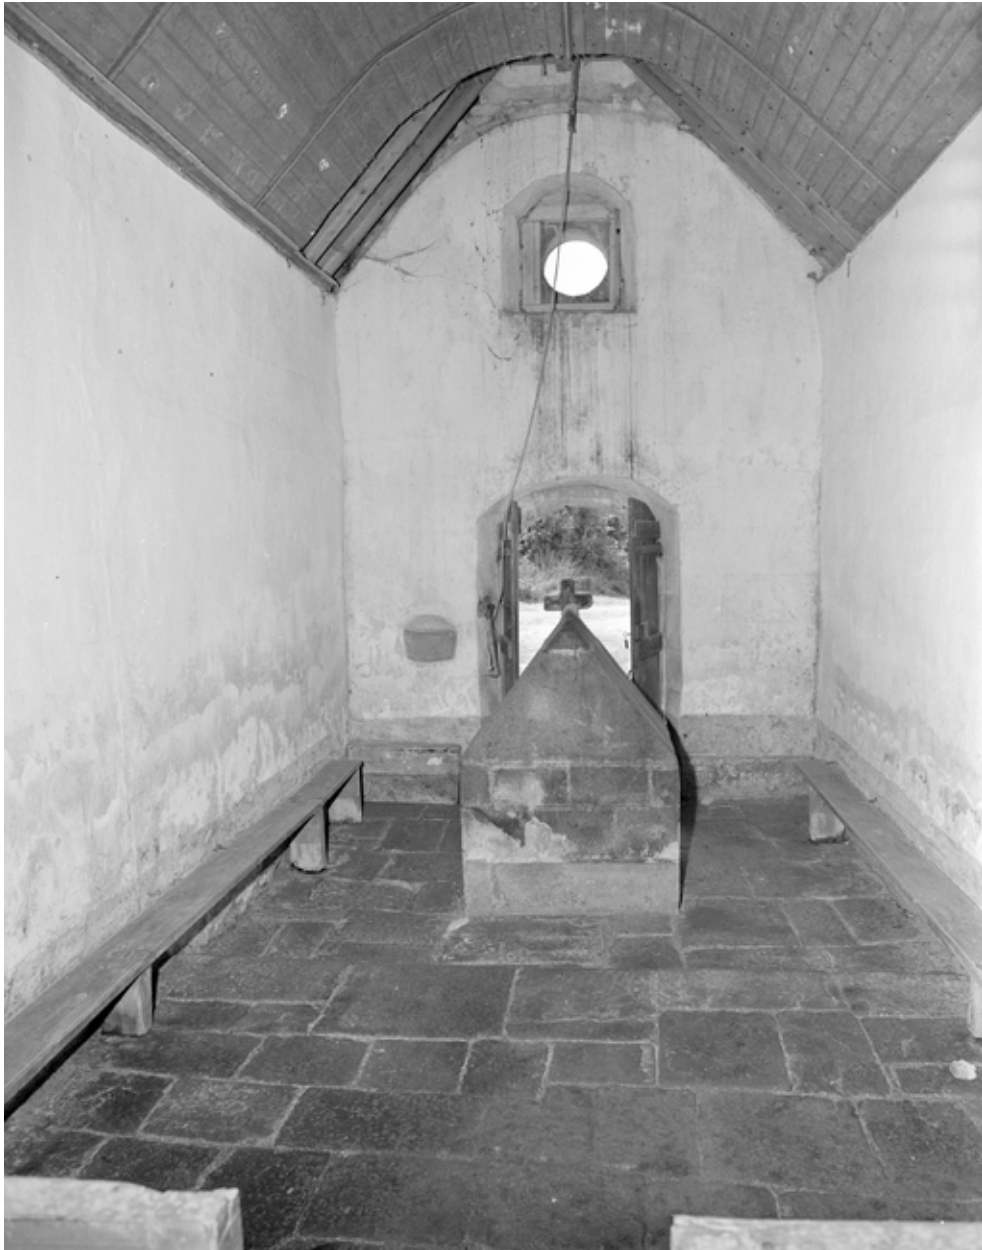
Primelin, chapelle Saint-Chrysanthe :
vue intérieure est/ouest, état en 1978

Primelin, chapelle Saint-Chrysanthe : vue intérieure est/ouest, état en 1978

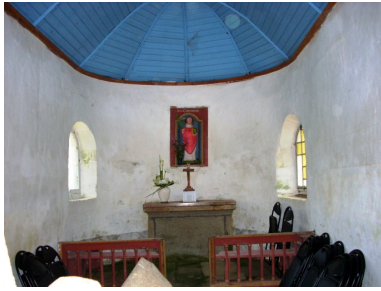
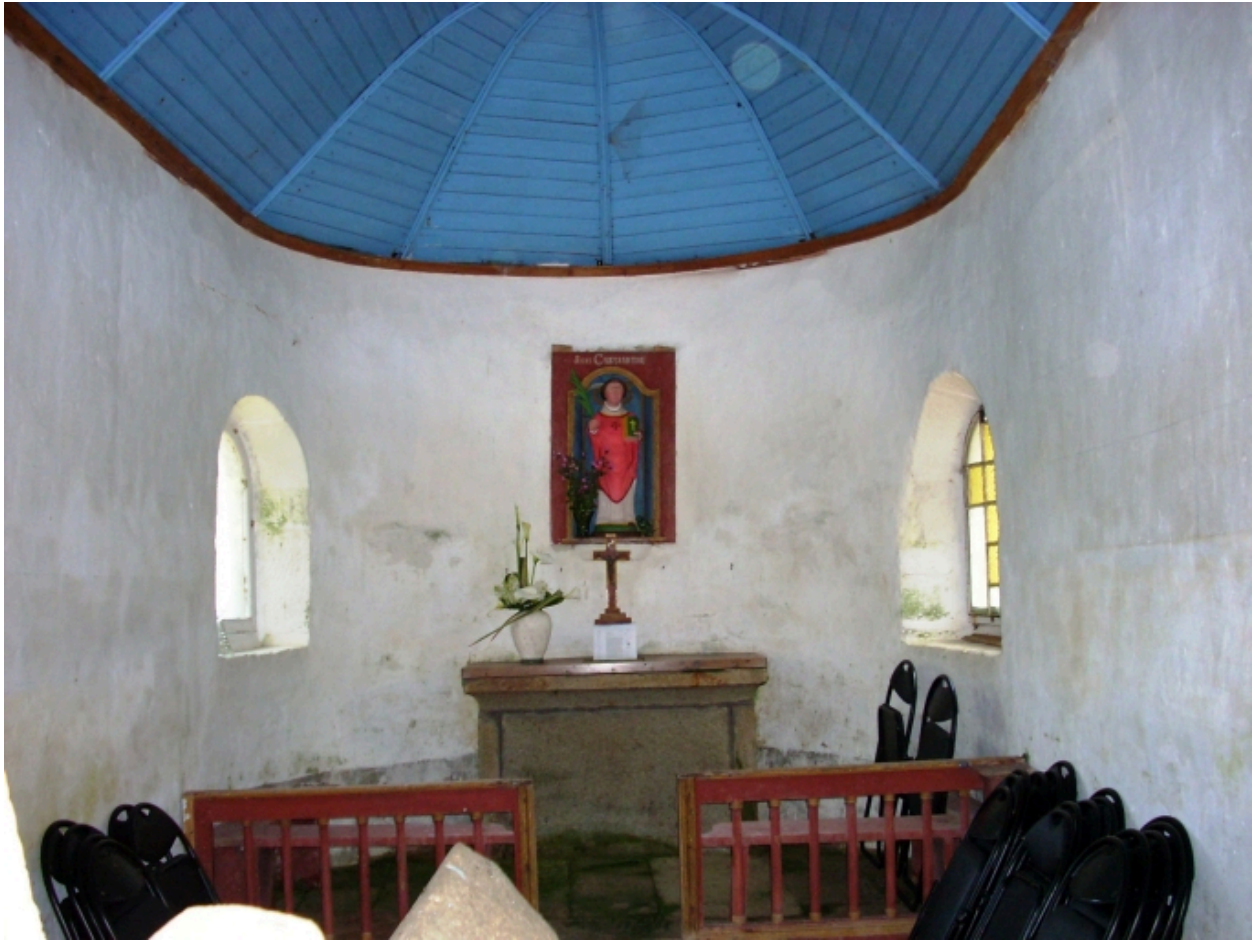
Primelin, chapelle Saint-Chrysanthe : vue axiale ouest
Phot. Gwénaél Fauchille
IVR53_20082905758NUCA

Primelin, chapelle Saint-Chrysanthe : vue axiale ouest

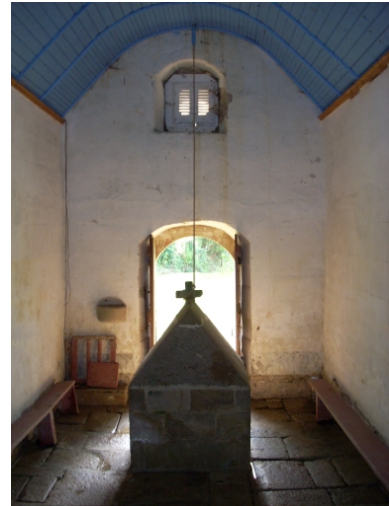
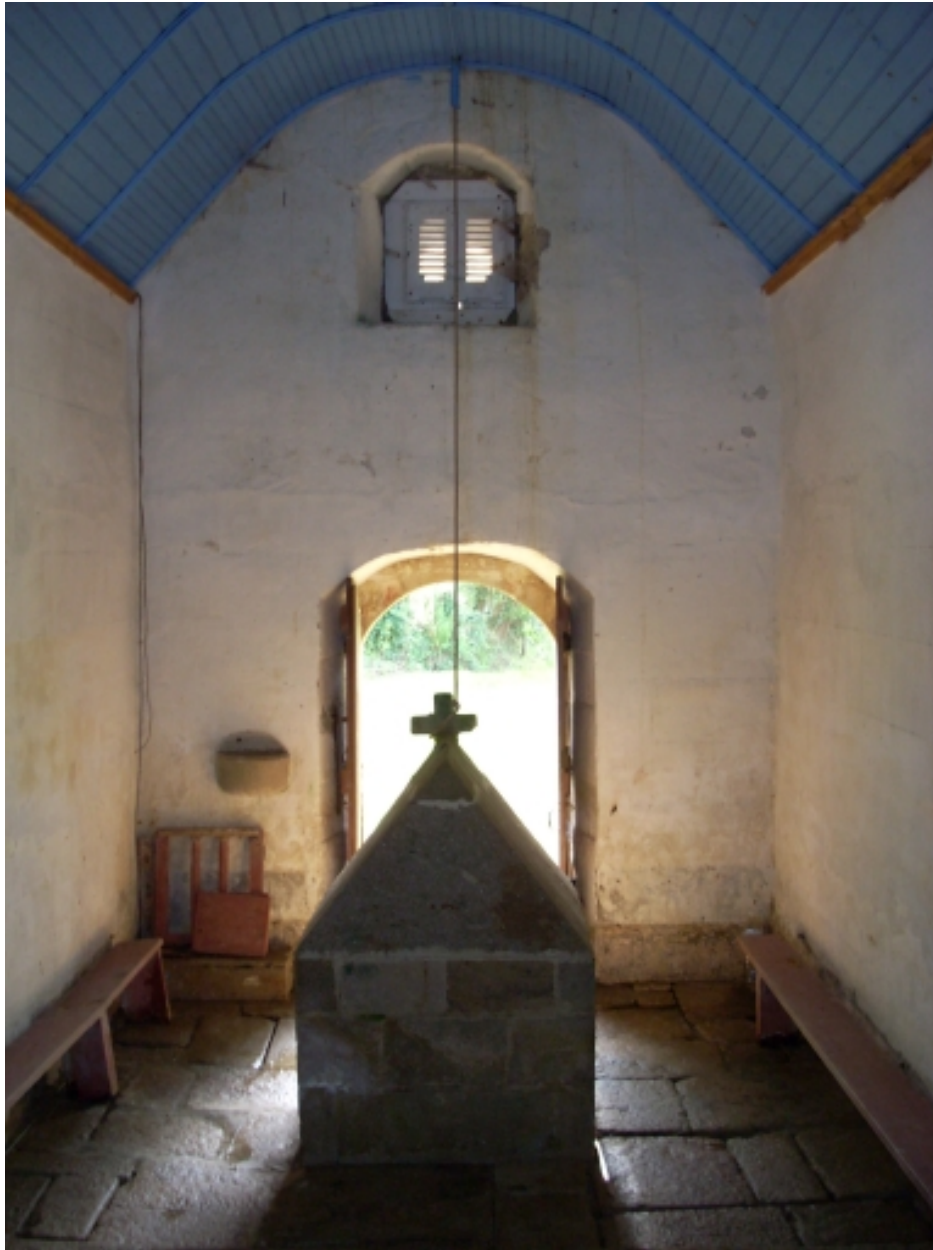
Primelin, chapelle Saint-Chrysanthe : vue axiale ouest
Phot. Gwénaél Fauchille
IVR53_20082905759NUCA

Primelin, chapelle Saint-Chrysanthe : vue axiale ouest

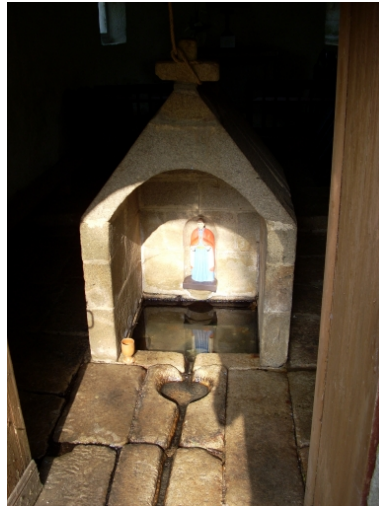
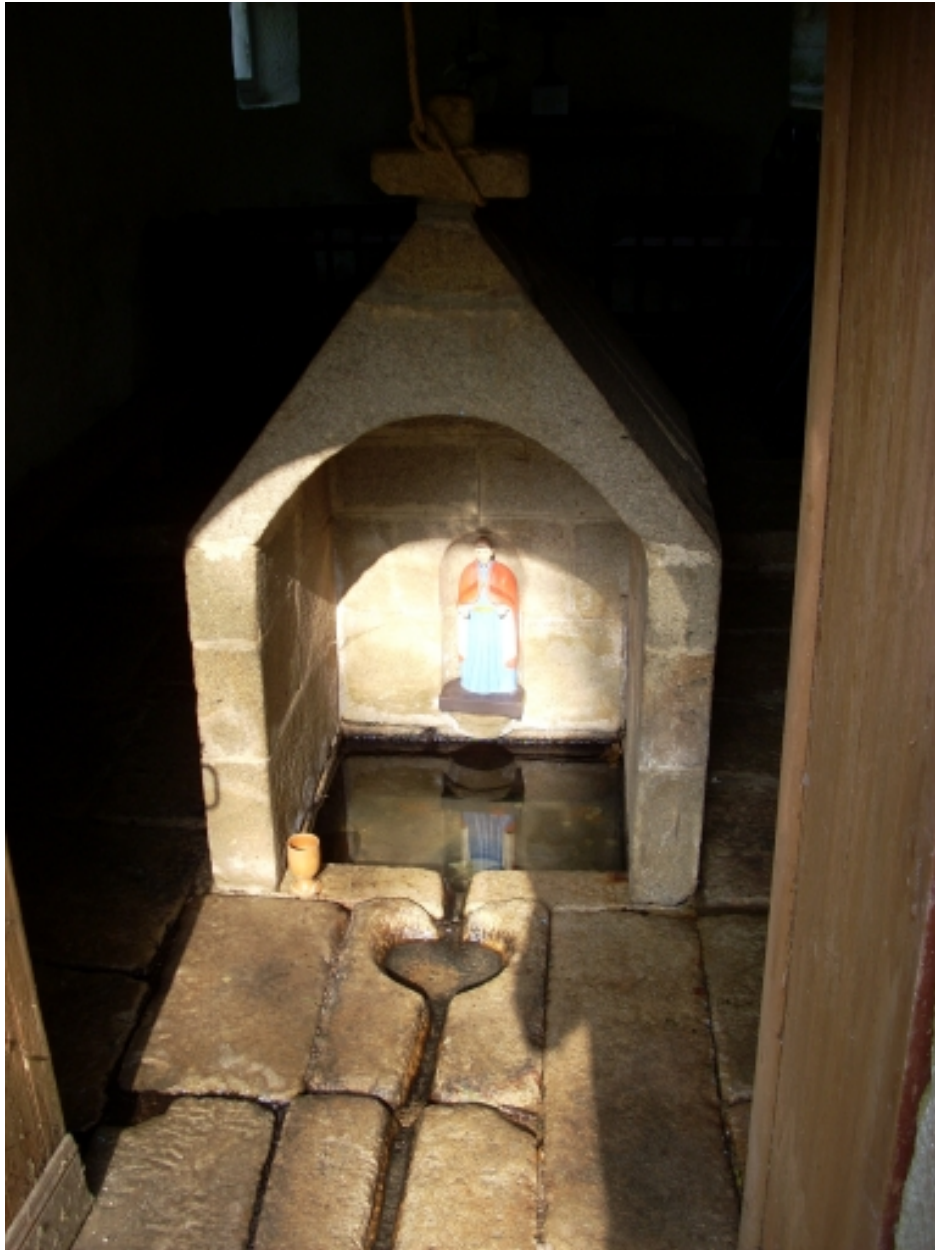
Primelin, chapelle Saint-Chrysanthe : détail, fontaine
Phot. Gwénaél Fauchille
IVR53_20082905760NUCA

Primelin, chapelle Saint-Chrysanthe : détail, fontaine
