Bretagne, Finistère  
Roscoff  
Pointe de Bloscon, Fort Bloscon

## **Bunker - casemate de type 611 avec soute à munitions, Fort Bloscon (Roscoff)**

Numéro de dossier : IA29000760

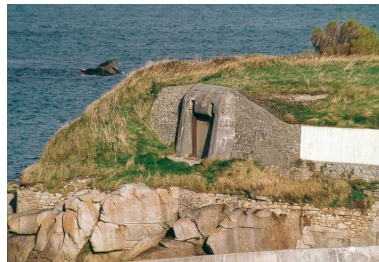
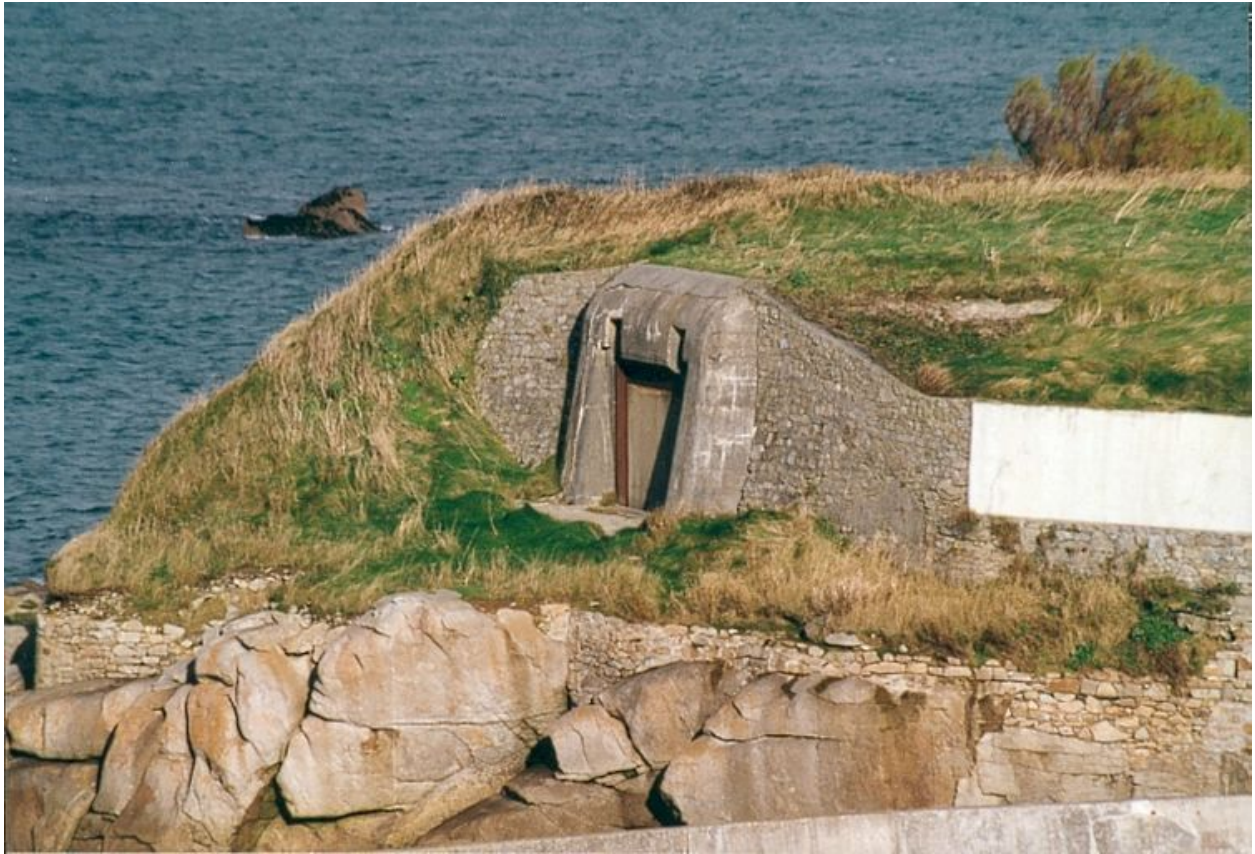
Vue générale depuis le sud-ouest (état en 2002). L'embrasure du bunker est flanquée de murs en maçonnerie de moellon de granite. Une portion de ce mur est enduite et peinte en blanc car servant à la signalisation maritime  
Phot. Guillaume Lécueillier  
IVR53\_20022901525NUCA

Vue générale depuis le sud-ouest (état en 2002). L'embrasure du bunker est flanquée de murs en maçonnerie de moellon de granite. Une portion de ce mur est enduite et peinte en blanc car servant à la signalisation maritime

Sa grande embrasure rectangulaire, orientée vers l'ouest, permettait de prendre en enfilade le port de Roscoff. Son armement était constitué d'un canon de campagne de 75 mm Krupp (7,5 cm FK 38, "FK" étant l'abréviation de Feldkanone, canon de campagne).

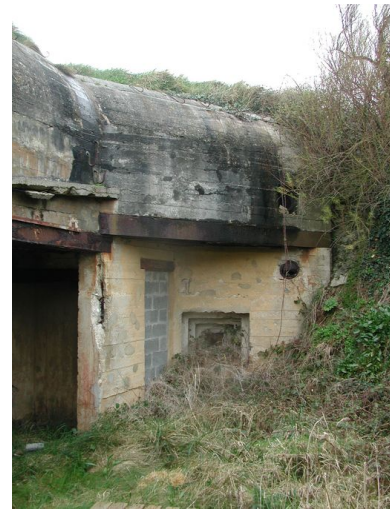
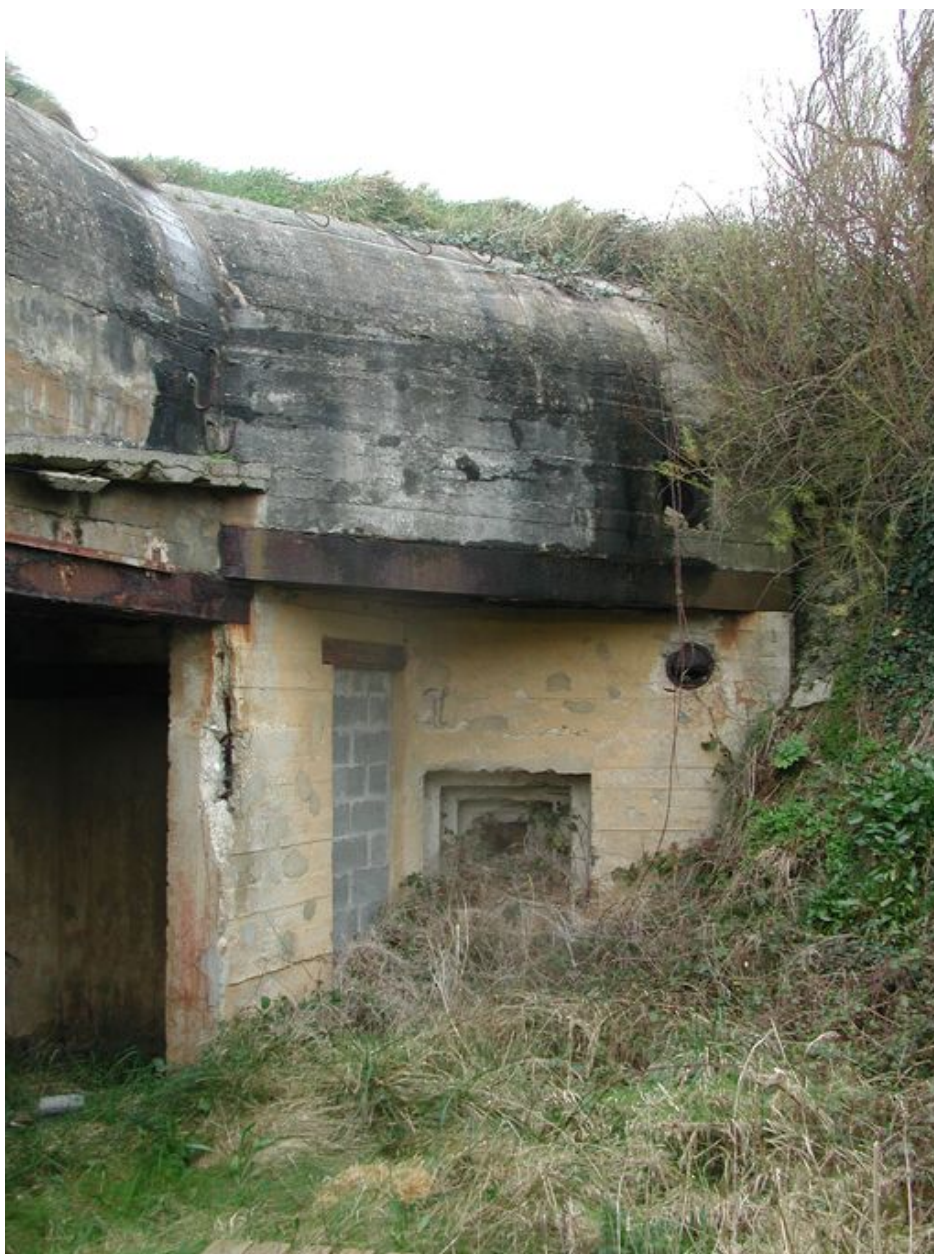
Vue de l'entrée flanquée par un créneau de défense (état en 2002). La couleur jaune est d'origine  
Phot. Guillaume Lécueillier  
IVR53\_20022901529NUCA

Vue de l'entrée flanquée par un créneau de défense (état en 2002). La couleur jaune est d'origine

Du côté des accès, peinture de camouflage ocre jaune.

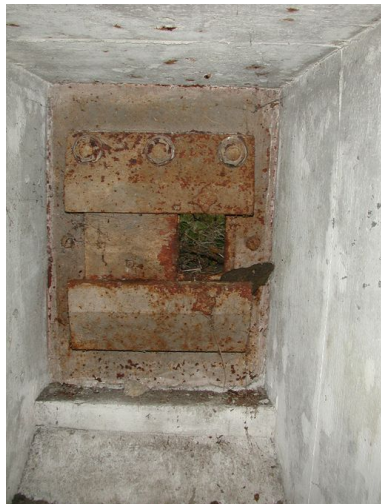
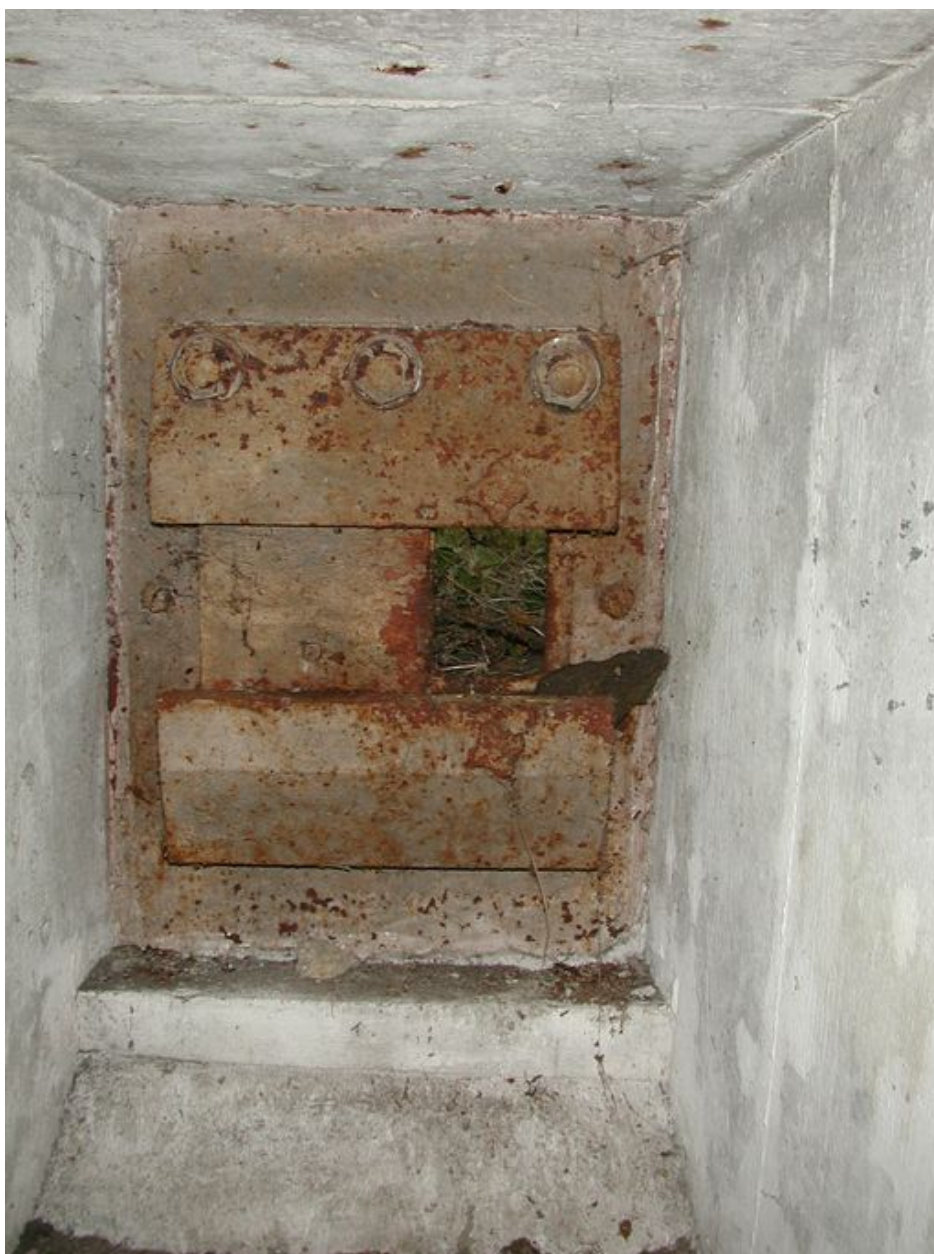
Vue intérieure d'un créneau de défense (état en 2002). Le volet blindé est en place  
Phot. Guillaume Lécueillier  
IVR53\_20022901530NUCA

Vue intérieure d'un créneau de défense (état en 2002). Le volet blindé est en place

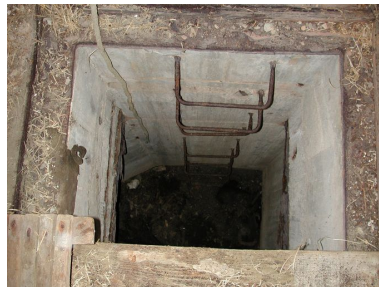
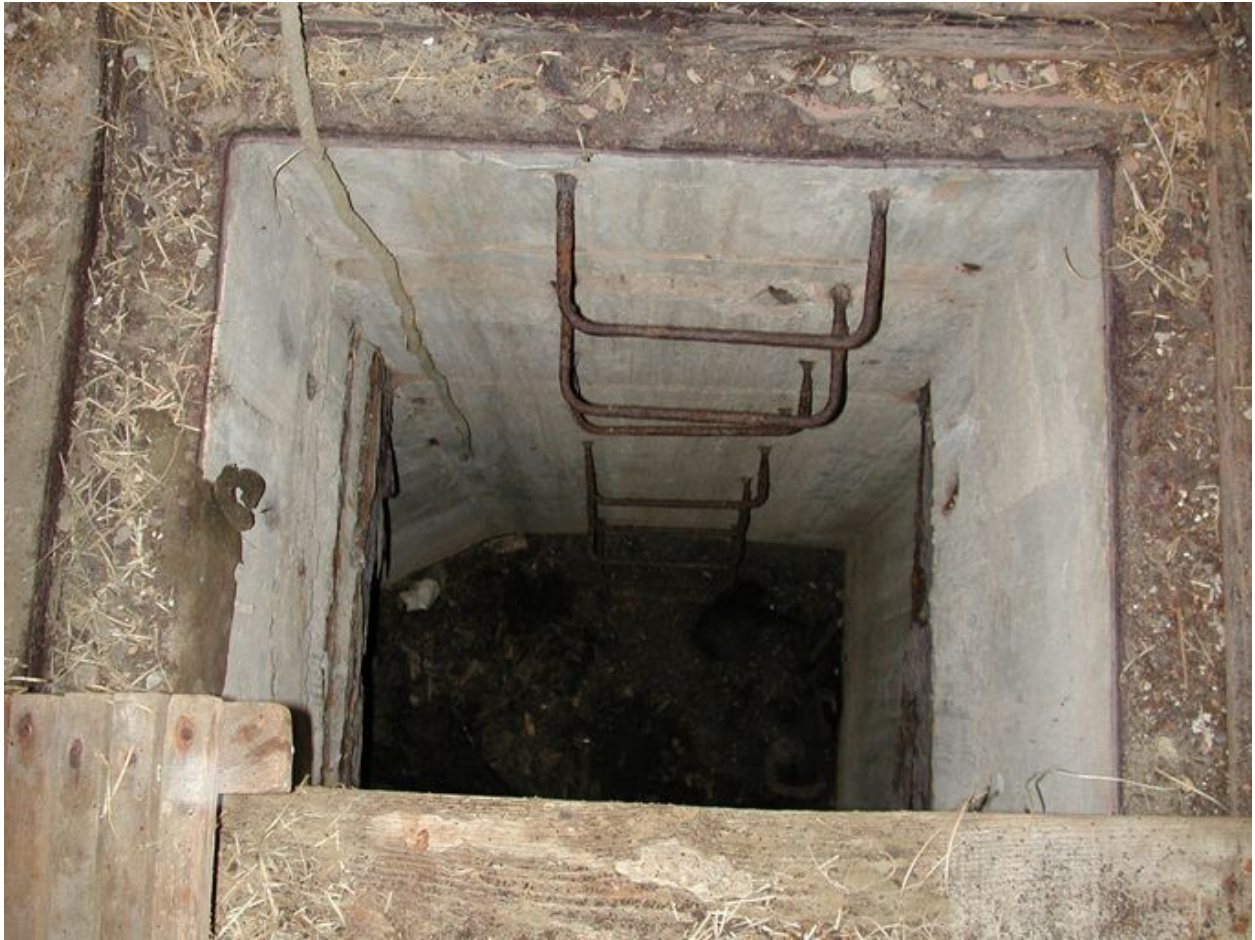
Vue de la trappe d'accès de la fosse de récupération des douilles situées dans la chambre de tir (état en 2002). L'accès se fait par des échelons  
Phot. Guillaume Lécueillier  
IVR53\_20022901531NUCA

Vue de la trappe d'accès de la fosse de récupération des douilles situées dans la chambre de tir (état en 2002). L'accès se fait par des échelons

Construit en béton armé, ce bunker - casemate de type 611, conçu pour abriter un canon de campagne, regroupe une chambre de tir avec large couloir d'accès dédié, deux soutes à munitions (l'une pour les obus, la seconde pour les gargousses), une pièce de vie / chambrée pour les soldats avec sas, entrée dédiée défendue par un créneau blindé en caponnière et un second créneau flanquant le couloir d'accès et utilisable depuis la pièce de vie. Sous la chambre de tir est aménagée en sous-sol une soute pour les douilles vides.

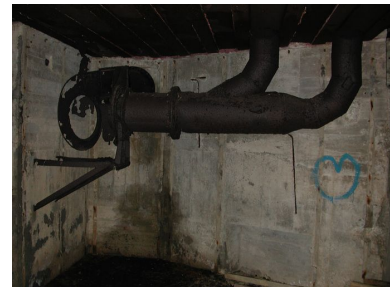
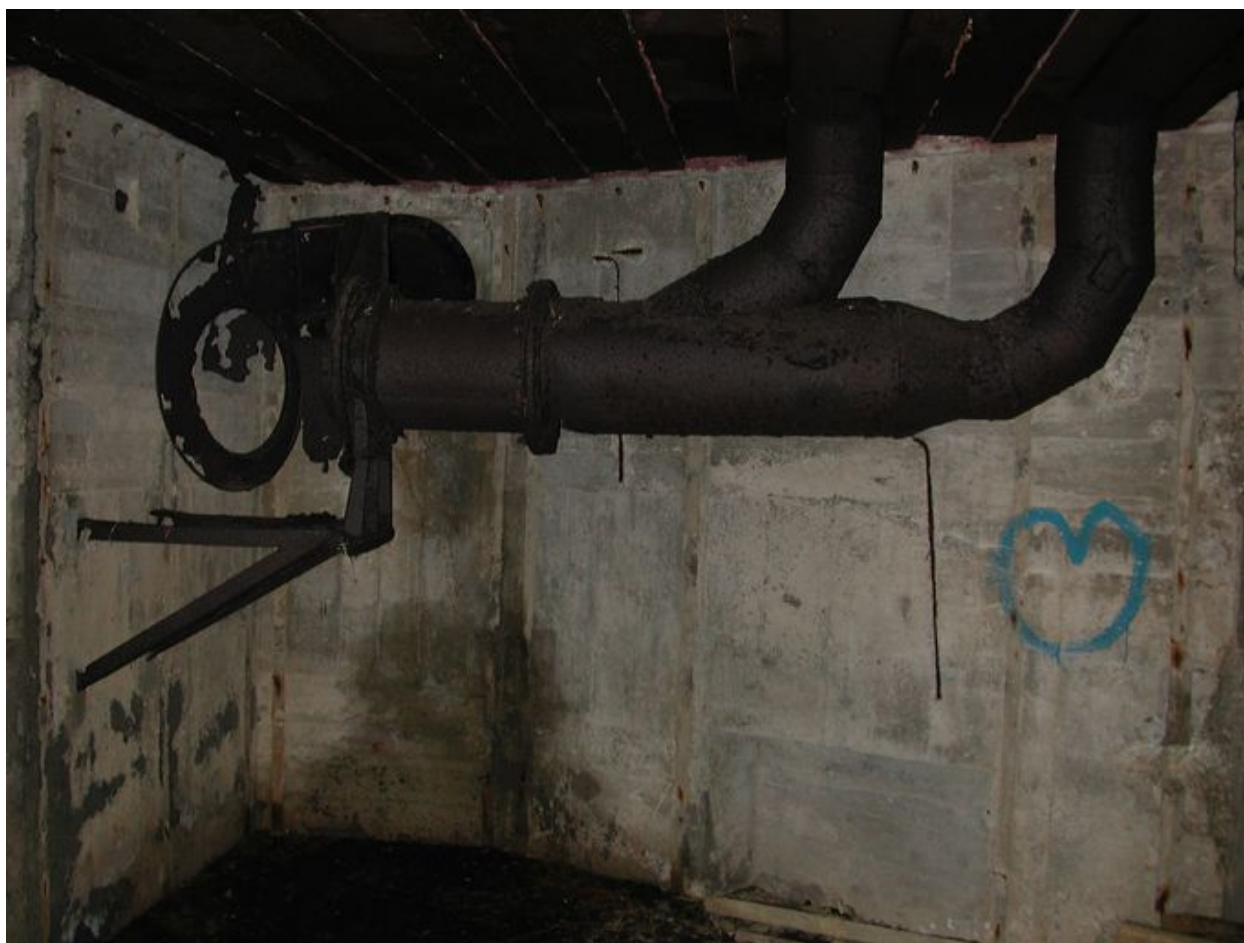
Vue du système de ventilation dans la chambre de tir (état en 2002). Il permettait l'extraction des fumées de tir  
Phot. Guillaume Lécueillier  
IVR53\_20022901532NUCA

Vue du système de ventilation dans la chambre de tir (état en 2002). Il permettait l'extraction des fumées de tir

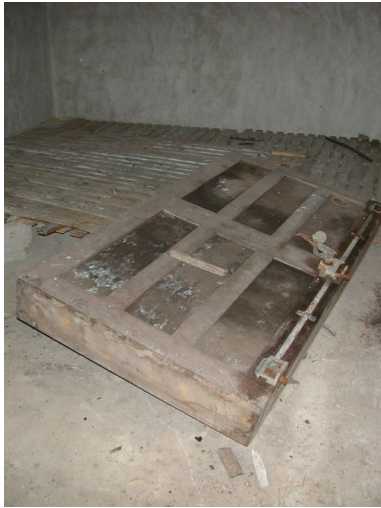
Phot. Guillaume Lécueillier  
IVR53\_20022901533NUCA

Vue d'une porte en bois stockée dans le bunker. Elle pourrait provenir de l'un des chambres froide des viviers...

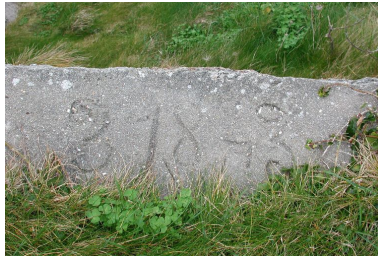
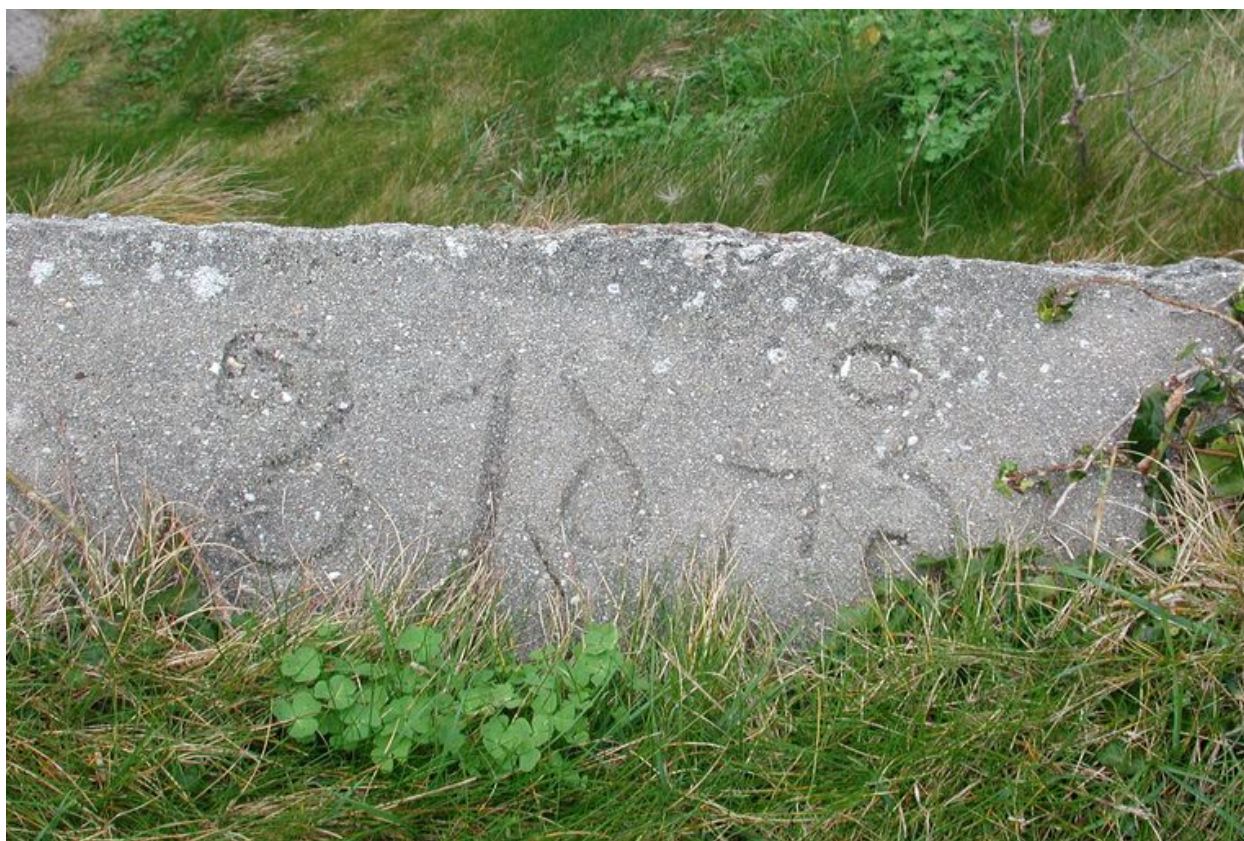
Vue d'un millésime tracé dans le béton frais : 31 8 43 (état en 2004)  
Phot. Guillaume Lécueillier  
IVR53\_20042903921NUCA

Vue d'un millésime tracé dans le béton frais : 31 8 43 (état en 2004)

L'un des murs en maçonnerie porte le millésime tracé dans le béton frais : "31 8 43".

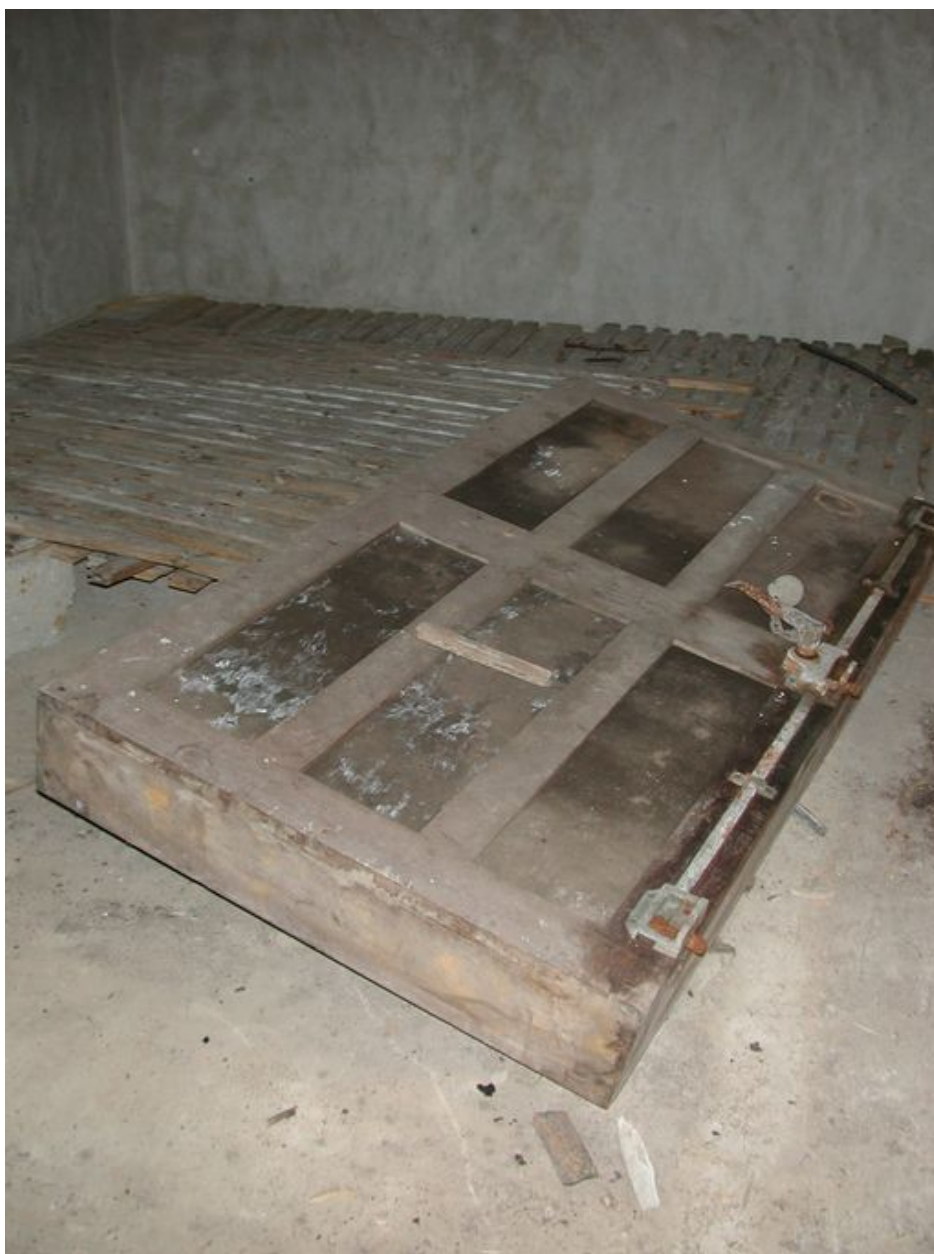
IVR53\_20022901533NUCA

Vue d'une porte en bois stockée dans le bunker. Elle pourrait provenir de l'un des chambres froide des viviers...
