## Maison, 2 rue du Chêne Vert (Tinténiaç)

Numéro de dossier : IA35043304  
Date de l'enquête initiale : 2006  
Date(s) de rédaction : 2006, 2024  
Cadre de l'étude : inventaire préliminaire Tinténiaç  
Degré d'étude : recensé

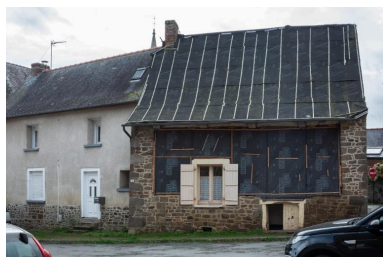
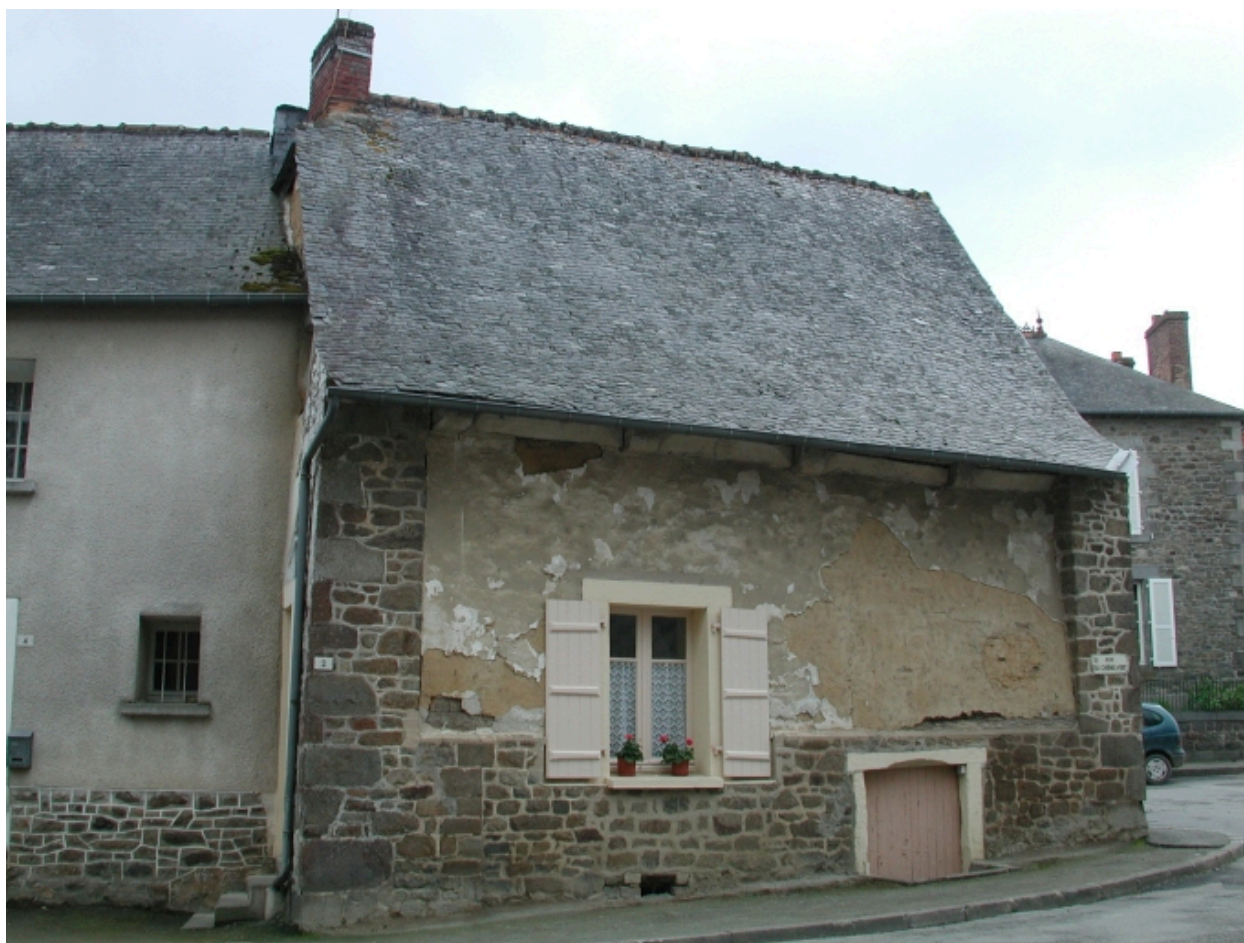
Elévation nord : vue générale  
Phot. Elise Lauranceau  
IVR53\_20063511948NUCA

Quant au pan de bois conservé en façade nord, il se divise en deux registres encadrés par une sablière sur solin, des poteaux corniers et une sablière haute. Le niveau bas se compose de potelets dont certains sont délardés ou posés "sur la pointe".

Le niveau haut contreventé par de petites écharpes de part et d'autre d'un poteau central chanfreiné. Cinq abouts d'entrants sont visibles et séparés par des entretoises. L'ensemble des entrants a été scié lors de l'installation du plancher du 1er étage.

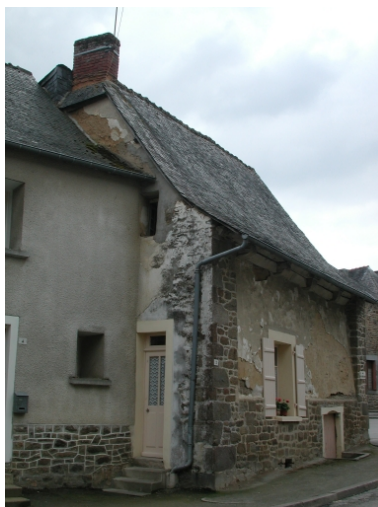
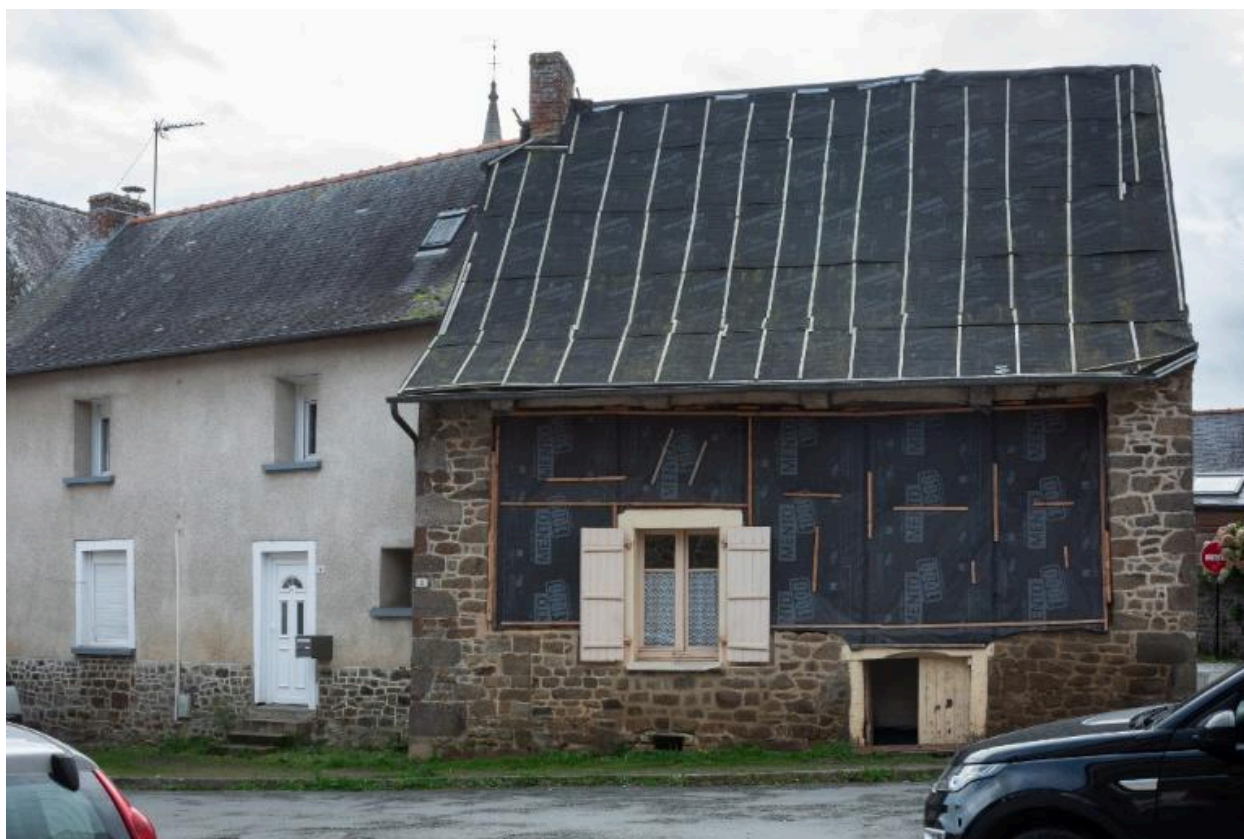
Façade nord de ce bâtiment  
daté du milieu du 16e siècle  
par dendrochronologie.  
Phot. Léna Leroy  
IVR53\_20243501366NUCA

Façade nord de ce bâtiment daté du milieu du 16e siècle par dendrochronologie.

Cet édifice est daté par dendrochronologie de l'automne-hiver 1550-1551, d'après l'analyse de la charpente et du pan de bois de la façade nord, et affiche un écusson sculpté sur une entretoise en façade nord. Il jouxte le [manoir de la Grande Maison](#) ou de la Grand'Cour, également du 16e siècle et maison noble supposée d'un officier de justice, délégué par le seigneur de Tinténiaç.

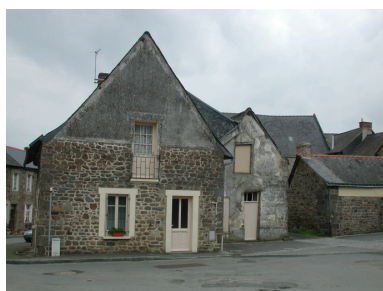
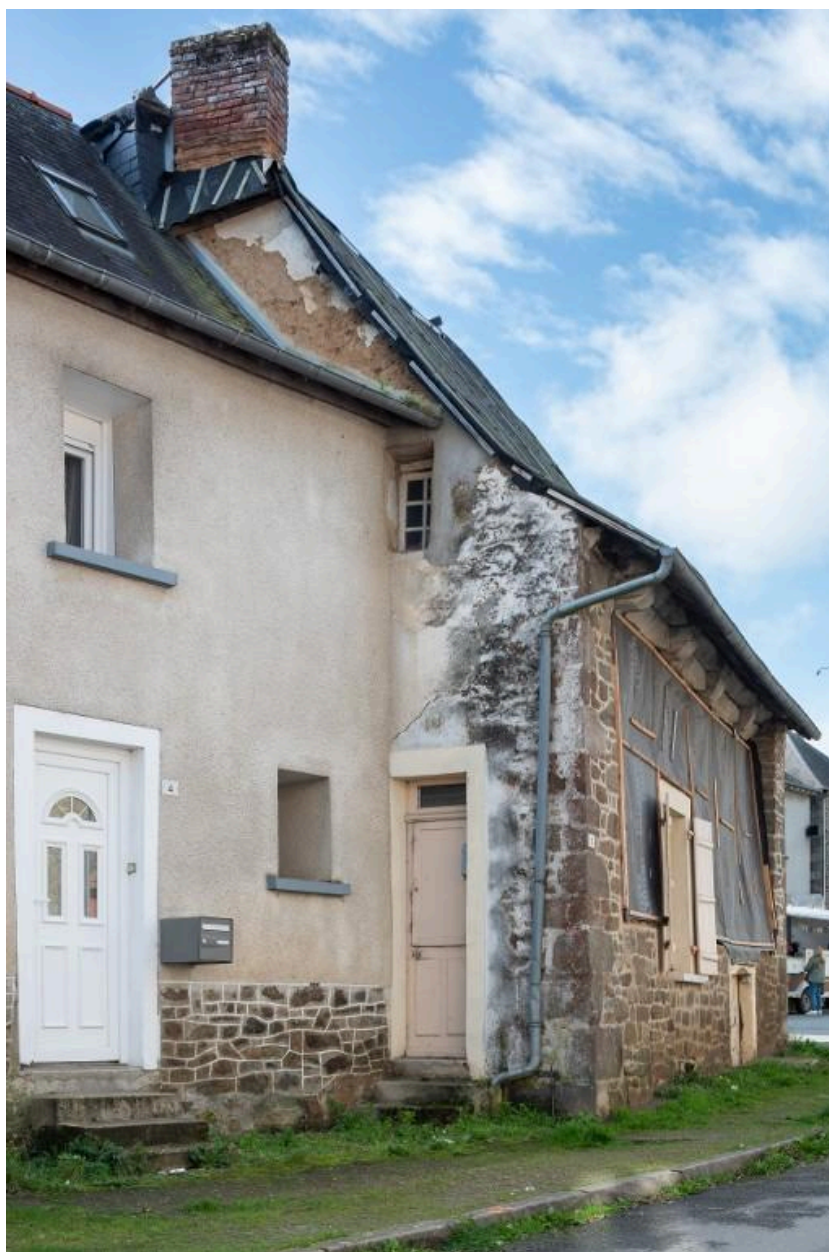
Bâtiment construit en maçonnerie,  
pan de bois (caché par les  
bâches) et terre pour les pignons.  
Phot. Léna Leroy  
IVR53\_20243501365NUCA

Bâtiment construit en maçonnerie, pan de bois (caché par les bâches) et terre pour les pignons.

L'ensemble se compose de deux corps de bâtiments de plan rectangulaire. Le plus ancien comprend une cave semi-enterrée, un rez-de-chaussée, un étage et un étage sous combles dont les planchers sont tardifs. Il est construit en moellons de grès et de granite avec des pierres de taille en chainages d'angles. Les deux murs gouttereaux (dont celui oblitéré par la dépendance), sont en pans de bois reposant sur un soubassement maçonné. Au rez-de-chaussée se trouve une cheminée à linteau de bois, dont le conduit s'intègre au mur pignon est. La cheminée de l'étage, construite en tuileaux, est postérieure. La charpente est particulièrement remarquable : à chevrons formant fermes, numérotées de 1 à 16, elle est contreventée par des croix de Saint-André. Sa qualité la destinait probablement à être visible.

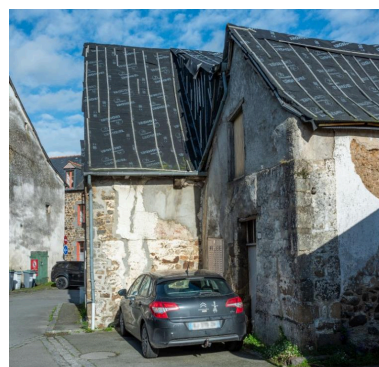
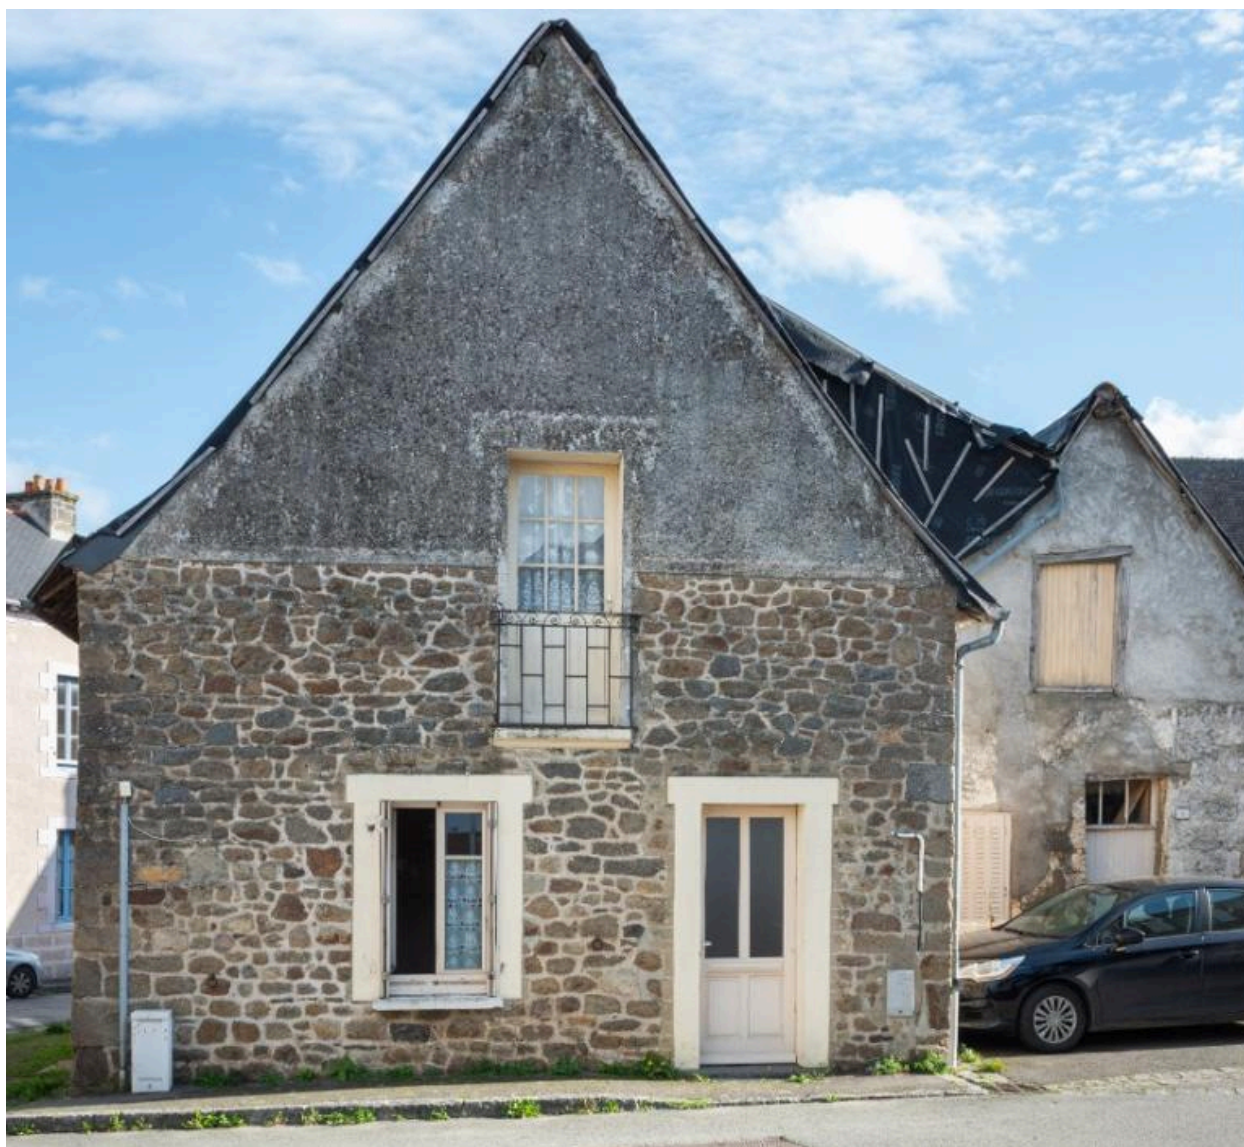
Pignon ouest en pierres et terre,  
initialement sans ouvertures.  
Phot. Léna Leroy  
IVR53\_20243501371NUCA

Pignon ouest en pierres et terre, initialement sans ouvertures.

Différentes modifications se succèdent : le bâtiment est légèrement réduit en longueur car il manque le poteau cornier ouest, ce qui signifie que le pignon en maçonnerie et bauge a été repris. L'ensemble des baies visibles aujourd'hui (portes et fenêtres) sont des créations du 19e ou 20e siècle, en accord avec les modifications intérieures (rajouts de plancher). Une extension en pierres et bauge modifie la façade sud qui était elle aussi en pan de bois et vient englober le pilier du portail de La Grande Maison. Ce bâtiment supplémentaire bouleverse l'organisation de la charpente et entraîne la disparition d'une partie des fermes.

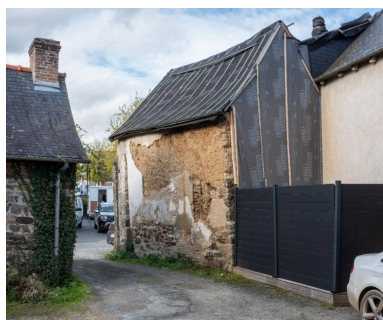
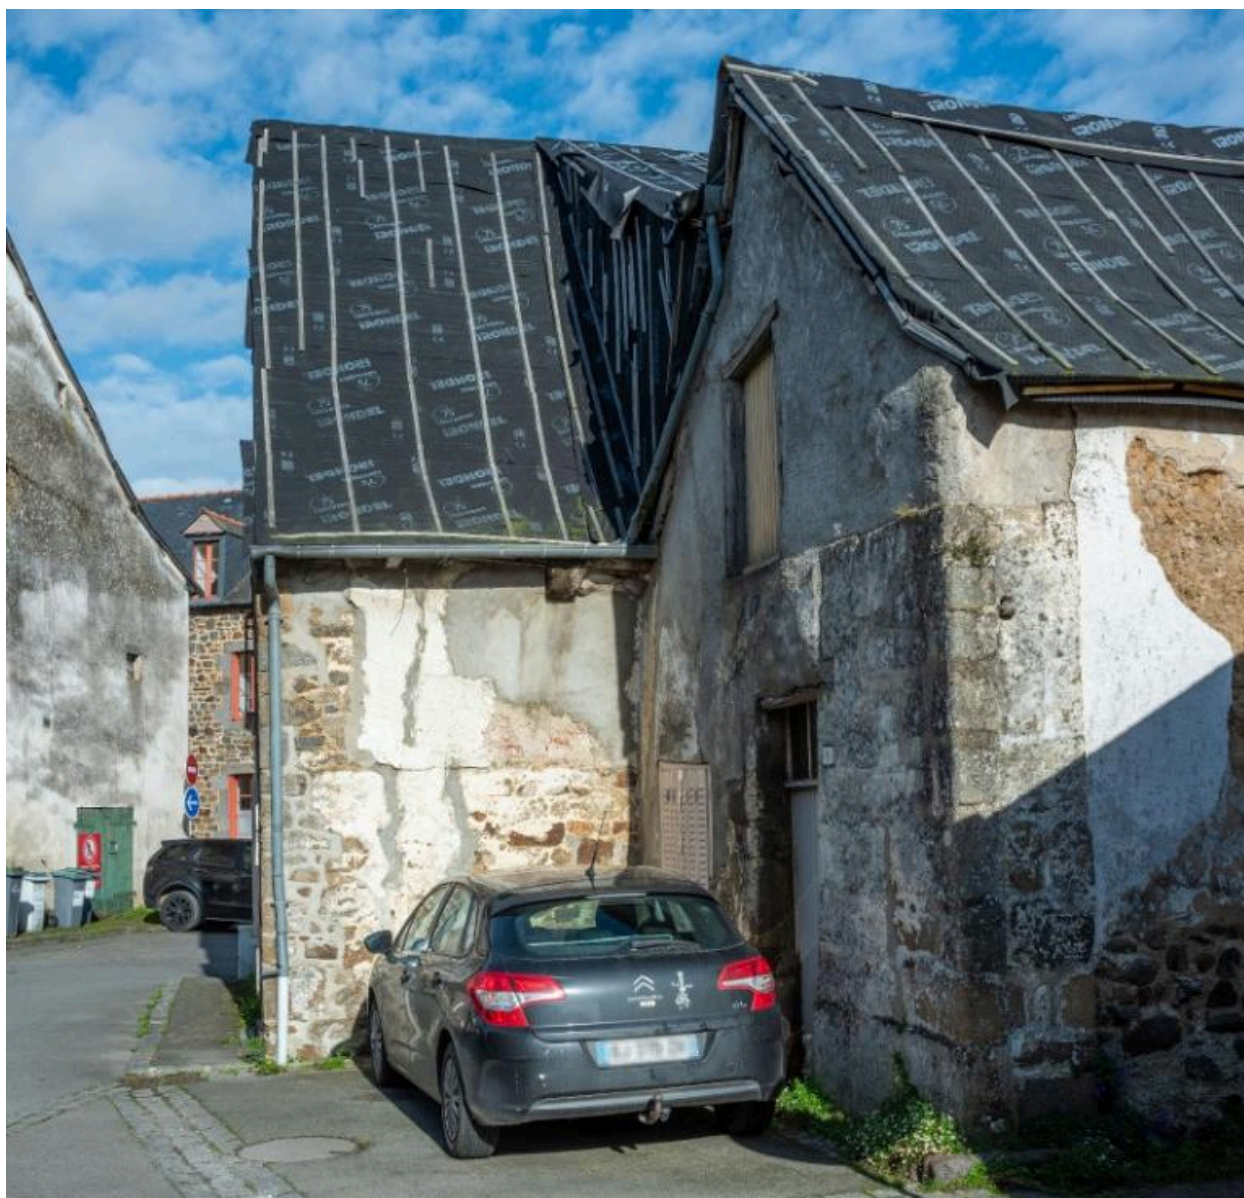
Le bâtiment en extension inclut le  
pilier d'entrée de la Grande Cour.  
Phot. Léna Leroy  
IVR53\_20243501374NUCA

Le bâtiment en extension inclut le pilier d'entrée de la Grande Cour.

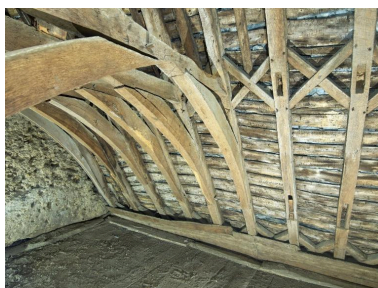
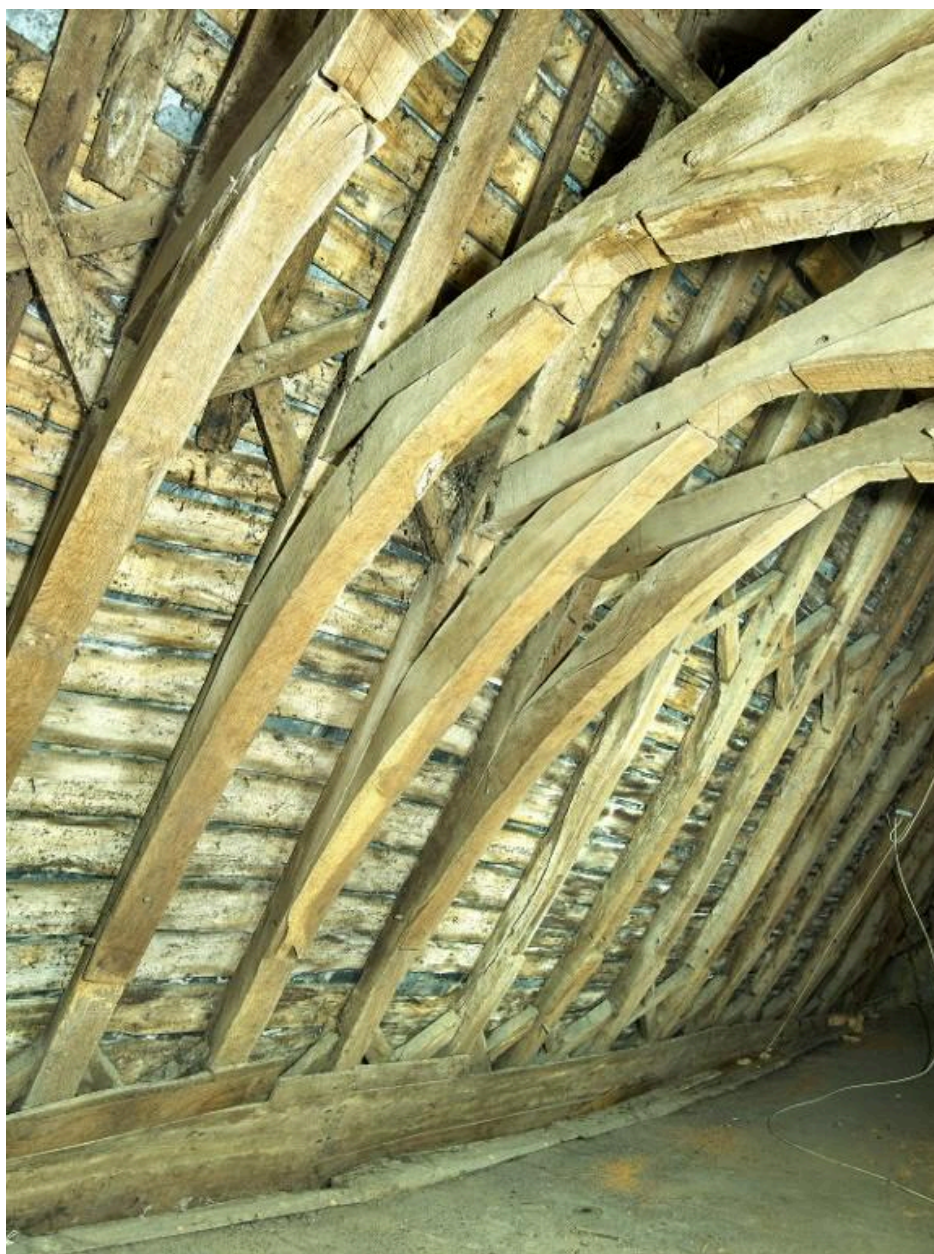
Alignement des  
fermes de la charpente.  
Phot. Bernard Bègne  
IVR53\_20243501224NUCA

Alignement des fermes de la charpente.

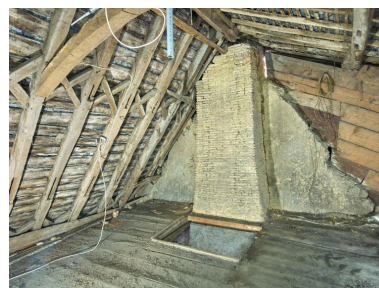
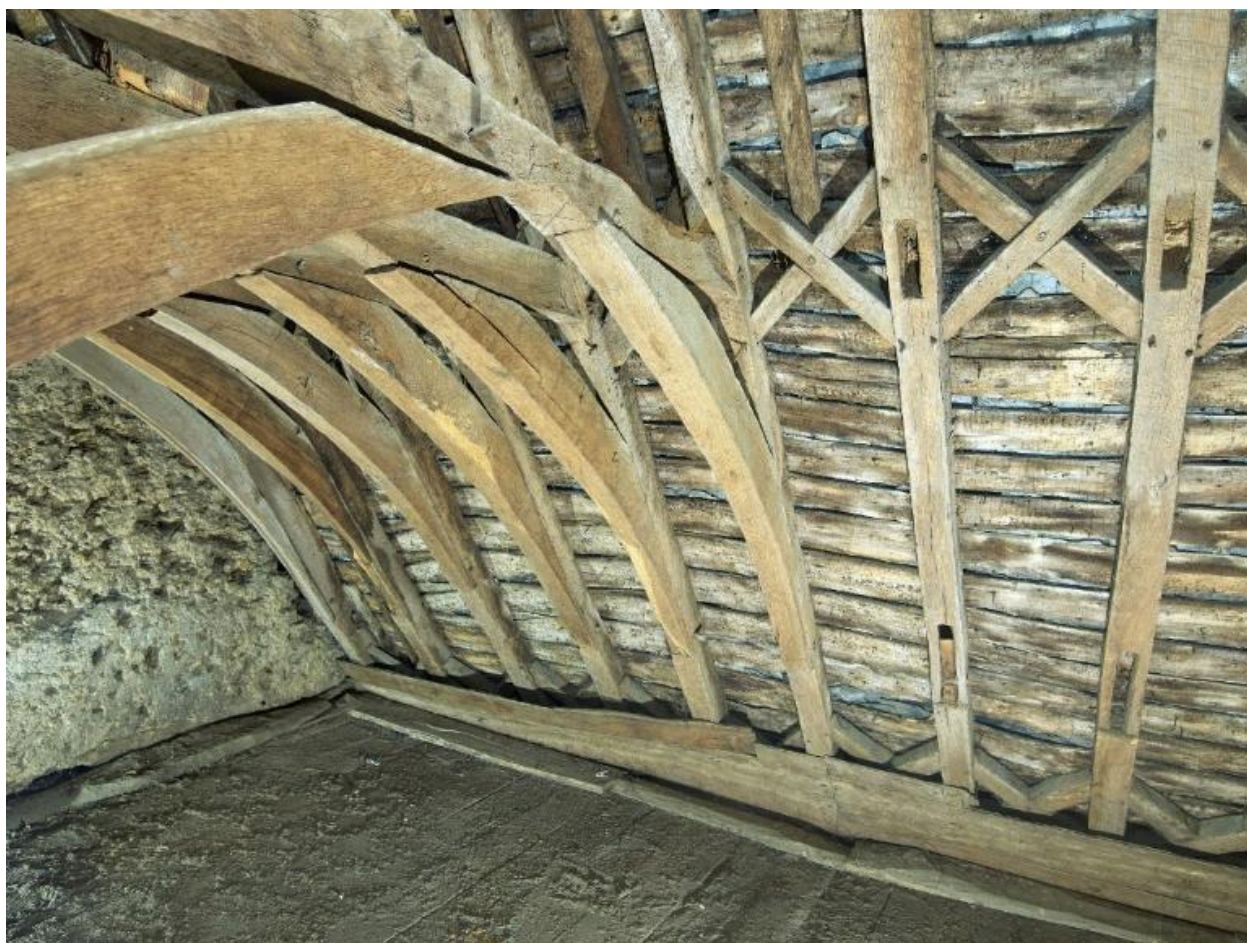
Rupture entre les fermes conservées  
et celles qui ont partiellement disparu.  
Phot. Bernard Bègne  
IVR53\_20243501217NUCA

Rupture entre les fermes conservées et celles qui ont partiellement disparu.

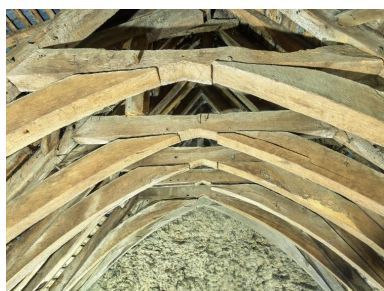
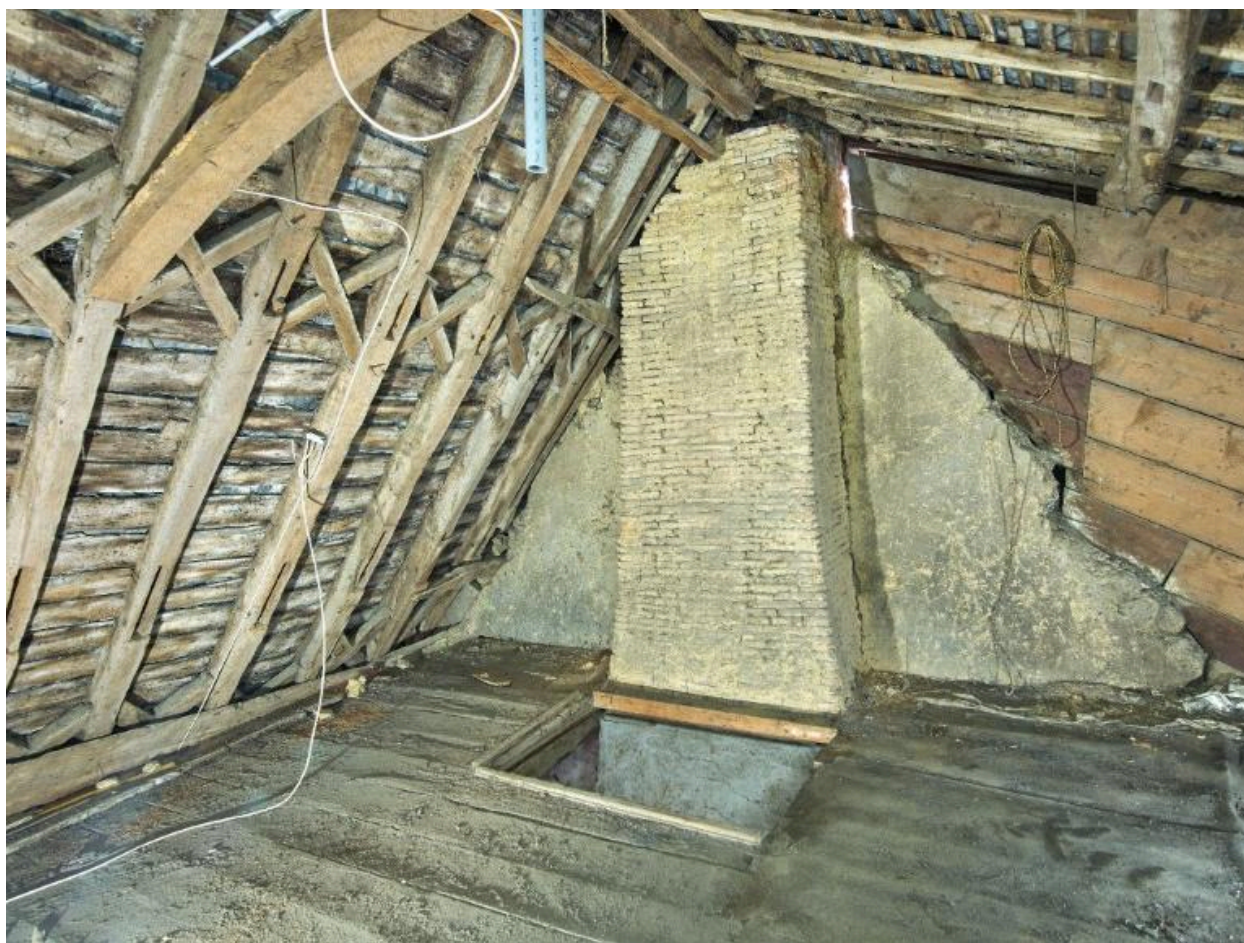
Modification partielle de la charpente  
bien visible au niveau du pignon.  
Phot. Bernard Bègne  
IVR53\_20243501219NUCA

Modification partielle de la charpente bien visible au niveau du pignon.

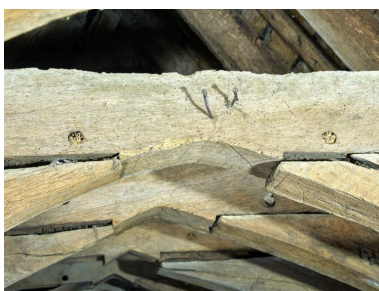
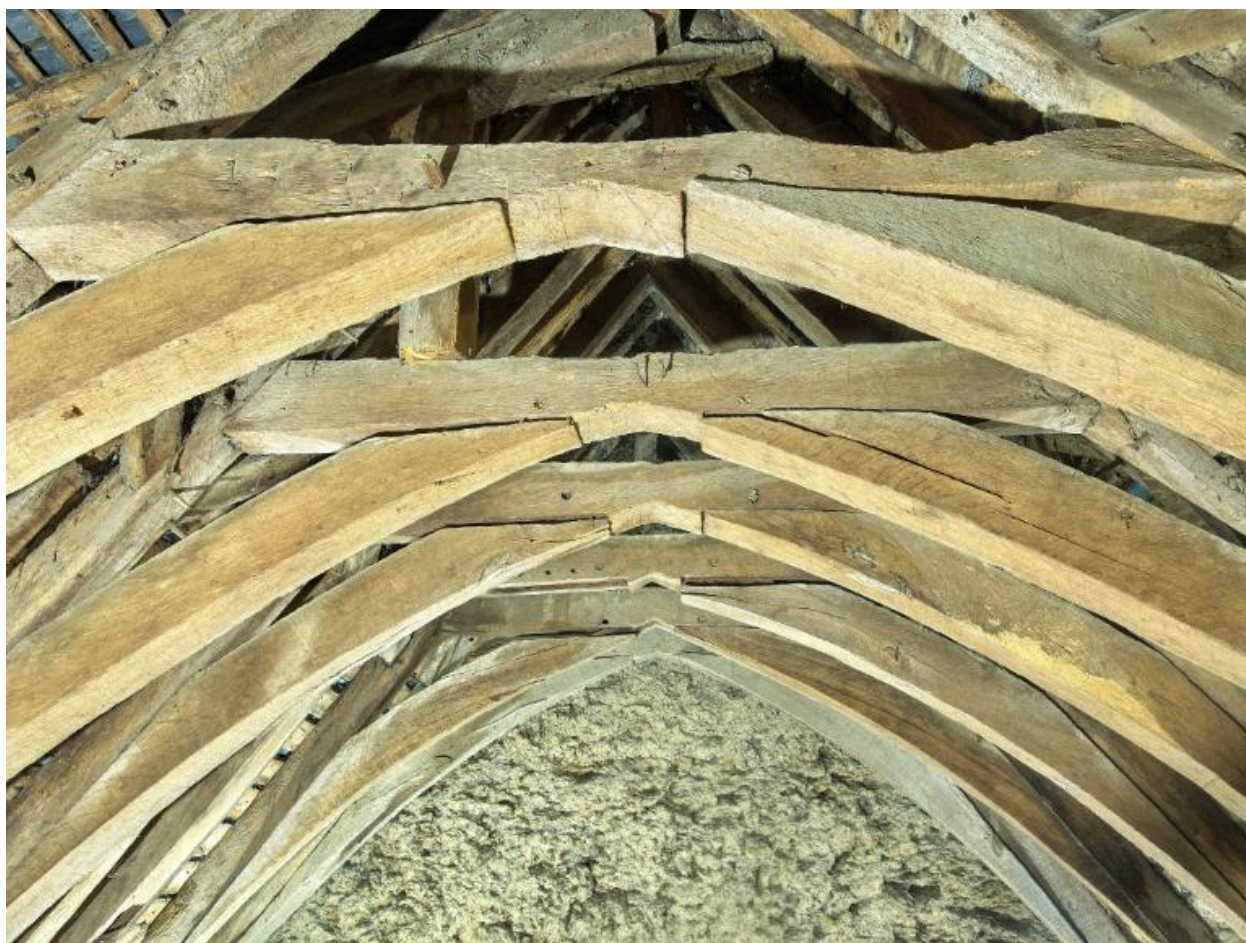
Cette charpente est datée  
par dendrochronologie de  
l'automne-hiver 1550-1551.  
Phot. Bernard Bègne  
IVR53\_20243501221NUCA

Cette charpente est datée par dendrochronologie de l'automne-hiver 1550-1551.

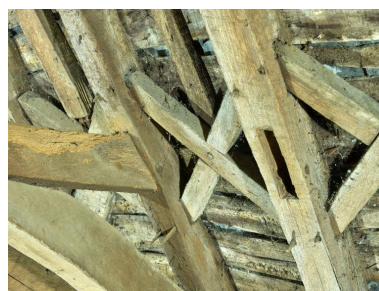
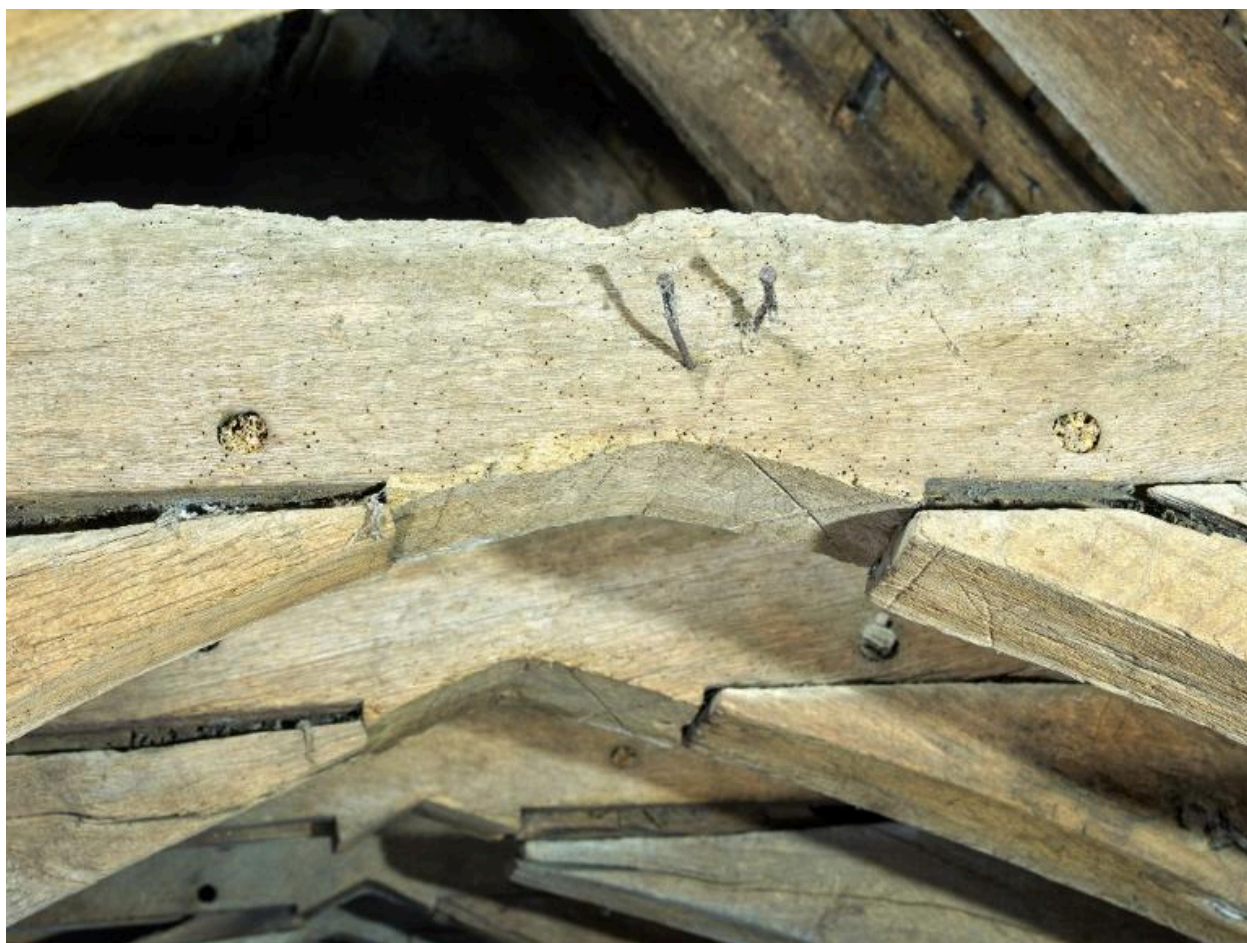
Assemblage en  
embrèvements des aisseliers.  
Phot. Bernard Bègne  
IVR53\_20243501223NUCA

Assemblage en embrèvements des aisseliers.

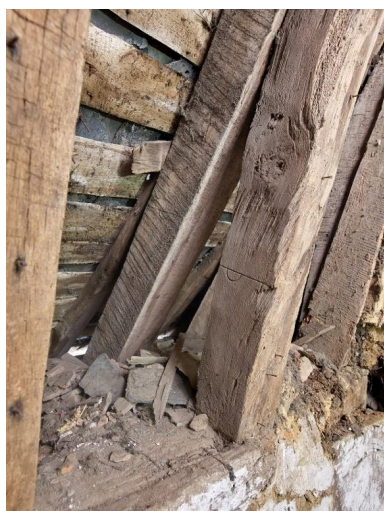
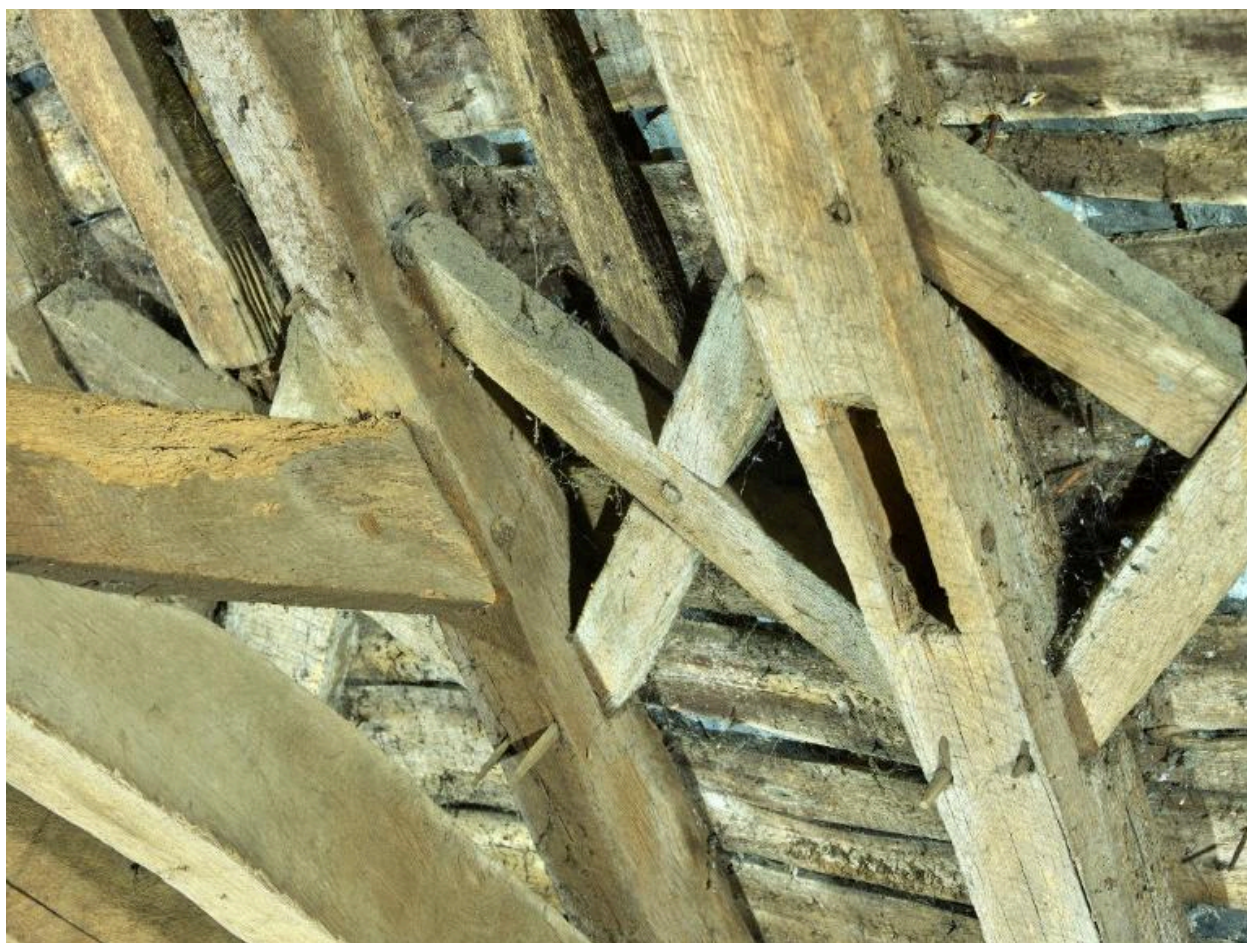
Croix de Saint-André  
s'intercalant entre chaque ferme.  
Phot. Bernard Bègne  
IVR53\_20243501222NUCA

Croix de Saint-André s'intercalant entre chaque ferme.

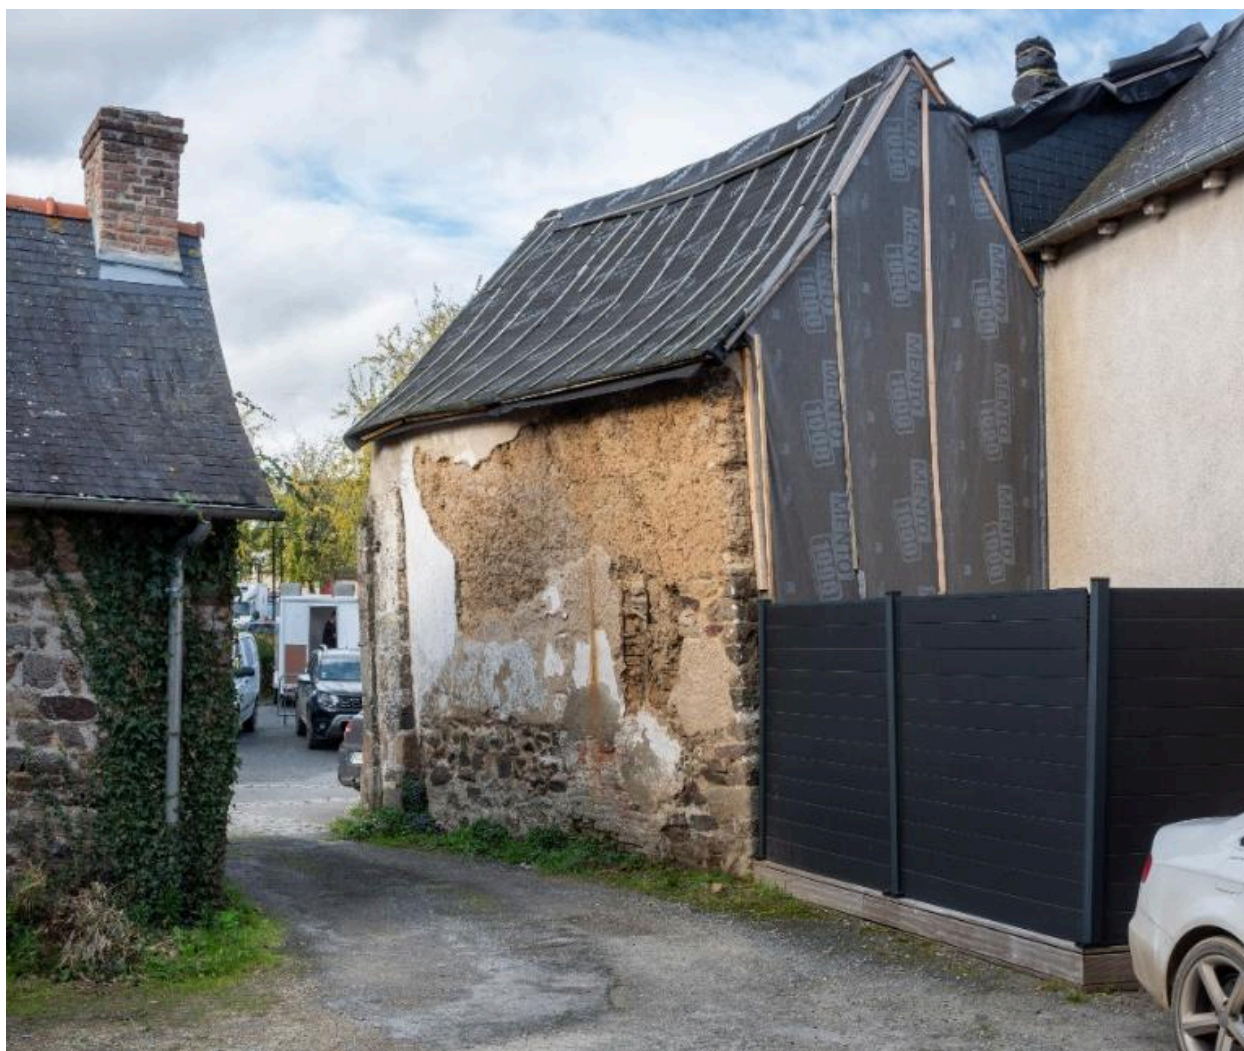
Extension en pierres et terre  
accollée au bâtiment du 16e siècle.  
Phot. Léna Leroy  
IVR53\_20243501375NUCA

Extension en pierres et terre accolée au bâtiment du 16e siècle.

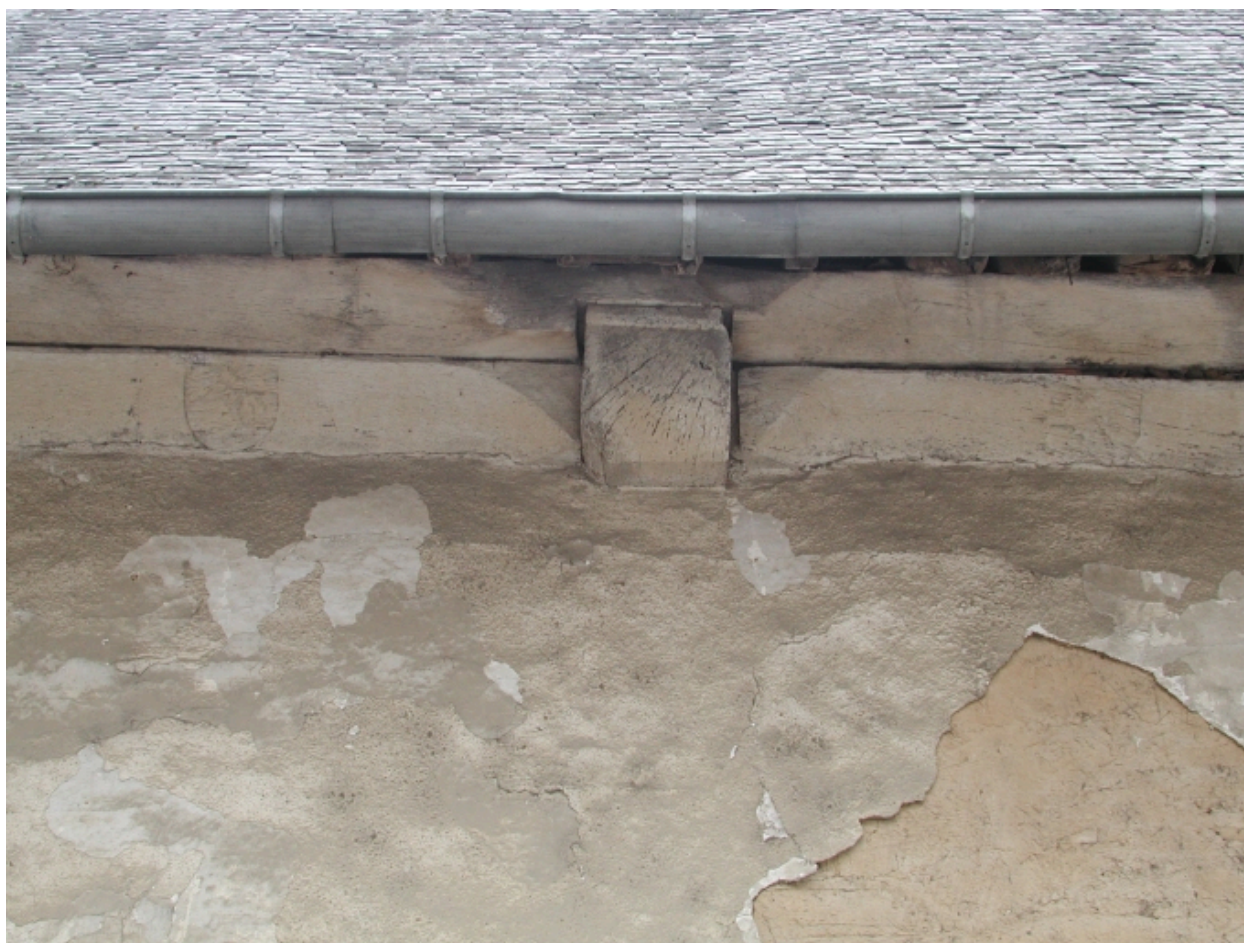
Elévation nord : détail des sablières  
Phot. Elise Lauranceau  
IVR53\_20063511951NUCA

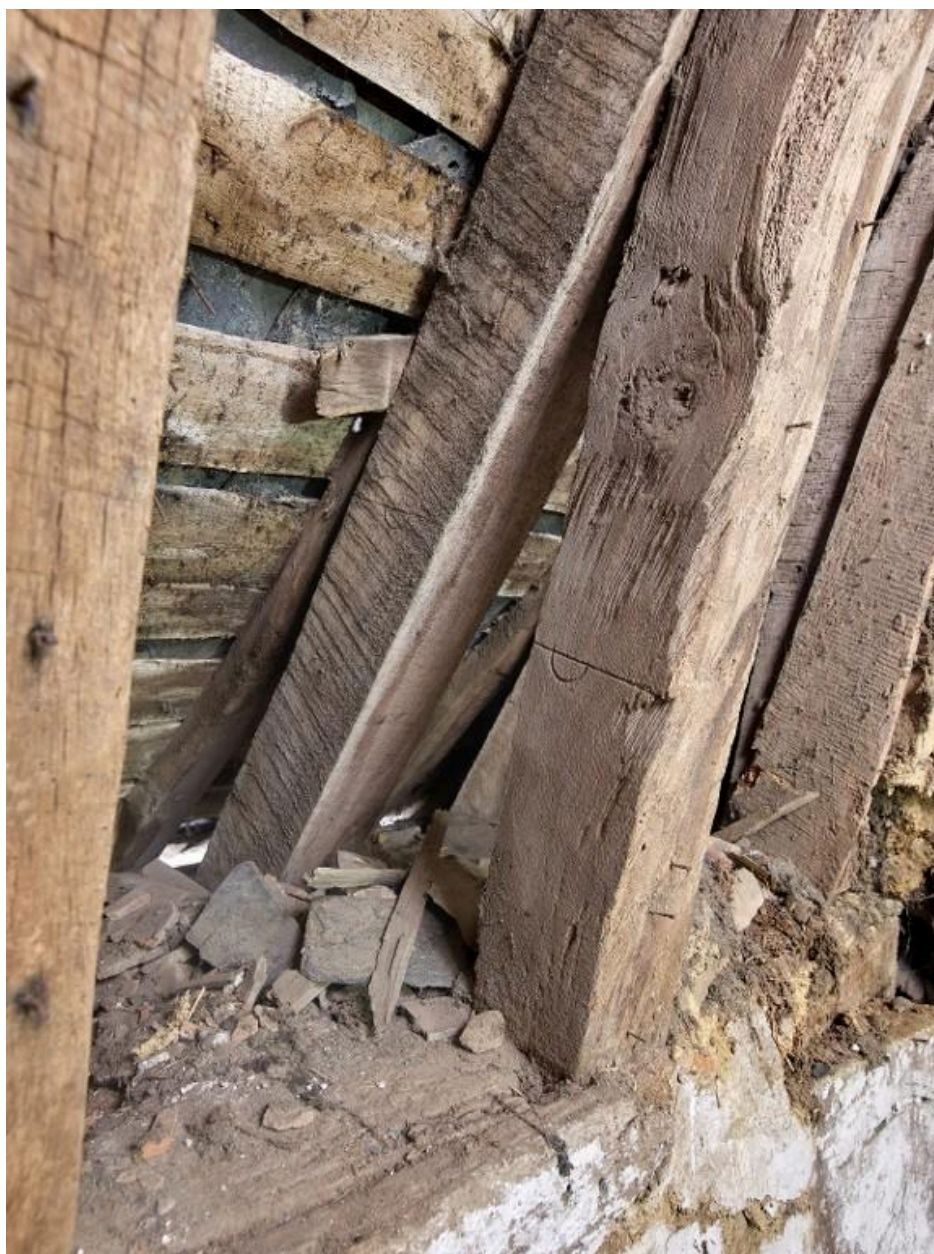
Premier étage, marque  
d'assemblage sur le bois.  
Phot. Bernard Bègne  
IVR53\_20243501210NUCA

Premier étage, marque d'assemblage sur le bois.
