Bretagne, Finistère  
Plouguerneau  
Énez Terc'h

## **Bunker - casemate de type 626 avec toit blindé pour un canon de 7,5 cm ou 7,62 cm, Énez Terc'h (Plouguerneau)**

Numéro de dossier : IA29001192

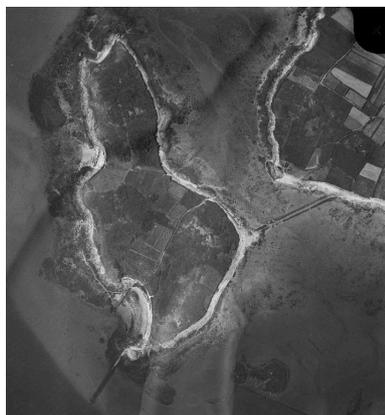
Vue aérienne verticale,  
1964. Le bunker est  
implanté au sud-ouest de l'île  
Phot. Auteur inconnu  
IVR53\_20242911132NUC

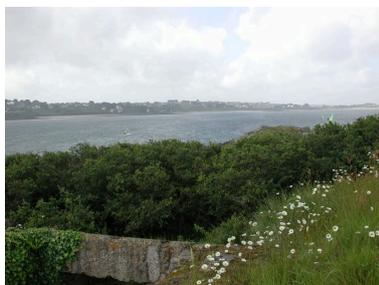
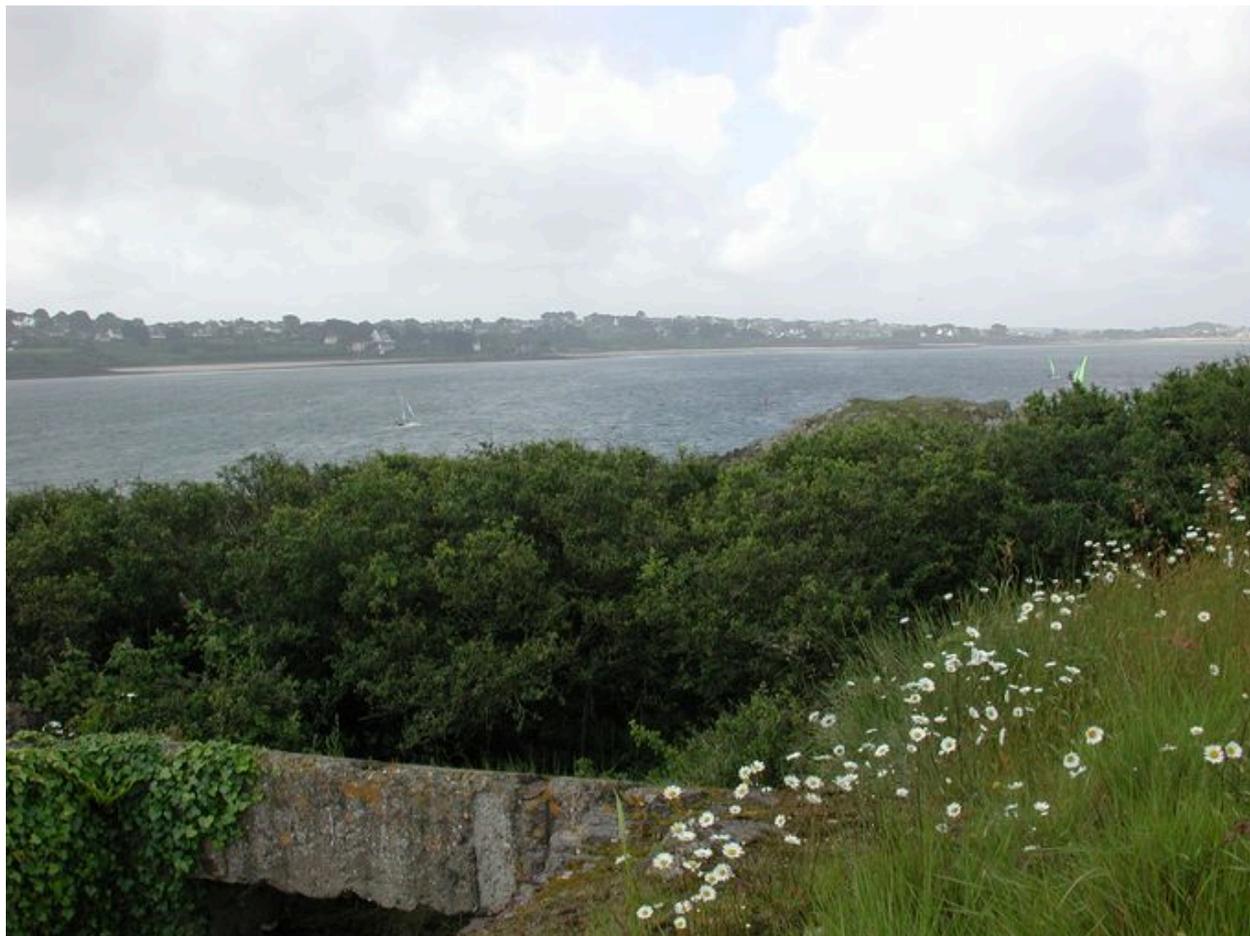
Vue du champ de tir du  
canon : la baie des Anges dans  
l'Aber Wrac'h (état en 2002)  
Phot. Guillaume Lécueillier  
IVR53\_20032902398NUCA

Vue du champ de tir du canon : la baie des Anges dans l'Aber Wrac'h (état en 2002)

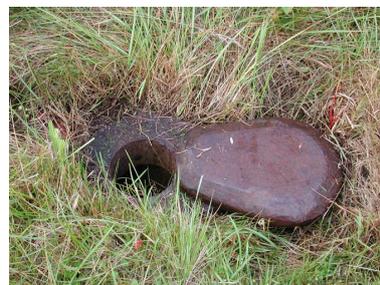
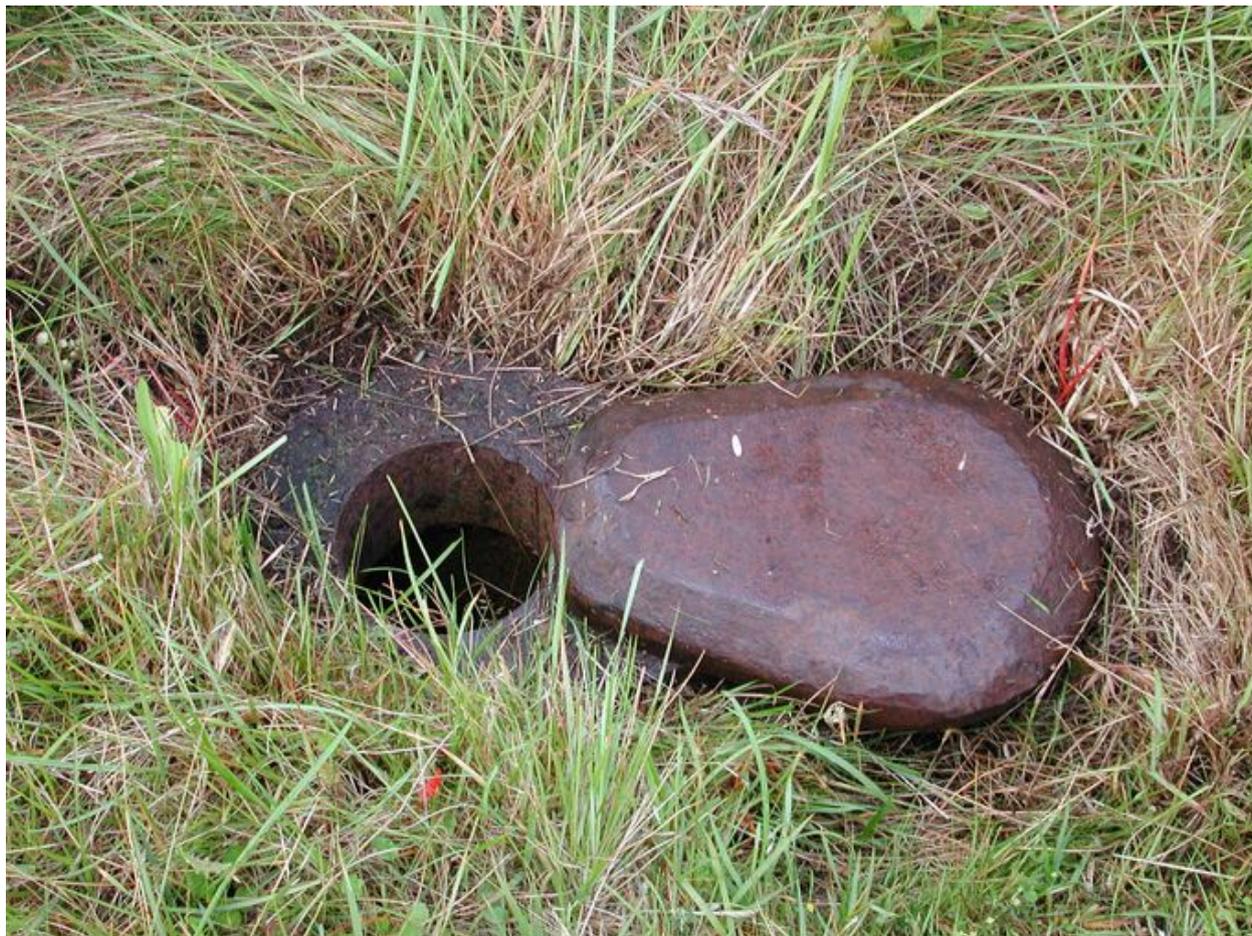
Vue du volet blindé de protection  
du puits du périscope (état en 2002)  
Phot. Guillaume Lécueillier  
IVR53\_20032902394NUCA

Vue du volet blindé de protection du puits du périscope (état en 2002)

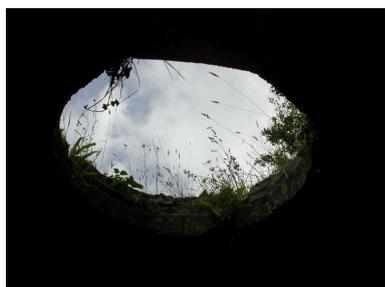
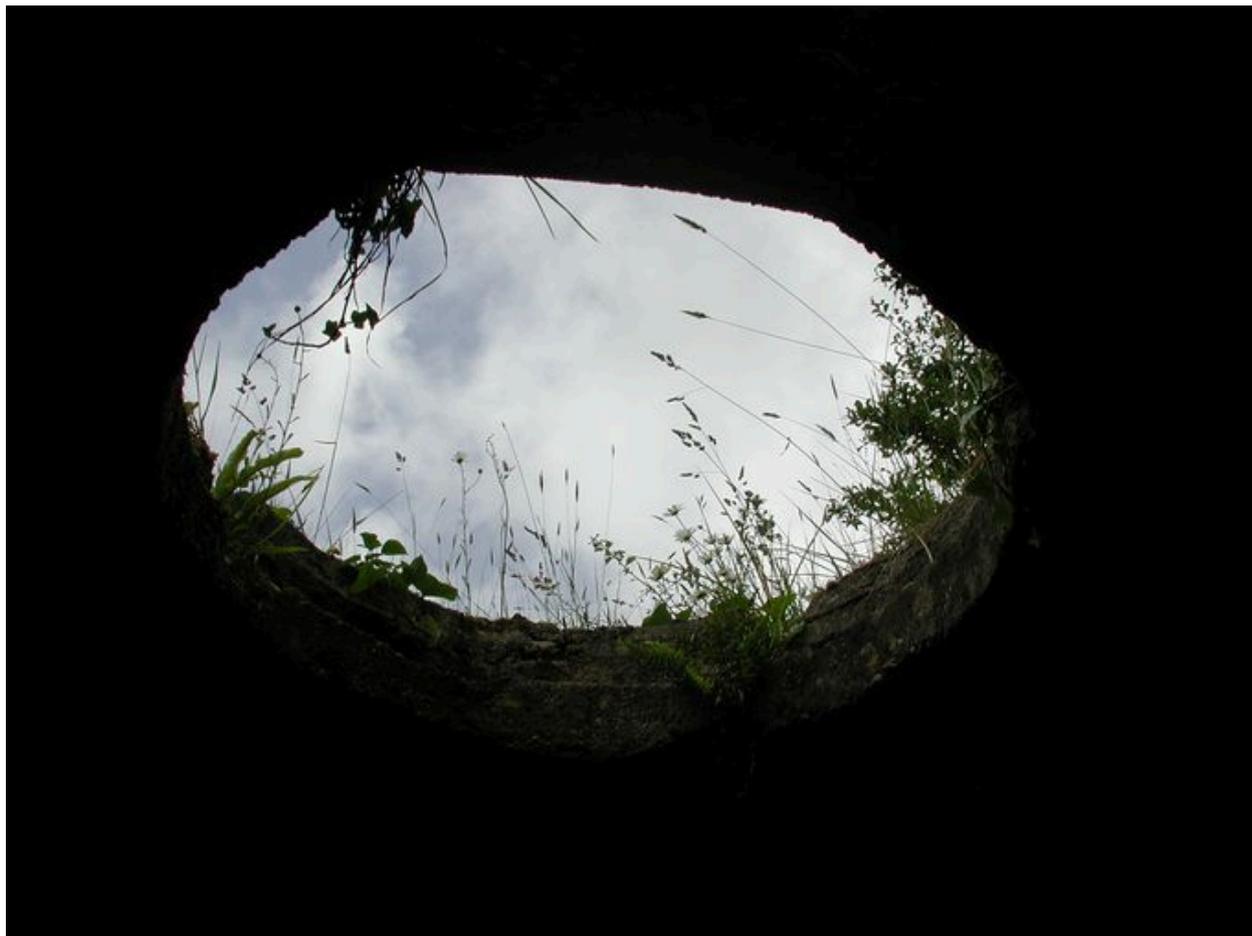
Vue du poste d'observation  
dit Tobruk (état en 2002)  
Phot. Guillaume Lécueillier  
IVR53\_20032902397NUCA

Vue du poste d'observation dit Tobruk (état en 2002)

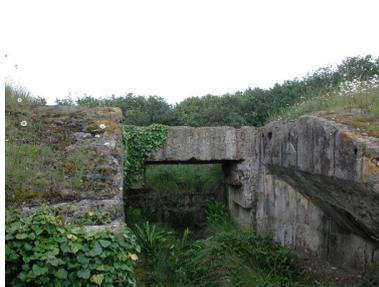
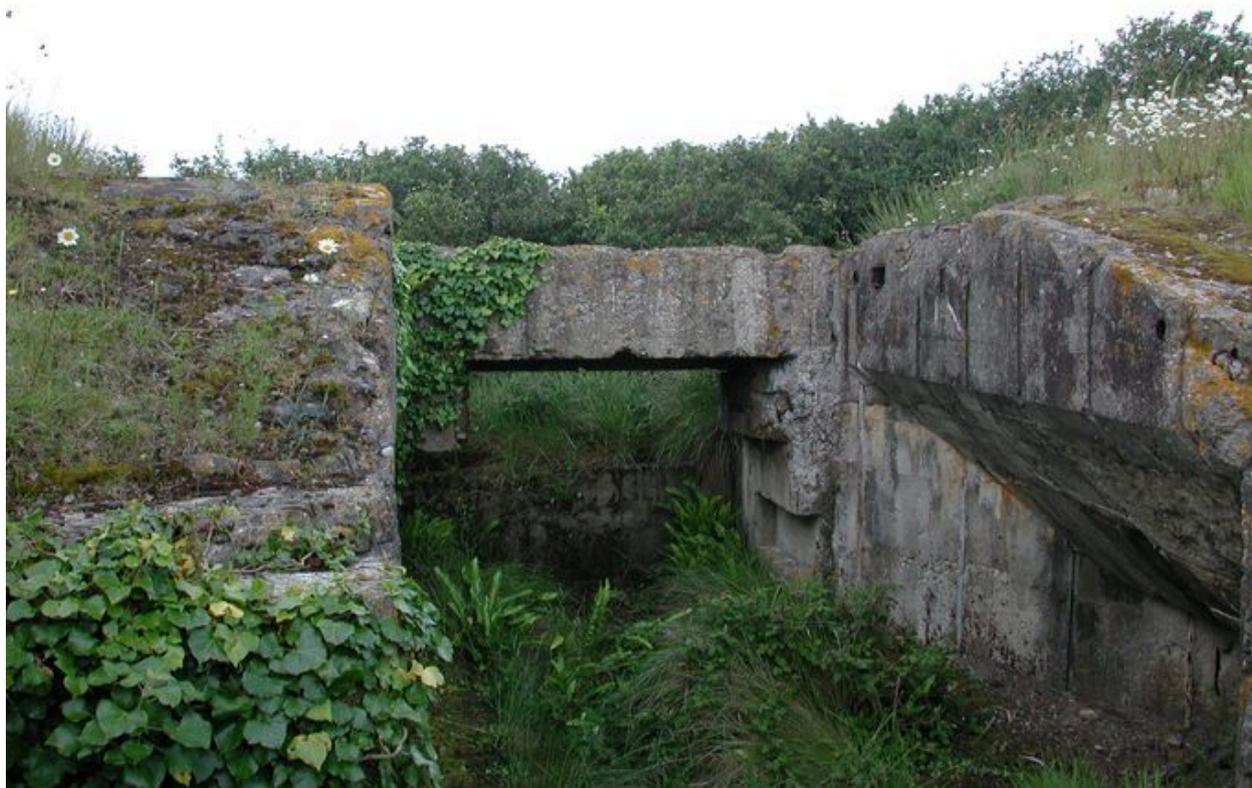
Ce bunker a été construit par l'Allemagne nazie sous maîtrise d'ouvrage de l'Organisation Todt. Après-guerre, la couverture blindée de l'emplacement du canon a été ferrillée.

Vue générale de la partie garage  
pour canon (état en 2002)  
Phot. Guillaume Lécueillier  
IVR53\_20032902384NUCA

Vue générale de la partie garage pour canon (état en 2002)

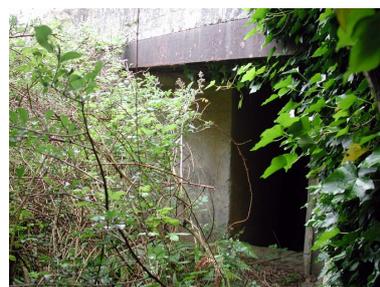
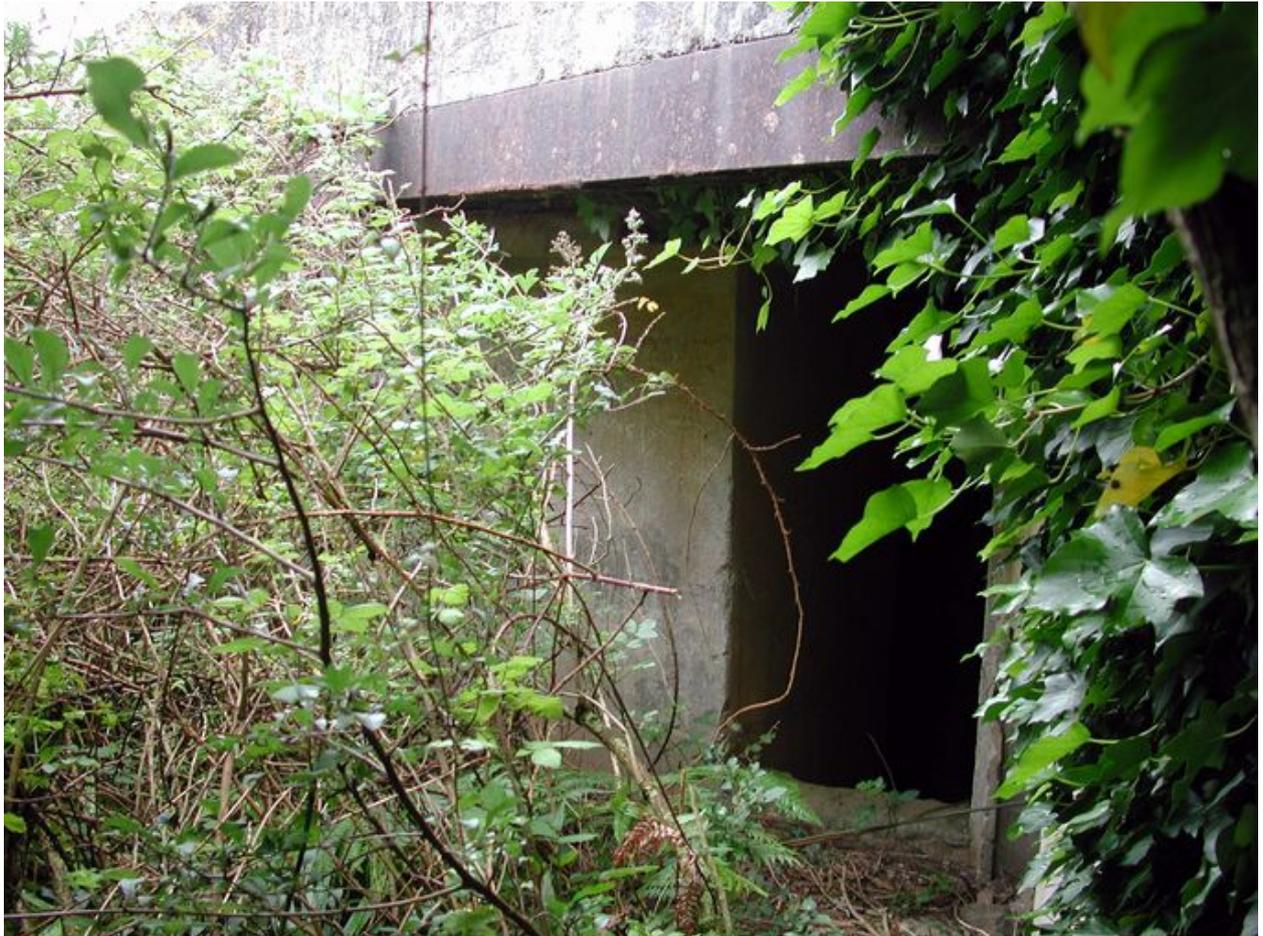
État de conservation : état moyen, envahi par la végétation

Vue de l'entrée envahie par  
la végétation (état en 2002)  
Phot. Guillaume Lécueillier  
IVR53\_20032902385NUCA

Vue de l'entrée envahie par la végétation (état en 2002)

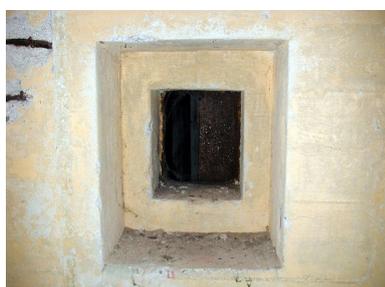
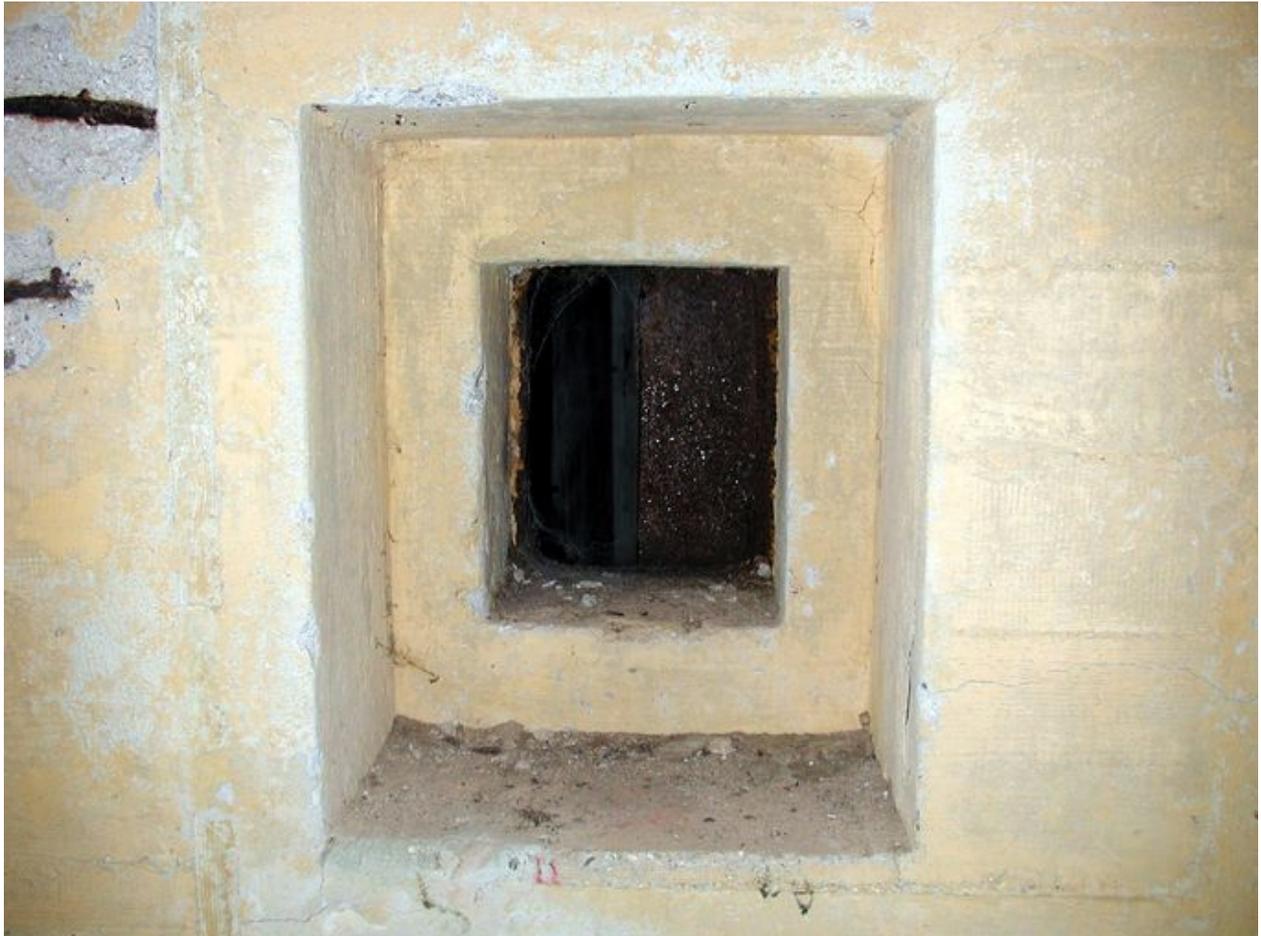
Vue du créneau blindé défendant  
l'entrée : couleur d'origine ocre  
jaune sur les murs (état en 2002)  
Phot. Guillaume Lécueillier  
IVR53\_20032902386NUCA

Vue du créneau blindé défendant l'entrée : couleur d'origine ocre jaune sur les murs (état en 2002)

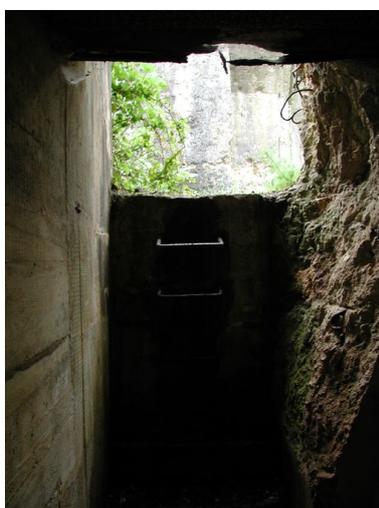
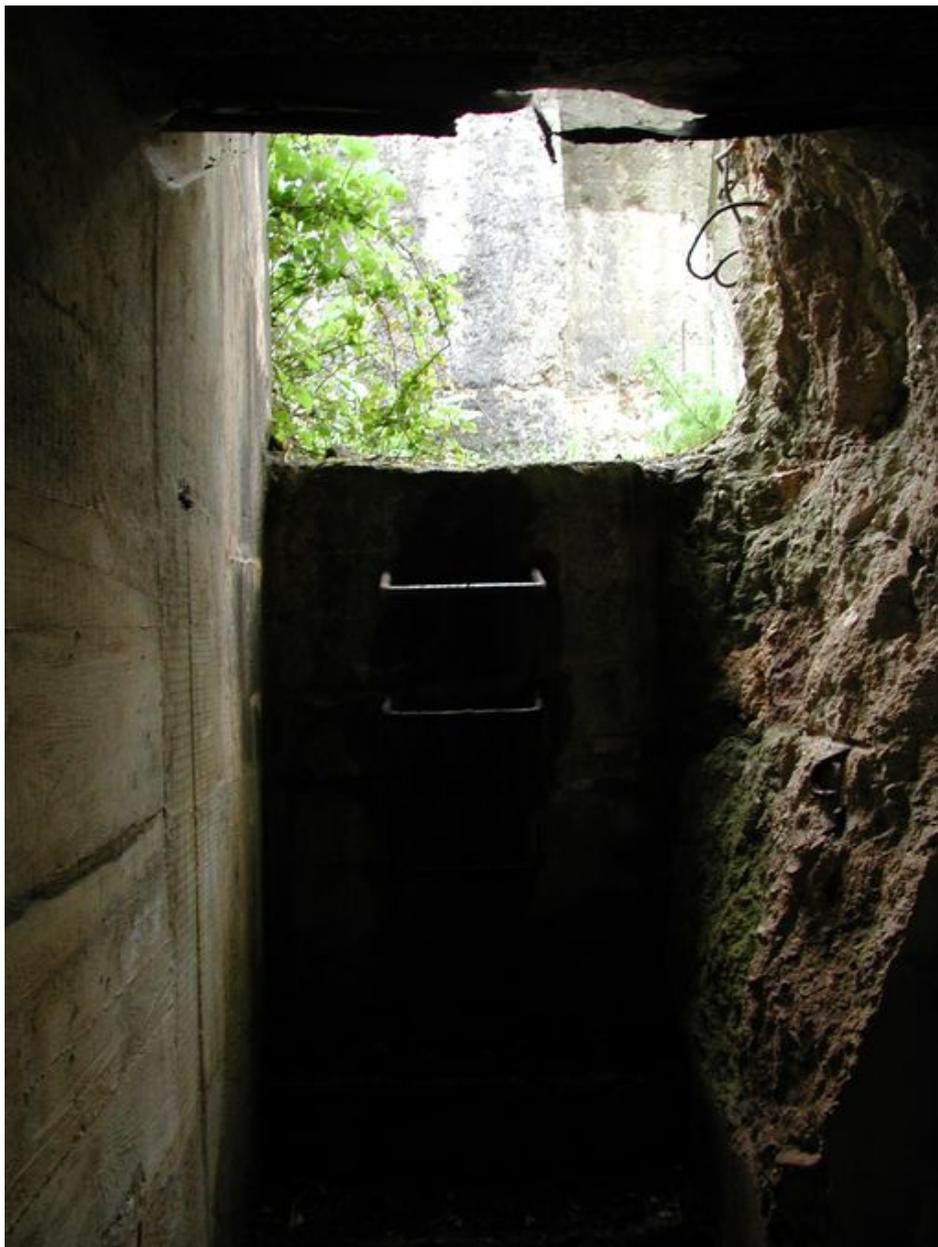
Vue du passage avec échelon rejoignant le garage pour canon (état en 2002)  
Phot. Guillaume Lécueillier  
IVR53\_20032902387NUCA

Vue du passage avec échelon rejoignant le garage pour canon (état en 2002)

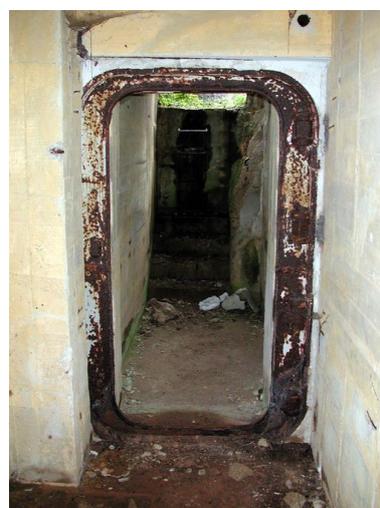
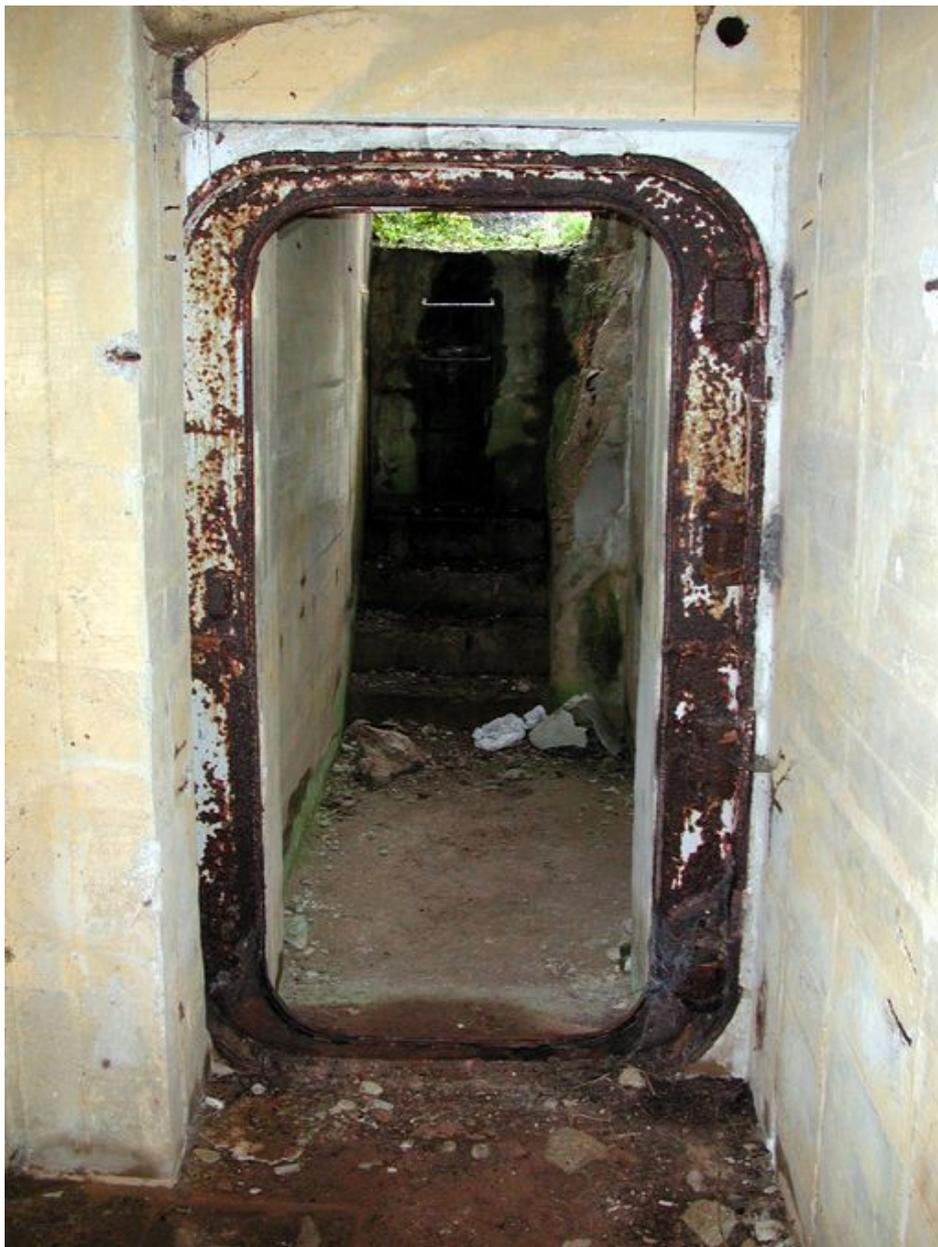
Vue d'une huisserie de porte blindée (état en 2002). La peinture ocre jaune des murs est d'origine  
Phot. Guillaume Lécueillier  
IVR53\_20032902388NUCA

Vue d'une huisserie de porte blindée (état en 2002). La peinture ocre jaune des murs est d'origine

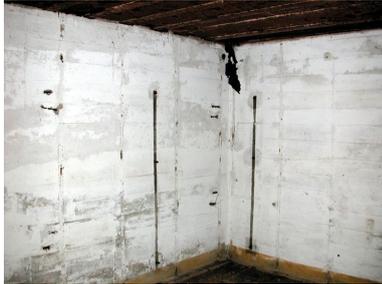
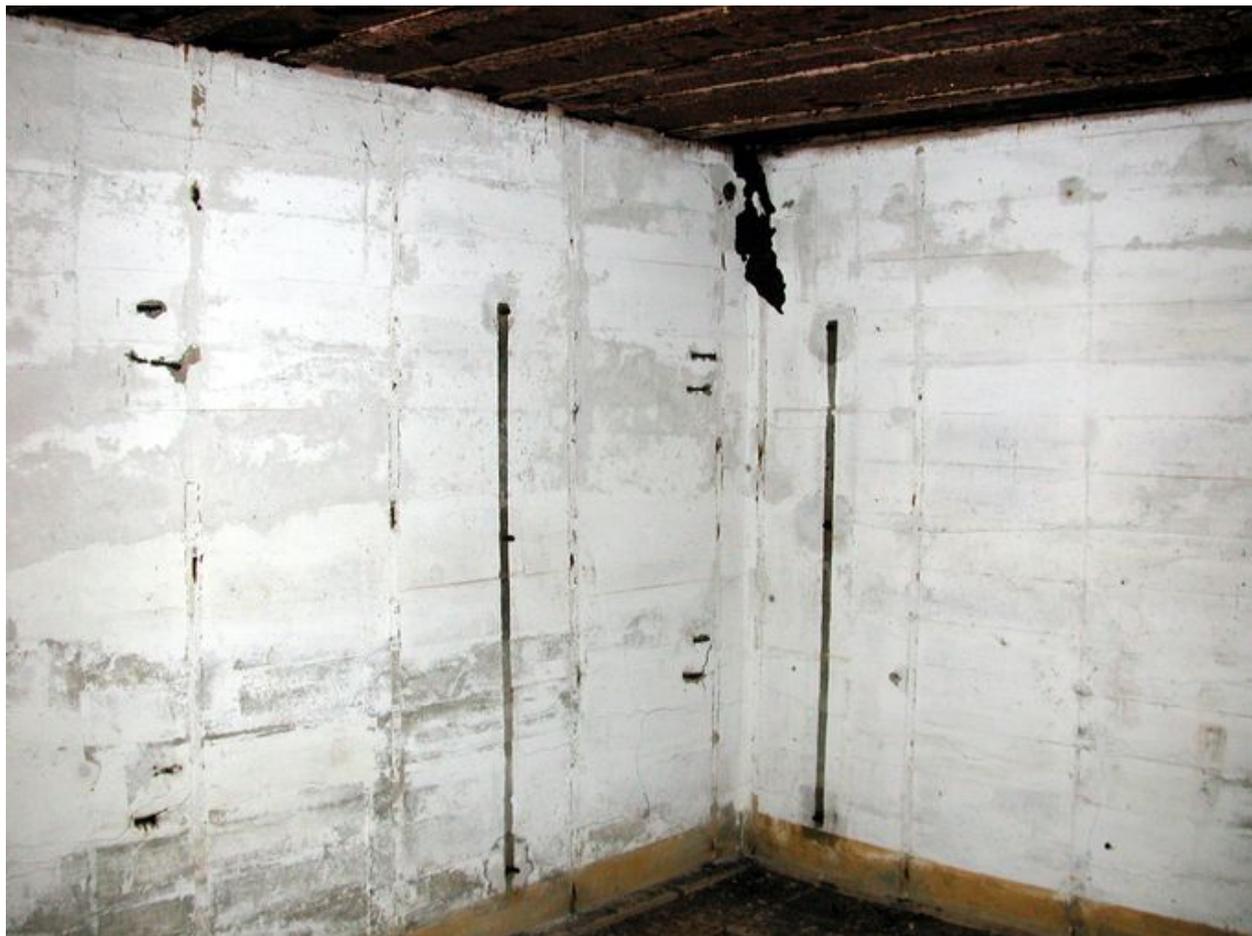
Vue de la salle de garde / pièce de vie (état en 2002)  
Phot. Guillaume Lécueillier  
IVR53\_20032902389NUCA

Vue de la salle de garde / pièce de vie (état en 2002)

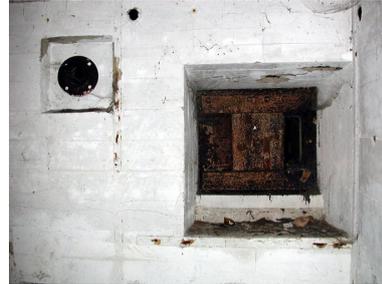
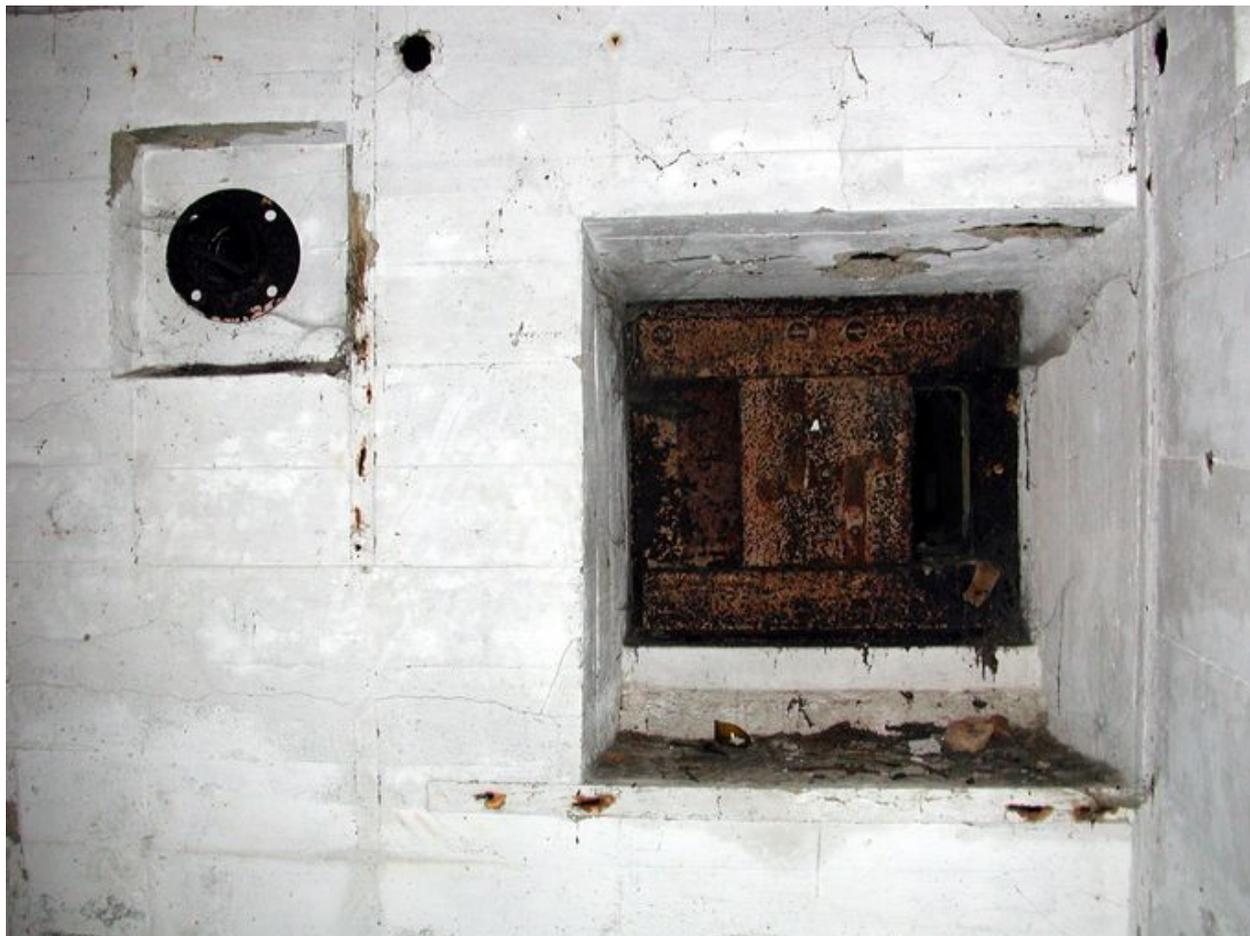
Vue de la salle de garde / pièce de vie : créneau blindé défendant l'entrée (état en 2002)  
Phot. Guillaume Lécueillier  
IVR53\_20032902390NUCA

Vue de la salle de garde / pièce de vie : créneau blindé défendant l'entrée (état en 2002)

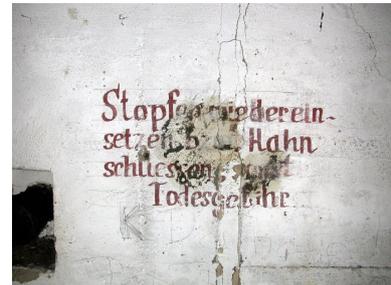
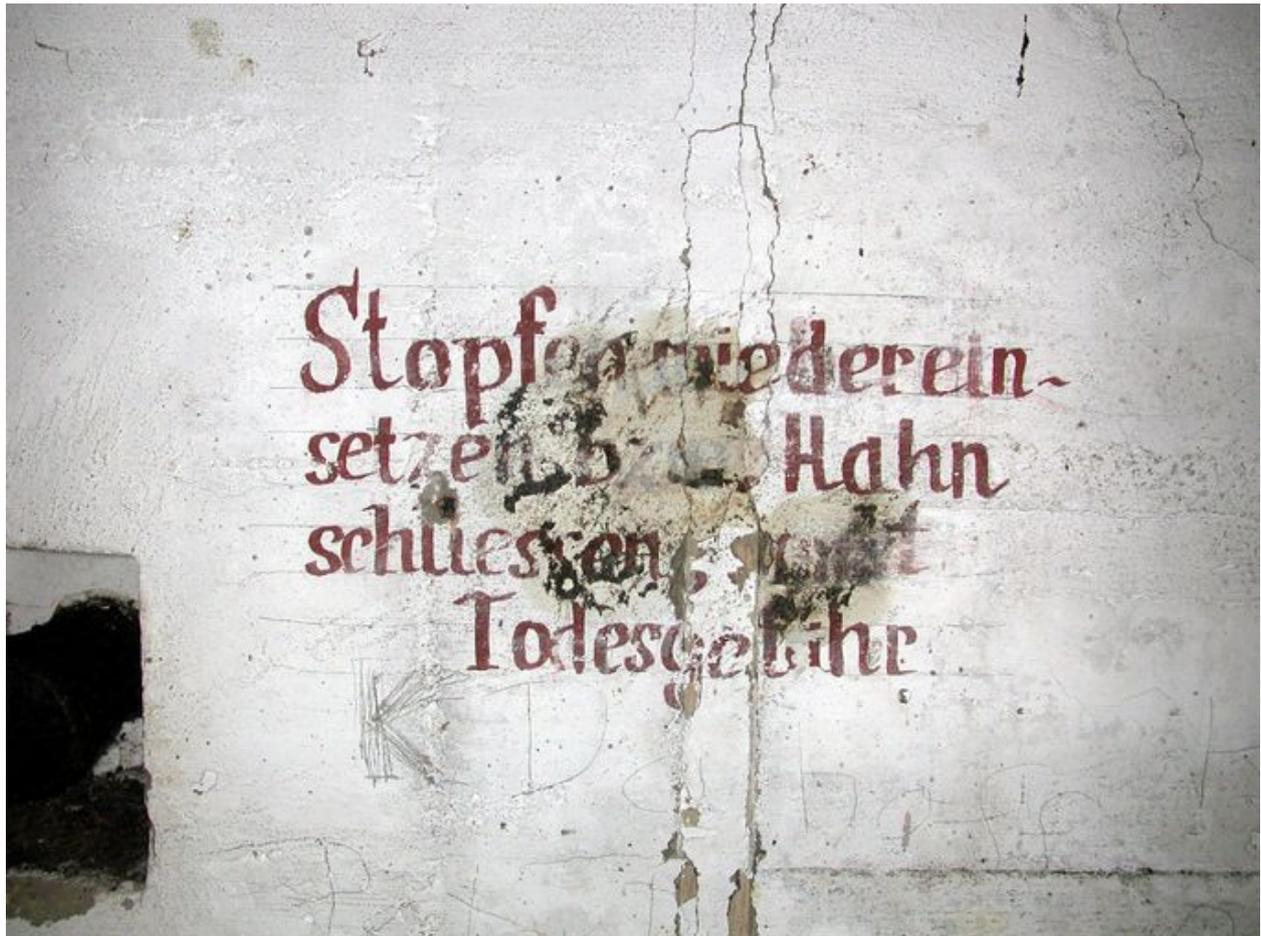
Vue de la salle de garde / pièce de vie : instruction réglementaire concernant le fonctionnement du poêle de forteresse (état en 2002)  
Phot. Guillaume Lécueillier  
IVR53\_20032902391NUCA

Vue de la salle de garde / pièce de vie : instruction réglementaire concernant le fonctionnement du pôle de forteresse (état en 2002)

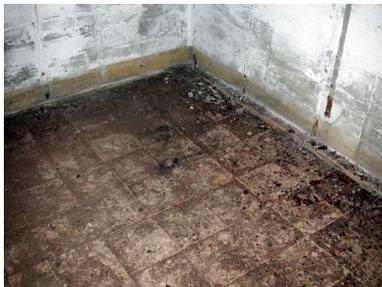
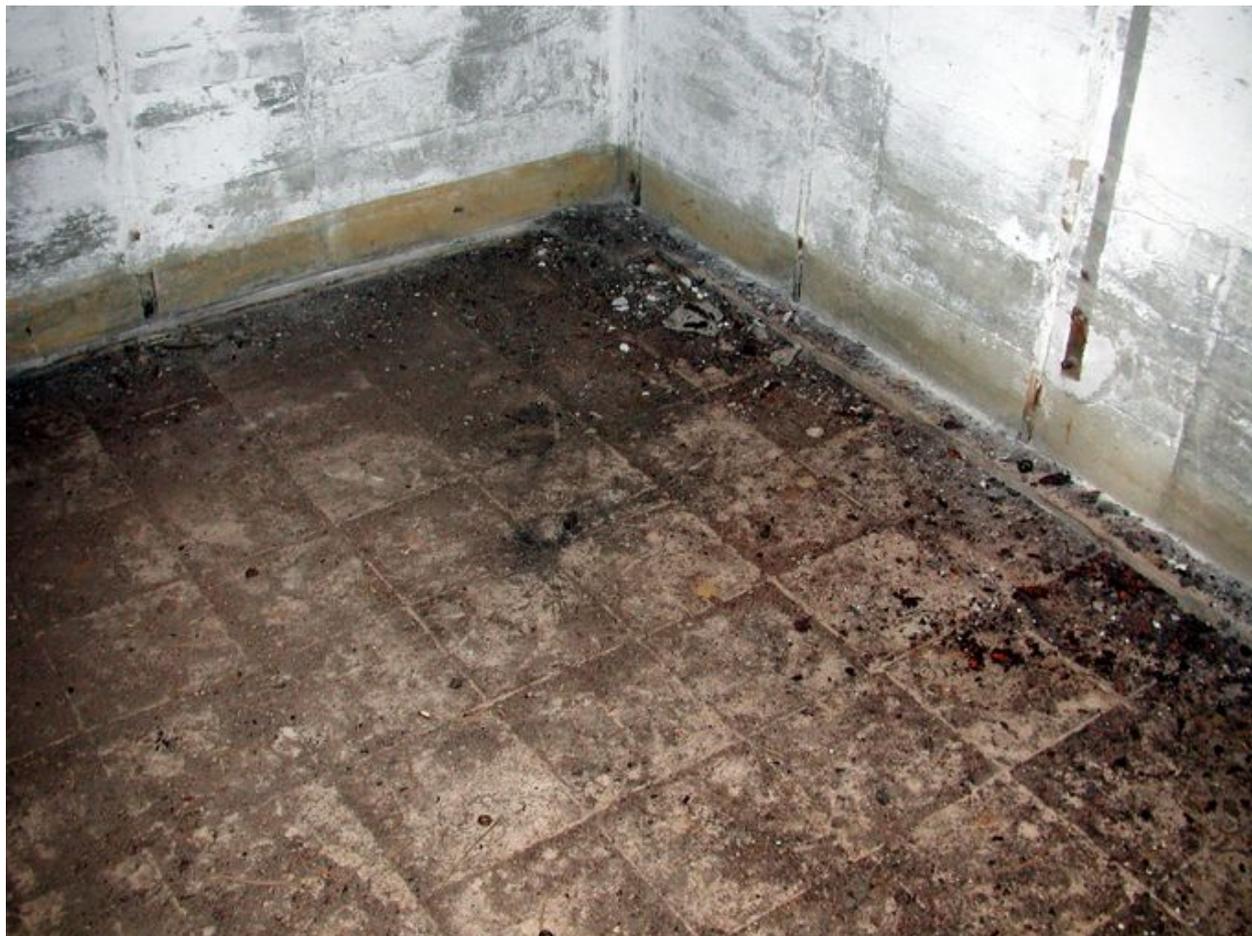
Vue de la salle de garde / pièce de vie : détail du sol (état en 2002)  
Phot. Guillaume Lécueillier  
IVR53\_20032902392NUCA

Vue de la salle de garde / pièce de vie : détail du sol (état en 2002)

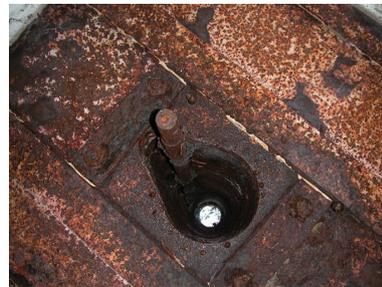
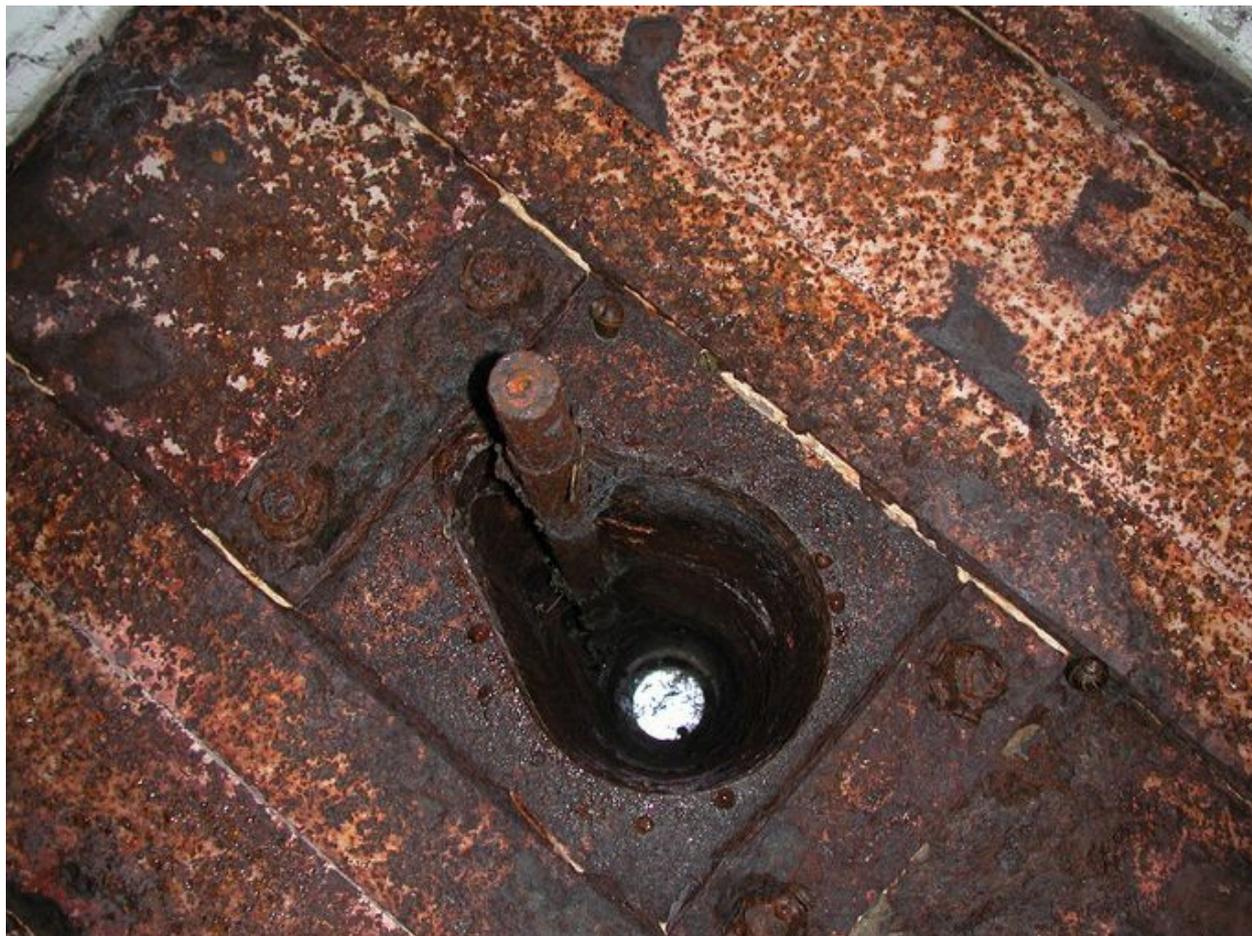
Vue de la salle de garde / pièce de vie : puits du périscope (état en 2002)  
Phot. Guillaume Lécueillier  
IVR53\_20032902393NUCA

Vue de la salle de garde / pièce de vie : puits du périscope (état en 2002)

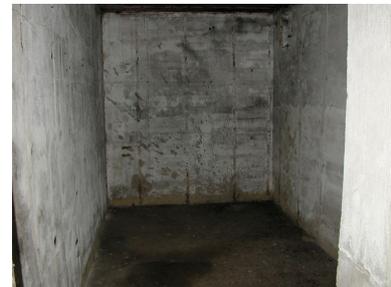
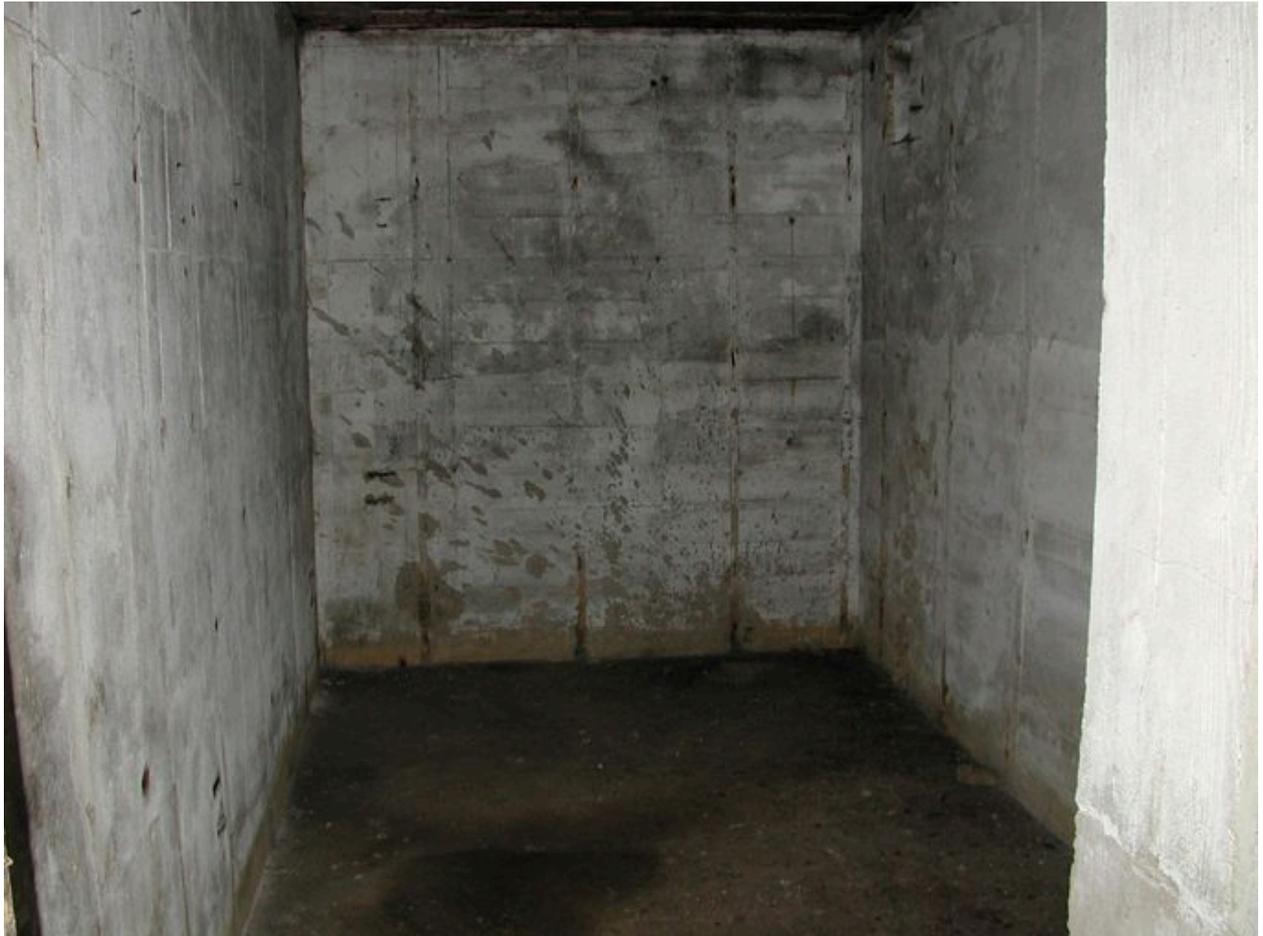
Vue de la soute à munitions (état en 2002)  
Phot. Guillaume Lécueillier  
IVR53\_20032902395NUCA

Vue de la soute à munitions (état en 2002)

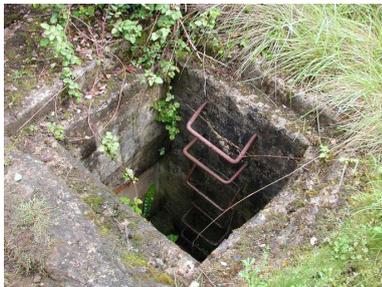
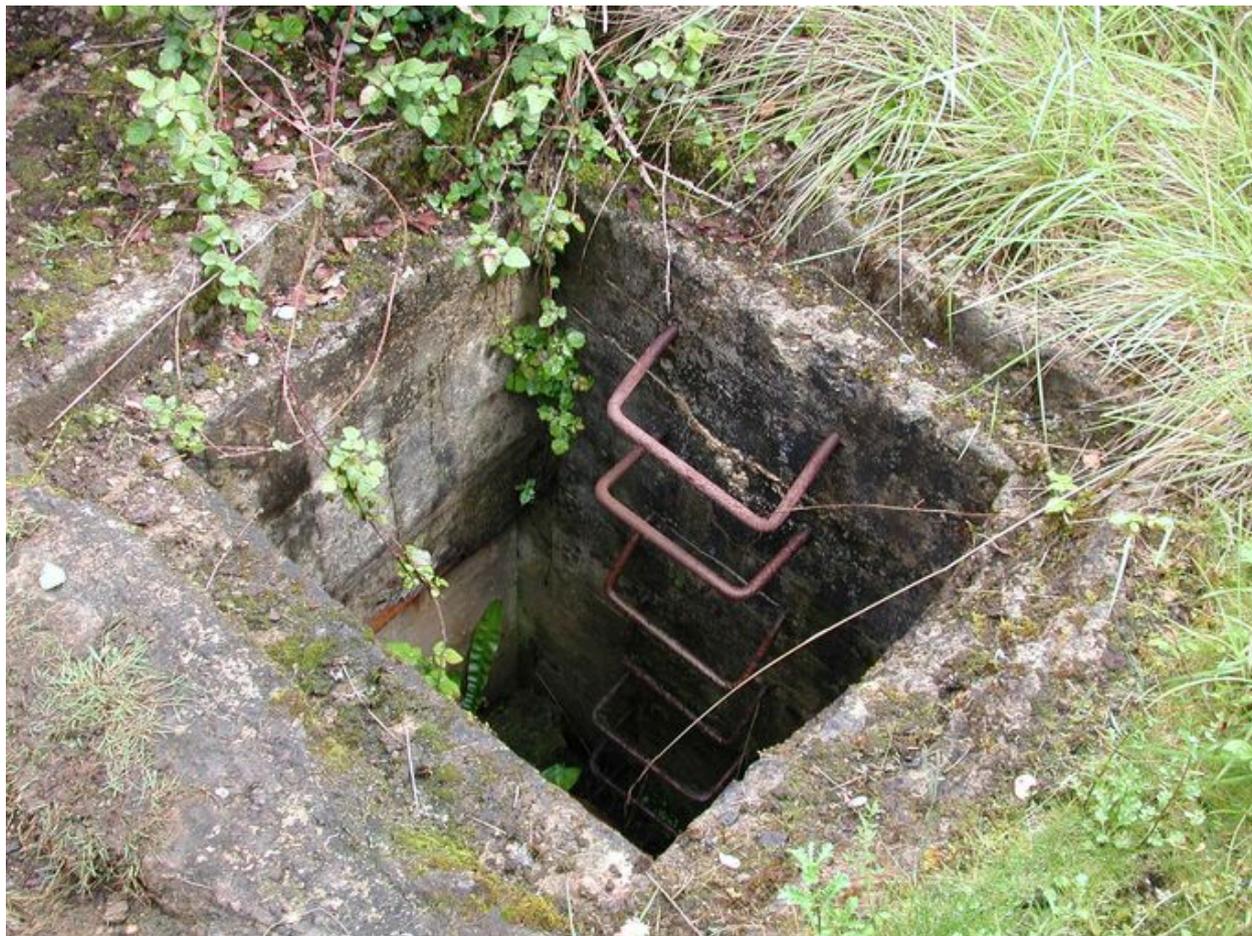
Vue de l'accès à la soute située sous le canon pour les douilles vides (état en 2002)  
Phot. Guillaume Lécueillier  
IVR53\_20032902396NUCA

Vue de l'accès à la soute située sous le canon pour les douilles vides (état en 2002)

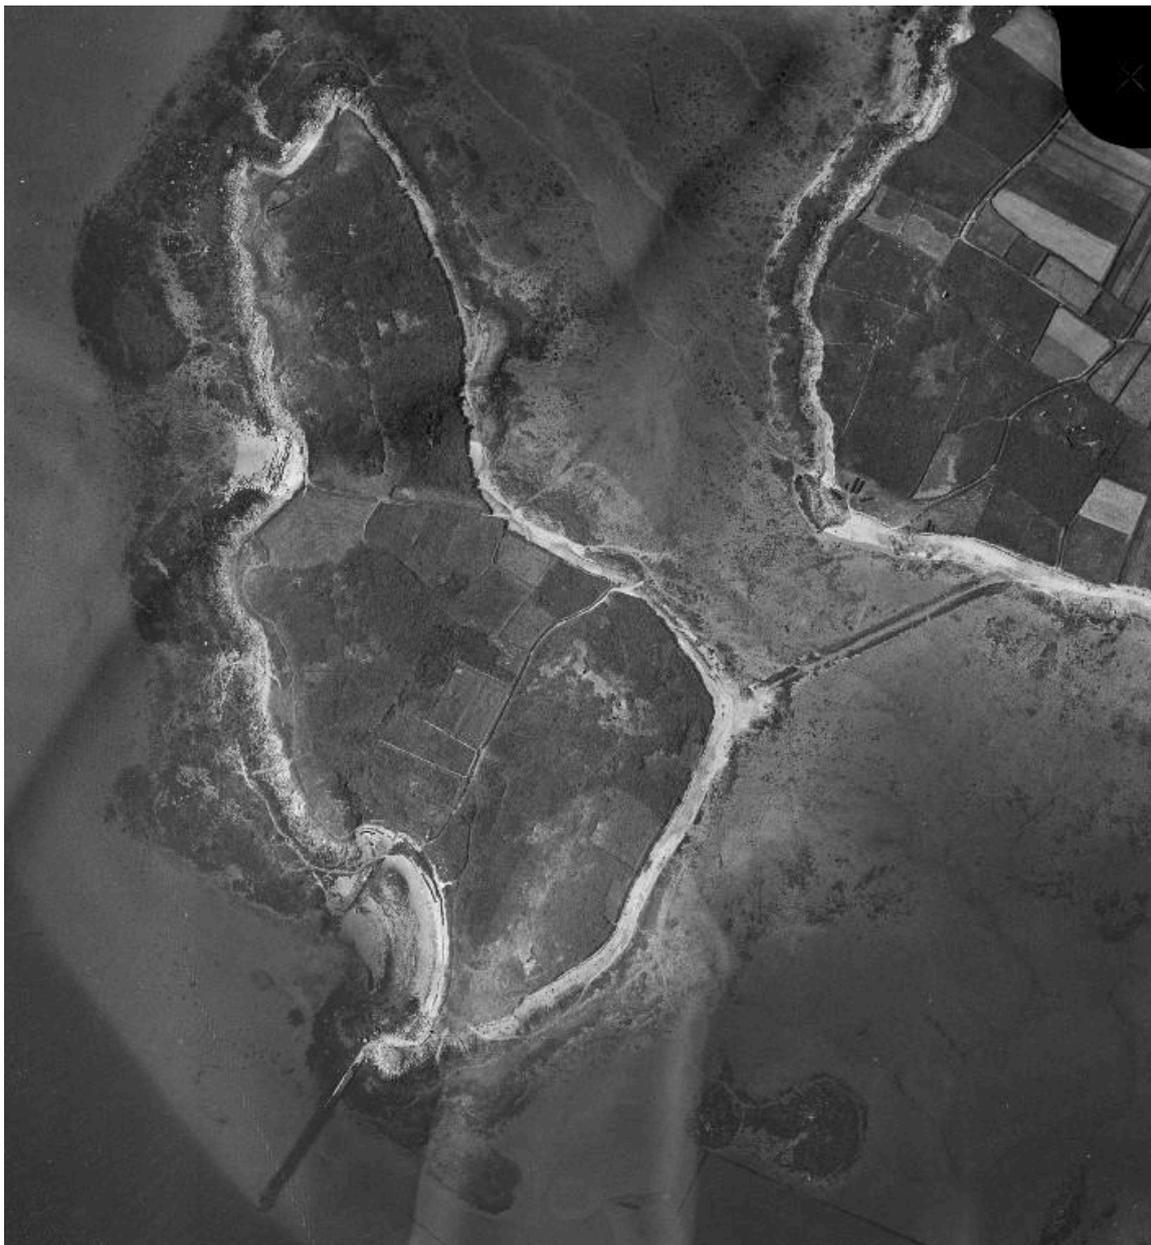
Vue aérienne verticale, 1964. Le bunker est implanté au sud-ouest de l'île
