Bretagne, Côtes-d'Armor  
Plounévez-Quintin

## Jubé, église Paroissiale Saint Pierre (Plounévez-Quintin)

Numéro de dossier : IM22001373  
Date de l'enquête initiale : 1966  
Date(s) de rédaction : 1966, 1977, 1990  
Cadre de l'étude : inventaire topographique  
Degré d'étude : étudié  
Référence du dossier Monument Historique : PM22001487

Dénomination : jubé

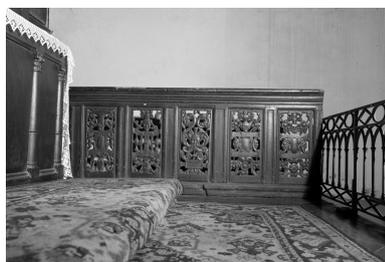
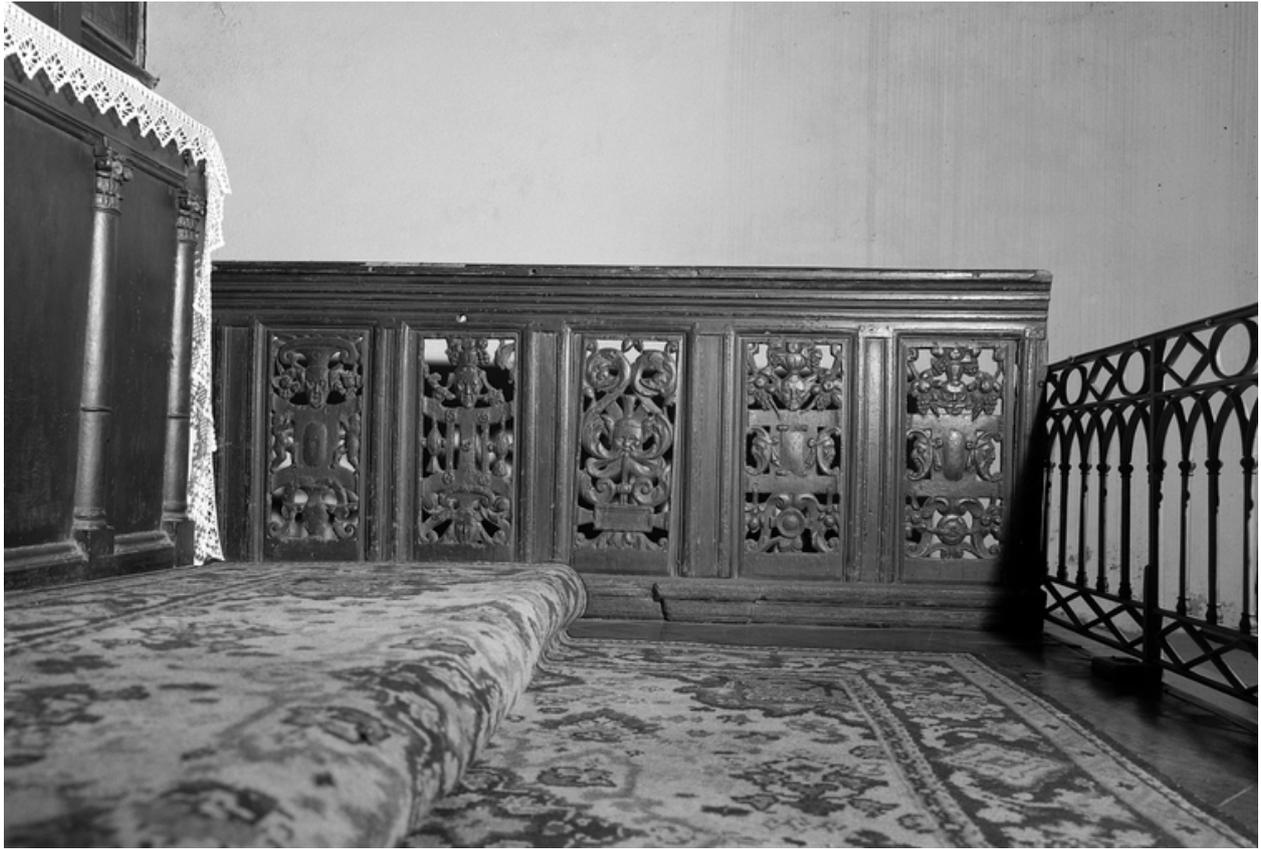
Croisillon oriental sud, mur est : table de communion  
Phot. François Dagorn  
IVR53\_19692200953V

Croisillon oriental sud, mur est : table de communion

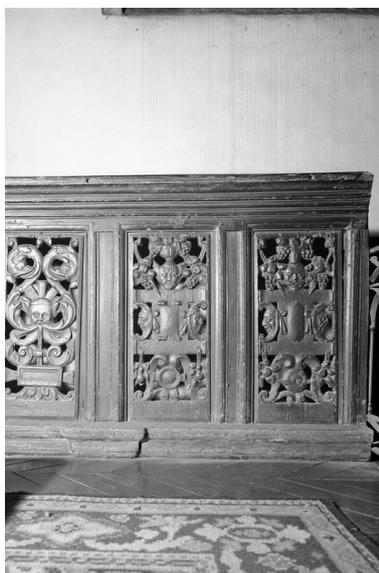
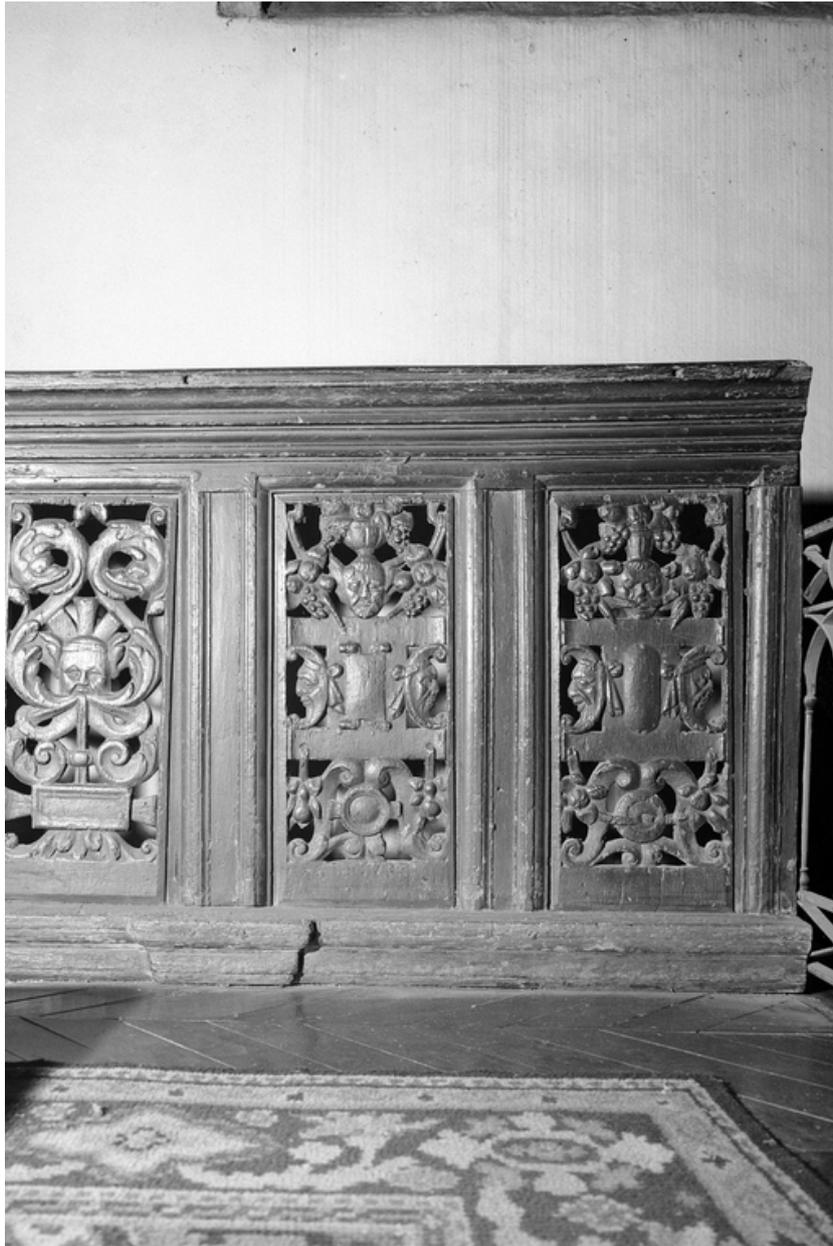
Croisillon oriental sud, mur est : table de communion, détail de panneaux  
Phot. François Dagorn  
IVR53\_19692200954V

Croisillon oriental sud, mur est : table de communion, détail de panneaux

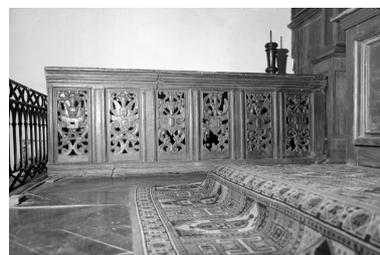
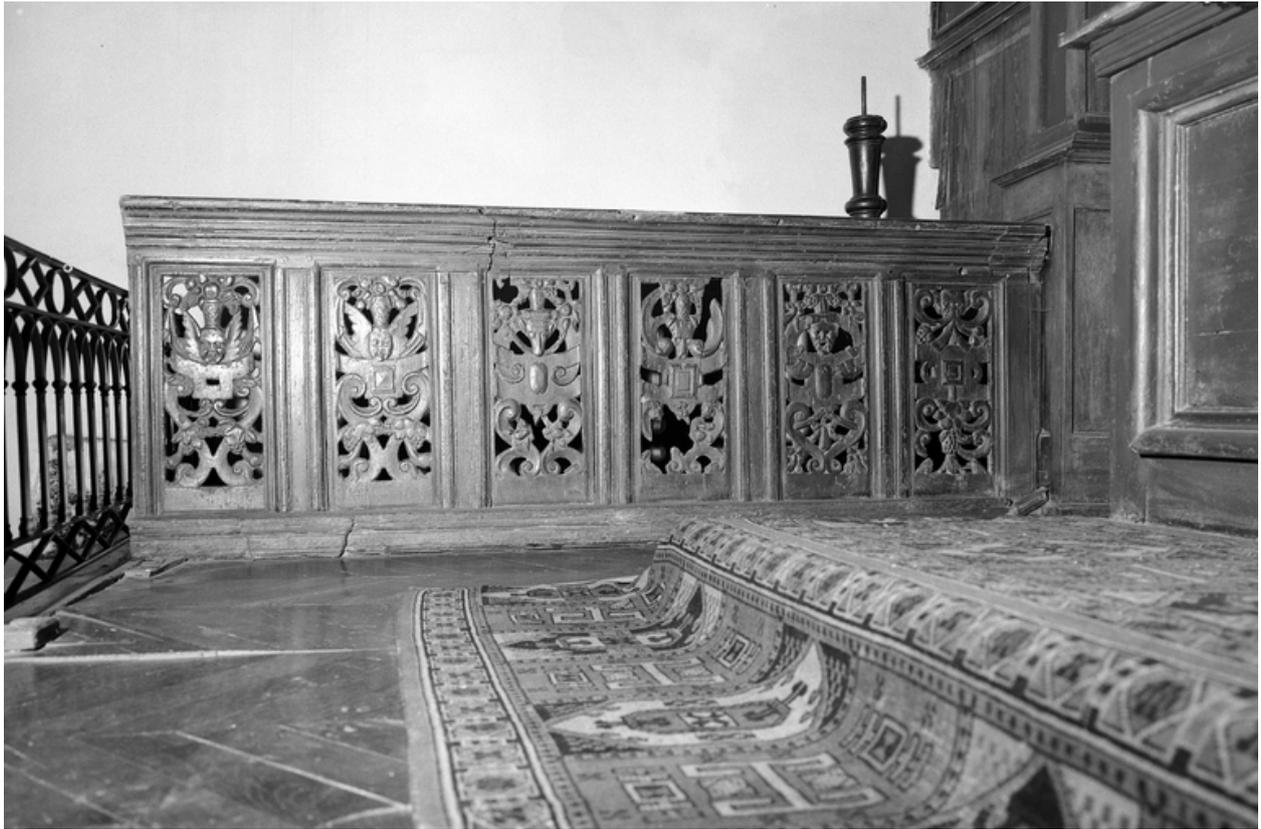
Croisillon oriental nord, mur est : table de communion  
Phot. François Dagorn  
IVR53\_19692200955V

Croisillon oriental nord, mur est : table de communion

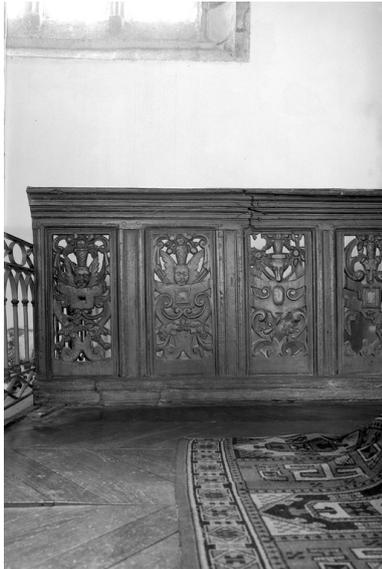
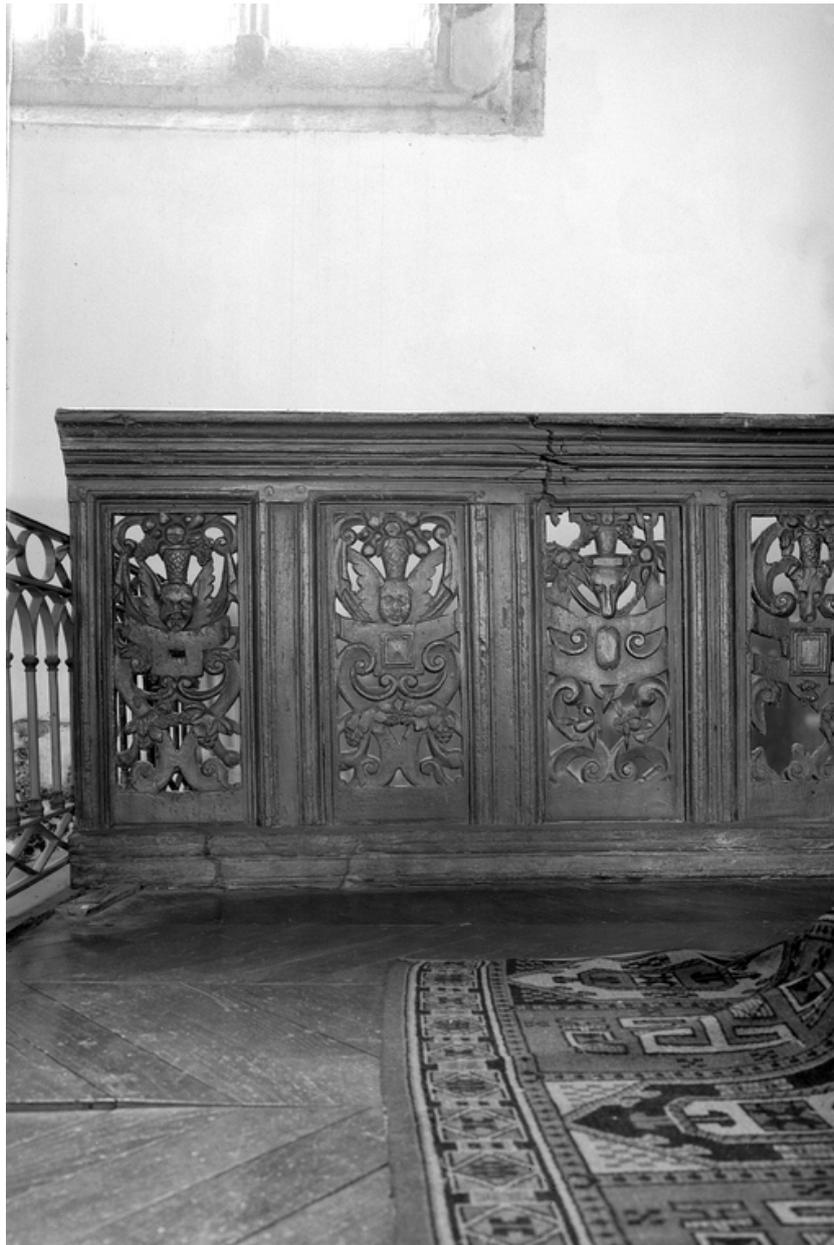
Croisillon oriental nord, mur  
est : table de communion,  
détail des panneaux  
Phot. François Dagorn  
IVR53\_19692200956V

Croisillon oriental nord, mur est : table de communion, détail des panneaux
