Bretagne, Côtes-d'Armor
La Roche-Jaudy
Pommerit-Jaudy, Chef-du-Bois (le)

Château, Chef-du-Bois (Pommerit-Jaudy fusionnée en La Roche-Jaudy en 2019)

Numéro de dossier : IA22005265

Cadre de l'étude : enquête thématique régionale Inventaire des châteaux du 19e siècle en Bretagne, inventaire topographique Communauté de communes du Haut Trégor

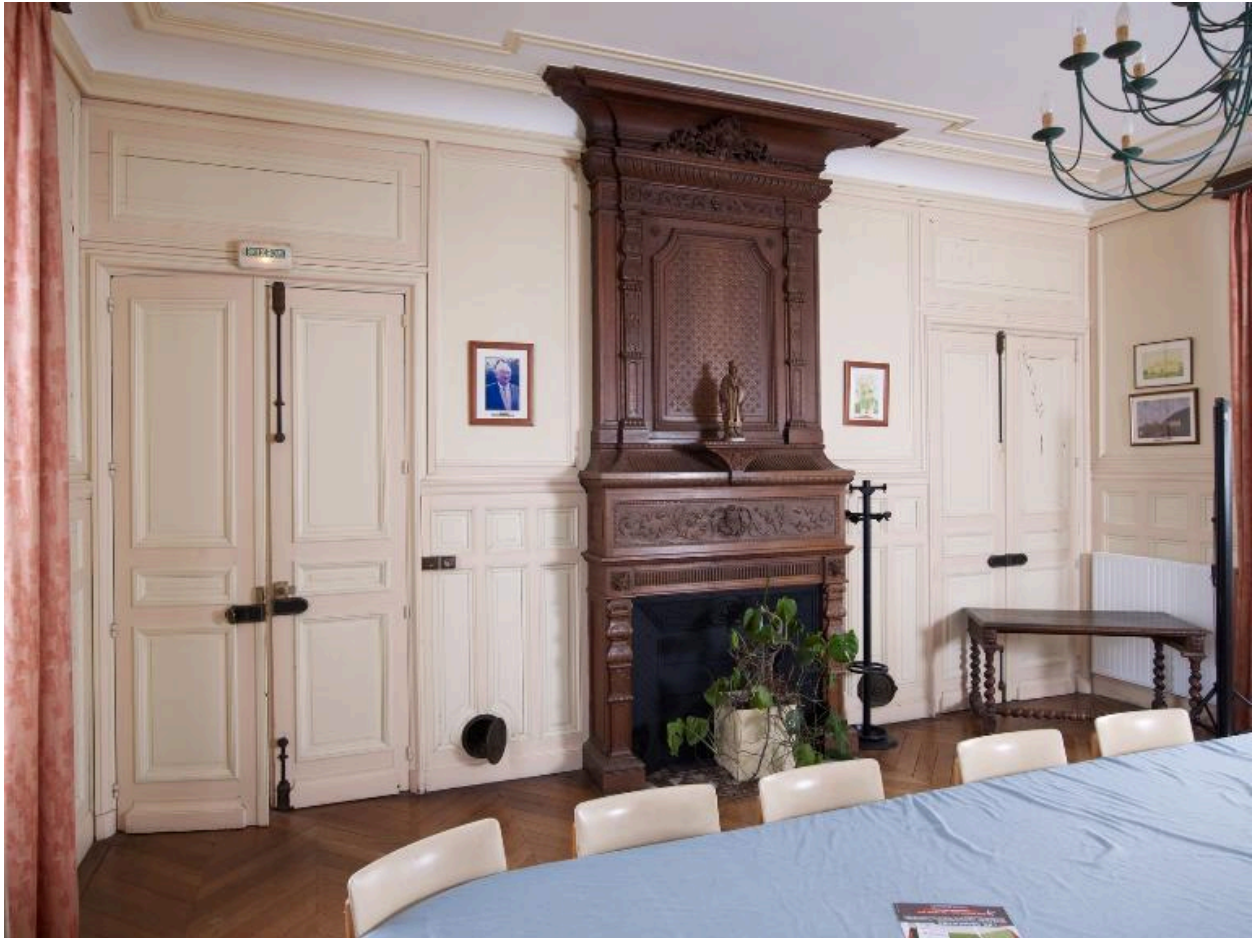
Rez de chaussée. Pièce à droite du hall d'entrée dite "Salle Saint-Yves" avec cheminée néo-Renaissance et clapets placés devant les bouches de chaleur

L'édifice, simple en profondeur, est à double orientation sur le jardin au sud et sur la cour au nord. L'avant-corps central abrite le hall d'entrée qui dessert le salon et la salle à manger dite "salle Saint-Yves". Il ne comporte pas d'escalier central mais deux escaliers rejetés aux extrémités, dans les pavillons, afin de dégager l'espace. Les ailes latérales sont dévolues aux espaces de service. L'étage est réservé aux chambres desservies par un long couloir de distribution placé au nord. Dans le sous-sol, un calorifère de cave assurait le chauffage du château : une vaste chambre à air au milieu de laquelle était placé un foyer de houille était en communication, d'une part avec une prise d'air extérieure, d'autre part avec une série de conduites de briques et de tuyaux qui amenaient l'air échauffé dans les différentes pièces. Des clapets placés au-devant de chaque bouche de chaleur permettaient d'établir ou d'intercepter à volonté, l'entrée de l'air chaud dans chaque pièce.

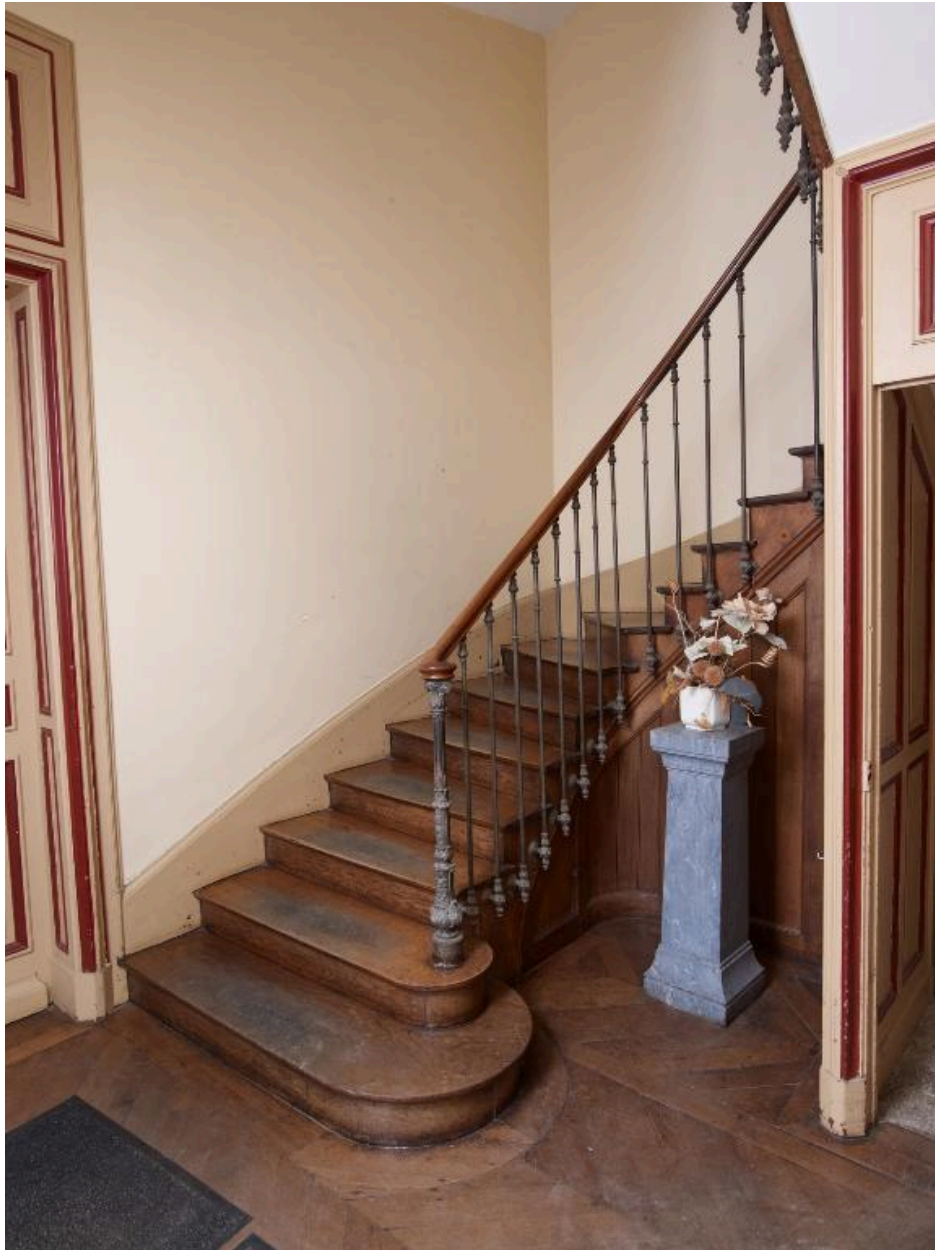
Cage d'escalier située à l'extrémité ouest du château. Vue générale depuis le rez-de-chaussée

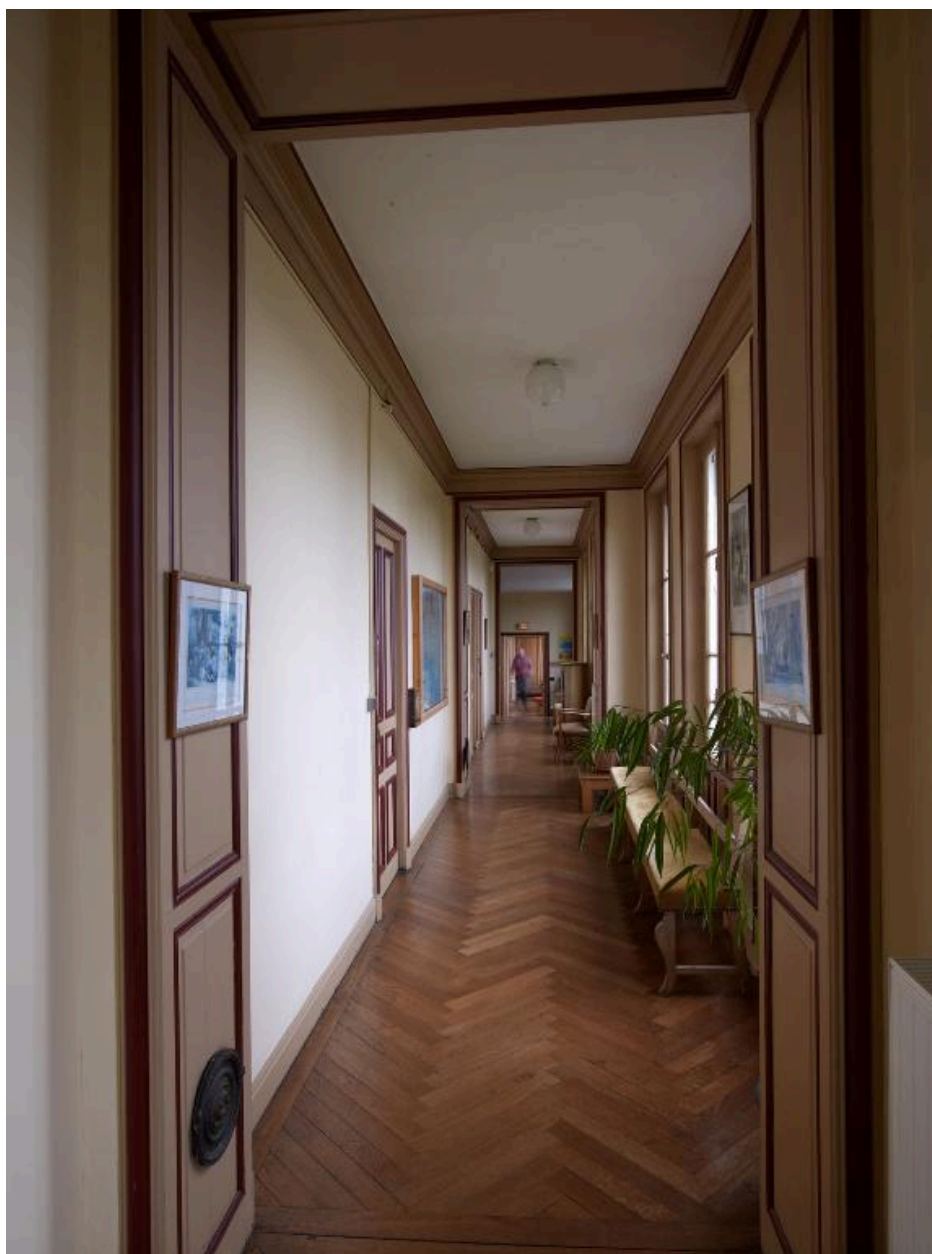
Premier étage. Façade nord. Couloir de distribution des pièces. Vue générale

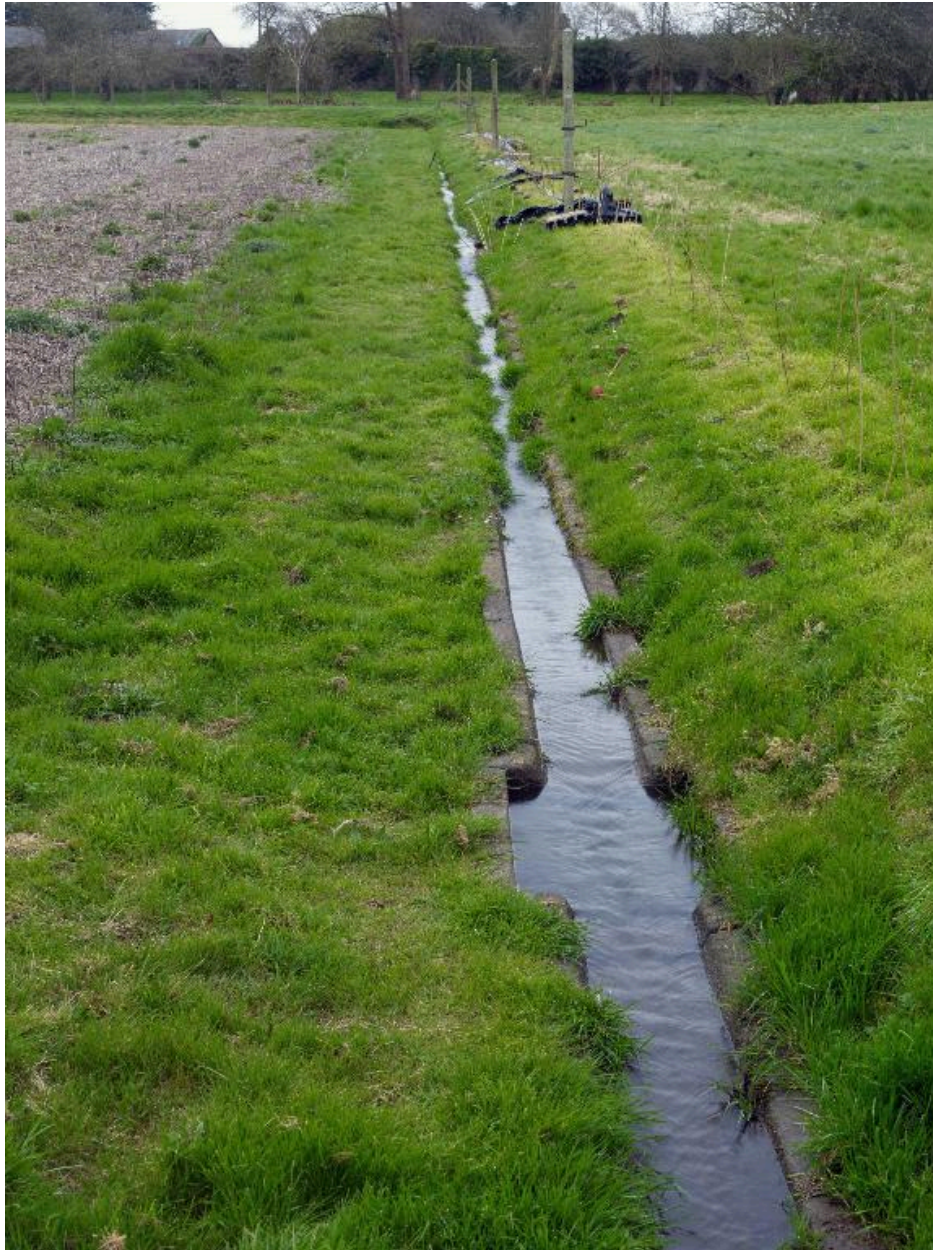
Potager. Rigole d'irrigation. Vue générale ouest

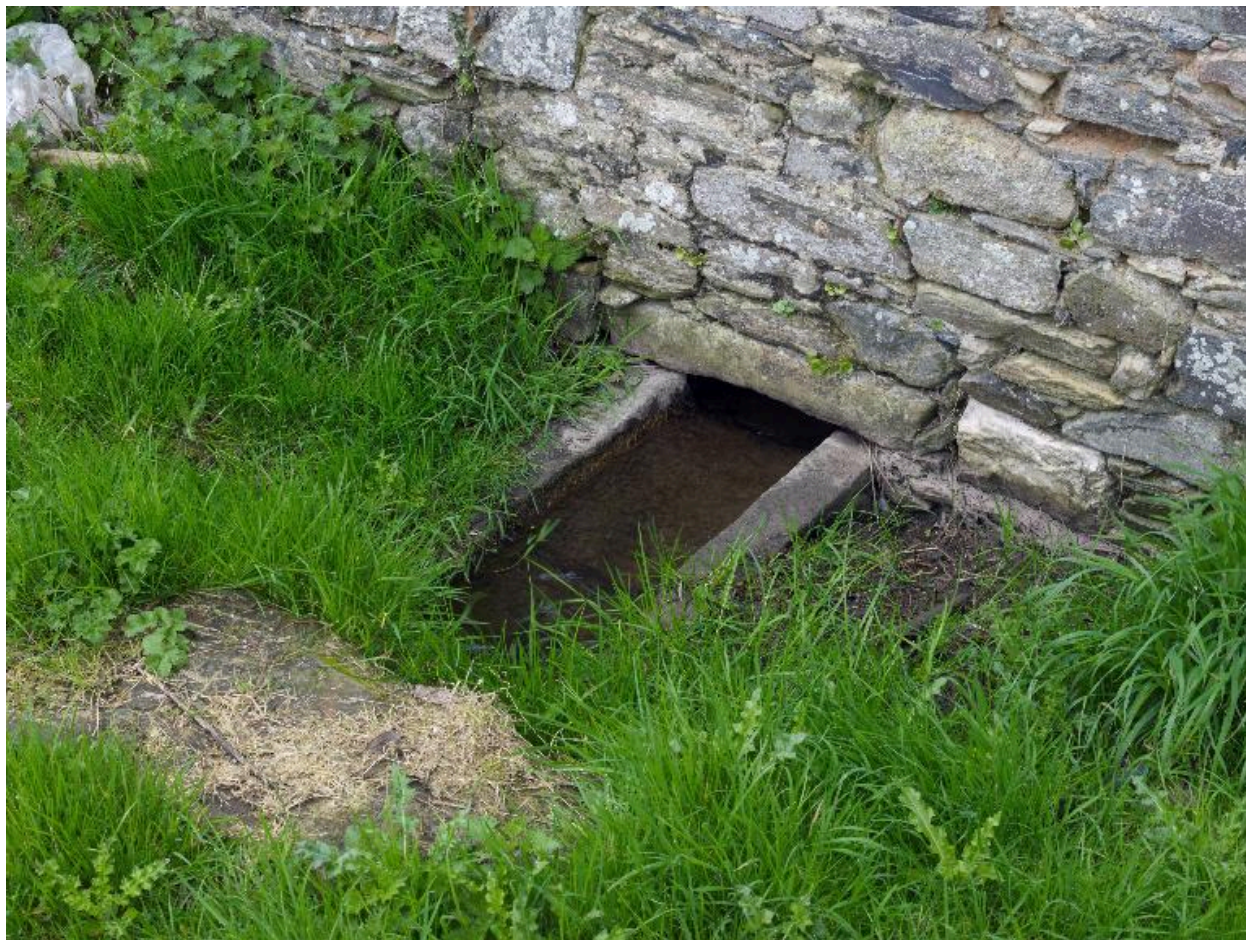
Potager. Détail de la rigole d'irrigation : arrivée d'eau

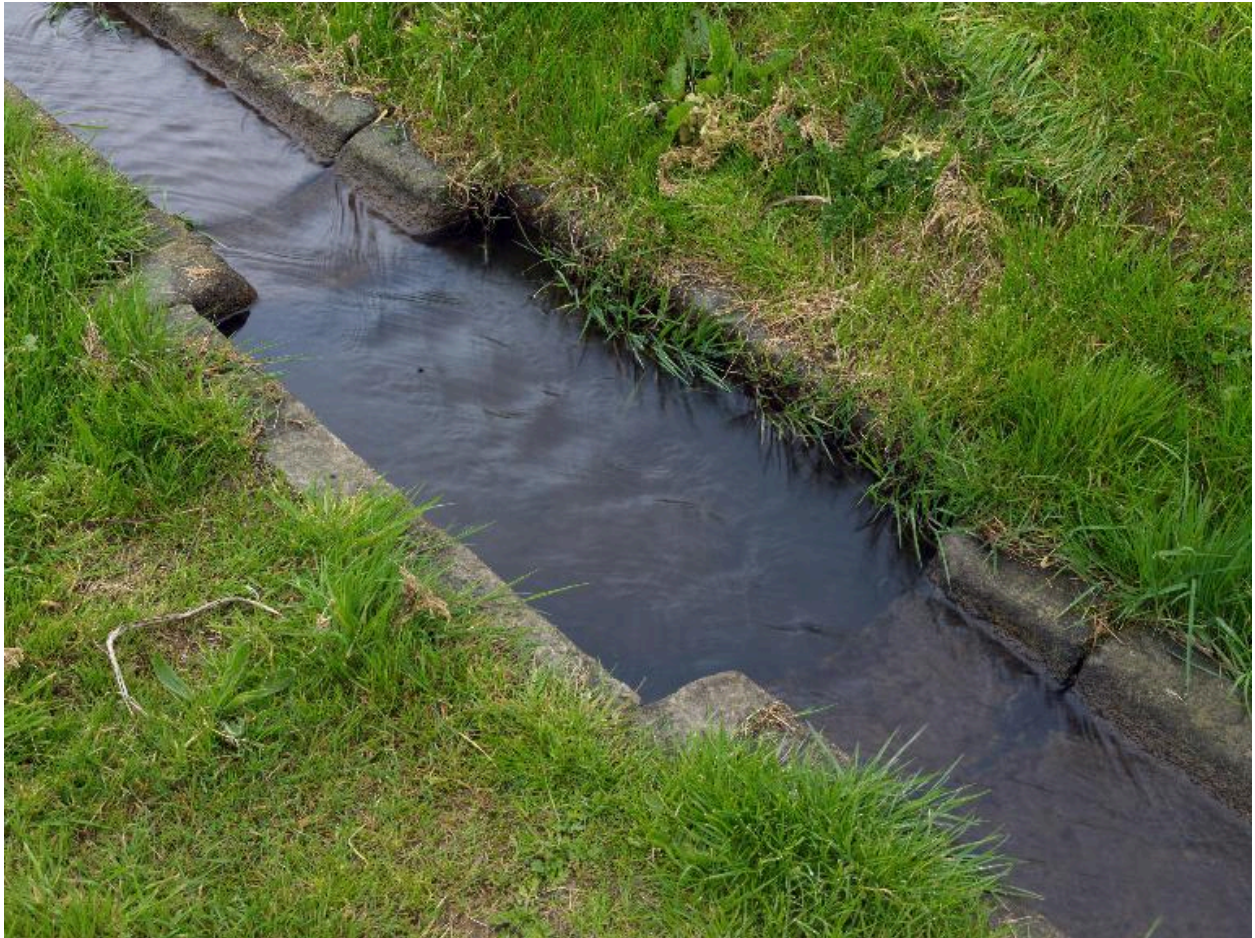
Potager. Rigole d'irrigation. Détail d'un puits perdu permettant de puiser l'eau amenée par la rigole

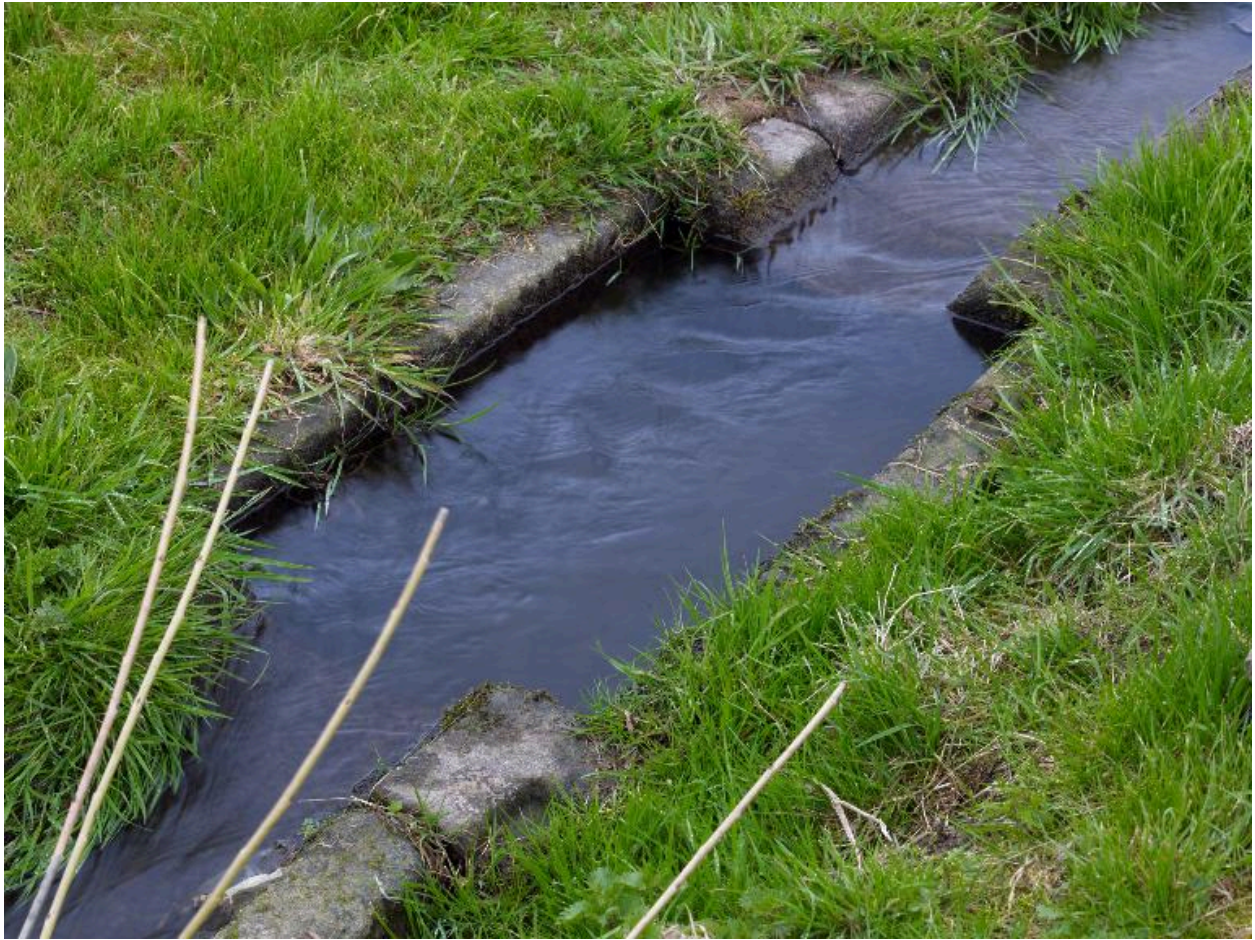
Potager. Rigole d'irrigation. Détail d'un puits perdu permettant de puiser l'eau amenée par la rigole

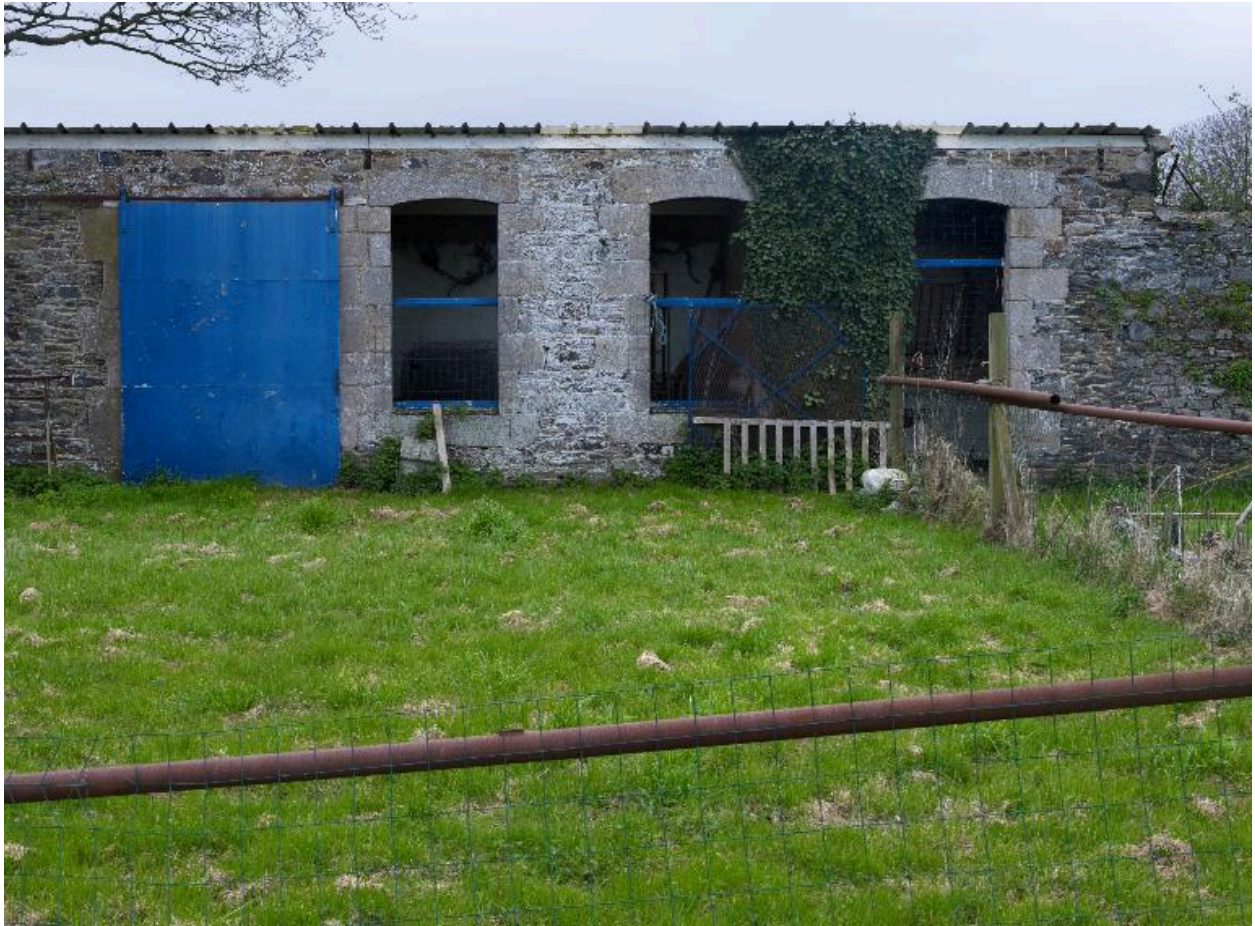
Potager. Orangerie construite contre le mur ouest. Vue générale est

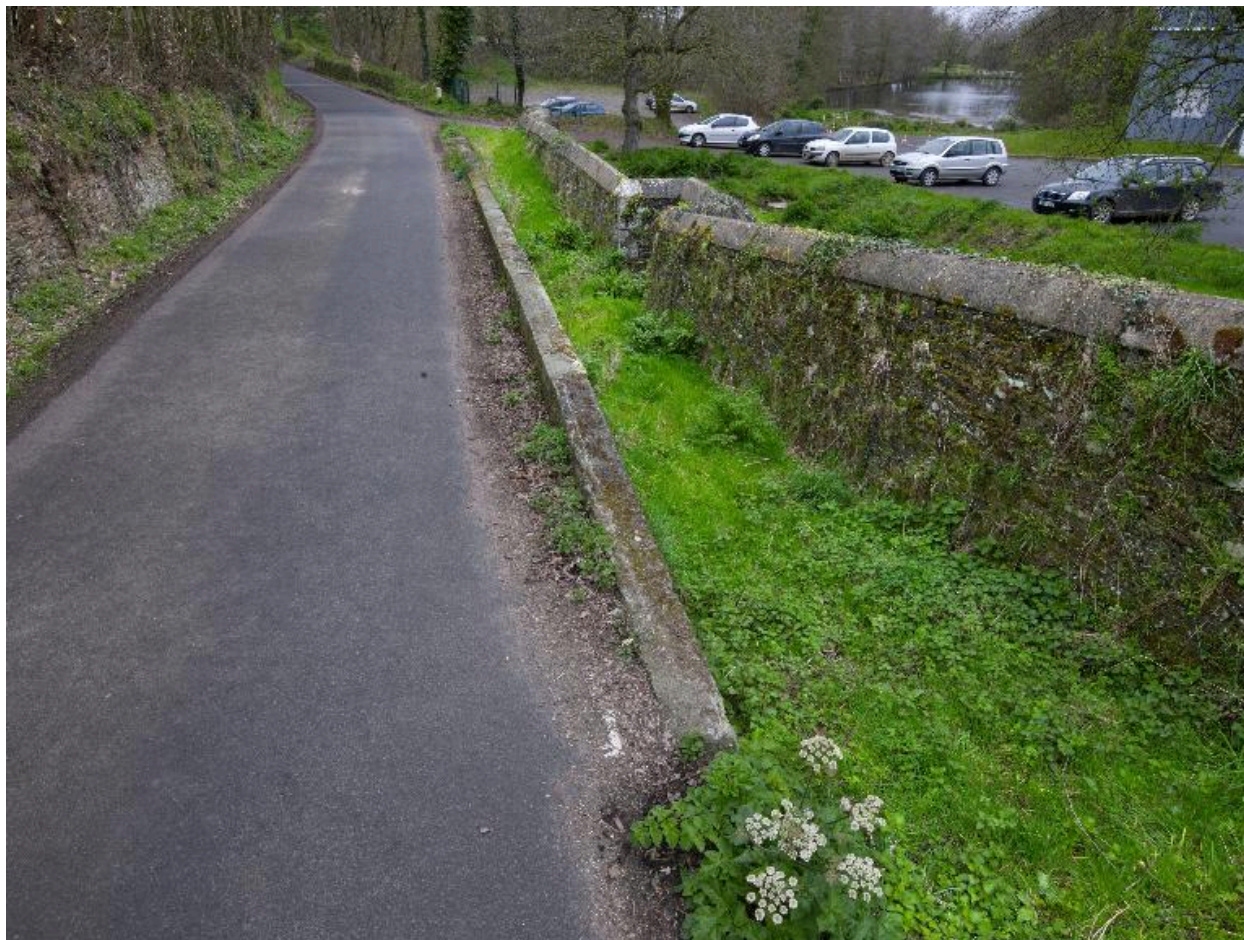
Mur de clôture du parc à l'ouest du château avec encoche pour la fontaine et rampe d'accès. Vue générale sud

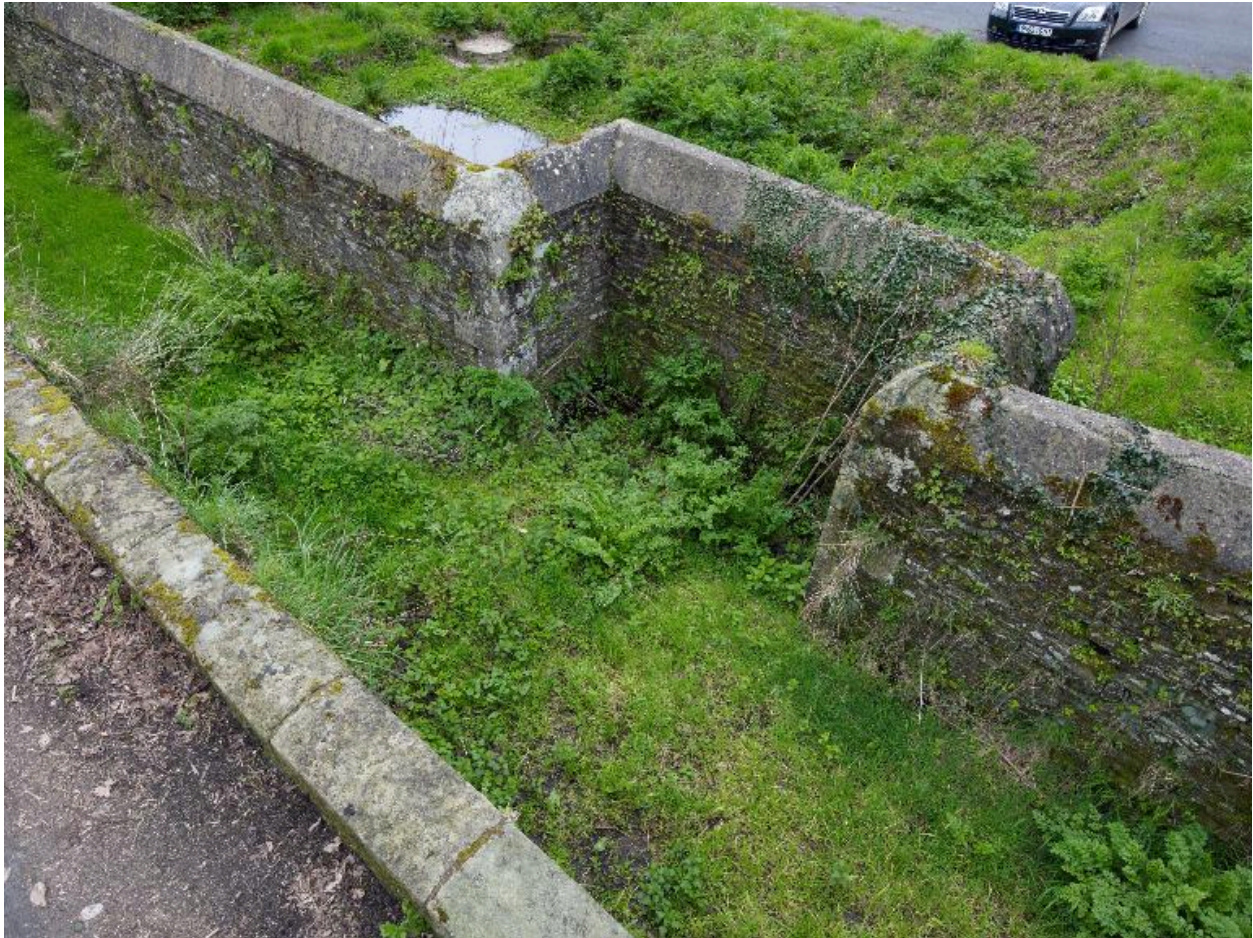
Mur de clôture au sud-ouest du château. Détail de l'encoche pratiquée dans le mur pour abriter la fontaine, accessible depuis la route par une rampe d'accès

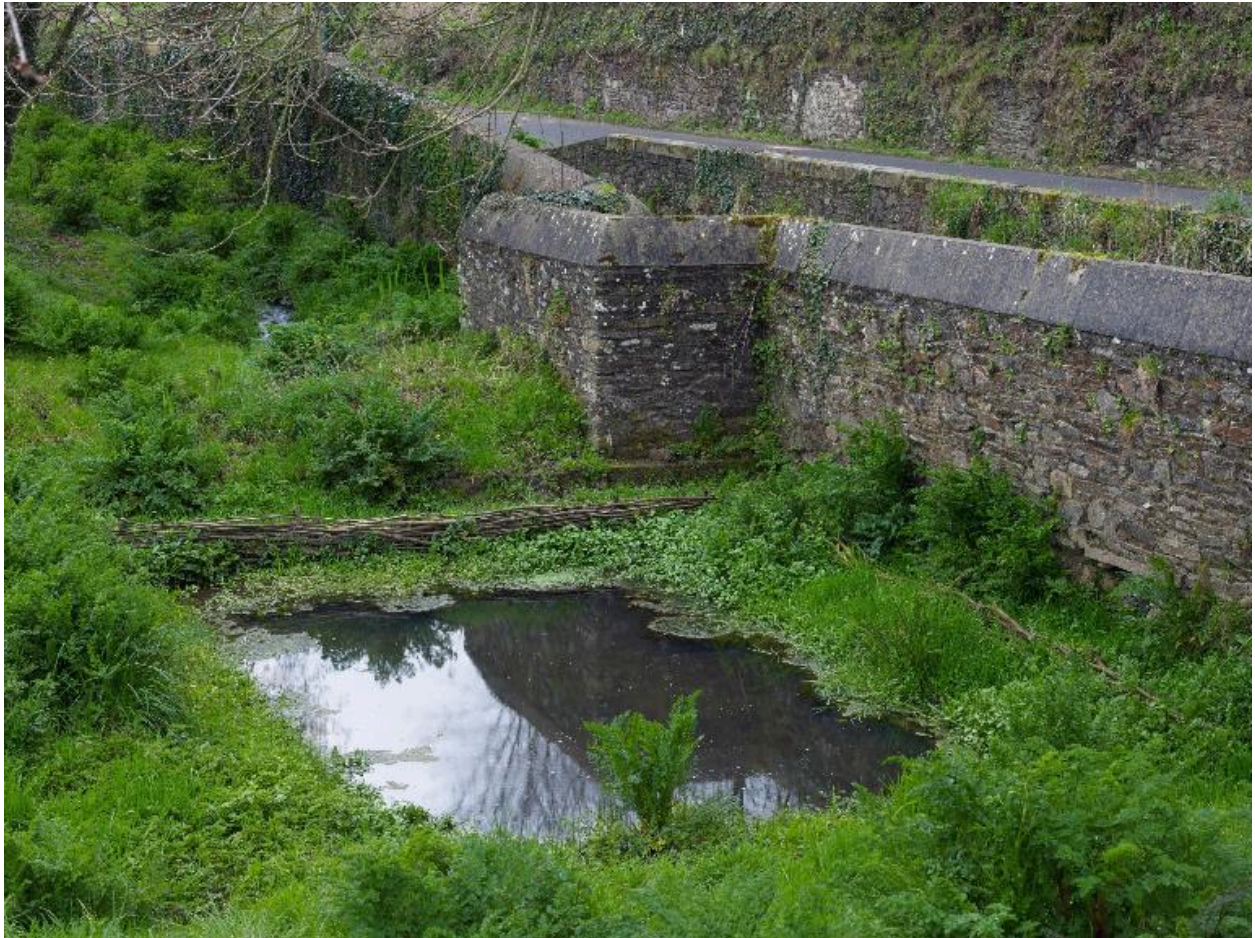
Lavoir séparé de la fontaine par le mur de clôture du parc. Vue générale nord-est

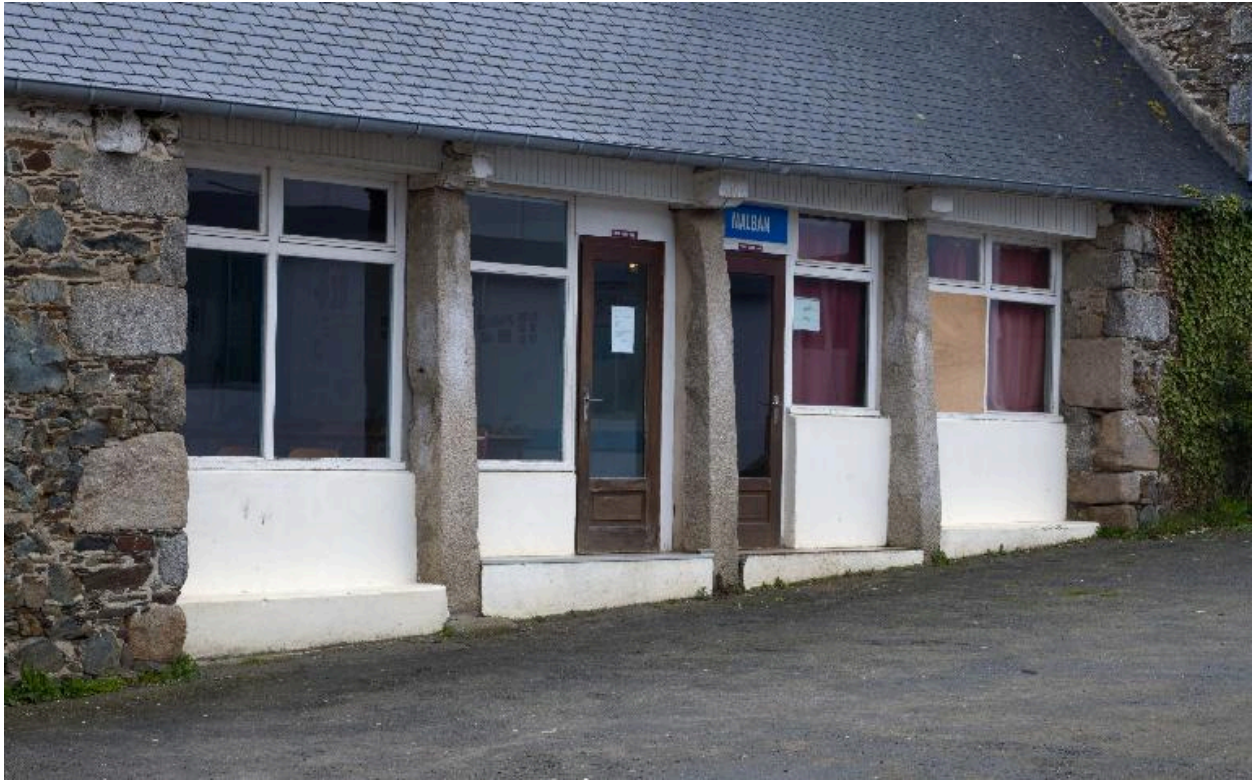
Remise agricole au nord-est du château. Détail du mur ouvert soutenu par trois piles monolithes

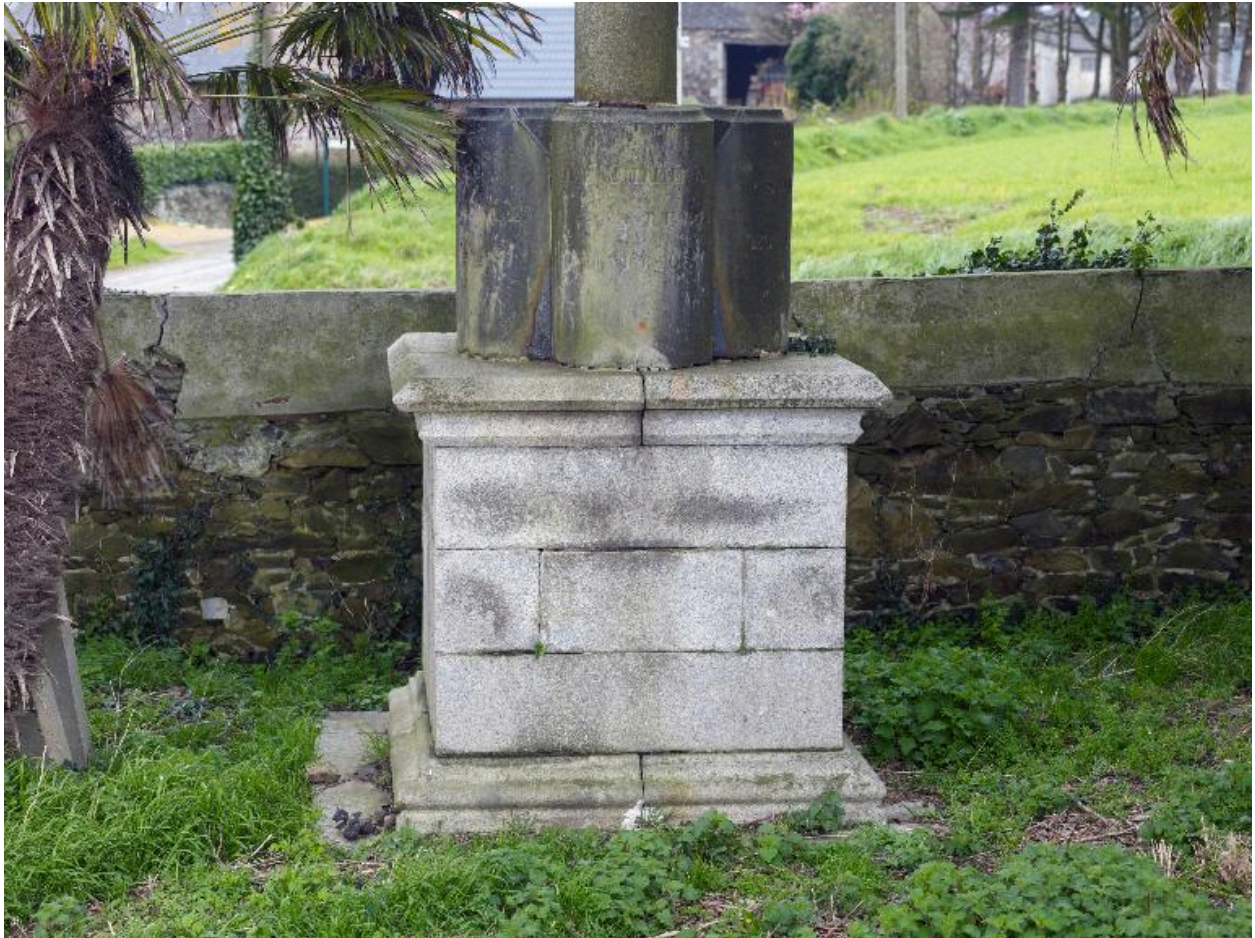
Croix funéraire au nord du château. Détail du socle

Les dépendances agricoles construites au nord-ouest du château, à une cinquantaine de mètres sont antérieures à la construction du château et datent probablement du début du 19e siècle. Le petit théâtre de verdure et le grand potager aménagés au sud-est sont contemporains de l'édifice ainsi que la fontaine, le lavoir et l'étang qui ne figure pas sur le cadastre ancien de 1836. Une croix funéraire est érigée au nord du parc, en mémoire d'un enfant de la famille morte à Caen en 1865, comme en témoigne l'inscription gravée sur le socle.
