Bretagne, Côtes-d'Armor
Bon Repos sur Blavet
Bonrepos

Abbaye cistercienne de Bon-Repos (Saint-Gelven fusionnée en Bon-Repos sur Blavet en 2017)

Numéro de dossier : IA00003497

Cadre de l'étude : inventaire topographique , enquête thématique régionale Les granges et sites cisterciens de Bretagne

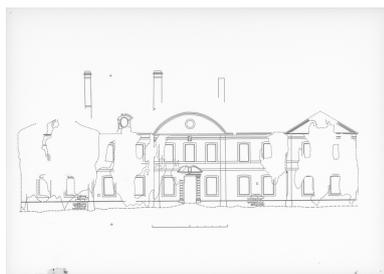
Coupe (photogramétrie)
Phot. Service régional de
l'Inventaire de Bretagne
IVR53_19832200429P

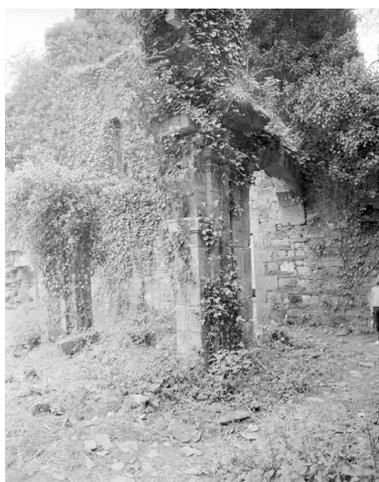
Cloître, détail : pilier sud ouest
prise du nord ouest (état en 1977).
Phot. Norbert Lambart, Autr.
Guy Artur, Autr. François Dagorn
IVR53_19902200726X

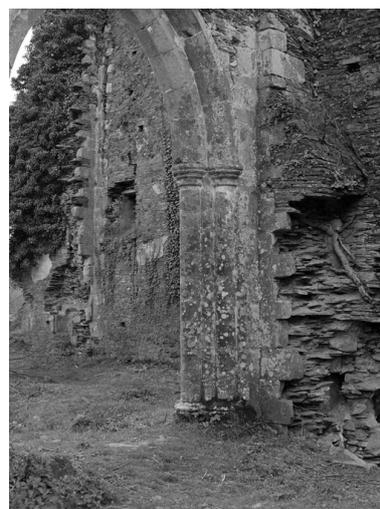
Abbatiale, bras sud, grande arcade :
colonne engagée sud (état en 1977).
Phot. Norbert Lambart, Autr.
Guy Artur, Autr. François Dagorn
IVR53_19902200725X

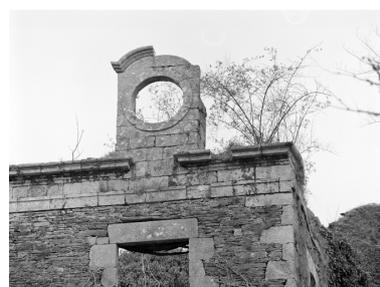
Batiments conventuels, élévation
sud, détail : oculus et corniche
de l'angle sud est (état en 1977).
Phot. Norbert Lambart, Autr.
Guy Artur, Autr. François Dagorn
IVR53_19902200716X

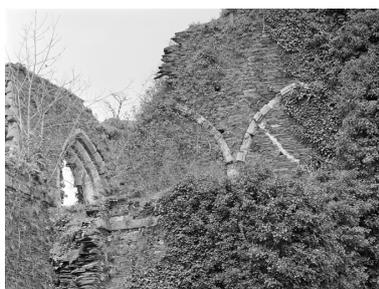
Abbatiale, bras Sud du Transept :
arcades murées (état en 1977).
Phot. Norbert Lambart, Autr.
Guy Artur, Autr. François Dagorn
IVR53_19902200720X

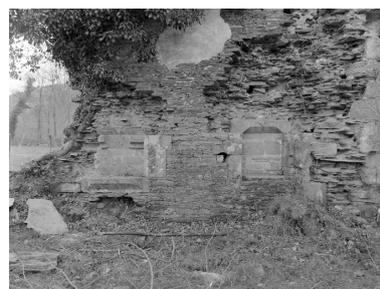
Abbatiale, mur sud du
choeur, niches (état en 1977).
Phot. Norbert Lambart, Autr.
Guy Artur, Autr. François Dagorn
IVR53_19902200719X

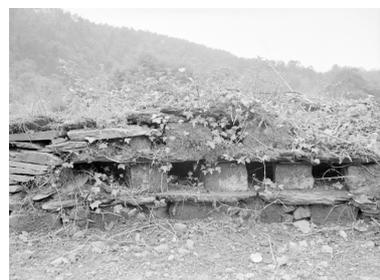
Colombier, détail : trous
de boulins (état en 1977).
Phot. Norbert Lambart, Autr.
Guy Artur, Autr. François Dagorn
IVR53_19902200732X

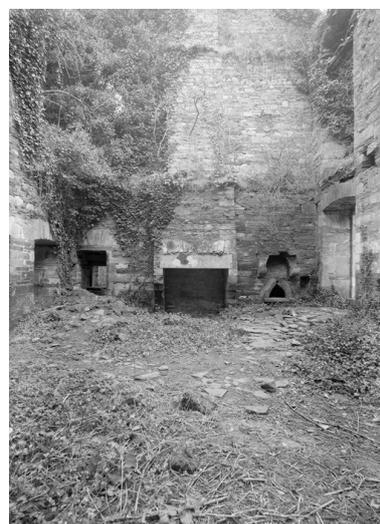
Logis abbatial, cuisines : vue des
cheminées du mur Est (état en 1977).
Phot. Norbert Lambart, Autr.
Guy Artur, Autr. François Dagorn
IVR53_19902200698X

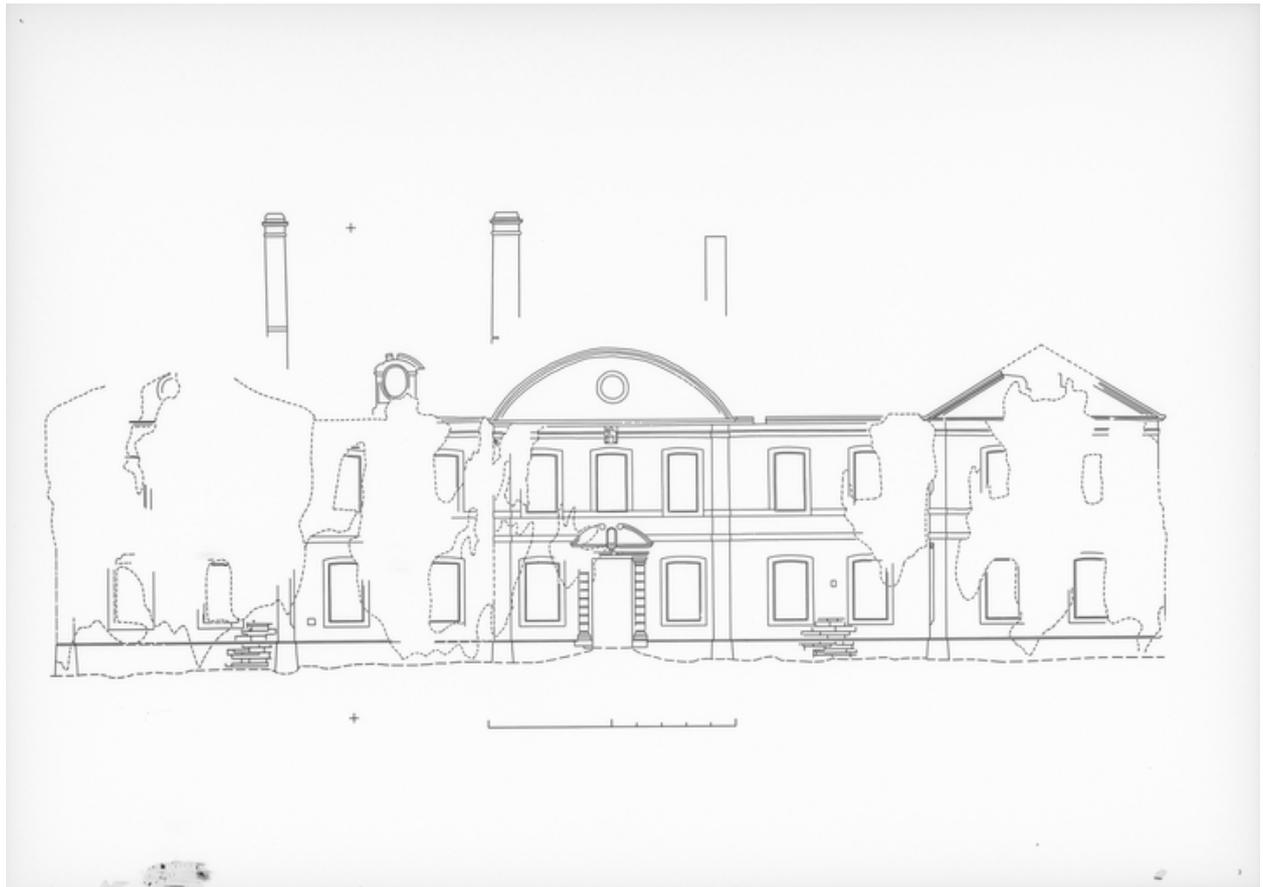
Coupe (photogramétrie)

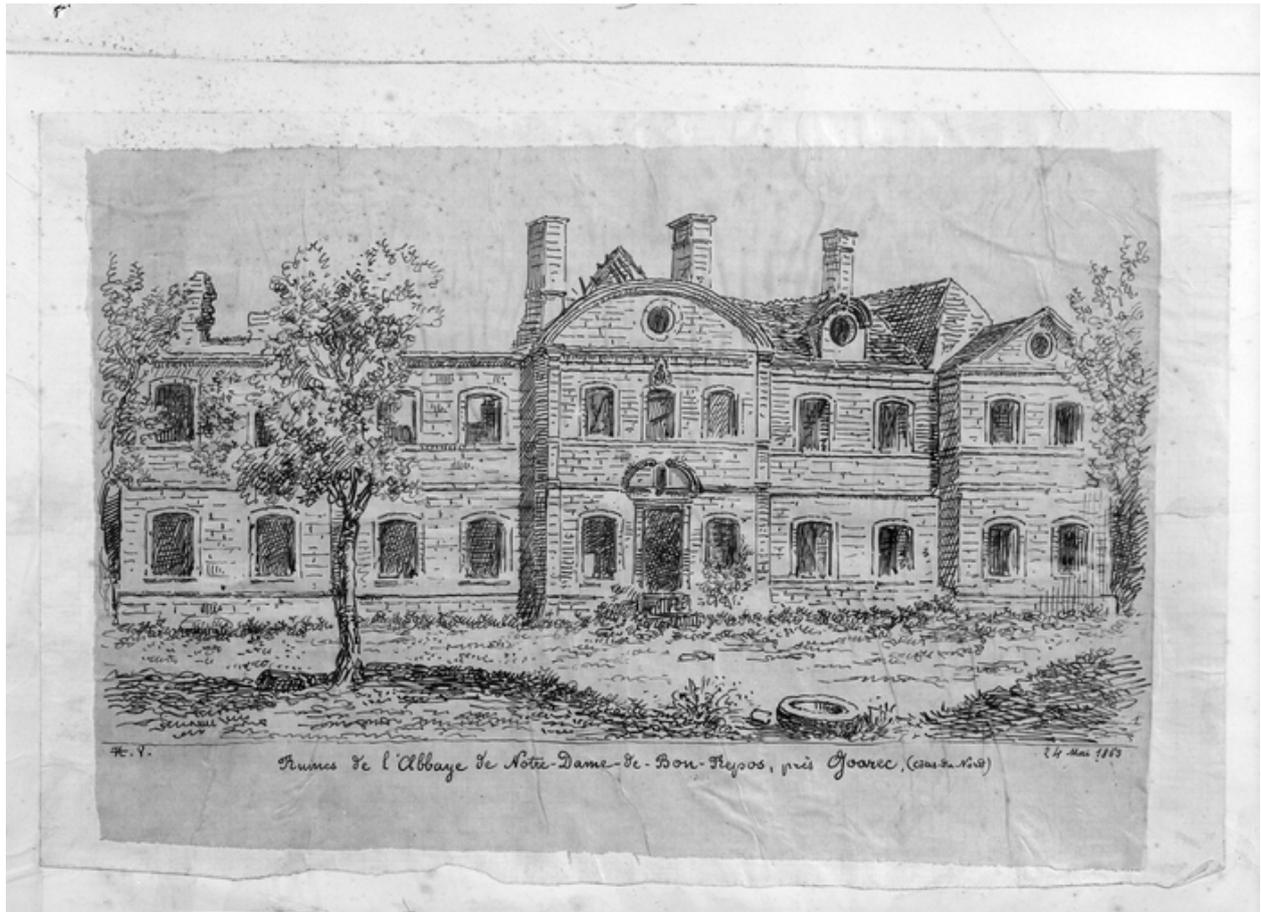
Elévation ouest, vue générale (repro. dessin, coll. Le Guennec, Quimper, vers 1859).

Elévation ouest, vue générale (repro. dessin, coll. Le Guennec, Quimper, vers 1859).
Phot. Guy Artur, Phot.
Norbert Lambart
IVR53_19902200693V

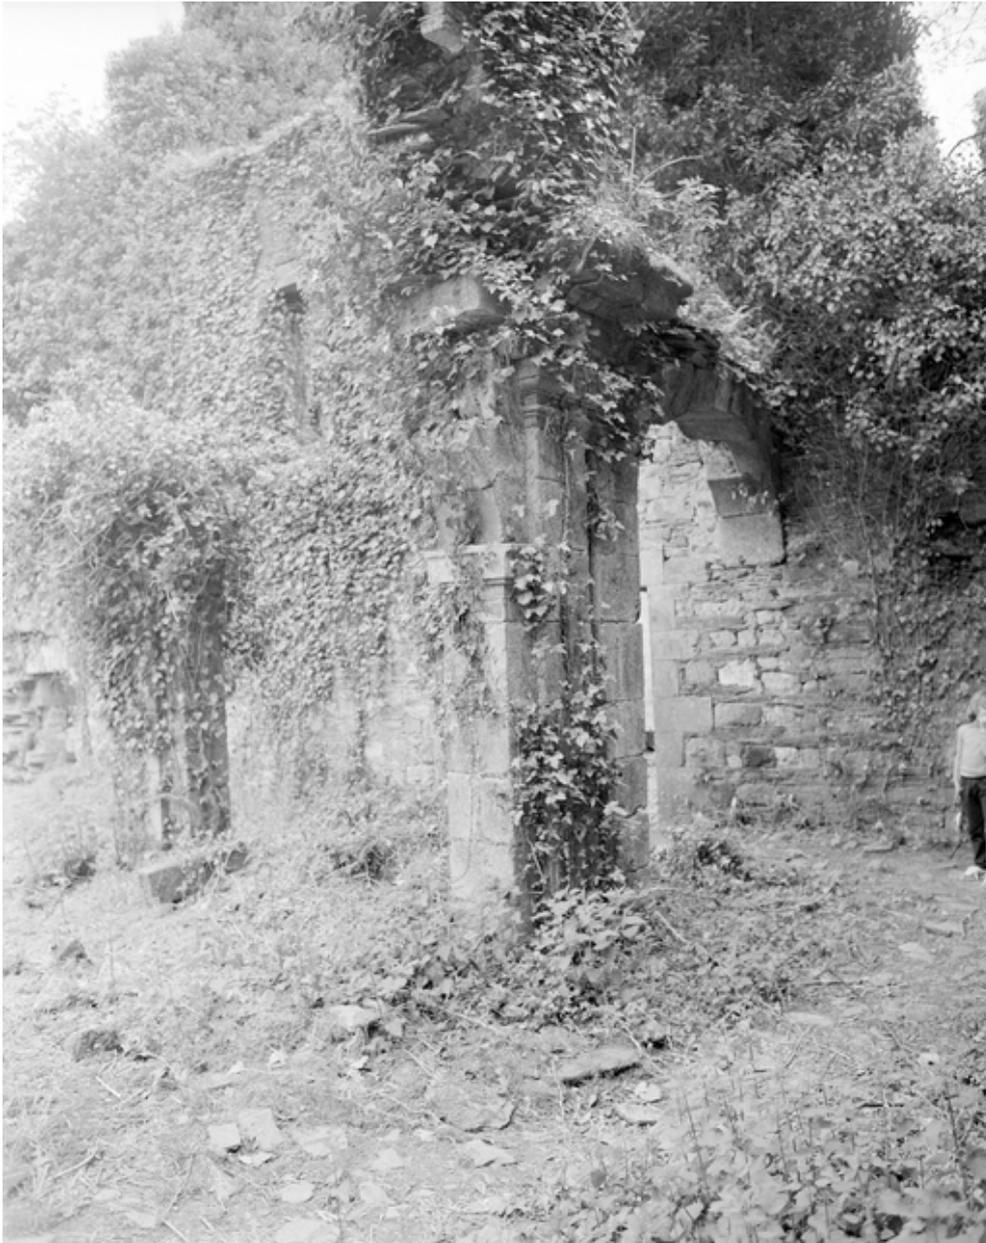
Cloître, détail : pilier sud ouest prise du nord ouest (état en 1977).

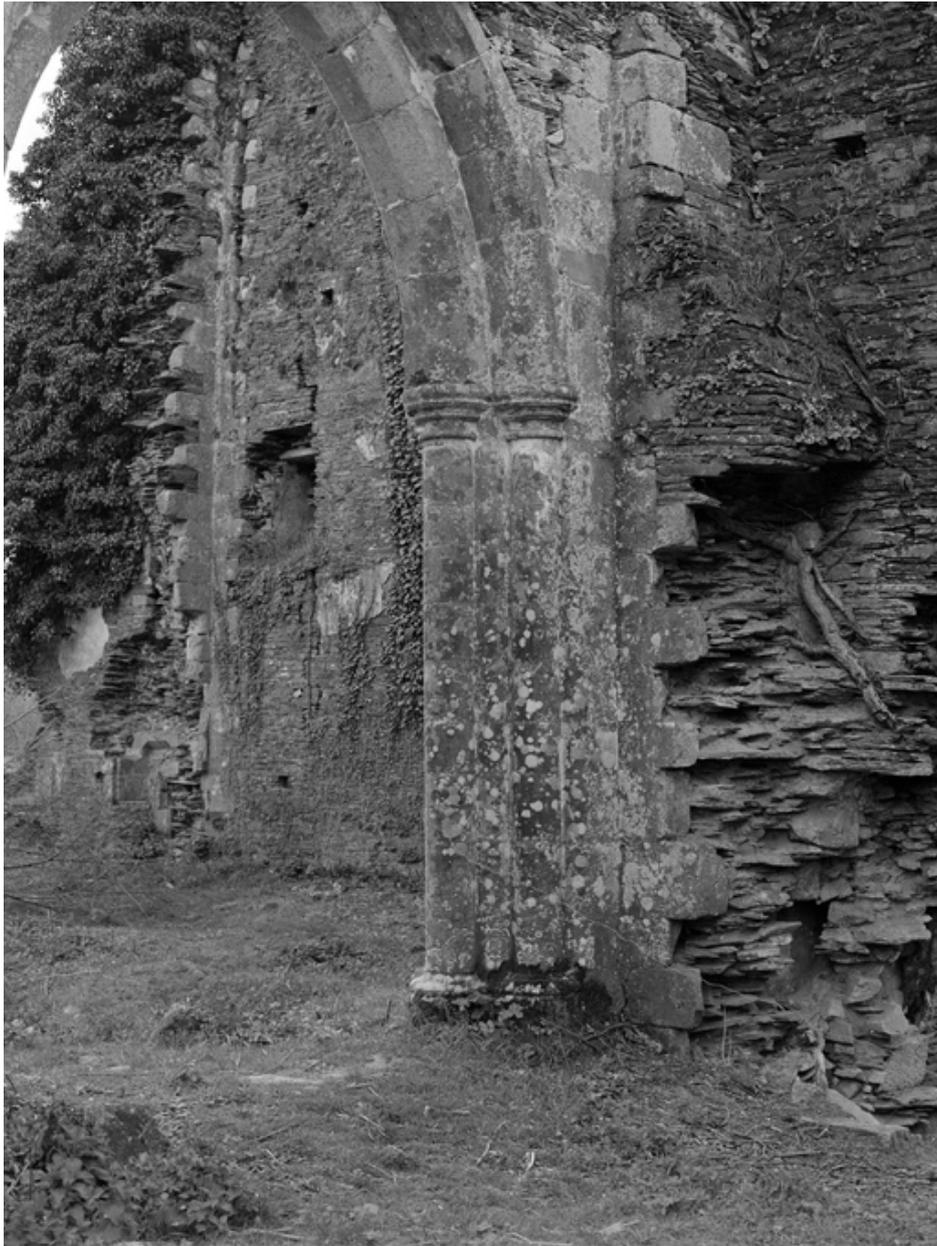
Abbatiale, bras sud, grande arcade : colonne engagée sud (état en 1977).

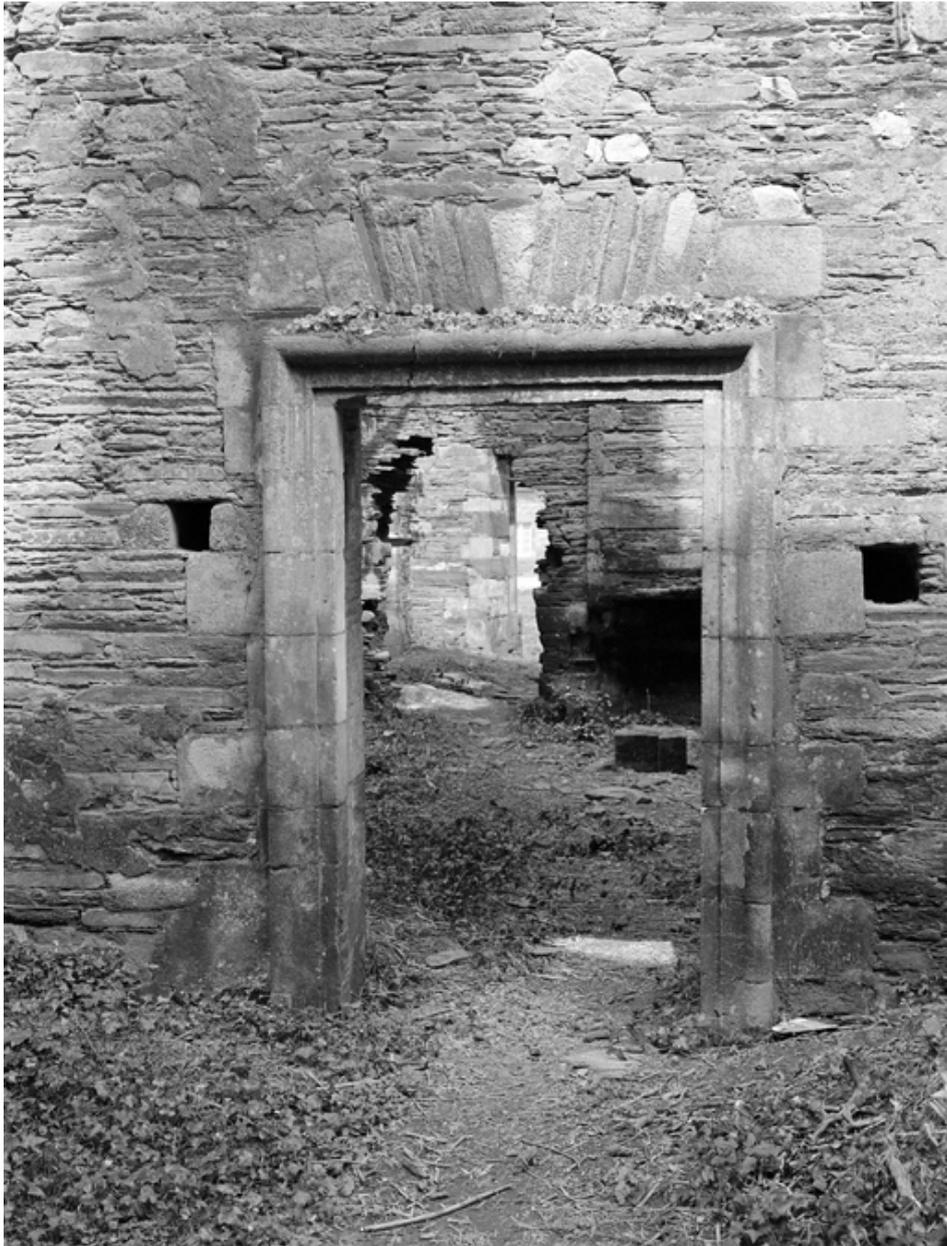
Logis abbatial : porte nord du vestibule ouvrant sur l'ancien salon (état en 1977).

Logis abbatial : porte nord
du vestibule ouvrant sur
l'ancien salon (état en 1977).
Phot. Norbert Lambart, Autr.
Guy Artur, Autr. François Dagorn
IVR53_19902200718X

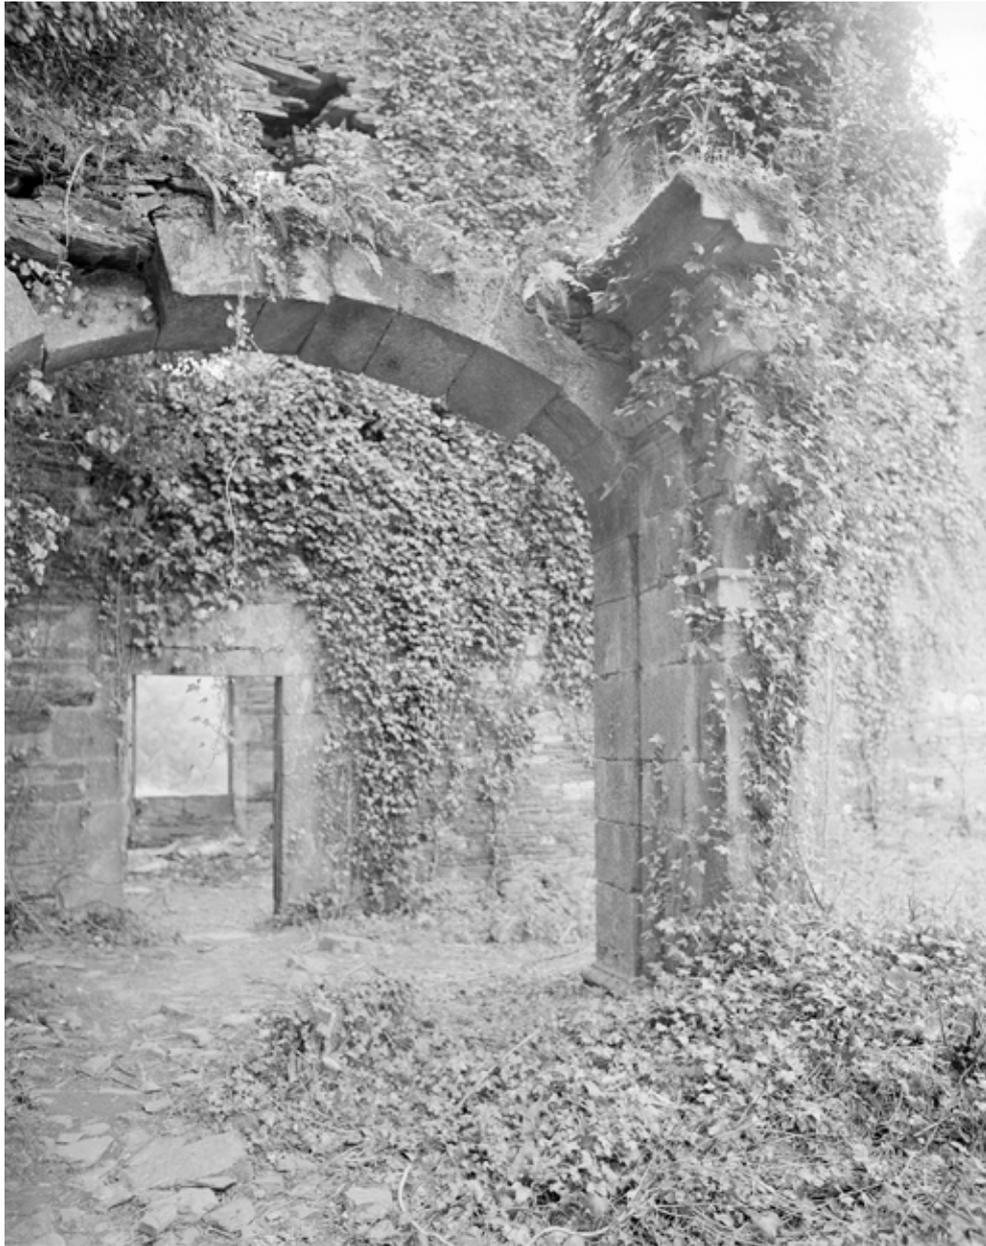
Cloître, détail : arcade au sud est : vue prise de l'est (état en 1977).

Cloître, détail : arcade au sud est :
vue prise de l'est (état en 1977).
Phot. Norbert Lambart, Autr.
Guy Artur, Autr. François Dagorn
IVR53_19902200717X

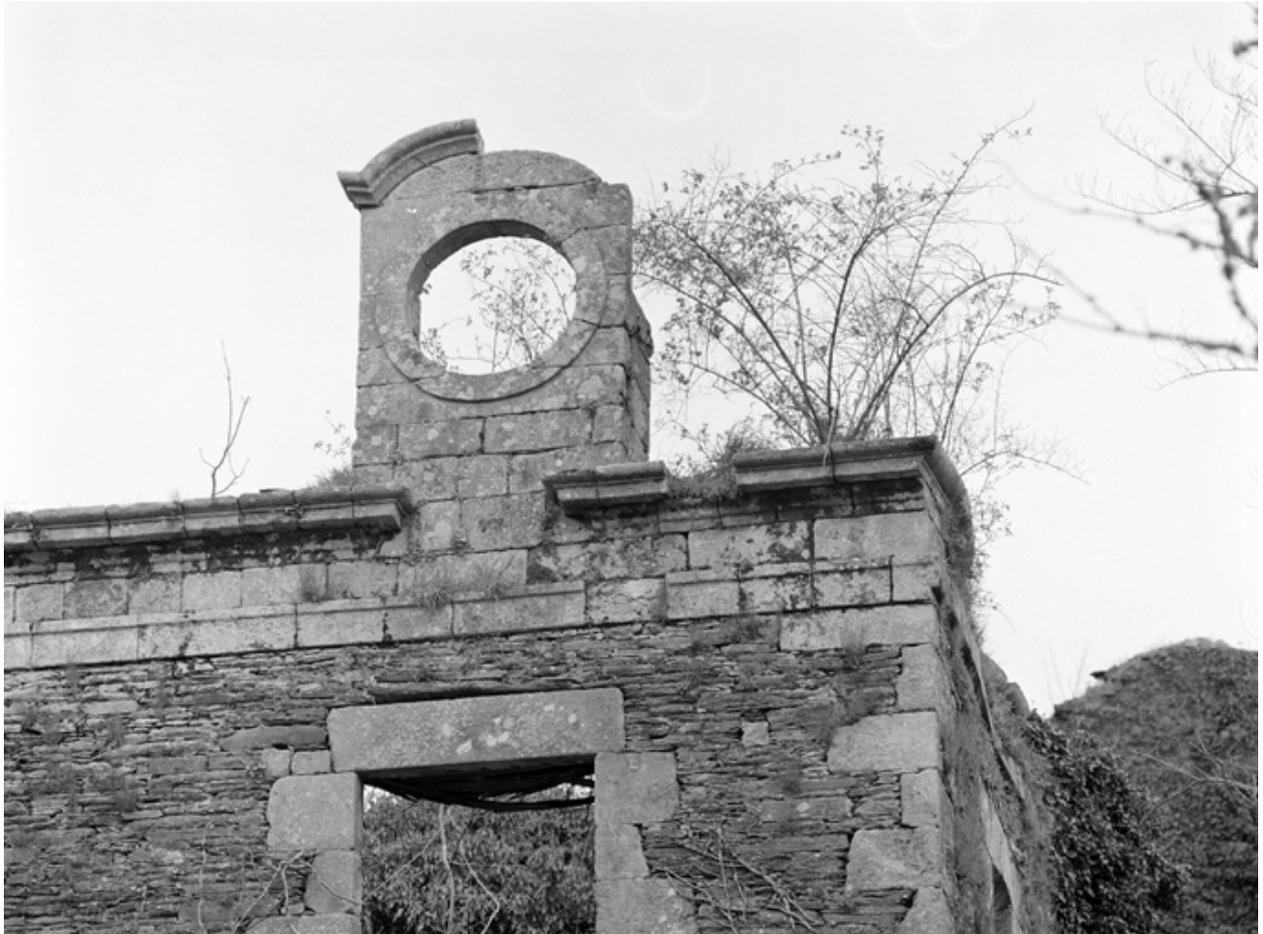
Batiments conventuels, élévation sud, détail : oculus et corniche de l'angle sud est (état en 1977).

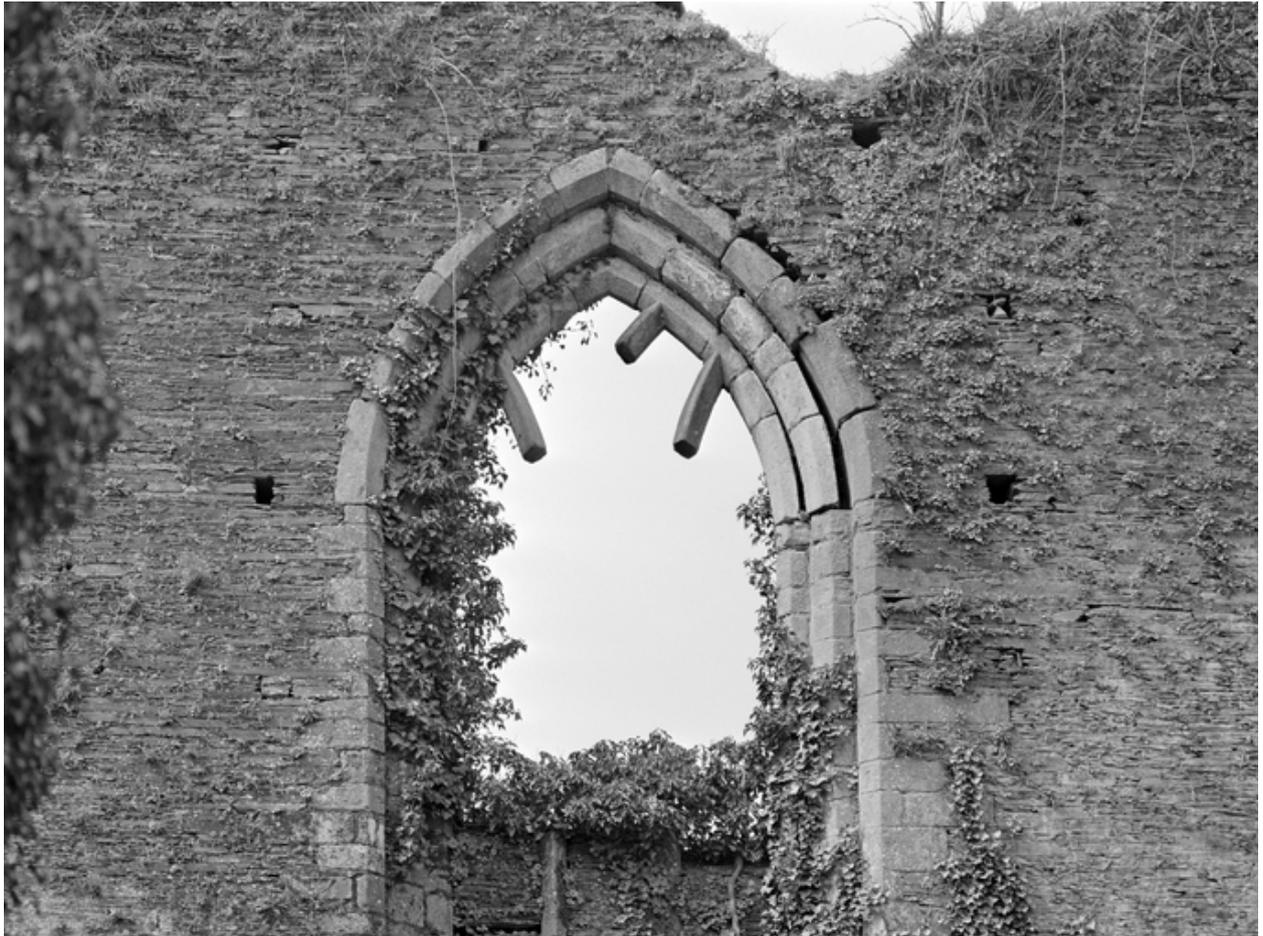
Abbatiale, bras Sud du Transept : fenêtre Ouest (état en 1977).

Abbatiale, bras Sud du Transept :
fenêtre Ouest (état en 1977).
Phot. Guy Artur, Phot.
François Dagorn, Autr.
Guy Artur, Autr. François Dagorn
IVR53_19902200721X

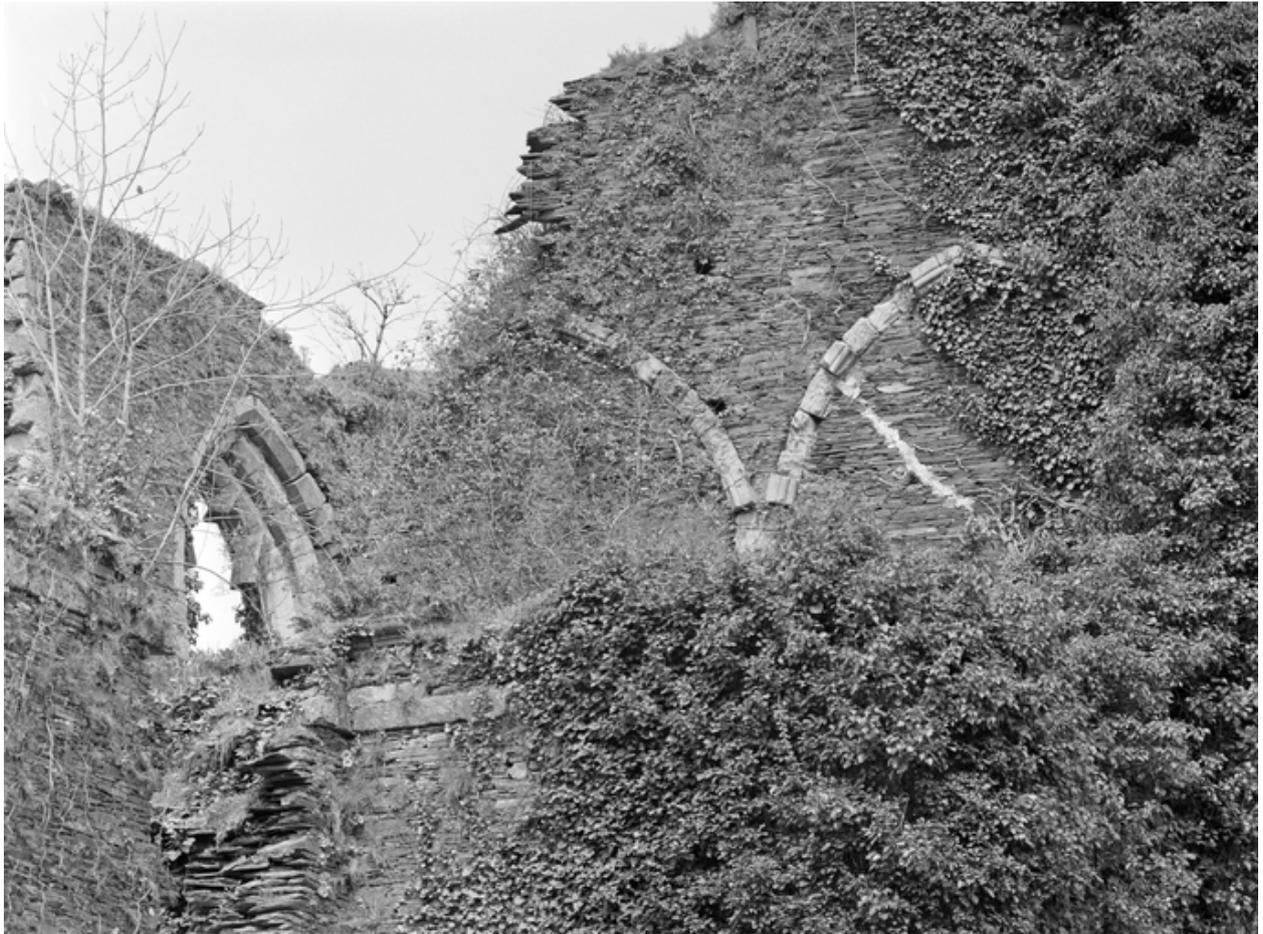
Abbatiale, bras Sud du Transept : arcades murées (état en 1977).

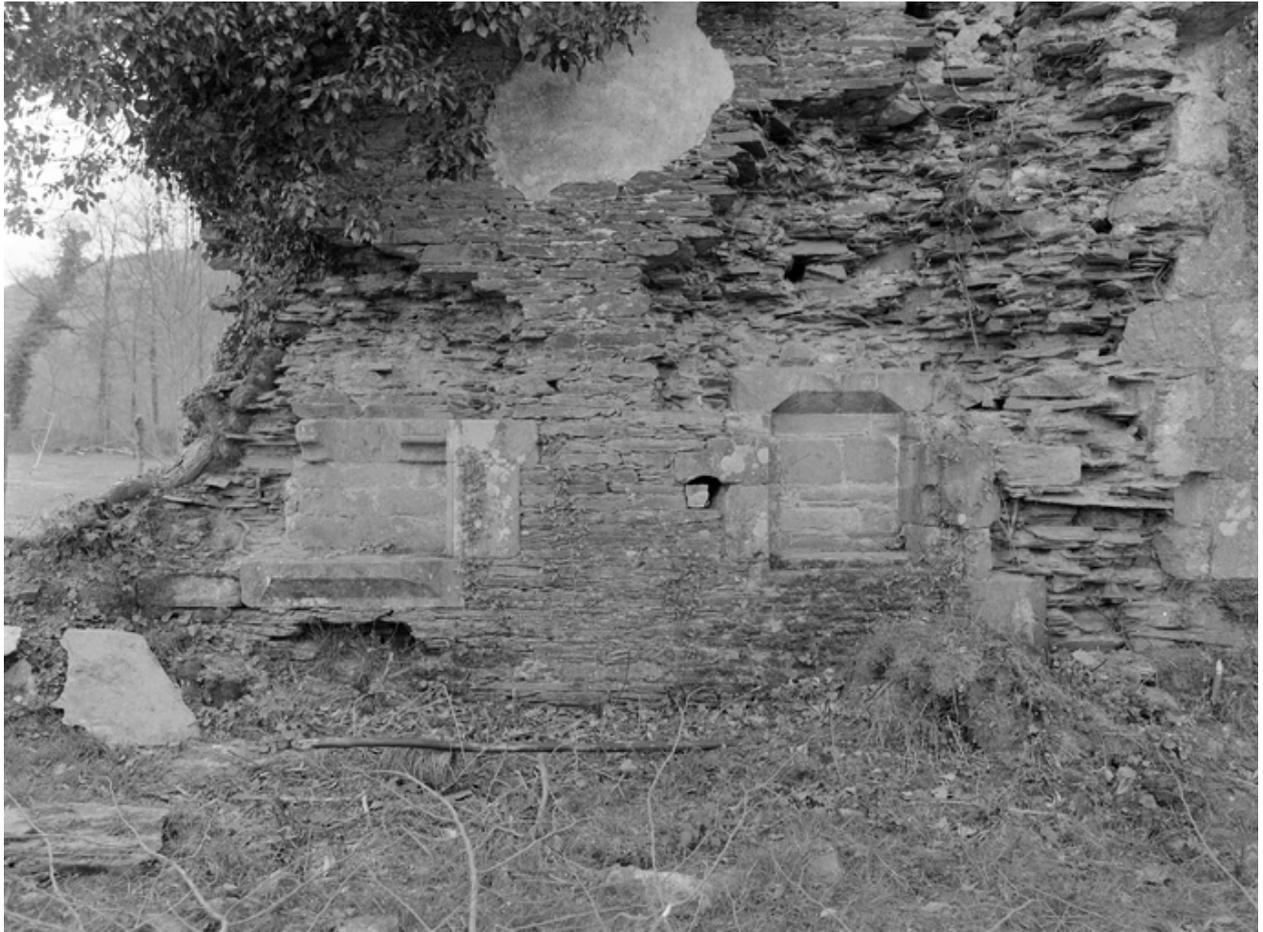
Abbatiale, mur sud du choeur, niches (état en 1977).

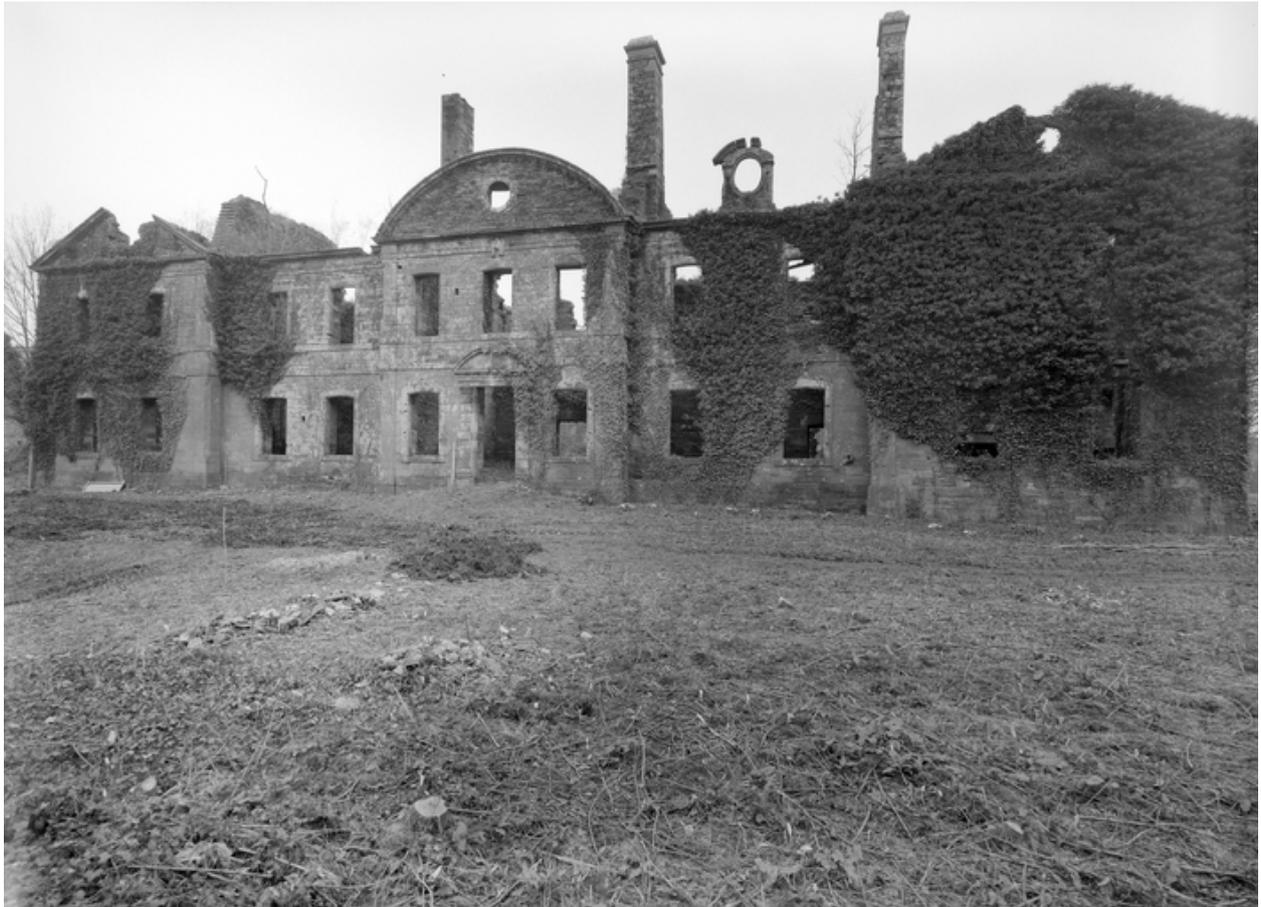
Logis abbatial, élévation Ouest, vue générale (état en 1977).

Logis abbatial, élévation Ouest,
vue générale (état en 1977).
Phot. Norbert Lambart, Autr.
Guy Artur, Autr. François Dagorn
IVR53_19902200696V

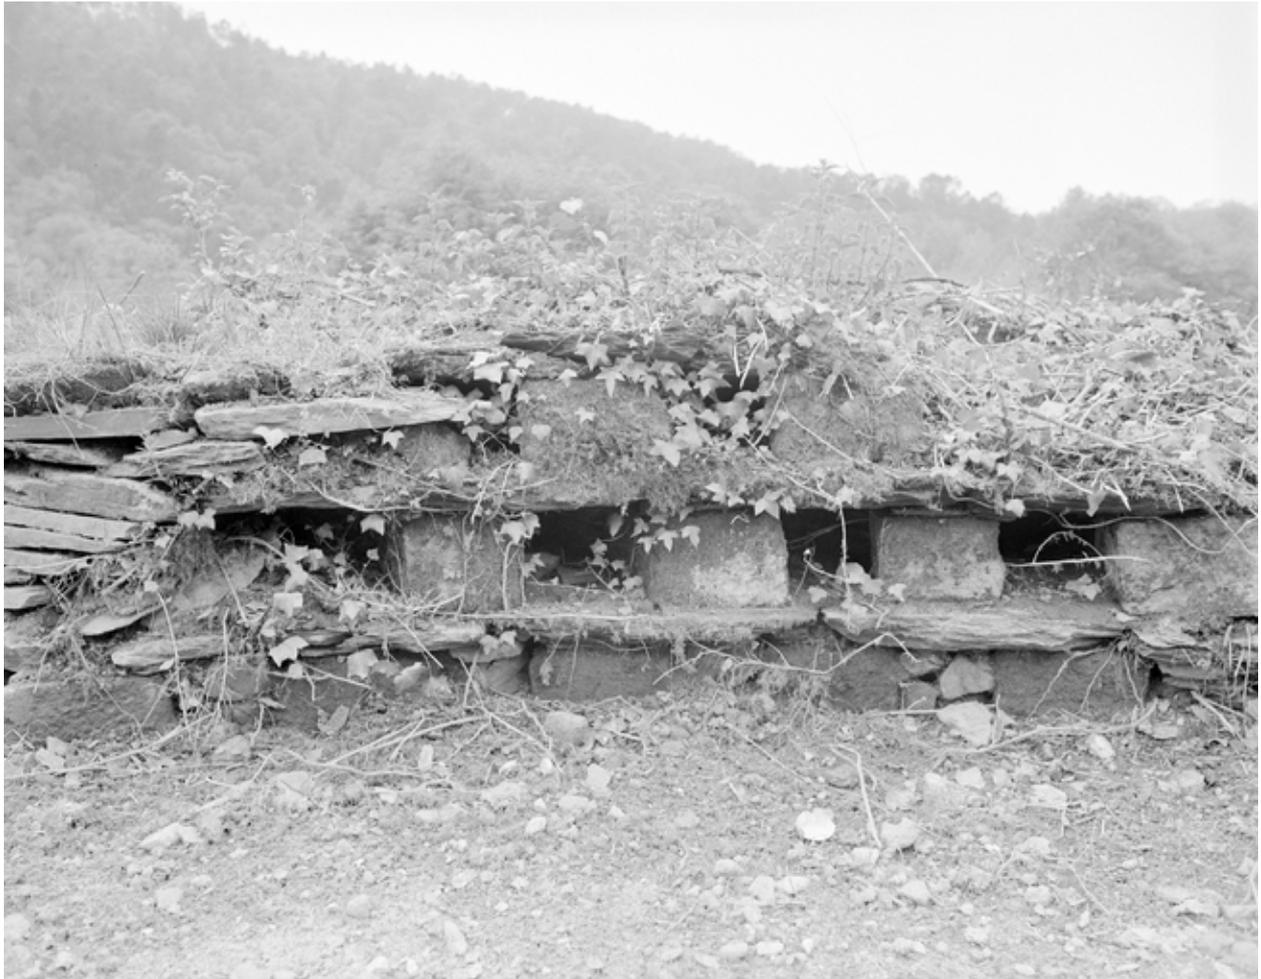
Colombier, détail : trous de boulins (état en 1977).

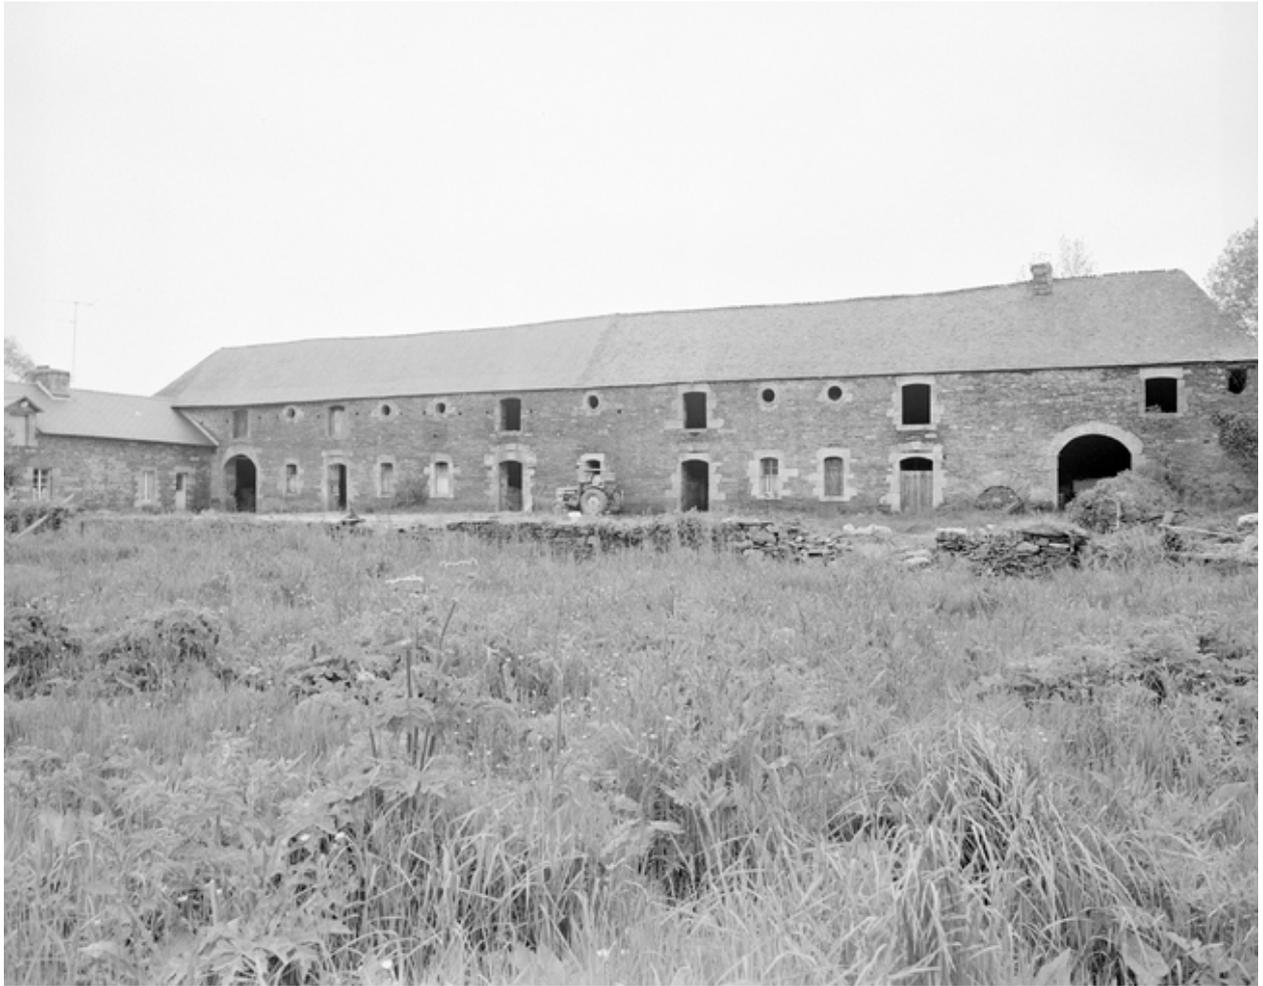
Ecuries, élévation ouest : vue générale (état en 1977).

Ecuries, élévation ouest :
vue générale (état en 1977).
Phot. Norbert Lambart, Autr.
Guy Artur, Autr. François Dagorn
IVR53_19902200727X

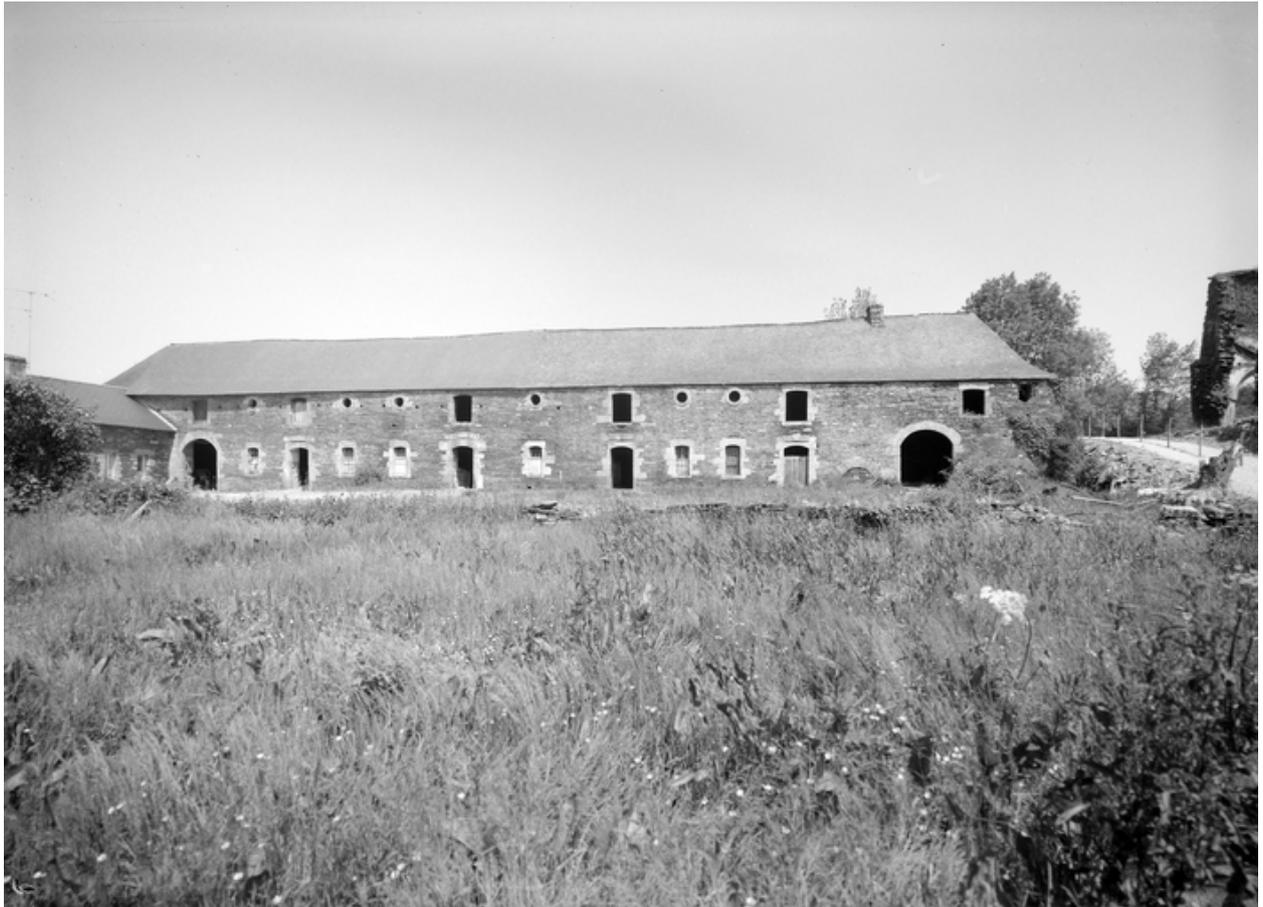
Ecuries : élévation ouest, vue générale (état en 1977).

Ecuries : élévation ouest,
vue générale (état en 1977).
Phot. Norbert Lambart, Autr.
Guy Artur, Autr. François Dagorn
IVR53_19902200707V

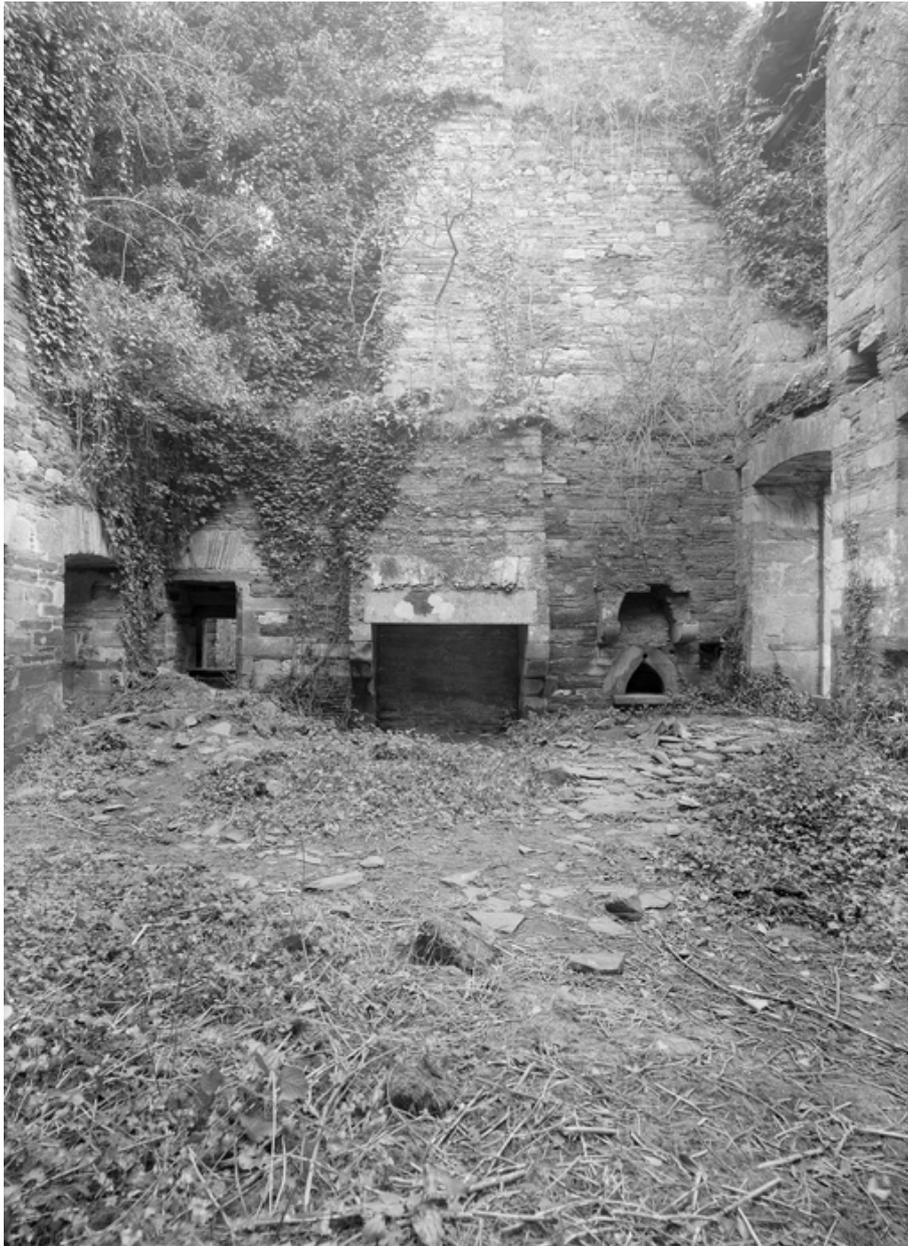
Logis abbatial, cuisines : vue des cheminées du mur Est (état en 1977).

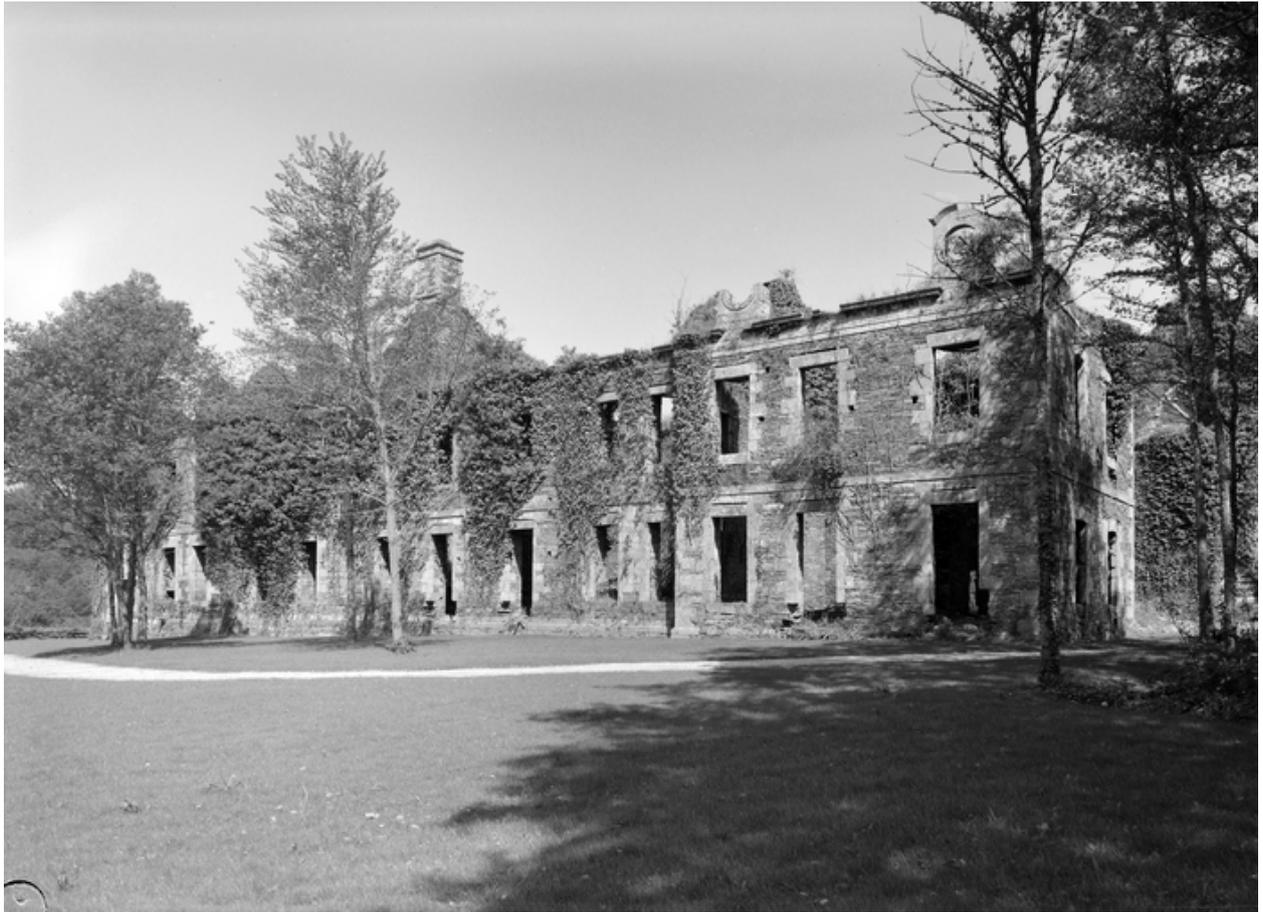
Batiments conventuels, élévation Sud (état en 1977).

Batiments conventuels,
élévation Sud (état en 1977).
Phot. Norbert Lambart, Autr.
Guy Artur, Autr. François Dagorn
IVR53_19902200699V

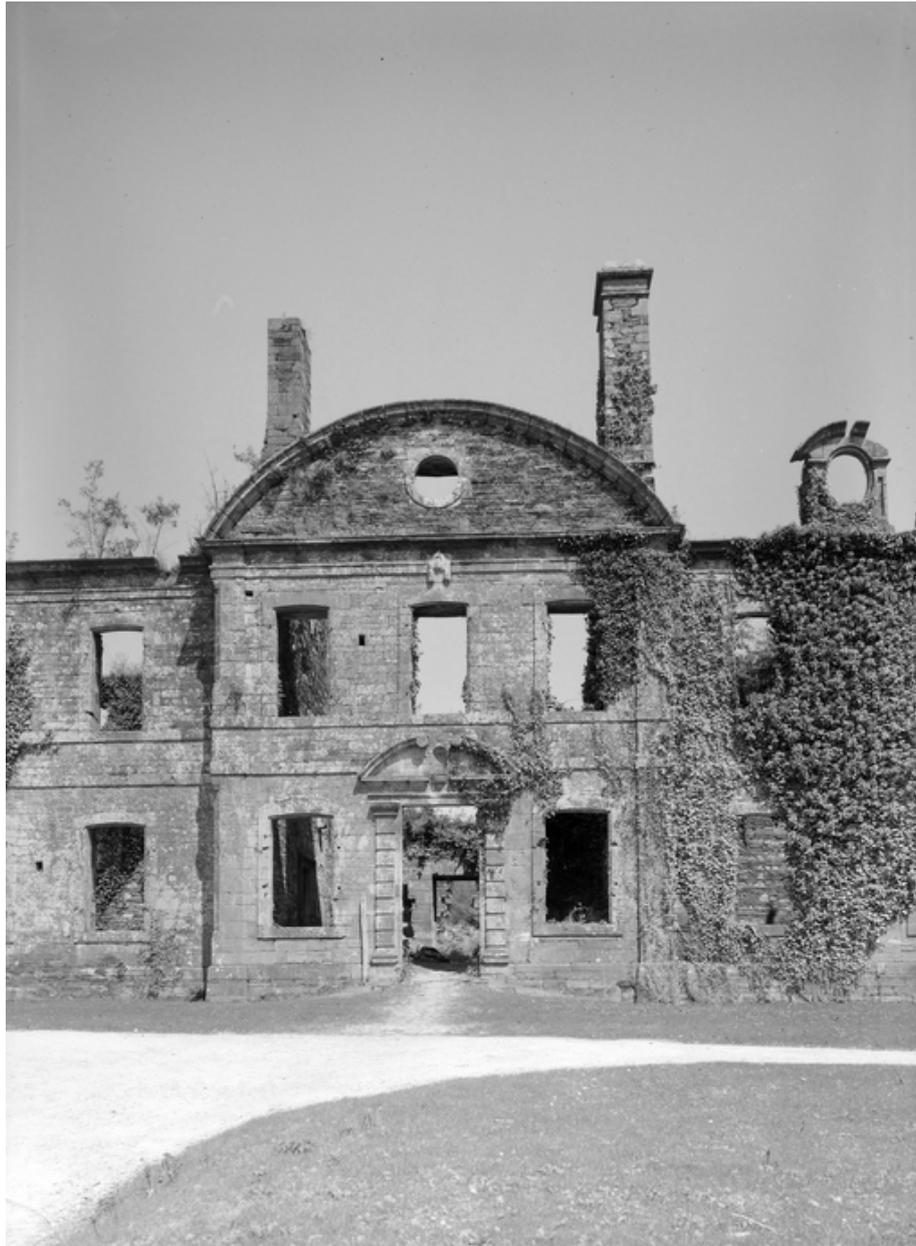
Logis abbatial, façade Ouest, détail : corps central (état en 1977).

Logis abbatial, façade Ouest,
détail : corps central (état en 1977).
Phot. Norbert Lambart, Autr.
Guy Artur, Autr. François Dagorn
IVR53_19902200700V

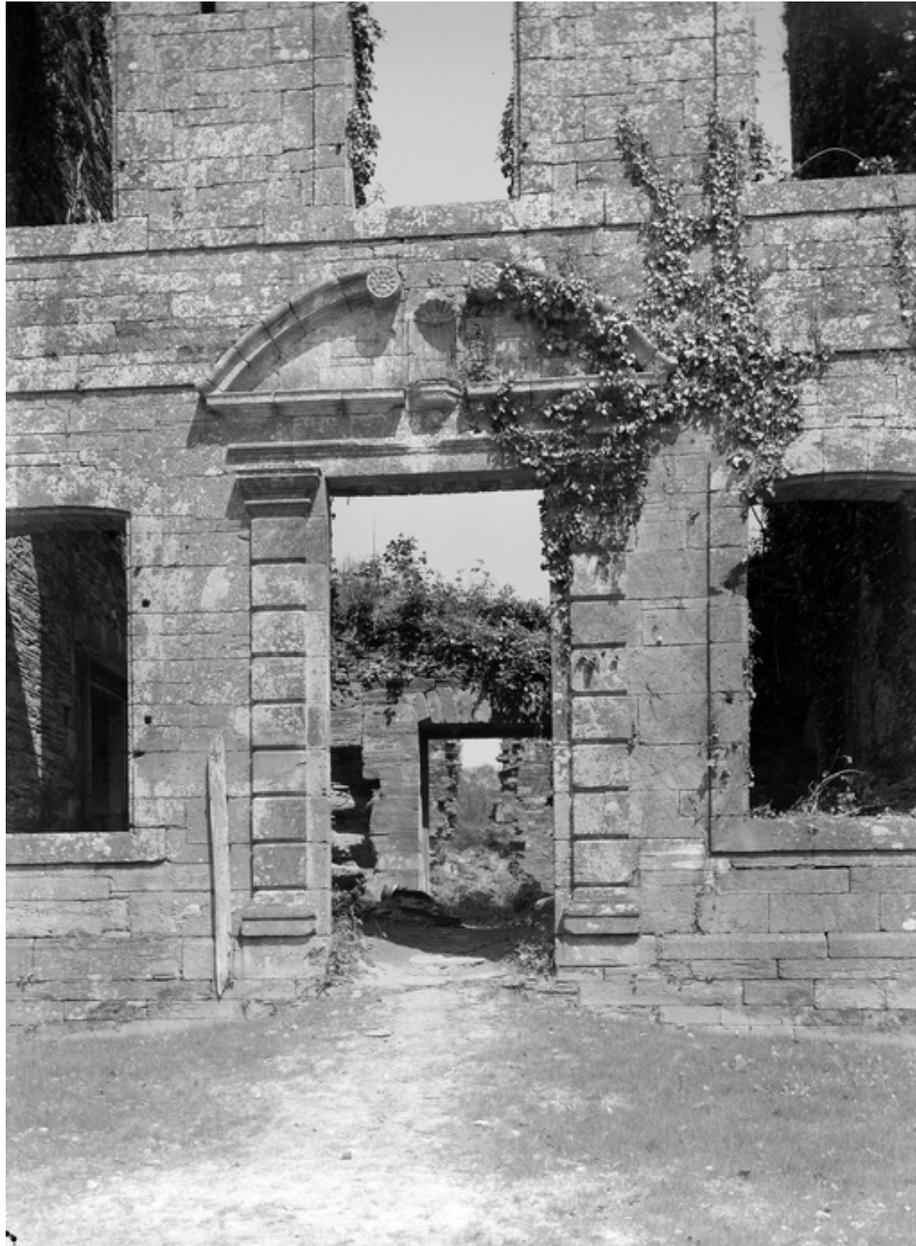
Logis abbatial, façade ouest, détail : porte du corps central (état en 1977).

Logis abbatial, façade ouest, détail :
porte du corps central (état en 1977).
