Bretagne, Côtes-d'Armor
Bon Repos sur Blavet
Bonrepos

Abbaye cistercienne de Bon-Repos (Saint-Gelven fusionnée en Bon-Repos sur Blavet en 2017)

Numéro de dossier : IA00003497

Cadre de l'étude : inventaire topographique , enquête thématique régionale Les granges et sites cisterciens de Bretagne

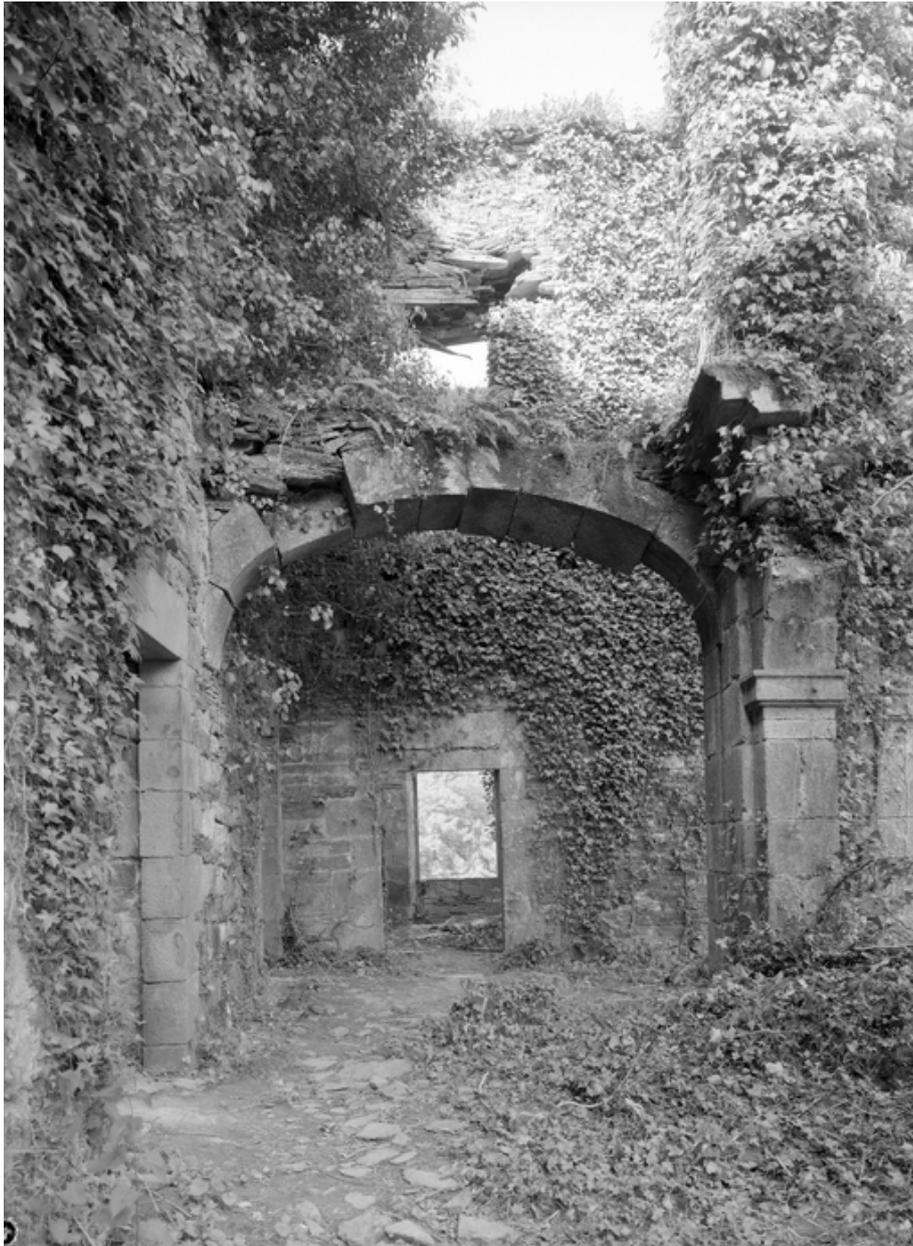
Cloître, intérieur : détail d'une arcade au sud ouest (état en 1977).

Cloître, intérieur : détail d'une
arcade au sud ouest (état en 1977).
