Bretagne, Côtes-d'Armor
Le Quillio
Quintiné

Ferme de paysans-blanchisseurs, Quintiné (Le Quillio)

Numéro de dossier : IA22133699

Cadre de l'étude : enquête thématique régionale Inventaire du patrimoine lié à l'histoire toilière du Quillio

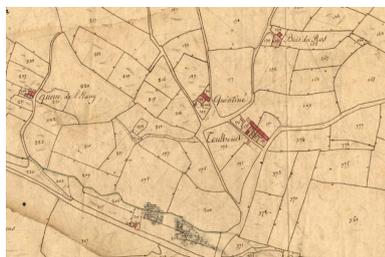
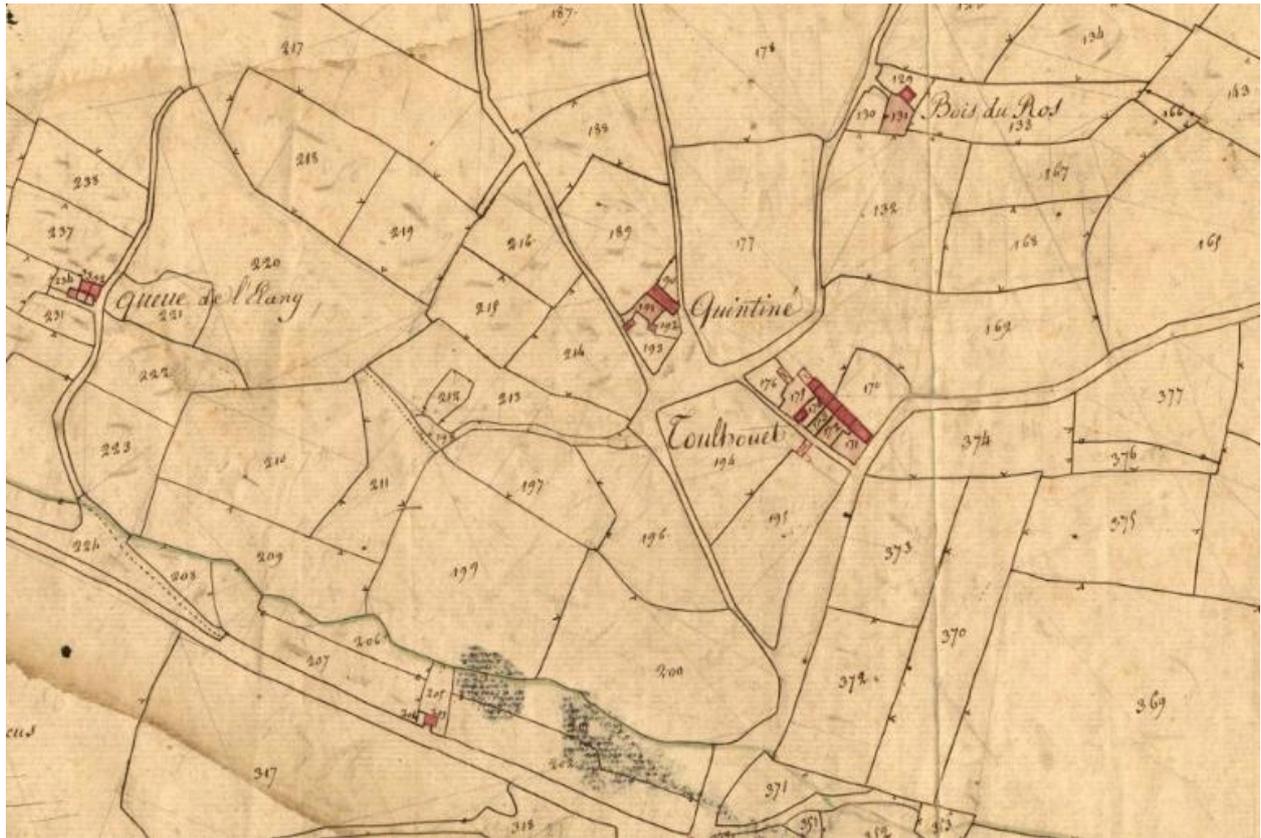
Quintiné en 1828. Extrait du plan du cadastre ancien, section A1 (Archives départementales des Côtes d'Armor, série 3 P 265)
Phot. Champion
IVR53_20242210004NUCA

Quintiné en 1828. Extrait du plan du cadastre ancien, section A1 (Archives départementales des Côtes d'Armor, série 3 P 265)

Ferme de blanchisseurs du 18e siècle figurée sur le cadastre ancien de 1828 (section A1, parcelle 191), à proximité d'un étendoir - parcelle sur laquelle on étend les toiles - (parcelle 197). La dépendance au bout à l'ouest de l'alignement est ajoutée après 1828. La porte et la fenêtre du logis ont été inversées au 20e siècle. A 200 mètres environ au sud, coule le ruisseau dit du Moulin du Bois, dont l'eau est utilisée pour le blanchiment des toiles. Le petit bâtiment rural (parcelle 203) situé à quelques mètres du cours d'eau, aujourd'hui disparu, est peut-être une buanderie.

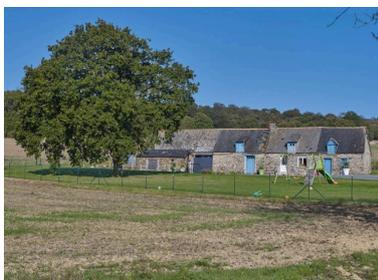
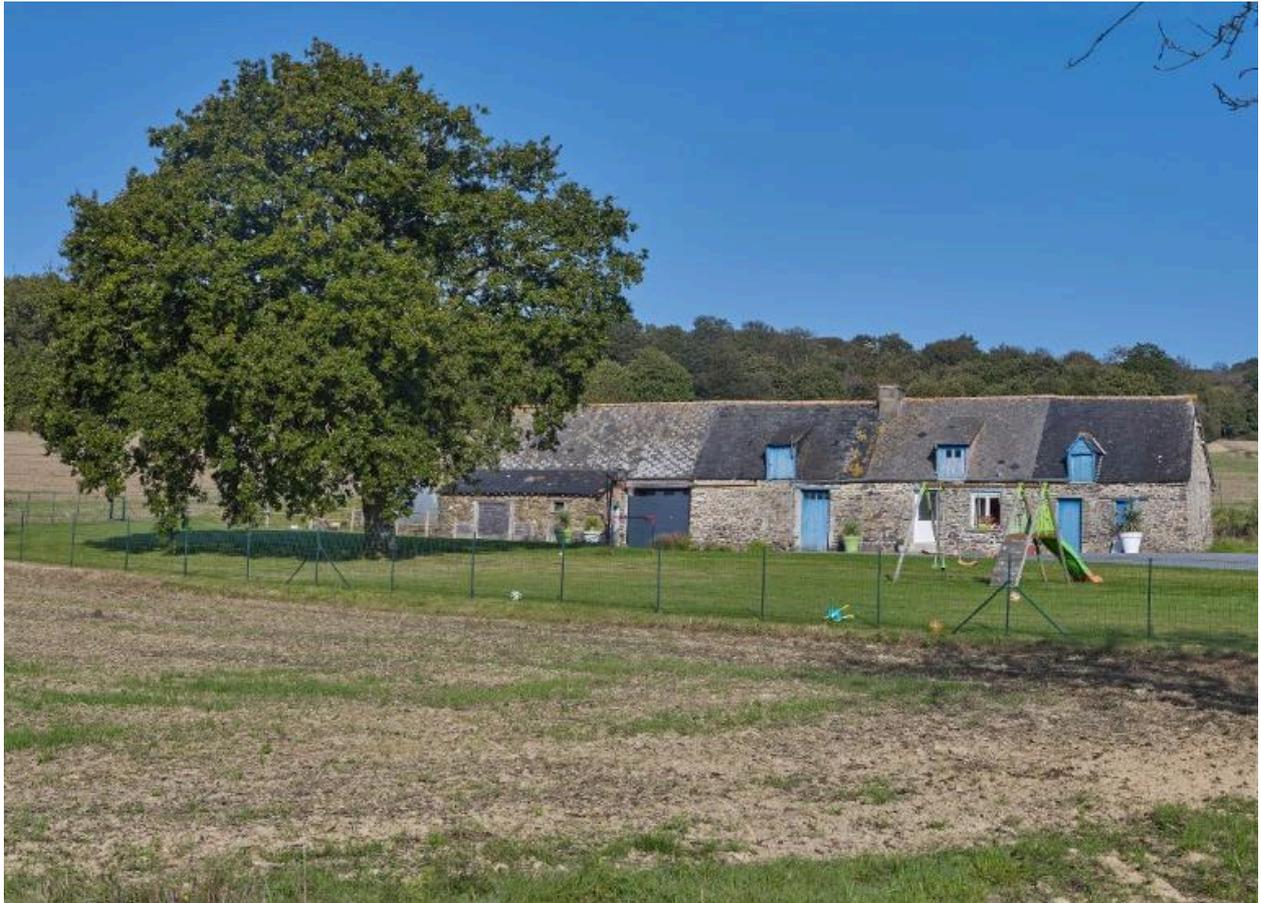
Alignement. Vue générale sud
Phot. Bègne Bernard
IVR53_20232201152NUCA

Alignement. Vue générale sud

Alignement comprenant un logis à pièce unique encadré par un cellier et une autre pièce, peut-être à usage de buanderie. Au bout à l'ouest, se trouve une dépendance à porte charretière contre laquelle est construit un petit bâtiment en appentis. L'ensemble est édifié en moellon de schiste et de quartzite, sans chaîne d'angle en pierre de taille. Les linteaux des baies sont en bois, les lucarnes en façade sont en charpente, rampantes ou à pignon couvert.

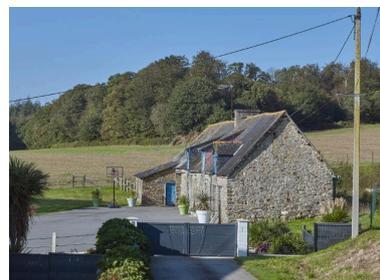
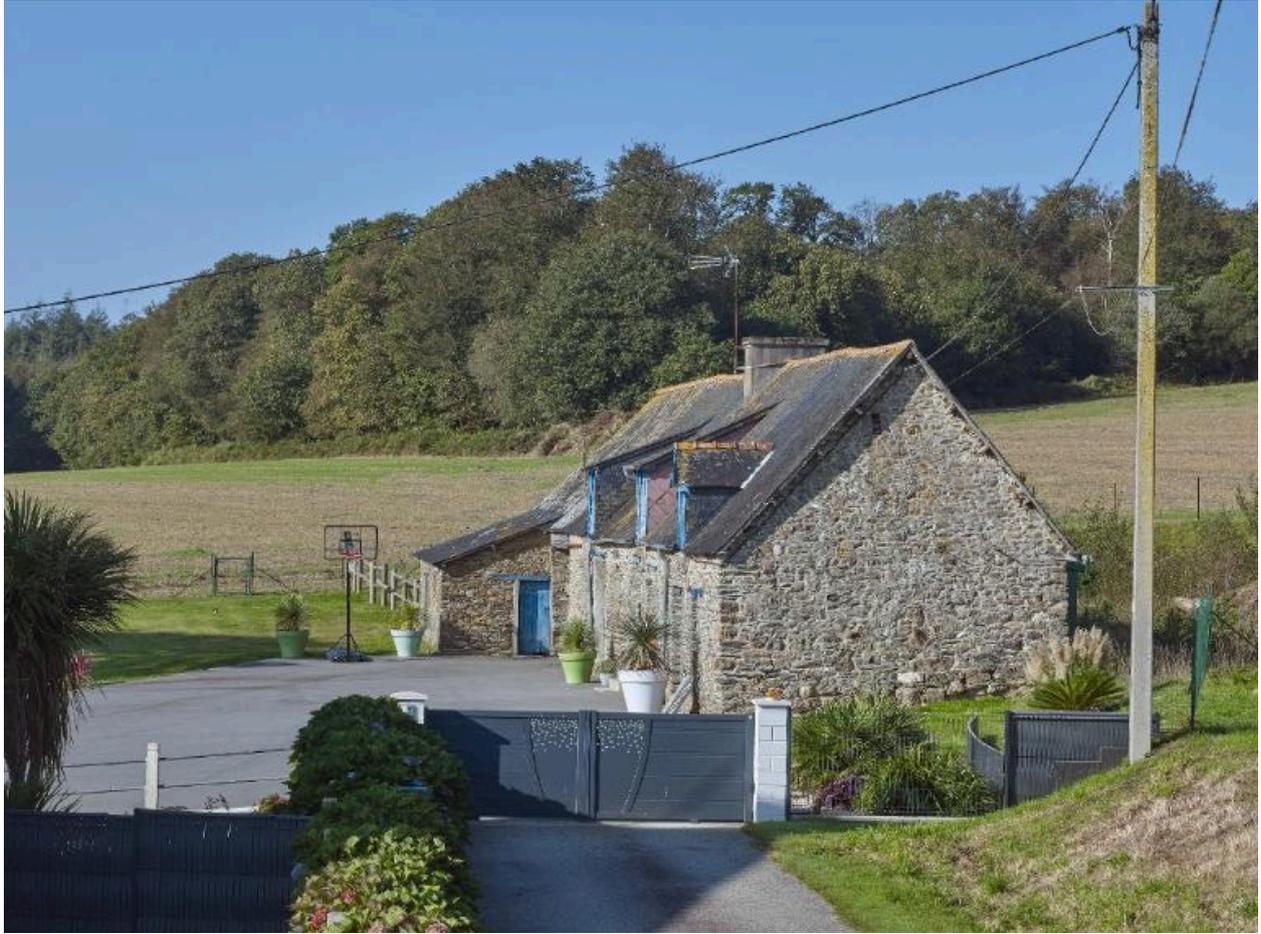
Alignement. Vue de situation sud-est
Phot. Bègne Bernard
IVR53_20232201155NUCA

Alignement. Vue de situation sud-est

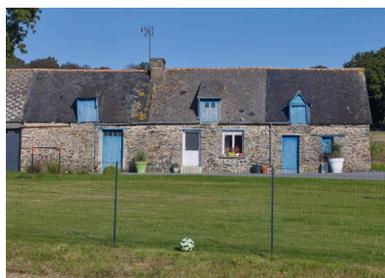
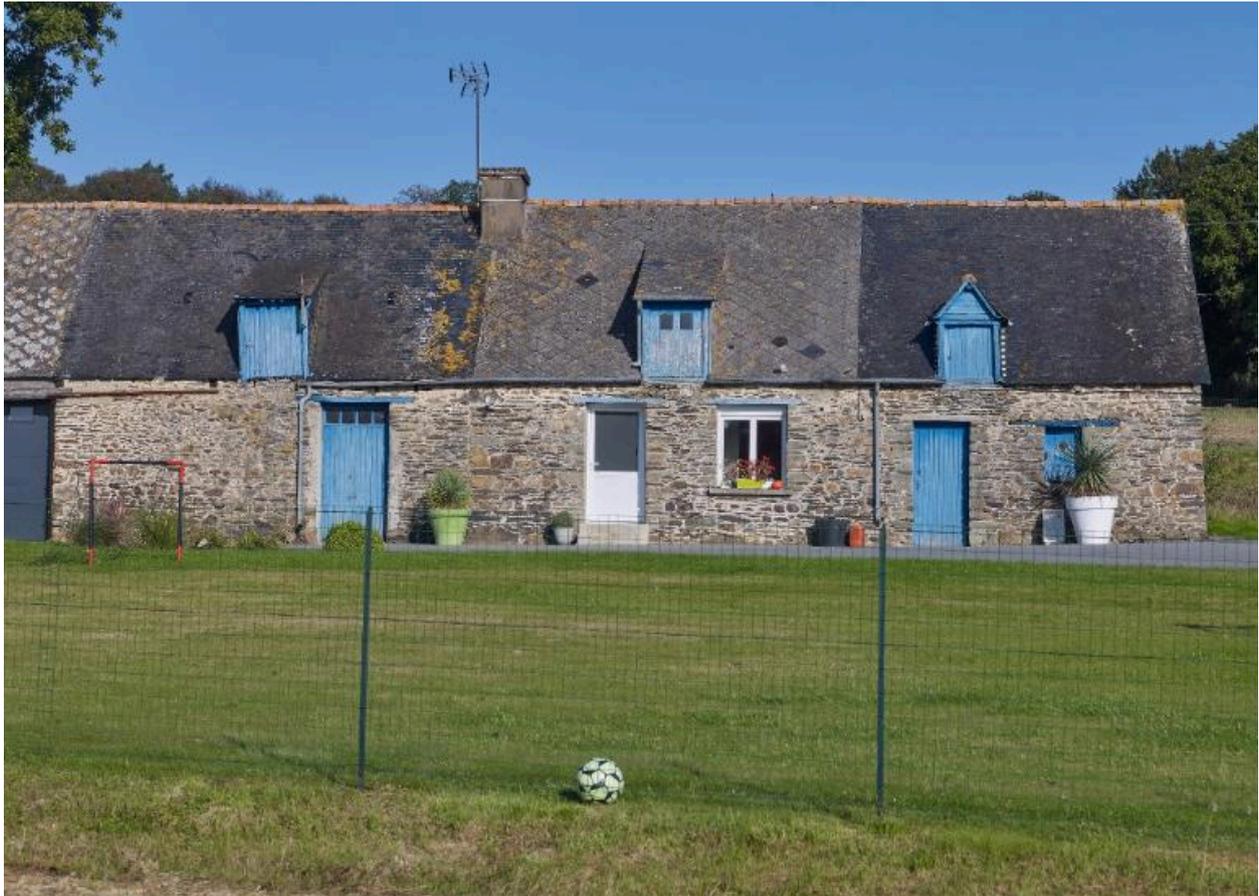
Alignement, avec le logis inclus entre le cellier et une autre dépendance. Vue sud
Phot. Bègne Bernard
IVR53_20232201153NUCA

Alignement, avec le logis inclus entre le cellier et une autre dépendance. Vue sud

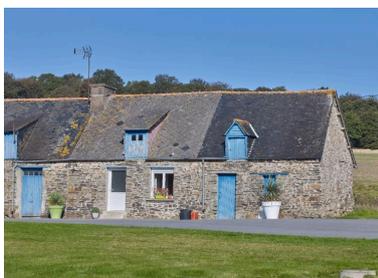
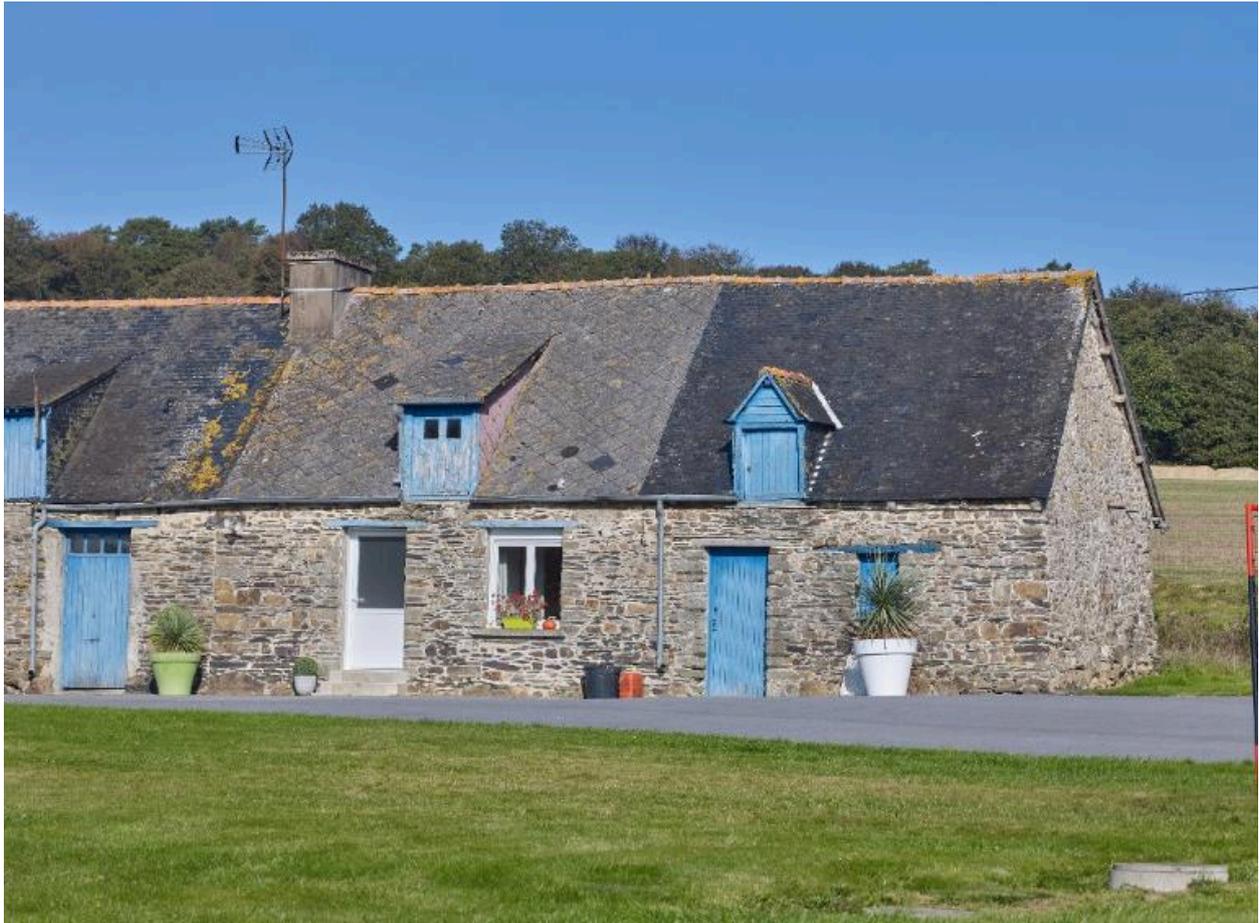
Bout de l'alignement avec le logis à pièce unique et une petite dépendance. Vue sud
Phot. Bègne Bernard
IVR53_20232201154NUCA

Bout de l'alignement avec le logis à pièce unique et une petite dépendance. Vue sud
