Bretagne, Côtes-d'Armor
Le Quillio
Bolû

Ferme de marchand de toiles, Le Grand Bôlu (Le Quillio)

Numéro de dossier : IA22133668

Cadre de l'étude : enquête thématique régionale Inventaire du patrimoine lié à l'histoire toilière du Quillio

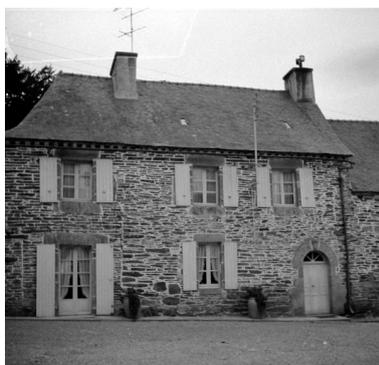
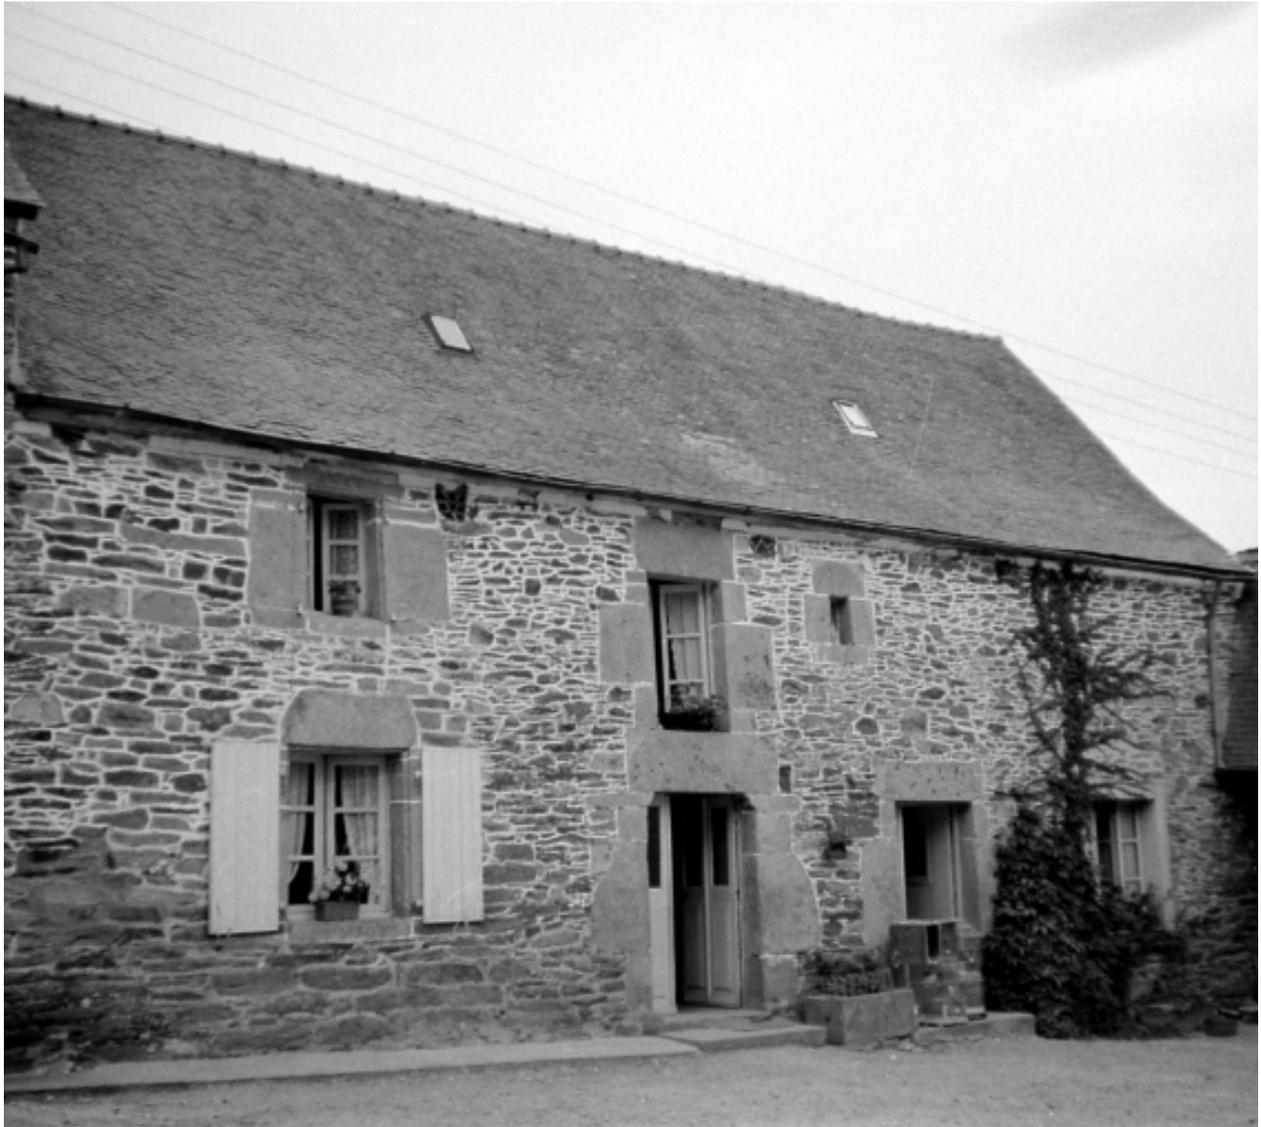
Logis droite. Vue générale sud-ouest (état en 1969)
Phot. M. A. Dubois
IVR53_19692205524Z

Logis droite. Vue générale sud-ouest (état en 1969)

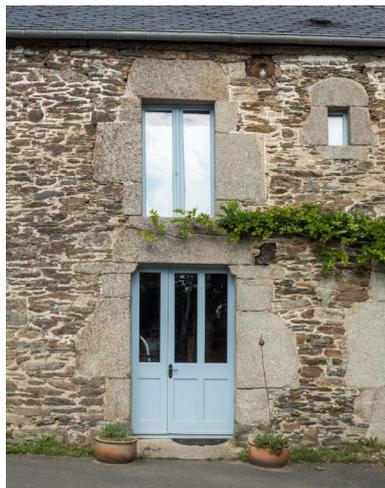
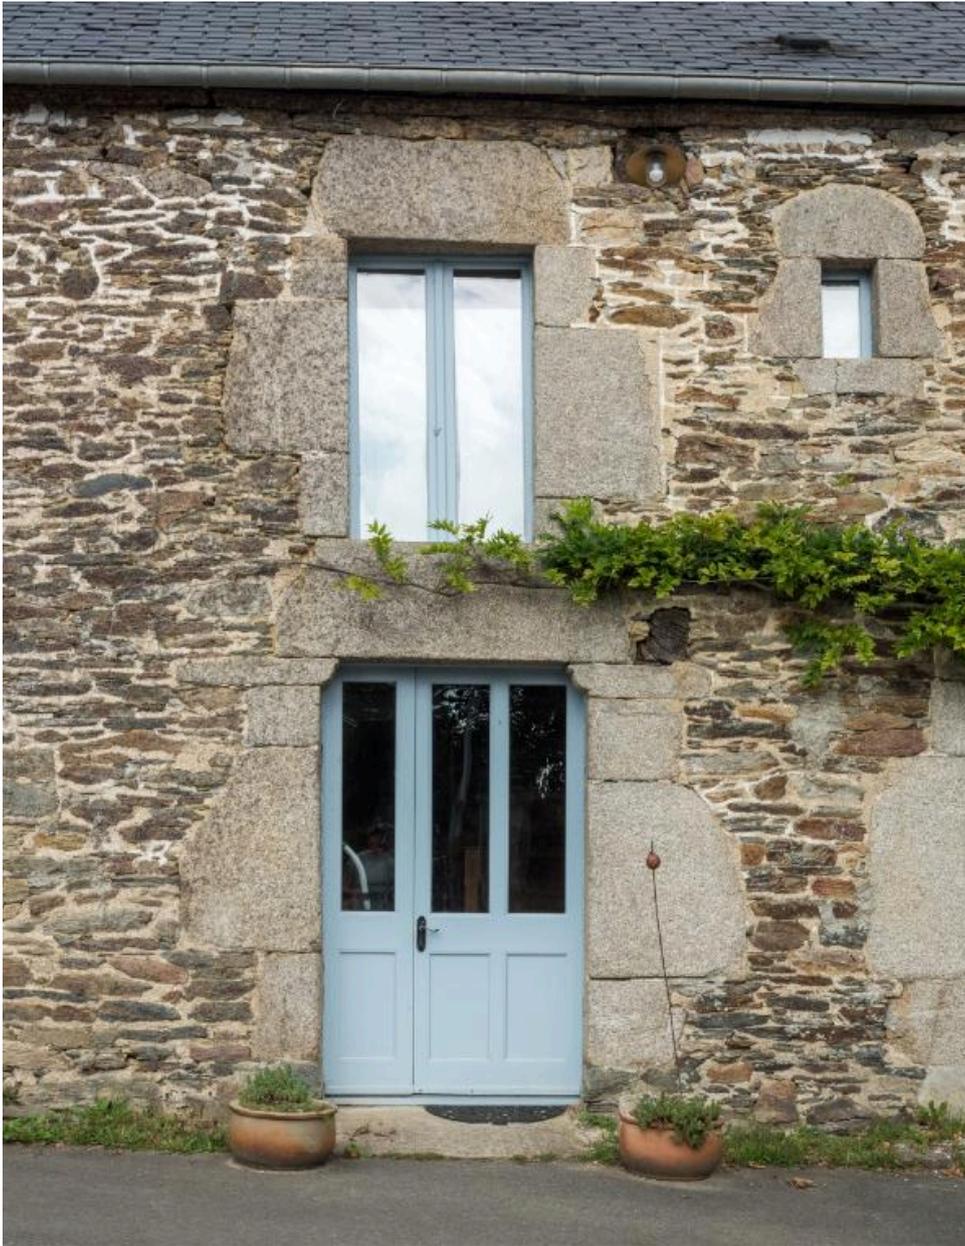
Logis est, élévation sud-est, vue générale de la porte d'entrée et de l'ouverture (surbaissée) du grenier
Phot. Charlotte Barraud
IVR53_20232200934NUCA

Logis est, élévation sud-est, vue générale de la porte d'entrée et de l'ouverture (surbaissée) du grenier

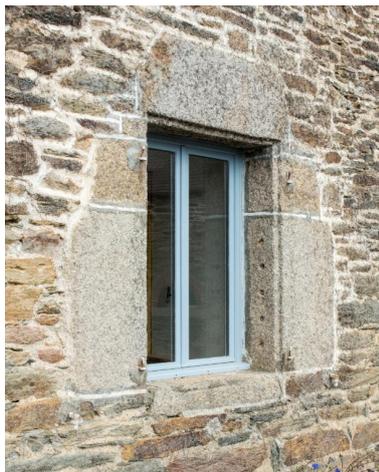
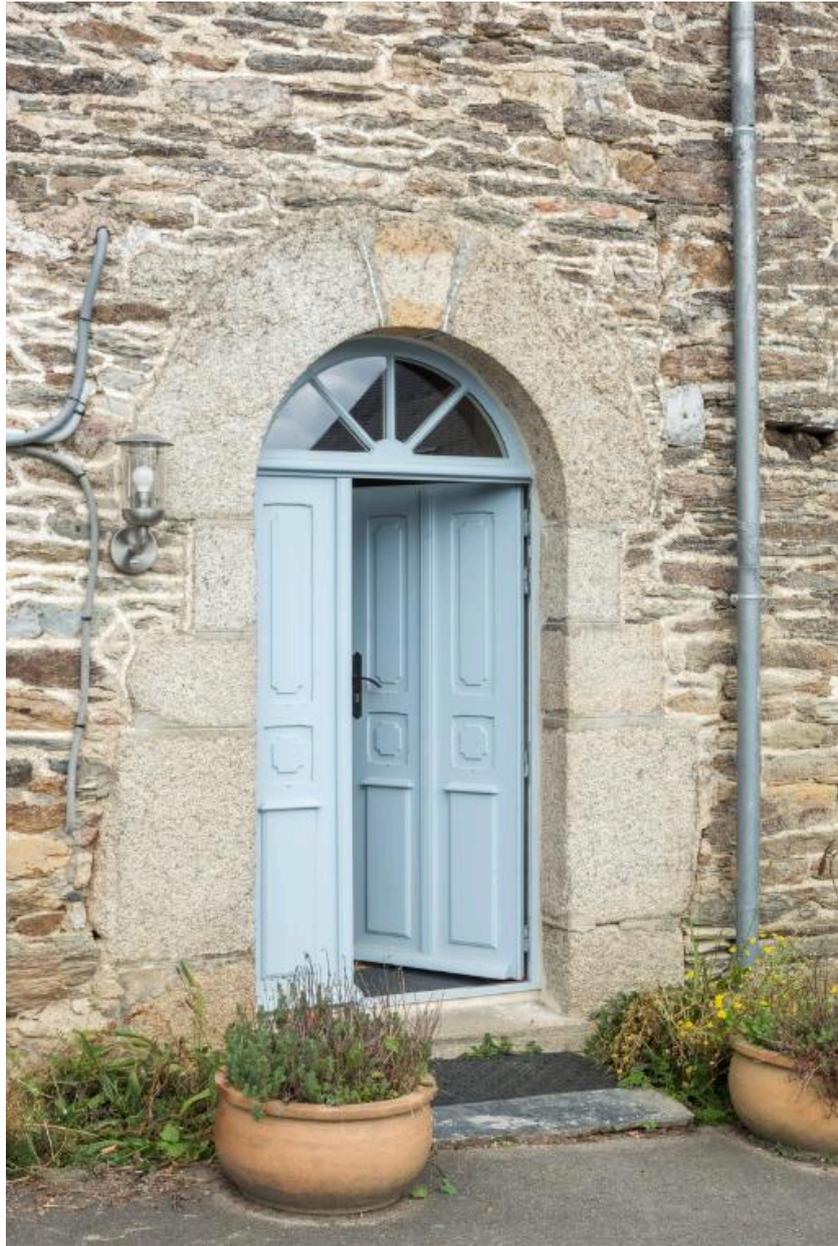
Logis ouest, élévation sud-est, vue générale de la porte d'entrée
Phot. Charlotte Barraud
IVR53_20232200935NUCA

Logis ouest, élévation sud-est, vue générale de la porte d'entrée

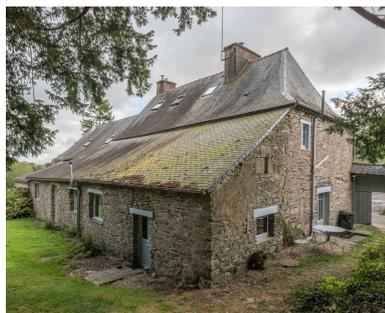
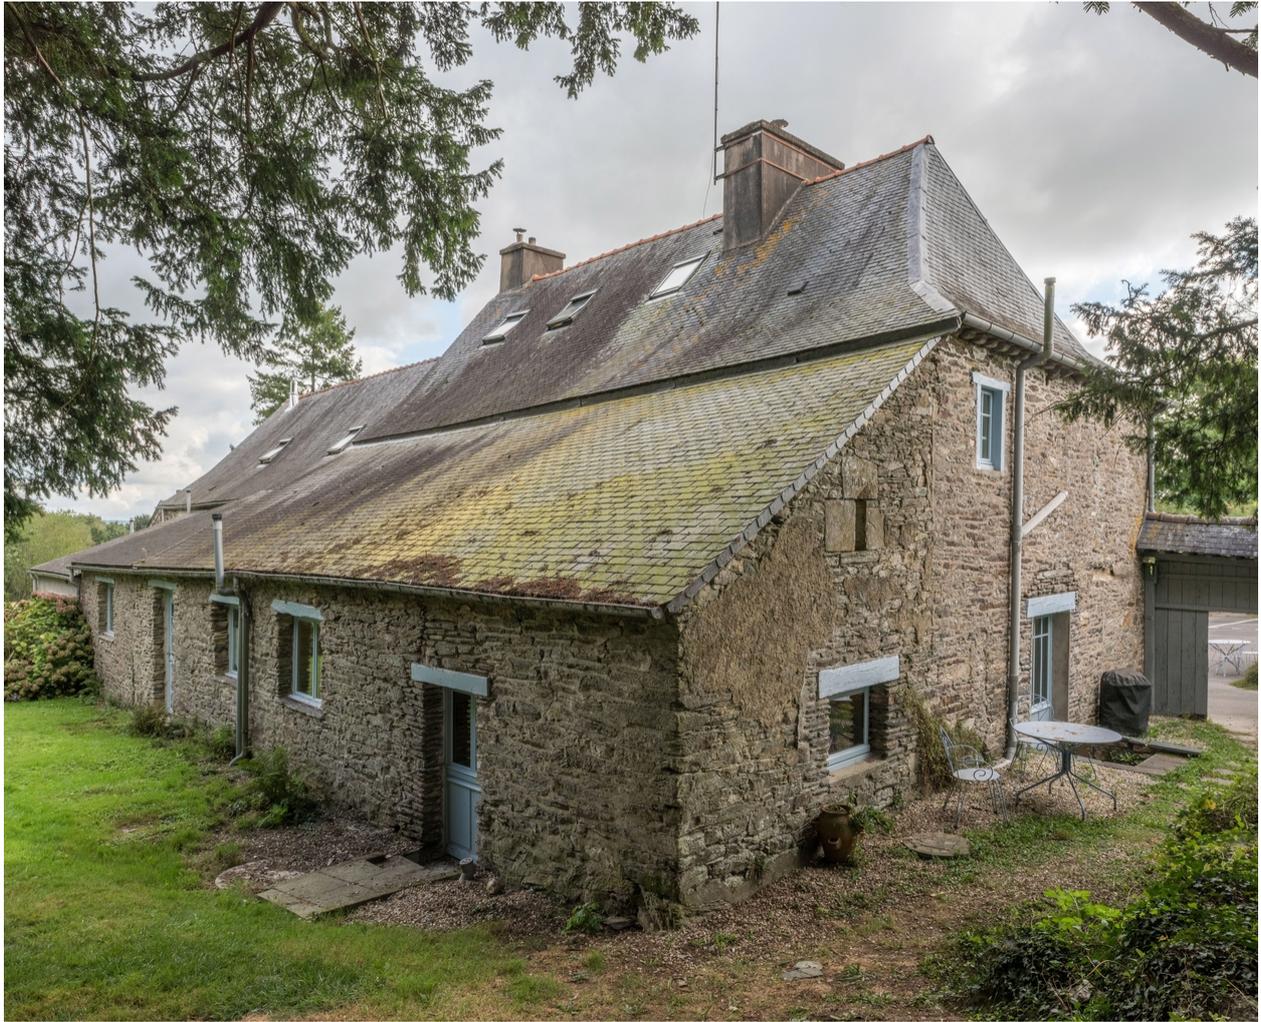
Logis et appentis postérieur, élévation nord-ouest et pignon, vue générale
Phot. Charlotte Barraud
IVR53_20232200939NUCA

Logis et appentis postérieur, élévation nord-ouest et pignon, vue générale

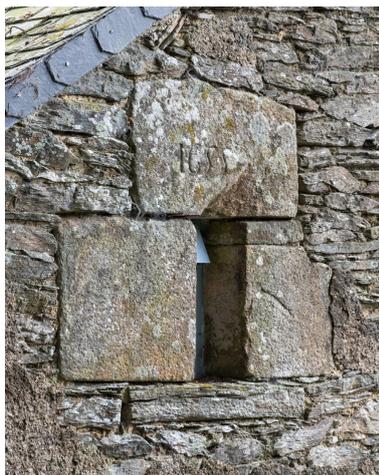
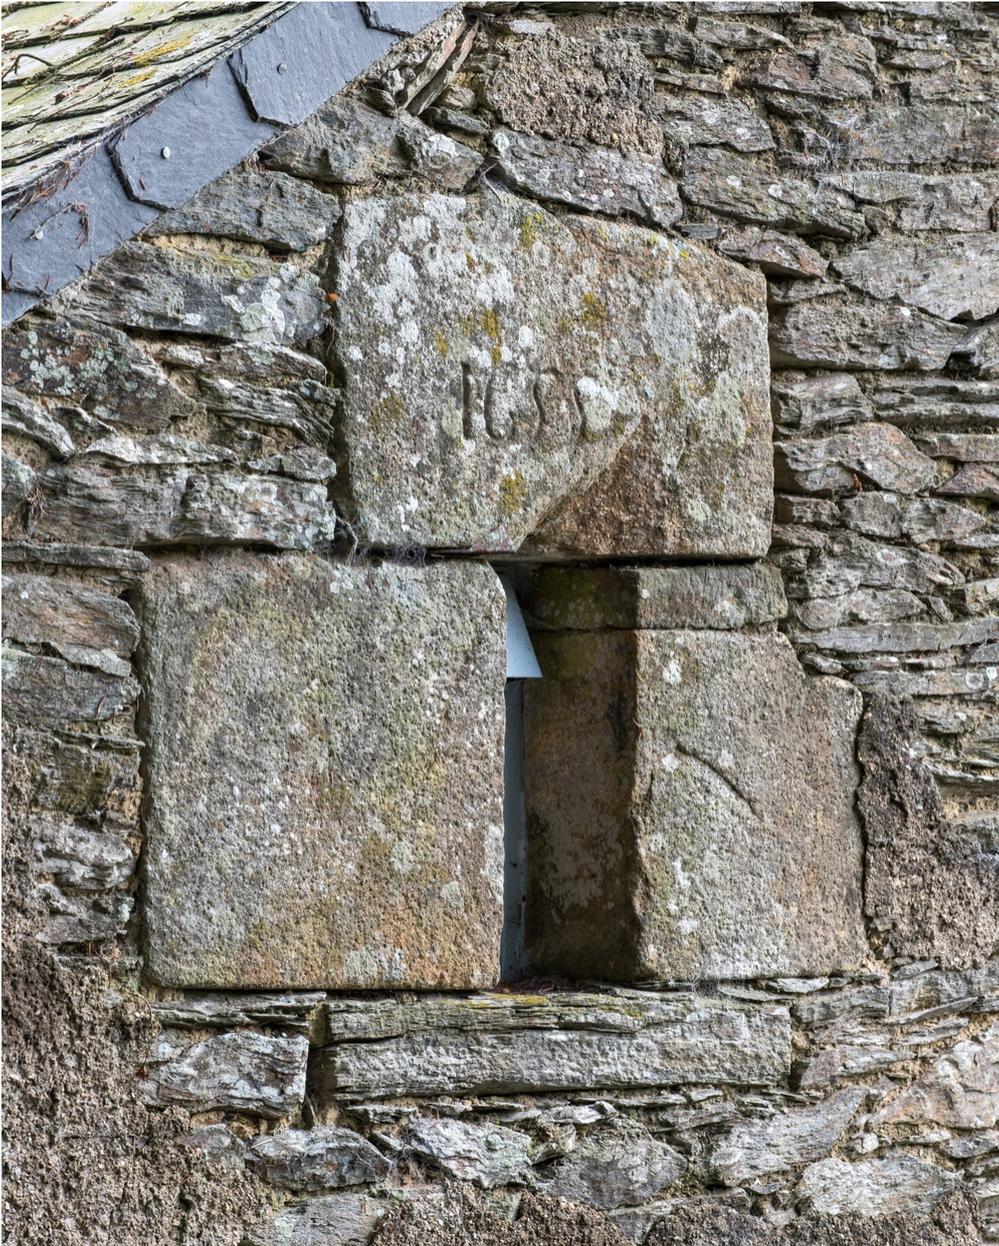
Logis, pignon sud-ouest de l'appentis postérieur, détail de l'ouverture et date portée 1655
Phot. Charlotte Barraud
IVR53_20232200941NUCA

Logis, pignon sud-ouest de l'appentis postérieur, détail de l'ouverture et date portée 1655

Dates : 1655 (porte la date), 1890 (porte la date)

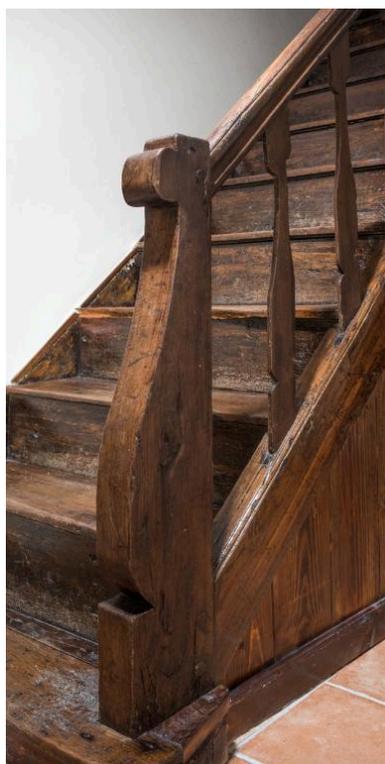
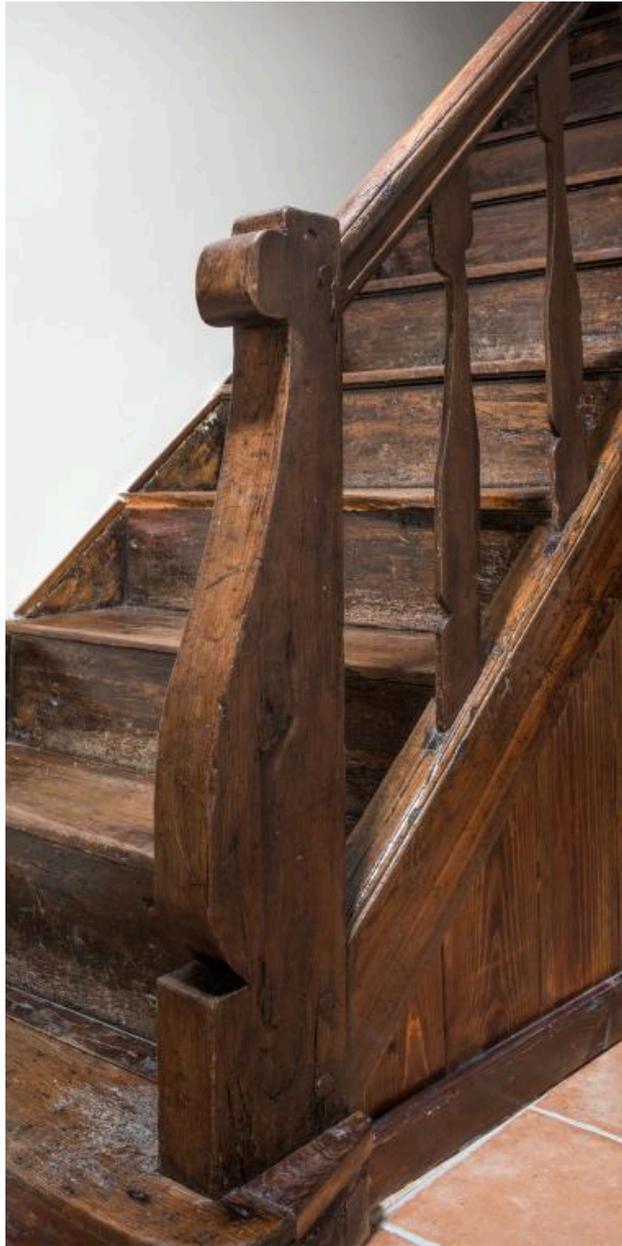
Logis ouest, vestibule d'entrée,
détail de la fin de la rampe d'escalier
Phot. Charlotte Barraud
IVR53_20232200924NUCA

Logis ouest, vestibule d'entrée, détail de la fin de la rampe d'escalier

Escaliers : escalier dans-oeuvre : escalier tournant à retours sans jour, en charpente ;

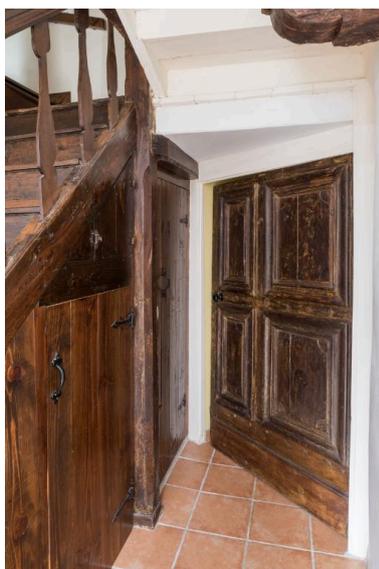
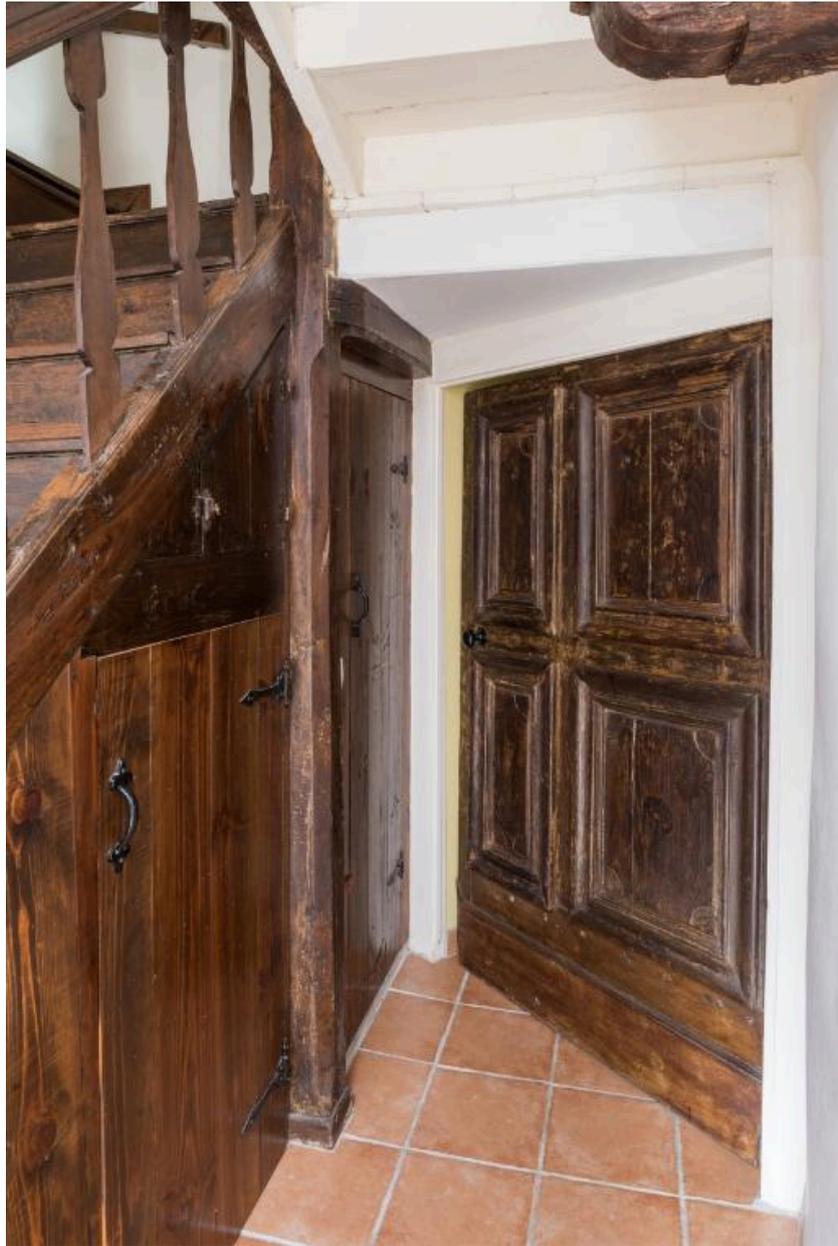
Logis ouest, vestibule d'entrée,
vue générale de la porte
menant à l'appentis posterior
Phot. Charlotte Barraud
IVR53_20232200922NUCA

Logis ouest, vestibule d'entrée, vue générale de la porte menant à l'appentis postérieur

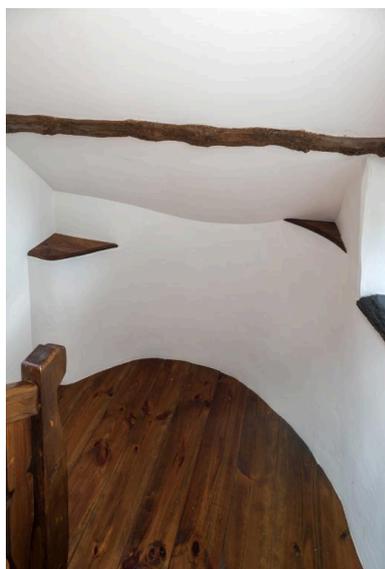
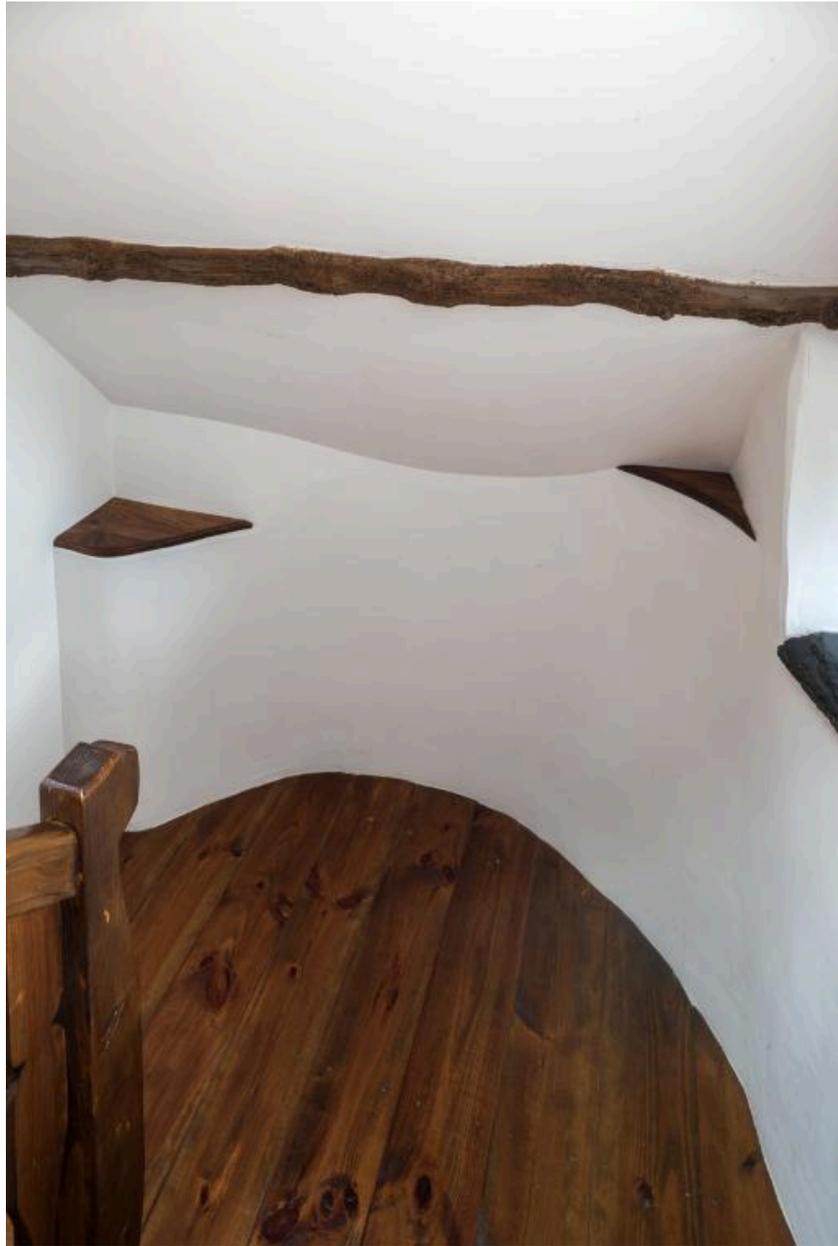
Logis ouest, palier intermédiaire
avant le comble, arrondi du mur
formé par l'ancien escalier en vis
Phot. Charlotte Barraud
IVR53_20232200915NUCA

Logis ouest, palier intermédiaire avant le comble, arrondi du mur formé par l'ancien escalier en vis

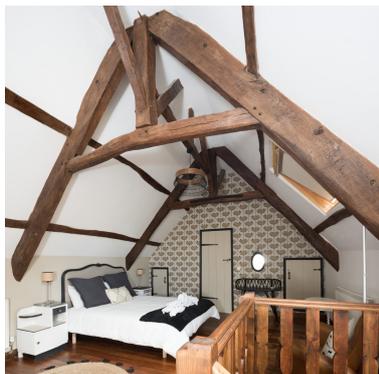
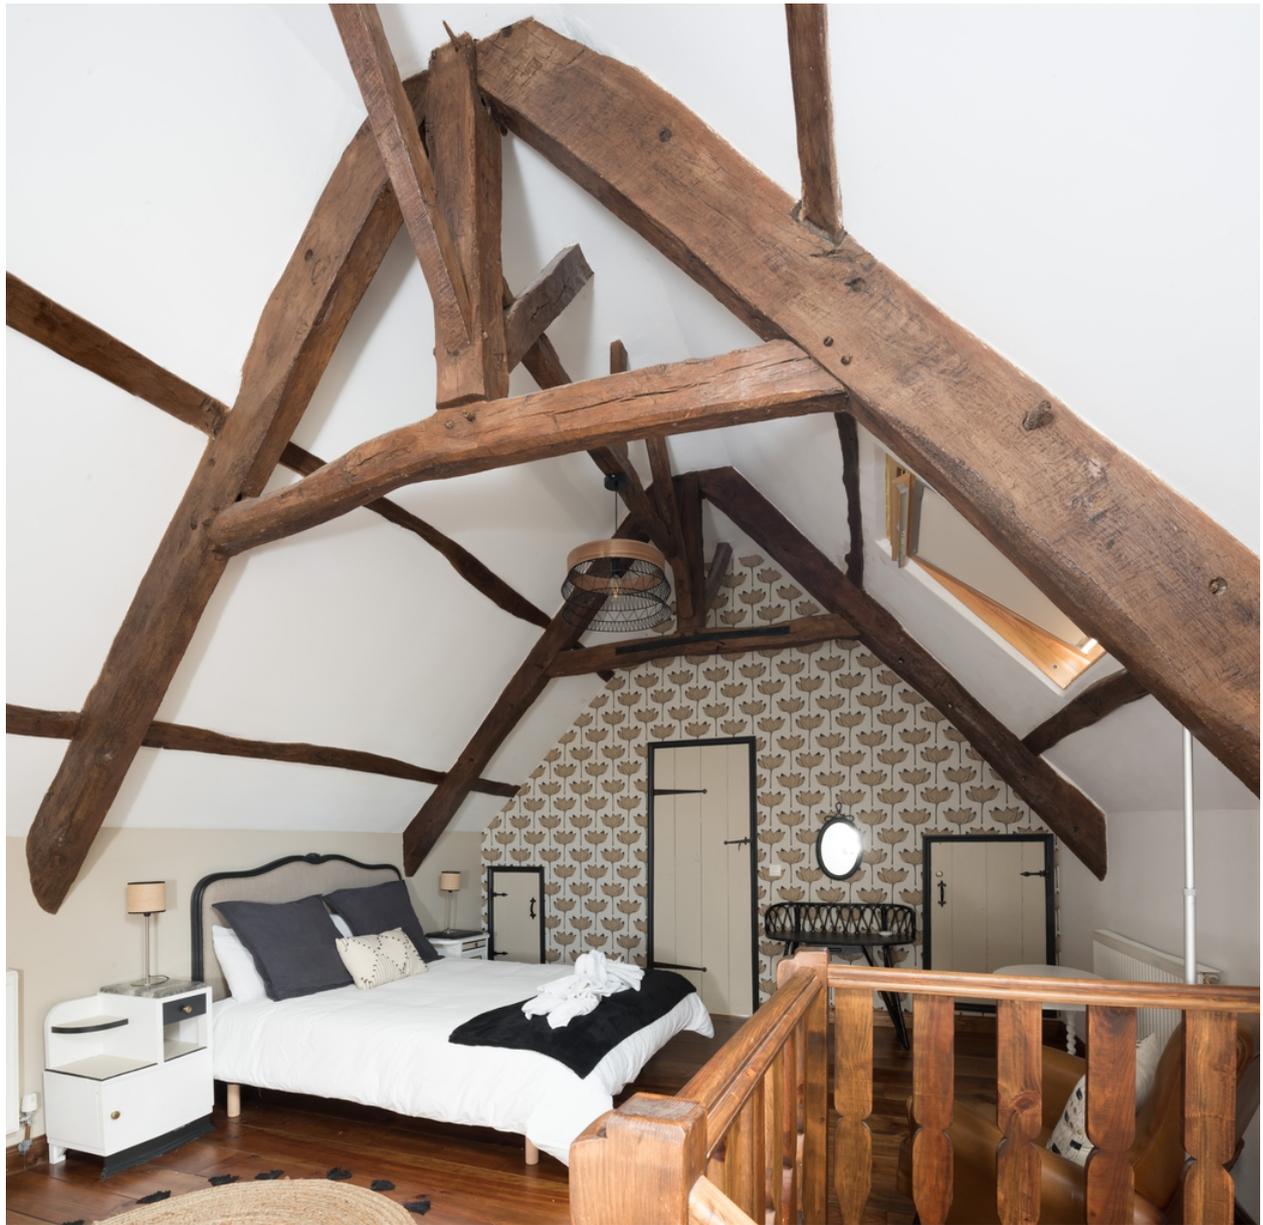
Logis ouest, combles à
surcroît, vue générale
Phot. Charlotte Barraud
IVR53_20232200916NUCA

Logis ouest, combles à surcroît, vue générale

Étage(s) ou vaisseau(x) : 1 étage carré, comble à surcroît

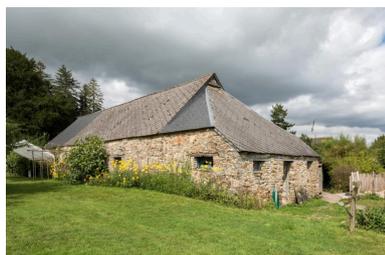
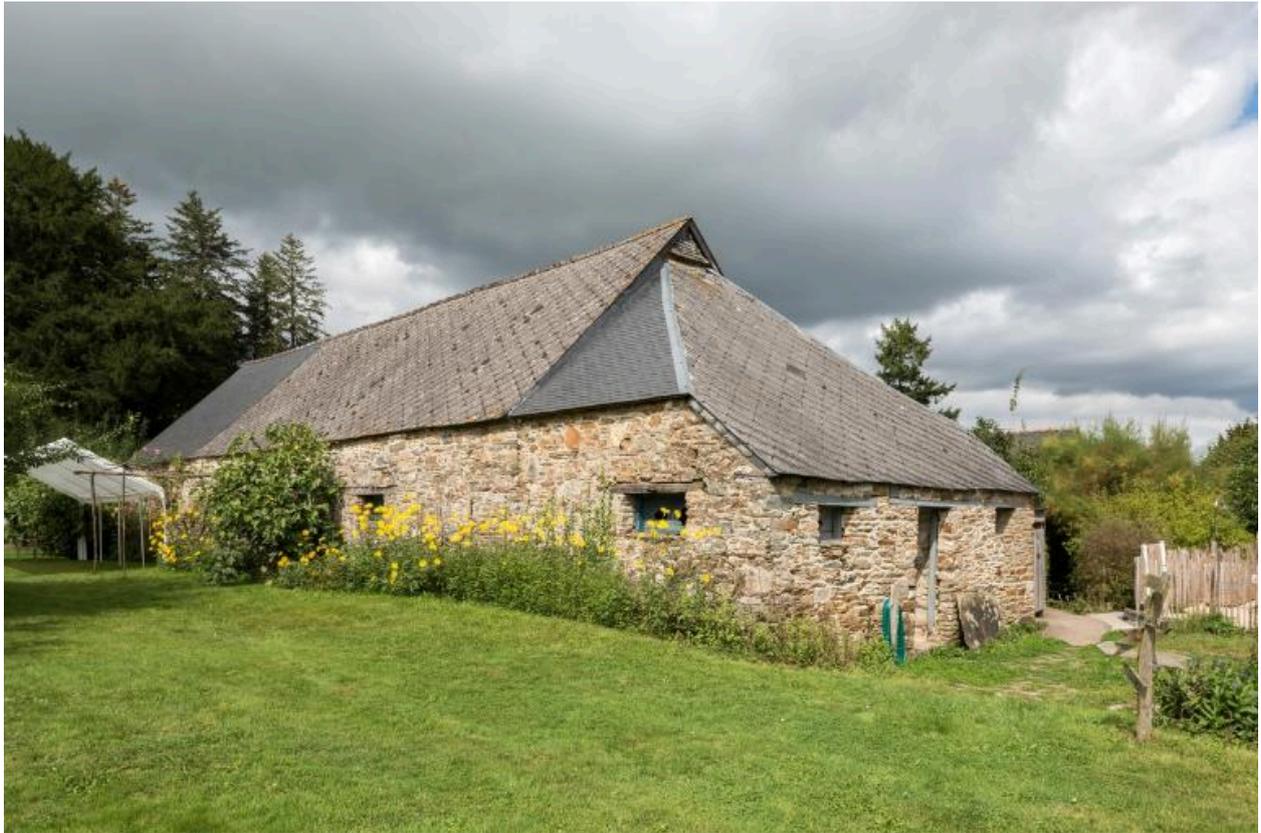
Remise et soue à cochon,
élévation sud-ouest, vue générale
Phot. Charlotte Barraud
IVR53_20232200945NUCA

Remise et soue à cochon, élévation sud-ouest, vue générale

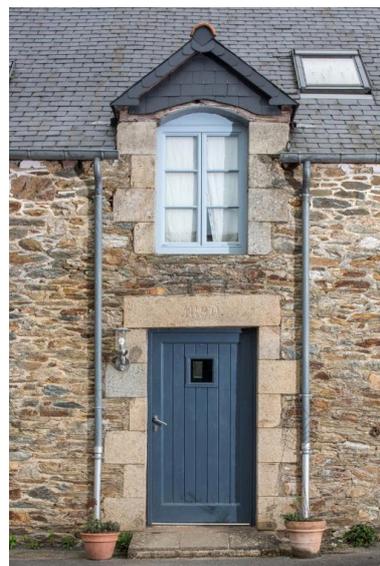
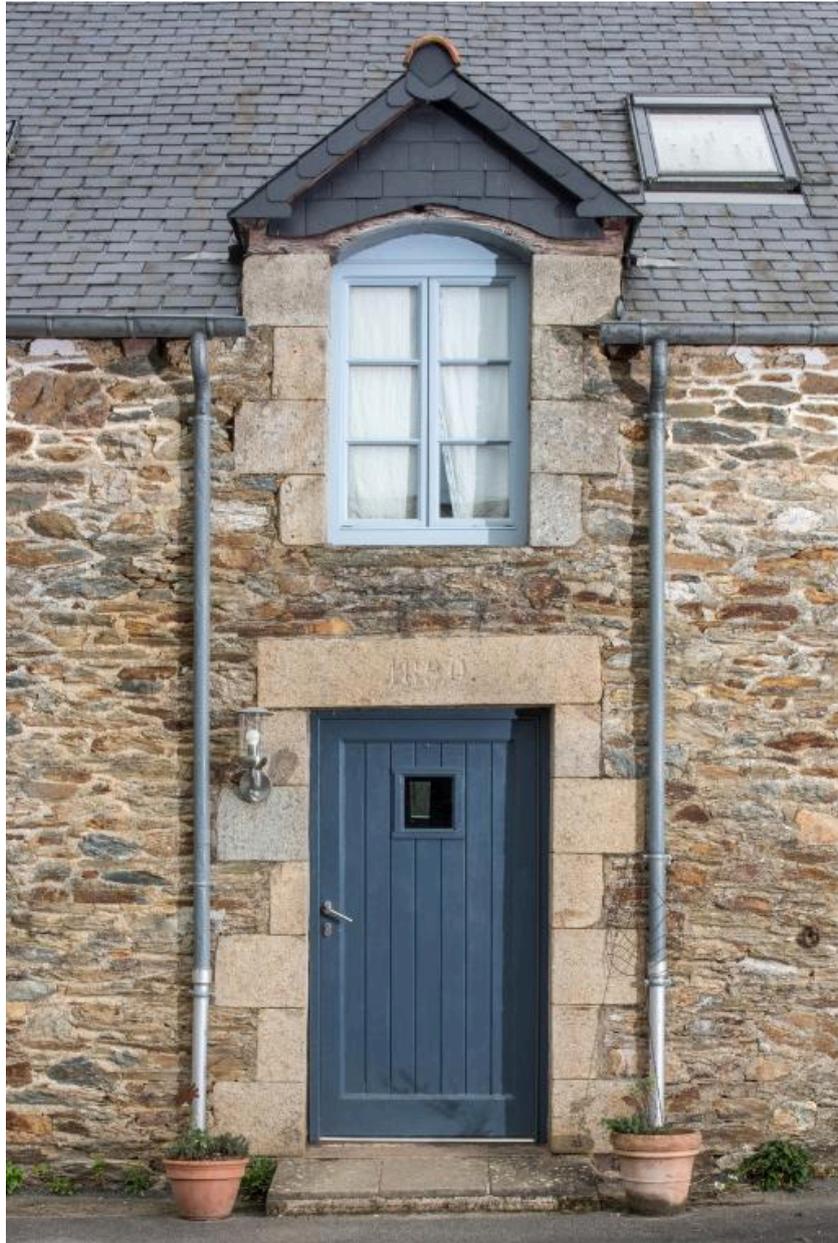
Etable, élévation sud-
ouest, porte et gerbière
Phot. Charlotte Barraud
IVR53_20232200937NUCA

Etable, élévation sud-ouest, porte et gerbière

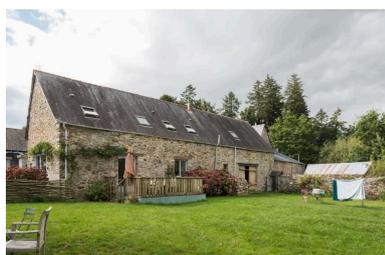
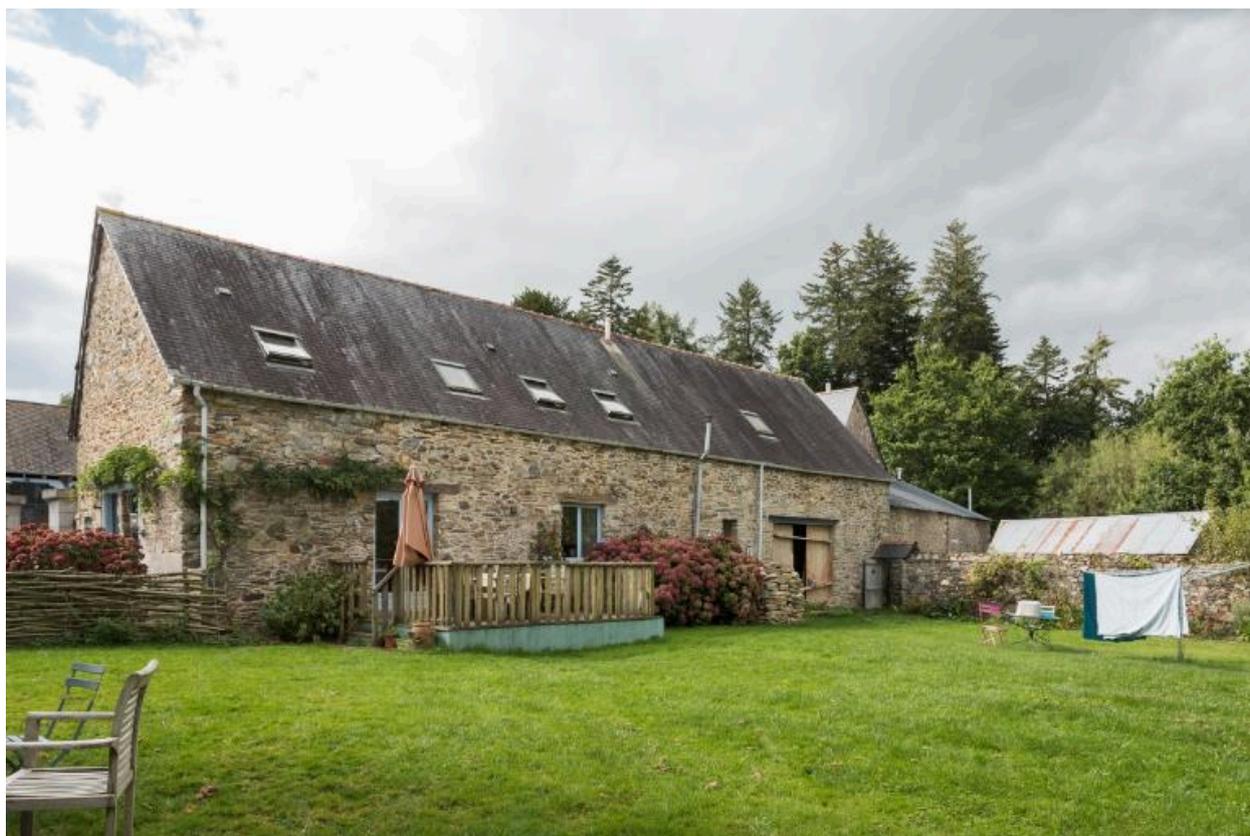
Etable, élévation nord-
est, vue générale
Phot. Charlotte Barraud
IVR53_20232200948NUCA

Etable, élévation nord-est, vue générale

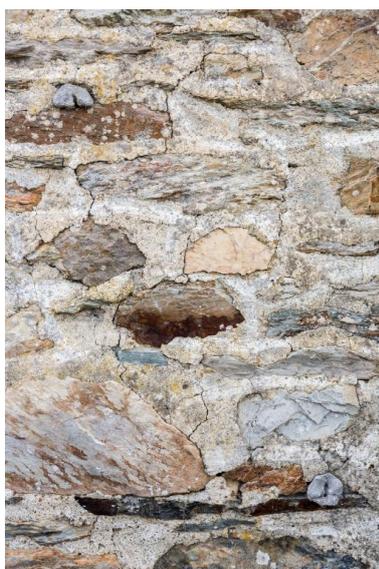
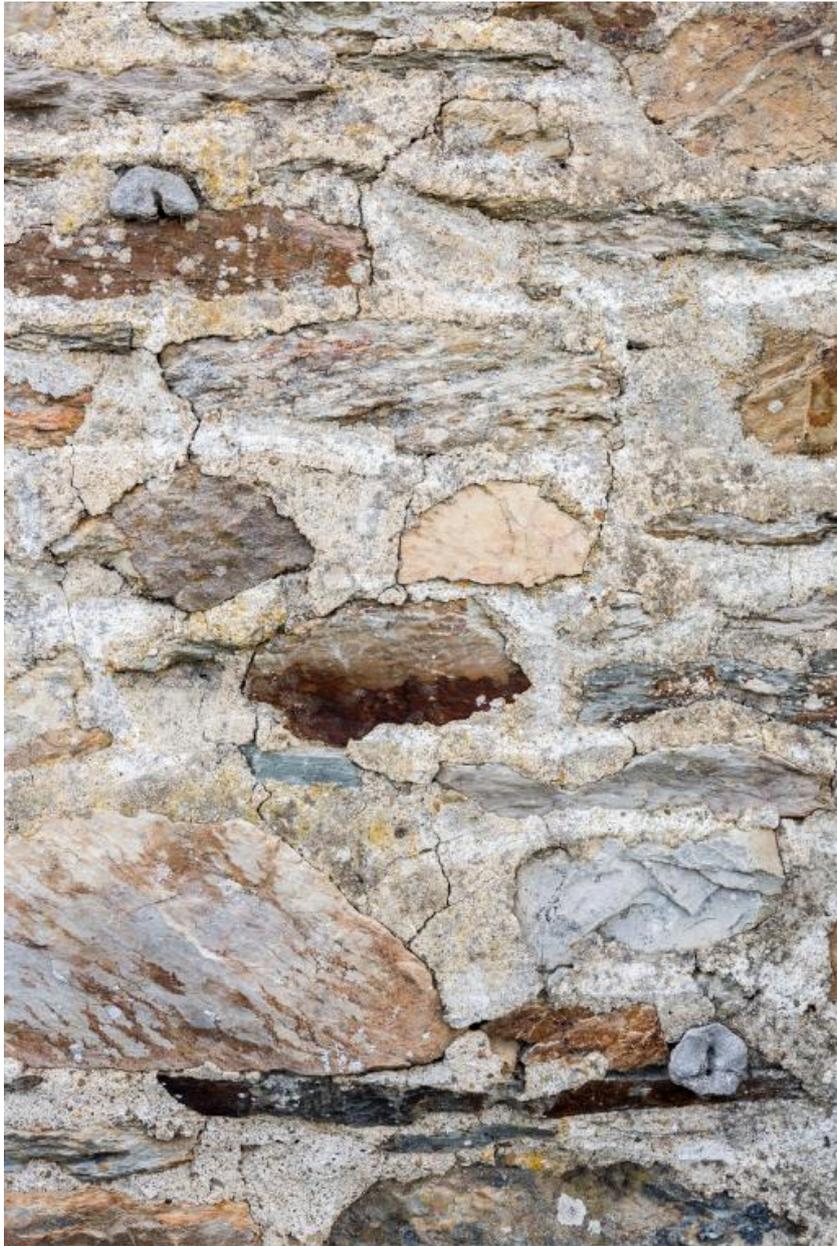
Etable, élévation nord-
est, détail de l'appareillage
(os disposés en boutisses)

Etable, élévation nord-est, détail de l'appareillage (os disposés en boutisses)

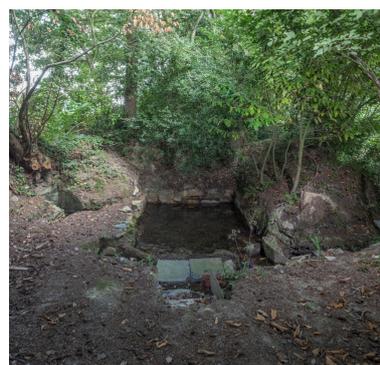
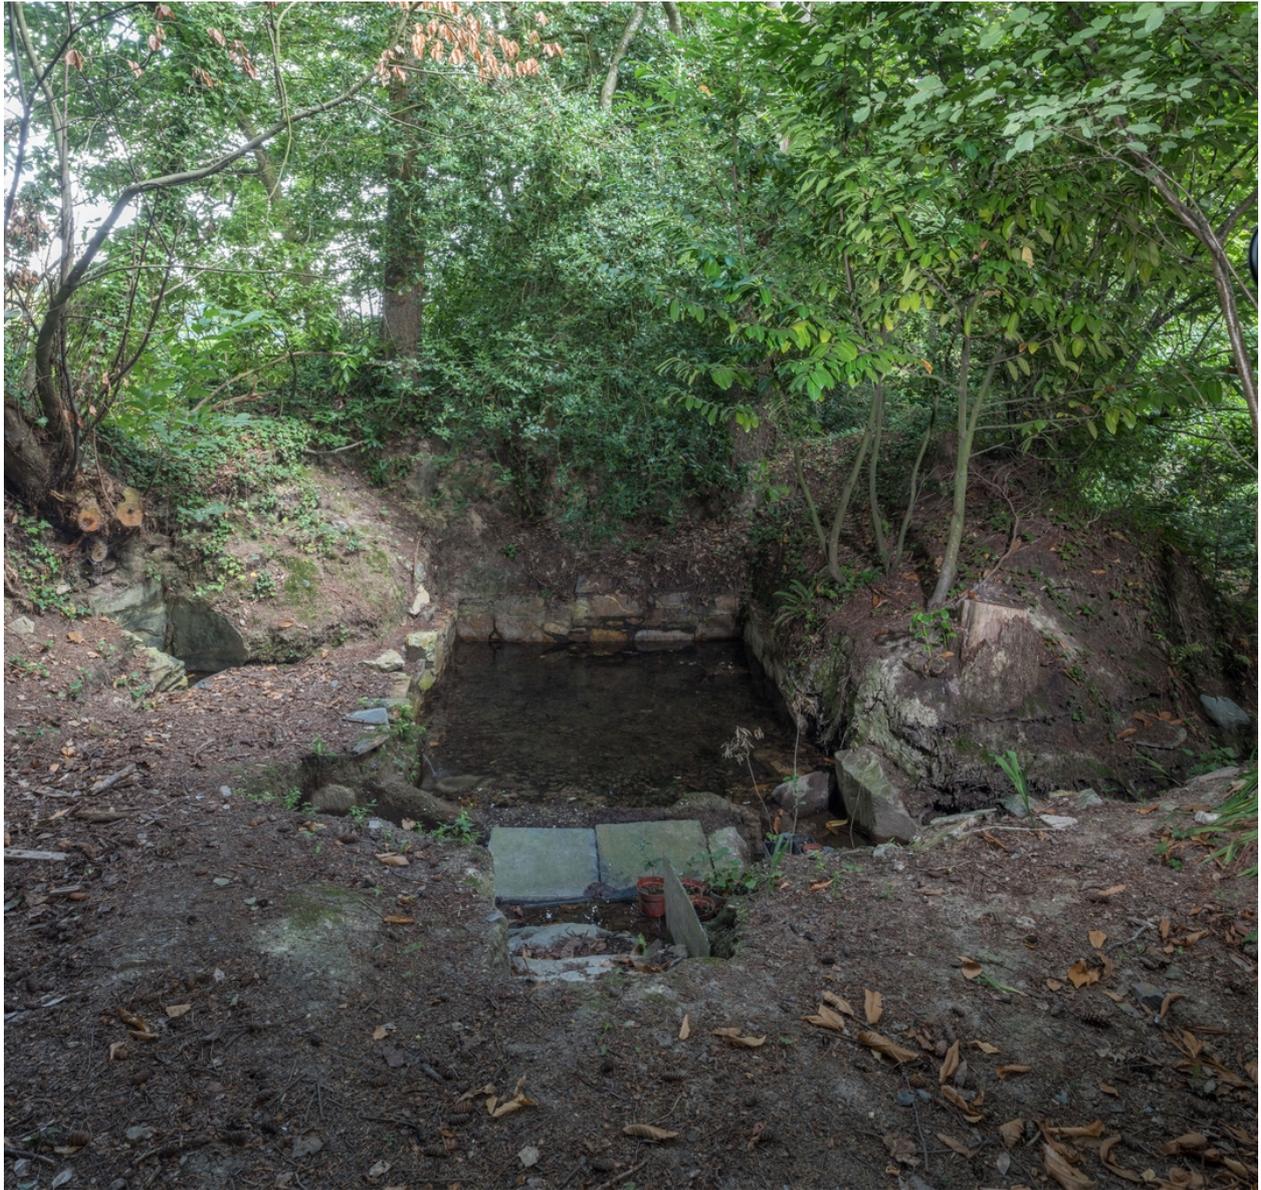
Doué nord, vue générale
Phot. Charlotte Barraud
IVR53_20232200949NUCA

Doué nord, vue générale

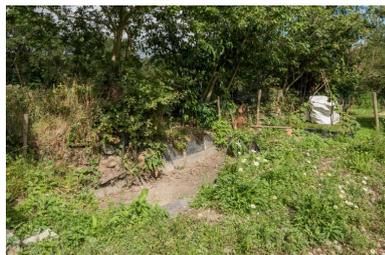
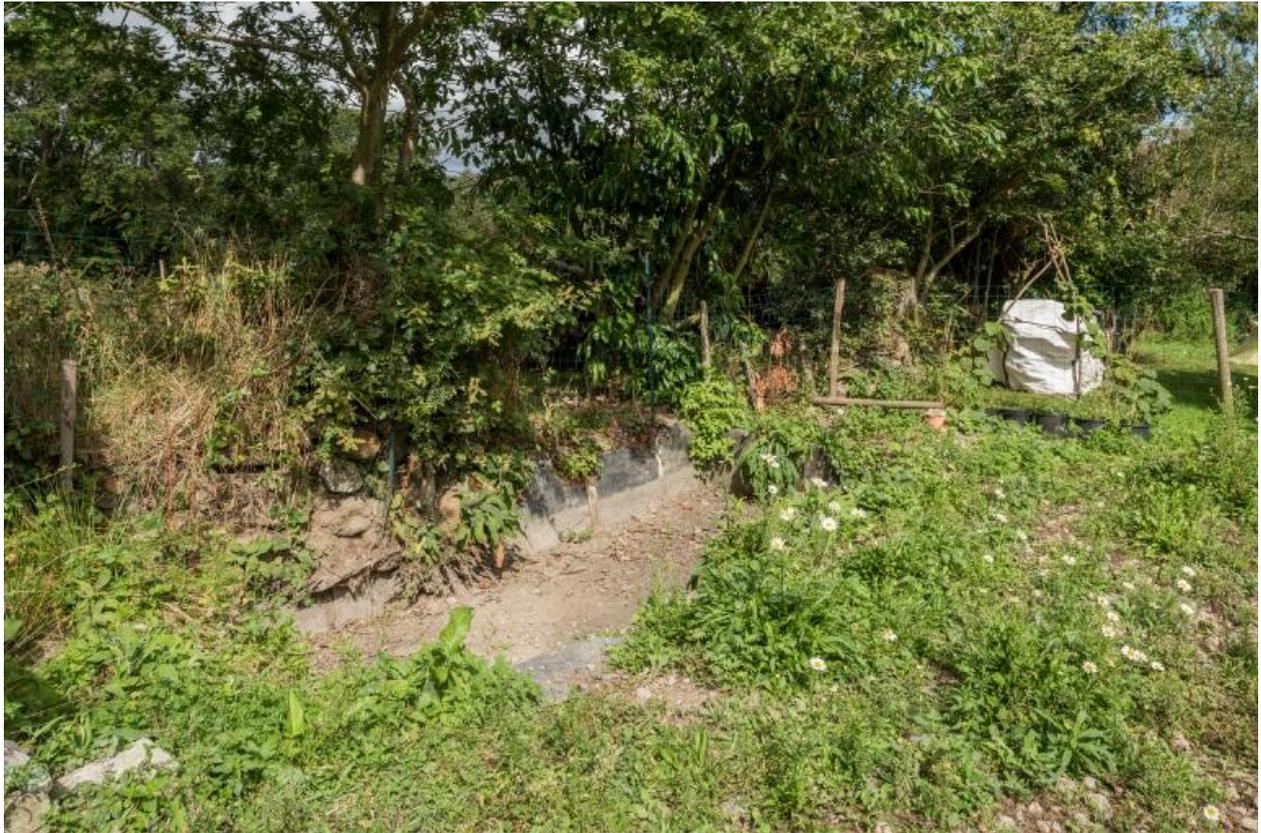
Doué est, vue générale
Phot. Charlotte Barraud
IVR53_20232200952NUCA

Doué est, vue générale

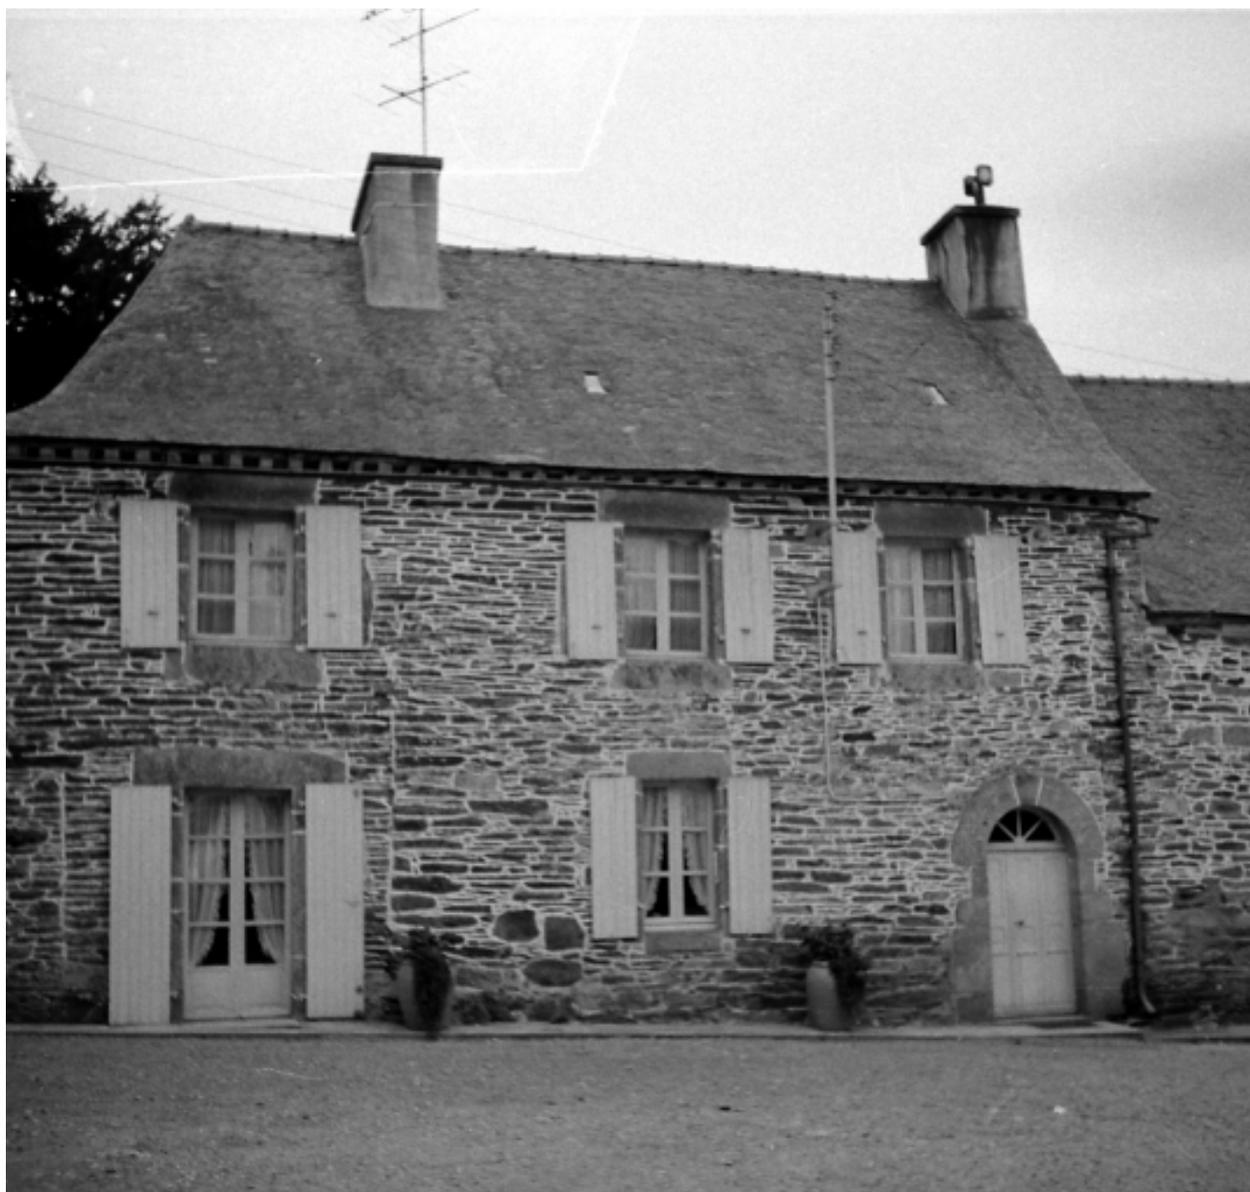
Logis gauche. Vue générale sud-ouest (état en 1969)

Logis gauche. Vue générale sud-ouest (état en 1969)
Phot. M. A. Dubois
IVR53_19692205523Z
