Bretagne, Côtes-d'Armor
Le Quillio
Bolû

Ferme de marchand de toiles, Le Grand Bôlu (Le Quillio)

Numéro de dossier : IA22133668

Cadre de l'étude : enquête thématique régionale Inventaire du patrimoine lié à l'histoire toilière du Quillio

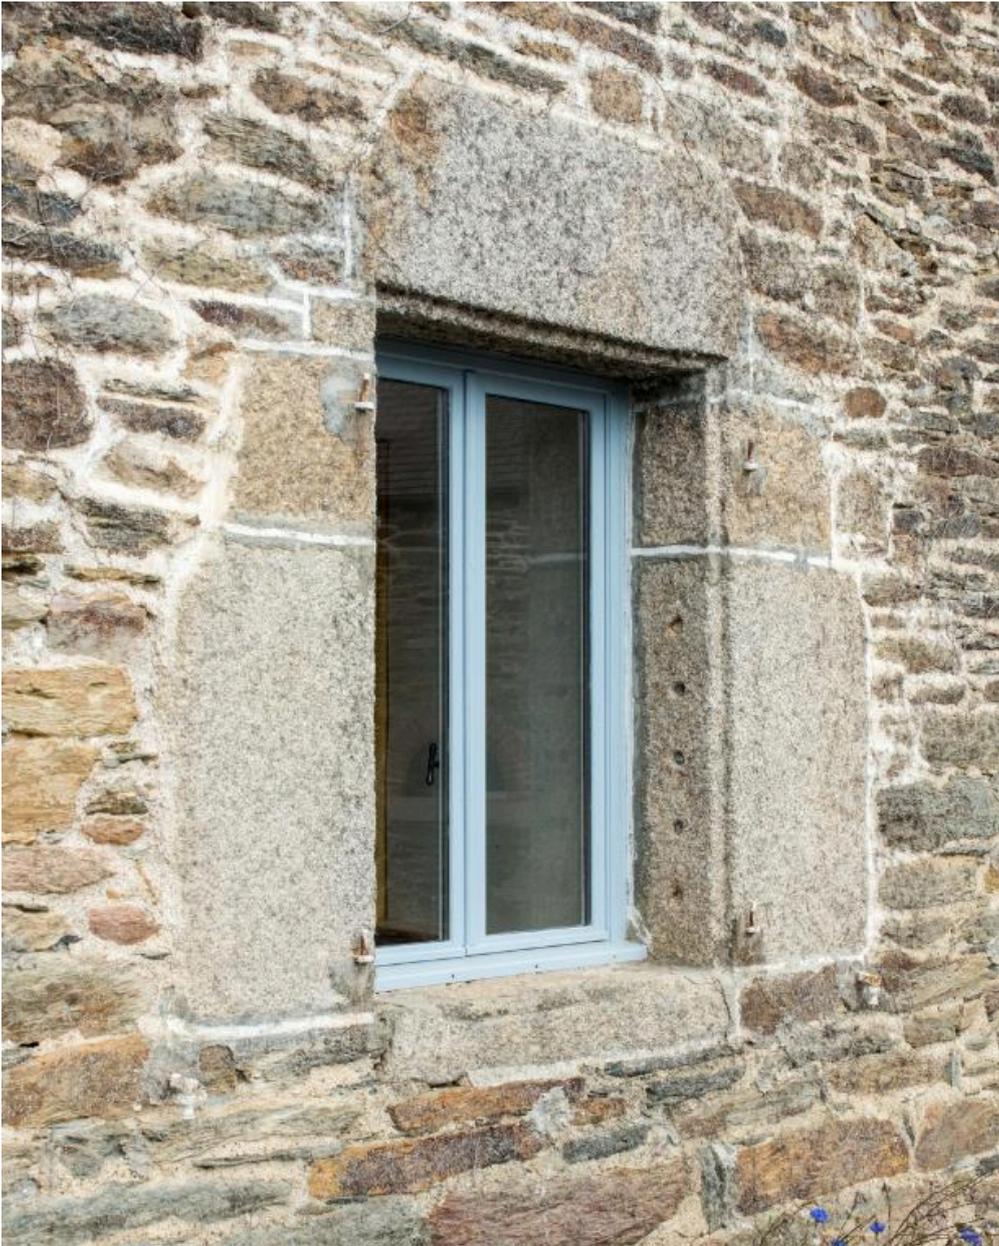
Logis est, élévation sud-est, vue générale d'une ouverture

Logis est, élévation sud-est, vue générale d'une ouverture
Phot. Charlotte Barraud
IVR53_20232200936NUCA

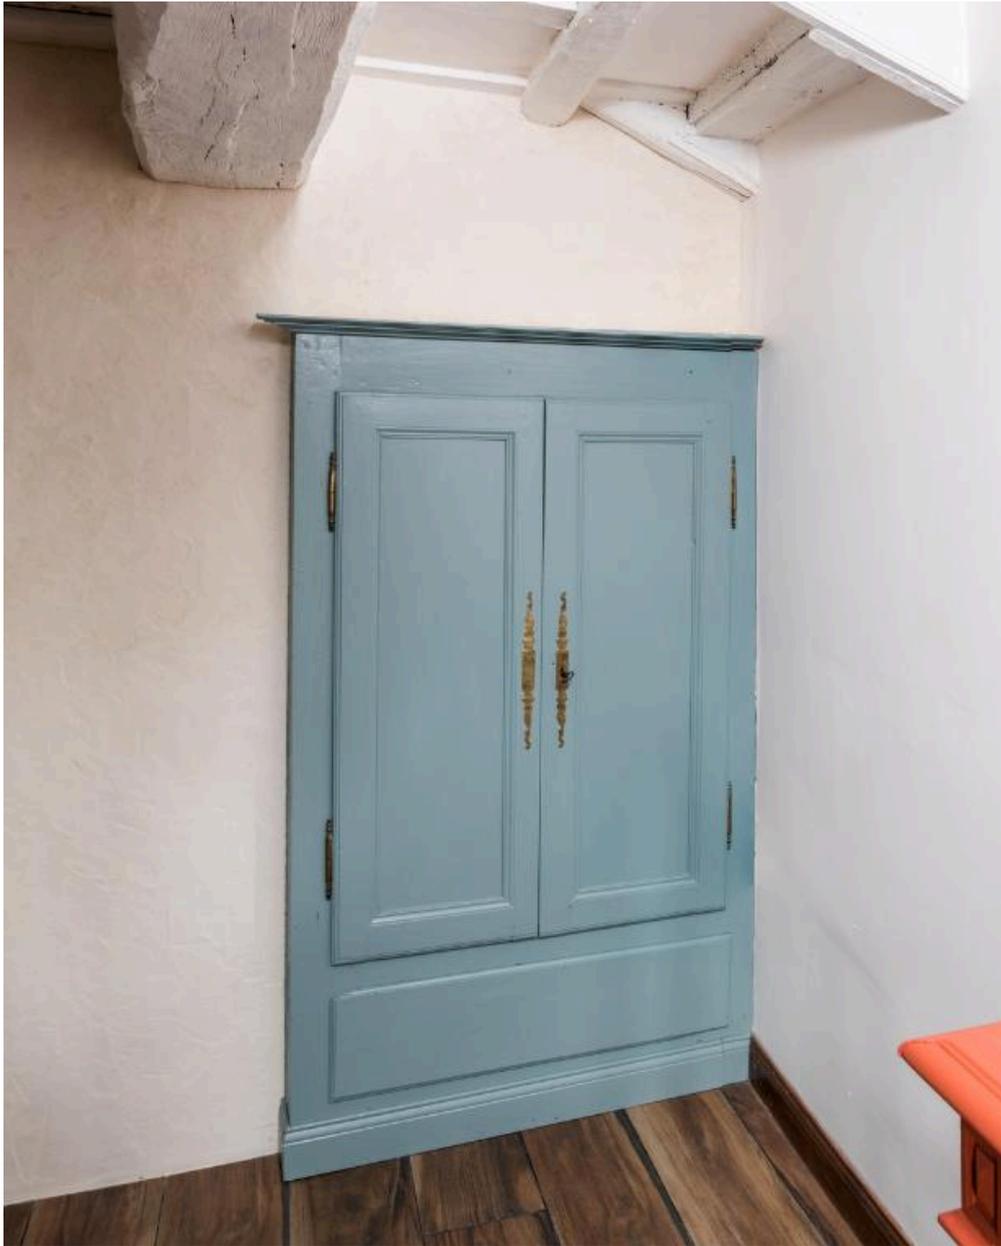
Logis ouest, pièce à feu du rez-de-chaussée, vue générale du placard mural

Logis ouest, pièce à feu
du rez-de-chaussée, vue
générale du placard mural
Phot. Charlotte Barraud
IVR53_20232200927NUCA

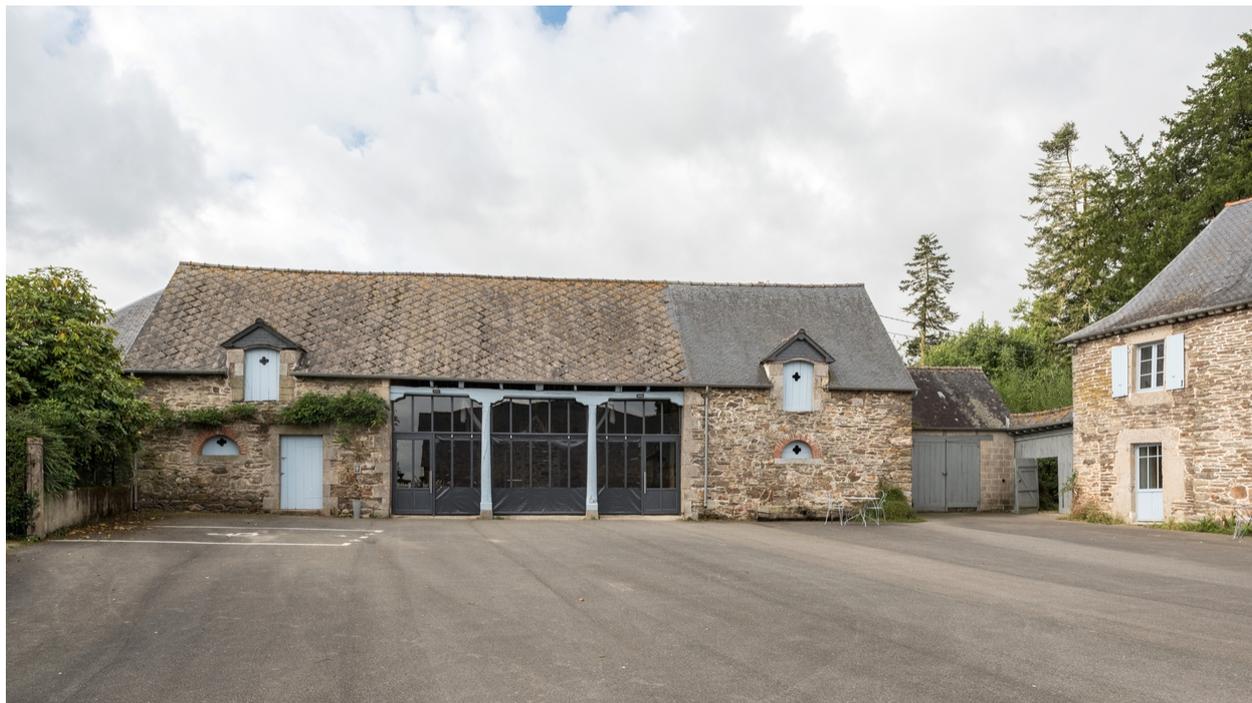
Remise, élévation nord-ouest, vue générale

Remise, élévation nord-
ouest, vue générale
Phot. Charlotte Barraud
IVR53_20232200933NUCA

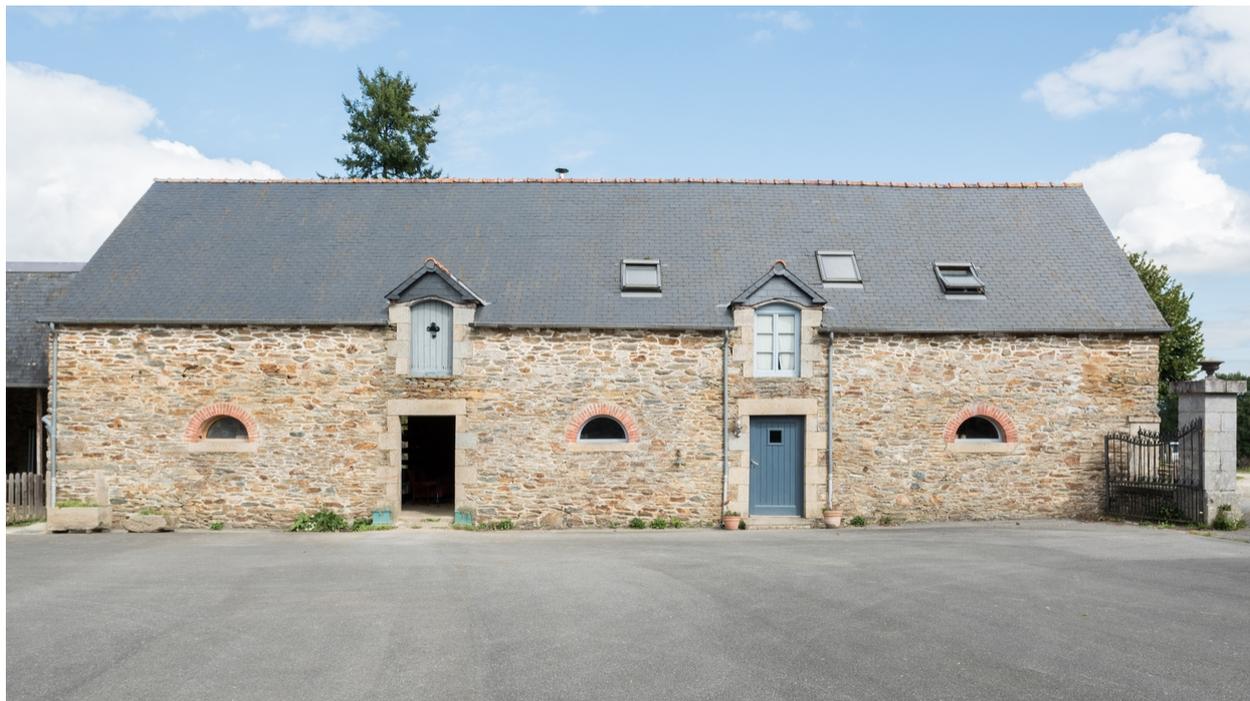
Etable, élévation sud-ouest, vue générale

Etable, élévation sud-
ouest, vue générale
Phot. Charlotte Barraud
IVR53_20232200942NUCA
