Bretagne, Côtes-d'Armor
Perros-Guirec
Île-aux-Moines

Murs de soutènement et d'enceinte de la caserne, Île-aux-Moines (Perros-Guirec)

Numéro de dossier : IA22007176
Date de l'enquête initiale : 2007
Date(s) de rédaction : 2007
Cadre de l'étude : inventaire préliminaire Perros-Guirec
Degré d'étude : recensé

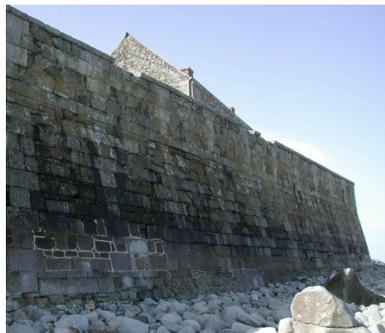
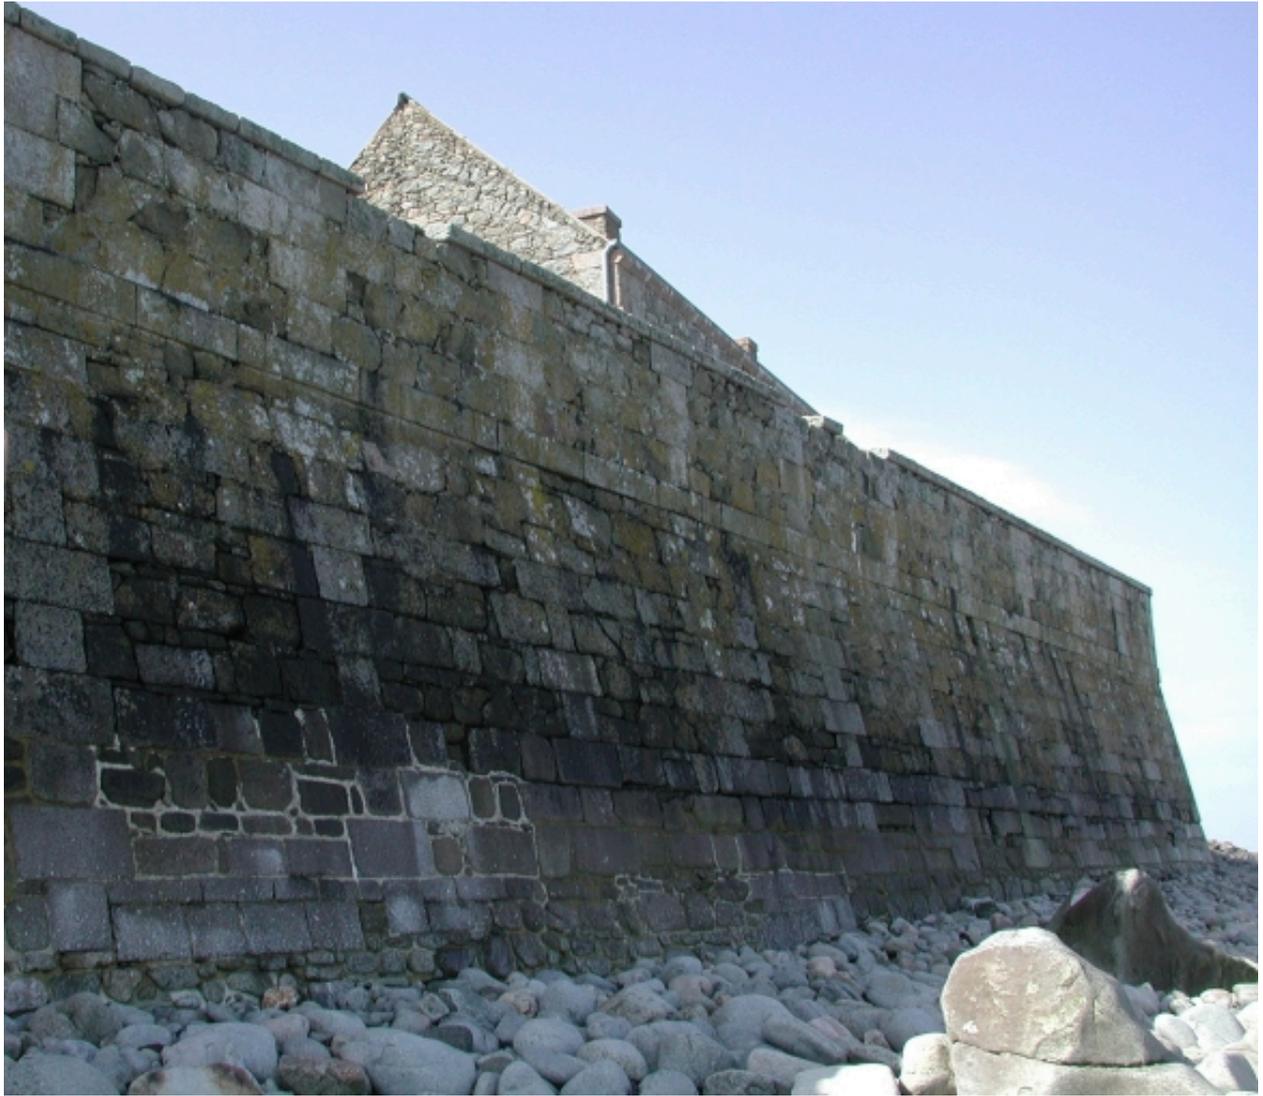
Vue générale du mur d'enceinte de la caserne
Phot. Guy Prigent
IVR53_20062208705NUCA

Vue générale du mur d'enceinte de la caserne

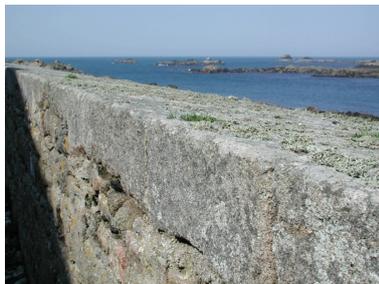
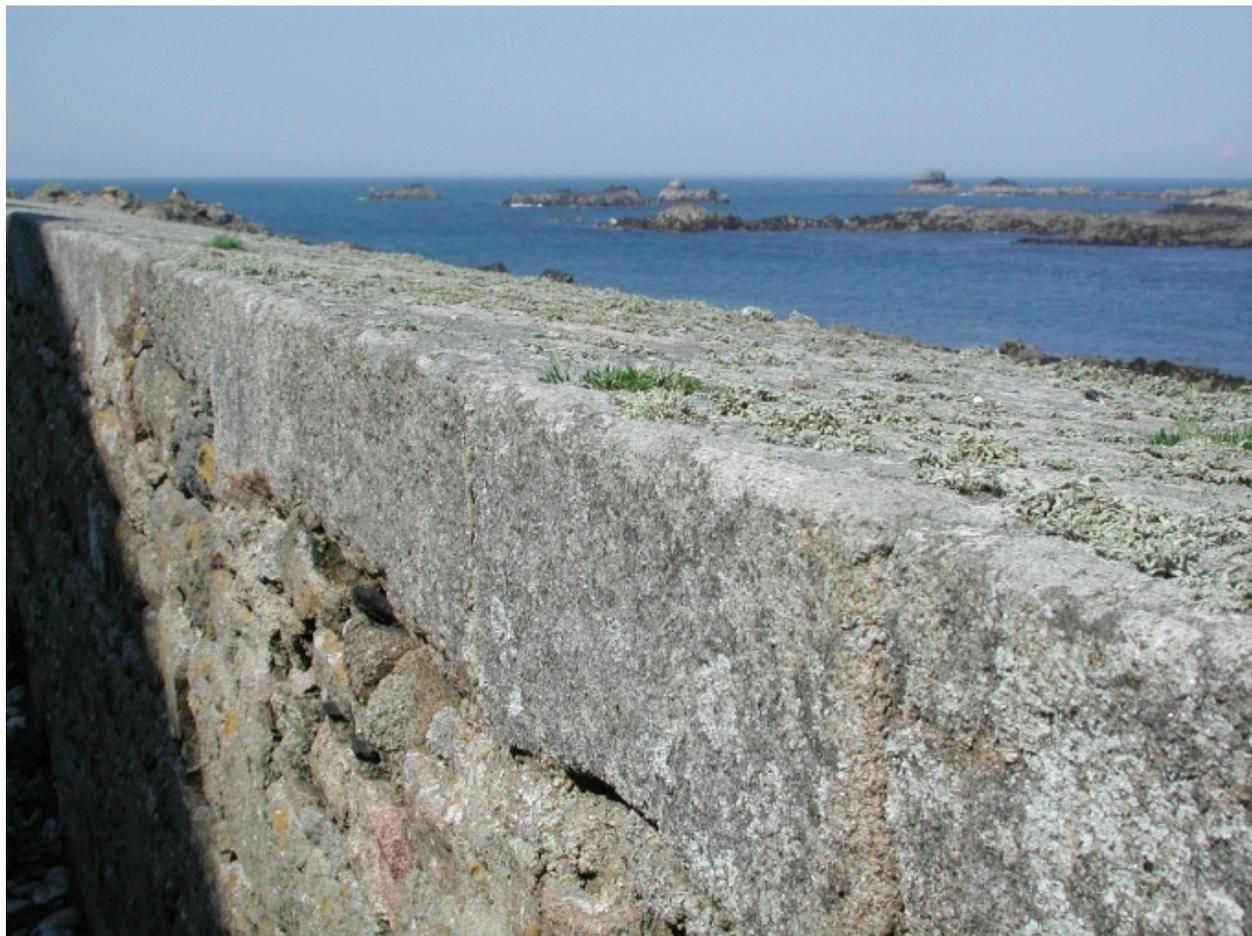
Vue du mur d'enceinte de la caserne en pierres de taille
Phot. Guy Prigent
IVR53_20062208844NUCA

Vue du mur d'enceinte de la caserne en pierres de taille

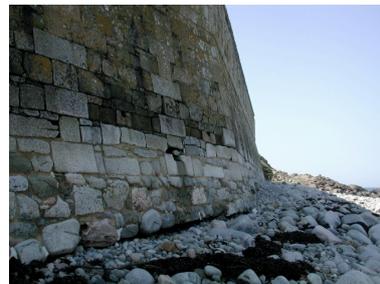
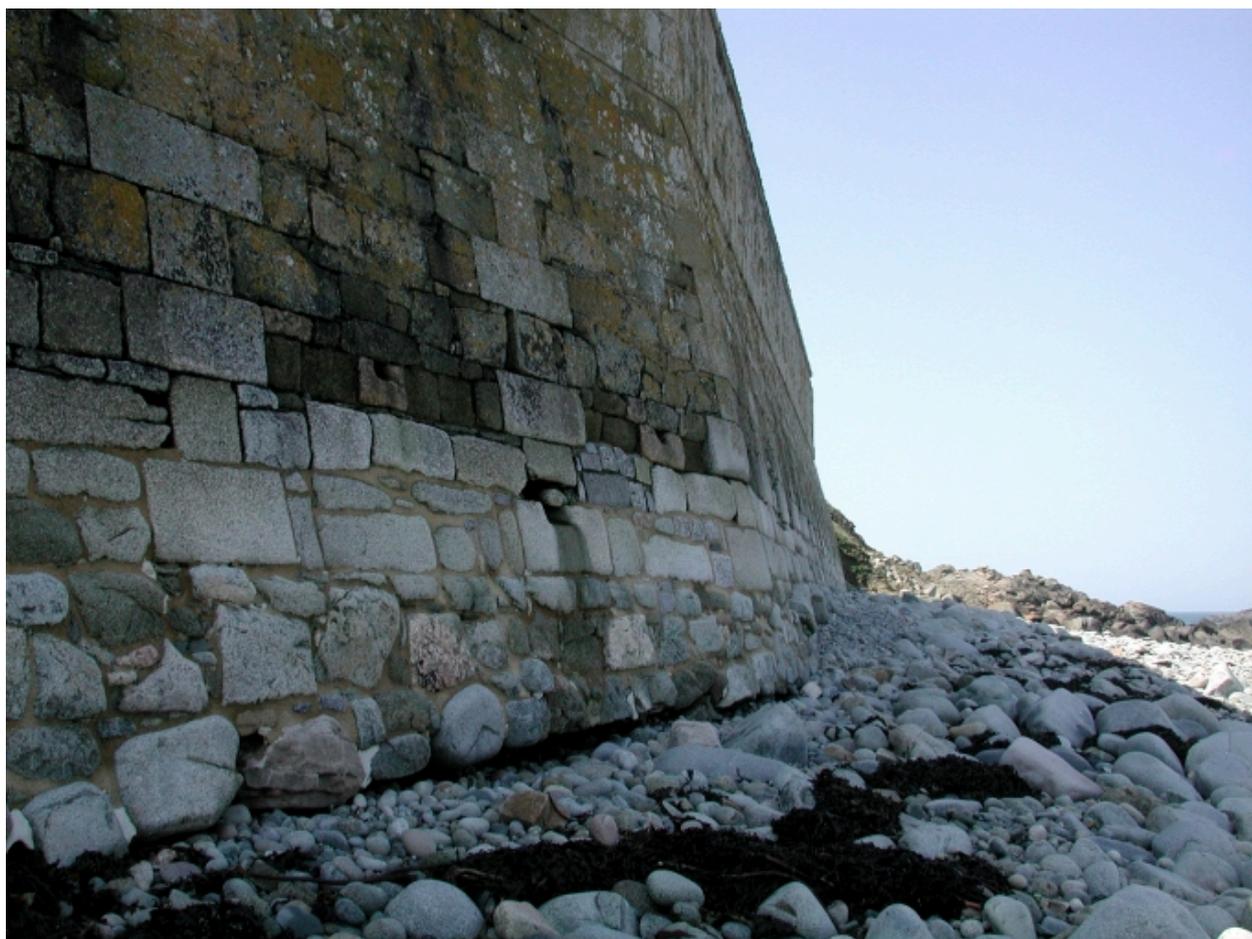
Soubassements du mur de soutènement de la caserne refait en 1999
Phot. Guy Prigent
IVR53_20062208829NUCA

Soubassements du mur de soutènement de la caserne refait en 1999

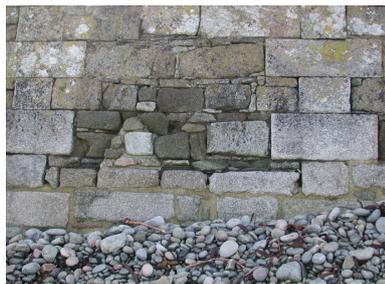
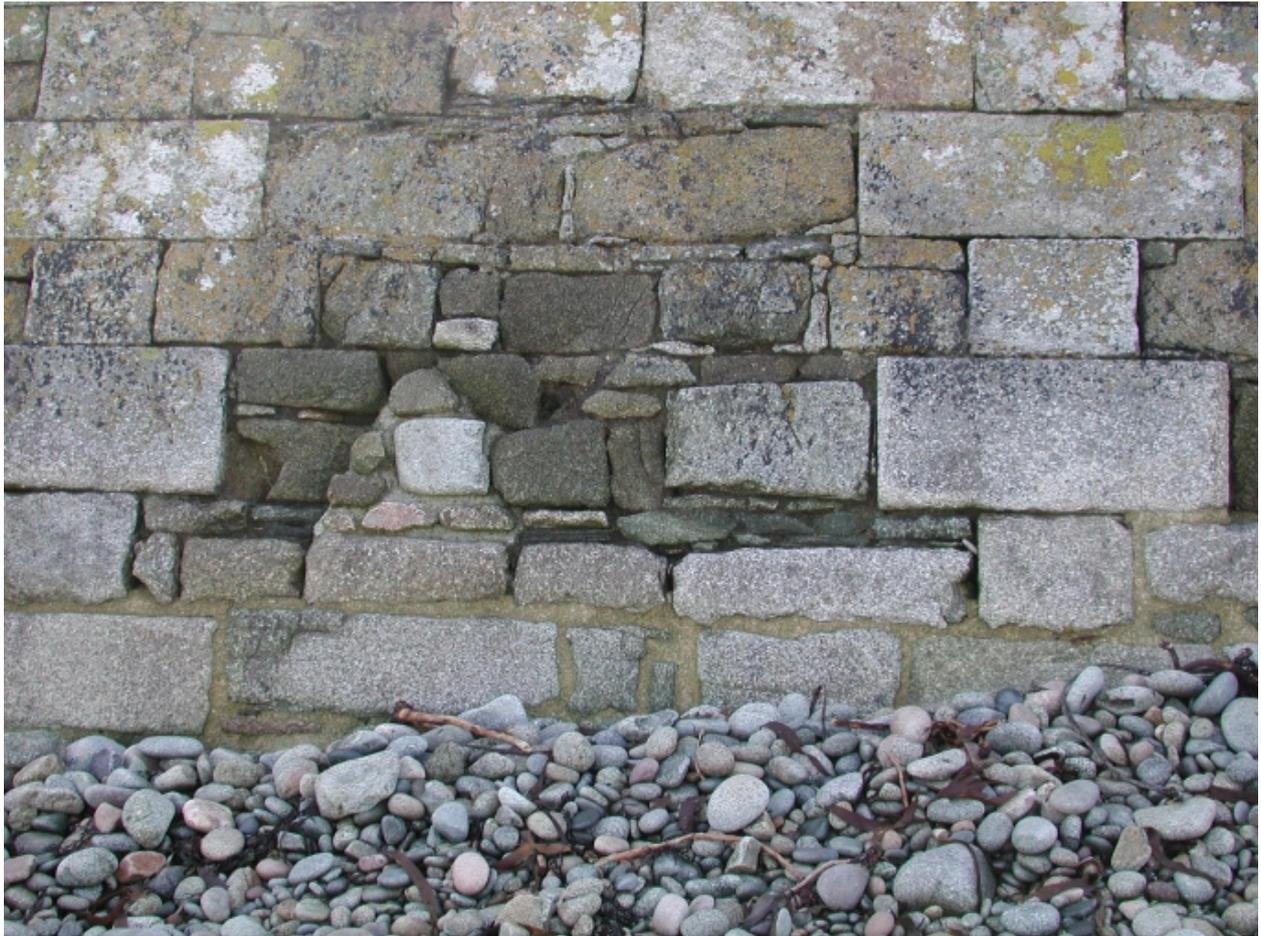
Détail d'une restauration au niveau du soubassement du mur de soutènement, construit en moellons et pierres de taille
Phot. Guy Prigent
IVR53_20062208709NUCA

Détail d'une restauration au niveau du soubassement du mur de soutènement, construit en moellons et pierres de taille

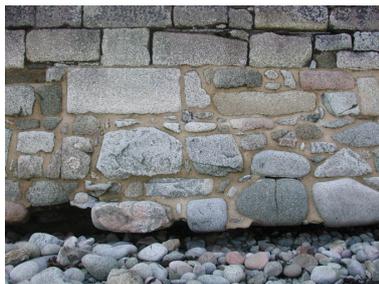
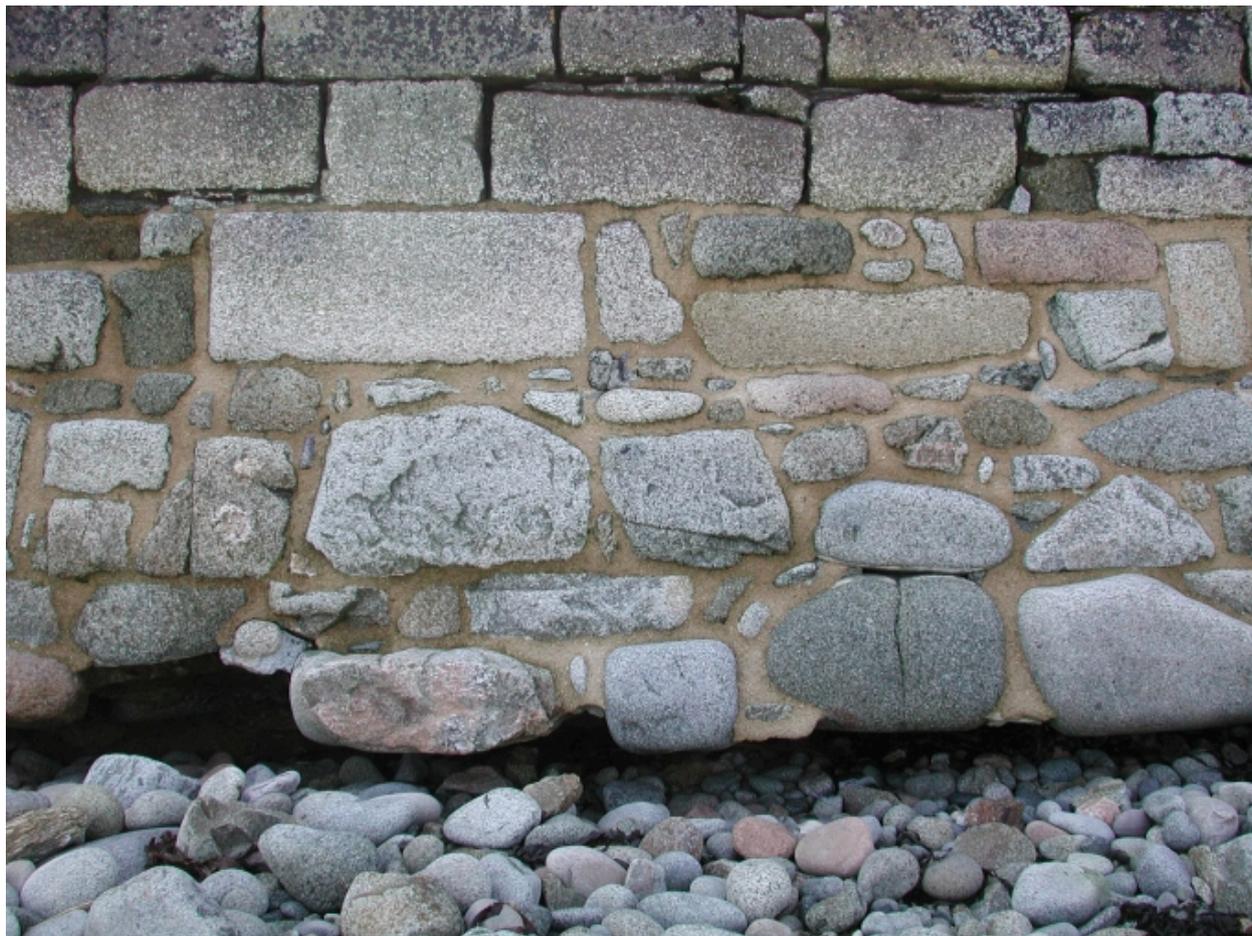
Détails : plage de galets et mur décaissé, attaqué par le ressac
Phot. Guy Prigent
IVR53_20062208830NUCA

Détails : plage de galets et mur décaissé, attaqué par le ressac

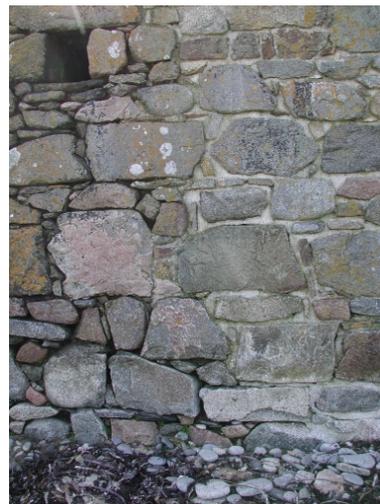
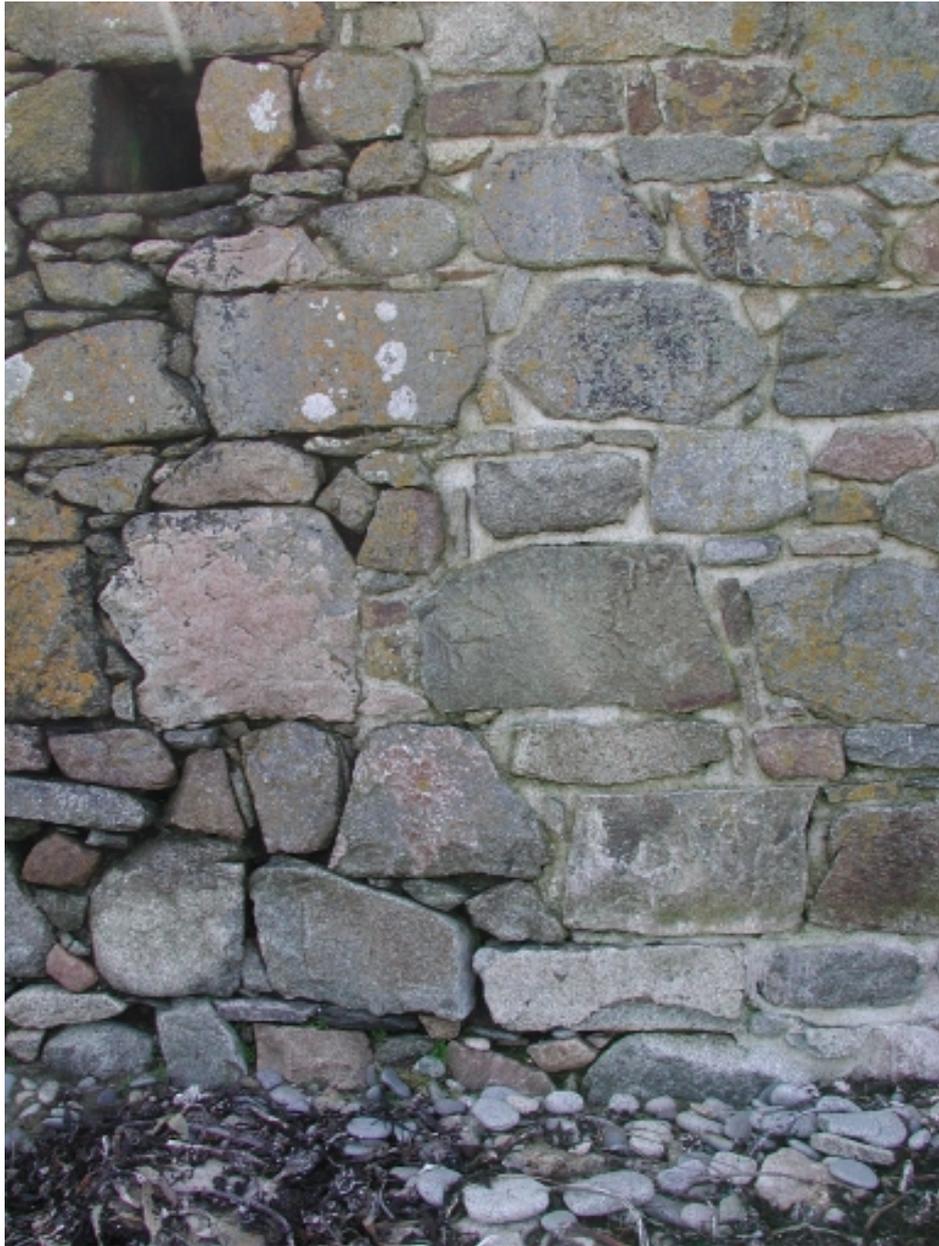
Détail de la maçonnerie du mur de soutènement : partie jointoillée et partie en pierre sèches de moellon
Phot. Guy Prigent
IVR53_20062208710NUCA

Détail de la maçonnerie du mur de soutènement : partie jointoillée et partie en pierre sèches de moellon

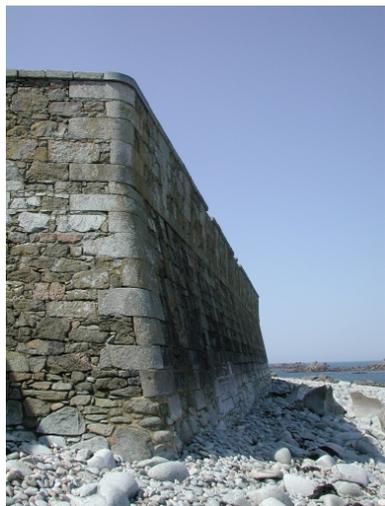
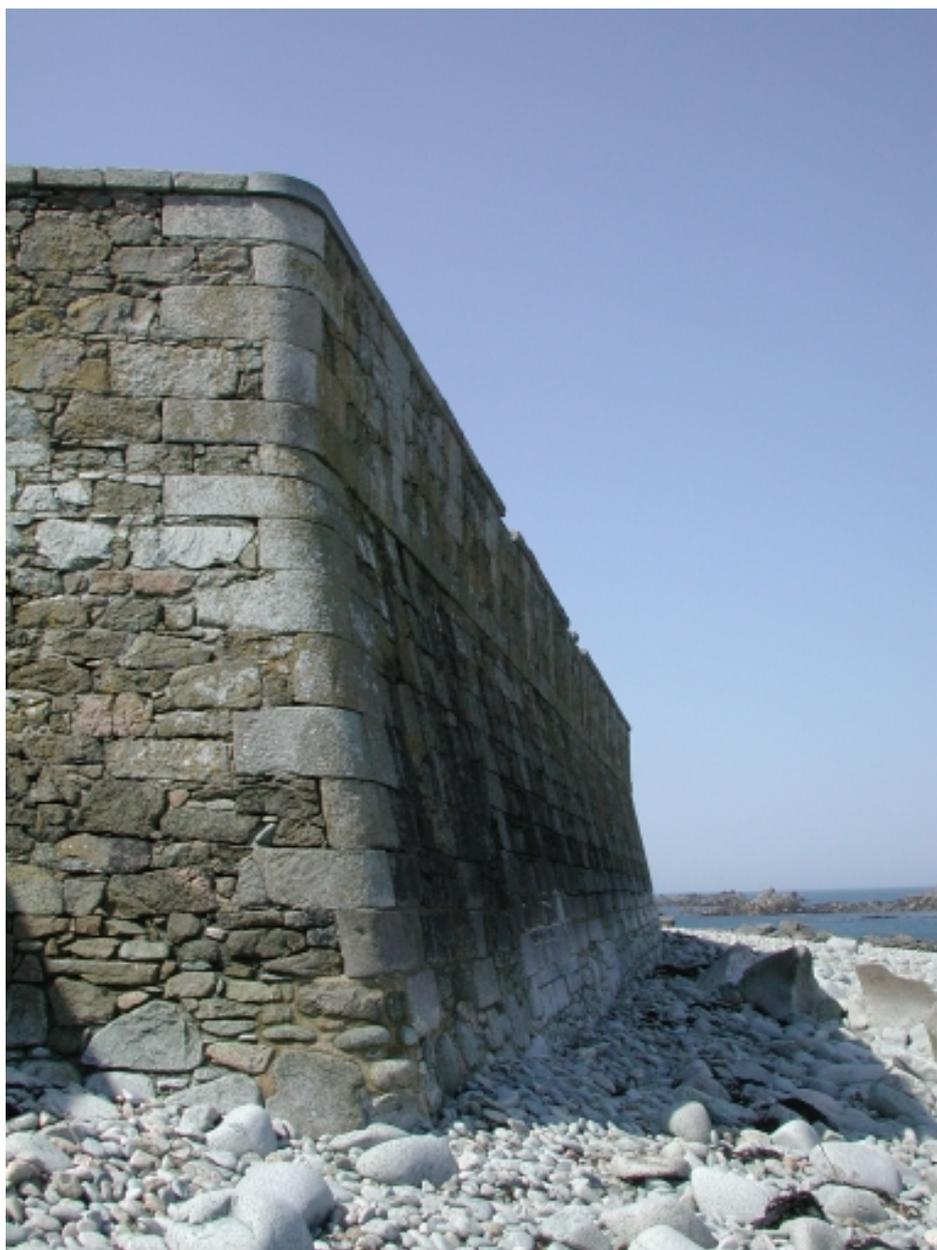
Vue du mur de retour du mur d'enceinte côté est
Phot. Guy Prigent
IVR53_20062208832NUCA

Vue du mur de retour du mur d'enceinte côté est

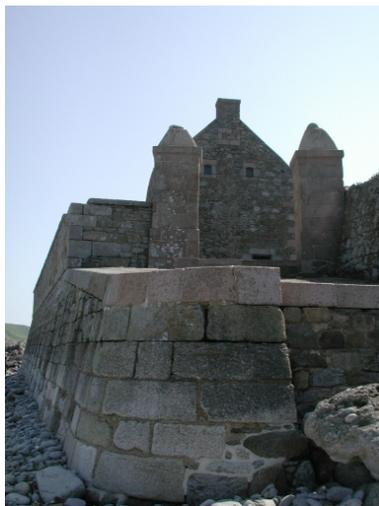
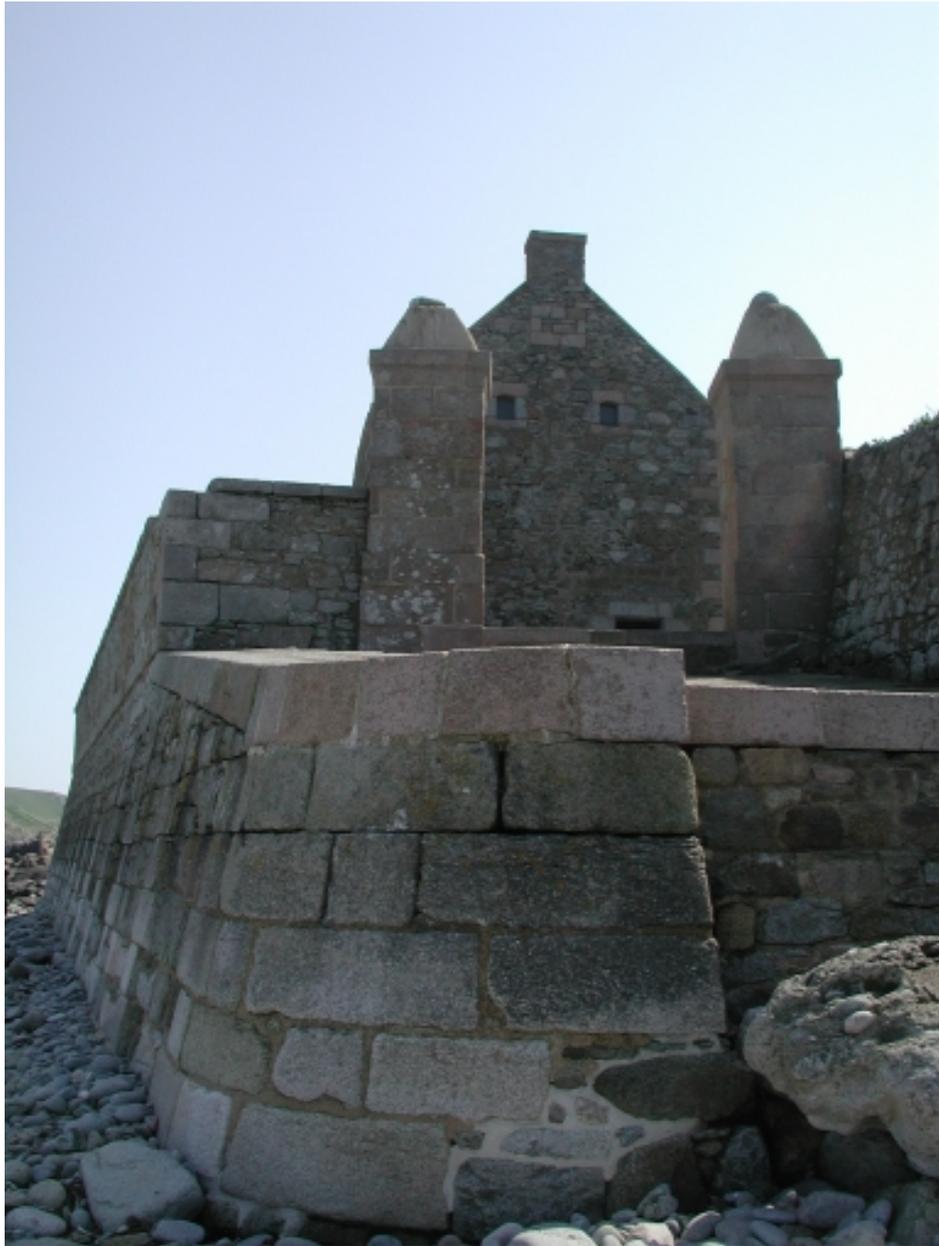
Vue du mur de ceinture de la caserne côté est
Phot. Guy Prigent
IVR53_20062208828NUCA

Vue du mur de ceinture de la caserne côté est

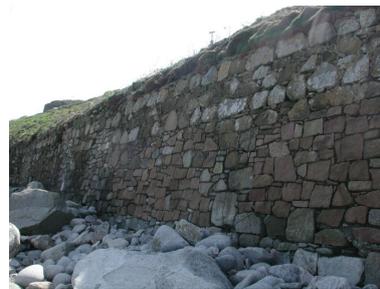
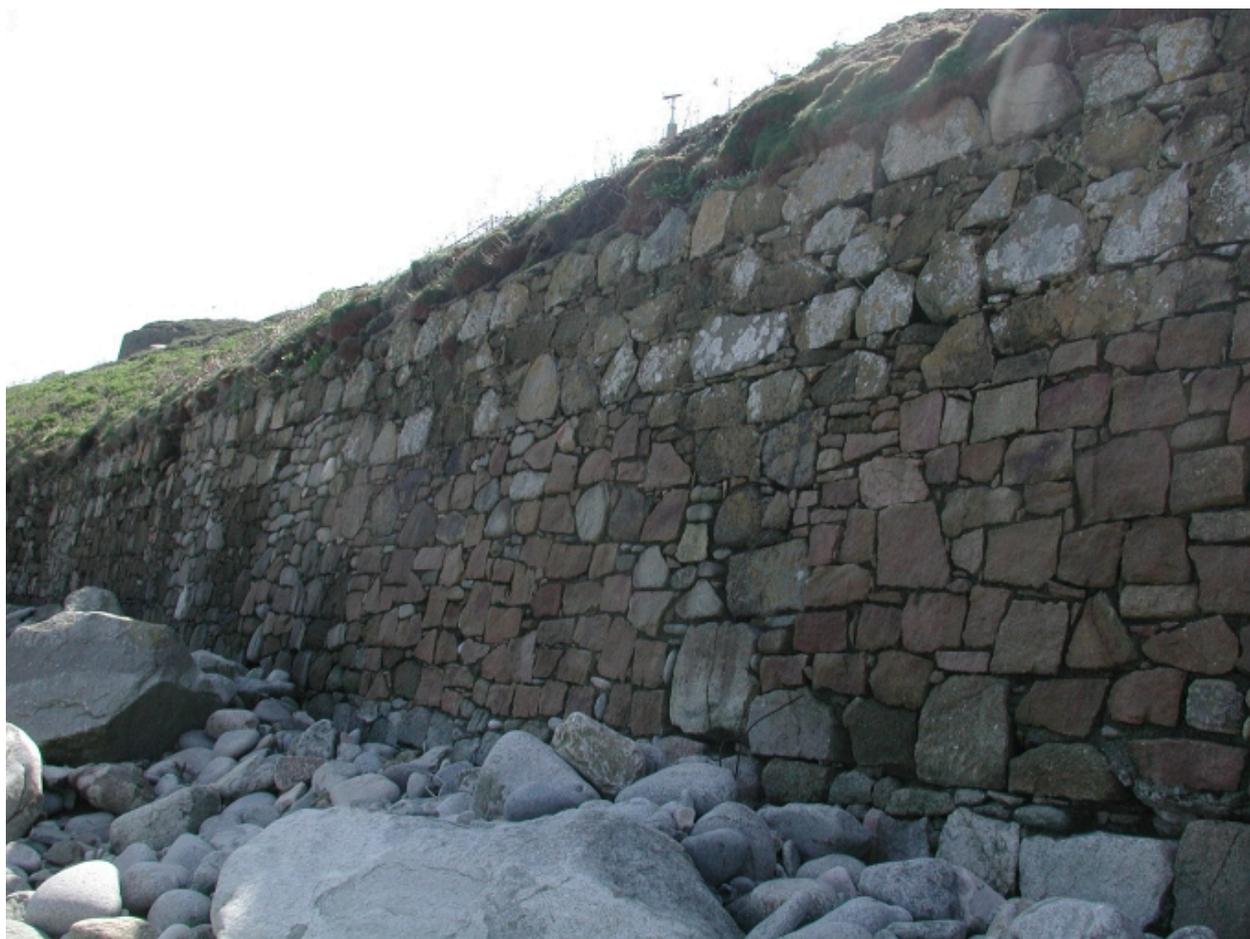
Murs de soutènement du talus refaits en 1999, côté est
Phot. Guy Prigent
IVR53_20062208831NUCA

Murs de soutènement du talus refaits en 1999, côté est

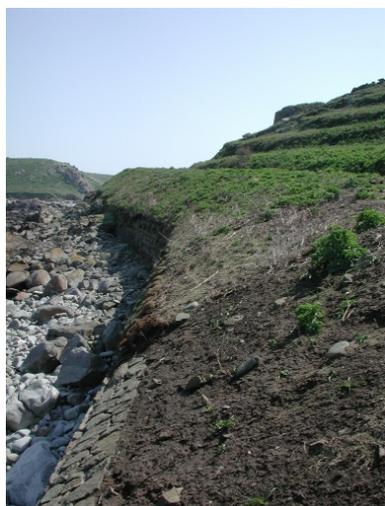
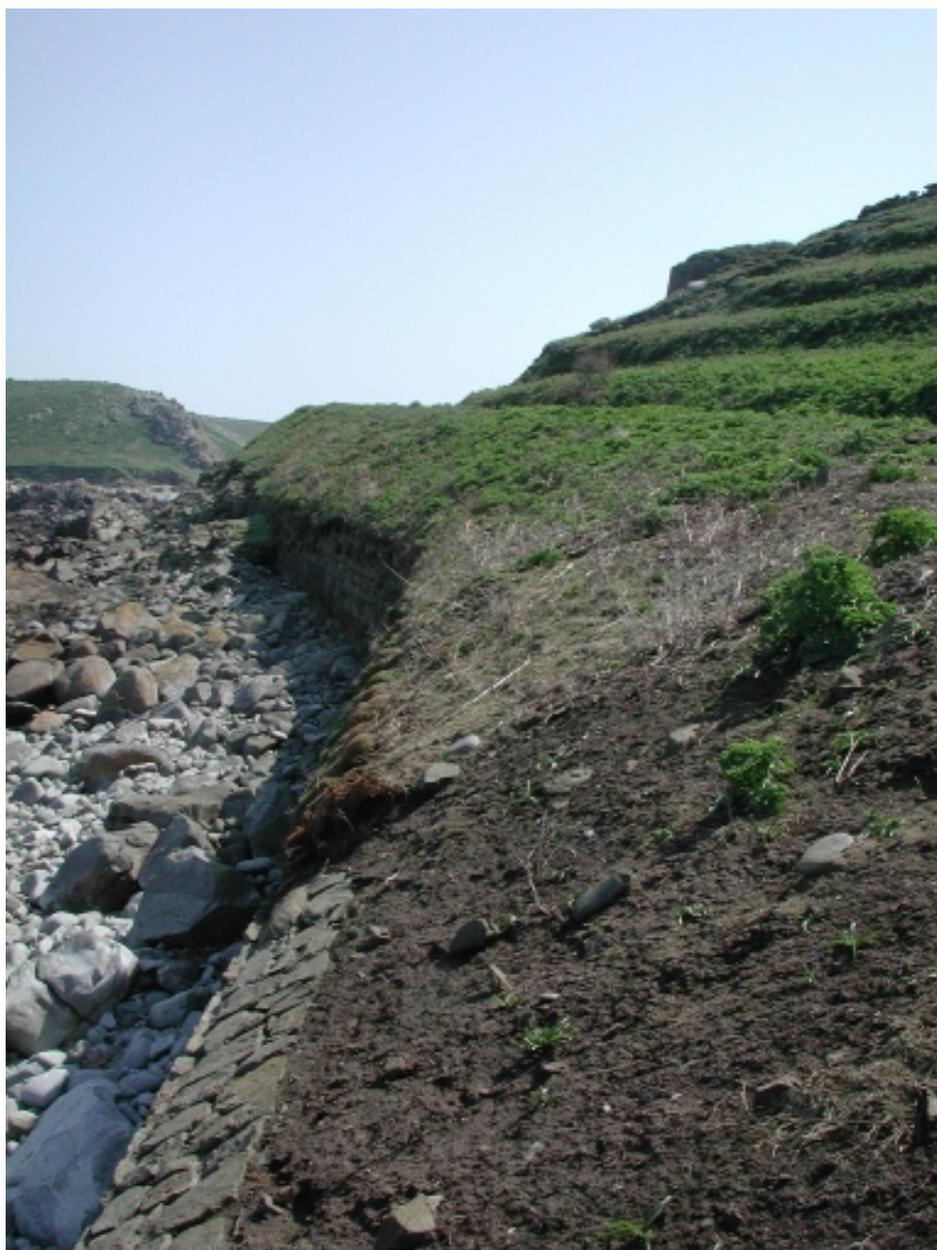
Vue du mur d'enceinte et de soutènement, côté est de la caserne, talutage et mur refaits en 1999
Phot. Guy Prigent
IVR53_20062208833NUCA

Vue du mur d'enceinte et de soutènement, côté est de la caserne, talutage et mur refaits en 1999

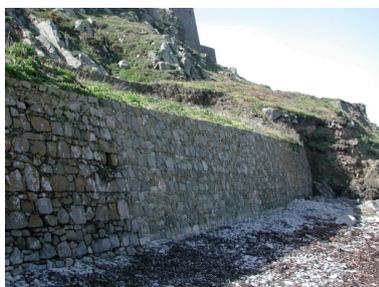
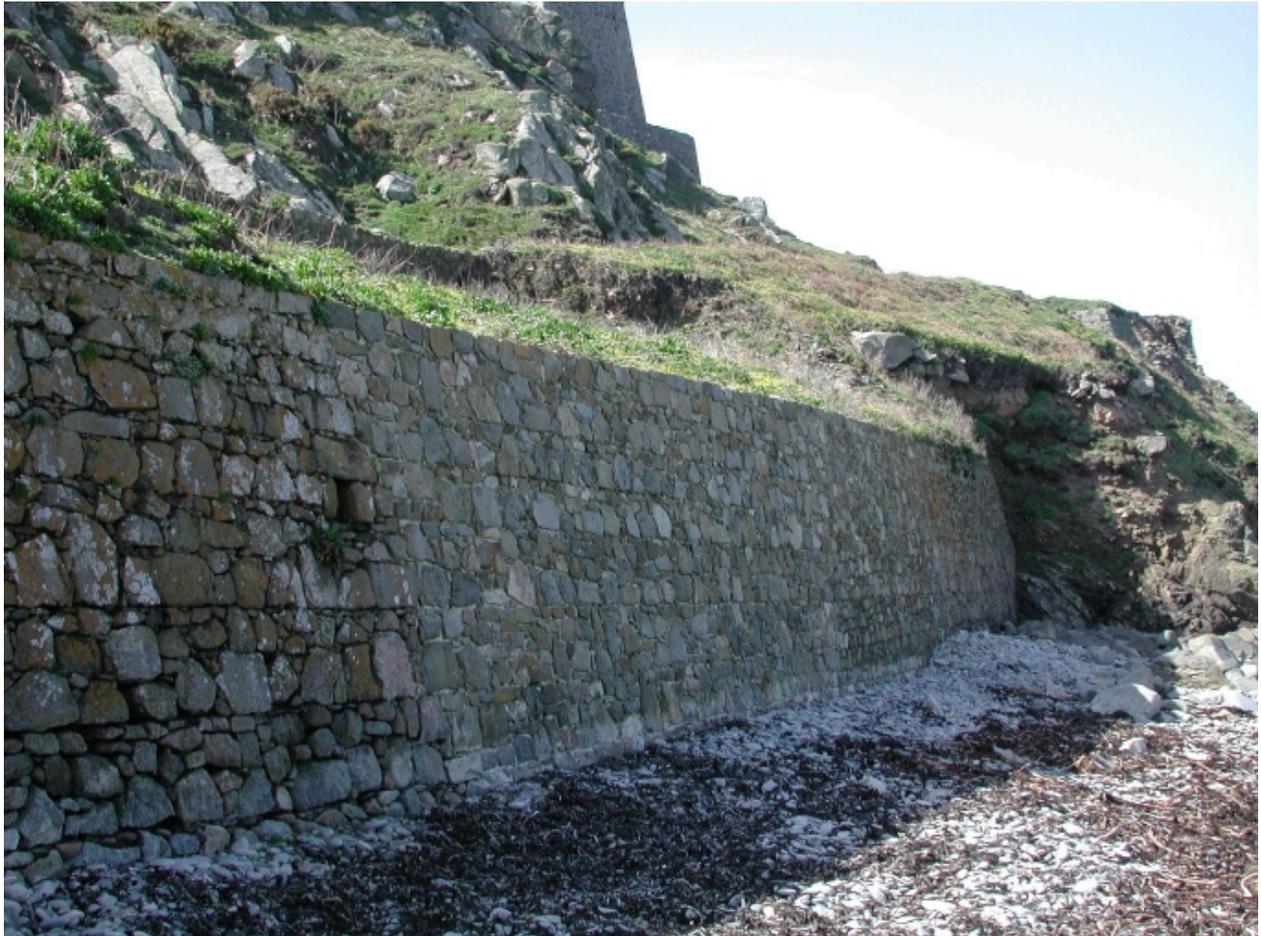
Vue du mur de soutènement et de défense littorale le long du chemin de ronde à l'ouest de la caserne
Phot. Guy Prigent
IVR53_20062208708NUCA

Vue du mur de soutènement et de défense littorale le long du chemin de ronde à l'ouest de la caserne

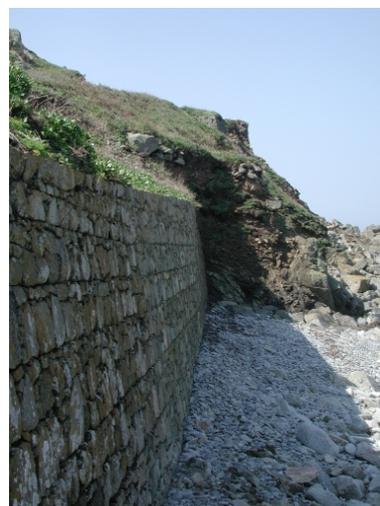
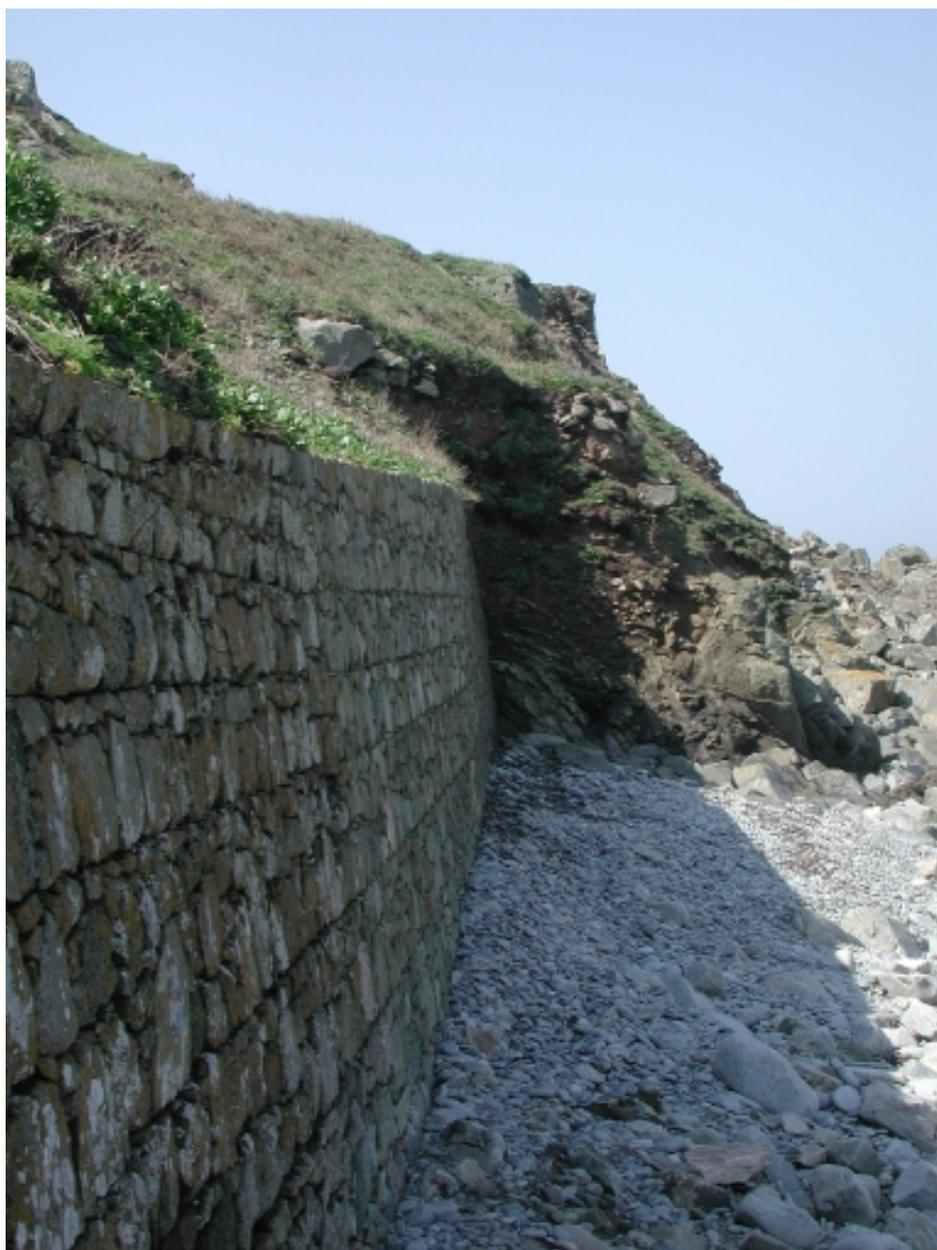
Mur de soutènement du sentier de garde, dans la continuité de la caserne, côté ouest
Phot. Guy Prigent
IVR53_20062208835NUCA

Mur de soutènement du sentier de garde, dans la continuité de la caserne, côté ouest

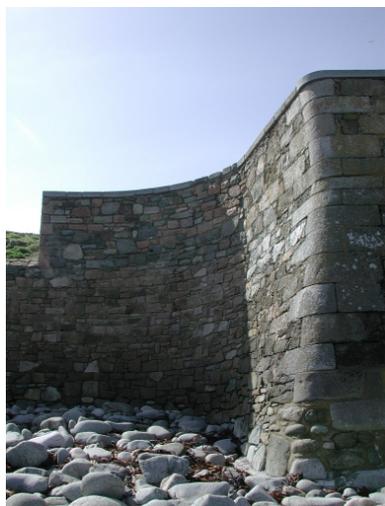
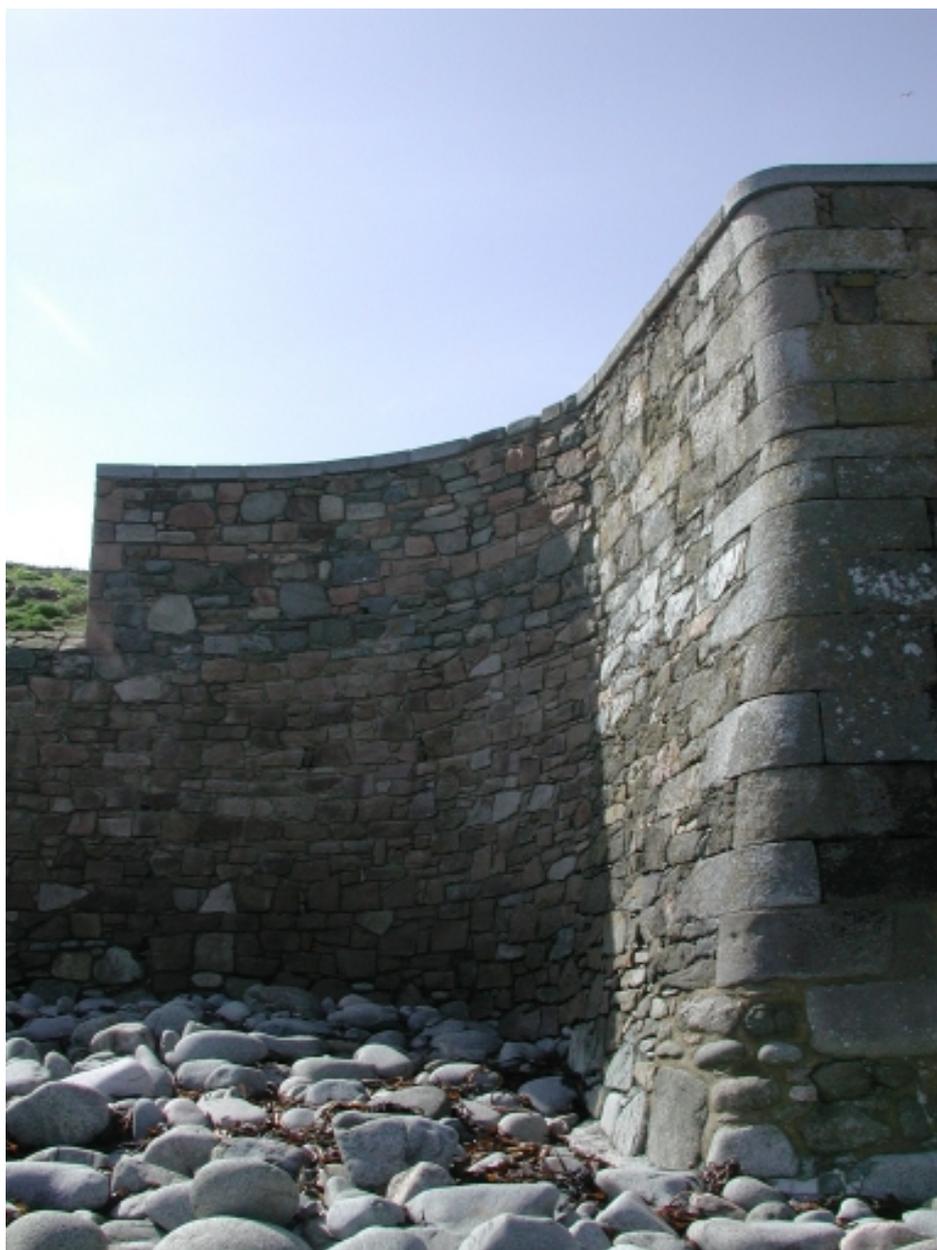
Vue de la forme du mur
d'enceinte de la caserne, en
prolongation du mur de soutènement
Phot. Guy Prigent
IVR53_20062208706NUCA

Vue de la forme du mur d'enceinte de la caserne, en prolongation du mur de soutènement

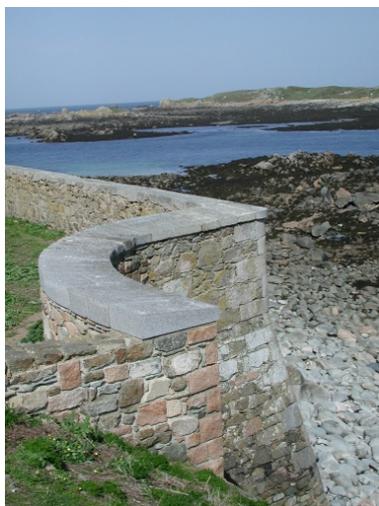
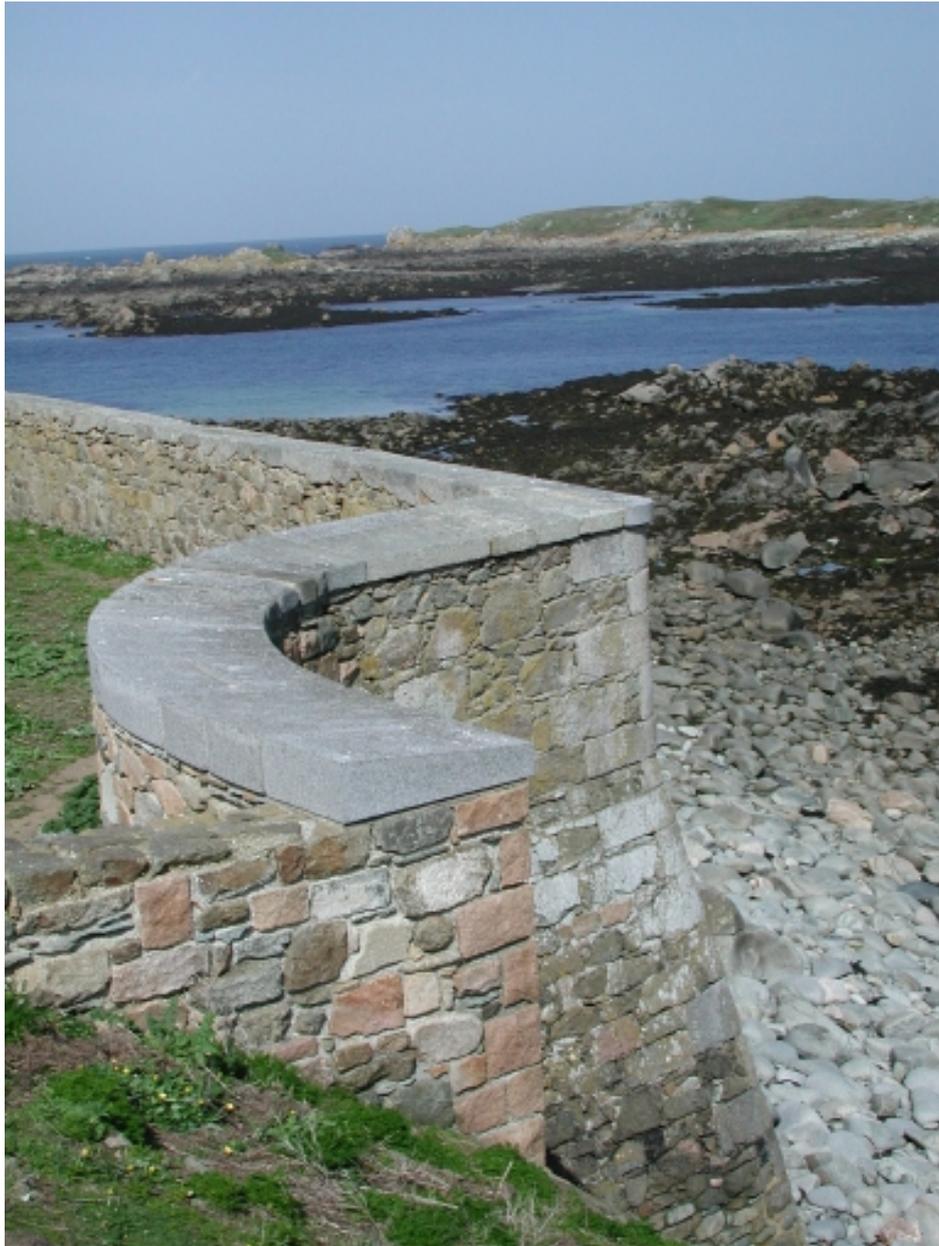
Vue d'une partie du parapet du
mur d'enceinte de la caserne,
recouvert de dalles de granit
Phot. Guy Prigent
IVR53_20062208707NUCA

Vue d'une partie du parapet du mur d'enceinte de la caserne, recouvert de dalles de granit

Les murs d'enceinte et de soutènement sont construits partiellement en moellons et en pierres de tailles (granite et galets), sur une hauteur d'environ 4 mètres, vers l'extérieur, et 1,35 mètre côté intérieur, avec un couronnement pentu en dalles de granit, et un fruit peu prononcé. Cependant, les angles sont arrondis avec des pierres taillées en chaîne d'angle. Le soubassement du mur principal qui protège la façade nord de la caserne, est décaissé au niveau de la plage de galets. Il a été en partie refait en 1999 avec de la chaux hydraulique. Les moellons étaient en pierre de taille à l'origine. Les murs de soutènement sont situés dans le prolongement du chemin de garde, côté mer. Le parapet de l'enceinte de la caserne a été refait avec des pierres plates. Le mur de soutènement et le talus côté est de la caserne ont été refaits en 2000. Au nord-ouest, le parement du mur de soutènement a été refait sur le head en 2003, en l'absence de fondations à l'origine, avec une inclusion de béton.

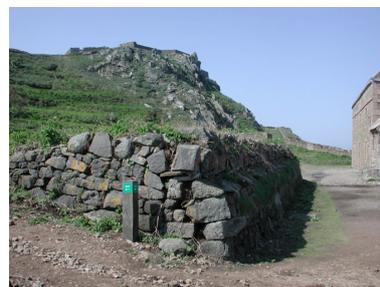
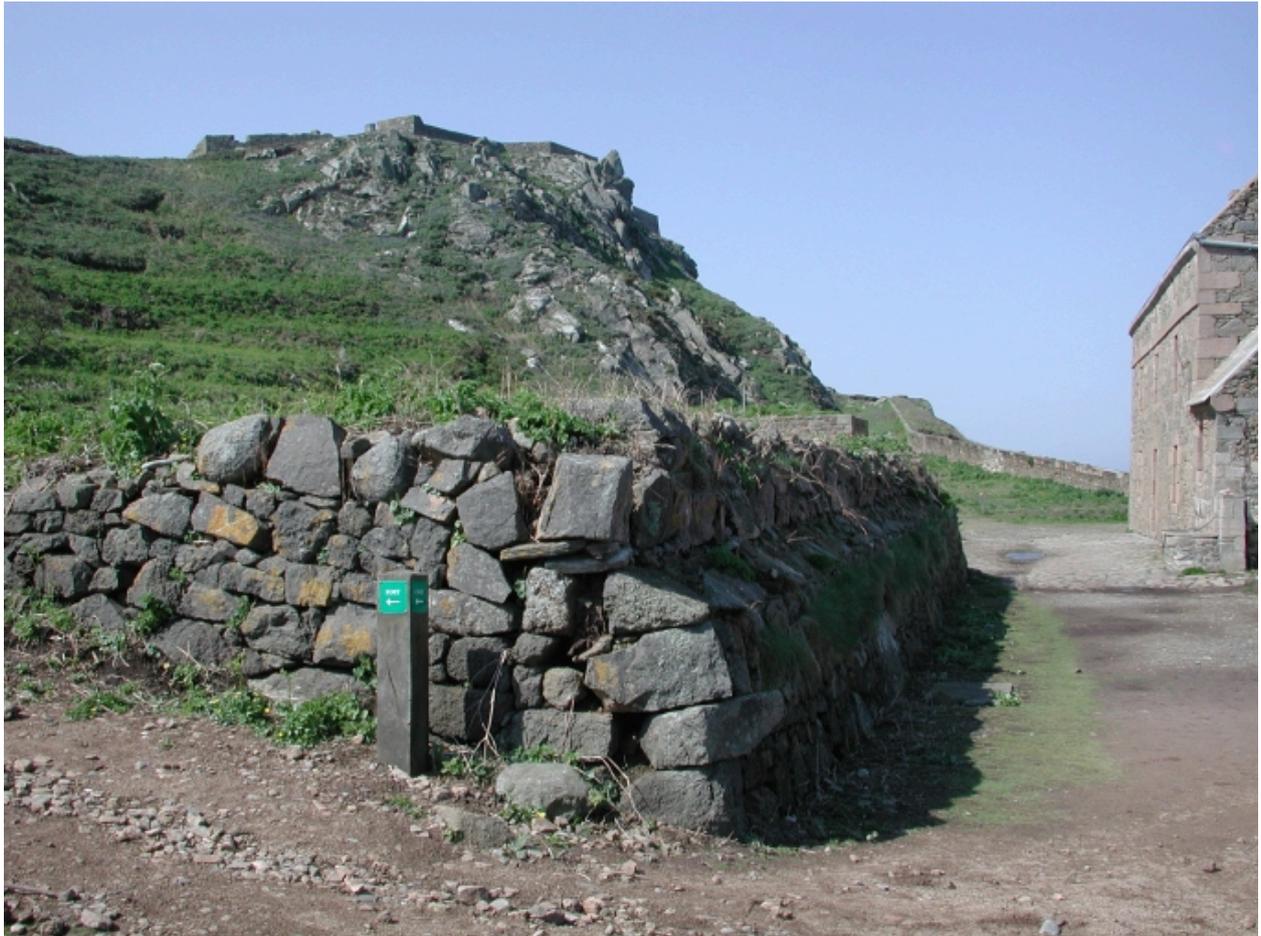
Mur de soutènement du jardin en terrasse au sud de la citadelle
Phot. Guy Prigent
IVR53_20062208834NUCA

Mur de soutènement du jardin en terrasse au sud de la citadelle
