## **Batterie de côte du Vieux quai (n° 3), Quai Tristan Corbière, Le Port (Roscoff)**

Numéro de dossier : IA29000910

Cadre de l'étude : enquête thématique régionale Inventaire des fortifications littorales de Bretagne, enquête thématique régionale Inventaire des héritages militaires en Bretagne

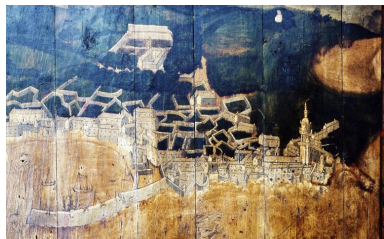
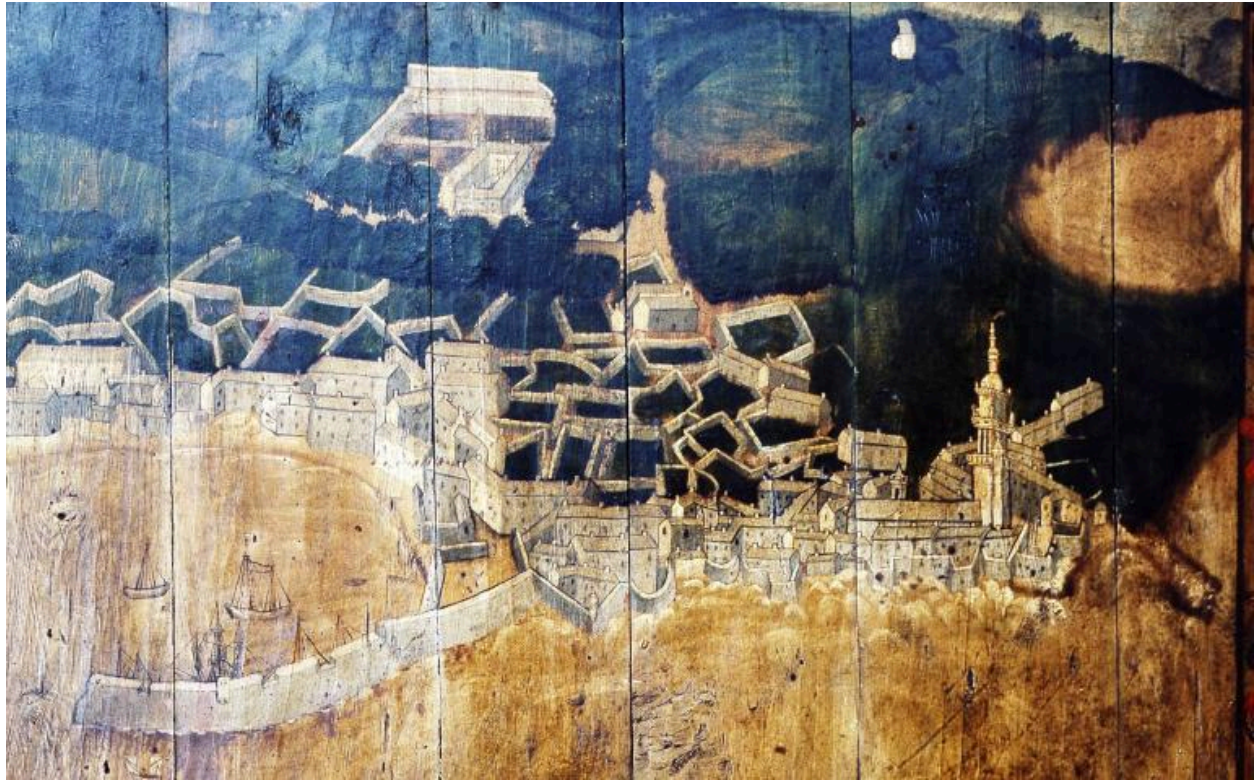
Représentation du port de Roscoff  
au 18e siècle : on peut voir les  
trois embrasures et les latrines  
du quai (détail d'une peinture sur  
bois réalisée dans une maison de  
marchand de Roscoff datée de 1603)

Représentation du port de Roscoff au 18e siècle : on peut voir les trois embrasures et les latrines du quai (détail d'une peinture sur bois réalisée dans une maison de marchand de Roscoff datée de 1603)

La construction du Vieux quai de Roscoff a commencé au milieu du 16<sup>e</sup> siècle pour s'achever au milieu du 18<sup>e</sup> siècle. Trois embrasures et des latrines en bretèche figurent sur la représentation du port de Roscoff au 18<sup>e</sup> siècle, elles pourraient dater du 17<sup>e</sup> siècle ou du début du 18<sup>e</sup> siècle.

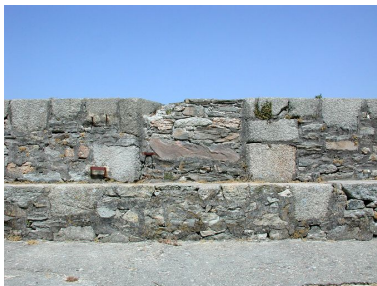
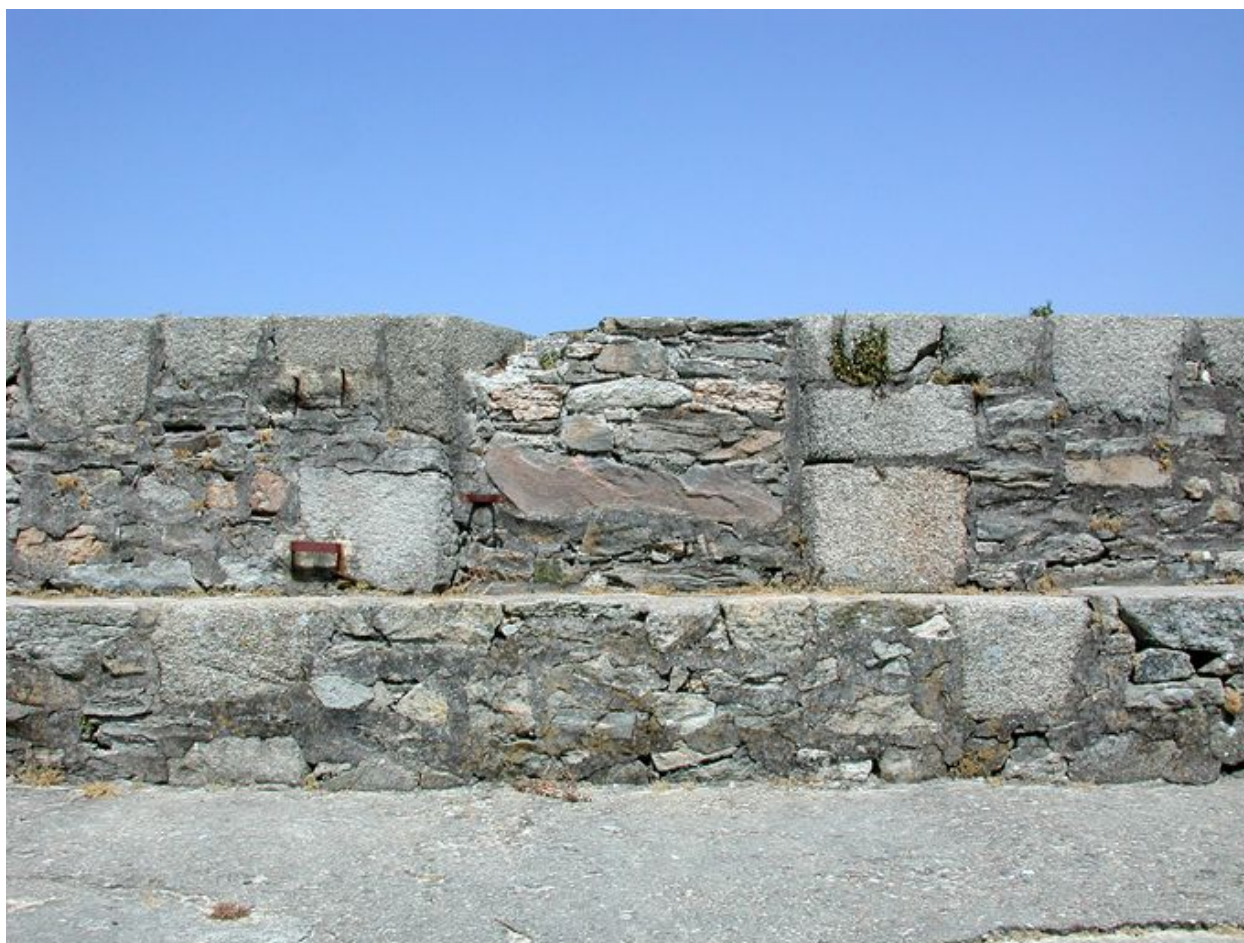
Vue de l'emplacement de  
l'embrasure bouchée (état en 2002)  
Phot. Guillaume Lécueillier  
IVR53\_20022901905NUCA

Vue de l'emplacement de l'embrasure bouchée (état en 2002)

L'embrasure du Vieux quai de Roscoff (n° 2) a été débouchée en 2004.

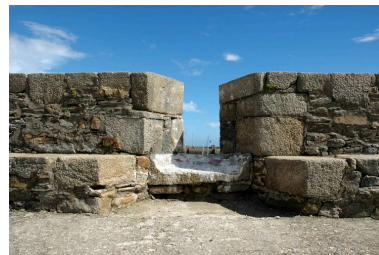
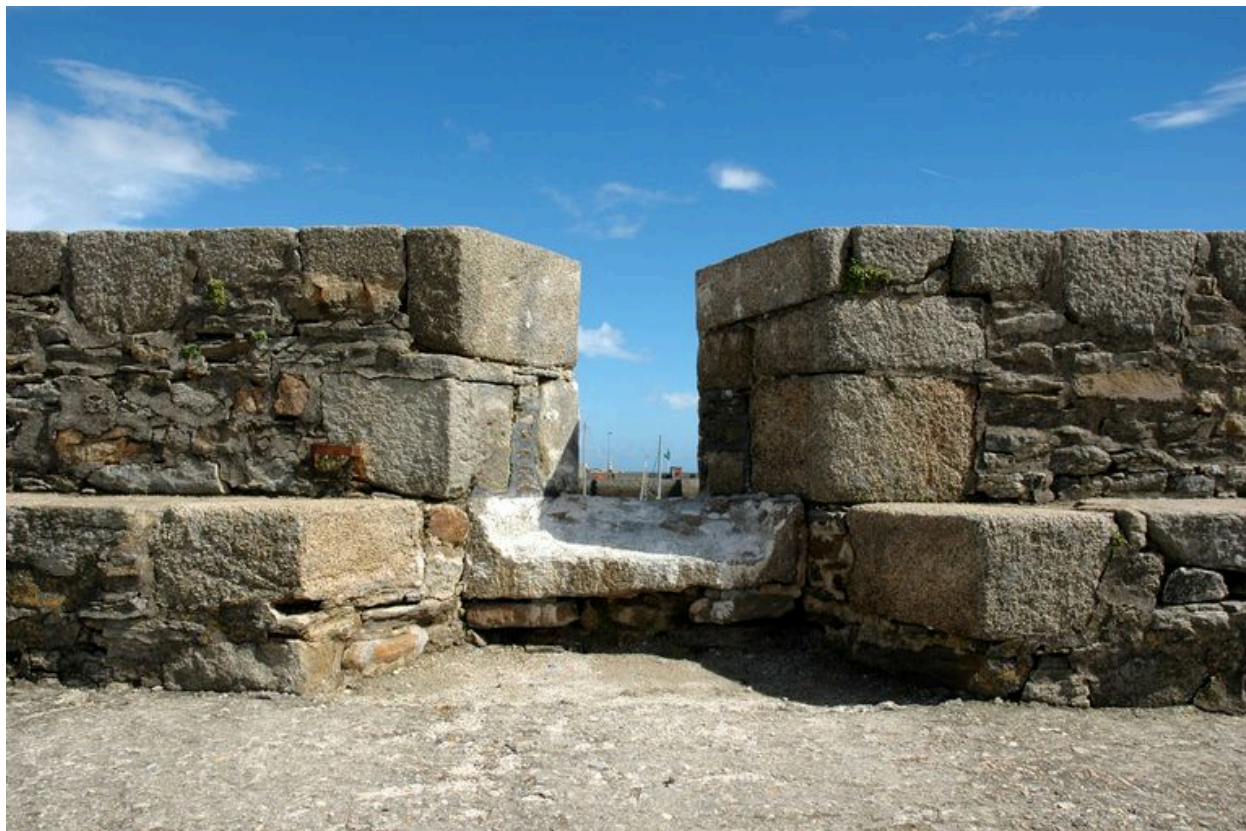
Vue de l'embrasure  
débouchée (état en 2004)  
Phot. Guillaume Lécueillier  
IVR53\_20042903926NUCA

Vue de l'embrasure débouchée (état en 2004)

Embrasure aménagée dans l'épaisseur du parapet du quai. Réalisées en pierre de taille de granite, les joues des embrasures sont inclinées afin de permettre le débattement latéral du tube du canon sur son affût. La plate-forme a été modifiée.

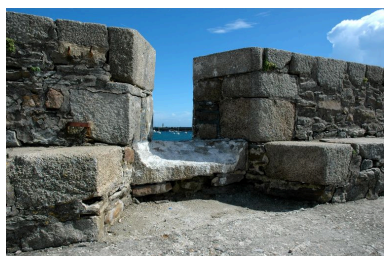
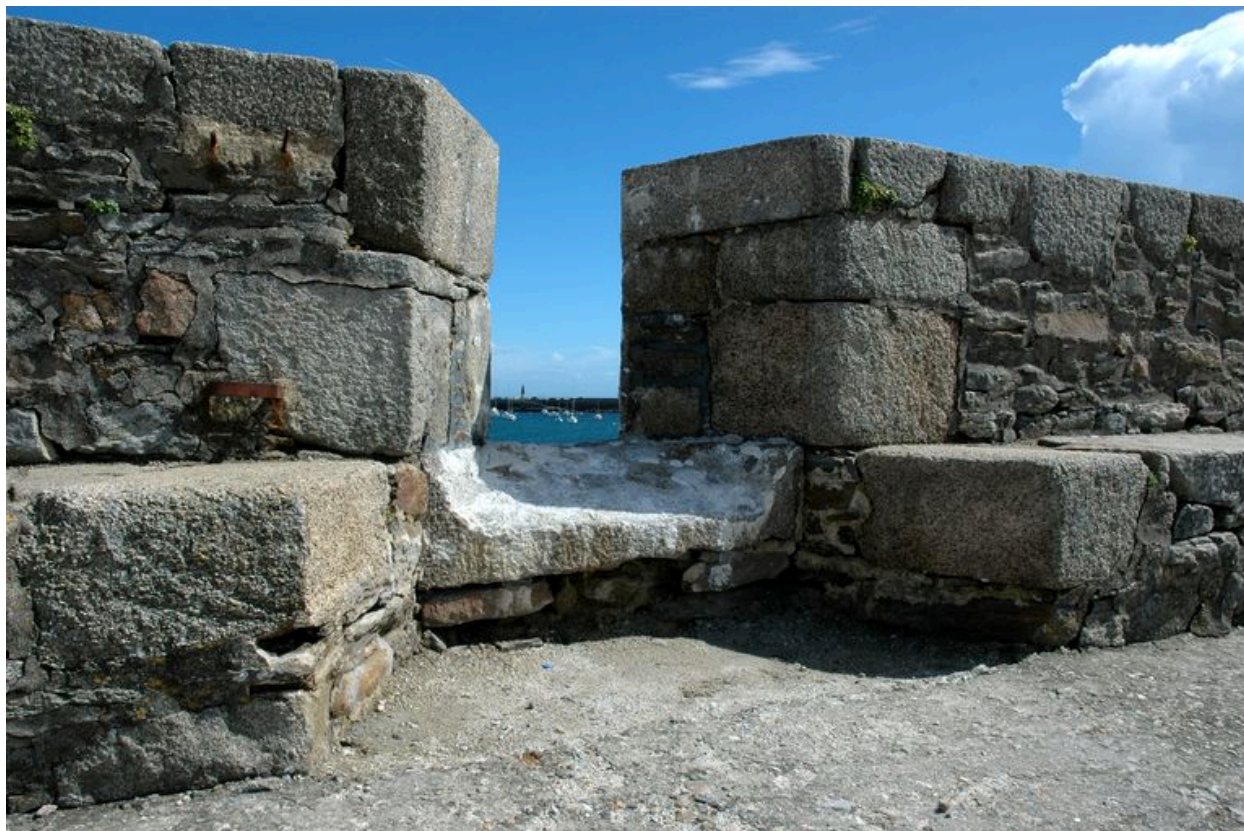
Vue de l'embrasure  
débouchée (état en 2004)  
Phot. Guillaume Lécueillier  
IVR53\_20042903927NUCA

Vue de l'embrasure débouchée (état en 2004)
