Bretagne, Côtes-d'Armor  
Perros-Guirec  
Île aux Moines

## Caserne, Île aux Moines (Perros-Guirec)

Numéro de dossier : IA22002932  
Date de l'enquête initiale : 2002  
Date(s) de rédaction : 2002  
Cadre de l'étude : enquête thématique régionale Inventaire des fortifications littorales de Bretagne  
Degré d'étude : étudié  
Référence du dossier Monument Historique : PA00089384

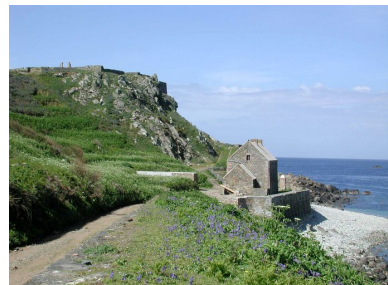
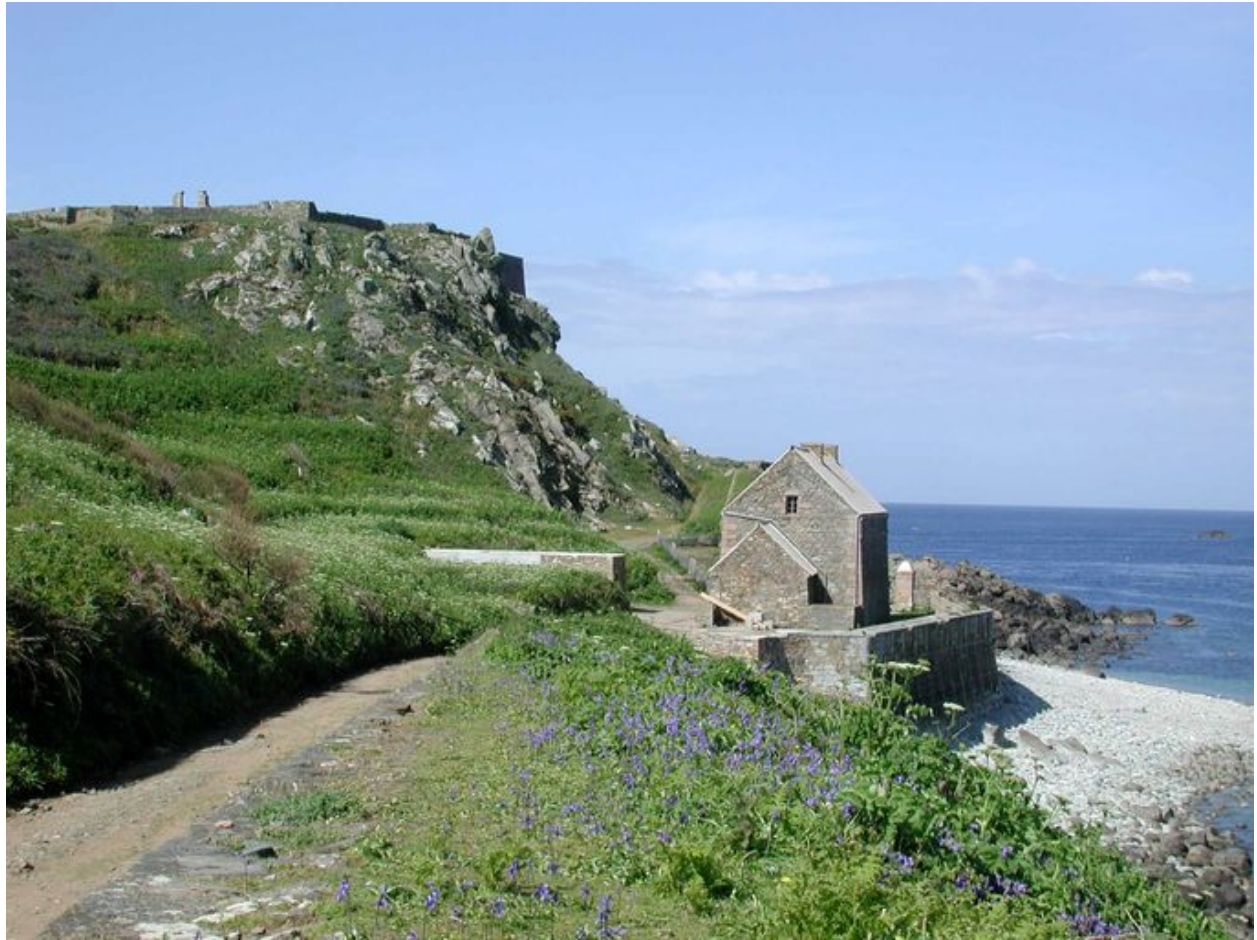
Vue générale (état en 2002). La redoute est implantée domine la caserne  
Phot. Guillaume Lécueillier  
IVR53\_20022202479NUCA

Vue générale (état en 2002). La redoute est implantée domine la caserne

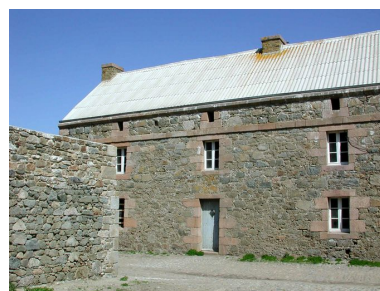
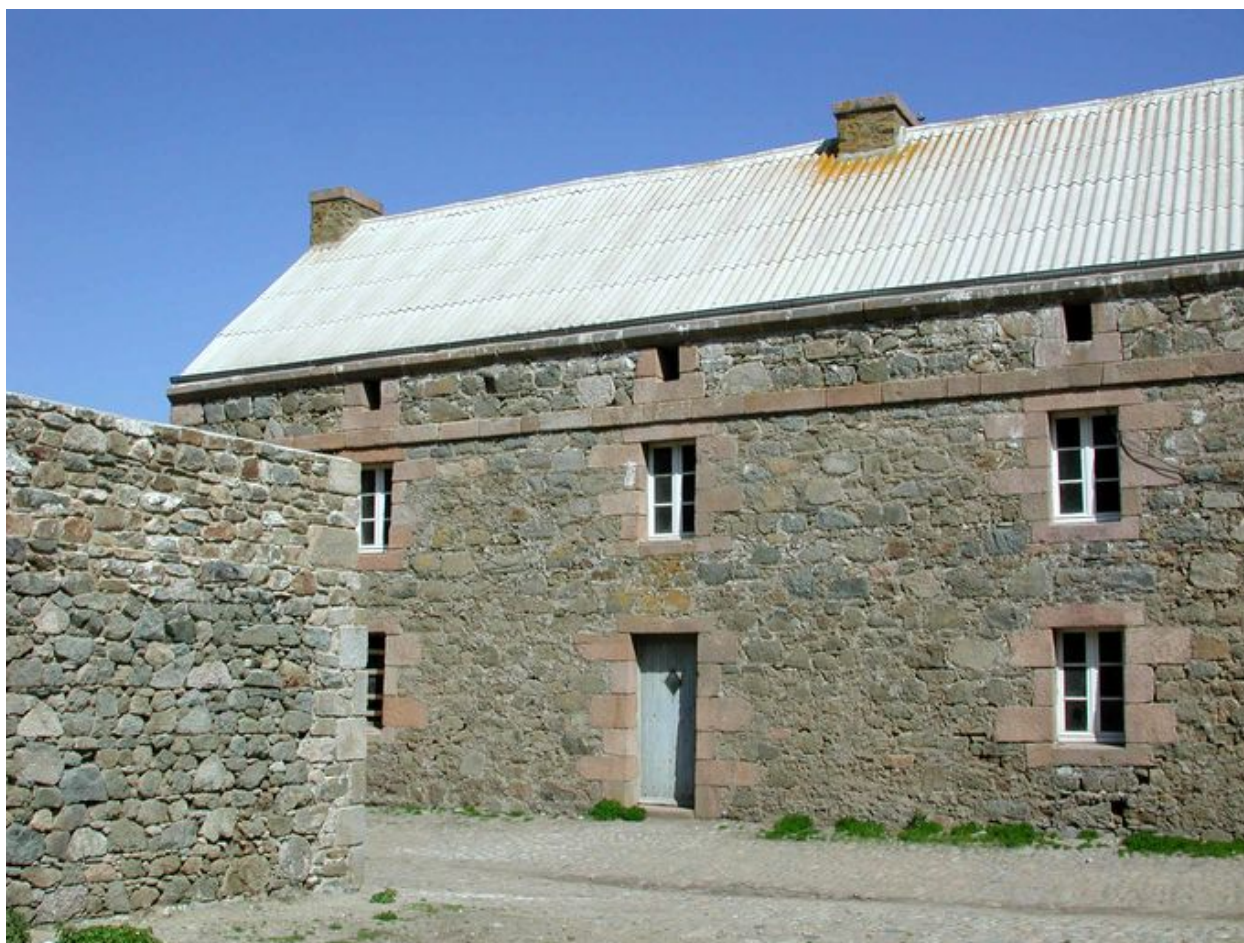
Vue de l'élévation sud (état en 2002)  
Phot. Guillaume Lécueillier  
IVR53\_20022202486NUCA

Vue de l'élévation sud (état en 2002)

Le premier étage et les combles font office de casernement. A ces deux pièces correspondent en façade trois travées d'ouvertures sur trois niveaux. Les deux murs de refend sont percés d'une porte décalée en segment appareillé.

La toiture - probablement à l'origine des dalles de granite ou de schiste, est à deux pans. Sur la façade principale et arrière, un bandeau continu et une corniche en granite rose - seule concession au décor, soulignent le niveau des combles. Economie, rigueur et sobriété caractérisent cette ouvrage conçu par l'ingénieur Garengneau et vraisemblablement mis en oeuvre par l'ingénieur Parrocel.

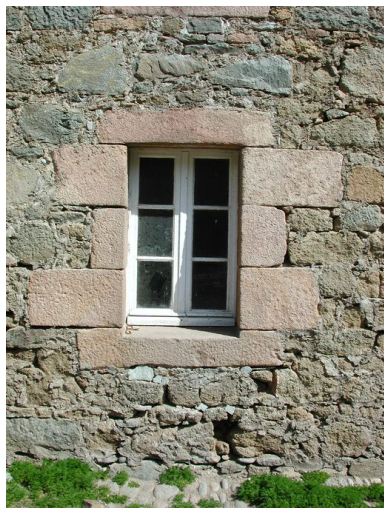
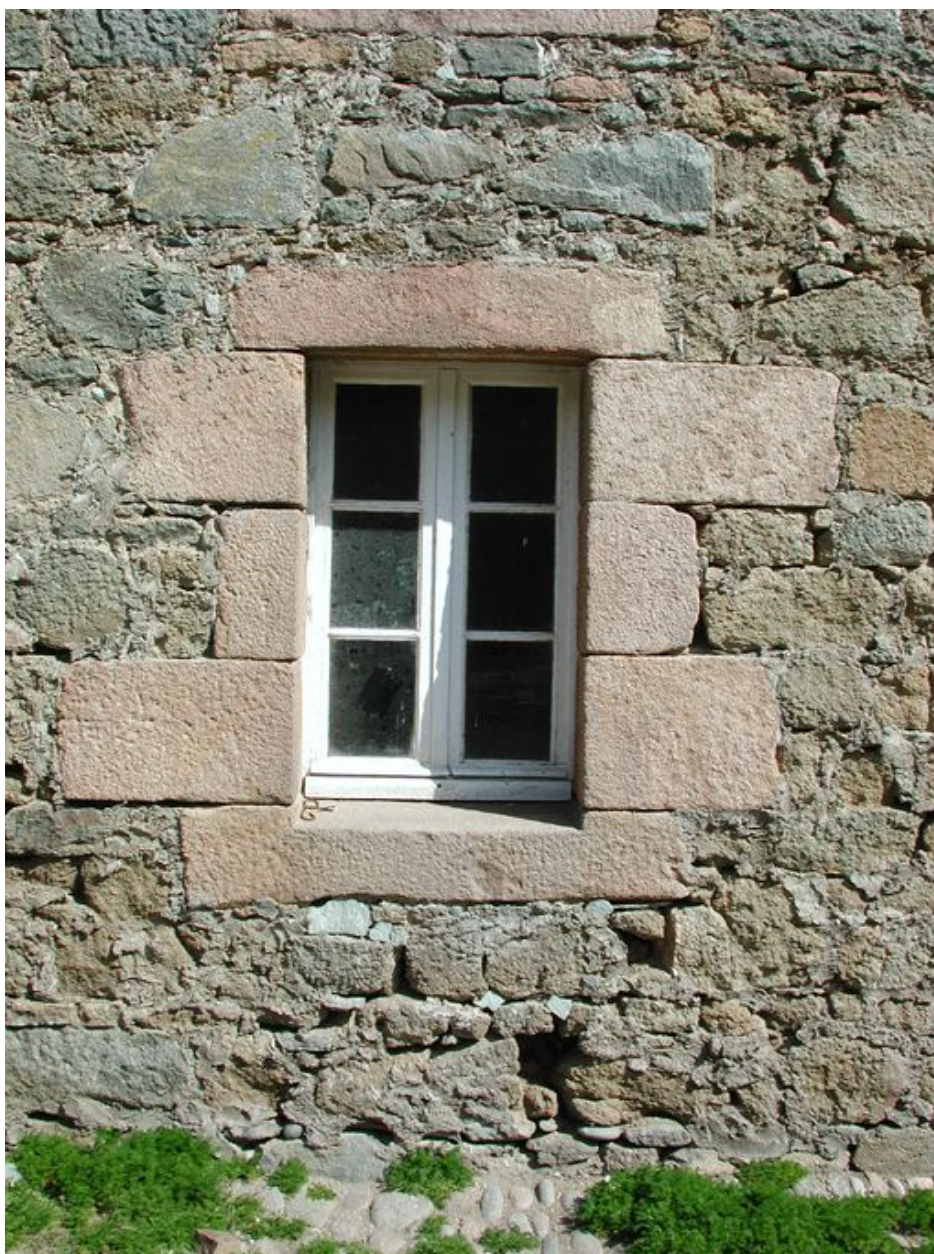
Vue de l'élévation sud : encadrement en pierre de taille de granite rose de l'une des fenêtres (état en 2002)  
Phot. Guillaume Lécueillier  
IVR53\_20022202488NUCA

Vue de l'élévation sud : encadrement en pierre de taille de granite rose de l'une des fenêtres (état en 2002)

L'épaisseur des murs (remplissage en moellon avec chaîne en pierre de taille de granite) est de 80 centimètres environ. Appui, linteaux, piédroits des baies et chaînages d'angle sont en pierre de taille de granite rose dit granite de Ploumanac'h calé avec des pierres ardoisines.

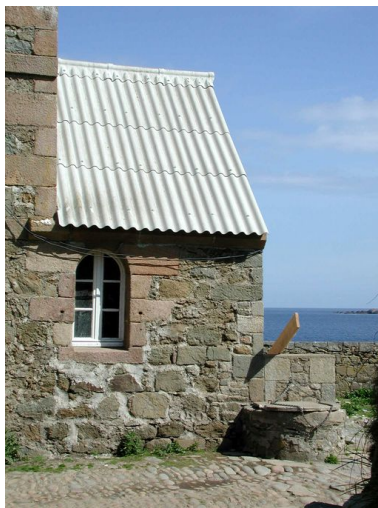
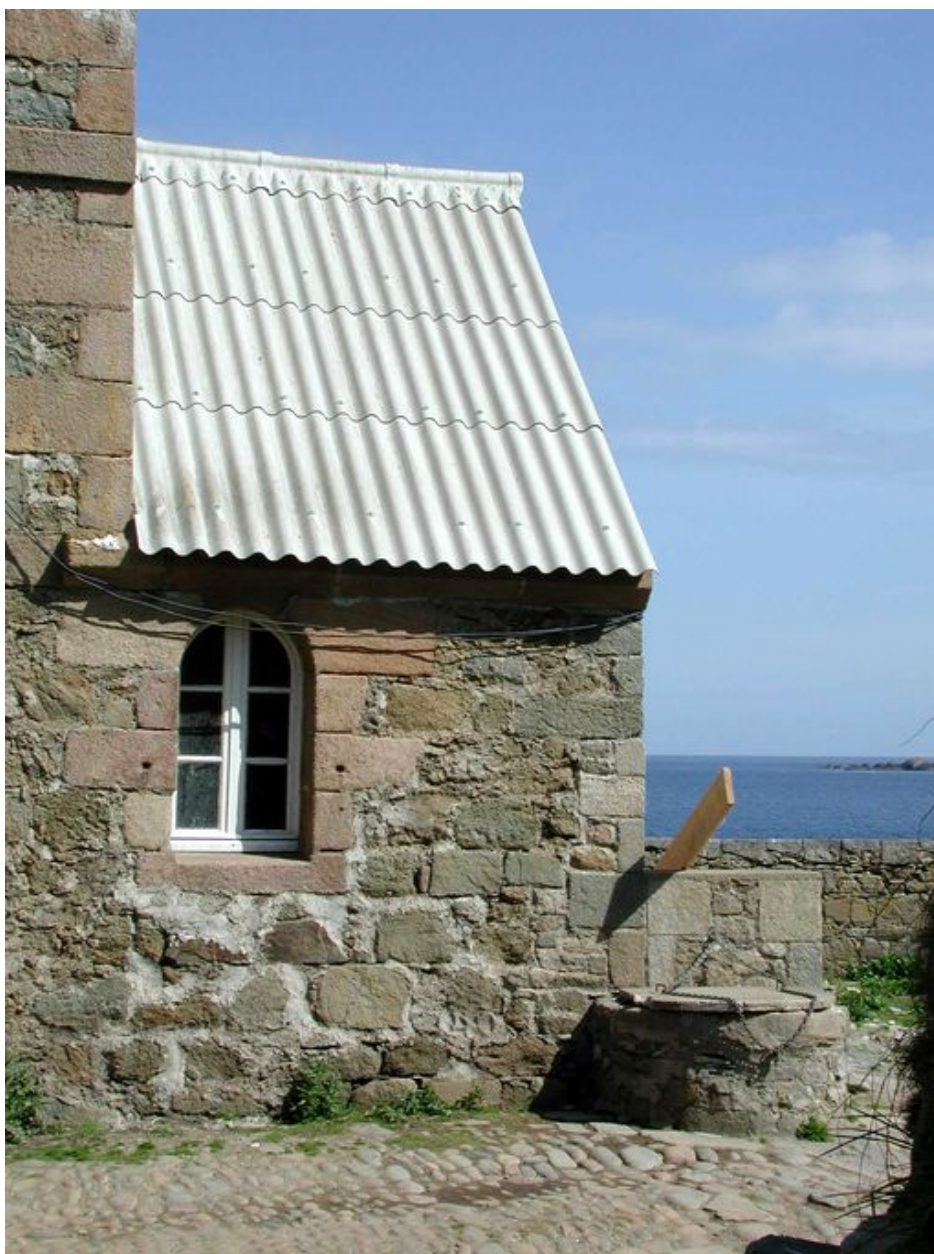
Vue de la chapelle et du puits : élévation sud (état en 2002)  
Phot. Guillaume Lécueillier  
IVR53\_20022202487NUCA

Vue de la chapelle et du puits : élévation sud (état en 2002)

Contrairement aux apparences, la chapelle n'est pas adossée au pignon est, mais conçue comme un élément à part entière de la caserne. Une baie en plein cintre fait se distinguer l'édifice dédié au "tout puissant".

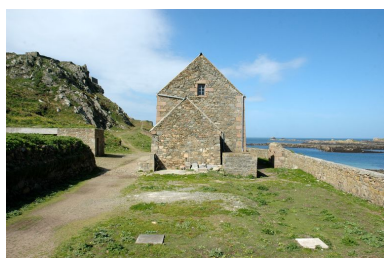
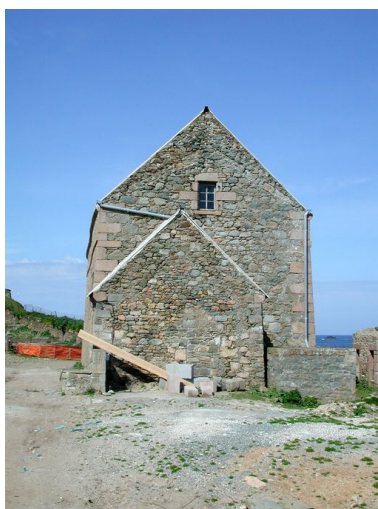
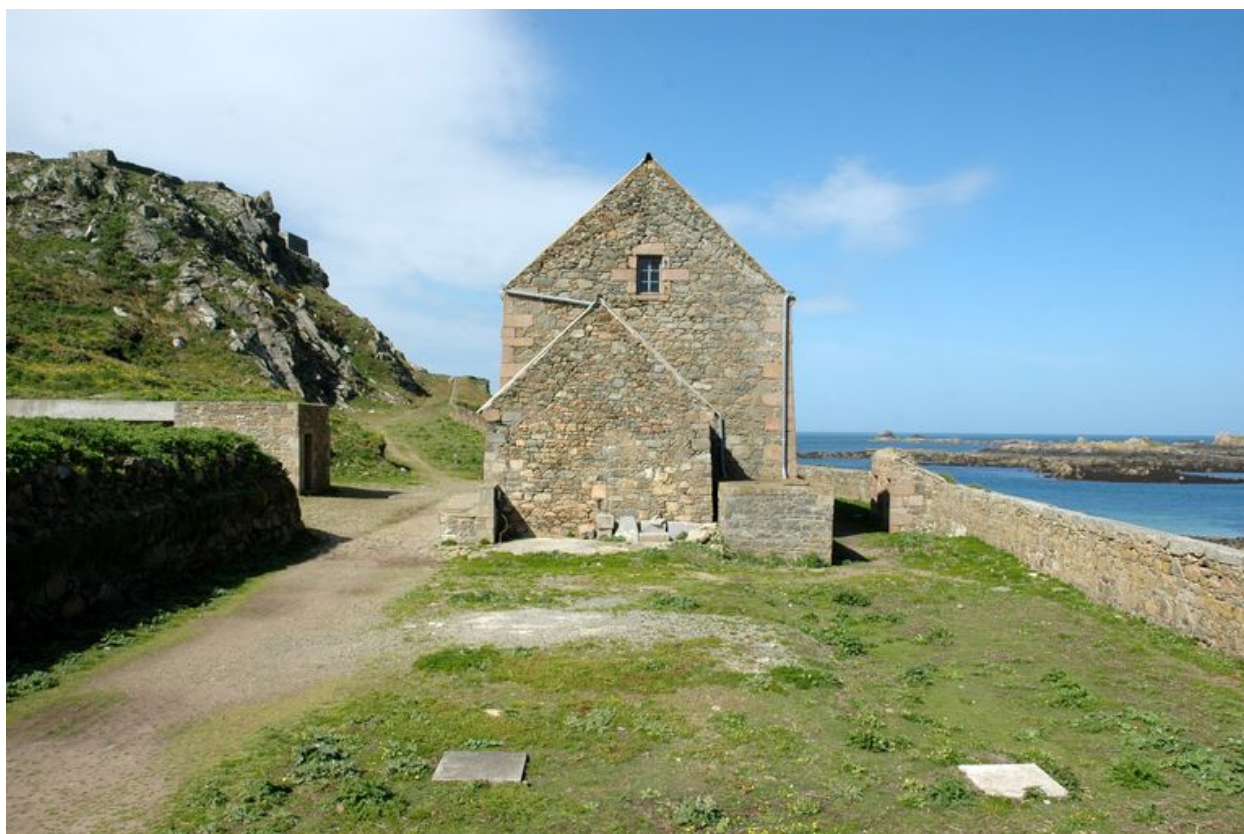
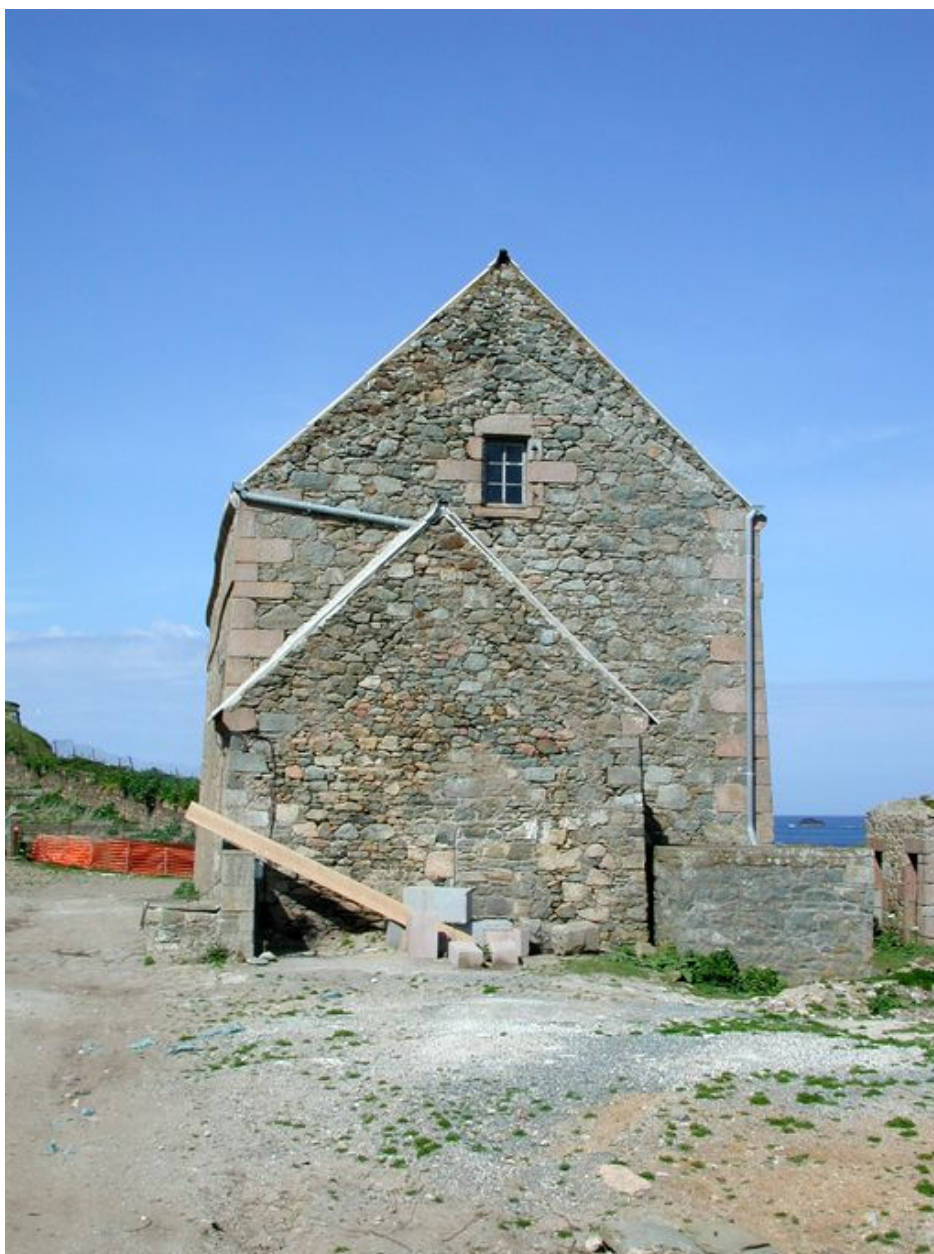
Vue du pignon est (état en 2006)  
Phot. Guillaume Lécueillier  
IVR53\_20062210052NUCA

Vue du pignon est (état en 2006)  
Phot. Guillaume Lécueillier  
IVR53\_20022202481NUCA

Vue du pignon est (état en 2006)

Des traces subsistent sur la partie haute du pignon est et ouest : restauration de la voûte par l'extrados, surélévation ?

Côté est, une baie de dimensions identiques à celles de la façade principale donne de la lumière sur le côté le moins exposé à l'ennemi.

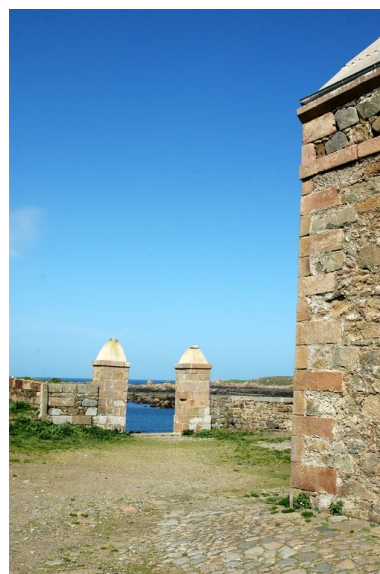
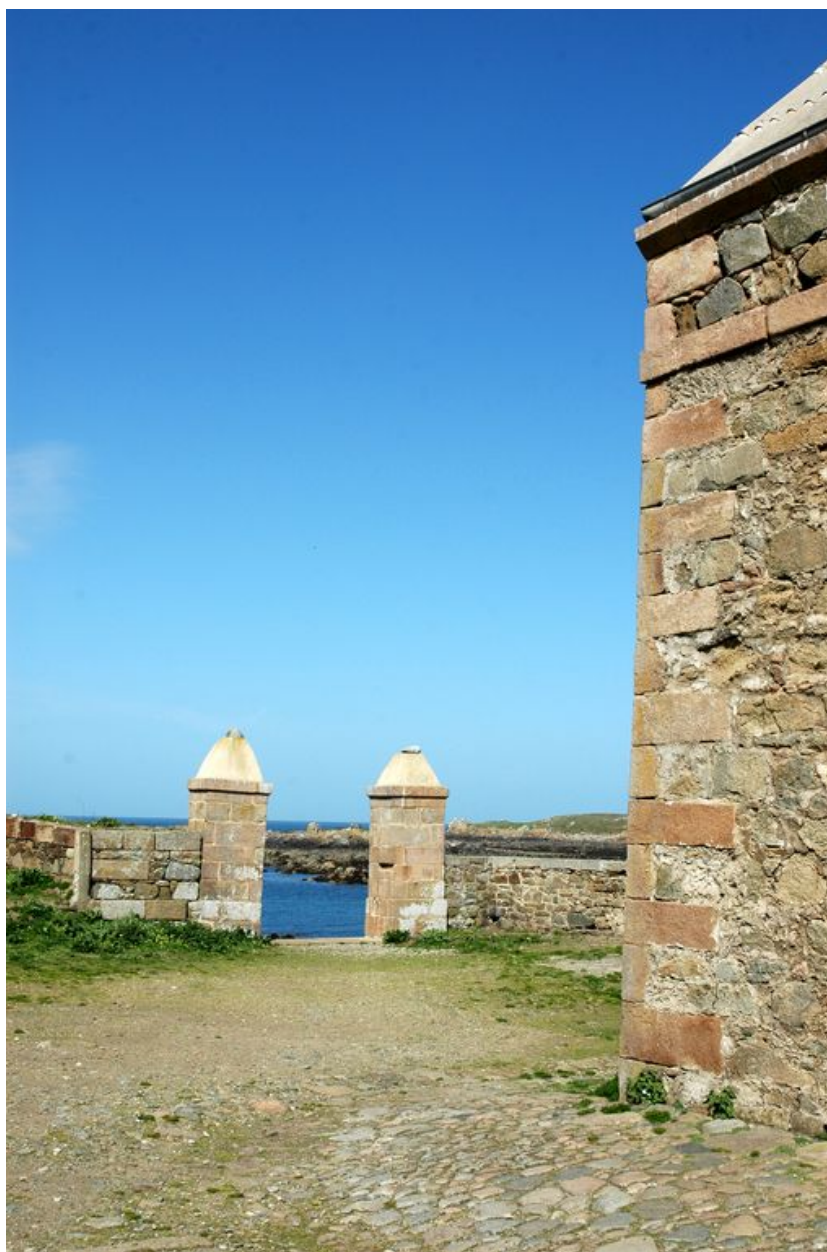
Vue de situation de la porte commandant l'accès à la cale (état en 2006). A droite, la caserne  
Phot. Guillaume Lécueillier  
IVR53\_20062210062NUCA

Vue de situation de la porte commandant l'accès à la cale (état en 2006). A droite, la caserne

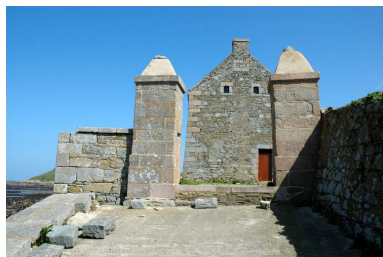
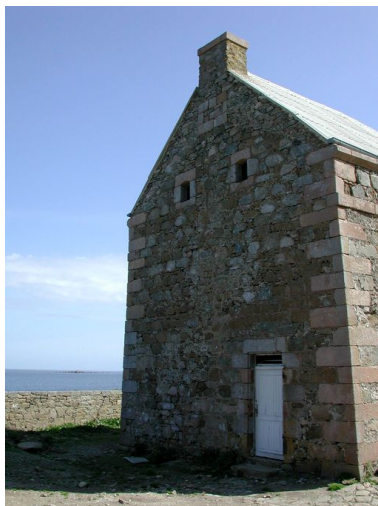
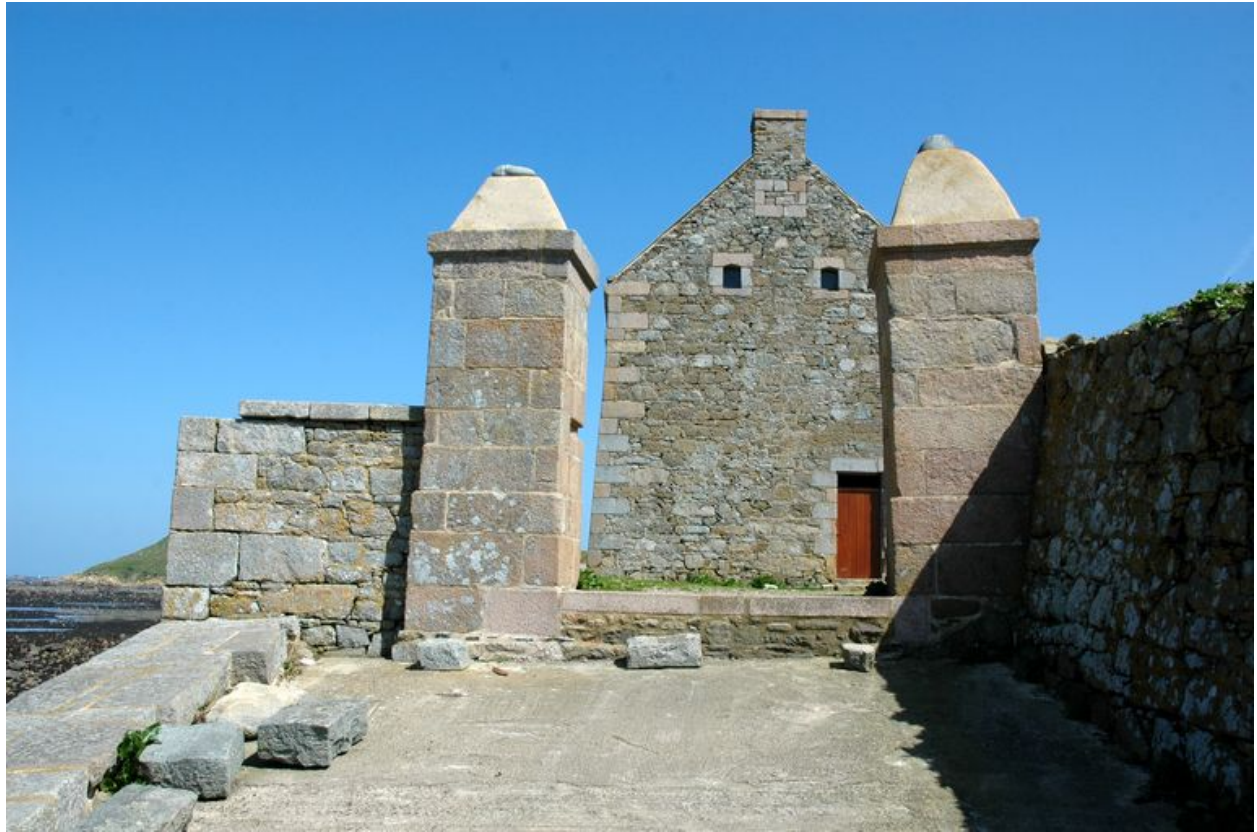
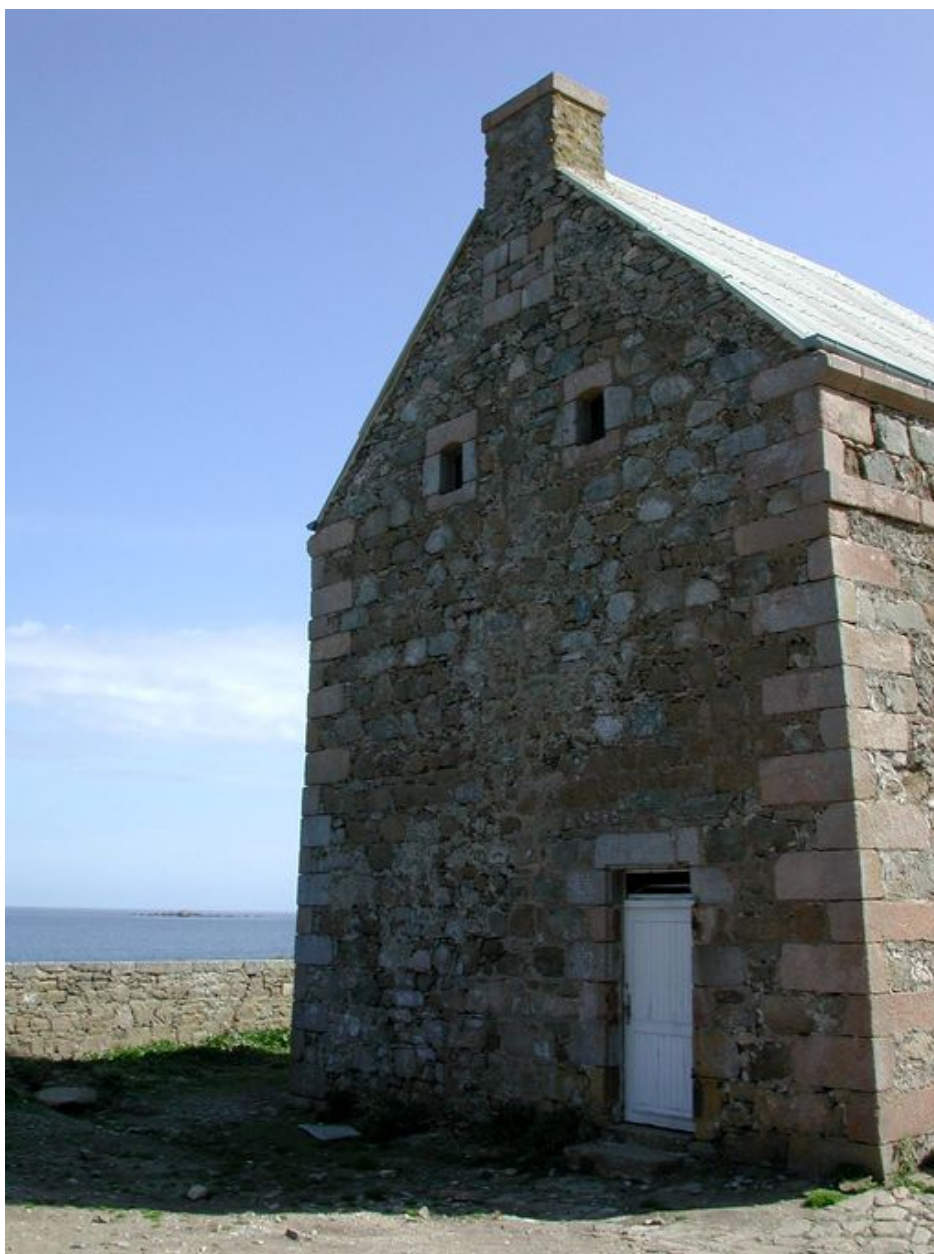
Vue du pignon ouest (état en 2006). Au premier plan, la porte commandant l'accès à la cale  
 Phot. Guillaume Lécueillier  
 IVR53\_20062210061NUCA

Vue du pignon ouest (état en 2006)  
 Phot. Guillaume Lécueillier  
 IVR53\_20022202482NUCA

Vue du pignon ouest (état en 2006). Au premier plan, la porte commandant l'accès à la cale

Vue du pignon ouest (état en 2006)

Le pignon ouest est percée d'une porte (d'origine : ?) et de deux petites baies (au niveau des combles) commandant l'accès à la cale et à la grève.

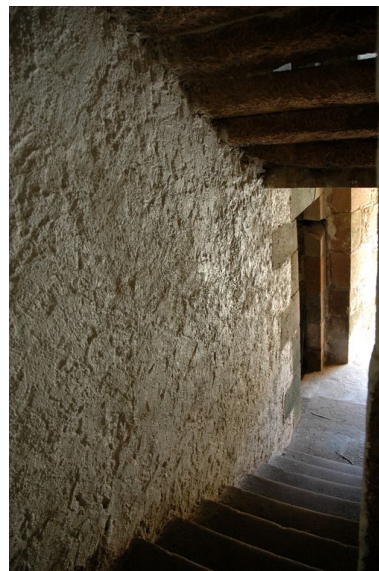
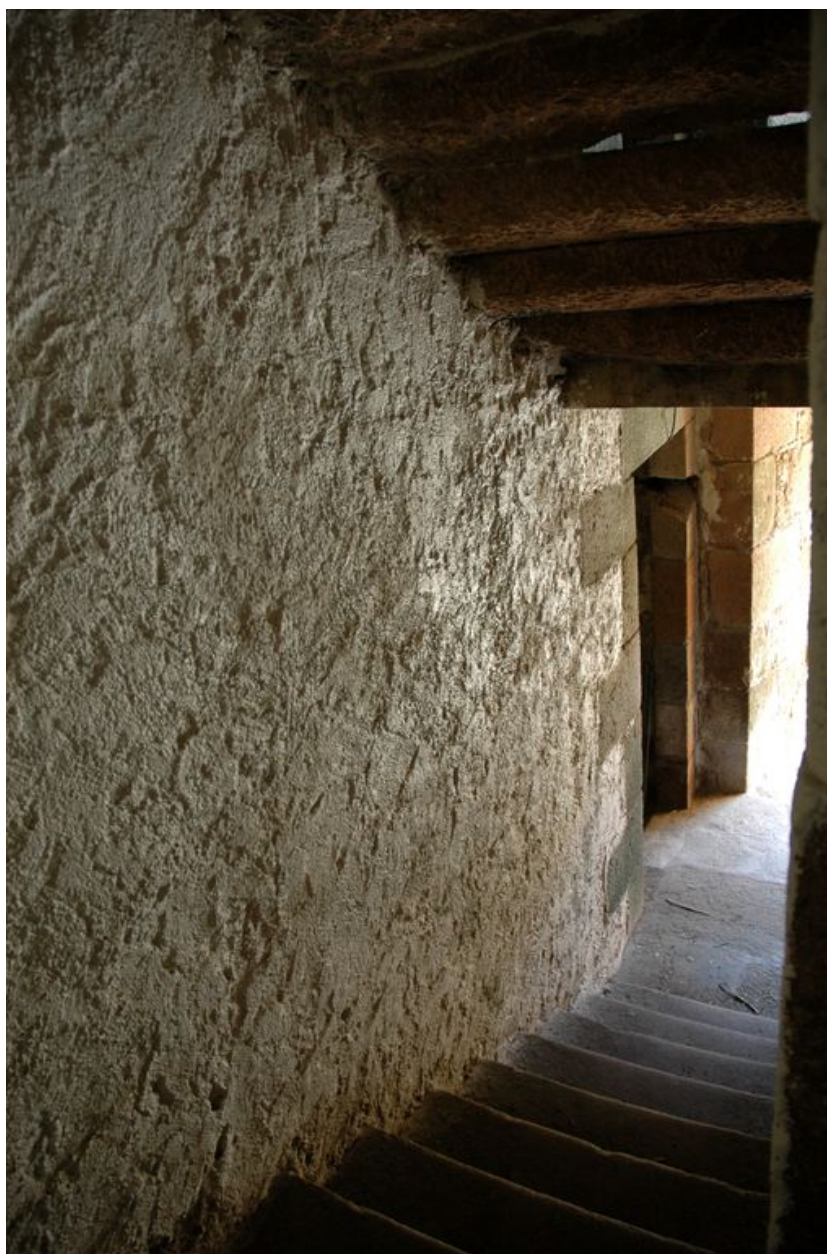
Vue intérieure : escalier central et couloir (état en 2006)  
 Phot. Guillaume Lécueillier  
 IVR53\_20062210065NUCA

Vue intérieure : escalier central et couloir (état en 2006)

La distribution intérieure se compose d'une entrée et couloir central desservant l'escalier et les deux grandes pièces voutées à l'épreuve de la bombe coupées sur la hauteur par deux planchers sur solives de bois.

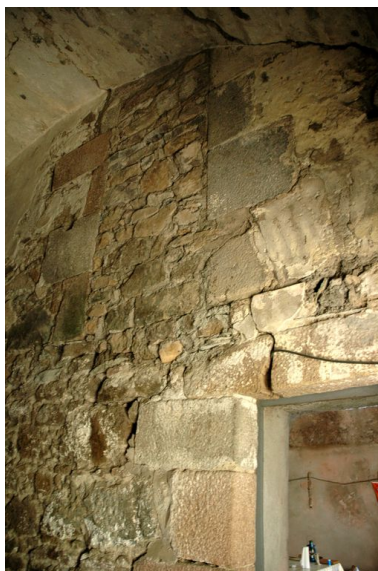
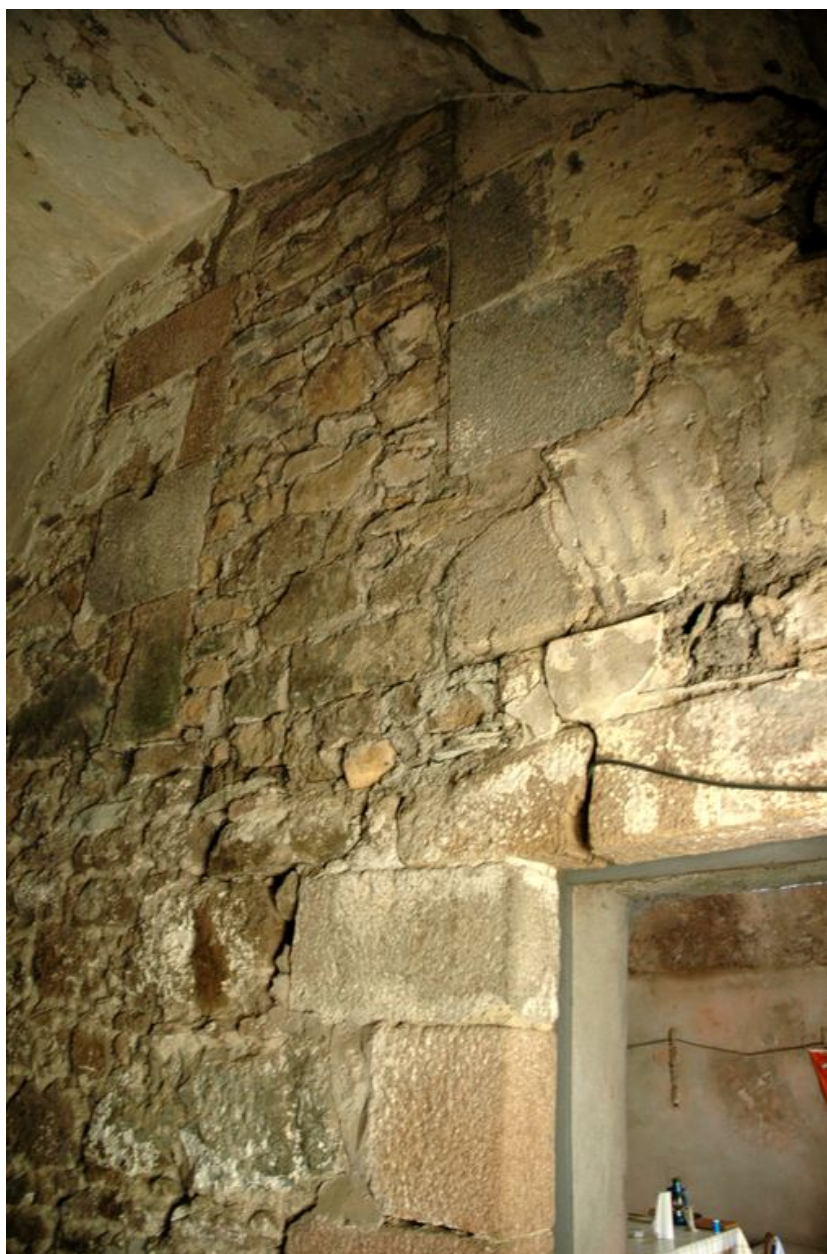
Vue intérieure : palier du premier étage (état en 2006). Cette porte murée desservait à l'origine les combles  
 Phot. Guillaume Lécueillier  
 IVR53\_20062210067NUCA

Vue intérieure : palier du premier étage (état en 2006). Cette porte murée desservait à l'origine les combles

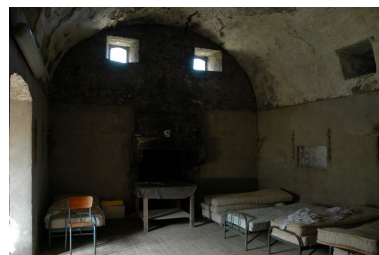
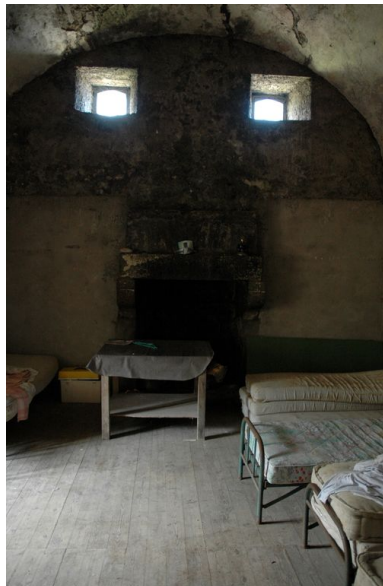
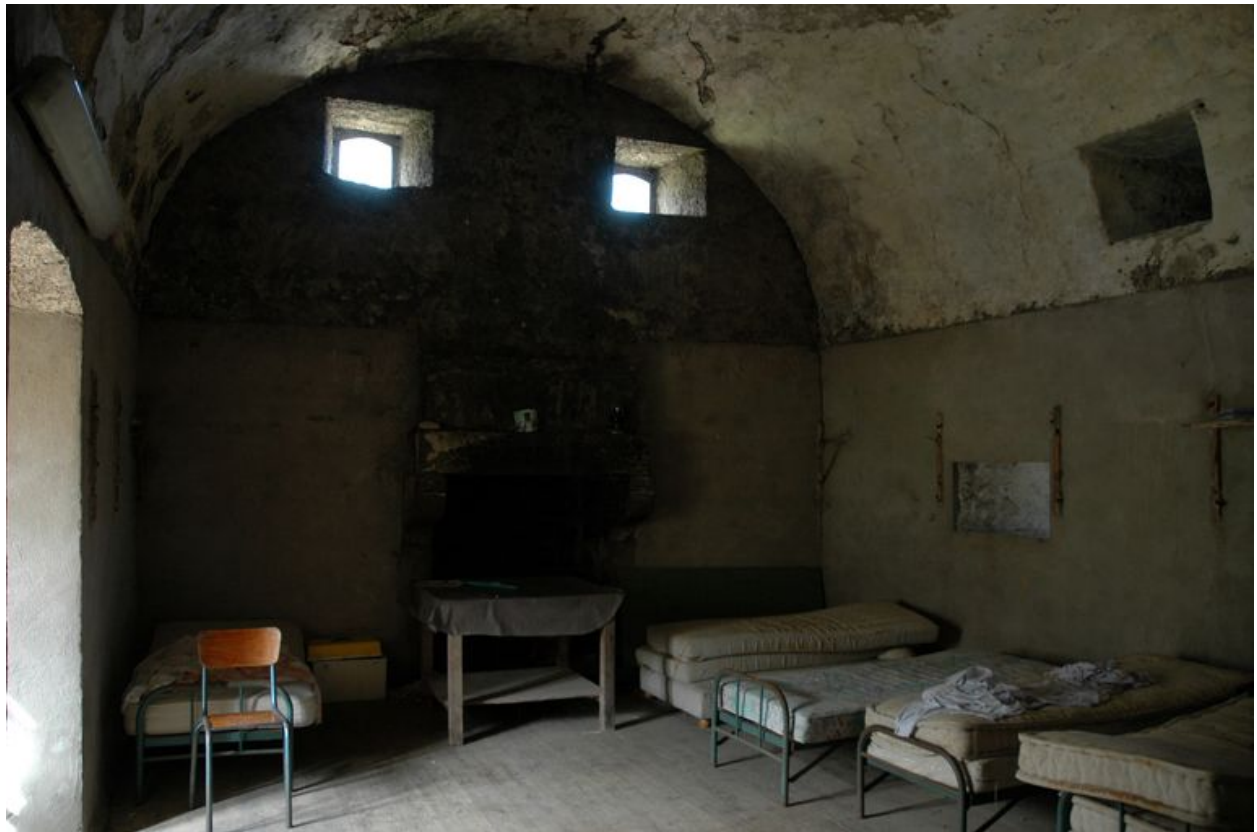
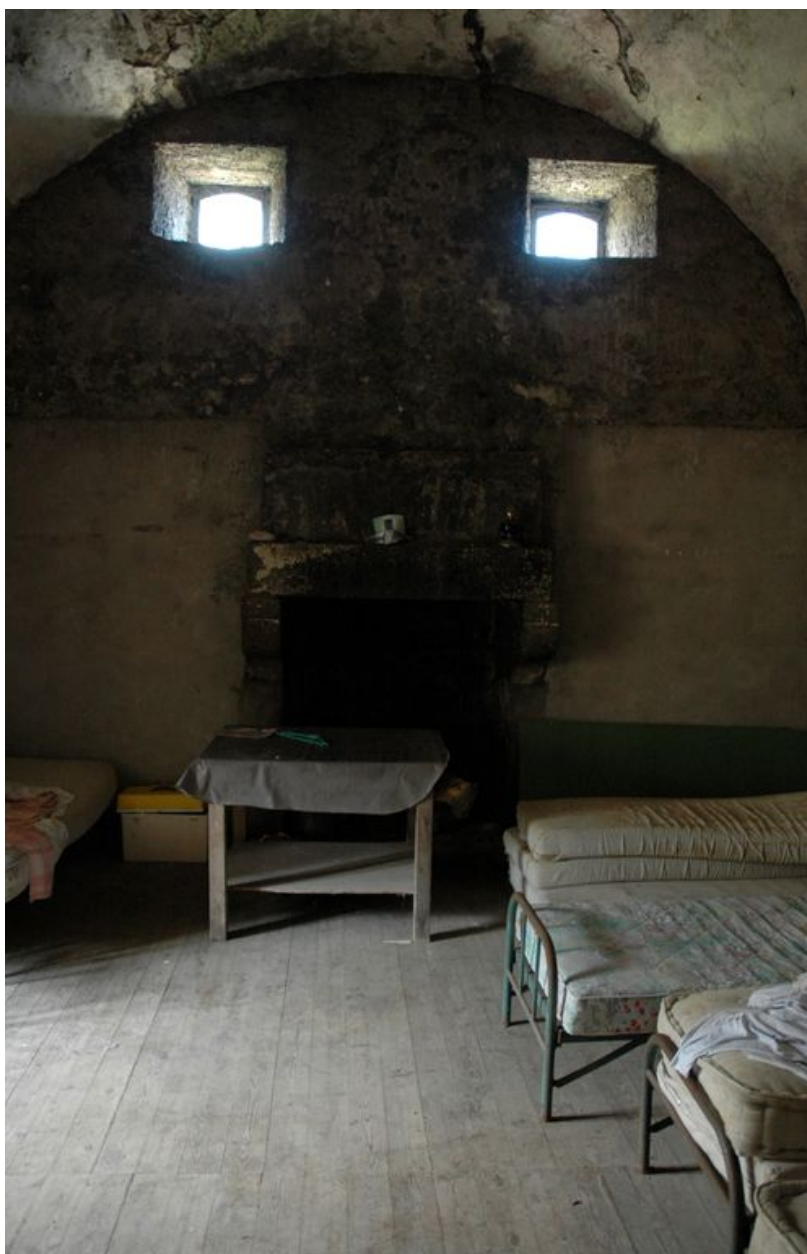
Vue intérieure : premier étage (état en 2006). Le pignon ouest est dotée d'une cheminée  
 Phot. Guillaume Lécueillier  
 IVR53\_20062210068NUCA

Vue intérieure : premier étage (état en 2006). Le pignon ouest est dotée d'une cheminée  
Phot. Guillaume Lécueillier  
IVR53\_20062210069NUCA

Vue intérieure : premier étage (état en 2006). Le pignon ouest est dotée d'une cheminée

Quatre cheminées assurent le confort de la garnison.

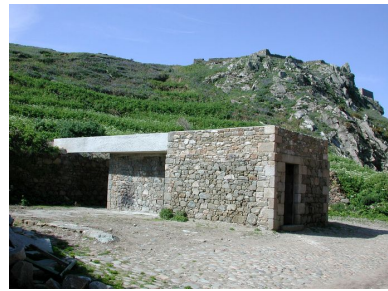
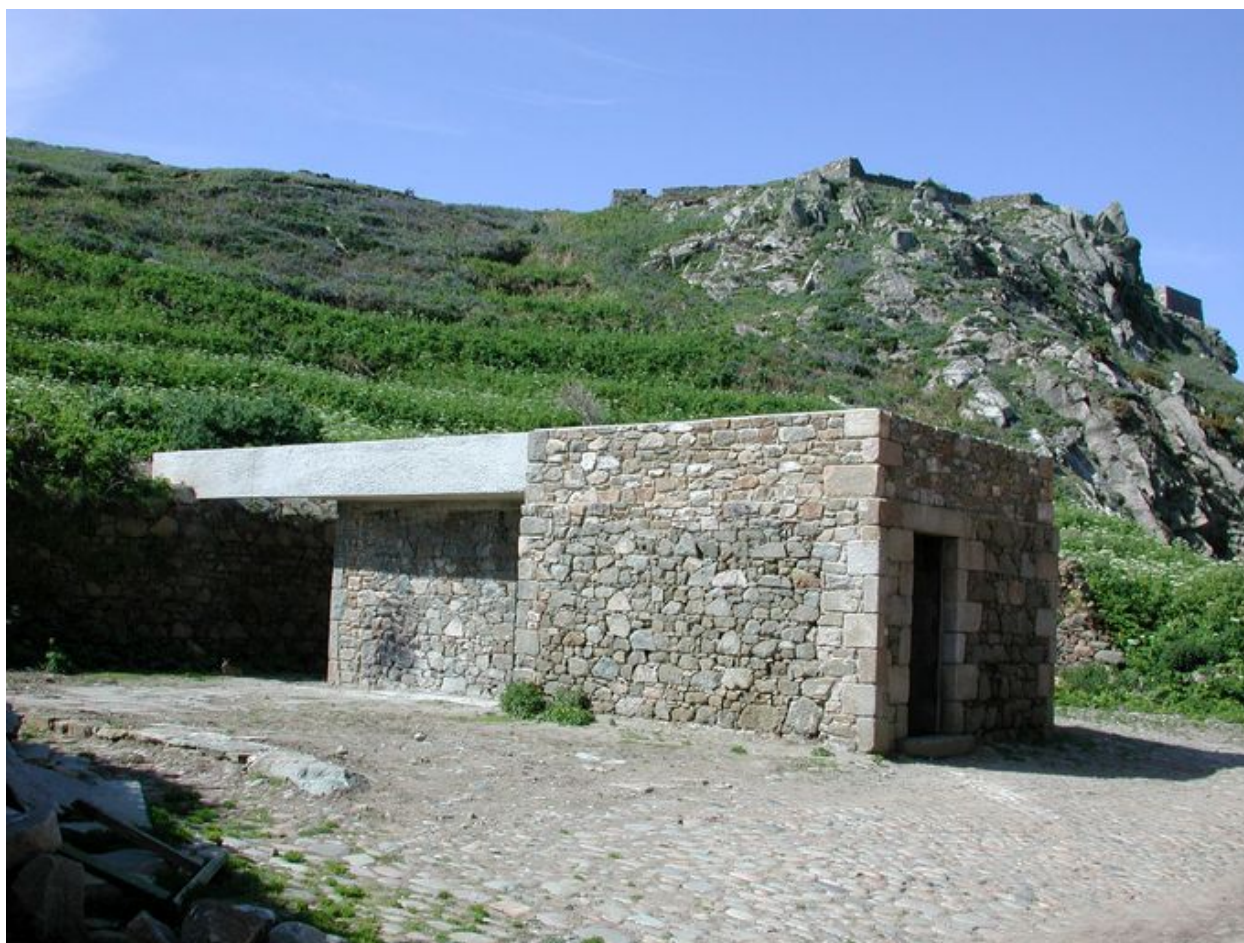
Vue du bâtiment implanté devant la caserne (état en 2002). Il est doté d'un toit plat  
Phot. Guillaume Lécueillier  
IVR53\_20022202474NUCA

Vue du bâtiment implanté devant la caserne (état en 2002). Il est doté d'un toit plat

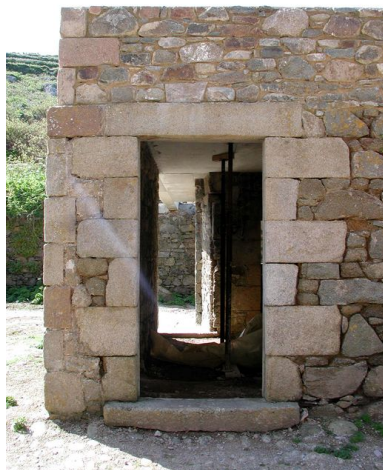
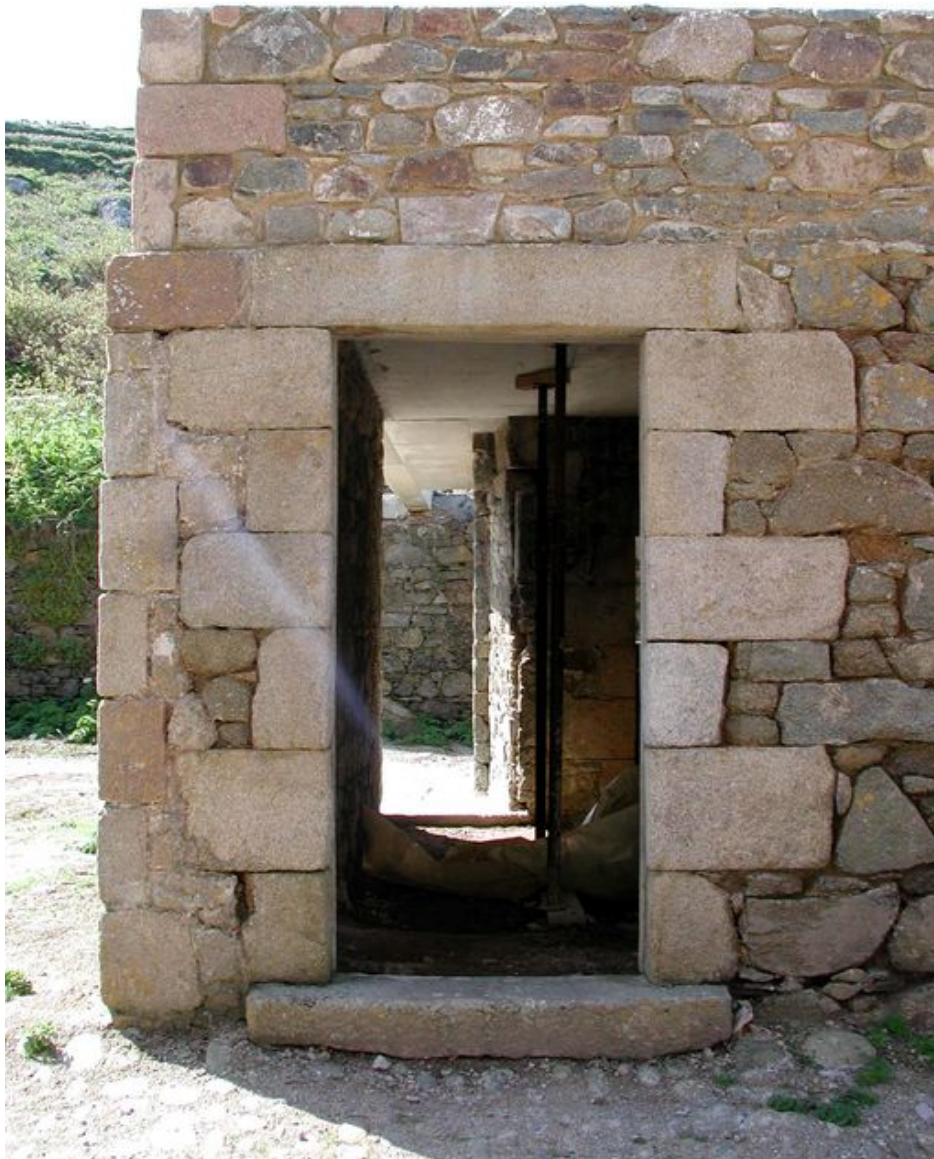
Vue du bâtiment implanté devant la caserne : porte nord (état en 2002). Il est doté d'un toit plat  
Phot. Guillaume Lécueillier  
IVR53\_20022202475NUCA

Vue du bâtiment implanté devant la caserne : porte nord (état en 2002). Il est doté d'un toit plat
