Maison, 4 rue de l'ancien Pont (Pontivy)

Numéro de dossier : IA00010412
Date de l'enquête initiale : 1966
Date(s) de rédaction : 1966, 1975, 1985
Cadre de l'étude : inventaire topographique
Degré d'étude : étudié

Maison 2e moitié 16e siècle. Lucarne 19e siècle, ancienne échoppe probable.
Période(s) principale(s) : 2e moitié 16e siècle
Période(s) secondaire(s) : 19e siècle

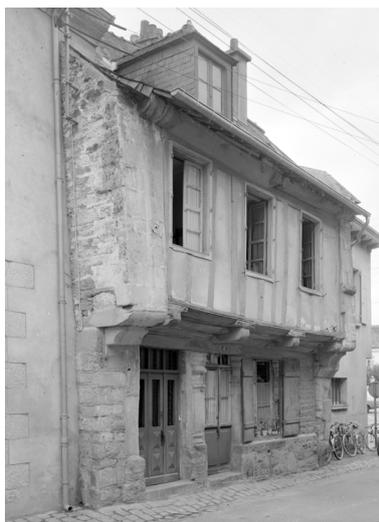
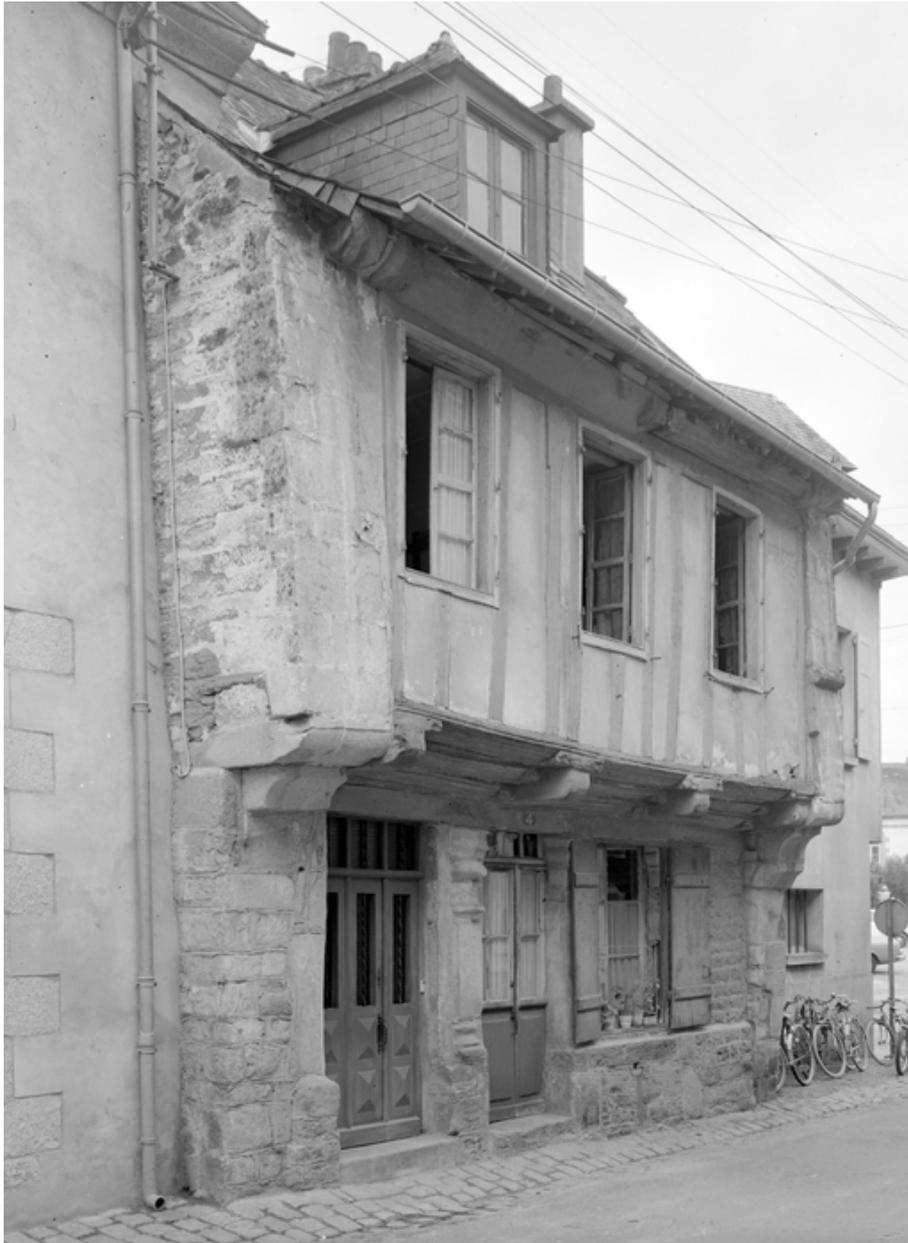
Vue d'ensemble de la façade nord-est.
Phot. Brachet
IVR53_19705600340V

Vue d'ensemble de la façade nord-est.

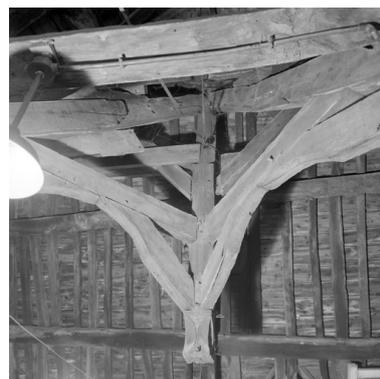
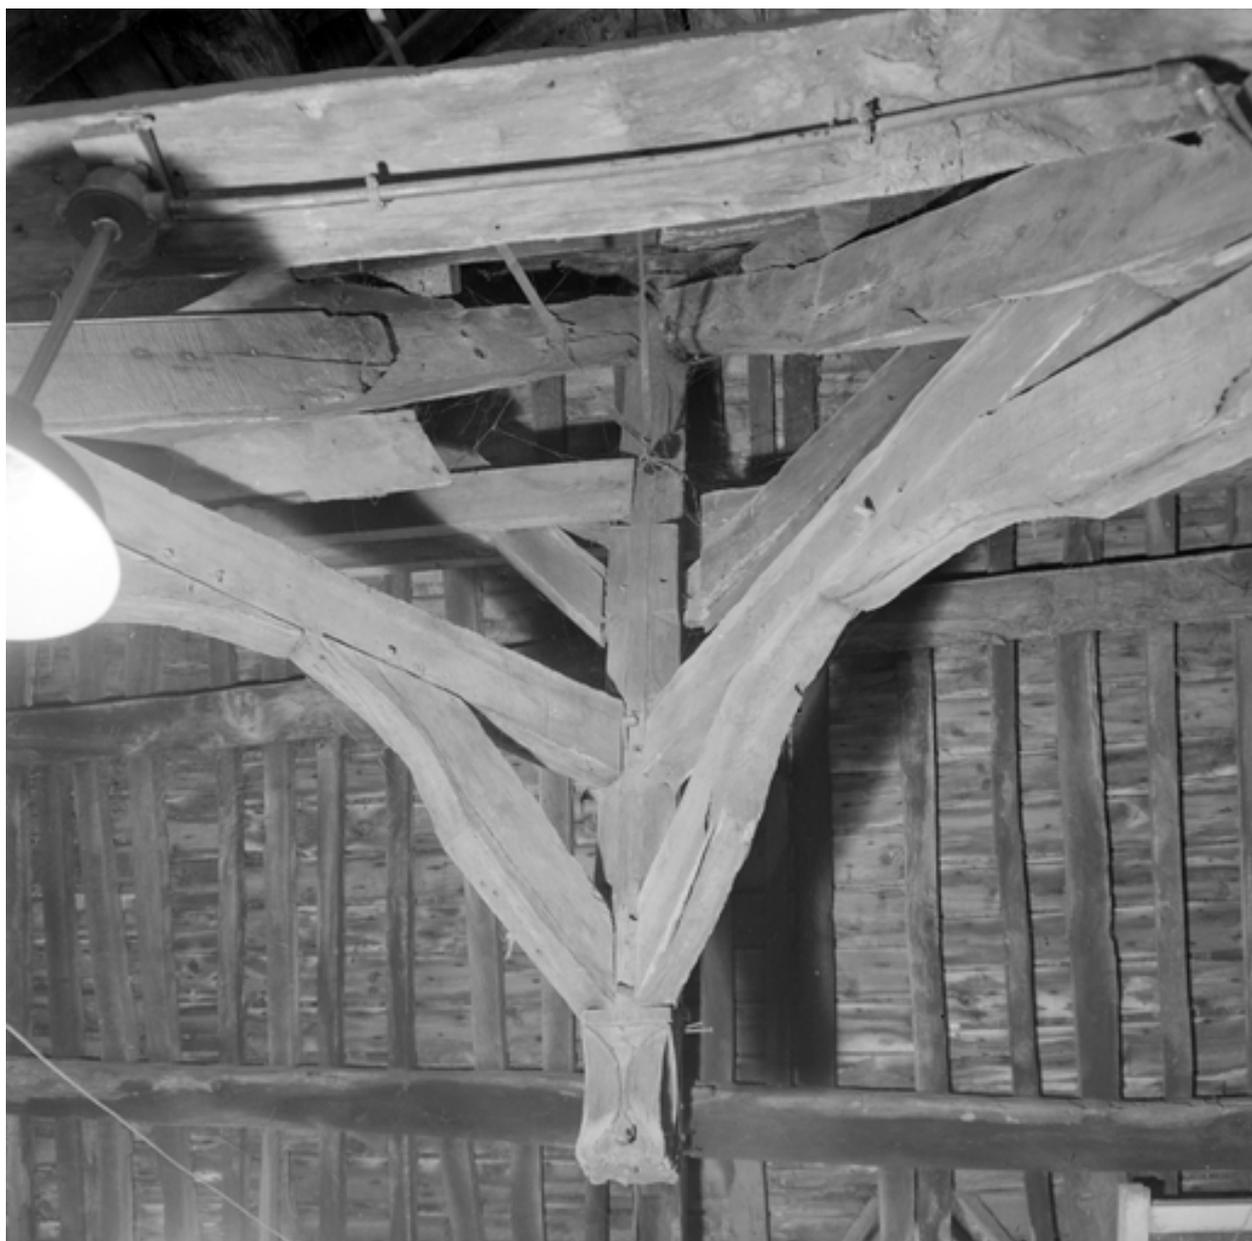
Charpente, détail de
l'assemblage central.
Phot. Brachet
IVR53_19705600343X

Charpente, détail de l'assemblage central.

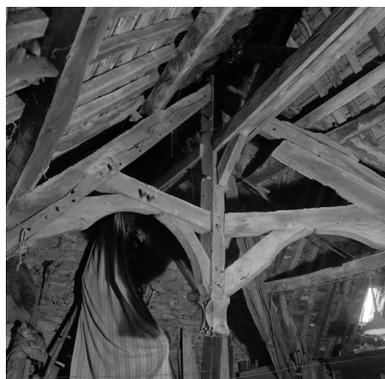
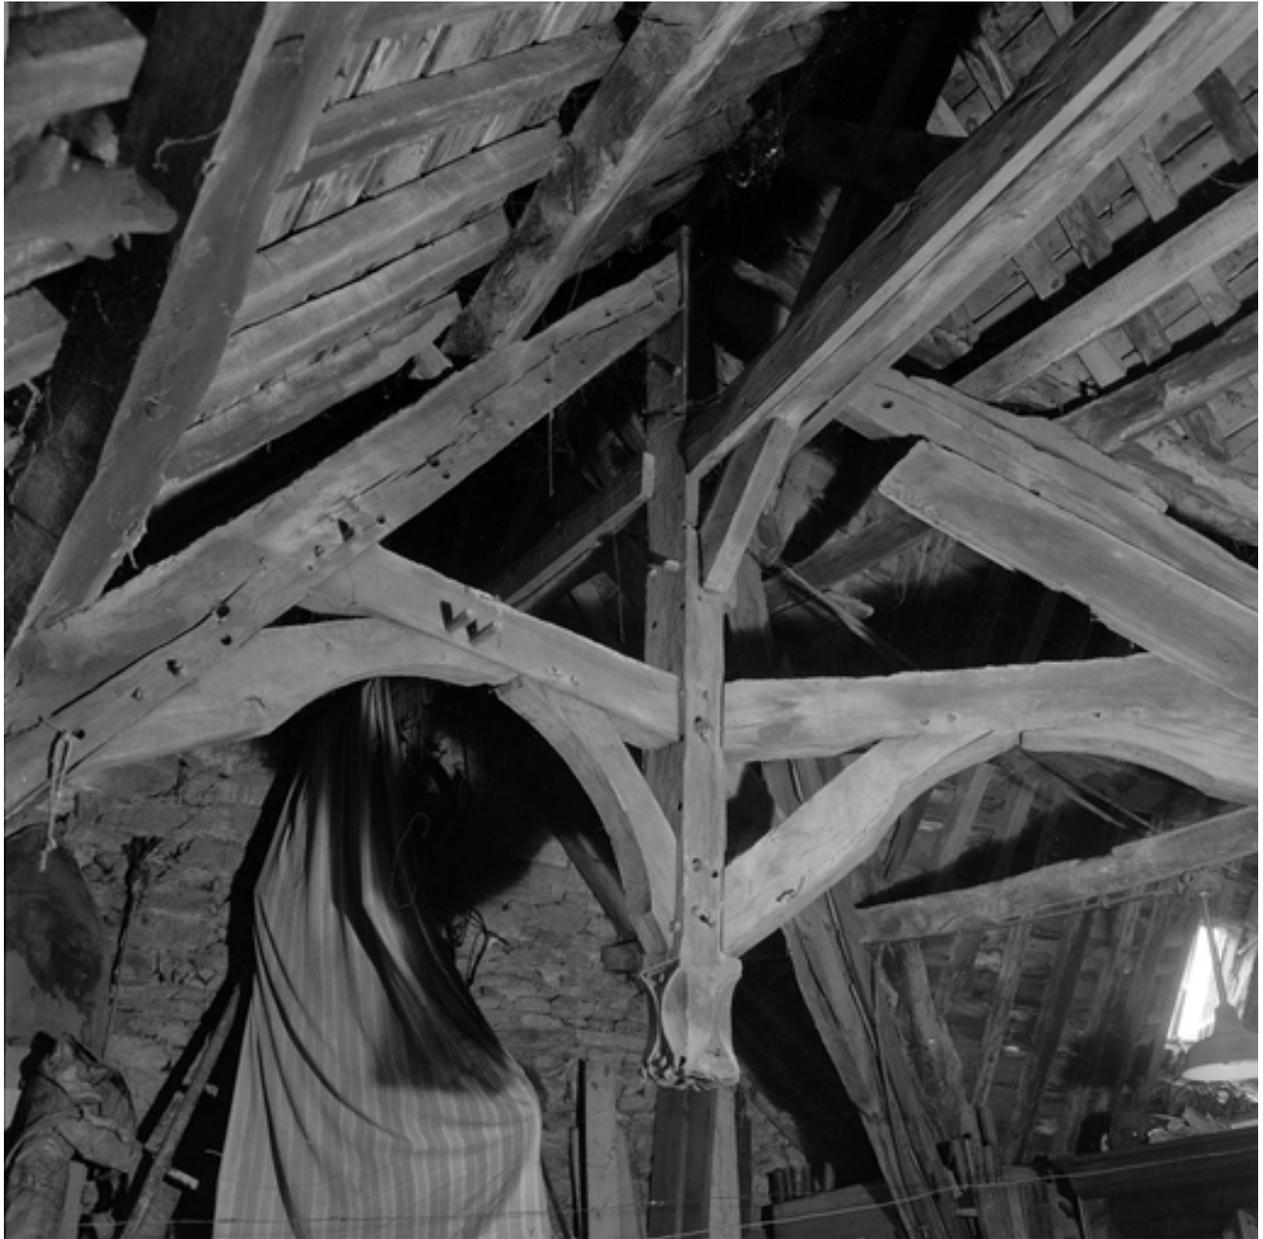
Charpente, vue d'ensemble
de l'assemblage central.
Phot. Brachet
IVR53_19705600341X

Charpente, vue d'ensemble de l'assemblage central.

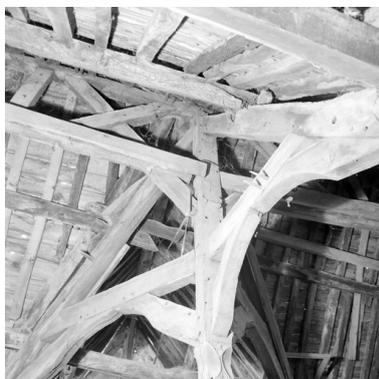
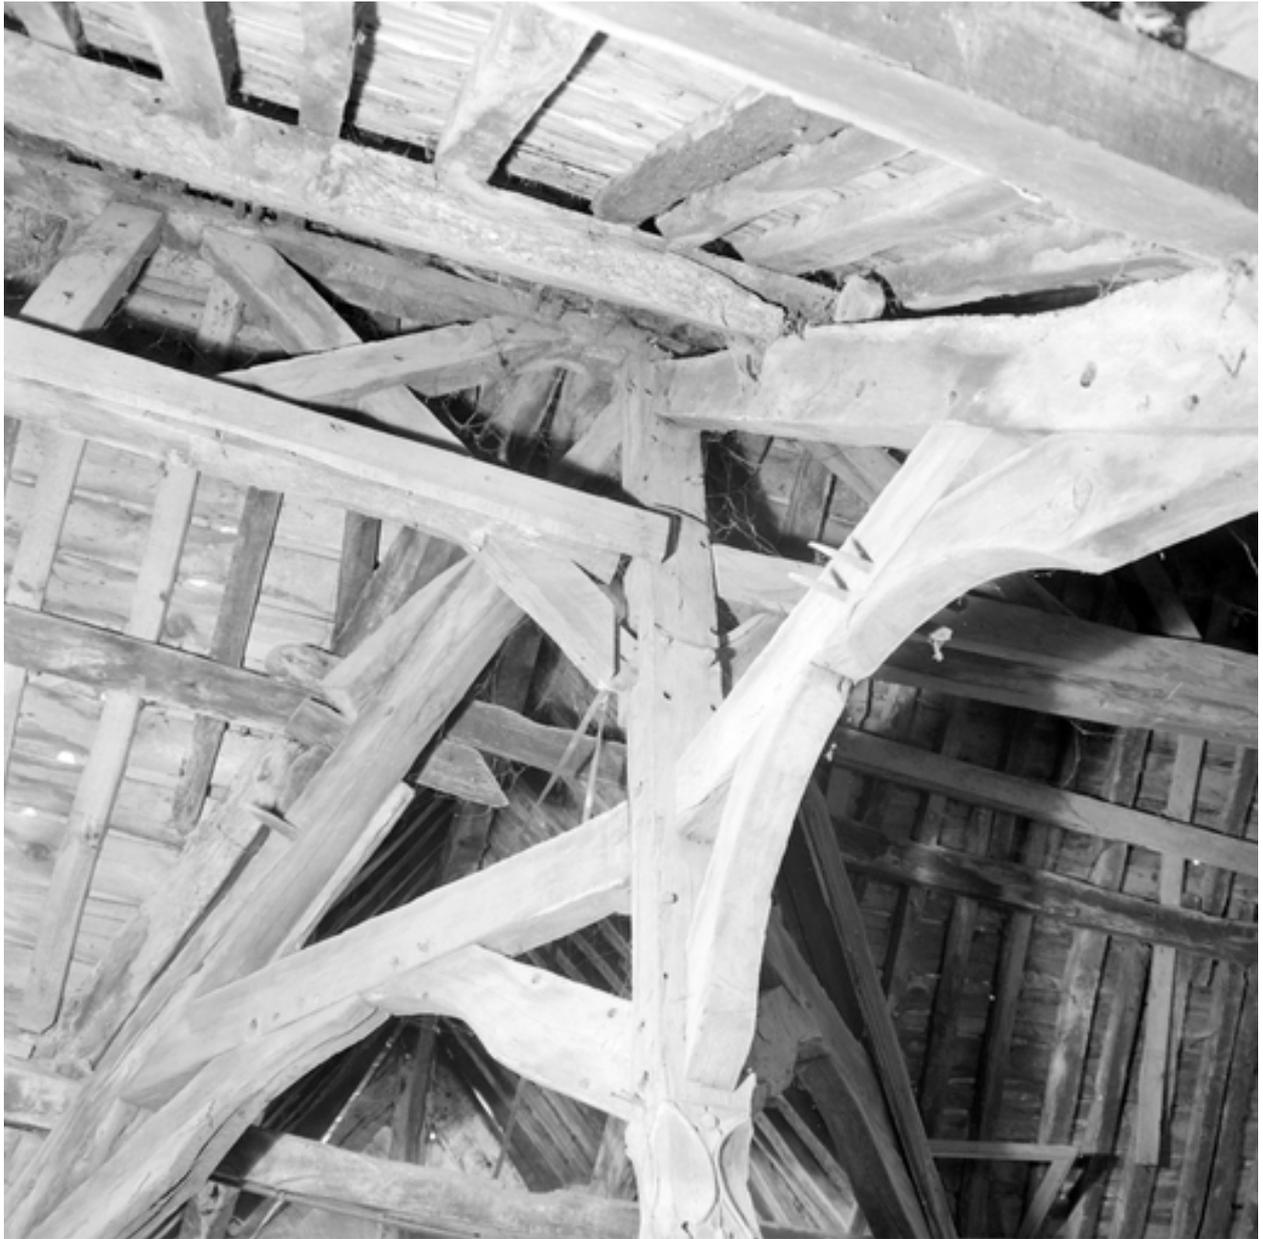
Charpente, vue d'ensemble
de l'assemblage central.
Phot. Brachet
IVR53_19705600342X

Charpente, vue d'ensemble de l'assemblage central.

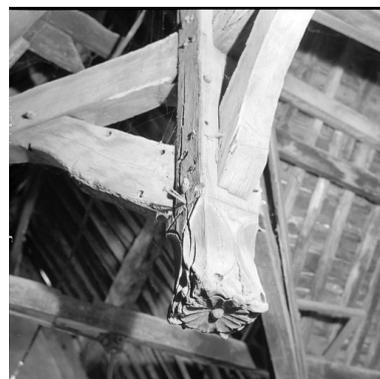
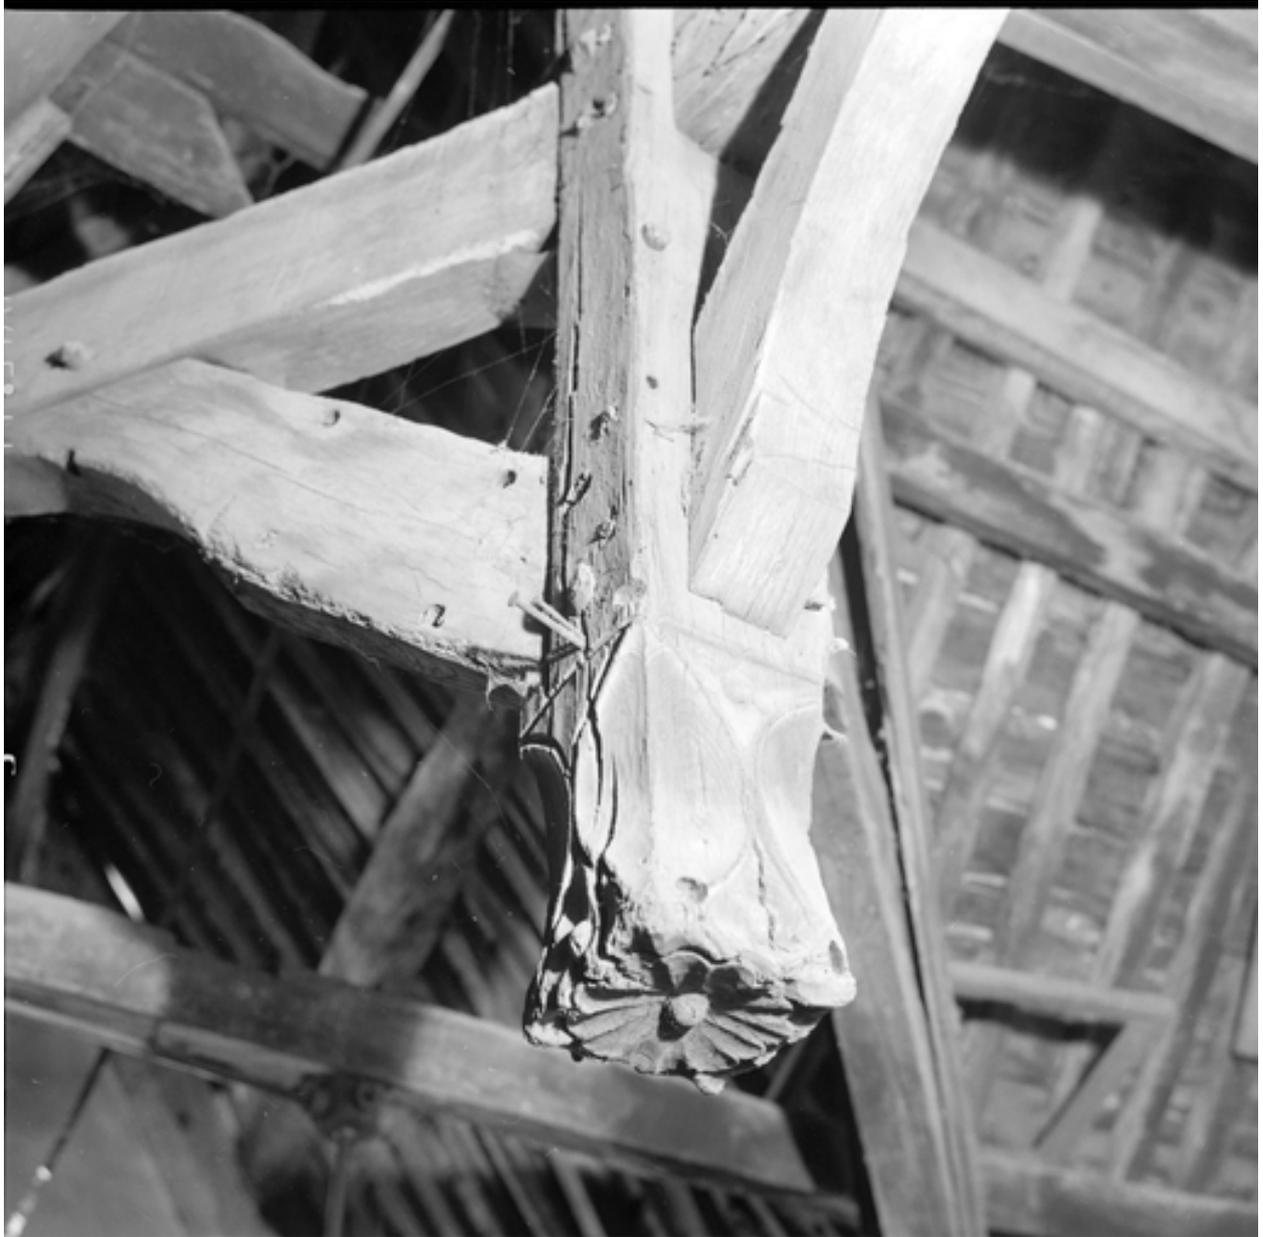
Charpente, extrémité
sculptée du poinçon.
Phot. Brachet
IVR53_19705600345X

Charpente, extrémité sculptée du poinçon.

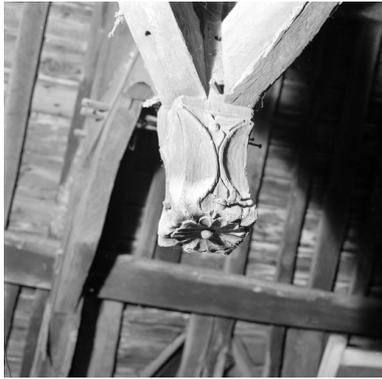
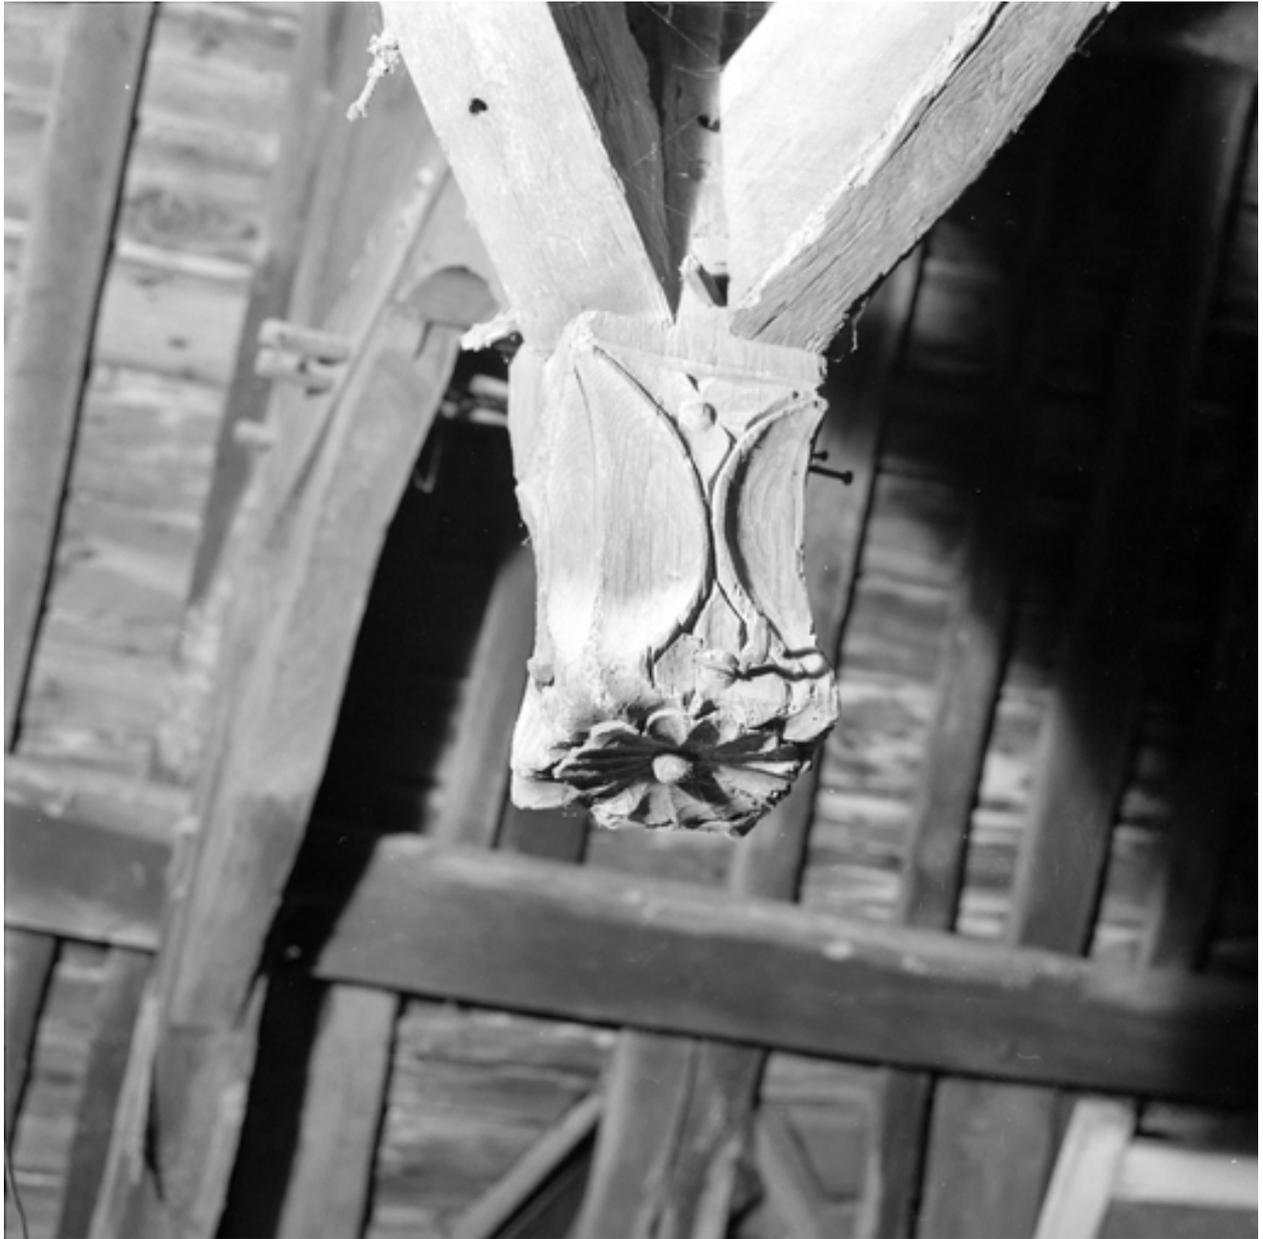
Charpente, extrémité
sculptée du poinçon.
Phot. Brachet
IVR53_19705600344X

Charpente, extrémité sculptée du poinçon.

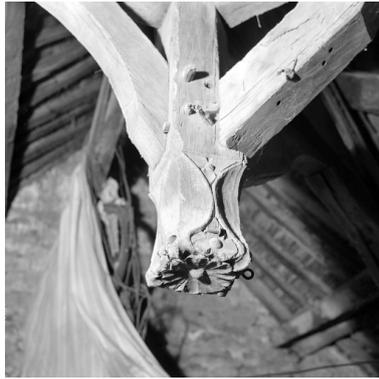
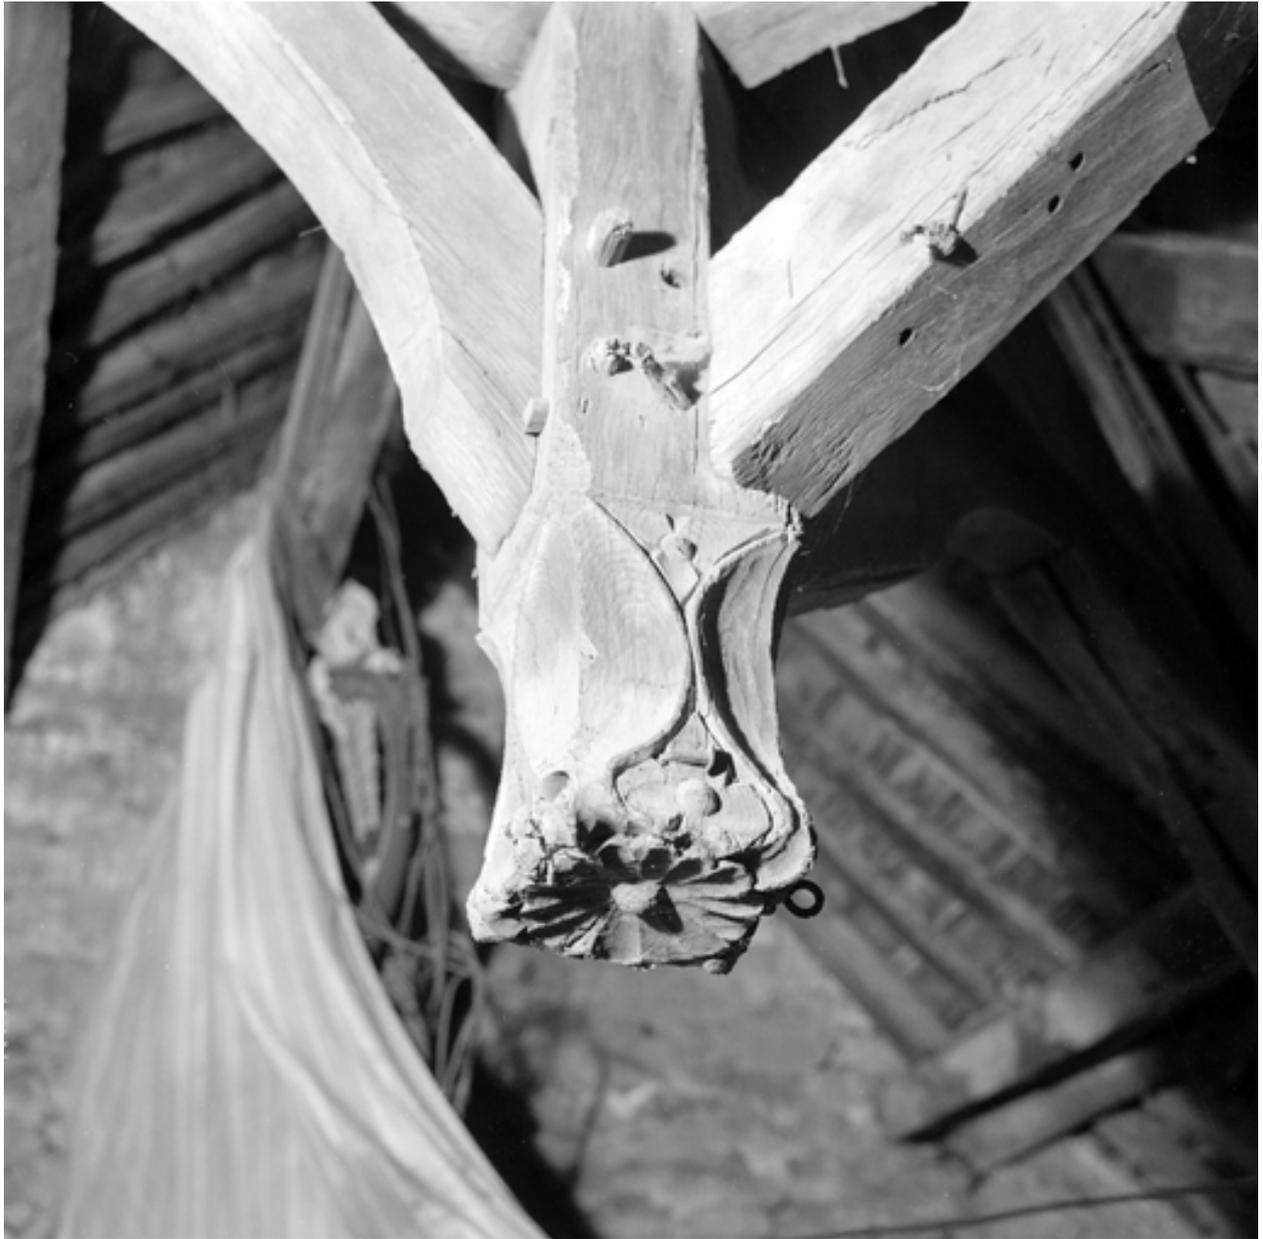
Charpente, extrémité
sculptée du poinçon.
Phot. Brachet
IVR53_19705600346X

Charpente, extrémité sculptée du poinçon.
