Communs et dépendances dits la grange, Domaine de la Tour de Cesson, rue du Commandant Le Conniat, rue de la Tour (Saint-Brieuc)

Numéro de dossier : IA22133682
Date de l'enquête initiale : 2023
Date(s) de rédaction : 2023
Cadre de l'étude : enquête thématique régionale Inventaire des héritages militaires en Bretagne
Degré d'étude : étudié

Dénomination : communs, dépendance, grange, écurie, buanderie, bûcher
Parties constituantes non étudiées : poulailler, chenil

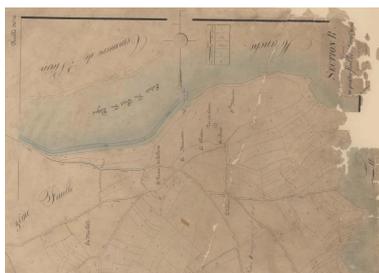
Extrait du cadastre parcellaire de Saint-Brieuc : Pointe de Cesson, 1814 (feuille tournée avec le Nord vers le haut)
Phot. Archives départementales des Côtes-d'Armor, Phot. Guillaume Lécueillier
IVR53_20232205305NUCA

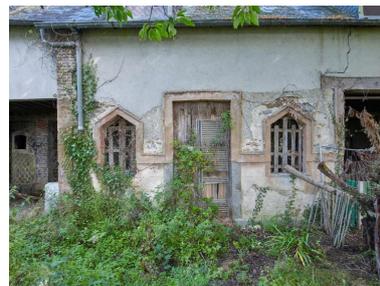
Vue des communs et dépendances : élévation sud. Remise à poteau de bois encadrée par les écuries. A signaler, la forme triangulaire des fenêtres encadrant la porte rectangulaire ; le jeu de couleur entre granite gris, brique et enduits
Phot. Bernard Bègne
IVR53_20232200635NUCA

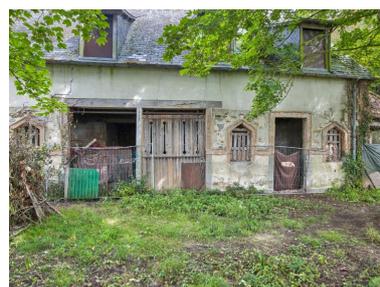
Vue des communs et dépendances : élévation sud, écurie Est. A signaler, la forme triangulaire des fenêtres encadrant la porte rectangulaire ; le jeu de couleur entre granite gris, brique et enduits
Phot. Bernard Bègne
IVR53_20232200638NUCA

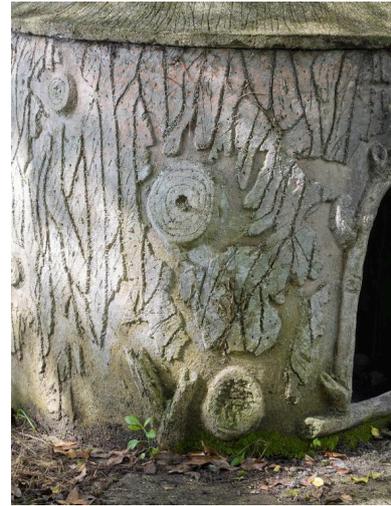
Vue de la niche du chenil :
faux bois en ciment armé
Phot. Bernard Bègne
IVR53_20232200633NUCA

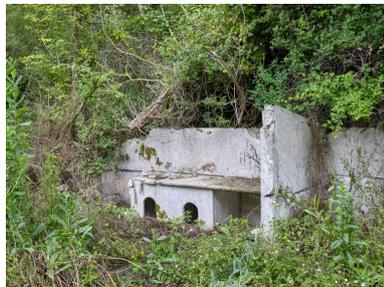
Vue de la niche du chenil :
faux bois en ciment armé
Phot. Bernard Bègne
IVR53_20232200634NUCA

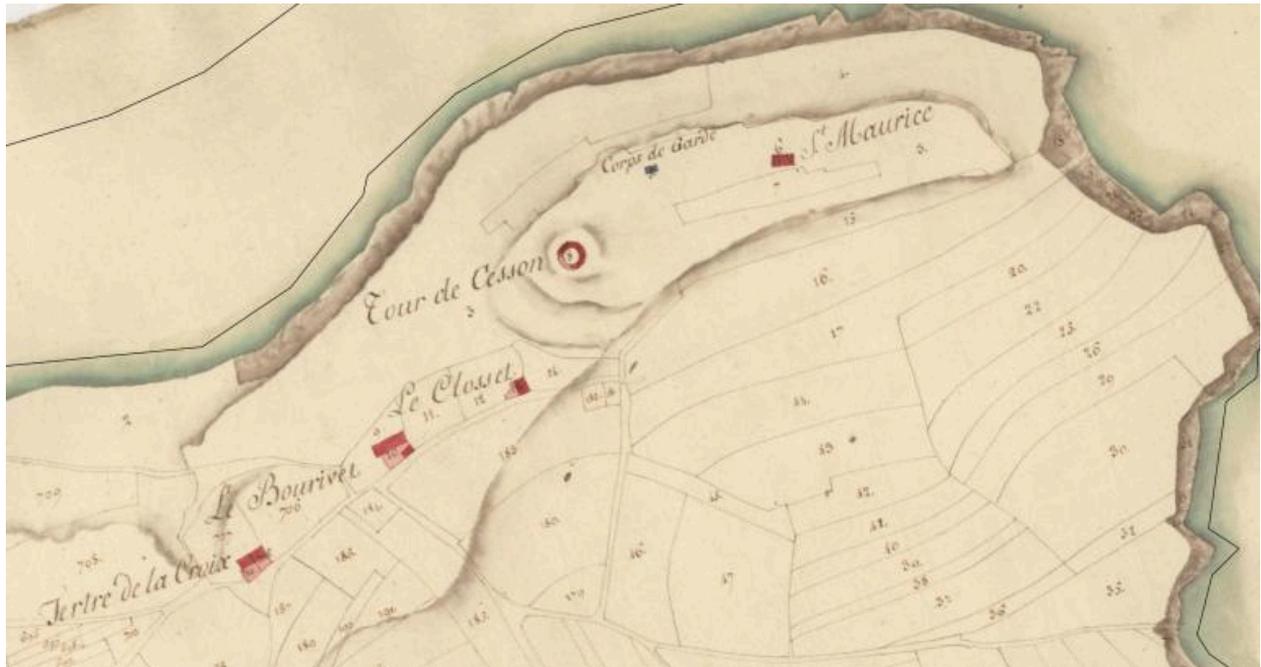
IVR53_20232205305NUCA

Extrait du cadastre parcellaire de Saint-Brieuc : Pointe de Cesson, 1814 (feuille tournée avec le Nord vers le haut)

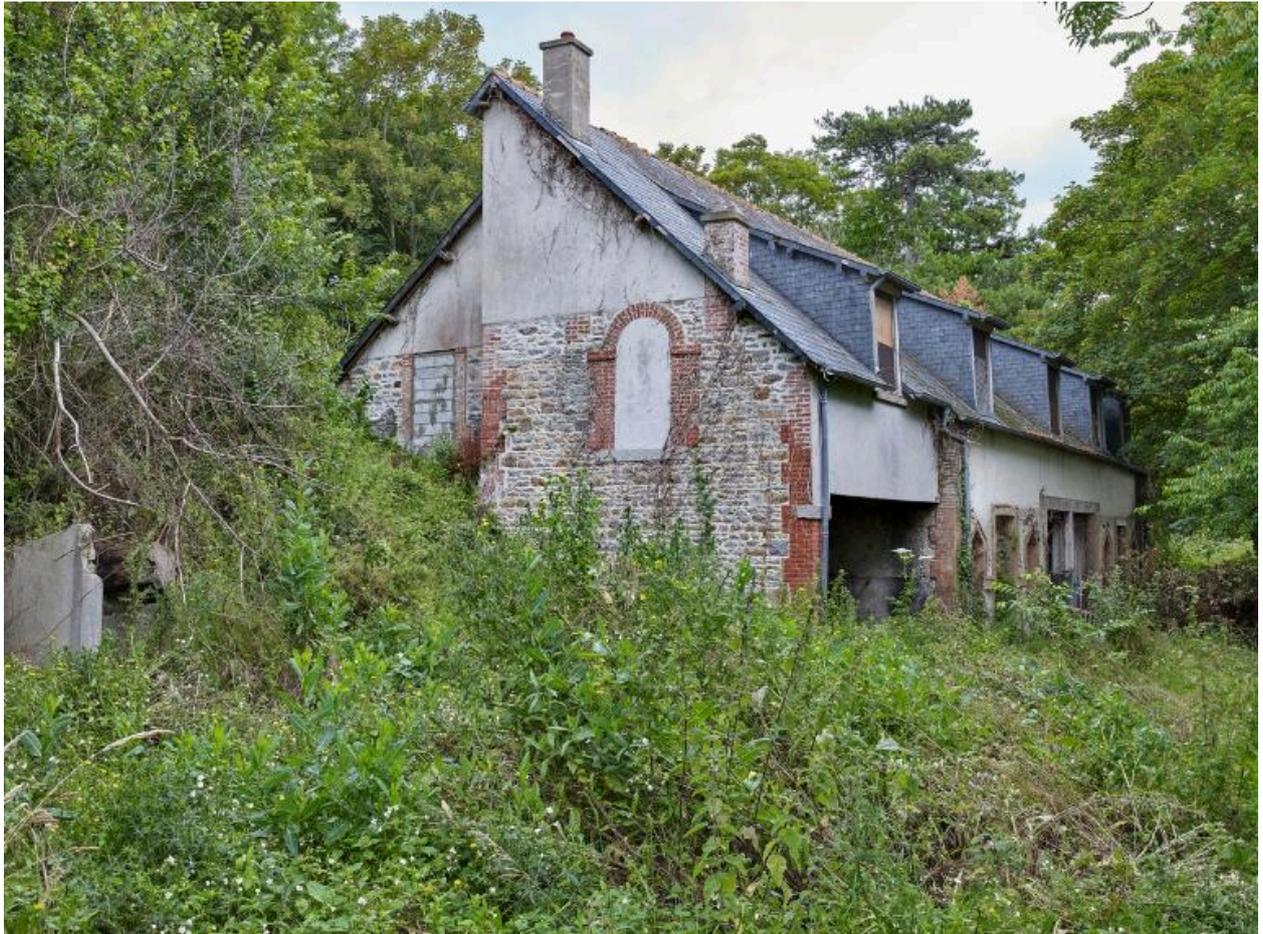
IVR53_20232200641NUCA

Vue des communs et dépendances : pignon Ouest et élévation Sud. Le pignon est percé d'une porte haute en arc plein cintre en brique donnant accès au comble à surcroît. Deux souches de cheminée émergent du toit. En appentis, grenier arrière et porte

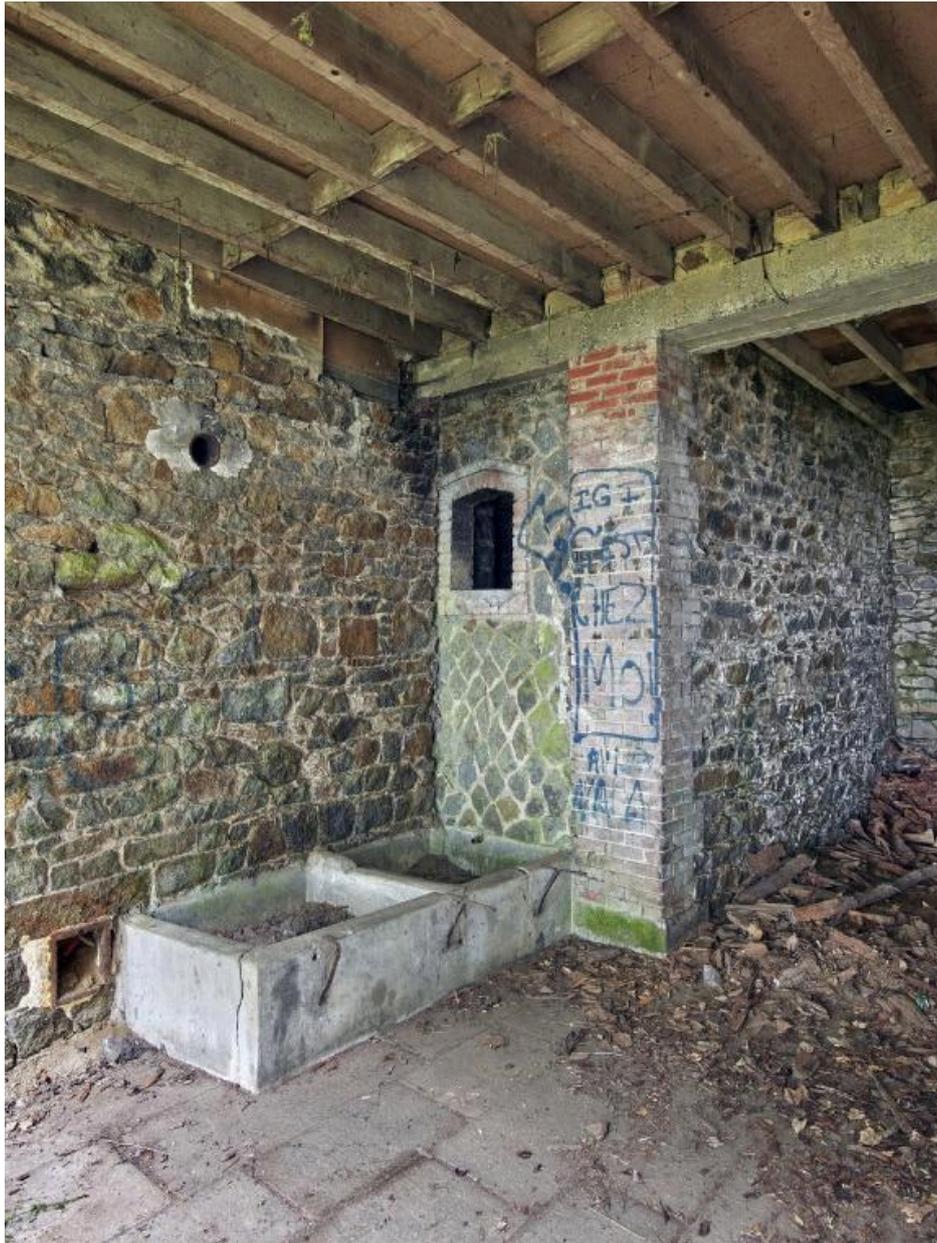
IVR53_20232200644NUCA

Vue de l'intérieur des communs et dépendances : double bassin en ciment armé alimenté par un tuyau et citerne maçonnée (regard entouré de brique et appareillage polygonal). A signaler : linteau en béton armé soutenant les poutres du plancher du comble

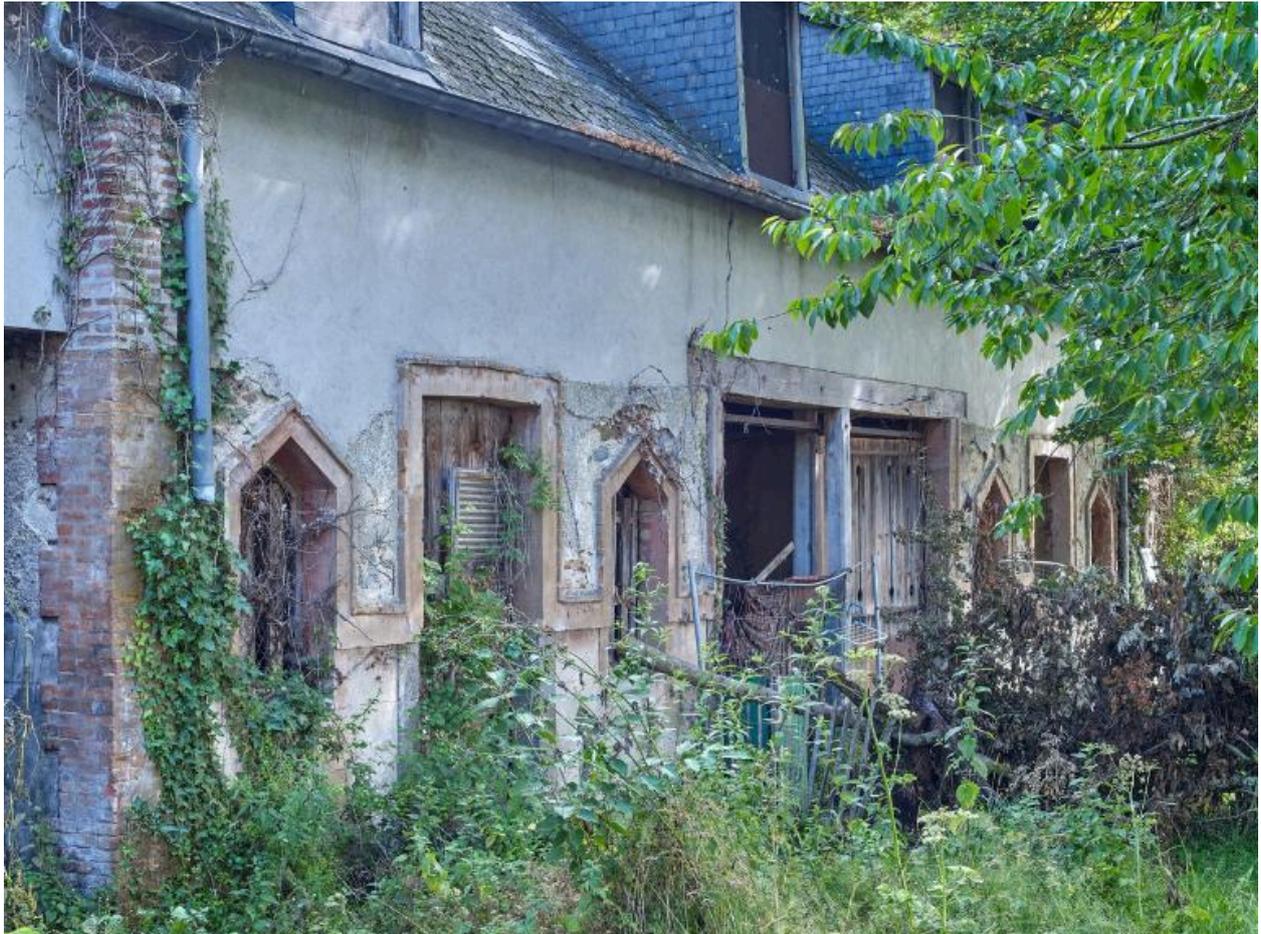
IVR53_20232200635NUCA

Vue des communs et dépendances : élévation sud. Remise à poteau de bois encadrée par les écuries. A signaler, la forme triangulaire des fenêtres encadrant la porte rectangulaire ; le jeu de couleur entre granite gris, brique et enduits

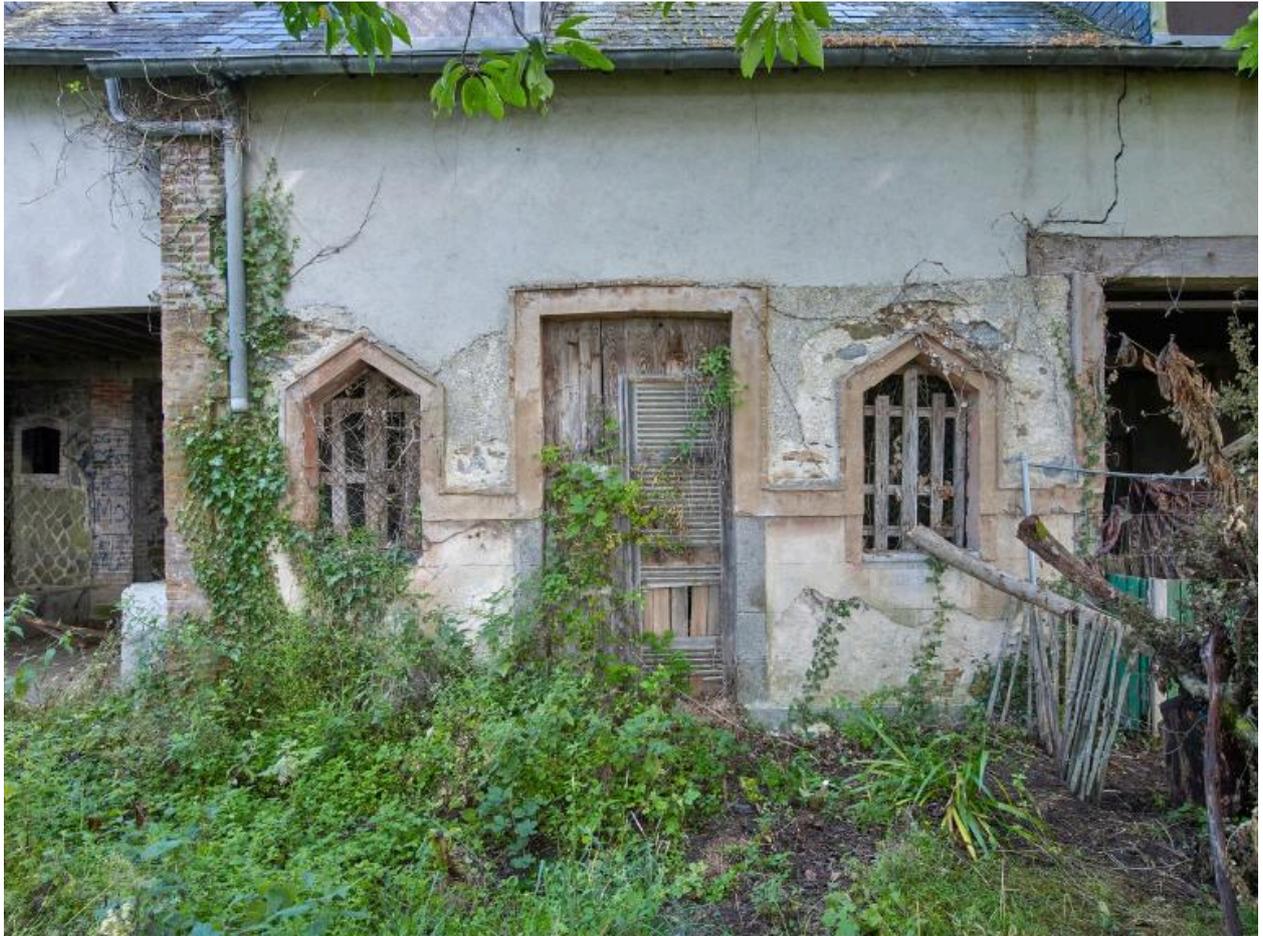
IVR53_20232200636NUCA

Vue des communs et dépendances : élévation sud, écurie Ouest. A signaler, la forme triangulaire des fenêtres encadrant la porte rectangulaire ; le jeu de couleur entre granite gris, brique et enduits

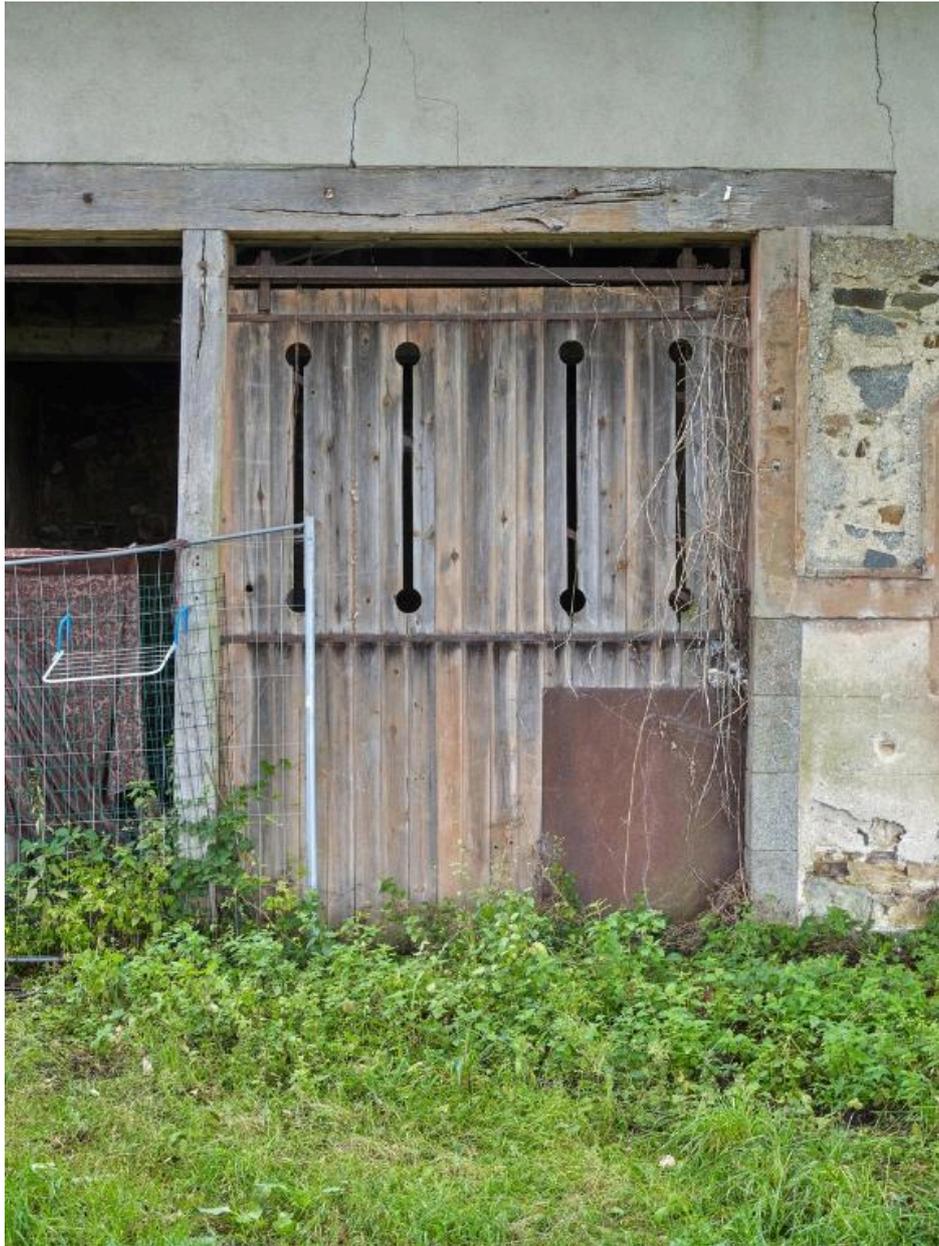
IVR53_20232200637NUCA

Vue des communs et dépendances : élévation sud, porte ajourée en bois de la remise. A signaler, linteau et poteau en bois de la remise ; enduit ciment en partie haute

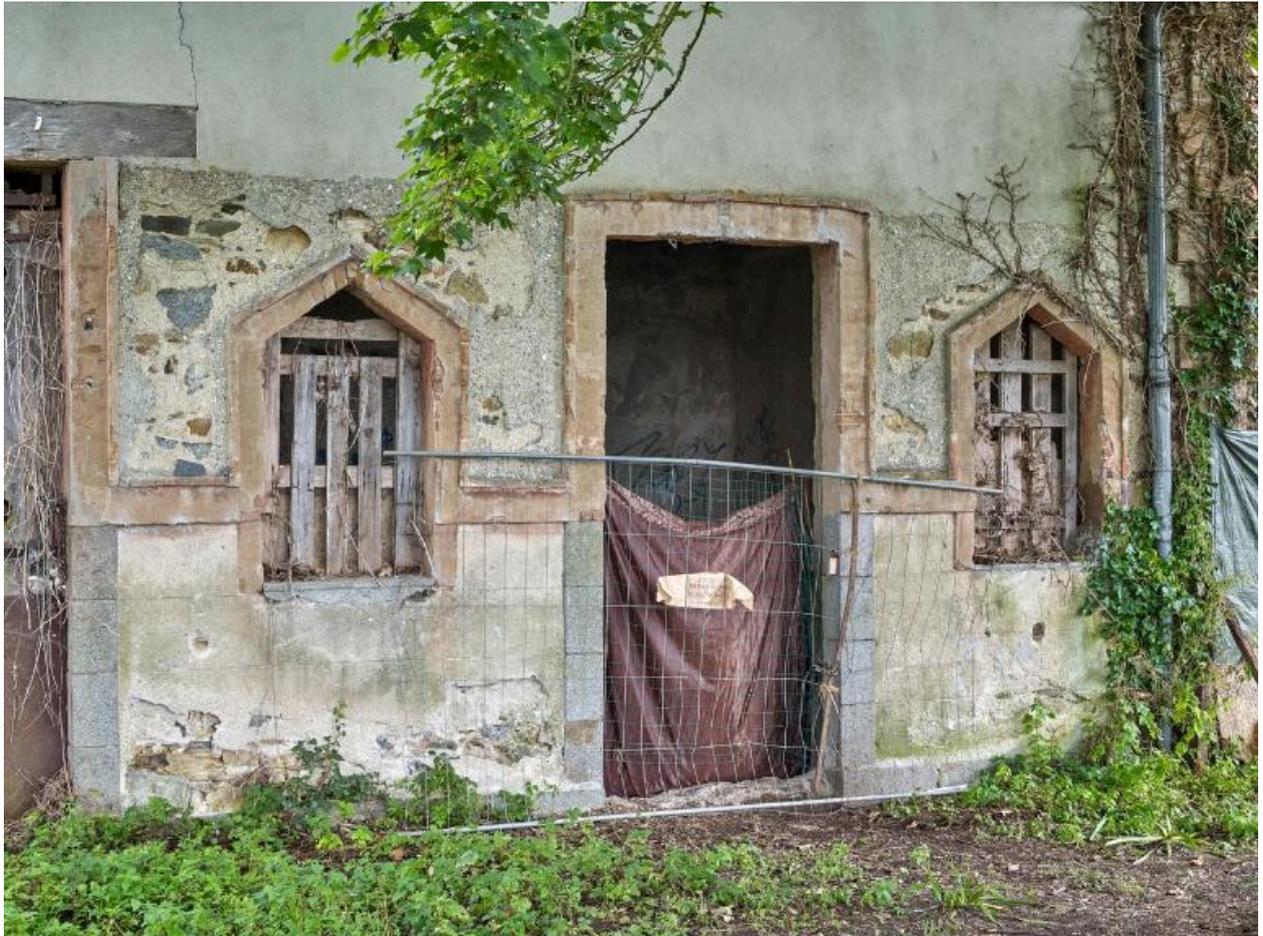
IVR53_20232200638NUCA

Vue des communs et dépendances : élévation sud, écurie Est. A signaler, la forme triangulaire des fenêtres encadrant la porte rectangulaire ; le jeu de couleur entre granite gris, brique et enduits

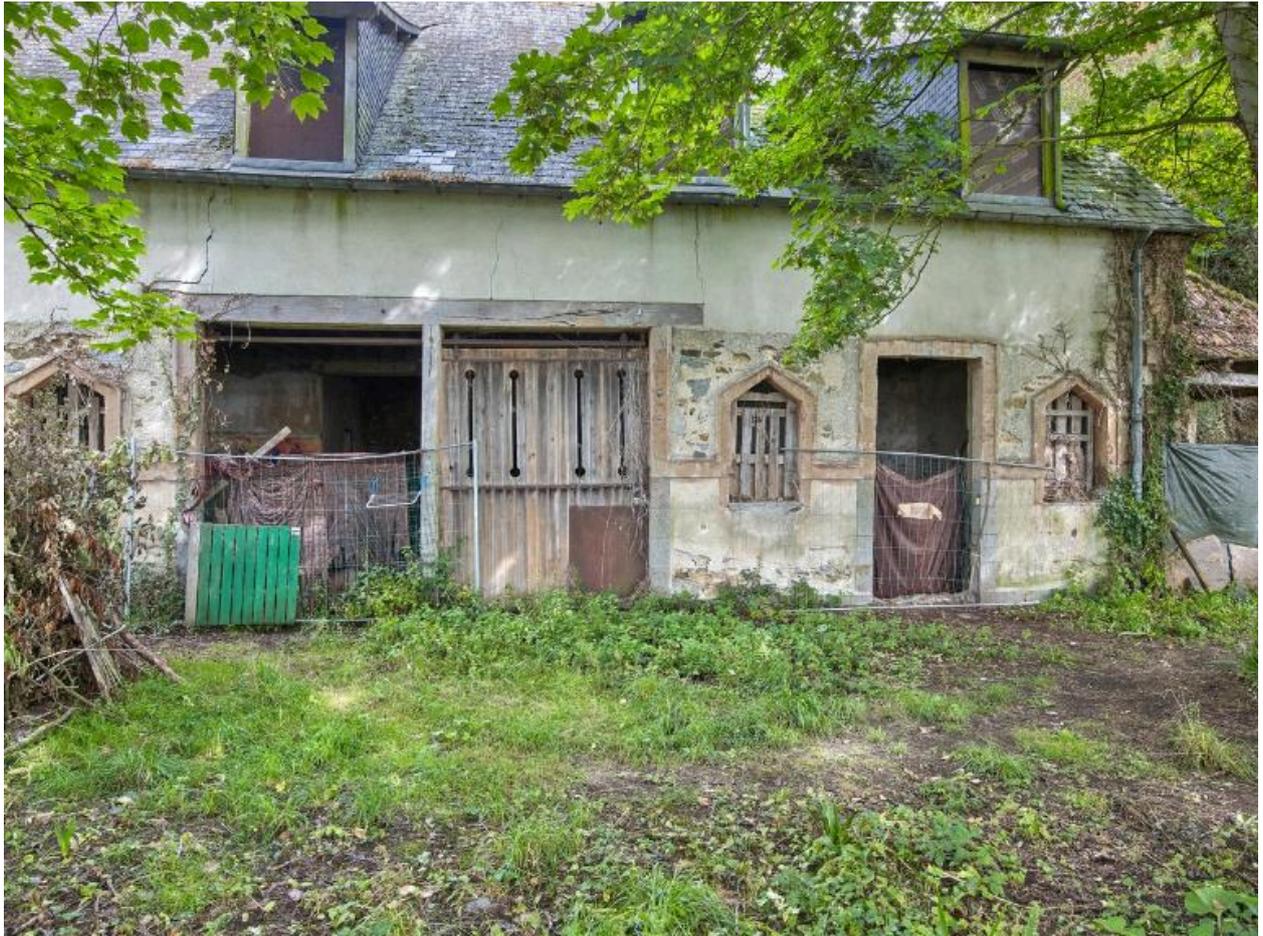
IVR53_20232200639NUCA

Vue des communs et dépendances : élévation sud. Remise à poteau de bois encadrée par les écuries. A signaler, la porte ajourée en bois de la remise ; le comble à surcroît éclairé par des lucarnes

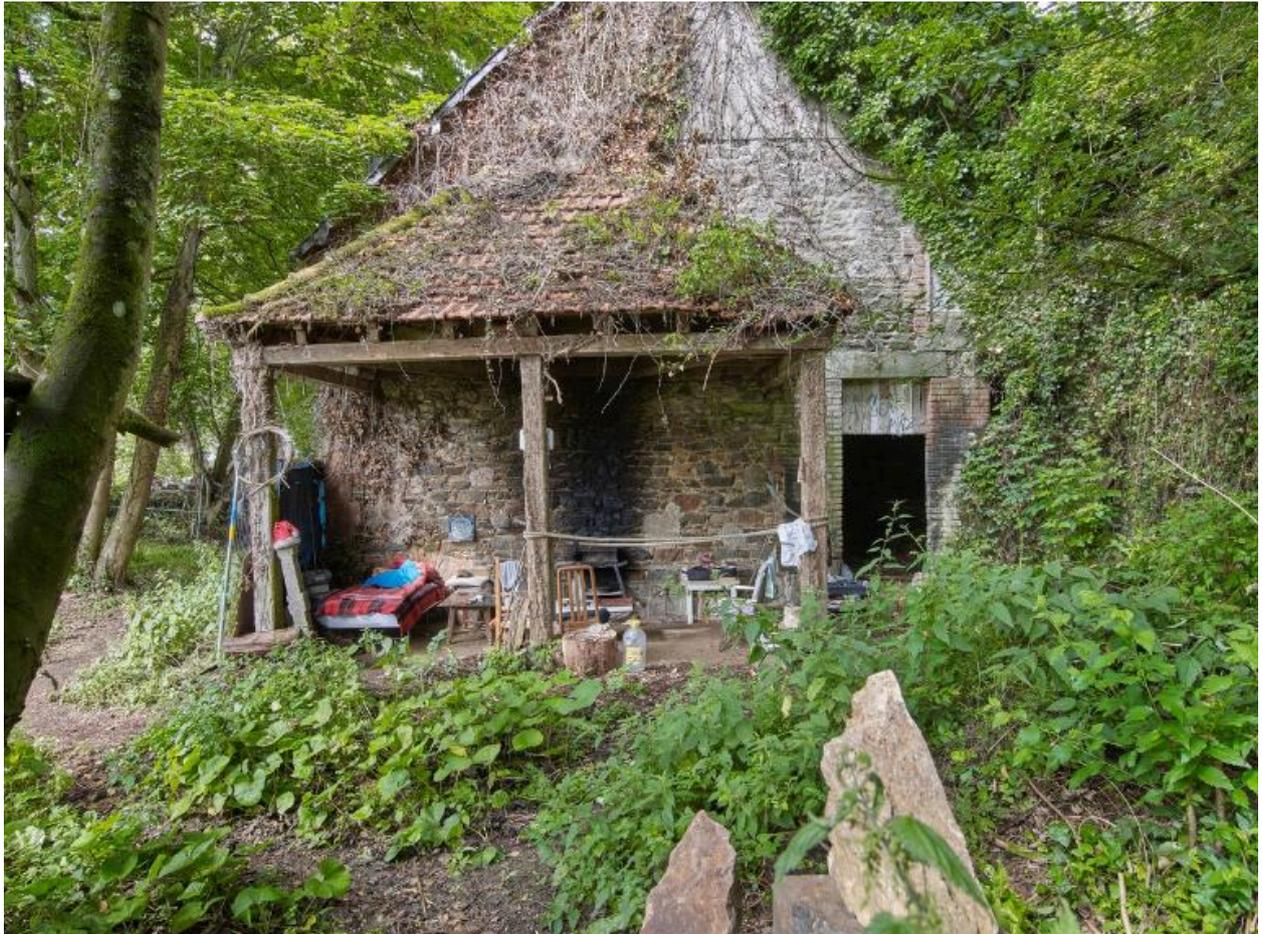
IVR53_20232200640NUCA

Vue des communs et dépendances : remise couverte en tuile accolée au pignon Est. La porte située à droite, à entourage de brique, donne accès à la dépendance. Au-dessus, fenêtre du grenier en appentis arrière

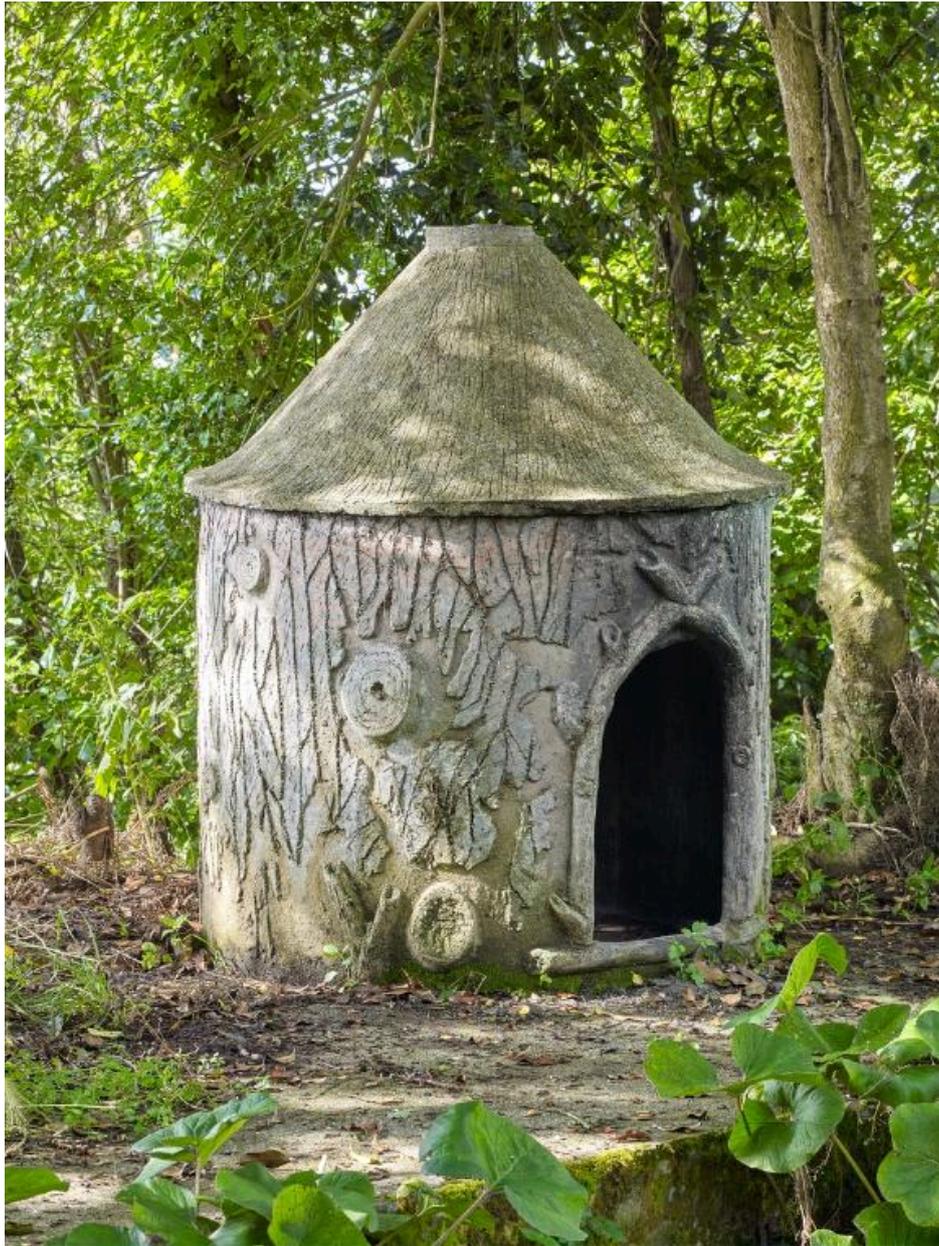
IVR53_20232200633NUCA

Vue de la niche du chenil : faux bois en ciment armé

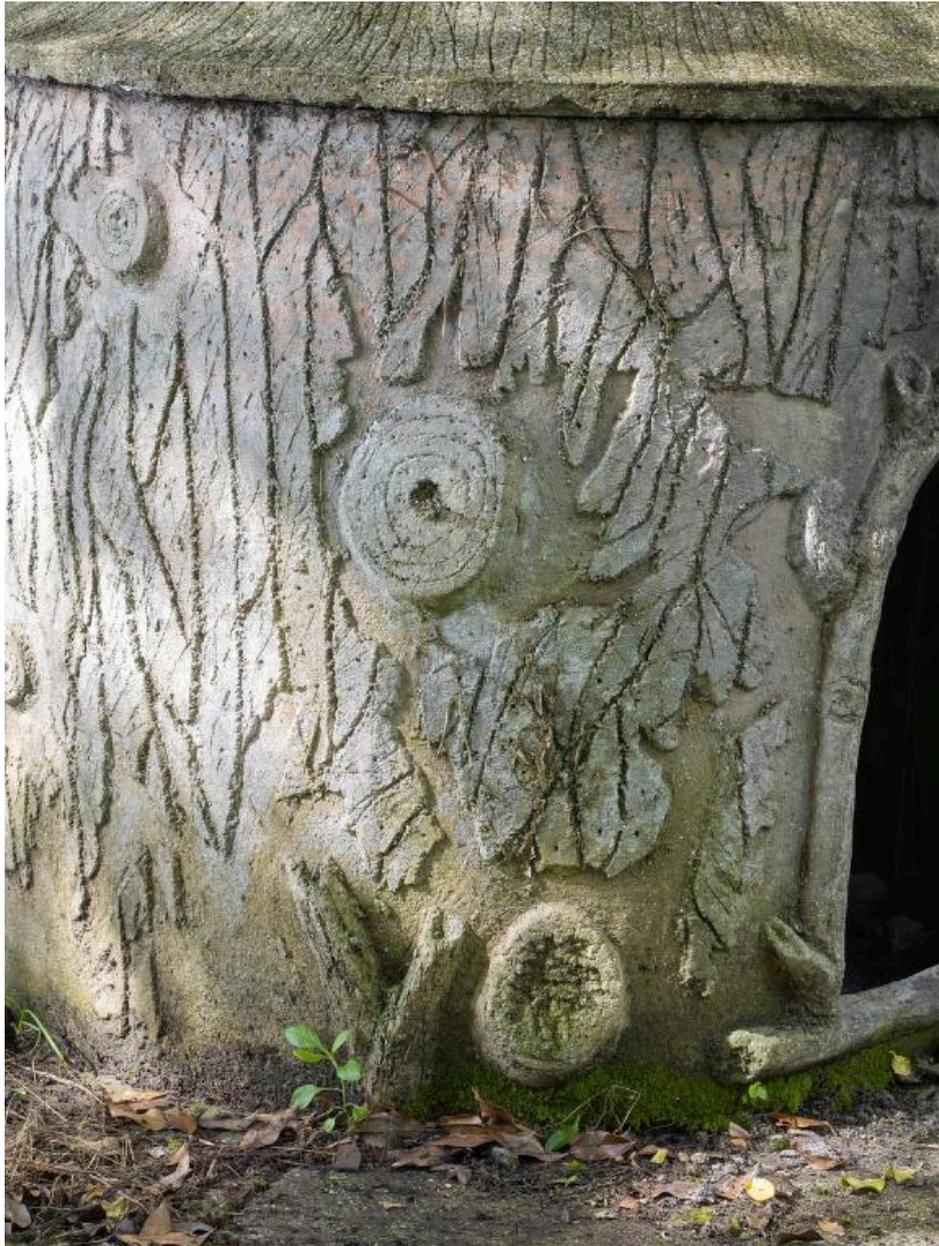
IVR53_20232200634NUCA

Vue de la niche du chenil : faux bois en ciment armé
