## Maison, 12 Place du Centre (Guingamp)

Numéro de dossier : IA00003554

Cadre de l'étude : pré-inventaire , enquête thématique régionale Inventaire de l'architecture urbaine en pan de bois en Bretagne

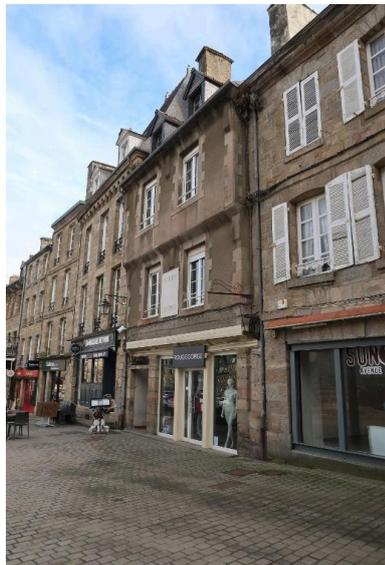
Phot. Fanny Gosselin  
IVR53\_20252210391NUCA

La plupart des façades entourant cette maison ont été reprises au 18e voire au 19e siècle.

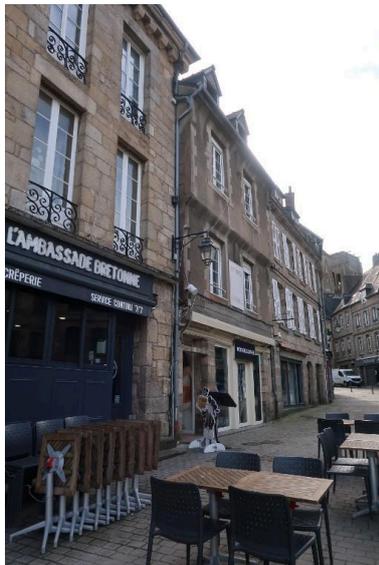
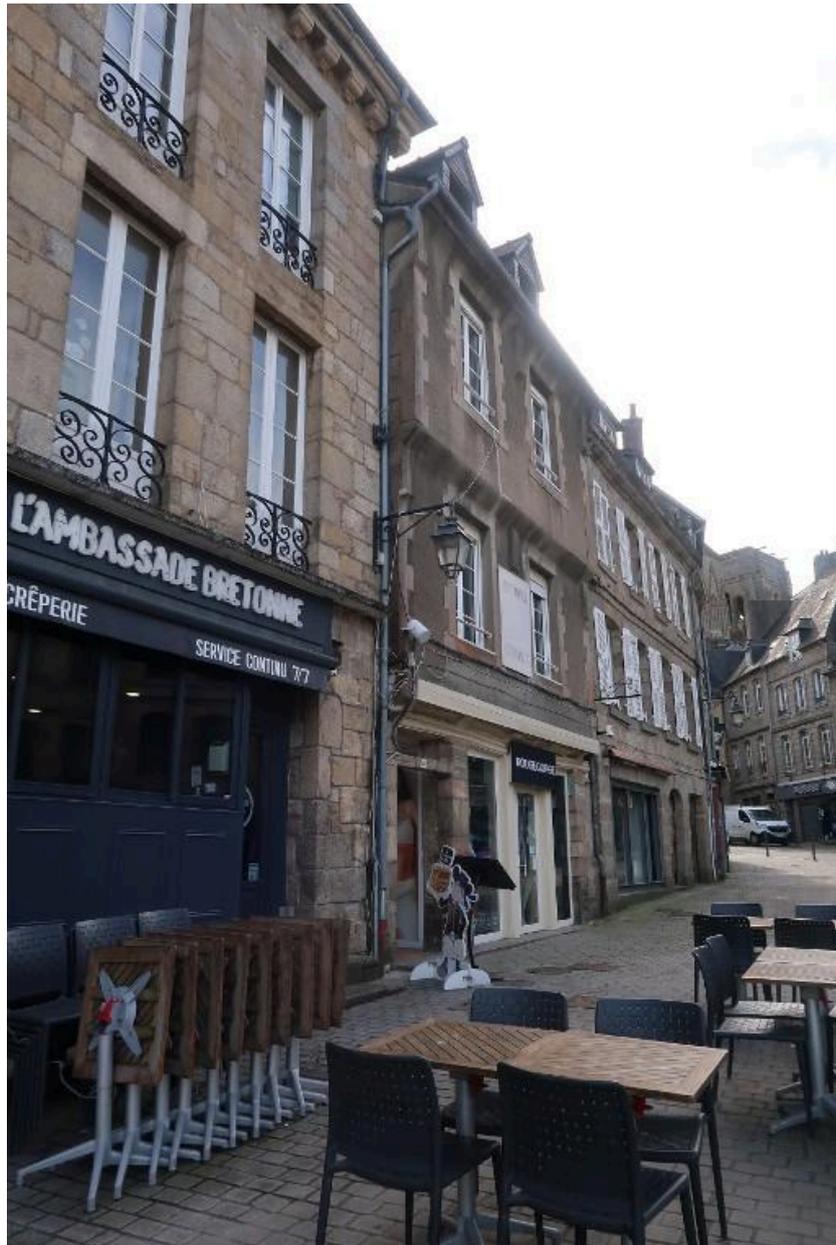
Phot. Fanny Gosselin  
IVR53\_20252210398NUCA

Maison dont les deux étages en pan de bois en encorbellement sont enduit.

Un enduit imitant de la maçonnerie masque le pan de bois en encorbellement des deux étages. Seule la sablière de plancher et les entretoises sont visibles au rez-de-chaussée. Les entretoises, moulurées, présentent par ailleurs une curieuse forme courbe avec un effet ondulant. Le relief de la façade laisse deviner des pigeâtres, conservés sur les trois poteaux principaux de chaque étage.

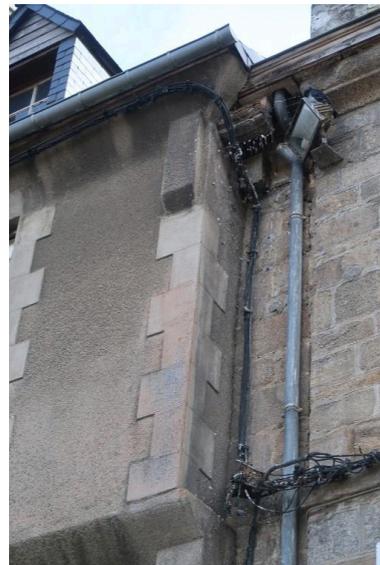
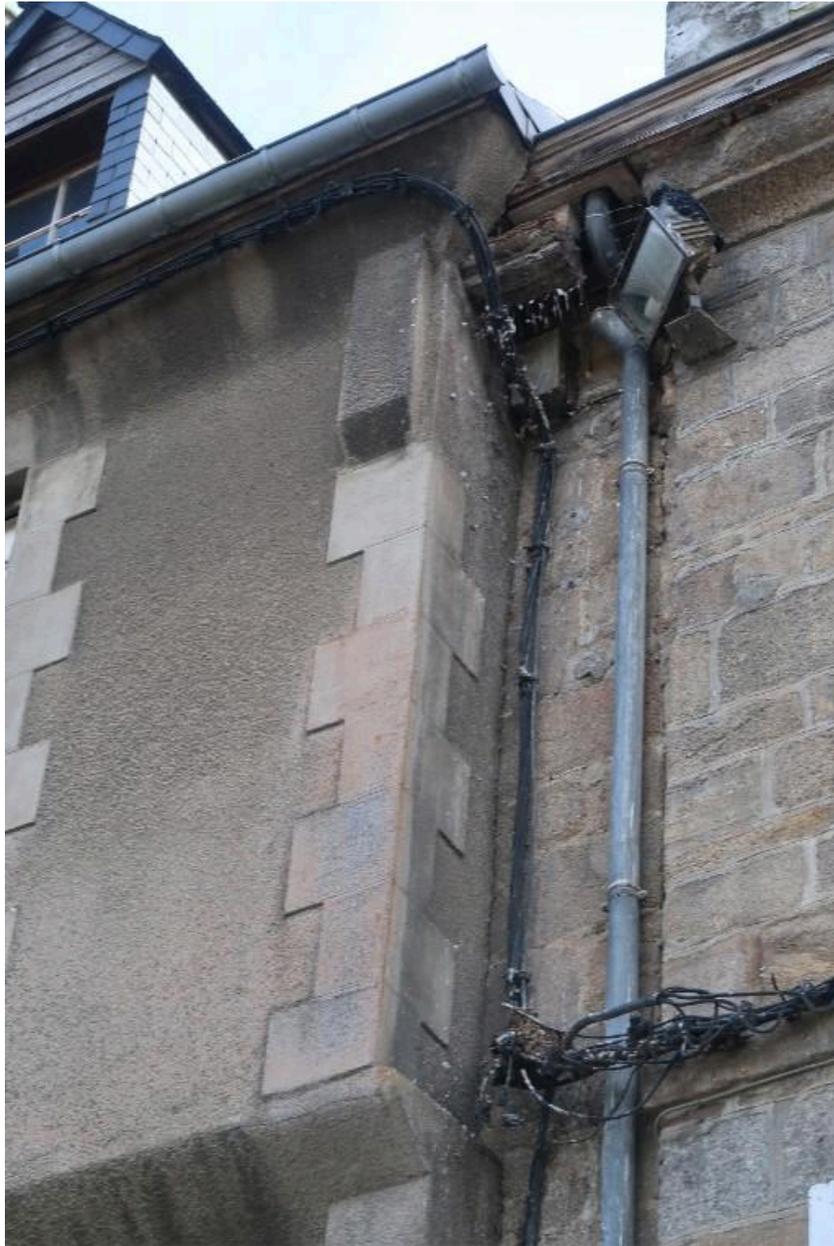
Phot. Fanny Gosselin  
IVR53\_20252210392NUCA

L'enduit ciment imitant une maçonnerie laisse deviner les consoles en relief du pan de bois sous-jacent.

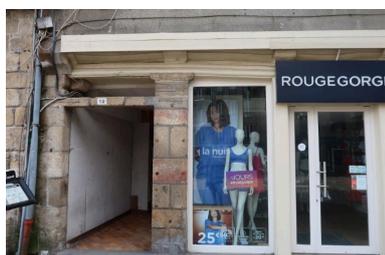
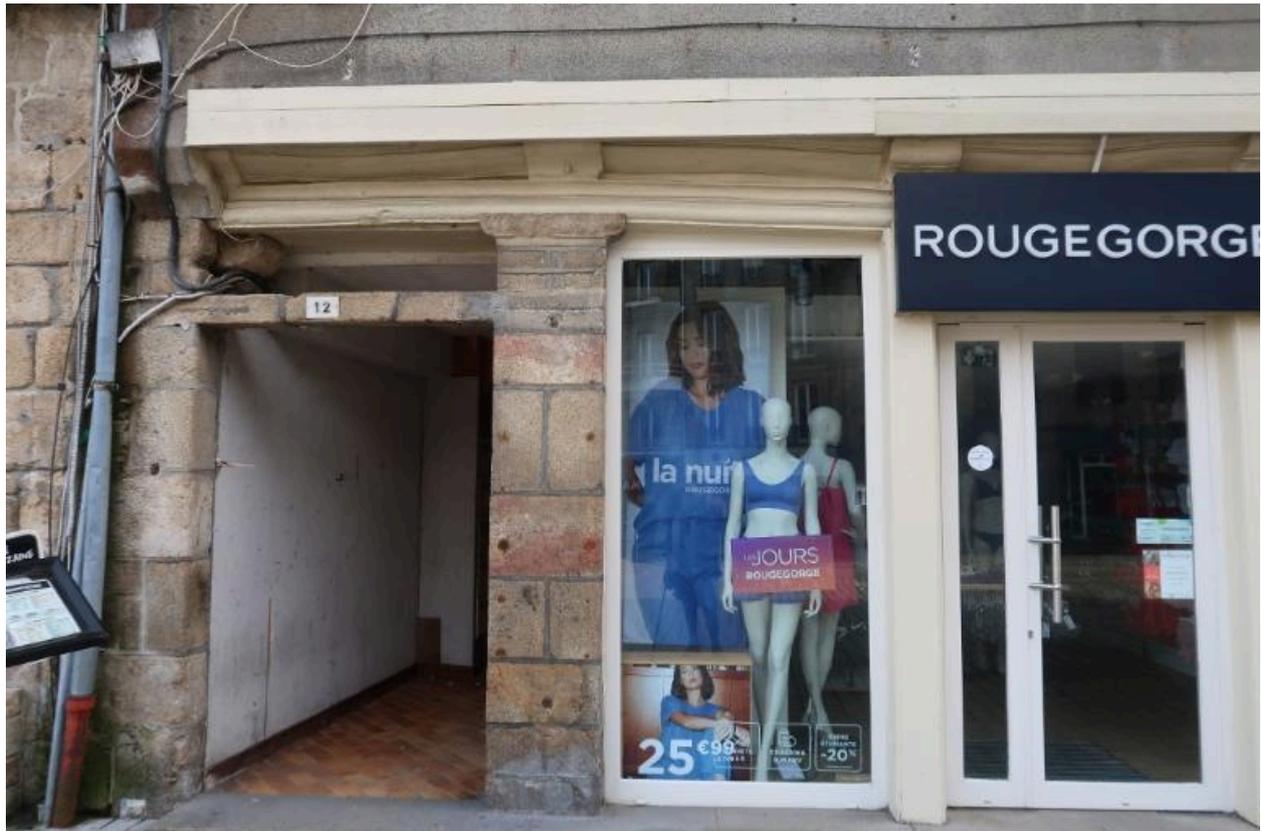
Phot. Fanny Gosselin  
IVR53\_20252210395NUCA

Le rez-de-chaussée maçonné supporte l'encorbellement de l'étage, composé de deux sablières et d'entretoises moulurées.

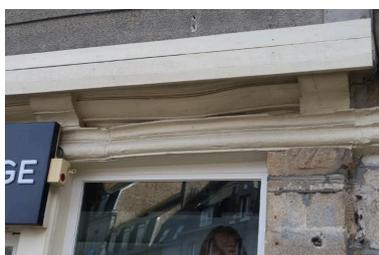
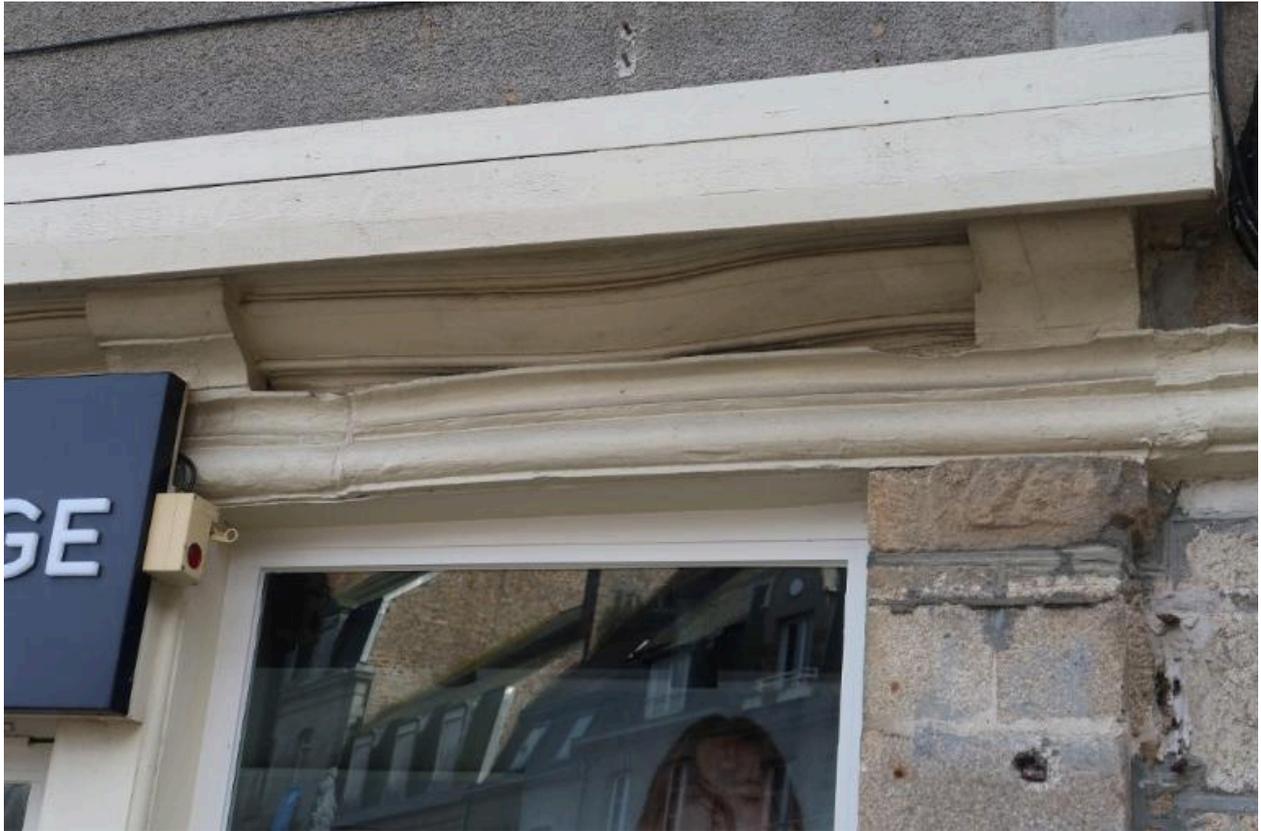
Phot. Fanny Gosselin  
IVR53\_20252210393NUCA

Les entretoises moulurées observent une curieuse forme de vague.

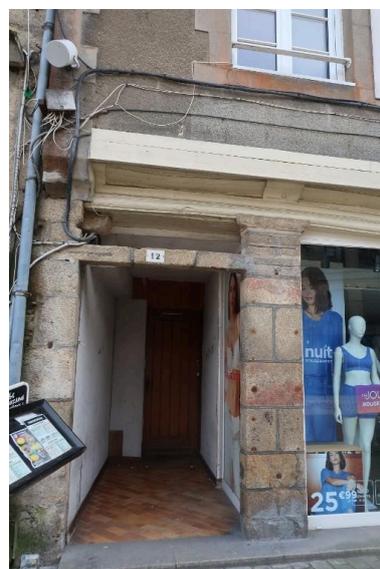
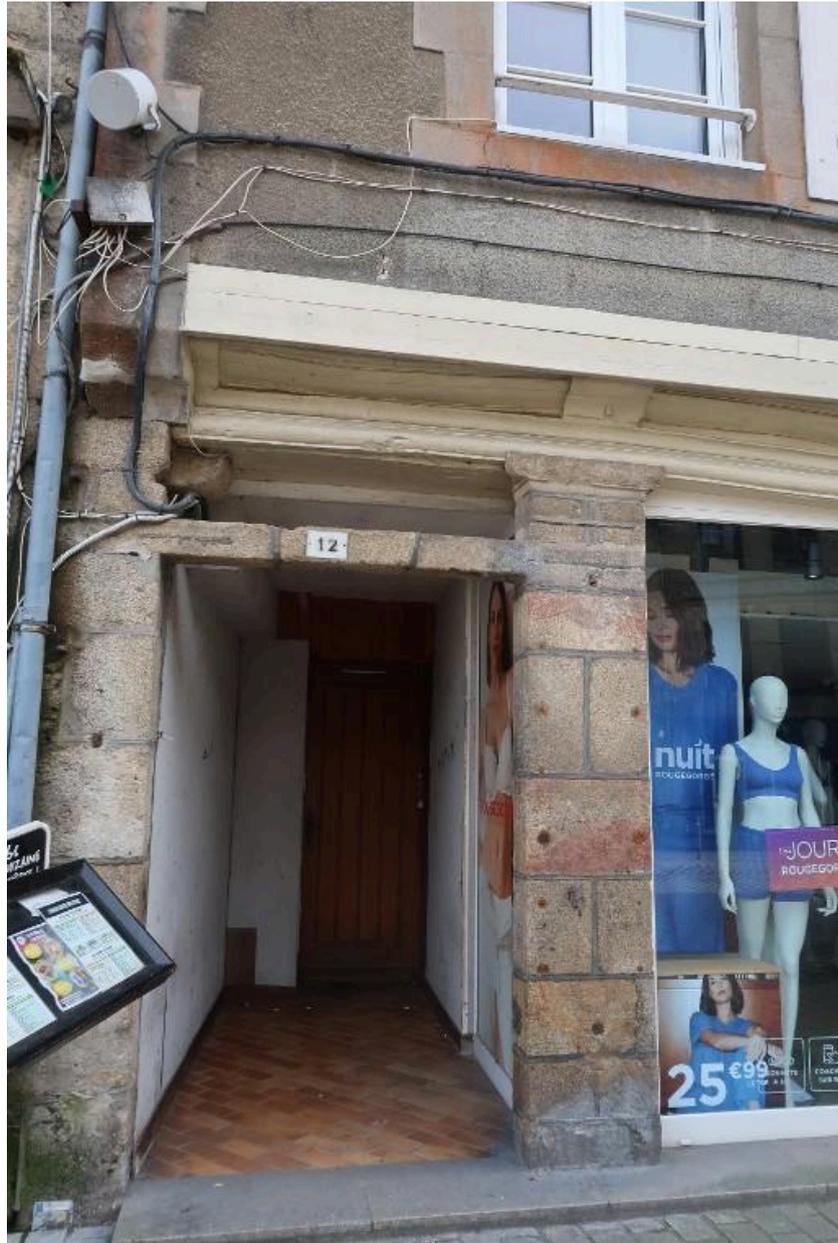
Phot. Fanny Gosselin  
IVR53\_20252210397NUCA

La porte d'entrée à gauche dispose d'une imposte et ouvre sur un couloir indépendant de la boutique du rez-de-chaussée.

Maison dont la façade principale donne sur la place centrale. Le rez-de-chaussée maçonné comporte une porte à imposte à gauche, qui ouvre sur un couloir séparé de la pièce commerciale du rez-de-chaussée.

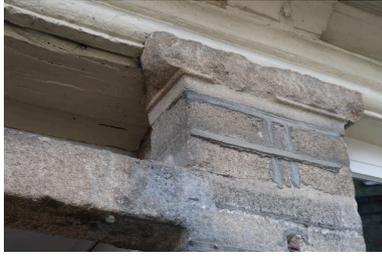
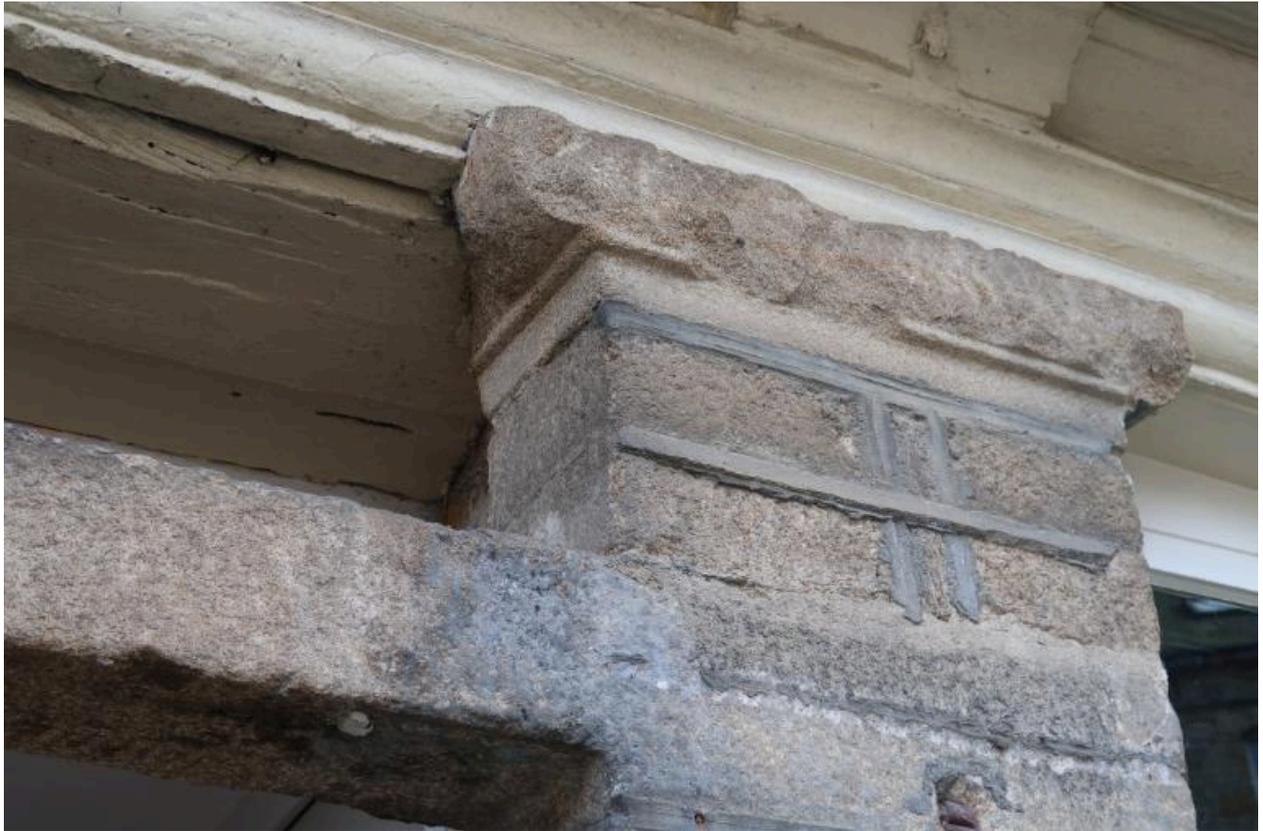
Phot. Fanny Gosselin  
IVR53\_20252210396NUCA

Détail d'une mouluration subsistant  
sur un pilier du rez-de-chaussée.

Détail d'une mouluration subsistant sur un pilier du rez-de-chaussée.

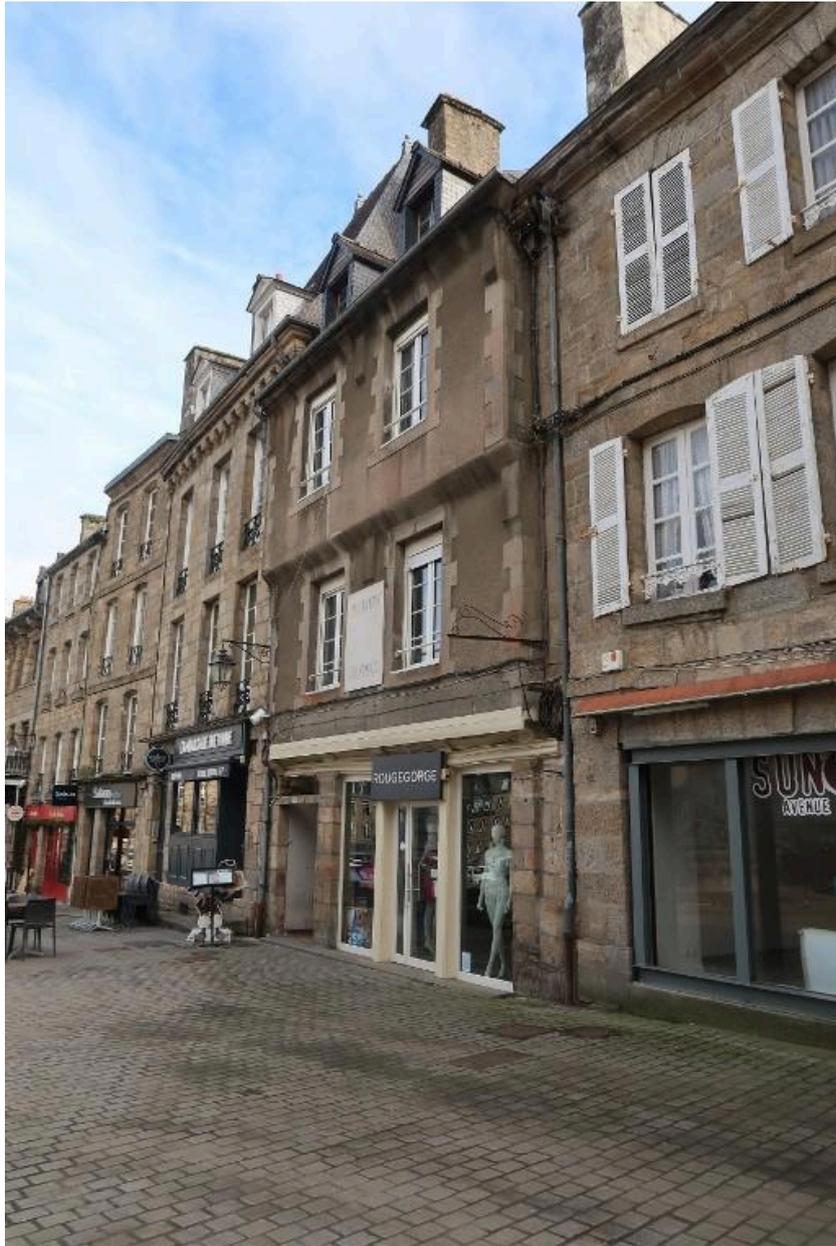
IVR53\_20252210391NUCA

La plupart des façades entourant cette maison ont été reprises au 18e voire au 19e siècle.
