Bretagne, Ille-et-Vilaine
Tinténiac
10 place André Ferré

Maison, 10 place André Ferré (Tinténiac)

Numéro de dossier : IA35043286

Cadre de l'étude : inventaire préliminaire Tinténiac, enquête thématique régionale Inventaire de l'architecture urbaine en pan de bois en Bretagne

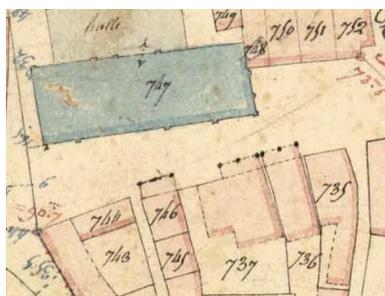
Repro. Archives départementales d'Ille-et-Vilaine
IVR53_20063512077NUCA

La cadastre de 1836 indique les porches au-devant des maisons par des points à l'emplacement des poteaux et la couleur rose du bâti.

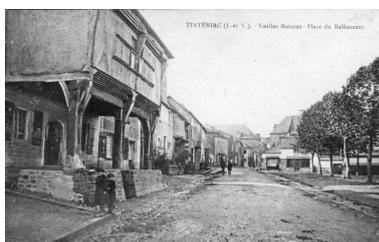
Autr. Auteur inconnu,
Phot. Dagorn Alain
IVR53_20063500555NUCAB

Cette maison à porche constitue au début du 20e siècle un élément pittoresque de la place.

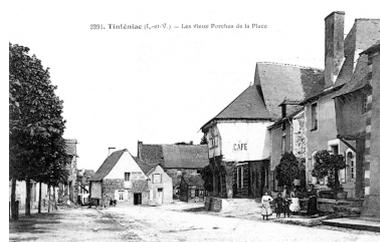
Autr. E. Mary Rousselière éditions, Phot. Dagorn Alain
IVR53_20063500857NUCAB

La surélévation de ce porche sur poteaux de bois indique une modification du niveau de la place.

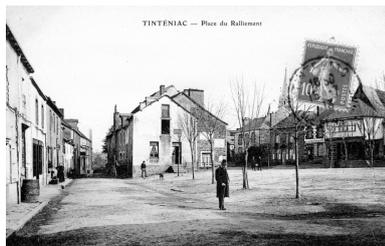
Autr. Auteur inconnu,
Phot. Dagorn Alain
IVR53_20063500858NUCAB

Le porche, à droite de l'image, dispose d'une toiture plus basse que celle du reste du bâtiment auquel il est accolé.

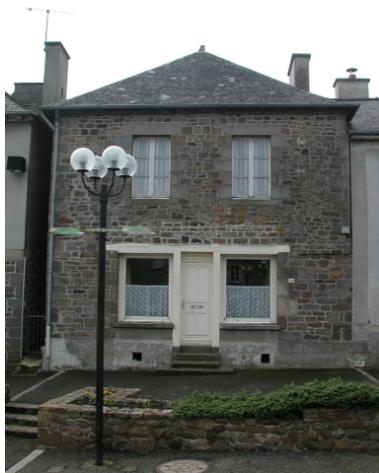
Phot. Elise Lauranceau
IVR53_20063511925NUCA

Suite à la suppression du porche, la façade est remaçonnée (état en 2006).

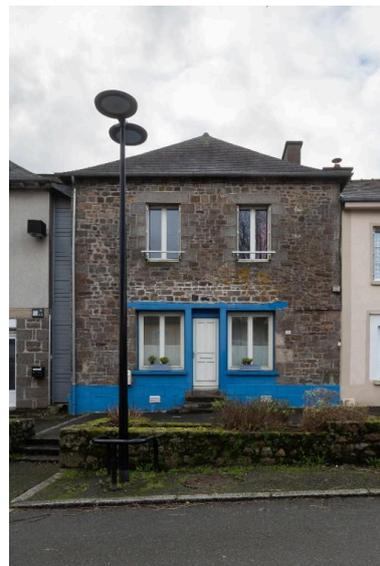
Phot. Léna Leroy
IVR53_20253500344NUCA

Le porche en pan de bois de cette maison a disparu au début du 20e siècle.

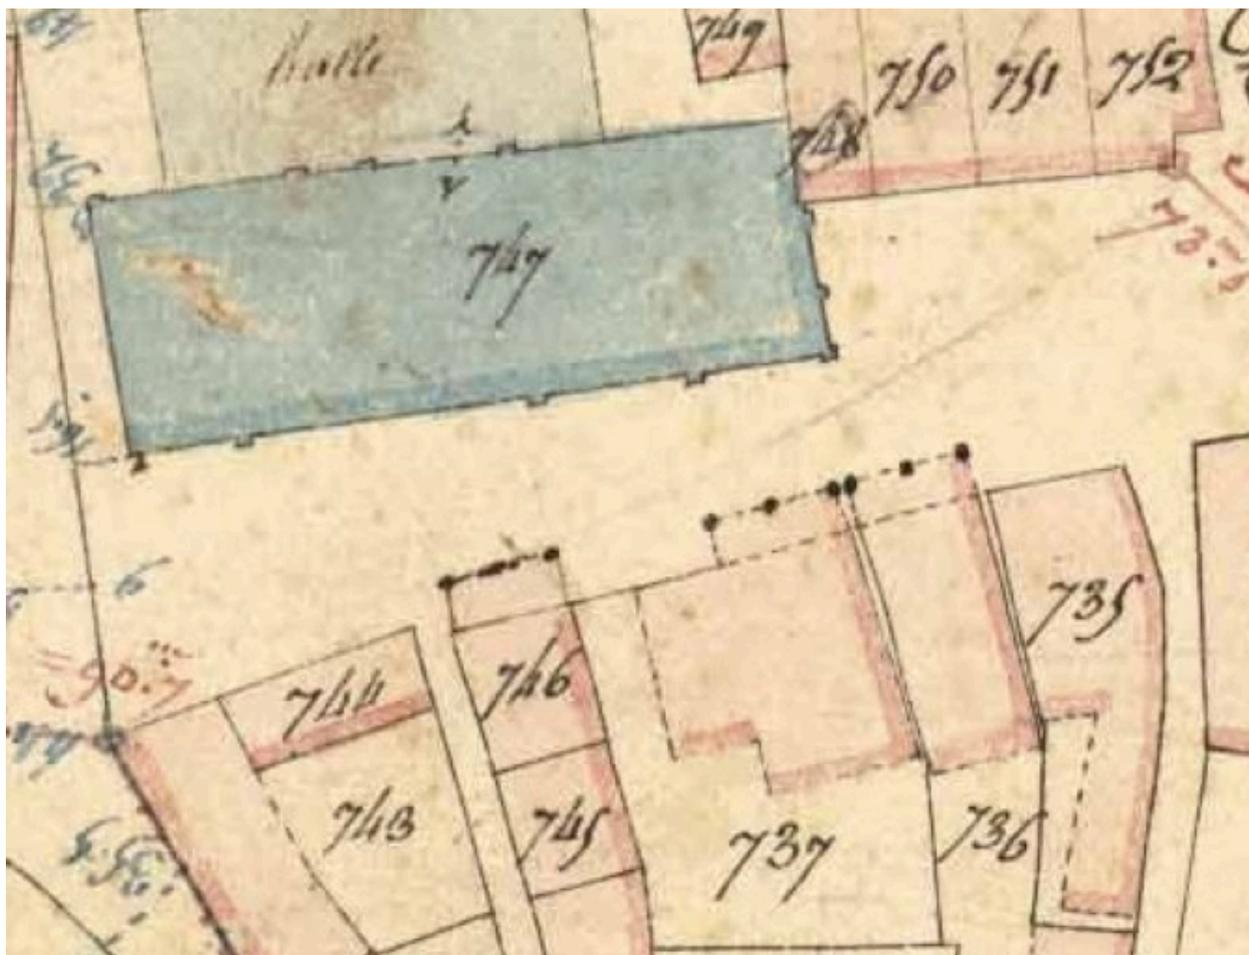
IVR53_20063512077NUCA

La cadastre de 1836 indique les porches au-devant des maisons par des points à l'emplacement des poteaux et la couleur rose du bâti.

Technique de relevé : relevé manuel ; Échelle : 1/2500e.

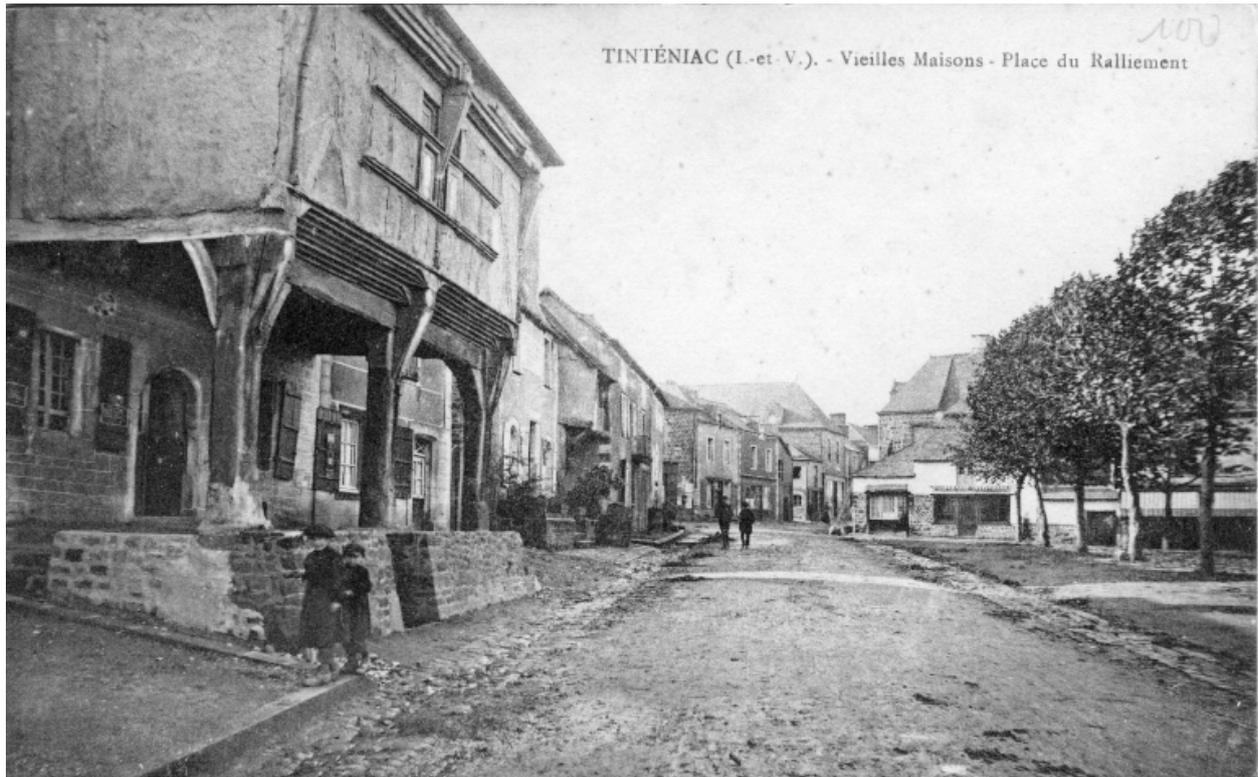
IVR53_20063500555NUCAB

Cette maison à porche consitute au début du 20e siècle un élément pittoresque de la place.

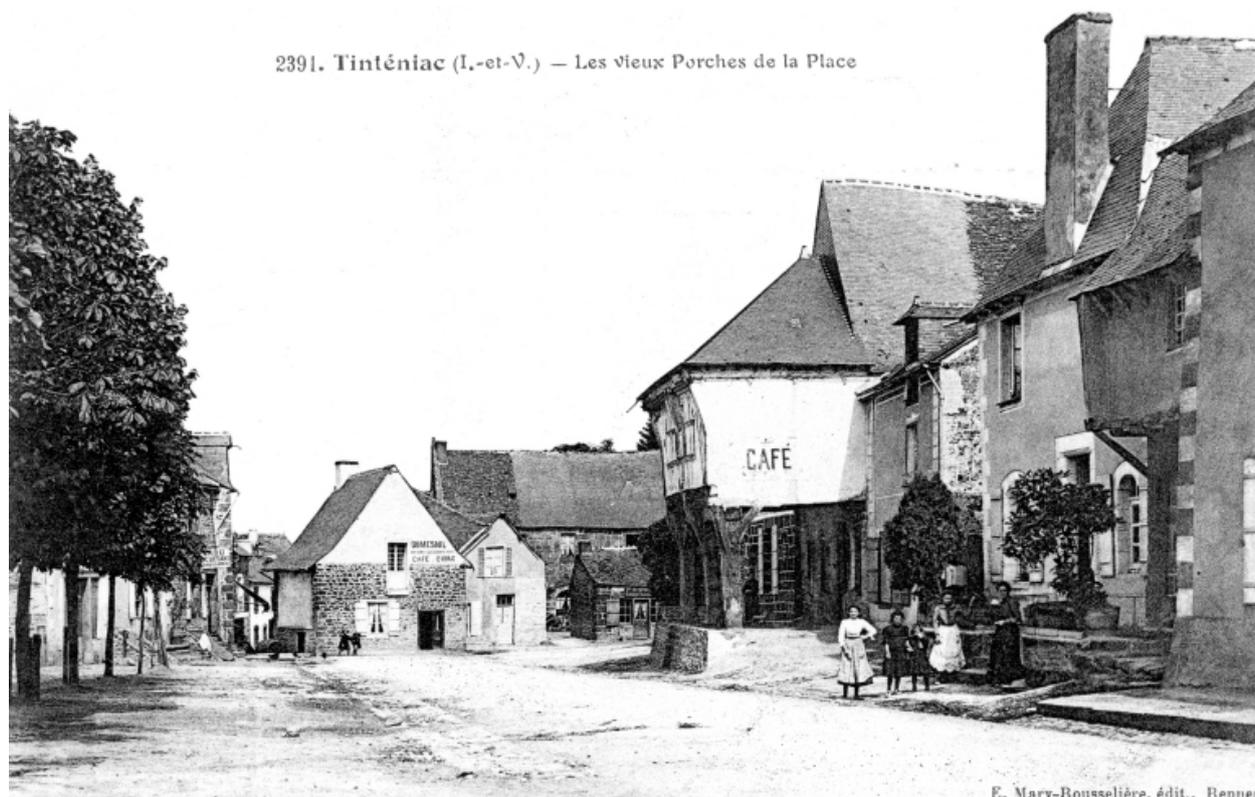
IVR53_20063500857NUCAB

La surélévation de ce porche sur poteaux de bois indique une modification du niveau de la place.

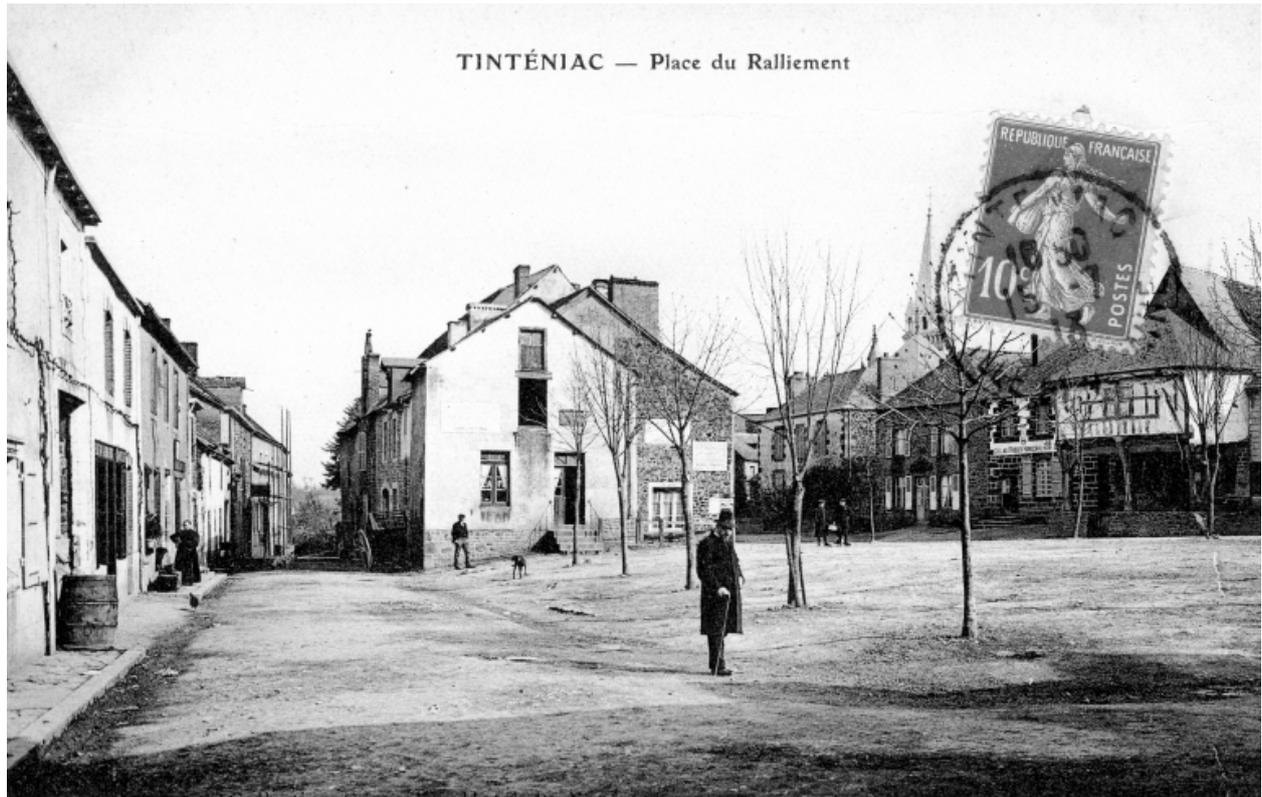
IVR53_20063500858NUCAB

Le porche, à droite de l'image, dispose d'une toiture plus basse que celle du reste du bâtiment auquel il est accolé.

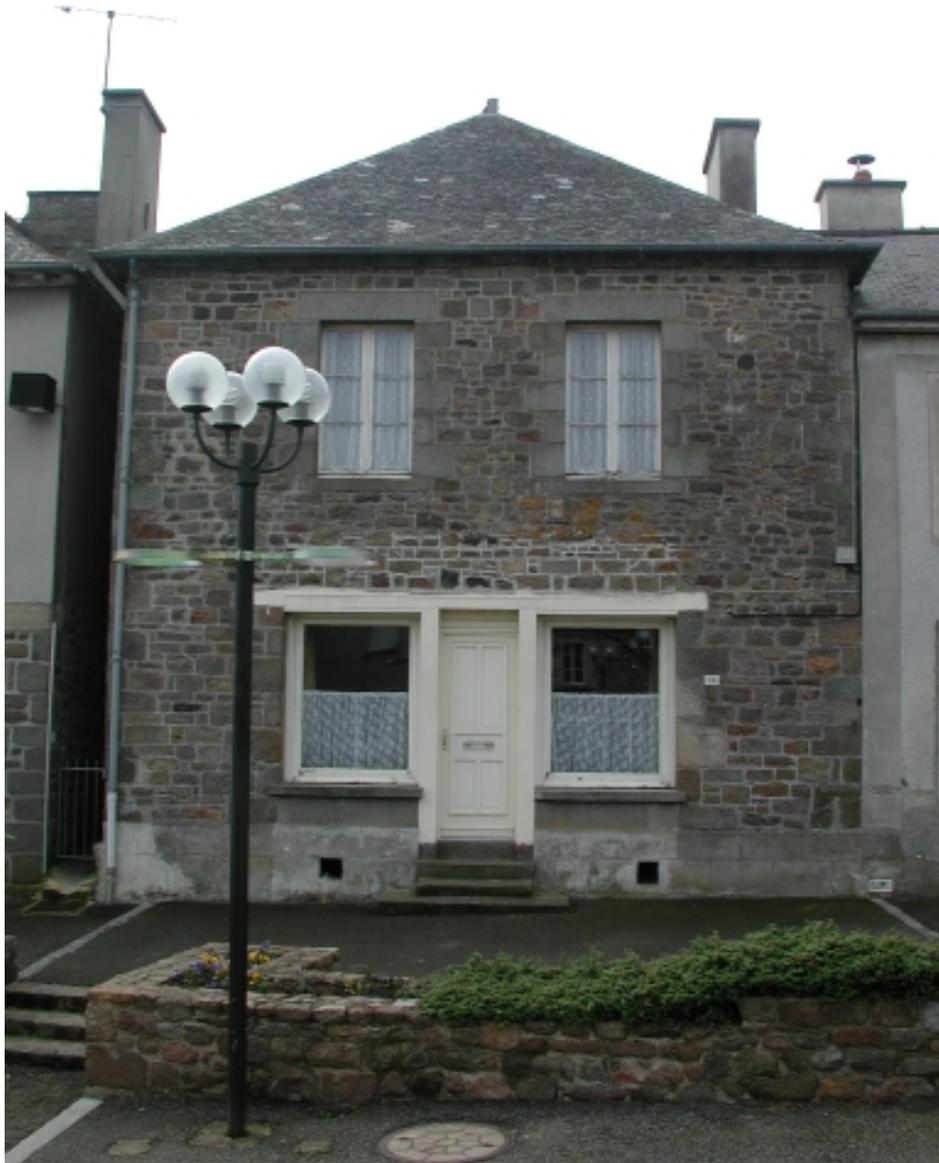
IVR53_20063511925NUCA

Suite à la suppression du porche, la façade est remaçonée (état en 2006).

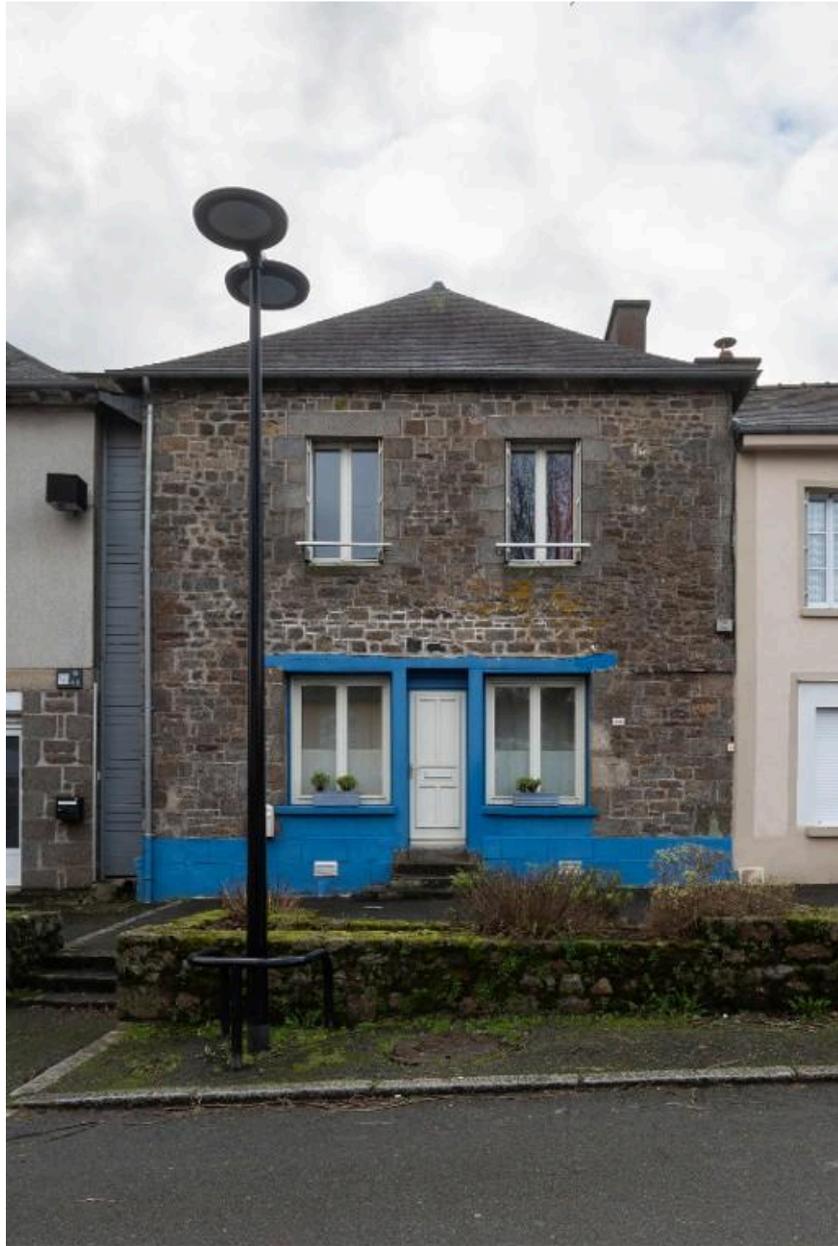
IVR53_20253500344NUCA

Le porche en pan de bois de cette maison a disparu au début du 20e siècle.
