Bretagne, Côtes-d'Armor
Le Quillio
La Plesse

Ferme de marchand de toiles, La Plesse (Le Quillio)

Numéro de dossier : IA22133701

Cadre de l'étude : enquête thématique régionale Inventaire du patrimoine lié à l'histoire toilière du Quillio

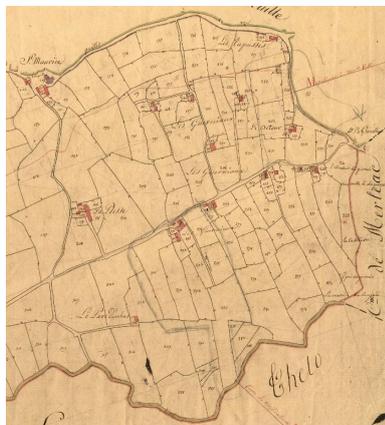
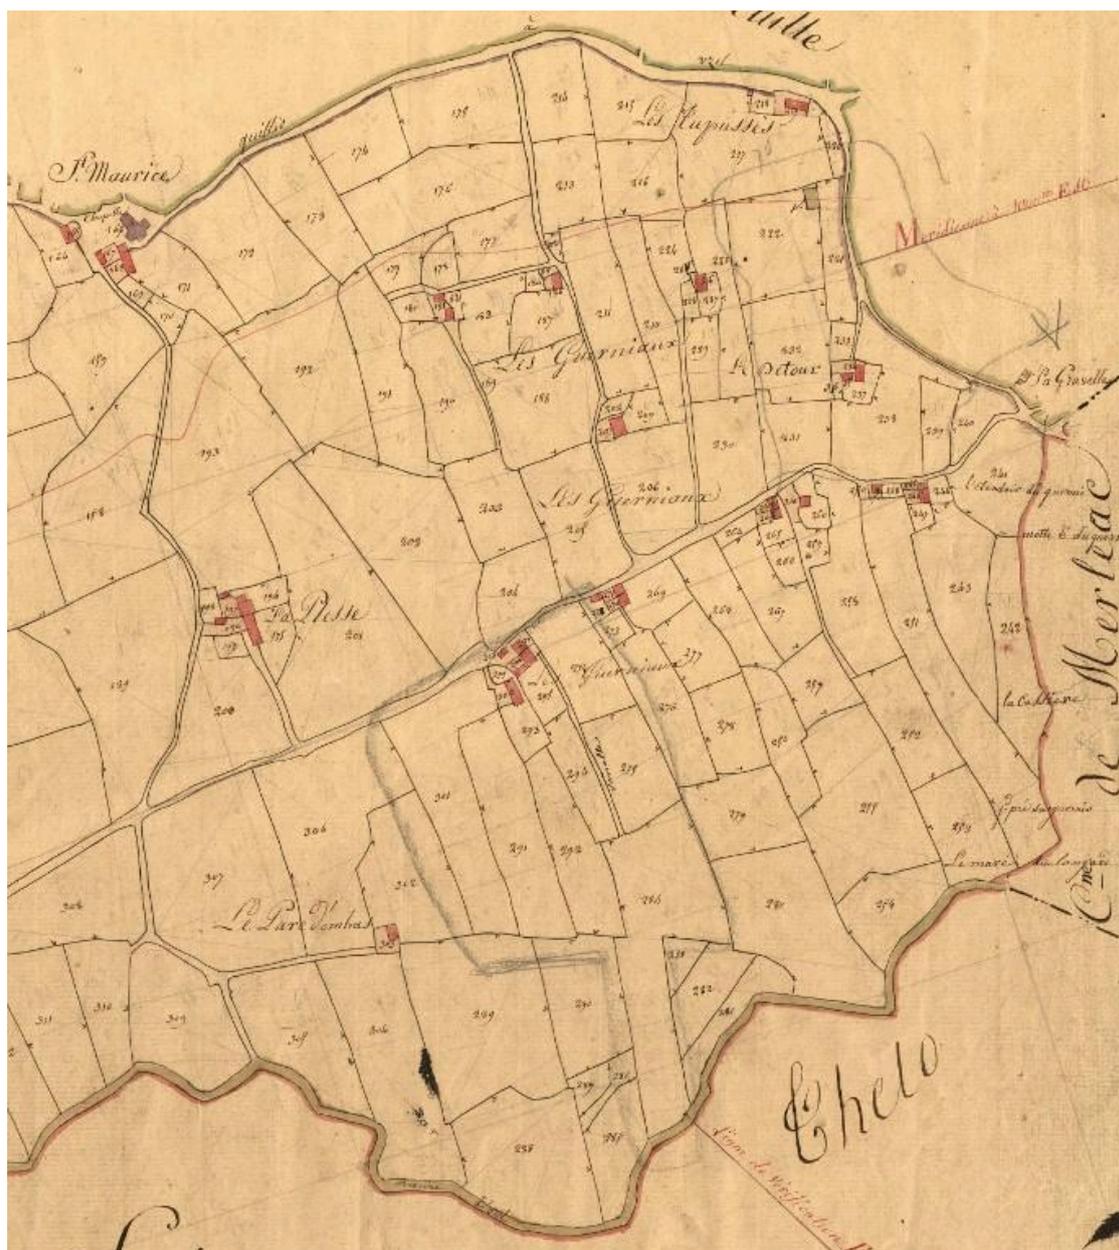
La Plesse et Les Guerniaux en 1828.
Extrait du plan du cadastre ancien,
section C1 (Archives départementales
des Côtes-d'Armor, série 3 P 265)
Phot. Millet
IVR53_20242210003NUCA

La Plesse et Les Guerniaux en 1828. Extrait du plan du cadastre ancien, section C1 (Archives départementales des Côtes-d'Armor, série 3 P 265)

Un rapport hiérarchique semble exister entre la ferme de La Plesse et les petites habitations des écarts voisins, reliées par un réseau de chemins bien visible sur le cadastre ancien de 1828. Ce document indique la présence de lavoirs et "d'étendoirs" - parcelles sur lesquelles on étend les toiles - qui accréditent l'hypothèse selon laquelle les paysans-marchands de La Plesse auraient donné à blanchir leurs toiles aux paysans-blanchisseurs des Guerniaux, de Kergouan, des Tupuces ou de Quilliouzel.

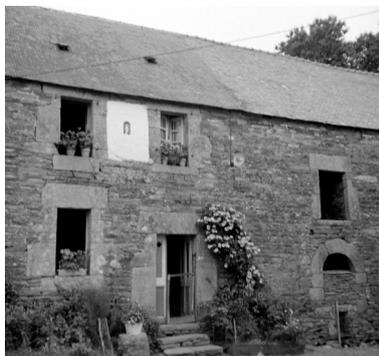
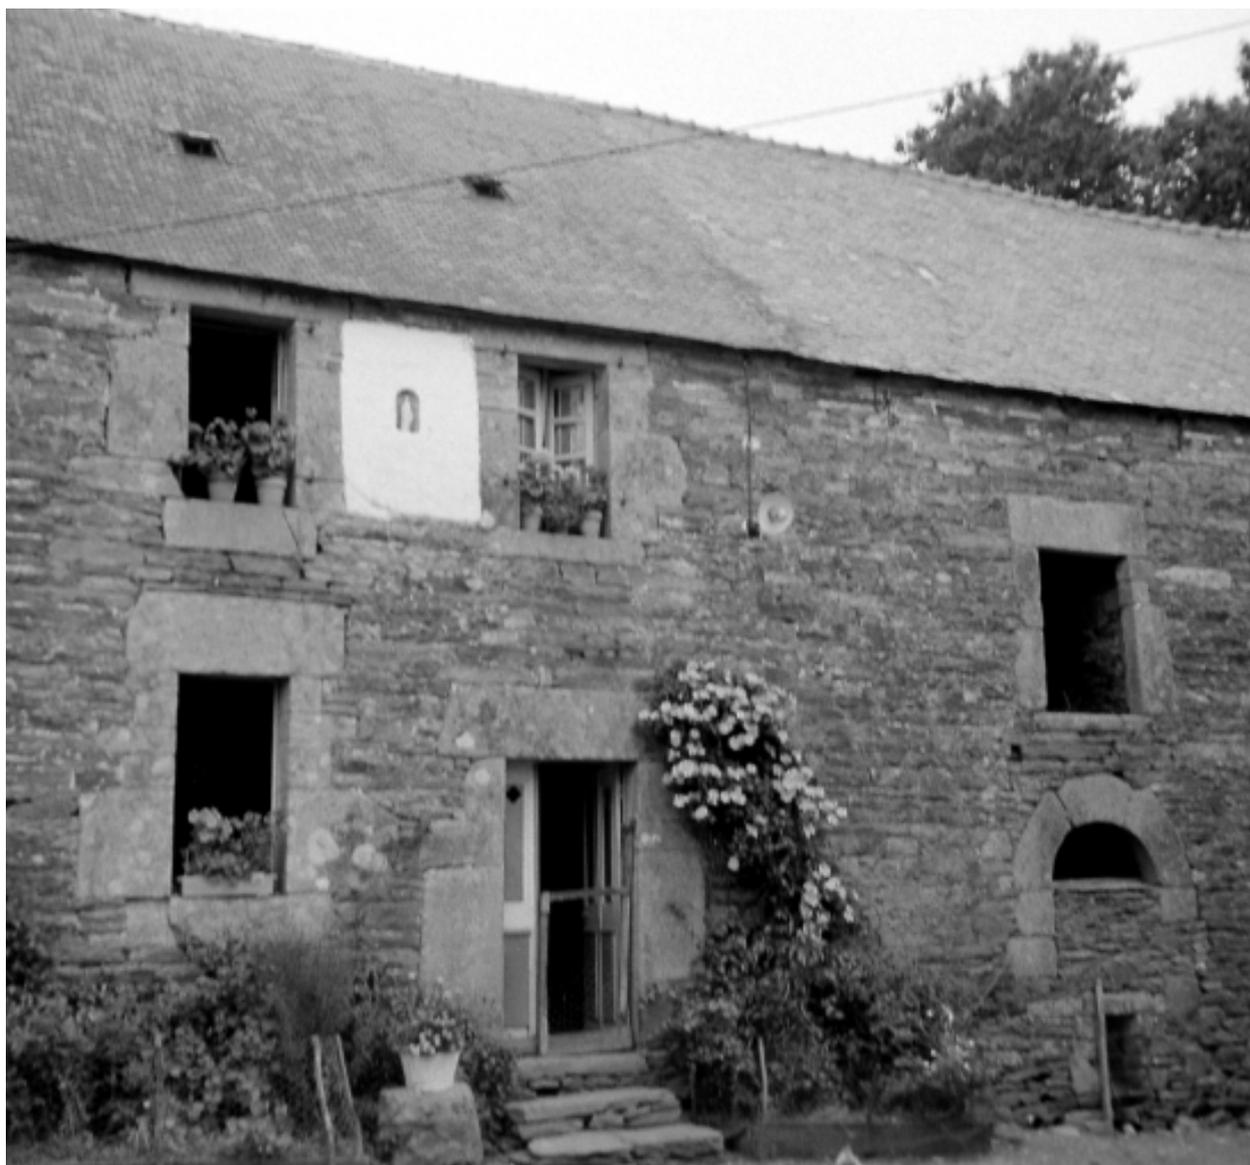
La Plesse en 1969. Logis à
fonctions multiples, 2e moitié
17e siècle. Partie habitation
et début de la partie agricole
Phot.
IVR53_19692205198Z

La Plesse en 1969. Logis à fonctions multiples, 2e moitié 17e siècle. Partie habitation et début de la partie agricole

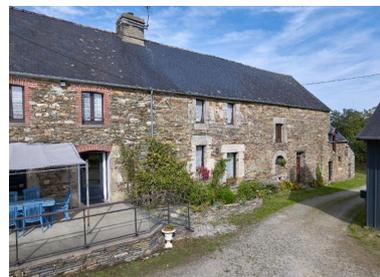
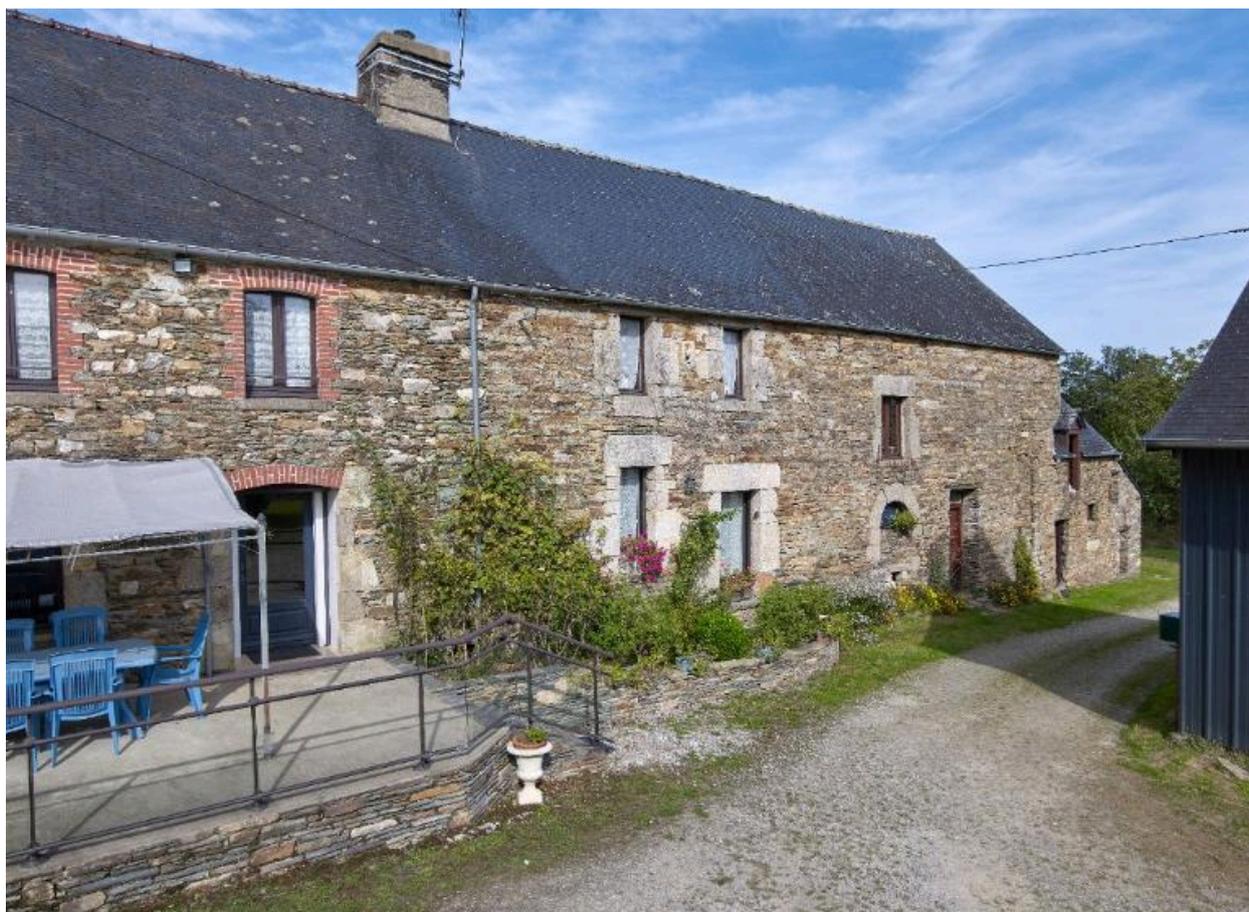
Alignement de deux logis de la 2e
moitié du 17e siècle, l'un remanié au
début du 20e siècle. Vue sud-ouest
Phot. Bègne Bernard
IVR53_20232201136NUCA

Alignement de deux logis de la 2e moitié du 17e siècle, l'un remanié au début du 20e siècle. Vue sud-ouest

Cet alignement est composé de deux logis édifiés dans la 2e moitié du 17e siècle, dont l'un est légèrement remanié au 19e siècle (porte cintrée bouchée, création d'une nouvelle porte), et l'autre très transformé au début du 20e siècle (baies agrandies en briques rouges). Cet ensemble appartient à des paysans-marchands de toiles, comme en témoignent plusieurs éléments de confort : les chambres hautes, les grandes fenêtres, le portail à l'entrée de la cour, aujourd'hui disparu, dont l'ancrage est encore visible sur la façade sud. Le lien établi entre ces habitations et le commerce toilier est corroboré par la présence toute proche de plusieurs lieux-dits dédiés au blanchiment des toiles (Le Parc d'Abas, Les Guerniaux, Les Tupuces, Kergouan...). Dans un aveu de 1776, François Fraboulet, sieur de La Plesse, reconnaît être vassal d'Hyppolite Loz de Beaucours, pour les blanchisseries de Parc d'Abas et du Pré Huidoux.

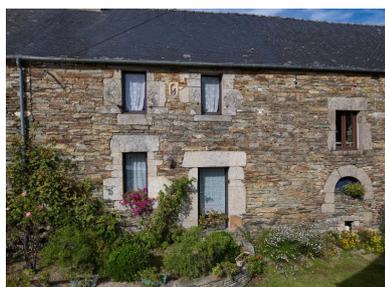
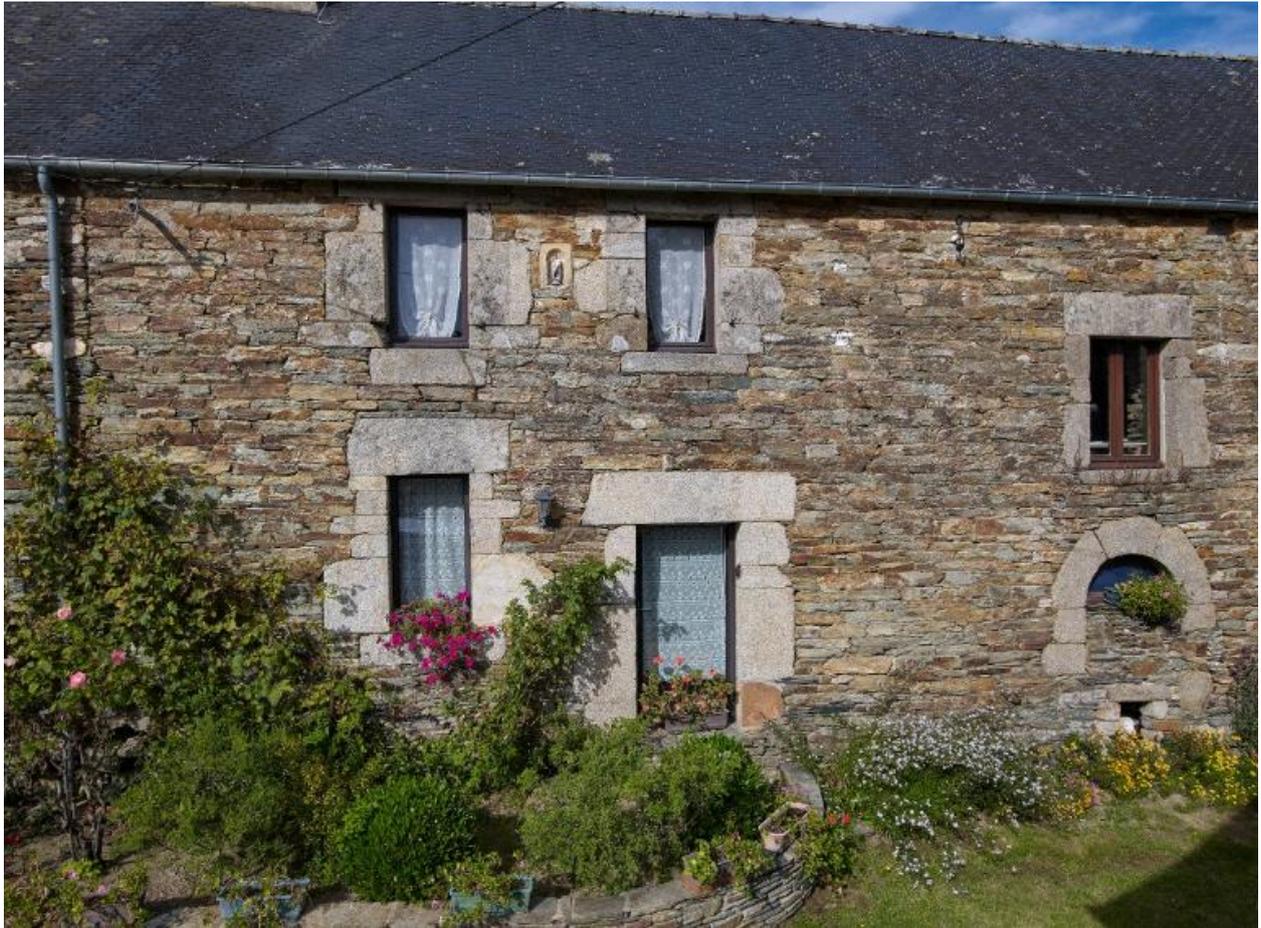
Logis à fonctions multiples, 2e moitié 17e siècle. Façade sud. Partie habitation et début de la partie agricole
Phot. Bègne Bernard
IVR53_20232201137NUCA

Logis à fonctions multiples, 2e moitié 17e siècle. Façade sud. Partie habitation et début de la partie agricole

Alignement formé de deux logis à étage construits en moellon de schiste. Le logis principal est du type dit à fonctions multiples, il regroupe sous le même toit des fonctions d'habitation et des fonctions agricoles, séparées par un mur de refend. La partie habitation comprend une salle surmontée d'une chambre, desservie à l'origine par escalier en vis, comme l'indique le renforcement arrondi dans l'angle nord-ouest de la salle. La partie agricole est composée d'une étable surmontée d'un haut comble à surcroît à usage de grenier. Chaque partie dispose d'un accès indépendant. Un portail en bois fermait à l'origine l'entrée de la cour à l'est.

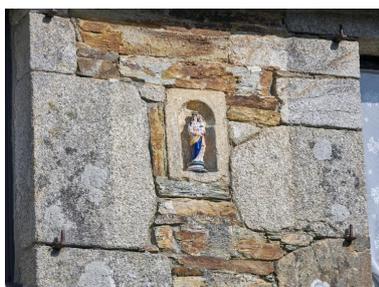
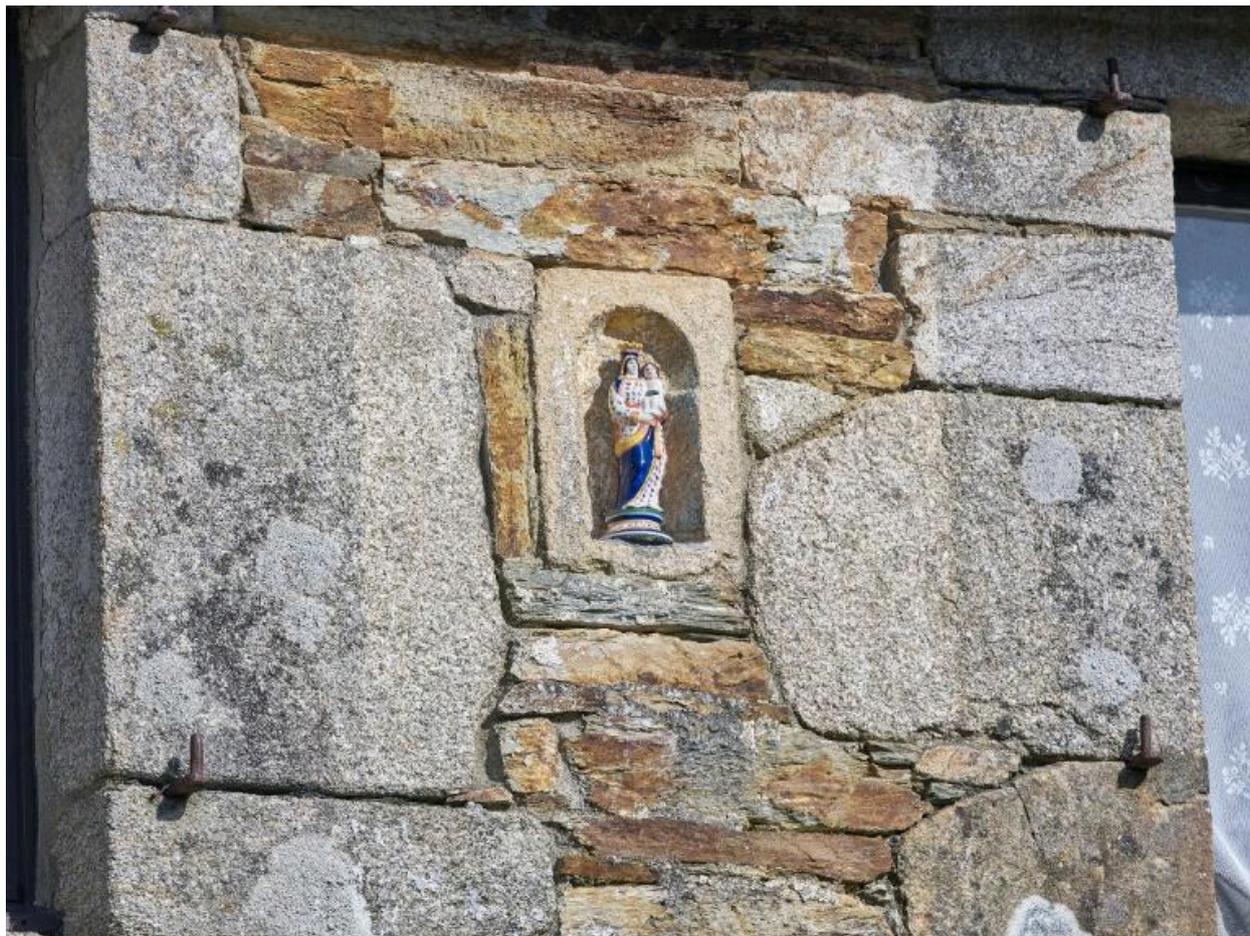
Logis à fonctions multiples, 2e moitié 17e siècle. Façade sud. Détail de la niche à Vierge entre les deux fenêtres de l'étage
Phot. Bègne Bernard
IVR53_20232201140NUCA

Logis à fonctions multiples, 2e moitié 17e siècle. Façade sud. Détail de la niche à Vierge entre les deux fenêtres de l'étage

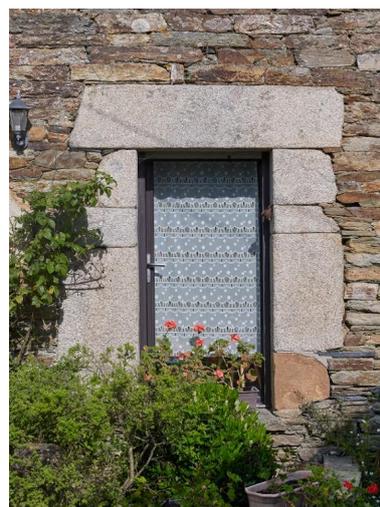
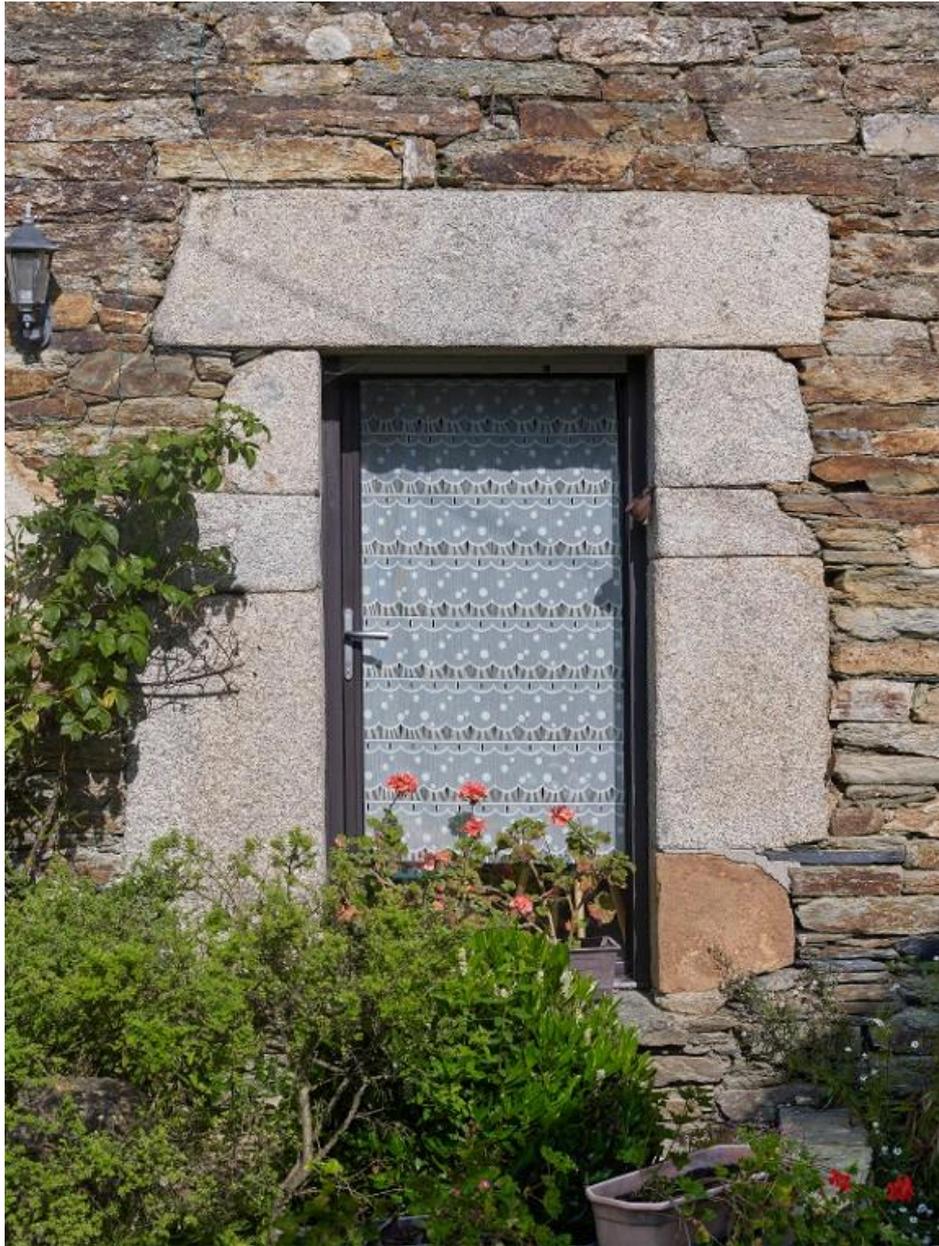
Logis à fonctions multiples, 2e moitié 17e siècle. Entrée avec anneau de porte à husset
Phot. Bègne Bernard
IVR53_20232201147NUCA

Logis à fonctions multiples, 2e moitié 17e siècle. Entrée avec anneau de porte à husset

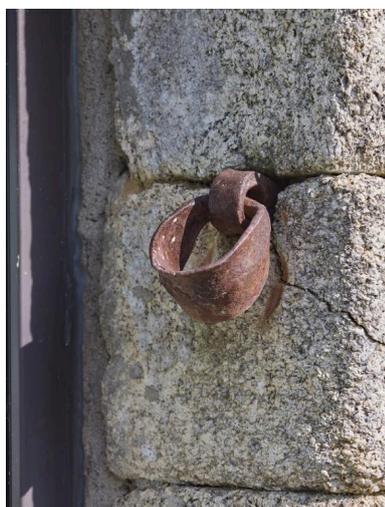
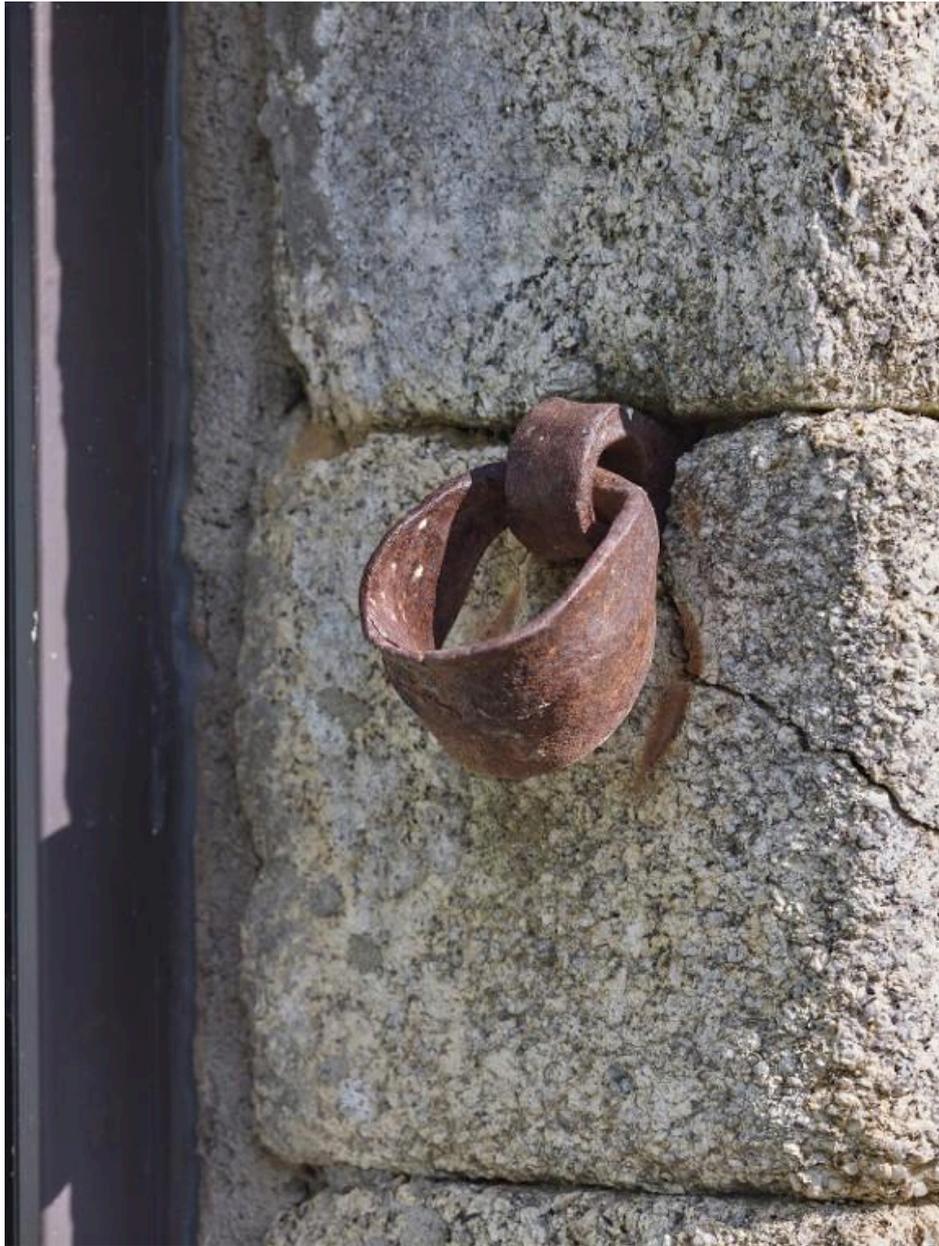
Logis à fonctions multiples, 2e moitié 17e siècle. Entrée du logis. Anneau de porte à husset pincé entre deux pierres
Phot. Bègne Bernard
IVR53_20232201148NUCA

Logis à fonctions multiples, 2e moitié 17e siècle. Entrée du logis. Anneau de porte à husset pincé entre deux pierres

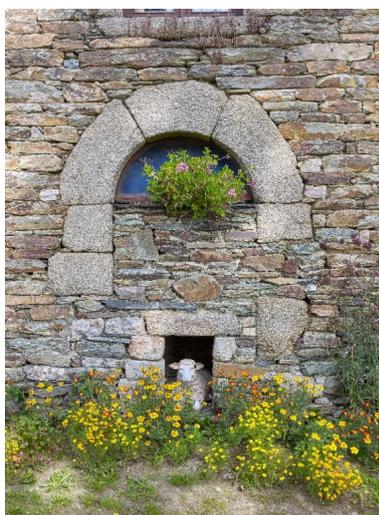
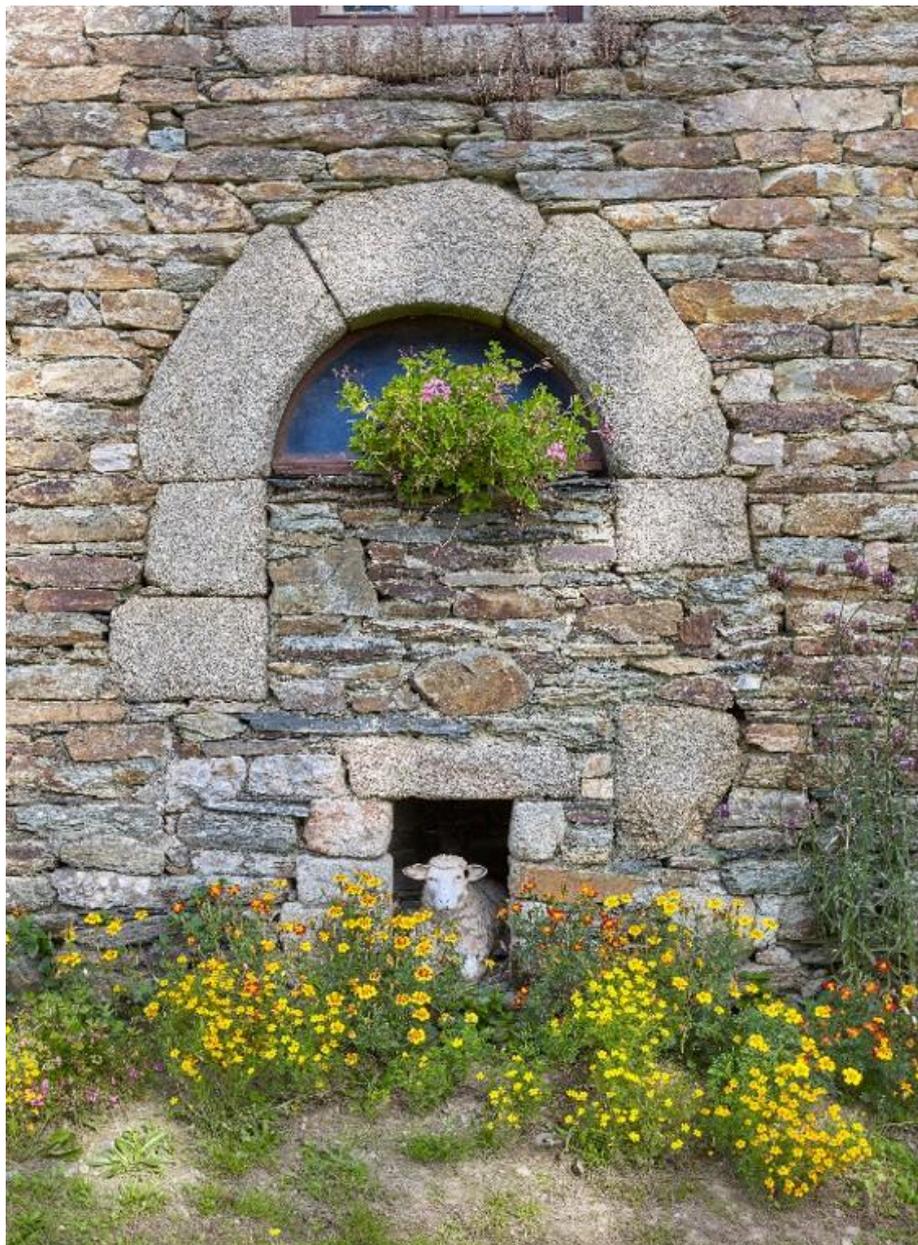
Logis à fonctions multiples, 2e moitié 17e siècle. Ancienne porte de l'étable condamnée, transformée en niche à chien
Phot. Bègne Bernard
IVR53_20232201141NUCA

Logis à fonctions multiples, 2e moitié 17e siècle. Ancienne porte de l'étable condamnée, transformée en niche à chien

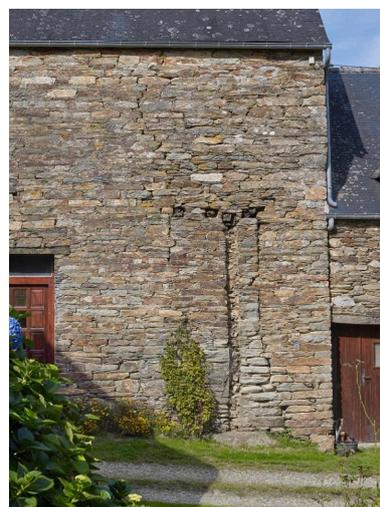
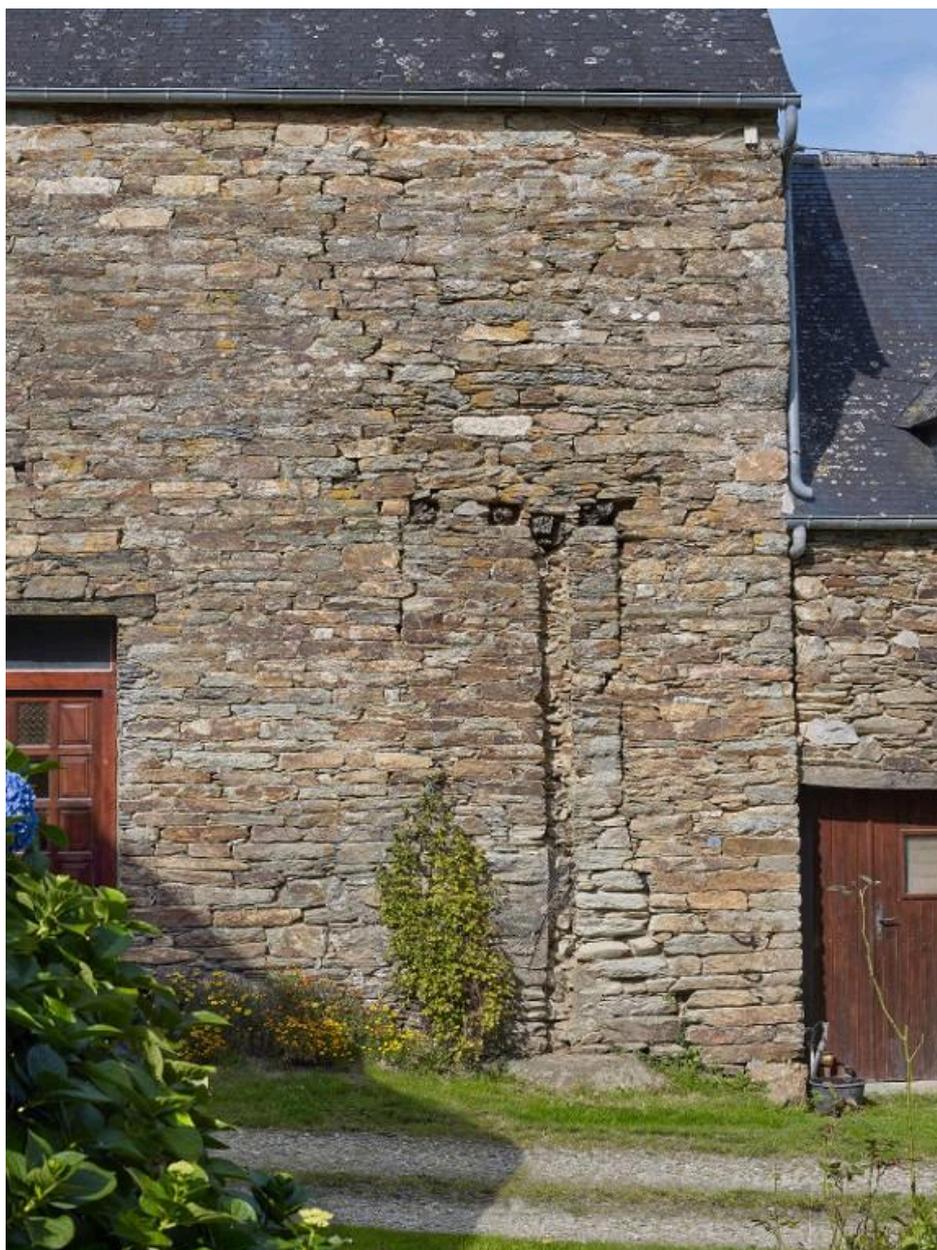
Logis à fonctions multiples, 2e moitié 17e siècle. Façade sud, bout à l'est. Traces d'ancrage de l'ancien portail d'entrée
Phot. Bègne Bernard
IVR53_20232201143NUCA

Logis à fonctions multiples, 2e moitié 17e siècle. Façade sud, bout à l'est. Traces d'ancrage de l'ancien portail d'entrée

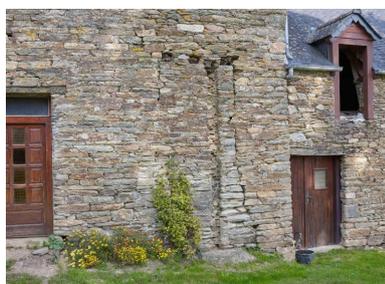
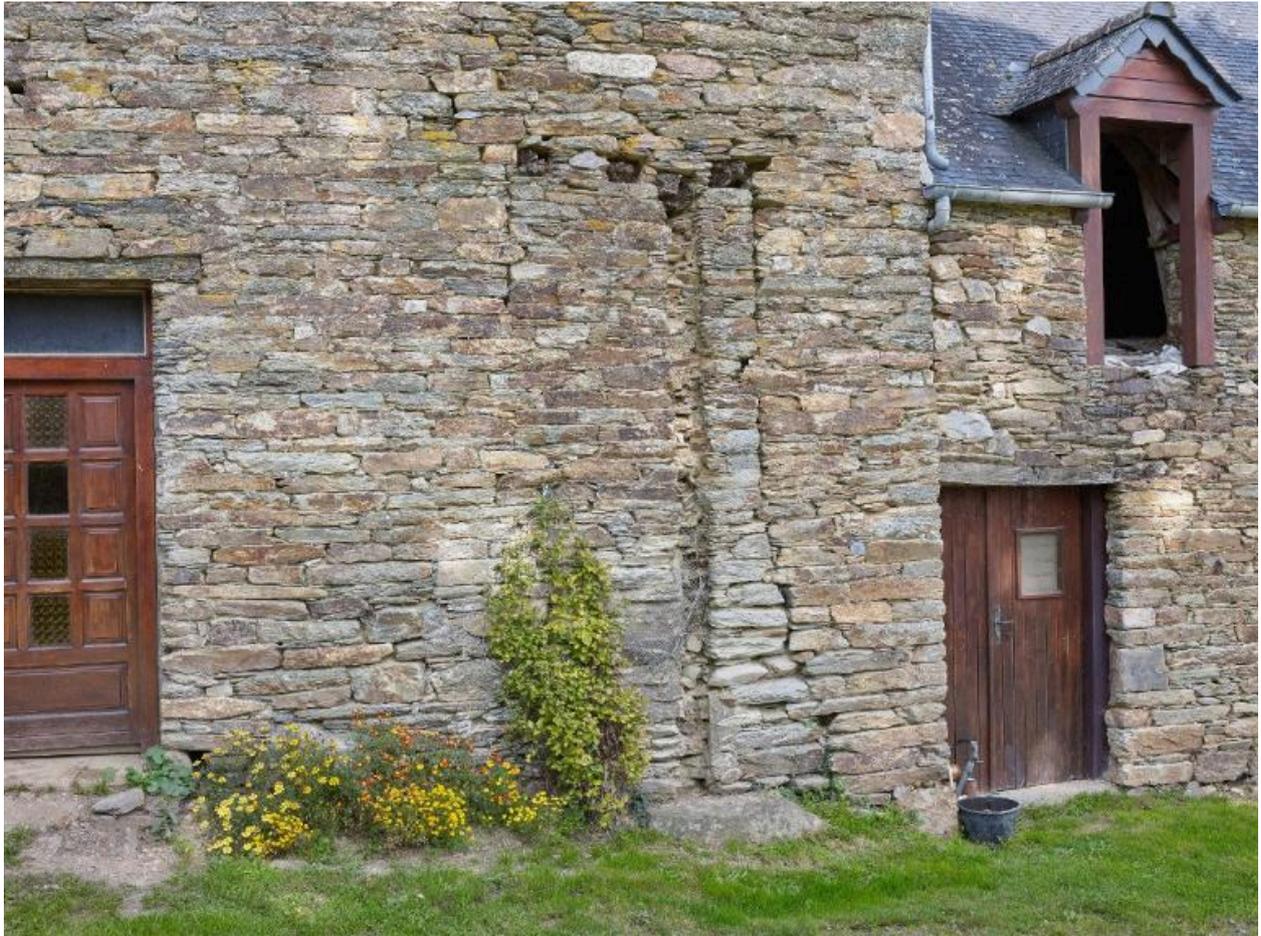
Logis à fonctions multiples, 2e moitié 17e siècle. Façade sud, bout à l'est. Traces d'ancrage de l'ancien portail d'entrée
Phot. Bègne Bernard
IVR53_20232201142NUCA

Logis à fonctions multiples, 2e moitié 17e siècle. Façade sud, bout à l'est. Traces d'ancrage de l'ancien portail d'entrée

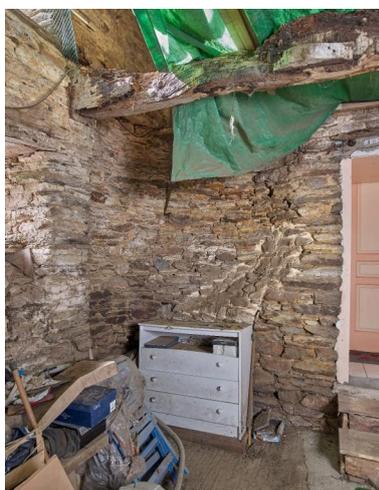
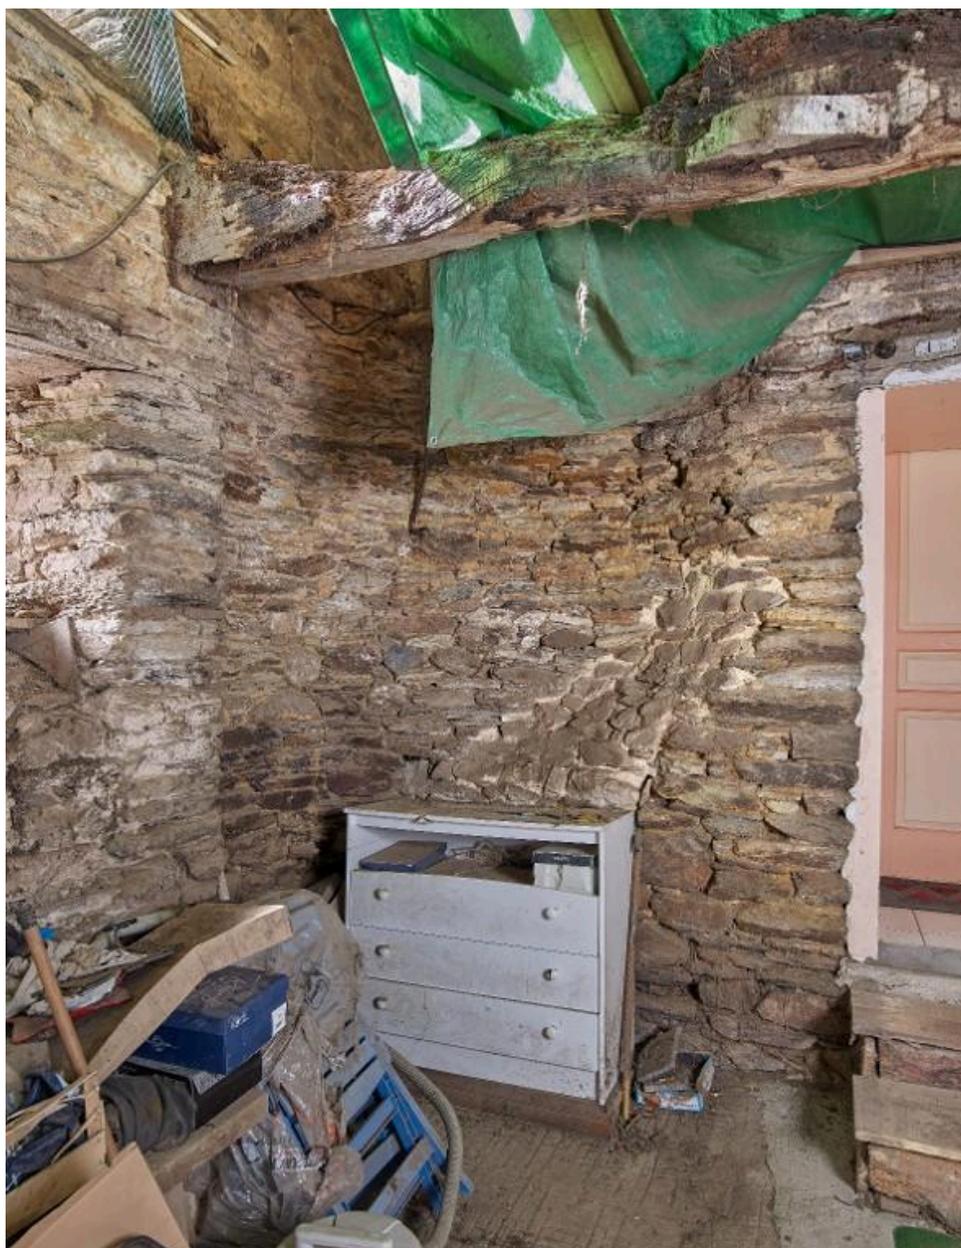
Logis à fonctions multiples, 2e
moitié 17e siècle. Salle, angle
sud-ouest. Emplacement de
l'escalier en vis aujourd'hui disparu

Logis à fonctions multiples, 2e moitié 17e siècle. Salle, angle sud-ouest. Emplacement de l'escalier en vis aujourd'hui disparu

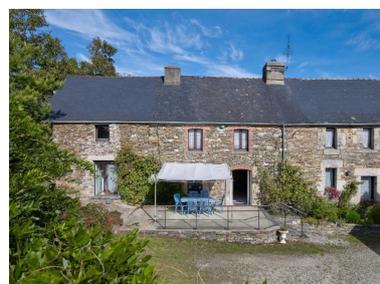
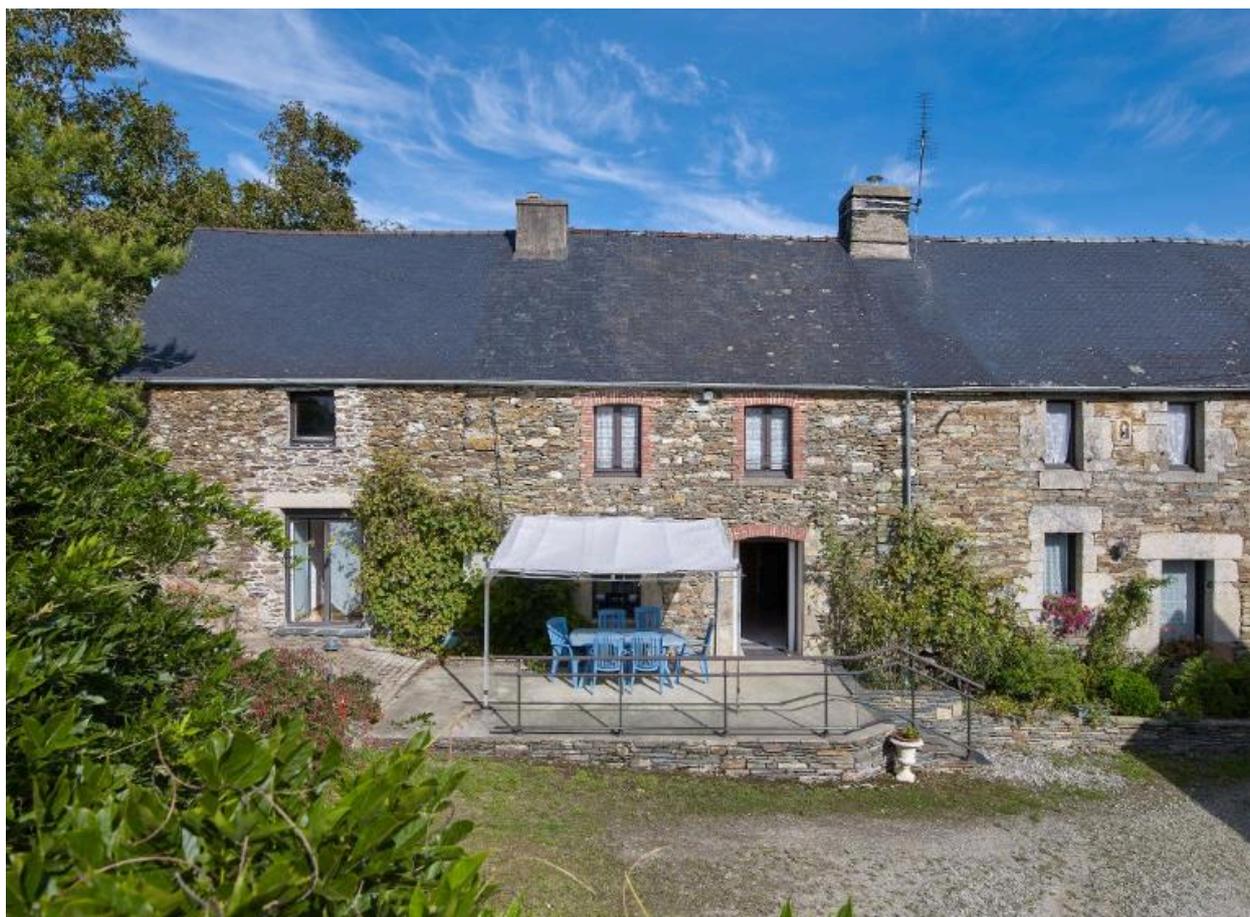
Alignement formé de deux logis et de dépendances agricoles, 2e moitié 17e siècle, fenêtres remaniées au début du 20e siècle. Vue sud
Phot. Bègne Bernard
IVR53_20232201134NUCA

Alignement formé de deux logis et de dépendances agricoles, 2e moitié 17e siècle, fenêtres remaniées au début du 20e siècle. Vue sud

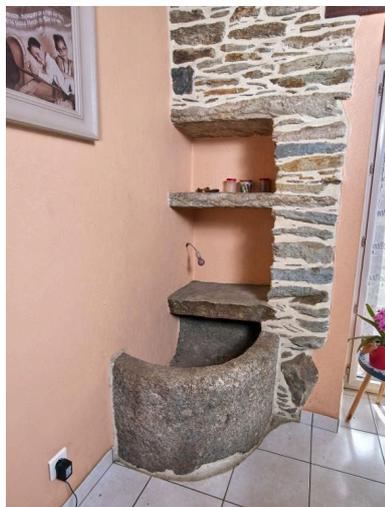
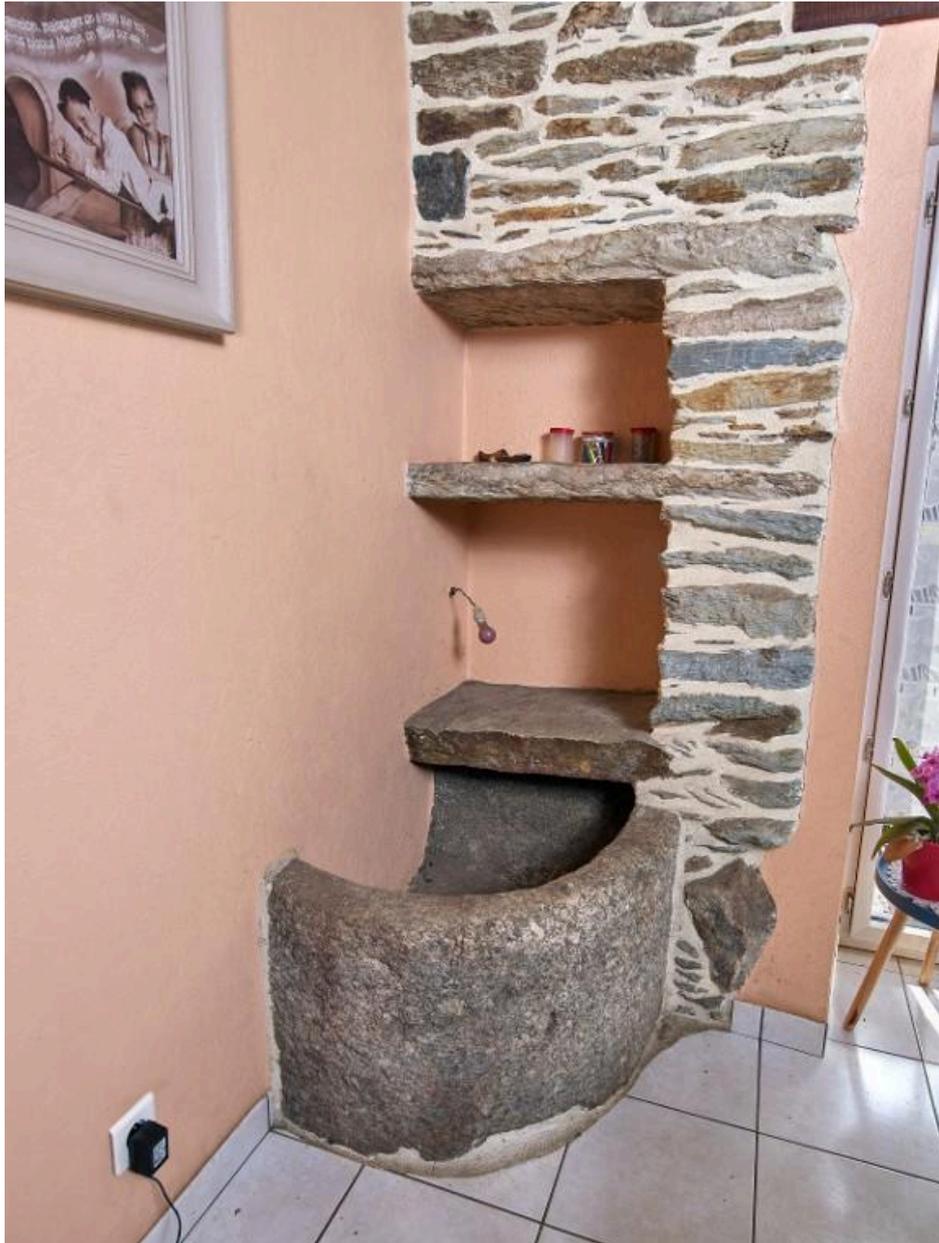
Logis à deux pièces superposées, 2e
moitié 17e siècle. Salle, angle sud-
est, à gauche de l'entrée. Cuve du
saloir surmontée d'étagères en pierre

Logis à deux pièces superposées, 2e moitié 17e siècle. Salle, angle sud-est, à gauche de l'entrée. Cuve du saloir surmontée d'étagères en pierre

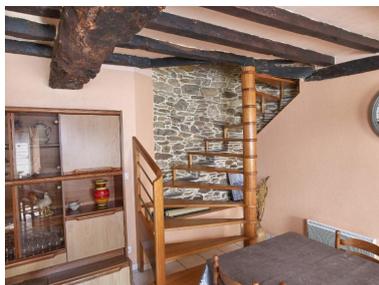
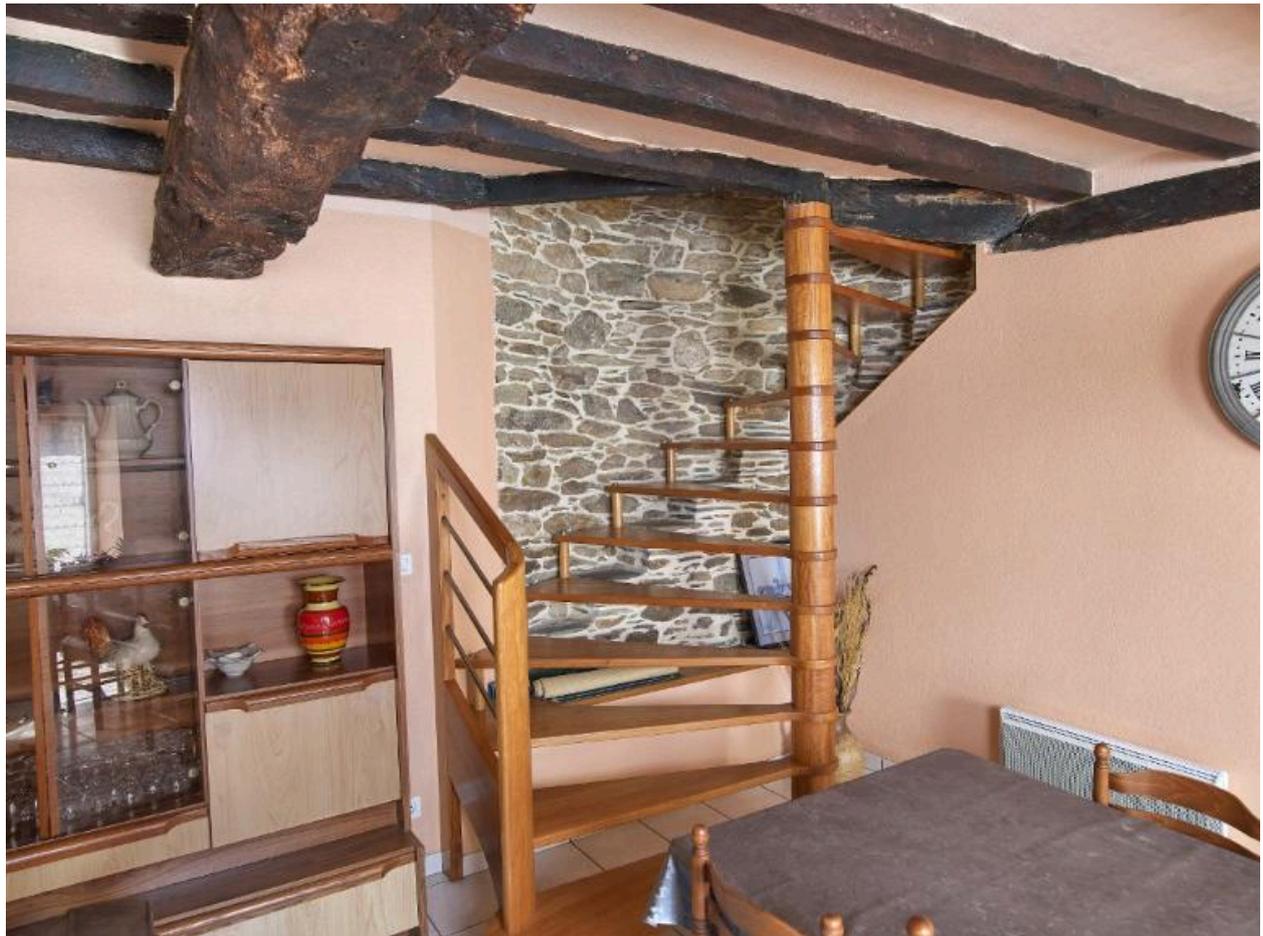
Logis à fonctions multiples,
fin 17e siècle. Escalier
moderne à l'emplacement
de l'ancien escalier en vis

Logis à fonctions multiples, fin 17e siècle. Escalier moderne à l'emplacement de l'ancien escalier en vis
