## Corps de garde d'observation, Domaine de la Tour de Cesson, rue de la Tour (Saint-Brieuc)

Numéro de dossier : IA22133648

Cadre de l'étude : enquête thématique régionale Inventaire des héritages militaires en Bretagne

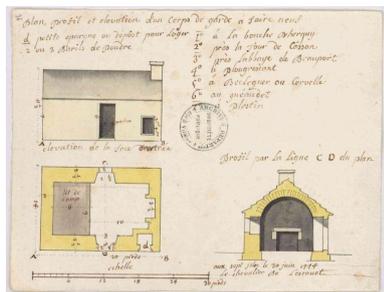
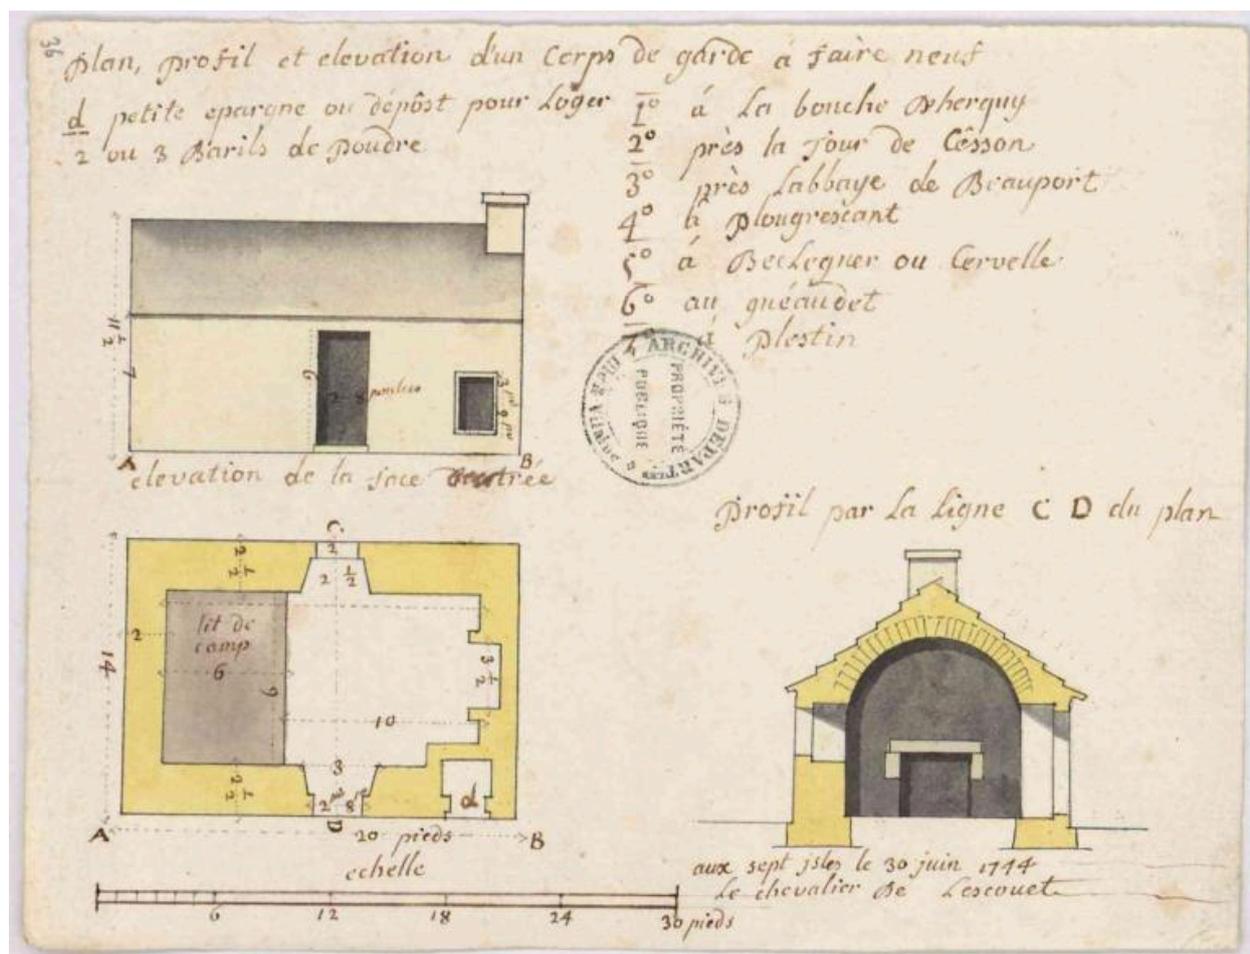
Plan du corps de garde projeté près de la Tour de Cesson, 30 juin 1744, signé Le chevalier de Lescouet.

Le corps de garde est doté d'une niche aménagée dans l'épaisseur du mur pour loger 2 ou 3 barils de poudre. Lavé en ocre imitant le bois, le bat-flanc ou lit de camp collectif

Plan du corps de garde projeté près de la Tour de Cesson, 30 juin 1744, signé Le chevalier de Lescouet. Le corps de garde est doté d'une niche aménagée dans l'épaisseur du mur pour loger 2 ou 3 barils de poudre. Lavé en ocre imitant le bois, le bat-flanc ou lit de camp collectif

Selon un plan de l'Intendance conservé aux Archives départementales d'Ille-et-Vilaine, ce corps de garde aurait été reconstruit après 1744 sur un plan du chevalier de Lescouet alias François-Marie de Rouxel, chevalier, seigneur de l'Escouët originaire de l'évêché de Saint-Brieuc. Ce dernier, lieutenant réformé puis élevé au rang de capitaine, a passé l'examen en 1730 pour "être employé sur l'état des ingénieurs" et a été recommandé par Garengneau, directeur des fortifications de Bretagne Nord.

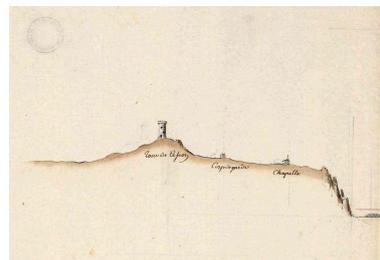
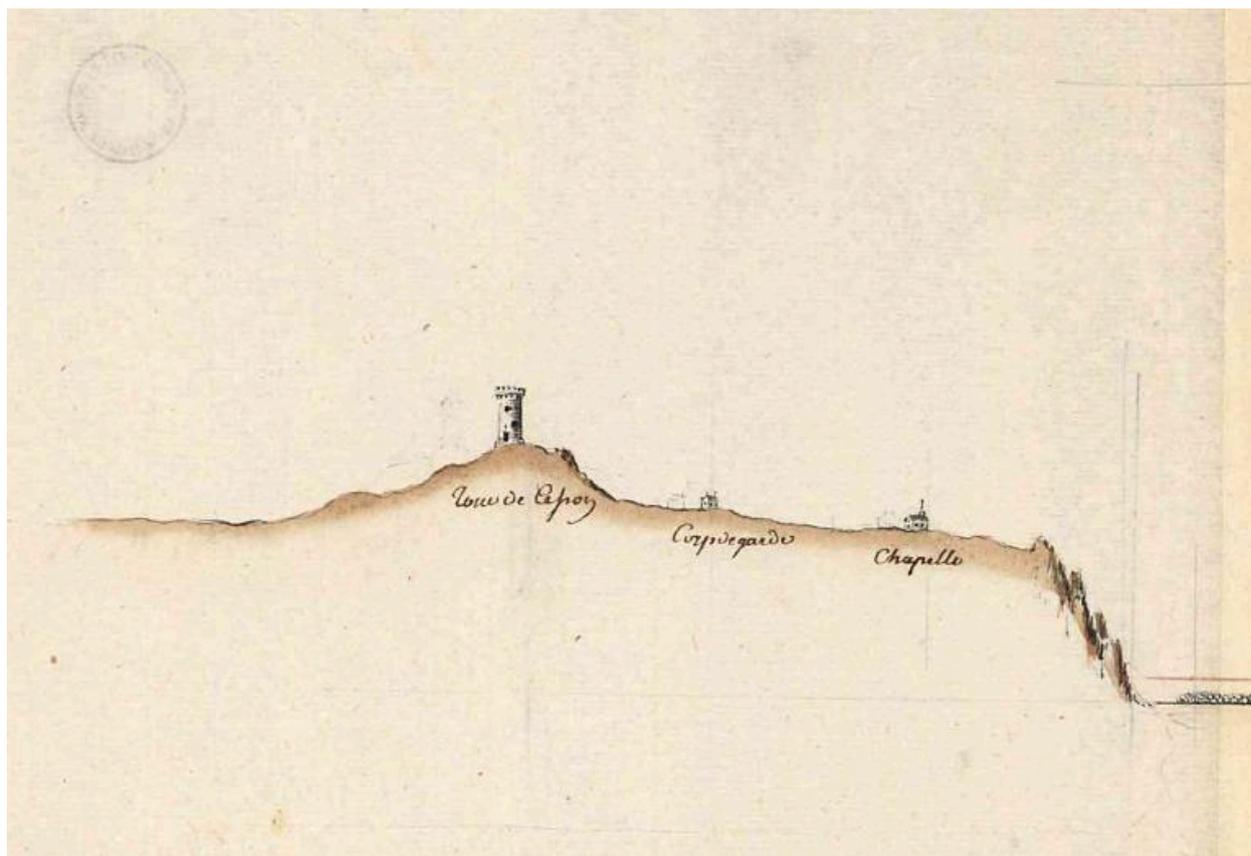
Profil de la pointe de Cesson en 1767, extrait du profil de la traversée de la grève entre la côte de Cesson et celle d'Hillion

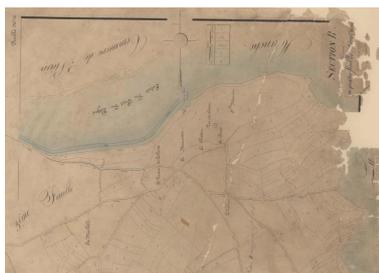
Extrait du cadastre parcellaire de Saint-Brieuc : Pointe de Cesson, 1847 (Nord vers le haut)

En 1847, le corps de garde ne figure pas sur le cadastre parcellaire mais, en contrebas de la Pointe de Cesson, est mentionné le "Poste de Cesson Douanes". Le corps de garde figure cependant sur l'Atlas des ports de France de 1878.

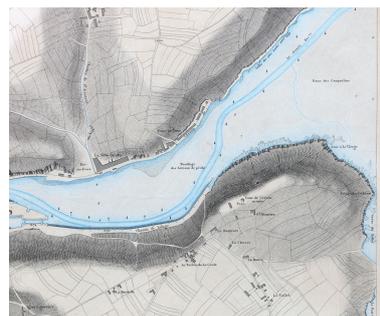
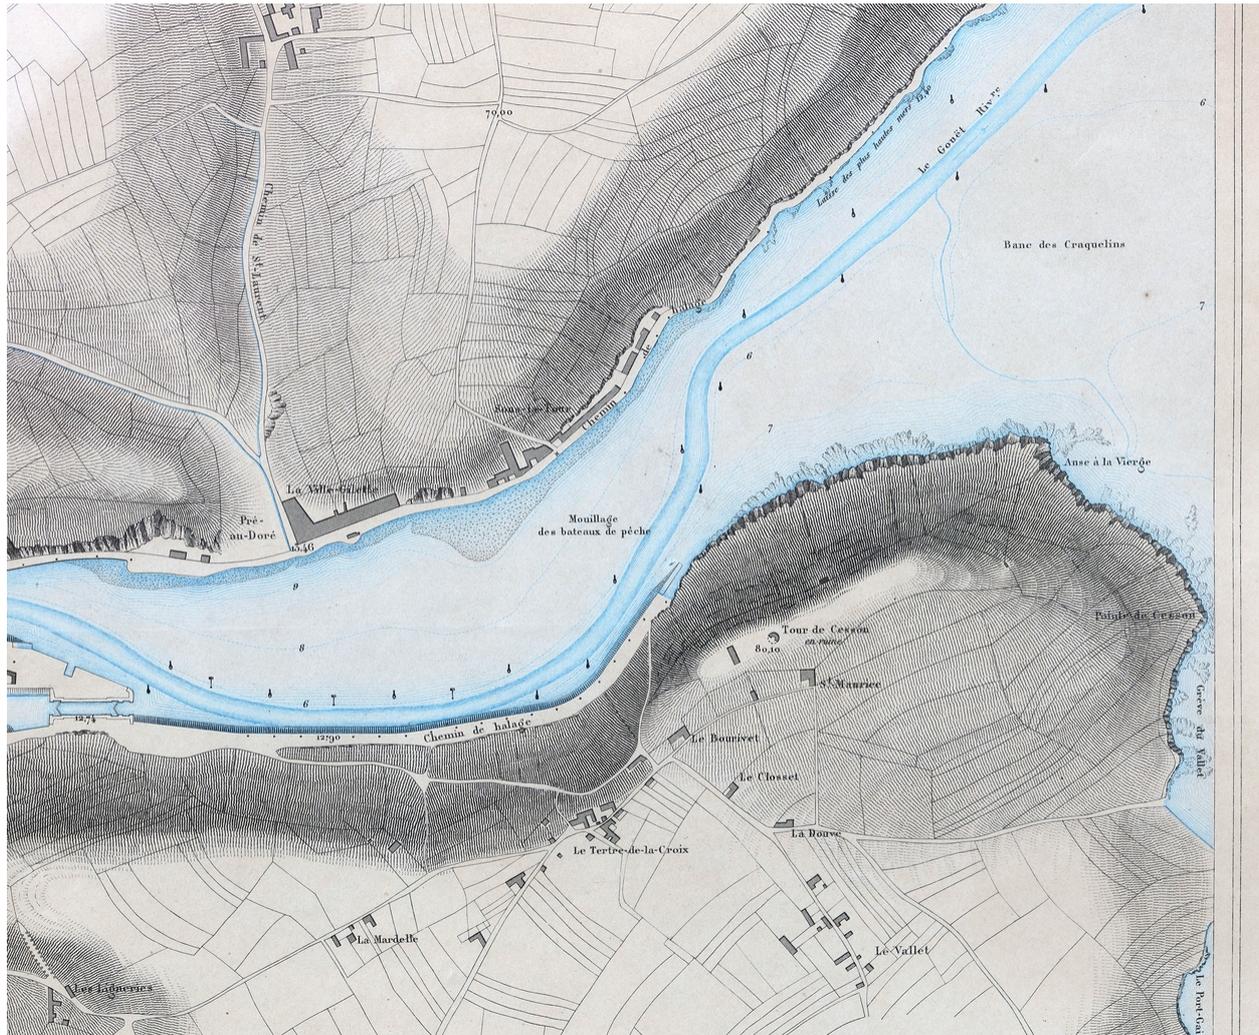
Extrait de l'Atlas des ports de France, planche 42, Port du Légué à Saint-Brieuc, 1878

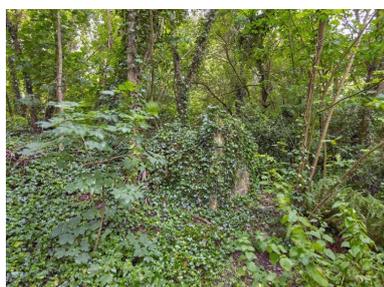
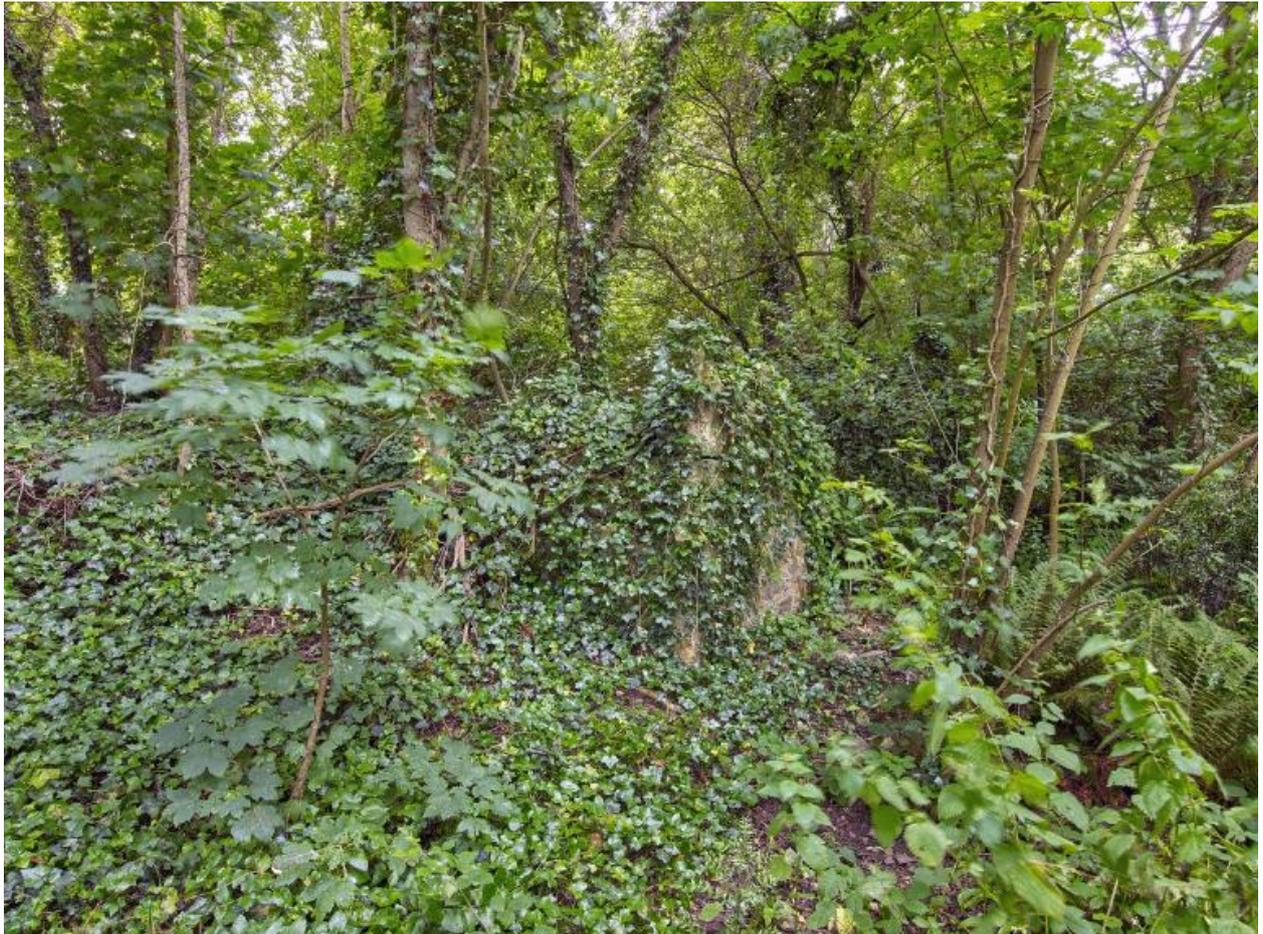
Vue générale depuis le Nord-est (avant débroussaillage)

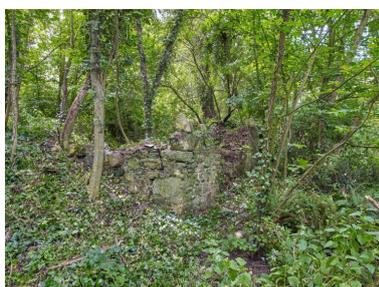
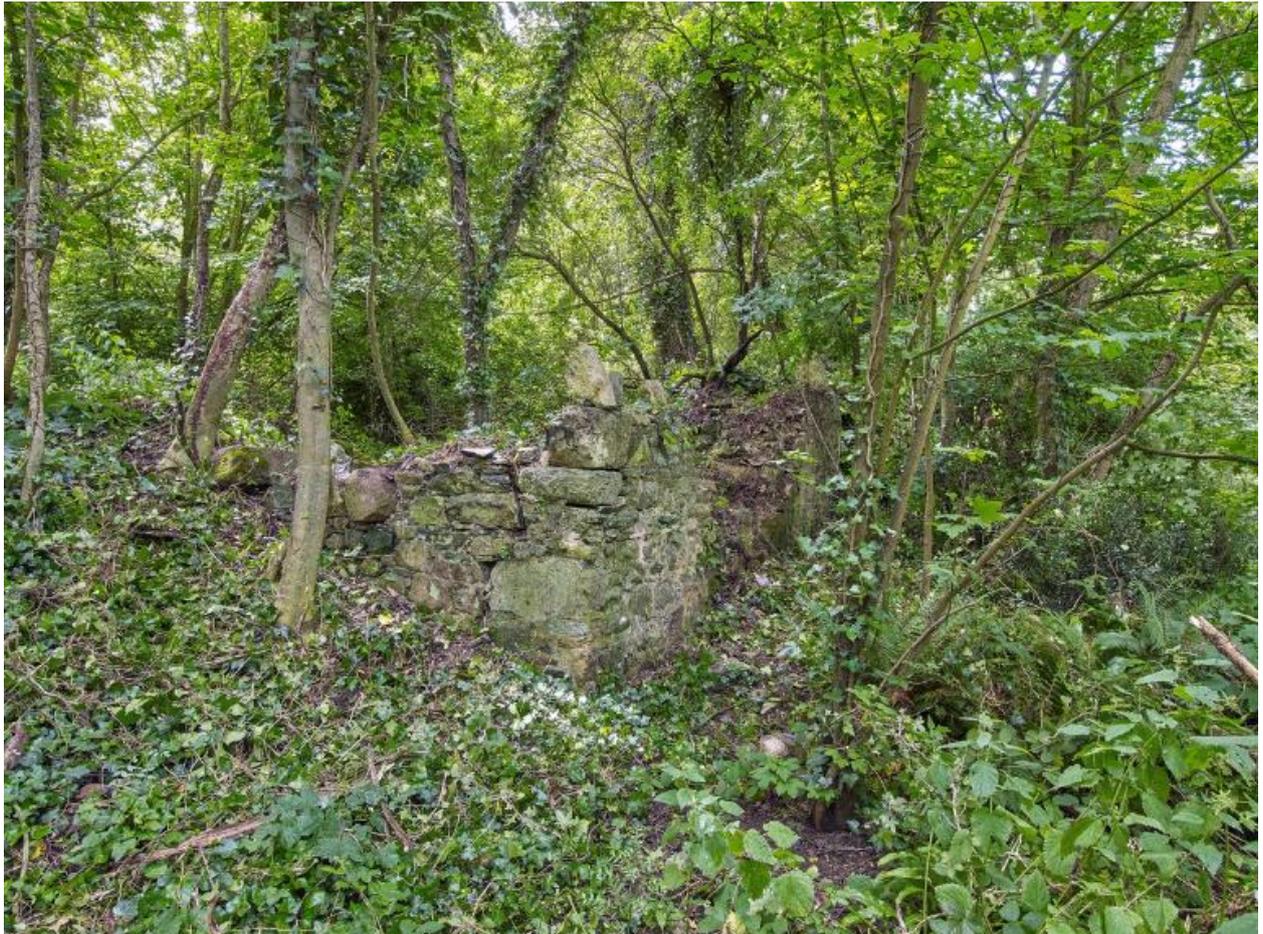
Vue générale depuis le Nord-est (après débroussaillage)

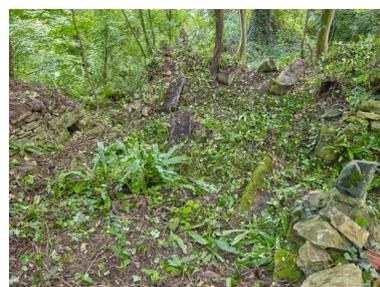
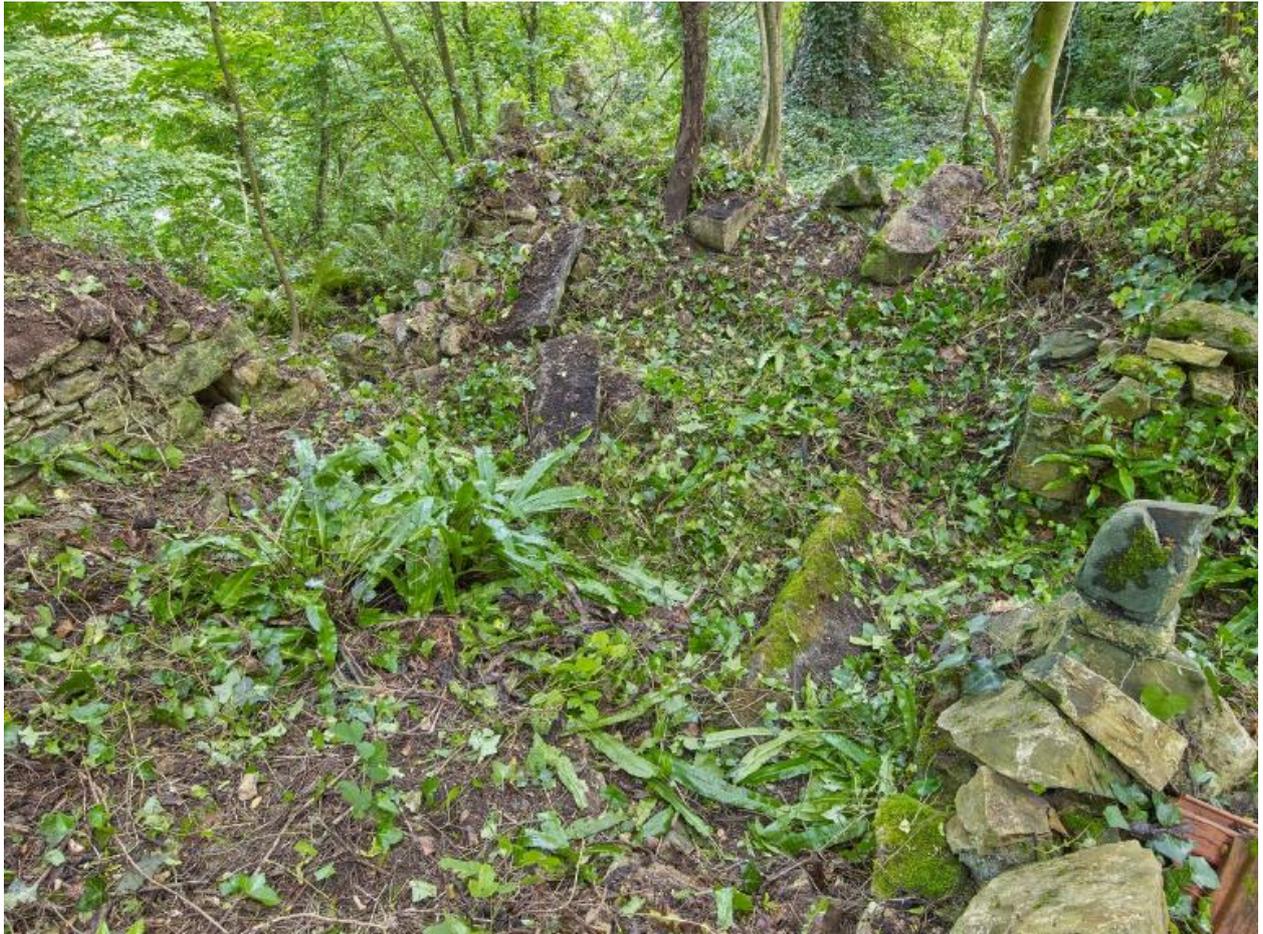
Vue générale de l'intérieur

La valorisation de cet édifice, reconstruit vraisemblablement après 1744, passerait par un déblaiement sous surveillance archéologique et une cristallisation de ses maçonneries.

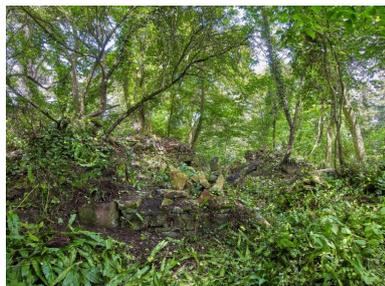
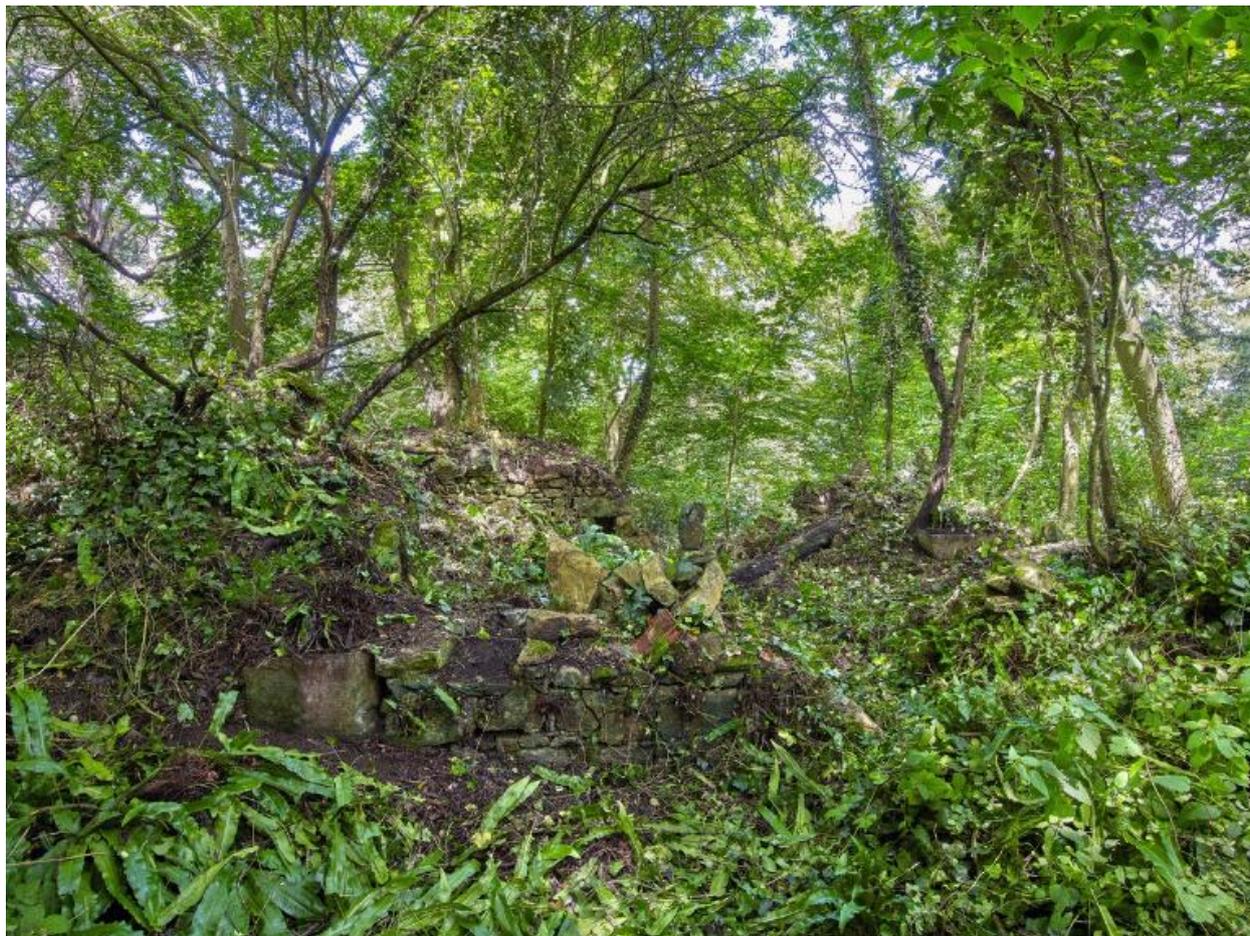
Vue générale depuis le Sud (ce côté était percé d'une entrée)  
Phot. Bernard Bègne  
IVR53\_20232200655NUCA

Vue générale depuis le Sud (ce côté était percé d'une entrée)

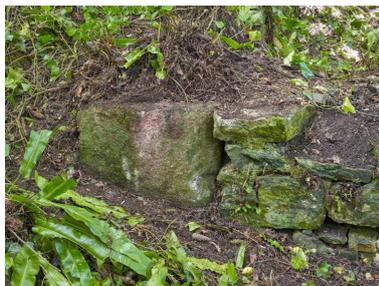
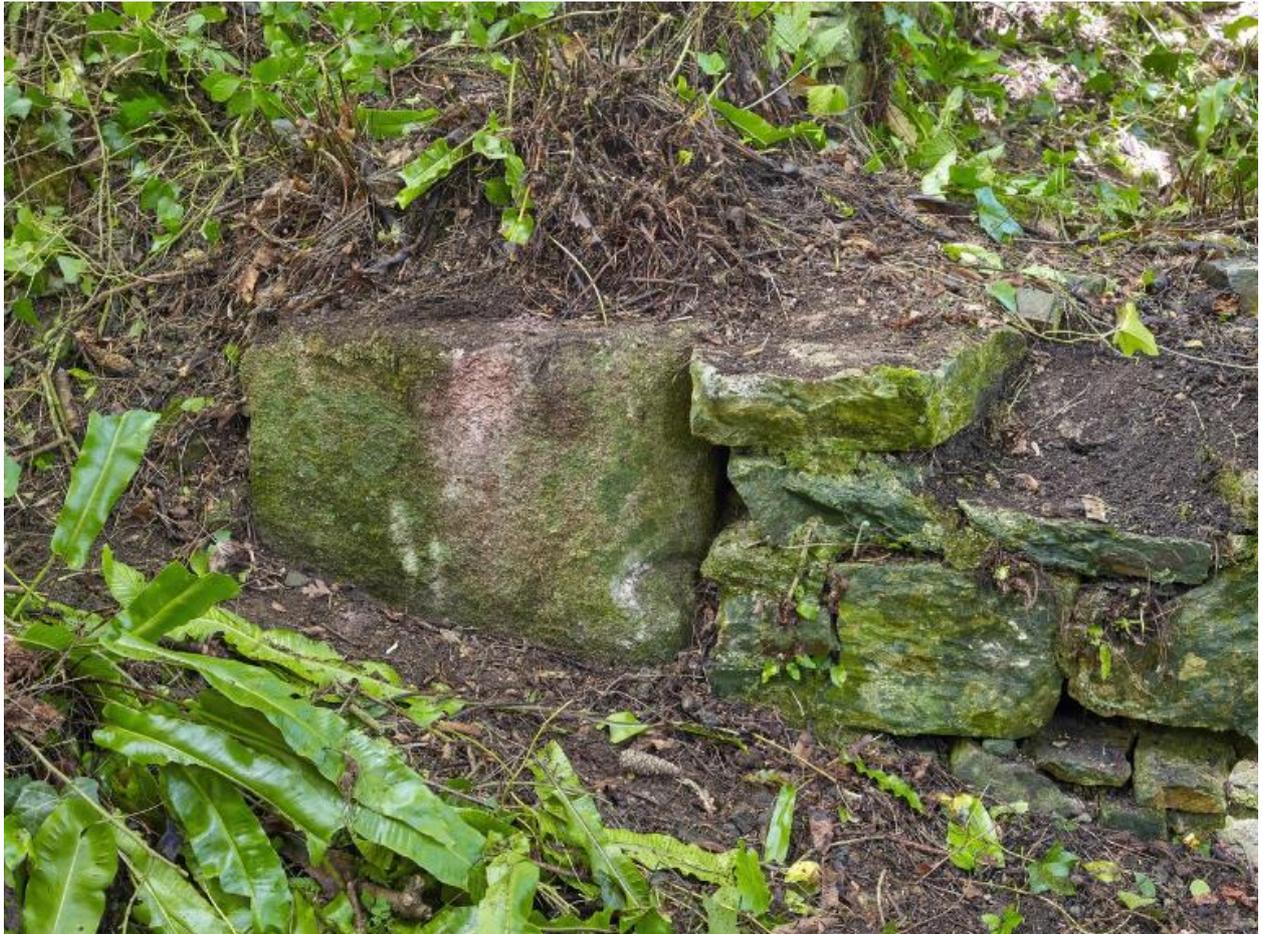
Vue de l'angle Sud-ouest : emploi d'un piédroit avec griffe comme chaînage d'angle (pierre de taille de granite provenant vraisemblablement de la Tour Cesson)  
Phot. Bernard Bègne  
IVR53\_20232200656NUCA

Vue de l'angle Sud-ouest : remploi d'un piédroit avec griffe comme chaînage d'angle (pierre de taille de granite provenant vraisemblablement de la Tour Cesson)

Édifice de plan rectangulaire orienté vers le Nord-nord-est, parallèlement au Gouët, construit en maçonnerie de moellon de granite assemblé au mortier de chaux. Porte percée dans le mur gouttereau Sud ; fenêtre vraisemblablement aménagée dans le mur gouttereau Nord avec petite niche murale ; cheminée dans le pignon Est (longs corbeaux de cheminée visibles). Par déduction, le bat-flanc ou lit de camp collectif en bois se trouvait contre le pignon Ouest. Voûte en pierre disparue. Remploi probable d'éléments provenant du château fort ou de la Tour de Cesson (piédroit à griffe à l'angle Sud-ouest). État ruiniiforme.

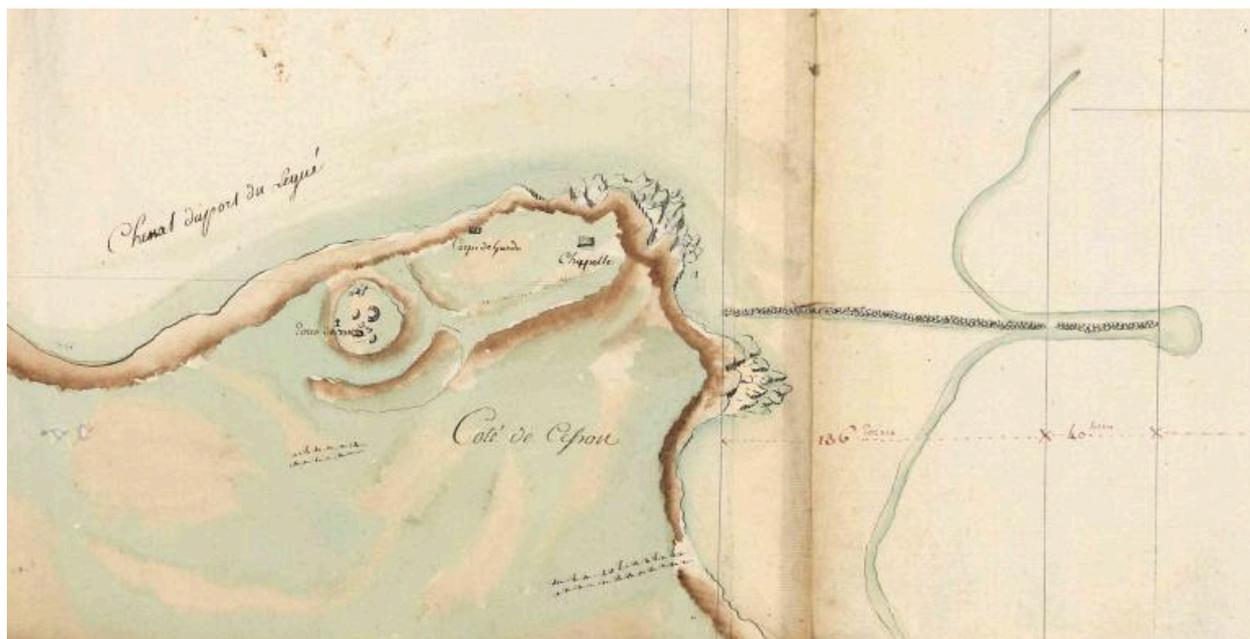
Plan de la Pointe de Cesson en 1767, extrait du plan de la traversée de la grève entre les cote [sic] de Cesson et d'Hillion

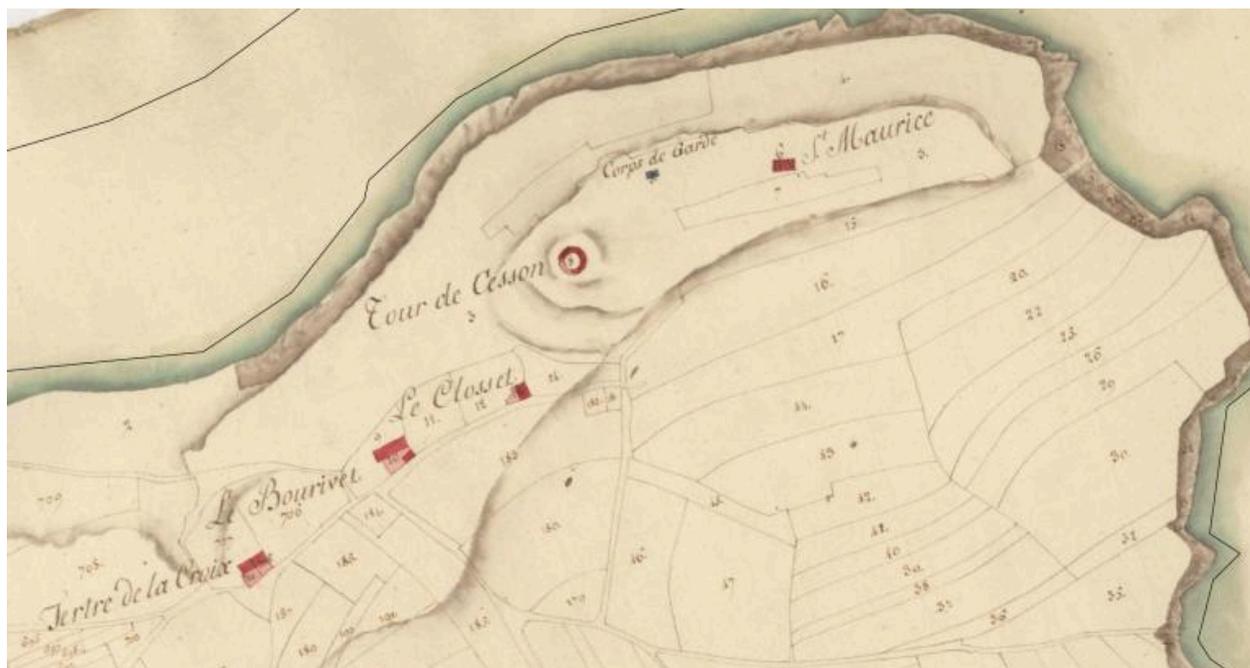
Extrait du cadastre parcellaire de Saint-Brieuc : Pointe de Cesson, 1814 (feuille tournée avec le Nord vers le haut)

Le corps de garde de Cesson figure sur le cadastre parcellaire de 1814 : appartenant à l'État, il est lavé de couleur bleue. En 1834, Habasque précise que le corps de garde est "voûté et couvert en dalles pour six hommes. Les douaniers l'occupent aujourd'hui. Il porte le nom de poste de Cesson et il est à 2 000 toises de distance de celui d'Hillion".
