Digue-route de l'Île Longue, le Fret (Crozon)

Numéro de dossier : IA29004102

Cadre de l'étude : enquête thématique régionale Inventaire du patrimoine maritime de Crozon Roscanvel Camaret Clohars-Carnoët Larmor-Plage et Sené

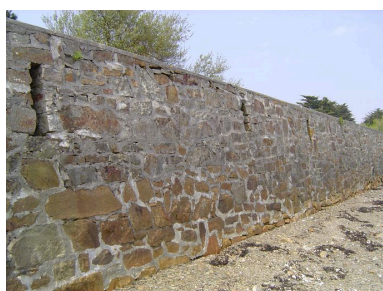
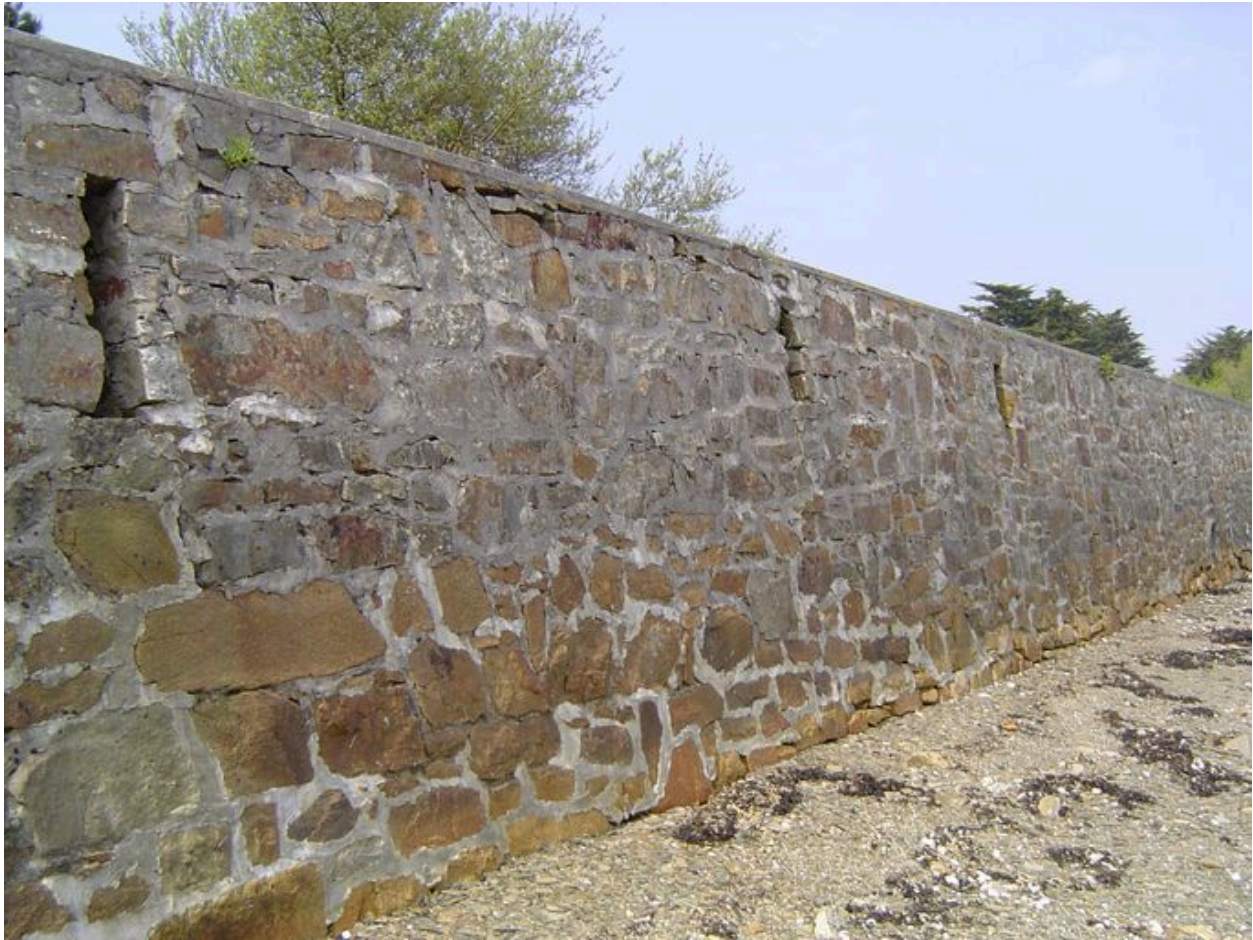
Vue générale de la digue
de l'anse de l'Île Longue
Phot. Clotilde Buhot
IVR53_20062908535NUCA

Vue générale de la digue de l'anse de l'Île Longue

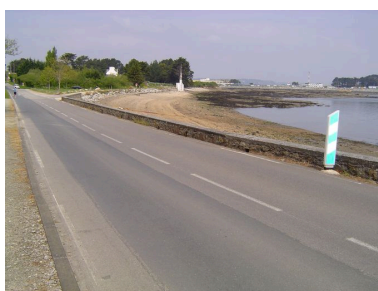
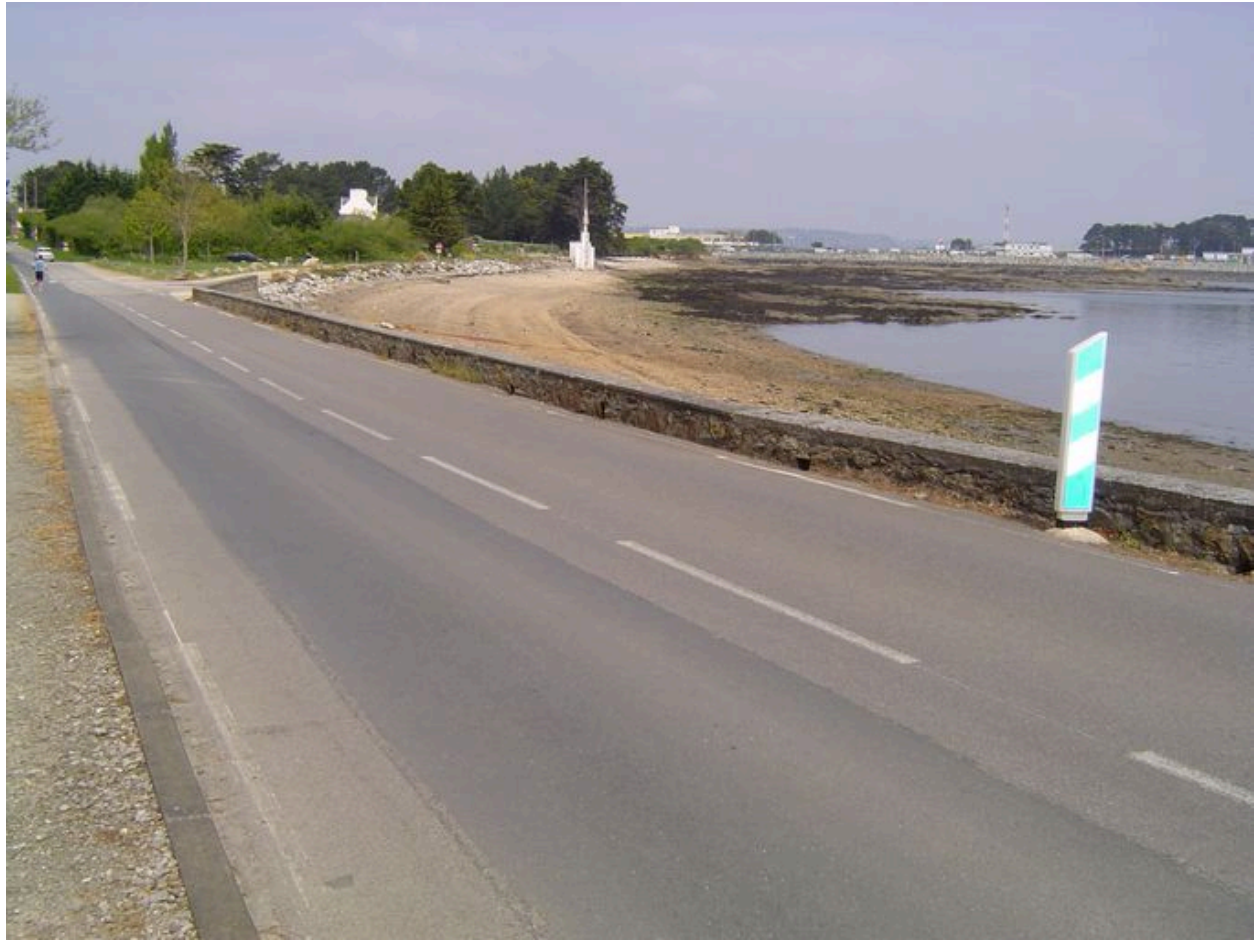
Digue de l'anse de l'Île
Longue vue depuis la route
Phot. Clotilde Buhot
IVR53_20062908534NUCA

Digue de l'anse de l'Île Longue vue depuis la route
