## Maison, 6-8 rue des Ponts (Malestroit)

Numéro de dossier : IA00010007

Cadre de l'étude : inventaire topographique , inventaire topographique Communauté de Communes du Val d'Oust et de Lanvaux, enquête thématique régionale Inventaire de l'architecture urbaine en pan de bois en Bretagne

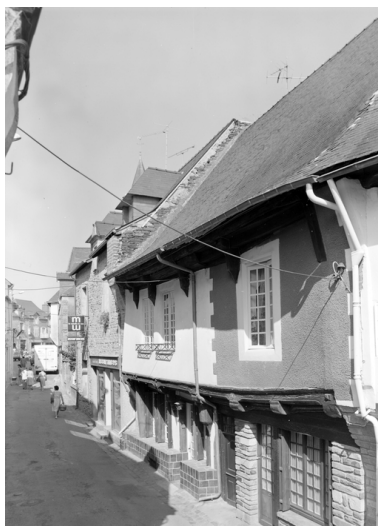
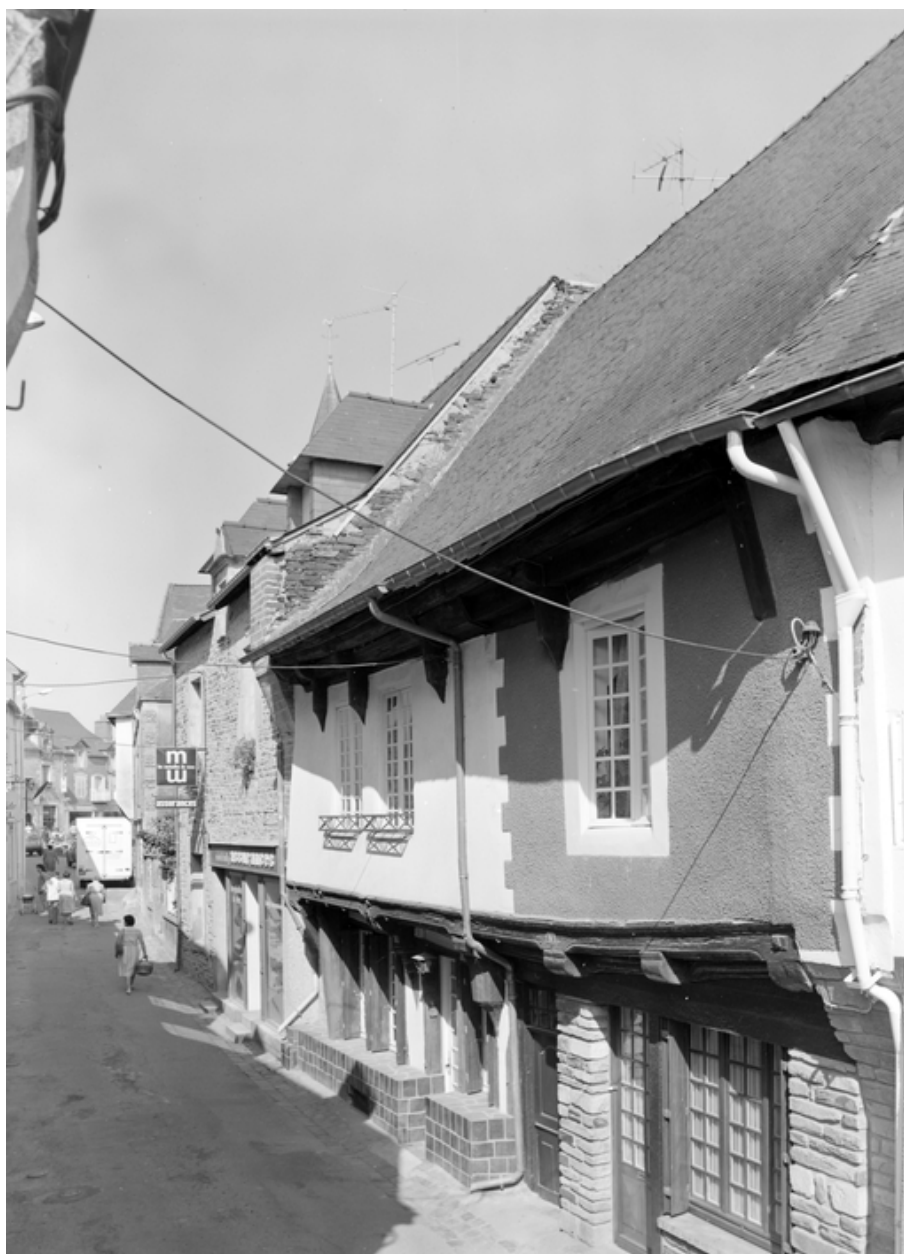
Maison : élévation principale  
vue du nord-est (état en 1984)  
Phot. Guy Artur, Phot.  
Norbert Lambart  
IVR53\_19845600868V

Maison : élévation principale vue du nord-est (état en 1984)

En élévation antérieure, le pan de bois est recouvert d'un enduit. Le premier niveau est constitué de poteaux et d'un pilier en maçonnerie portant les poutres dont les abouts sont moulurés et portent la sablière de chambrée ; sous celle-ci, entretoise et sablière de plancher ; ces pièces de bois sont moulurées en sifflet ; même disposition au deuxième niveau de sablières. On notera que les poteaux du deuxième niveau ne sont pas placés au droit des poteaux du premier niveau ; la structure intermédiaire du pan de bois n'est pas apparente.

Les élévations extérieures sont remaniées, surtout le premier niveau de l'élévation antérieure ; trois fenêtres au deuxième niveau.

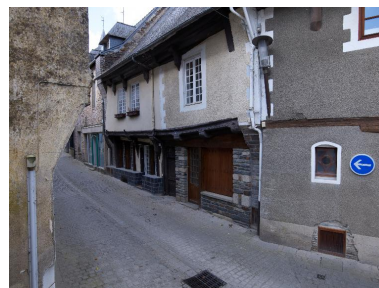
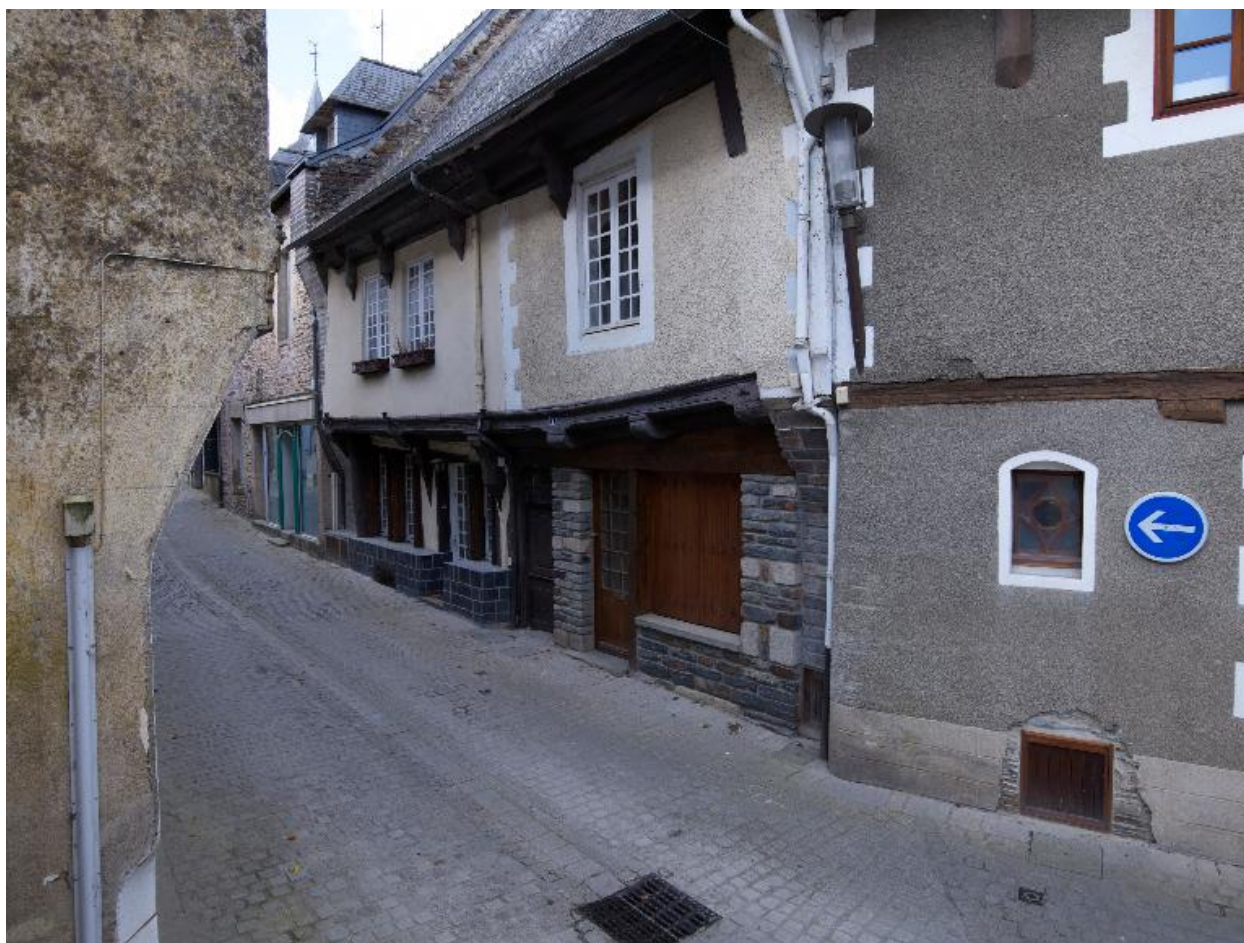
Maison : élévation principale  
vue du nord-est (état en 2012)  
Phot. Bernard Bègne  
IVR53\_20125601457NUCA

Maison : élévation principale vue du nord-est (état en 2012)

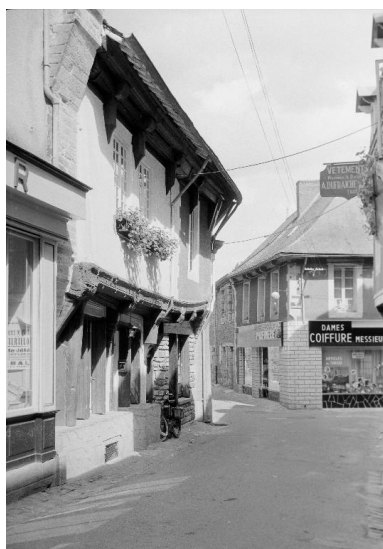
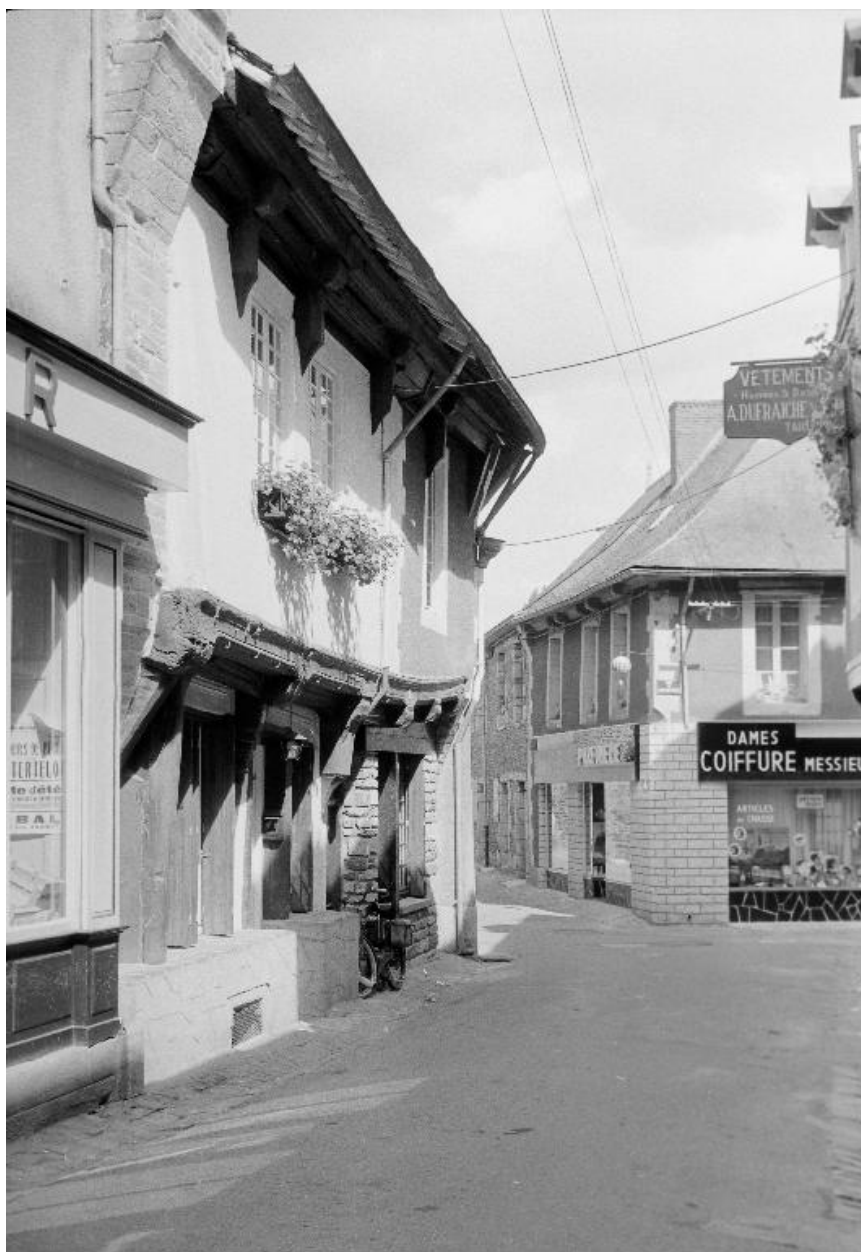
Maison : élévation principale  
vue du sud-est (état en 1969)  
Phot. Jean-Pierre Ducouret  
IVR53\_20115600948Z

Maison : élévation principale vue du sud-est (état en 1969)

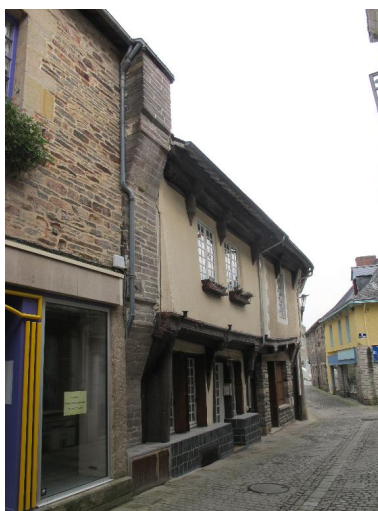
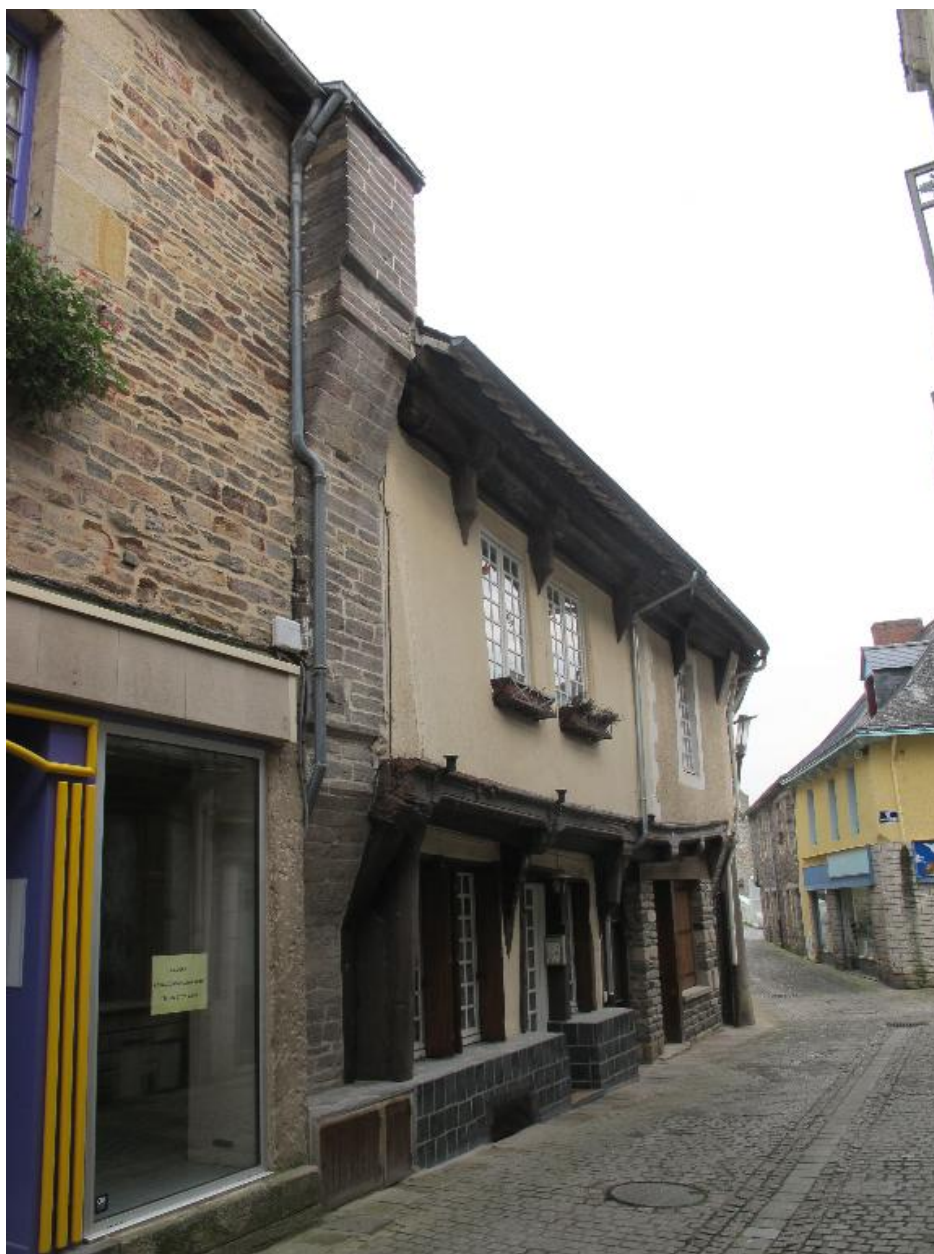
Maison : élévation principale  
vue du sud-est (état en 2012)  
Phot. Marie-Dominique Menant  
IVR53\_20125608185NUCA

Maison : élévation principale vue du sud-est (état en 2012)

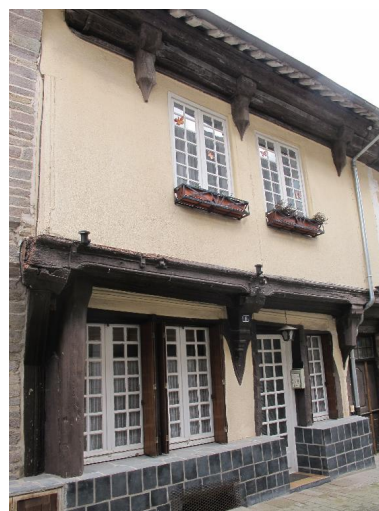
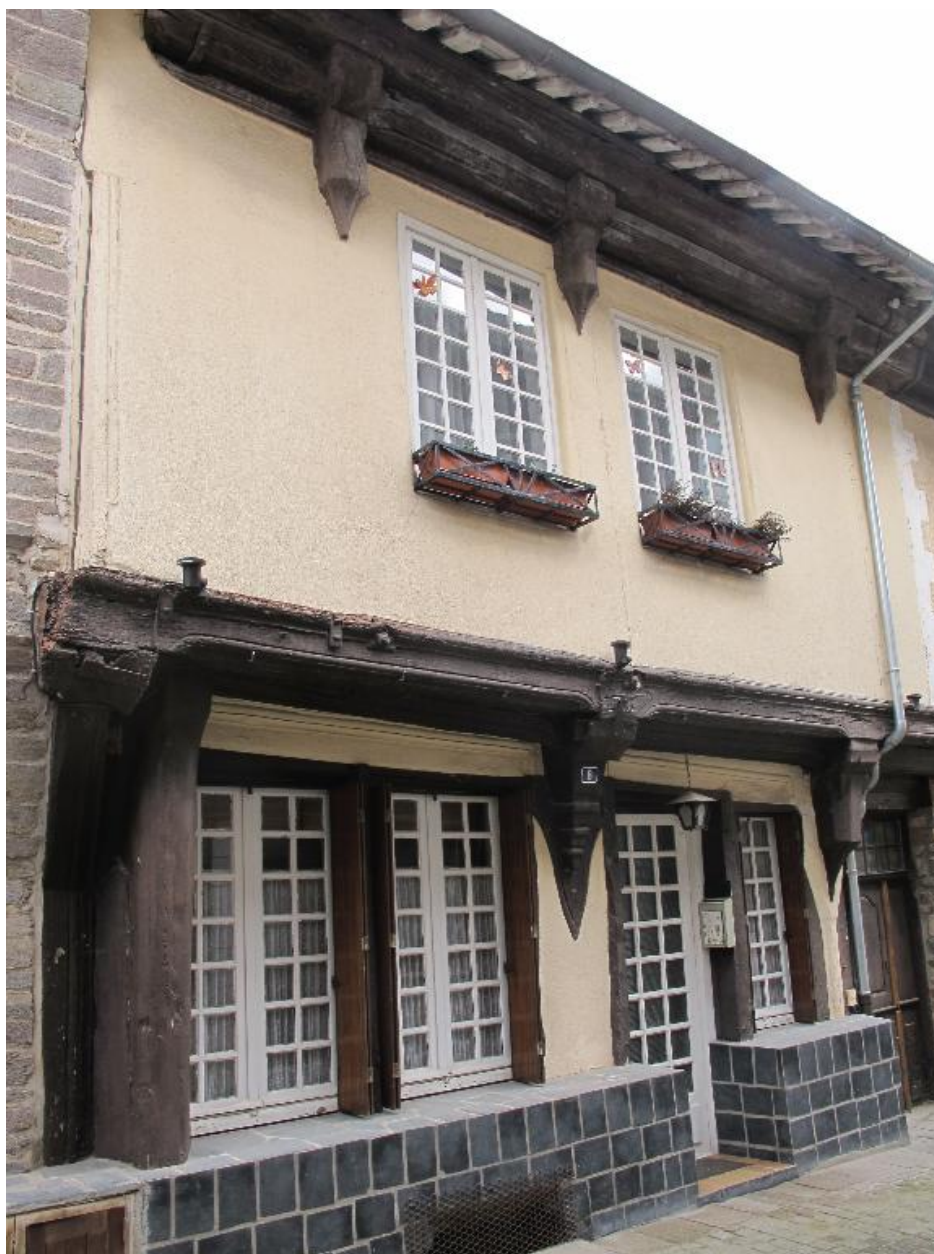
Maison : élévation principale  
vue du sud-est (état en 2012)  
Phot. Marie-Dominique Menant  
IVR53\_20125608179NUCA

Maison : élévation principale vue du sud-est (état en 2012)

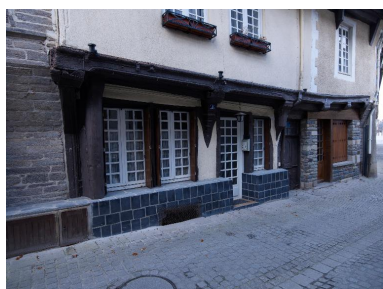
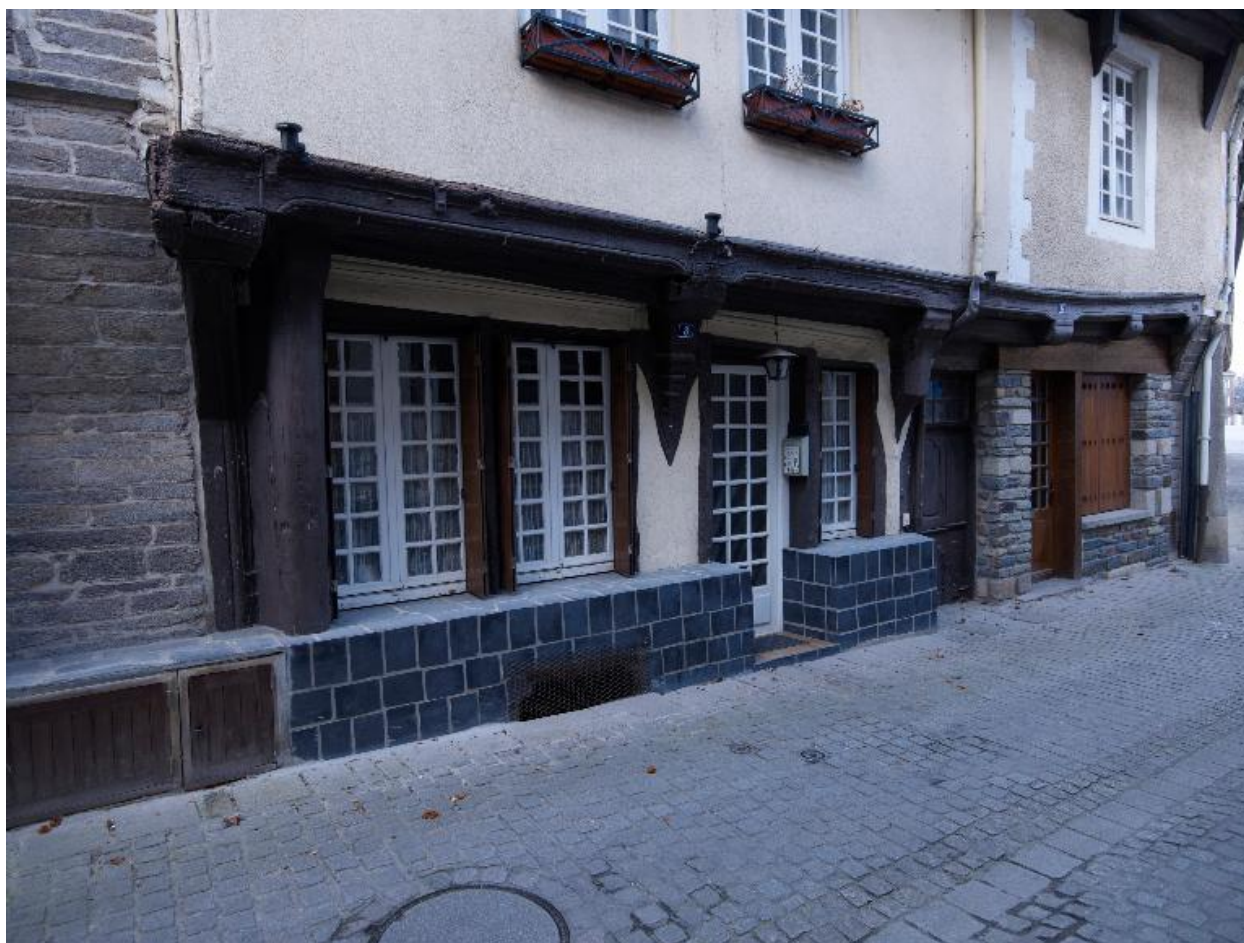
Maison : élévation principale  
vue du sud-est (état en 2012)  
Phot. Bernard Bègne  
IVR53\_20125601456NUCA

Maison : élévation principale vue du sud-est (état en 2012)

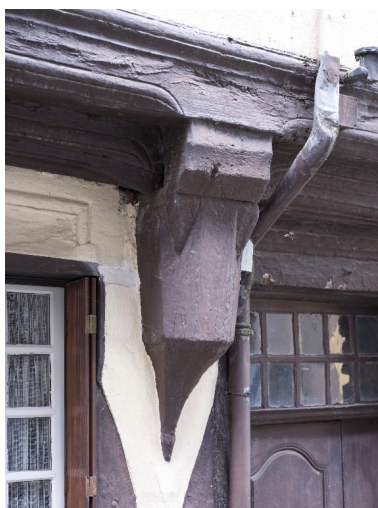
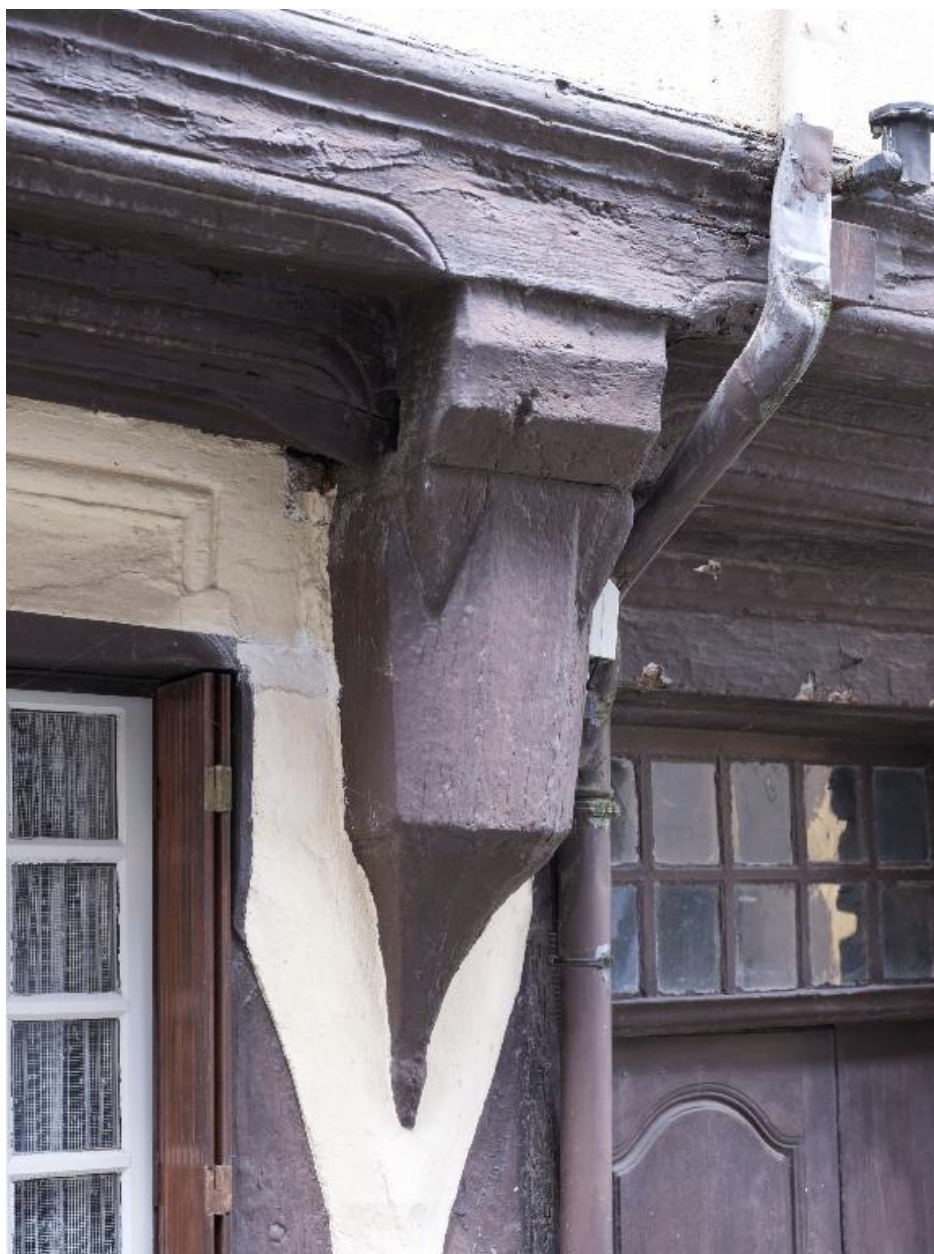
Maison, élévation principale : un  
aisselier mouluré (état en 2012)  
Phot. Bernard Bègne  
IVR53\_20125601460NUCA

Maison, élévation principale : un aisselier mouluré (état en 2012)

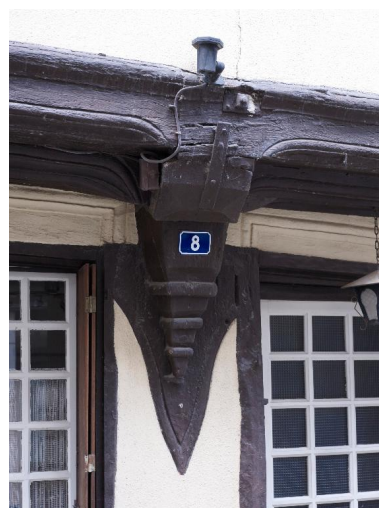
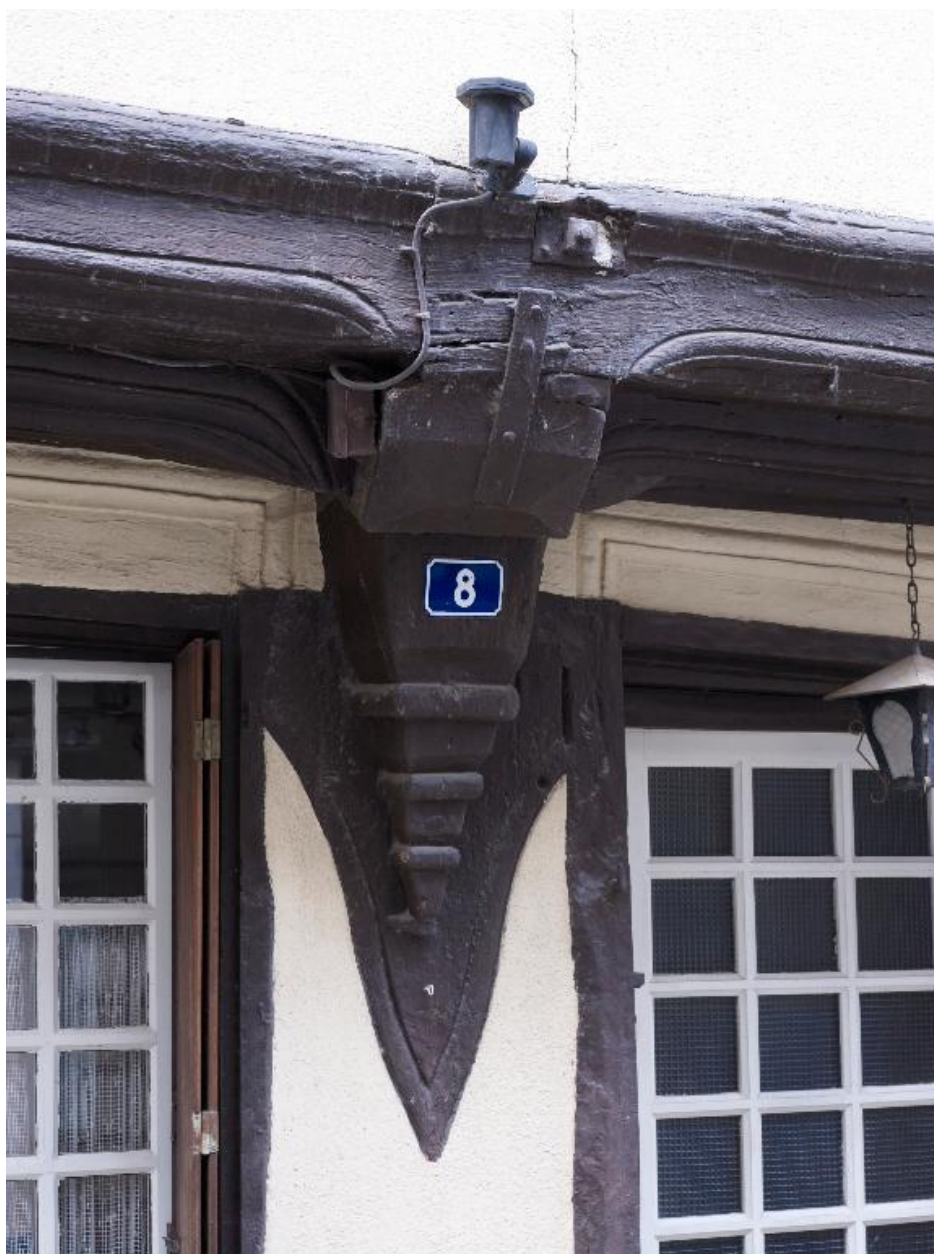
Maison, élévation principale : un  
aisselier mouluré (état en 2012)  
Phot. Bernard Bègne  
IVR53\_20125601461NUCA

Maison, élévation principale : un aisselier mouluré (état en 2012)

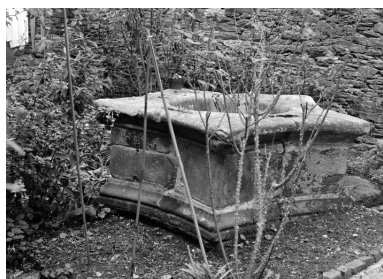
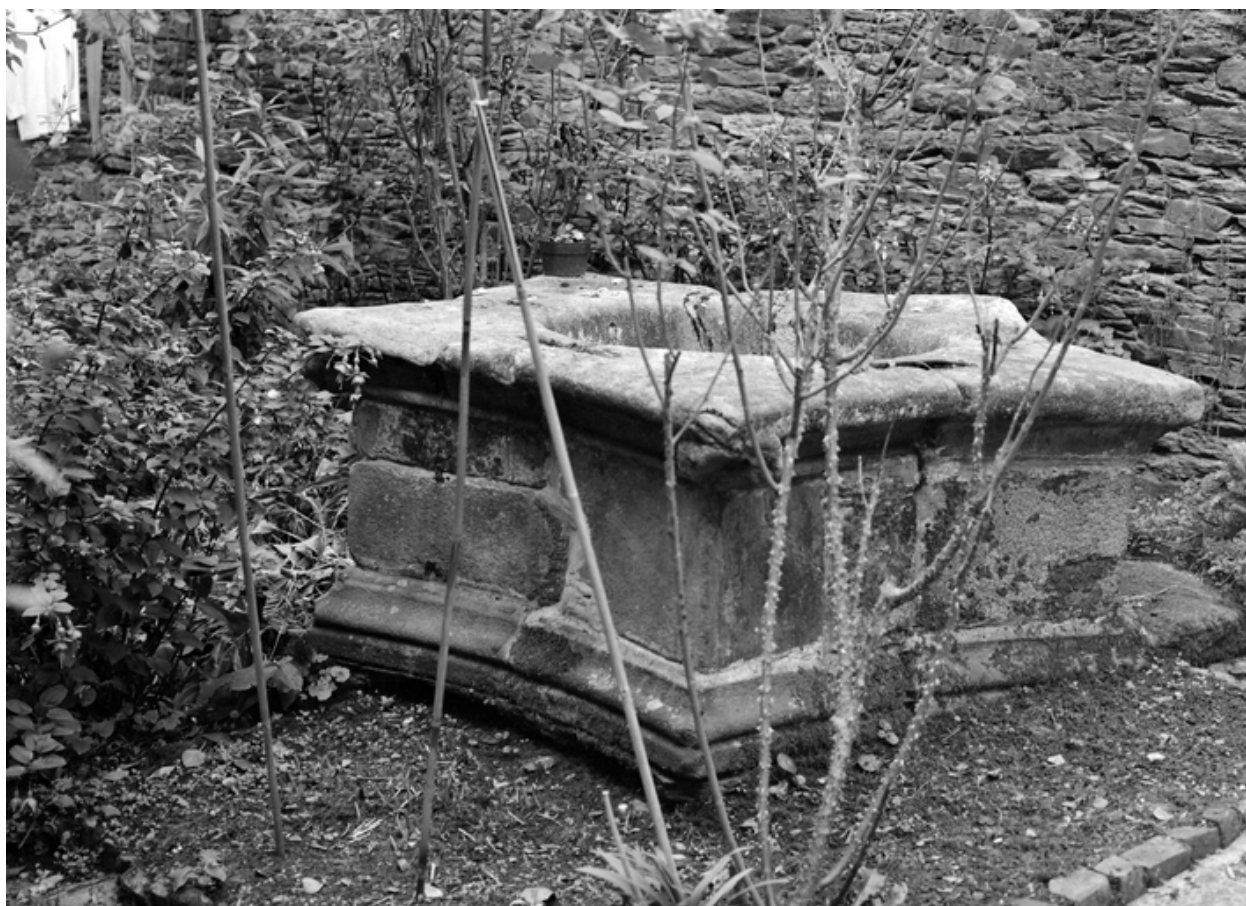
Maison : le puits (état en 1984)  
Phot. Guy Artur, Phot.  
Norbert Lambart  
IVR53\_19845600441X

Maison : le puits (état en 1984)

Situation : en ville, intra-muros ; petite cour derrière contenant un puits en pierre de taille de granite de plan hexagonal dont la plinthe et la margelle sont moulurées ; la margelle est décorée de têtes sculptées sur les angles. Ce puits a été déplacé sur la place du Bouffay depuis l'enquête de 1986.

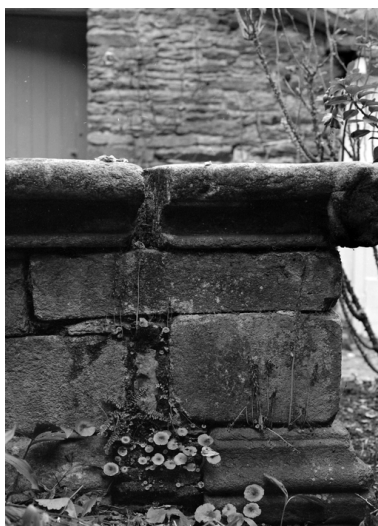
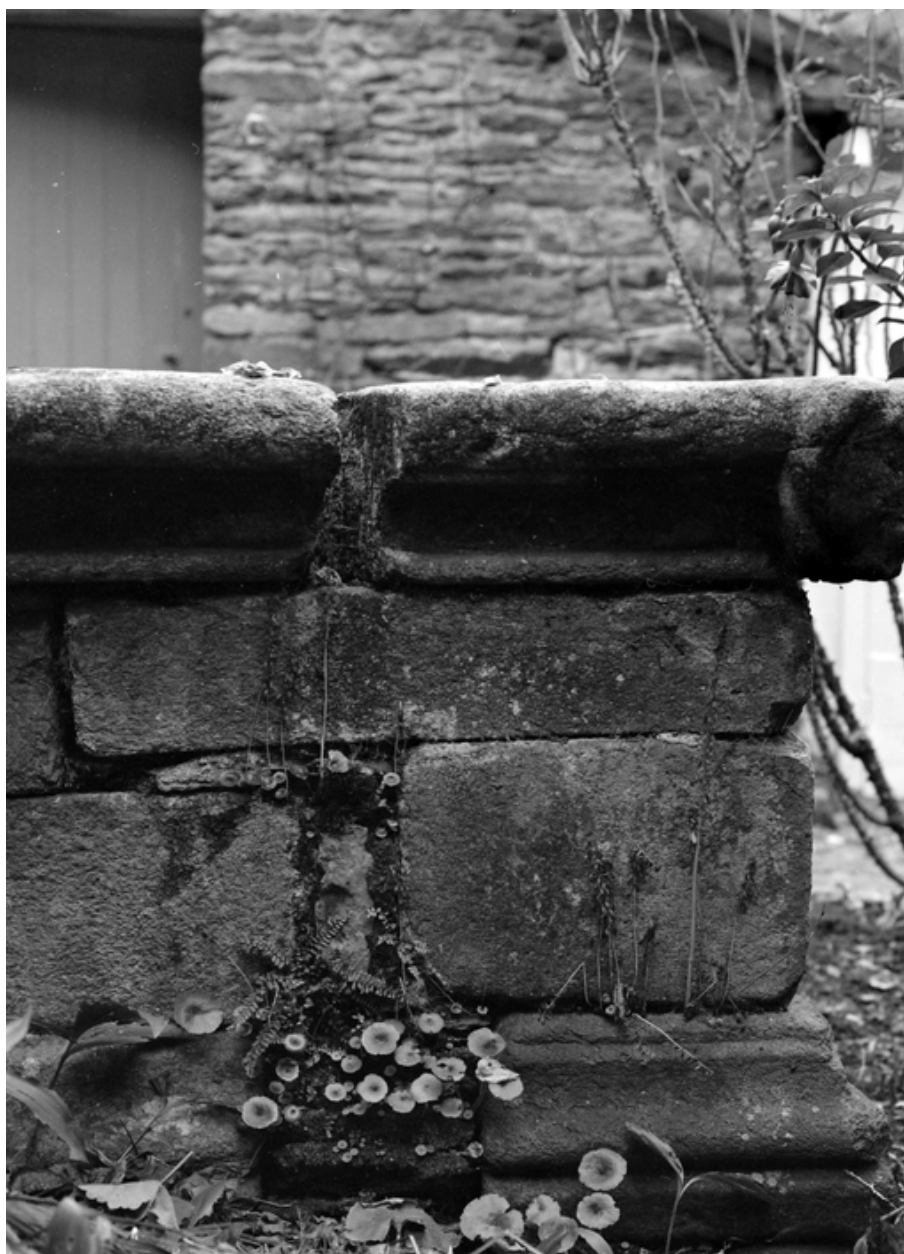
Maison : décor du puits (état en 1984)

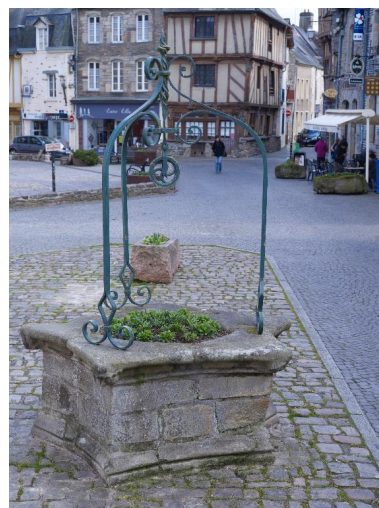
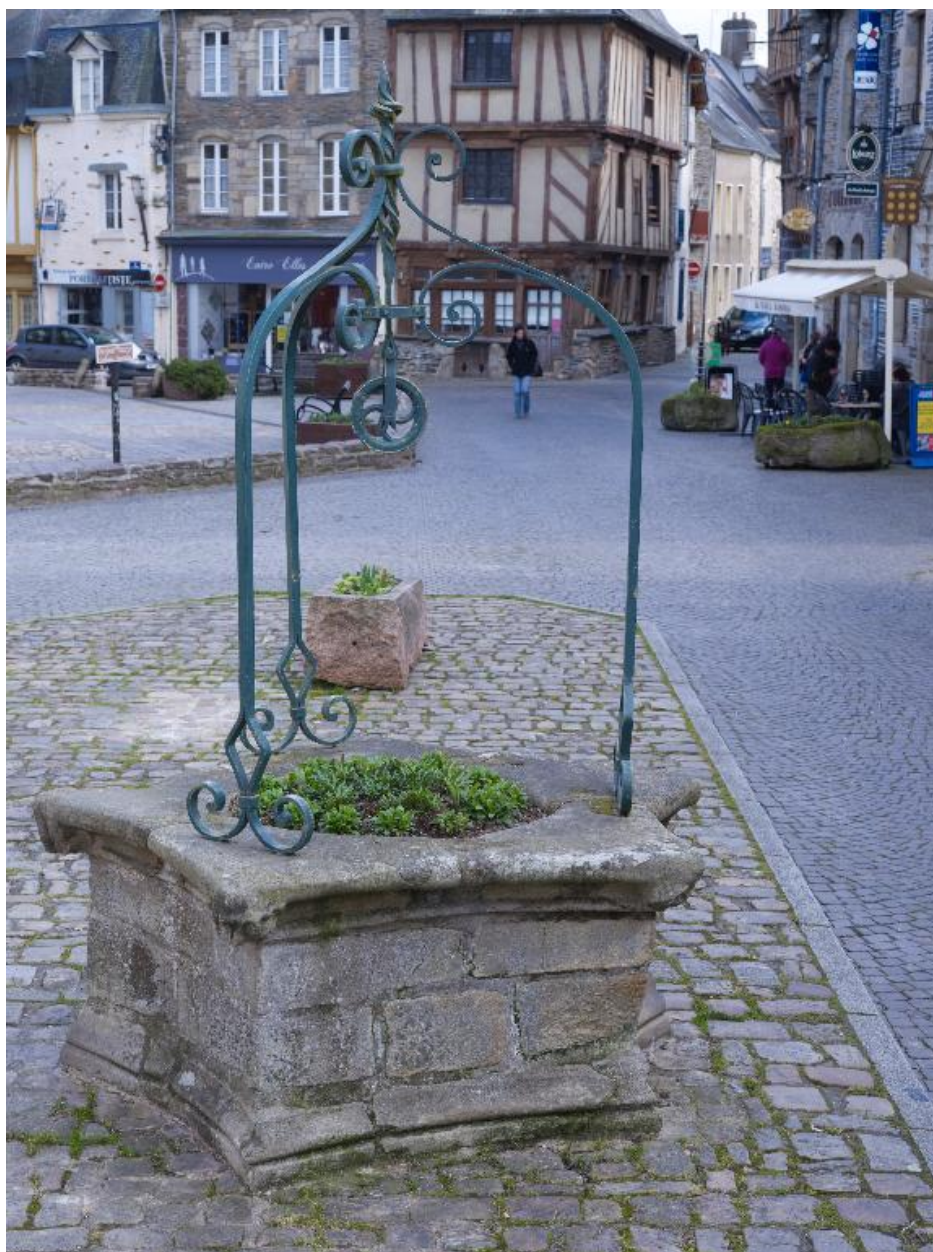
Le puits, transporté de nos jours sur  
la place du Bouffay (état en 2012)  
Phot. Bernard Bègne  
IVR53\_20125601476NUCA

Le puits, transporté de nos jours sur la place du Bouffay (état en 2012)

La maison et le puits datent du 16<sup>e</sup> siècle. Le puits a été remonté sur la place du Bouffay depuis l'enquête de 1986.
