Bretagne, Finistère
Crozon
l' Aber

Corps de garde servant de poste de douane de l'Aber (Crozon)

Numéro de dossier : IA29004204

Cadre de l'étude : enquête thématique régionale Inventaire du patrimoine maritime de Crozon Roscanvel Camaret Clohars-Carnoët Larmor-Plage et Sené

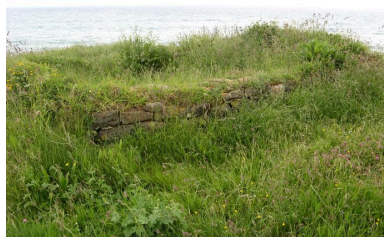
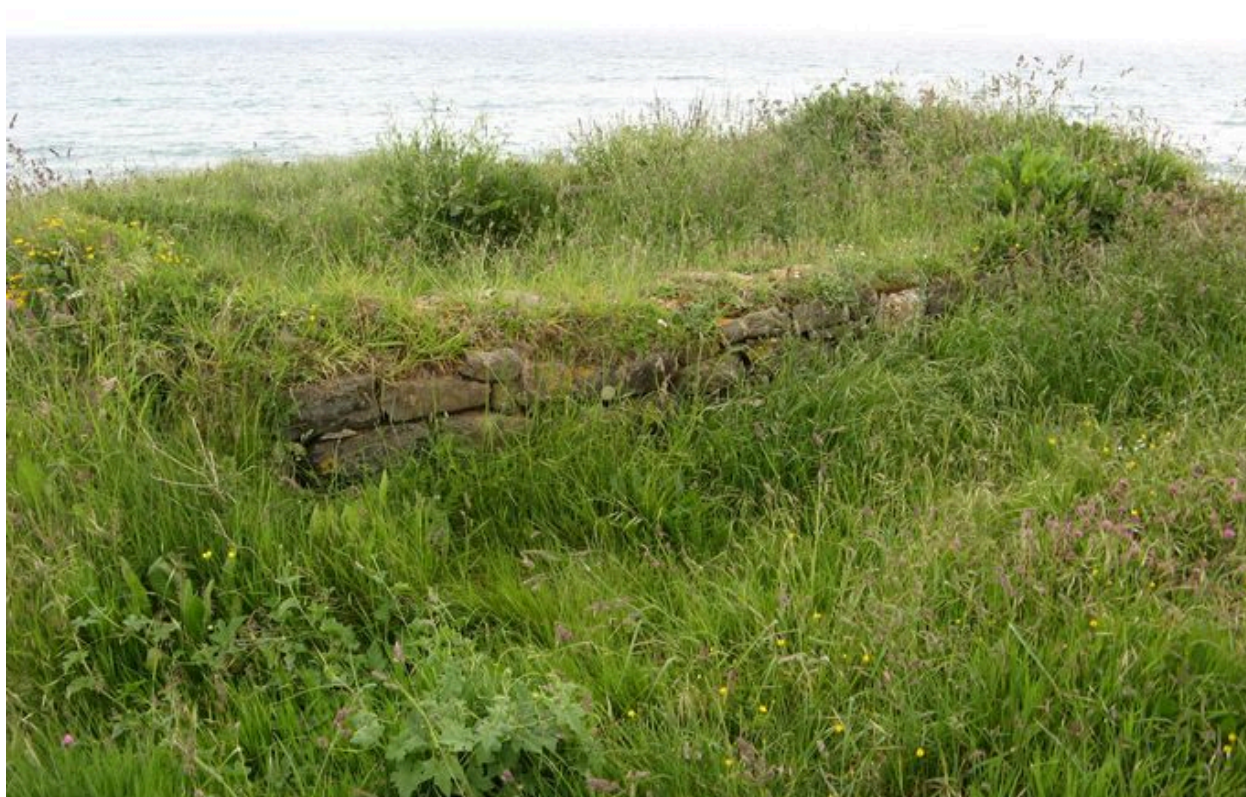
Les ruines de ce poste de douane sont constitués de murs en moellons plus ou moins disjoints mesurant 7 m sur 5 m pour 50 cm de haut. Ils sont envahis par la végétation.

État de conservation : vestiges, envahi par la végétation

Vue générale du poste
de douane de l'Aber
Phot. Guillaume Marie
IVR53_20082908362NUCA

Vue générale du poste de douane de l'Aber

THPA	Défense militaire des côtes ; Signalisation et surveillance des côtes
MENA	abandon ou état de ruines induisant un risque de disparition
PMEN	Le poste de douane est presque totalement enseveli sous la végétation.
INGP	intérêt de mémoire
PING	Ce corps de garde est l'un des rares postes de douane subsistant en presqu'île de Crozon.
RECO	Afin de mettre en évidence le corps de garde, il conviendrait de défricher la parcelle sur laquelle il se trouve et d'indiquer le cas échéant sa présence et son histoire.

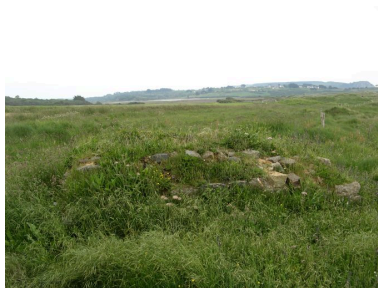
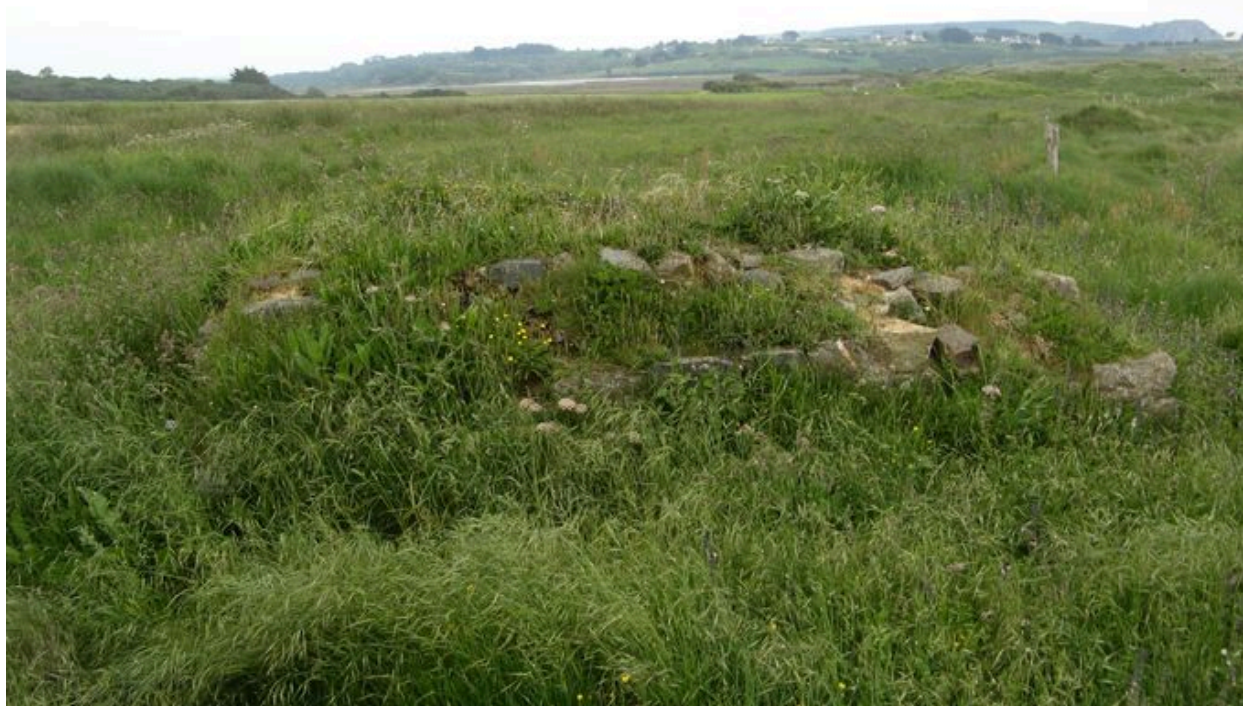
Vue vers le nord du poste
de douane de l'Aber
Phot. Guillaume Marie
IVR53_20082908363NUCA

Vue vers le nord du poste de douane de l'Aber
