Bretagne, Morbihan
Cléguer
Kerléberh

Ferme de prêtre, Kerléberh (Cléguer)

Numéro de dossier : IA56000241
Date de l'enquête initiale : 1997
Date(s) de rédaction : 1997
Cadre de l'étude : inventaire topographique
Degré d'étude : étudié

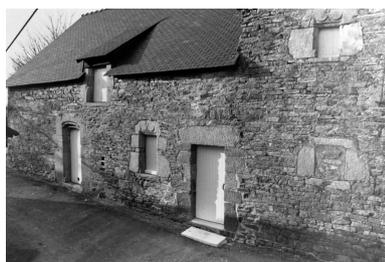
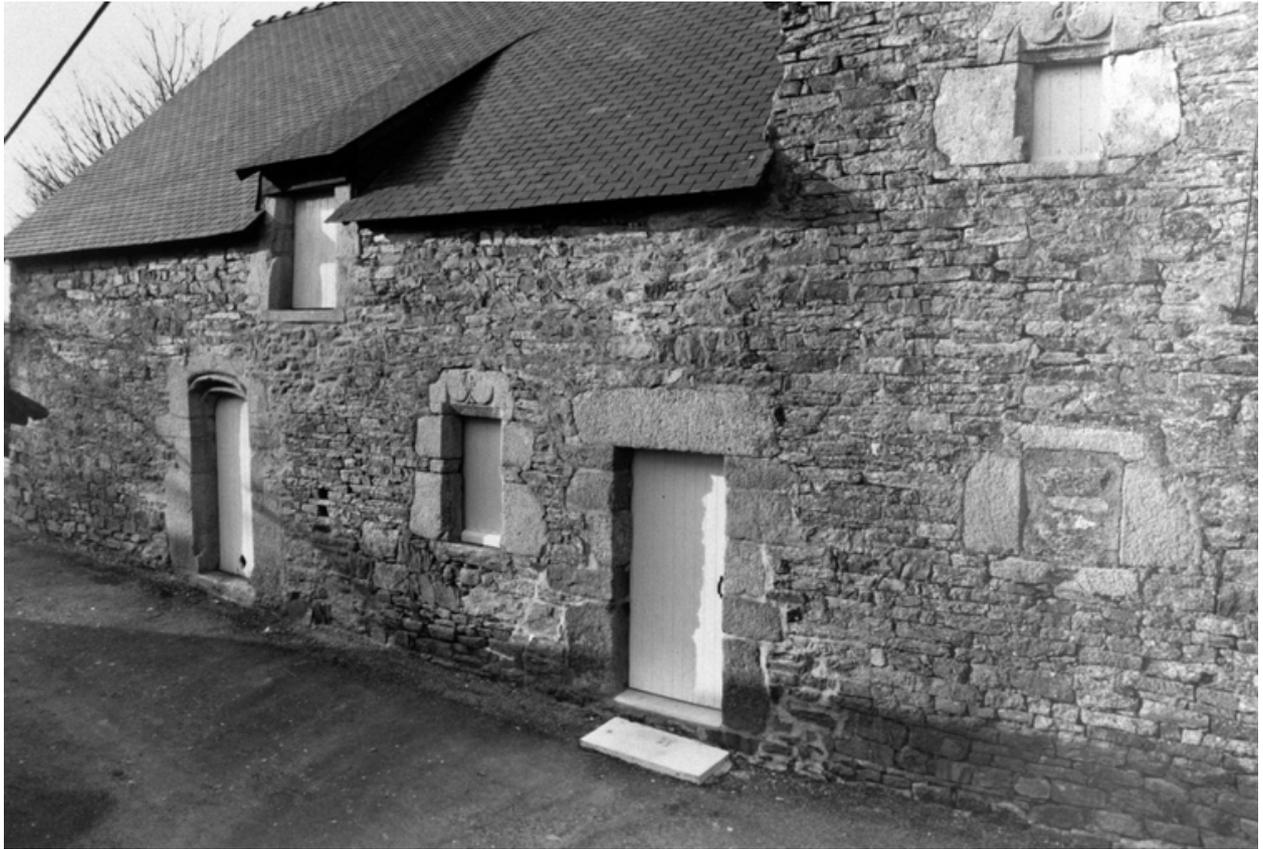
Vue générale sud, partie ouest.
Phot. Bernard Bègne
IVR53_19995600225Z

Vue générale sud, partie ouest.

La ferme du type dit à fonctions multiples réunit sous le même toit les fonctions agricoles et de logement. La distribution superpose, à droite, la salle et la chambre, à gauche, l'étable et le grenier. Elle communique par une porte intérieure avec le logis bas secondaire, de type logis-étable, construit en alignement. Celui-ci est surmonté d'un comble à surcroît et couvert d'un toit en ardoise tandis que le logis principal est couvert d'un toit en ciment amiante..

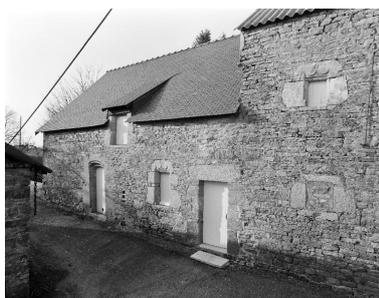
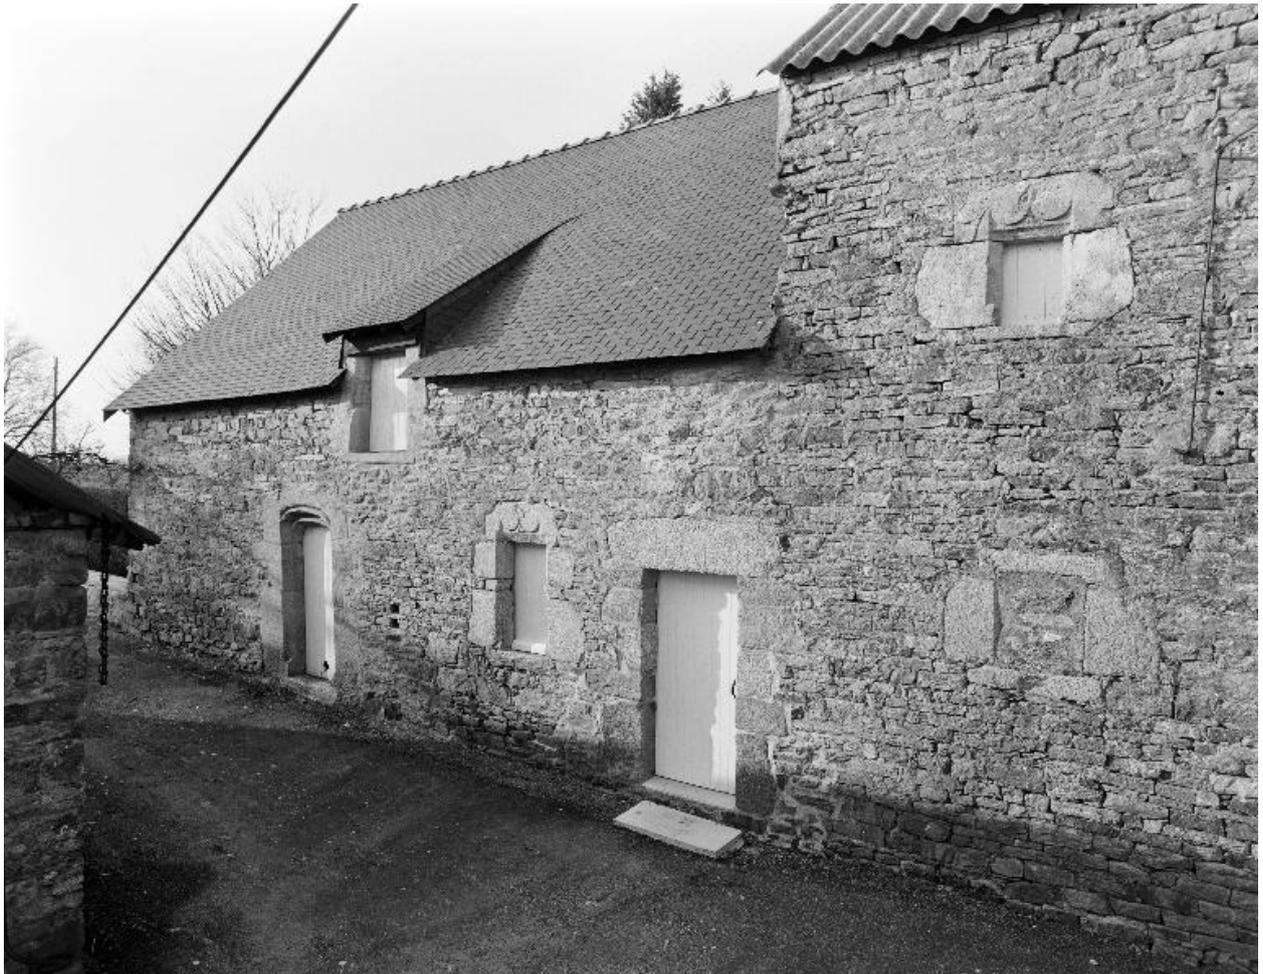
Logis secondaire, élévation sud.
Phot. Bernard Bègne
IVR53_19985600265X

Logis secondaire, élévation sud.

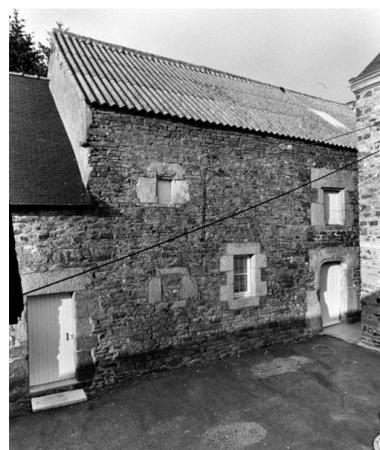
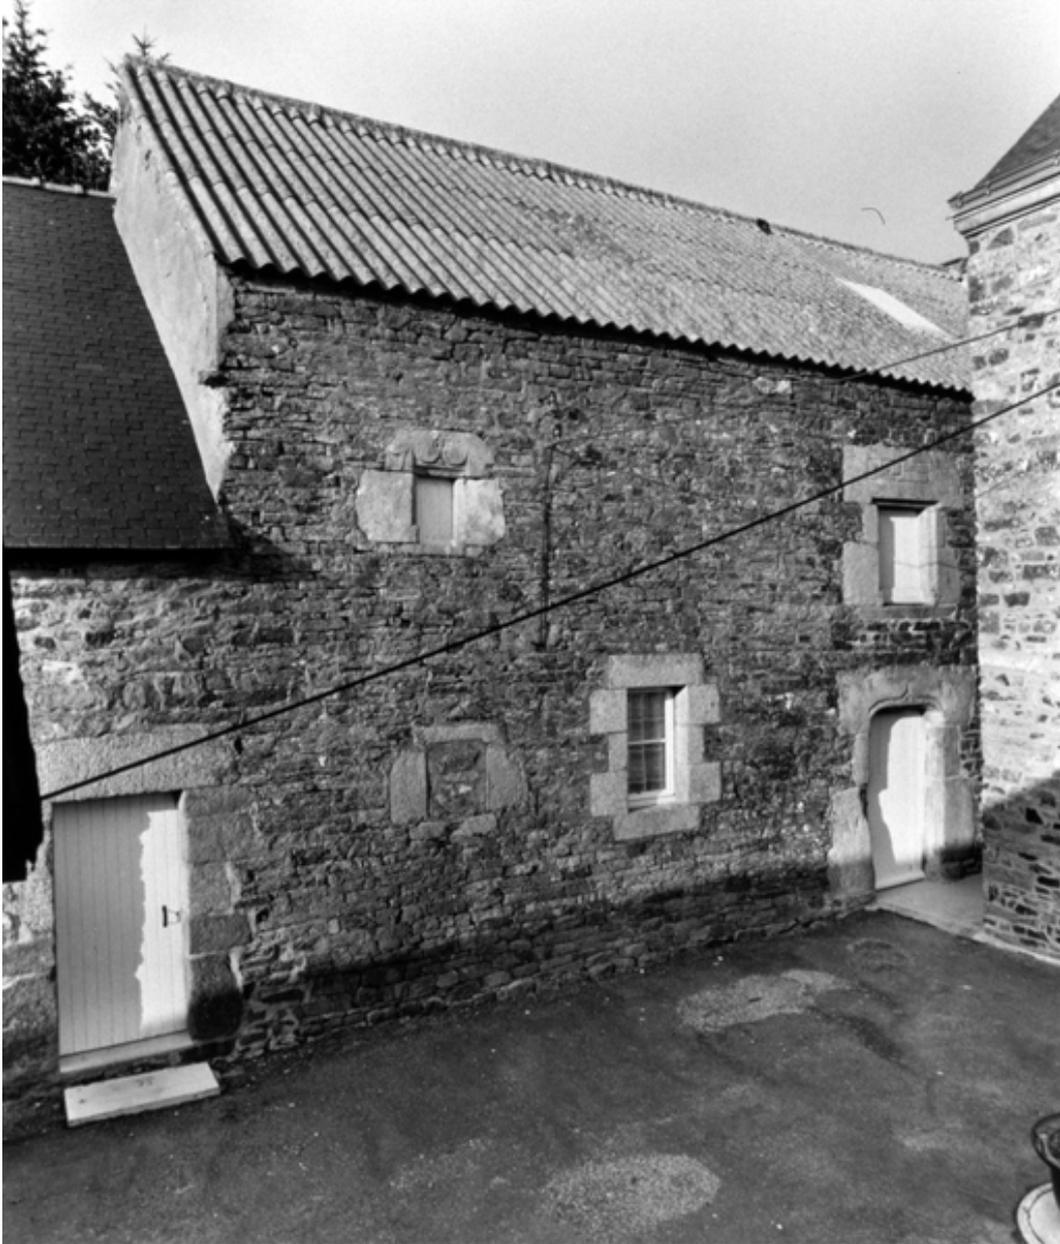
Vue générale sud, partie est.
Phot. Bernard Bègne
IVR53_19995600224Z

Vue générale sud, partie est.

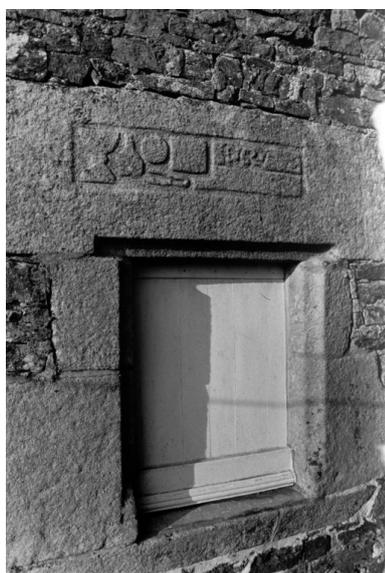
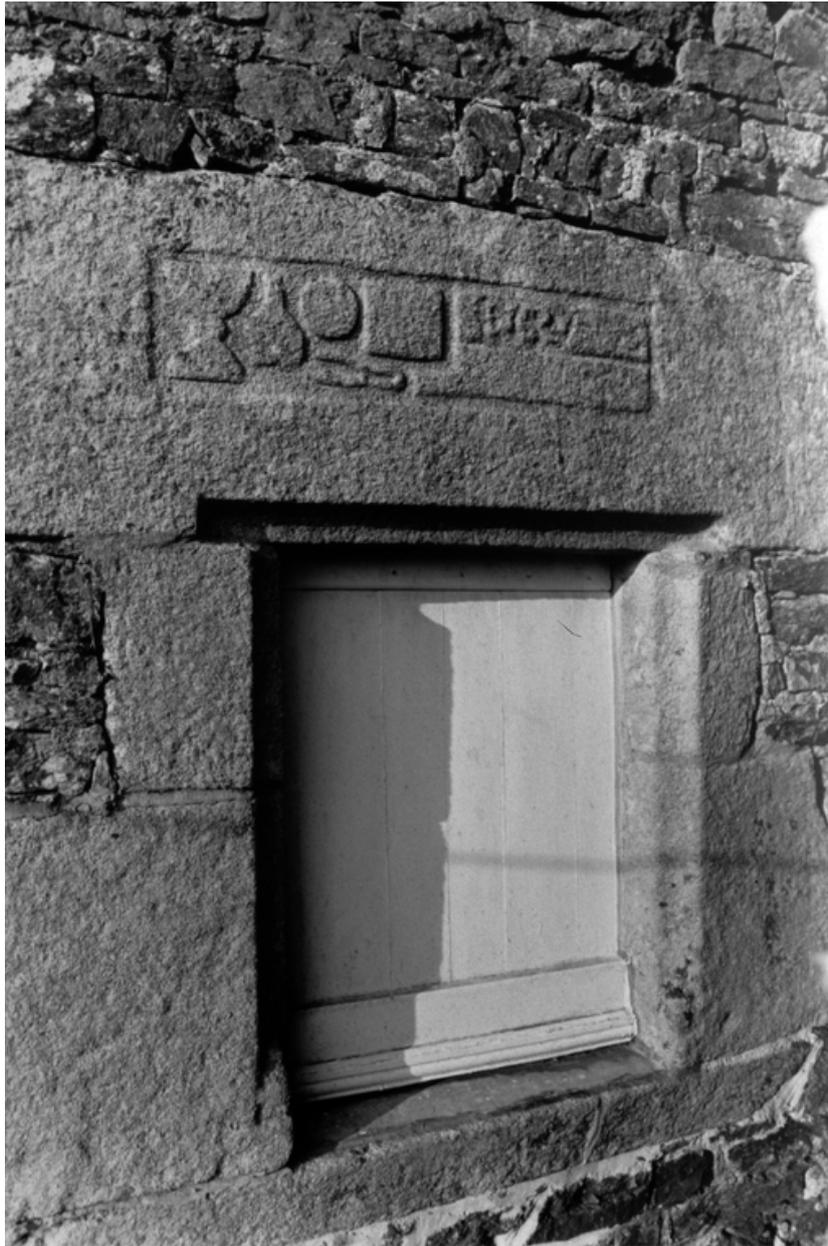
IVR53_19995600226Z

Fenêtre du premier
étage, détail du linteau.
Phot. Bernard Bègne

Fenêtre du premier étage, détail du linteau.

Cette ferme est construite dans la première moitié du 17^e siècle, date partiellement lisible portée sur le linteau de la fenêtre du 1^{er} étage, accompagnée d'un calice, d'une patène, d'une pyxide et d'un missel sculptés en bas-relief. Ces derniers signalent la présence d'un logis de prêtre. Le comble à surcroît de la maison est supprimé lors du changement de toiture, initialement en chaume et à pignon découvert. Deux fenêtres sont percées au rez-de-chaussée, l'une dans la seconde moitié du 19^e siècle, l'autre au début du 20^e siècle. Une porte est également ouverte au 19^e siècle dans le logis bas contemporain, construit en alignement..

Sujet : calice, patène, support : linteau de la fenêtre principale du 1er étage ; sujet : fleur de lys, support : linteau de la fenêtre secondaire du 1er étage et linteau de la dépendance..

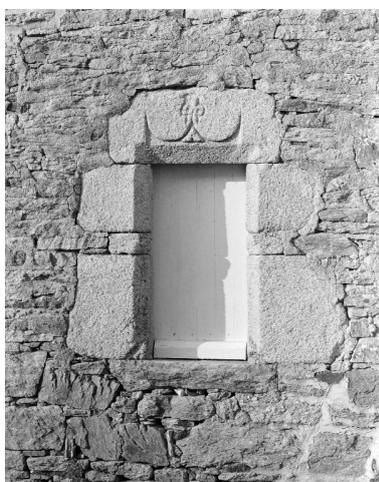
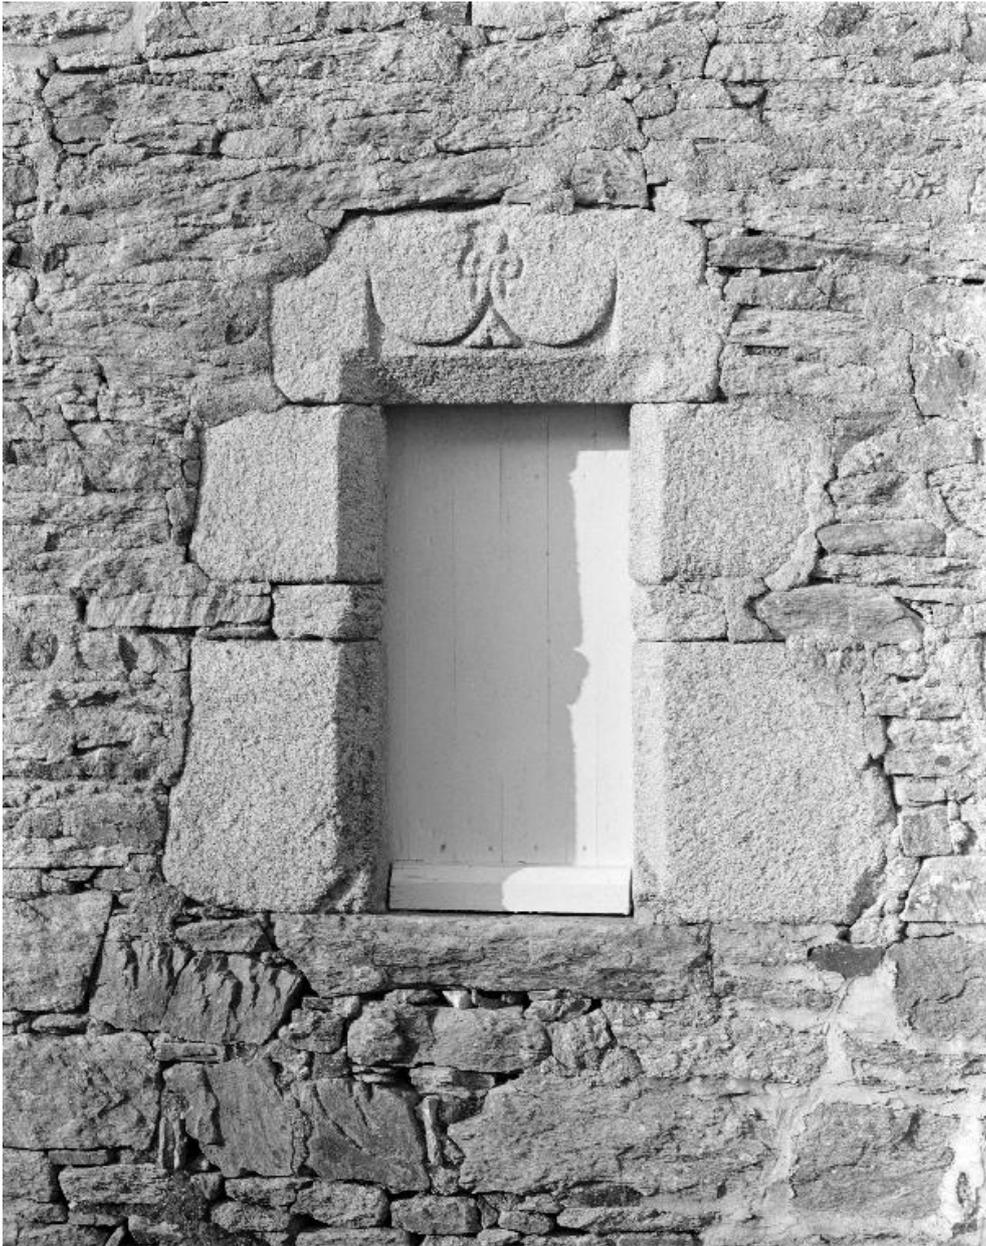
IVR53_19985600268X

Fenêtre du premier
étage, détail du linteau.
Phot. Bernard Bègne
IVR53_19995600226Z

Fenêtre du premier étage, détail du linteau.
