Bretagne, Ille-et-Vilaine
Les Iffs
Clocher
7 Rue de l'Eglise Saint Ouen

Maison, 7 rue de l'église Saint-Ouen (Les Iffs)

Numéro de dossier : IA35132901
Date de l'enquête initiale : 2023
Date(s) de rédaction : 2024
Cadre de l'étude : inventaire topographique Inventaire du patrimoine de la commune des Iffs
Degré d'étude : étudié

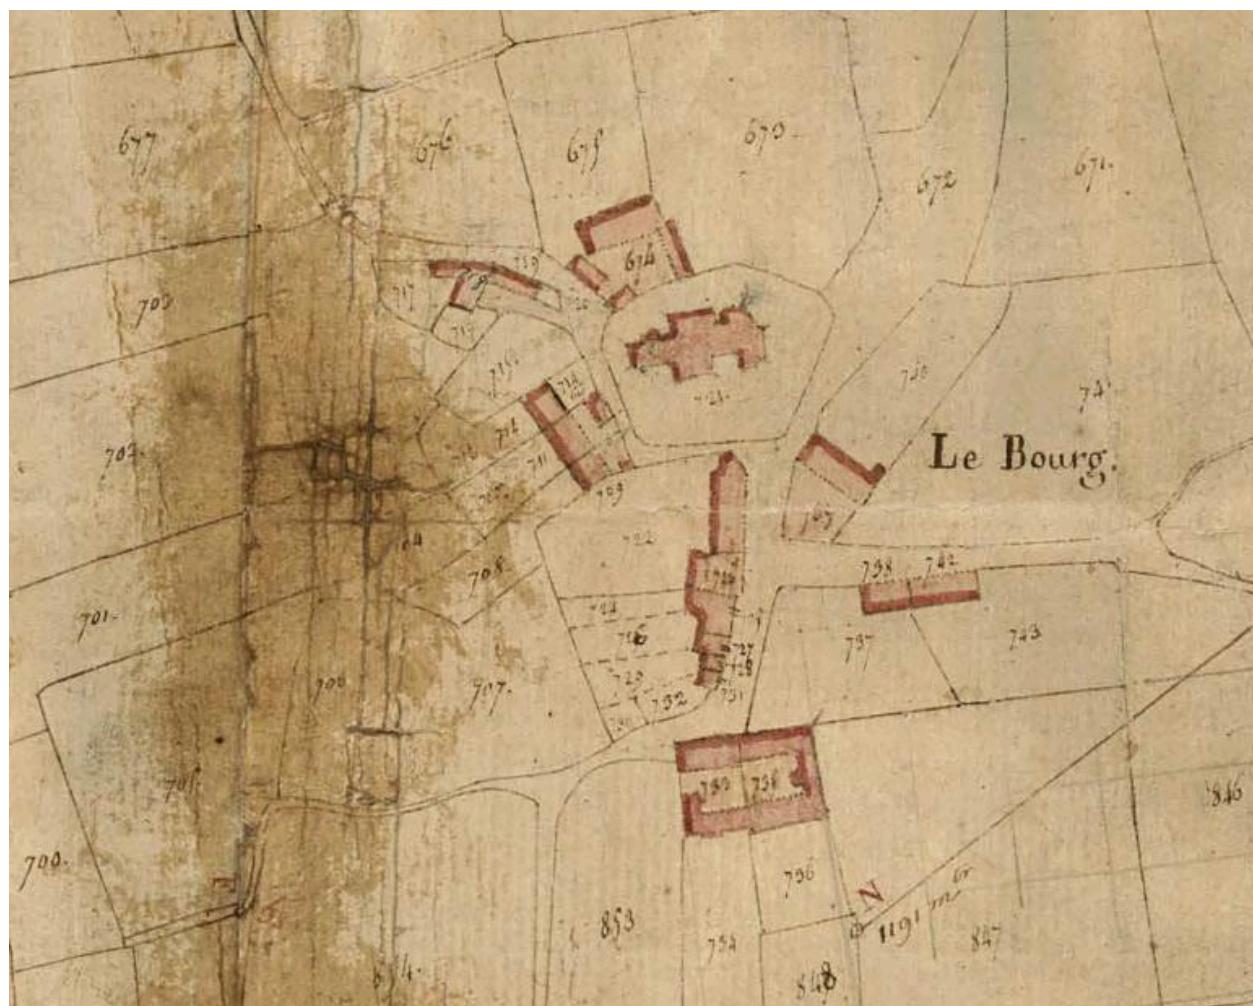
Cadastre de 1825, Le Bourg, Section B

Ce bâtiment ne figure pas sur le cadastre de 1825.
Période(s) principale(s) : limite 19e siècle 20e siècle

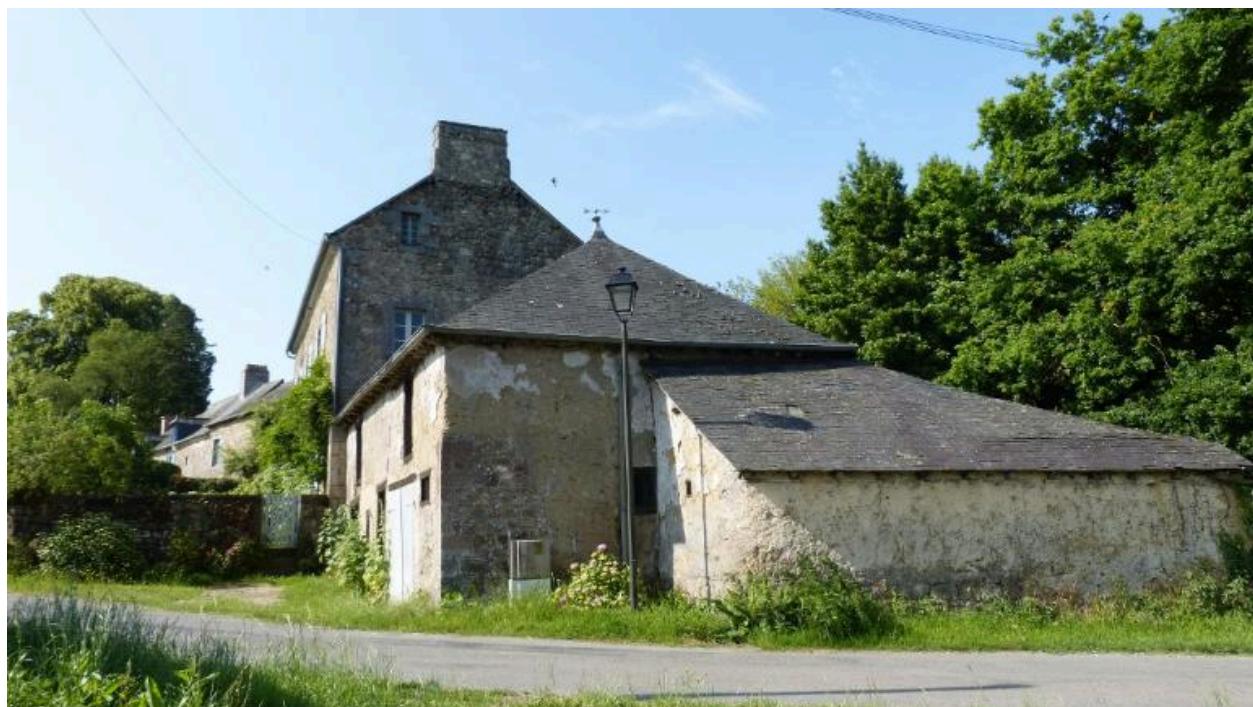
Maison 7 Rue de l'Eglise Saint Ouen (Les Iffs) (4)

La maison présente une façade principale symétrique organisée en trois travées. Au rez-de-chaussée, la porte d'entrée occupe la travée centrale, selon une composition régulière et équilibrée. L'élévation est construite en moellon de granite, tandis que les encadrements des ouvertures, taillés de manière irrégulière, sont également en granit. Les pierres de chaînage des angles sont en granit. Une corniche en bois file sous la toiture.

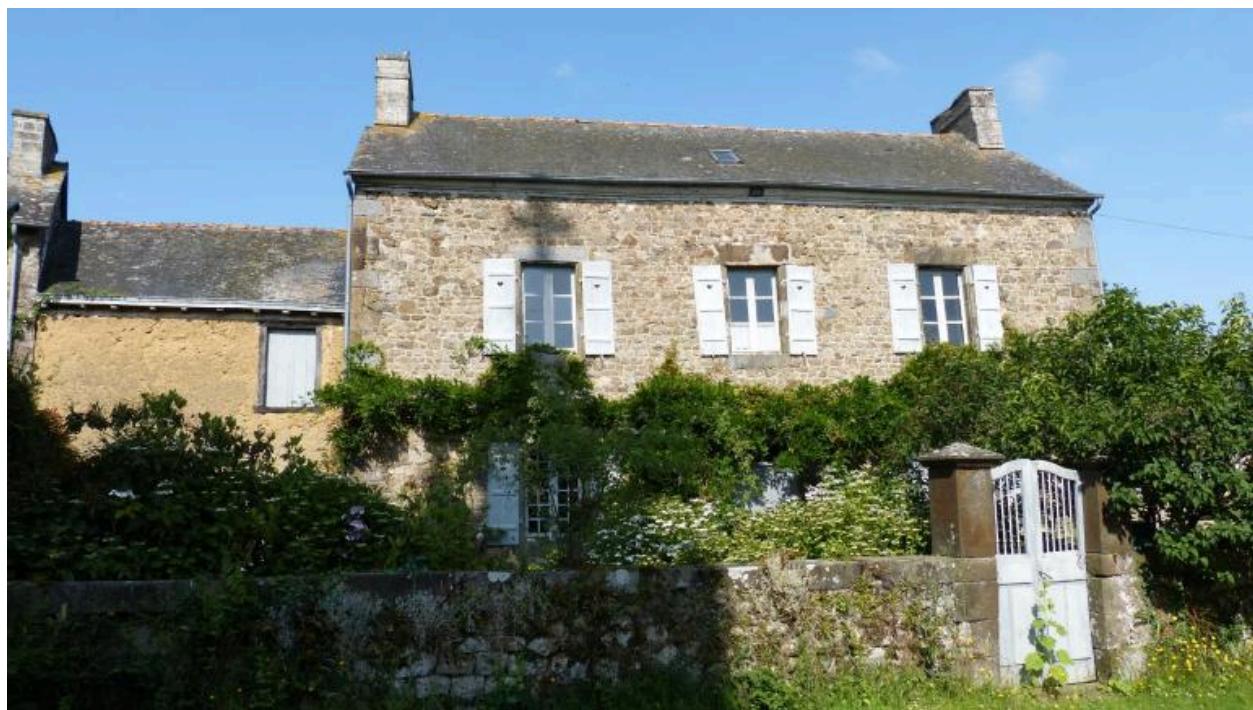
Vue générale sud

Les deux souches de cheminées sont réalisées en falun non ouvrage. Les menuiseries en bois sont constituées de châssis à six carreaux, accompagnés de volets pleins en bois ajourés d'un cœur.

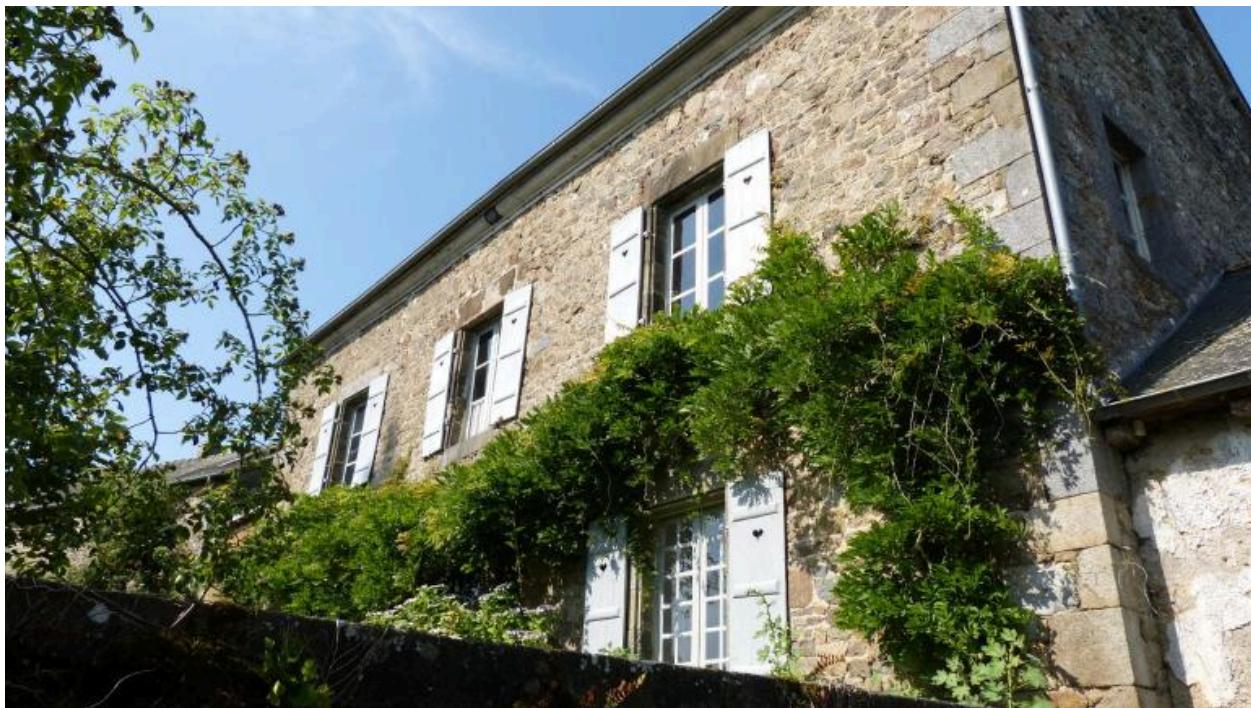
Vue générale est

Au nord, d'autres dépendances construites selon le même principe — maçonnerie en terre, soubassement en pierre, et ouvertures à encadrement en bois — prolongent l'ensemble bâti. L'une d'elles présente un petit épis de faîtage en couronnement. Un enduit très dégradé subsiste par endroits, témoignant de l'ancien revêtement qui recouvrait la maçonnerie en terre.

À l'est, le jardin renferme un puits, et l'ensemble de la propriété est clos par un muret en pierre, délimitant clairement l'emprise de la parcelle. Un petit édifice rappelant un pavillon est visible dans l'angle nord ouest de la propriété.

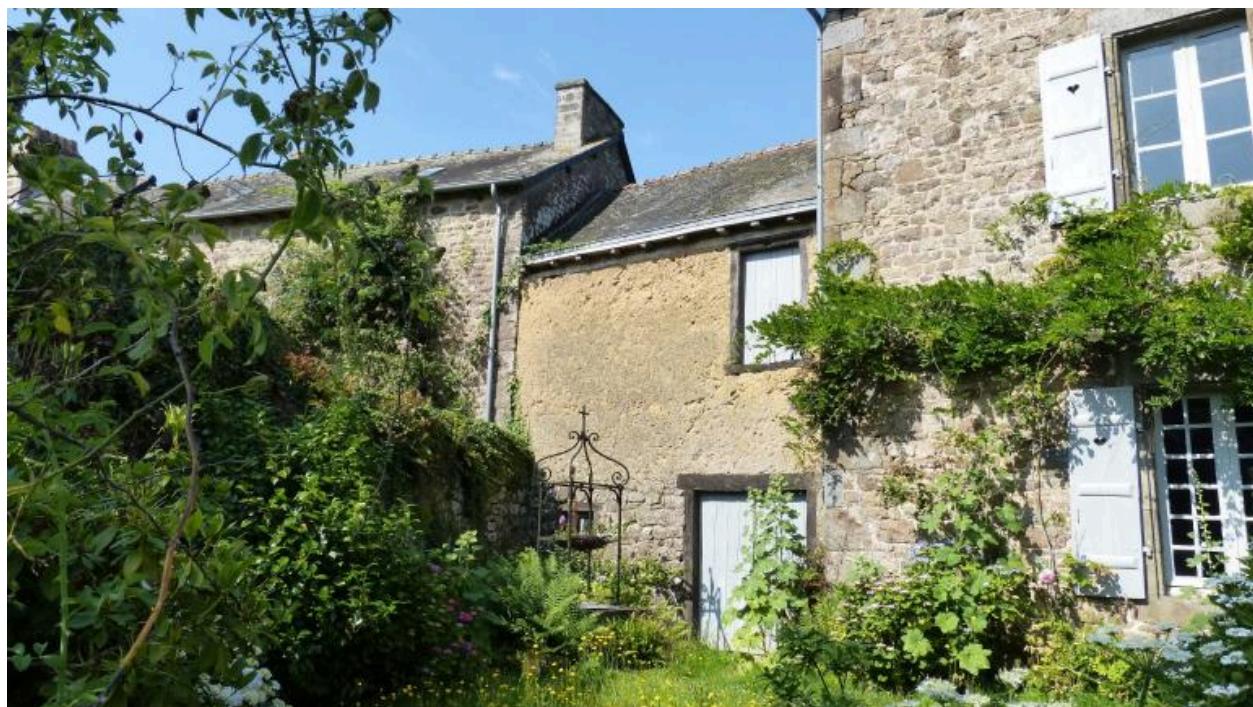
Vue générale est de la dépendance en terre et du puits

Dans le prolongement sud de la maison s'élève une dépendance en terre, reposant sur un soubassement en pierre de granite et dotée de carrés en bois pour les ouvertures. Ce bâtiment annexe comprend deux niveaux.
