Bretagne, Morbihan  
Lorient  
Bunker K3 Presqu'île de Keroman  
rue du Commandant-L'Herminier

## **Bunker-casemate pour une mitrailleuse (St. 23), entrée sud-est, Bunker K3 (Lorient)**

Numéro de dossier : IA56132202  
Date de l'enquête initiale : 2021  
Date(s) de rédaction : 2021, 2023  
Cadre de l'étude : enquête thématique régionale Inventaire des héritages militaires en Bretagne  
Degré d'étude : étudié

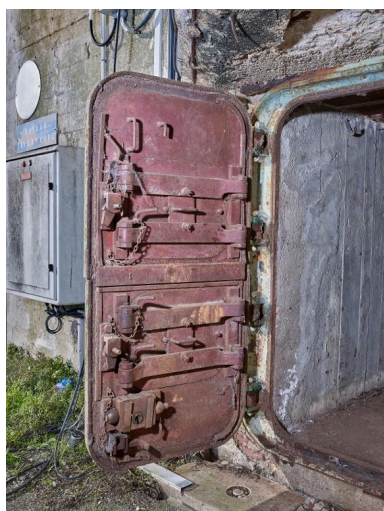
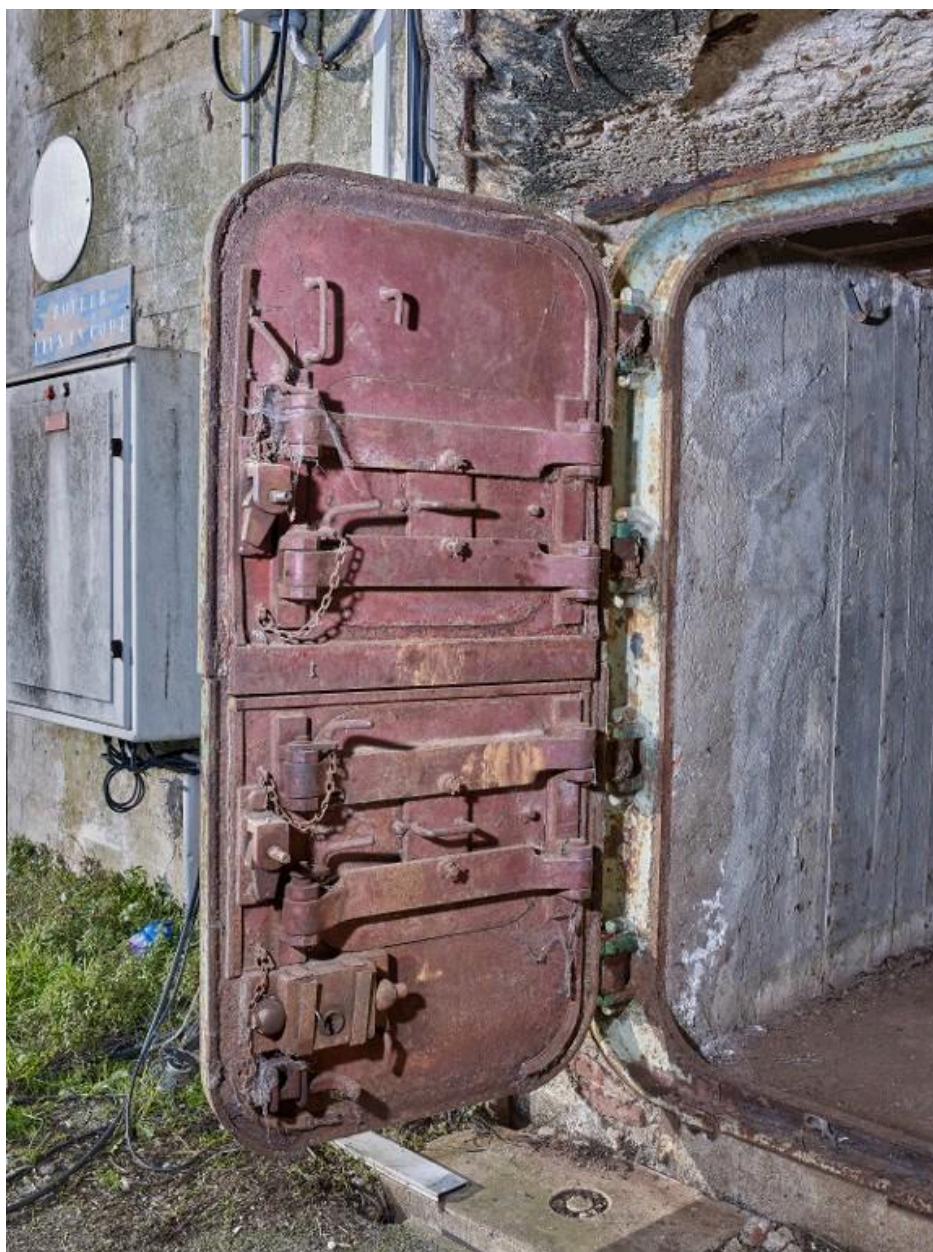
Vue de l'entrée : porte blindée à deux vantaux (ouverte)  
Phot. Bernard Bègne  
IVR53\_20235600731NUCA

Vue de l'entrée : porte blindée à deux vantaux (ouverte)

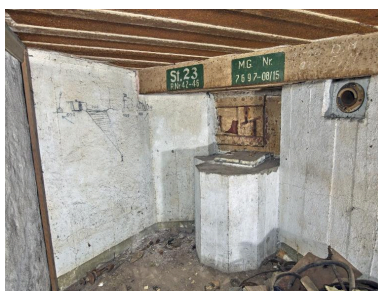
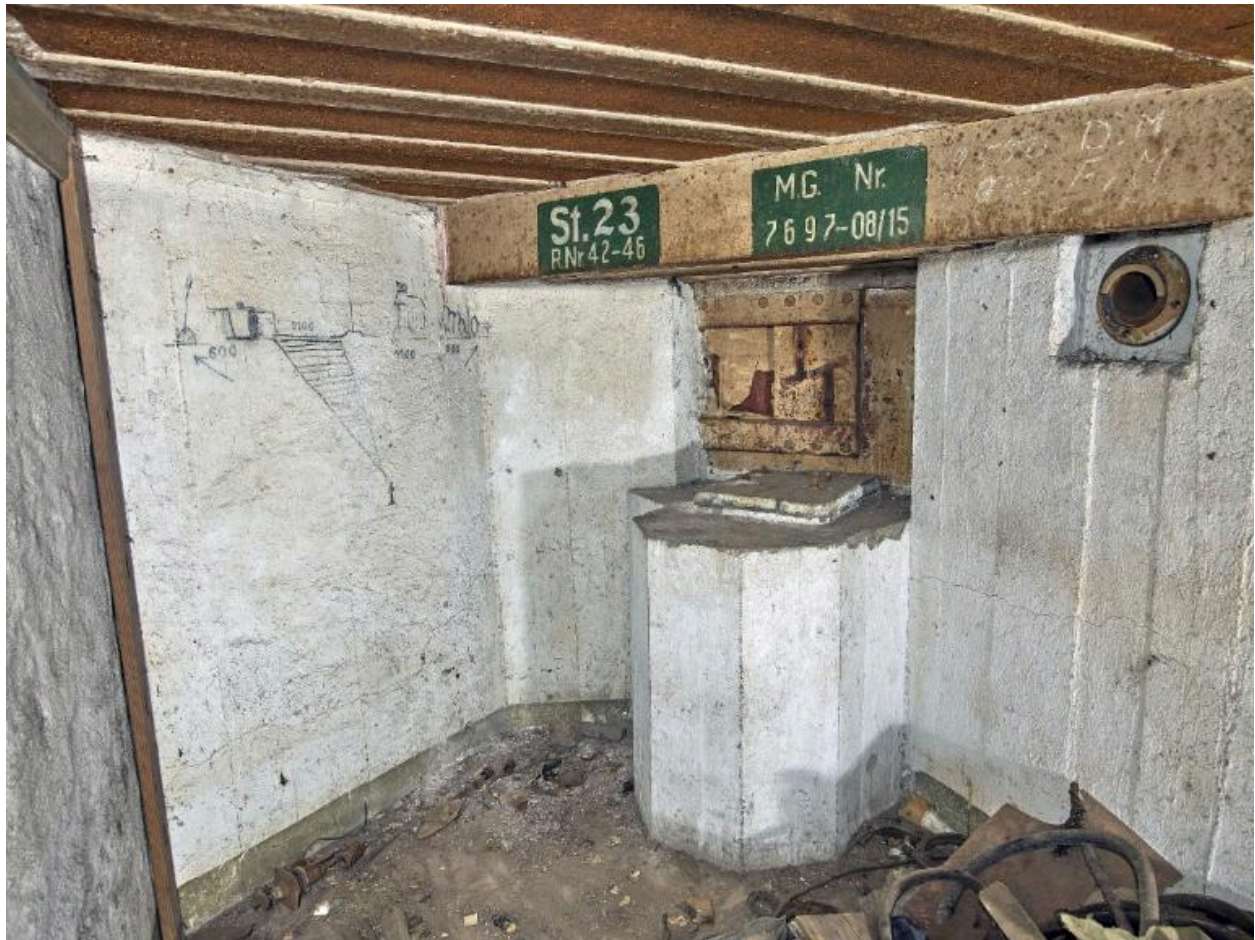
Un socle en béton armé, accolé à la plaque blindée, sert de support à un "affût de forteresse", sellette d'affût prenant la forme d'un rail à encoche [disparu], sur lequel venait se fixer le traineau couissant de l'affût de la mitrailleuse [disparu]. Un bouclier de protection (*Schutzschild*) équipait vraisemblablement la mitrailleuse.

Vue de la chambre de combat : support d'affût de la mitrailleuse et créneau blindé. Au-dessus du poste de tir, cartouches avec marquage. A gauche, panorama et instruction de tir. A droite, tuyau du système de ventilation  
Phot. Bernard Bègne  
IVR53\_20235600719NUCA

Vue de la chambre de combat : support d'affût de la mitrailleuse et créneau blindé. Au-dessus du poste de tir, cartouches avec marquage. A gauche, panorama et instruction de tir. A droite, tuyau du système de ventilation

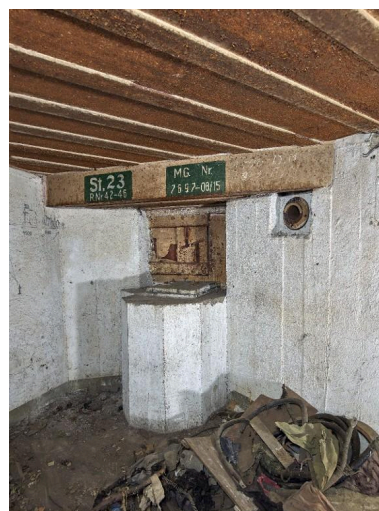
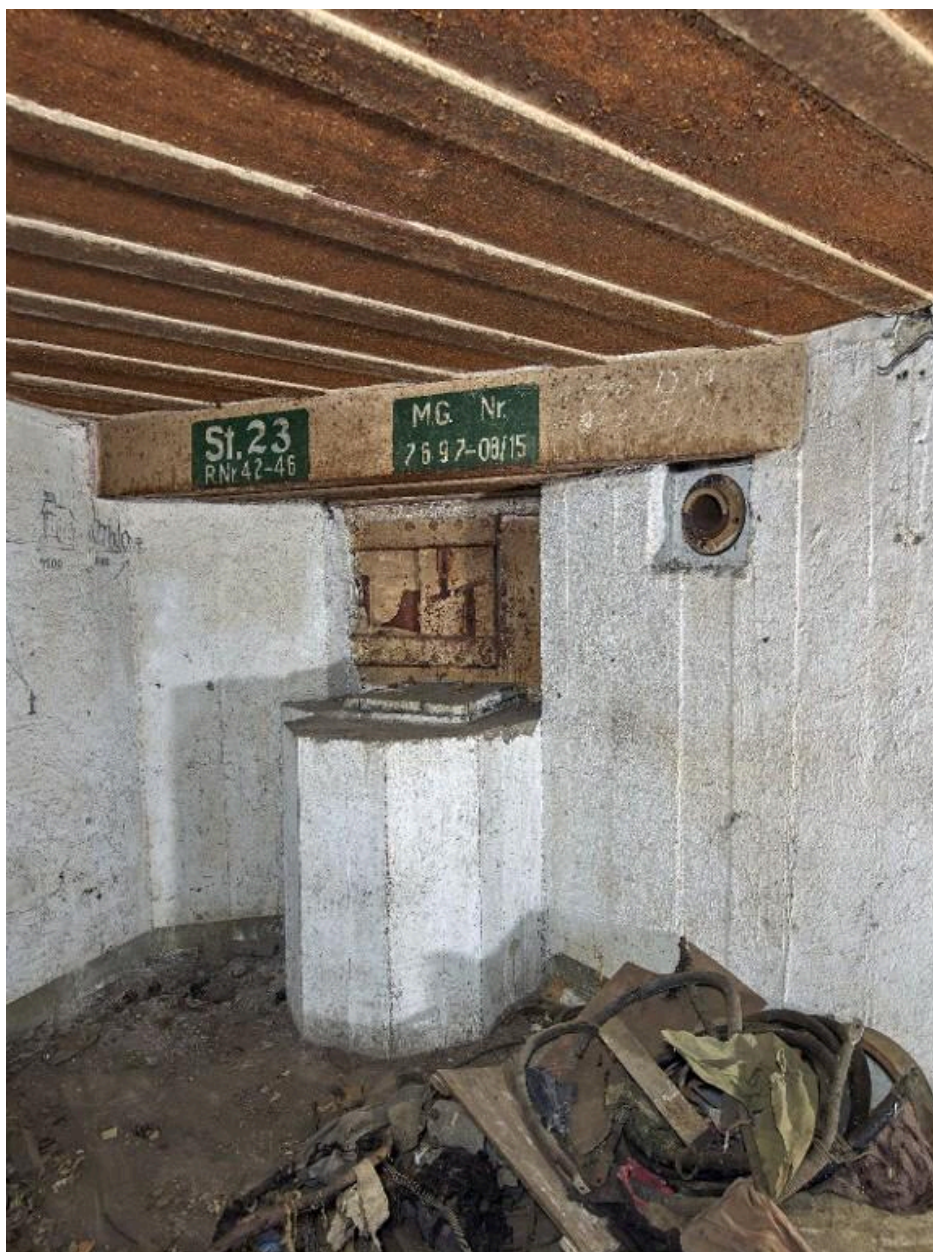
de surpression à clapet à contrepoids [disparue] située près de l'embrasure. L'emplacement pour un ventilateur semble visible dans le renforcement au nord. L'emplacement pour le couchage des soldats n'est pas connu. Les murs ont conservé leurs peintures murales d'origine : blanc à la chaux et plinthe peinte en vert.

Vue de la chambre de combat : support d'affût de la mitrailleuse et créneau blindé. Au-dessus du poste de tir, deux cartouches avec marquage. A droite, tuyau du système de ventilation (le clapet de surpression a disparu)  
Phot. Bernard Bègne  
IVR53\_20235600720NUCA

Vue de la chambre de combat : support d'affût de la mitrailleuse et créneau blindé. Au-dessus du poste de tir, deux cartouches avec marquage. A droite, tuyau du système de ventilation (le clapet de surpression a disparu)

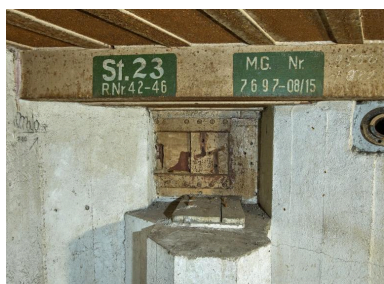
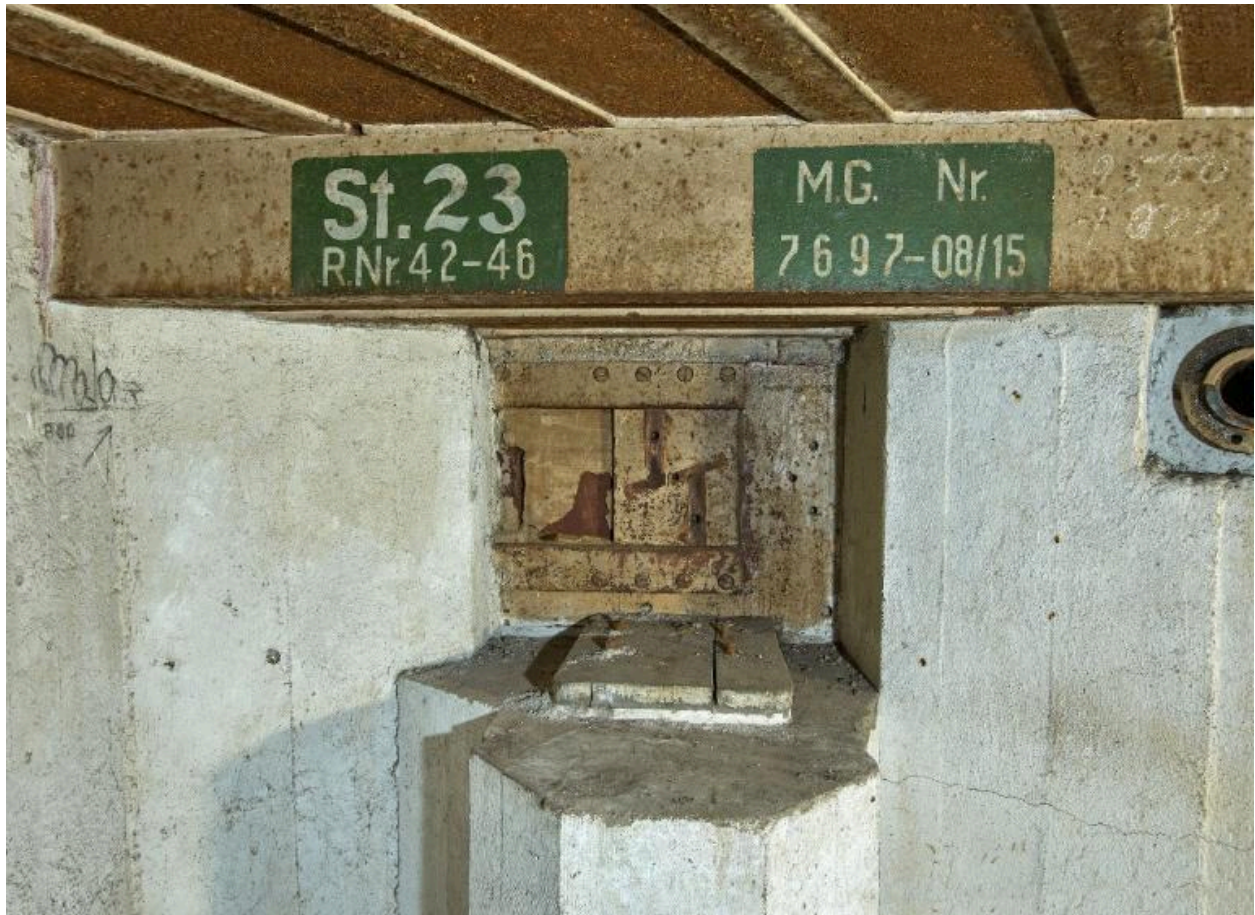
Vue de la chambre de combat : support d'affût de la mitrailleuse et créneau blindé. Au-dessus du poste de tir, deux cartouches avec marquage. A droite, tuyau du système de ventilation (le clapet de surpression a disparu)  
Phot. Bernard Bègne  
IVR53\_20235600722NUCA

Vue de la chambre de combat : support d'affût de la mitrailleuse et créneau blindé. Au-dessus du poste de tir, deux cartouches avec marquage. A droite, tuyau du système de ventilation (le clapet de surpression a disparu)

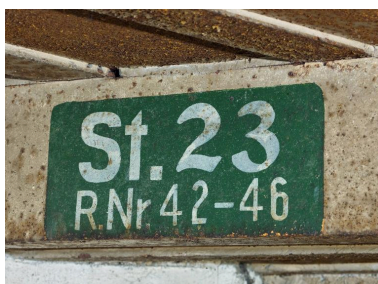
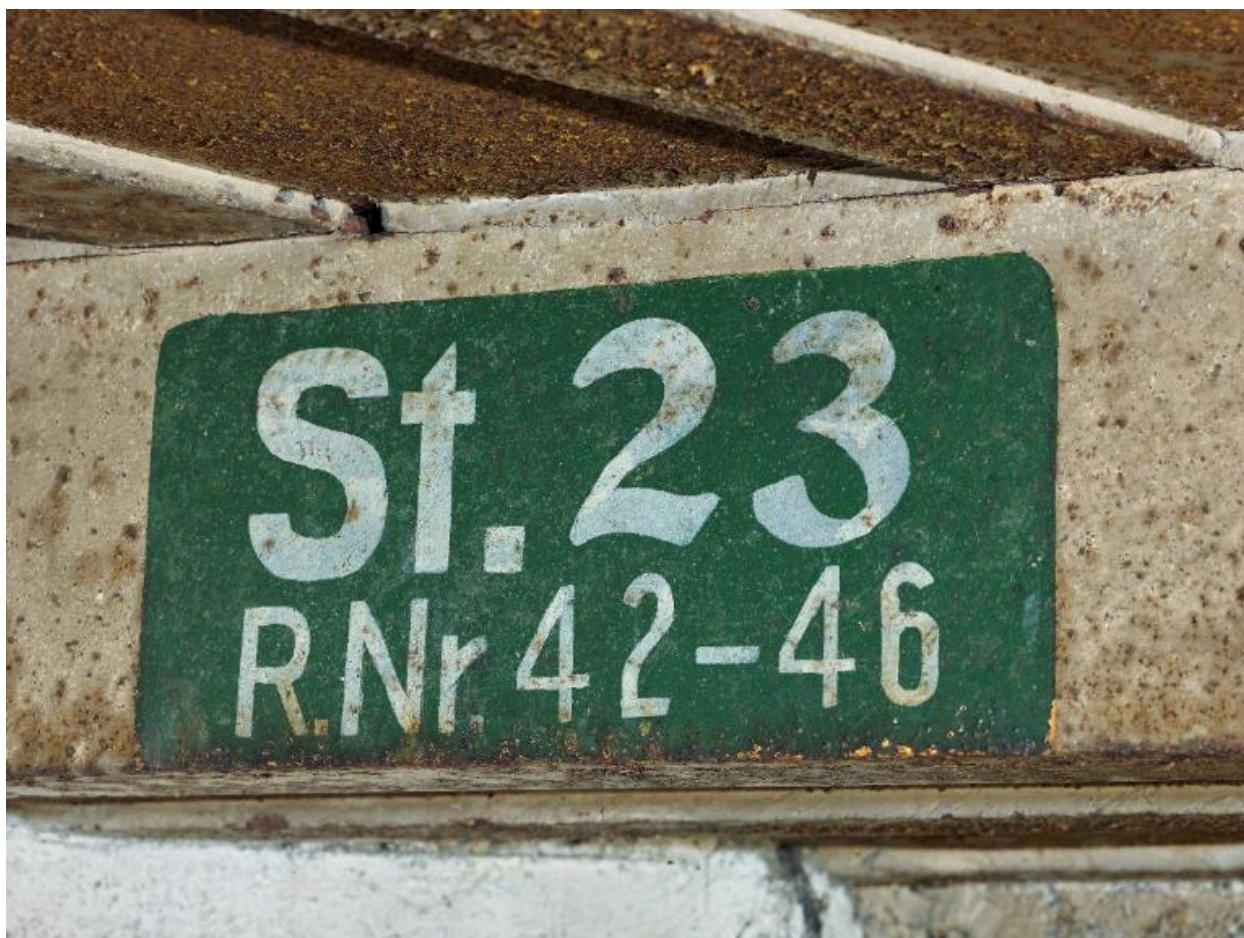
La chambre de combat dispose de deux cartouches sur fond vert, avec des marquages à lettrage blanc qui lui sont propres. Première cartouche : "St.", abréviation de *Stande*, abri, position en allemand, suivie du numéro de cette dernière : "23" ; "R.Nr.", abréviation de *Nummer*, numéro précédé de "R." (abréviation en rapport avec le champ de tir ?), suivi de deux numéros séparés par un tiret : "42-46".

Vue de la chambre de combat : l'un des deux cartouches avec marquage. On peut lire : St. 23 R.Nr. 42-46  
Phot. Bernard Bègne  
IVR53\_20235600725NUCA

Vue de la chambre de combat : l'un des deux cartouches avec marquage. On peut lire : St. 23 R.Nr. 42-46

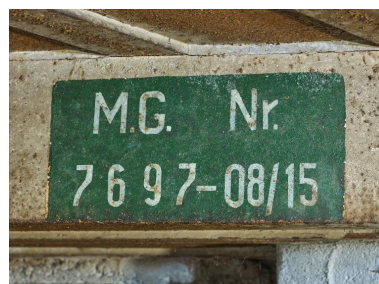
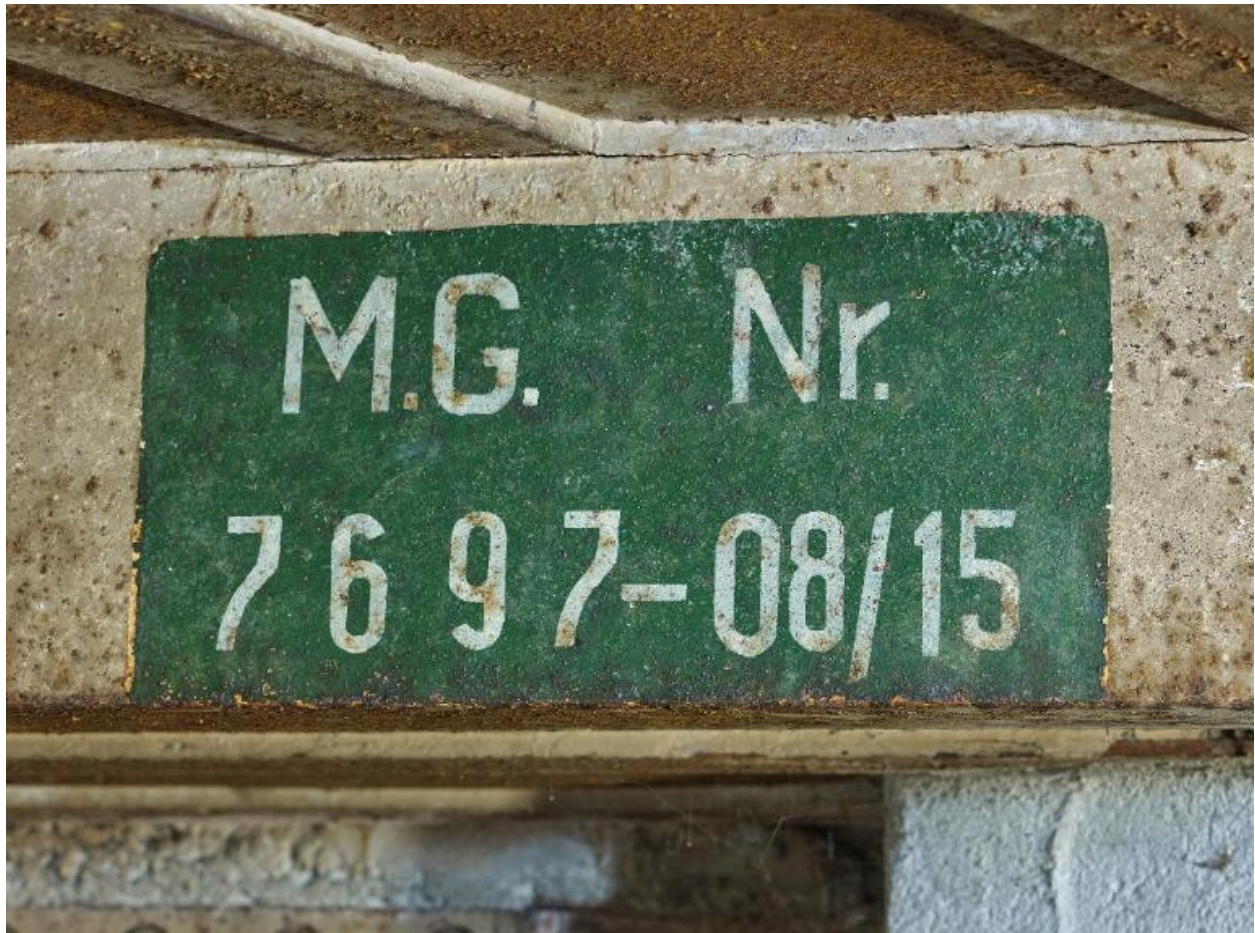
Deuxième cartouche : "M.G.", abréviation de *Maschinengewehr*, mitrailleuse, c'est le type d'arme, ici une arme automatique, "Nr.", abréviation de *Nummer*, numéro suivi du numéro d'inventaire de cette dernière : "7697", un tiret et "08/15" qui nous renseigne sur le modèle de la mitrailleuse : un modèle 1908, modernisé en 1915.

Vue de la chambre de combat : l'un des deux cartouches avec marquage. On peut lire : M.G. Nr. 7697 - 8/15  
Phot. Bernard Bègne  
IVR53\_20235600726NUCA

Vue de la chambre de combat : l'un des deux cartouches avec marquage. On peut lire : M.G. Nr. 7697 - 8/15

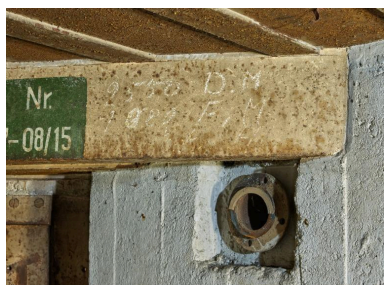
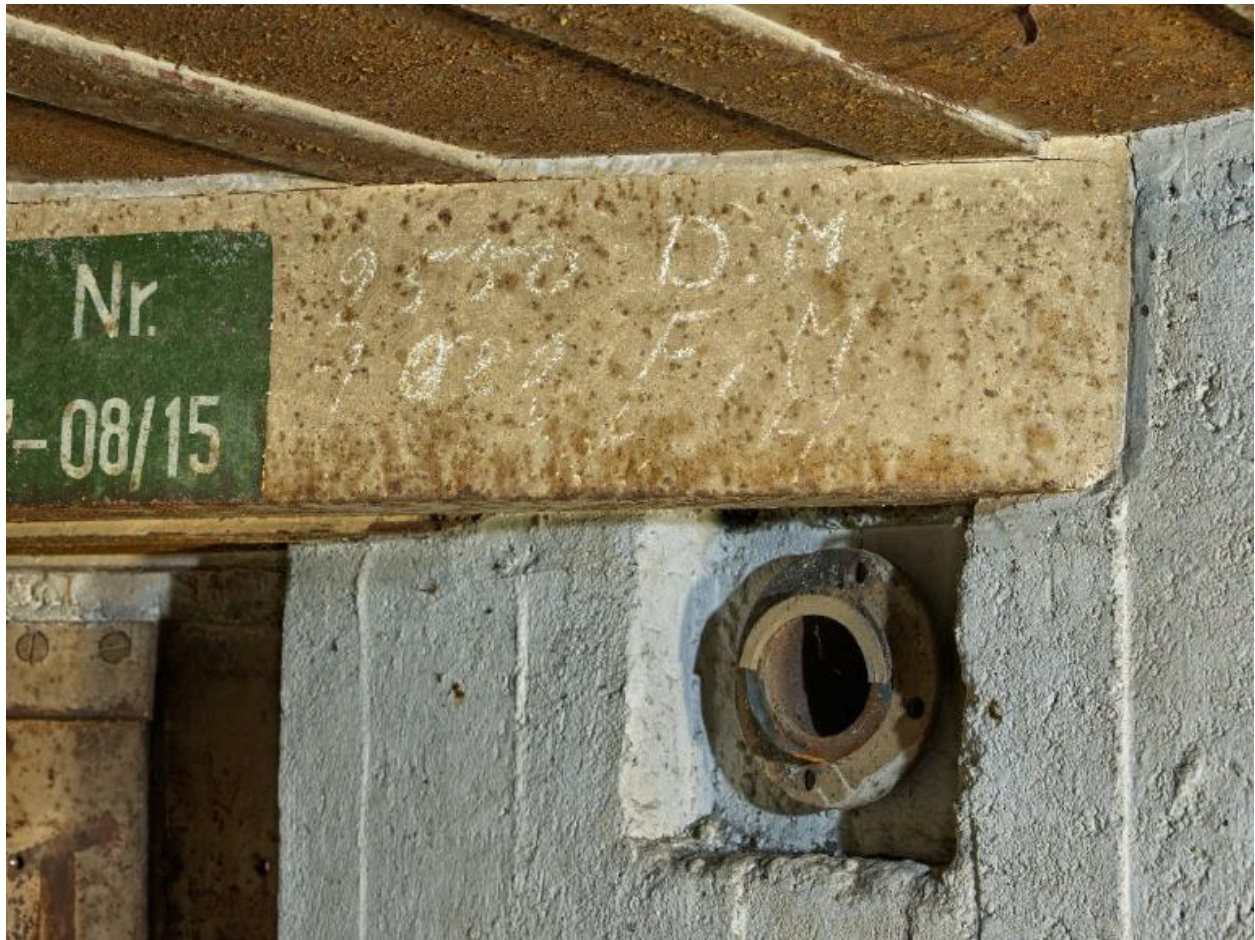
Sur le linteau de l'embrasure, on peut également lire des inscriptions écrites à la craie blanche : "2550 D.M." ; "1080 F.M.". À l'extérieur, l'embrasure de forme rectangulaire est revêtue en bois avec un profil anti-ricochet en gradin (*Trepenscharte*). L'intérêt de ce profil est d'éviter les "coups d'embrasure" ou "effet entonnoir" ; l'intérêt du bois, en lieu et place du béton, est que les projectiles s'y fichent évitant ainsi les éclats.

Vue de la chambre de combat : linteau du poste de tir et tuyau du système de ventilation (le clapet de surpression a disparu). On peut lire l'inscription écrite à la craie : 2550 D.M ; 1080 F.M  
Phot. Bernard Bègne

Vue de la chambre de combat : linteau du poste de tir et tuyau du système de ventilation (le clapet de surpression a disparu). On peut lire l'inscription écrite à la craie : 2550 D.M ; 1080 F.M

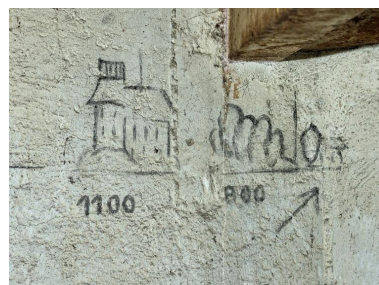
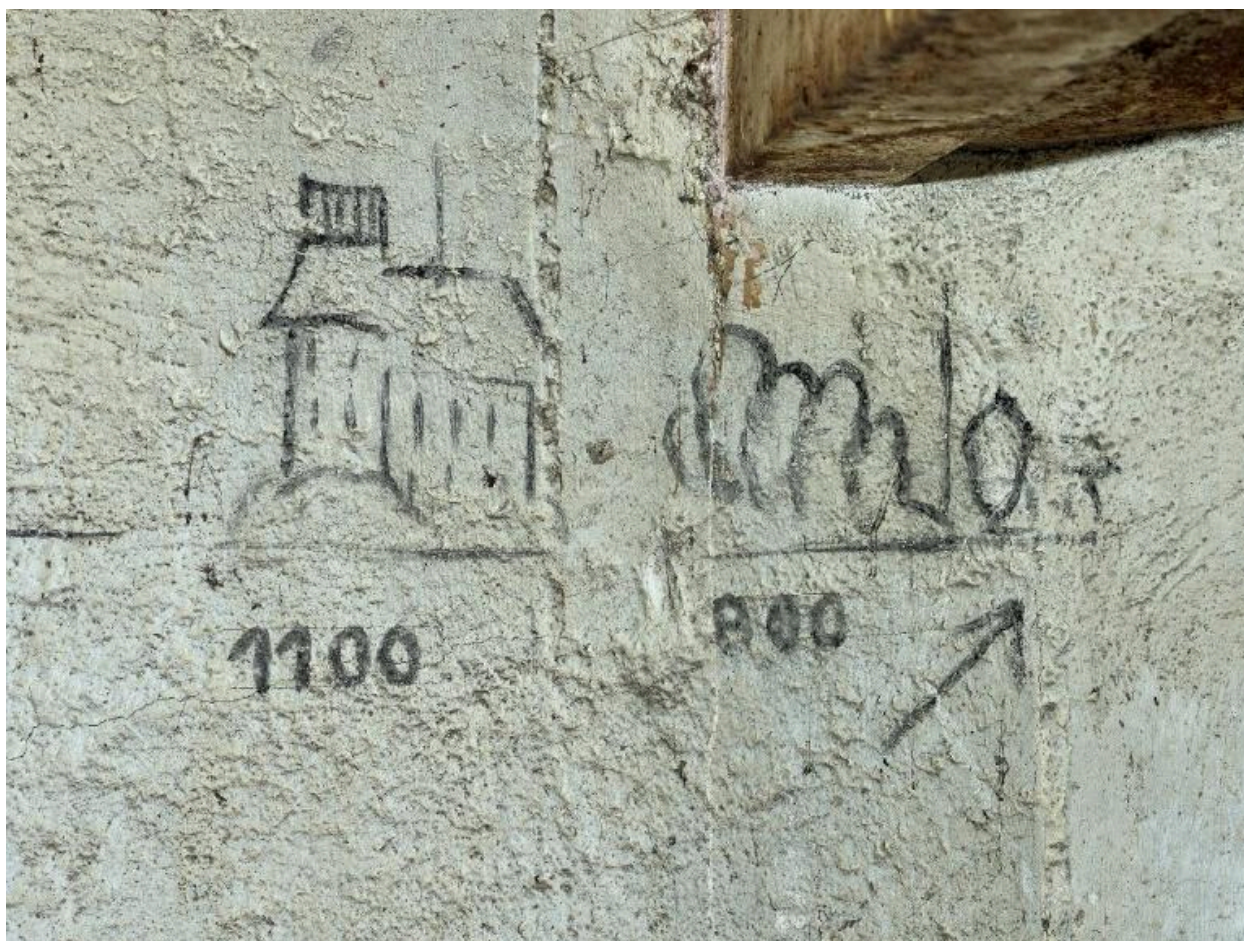
Vue de la chambre de combat : détail du panorama et instruction de tir avec les distances en mètres  
Phot. Bernard Bègne  
IVR53\_20235600724NUCA

Vue de la chambre de combat : détail du panorama et instruction de tir avec les distances en mètres

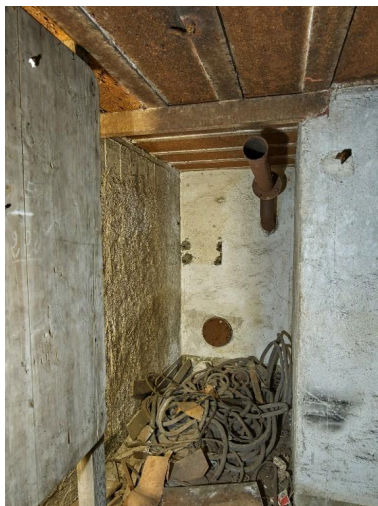
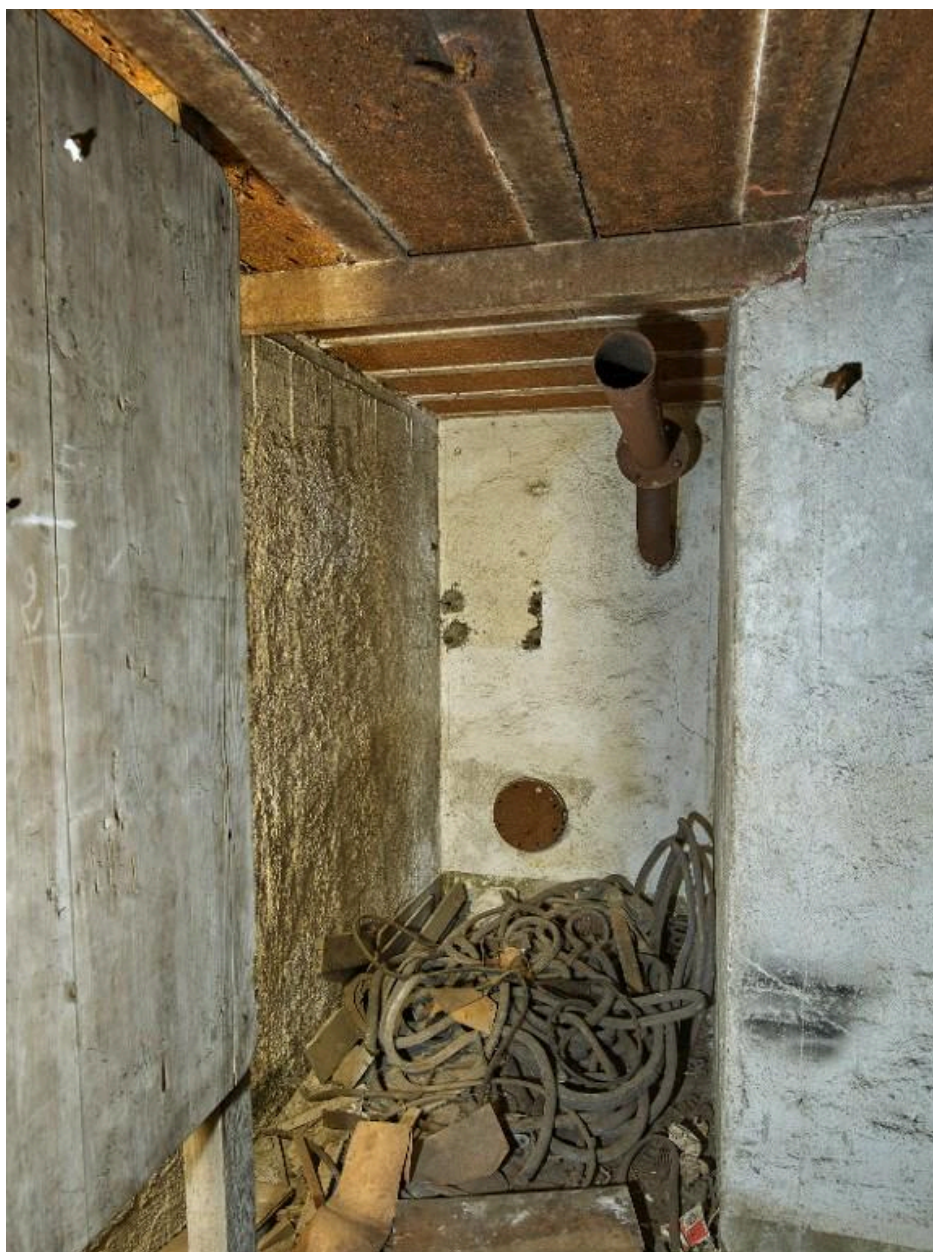
Vue de la chambre de combat :  
face à l'entrée, emplacement  
du système de ventilation

Vue de la chambre de combat : face à l'entrée, emplacement du système de ventilation

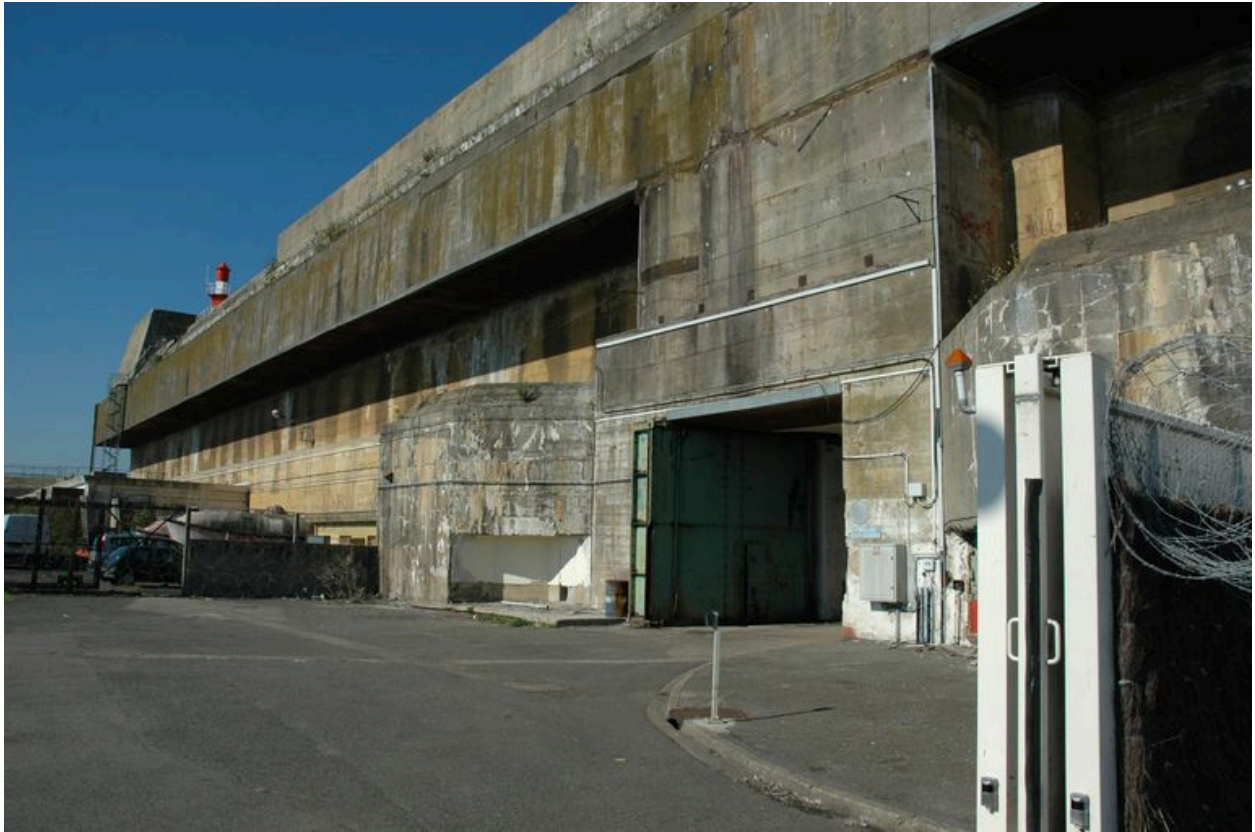
Vue de l'entrée sud-est du bunker KIII flanquée de deux casemates pour mitrailleuse et surmontée d'une casemate (2005)  
Phot. Guillaume Lécueillier  
IVR53\_20055603566NUCA

Vue de l'entrée sud-est du bunker KIII flanquée de deux casemates pour mitrailleuse et surmontée d'une casemate (2005)

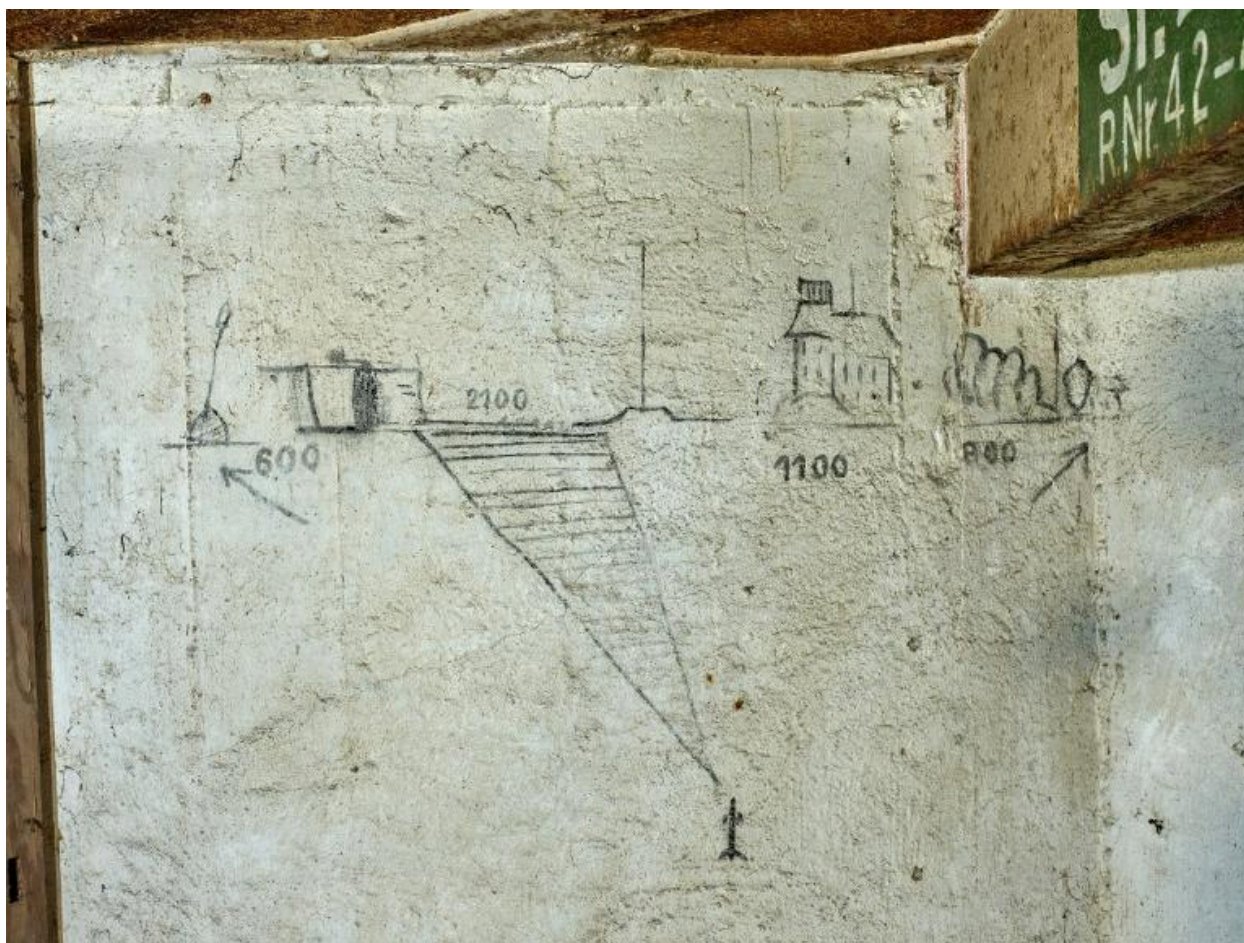
À gauche de l'embrasure, sur le mur, est peint en noir le panorama de tir de la mitrailleuse, son emplacement, deux flèches et des distances en mètres. On reconnaît : au centre, l'entrée de la rade de Lorient (à 2 100 m) : à gauche, une balise (à 600 m, le Feu Aimé près de l'Île Saint-Michel ?) et la citadelle de Port-Louis ; à droite, la Villa Margaret sur la pointe de Kernevel (1 100 m), quartier général de la *Kriegsmarine* et un bois (à 800 m).

Vue de la chambre de combat : panorama et instruction de tir avec les distances en mètres. On reconnaît l'entrée de la rade de Lorient : à gauche, la citadelle de Port-Louis et à droite, la Villa de Kernevel  
Phot. Bernard Bègne

Vue de la chambre de combat : panorama et instruction de tir avec les distances en mètres. On reconnaît l'entrée de la rade de Lorient : à gauche, la citadelle de Port-Louis et à droite, la Villa de Kernevel

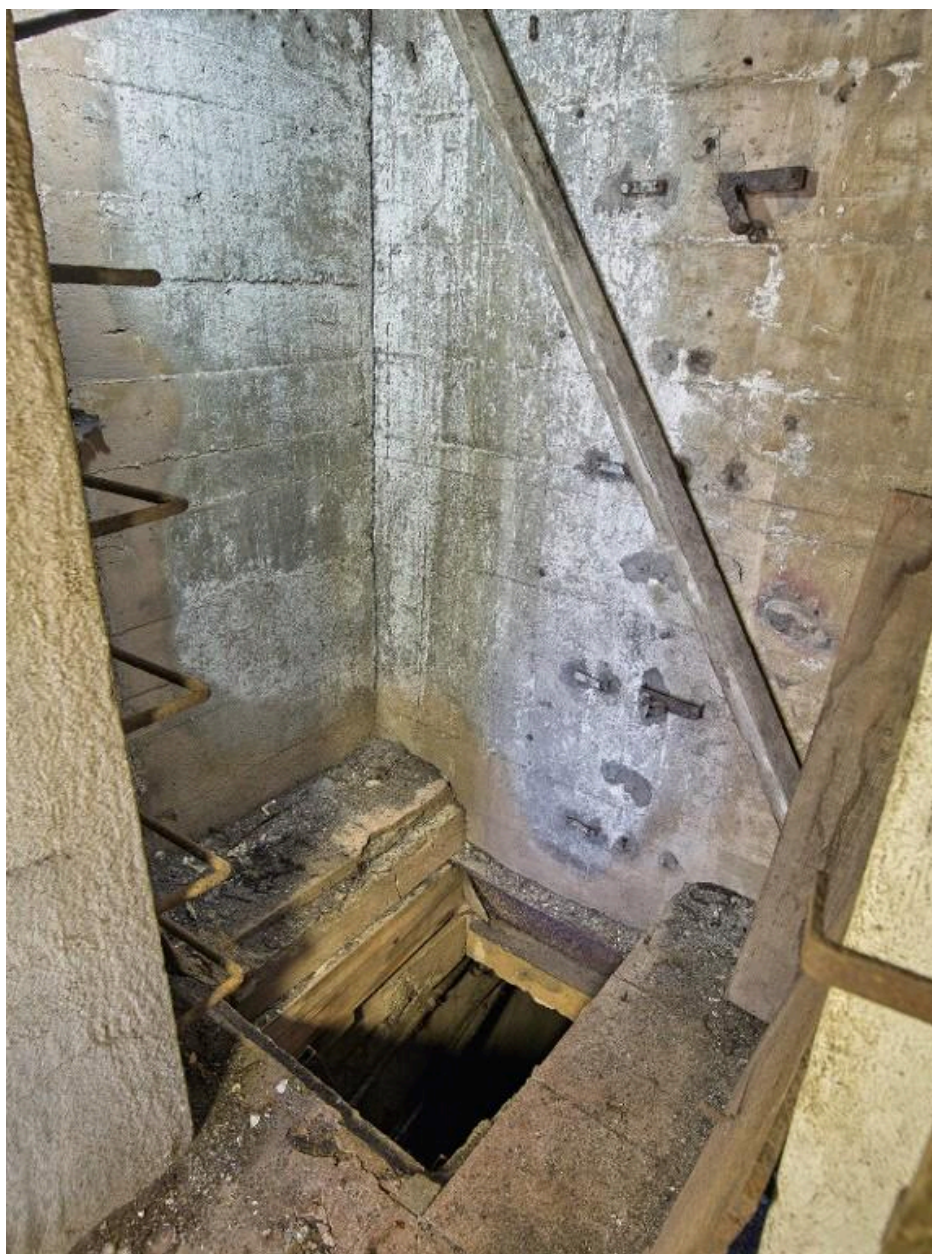
Cette casemate dotée d'une unique chambre de combat pour mitrailleuse est quasiment restée intacte depuis mai 1945. Elle abrite notamment une porte blindée (visible de l'extérieur), un poste de tir avec plaque blindée et des éléments du système de ventilation. Les peintures murales, marquages et panorama de tir avec distances qu'elle recèle sont dans un exceptionnel état de fraîcheur. La chambre de combat est cependant fortement encombrée par divers matériels et déchets. Accessible depuis l'extérieur du bunker Keroman III, la porte blindée est fermée par un cadenas. A l'intérieur, au fond du couloir d'entrée, le puits de communication vers le sous-sol et l'observatoire, dont les échelons sont fortement corrodés, présente un réel danger.

Vue du puits vertical : doté  
d'échelons, il permet à la fois l'accès  
à la casemate aménagée au-dessus de  
la porte sud-est du bunker KIII et à  
la galerie technique du bunker KIII

Vue du puits vertical : doté d'échelons, il permet à la fois l'accès à la casemate aménagée au-dessus de la porte sud-est du bunker KIII et à la galerie technique du bunker KIII
