Bretagne, Morbihan
Lorient
Bunker "KIII" Presqu'île de Keroman
rue du Commandant-L'Herminier

Bunker - casemate pour une mitrailleuse (St. 23), entrée sud-est, Bunker Keroman III (Lorient)

Numéro de dossier : IA56132202
Date de l'enquête initiale : 2021
Date(s) de rédaction : 2021, 2023
Cadre de l'étude : enquête thématique régionale Inventaire des héritages militaires en Bretagne
Degré d'étude : étudié

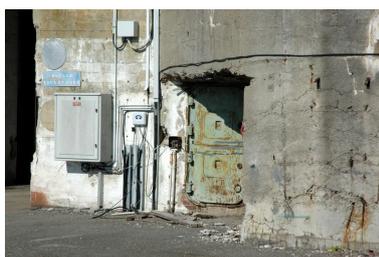
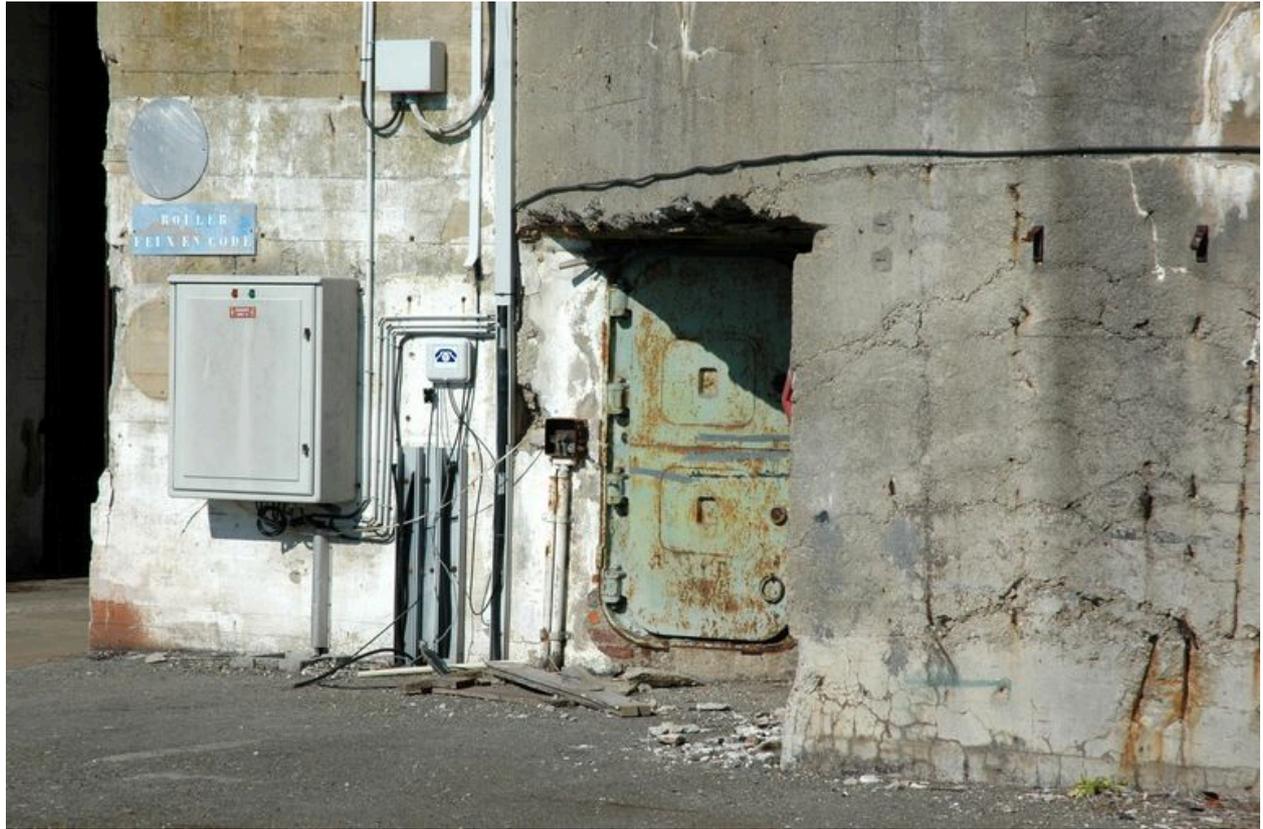
Vue de l'entrée : porte blindée à deux vantaux (2005)
Phot. Guillaume Lécueillier
IVR53_20055603567NUCA

Vue de l'entrée : porte blindée à deux vantaux (2005)

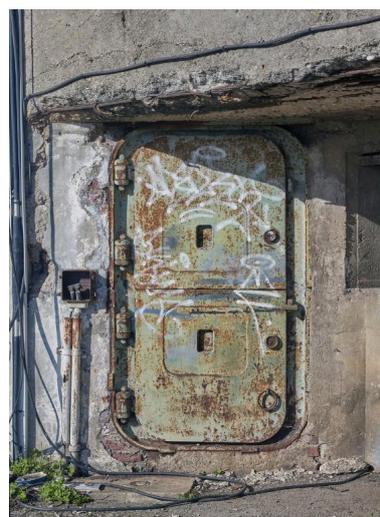
Vue de l'entrée : porte blindée à deux vantaux (fermée)
Phot. Bernard Bègne
IVR53_20235600102NUCA

Vue de l'entrée : porte blindée à deux vantaux (fermée)

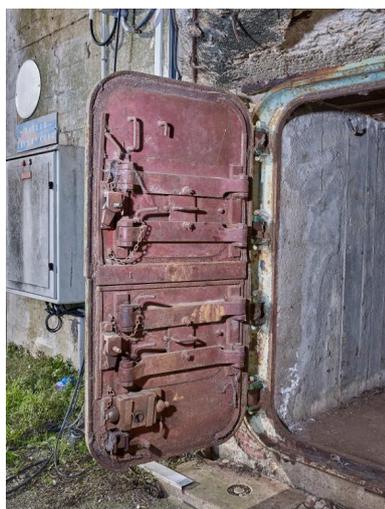
Vue de l'entrée : porte blindée à deux vantaux (ouverte)
 Phot. Bègne Bernard
 IVR53_20235600731NUCA

Vue de l'entrée : porte blindée à deux vantaux (ouverte)

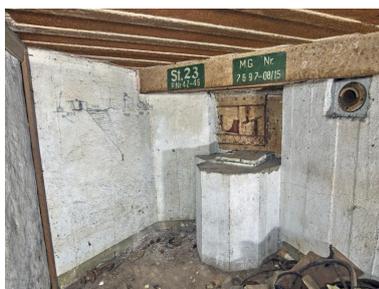
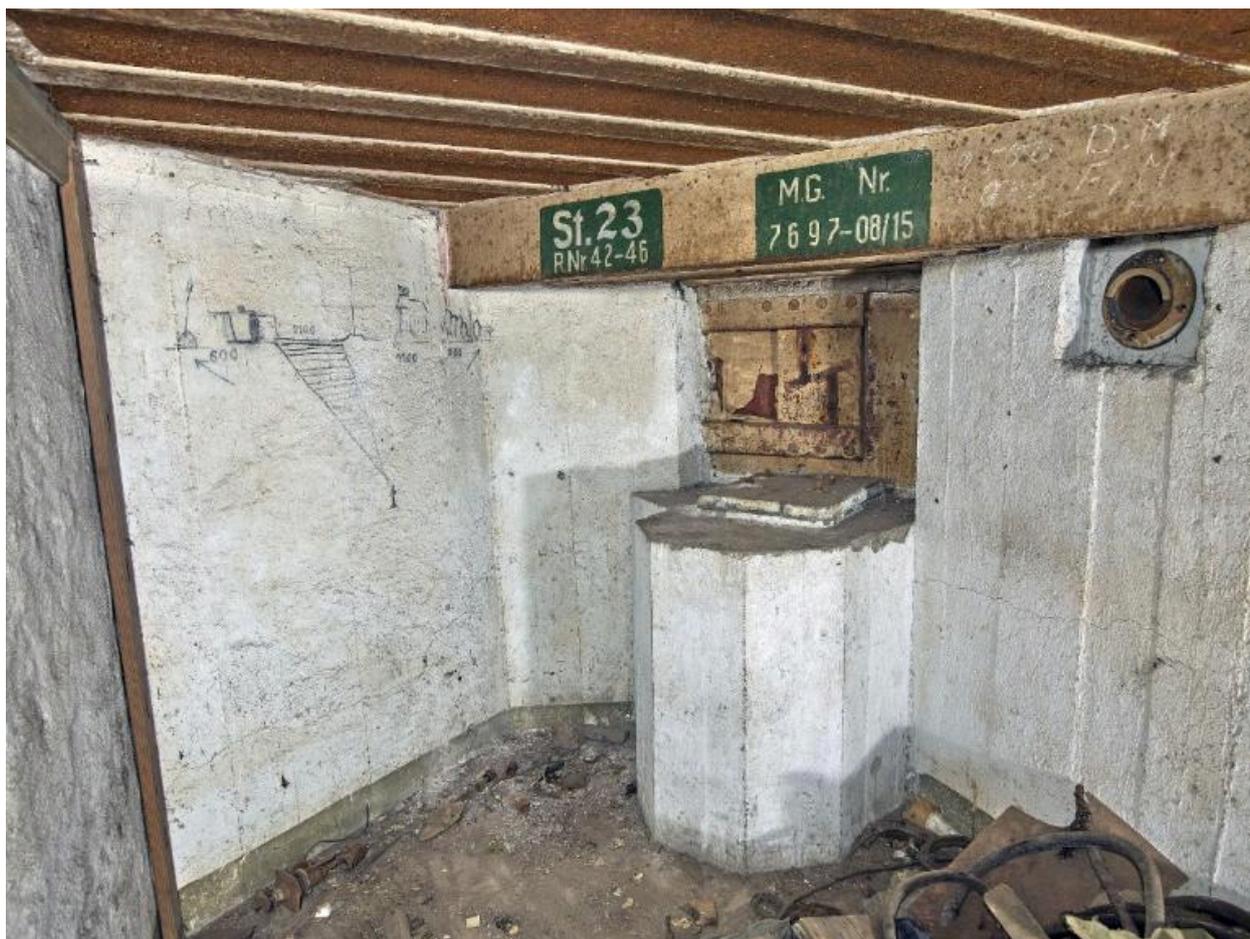
La mitrailleuse abritée dans cette casemate assurait la défense rapprochée du bunker KIII en lien avec la mitrailleuse de la casemate sud. L'embrasure permet le tir vers le sud ; celle de la casemate sud permet le tir vers l'est-nord-est (tir croisé). La chambre de tir est protégée par une plaque blindée en acier pour mitrailleuse (*Leichte Stahl - Schartenplatte für MG*) coulée dans le béton armé. Il s'agit d'une plaque modèle 422P01, d'une taille de 1,40 m x 0,75 m et 3 cm d'épaisseur pour un poids de 340 kg, avec orifice de tir rectangulaire et volet d'occultation manuelle. Grâce à un joint en feutre, l'ouverture de tir pouvait être rendue étanche en cas d'attaque au gaz. La fente d'observation, normalement accolée à l'ouverture de tir, est noyée dans le béton.

Un socle en béton armé, accolé à la plaque blindée, sert de support à un "affût de forteresse", sellette d'affût prenant la forme d'un rail à encoche [disparu], sur lequel venait se fixer le traineau coulissant de l'affût de la mitrailleuse [disparu]. Un bouclier de protection (*Schutzschild*) équipait vraisemblablement la mitrailleuse.

Vue de la chambre de combat : support d'affût de la mitrailleuse et créneau blindé. Au-dessus du poste de tir, cartouches avec marquage. A gauche, panorama et instruction de tir. A droite, tuyau du système de ventilation
 Phot. Bègne Bernard
 IVR53_20235600719NUCA

Vue de la chambre de combat : support d'affût de la mitrailleuse et créneau blindé. Au-dessus du poste de tir, cartouches avec marquage. A gauche, panorama et instruction de tir. A droite, tuyau du système de ventilation

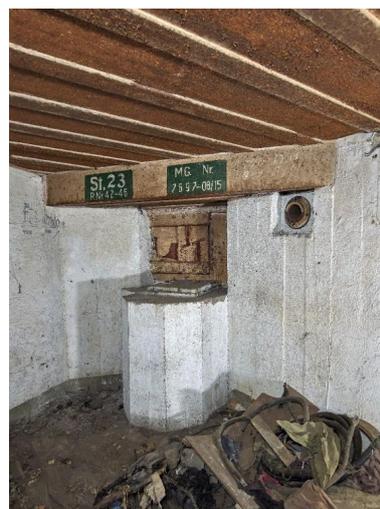
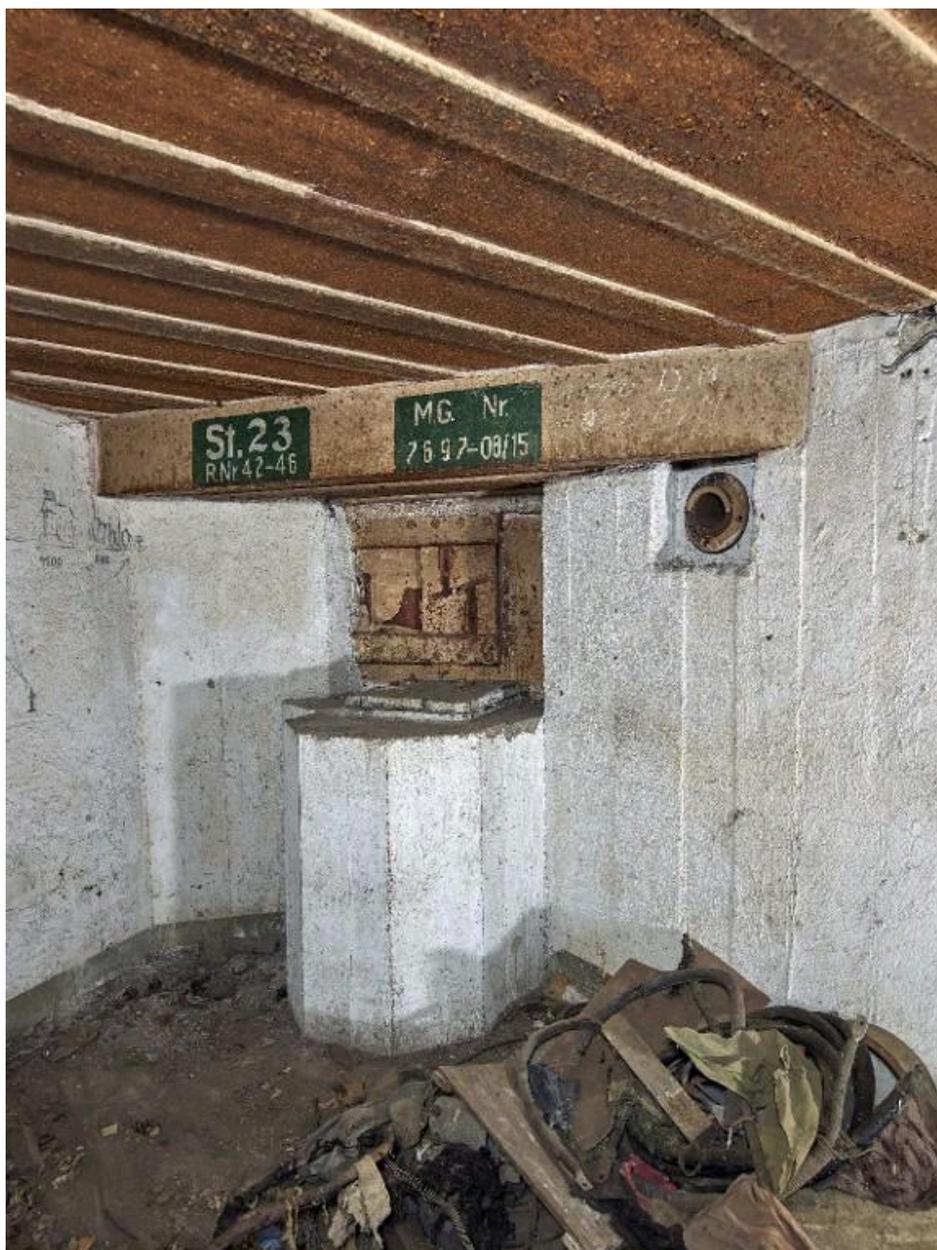
En l'état, la chambre de combat est dotée d'une porte en bois en partie vitrée, de type porte de bureau. Elle pourrait avoir remplacé une porte légère étanche. La chambre de combat est reliée à un système de ventilation : un tuyau et une bouche

de surpression à clapet à contrepoids [disparue] située près de l'embrasure. L'emplacement pour un ventilateur semble visible dans le renforcement au nord. L'emplacement pour le couchage des soldats n'est pas connu. Les murs ont conservé leurs peintures murales d'origine : blanc à la chaux et plinthe peinte en vert.

Vue de la chambre de combat : support d'affût de la mitrailleuse et créneau blindé. Au-dessus du poste de tir, deux cartouches avec marquage. A droite, tuyau du système de ventilation (le clapet de surpression a disparu)
 Phot. Bègne Bernard
 IVR53_20235600720NUCA

Vue de la chambre de combat : support d'affût de la mitrailleuse et créneau blindé. Au-dessus du poste de tir, deux cartouches avec marquage. A droite, tuyau du système de ventilation (le clapet de surpression a disparu)

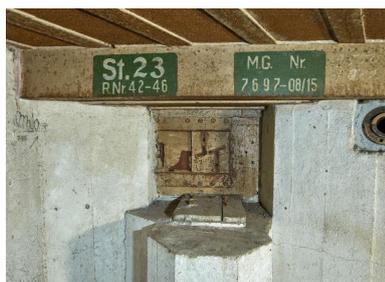
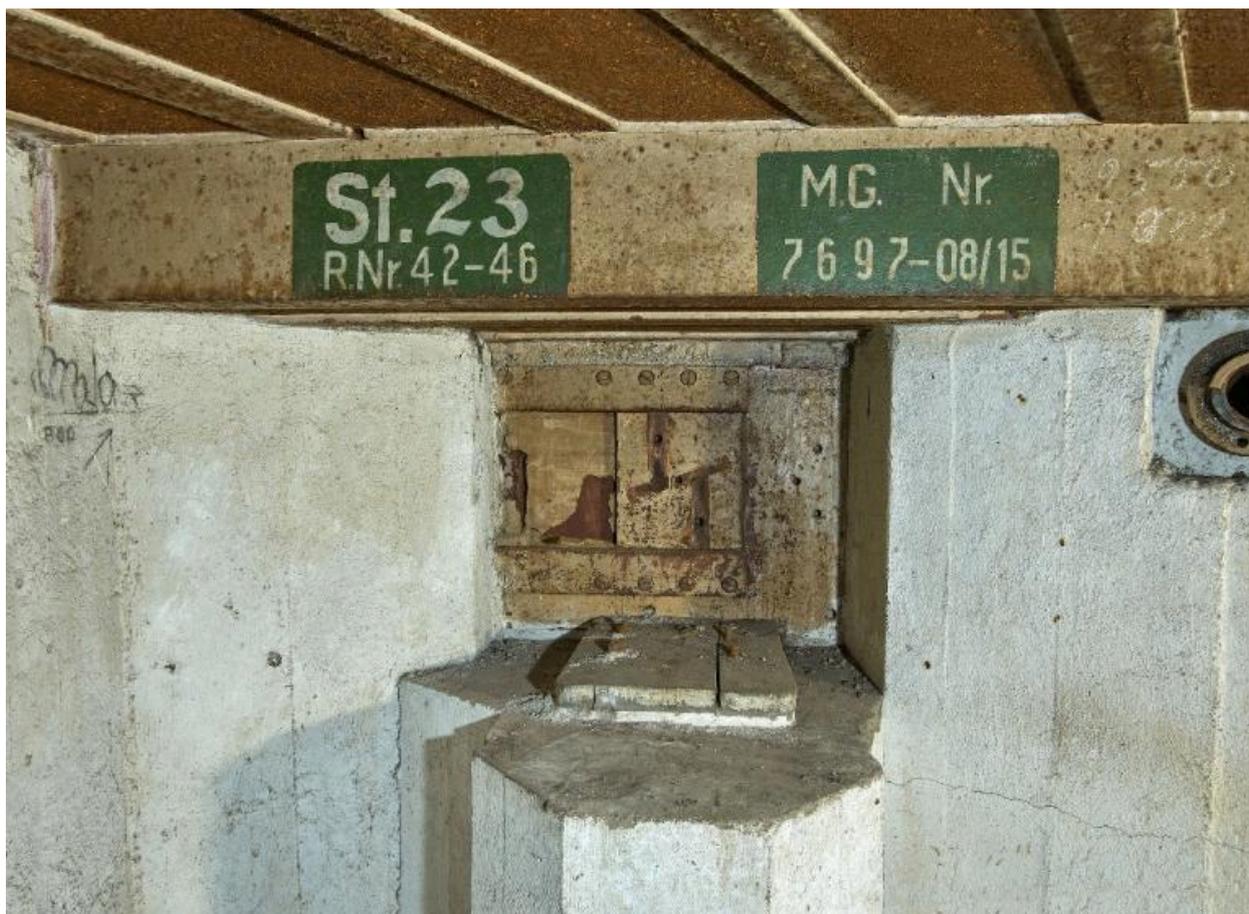
Vue de la chambre de combat : support d'affût de la mitrailleuse et créneau blindé. Au-dessus du poste de tir, deux cartouches avec marquage. A droite, tuyau du système de ventilation (le clapet de surpression a disparu)
 Phot. Bègne Bernard
 IVR53_20235600722NUCA

Vue de la chambre de combat : support d'affût de la mitrailleuse et créneau blindé. Au-dessus du poste de tir, deux cartouches avec marquage. A droite, tuyau du système de ventilation (le clapet de surpression a disparu)

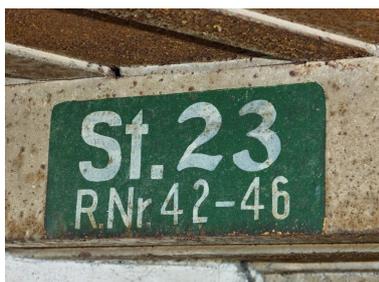
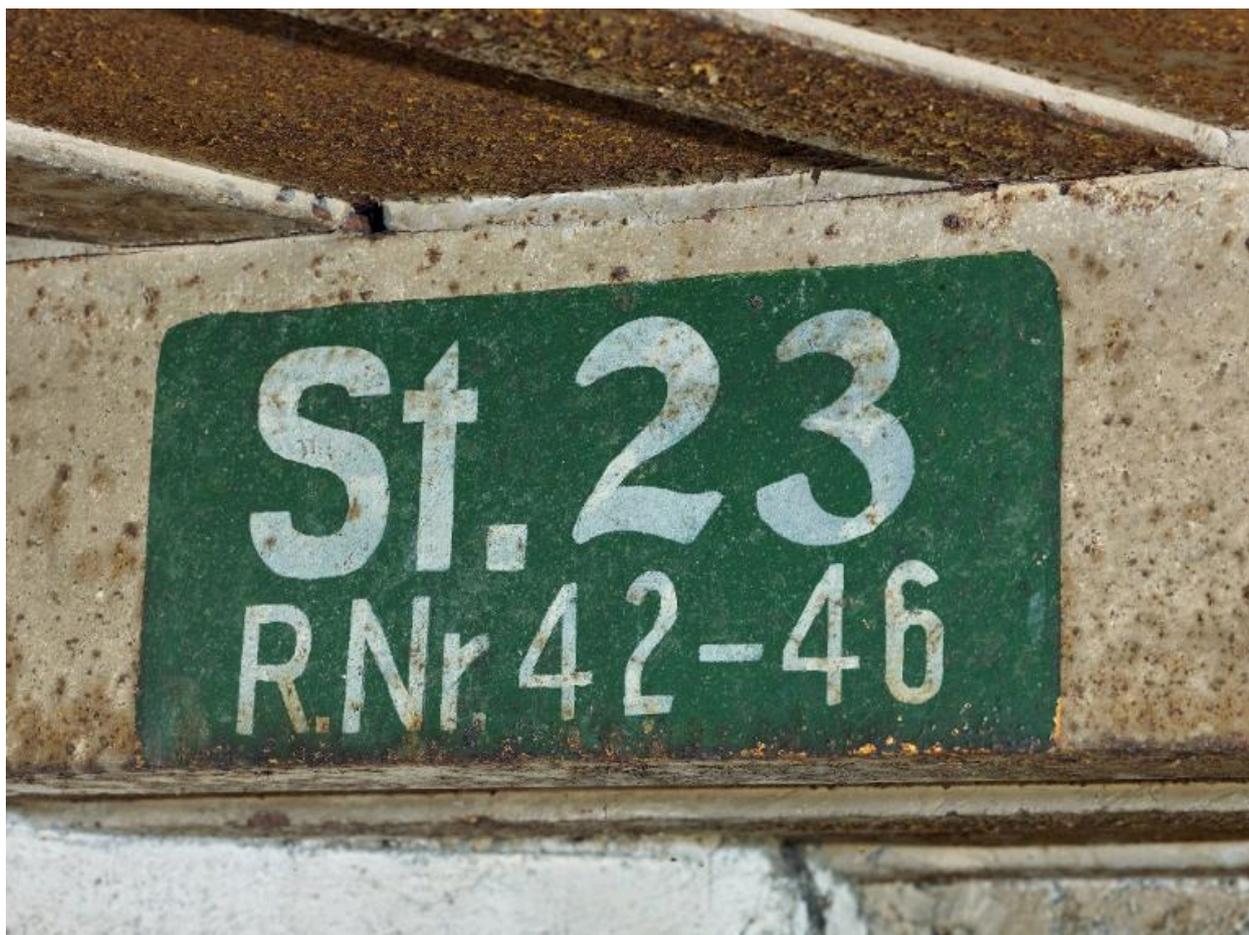
La chambre de combat dispose de deux cartouches sur fond vert, avec des marquages à lettrage blanc qui lui sont propres. Première cartouche : "St.", abréviation de *Stande*, abri, position en allemand, suivie du numéro de cette dernière : "23" ; "R.Nr.", abréviation de *Nummer*, numéro précédé de "R." (abréviation en rapport avec le champ de tir ?), suivi de deux numéros séparés par un tiret : "42-46".

Vue de la chambre de combat : l'un des deux cartouches avec marquage. On peut lire : St. 23 R.Nr. 42-46
 Phot. Bègne Bernard
 IVR53_20235600725NUCA

Vue de la chambre de combat : l'un des deux cartouches avec marquage. On peut lire : St. 23 R.Nr. 42-46

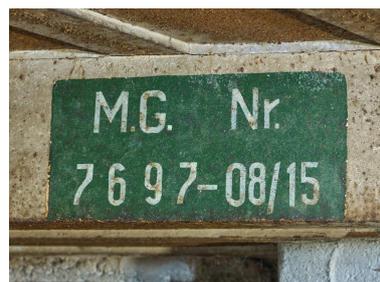
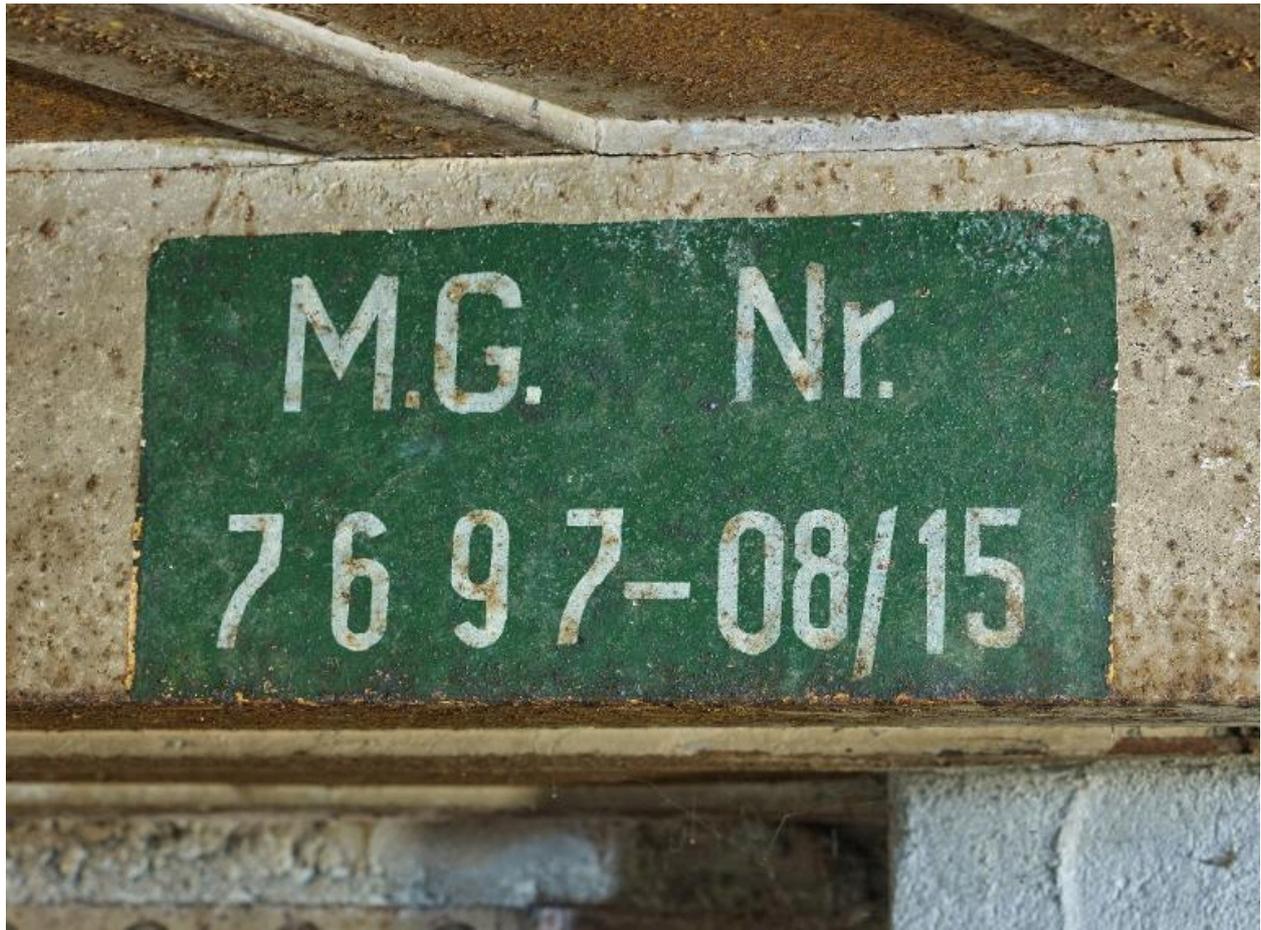
Deuxième cartouche : "M.G.", abréviation de *Maschinengewehr*, mitrailleuse, c'est le type d'arme, ici une arme automatique, "Nr.", abréviation de *Nummer*, numéro suivi du numéro d'inventaire de cette dernière : "7697", un tiret et "08/15" qui nous renseigne sur le modèle de la mitrailleuse : un modèle 1908, modernisé en 1915.

Comme l'indique l'inscription, la casemate était armée par une MG 08/15, MG étant l'abréviation de *Maschinengewehr*, mitrailleuse ; 08/15 désignant le modèle. La mitrailleuse est utilisée en position fixe sous casemate sur "affût de forteresse" ; affût et montage de la mitrailleuse ne sont pas spécifiés.

Vue de la chambre de combat : l'un des deux cartouches avec marquage. On peut lire : M.G. Nr. 7697 - 8/15
 Phot. Bègne Bernard
 IVR53_20235600726NUCA

Vue de la chambre de combat : l'un des deux cartouches avec marquage. On peut lire : M.G. Nr. 7697 - 8/15

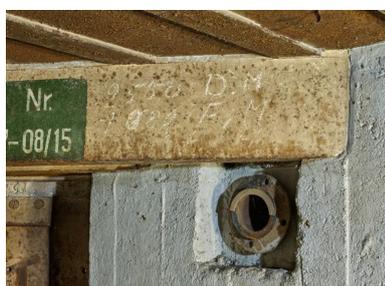
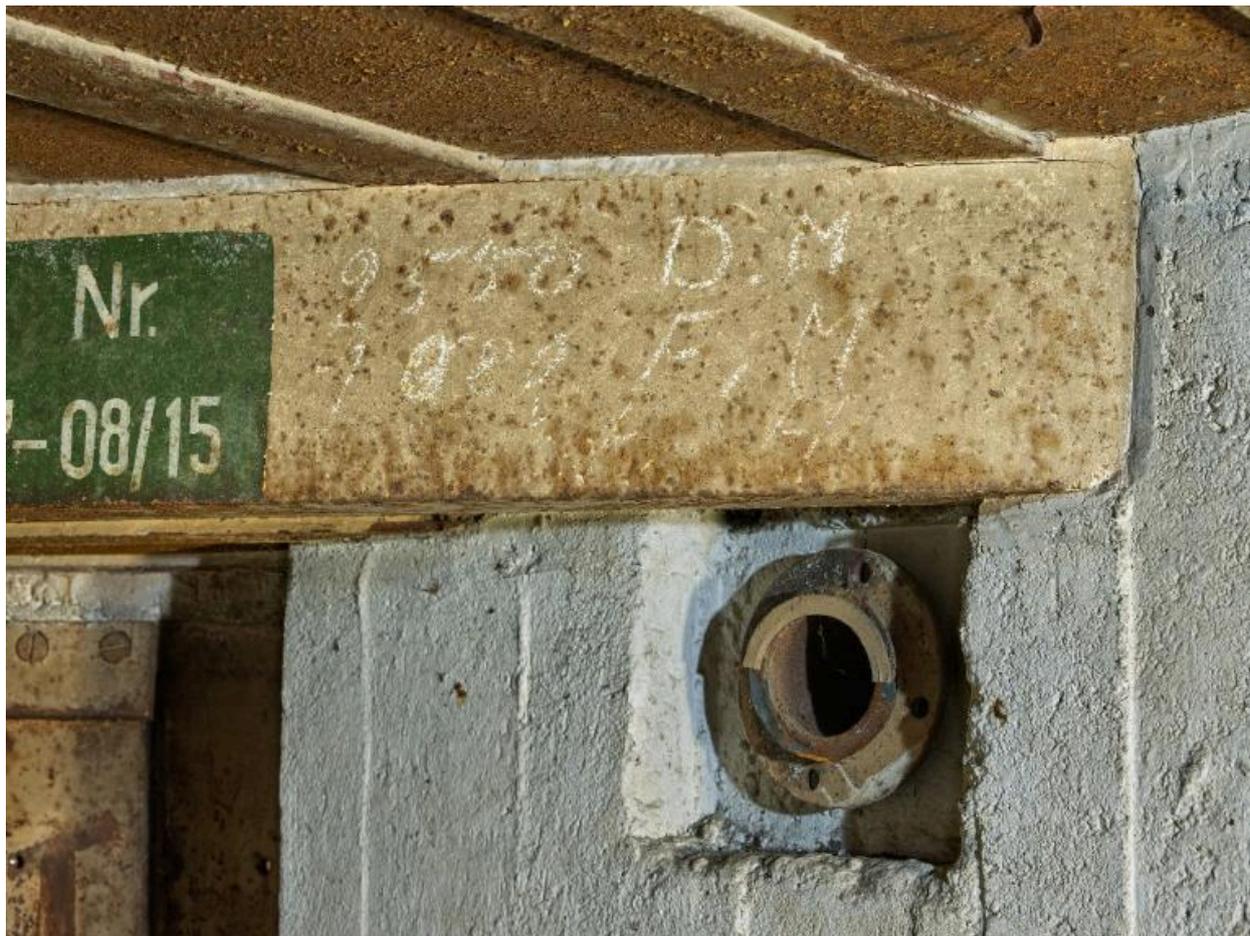
IVR53_20235600727NUCA

Sur le linteau de l'embrasure, on peut également lire des inscriptions écrites à la craie blanche : "2550 D.M." ; "1080 F.M.". A l'extérieur, l'embrasure de forme rectangulaire est revêtue en bois avec un profil anti-ricochet en gradin (*Trepenscharte*). L'intérêt de ce profil est d'éviter les "coups d'embrasure" ou "effet entonnoir" ; l'intérêt du bois, en lieu et place du béton, est que les projectiles s'y fichent évitant ainsi les éclats.

Vue de la chambre de combat : linteau du poste de tir et tuyau du système de ventilation (le clapet de surpression a disparu). On peut lire l'inscription écrite à la craie : 2550 D.M ; 1080 F.M
 Phot. Bègne Bernard

Vue de la chambre de combat : linteau du poste de tir et tuyau du système de ventilation (le clapet de surpression a disparu). On peut lire l'inscription écrite à la craie : 2550 D.M ; 1080 F.M

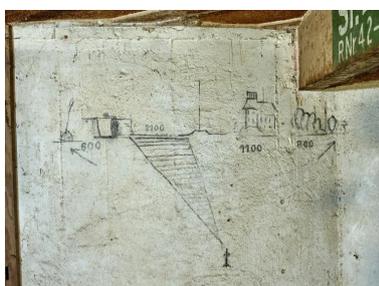
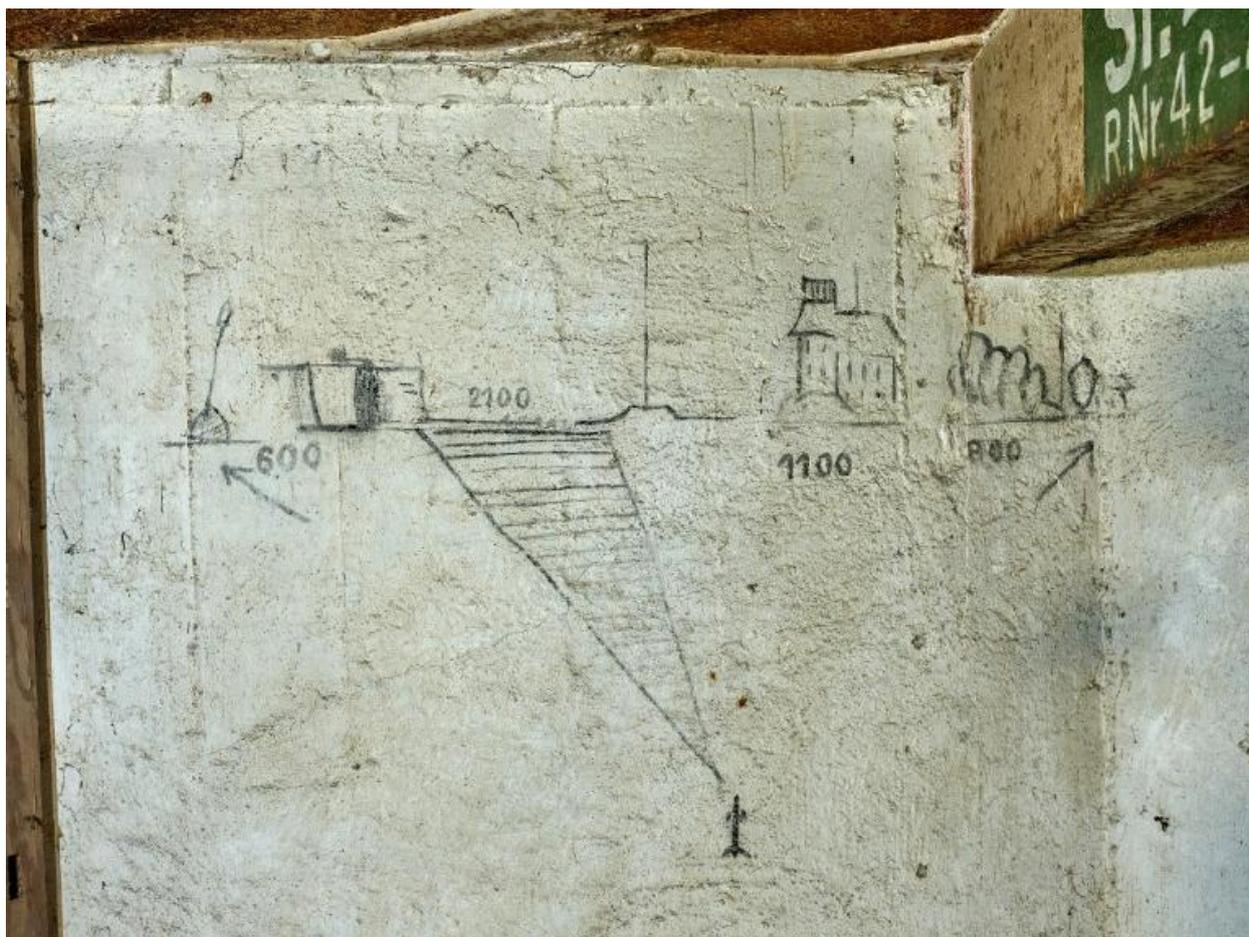
IVR53_20235600723NUCA

A gauche de l'embrasure, sur le mur, est peint en noir le panorama de tir de la mitrailleuse, son emplacement, deux flèches et des distances en mètres. On reconnaît : au centre, l'entrée de la rade de Lorient (à 2 100 m) : à gauche, une balise (à 600 m, le Feu Aimé près de l'Île Saint-Michel ?) et la citadelle de Port-Louis ; à droite, la Villa Margaret sur la pointe de Kernevel (1 100 m), quartier général de la *Kriegsmarine* et un bois (à 800 m).

Vue de la chambre de combat : panorama et instruction de tir avec les distances en mètres. On reconnaît l'entrée de la rade de Lorient : à gauche, la citadelle de Port-Louis et à droite, la Villa de Kernevel
 Phot. Bègne Bernard

Vue de la chambre de combat : panorama et instruction de tir avec les distances en mètres. On reconnaît l'entrée de la rade de Lorient : à gauche, la citadelle de Port-Louis et à droite, la Villa de Kernevel

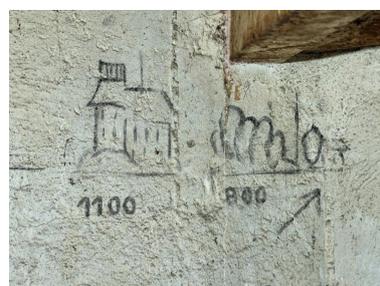
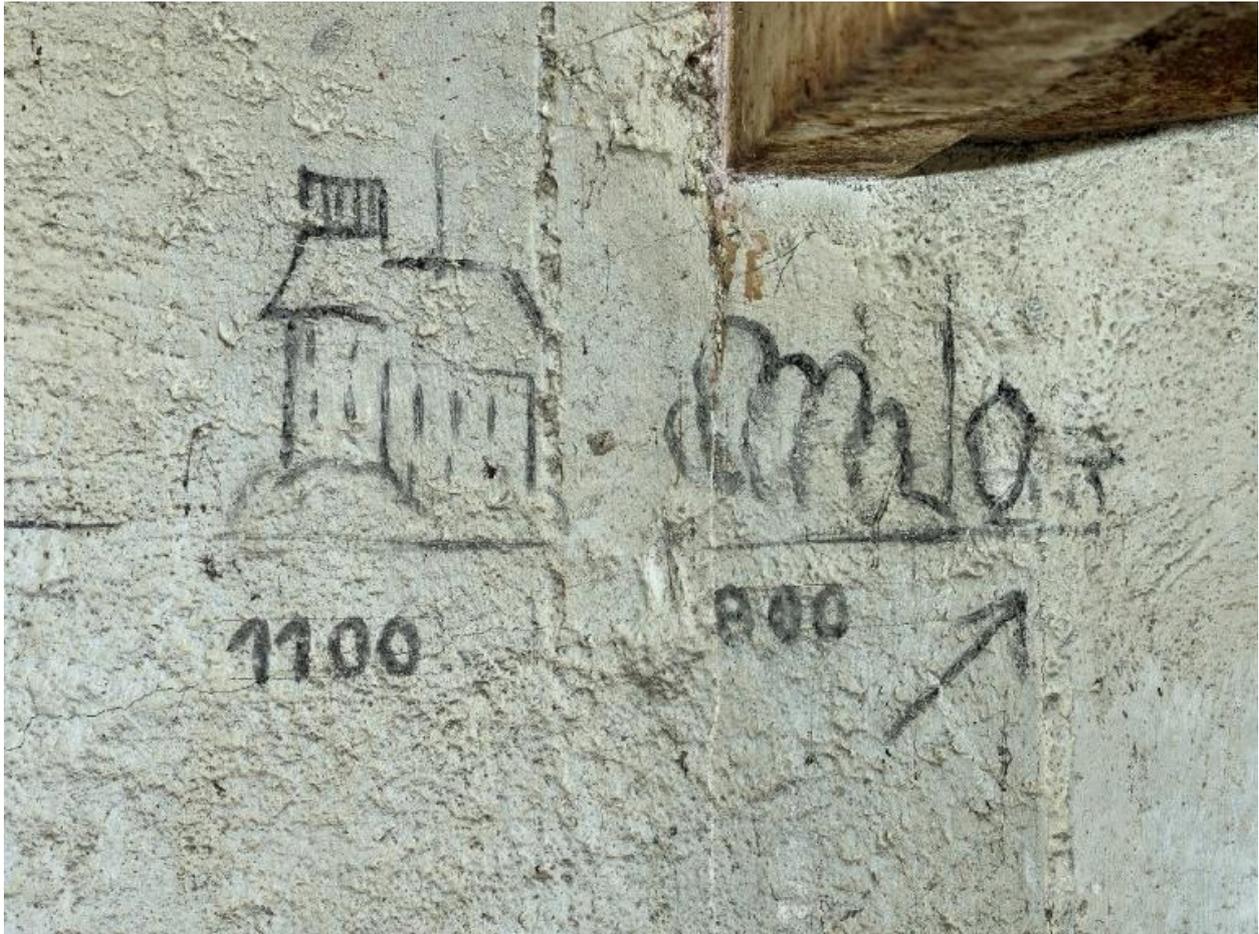
Vue de la chambre de combat : détail du panorama et instruction de tir avec les distances en mètres
 Phot. Bègne Bernard
 IVR53_20235600724NUCA

Vue de la chambre de combat : détail du panorama et instruction de tir avec les distances en mètres

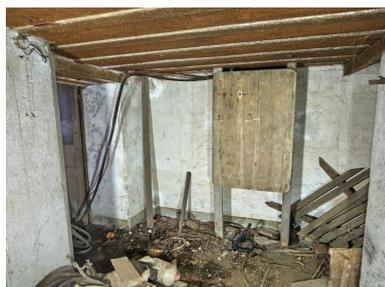
IVR53_20235600721NUCA

Vue de la chambre de combat :
à gauche, l'accès ; au centre,
le mur faisant face au poste de
tir ; à gauche, l'emplacement du
système de ventilation (non visible)

Vue de la chambre de combat : à gauche, l'accès ; au centre, le mur faisant face au poste de tir ; à gauche, l'emplacement du système de ventilation (non visible)

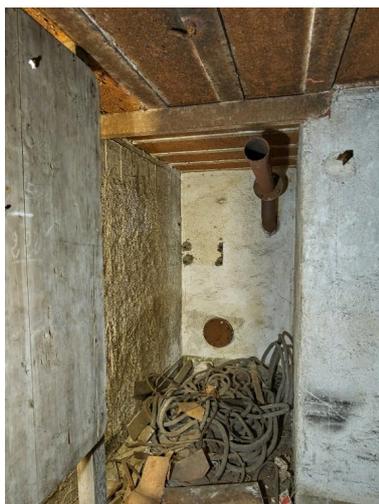
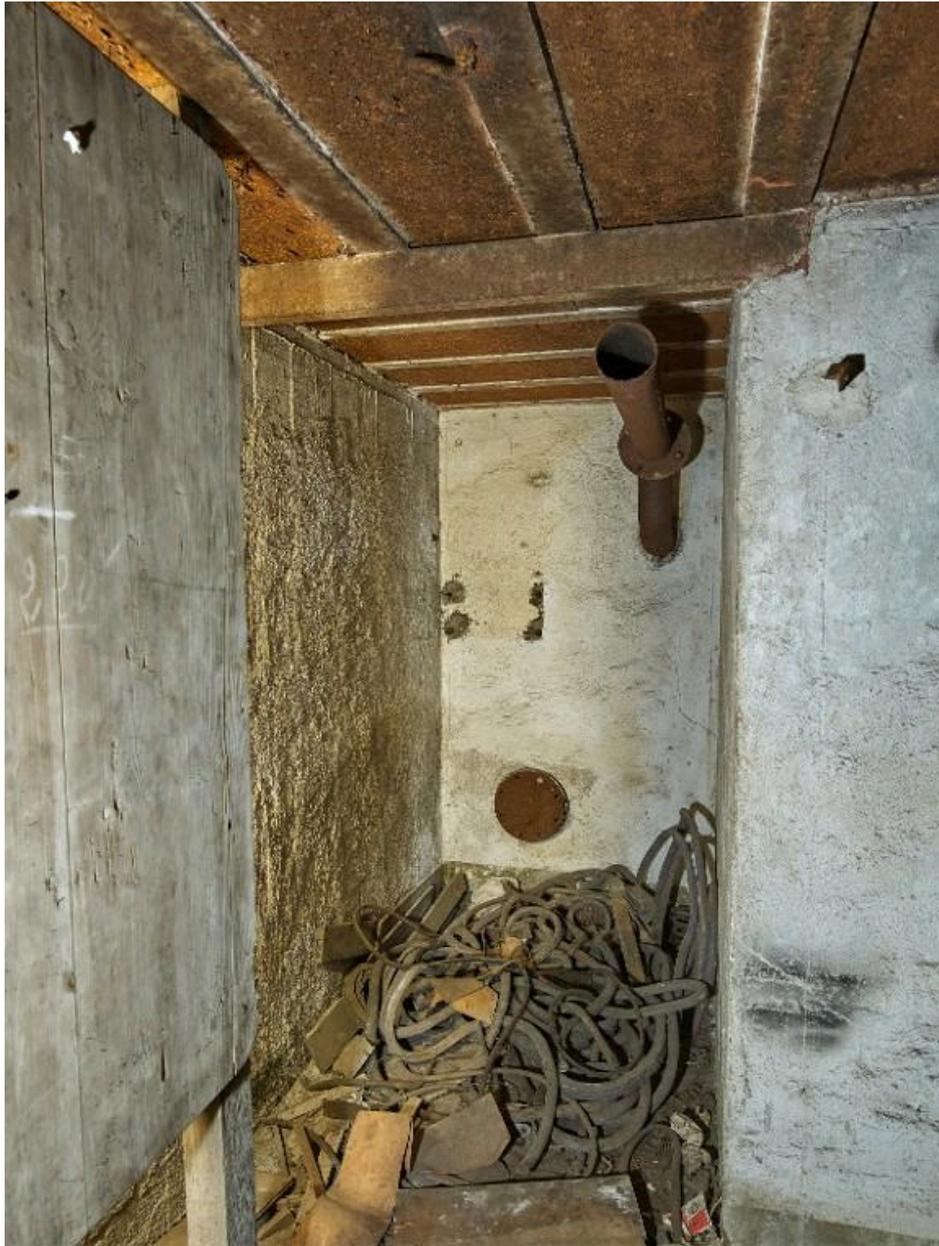
IVR53_20235600728NUCA

Vue de la chambre de combat :
face à l'entrée, emplacement
du système de ventilation

Vue de la chambre de combat : face à l'entrée, emplacement du système de ventilation

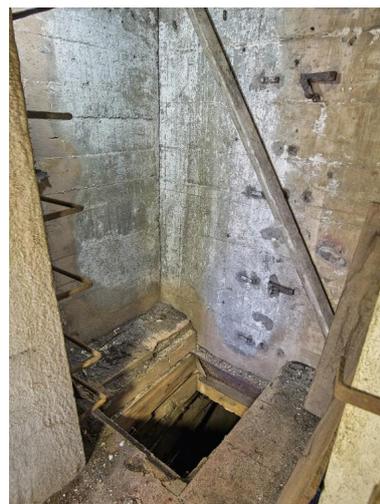
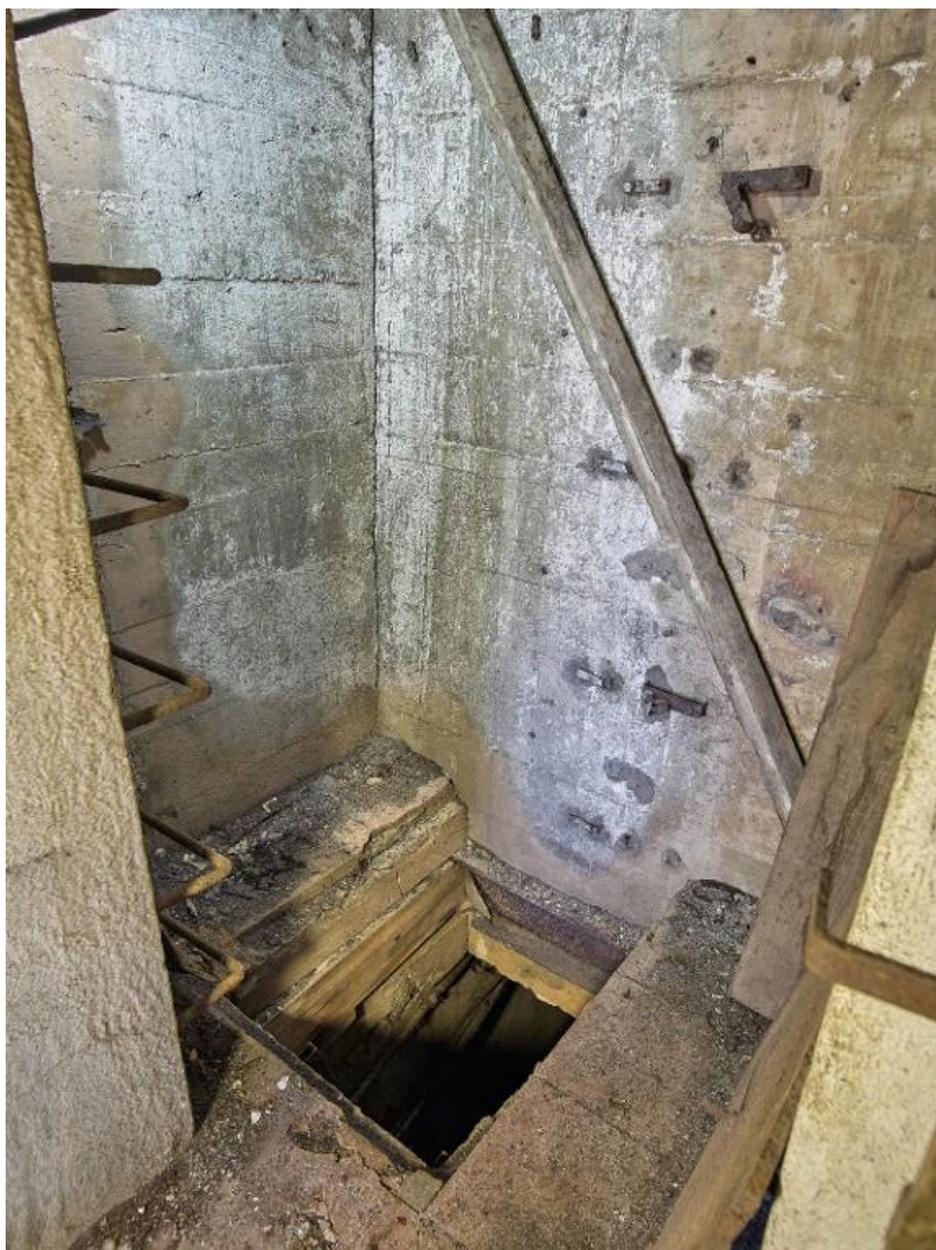
IVR53_20235600729NUCA

Cette casemate pour une mitrailleuse est implantée immédiatement contre l'entrée sud-est du bunker Keroman III. Une seconde casemate est située immédiatement au sud de l'entrée, en miroir de la première. Construite en béton armé sur un plan-type spécial, elle est dotée d'une unique chambre de combat. L'accès à la casemate se fait depuis l'extérieur par une porte blindée antigaz aux angles arrondis de type 882P7 à deux vantaux. Ce type de porte est doté de deux volets mobiles d'évacuation, eux-mêmes dotés de judas. L'entrée de la casemate est directement sous le feu de la mitrailleuse. La porte d'entrée donne sur un couloir qui dessert la chambre de combat à droite et au fond, un puits doté d'échelons, relié en sous-sol à une galerie technique passant sous les ateliers du bunker Keroman III, et au poste d'observation implanté au-dessus de l'entrée sud-est. Fortement corrodés, les échelons sont en mauvais état. Un panneau fermait à l'origine l'accès au sous-sol.

Vue du puits vertical : doté
d'échelons, il permet à la fois l'accès
à la casemate aménagée au-dessus de
la porte sud-est du bunker KIII et à
la galerie technique du bunker KIII

Vue du puits vertical : doté d'échelons, il permet à la fois l'accès à la casemate aménagée au-dessus de la porte sud-est du bunker KIII et à la galerie technique du bunker KIII

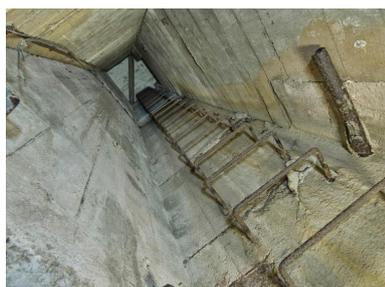
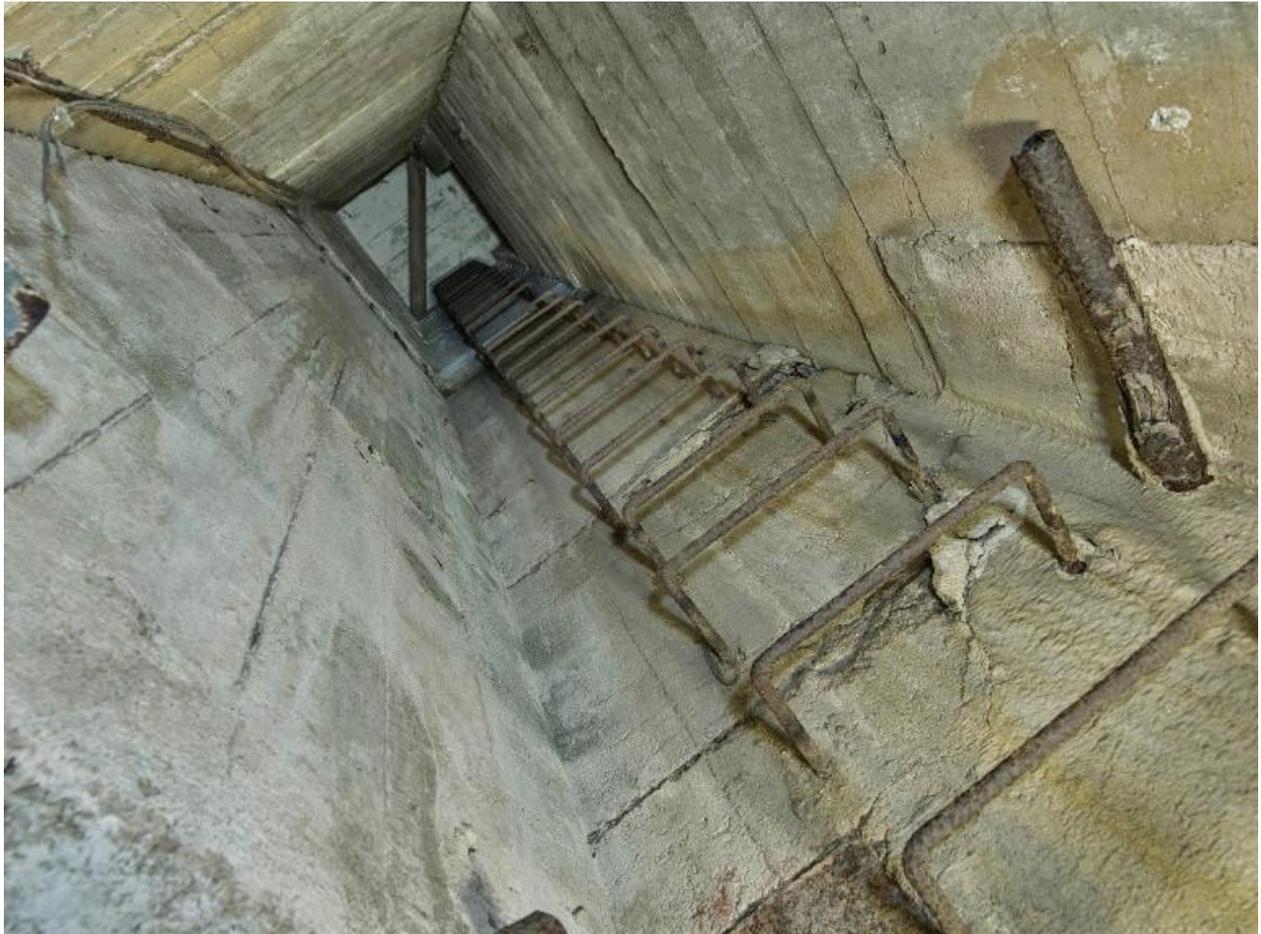
IVR53_20235600730NUCA

Vue du puits vertical en contre-
plongée : doté d'échelons, il
permet l'accès à la casemate
aménagée au-dessus de la
porte sud-est du bunker KIII

Vue du puits vertical en contre-plongée : doté d'échelons, il permet l'accès à la casemate aménagée au-dessus de la porte sud-est du bunker KIII

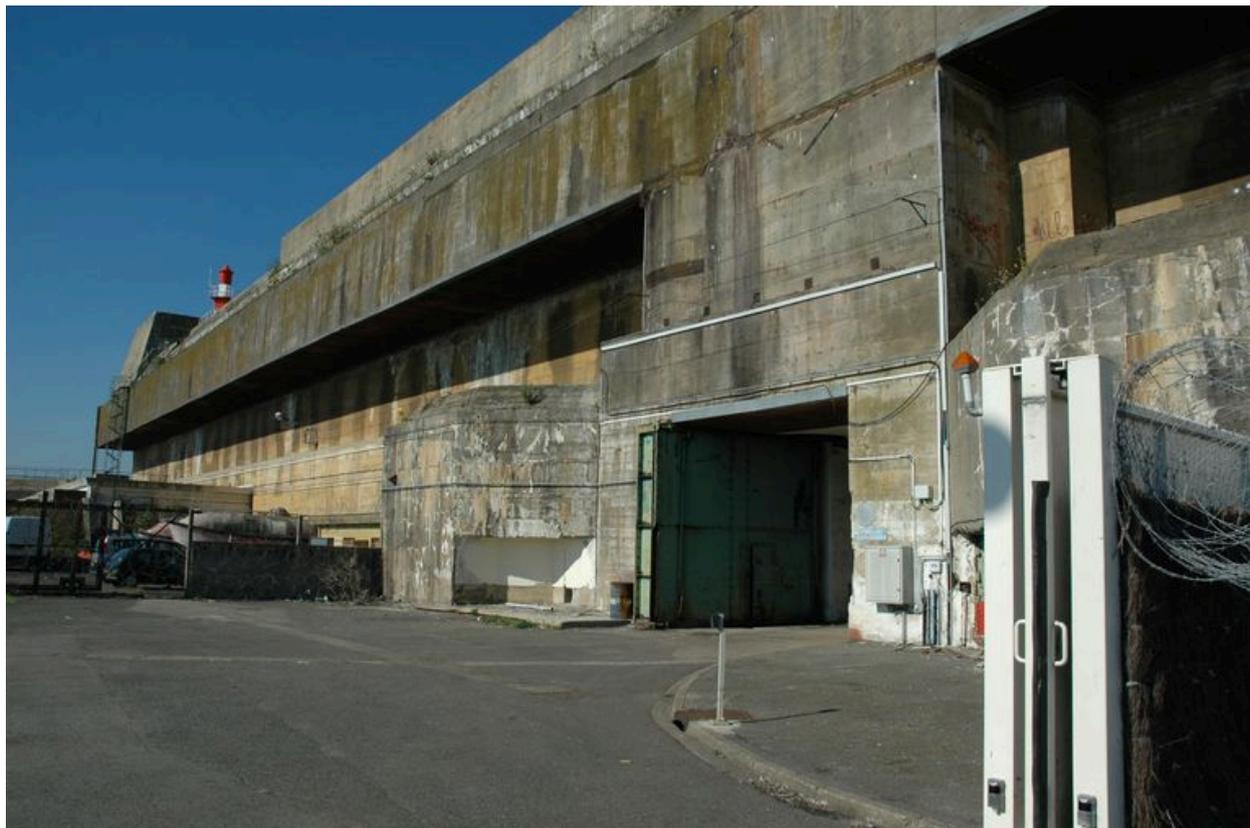
Vue de l'entrée sud-est du bunker KIII flanquée de deux casemates pour mitrailleuse et surmontée d'une casemate (2005)
Phot. Guillaume Lécueillier
IVR53_20055603566NUCA

Vue de l'entrée sud-est du bunker KIII flanquée de deux casemates pour mitrailleuse et surmontée d'une casemate (2005)
