Chapelle Notre-Dame-de-la-Cour et croix de calvaire (Lantic)

Numéro de dossier : IA22017537
Date de l'enquête initiale : 2006
Date(s) de rédaction : 2006
Cadre de l'étude : enquête thématique régionale L'architecture gothique en Bretagne
Degré d'étude : étudié
Référence du dossier Monument Historique : PA00089296

Dénomination : chapelle, croix monumentale, calvaire

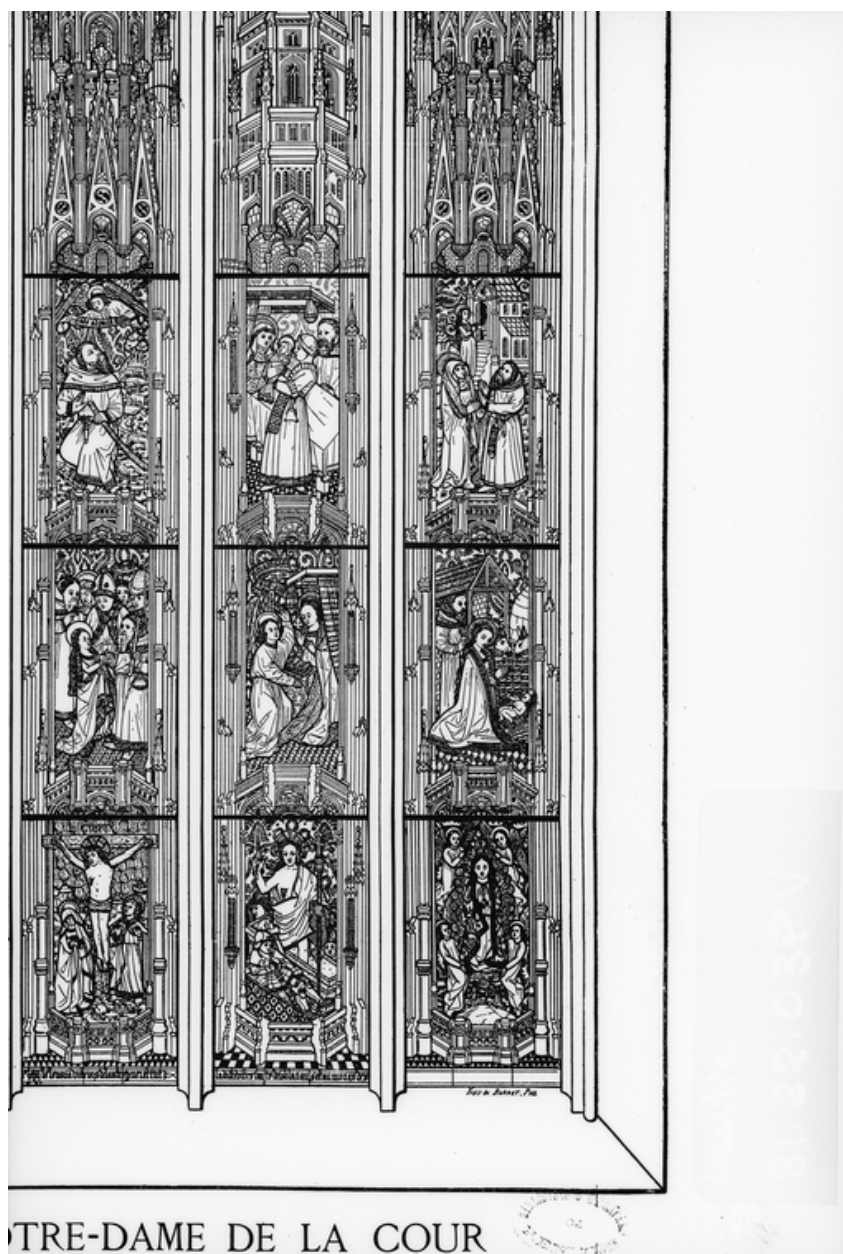
Plan de verrière, détail droite.

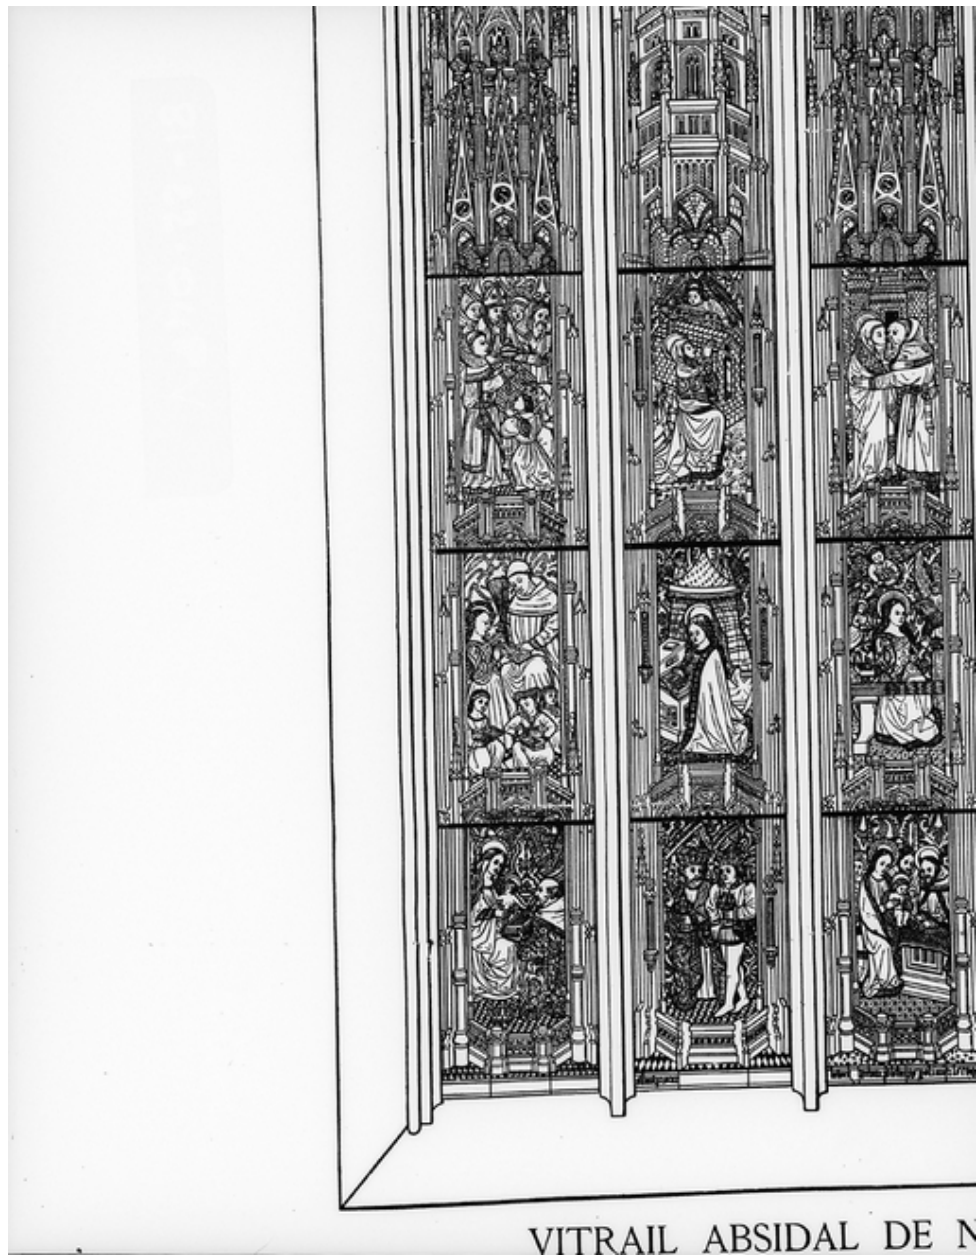
Plan de verrière, détail gauche.

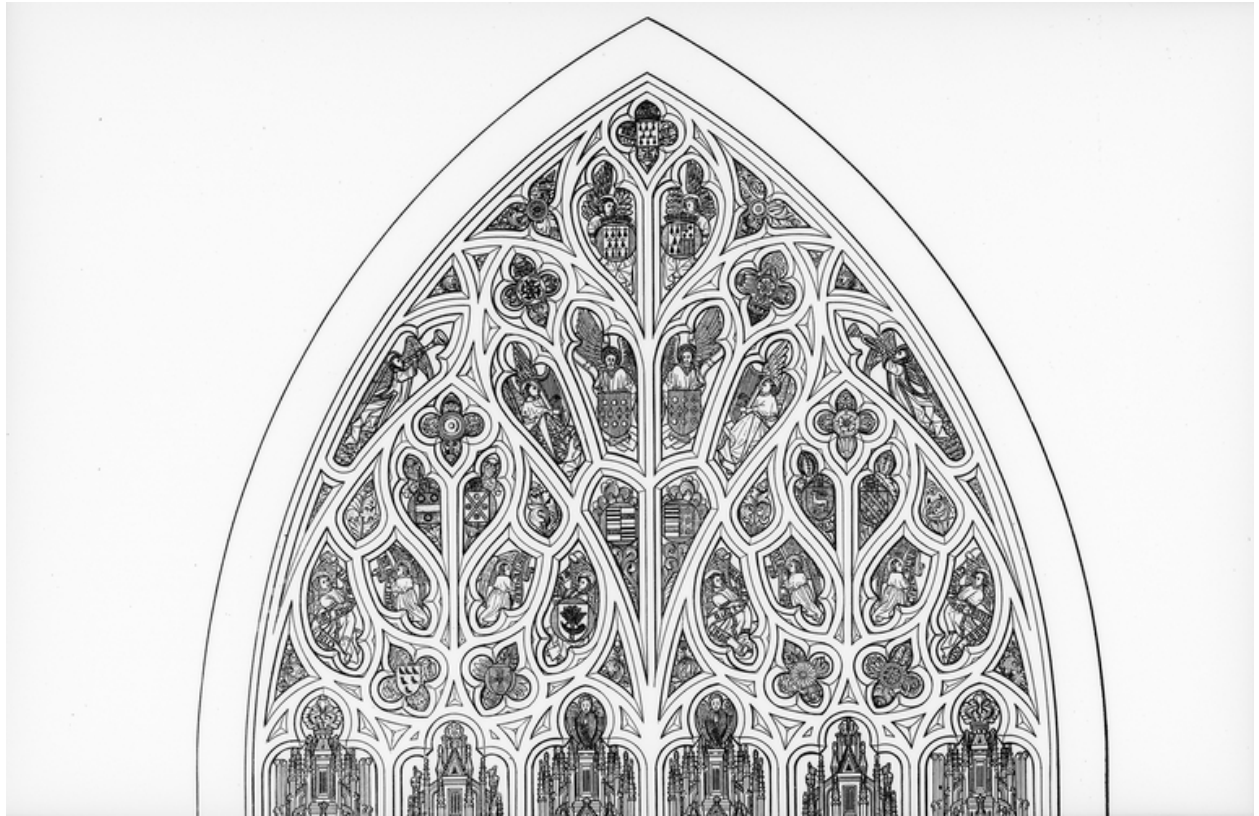
Plan de verrière, détail du haut.

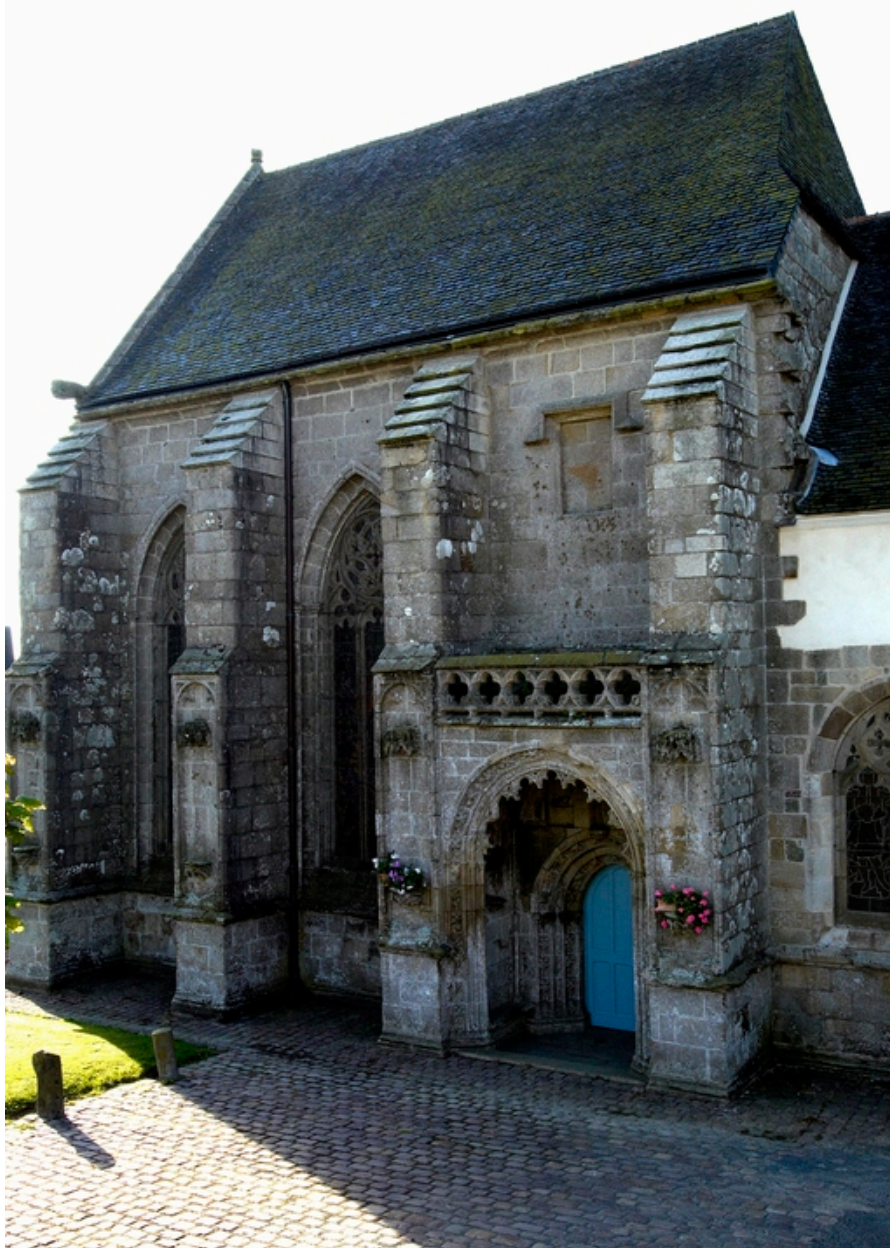
Vue de l'élévation nord du choeur et du porche nord.

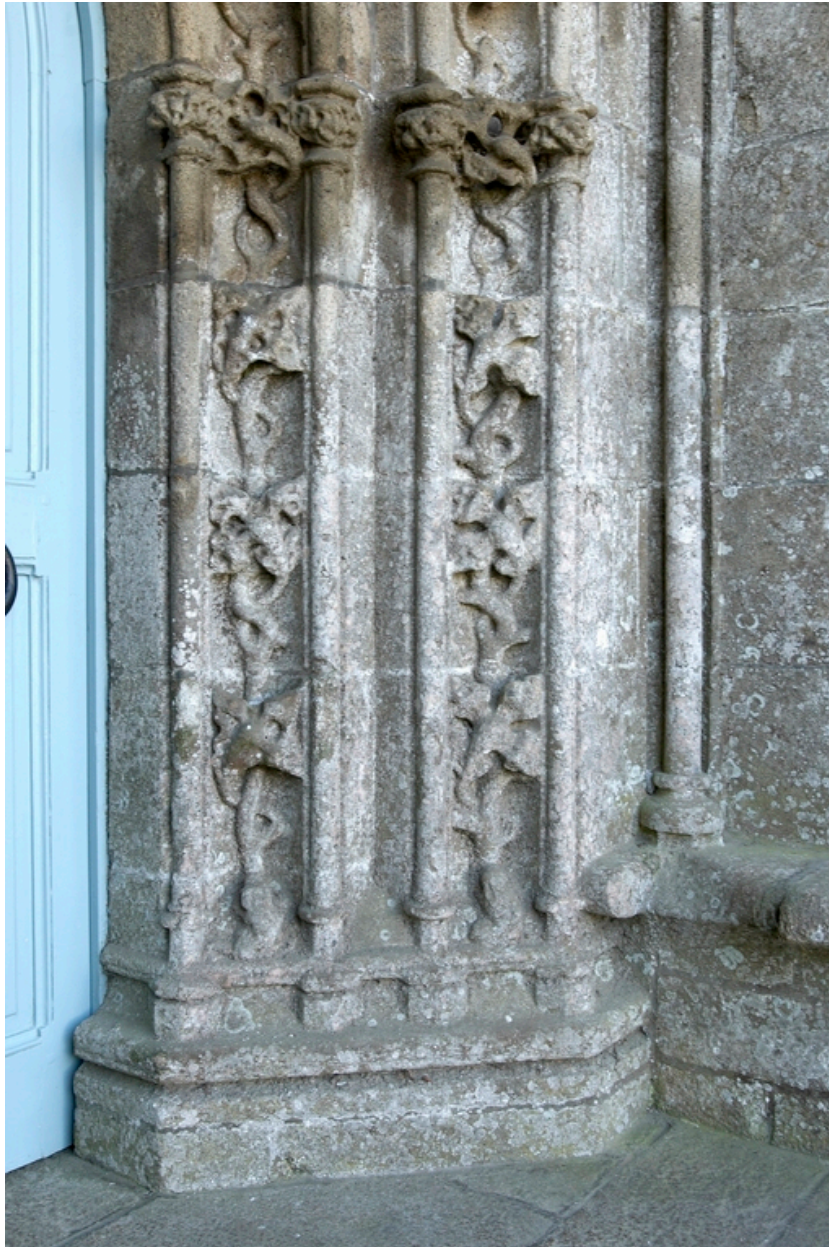
Porche nord, ébrasement droit de la porte du choeur

La modénature qui orne les ébrasement extérieurs et intérieurs des baies du chœur et de la chapelle en bras de croix, aussi bien que les portes, repose sur l'alternance de colonnettes à bases en flacon et chapiteaux à feuillages avec des gorges unies séparées par des redents. Plusieurs détails confirment les mutations stylistiques discrètes mais sensibles qui s'opèrent en cours de chantier sur un édifice de premier plan qui suit de très l'évolution du goût. Sur les baies nord du chœur, les lancettes sont séparées par des colonnettes qui possèdent chacune base et chapiteau, ces colonnettes se prolongent sous la forme d'un tore dans le réseau et le décor secondaire de ce dernier apparaît comme en arrière plan, à la manière d'un orbe voie : ces éléments de style, caractéristiques des années 1430-1440, que l'on retrouve par exemple à Notre-Dame de Tronoën ou dans la chapelle sud-ouest de Runan, disparaissent dans les fenêtres de la chapelle de demi croix, de même que dans la maîtresse vitre que l'analyse héraldique et le style situent sans ambiguïté vers 1460. D'autre part, les colonnettes à petits chapiteaux, employées pour les retombées des voûtes du chœur, font place, au niveau de la chapelle ducale et de l'arc triomphal à des voussures continues qui descendent jusqu'au sol pour les piles engagées latérales et viennent s'enfoncer dans la pile centrale des arcades géminées composée de quatre colonnes lisses. Ce changement caractéristique apparaît dans les édifices majeurs vers les années 1450.

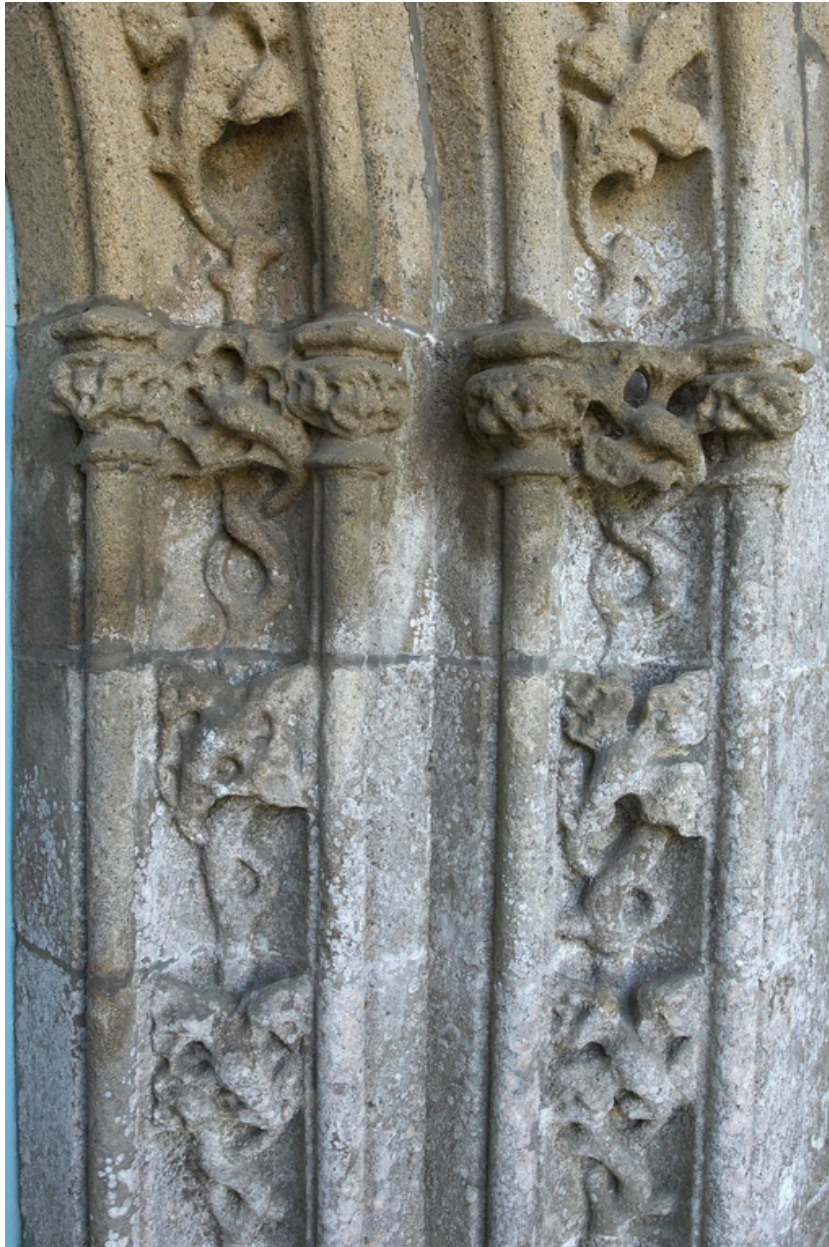
Porche nord, détail ébrasement droit de la porte du choeur.

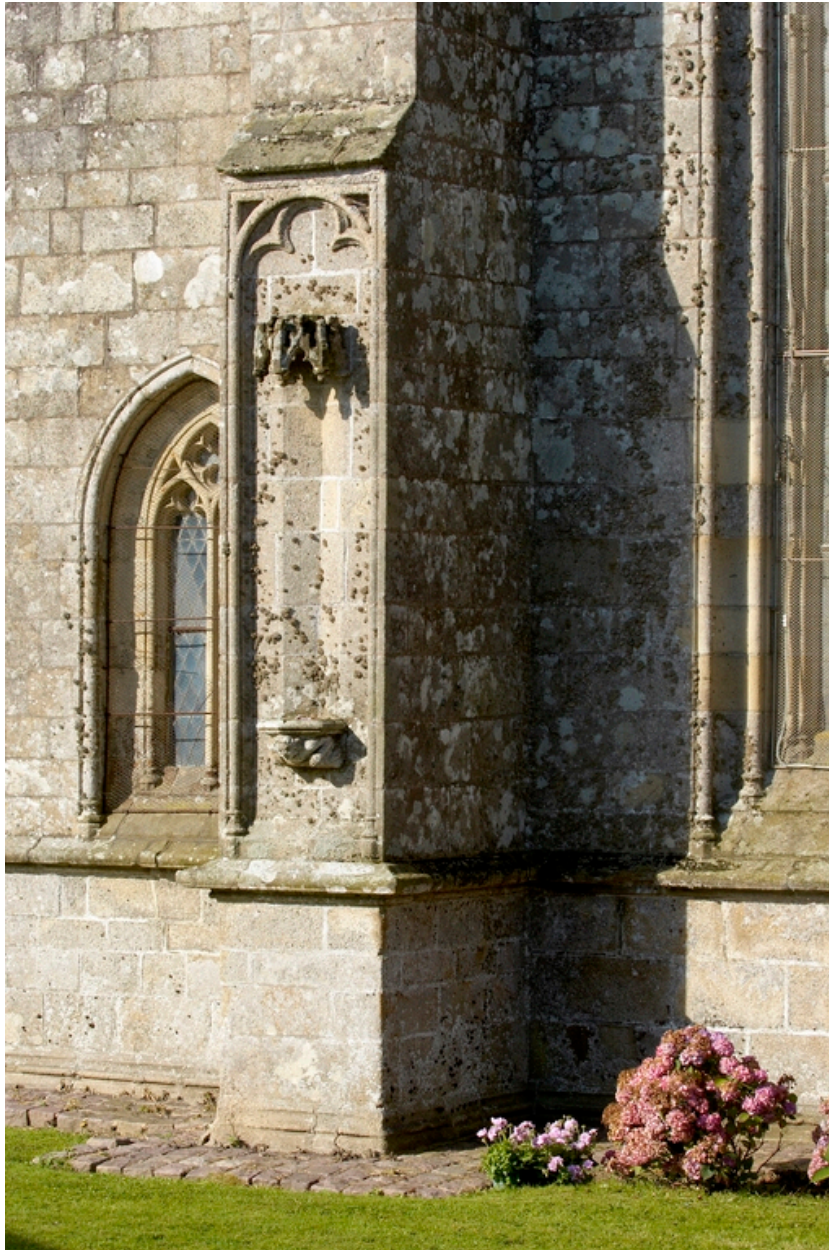
Vue d'un contrefort du chevet.

Le décor d'arcatures trilobées encadrant les niches à dais des contreforts, les pinacle prévus au sommet des contreforts, dont les amorces étaient encore visibles avant la restauration de la fin du XIXe siècle, que devait probablement accompagner, à la base du toit un garde-corps périphérique, semblable à celui qui surmonte le porche nord, sont autant d'éléments à rapprocher de la grande chapelle de pèlerinage du Folgoët, autre chantier ducal d'importance de la première moitié du XVe siècle qui paraît en avoir fourni le modèle. Le décor d'arcs trilobés qui orne les faces de contreforts, se retrouve également sur les étages supérieurs de la tour dite des cloches, érigée entre 1430 et 1450 sur le bras sud du transept de la cathédrale de Tréguier, de même que sur les contreforts de la façade occidentale de la chapelle de Minihiy-Tréguier. Le porche nord dont l'arc en plein cintre est orné d'un lambrequin à trilobes ajourés, se rattache à toute une série d'édifices bretons de premier plan, tous construits vers le milieu du XVe siècle, parmi lesquels, Notre-Dame de Quimperlé et Kernascléden. Ce porche entre deux contreforts est très proche surtout de celui du chœur de la chapelle de Kernascléden, qui se situe également entre 1450 et 1460 (inscription dédicatoire du chœur de 1453), et, dans le Trégor-même, de celui de la chapelle de Minihiy-Tréguier. Les deux chantiers, en partie financés par le duc de Bretagne, sont parfaitement contemporains. Le porche de Lantic, sans aucune accolade, et associé à un garde-corps à quadrilobes, serait d'une dizaine d'années antérieur à celui de Kernascléden. En tout cas, tous ces éléments de décor permettent de restituer le projet d'un édifice riche, conforme à la volonté du principal commanditaire du chantier, le duc de Bretagne.

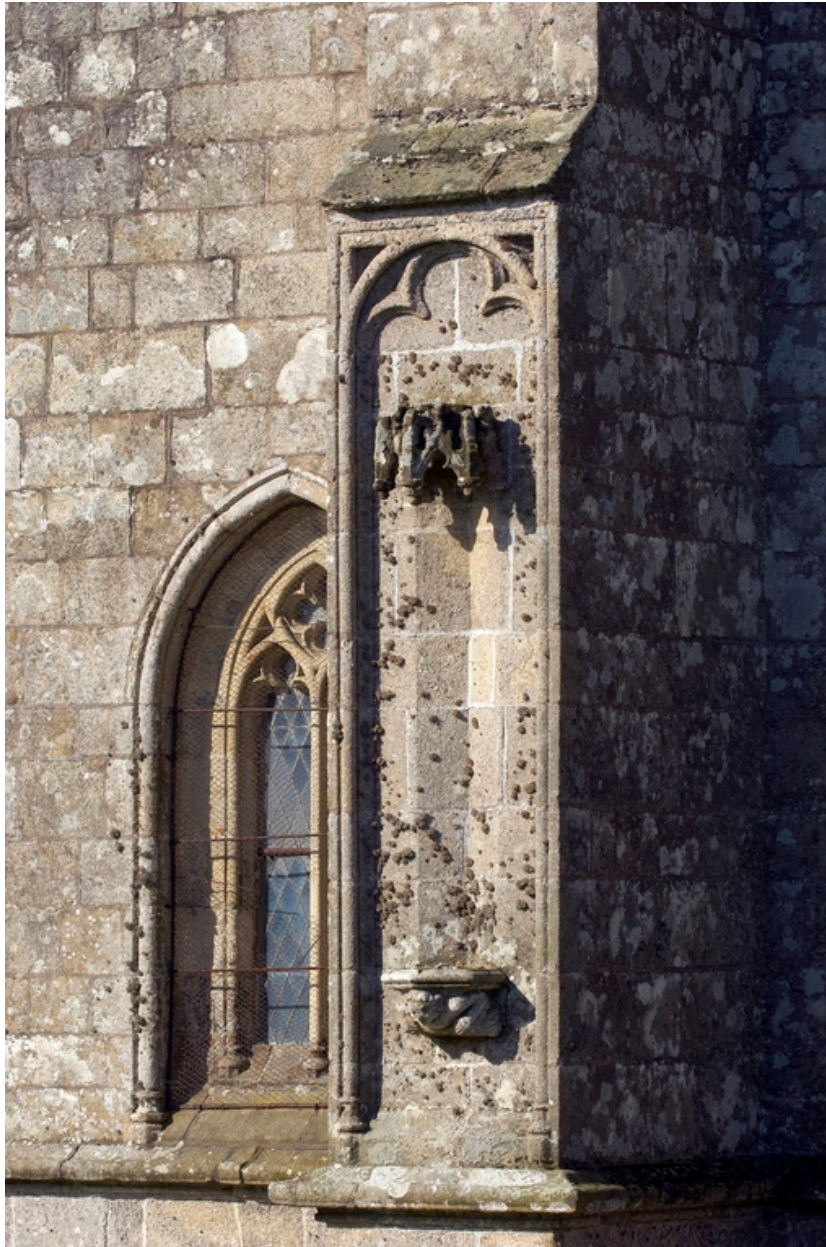
Contrefort du chevet avec niche à dais.

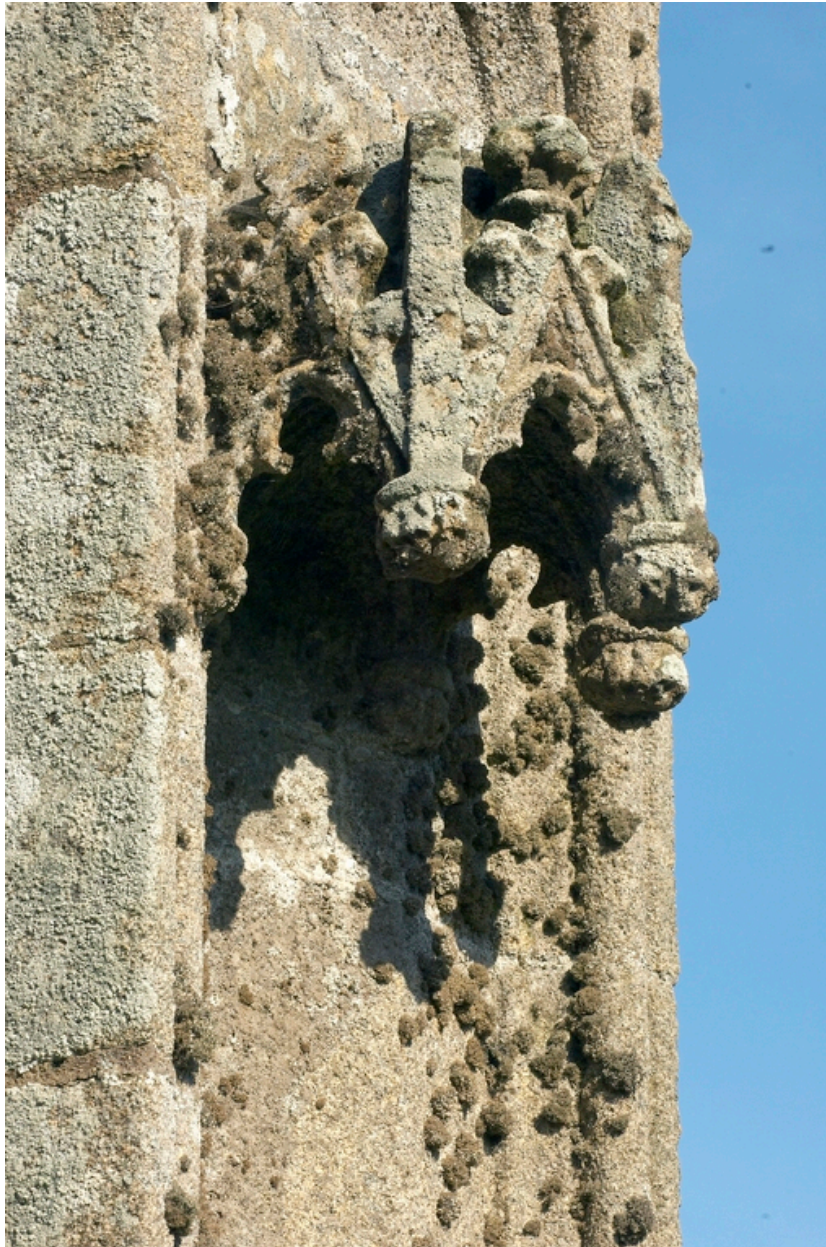
Contrefort du chevet : détail d'un dais.

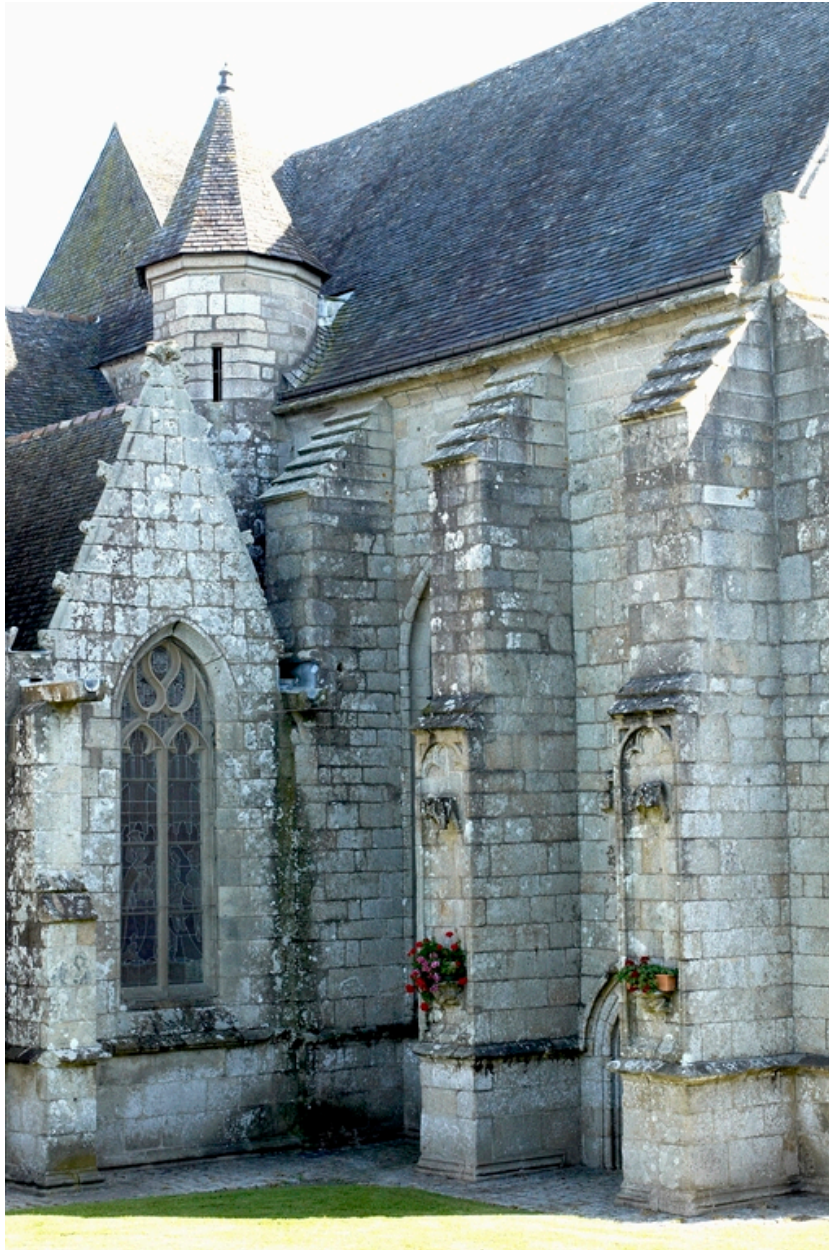
Vue du raccord entre le bras sud et la nef.

siècle, est visiblement une version très appauvrie du projet originel, de plus basse élévation et en simple moellons. Son côté sud en revanche correspond à un changement de parti très net. Au lieu du vaisseau unique prévu initialement, on décide alors de lui adjoindre un collatéral, qui, selon une mode fréquente à l'époque prend la forme d'une file de pignons et réoriente complètement l'édifice vers le sud. Ce parti architectural ainsi que le style de la porte, sont semblables à ceux de l'église de Grâces près Guingamp édifée entre 1503 et 1508, La modénature simplifiée des fenêtres, à larges cavets et redents, dépourvues de colonnettes, celle des arcs à l'intérieur, qui sont tout à pénétration directe dans des piles cylindriques, confirment complètement cette datation.

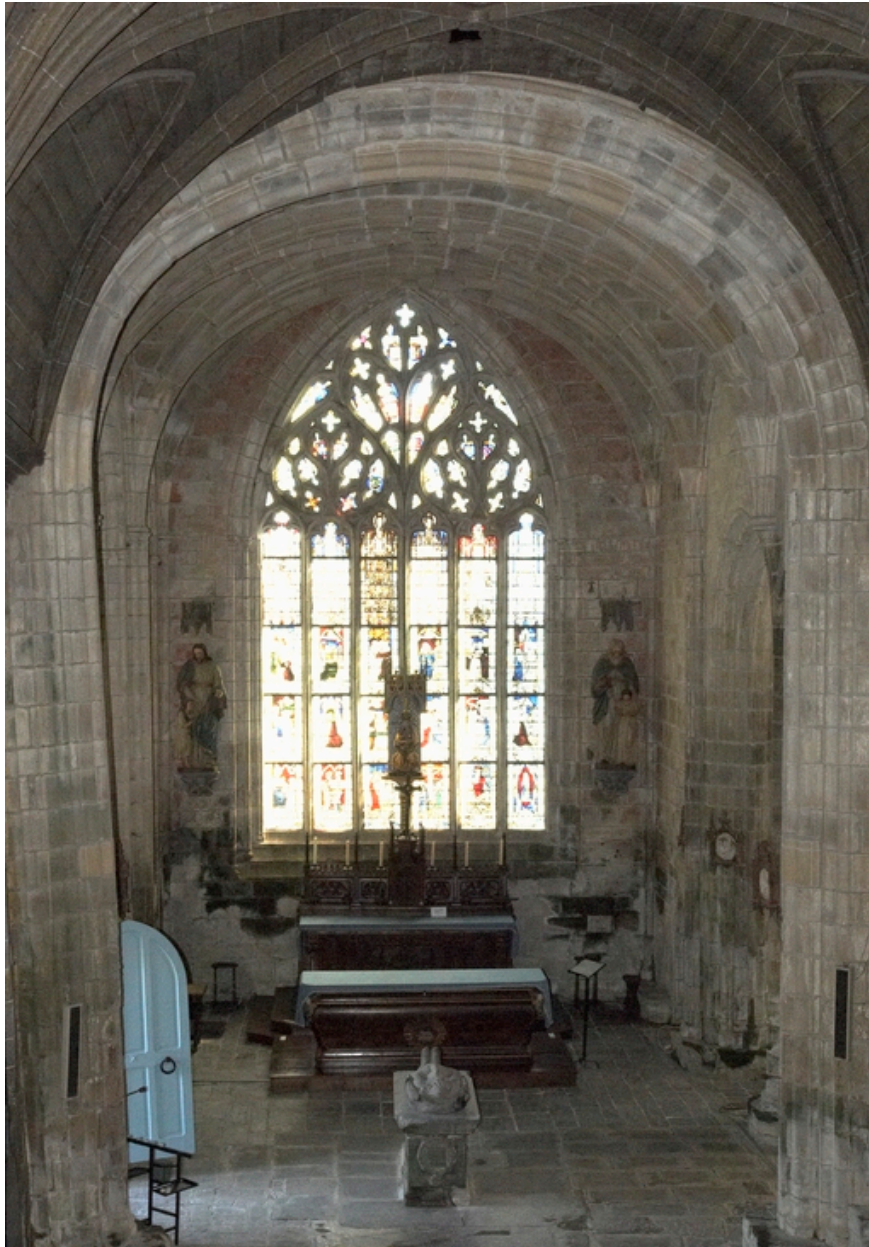
Vue axiale du chœur.

Longue de 30 m, la chapelle est formée d'un chœur de trois travées à chevet plat de haute élévation (11 m sous voûtes), édifié en pierre de taille et scandé de puissants contreforts sur lequel ouvre par deux arcades du côté sud, un bras de croix en retour d'équerre, également composé de trois travées d'une élévation identique, et d'une nef en très fort contrebas, dont l'élévation est beaucoup plus simple. L'important bras de croix qui constituait une chapelle réservée à la famille ducale rappelle la disposition de l'église du Folgoët et se retrouve non loin de là dans la chapelle Notre-Dame d'Avaugour en Saint-Pever, également reconstruite au XVe siècle sur un ancien site castral relevant de la famille de Penthièvre. Une sacristie, de plus basse élévation est accolée en appentis dans l'angle rentrant formé par le chœur et la chapelle sud. Sur le côté nord, entre deux contreforts, un porche en demi hors œuvre, orné et surmonté d'un garde corps à quadrilobes, ouvrant sur la première travée du chœur, était réservé au clergé. A l'opposé, du côté sud, une porte près de l'angle extérieur du demi bras de croix, permettait un accès direct pour la famille ducale ou ses représentants. Toutefois il faut relever, outre la différence de proportions entre les deux édifices, qu'à Lantic le bras de croix et le chœur sont voûtés ; tandis qu'au Folgoët seule la chapelle ducale a des voûtes d'origine, celles de la nef sont du XIXe et le chœur a été au cours du XVe surmonté d'un lambris de couverture permettant le développement de la grande baie d'axe.

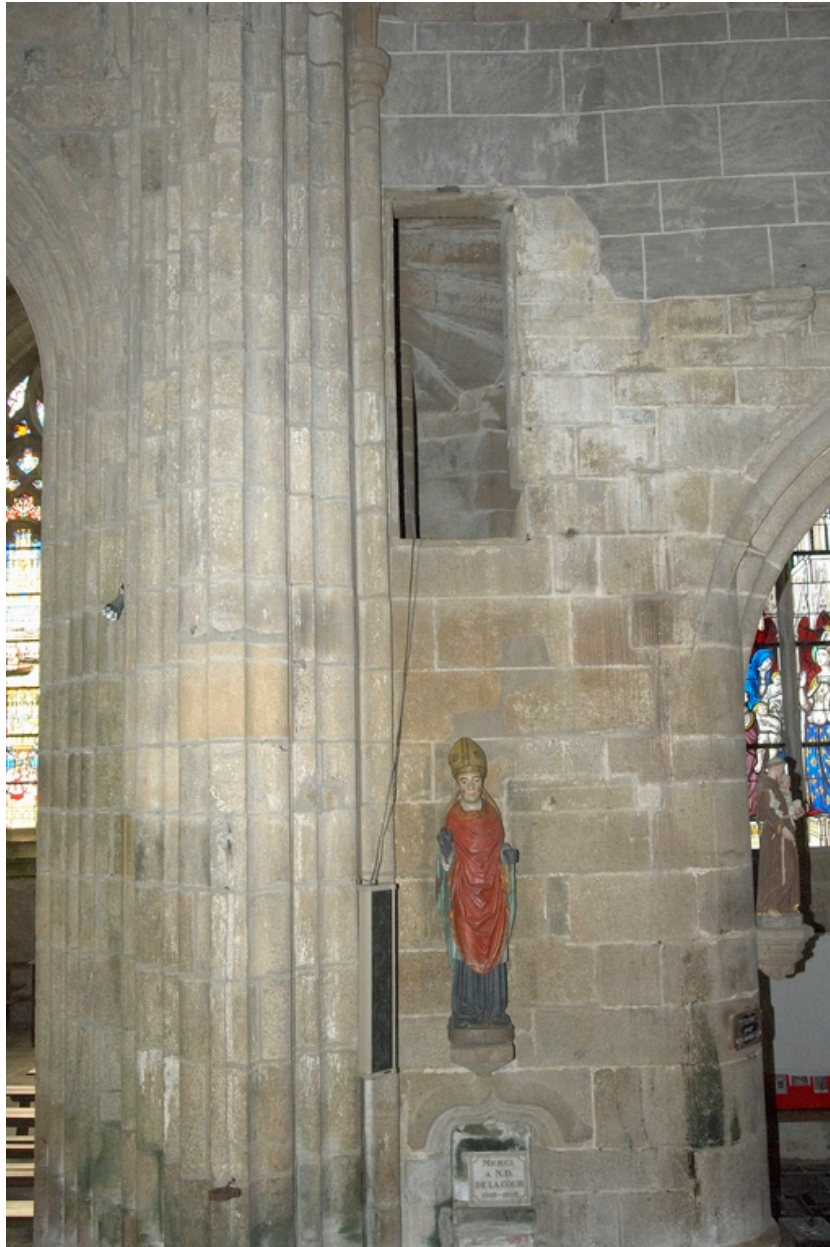
Jonction entre le choeur et la nef et porte haute de l'ancien jubé.

L'arc triomphal qui sépare le chœur de la nef est accompagné sur son côté sud d'un escalier en vis construit en même temps que lui, c'est-à-dire pendant le premier chantier. Cet escalier était destiné à distribuer un jubé séparant le chœur de la nef, dont la porte haute d'accès, béant sur le vide est encore bien visible, et l'existence attestée jusqu'au XVIIIe siècle. Cet escalier devait aussi probablement conduire vers un rampant de maçonnerie disparu aujourd'hui, débordant des toitures à la rencontre de la nef et du chœur et portant un clocheton médian, formule reprise des exemples de la cathédrale de Saint-Pol de Léon, du Folgoët et de Notre-Dame de Tronoën. Une autre particularité est à noter : la forme en plein cintre des voûtes qui se retrouve au niveau de l'arc diaphragme. Les clefs de voûtes sont sensiblement plus hautes que celles des arcs formerets et les voûtains viennent se raccorder aux murs latéraux nettement au dessus de ces derniers.

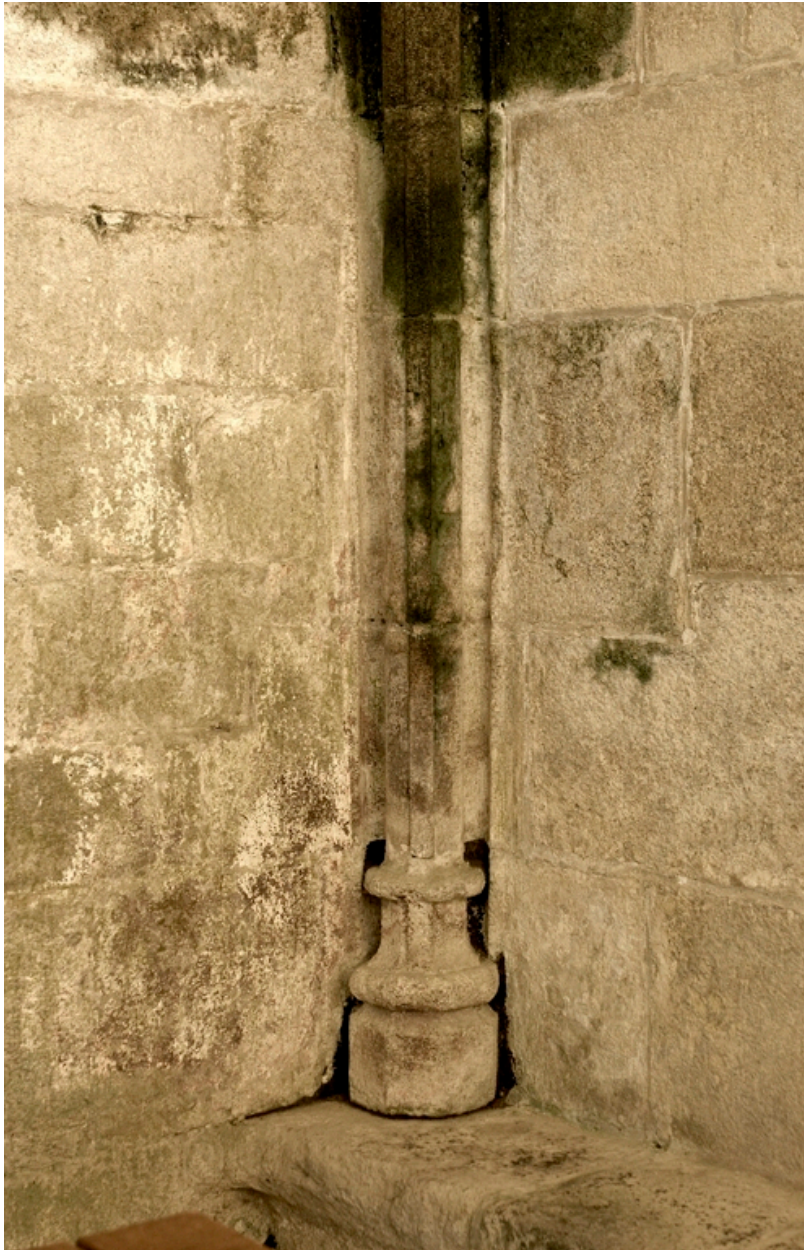
Base d'une colonnette d'angle du bras sud.

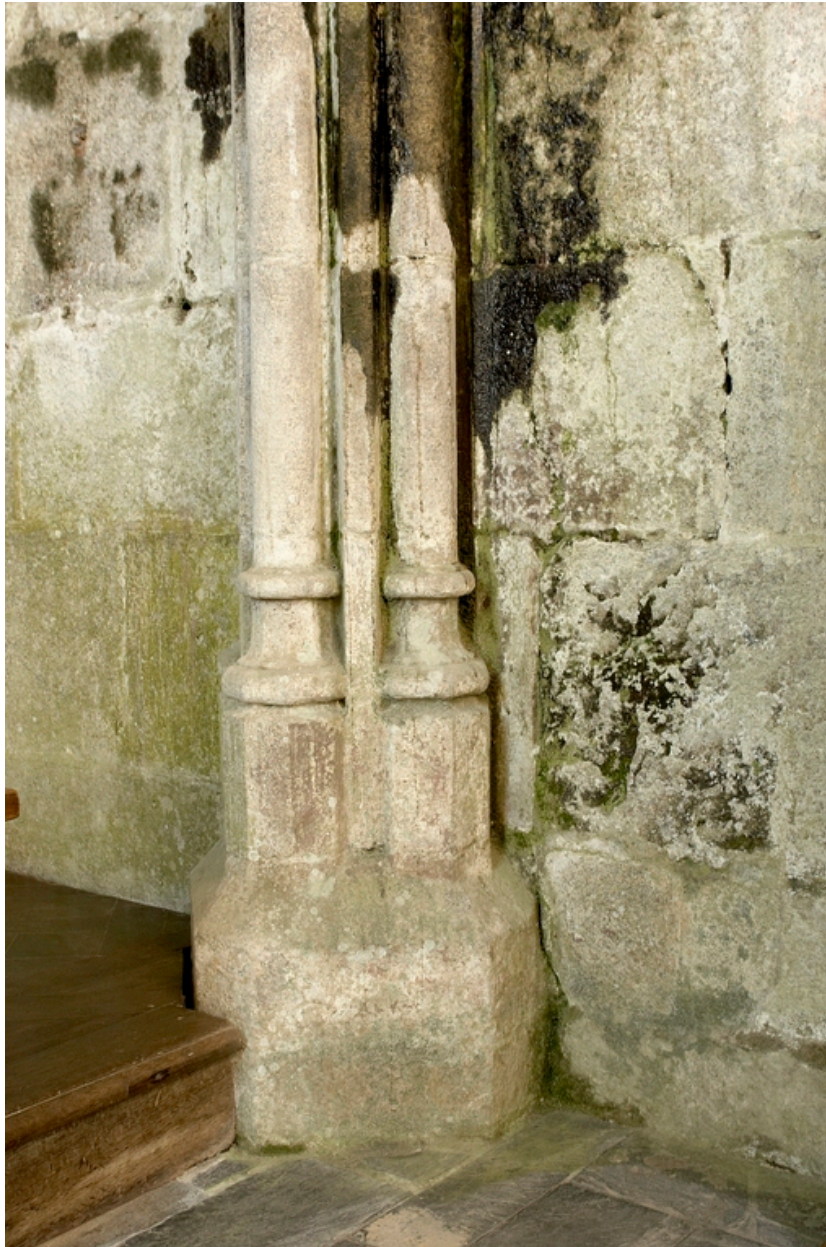
Bras sud, mur est, bases des colonnettes.

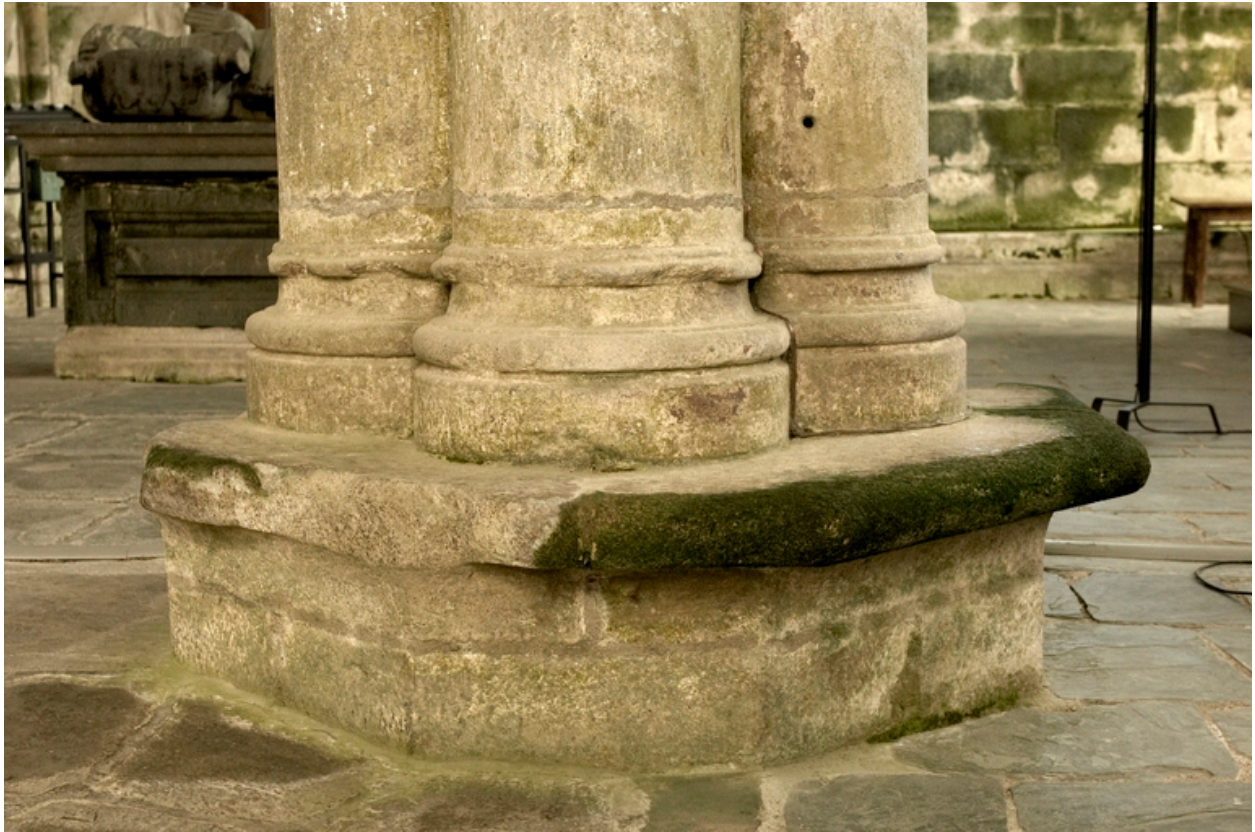
Détail bases de la pile d'entrée du bras sud.

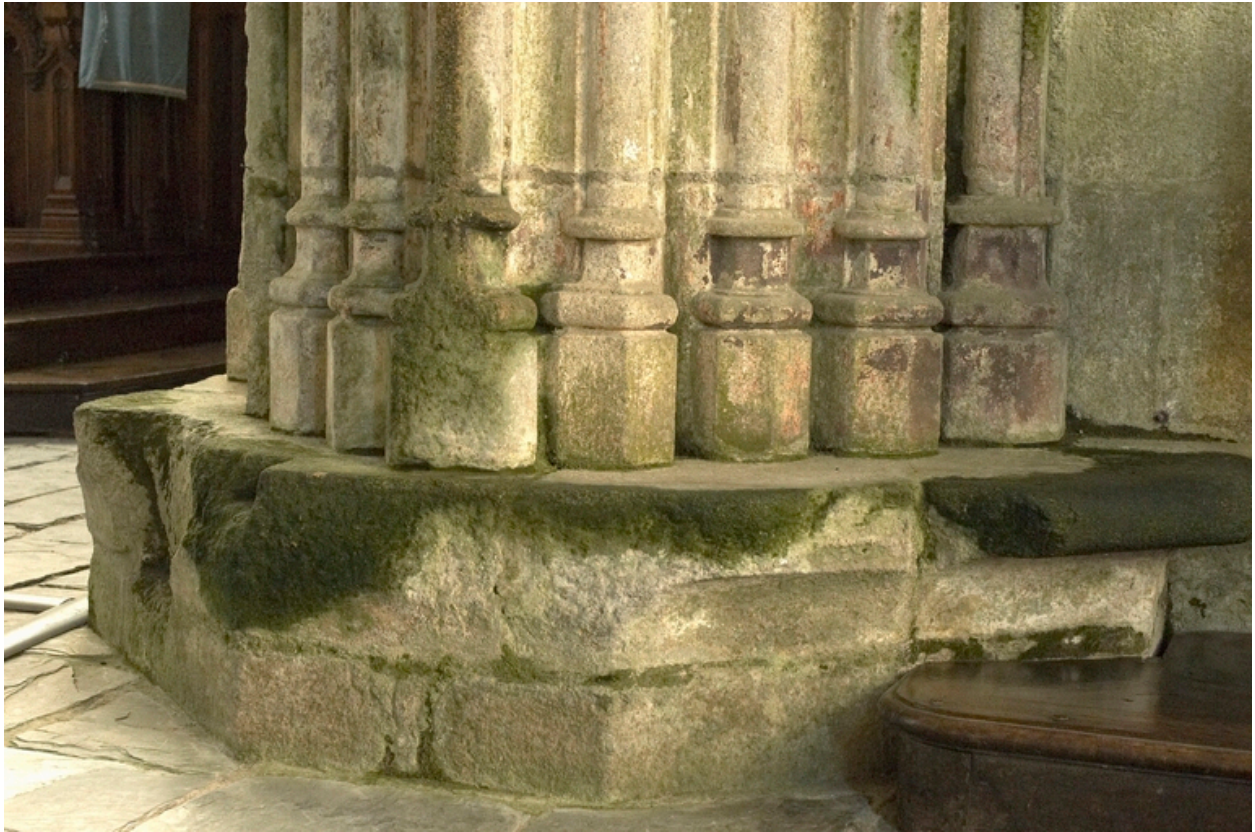
Bases de l'arc séparant le chœur de la nef.

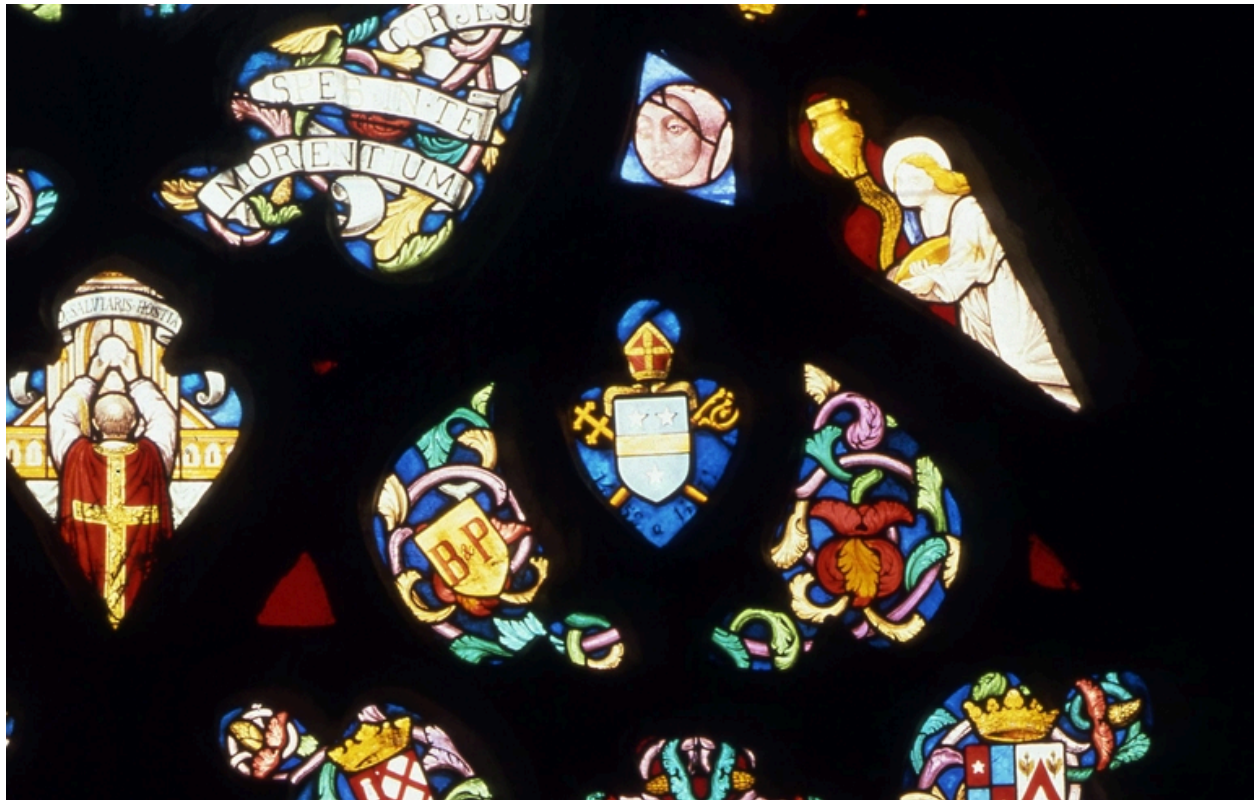
Verrière des marins - Détail du réseau.
