## **Bunker - casemate, variante du type 667 pour un canon de 5 cm, Menguen, sur la crête orientée vers la route de Guilers (à l'ouest de l'actuelle rue de Kerléo) (Brest)**

Numéro de dossier : IA29001285

Cadre de l'étude : enquête thématique régionale Inventaire des fortifications littorales de Bretagne, enquête thématique régionale Inventaire des héritages militaires en Bretagne

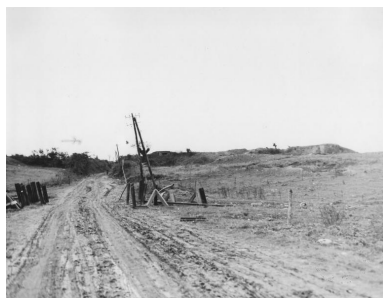
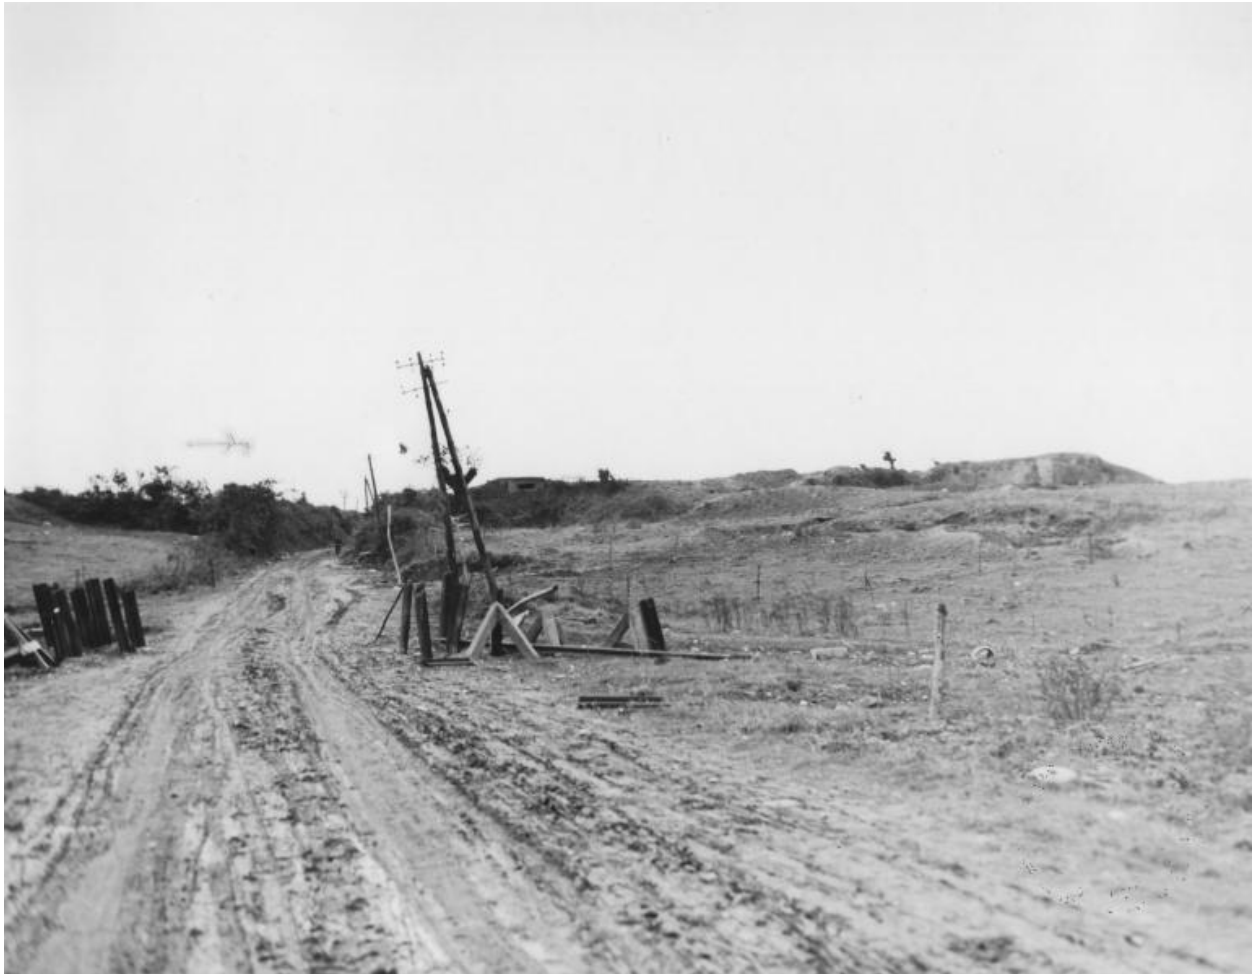
Vue générale des bunkers situés à l'Ouest de la route (United States Army Signal Corps, septembre 1944)  
Phot. Anonyme  
IVR53\_20232905455NUCA

Vue générale des bunkers situés à l'Ouest de la route (United States Army Signal Corps, septembre 1944)

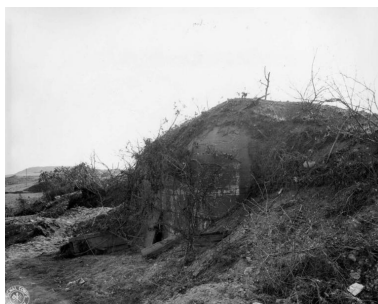
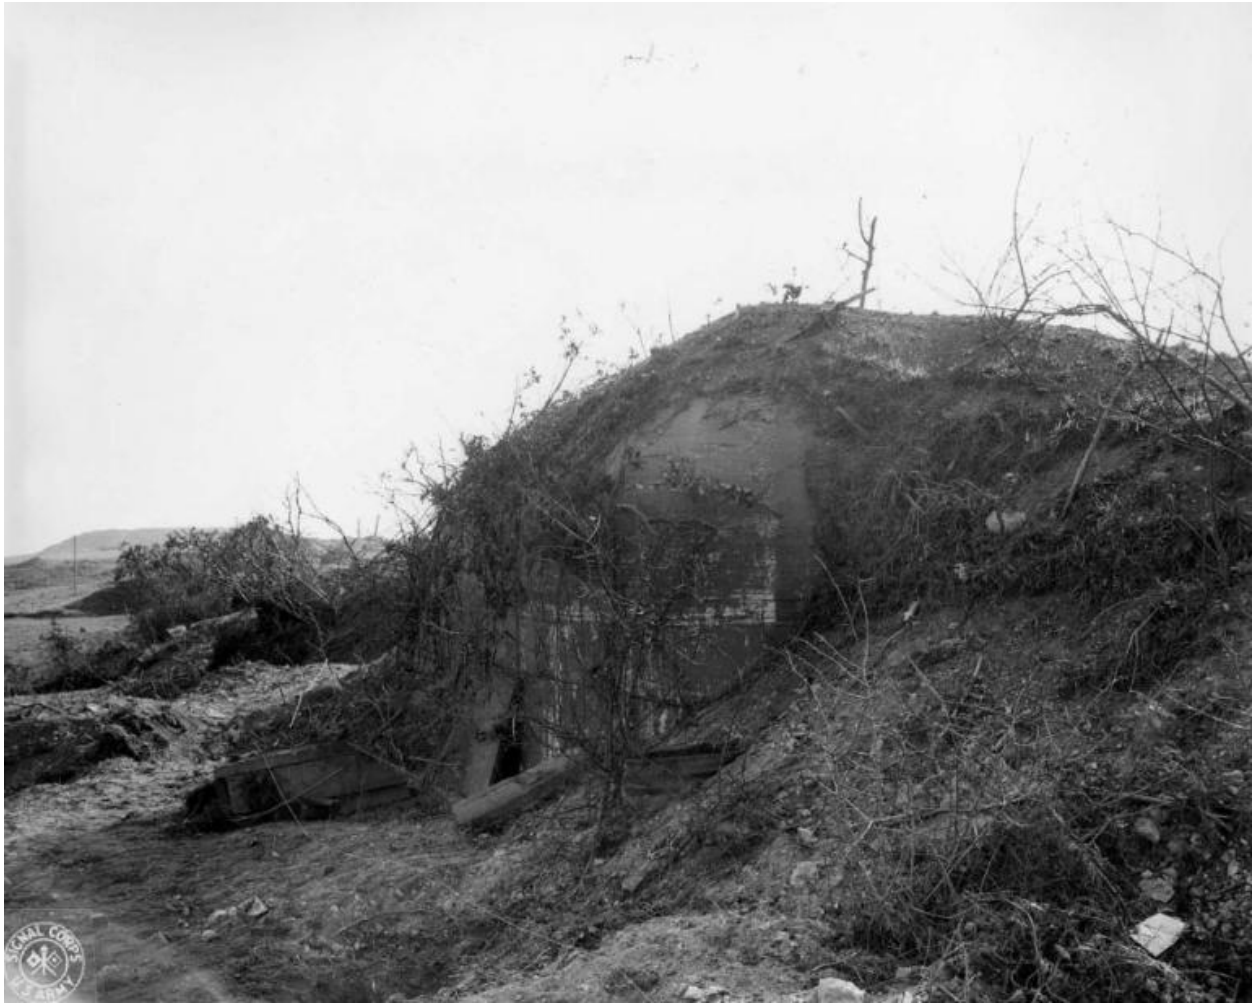
Vue de profil du bunker - casemate, variante du type 667 (United States Army Signal Corps, septembre 1944). Cette photographie a été identifiée en 2022 par Ludovic Le Braz et Simon Roudot  
Phot. Anonyme  
IVR53\_20232905461NUCA

Vue de profil du bunker - casemate, variante du type 667 (United States Army Signal Corps, septembre 1944). Cette photographie a été identifiée en 2022 par Ludovic Le Braz et Simon Roudot

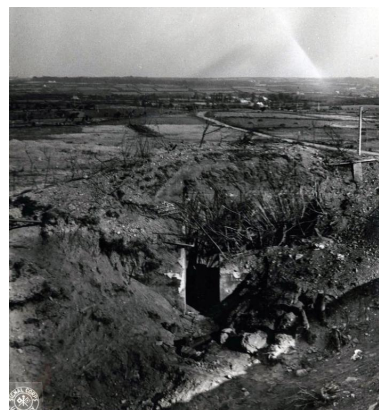
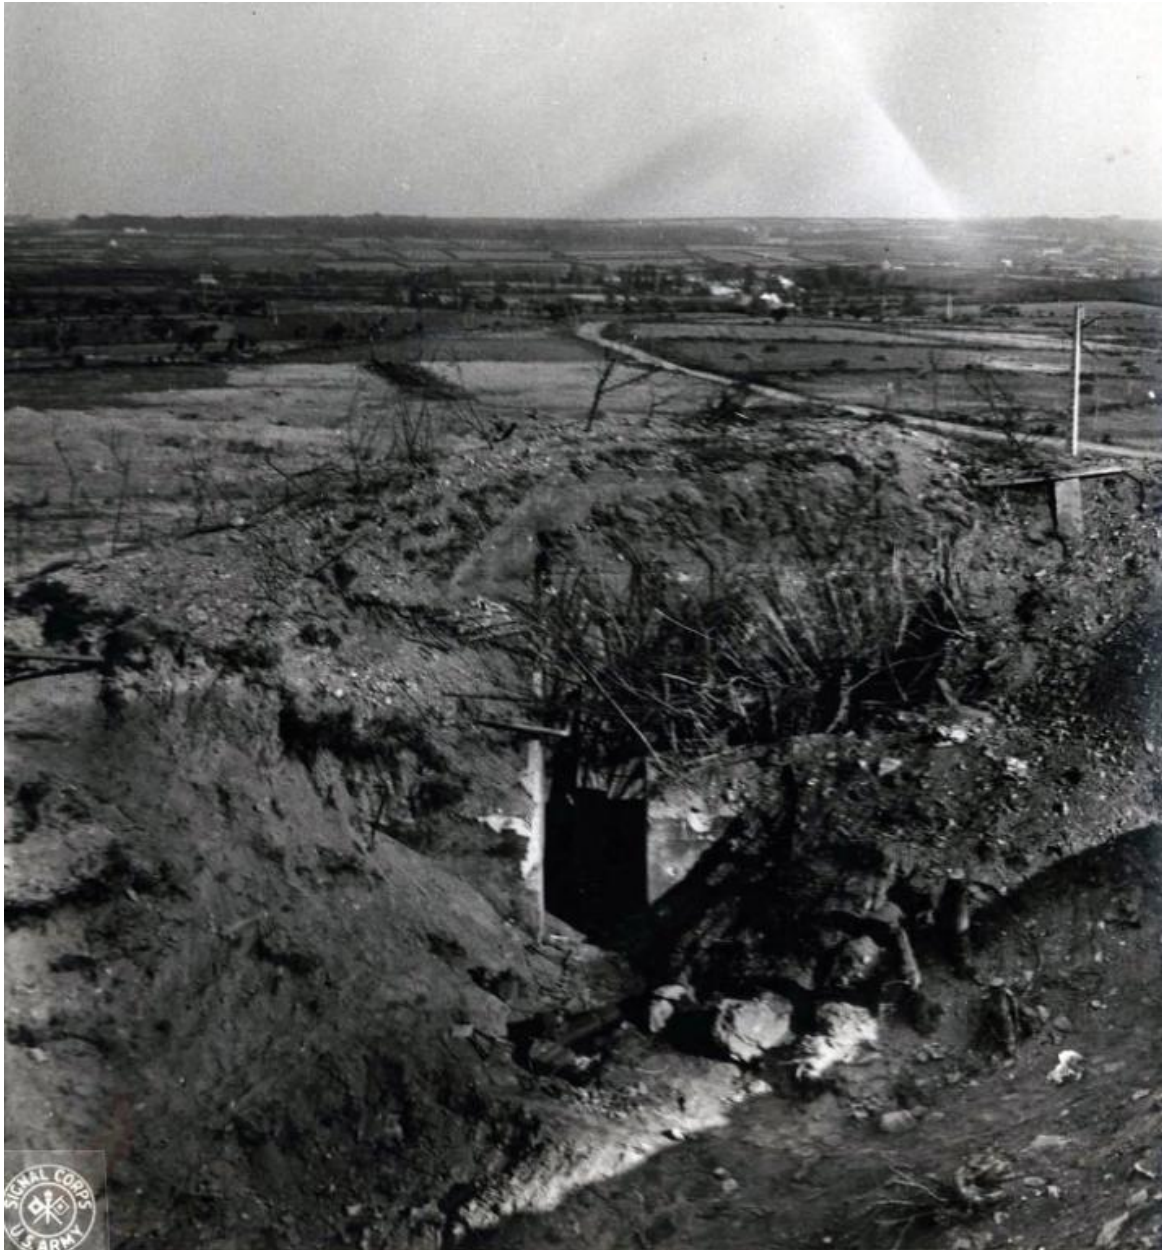
Vue arrière du bunker - casemate, variante du type 667 (United States Army Signal Corps, septembre 1944). Cette photographie a été identifiée en 2022 par Ludovic Le Braz et Simon Roudot  
Phot. Anonyme  
IVR53\_20232905462NUCA

Vue arrière du bunker - casemate, variante du type 667 (United States Army Signal Corps, septembre 1944). Cette photographie a été identifiée en 2022 par Ludovic Le Braz et Simon Roudot

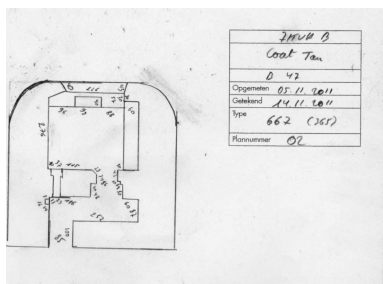
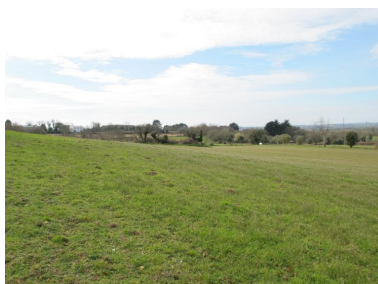
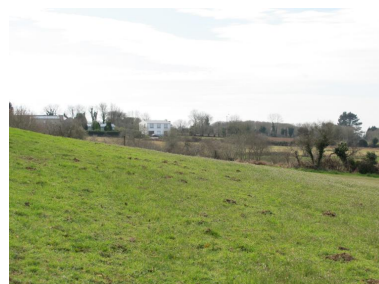
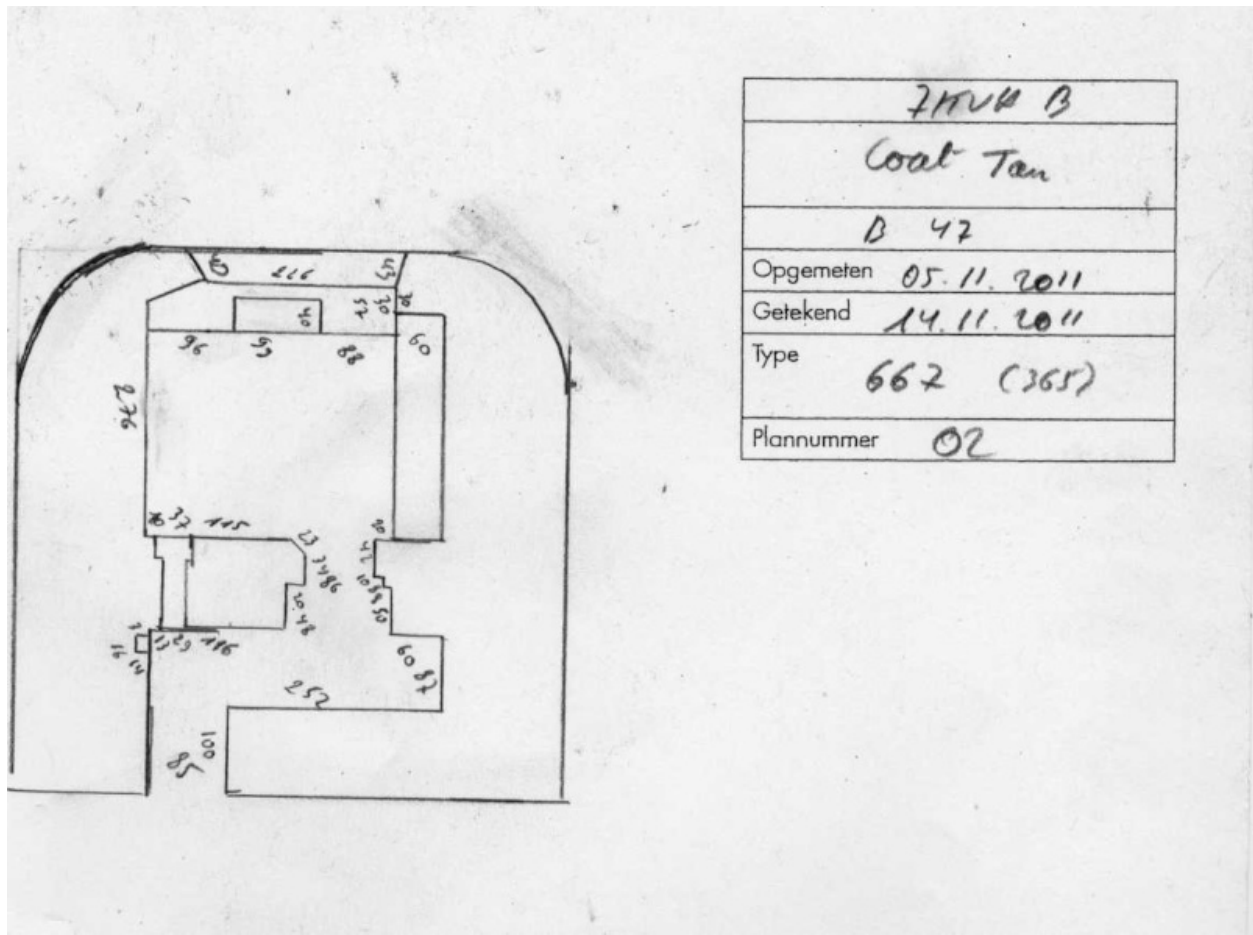
Plan du bunker - casemate de type  
 667 (365) (dessin : Dirk Peeters)  
 Phot. Dirk Peeters  
 IVR53\_20222905342NUCA

Plan du bunker - casemate de type 667 (365) (dessin : Dirk Peeters)

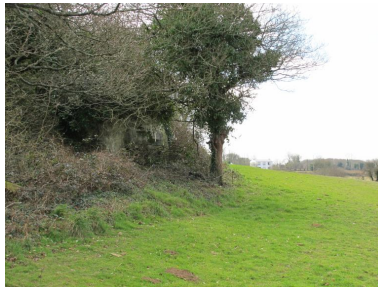
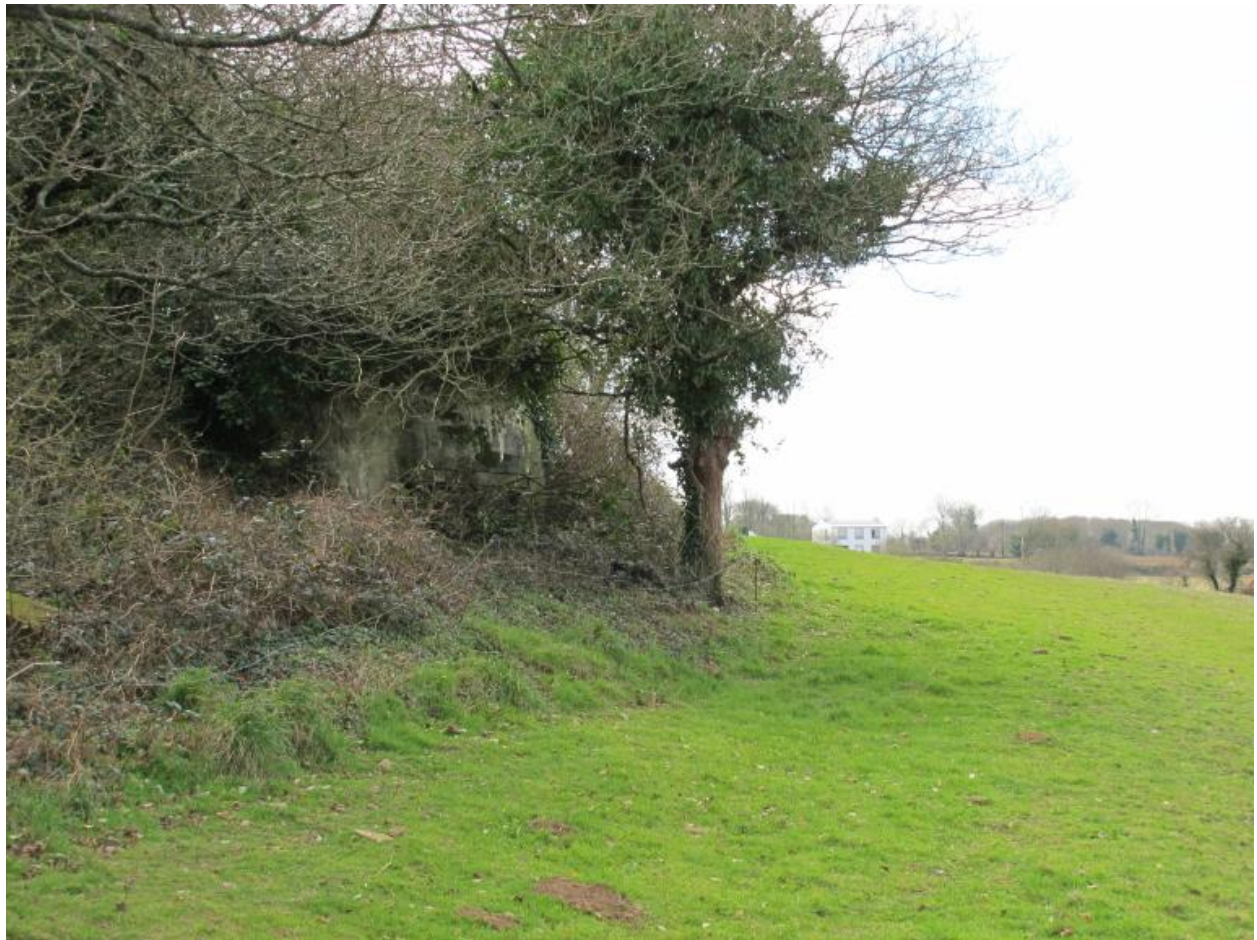
Vue de situation depuis l'est (état  
 en 2013). La casemate en béton  
 armé est envahie par la végétation  
 Phot. Guillaume Lécueillier  
 IVR53\_20222905320NUCA

Vue de situation depuis l'est (état en 2013). La casemate en béton armé est envahie par la végétation

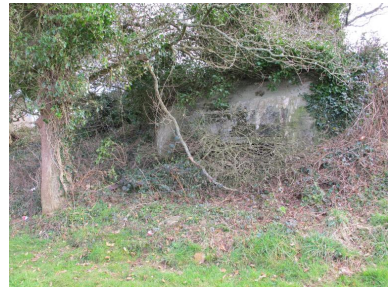
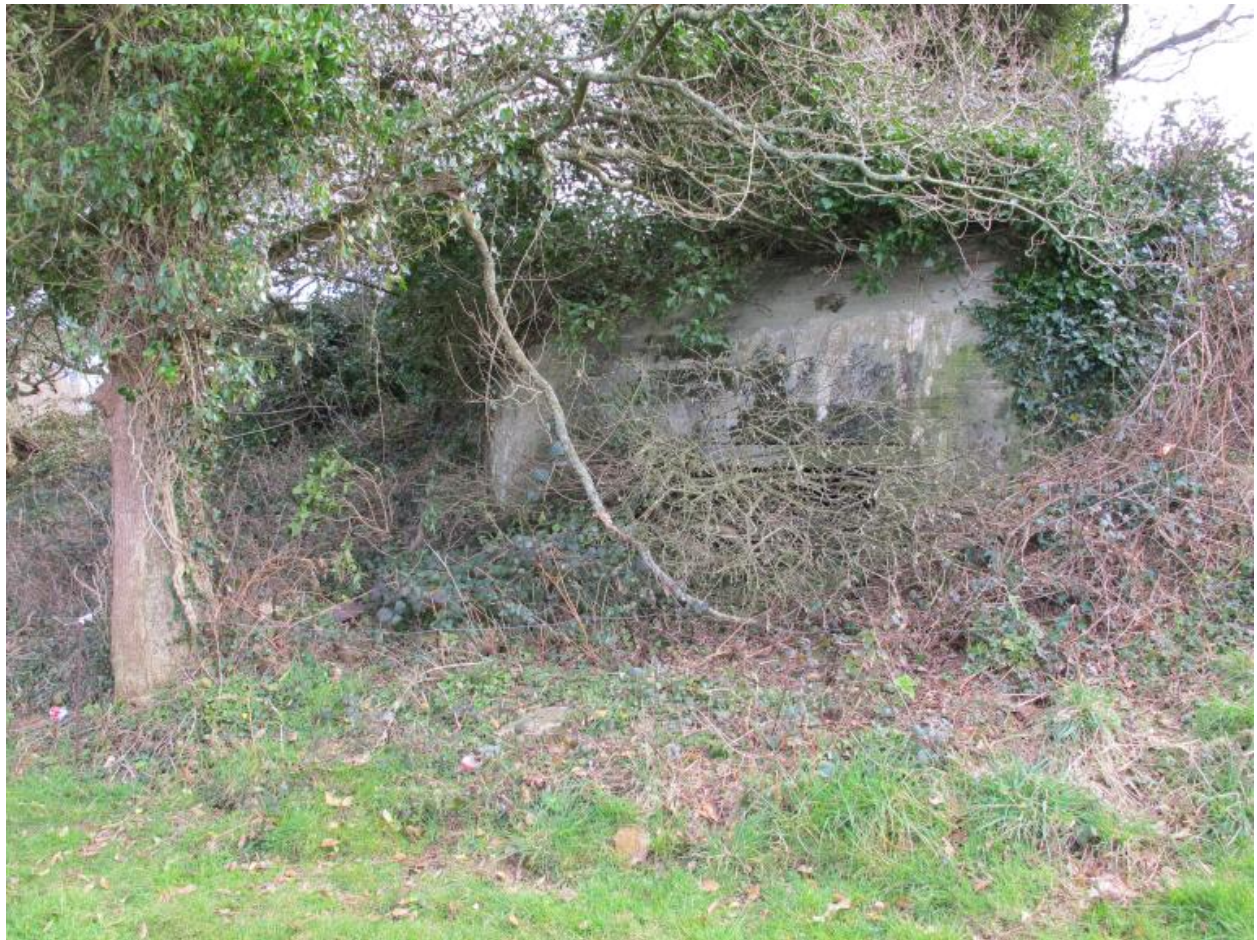
Vue générale (état en 2013).  
 La casemate en béton armé  
 est envahie par la végétation  
 Phot. Guillaume Lécueillier  
 IVR53\_20222905321NUCA

Vue générale (état en 2013). La casemate en béton armé est envahie par la végétation

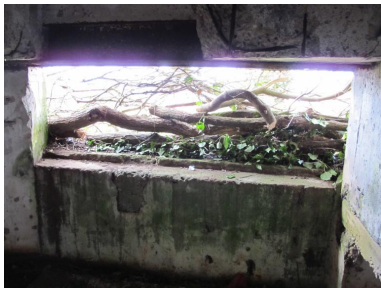
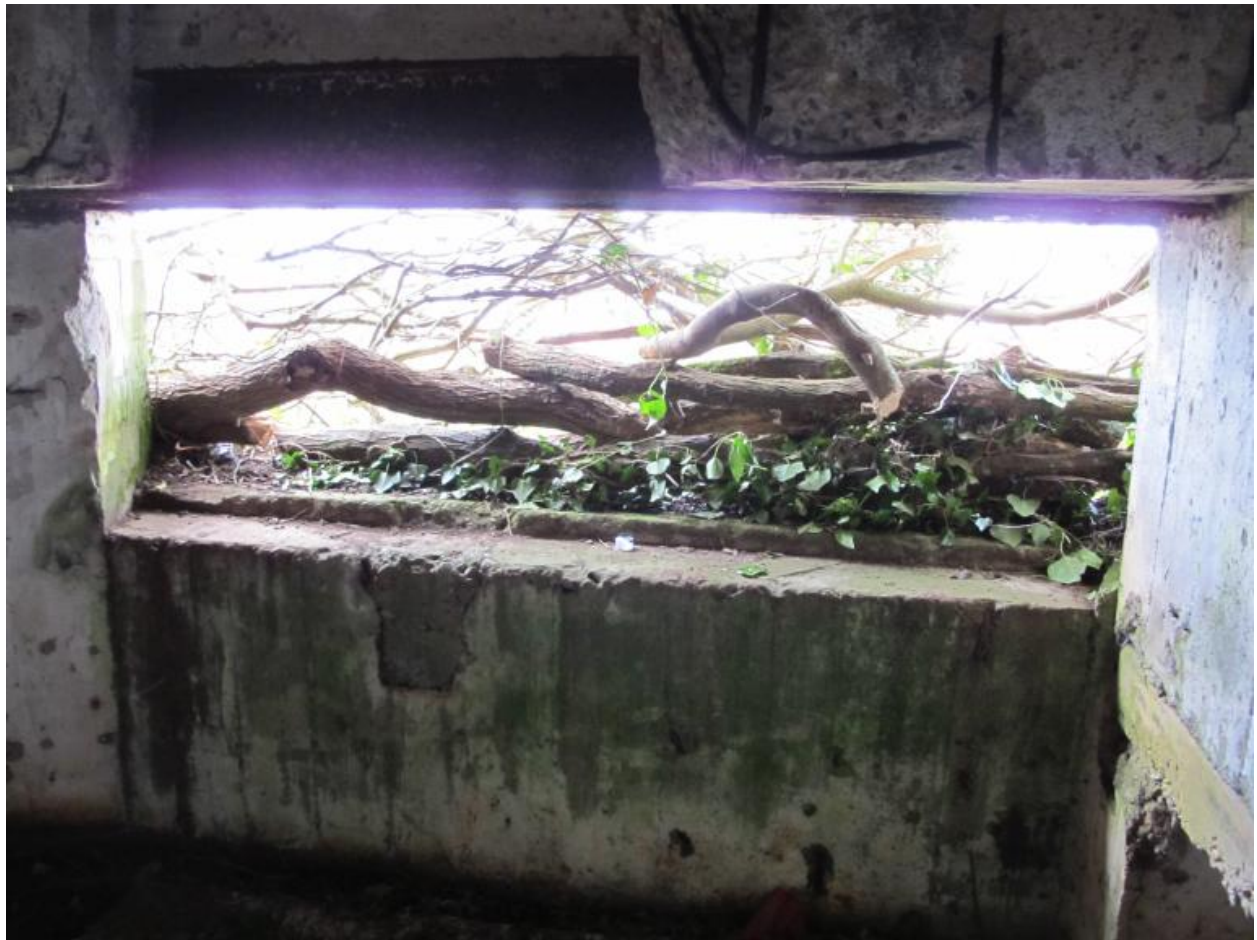
Vue de l'embrasure depuis  
 l'intérieur (état en 2013)  
 Phot. Guillaume Lécueillier  
 IVR53\_20222905322NUCA

Vue de l'embrasure depuis l'intérieur (état en 2013)

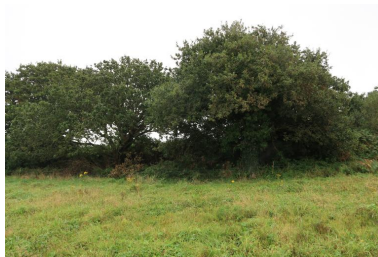
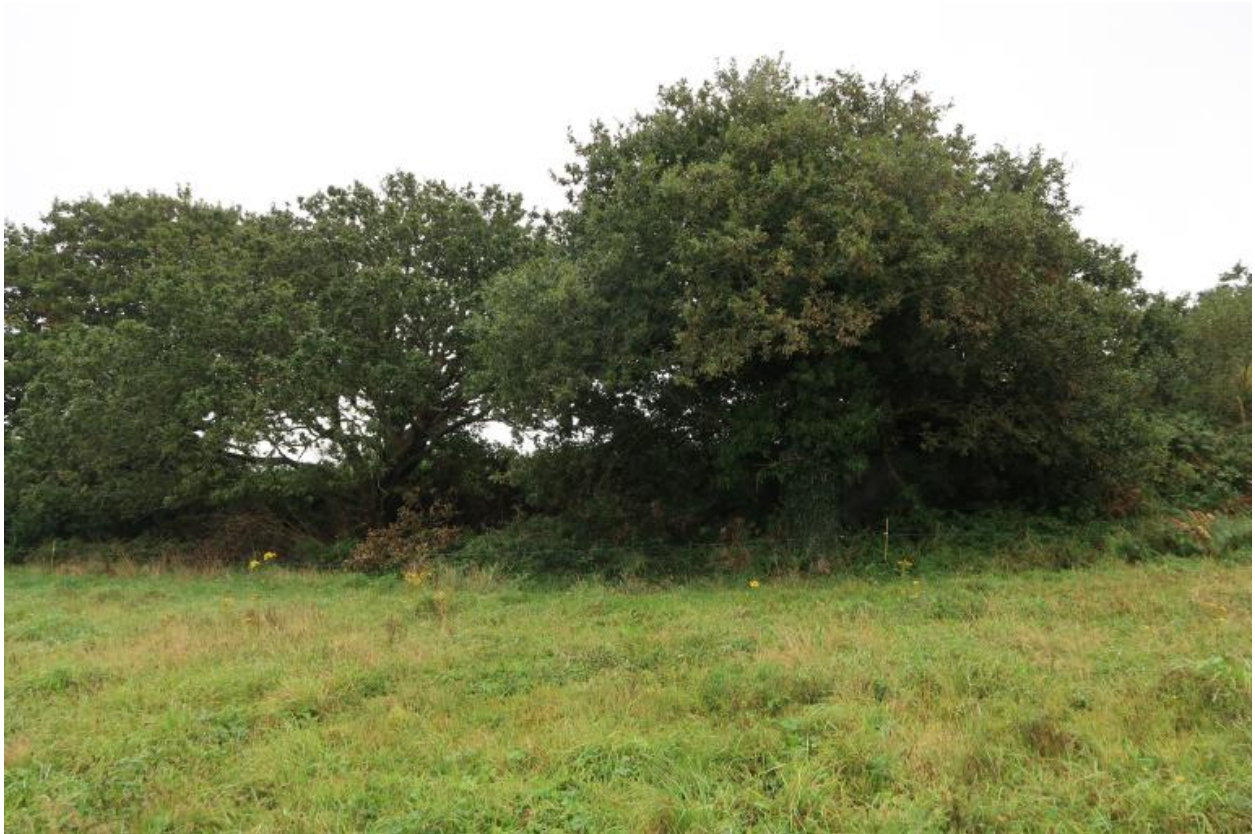
Vue de situation : la casemate  
 est invisible du fait de la  
 végétation (état en 2021)  
 Phot. Guillaume Lécueillier  
 IVR53\_20222905338NUCA

Vue de situation : la casemate est invisible du fait de la végétation (état en 2021)

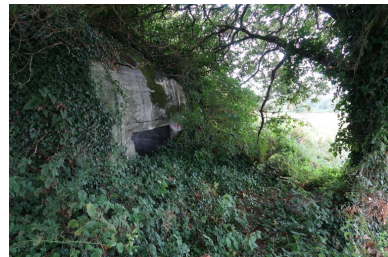
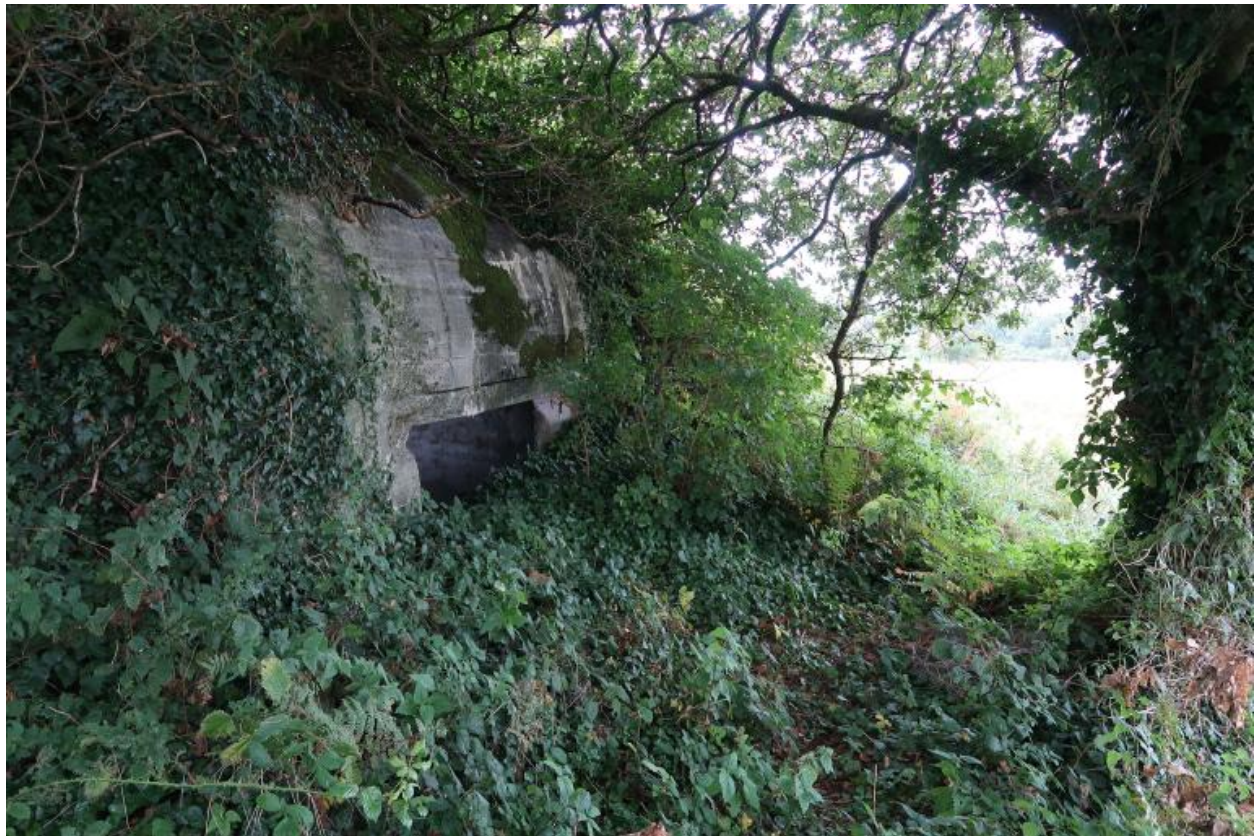
Vue générale (état en 2021)  
 Phot. Guillaume Lécueillier  
 IVR53\_20222905323NUCA

Vue générale (état en 2021)

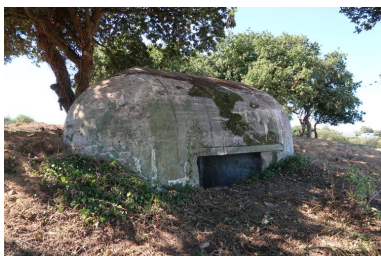
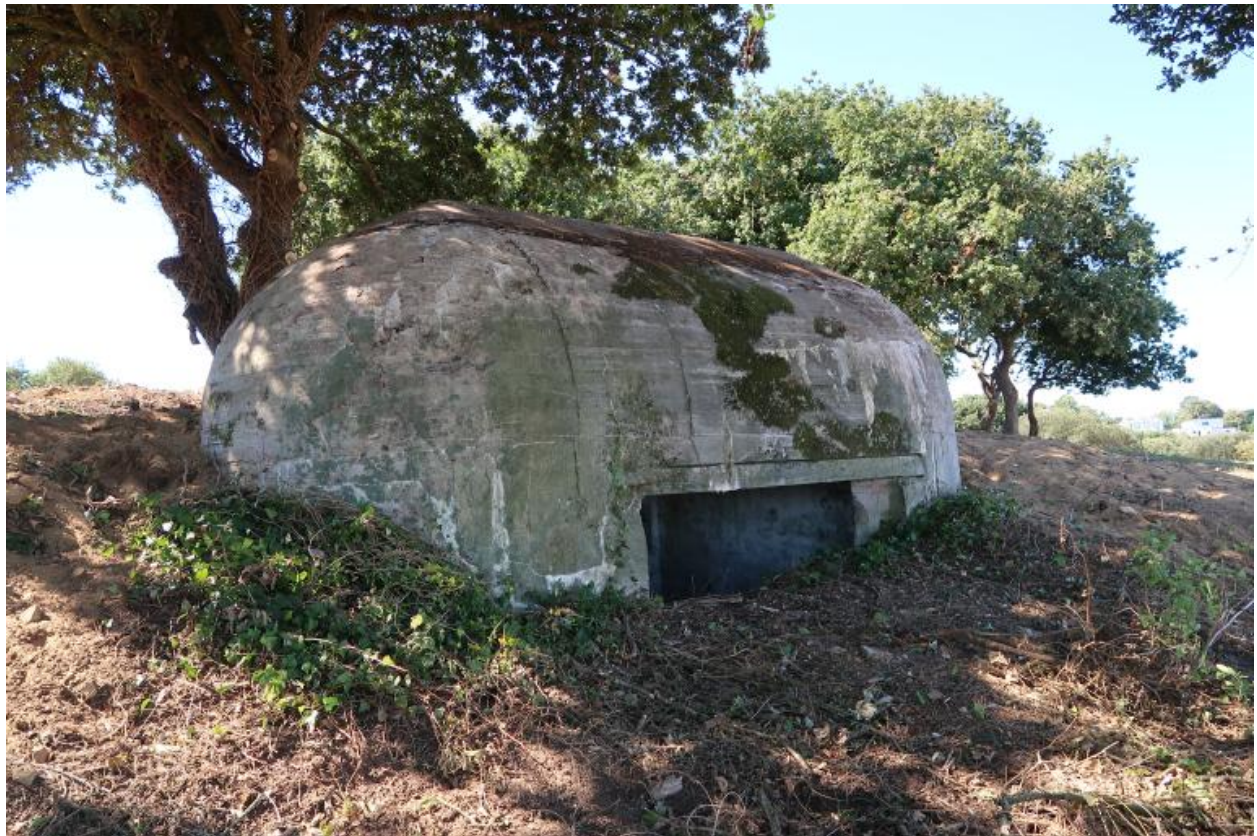
Vue générale (état en août 2022)  
 Phot. Guillaume Lécueillier  
 IVR53\_20222905853NUCA

Vue générale (état en août 2022)

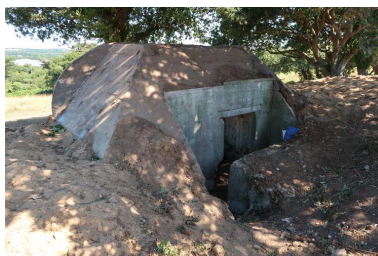
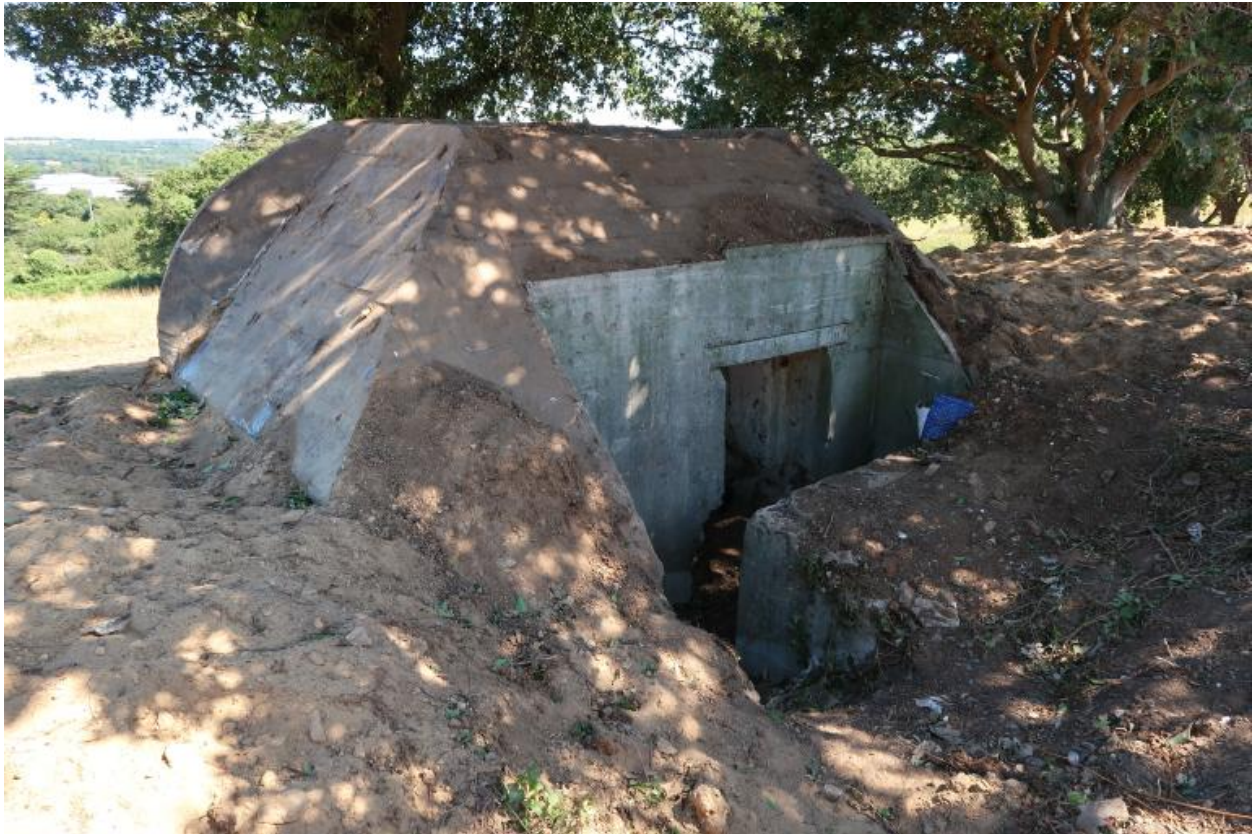
Vue générale de l'arrière  
 (état en août 2022)  
 Phot. Guillaume Lécueillier  
 IVR53\_20222905854NUCA

Vue générale de l'arrière (état en août 2022)

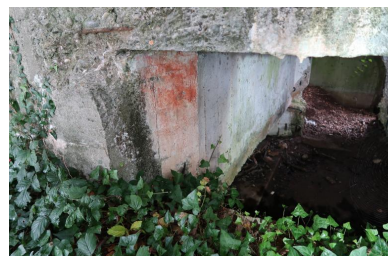
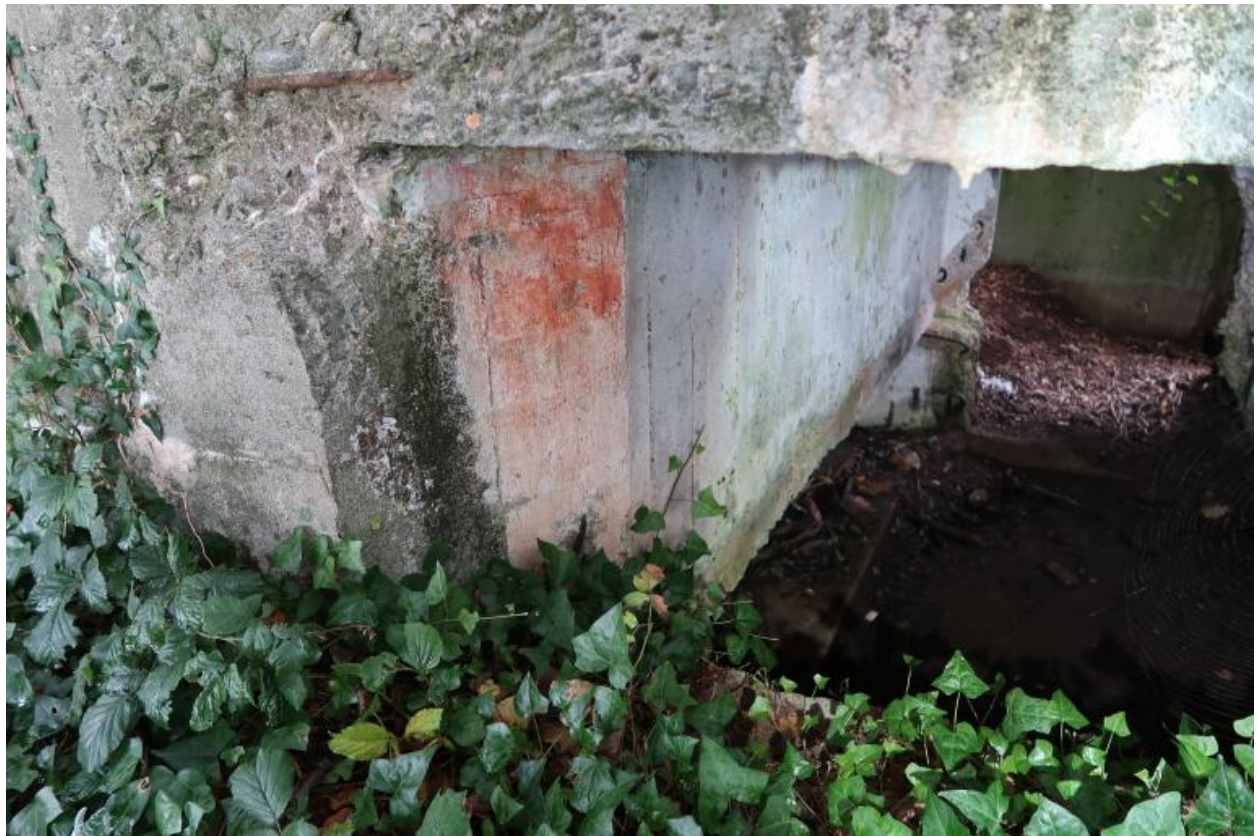
Vue de détail de  
 l'embrasure (état en 2021)  
 Phot. Guillaume Lécueillier  
 IVR53\_20222905324NUCA

Vue de détail de l'embrasure (état en 2021)

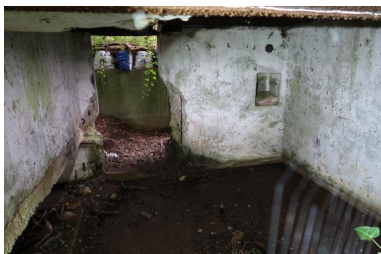
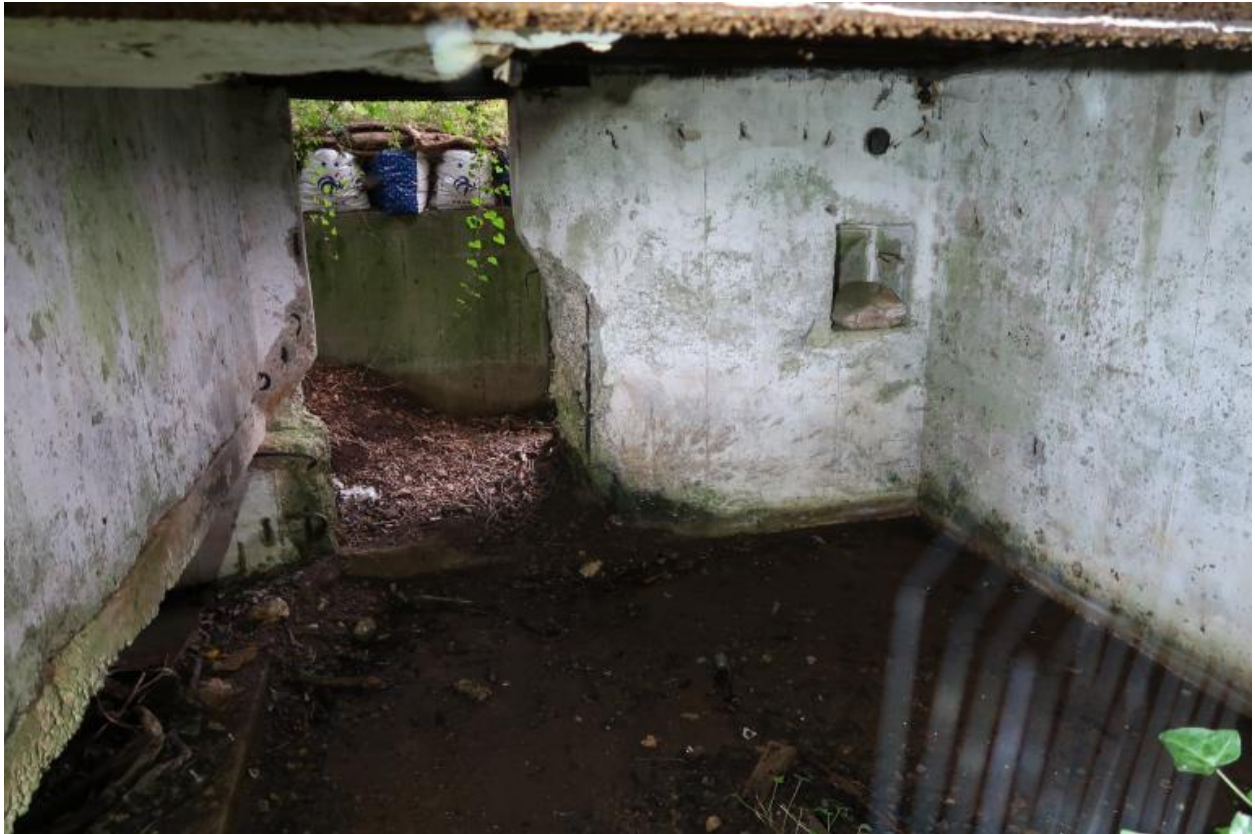
A l'extérieur, la casemate présente plusieurs traces d'impacts provenant du nord-est (route de Guilers). Un impact est également visible sur le mur du fond de la chambre de tir.

Vue de la chambre de tir depuis  
 l'embrasure (état en 2021)  
 Phot. Guillaume Lécueillier  
 IVR53\_20222905325NUCA

Vue de la chambre de tir depuis l'embrasure (état en 2021)

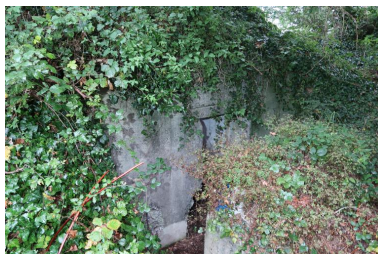
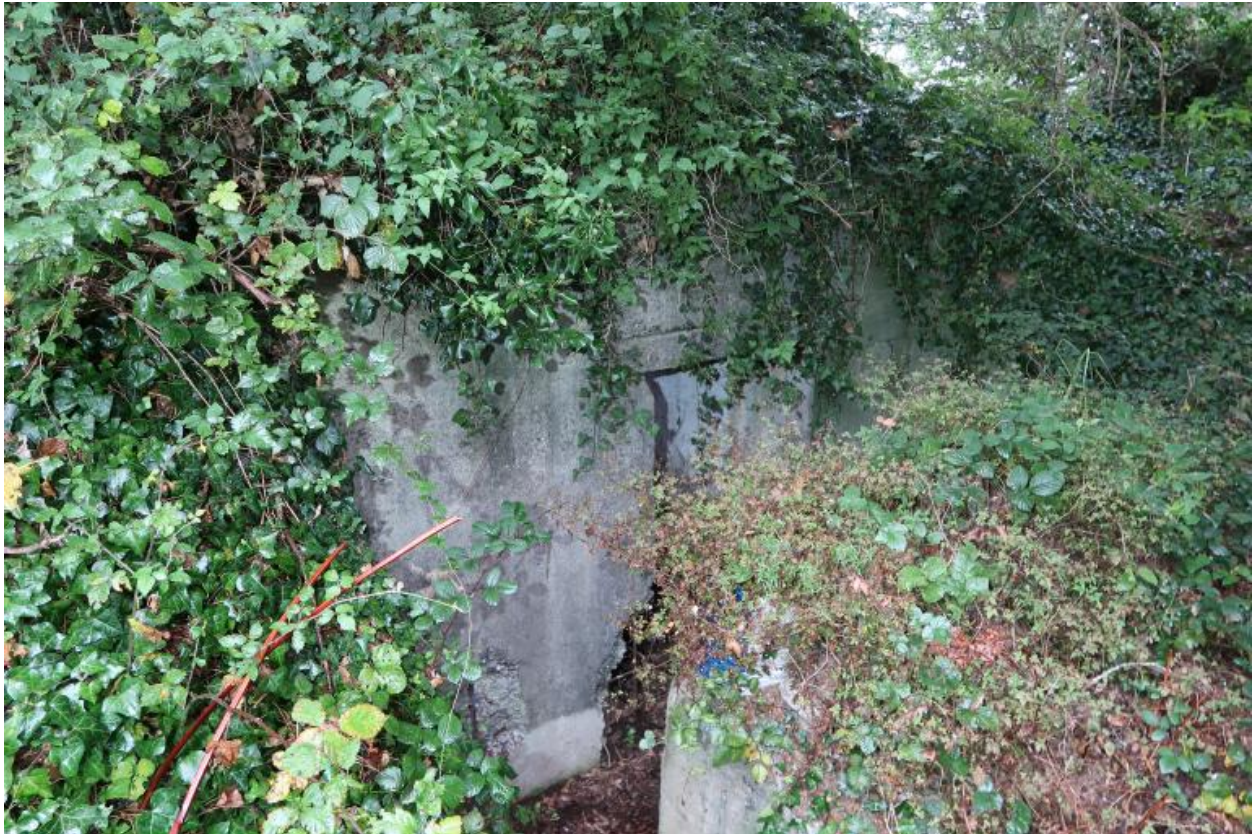
Vue de l'accès par l'arrière  
 de la casemate (état en 2021)  
 Phot. Guillaume Lécueillier  
 IVR53\_20222905326NUCA

Vue de l'accès par l'arrière de la casemate (état en 2021)

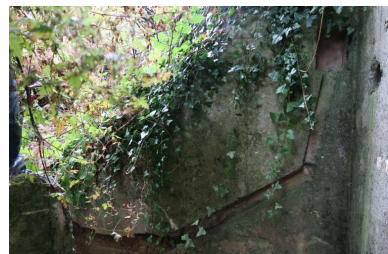
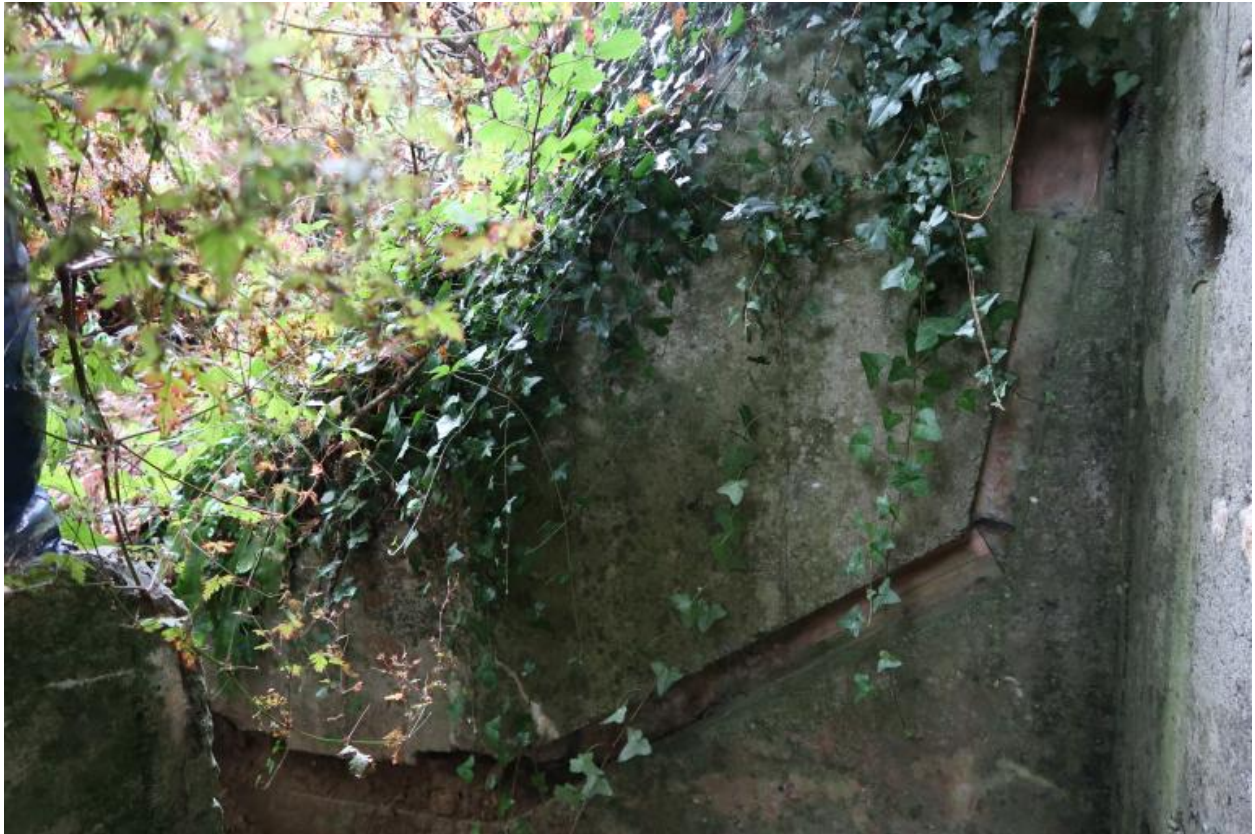
Vue de l'arrière de la casemate :  
 réservation pour le passage d'un  
 câble téléphonique ? (état en 2021)  
 Phot. Guillaume Lécueillier  
 IVR53\_20222905327NUCA

Vue de l'arrière de la casemate : réservation pour le passage d'un câble téléphonique ? (état en 2021)

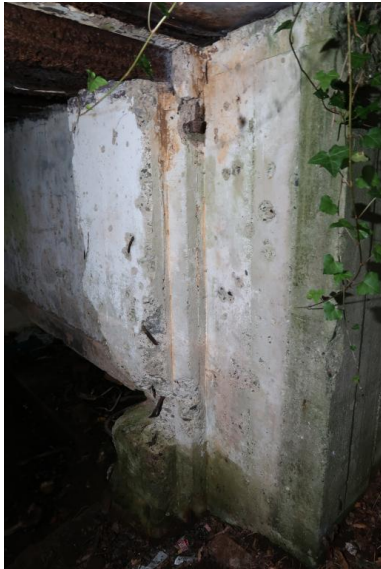
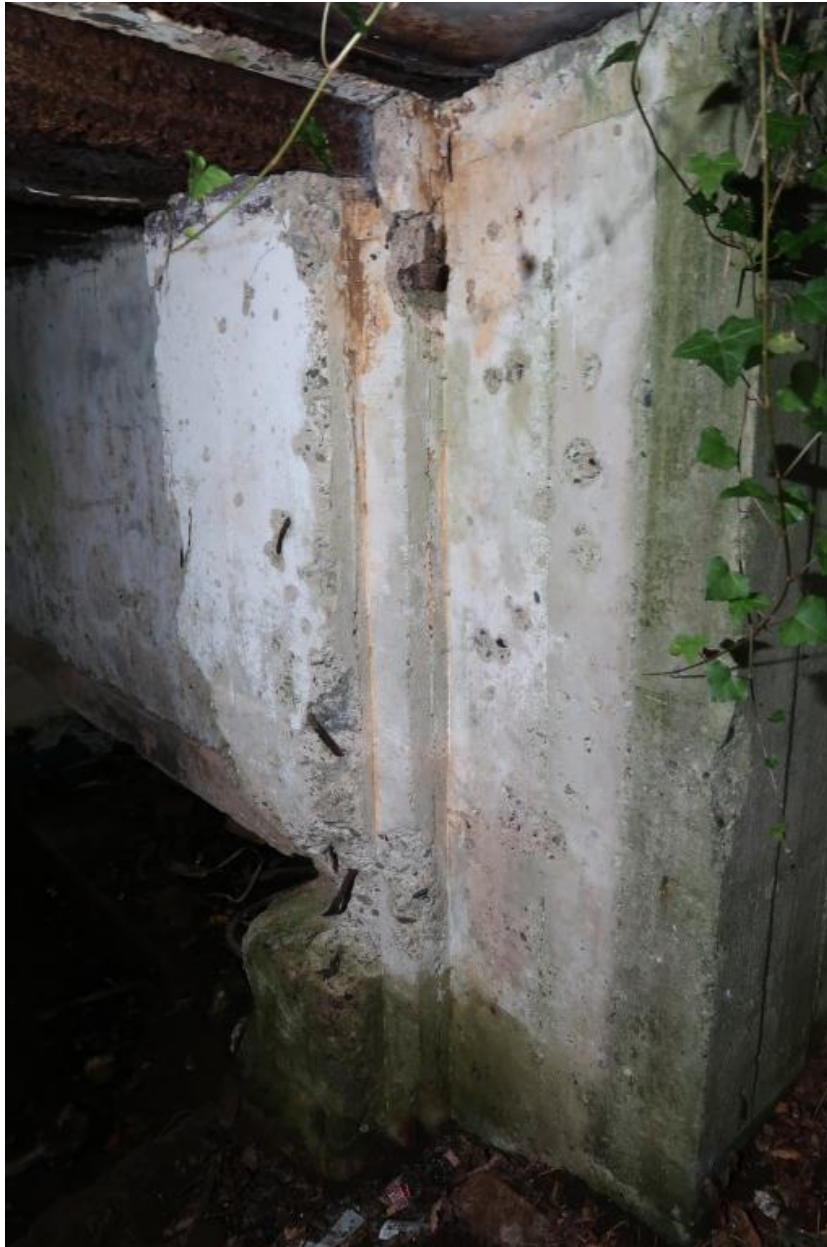
Vue de l'embrasure de la porte de la chambre de tir (état en 2021). On observe des impacts dans le béton...

Vue de l'embrasement de la porte de la chambre de tir (état en 2021). On observe des impacts dans le béton...

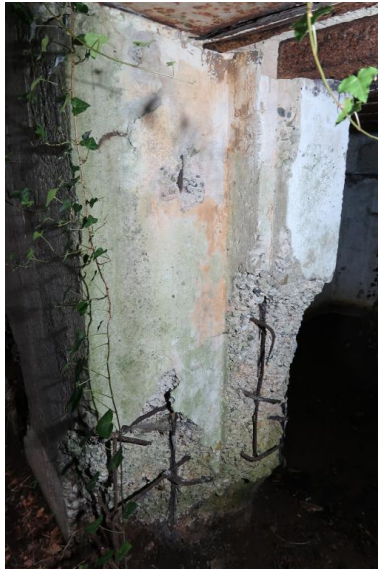
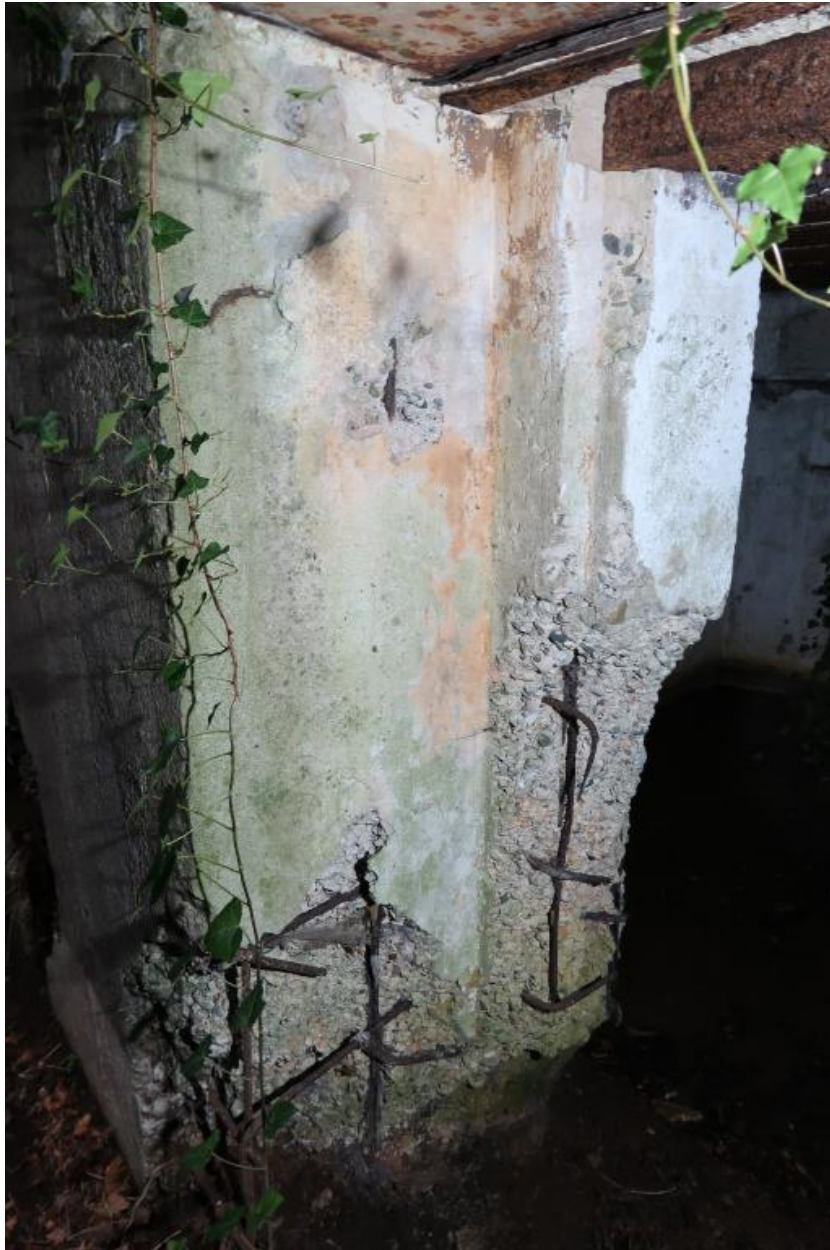
IVR53\_20222905329NUCA

Vue de l'embrasure de la porte de la chambre de tir (état en 2021)

Vue de l'embrasement de la porte de la chambre de tir (état en 2021)
