## **Bunker - casemate, variante du type 667 pour un canon de 5 cm, Menguen, sur la crête orientée vers la route de Guilers (à l'ouest de l'actuelle rue de Kerléo) (Brest)**

Numéro de dossier : IA29001285

Cadre de l'étude : enquête thématique régionale Inventaire des fortifications littorales de Bretagne, enquête thématique régionale Inventaire des héritages militaires en Bretagne

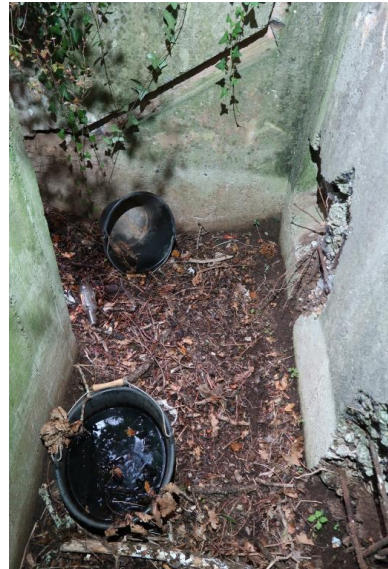
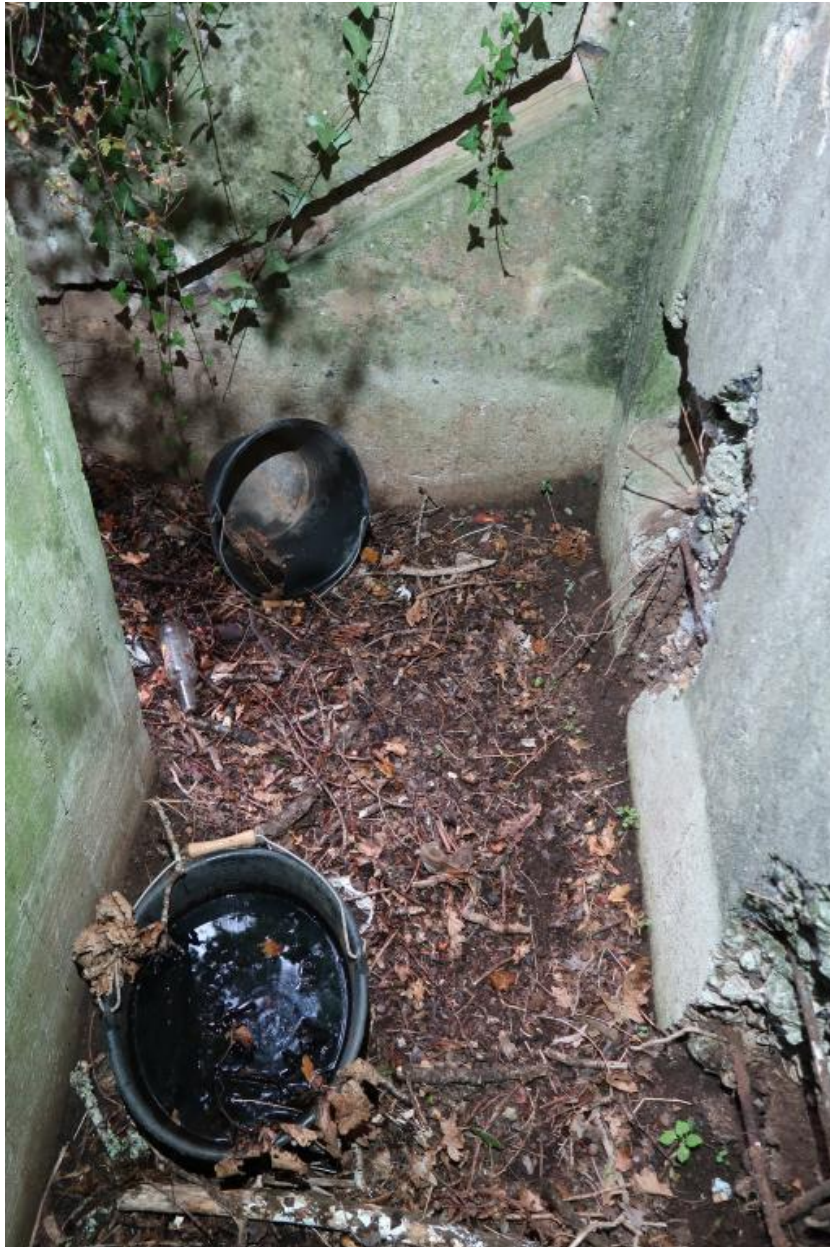
Vue de l'arrière de la casemate : passage depuis la chambre de tir pour l'éjection des douilles ? (état en 2021)

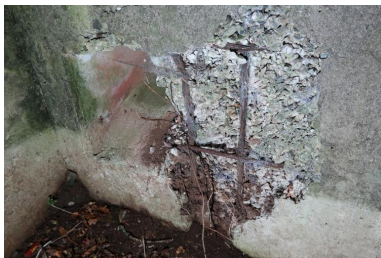
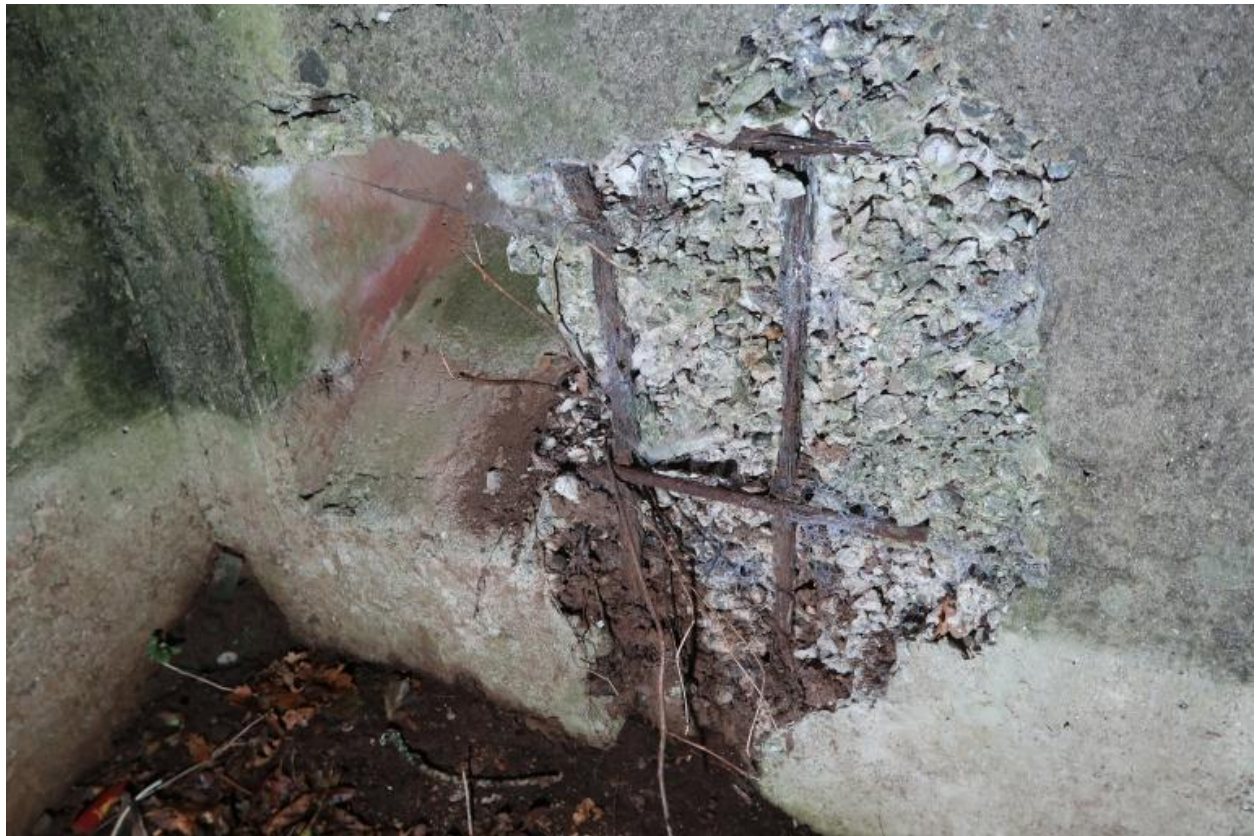
Vue de l'arrière de la casemate : passage depuis la chambre de tir pour l'éjection des douilles ? (état en 2021)

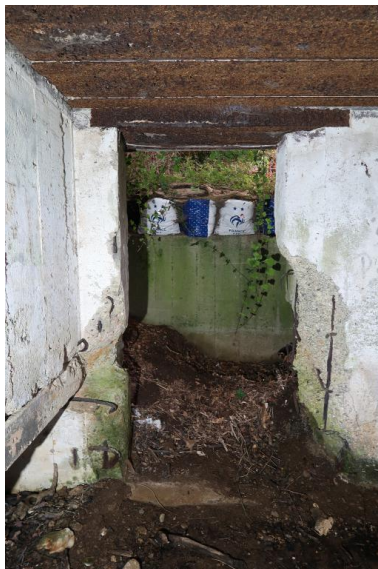
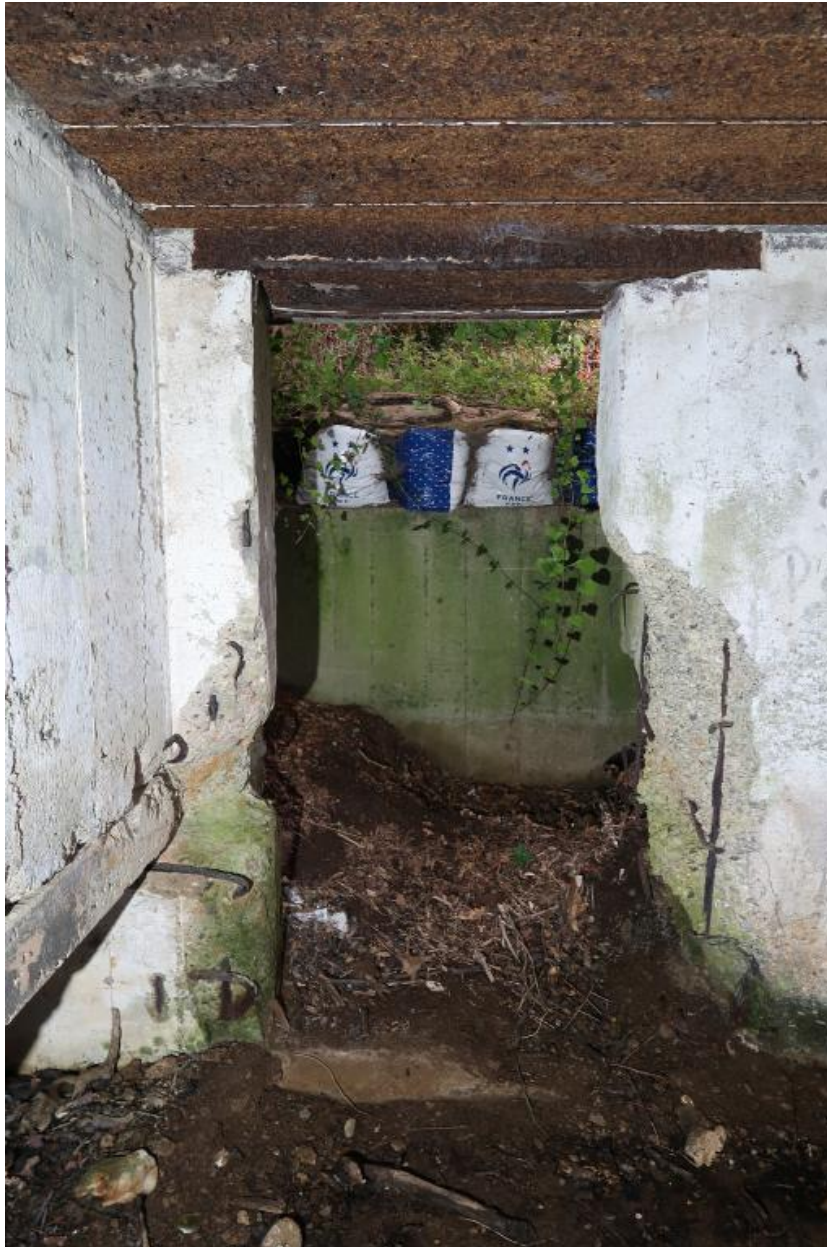
Vue de l'entrée de la chambre de tir depuis l'intérieur (état en 2021). A gauche, niche murale pour entreposer les munitions

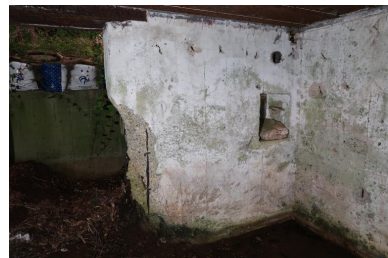
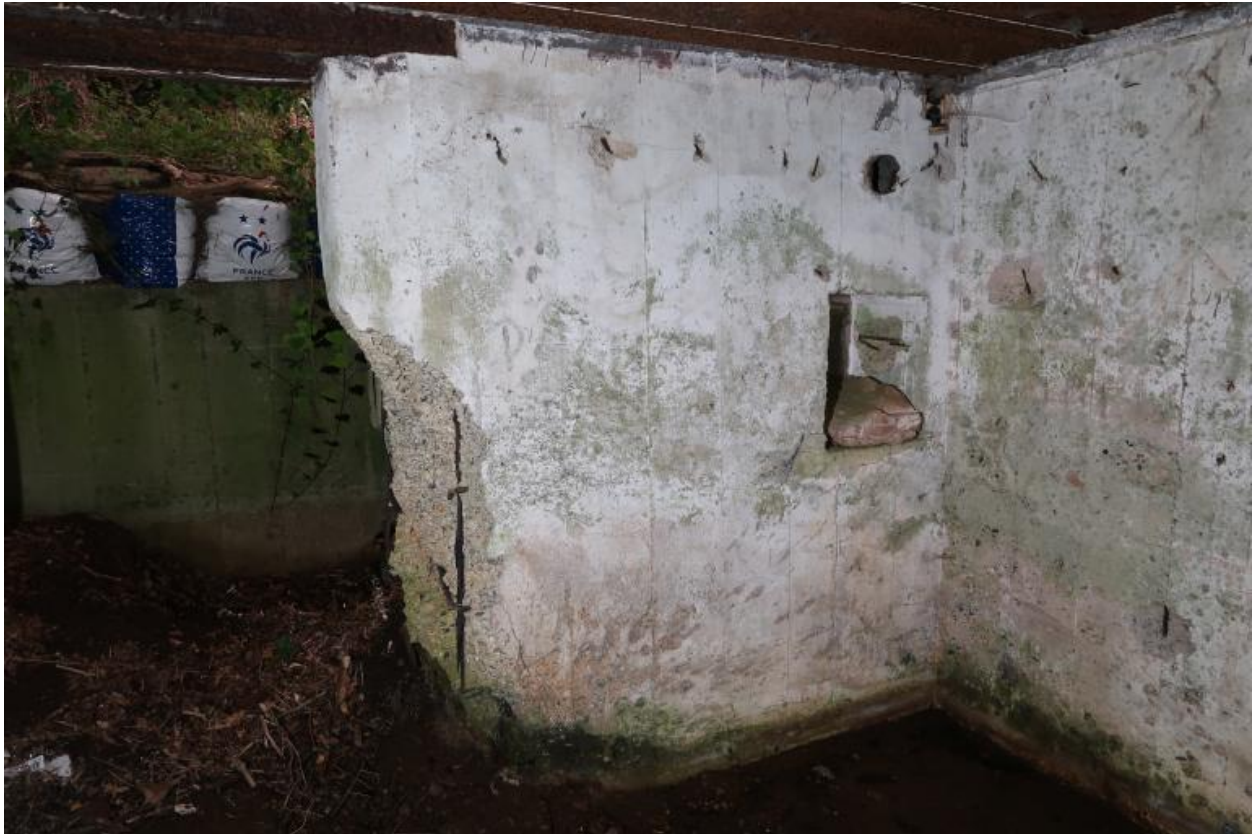
Vue de la chambre de tir : passage pour l'éjection des douilles ? (état en 2021)

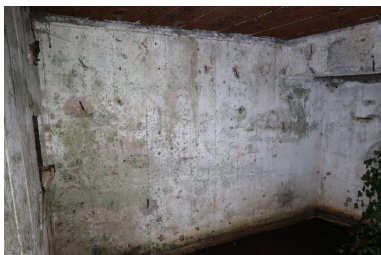
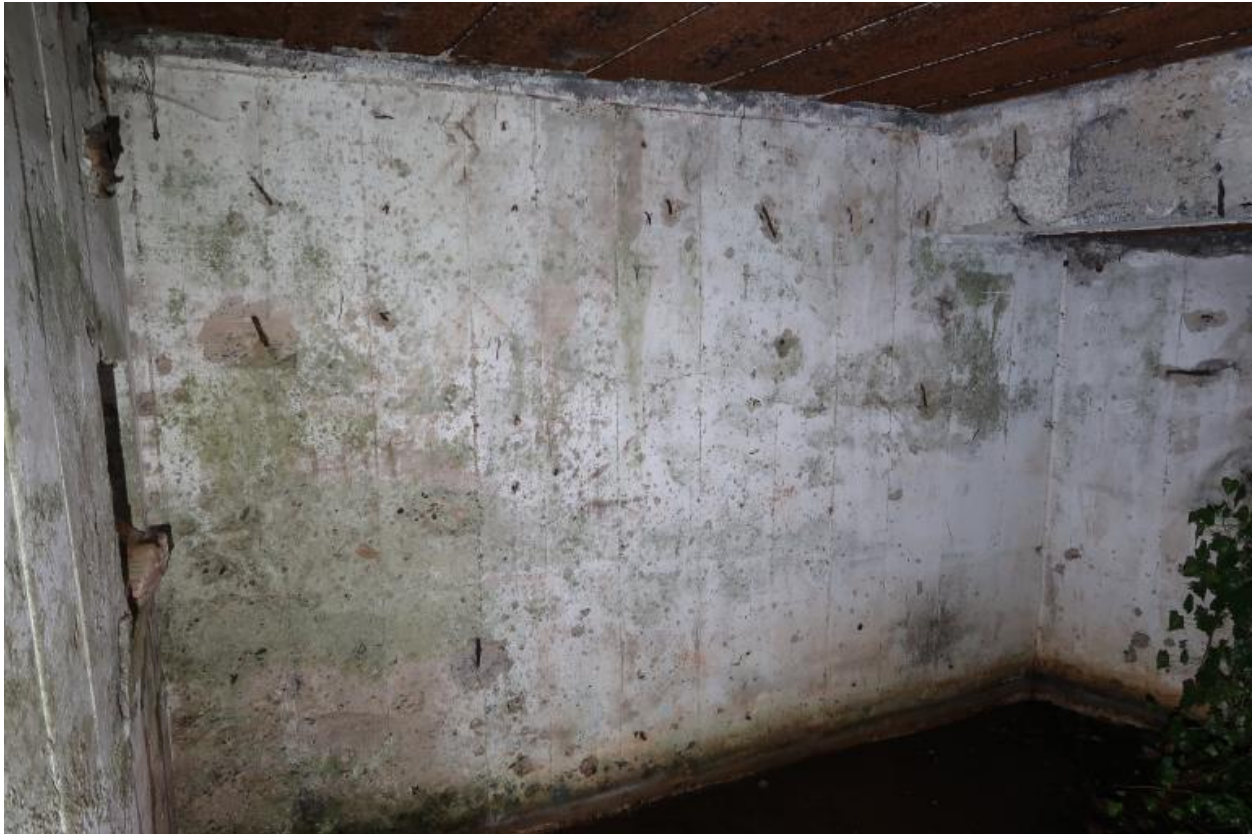
IVR53\_20222905334NUCA

Vue de la chambre de tir : mur ouest (état en 2021)

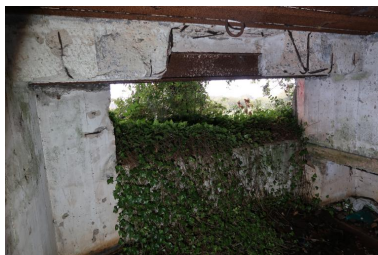
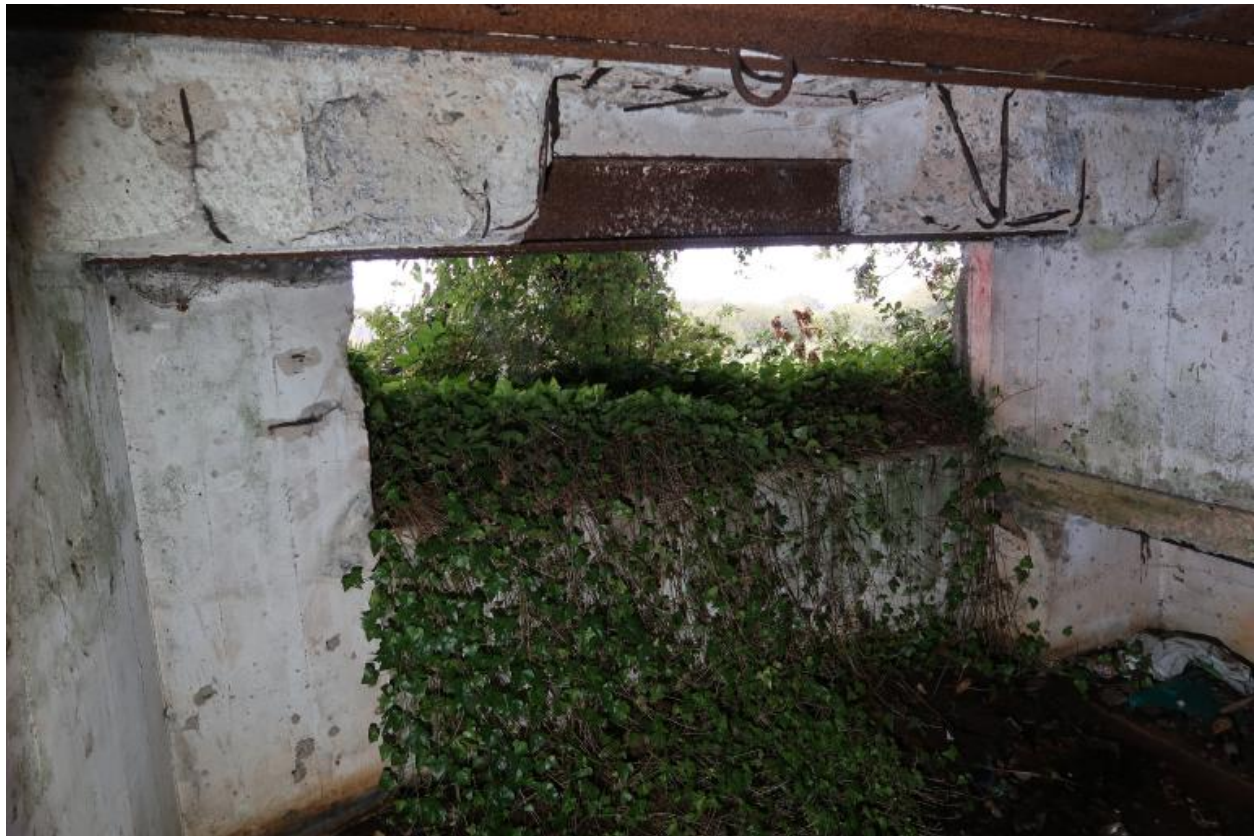
IVR53\_20222905335NUCA

Vue de l'embrasure depuis l'intérieur de la chambre de tir (état en 2021)

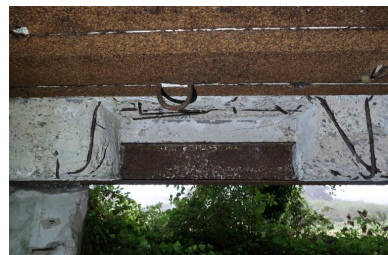
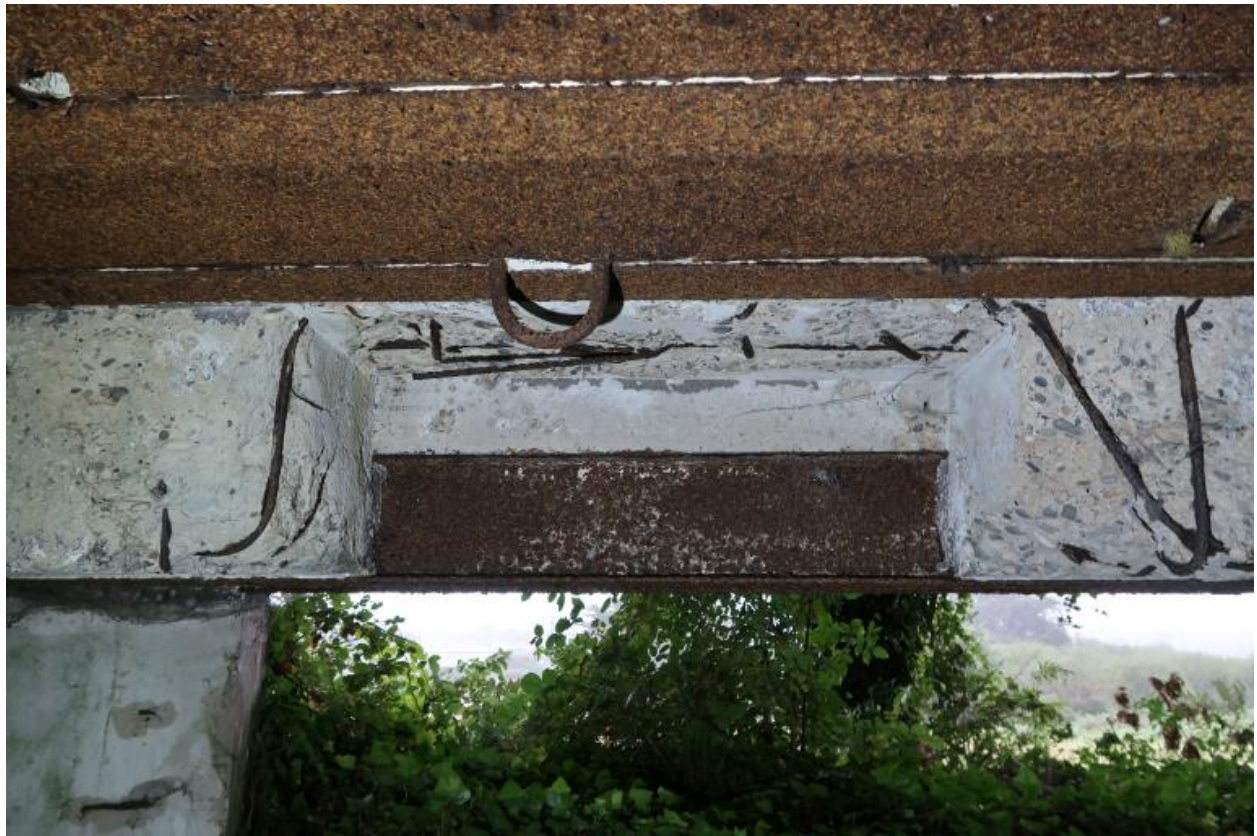
Vue de l'embrasure depuis l'intérieur de la chambre de tir : détail de la fixation du canon (état en 2021)

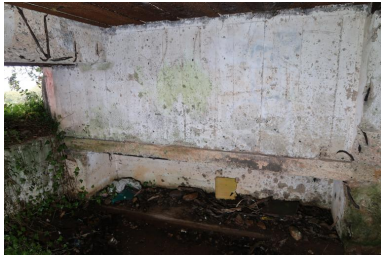
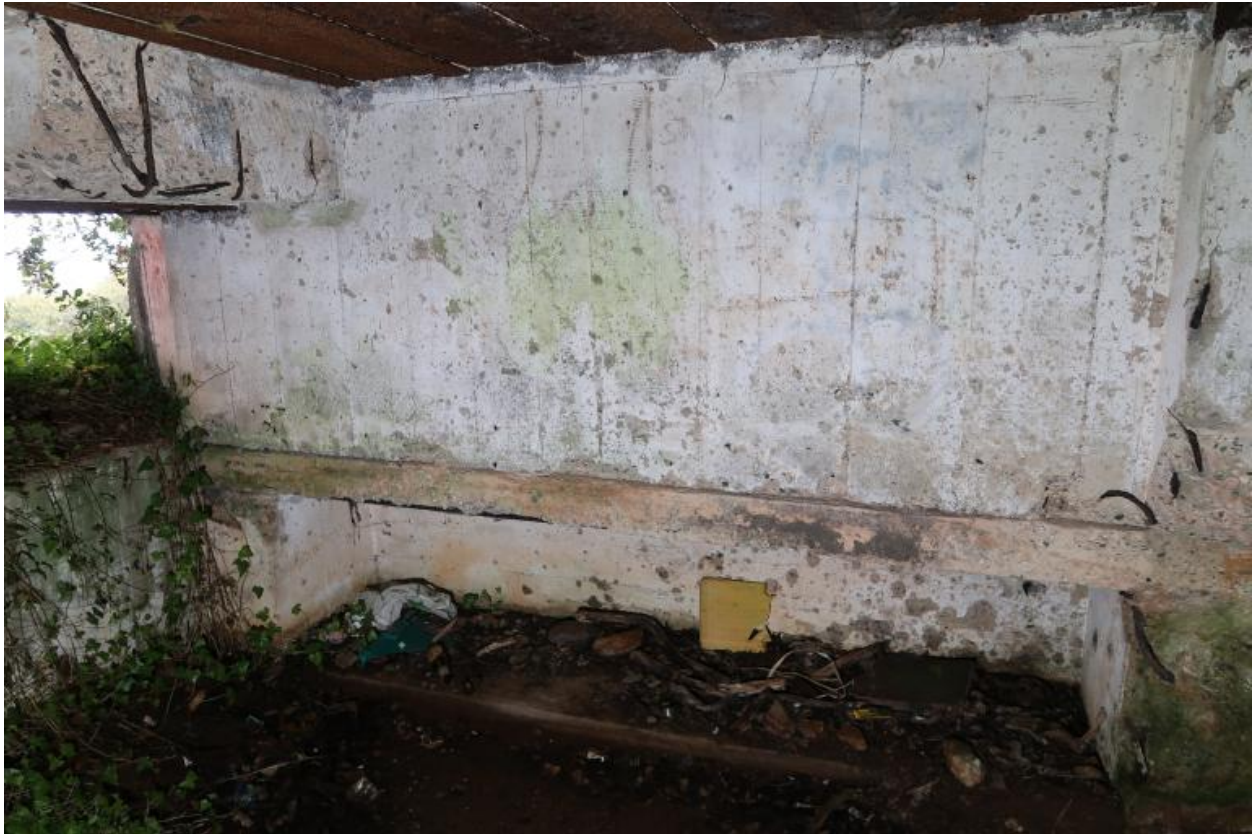
Vue de la chambre de tir : mur ouest (état en 2021). Au ras du sol, longue niche murale pour le stockage des munitions  
Phot. Guillaume Lécueillier  
IVR53\_20222905337NUCA

Vue de la chambre de tir : mur ouest (état en 2021). Au ras du sol, longue niche murale pour le stockage des munitions
