## Pont et déversoir, port du Légué (Saint-Brieuc)

Numéro de dossier : IA22133768  
Date de l'enquête initiale : 2026  
Date(s) de rédaction : 2026  
Cadre de l'étude : enquête thématique régionale Les ports de Bretagne  
Degré d'étude : étudié

Dénomination : pont, déversoir de superficie

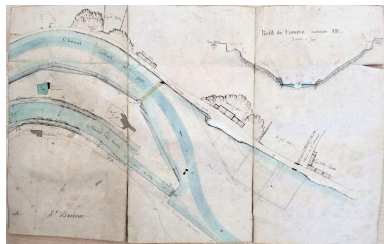
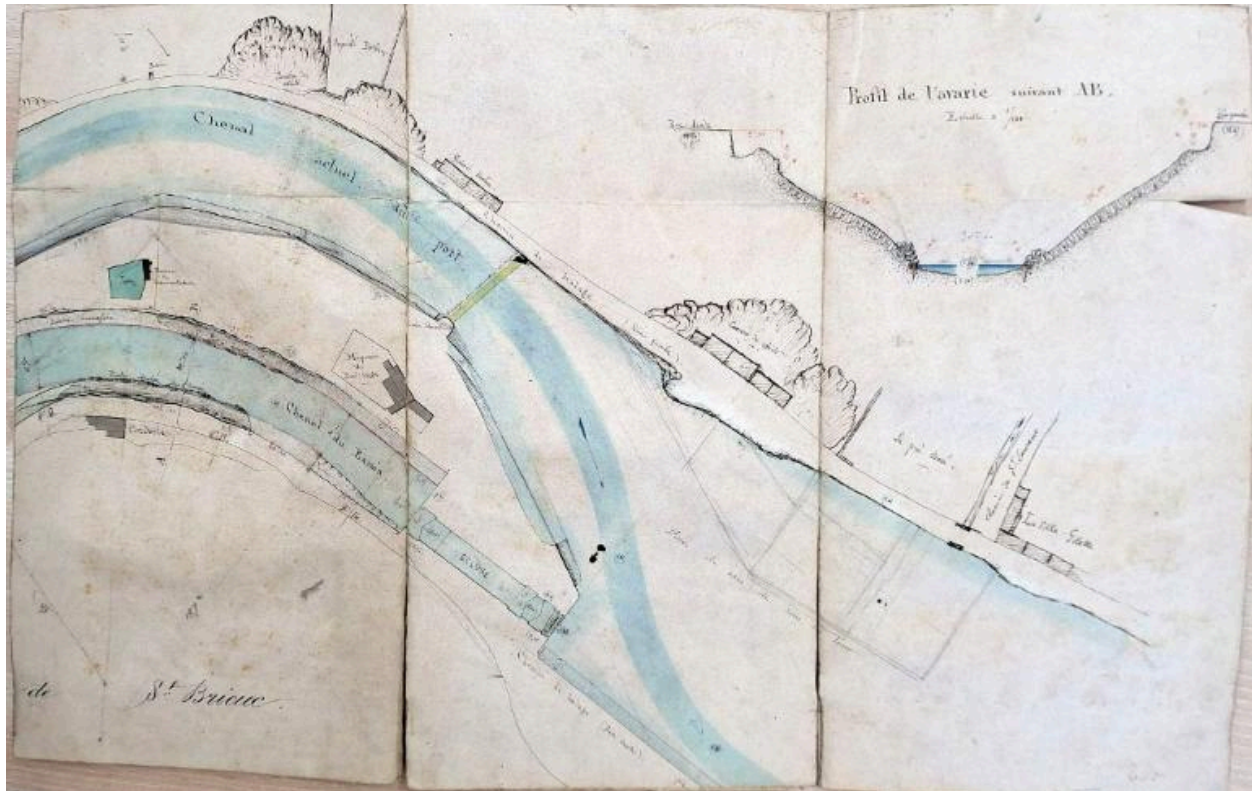
Plan de situation du port, de l'écluse, du bassin à flot et projet de déversoir (12 juin 1880)  
Repro. Erwana L'Haridon  
IVR53\_20262210286NUCA

Plan de situation du port, de l'écluse, du bassin à flot et projet de déversoir (12 juin 1880)

La construction du déversoir (1913) permet la mise en eau du port d'échouage, initialement prévue par le projet de 1847. L'ouverture d'une brèche de 80 mètres dans la partie nord du bassin de Mézaubran en 1915, validée en août 1911, permet de faire communiquer les deux parties du port qui forment aujourd'hui un unique bassin à flot. Le tablier du pont, qui prend appui sur le déversoir, a été élargi en 1956 par l'entreprise Octave Zocchetti, pour permettre le passage de camions dont le poids a augmenté dans l'immédiate après-guerre.  
Période(s) principale(s) : 1er quart 20e siècle

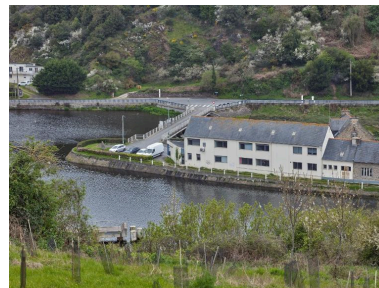
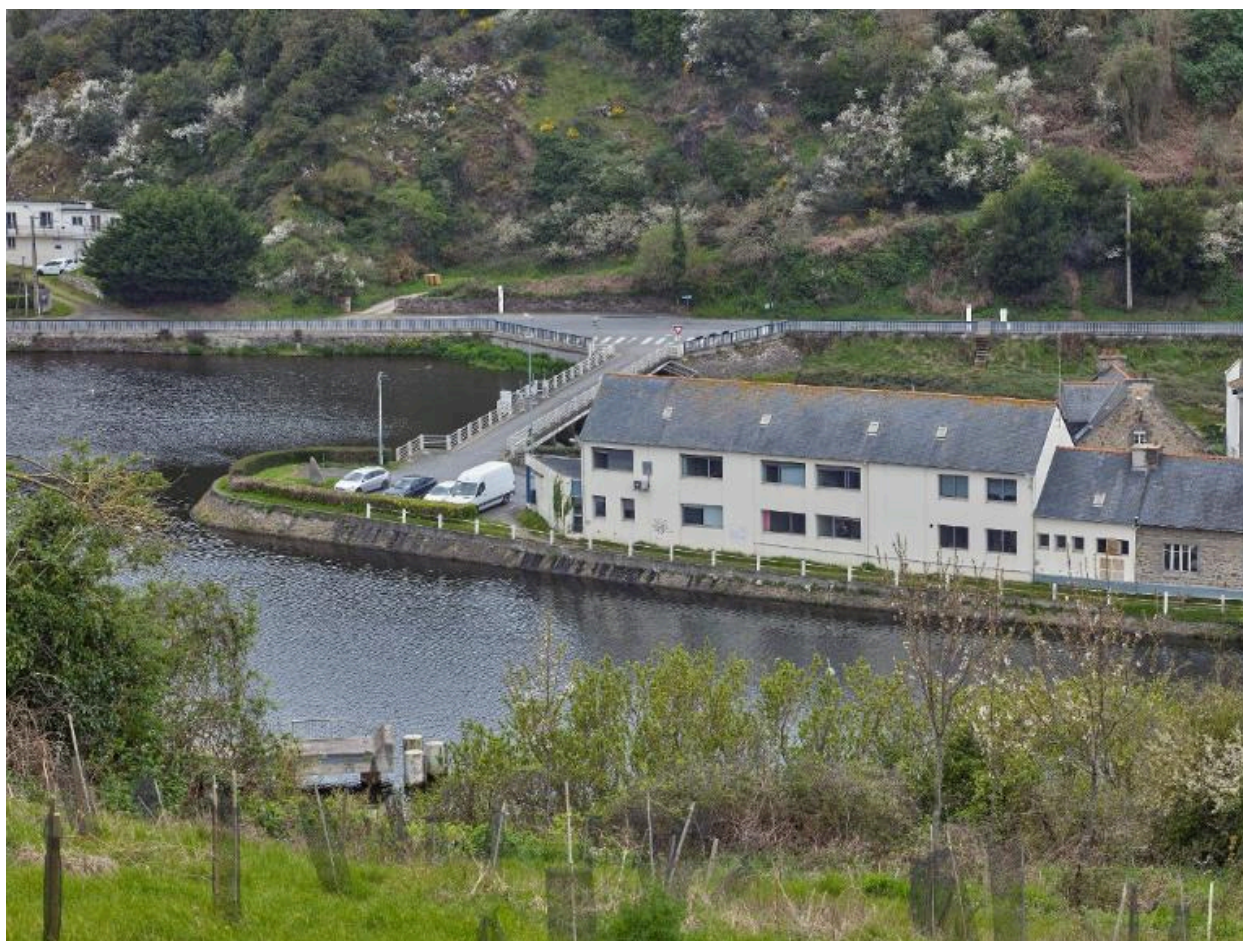
Vue de situation de l'accès à l'île sèche, à l'ancienne usine d'émulsion et à l'ancien centre départemental technique des Côtes-d'Armor par le pont-déversoir  
Phot. Bernard Bègne  
IVR53\_20262200299NUCA

Vue de situation de l'accès à l'île sèche, à l'ancienne usine d'émulsion et à l'ancien centre départemental technique des Côtes-d'Armor par le pont-déversoir

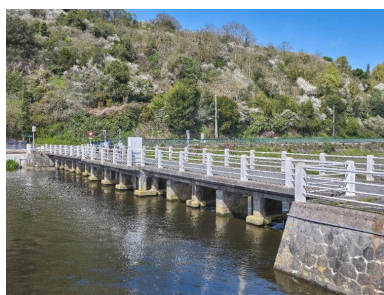
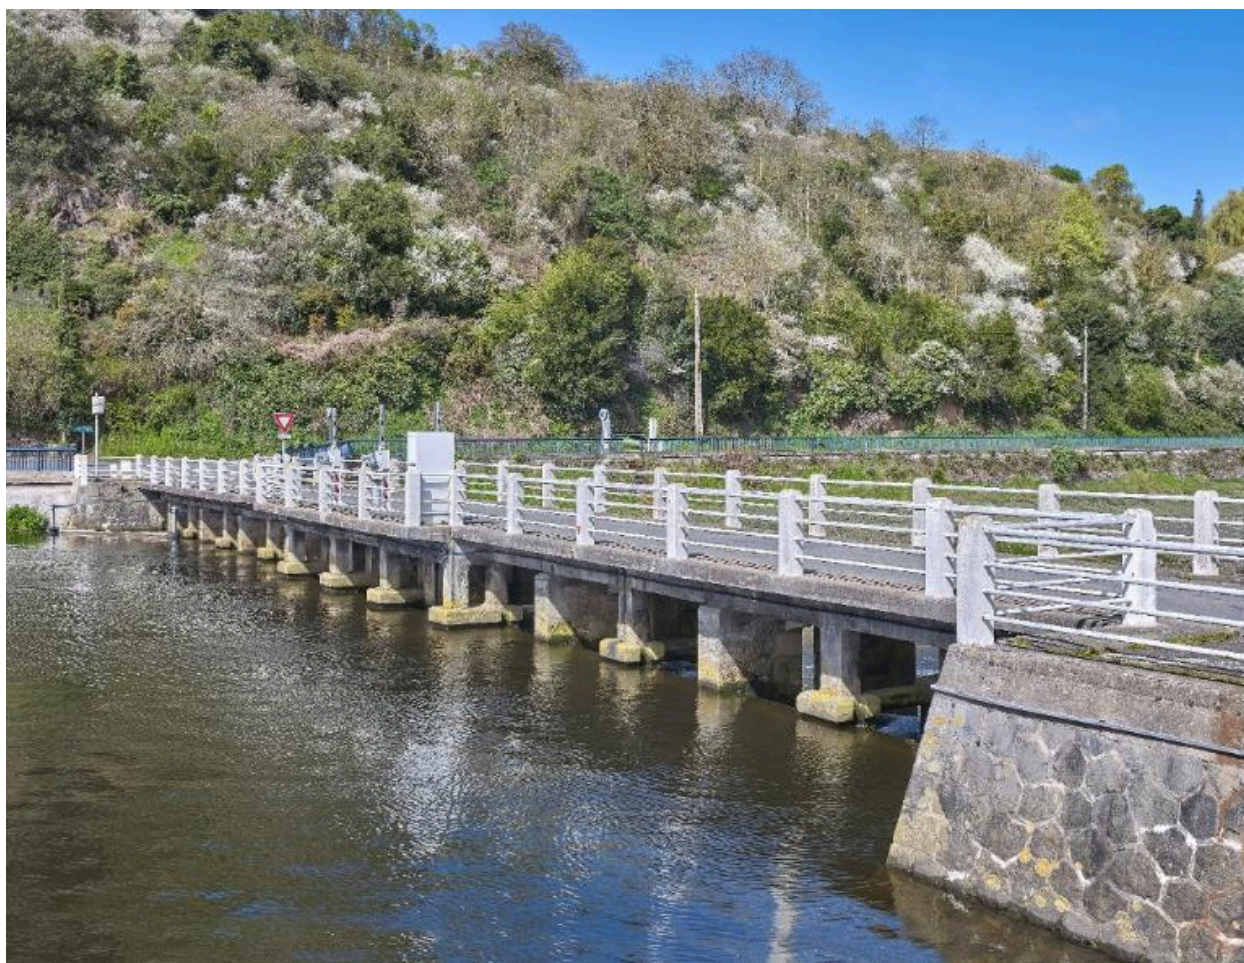
Pont-déversoir du bassin à flot  
Phot. Bernard Bègne  
IVR53\_20262200224NUCA

Pont-déversoir du bassin à flot

Ouvrage de 45 m environ composé d'un déversoir en maçonnerie et d'un tablier en béton armé permettant l'accès au site d'écluse, à la capitainerie et à l'ancien site départemental de l'équipement. Le tablier du pont prend appui sur le déversoir par pilettes en béton armé. Déversoir équipé de 3 ouvrages de chasse munis de vannes rectangulaires métalliques actionnées par crics motorisés. Le déversoir permet la régulation du niveau du plan d'eau du port à flot.

La fonction du déversoir est de réguler le niveau du bassin à flot, en lien avec les écluses. La construction du déversoir a permis l'agrandissement du bassin à flot au début du 20e siècle. Le pont, qui prend appui sur le déversoir, permet d'accéder à l'île sèche, la capitainerie, le site d'écluse et l'ancien centre départemental des Ponts-et-Chaussées.

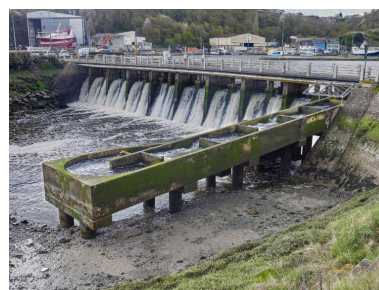
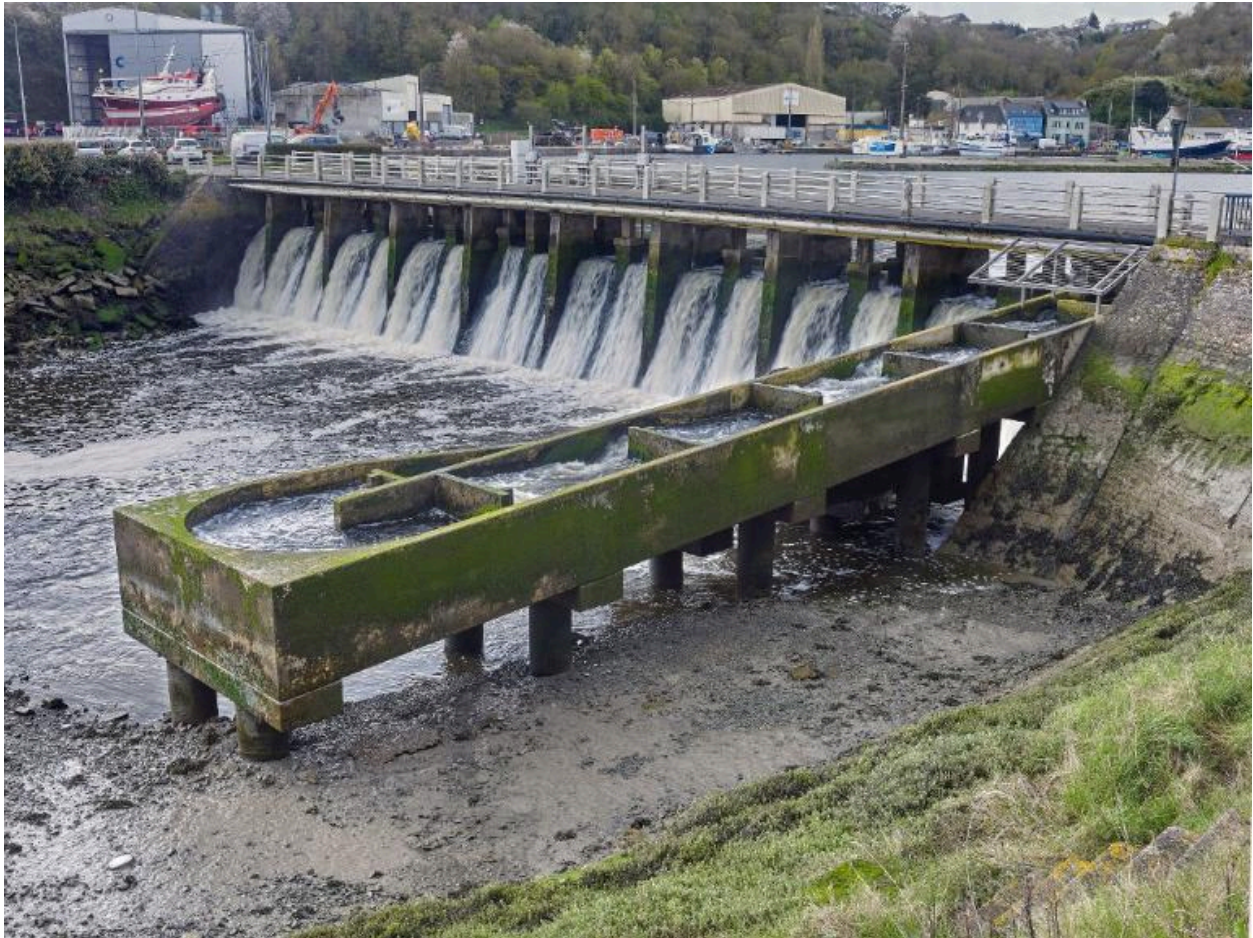
La passe à poisson du déversoir du bassin  
Phot. Bernard Bègne  
IVR53\_20262200220NUCA

La passe à poisson du déversoir du bassin

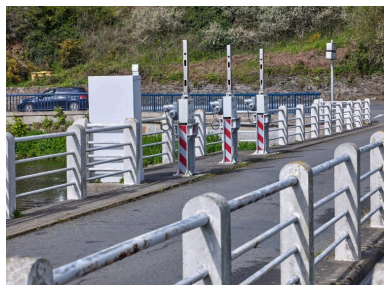
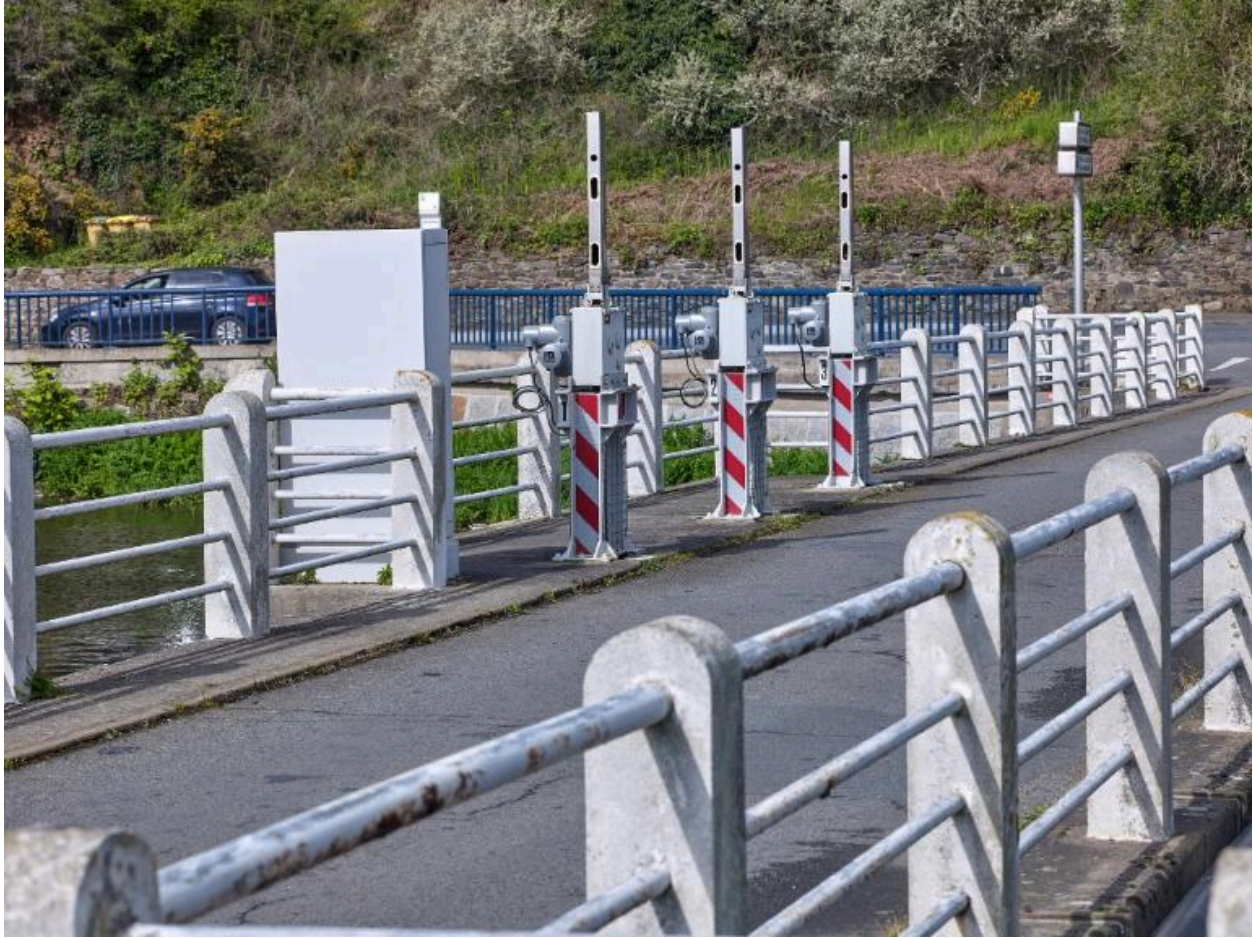
Les vannes sur le déversoir du bassin à flot  
Phot. Bernard Bègne  
IVR53\_20262200223NUCA

Les vannes sur le déversoir du bassin à flot

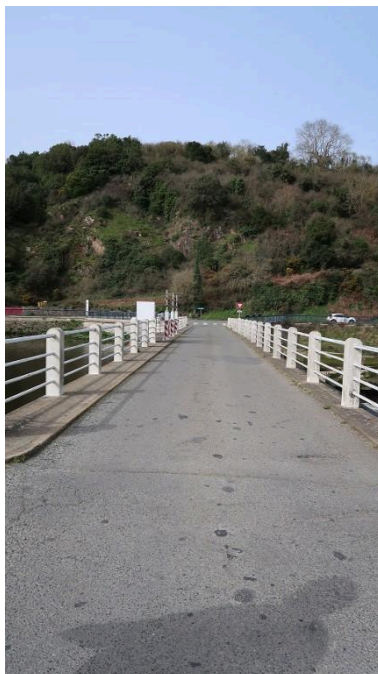
Tablier du pont  
Phot. Erwana L'Haridon  
IVR53\_20262210235NUCA

Tablier du pont

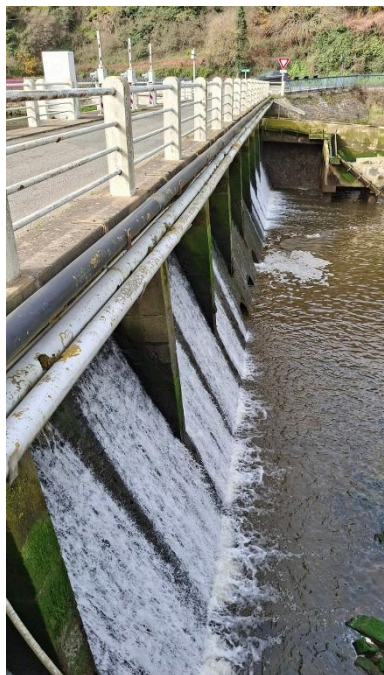
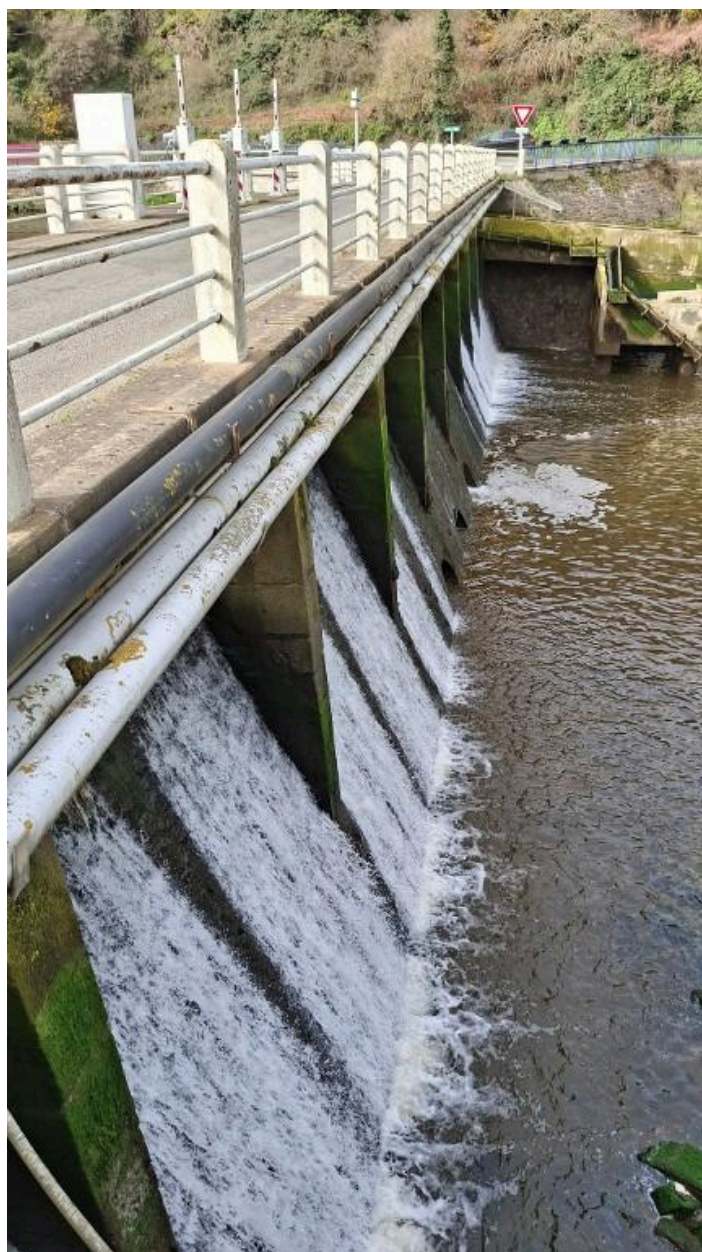
Ouverture des vannes pour la gestion du niveau du bassin à flot  
Phot. Erwana L'Haridon  
IVR53\_20262210228NUCA

Ouverture des vannes pour la gestion du niveau du bassin à flot

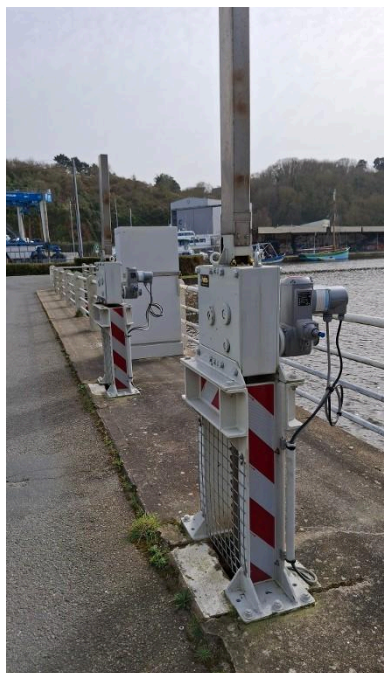
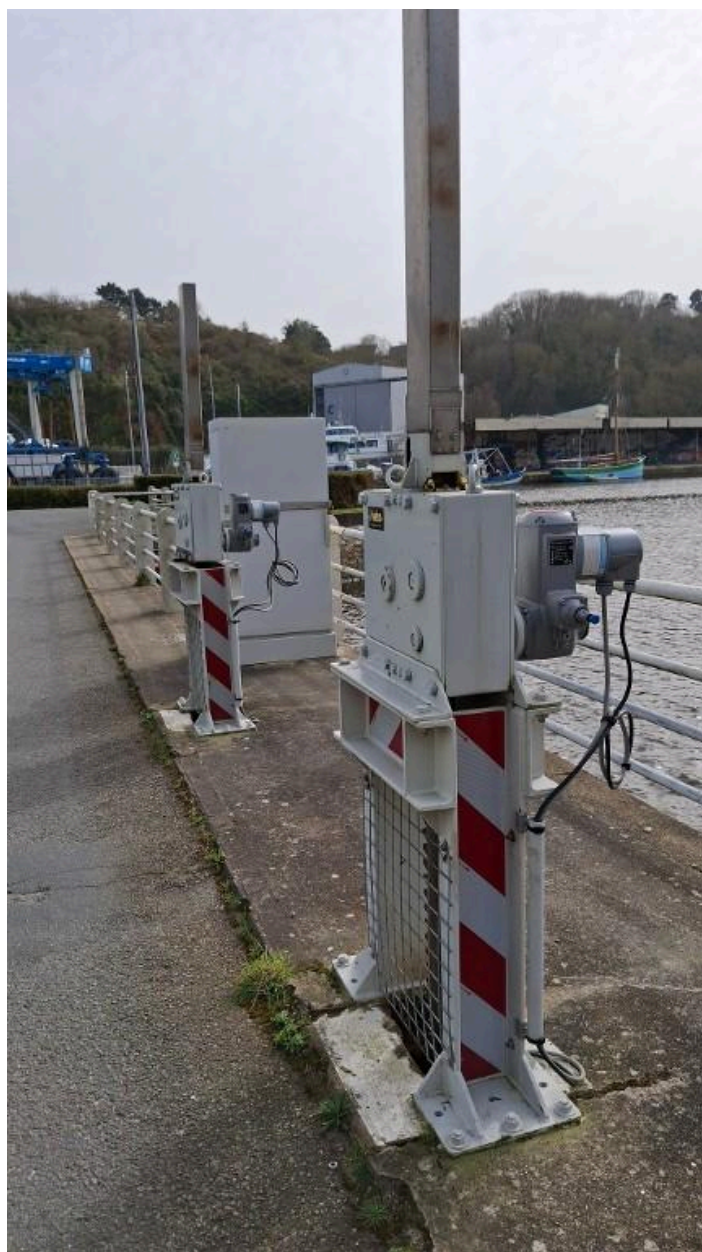
Vue du système de vannes  
Phot. Erwana L'Haridon  
IVR53\_20262210231NUCA

Vue du système de vannes

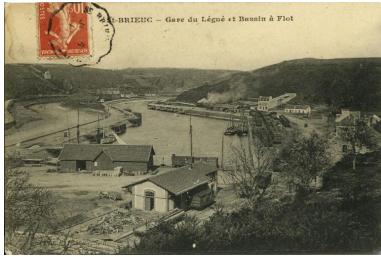
Vue du bassin à flot avant la  
construction du déversoir qui a  
permis l'agrandissement du port  
Autr. Emile Hamonic  
IVR53\_20252210698NUCA

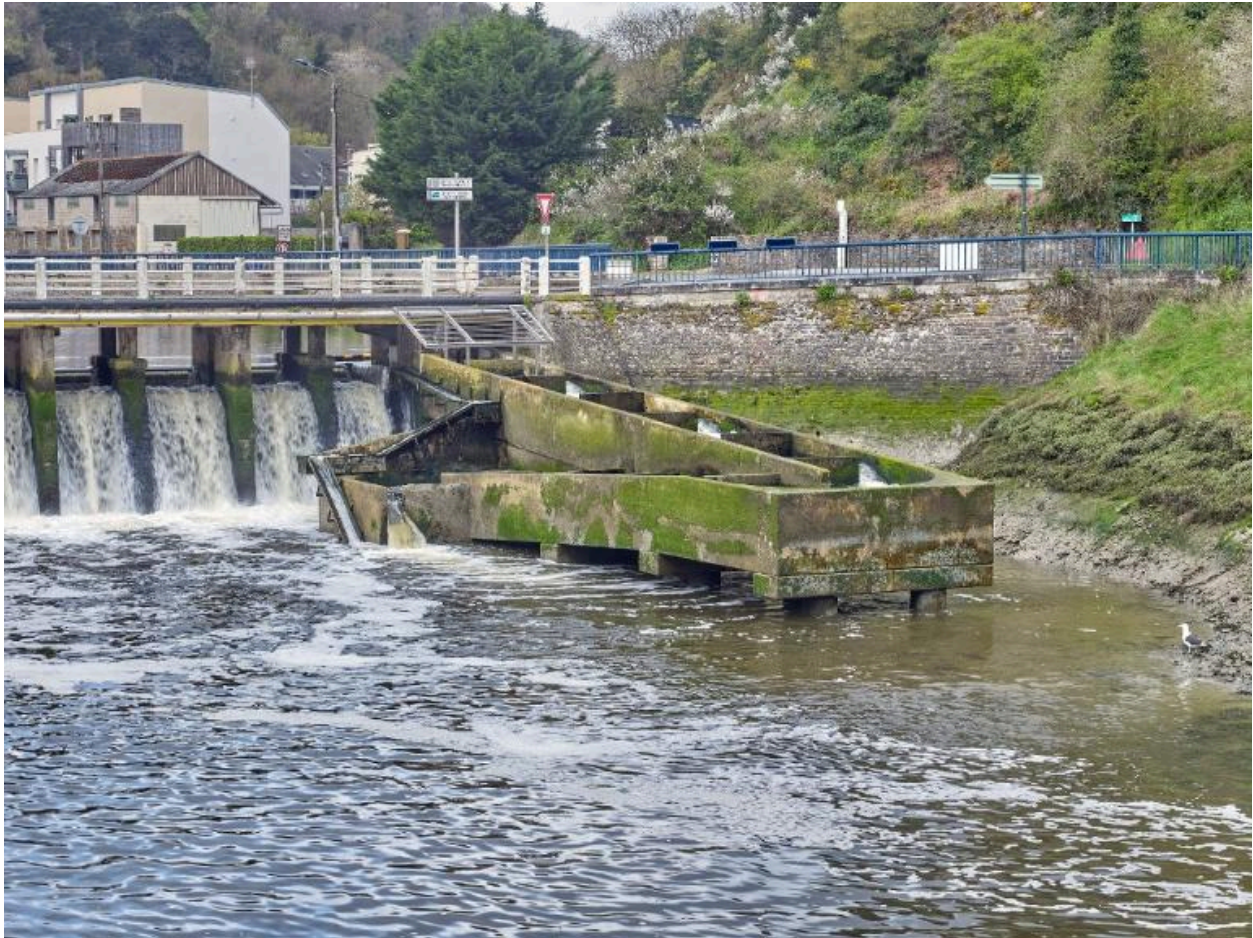
Vue de la passe à poissons sur le déversoir  
Phot. Bernard Bègne  
IVR53\_20262200219NUCA

Vue de la passe à poissons sur le déversoir

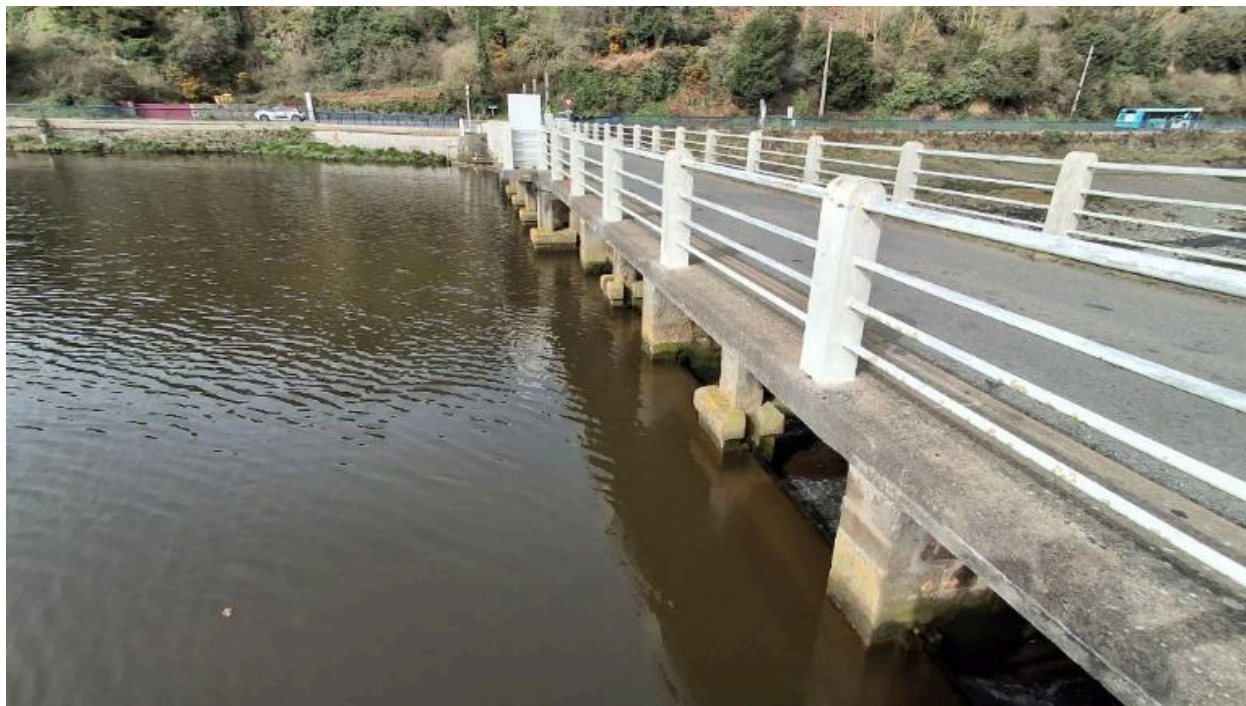
Vue de la jonction entre déversoir et tablier  
Phot. Erwana L'Haridon  
IVR53\_20262210227NUCA

Vue de la jonction entre déversoir et tablier
