Digue-route du Sillon, route de Lanvéoc, le Fret (Crozon)

Numéro de dossier : IA29004083

Cadre de l'étude : enquête thématique régionale Inventaire du patrimoine maritime de Crozon Roscanvel Camaret Clohars-Carnoët Larmor-Plage et Sené

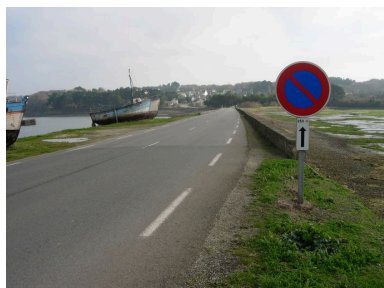
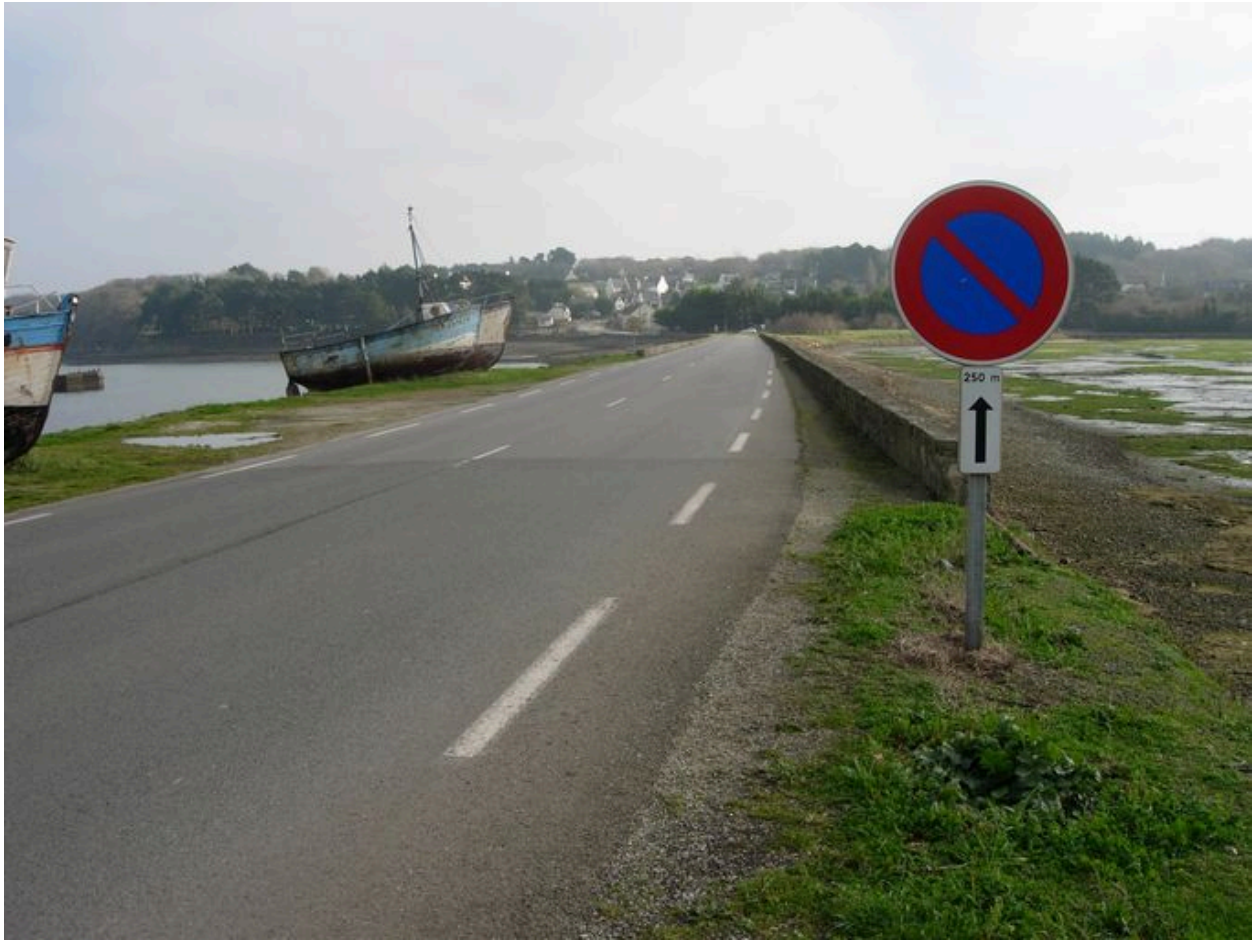
Vue générale de la digue-route du Sillon
Phot. Guillaume Marie
IVR53_20062908593NUCA

Vue générale de la digue-route du Sillon

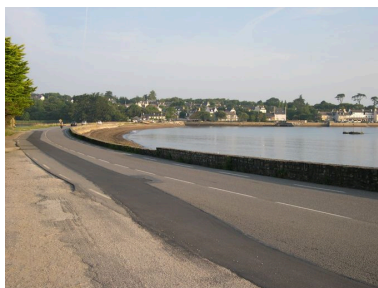
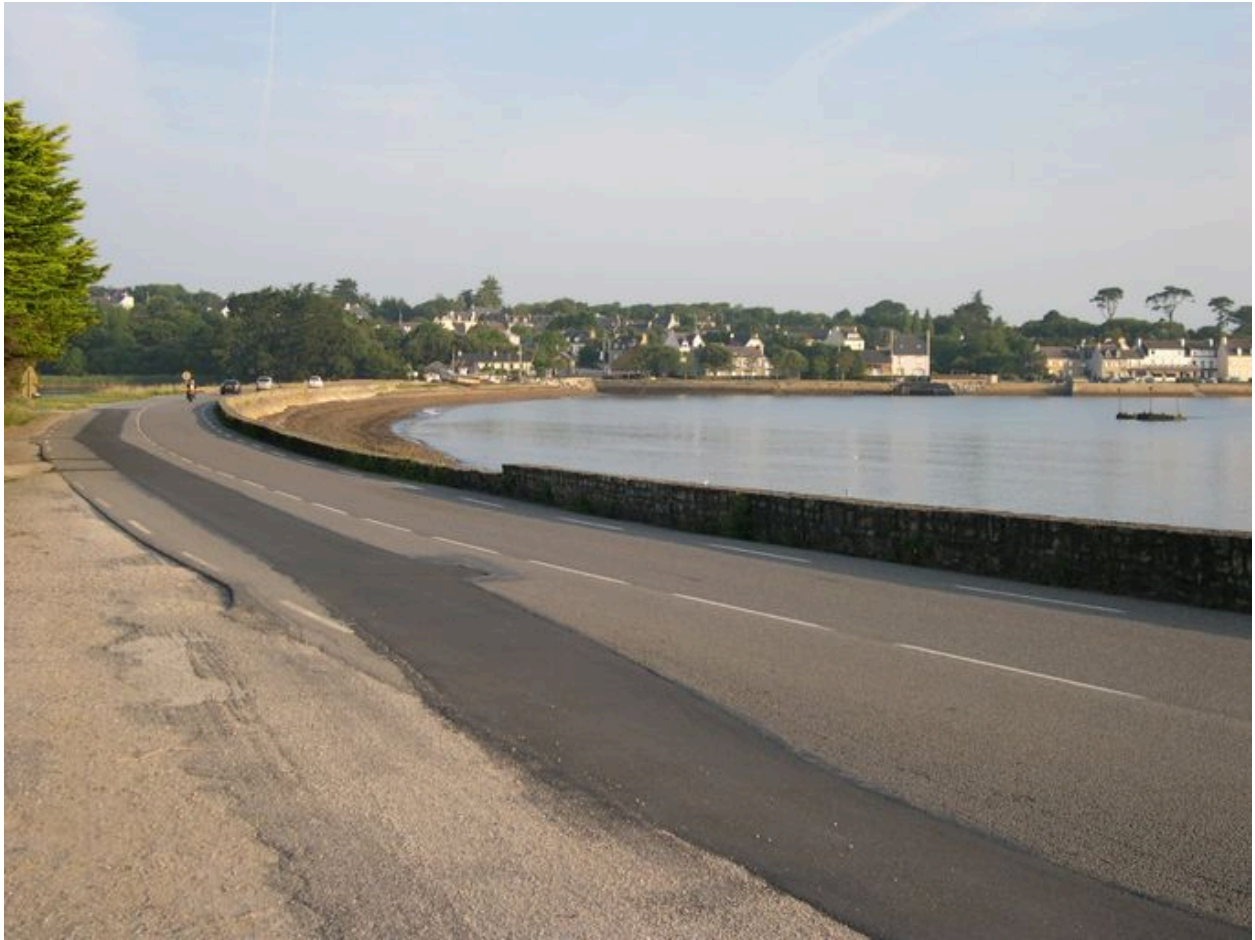
Vue de la digue-route du Sillon et du Fret
Phot. Clotilde Buhot
IVR53_20062908596NUCA

Vue de la digue-route du Sillon et du Fret

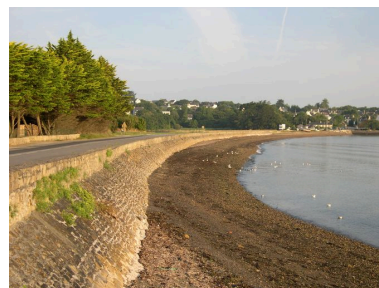
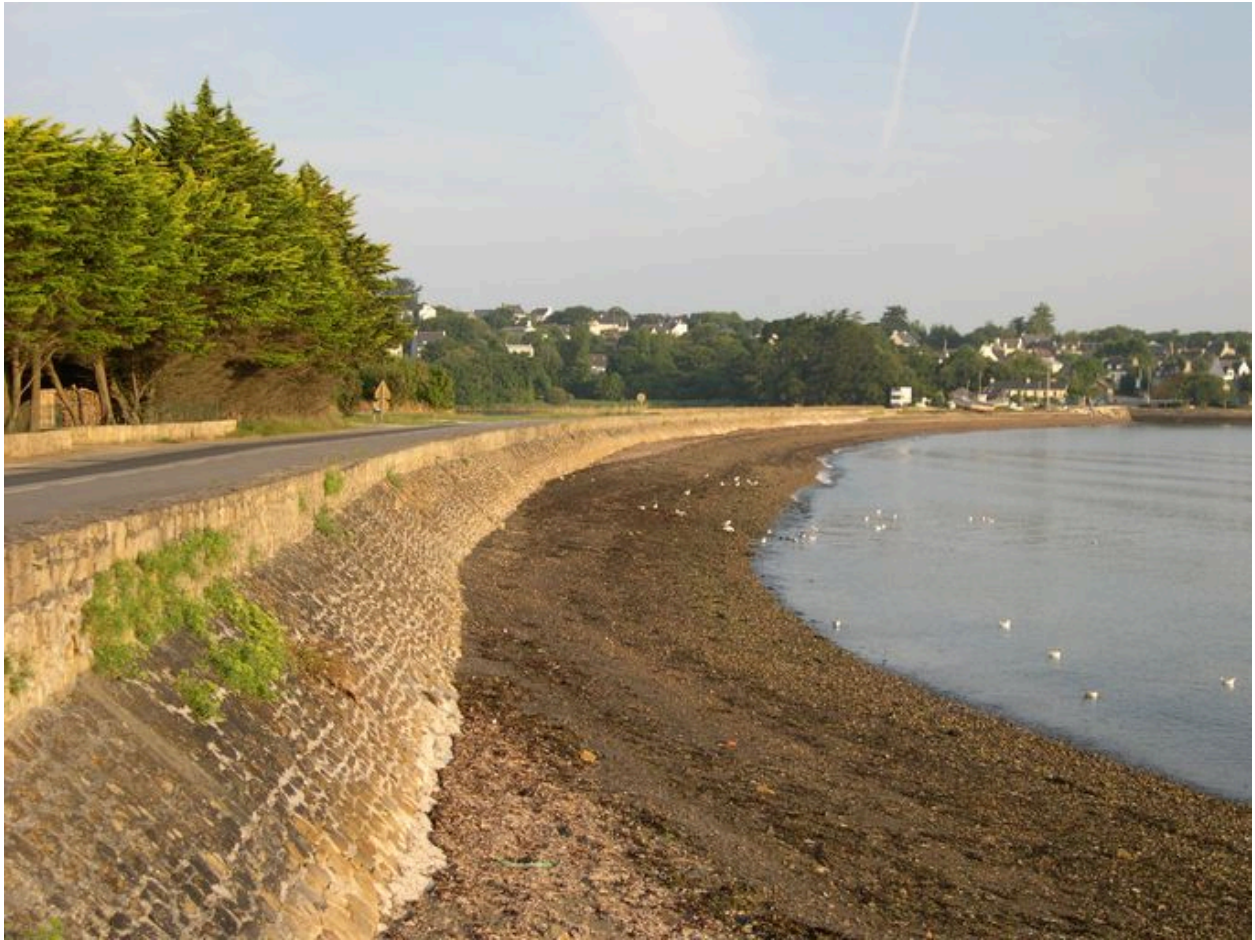
Détail de la digue-route du Sillon
Phot. Clotilde Buhot
IVR53_20062908604NUCA

Détail de la digue-route du Sillon

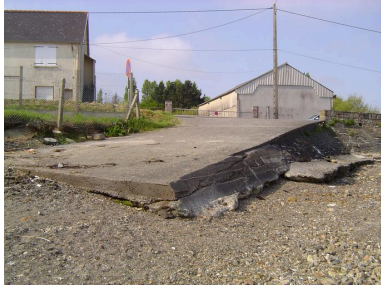
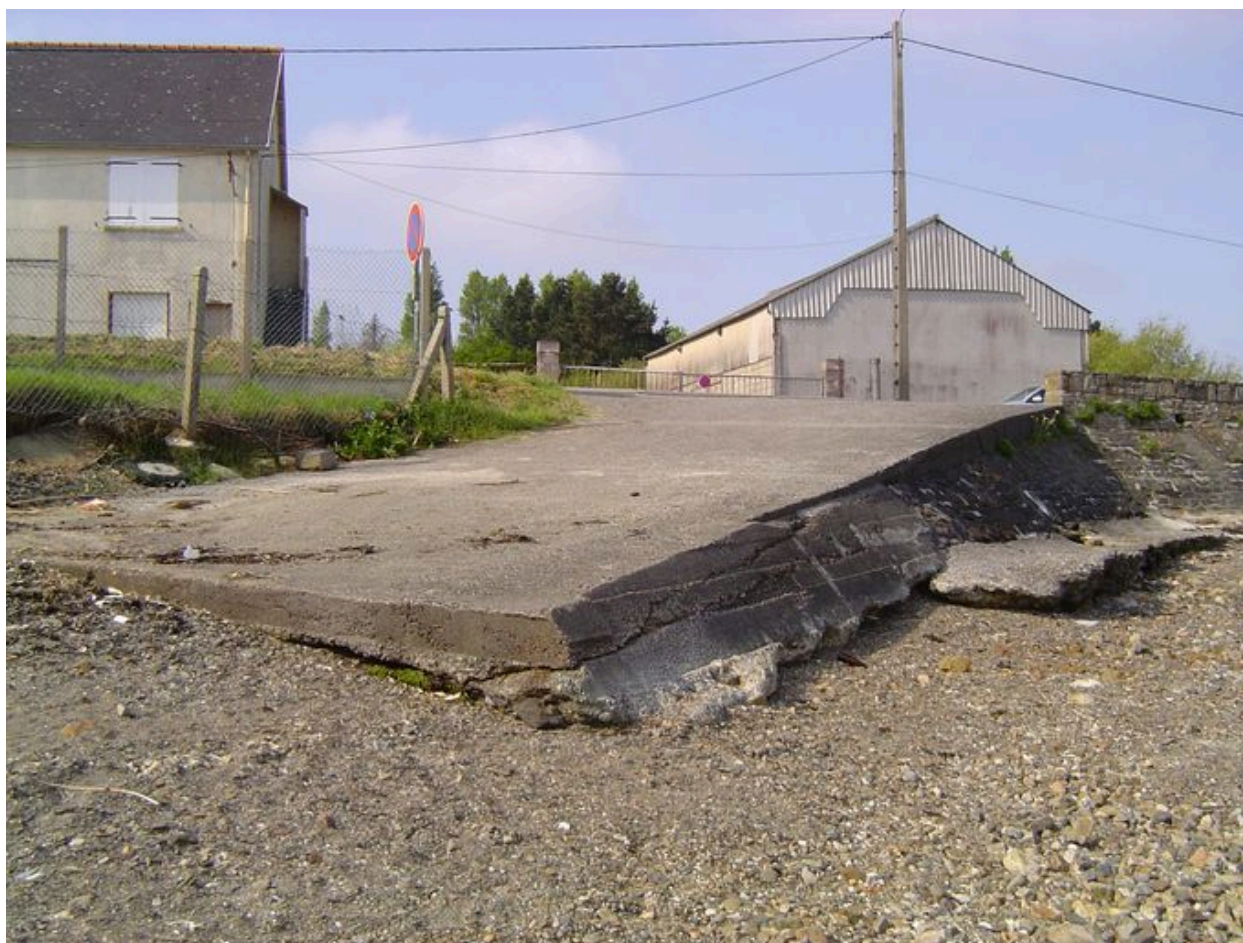
Cale de l'extrémité
méridionale de la digue-route
Phot. Clotilde Buhot
IVR53_20062908529NUCA

Cale de l'extrémité méridionale de la digue-route
