Bretagne, Morbihan  
Lorient  
Bunker K3 Presqu'île de Keroman  
rue du Commandant-L'Herminier

## Extension nord-ouest : réservoirs, édifice logistique et bunkers-casemates, Bunker K3 (Lorient)

Numéro de dossier : IA56132388  
Date de l'enquête initiale : 2024  
Date(s) de rédaction : 2024  
Cadre de l'étude : enquête thématique régionale Inventaire des héritages militaires en Bretagne  
Degré d'étude : étudié

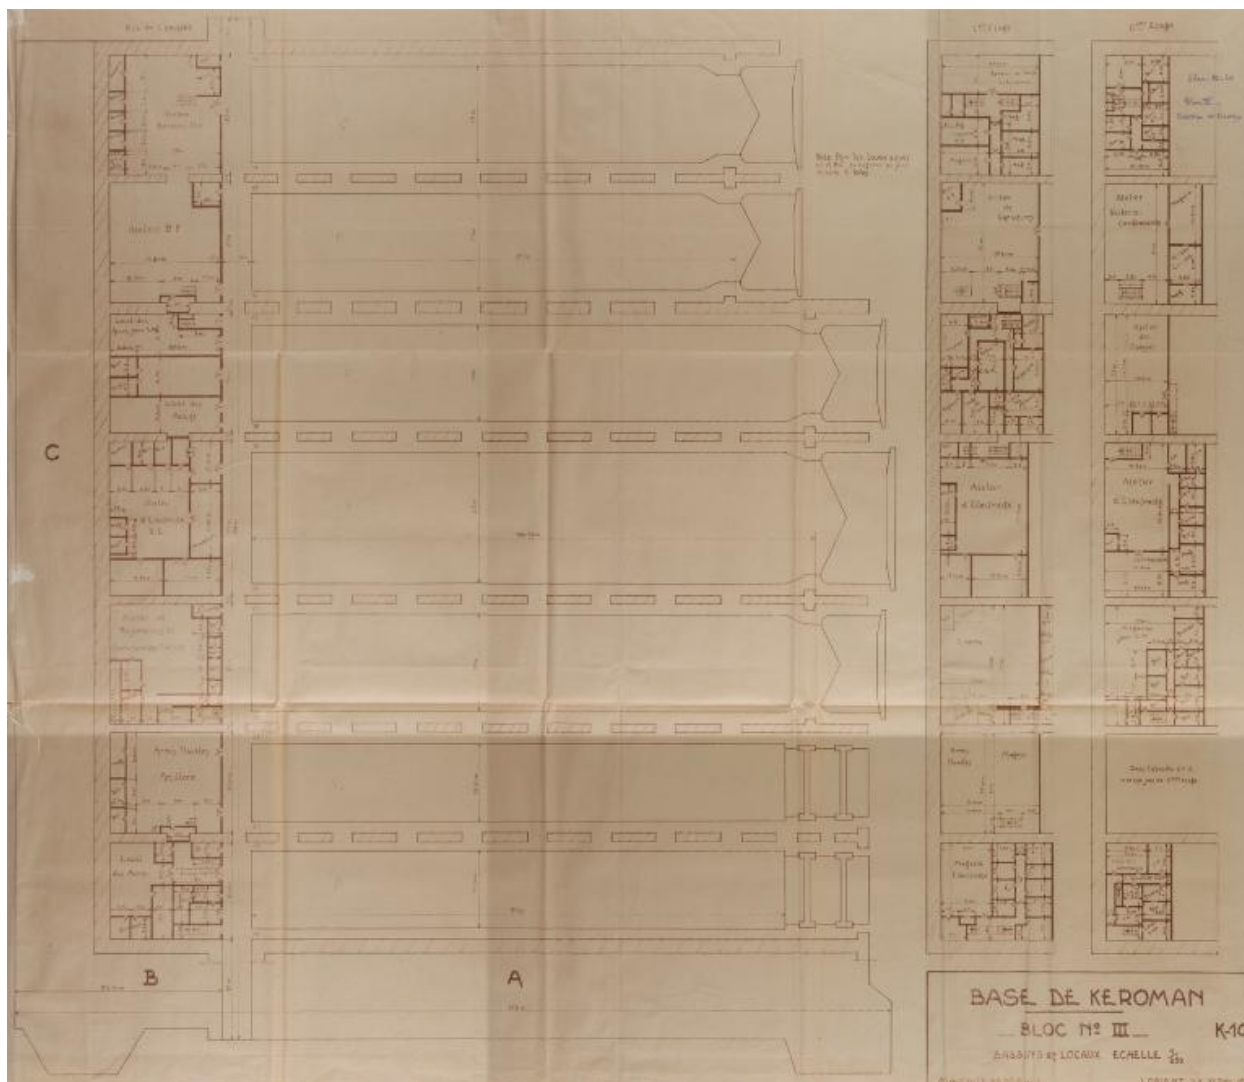
Plan d'ensemble du bunker KIII : bassins et locaux, plan K n° 5, 11 décembre 1945 (Service Historique de la Défense de Lorient, Monographie de la base Ingénieur Général Stoskopf, 1945-1946)

Plan d'ensemble du bunker KIII :  
bassins et locaux, plan K n  
° 5, 11 décembre 1945 (Service  
Historique de la Défense de Lorient,  
Monographie de la base Ingénieur  
Général Stosskopf, 1945-1946)  
Phot. Service Historique  
de la Défense  
IVR53\_20235605304NUCA

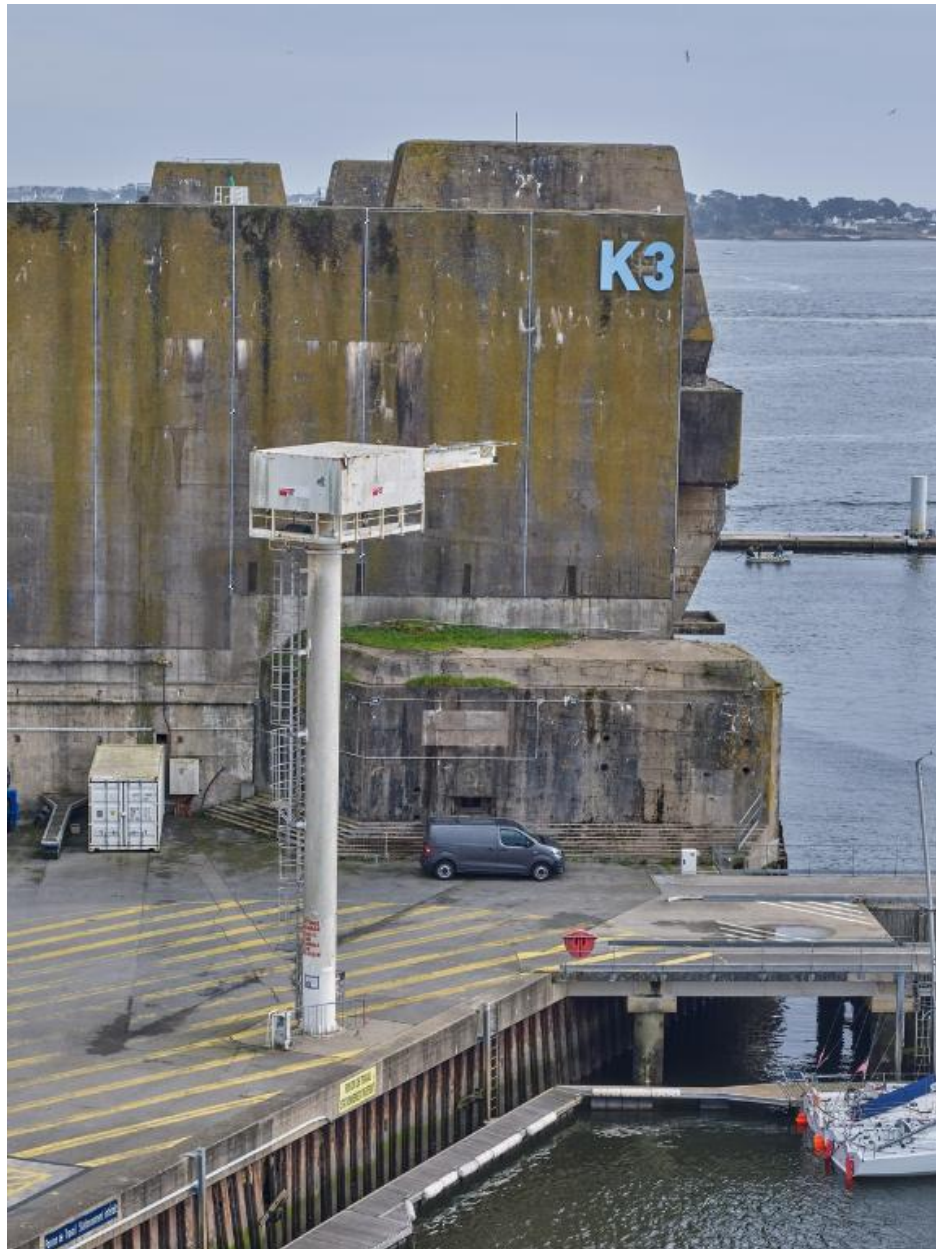
Vue de l'extension nord ouest : angle ouest depuis le bunker Keroman I : au rez-de-chaussée, casemate de flanquement pour quatre mitrailleuses

Au rez-de-chaussée, l'extrémité nord comprend une casemate de défense pour l'entrée nord-ouest (non vue). L'extrémité sud comprend une **casemate de flanquement pour quatre mitrailleuses (St. 36-39)**. Cinq petites casemates pour mitrailleuse sont aménagées au troisième étage dans l'épaisseur du mur nord-ouest. Elles sont dotées de créneau munis d'un ébrasement extérieur à redan (pour éviter les coups d'embrasure) orienté vers le bas.

Vue de l'extension nord ouest : angle  
ouest depuis le bunker Keroman  
I : au rez-de-chaussée, casemate de  
flanquement pour quatre mitrailleuses  
Phot. Bernard Bègne  
IVR53\_20235600253NUCA

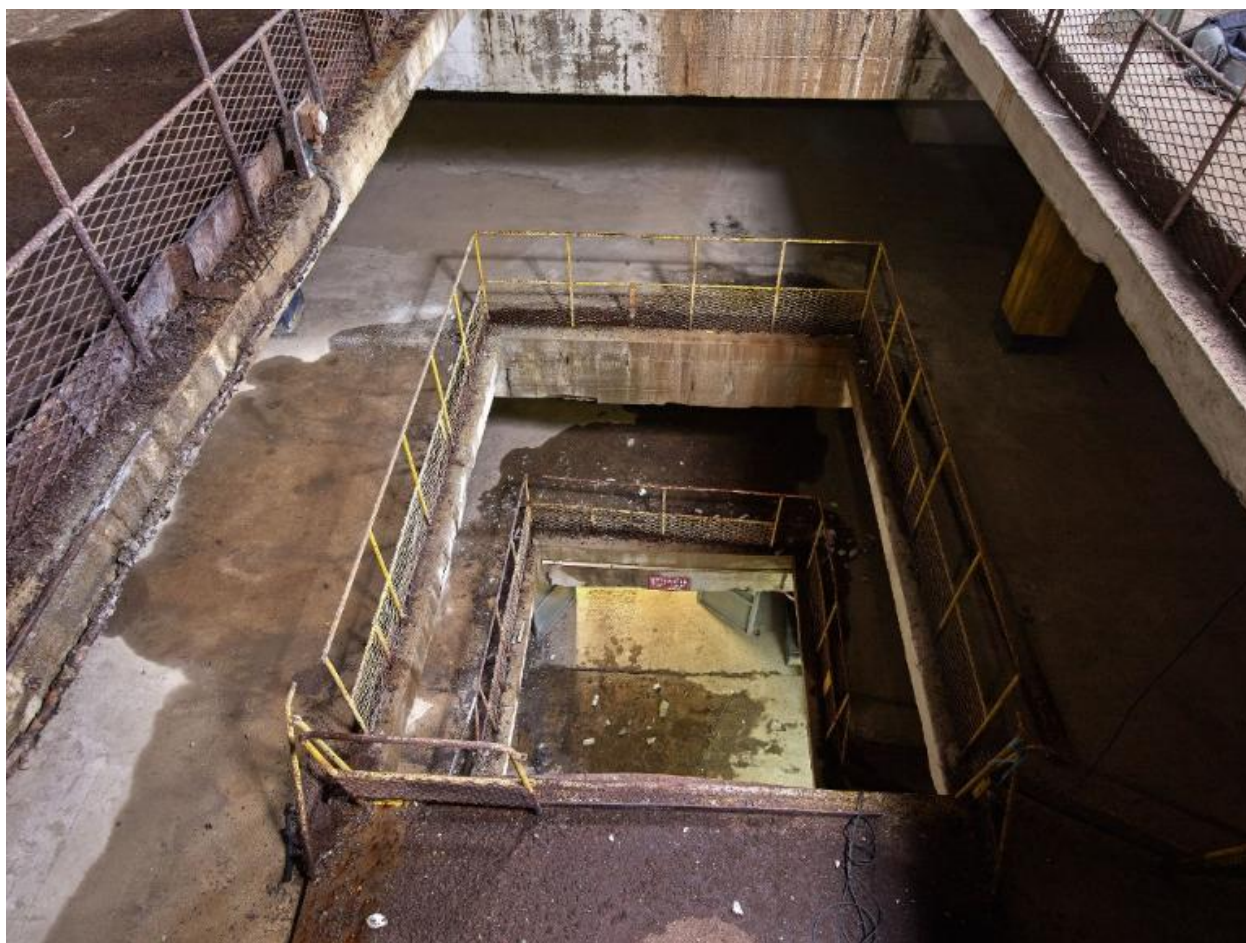
Vue de l'extension nord-ouest : puits du monte-charge depuis le troisième étage

Vue de l'extension nord-ouest : puits du monte-charge depuis le troisième étage

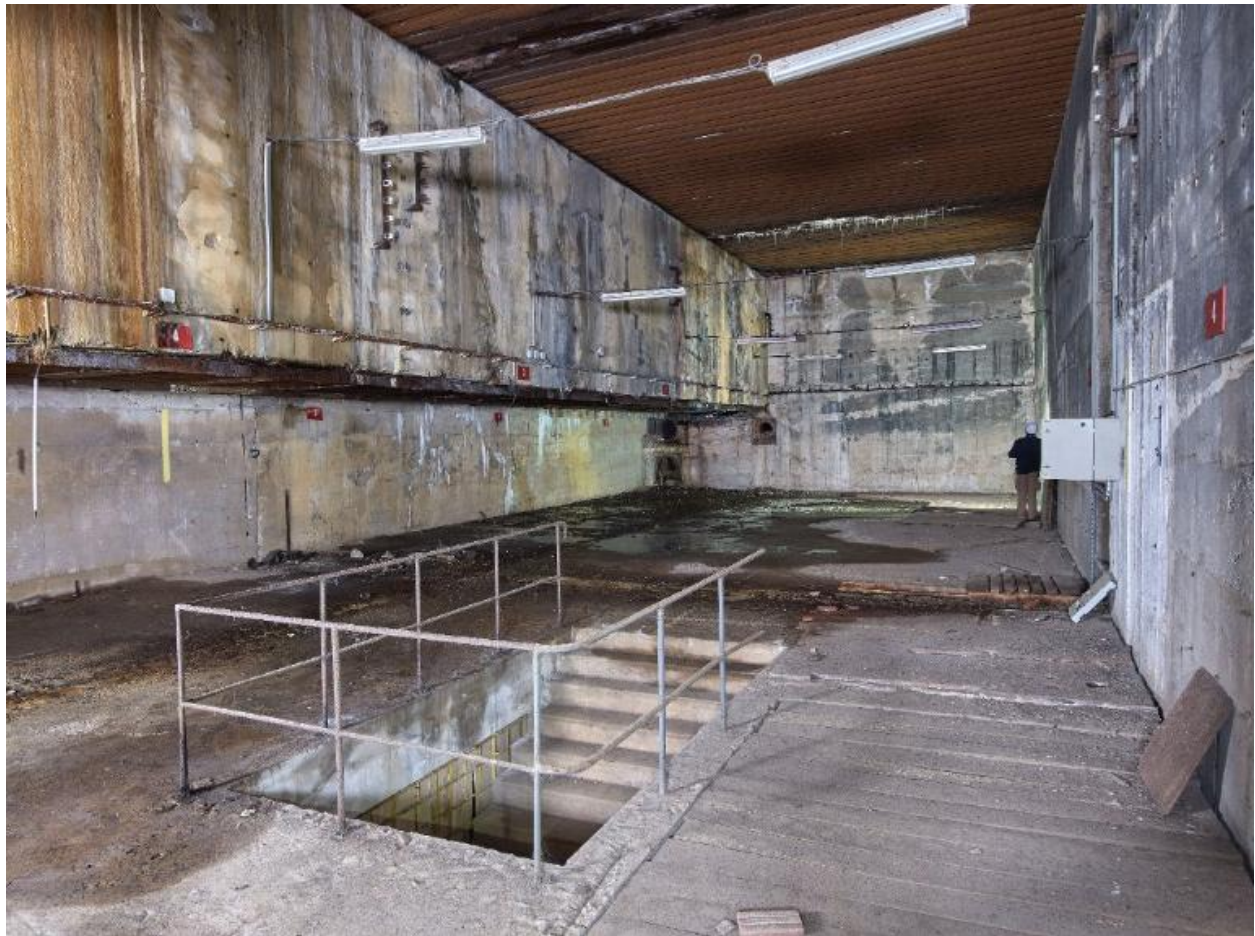
Vue de l'extension nord-ouest : débouché de l'escalier du troisième étage. Au premier plan, l'emplacement du puits du monte-charge d'origine (des planches en bois le masquent)

Vue de l'extension nord-ouest : débouché de l'escalier du troisième étage. Au premier plan, l'emplacement du puits du monte-charge d'origine (des planches en bois le masquent)

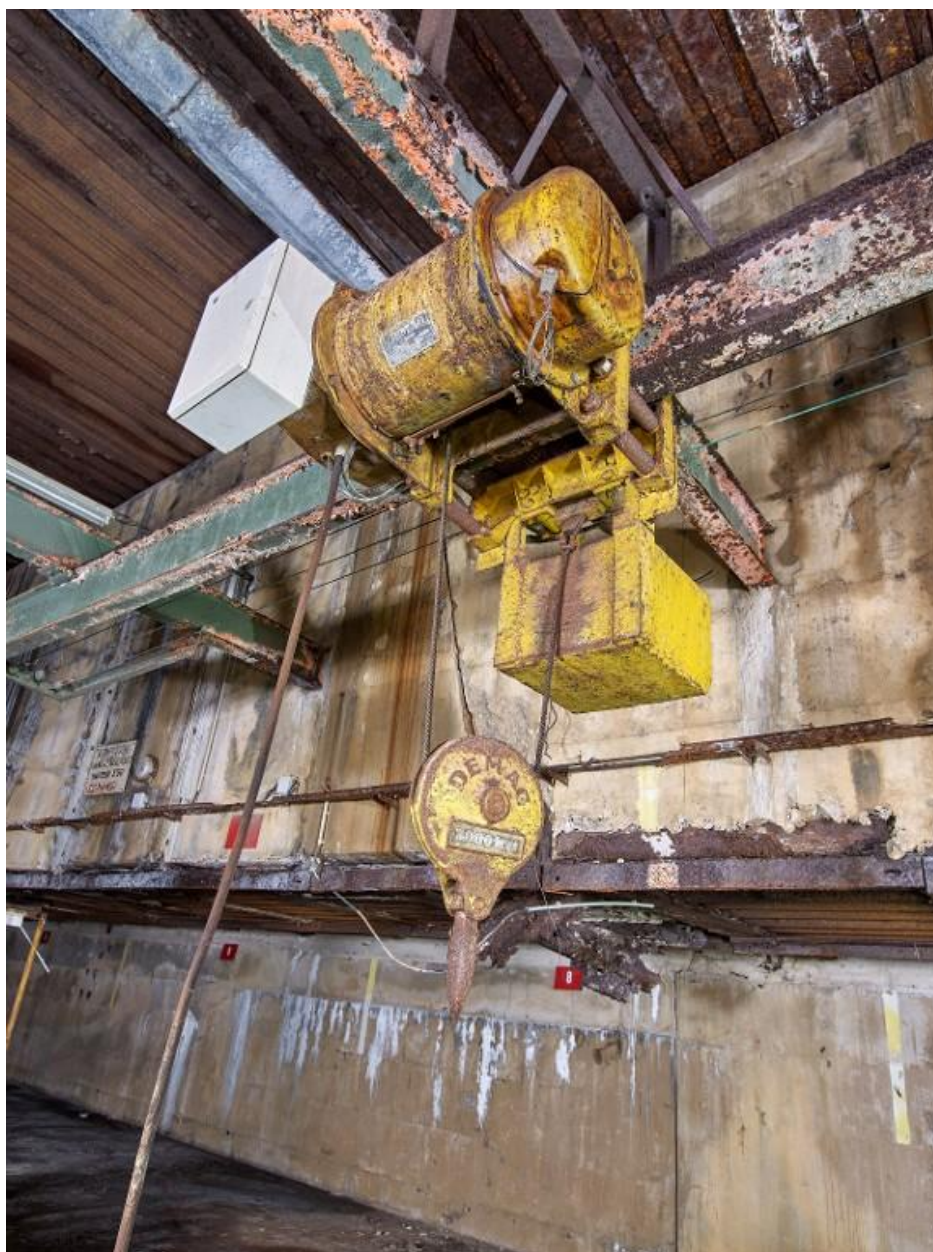
Vue de l'extension nord-ouest : détail du treuil d'une capacité de 3 tonnes au troisième étage

Vue de l'extension nord-ouest :  
détail du treuil d'une capacité  
de 3 tonnes au troisième étage  
Phot. Bernard Bègne  
IVR53\_20235600753NUCA

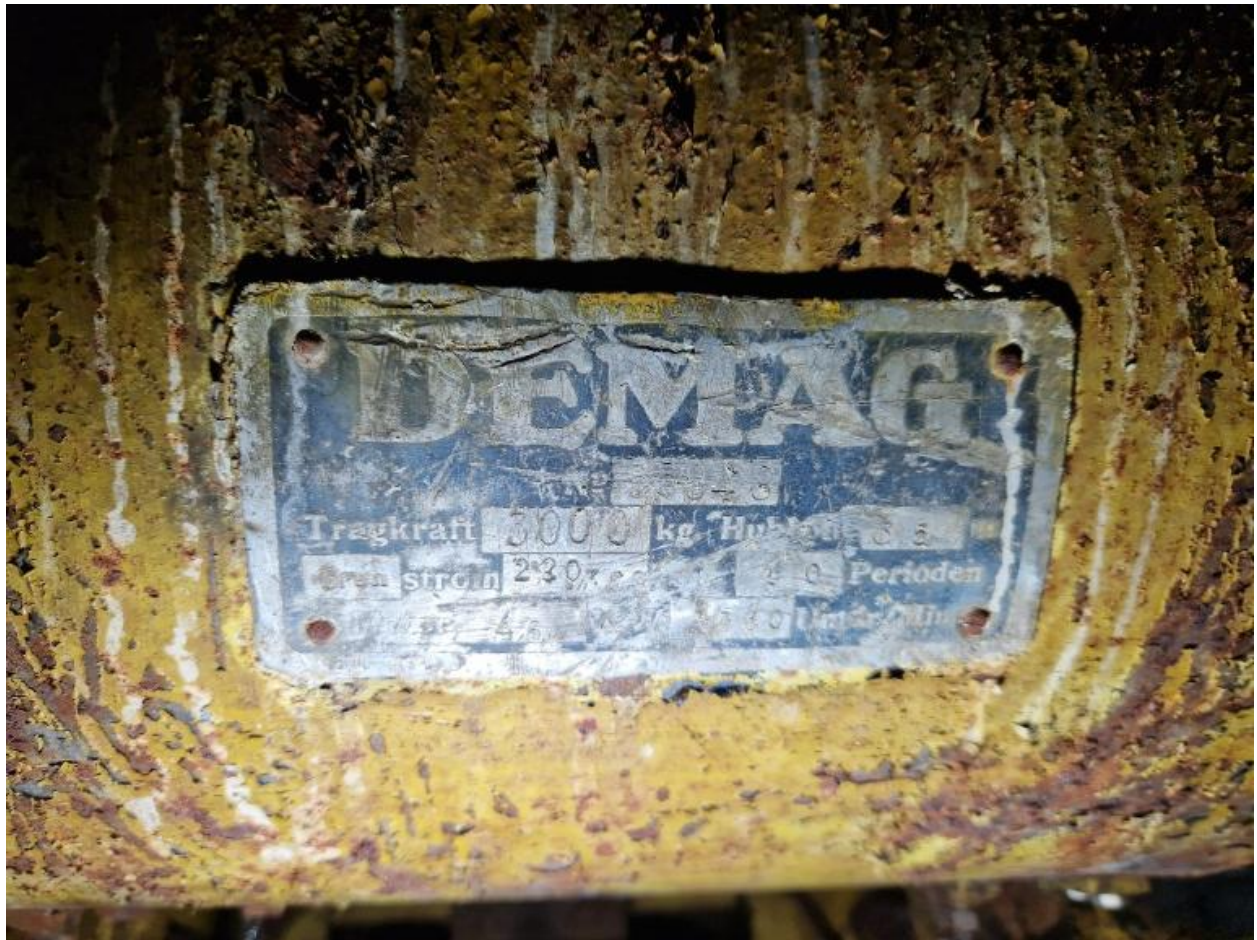
Vue de l'extension nord-ouest : détail de la plaque constructeur du treuil du troisième étage servant de magasin. On peut lire la marque DEMAG et des renseignements techniques

Vue de l'extension nord-ouest : détail  
de la plaque constructeur du treuil du  
troisième étage servant de magasin.  
On peut lire la marque DEMAG  
et des renseignements techniques  
Phot. Guillaume Lécueillier  
IVR53\_20245610110NUCA

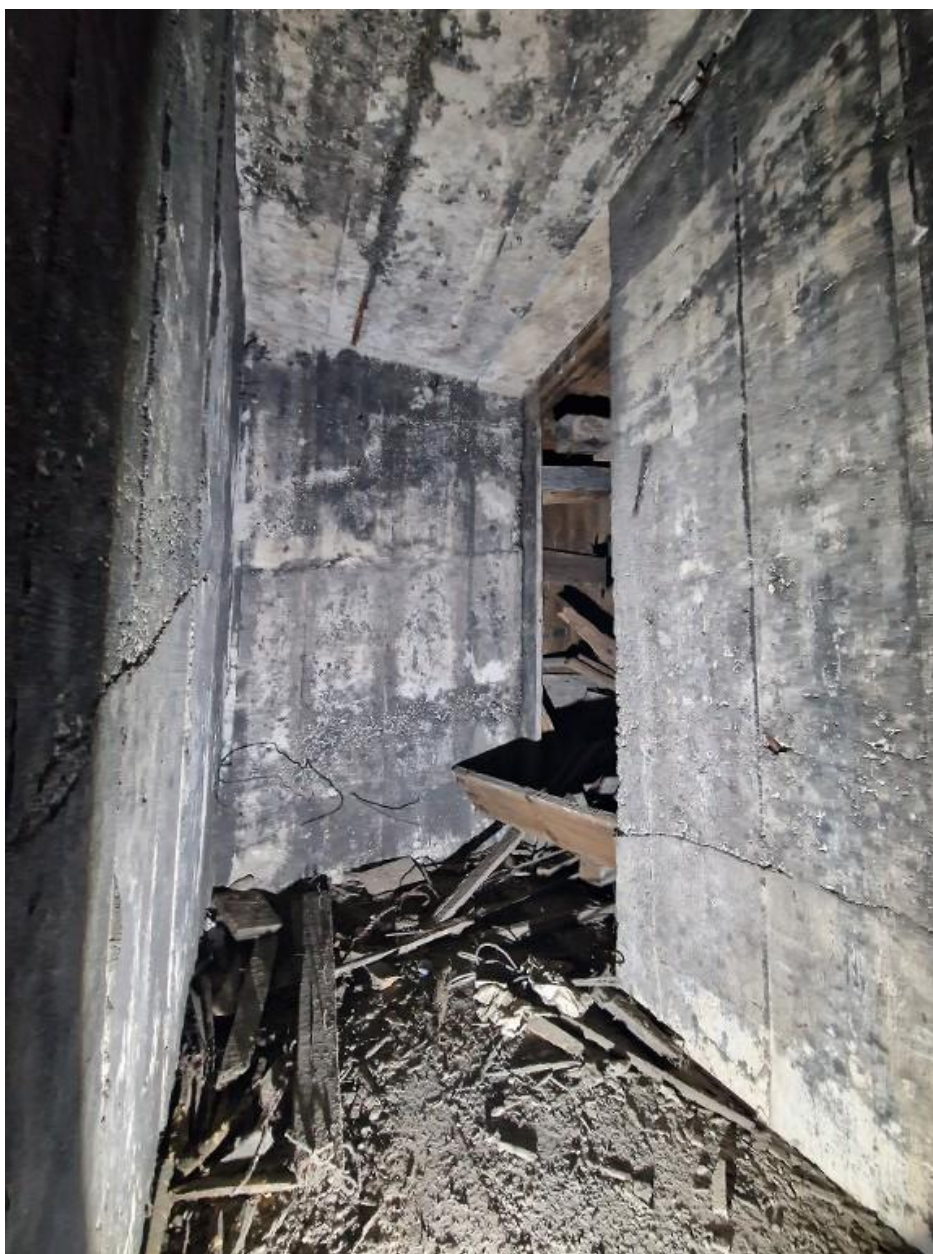
Vue de l'extension nord-ouest : entrée de l'une des casemates aménagées dans l'épaisseur du mur nord-ouest au troisième étage. Le coffrage d'origine est en place

Vue de l'extension nord-ouest : entrée de l'une des casemates aménagées dans l'épaisseur du mur nord-ouest au troisième étage. Le coffrage d'origine est en place  
Phot. Guillaume Lécueillier  
IVR53\_20245610109NUCA

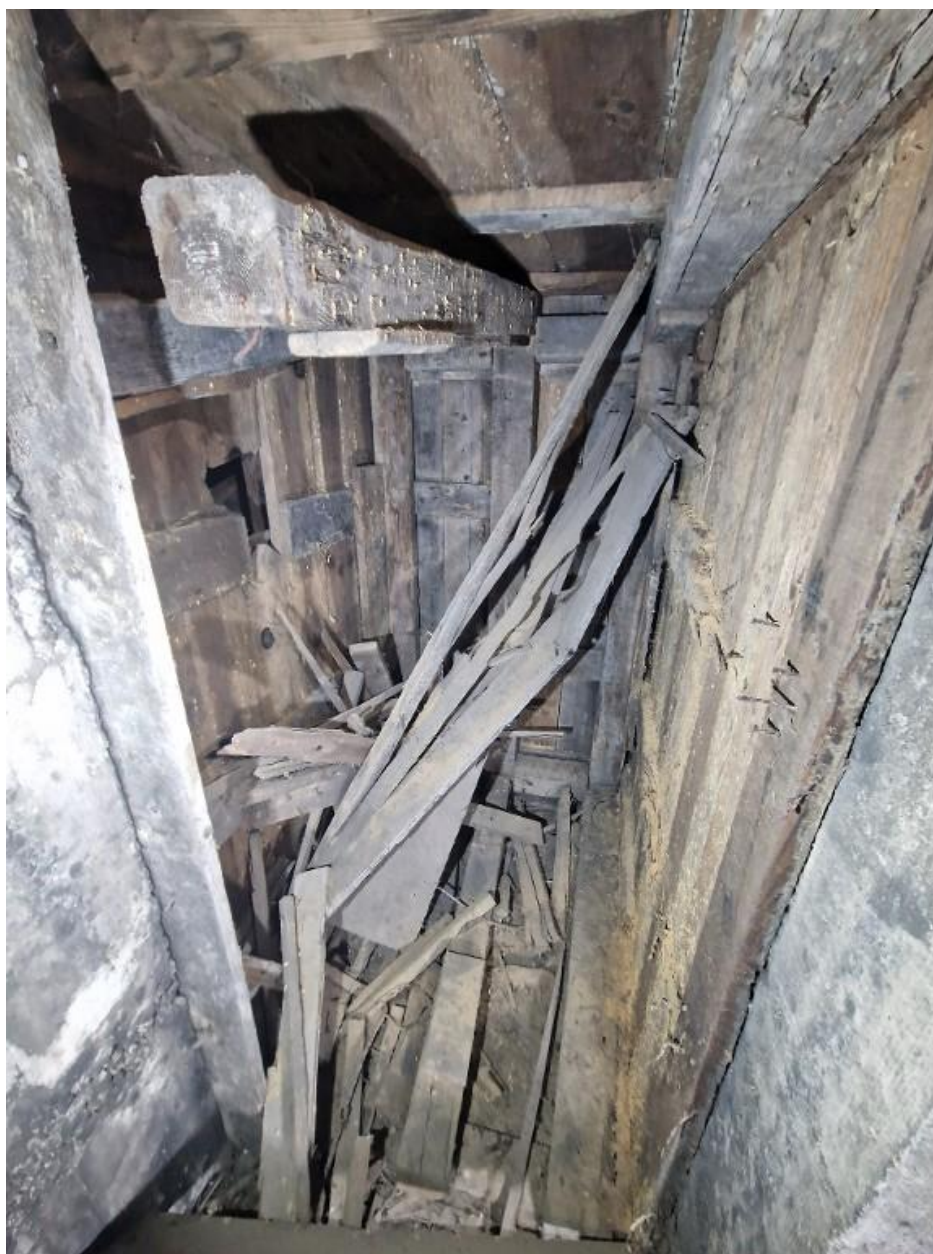
Vue de l'extension nord-ouest : coffrage d'origine dans l'une des casemates aménagées dans l'épaisseur du mur nord-ouest au troisième étage

Vue de l'extension nord-ouest : coffrage d'origine dans l'une des casemates aménagées dans l'épaisseur du mur nord-ouest au troisième étage  
Phot. Guillaume Lécueillier  
IVR53\_20245610108NUCA

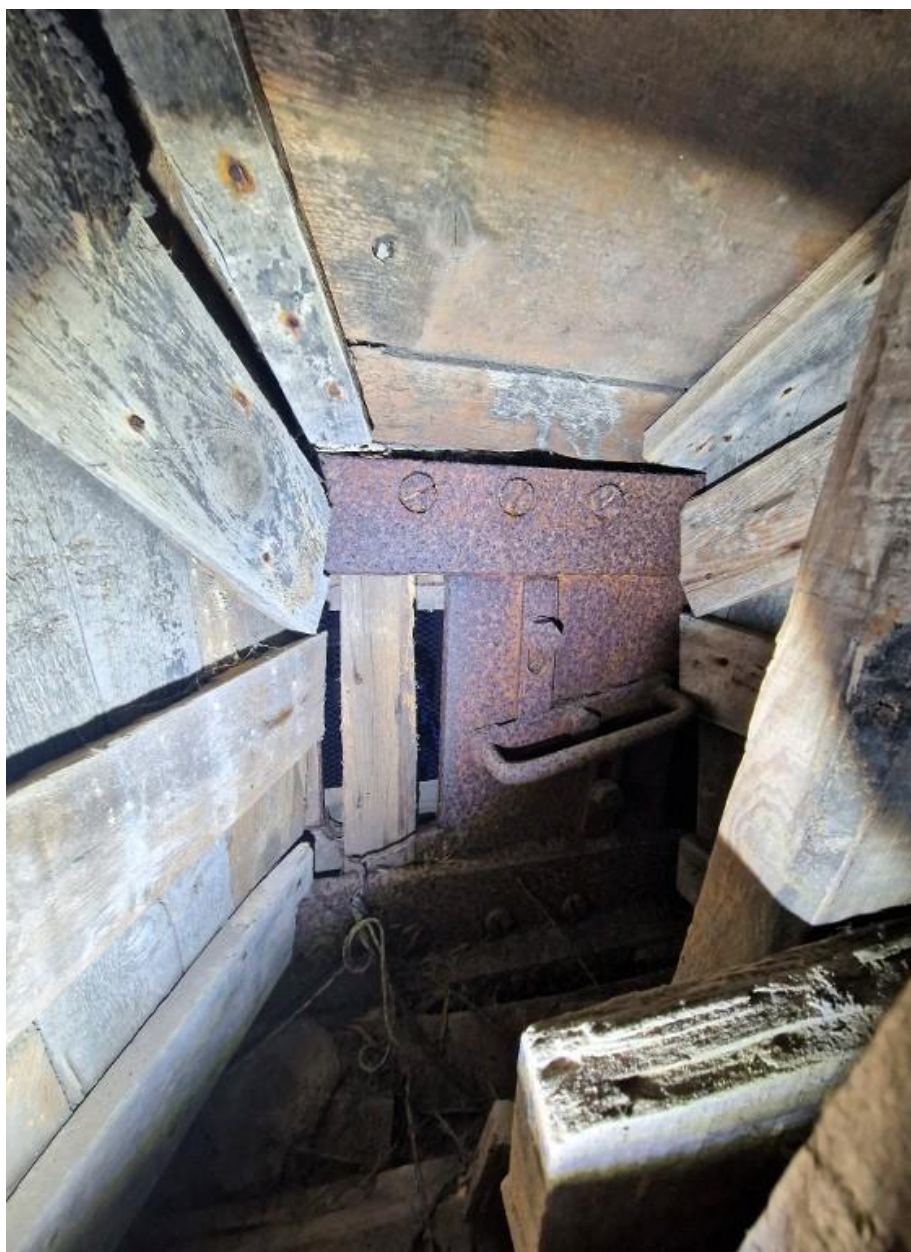
Vue de l'extension nord-ouest : créneau blindé de l'une des casemates aménagées dans l'épaisseur du mur nord-ouest au troisième étage. Le coffrage d'origine est en place

Vue de l'extension nord-ouest :  
créneau blindé de l'une des casemates  
aménagées dans l'épaisseur du  
mur nord-ouest au troisième étage.  
Le coffrage d'origine est en place  
Phot. Guillaume Lécueillier  
IVR53\_20245610107NUCA
