Bretagne, Morbihan  
Lorient  
Bunker KIII Presqu'île de Keroman  
rue du Commandant-L'Herminier

## Extension nord-ouest : réservoirs, édifice logistique et bunkers - casemates, Bunker Keroman III (Lorient)

Numéro de dossier : IA56132388  
Date de l'enquête initiale : 2024  
Date(s) de rédaction : 2024  
Cadre de l'étude : enquête thématique régionale Inventaire des héritages militaires en Bretagne  
Degré d'étude : étudié

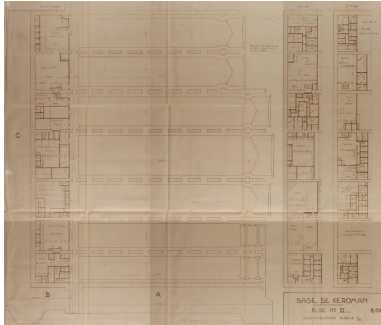
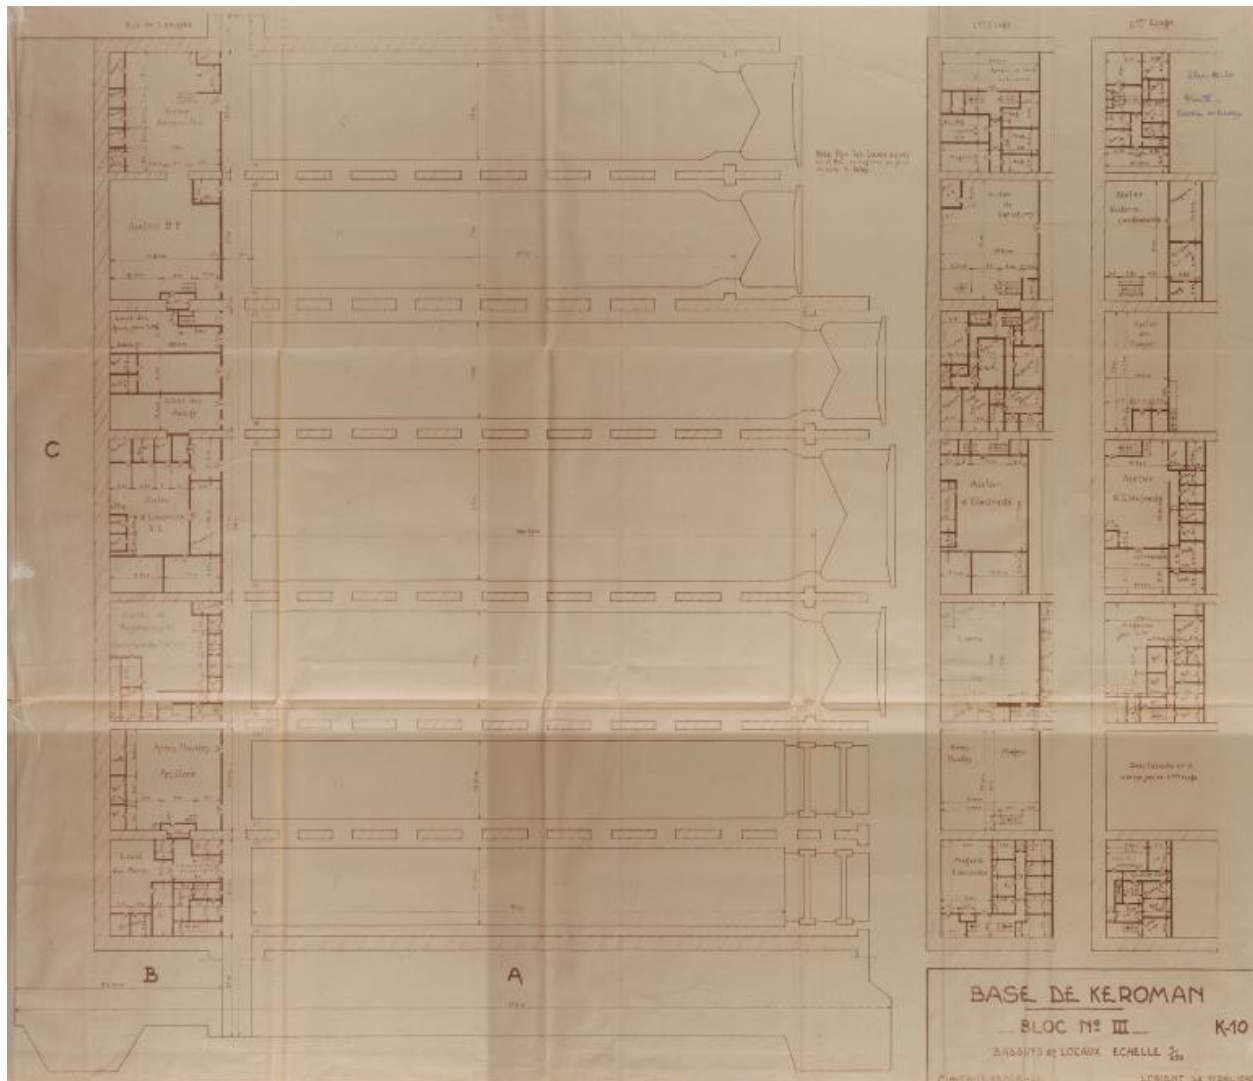
Plan d'ensemble du bunker KIII :  
bassins et locaux, plan K n°  
5, 11 décembre 1945 (Service  
Historique de la Défense de Lorient,  
Monographie de la base Ingénieur  
Général Stosskopf, 1945-1946)  
Phot. Service Historique  
de la Défense  
IVR53\_20235605304NUCA

Plan d'ensemble du bunker KIII : bassins et locaux, plan K n° 5, 11 décembre 1945 (Service Historique de la Défense de Lorient, Monographie de la base Ingénieur Général Stoskopf, 1945-1946)

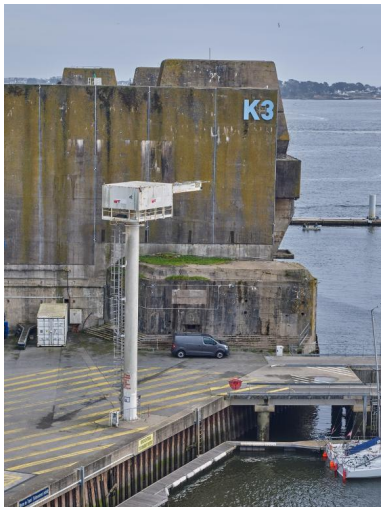
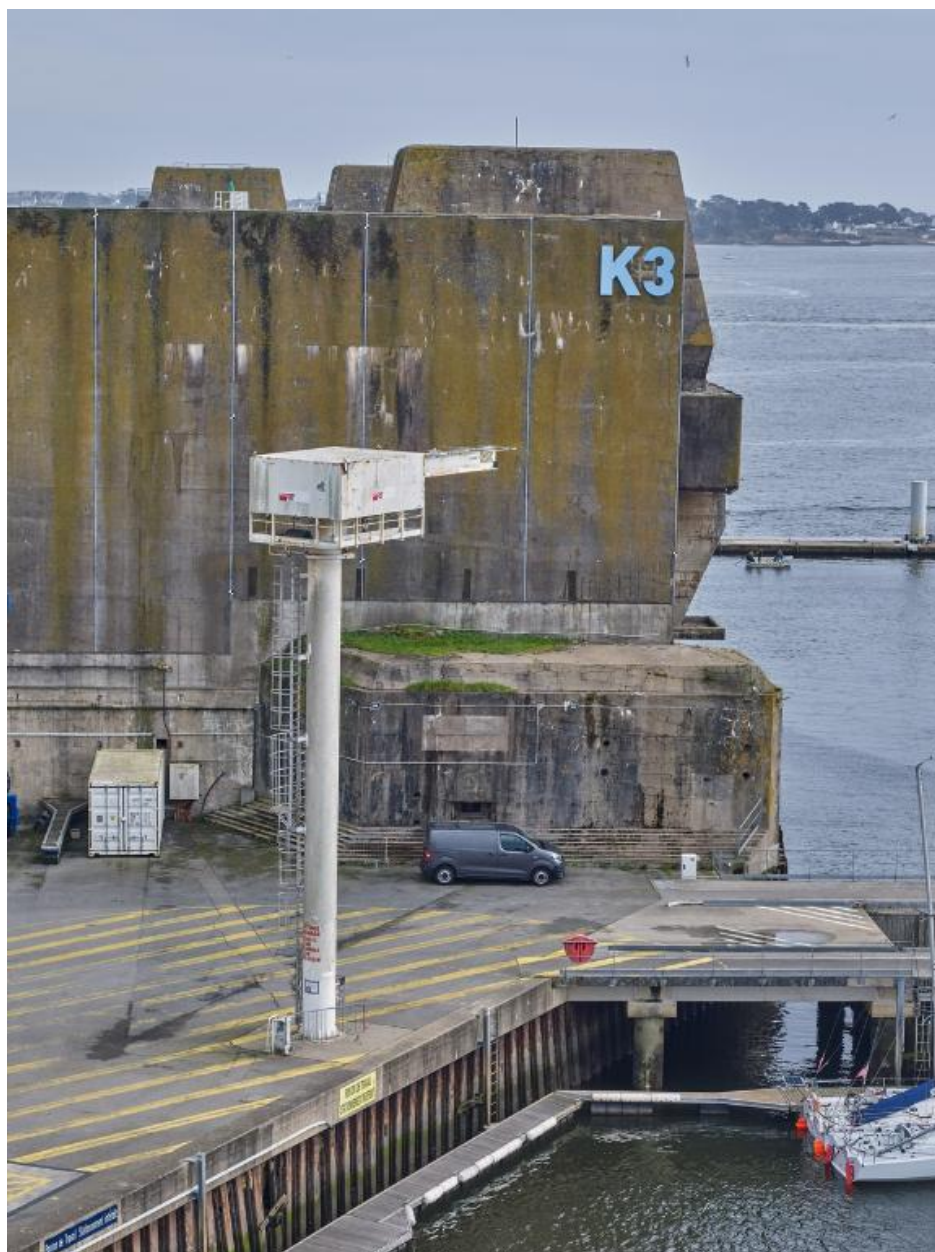
Vue de l'extension nord-ouest : angle  
ouest depuis le bunker Keroman  
I : au rez-de-chaussée, casemate de  
flanquement pour quatre mitrailleuses  
Phot. Bernard Bègne  
IVR53\_20235600253NUCA

Vue de l'extension nord ouest : angle ouest depuis le bunker Keroman I : au rez-de-chaussée, casemate de flanquement pour quatre mitrailleuses

Au rez-de-chaussée, l'extrémité nord comprend une casemate de défense pour l'entrée nord-ouest (non vue). L'extrémité sud comprend une **casemate de flanquement pour quatre mitrailleuses (St. 36-39)**. Cinq petites casemates pour mitrailleuse sont aménagées au troisième étage dans l'épaisseur du mur nord-ouest. Elles sont dotées de créneau munis d'un ébrasement extérieur à redan (pour éviter les coups d'embrasure) orienté vers le bas.

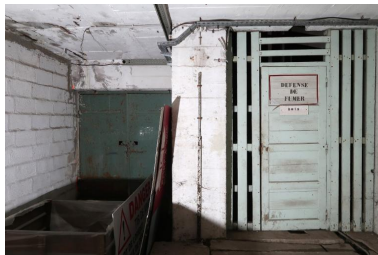
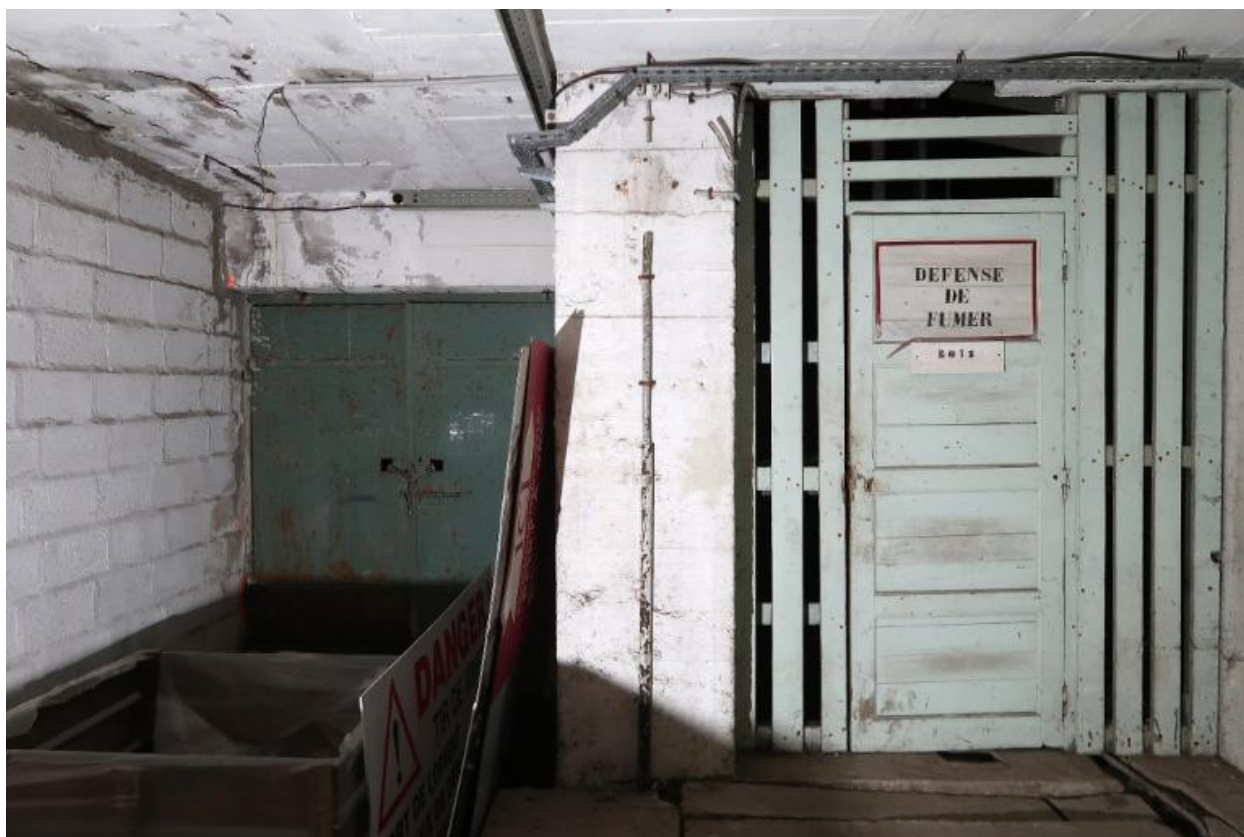
Vue de l'extension nord-ouest :  
cage d'escalier et puits monte-  
charge du rez-de-chaussée  
Phot. Guillaume Lécueillier  
IVR53\_20245610106NUCA

Vue de l'extension nord-ouest : cage d'escalier et puits monte-charge du rez-de-chaussée

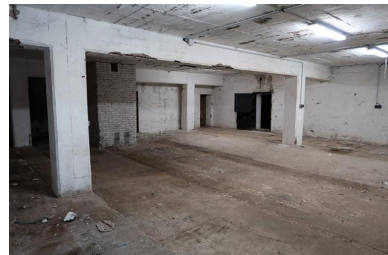
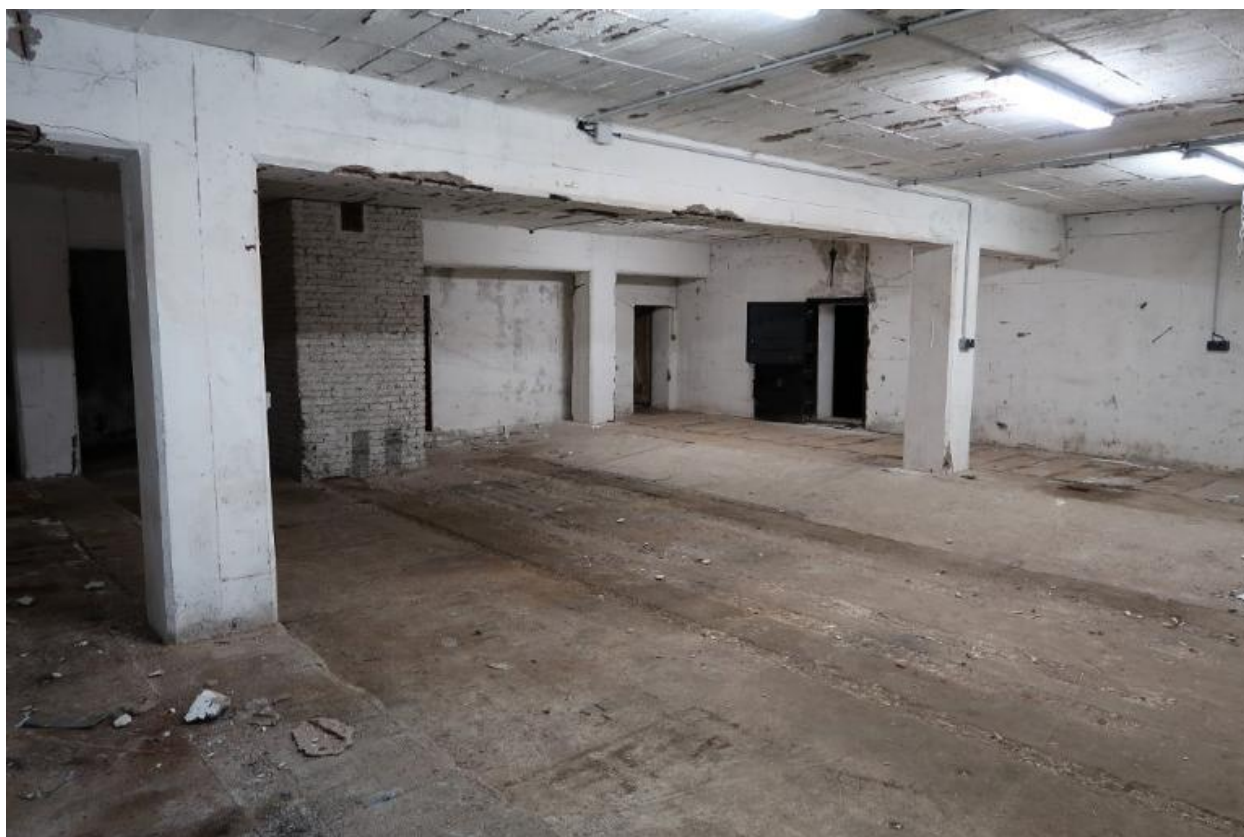
Vue de l'extension nord-ouest : rez-  
de-chaussée, poteaux et poutres en  
béton soutenant le premier étage ; au  
fond à gauche, puits d'accès en brique  
aux réservoirs situés au sous-sol  
Phot. Guillaume Lécueillier  
IVR53\_20245610096NUCA

Vue de l'extension nord-ouest : rez-de-chaussée, poteaux et poutres en béton soutenant le premier étage ; au fond à gauche, puits d'accès en brique aux réservoirs situés au sous-sol

Les trois niveaux de l'extension reposent sur des planchers en dalle en béton armé soutenus par des poteaux et poutre béton de forte section. Au troisième étage, on voit que les dalles sont indépendantes des murs latéraux (écart de plusieurs centimètres). Ce dernier niveau présente le plus grand volume avec 111 mètres de longueur environ pour 11 mètres de largeur et 6,3 mètres de hauteur (2,45 mètres de hauteur sous le débord du toit du bunker KIII qui fait 3,82 m).

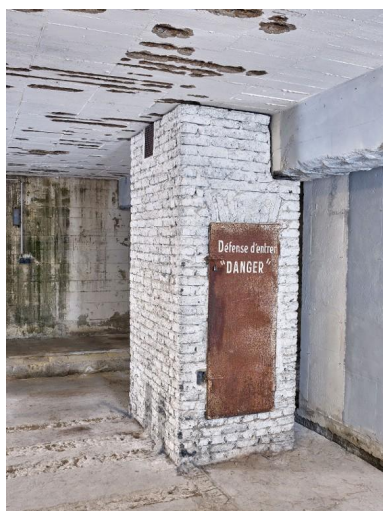
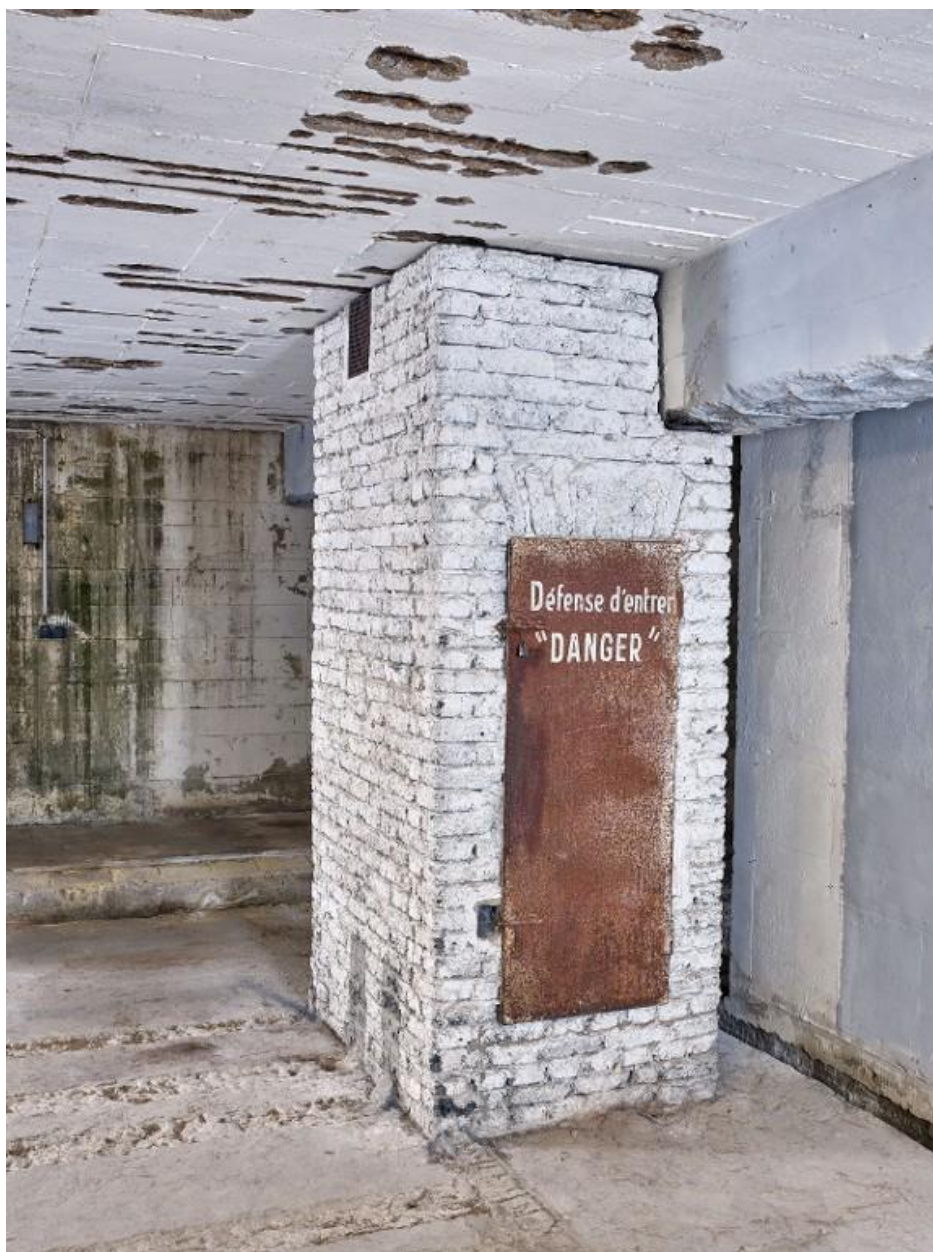
Vue de l'extension nord-ouest : rez-de-chaussée, puits d'accès en brique aux réservoirs situés au sous-sol. On peut lire : Défense d'entrée DANGER

accès au nord (3,5 m) donnant dans le passage d'entrée nord-ouest. Le sous-sol abrite sept réservoirs d'eau douce dotés de puits de visite en brique (simple ou double) fermés par une porte métallique. La capacité totale des réservoirs est de 2 000 m<sup>3</sup> : une turbine électrique de 35 tonnes assurait la distribution de l'eau. Le remplissage se faisait par la conduite d'eau de Ploemeur.

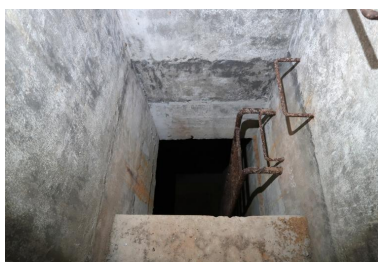
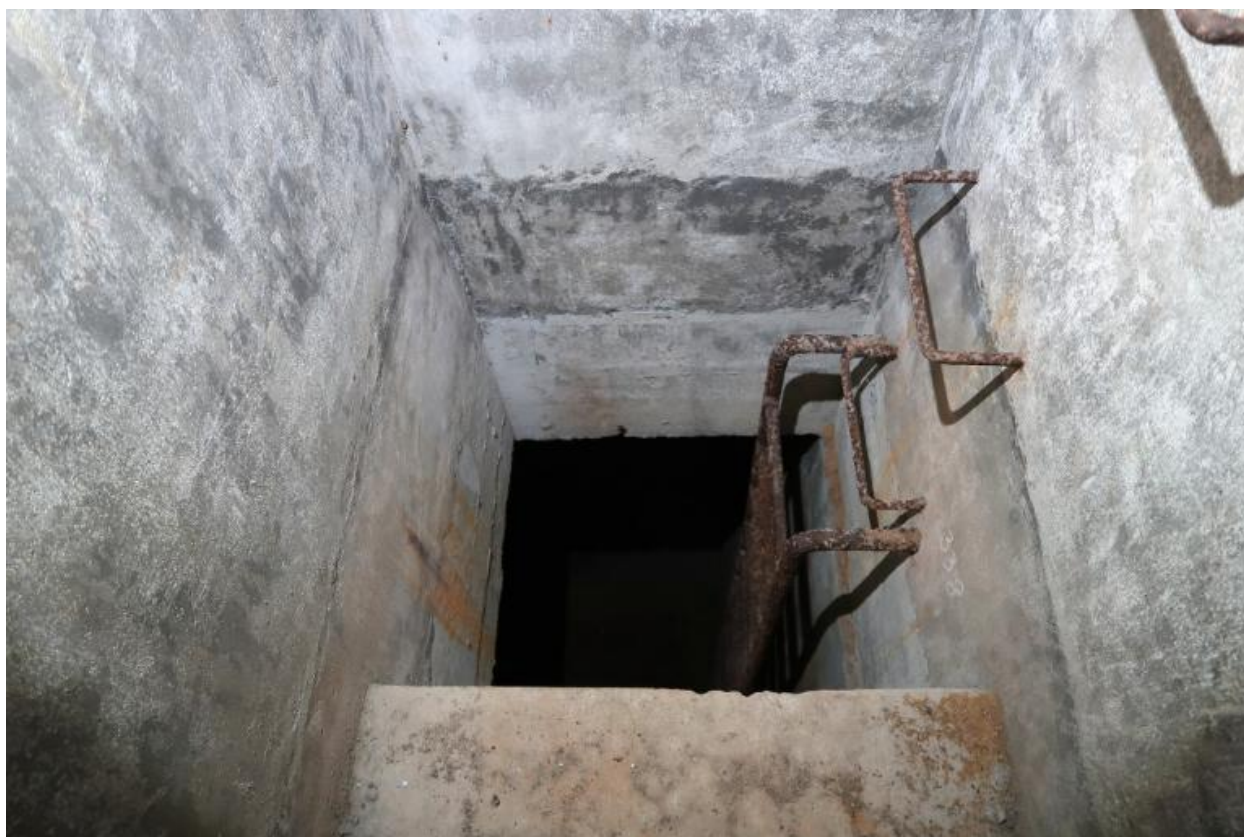
Vue de l'extension nord-ouest : rez-de-chaussée, puits d'accès aux réservoirs situés au sous-sol  
Phot. Guillaume Lécueillier  
IVR53\_20245610095NUCA

Vue de l'extension nord-ouest : rez-de-chaussée, puits d'accès aux réservoirs situés au sous-sol

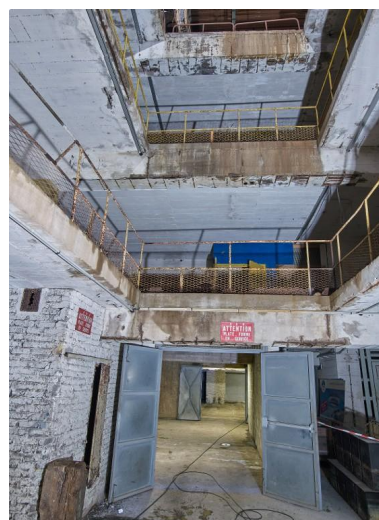
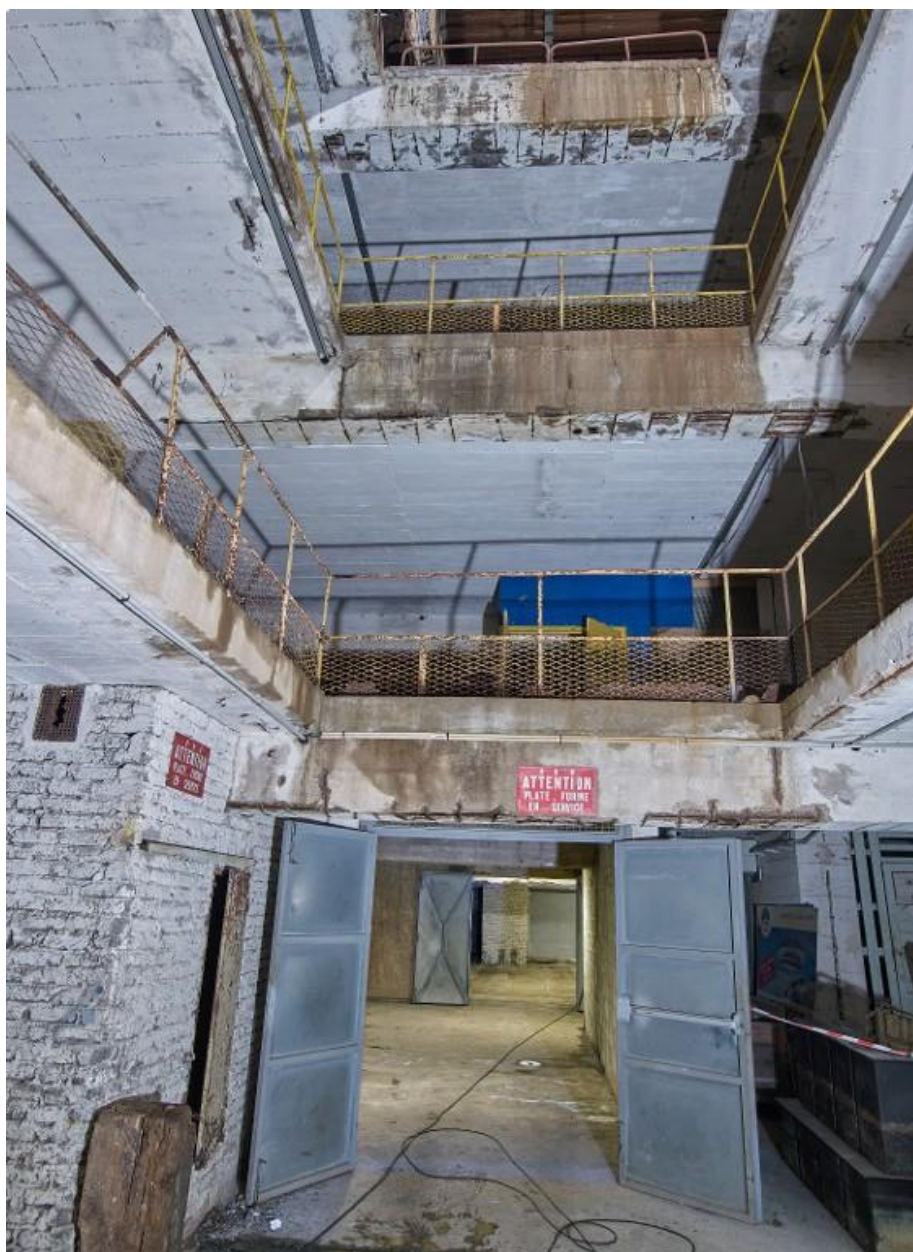
Vue de l'extension nord-ouest : puits du monte-charge depuis le rez-de-chaussée. On visualise bien les trois étages de l'extension

Un grand puits monte-charge a été créé au sud et dessert les différents niveaux de l'extension. La trémie mesure 5,5 mètres de longueur par 3 mètres de largeur. Le troisième étage conserve les vestiges d'un magasin de stockage de l'Armée française : portique, treuil, signalétique (plaque de numérotation des emplacements et plaque d'avertissement de danger de la ligne de trolleys à 360 V) et étagères tubulaires métalliques. Le treuil de levage de marque DEMAG a une capacité maximale de 3 tonnes. Des inscriptions, réalisées à la craie sur les murs, attestent de l'utilisation de cet espace en magasin. La couverture de l'extension n'est pas étanche : l'eau pluviale s'infiltre entre les dalles et s'écoule dans les niveaux inférieurs. La corrosion des fers à béton entraîne par endroit l'éclatement du béton des poteaux, poutres et planchers.

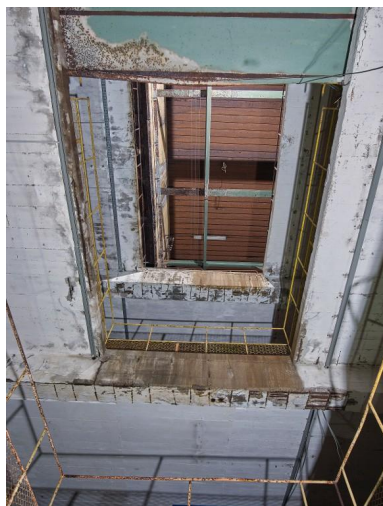
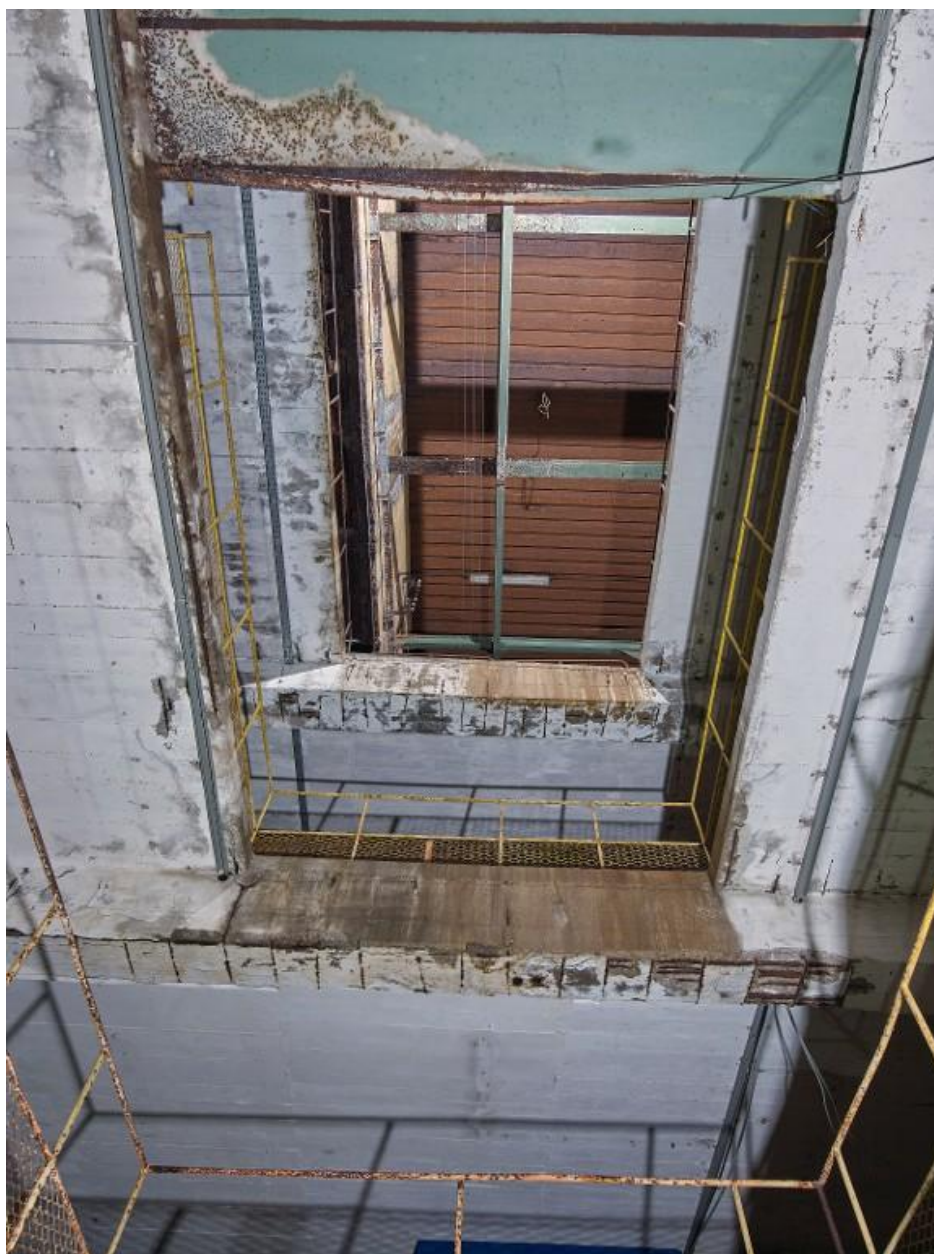
Vue de l'extension nord-ouest : puits du monte-charge depuis le rez-de-chaussée

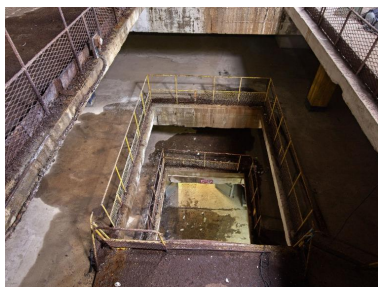
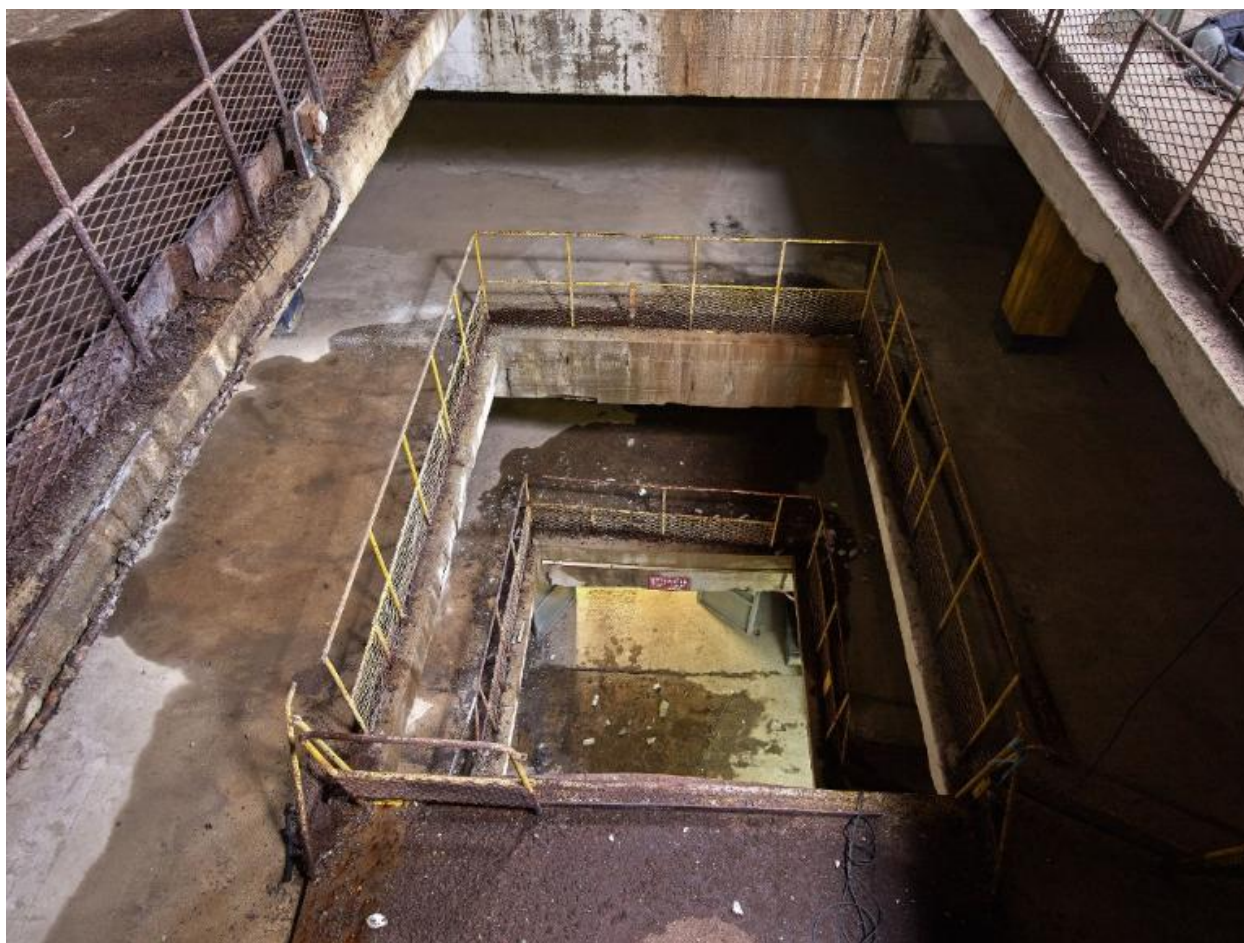
Vue de l'extension nord-ouest : puits du monte-charge depuis le troisième étage

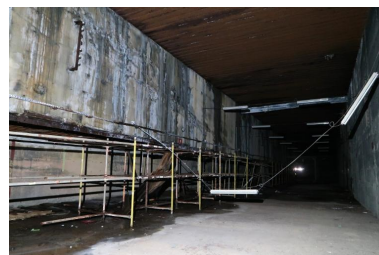
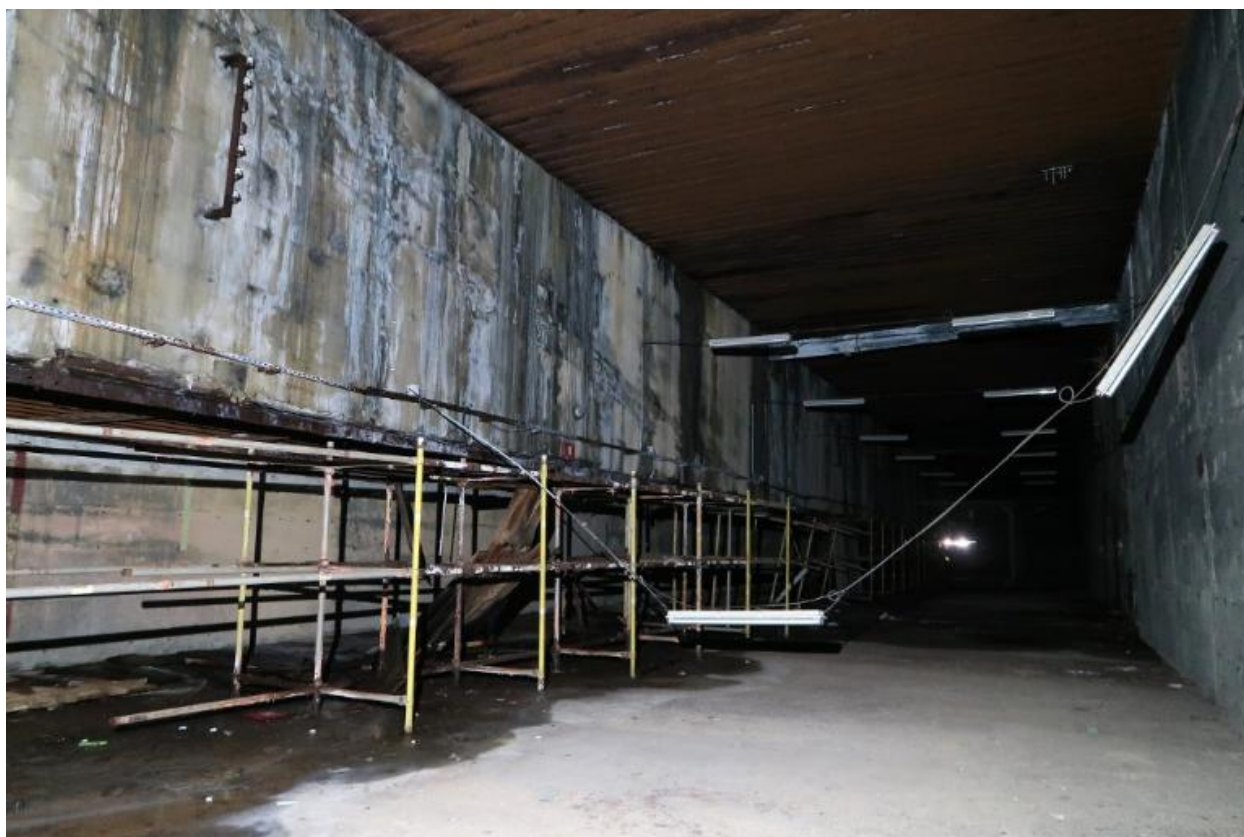
Vue de l'extension nord-ouest : étagères métalliques du troisième étage servant de magasin

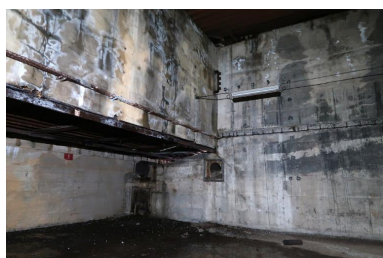
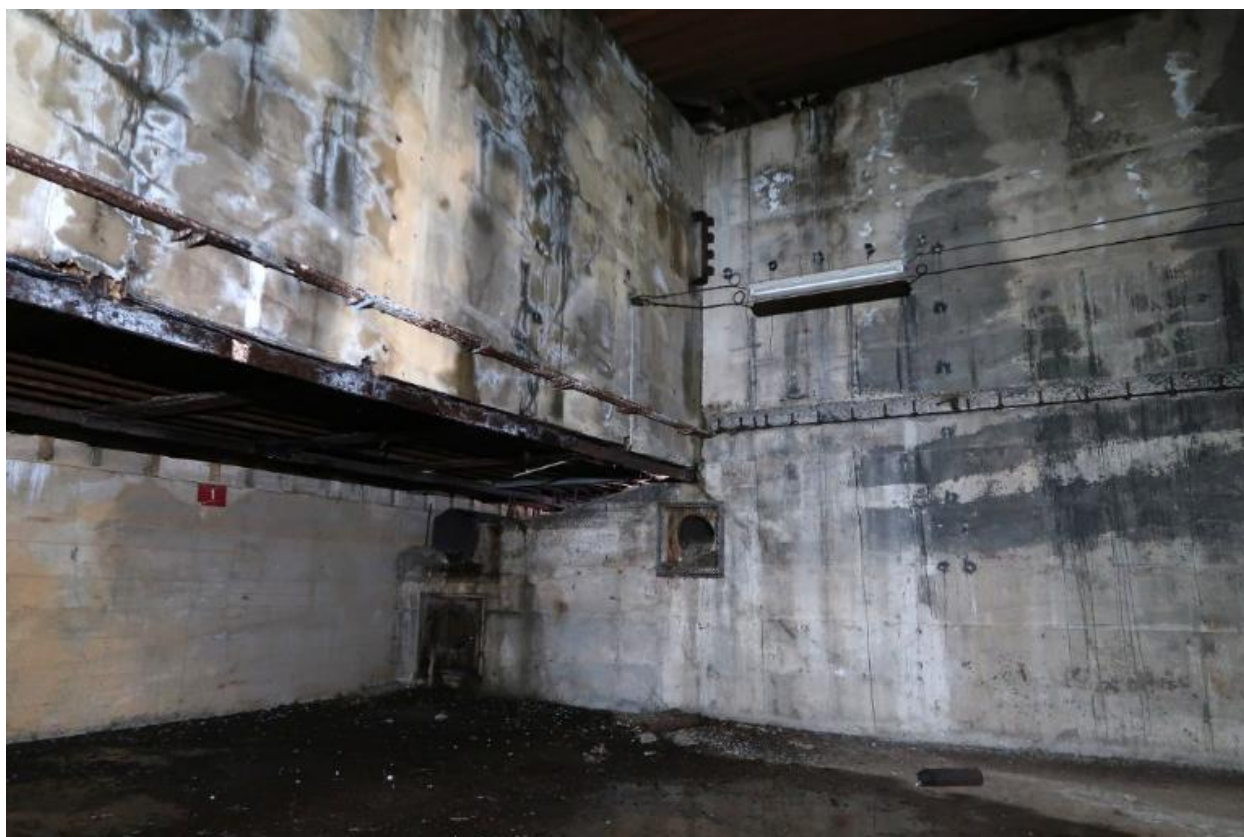
Vue de l'extension nord-ouest : extrémité sud du troisième étage

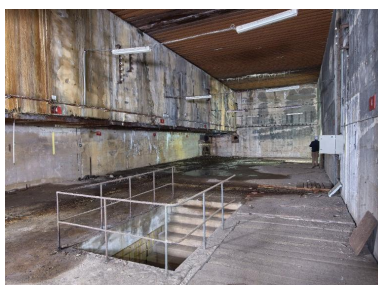
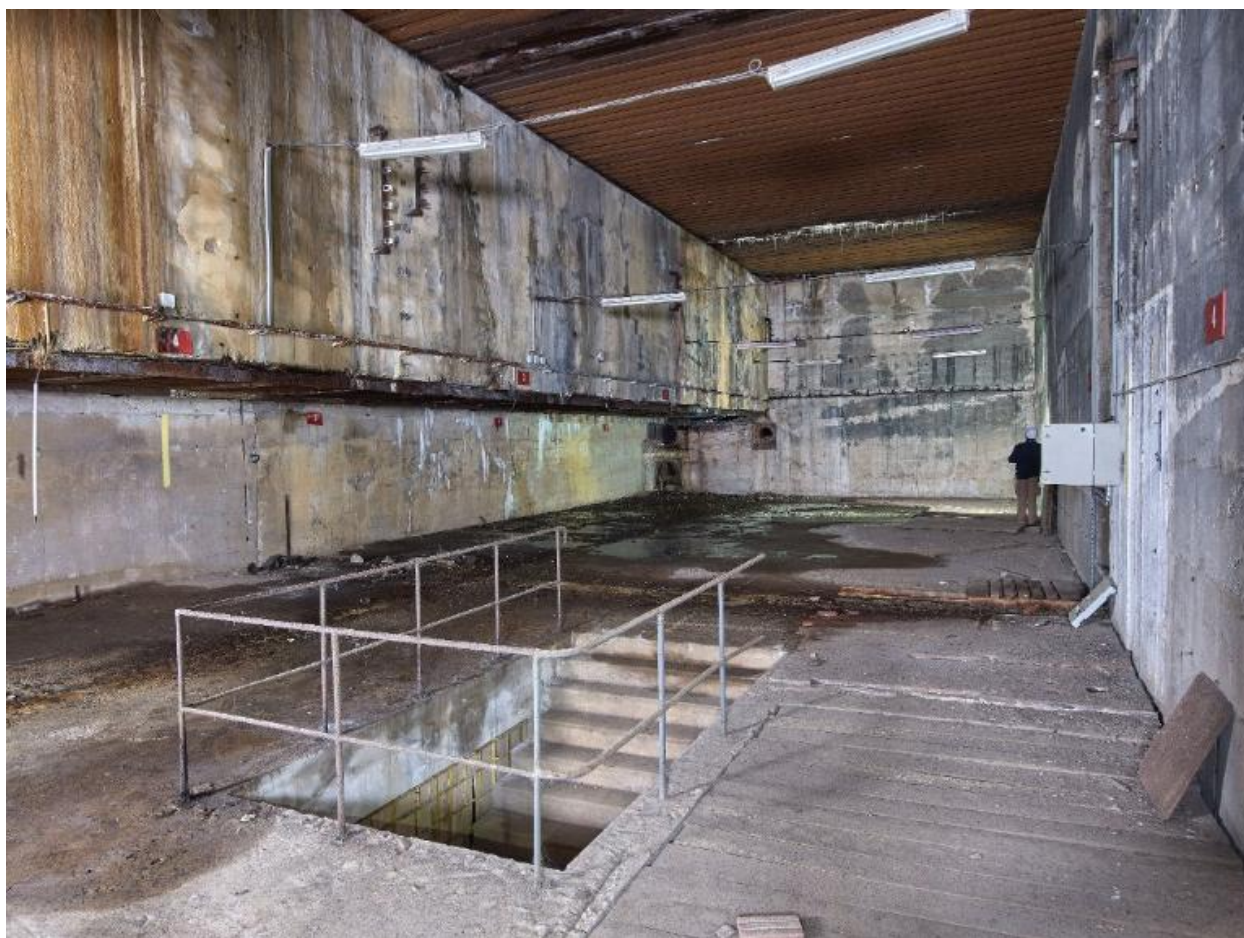
Vue de l'extension nord-ouest : débouché de l'escalier du troisième étage. Au premier plan, l'emplacement du puits du monte-charge d'origine (des planches en bois le masquent)

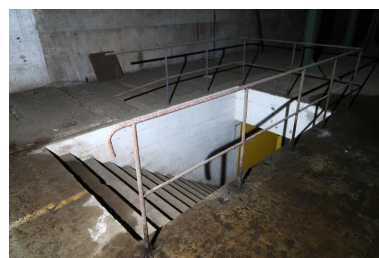
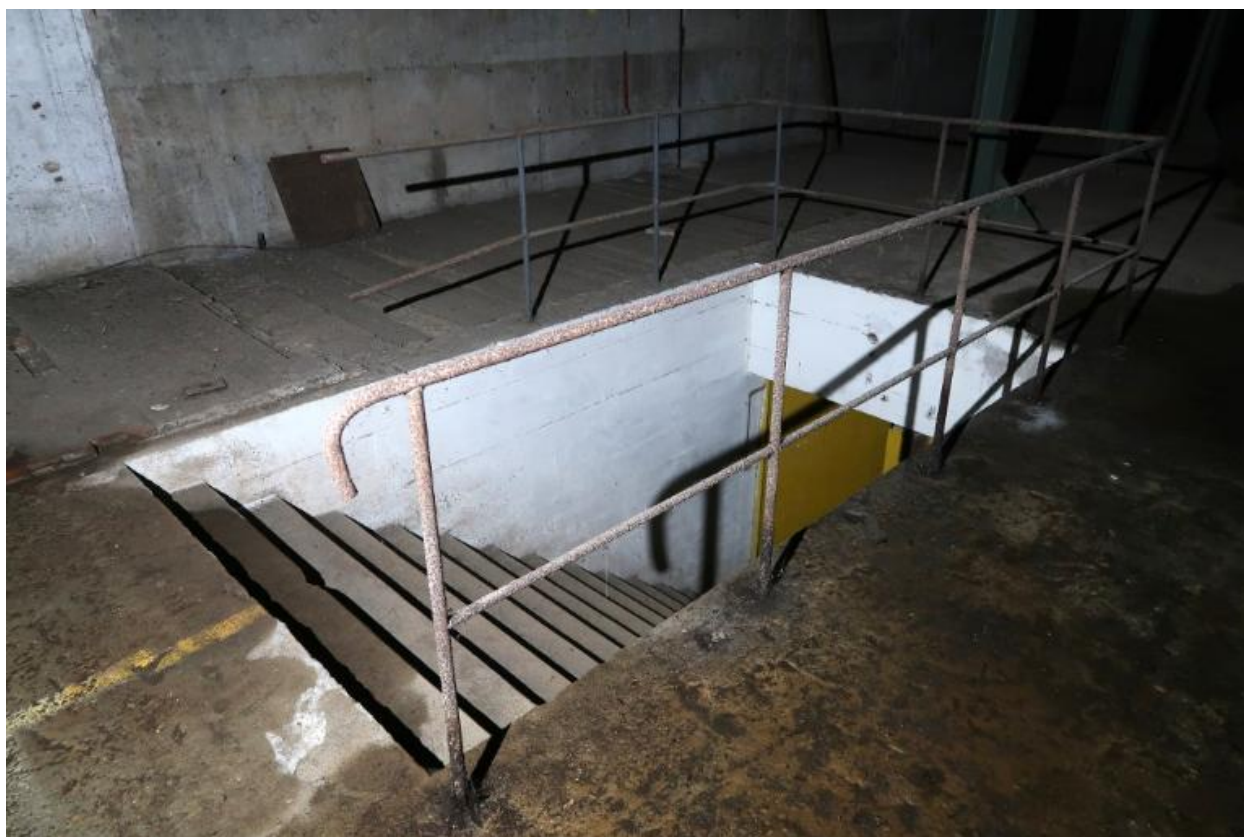
Vue de l'extension nord-ouest : débouché de l'escalier du troisième étage avec sa rampe métallique

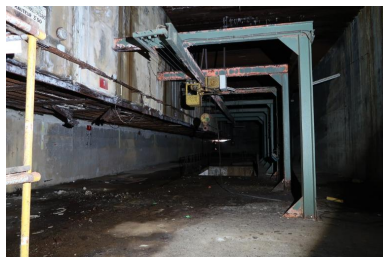
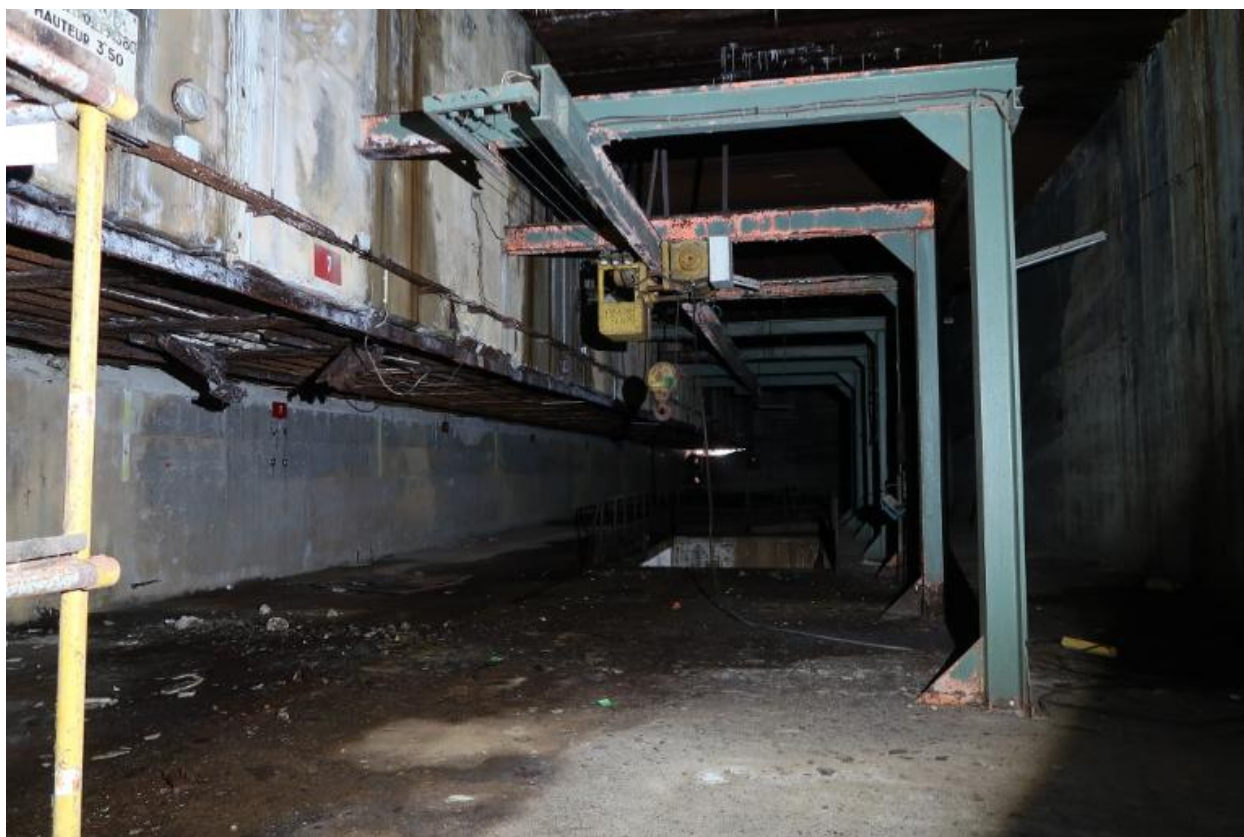
Vue de l'extension nord-ouest :  
portique et treuil du troisième  
étage servant de magasin  
Phot. Guillaume Lécueillier  
IVR53\_20245610100NUCA

Vue de l'extension nord-ouest : portique et treuil du troisième étage servant de magasin

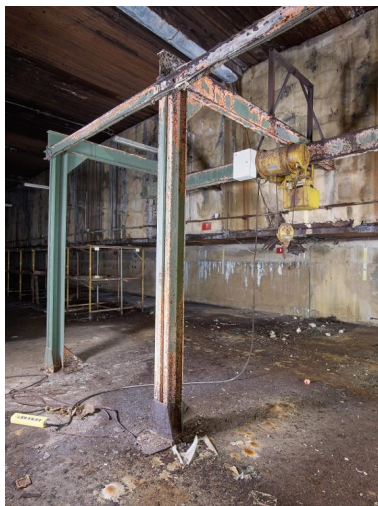
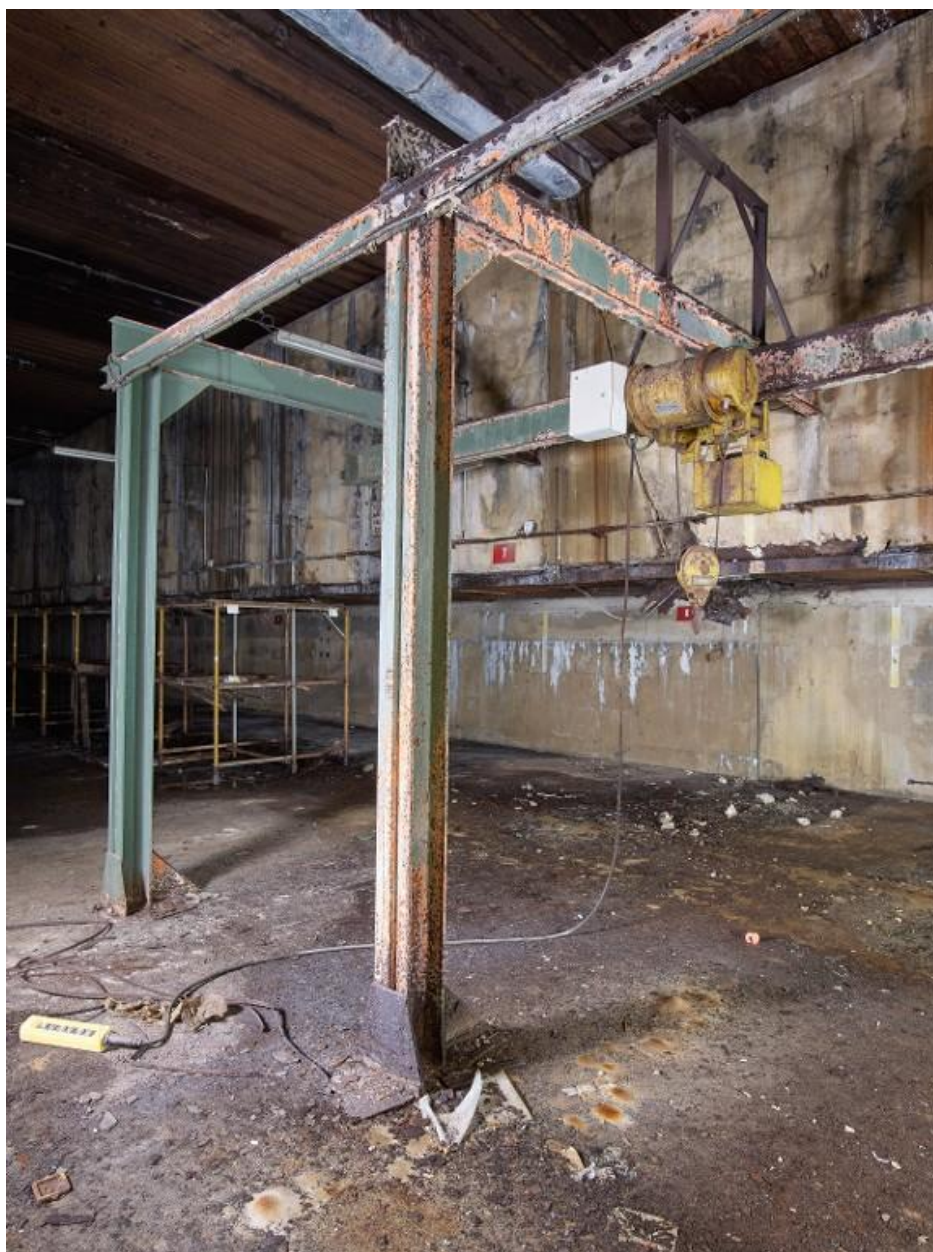
Vue de l'extension nord-ouest :  
potence et treuil d'une capacité  
de 3 tonnes au troisième étage  
Phot. Bègne Bernard  
IVR53\_20235600752NUCA

Vue de l'extension nord-ouest : potence et treuil d'une capacité de 3 tonnes au troisième étage

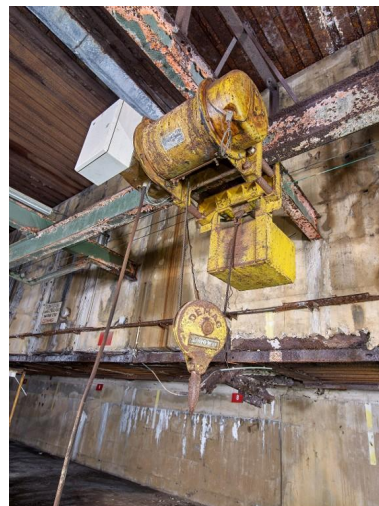
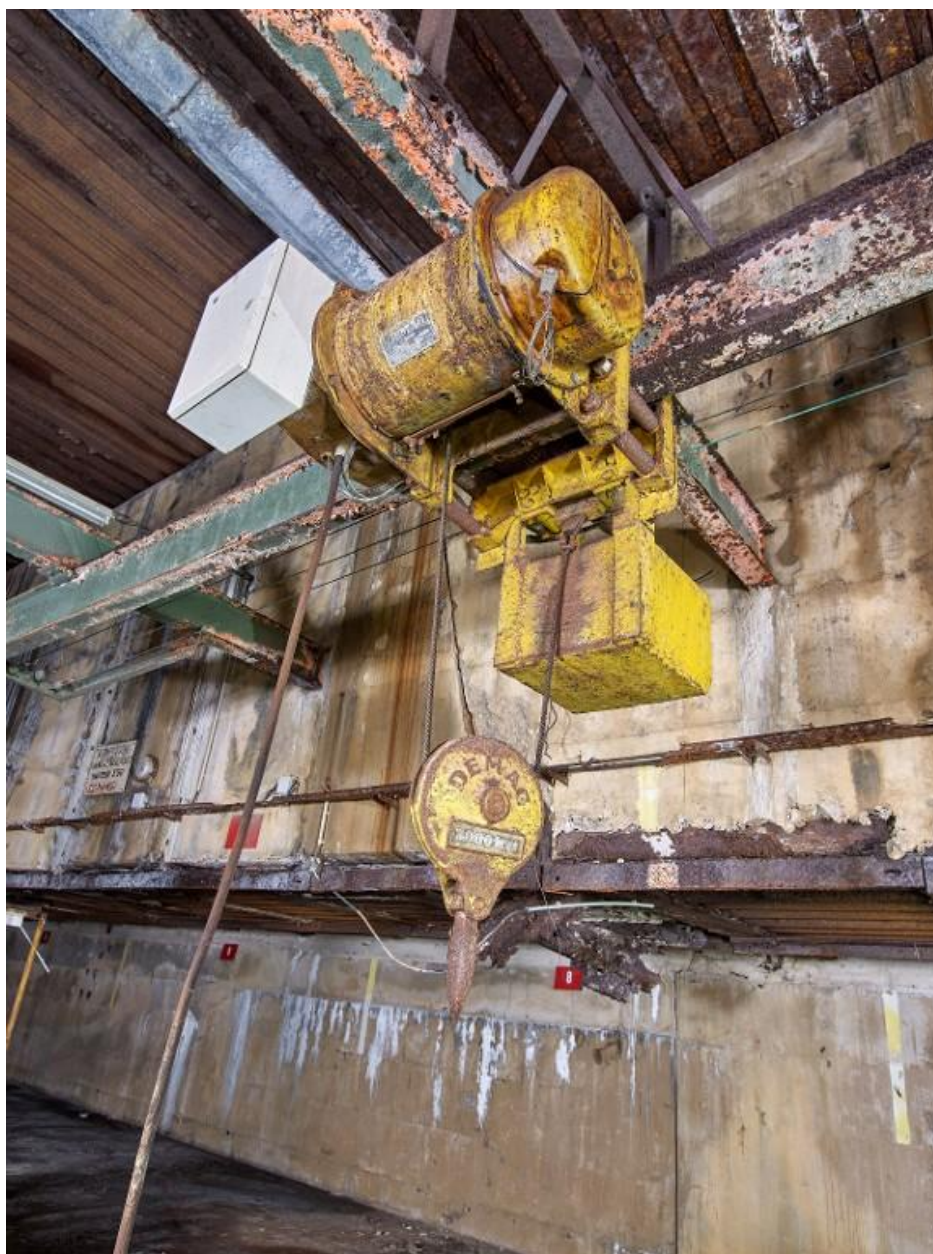
Vue de l'extension nord-ouest :  
détail du treuil d'une capacité  
de 3 tonnes au troisième étage  
Phot. Bègne Bernard  
IVR53\_20235600753NUCA

Vue de l'extension nord-ouest : détail du treuil d'une capacité de 3 tonnes au troisième étage

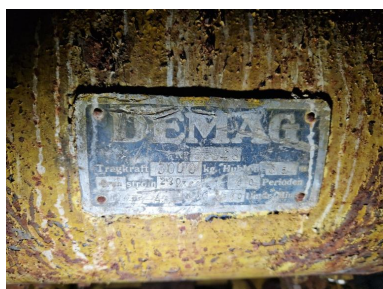
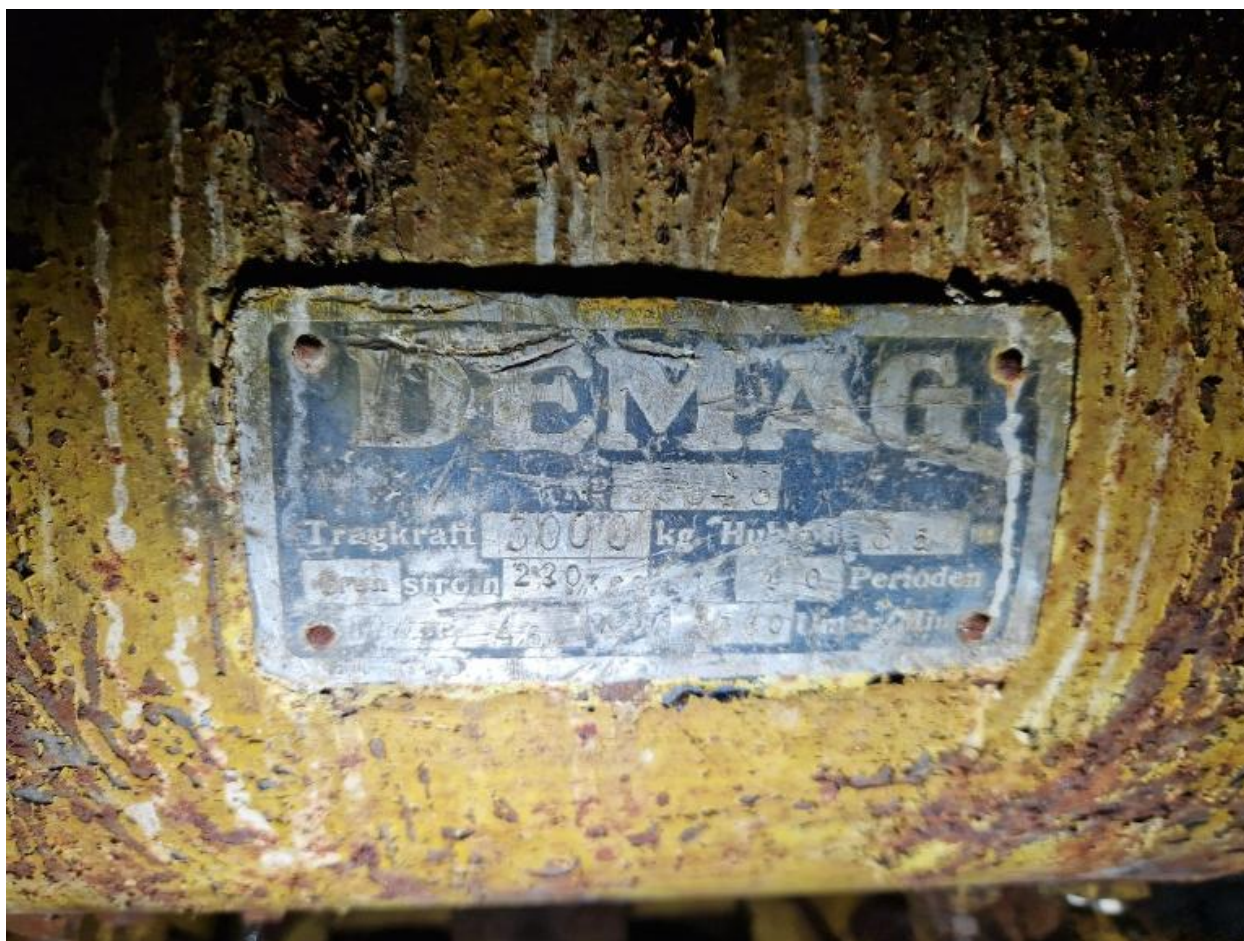
Vue de l'extension nord-ouest : détail  
de la plaque constructeur du treuil du  
troisième étage servant de magasin.  
On peut lire la marque DEMAG  
et des renseignements techniques  
Phot. Guillaume Lécueillier  
IVR53\_20245610110NUCA

Vue de l'extension nord-ouest : détail de la plaque constructeur du treuil du troisième étage servant de magasin. On peut lire la marque DEMAG et des renseignements techniques
