Bretagne, Morbihan  
Lorient  
Bunker KIII Presqu'île de Keroman  
rue du Commandant-L'Herminier

## Extension nord-ouest : réservoirs, édifice logistique et bunkers - casemates, Bunker Keroman III (Lorient)

Numéro de dossier : IA56132388  
Date de l'enquête initiale : 2024  
Date(s) de rédaction : 2024  
Cadre de l'étude : enquête thématique régionale Inventaire des héritages militaires en Bretagne  
Degré d'étude : étudié

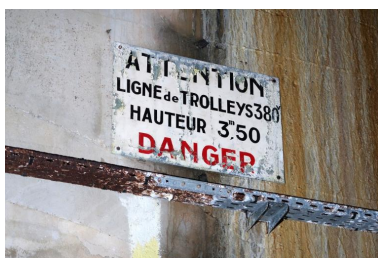
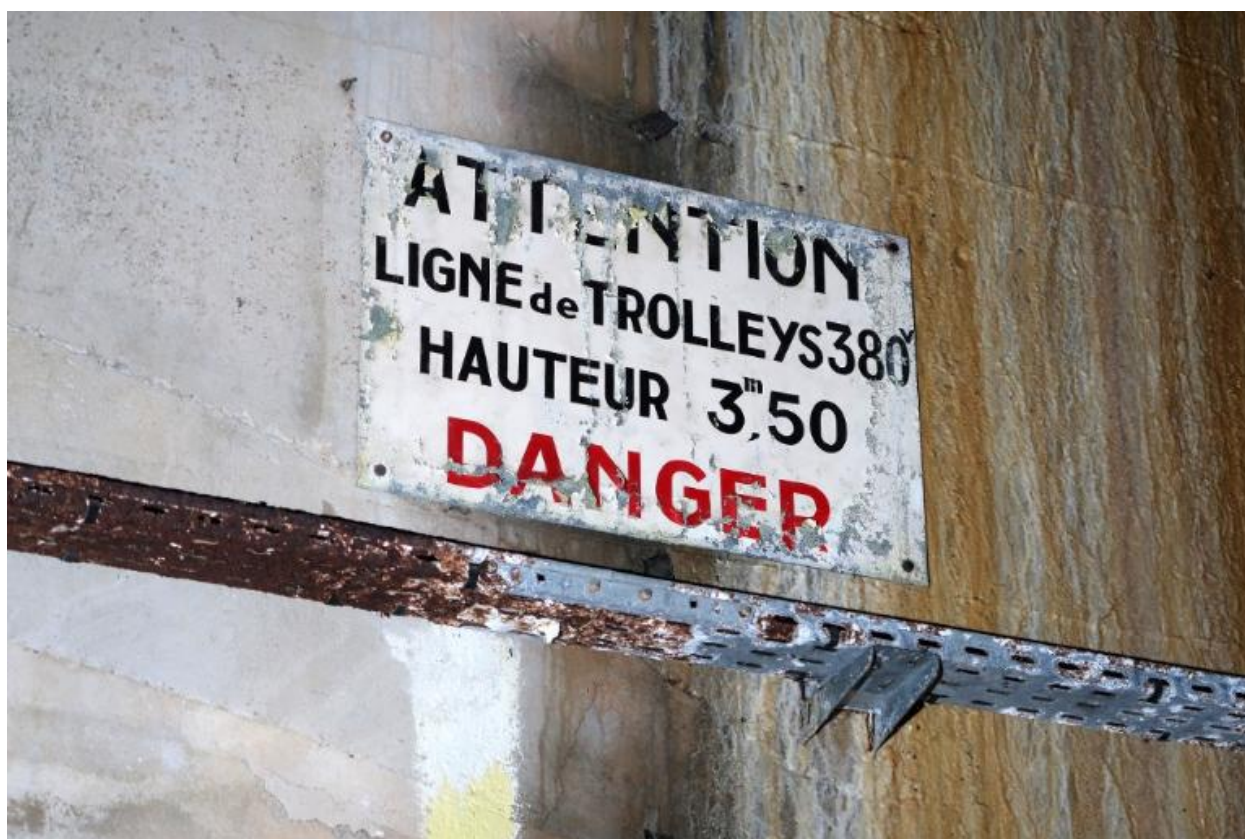
Vue de l'extension nord-ouest :  
signalétique du treuil du troisième  
étage. On peut lire : ATTENTION  
LIGNE de TROLLEYS 380 V  
HAUTEUR 3m50 DANGER  
Phot. Guillaume Lécueillier  
IVR53\_20245610101NUCA

Vue de l'extension nord-ouest : signalétique du treuil du troisième étage. On peut lire : ATTENTION LIGNE de TROLLEYS 380 V HAUTEUR 3m50 DANGER

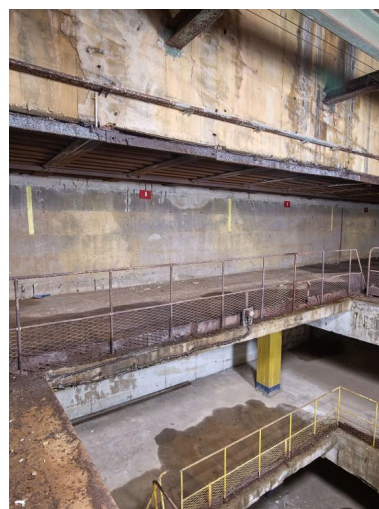
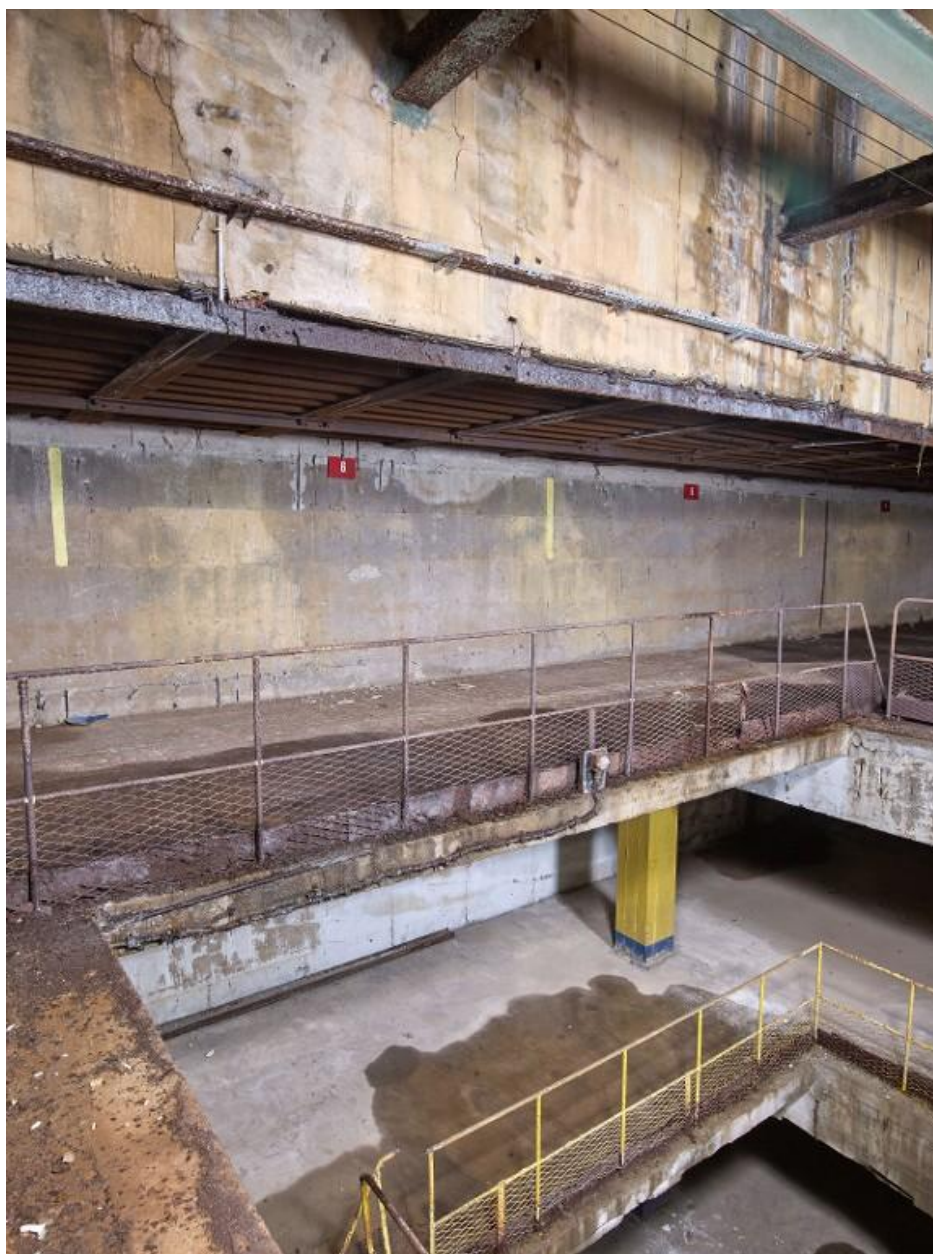
Vue de l'extension nord-ouest : puits du monte-charge  
depuis le troisième étage  
Phot. Bègne Bernard  
IVR53\_20235600751NUCA

Vue de l'extension nord-ouest : puits du monte-charge depuis le troisième étage

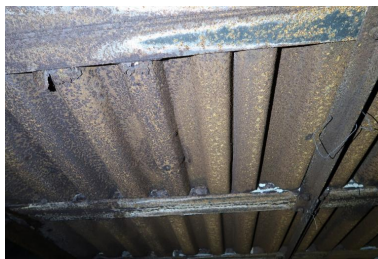
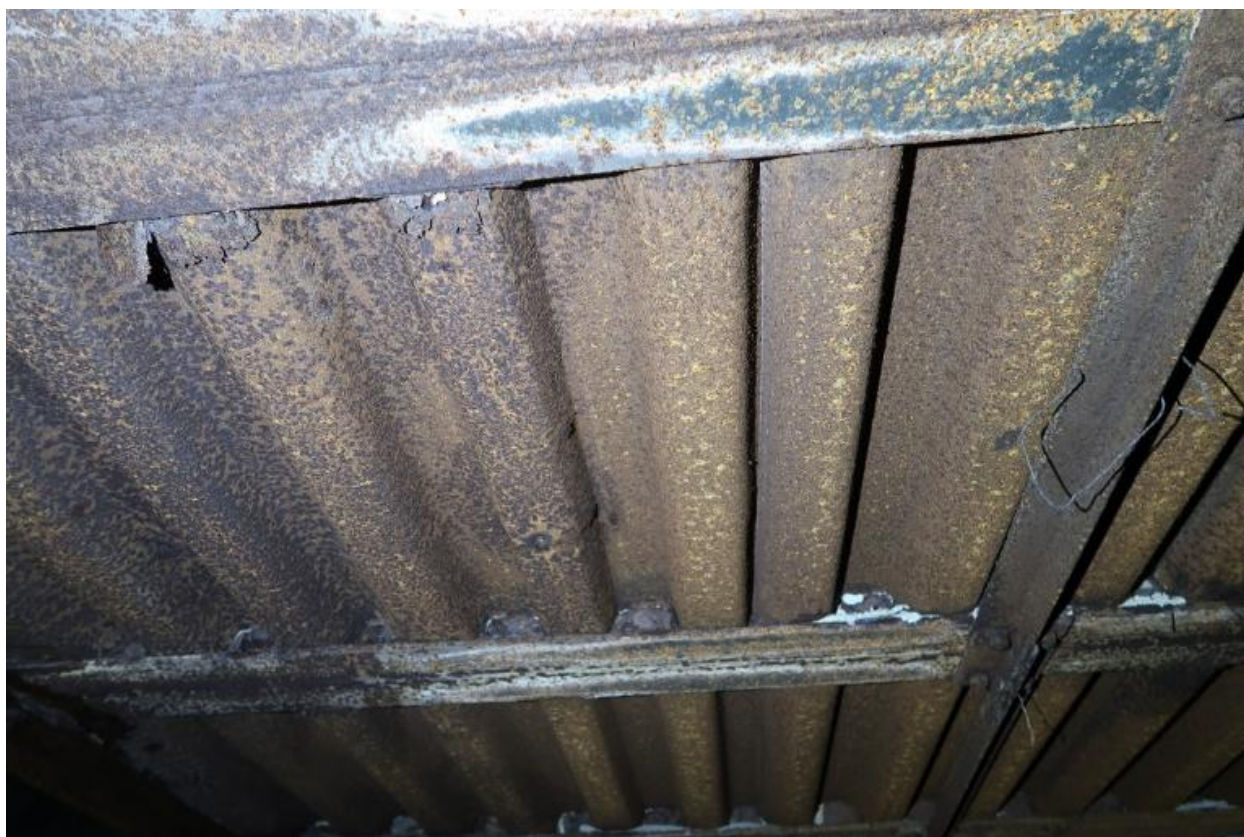
Vue de l'extension nord-ouest : détail du dessous de la dalle de couverture du bunker Keroman III, plaques nervurées  
 Phot. Guillaume Lécueillier  
 IVR53\_20245610103NUCA

Vue de l'extension nord-ouest : détail du dessous de la dalle de couverture du bunker Keroman III, plaques nervurées

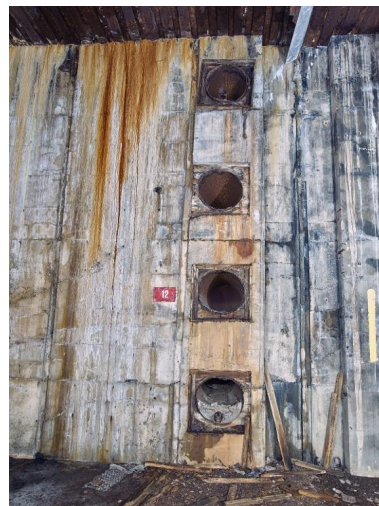
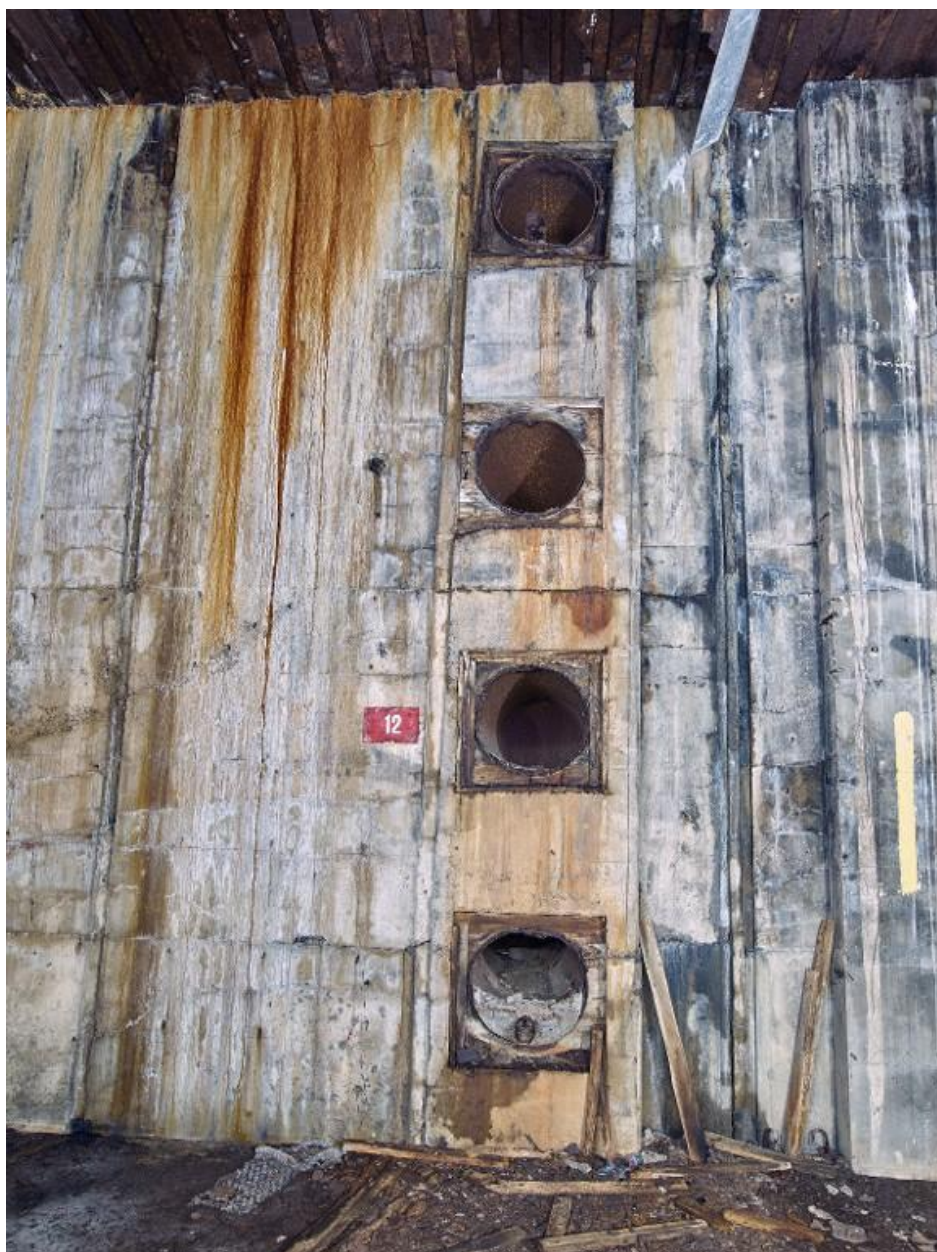
Vue de l'extension nord-ouest : tuyaux du système de ventilation traversant le mur nord-ouest au troisième étage  
 Phot. Bègne Bernard  
 IVR53\_20235600754NUCA

Vue de l'extension nord-ouest : tuyaux du système de ventilation traversant le mur nord-ouest au troisième étage

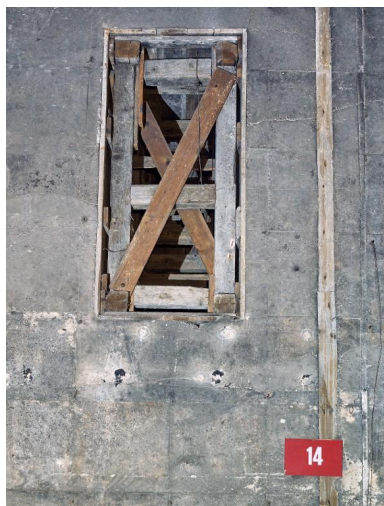
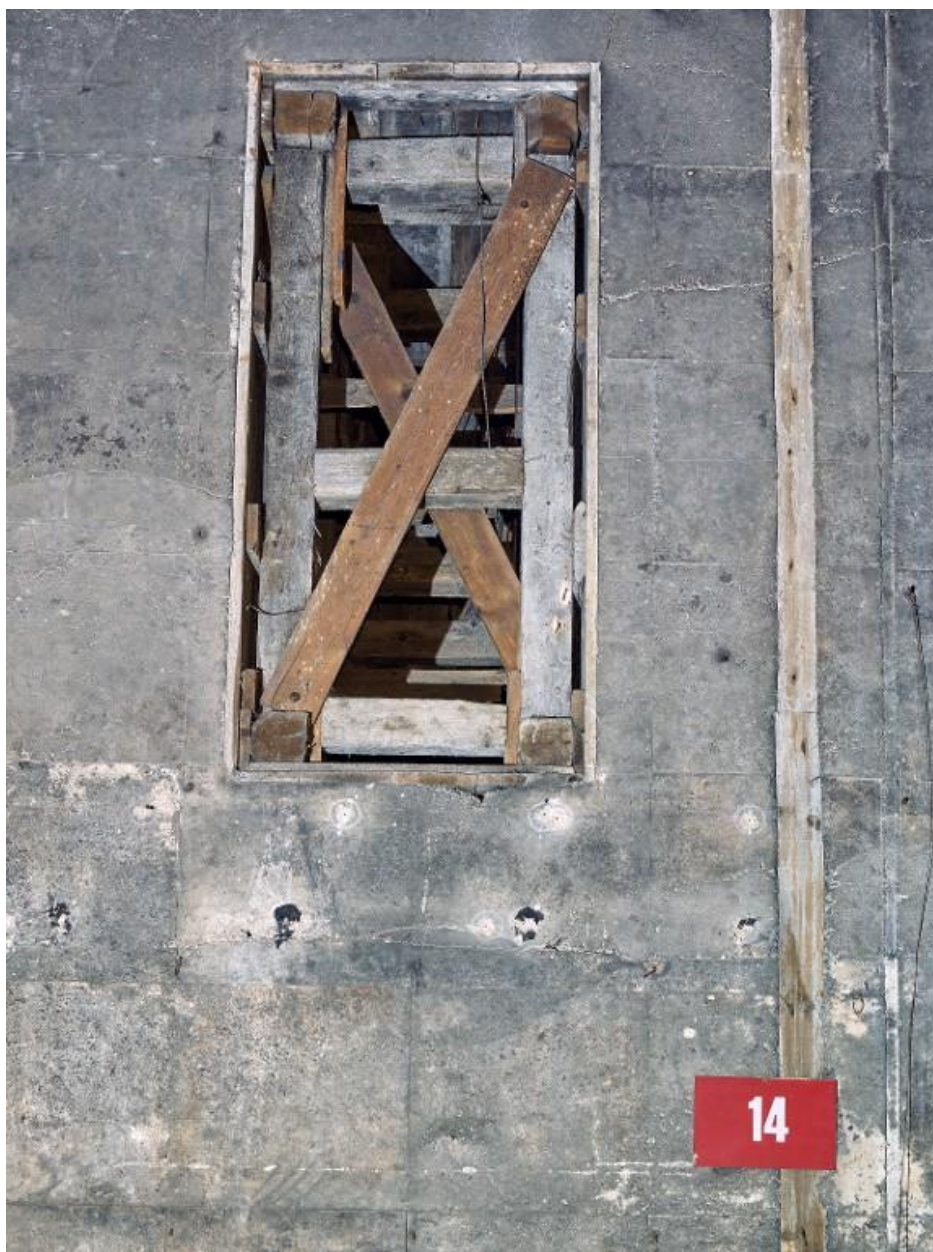
Vue de l'extension nord-ouest : entrée de l'une des casemates aménagées dans l'épaisseur du mur nord-ouest au troisième étage. Le coffrage d'origine est en place  
 Phot. Bègne Bernard  
 IVR53\_20235600755NUCA

Vue de l'extension nord-ouest : entrée de l'une des casemates aménagées dans l'épaisseur du mur nord-ouest au troisième étage. Le coffrage d'origine est en place

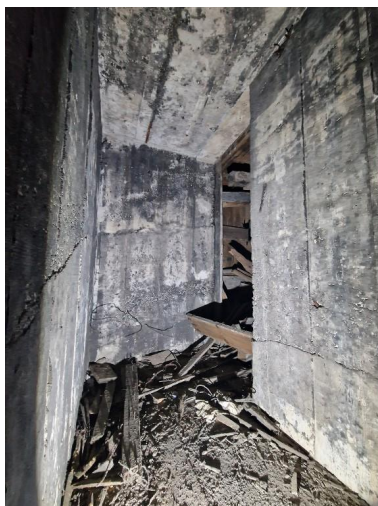
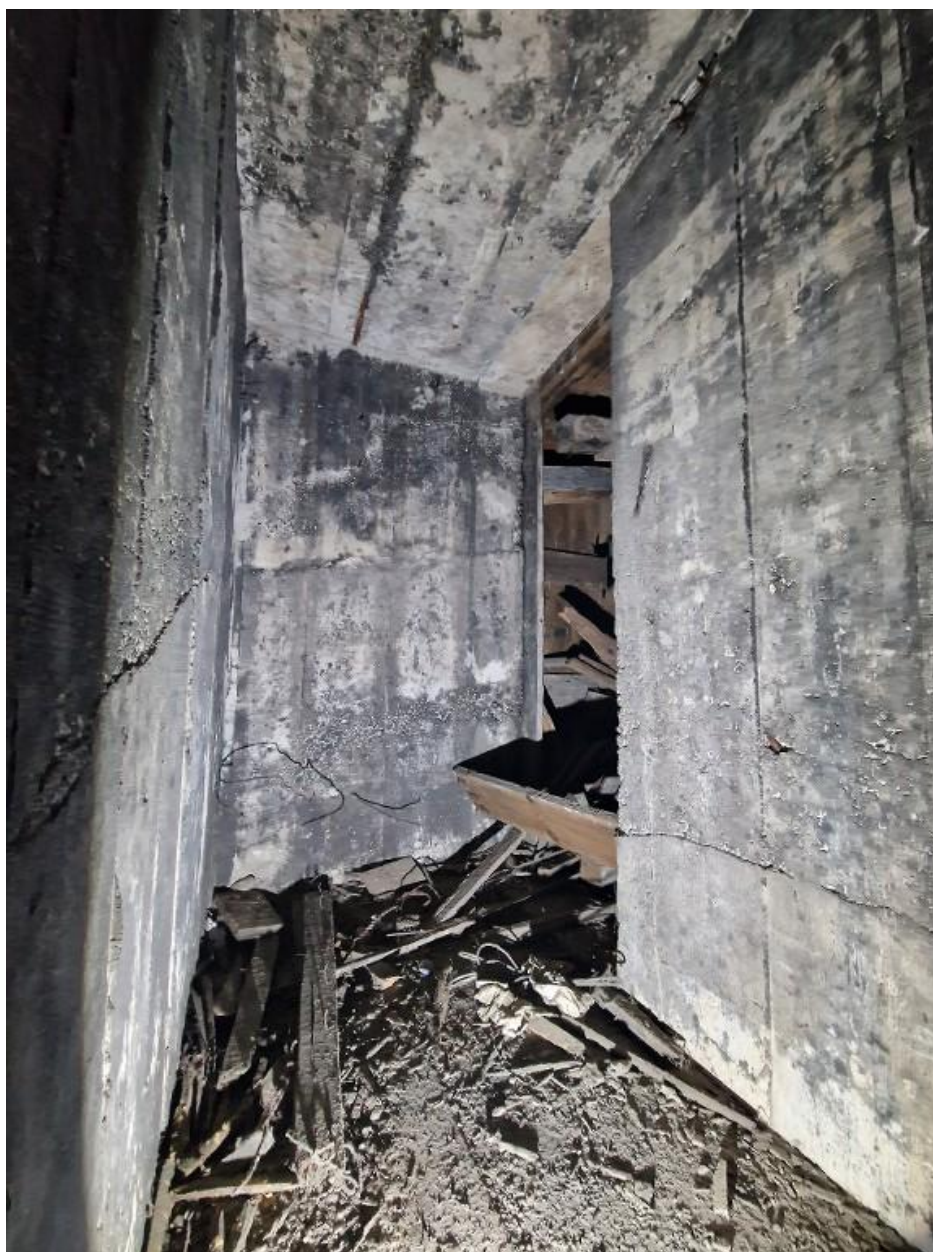
Vue de l'extension nord-ouest : entrée de l'une des casemates aménagées dans l'épaisseur du mur nord-ouest au troisième étage. Le coffrage d'origine est en place  
 Phot. Guillaume Lécueillier  
 IVR53\_20245610109NUCA

Vue de l'extension nord-ouest : entrée de l'une des casemates aménagées dans l'épaisseur du mur nord-ouest au troisième étage. Le coffrage d'origine est en place

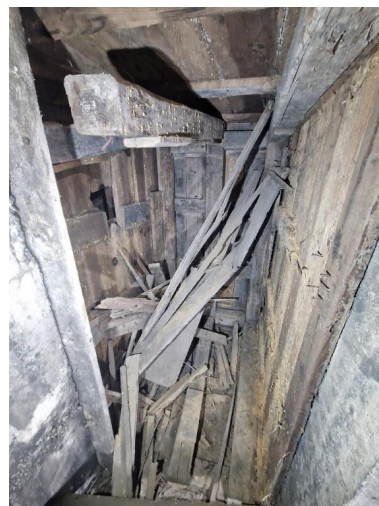
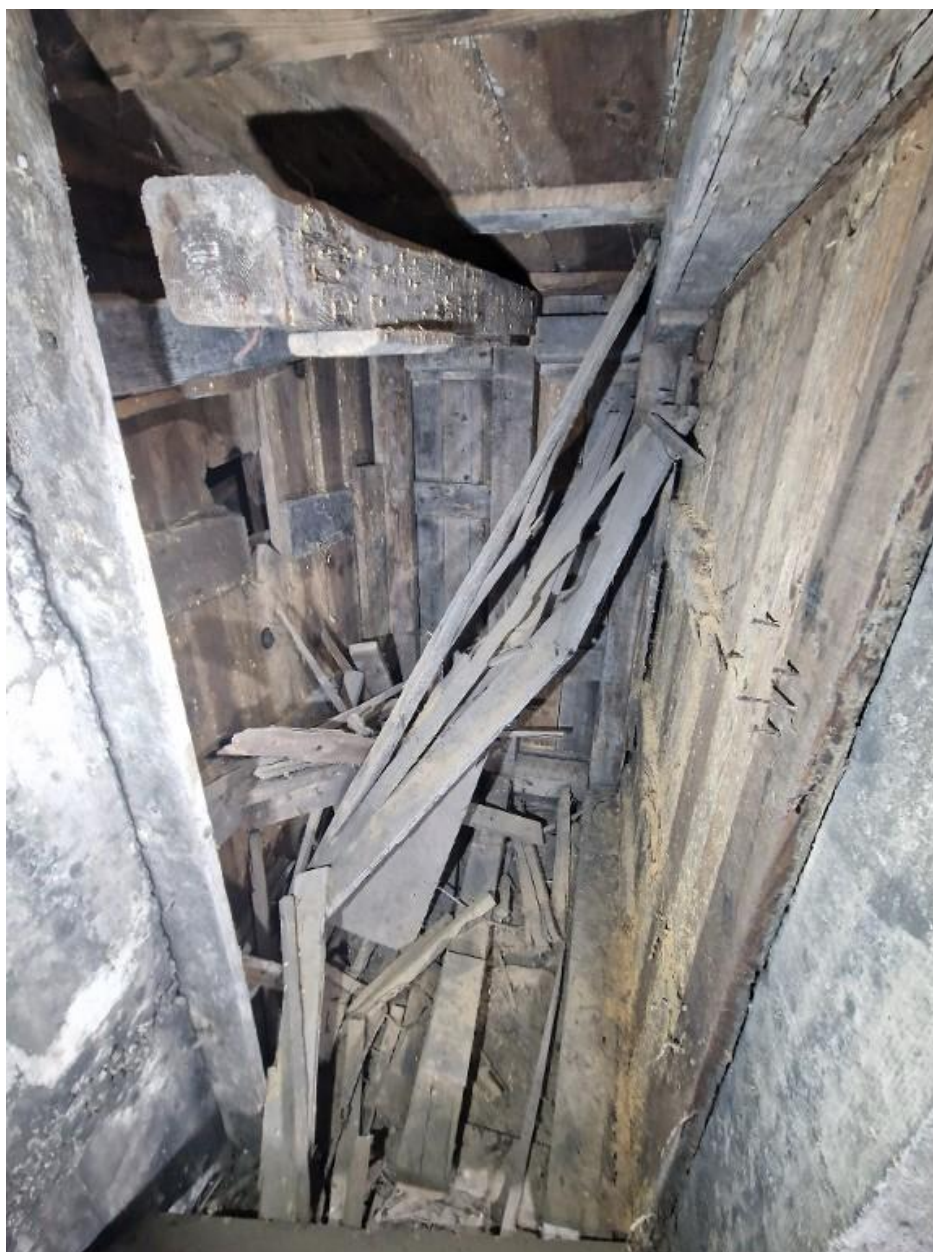
Vue de l'extension nord-ouest : coffrage d'origine dans l'une des casemates aménagées dans l'épaisseur du mur nord-ouest au troisième étage  
 Phot. Guillaume Lécueillier  
 IVR53\_20245610108NUCA

Vue de l'extension nord-ouest : coffrage d'origine dans l'une des casemates aménagées dans l'épaisseur du mur nord-ouest au troisième étage

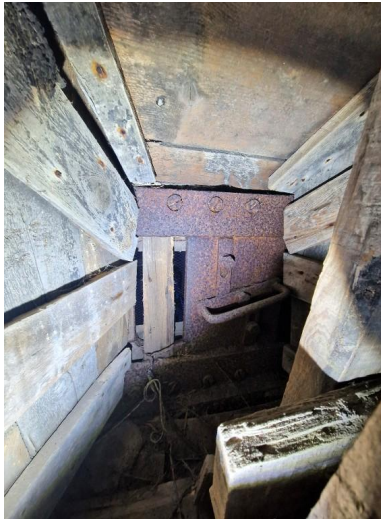
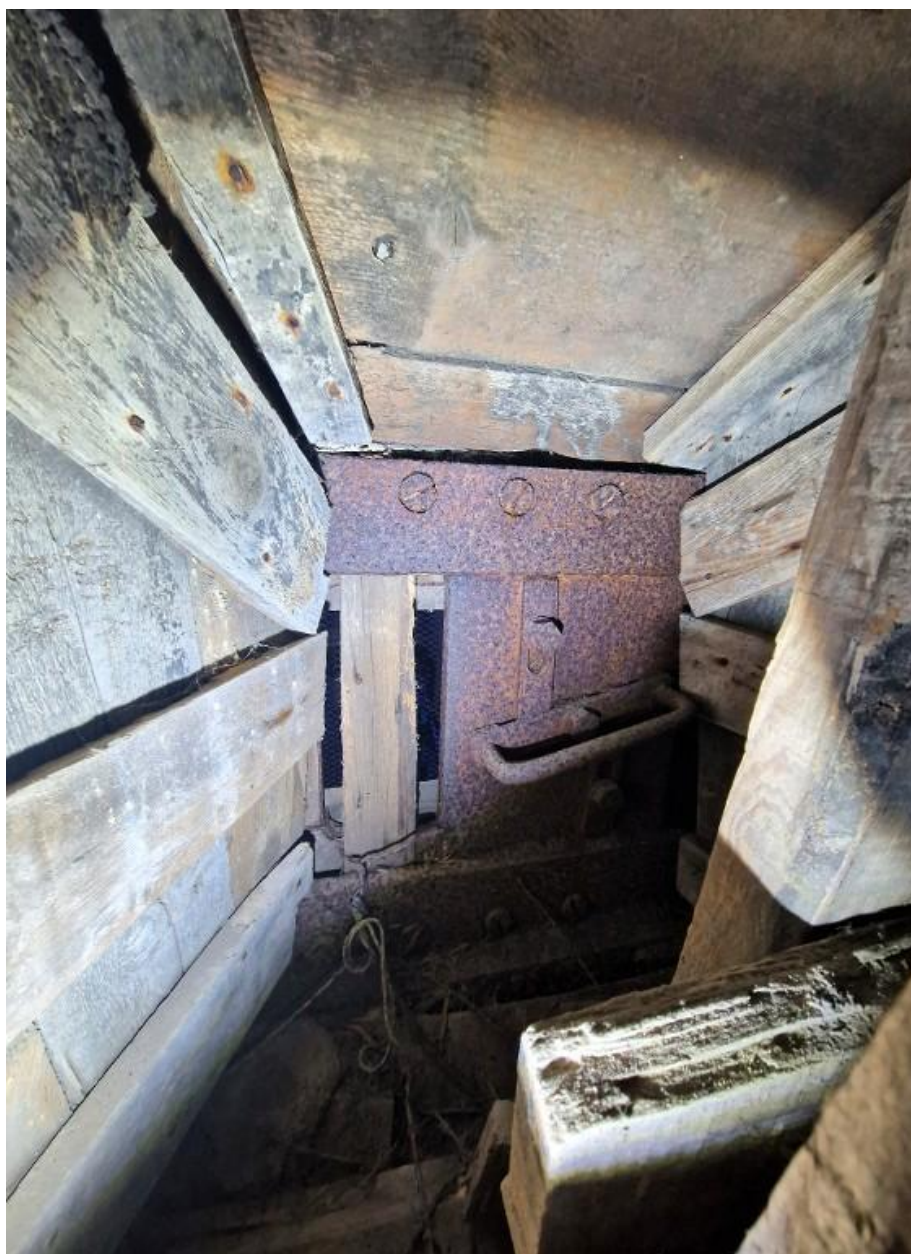
Vue de l'extension nord-ouest :  
créneau blindé de l'une des casemates  
aménagées dans l'épaisseur du  
mur nord-ouest au troisième étage.  
Le coffrage d'origine est en place  
Phot. Guillaume Lécueillier  
IVR53\_20245610107NUCA

Vue de l'extension nord-ouest : créneau blindé de l'une des casemates aménagées dans l'épaisseur du mur nord-ouest au troisième étage. Le coffrage d'origine est en place

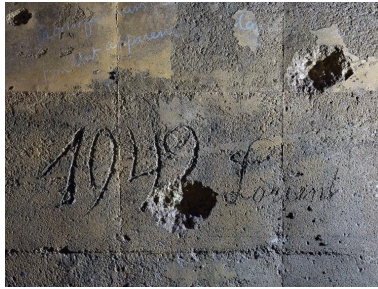
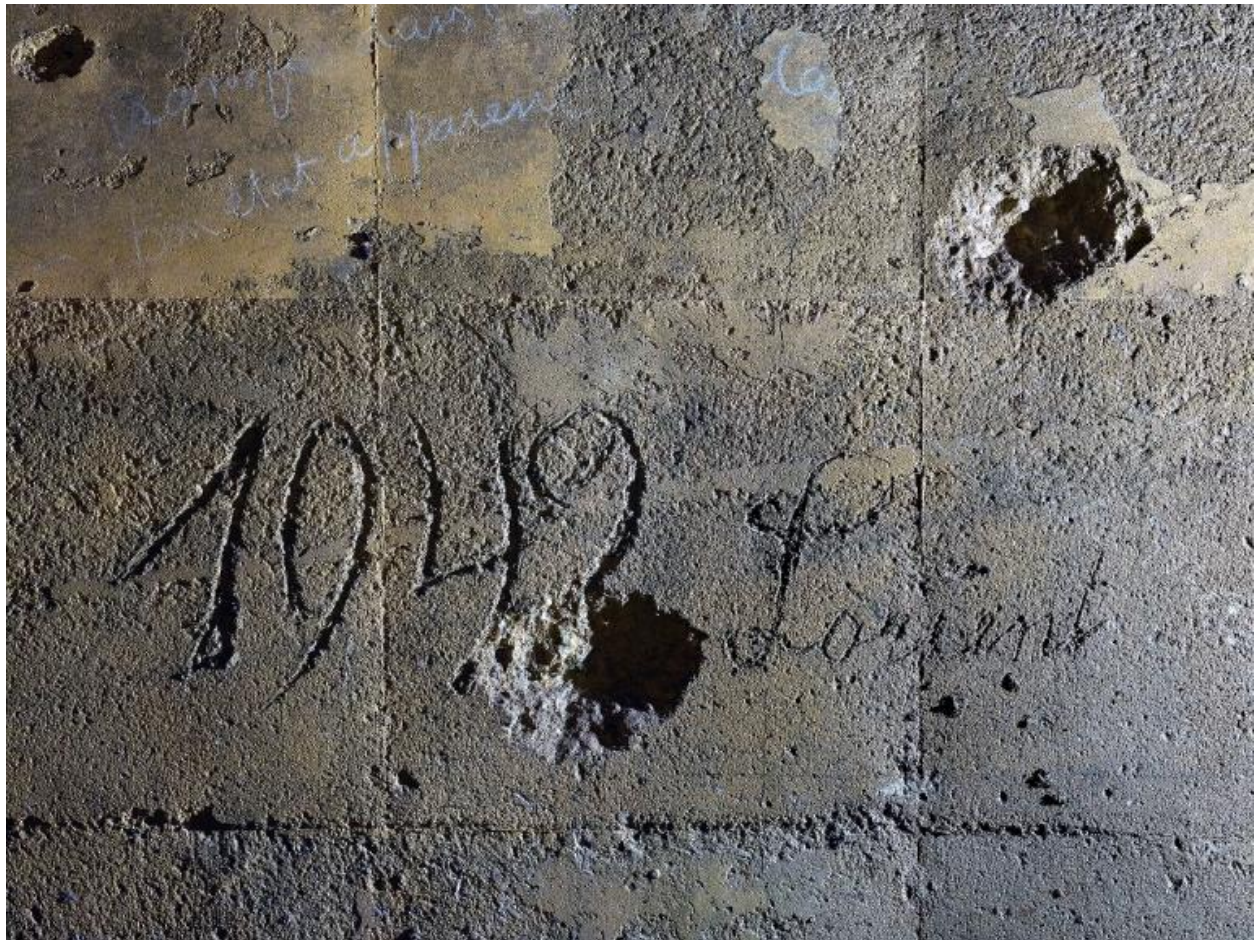
Vue de l'extension nord-ouest :  
détail du mur nord-ouest du bunker  
KIII depuis le troisième étage :  
sculpture sur béton en cours de  
prise, 1942 Lorient et inscription  
à la craie plus récente. Des traces  
d'impact de tir sont également visibles  
Phot. Bègne Bernard  
IVR53\_20235600756NUCA

Vue de l'extension nord-ouest : détail du mur nord-ouest du bunker KIII depuis le troisième étage : sculpture sur béton en cours de prise, 1942 Lorient et inscription à la craie plus récente. Des traces d'impact de tir sont également visibles

Le mur latéral en béton armé du bunker KIII conserve des traces d'impact (au rez-de-chaussée notamment) et une inscription dans le béton frais : "1942 Lorient" (troisième étage, extrémité sud).

Au troisième étage, extrémité sud : inscription dans le béton frais : "1942 Lorient".

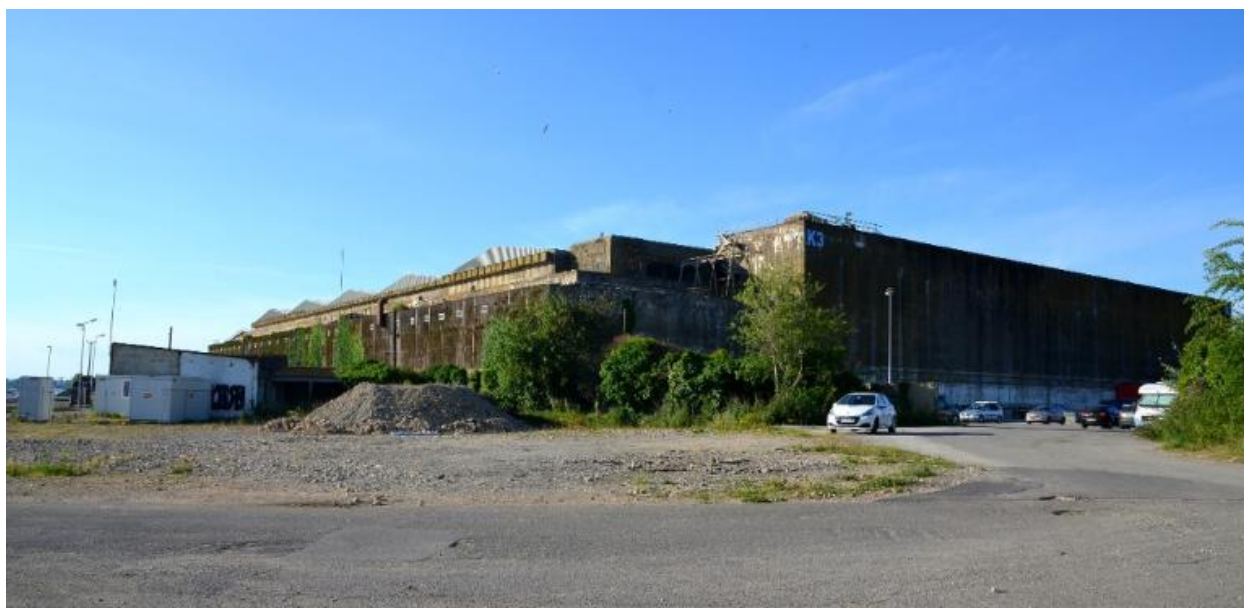
Vue générale du bunker Keroman III depuis le nord : de part et d'autre de l'angle nord, les extensions nord-est et nord-ouest

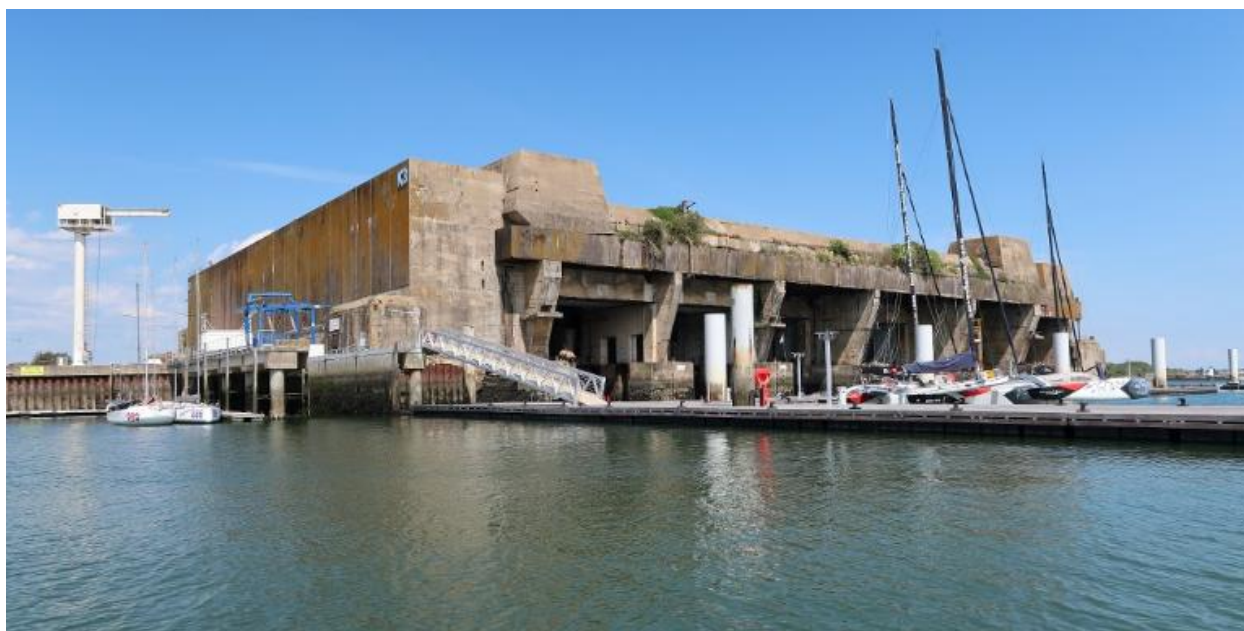
Vue générale du bunker Keroman III depuis le sud-ouest : à droite, l'extension nord-ouest

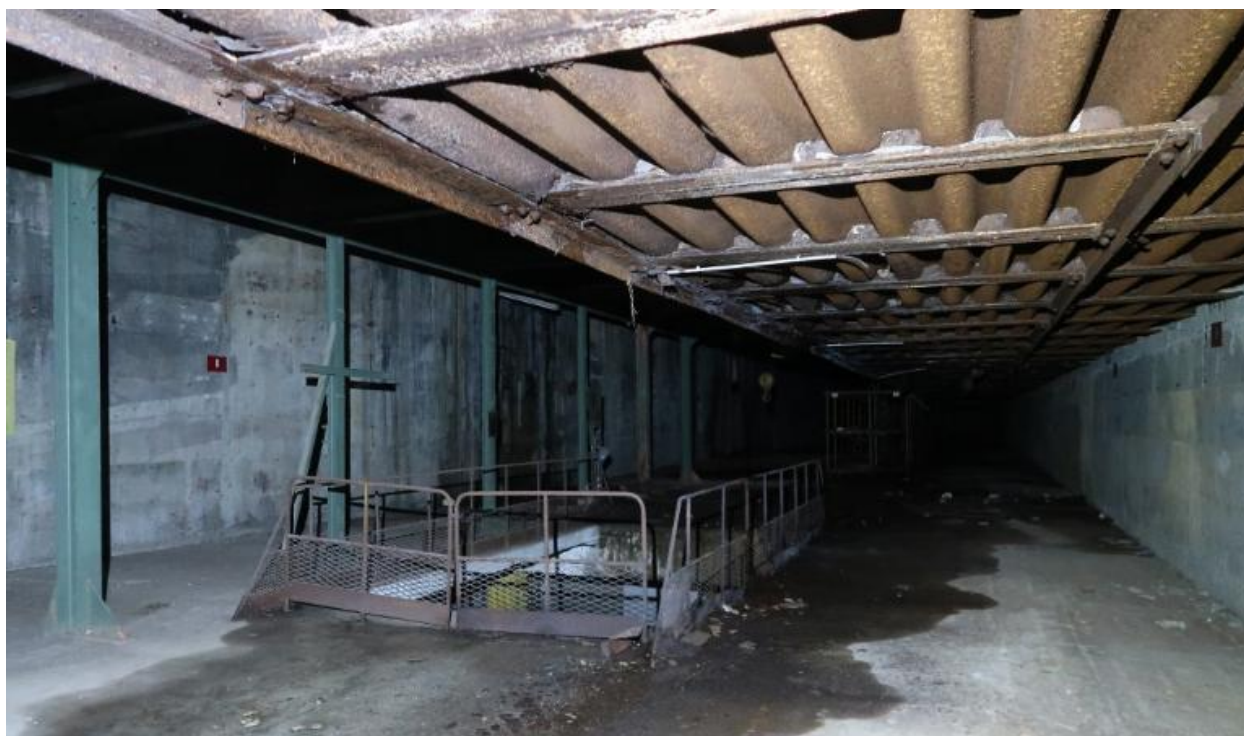
Vue de l'extension nord-ouest : dessous du débord de la dalle de couverture du bunker Keroman III, plaques nervurées  
 Phot. Guillaume Lécueillier  
 IVR53\_20245610102NUCA

Vue de l'extension nord-ouest : dessous du débord de la dalle de couverture du bunker Keroman III, plaques nervurées
