Bretagne, Finistère  
Le Conquet

## **Abri de canot de sauvetage 1, puis bureau des Ponts-et-Chaussées, puis bureau du port, puis bureau de douanes, puis magasin (Le Conquet)**

Numéro de dossier : IA29133677  
Date de l'enquête initiale : 2022  
Date(s) de rédaction : 2023  
Cadre de l'étude : enquête thématique régionale Les ports de Bretagne  
Degré d'étude : étudié

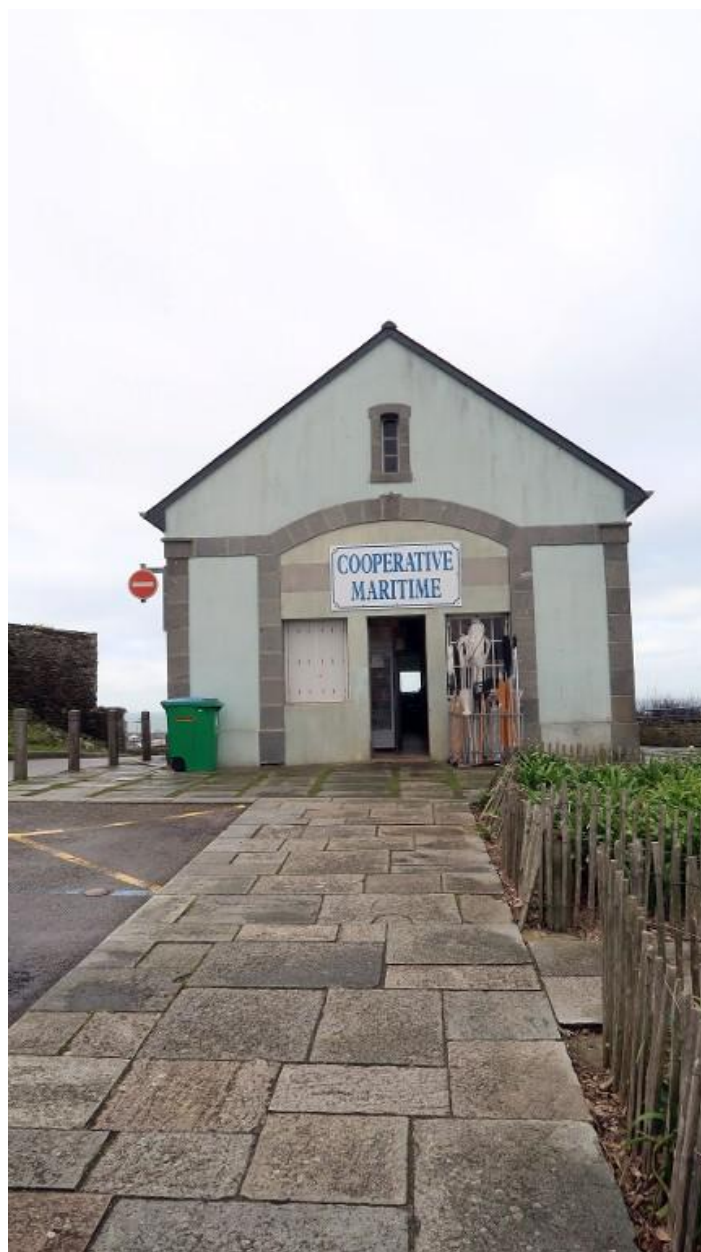
IVR53\_20242910167NUCA

Abri de canot de sauvetage, élévation principale

Edifice de 95,47 m<sup>2</sup>, mesurant 13.76m de long pour 7,67 m de large ; maçonnerie de moellon enduit, chaînage d'angles et encadrement des ouvertures en pierre de taille ; couverture en ardoise ; corniche et légers pilastres en pierre de tailles ; discrète modénature.  
Intérieur : sol en plancher bois et carrelage ; charpente bois.  
A usage de magasin de matériels de pêche et plaisance.

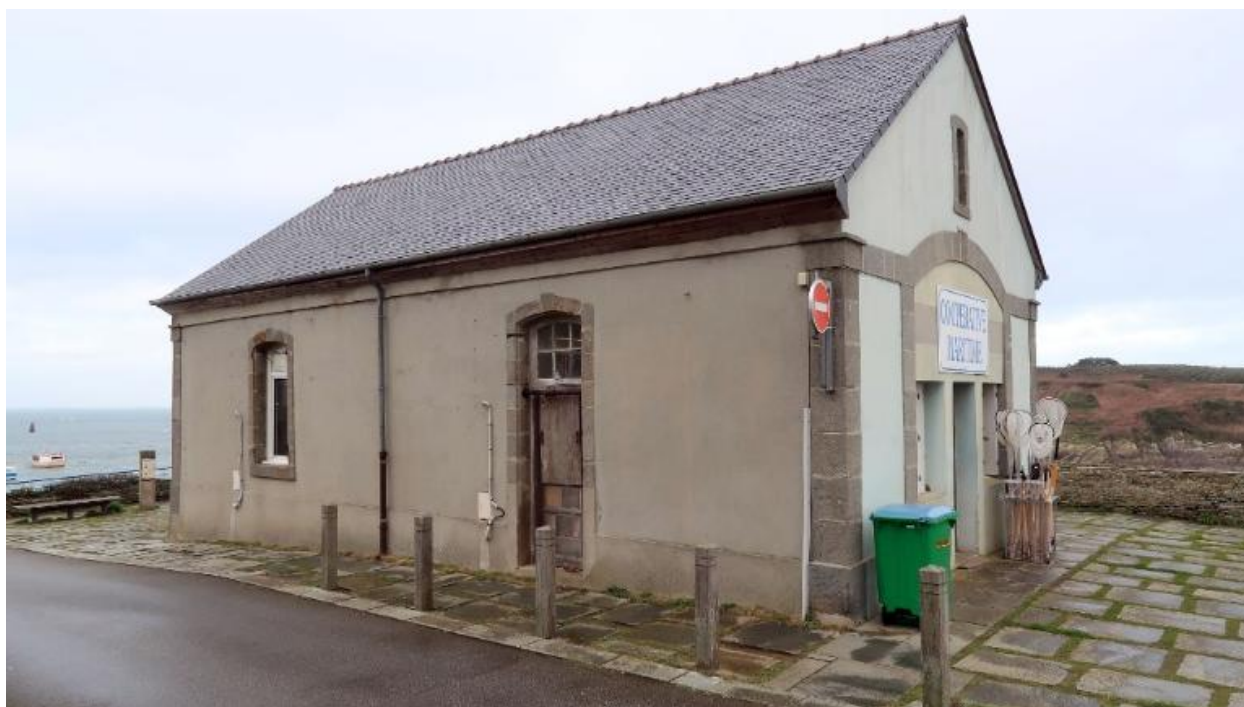
IVR53\_20242910168NUCA

Abri de canot de sauvetage, élévation sud

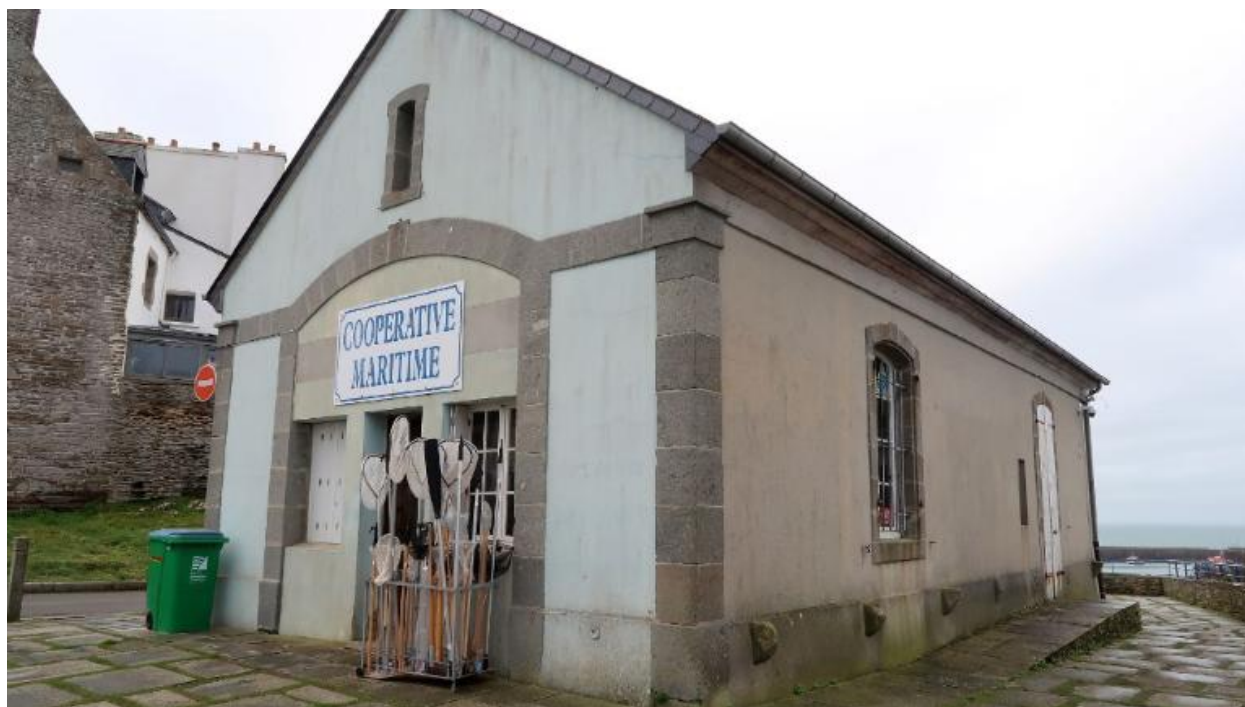
IVR53\_20242910171NUCA

Abri de canot de sauvetage, élévation est et nord

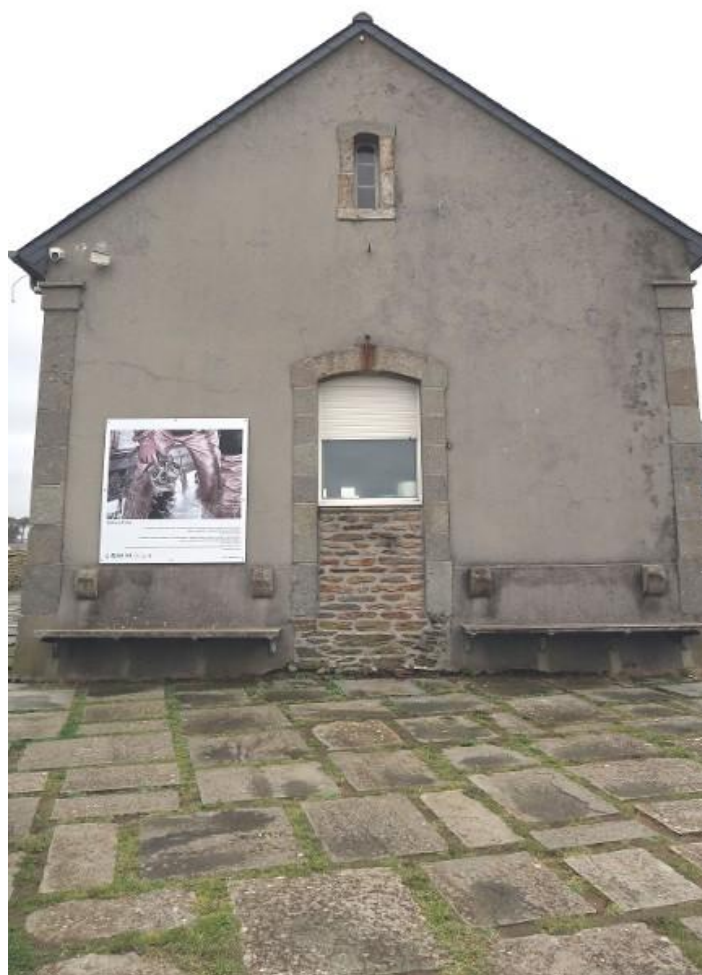
IVR53\_20242910172NUCA

Abri de canot de sauvetage, élévation ouest

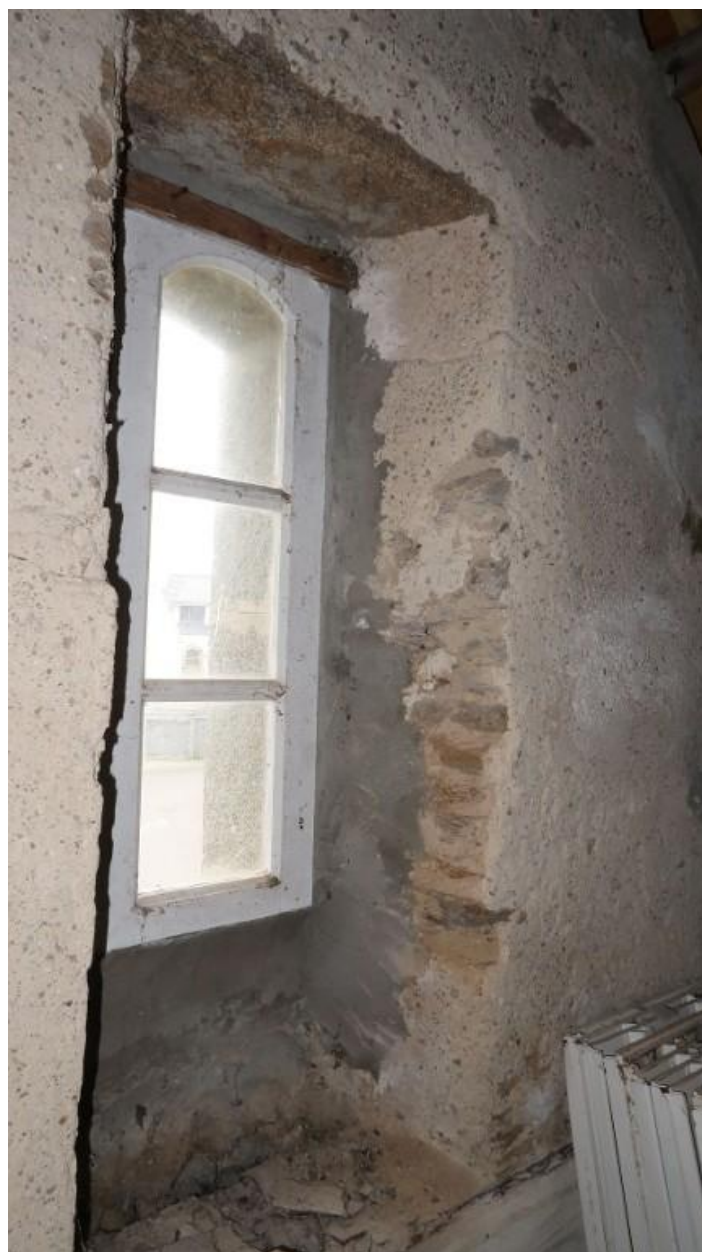
IVR53\_20242910169NUCA

Abri de canot de sauvetage, ouverture en pignon de l'étage de combles

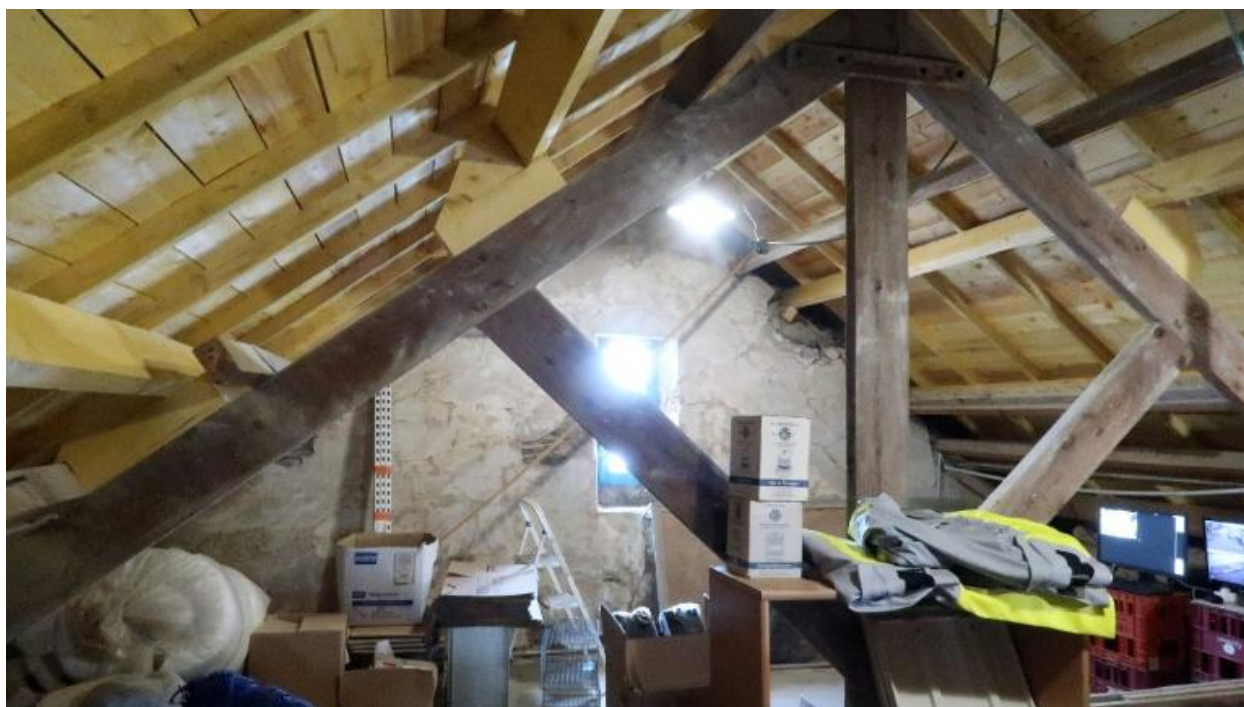
IVR53\_20242910170NUCA

Abri de canot de sauvetage, charpente
