Bretagne, Finistère
Roscoff
Pointe de Bloscon

Bunker - abri de type 621 pour 10 hommes, Pointe de Bloscon (Roscoff)

Cadre de l'étude : enquête thématique régionale Inventaire des fortifications littorales de Bretagne, enquête thématique régionale Inventaire des héritages militaires en Bretagne

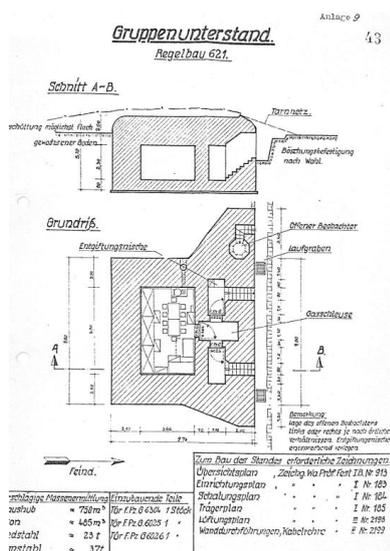
Plan-type d'un bunker - abri de type 621 (Gruppenunterstand für 10 Mann)

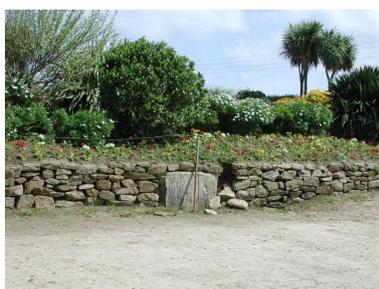
Vue de situation (état en 2002). Le bunker est recouvert par un espace vert
Phot. Guillaume Lécueillier
IVR53_20022901668NUCA

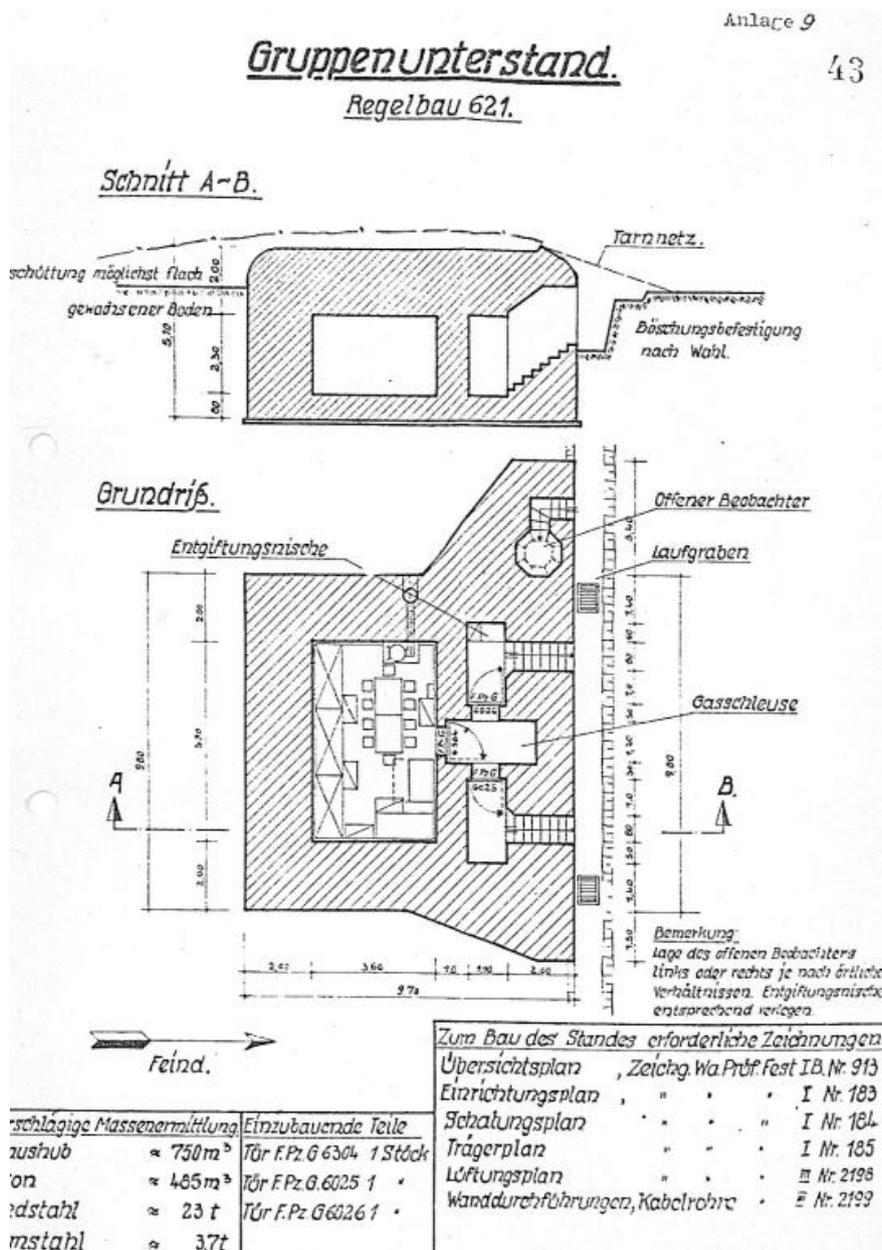
IVR53_20232905296NUCA

Plan-type d'un bunker - abri de type 621 (Gruppenunterstand für 10 Mann)

Construit en béton armé et enterré dans le sol, ce bunker - abri passif de type 621 à deux entrées et sas abrite une unique pièce de vie - chambre de troupe de 20,9 m² conçue pour 10 soldats. Dalle de couverture et murs périphériques mesurent 2 m d'épaisseur. Un poste d'observation et de tir circulaire (*Ringstand*), accessible de l'extérieur permettait d'assurer la défense rapprochée.

Selon le catalogue des plans-types, la réalisation d'un bunker - casemate de type 621 (*Gruppenunterstand*) a nécessité 410 m³ de béton, 23 t de fer rond et 3,7 t de fer profilé.

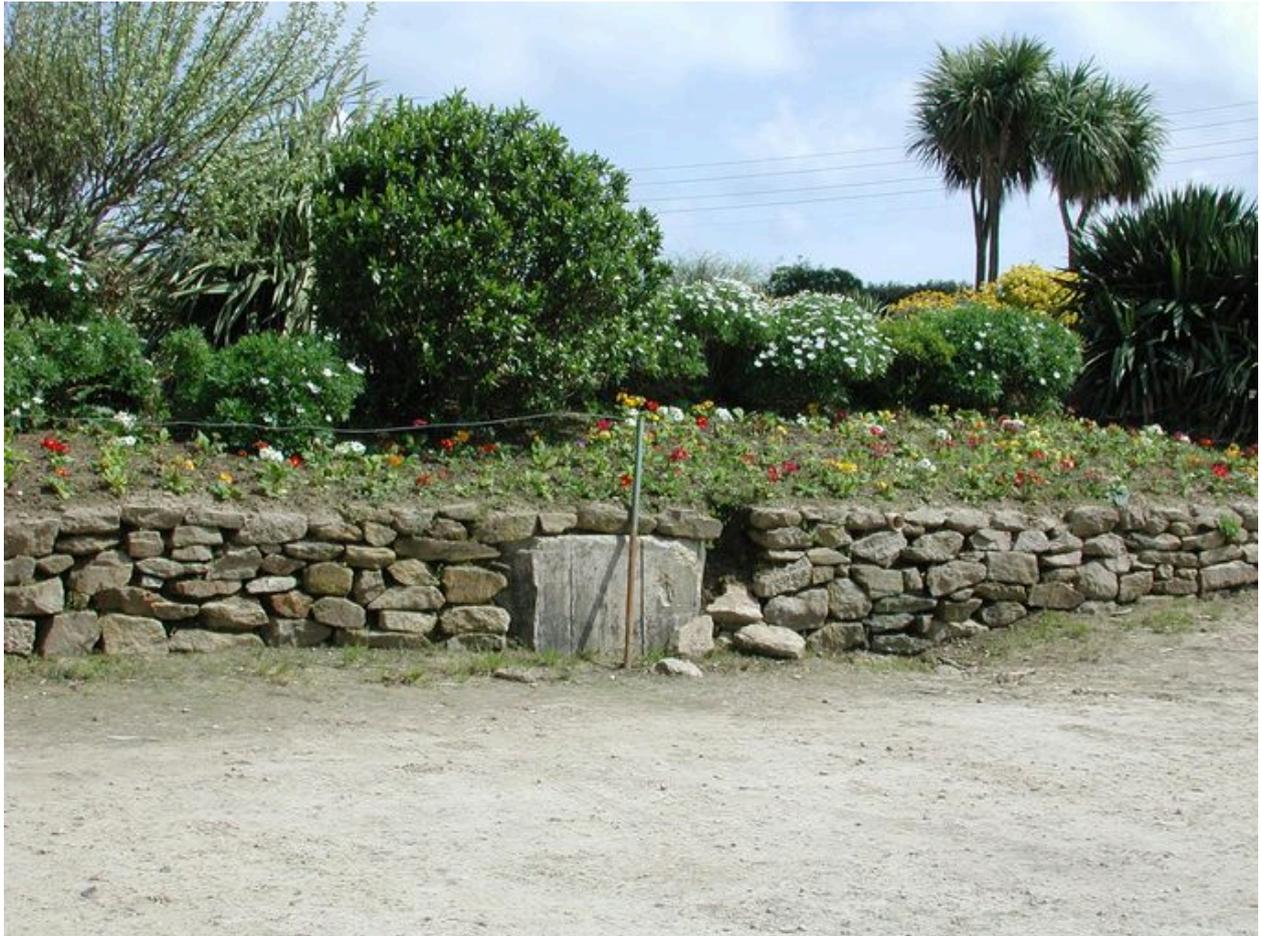
IVR53_20022901668NUCA

Vue de situation (état en 2002). Le bunker est recouvert par un espace vert

Le bunker est remblayé : seul l'angle ouest comprenant le poste d'observation et de tir est visible depuis le parking Sainte-Barbe (état en 2002).

État de conservation : envahi par la végétation
