Bretagne, Finistère
Plouguerneau
Énez Terc'h

Bunker - abri de type 621 pour un groupe de combat (A 32/4), Énez Terc'h (Plouguerneau)

Numéro de dossier : IA29001182

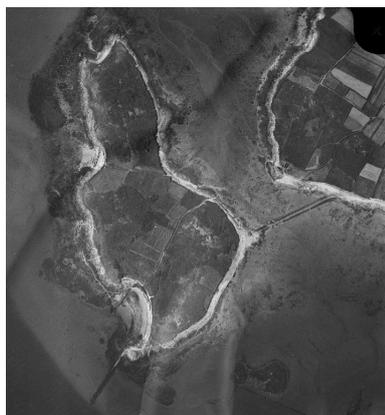
Vue aérienne verticale, 1964. Le bunker est implanté à l'extrémité nord de l'île
Phot. Auteur inconnu
IVR53_20242911132NUC

Vue aérienne verticale, 1964. Le bunker est implanté à l'extrémité nord de l'île

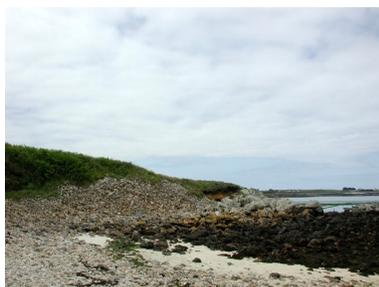
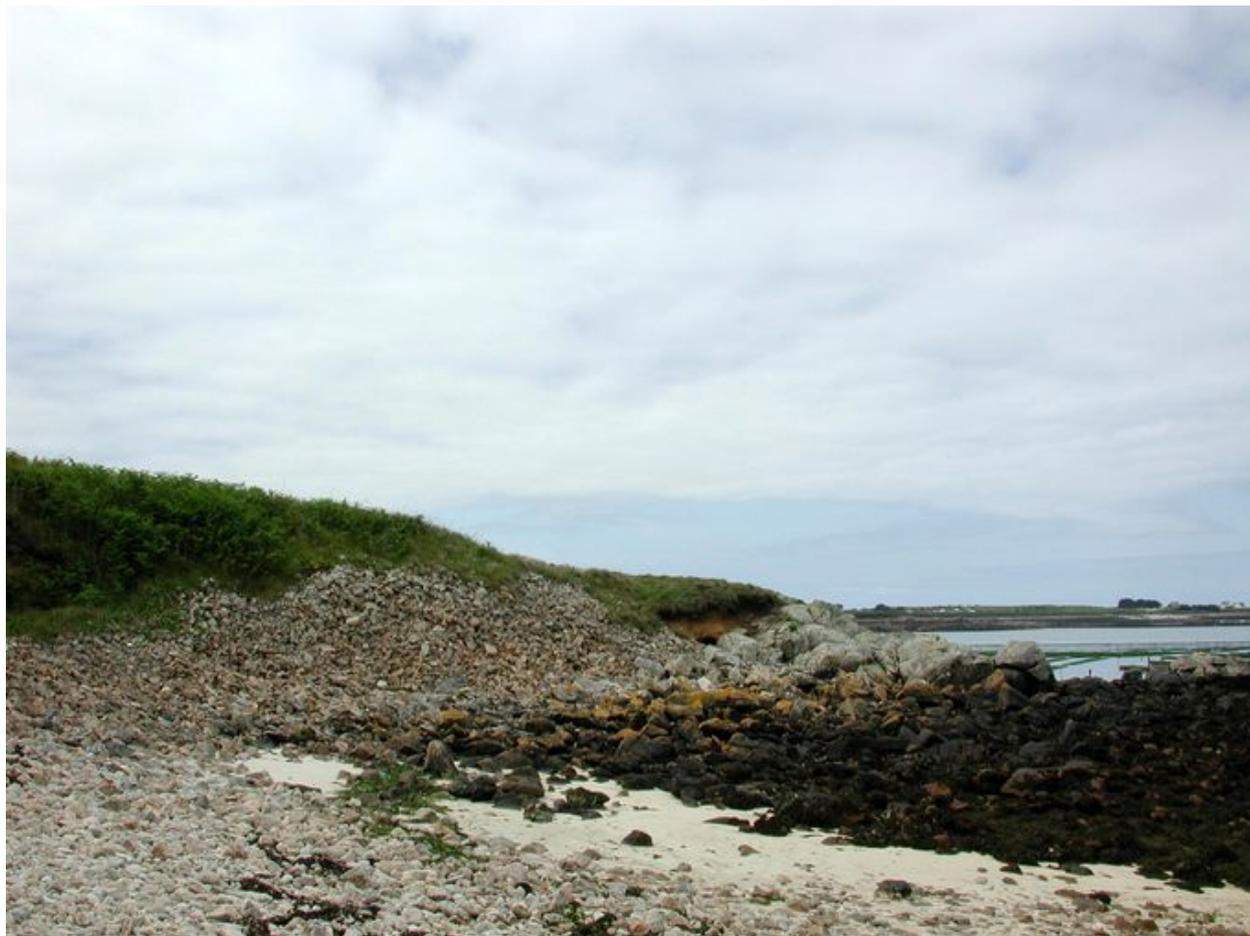
Vue de la grève au niveau du bunker : des traces de déroctage sont visibles (état en 2003)
Phot. Guillaume Lécueillier
IVR53_20032902373NUCA

Vue de la grève au niveau du bunker : des traces de déroctage sont visibles (état en 2003)

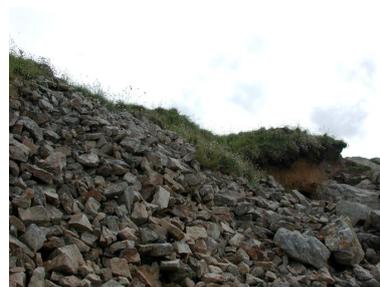
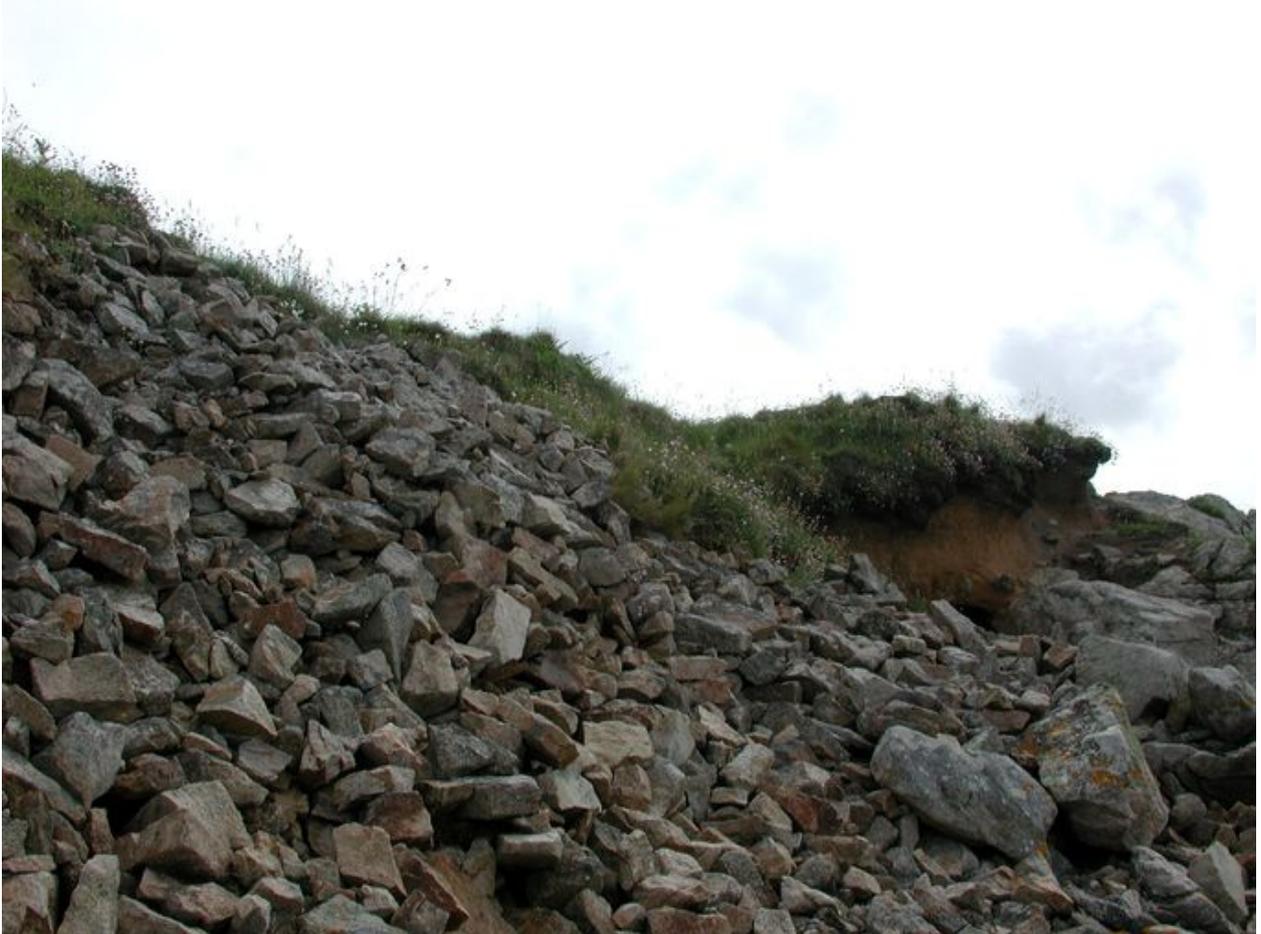
Vue de la grève au niveau du bunker : des traces de déroctage sont visibles (état en 2003)
Phot. Guillaume Lécueillier
IVR53_20032902374NUCA

Vue de la grève au niveau du bunker : des traces de déroctage sont visibles (état en 2003)

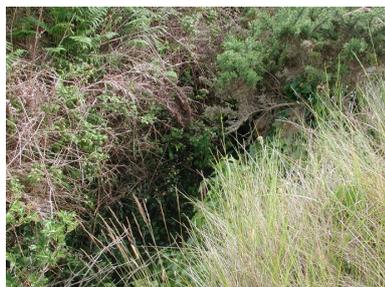
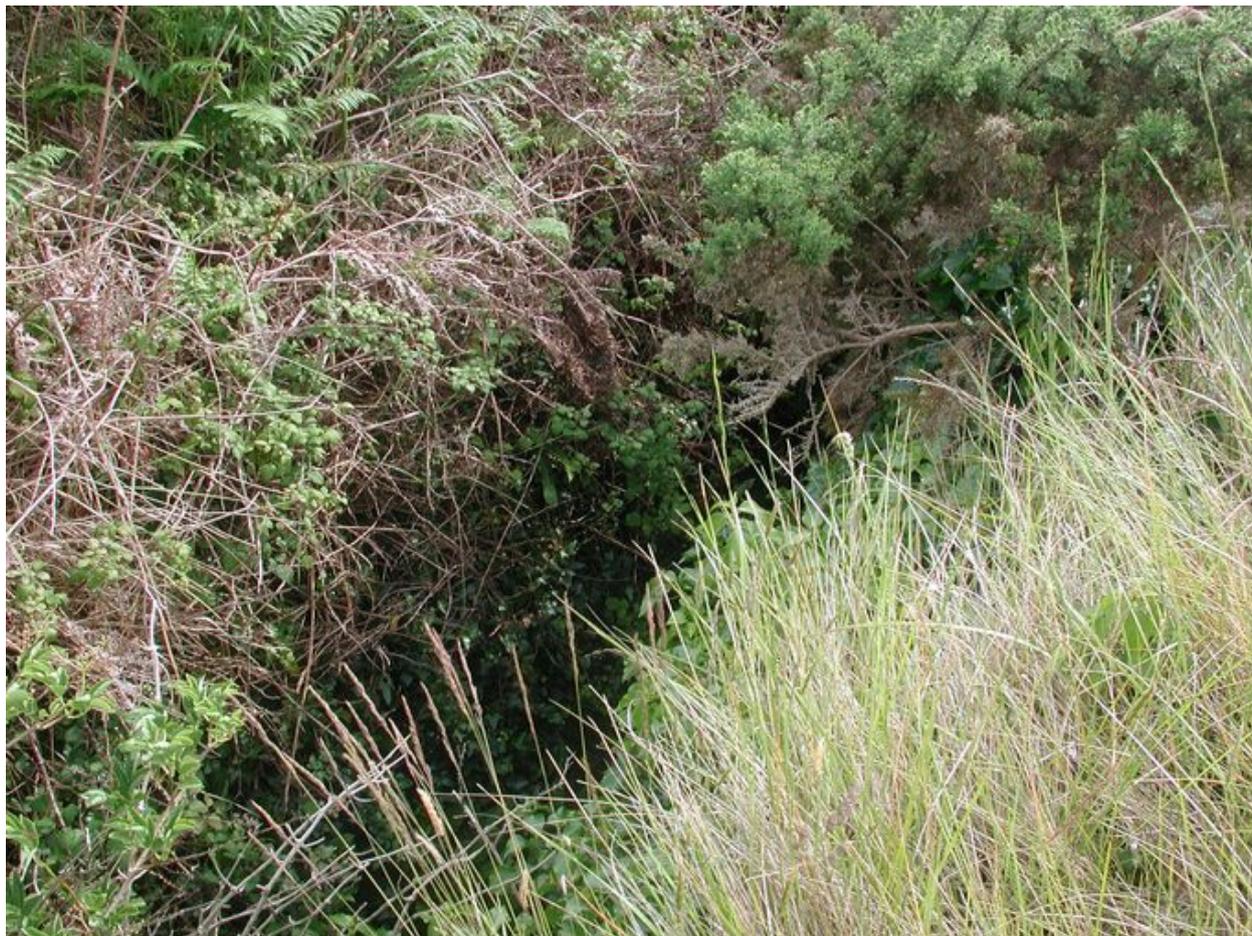
Vue de la tranchée d'accès envahie par la végétation (état en 2003)
Phot. Guillaume Lécueillier
IVR53_20032902372NUCA

Vue de la tranchée d'accès envahie par la végétation (état en 2003)

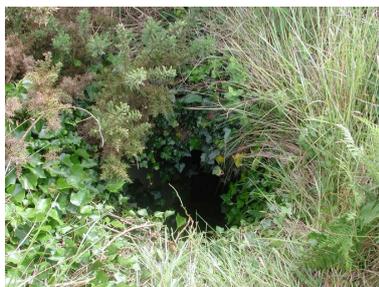
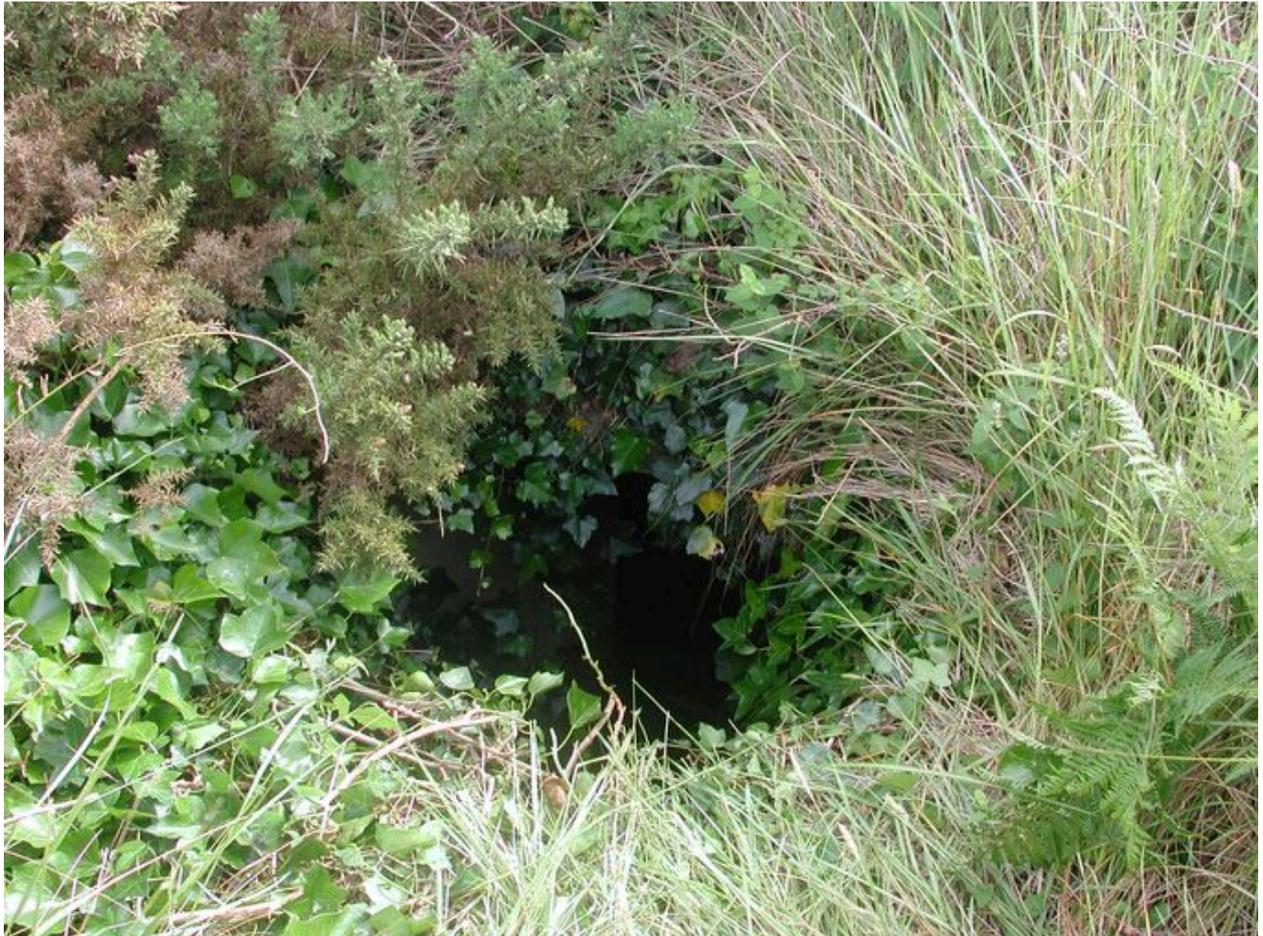
Vue du poste d'observation envahi par la végétation (état en 2003)
Phot. Guillaume Lécueillier
IVR53_20032902371NUCA

Vue du poste d'observation envahi par la végétation (état en 2003)

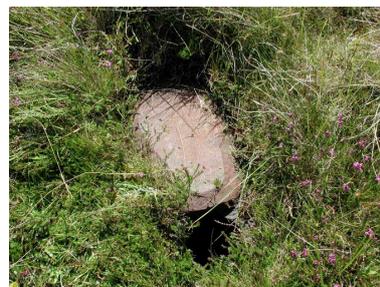
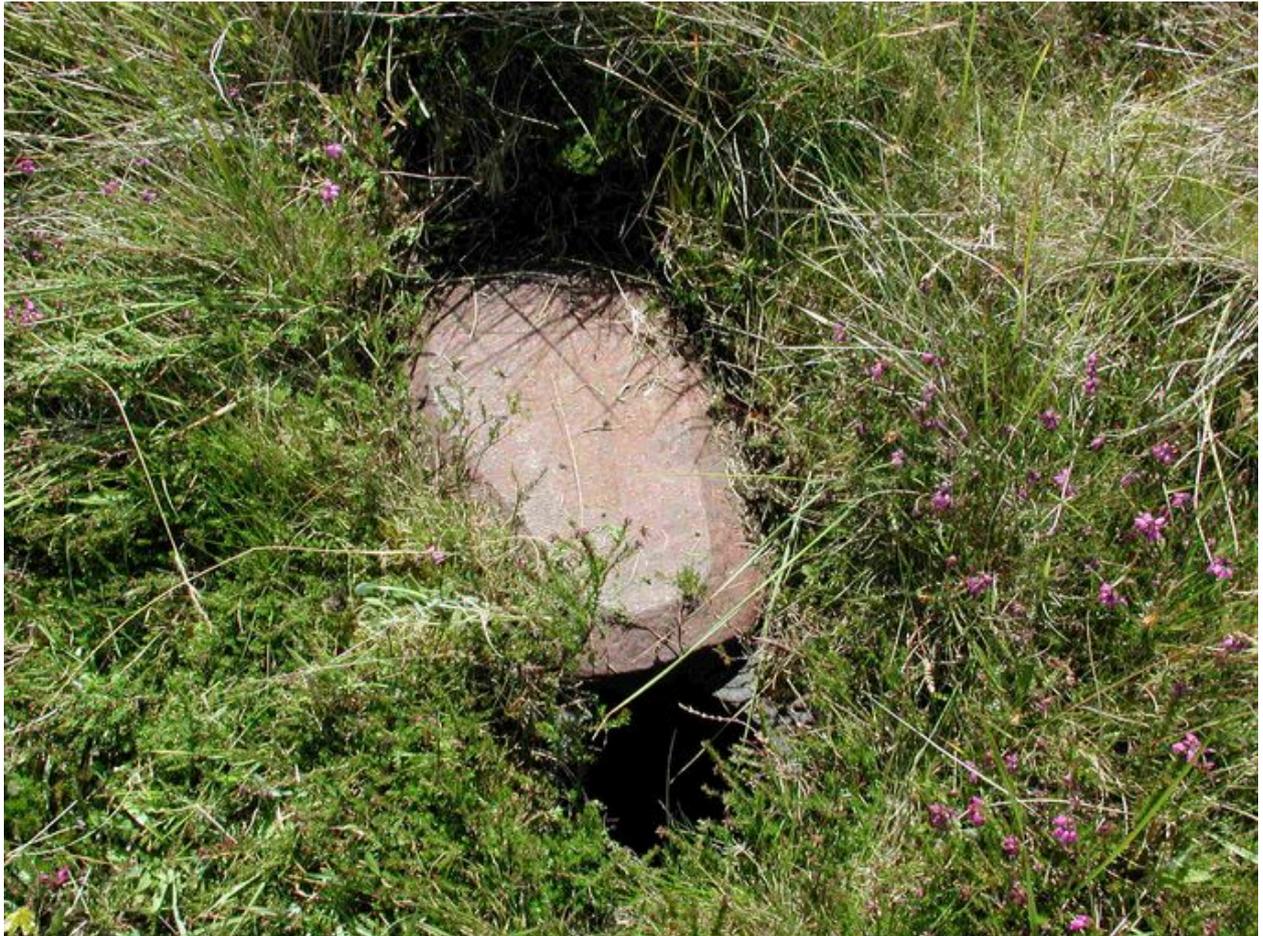
Vue du volet blindé de protection de l'orifice du périscope (état en 2003)
Phot. Guillaume Lécueillier
IVR53_20032902369NUCA

Vue du volet blindé de protection de l'orifice du périscope (état en 2003)

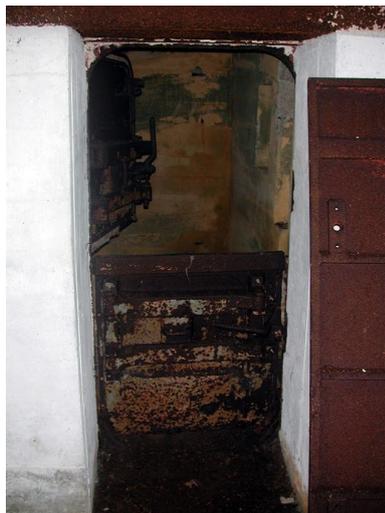
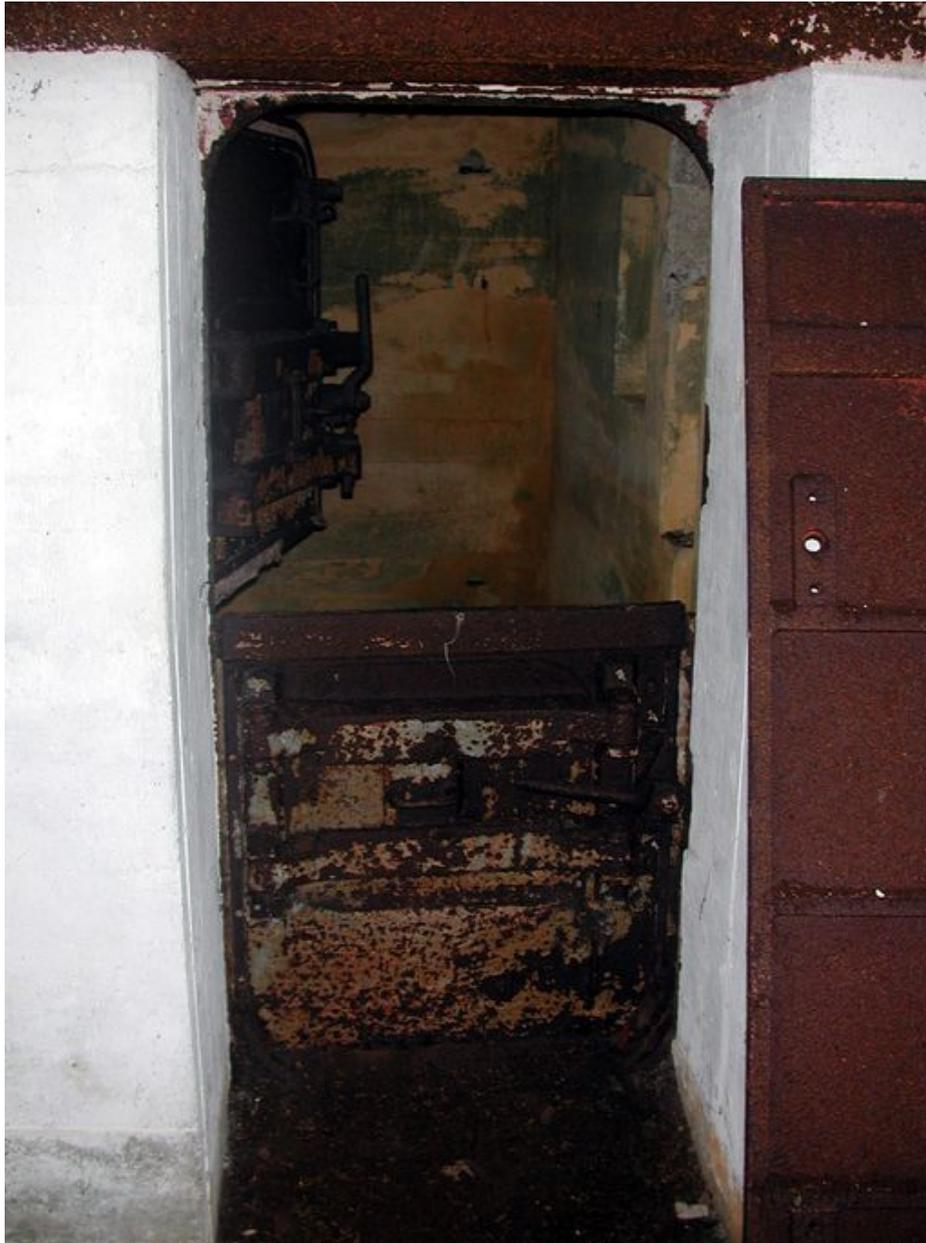
Vue de la porte blindée à deux vantaux du sas (état en 2003)
Phot. Guillaume Lécueillier
IVR53_20032902370NUCA

Vue de la porte blindée à deux vantaux du sas (état en 2003)

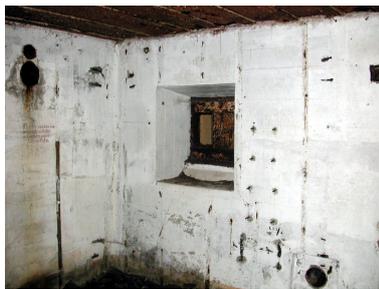
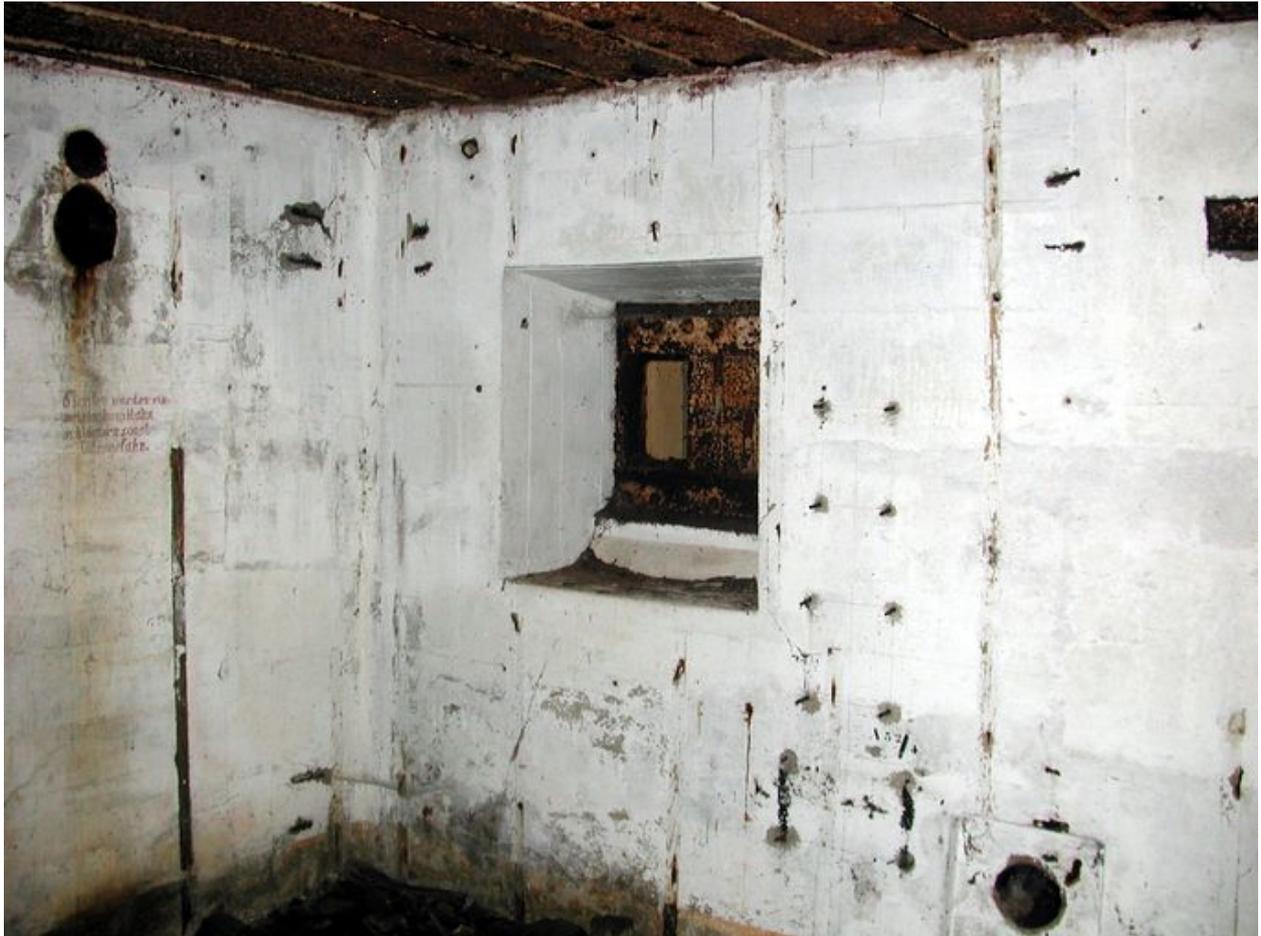
Vue intérieure : créneau blindé et marquages (état en 2003)
Phot. Guillaume Lécueillier
IVR53_20032902365NUCA

Vue intérieure : créneau blindé et marquages (état en 2003)

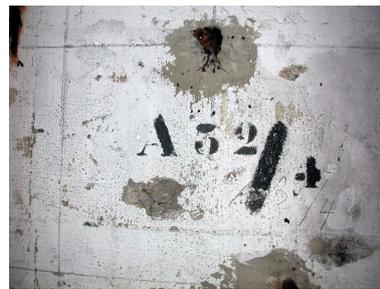
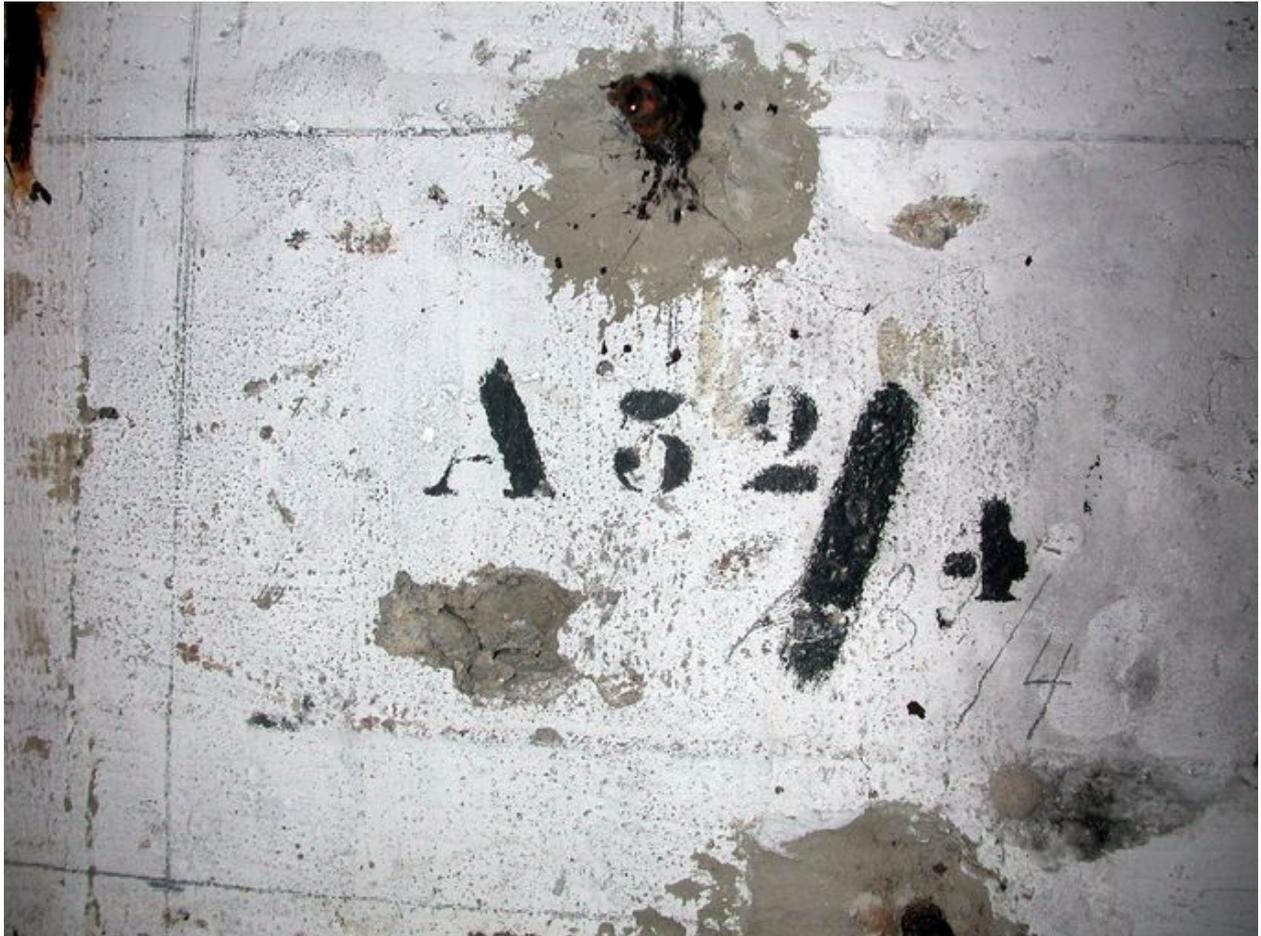
Vue du marquage de l'ensemble fortifié et du bunker (état en 2003)
Phot. Guillaume Lécueillier
IVR53_20032902366NUCA

Vue du marquage de l'ensemble fortifié et du bunker (état en 2003)

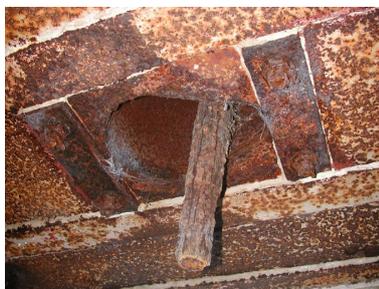
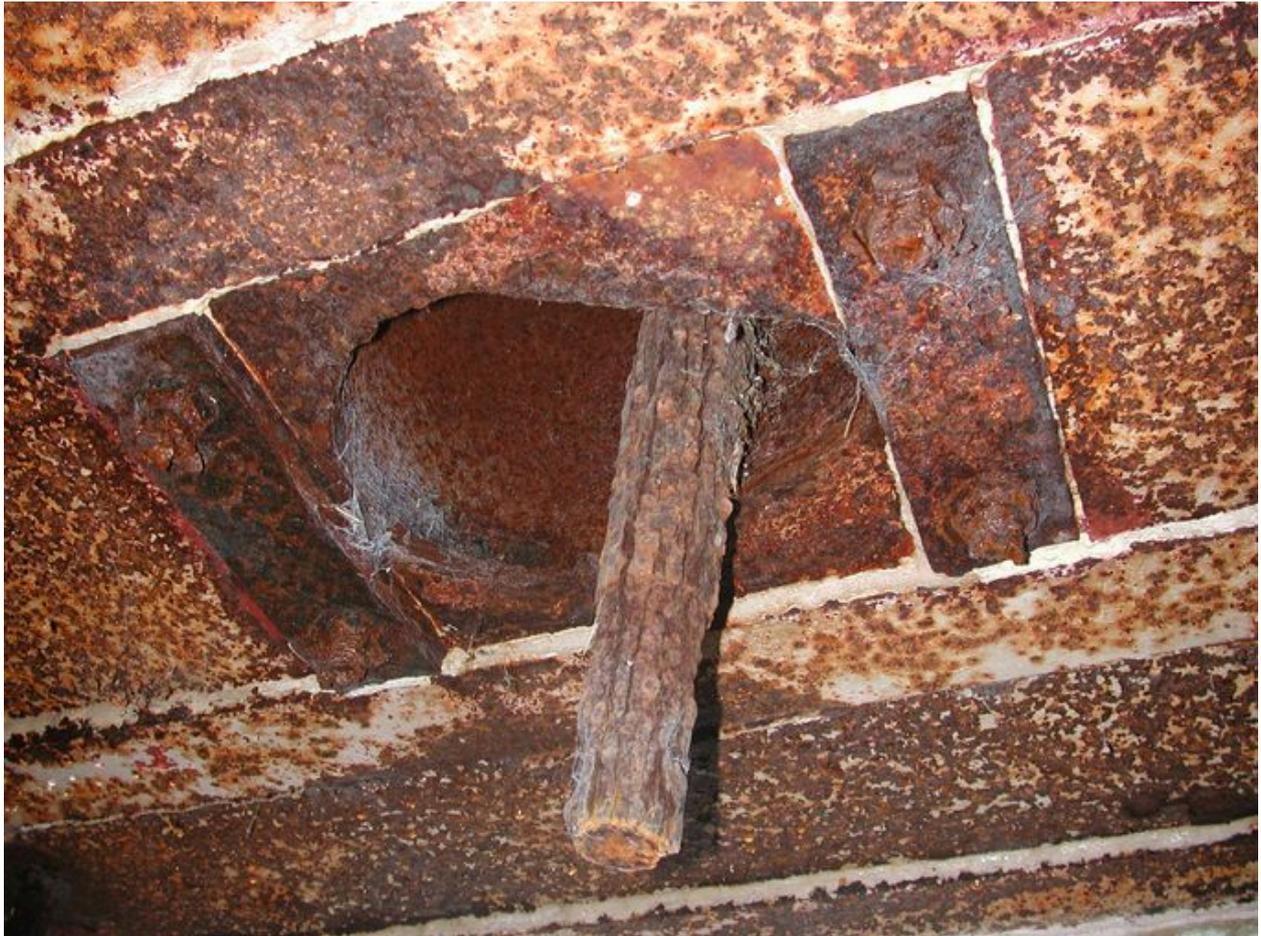
Vue de l'orifice du périscopes aménagé dans l'épaisseur de la dalle de couverture (état en 2003)
Phot. Guillaume Lécueillier
IVR53_20032902368NUCA

Vue de l'orifice du périscopes aménagé dans l'épaisseur de la dalle de couverture (état en 2003)
