## **Puits de Perros-Hamon, impasse du Puits, Perros-Hamon (Ploubazlanec)**

Numéro de dossier : IA22010949  
Date de l'enquête initiale : 2008  
Date(s) de rédaction : 2008  
Cadre de l'étude : inventaire préliminaire Ploubazlanec  
Degré d'étude : recensé

Dénomination : puits

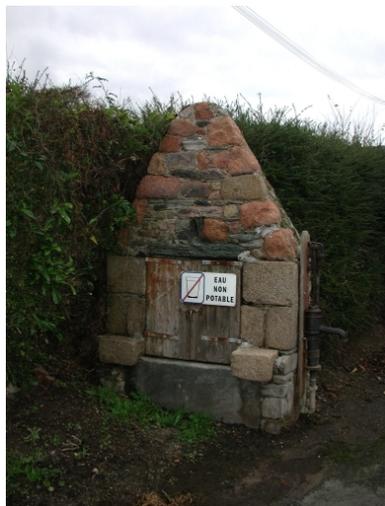
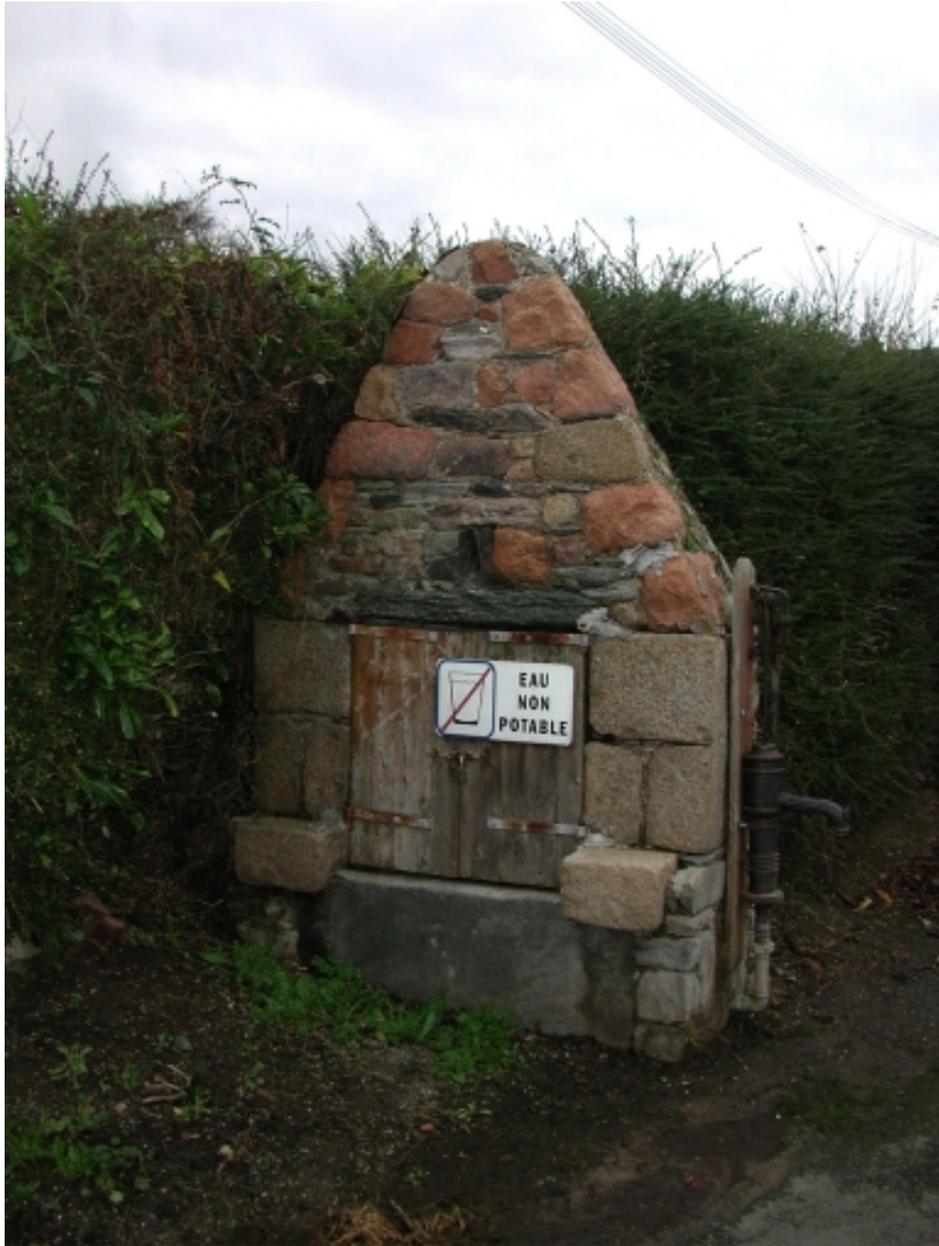
Vue générale  
Phot. Guy Prigent  
IVR53\_20082207398NUCA

Vue générale

Le puits de Perros-Hamon est construits avec différentes pierres. La maçonnerie de parement est en moellons de grès et de schiste. La margelle est en pierres de taille (granite) et semble être plus récente. Le linteau est une pierre volcanique taillée plus grossièrement. Les pierres d'angles sont en grès et en granite. La couverture est en pierre et de forme conique. Le puits mesure environ 2, 20 mètres de hauteur.

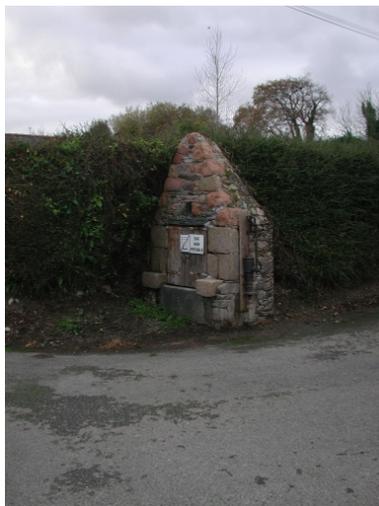
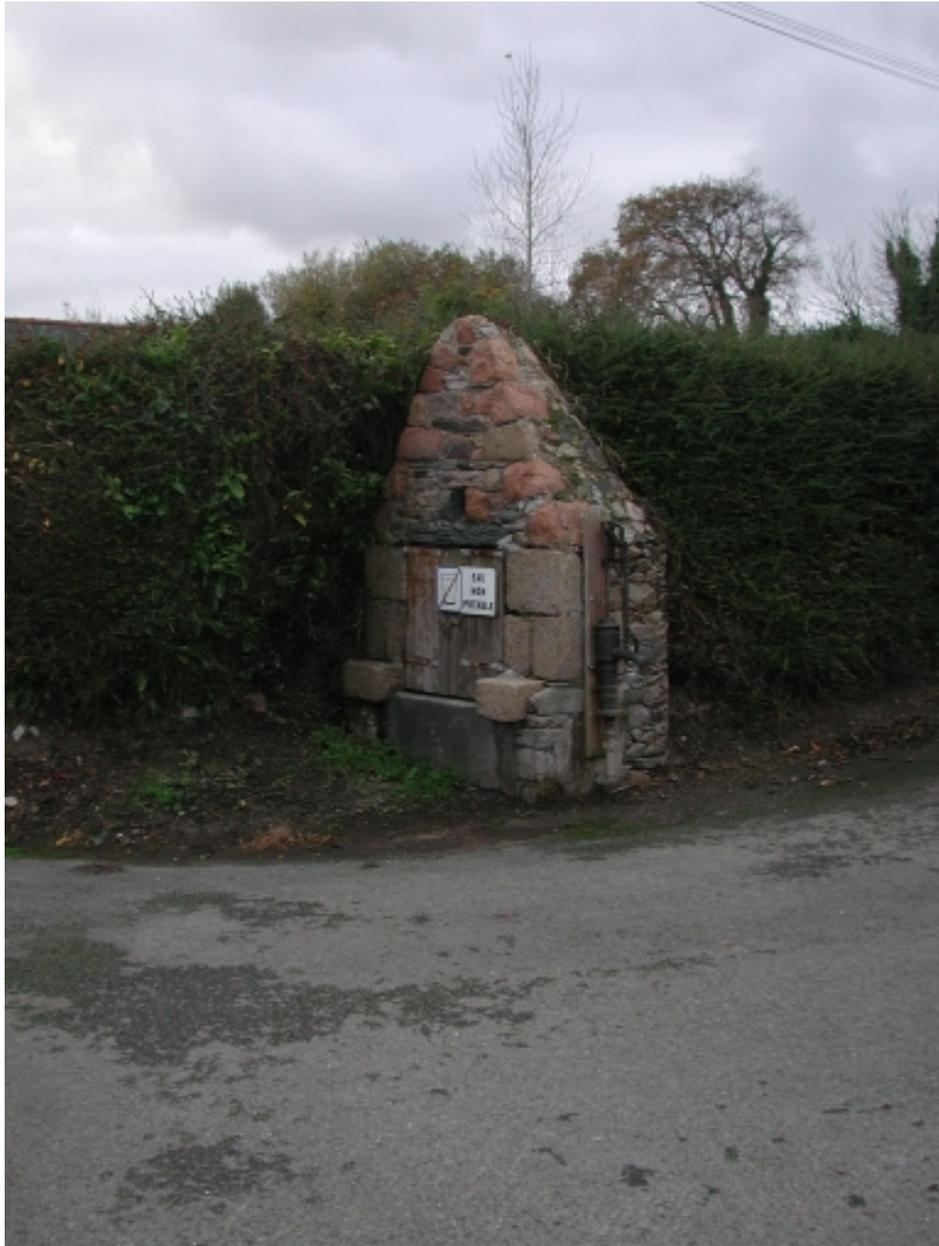
Vue du puits dans son environnement  
Phot. Guy Prigent  
IVR53\_20082207399NUCA

Vue du puits dans son environnement

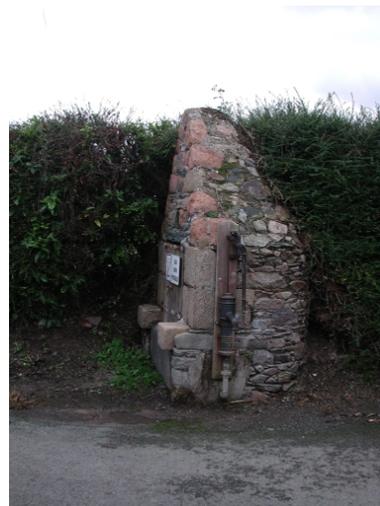
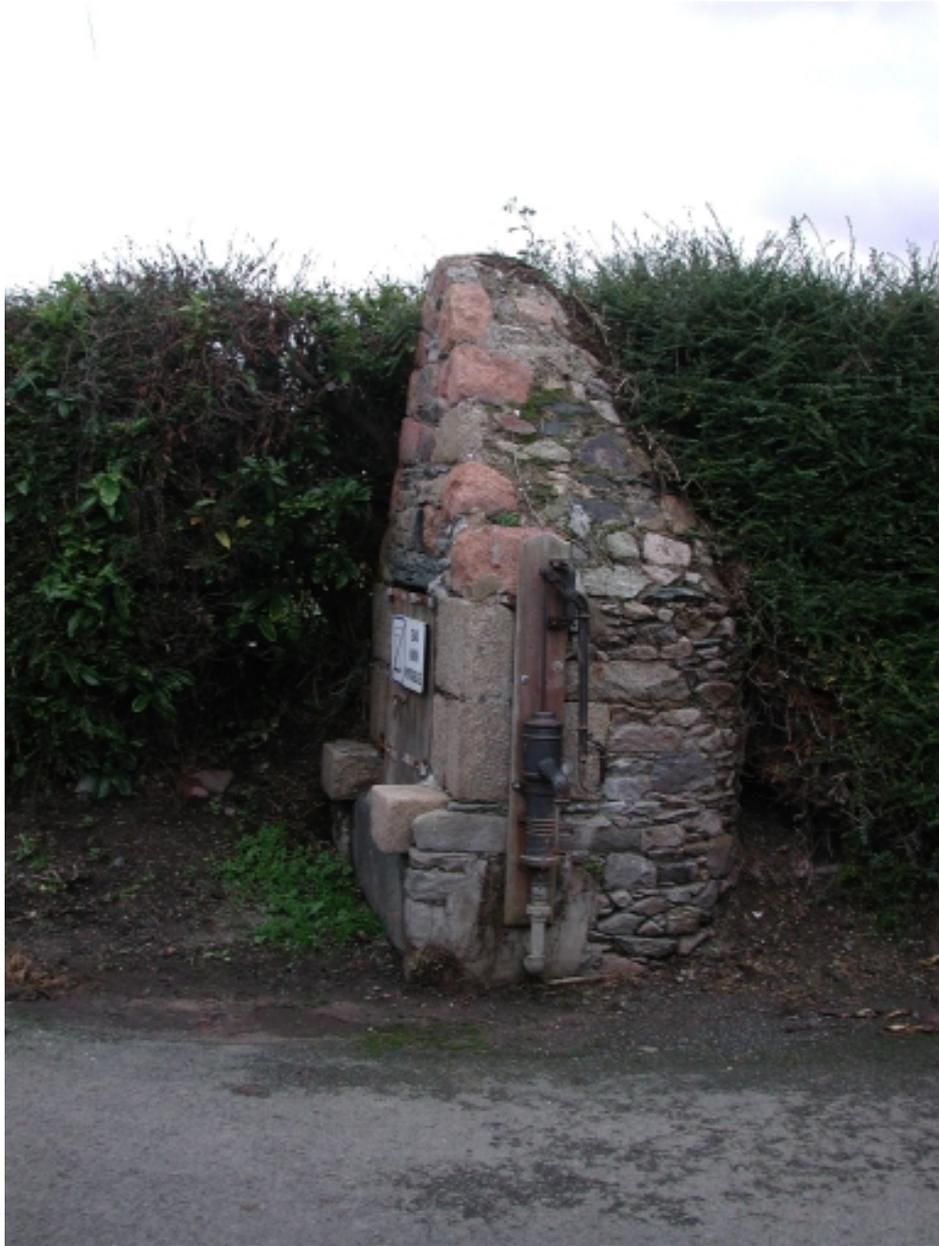
Vue de côté : remarquer  
la pompe associée  
Phot. Guy Prigent  
IVR53\_20082207397NUCA

Vue de côté : remarquer la pompe associée
