Église Saint-Malo, rue de la Boulangerie (Dinan)

Numéro de dossier : IA22017535

Cadre de l'étude : enquête thématique régionale L'architecture gothique en Bretagne

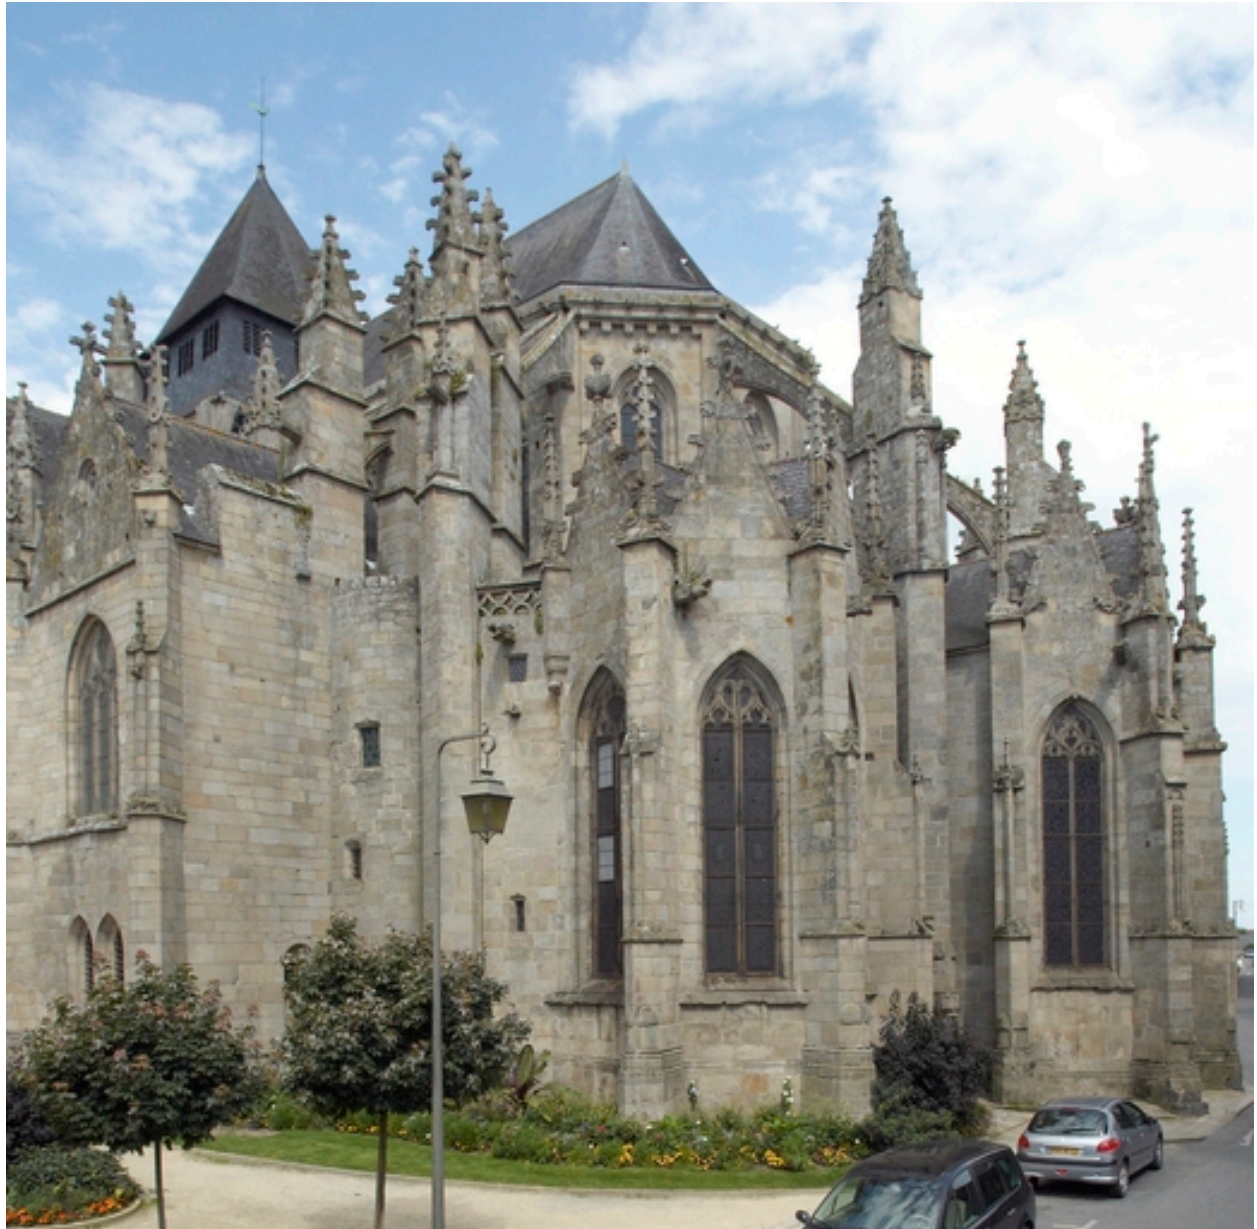
IVR53_20072200161NUCA

Chevet, vue générale prise du sud-est

Il faut pour juger l'extérieur de l'édifice au regard du projet originel faire abstraction de l'aspect actuel de la nef qui résulte complètement de sa reconstruction au XIXe siècle. Les deux premières travées du front sud du chœur ainsi que les travées droites du front nord montrent une suite continue de pignons dont les amorces sont élégamment détachées des contreforts par des carrés évidés en croix de Saint-André. Ces ajours qui s'apparentent à une fausse coursière, authentiques sur les deux travées du front méridional, ont été restitués à l'identique sur le front nord lors des travaux de restauration du chœur vers 1970. Du côté sud, au niveau des troisième et quatrième travées, le volume de la sacristie et de l'oratoire seigneurial modifie la silhouette du chevet en venant s'interposer comme un faux transept, et met l'accent selon la mode bretonne, sur le front sud de l'édifice. De gracieux pinacles, plaqués contre les faces antérieures des contreforts ou fichés à leur sommet, des crochets en choux frisés, des fleurons largement épanouis qui ponctuent les gâbles des pignons, refouillés et ajourés, jouent avec la lumière et composent un décor élégant de grande qualité. La couronne des chapelles rayonnantes dont les absidioles à pans sont surmontées de gâbles aigus confère au chevet un impact monumental unique. L'emploi de ces absides à pans et gâbles aigus, traditionnellement attribué à l'atelier Beaumanoir qui œuvre dans l'ouest du Trégor vers 1500, appartient plus largement à des recherches structurelles et formelles qui se manifestent en basse Bretagne à la charnière du XVe et du XVIe siècle. Ce choix du chevet polygonal est particulièrement représenté parmi les constructions édifiées dans les terres des Rohan à la fin du XVe siècle et se trouve par exemple dans le grand sanctuaire de pèlerinage de Notre-Dame de Quelven dès 1485-90, ou sur le chevet de la chapelle Notre-Dame de Bon-Encontre à Rohan, autre

fondation de Jean II de Rohan, datée de 1510. L'imposante composition du chevet de Saint-Malo de Dinan surpasse toutes les réalisations bretonnes antérieures, et malgré l'inachèvement des parties hautes, en particulier visible dans l'absence de garde-corps au sommet des murs du vaisseau central du chœur, la force de la conception et la grande qualité du décor sont très sensibles.

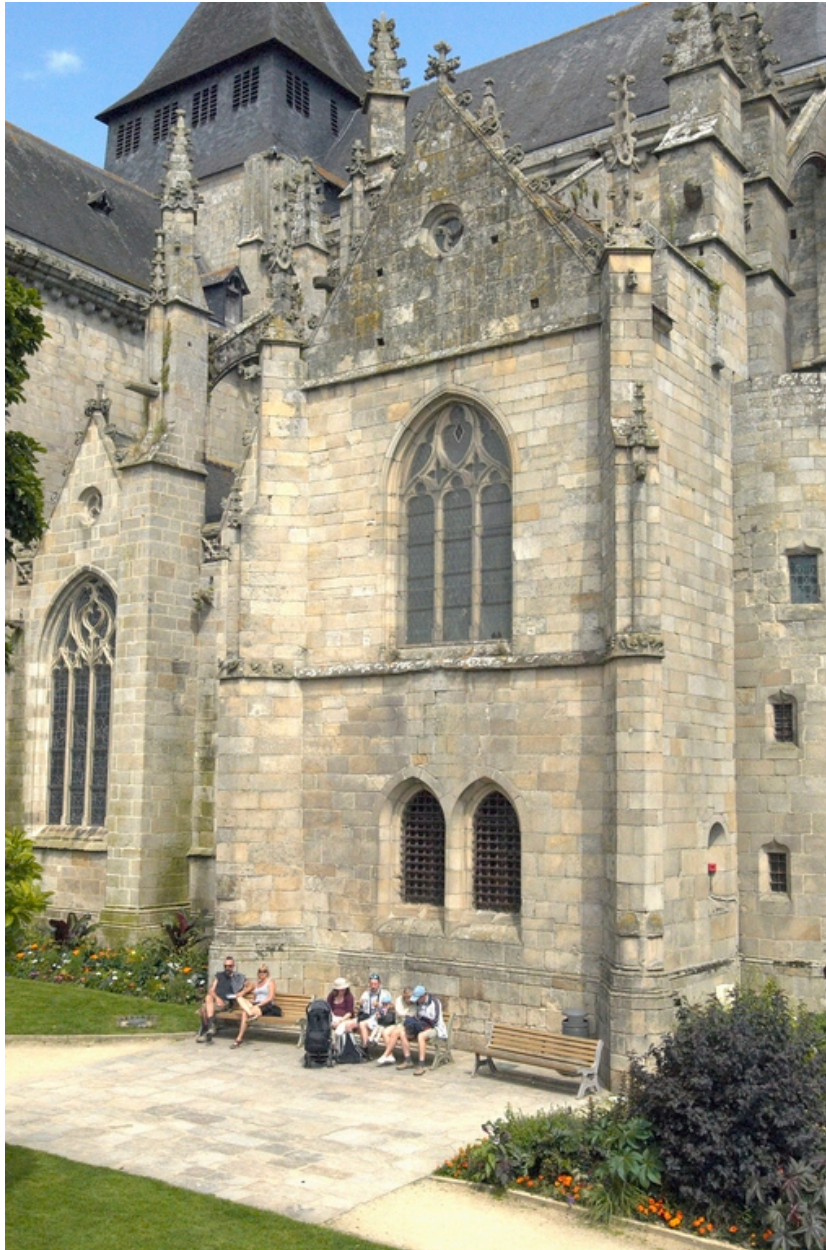
IVR53_20072200162NUCA

Sacristie et trésorerie, vue générale

Au-delà de la première chapelle sud, une portion de mur aveugle correspond à la sacristie dont l'entrée est marquée par une porte en arc brisé à accolade et fleuron. Au-dessus, une fenêtre à croisée donnant sur le chœur intrigue : cette baie intérieure correspond à une pièce située à l'étage, desservie par un escalier séparé dont l'accès se trouve situé immédiatement après la porte de la sacristie. Cette pièce pourvue d'un accès indépendant, d'une élégante cheminée et éclairée au sud par une grande vitre à réseau flamboyant (restaurée au XIXe siècle), devait être couverte par une fausse voûte lambrissée en bois reposant sur des tas de charges en pierre. Le soin de mise en œuvre de cette pièce, son confort ainsi que sa fenêtre regardant vers le maître-autel incitent fortement à y voir un oratoire seigneurial conçu pour Jean II de Rohan, fondateur et « patron » de l'église, qui put servir ensuite pour les réunions du conseil de fabrique. La plupart des chapelles du chœur ont conservé un riche mobilier d'attache en granite sculpté : des retables à fortes moulures assortis de leurs niches crédences, parfois aussi accompagnés d'enfeus en arcade, comme dans la 4e chapelle nord, attestent leur affectation privilégiée à différentes familles de la noblesse.

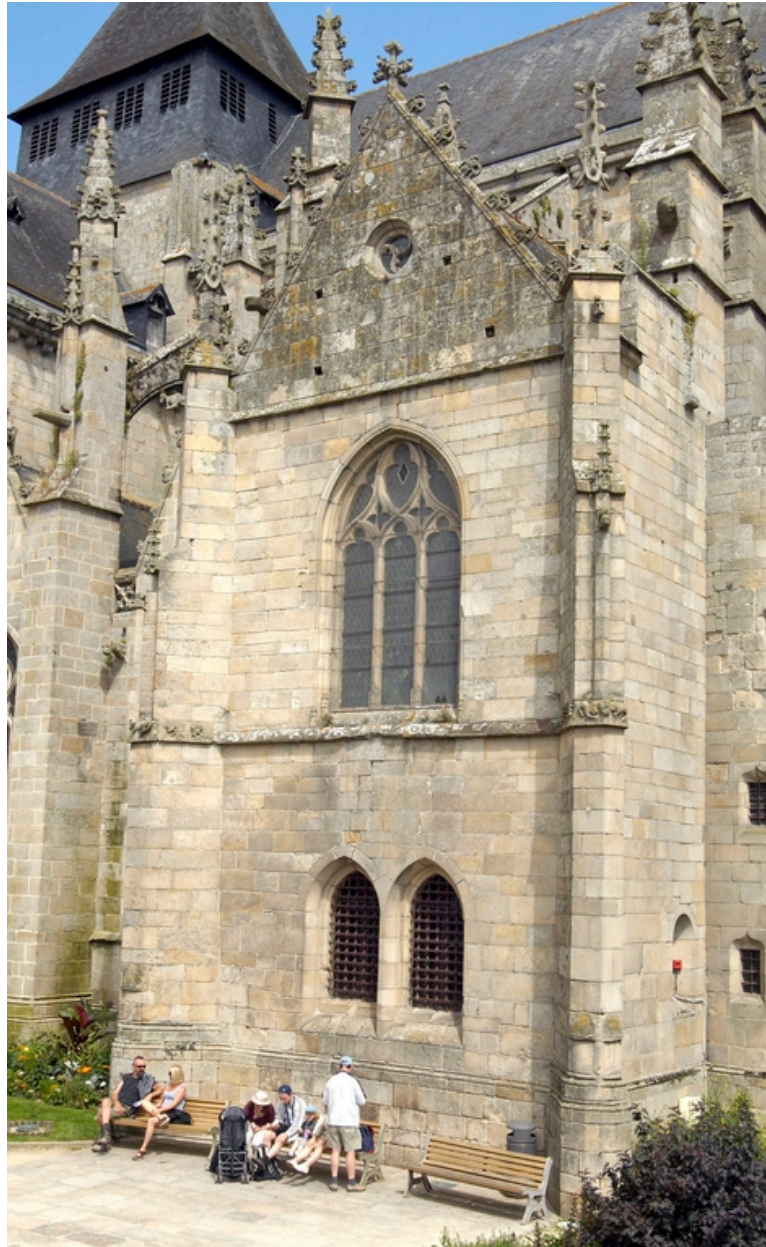
IVR53_20072200164NUCA

Vue rapprochée de la sacristie et de la trésorerie

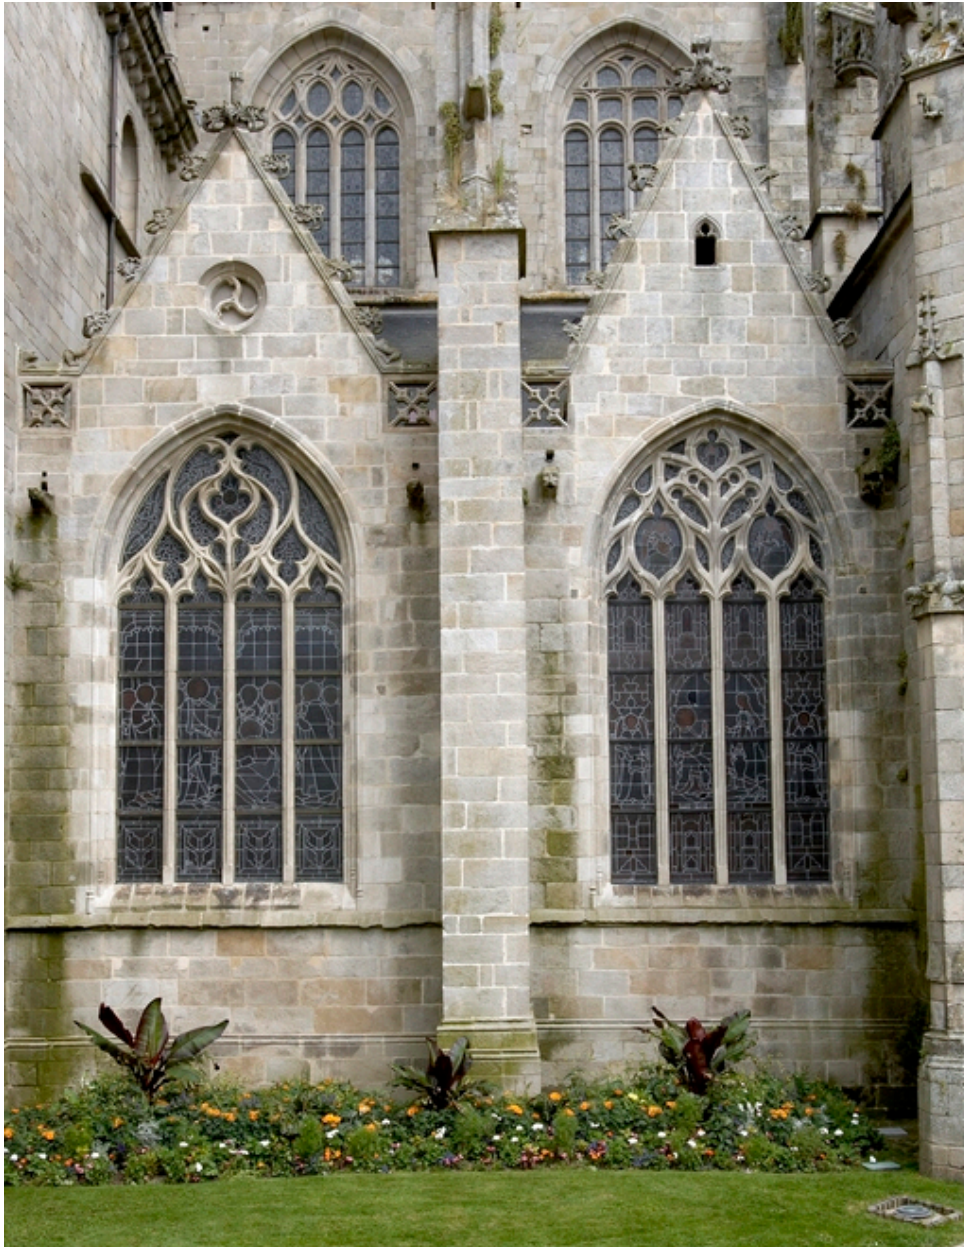
IVR53_20072200173NUCA

Travées droites du choeur depuis le sud

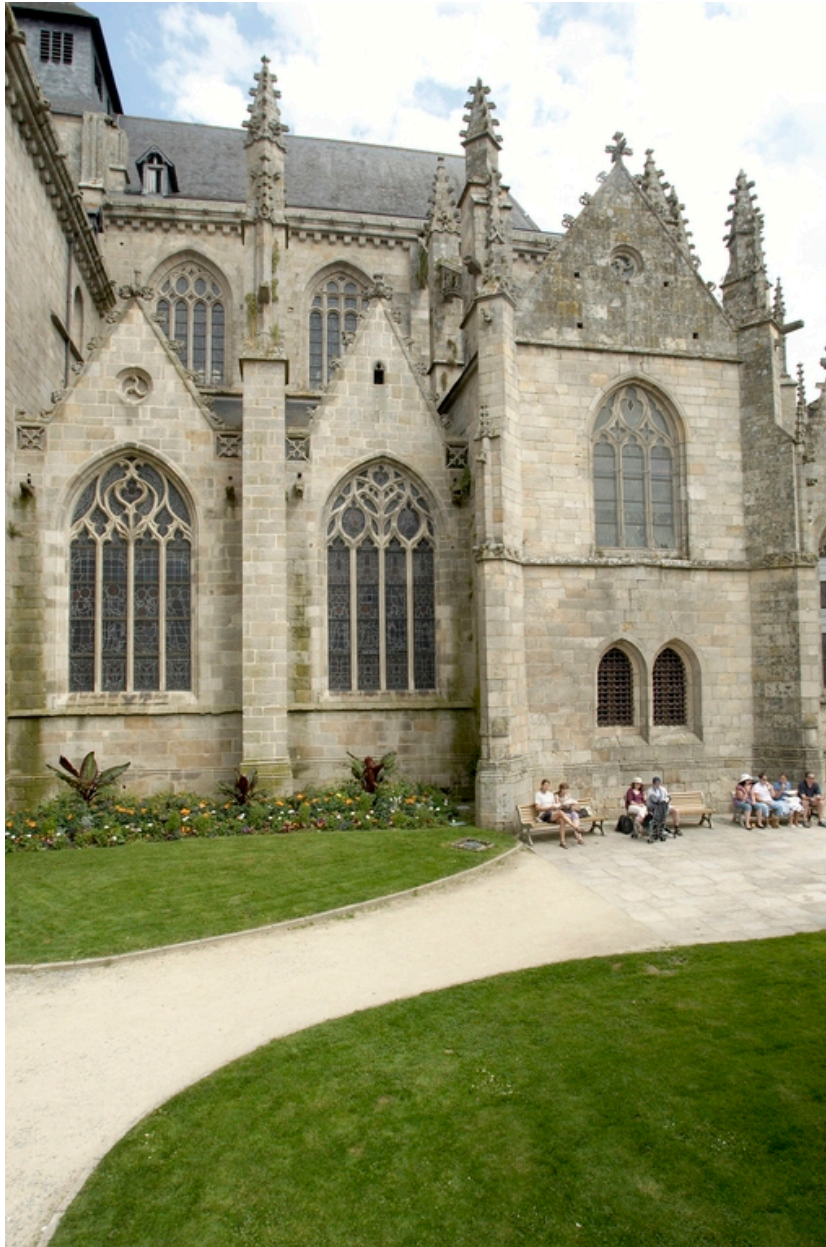
IVR53_20072200174NUCA

Travées droites du choeur et de la sacristie depuis le sud

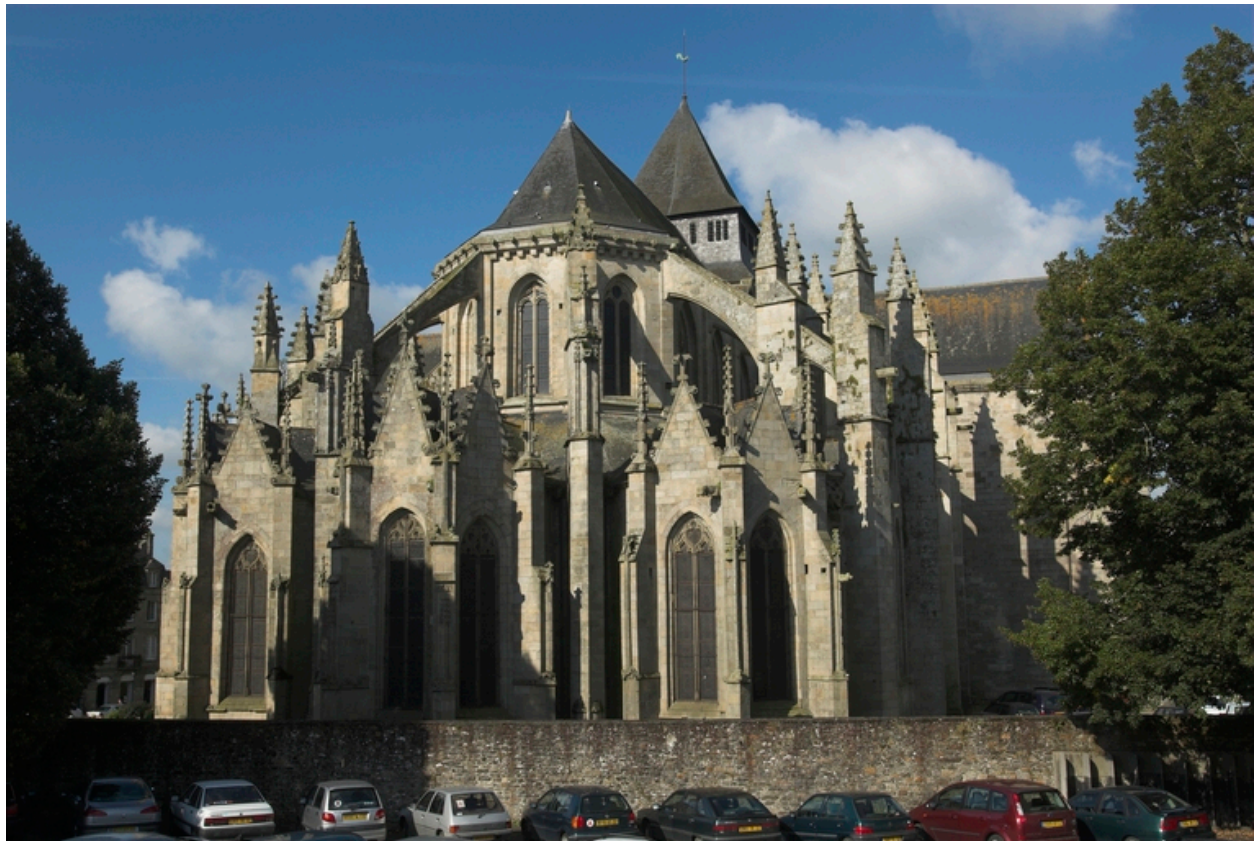
IVR53_20072200256NUCA

Vue générale du chevet

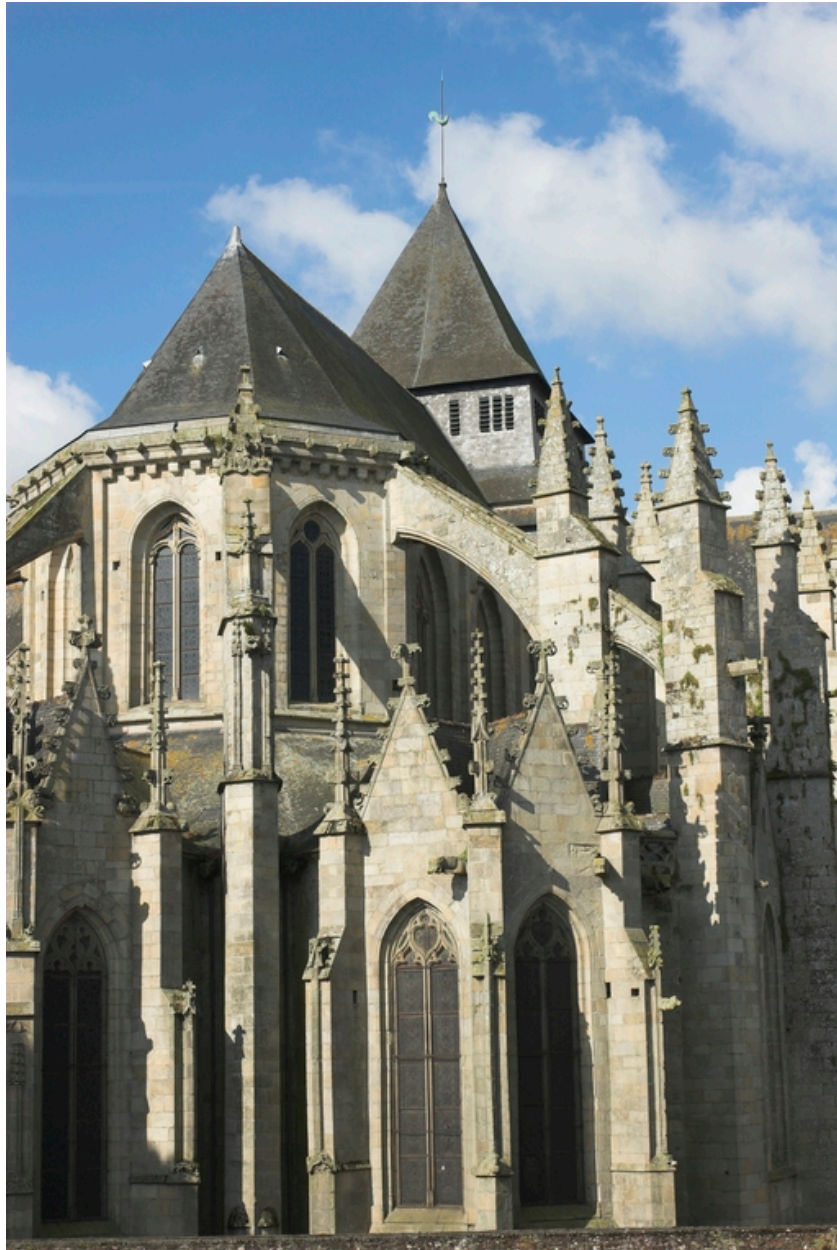
IVR53_20072200257NUCA

Vue rapprochée du chevet

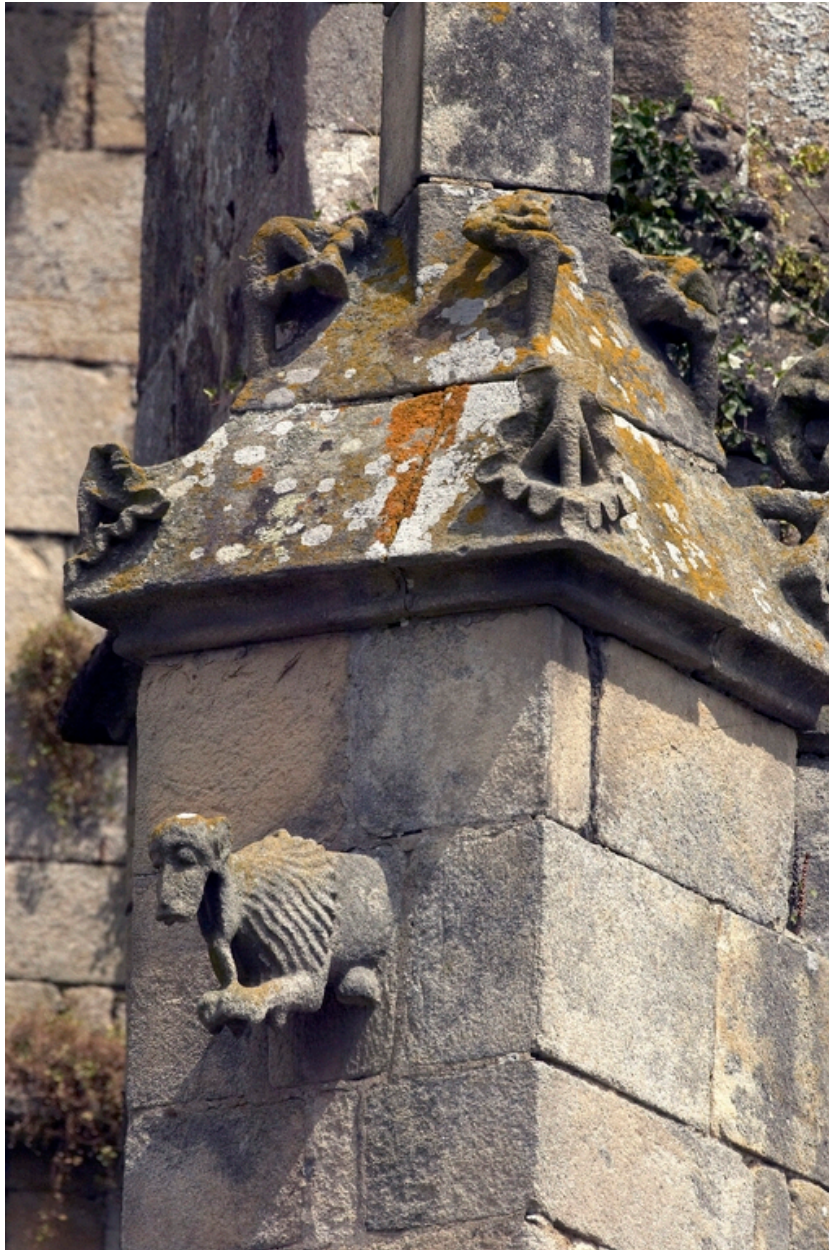
IVR53_20072200180NUCA

Détail contrefort ouest de la sacristie

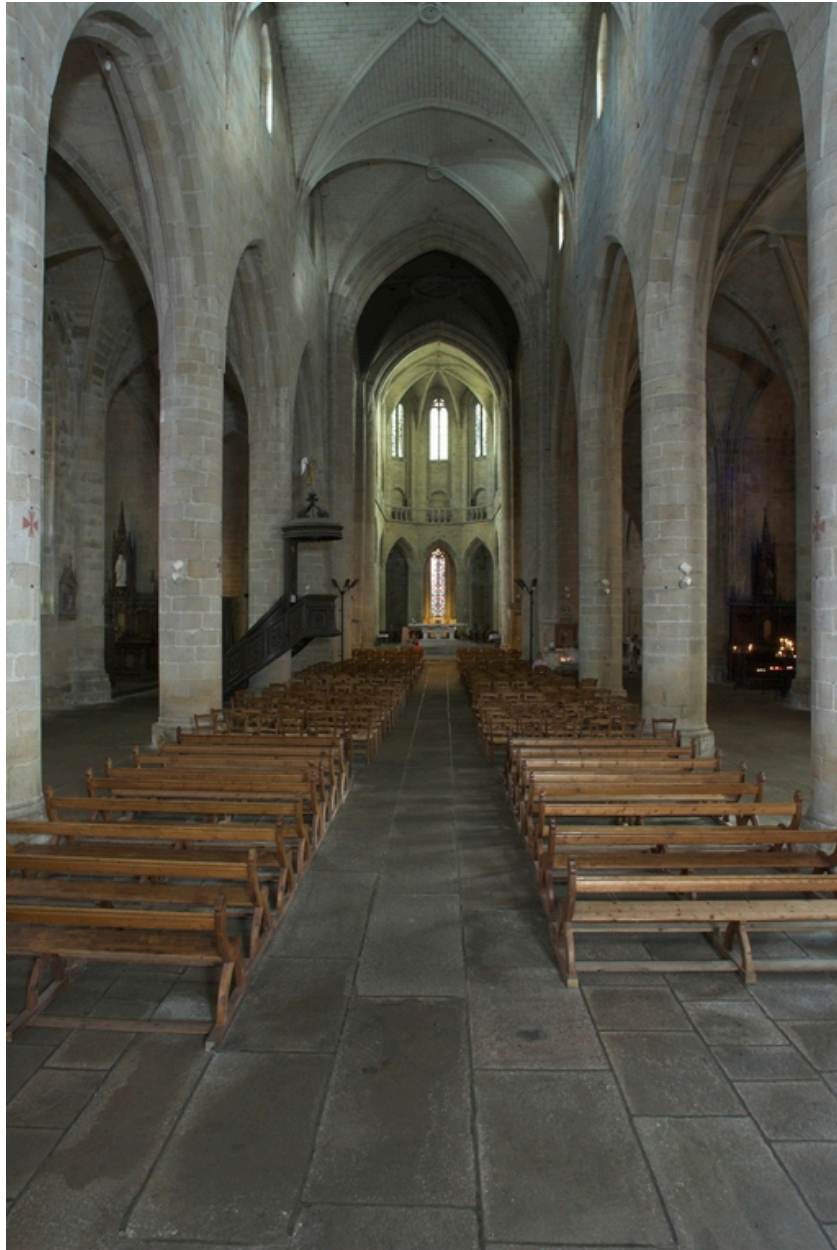
IVR53_20072200258NUCA

Intérieur, vue axiale depuis le bas de la nef

chœur est long de 25 m et large de 20. La conception remarquable de ce chœur à trois chapelles rayonnantes précédées d'une file de chapelles, qui s'apparente à celui d'une cathédrale, se comprend aisément compte tenu de l'exceptionnelle prospérité de la ville à cette époque (la troisième du duché par ordre d'importance), et du haut rang et des ambitions politiques du commanditaire direct, Jean II de Rohan. Si ce parti de plan a pu par exemple être inspiré par celui du chœur de Tréguier édifié dans les premières années du XVe siècle, ou celui du Mont-Saint-Michel reconstruit à partir du milieu du XVe siècle, il s'en distingue néanmoins sous plusieurs aspects. A la différence de Tréguier, où les chapelles rayonnantes se résument à leur seule absidiole, les absides des chapelles rayonnantes de Dinan sont précédées d'une travée qui fait saillir à l'extérieur la masse du chevet.

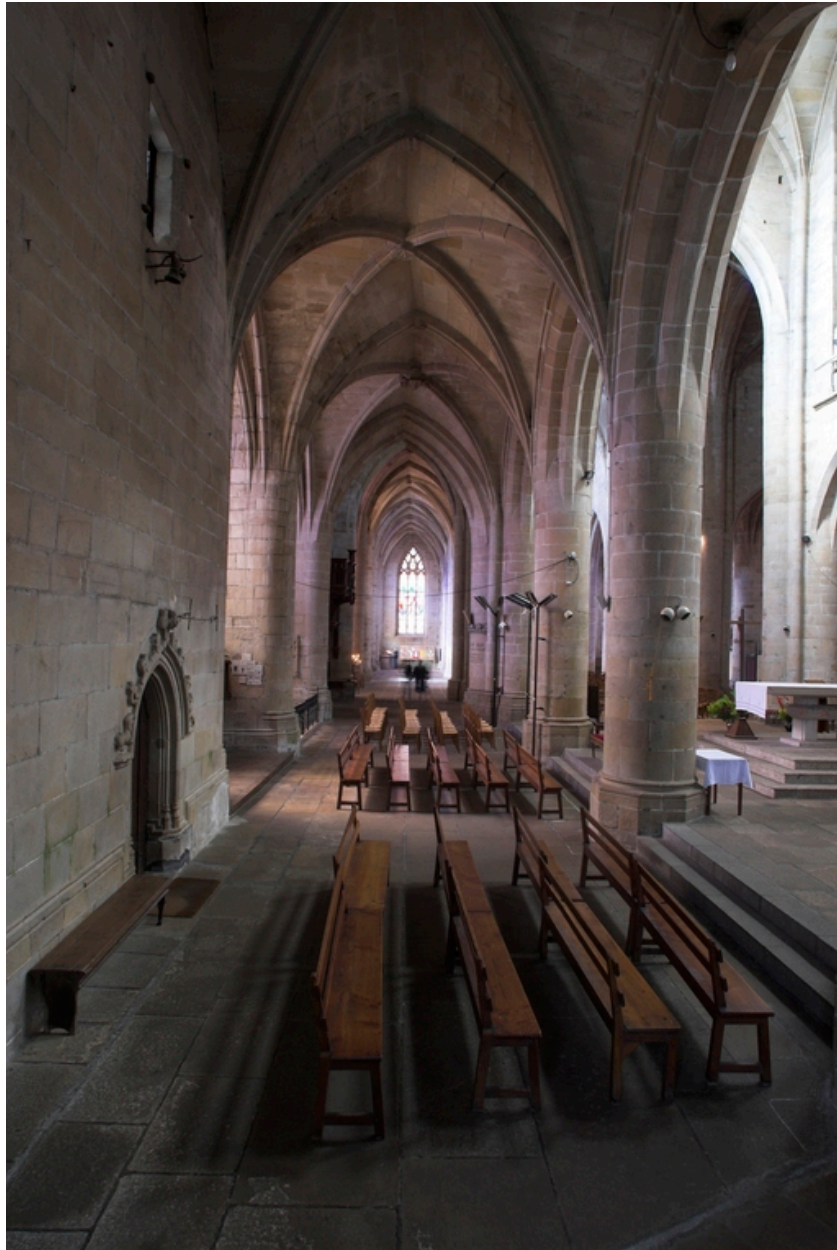
IVR53_20072200270NUCA

Déambulatoire du choeur, côté sud

L'emploi des voûtes n'est pas moins remarquable. Les voûtes à croisées d'ogives des collatéraux et du déambulatoire, dont les nervures viennent rentrer directement dans les piles cylindriques du sanctuaire, sont comme prolongées latéralement dans les chapelles latérales des travées droites par des voûtes transversales en berceau brisé, nervurées à l'imitation des croisées d'ogives. Cette solution inédite est sans doute ici liée à une recherche de stabilité : les berceaux transversaux jouant plus que des voûtes d'ogives un rôle de contrebutement. La mention dans les comptes de fabrique d'une couverture provisoire en chaume installée sur le chœur de l'église dès la fin de l'année 1490, signifie sans doute qu'à cette date seul le premier niveau du chœur (les grandes arcades et la couronne de chapelle) est édifié. L'envoi en 1505 du maître d'œuvre Guillaume Juhel à Coutances pour prendre modèle sur l'église paroissiale Saint-Pierre alors en cours de construction, pourrait expliquer le choix qui fut adopté pour les parties hautes de l'édifice. Ainsi, au lieu de l'habituelle élévation à trois niveaux, grandes arcades, triforium et fenêtres hautes, employée jusqu'au XVe siècle en Bretagne dans la plupart des grandes églises, le choix d'une élévation à deux niveaux avec passage en contrebas des fenêtres hautes s'est imposé ici. Toutefois, si l'emprunt du principe au modèle normand est peu contestable, le traitement de l'élévation demeure fidèle à la tradition bretonne. Au lieu du garde-corps continu qui interrompt à la manière d'un bandeau la scansion des travées des nefs normandes, le constructeur breton adopte un rythme segmenté qui réserve l'ajourage du garde-corps à la largeur des fenêtres hautes et privilégie ainsi une lecture verticale. Le dessin du garde-corps lui-même, une suite d'arcatures à trilobes et écoinçons évidés, à l'opposé des tracés compliqués du flamboyant, reprend un modèle vieux de plus d'un siècle, largement employé au XVe siècle dans les triforiums bretons. Enfin, pour éviter l'emploi d'un mur épais, l'architecte reprend une solution introduite dès le XIIIe siècle dans la nef de Dol, celle du recours à des séries d'arcs qui retombent sur des corbeaux de pierre.

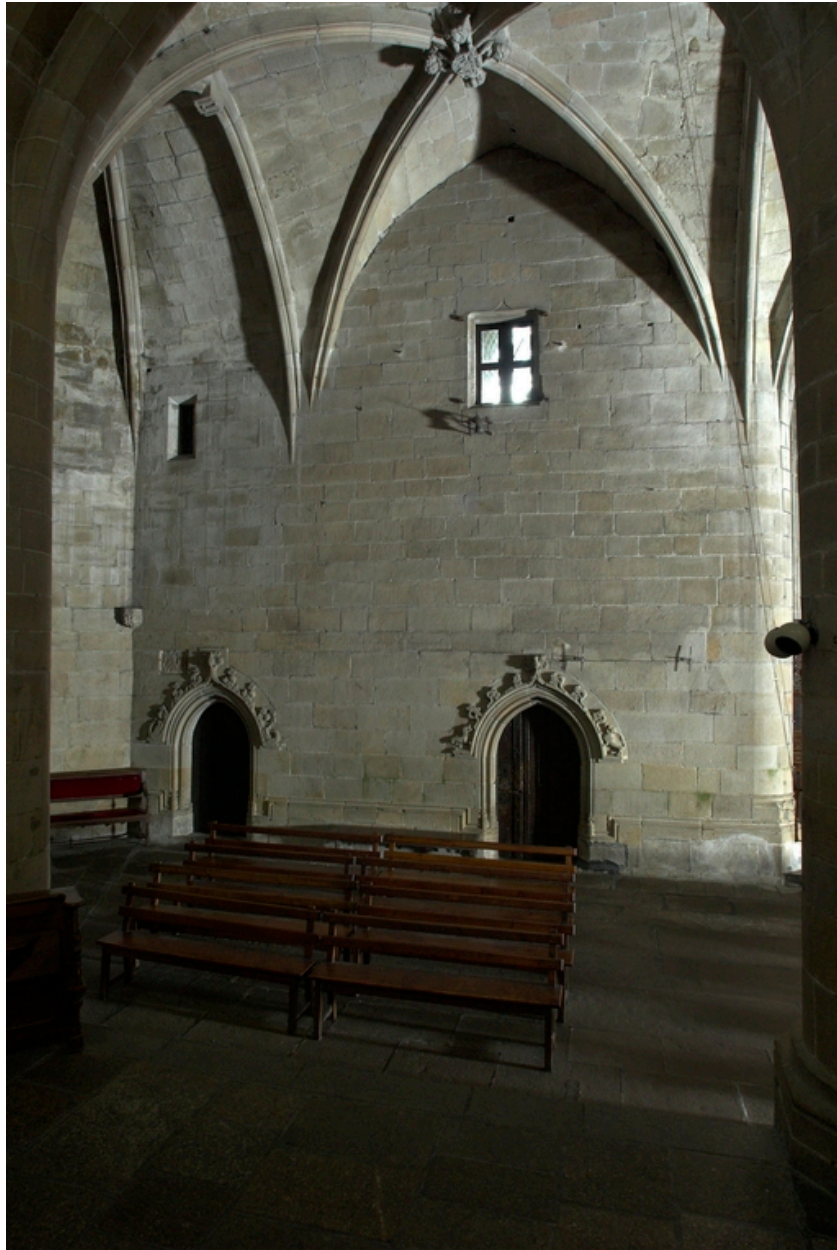
IVR53_20072200273NUCA

Déambulatoire du choeur, travée de la sacristie et de la trésorerie

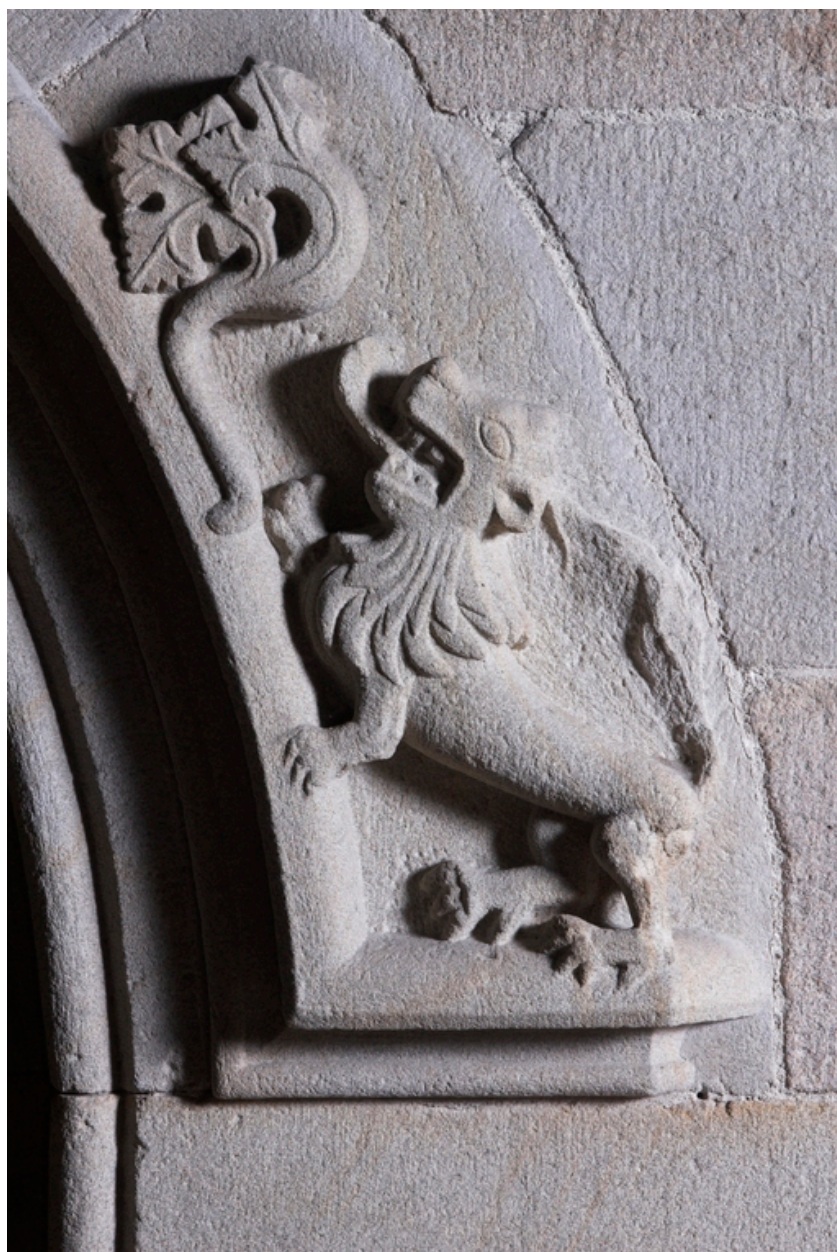
IVR53_20072200279NUCA

Détail arc de la porte de la sacristie

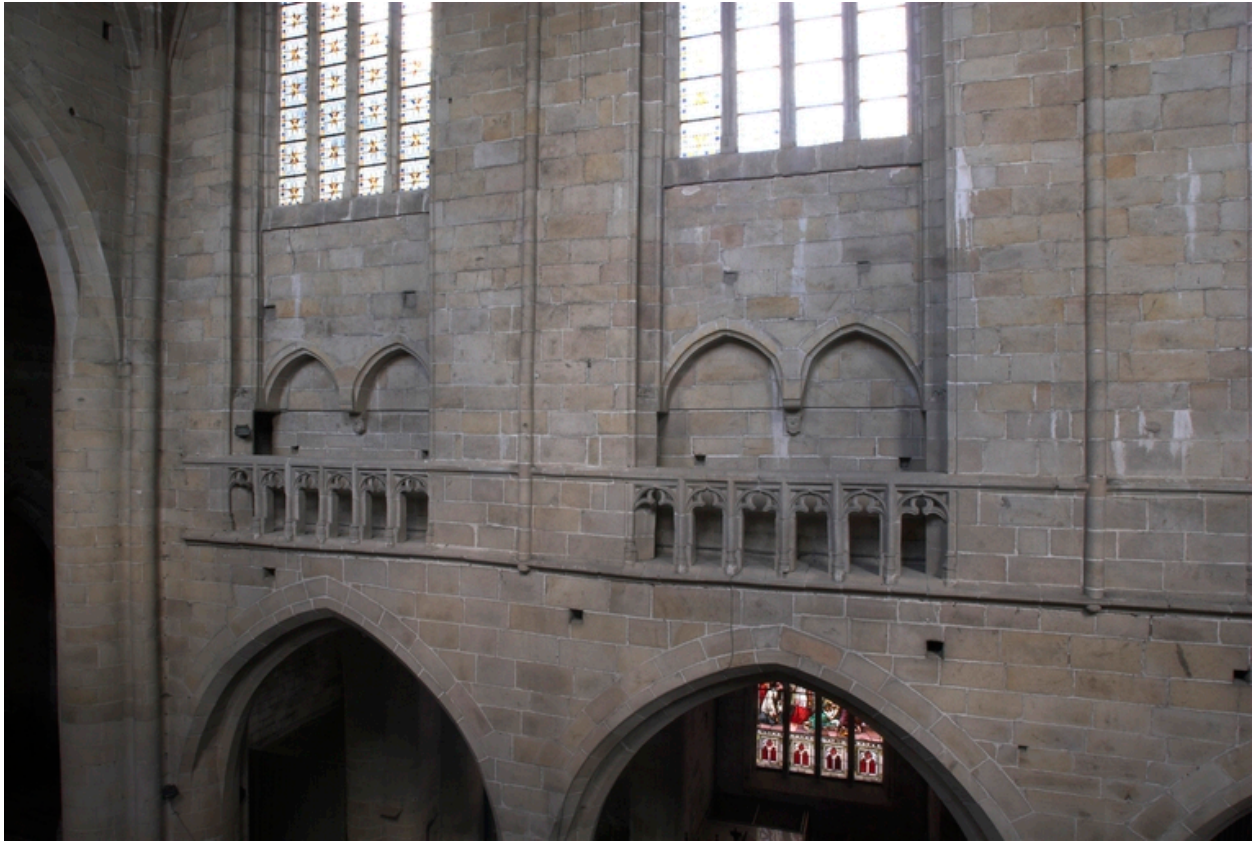
IVR53_20072200262NUCA

Vue du triforium du choeur

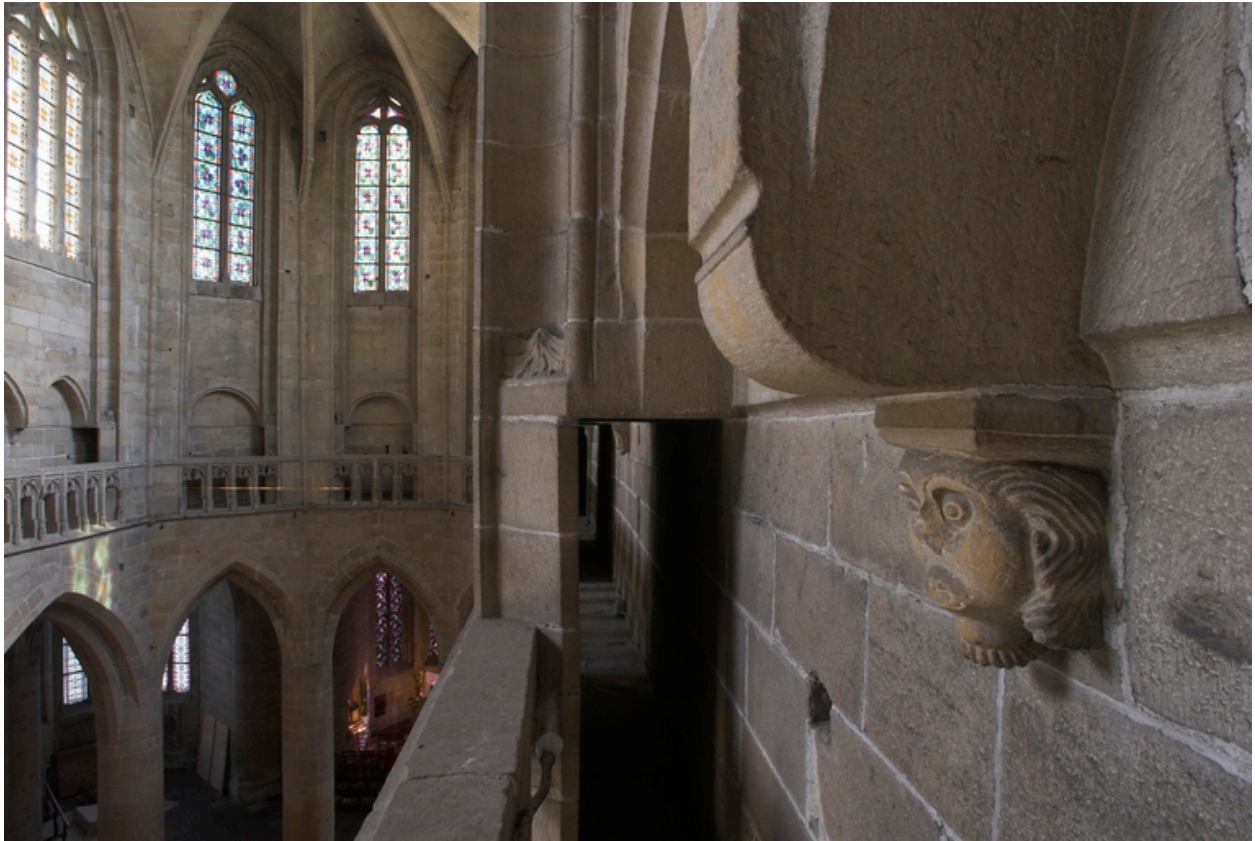
IVR53_20072200261NUCA

Vue en enfilade du triforium du choeur

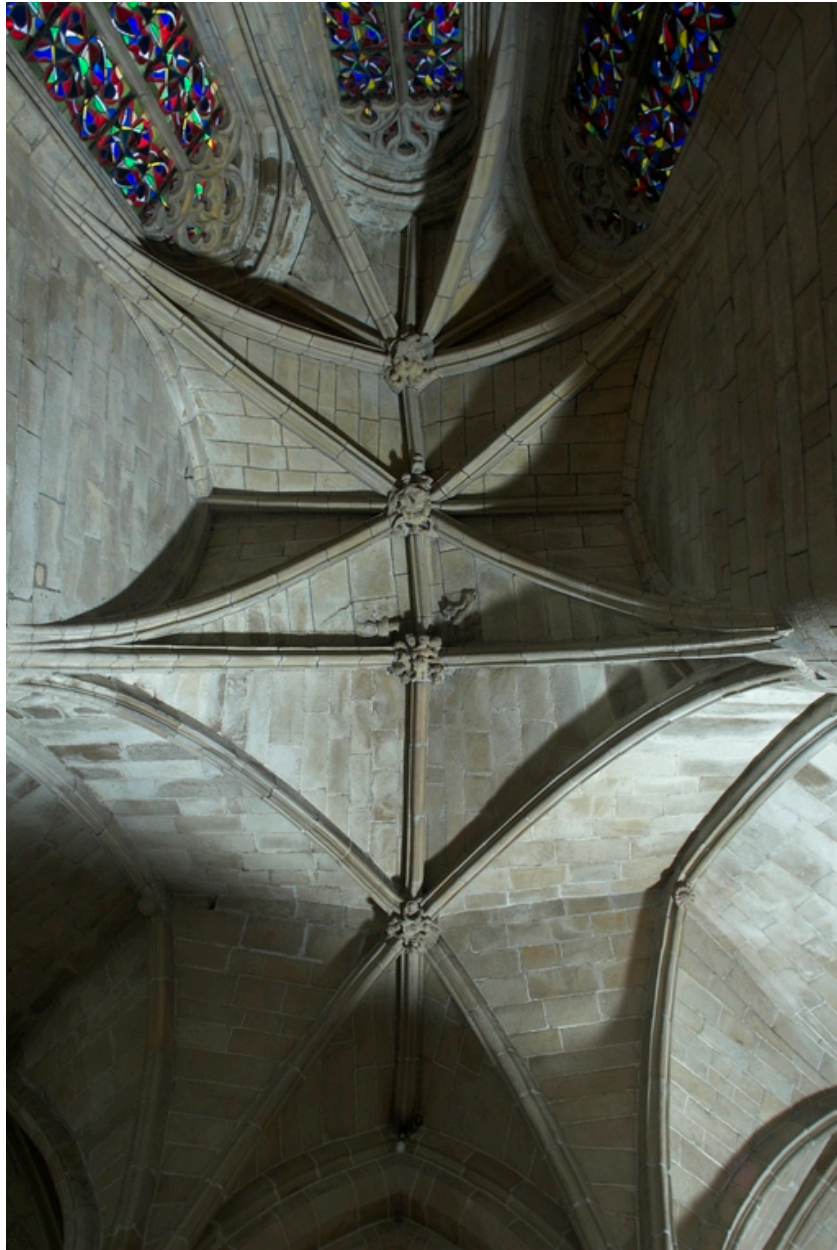
IVR53_20072200271NUCA

Voûtes du déambulatoire du choeur

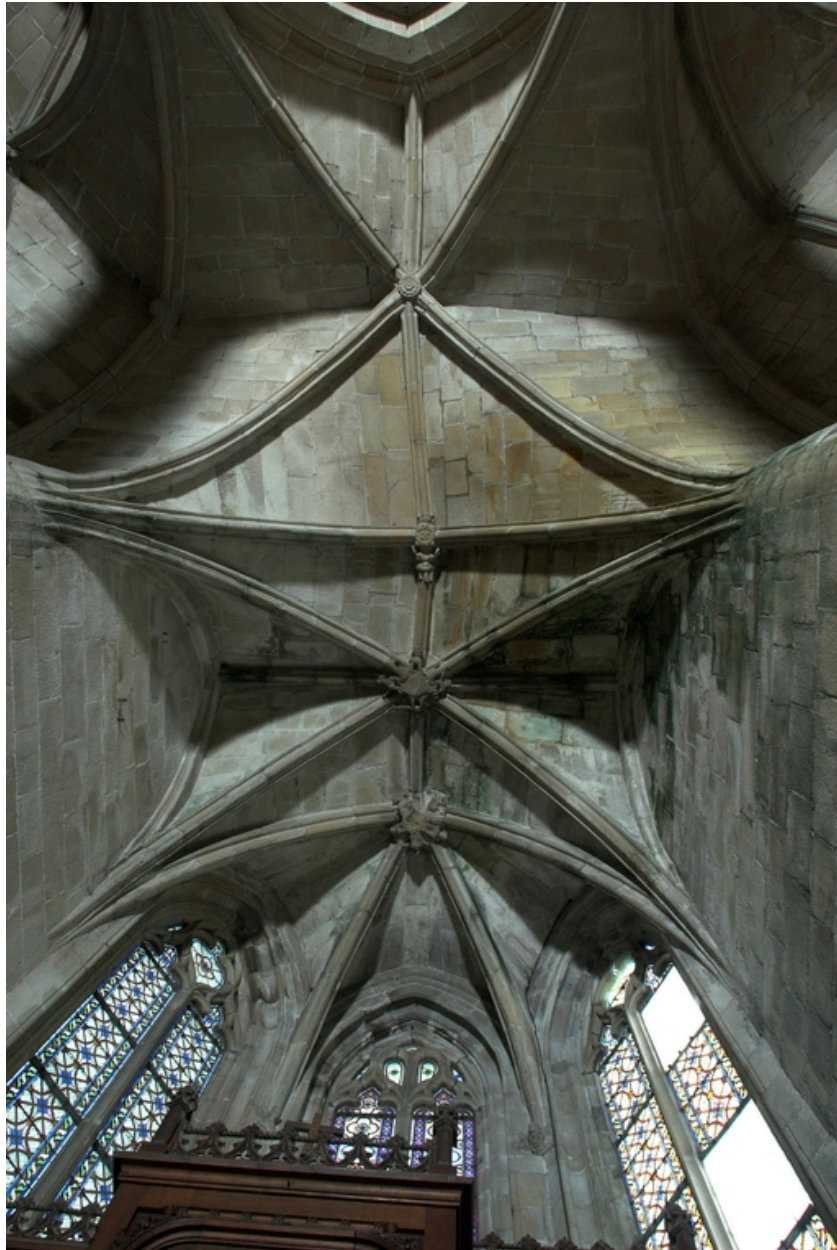
IVR53_20072200272NUCA

Voûtes du déambulatoire du choeur et de la chapelle d'axe.

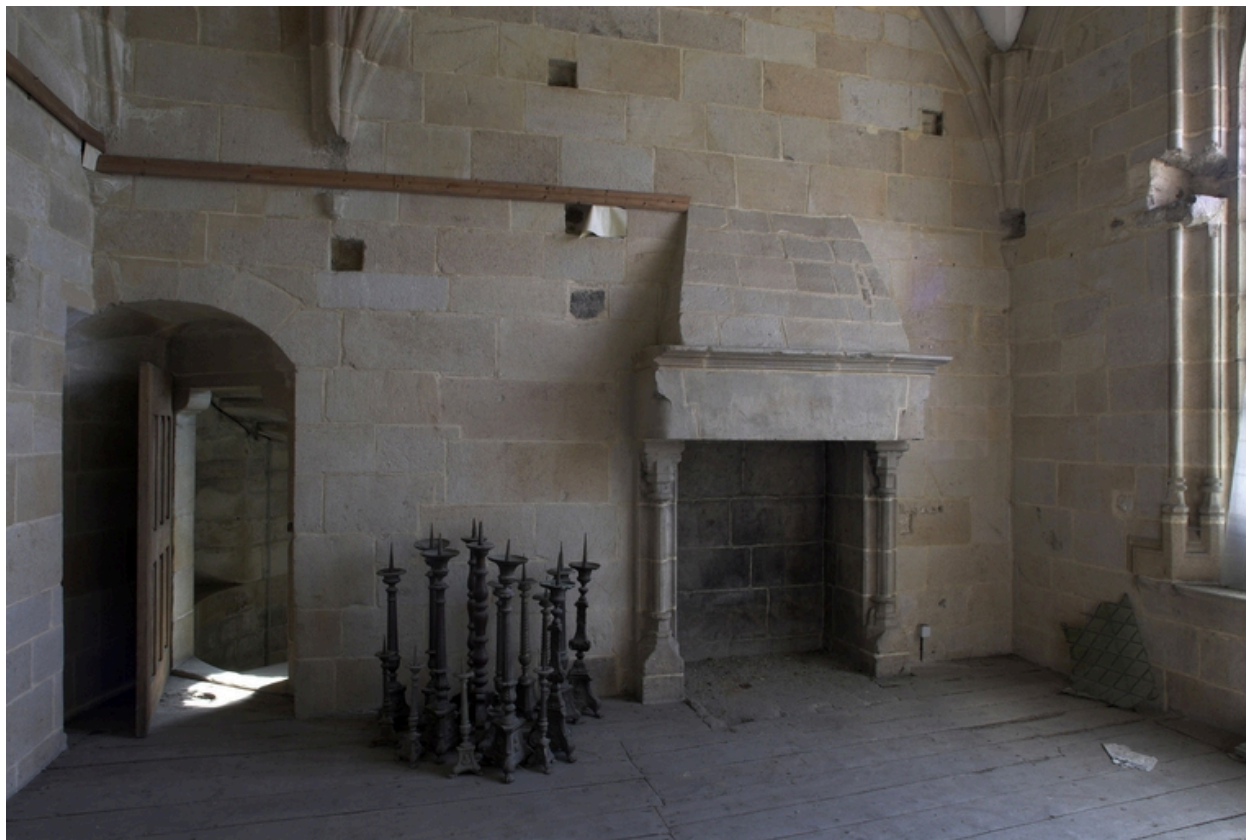
IVR53_20072200259NUCA

Pièce au dessus de la sacristie, vue vers la cheminée

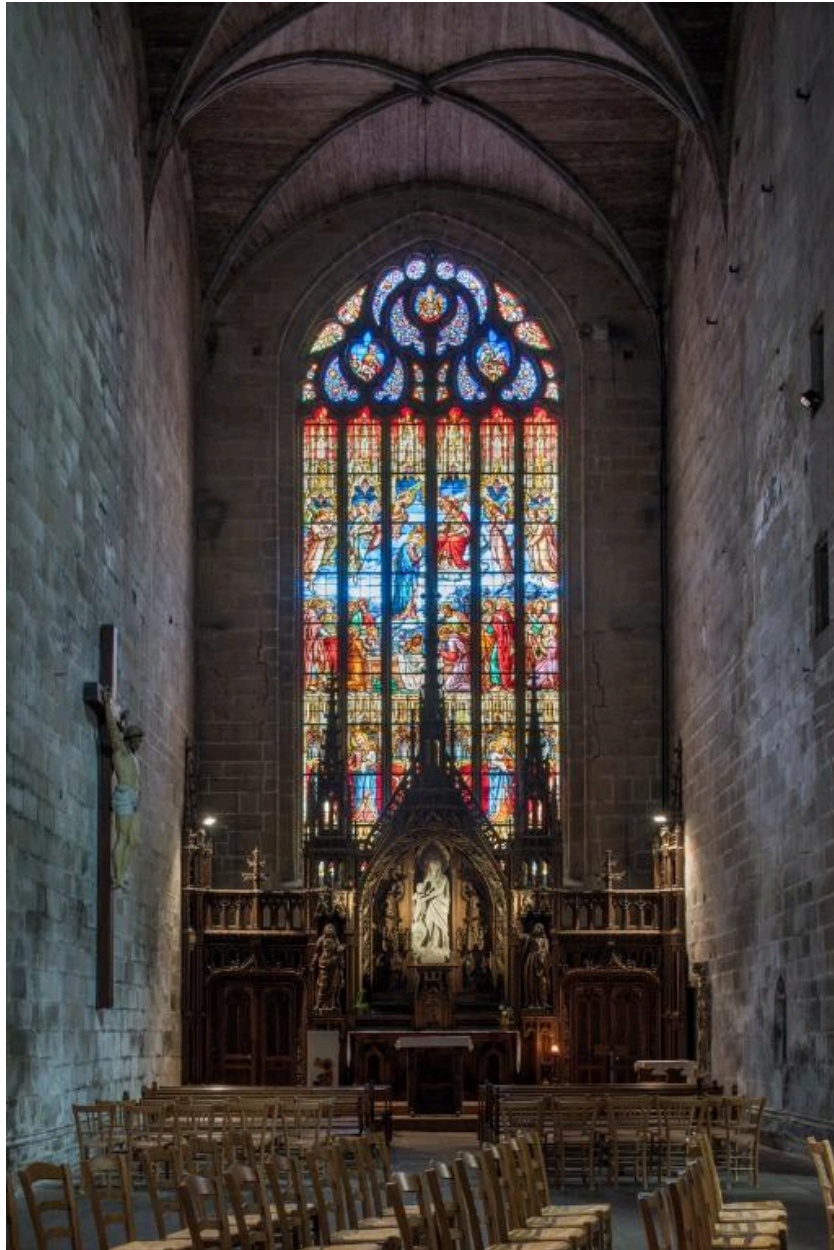
Vue du bras nord

Les bras de transept, dépourvus de chapelles orientées ou de collatéraux, présentent par rapport au vaisseau central du chœur un important décrochement en hauteur, partie qui se retrouve à Saint-Sauveur. L'absence de tout contrebutement à l'extérieur y reflète l'emploi, à l'intérieur, d'un lambris de bois imitant des voûtes d'ogives. Ce choix de faire cohabiter vraies et fausses voûtes, reprenant une vieille habitude des constructeurs bretons, s'explique aussi sans doute ici par un souci d'économie.
