## Maison, 10 rue Brémond d'Ars (Quimperlé)

Numéro de dossier : IA29000508  
Date de l'enquête initiale : 2001  
Date(s) de rédaction : 2003, 2023  
Cadre de l'étude : inventaire topographique Quimperlé, enquête thématique régionale Inventaire de l'architecture urbaine en pan de bois en Bretagne  
Degré d'étude : étudié  
Référence du dossier Monument Historique : PA29090386

Dénomination : maison  
Appellation : Mazette de La Saudraye  
Destinations successives : magasin de commerce, logement

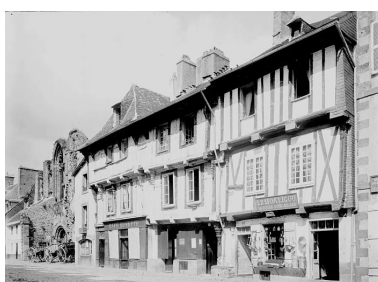
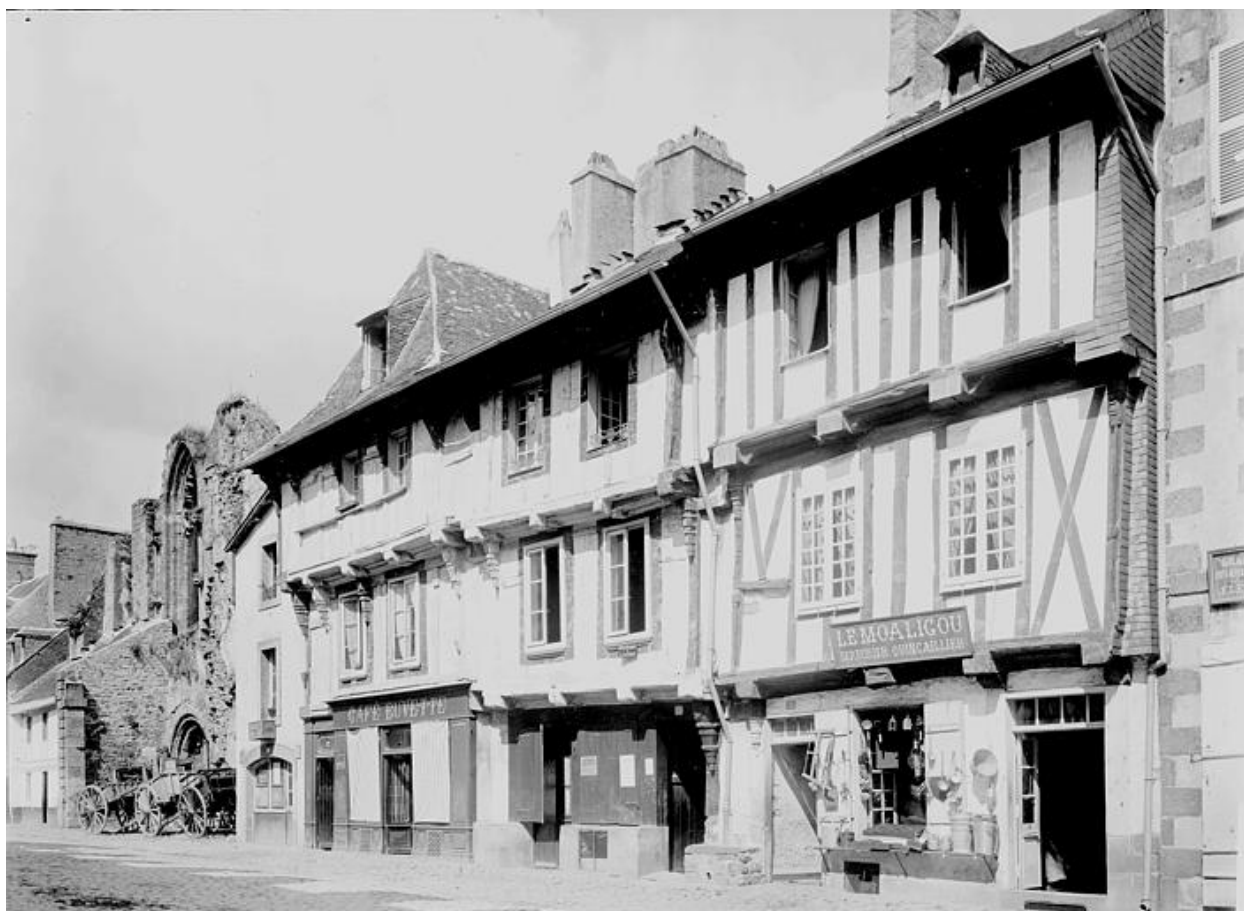
Etat en 1920 (Photo Camille  
Enlart. Archives photographiques,  
médiathèque du patrimoine,  
Paris, Sap01\_mh033887)  
Phot. Christel Douard, Autr.  
Archives photographiques  
(Médiathèque du patrimoine)  
IVR53\_20032901275NUC

Etat en 1920 (Photo Camille Enlart. Archives photographiques, médiathèque du patrimoine, Paris, Sap01\_mh033887)

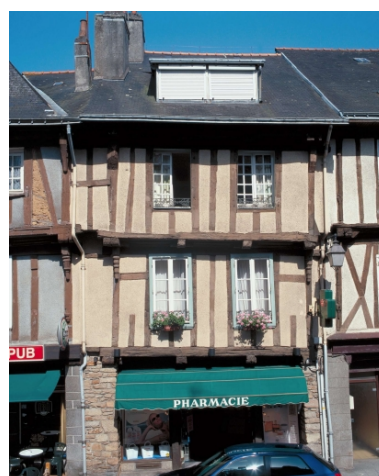
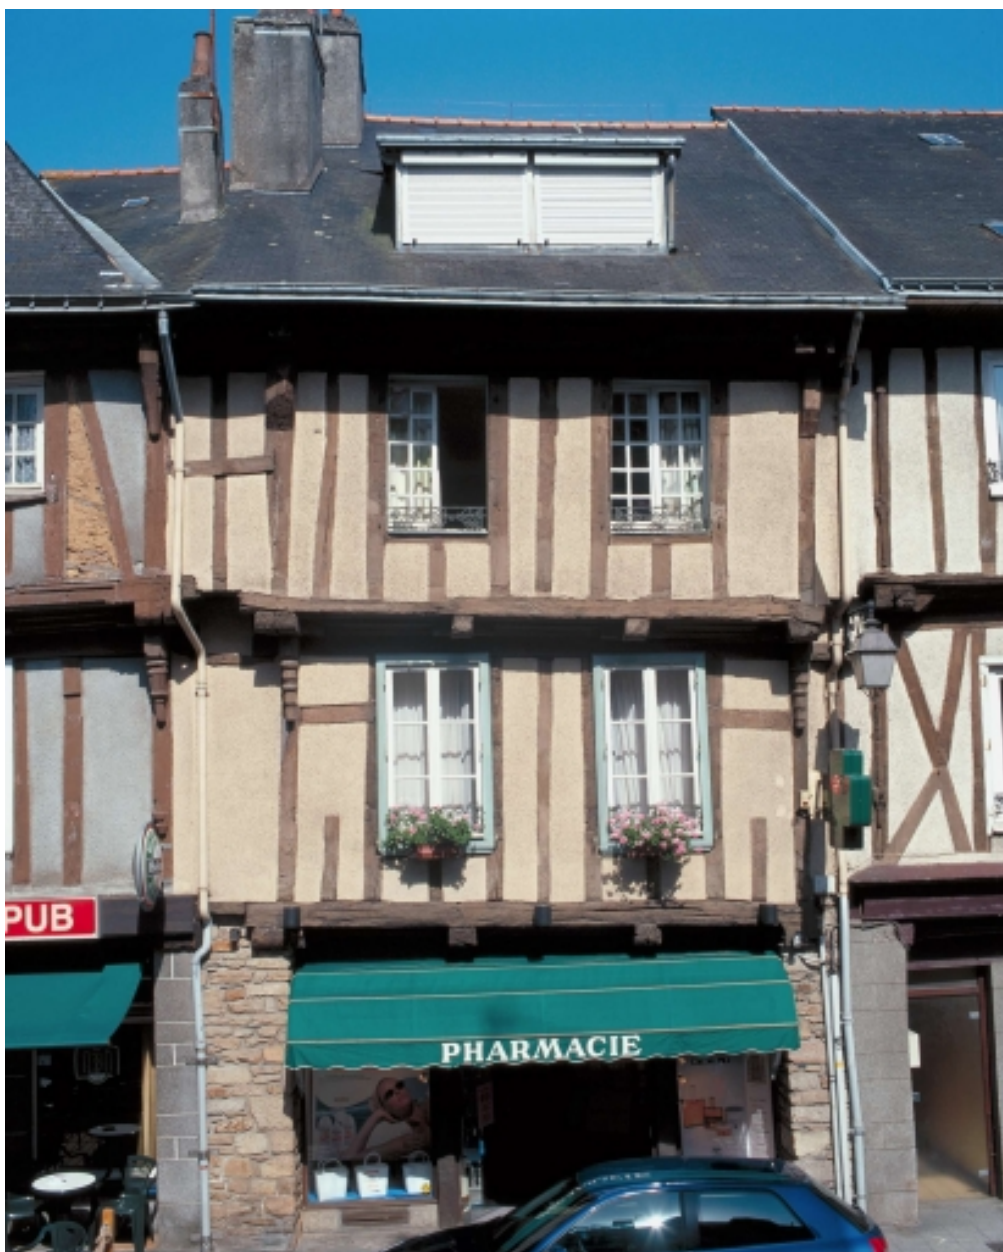
Elévation ouest sur rue  
Phot. Bernard Bègne  
IVR53\_20012900084XA

Elévation ouest sur rue

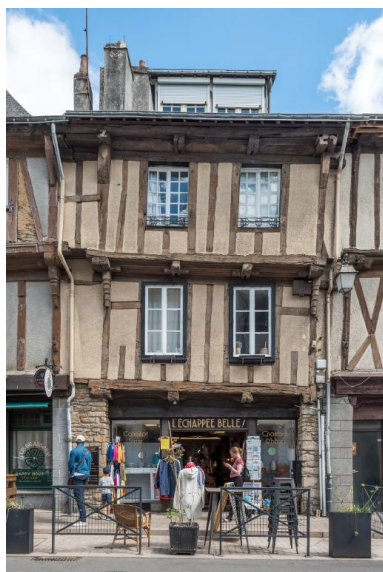
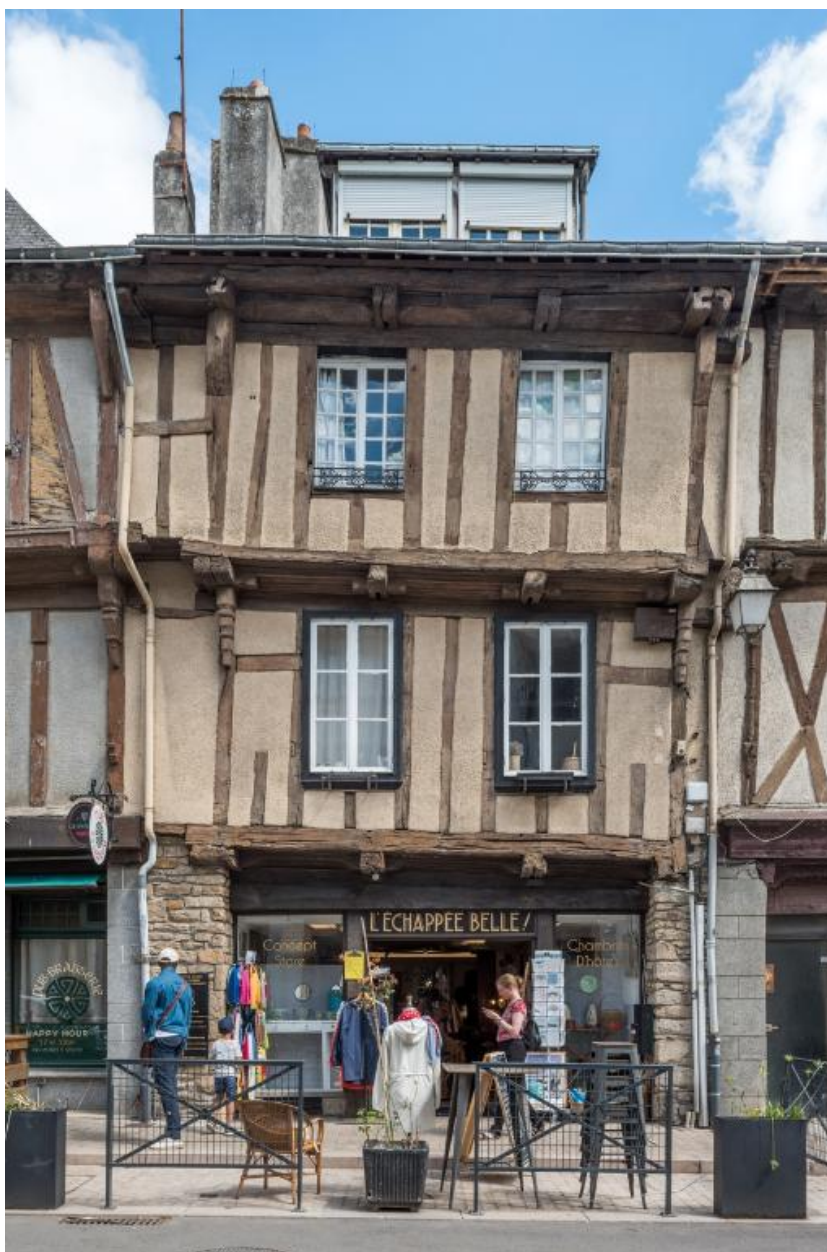
Façade sur rue en pan de bois  
en encorbellement sur solives.  
Phot. Charlotte Barraud  
IVR53\_20222900531NUCA

Façade sur rue en pan de bois en encorbellement sur solives.

La façade principale qui donne sur la rue est construite en pan de bois. Largement remaniée, il manque aujourd'hui les poteaux du rez-de-chaussée qui soutenaient les abouts de solives sur lesquelles repose l'encorbellement. Ces poteaux définissaient trois travées dont une plus étroite au sud (la porte ?). L'assemblage poteau-solive est renforcé par des pigeâtres sculptés dont il ne reste que deux exemplaires. Construite sur un niveau de sous-sol, la maison est desservie par un escalier à vis dans-œuvre dans le mur mitoyen sud, positionné au milieu du bâtiment. Ses degrés sont en pierre dans la cave puis en bois sur noyau bois. Le premier étage est chauffé par deux cheminées intégrées au mur mitoyen nord, indiquant une

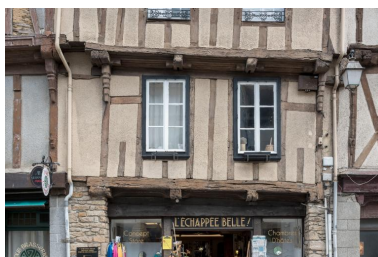
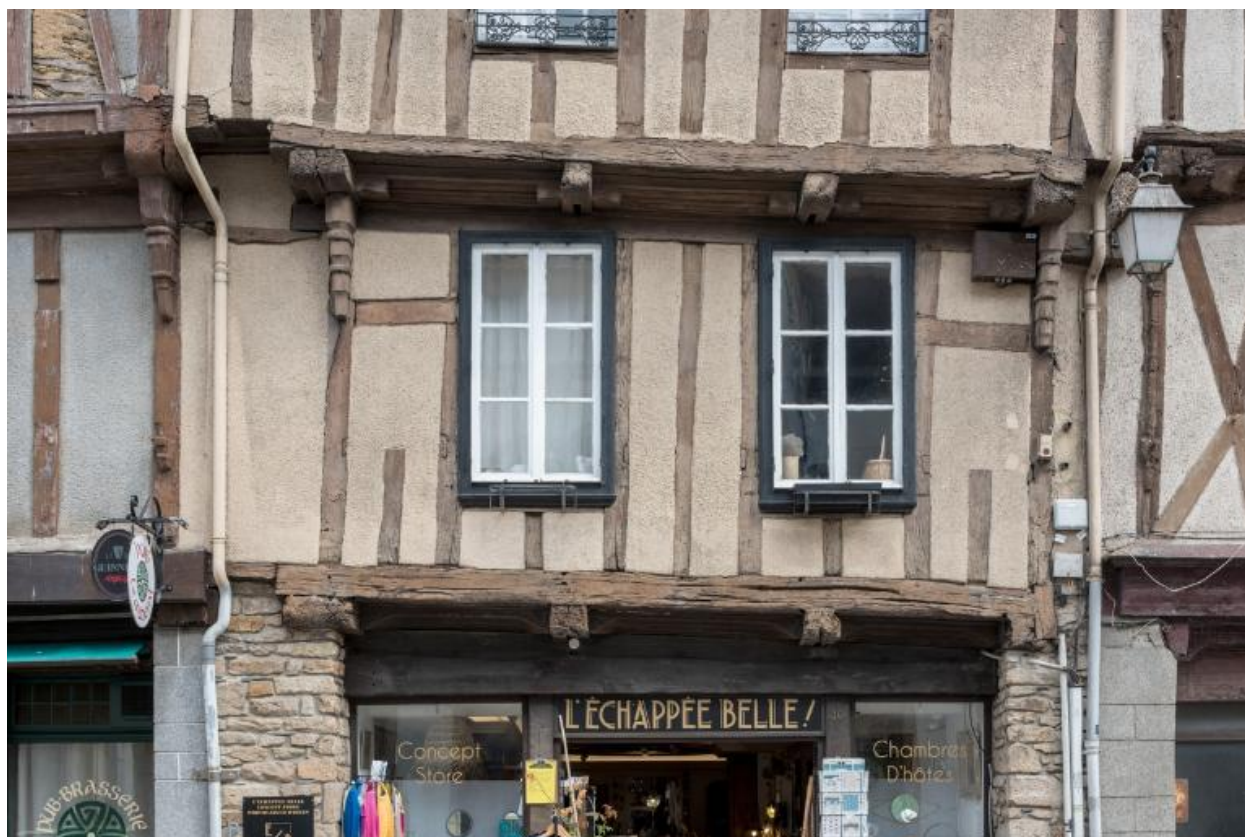
La modification des baies laisse  
des marques dans l'organisation  
du pan de bois (potelets non reliés,  
traverses et poteaux disparus).  
Phot. Charlotte Barraud  
IVR53\_20222900534NUCA

La modification des baies laisse des marques dans l'organisation du pan de bois (potelets non reliés, traverses et poteaux disparus).

Chacun des deux étages se divise initialement en trois travées. Au niveau du mur mitoyen nord, une travée supplémentaire étroite relie les deux façades en pan de bois. Malgré la modification des baies, on repère encore l'emplacement de la claire-voie d'origine. Composée de petites fenêtres encadrées par une lisse haute et une lisse basse, elle peut avoir comporté cinq ou six ouvertures à chaque étage.

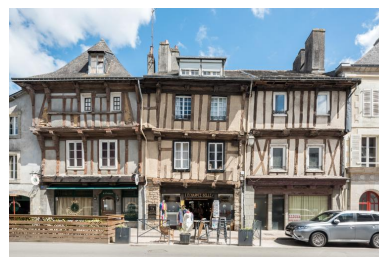
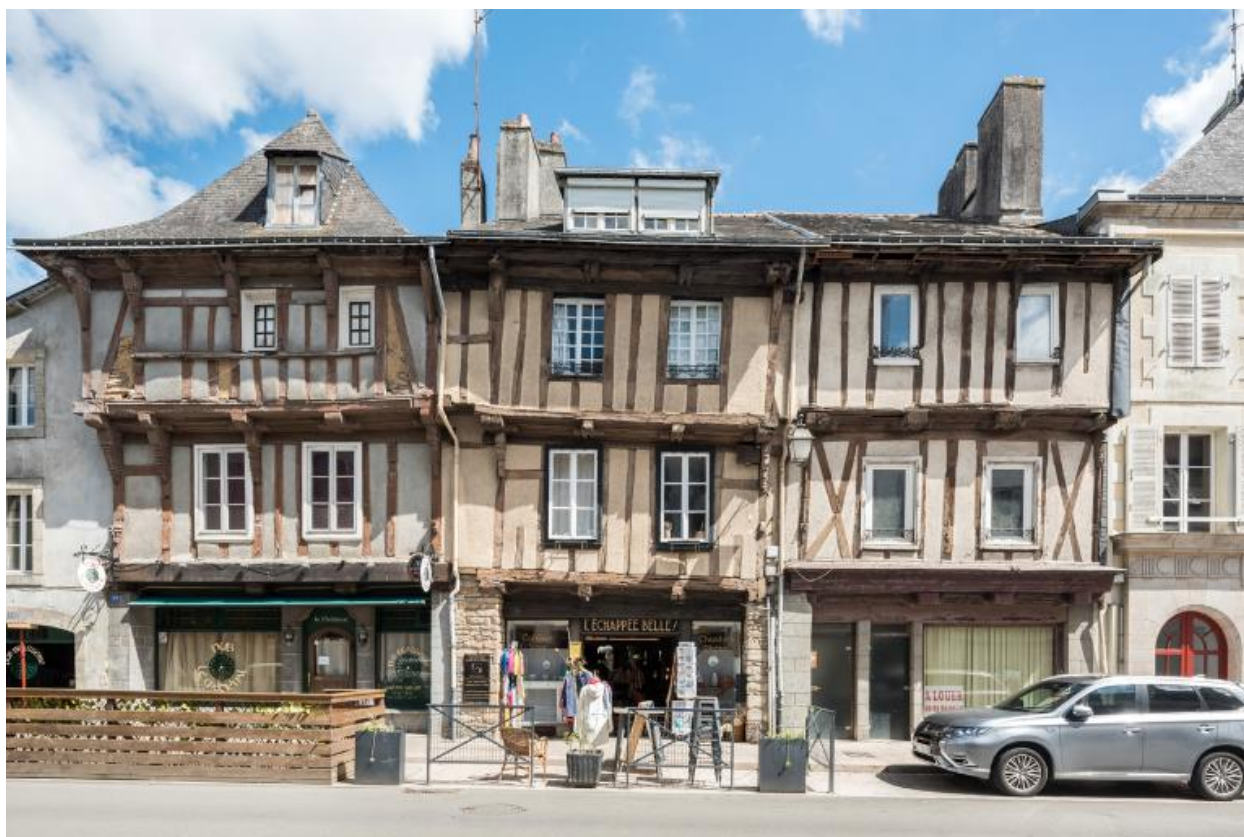
Ensemble de trois maisons  
du début du 16e siècle, dont  
les façades en pan de bois  
donnent sur une rue principale.  
Phot. Charlotte Barraud  
IVR53\_20222900530NUCA

Ensemble de trois maisons du début du 16e siècle, dont les façades en pan de bois donnent sur une rue principale.

L'édifice fait partie d'un ensemble de trois maisons aux façades sur rue en pan de bois qui, suite aux mesures de protection, ont échappé au projet d'alignement.
